## 57. 영천절토57

### 57.1 시설물의 개요

영천절토57은 경상북도 영천시 화산면 가상리(상주영천고속도로 75.148~75.428km)에 위치한 사면으로서 총 연장 280.0m, 높이 47.0m로, 2017년 06월 준공된 절토사면이다. 또한, 준공 이후 별도의 용도변경 없이 공용중이다.

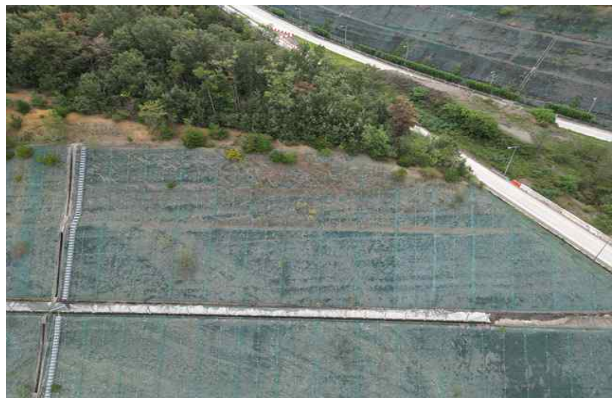
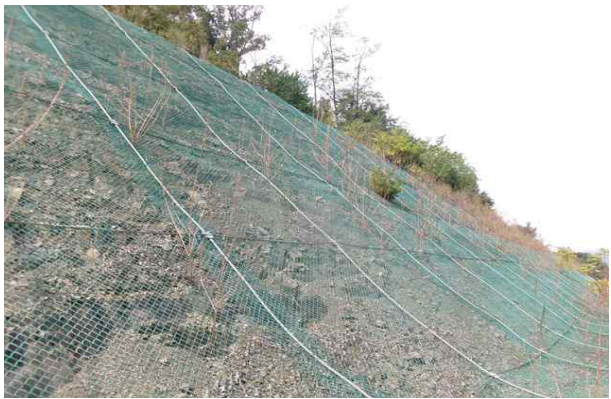
| 현 황 | 상단 사면 심한풍화 | 현 황 | 상단 사면 심한풍화 |
| 원 인 | 풍화 | 원 인 | 풍화 |

| 대 책 | 주의관찰 | 대 책 | 주의관찰 |

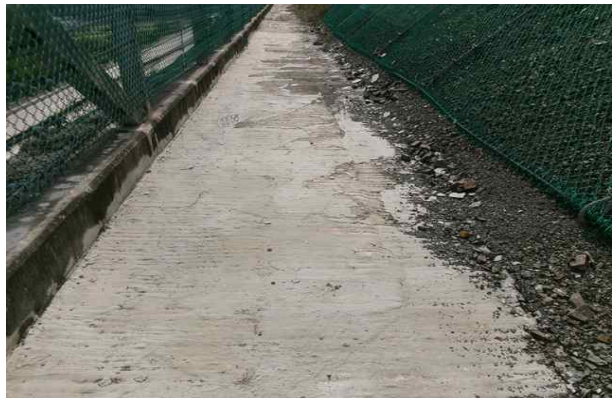
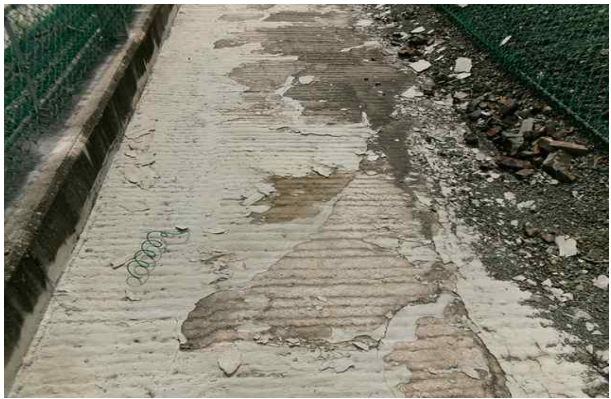
| 현 황 | 75.238k 소단배수로 보수부박락(2.0*20.0) | 현 황 | 75.238k 소단배수로 보수부박락(2.0*20.0) |
| 원 인 | 다짐미흡, 지표수 유입 | 원 인 | 다짐미흡, 지표수 유입 |

| 대 책 | 단면보수 | 대 책 | 단면보수 |

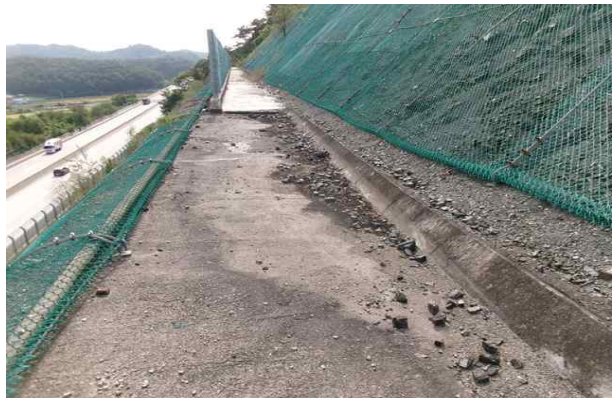
- 체수는 구배불량에 의해 발생한 것으로, 사면 절리방향 변화부 부근에서 조사되었다. 현재, 월류에 의한 사면부 손상 등의 2차손상이 없는 상태로, 주의관찰 후 조치를 취하는 유지관리가 적절할 것으로 판단된다.

| 현 황 | 75.228k 소단배수로 체수(L=20.0m)) | 현 황 | 75.218k 소단배수로 균열(0.5/2.0) |
| 원 인 | 구배불량 | 원 인 | 다짐미흡, 배수로 자중, 지표수 유입 |

| 대 책 | 주의관찰 후 조치 | 대 책 | 주입보수 |

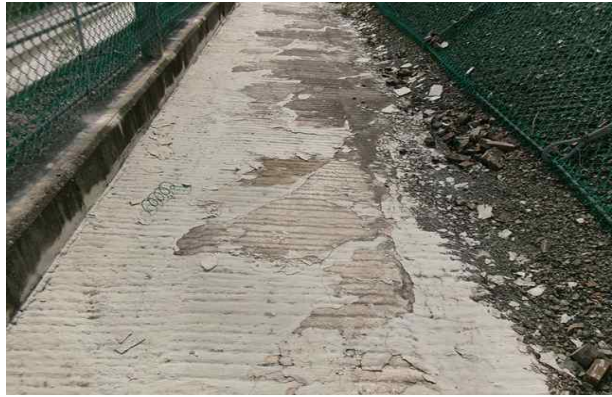
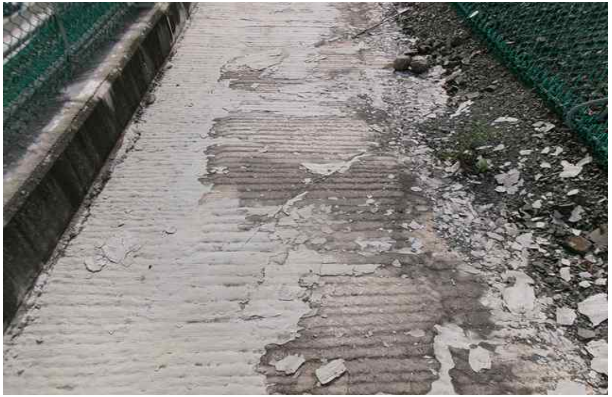
| 현 황 | 75.228k 소단배수로 균열(0.3/2.0) | 현 황 | 75.228k 소단배수로 균열(0.3/2.0) |
| 원 인 | 다짐미흡, 배수로 자중, 지표수 유입 | 원 인 | 다짐미흡, 배수로 자중, 지표수 유입 |

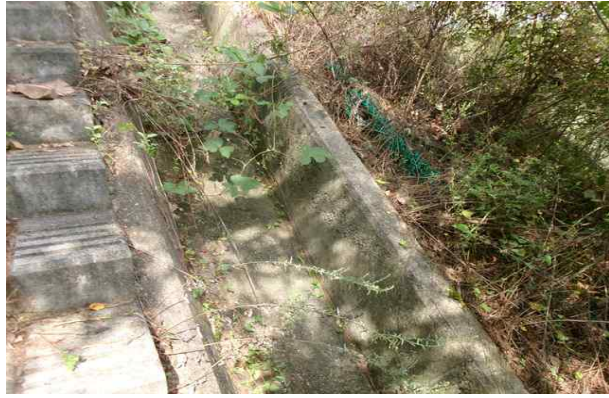
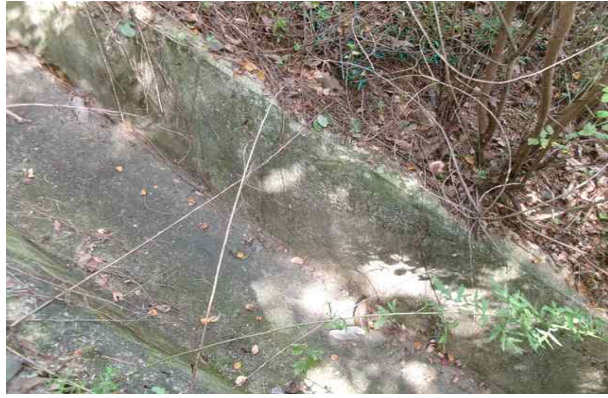
| 현 황 | 75.358k 산마루측구 재료분리(10*0.5) | 현 황 | 75.358k 산마루측구 재료분리(10*0.5) |
| 원 인 | 다짐미흡, 시공미흡 | 원 인 | 다짐미흡, 시공미흡 |

| 대 책 | 단면보수 | 대 책 | 단면보수 |

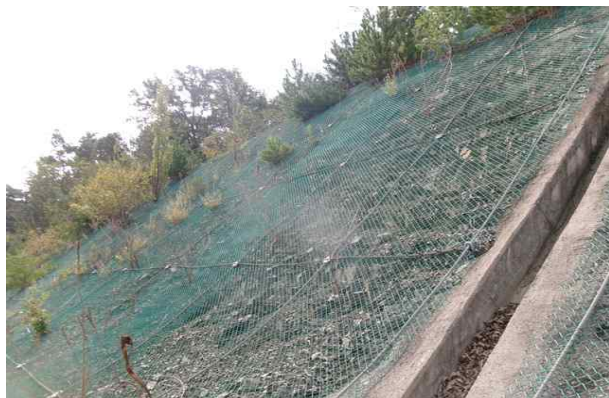
| 현 황 | 사면 보통풍화~심한풍화 | 현 황 | 75.358k 산마루측구 재료분리(10*0.5) |
| 원 인 | 풍화 | 원 인 | 다짐미흡, 시공미흡 |

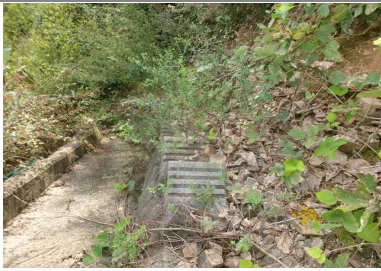
| 구 분 | 점검 결과 | 비고 |
|---|---|---|
| 추락방지시설 | 추락방지시설인 점검계단은 손상이 관찰되지 않은 양호한 상태로, 유지관리에 문제가 없는 것으로 판단된다. | |

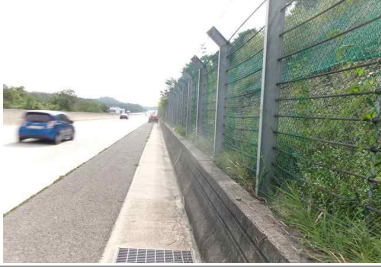
| 구 분 | 점검 결과 | 비고 |
|---|---|---|
| 도로부 포장 | 도로부 포장은 조사결과 손상이 관찰되지 않아 차량 주행에 특별한 문제가 없는 것으로 판단된다. | |

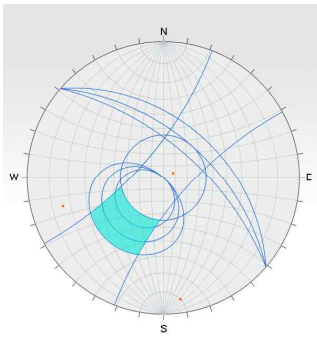
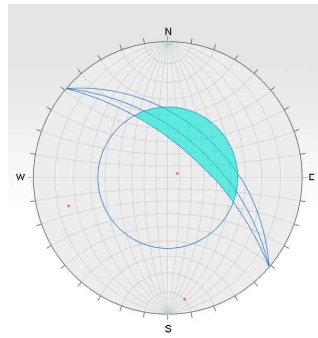
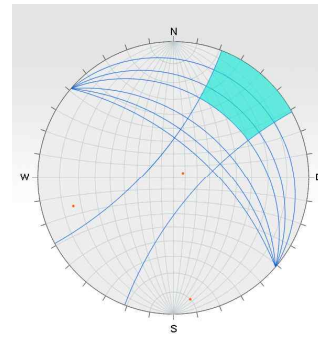
| 구 분 | | J1 | J2 | J3 | 절리상태 점수 | | |
|---|---|---|---|---|---|---|---|
| 안정 | | 안정 | | 안정 | | | |
| <ul style="list-style-type: none"><li>● 평면파괴 영역에 절리군의 극점이 분포하고 있지 않음</li><li>● 췌기파괴 영역에 절리군의 극점이 분포하고 있지 않음</li><li>● 전도파괴 영역에 절리군의 극점이 분포하고 있지 않음</li></ul> | | | | | | | |

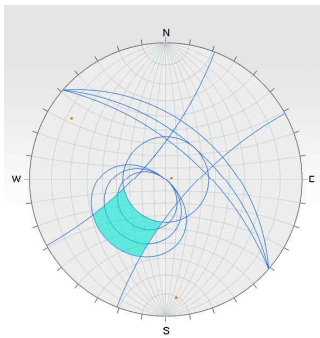
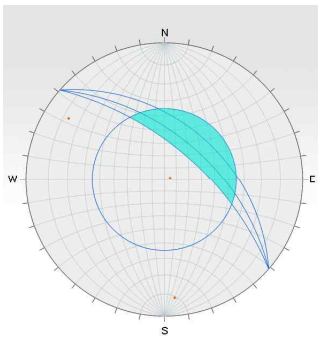
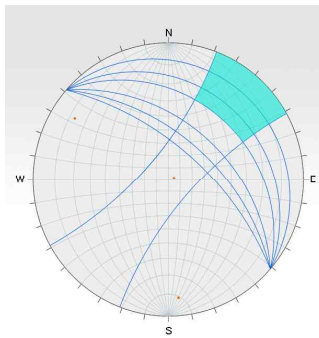
| 구 분 | | J1 | J2 | J3 | 절리상태 점수 | | |
|---|---|---|---|---|---|---|---|
| 안정 | | 안정 | | 안정 | | | |
| <div>● 평면파괴 영역에 절리군의 극점이 분포하고 있지 않음</div> <div>● 썰기파괴 영역에 절리군의 극점이 분포하고 있지 않음</div> <div>● 전도파괴 영역에 절리군의 극점이 분포하고 있지 않음</div> | | | | | | | |

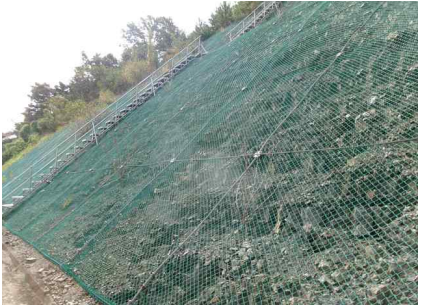
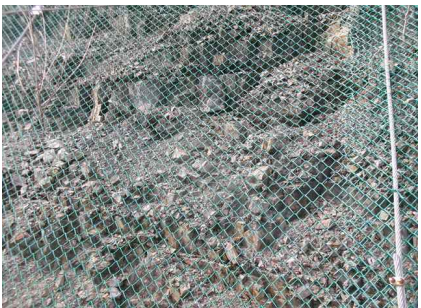
| 구 분 | 중점유지관리 사항 | 현황 사진 |
|---|---|---|
| 사<br>면<br>부 | <ul style="list-style-type: none"> <li>• 보통풍화~심한풍화구간</li> <li>→ 현재 낙석방지울타리 및 낙석방지망 설치로 안전성에는 문제가 없는 상태이나, 장기공용시 지표수 및 동결융해로 인한 충전물유실이 발생할 수 있으므로, 주기적인 점검으로 통해 손상의 발생유무에 대한 확인</li> </ul> | |

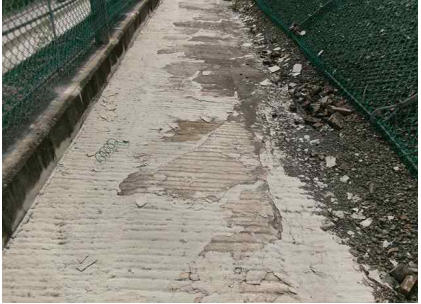
| 구 분 | 중점유지관리 사항 | 현황 사진 |
|---|---|---|
| 배수<br>시설 | <ul style="list-style-type: none"> <li>• 배수로 균열 및 박락구간</li> <li>→ 주기적인 관찰을 실시하여, 2차손상 발생 유무를 확인하는 유지관리가 필요</li> </ul> | |

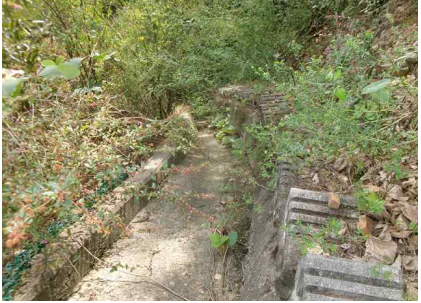
| 구 분 | 중점유지관리 사항 | 현황 사진 |
|---|---|---|
| 보호<br>시설 | <ul style="list-style-type: none"> <li>• 점검계단 식생</li> <li>→ 원활한 점검 및 유지관리를 위해 식생에 대한 정비가 필요</li> </ul> | |
