## 59. 영천절토59

### 59.1 시설물의 개요

영천절토59는 경상북도 영천시 화산면 가상리(상주영천고속도로 화산 JCT R-A 좌측 STA. 0+860 ~ 1+120)에 위치한 사면으로서 총 연장 260.0m, 높이 34.0m로, 2017년 06월 준공된 절토사면이다. 또한, 준공 이후 별도의 용도변경 없이 공용중이다.

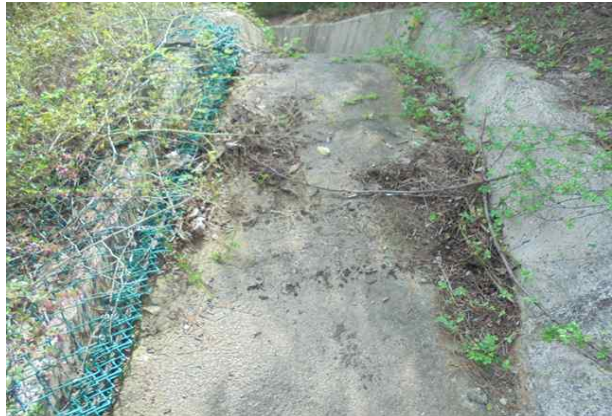
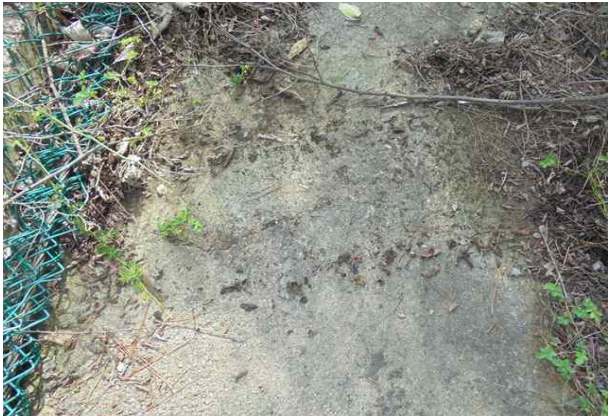
- 배수시설은 소단배수로 및 산마루측구가 시공되어 있다.
- 소단배수로 0.890k 균열(0.3/1.5\*2ea)이 조사되었고, 25년 상반기 정기안전점검시 0.900k

소단배수로 토사퇴적(10.0\*0.5\*0.1)이 확인되었다. 상기 발생한 손상은 시공당시 다짐미흡으로 압밀작용 부위를 따라 배수로 자중에 의해 발생한 것으로 판단되며, 손상부위로 지표수의 유입으로 인해 손상의 진전이 예상되므로 원활한 배수 및 유지관리를 위해 주입보수가 필요하다.

| 현 황 | 0.890k 소단배수로 균열(0.3/1.5) | 현 황 | 0.890k 소단배수로 균열(0.3/1.5) |
| 원 인 | 다짐미흡, 배수로 자중, 지표수 유입 | 원 인 | 다짐미흡, 배수로 자중, 지표수 유입 |

| 대 책 | 주입보수 | 대 책 | 주입보수 |

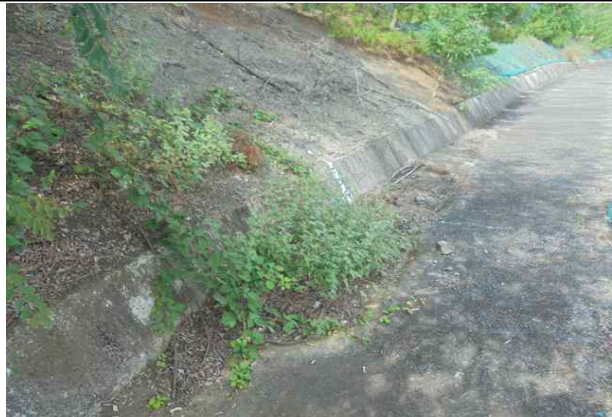
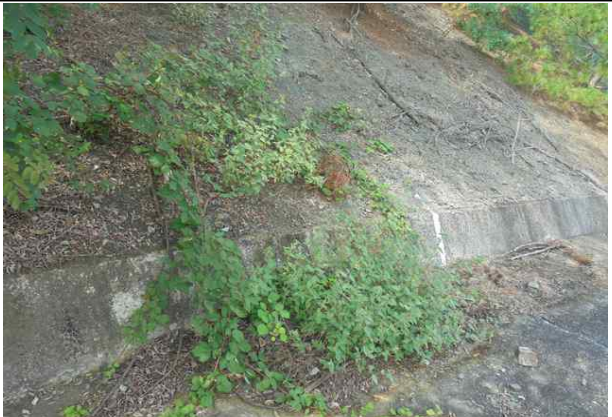
| 현 황 | 0.890k 소단배수로 토사퇴적(10*0.5) | 현 황 | 0.890k 소단배수로 토사퇴적(10*0.5) |
| 원 인 | 공용중 열화 등 | 원 인 | 공용중 열화 등 |

| 대 책 | 정비 | 대 책 | 정비 |

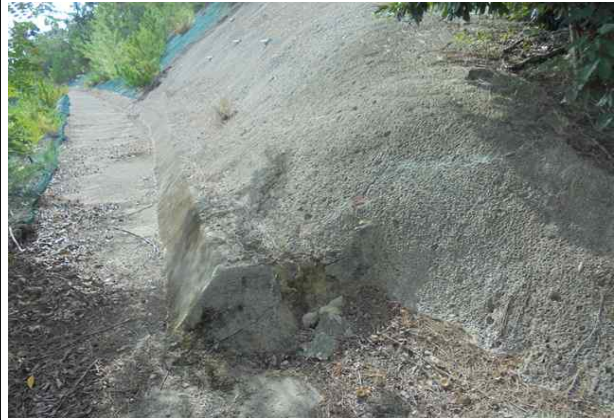
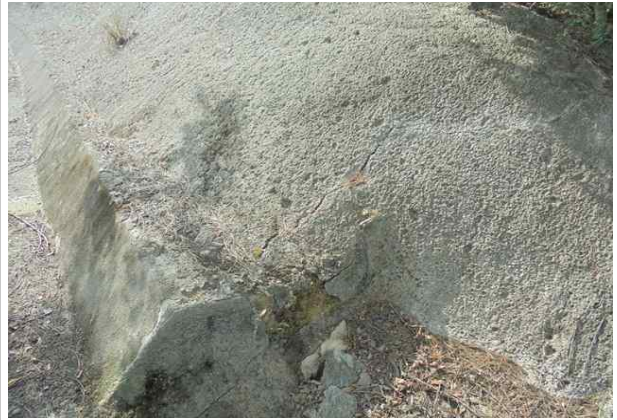
- 부대시설로는 점검계단(0.860~0.890k), 낙석방지울타리(0.920~1.070k), 야생동물유도울타리(1.070~1.120k)가 설치되어 있으며, 손상이 없는 양호한 상태로 조사되었다.
- 24년 상반기 정기안전점시 슛크리트 파손이 조사되었고, 손상부는 시공미흡에 의한 손상으로 슛크리트 재시공 등의 유지관리가 요구된다.
- 점검계단은 주변식생으로 인한 유지관리의 불편함을 초래할 수 있으므로, 주기적인 정비를 실시하는 관리가 필요하다.

| 현 황 | 0.940k 2단 슛크리트 파손(1.0*1.0) | 현 황 | 0.940k 2단 슛크리트 파손(1.0*1.0) |
| 원 인 | 시공미흡 등 | 원 인 | 시공미흡 등 |

| 대 책 | 단면보수 | 대 책 | 단면보수 |

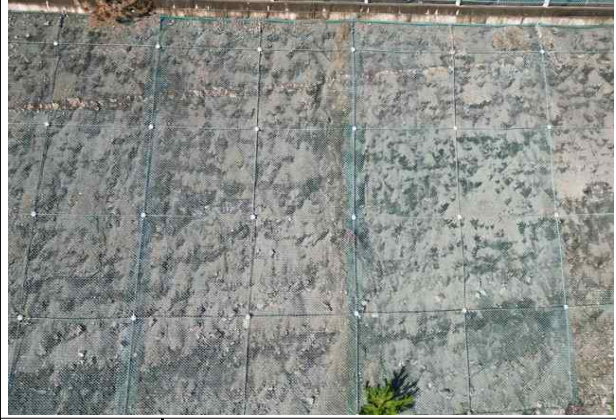
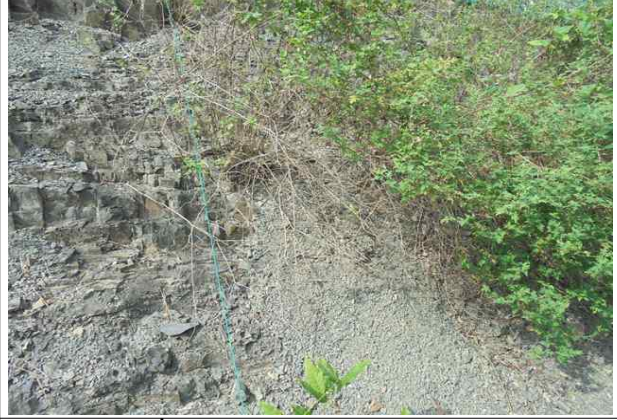
| 현 황 | 0.950k 1단 세굴흔적(0.5*10.0) | 현 황 | 0.950k 1단 세굴흔적(0.5*10.0) |
| 원 인 | 지표수유입, 심한풍화 | 원 인 | 지표수유입, 심한풍화 |

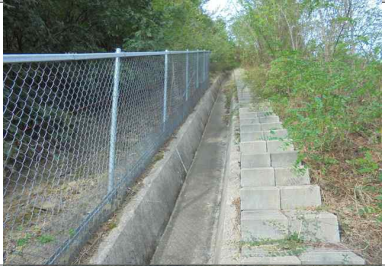
| 구 분 | 점검 결과 | 비고 |
|---|---|---|
| 추락방지시설 | 추락방지시설인 점검계단은 손상이 관찰되지 않은 양호한 상태로, 유지관리에 문제가 없는 것으로 판단된다. | |

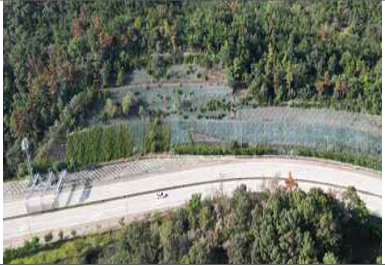
| 구 분 | 점검 결과 | 비고 |
|---|---|---|
| 도로부 포장 | 도로부 포장은 조사결과 손상이 관찰되지 않아 차량 주행에 특별한 문제가 없는 것으로 판단된다. | |

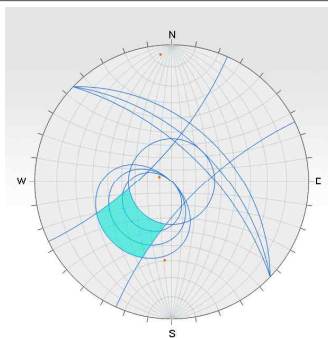
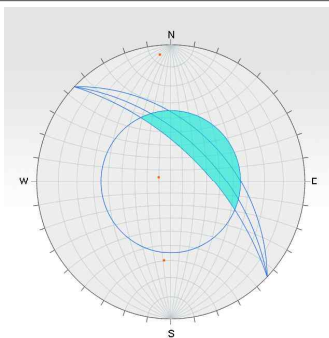
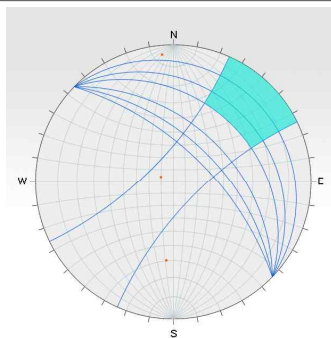
| 구 분 | | J1 | J2 | J3 | 절리상태 점수 | | |
|---|---|---|---|---|---|---|---|
| 안정 | | 안정 | | 안정 | | | |
| <div>● 평면파괴 영역에 절리군의 극점이 분포하고 있지 않음</div> <div>● 썰기파괴 영역에 절리군의 극점이 분포하고 있지 않음</div> <div>● 전도파괴 영역에 절리군의 극점이 분포하고 있지 않음</div> | | | | | | | |

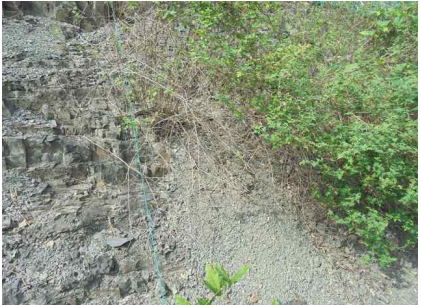
| 구 분 | 중점유지관리 사항 | 현황 사진 |
|---|---|---|
| 사<br>면<br>부 | <ul style="list-style-type: none"> <li>• 하단 세굴흔적</li> <li>→ 현재 문제가 없는 상태이나, 장기공용시 지표수 및 동결융해로 인한 표층유실, 충전물 추가유실이 발생할 수 있으므로, 주기적인 점검으로 통해 손상의 발생유무에 대한 확인</li> </ul> | |

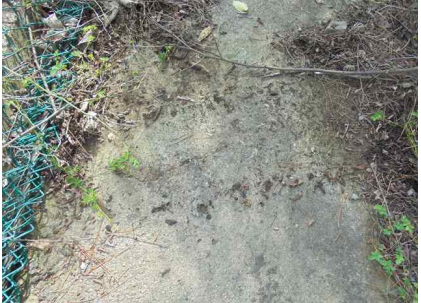
| 구 분 | 중점유지관리 사항 | 현황 사진 |
|---|---|---|
| 배수<br>시설 | <ul style="list-style-type: none"> <li>• 배수로 균열 구간</li> <li>→ 균열보수가 필요하며, 이후에도 재손상 발생에 대한 주기적인 점검을 실시하는 유지관리가 필요</li> </ul> | |

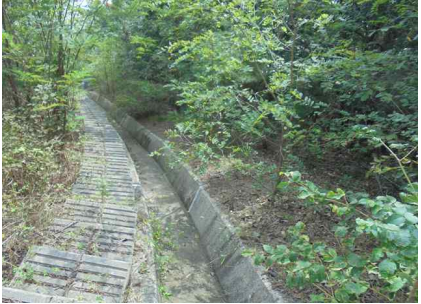
| 구 분 | 중점유지관리 사항 | 현황 사진 |
|---|---|---|
| 보호<br>시설 | <ul style="list-style-type: none"> <li>• 점검계단 식생</li> <li>→ 원활한 점검 및 유지관리를 위해 식생에 대한 정비가 필요</li> </ul> | |
