# 61. 영천절토61

### 61.1 시설물의 개요

영천절토61은 경상북도 영천시 화산면 가상리(상주영천고속도로 화산JCT R-D 우측 STA. 0+320~0+537, R-A 좌측 STA. 1+244~1+140)에 위치한 사면으로서 총 연장 322.0m, 높이 46.0m로, 2017년 06월 준공된 절토사면이다. 또한, 준공 이후 별도의 용도변경 없이 공용중이다.

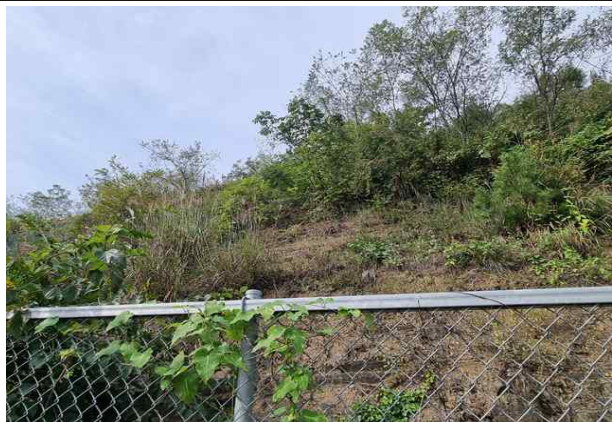
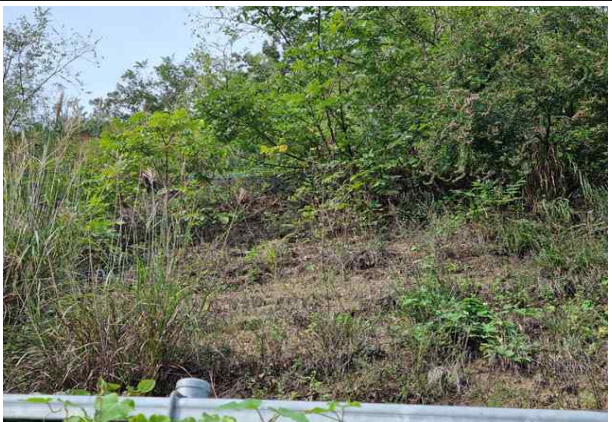
| 현 황 | R-D 0.470k 충전물유실(0.5*10.0) | 현 황 | R-D 0.470k 충전물유실(0.5*10.0) |
| 원 인 | 지표수유입, 풍화 | 원 인 | 지표수유입, 풍화 |

| 대 책 | 주의관찰 후 조치 | 대 책 | 주의관찰 후 조치 |

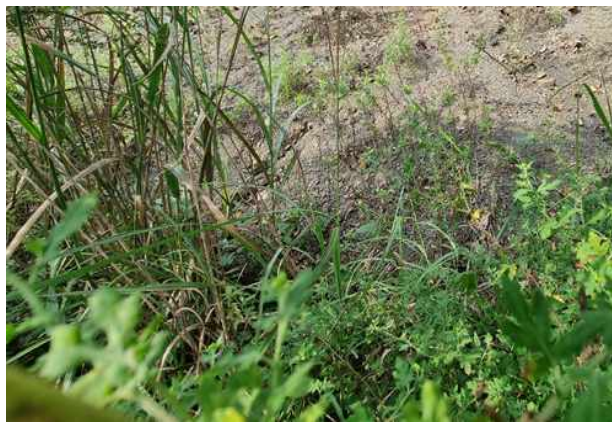
| 현 황 | R-D 0.420k 지하수유출(1.0) | 현 황 | R-D 0.380k 소단배수로 균열(0.3/2.0) |
| 원 인 | 지하수위 상승 | 원 인 | 다짐미흡, 배수로 자중, 지표수 유입 |

| 대 책 | 주의관찰 후 조치 | 대 책 | 주입보수 |

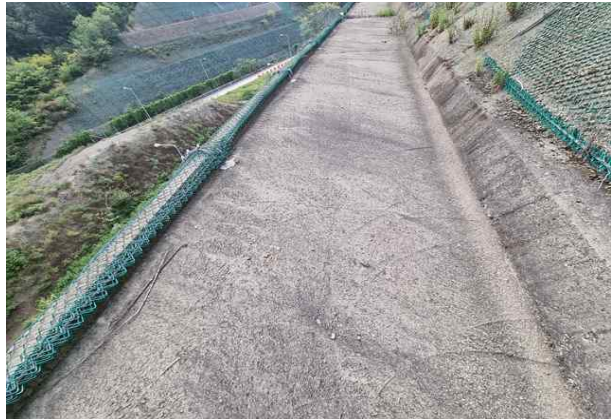
| 현 황 | R-D 0.390k 소단배수로 균열(0.3/2.0) | 현 황 | R-D 0.400k 소단배수로 균열(0.3/2.0) |
| 원 인 | 다짐미흡, 배수로 자중, 지표수 유입 | 원 인 | 다짐미흡, 배수로 자중, 지표수 유입 |

| 대 책 | 주입보수 | 대 책 | 주입보수 |

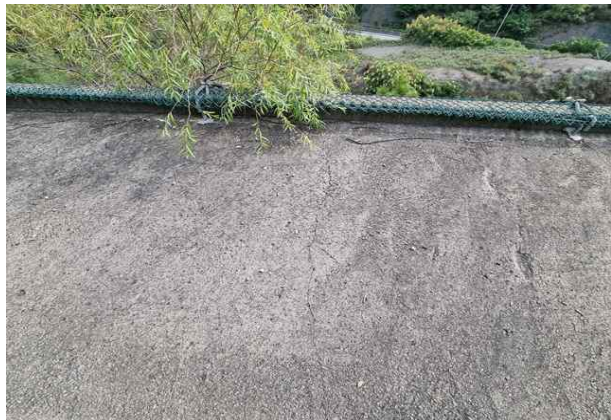
| 현 황 | R-D 0.410k 소단배수로 균열(0.3/2.0) | 현 황 | R-D 0.440k 소단배수로 균열(0.3/2.0) |
| 원 인 | 다짐미흡, 배수로 자중, 지표수 유입 | 원 인 | 다짐미흡, 배수로 자중, 지표수 유입 |

| 대 책 | 주입보수 | 대 책 | 주입보수 |

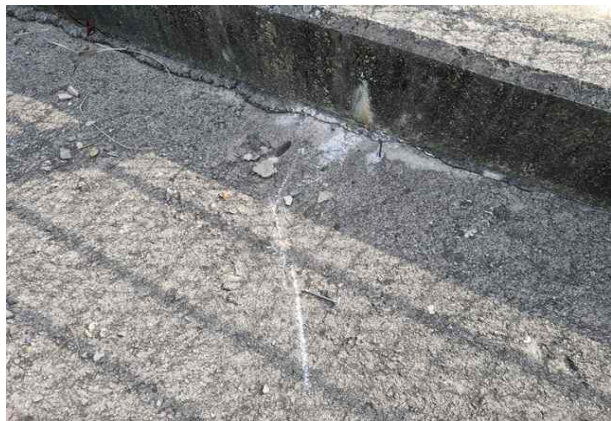
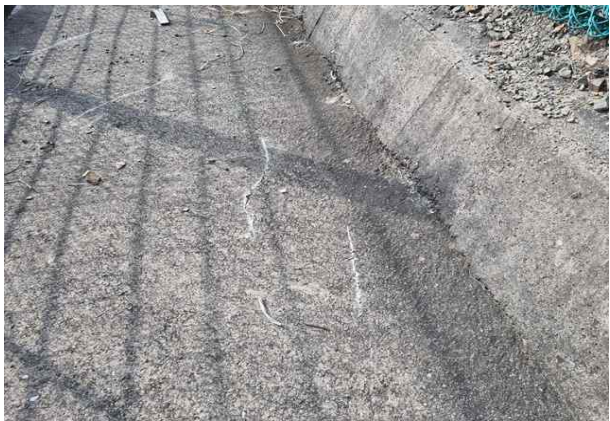
| 현 황 | R-D 0.500k 소단배수로 균열(0.3/20.0) | 현 황 | R-D 0.500k 소단배수로 균열(0.3/20.0) |
| 원 인 | 다짐미흡, 배수로 자중, 지표수 유입 | 원 인 | 다짐미흡, 배수로 자중, 지표수 유입 |

| 대 책 | 주입보수 | 대 책 | 주입보수 |

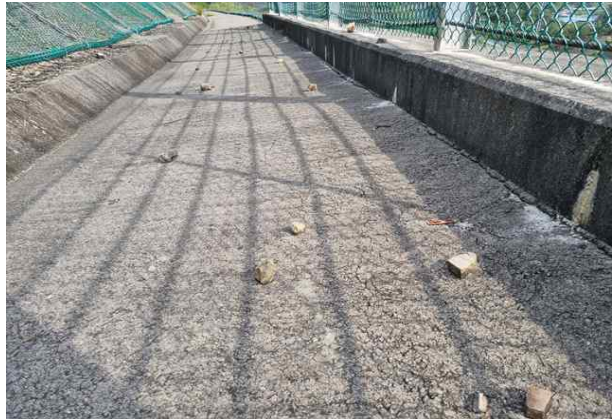
| 현 황 | R-D 0.480k 소단배수로 균열(0.3/20.0) | 현 황 | R-D 0.400k 소단배수로 균열(0.3/20.0) |
| 원 인 | 다짐미흡, 배수로 자중, 지표수 유입 | 원 인 | 다짐미흡, 배수로 자중, 지표수 유입 |

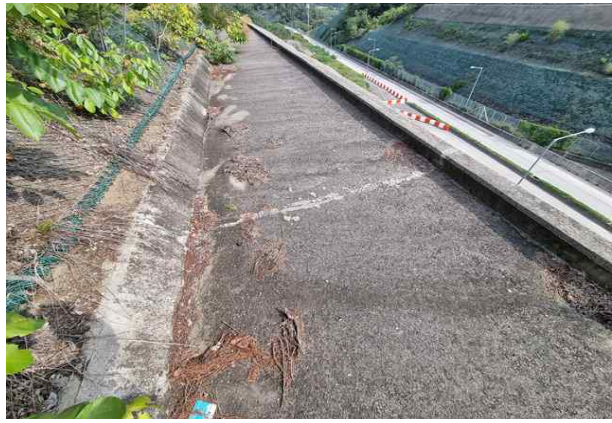
| 현 황 | R-A 1190k 소단배수로 균열(0.3/2.0) | 현 황 | R-A 1.210k 소단배수로 균열(0.3/2.0) |
| 원 인 | 다짐미흡, 배수로 자중, 지표수 유입 | 원 인 | 다짐미흡, 배수로 자중, 지표수 유입 |

| 대 책 | 주입보수 | 대 책 | 주입보수 |

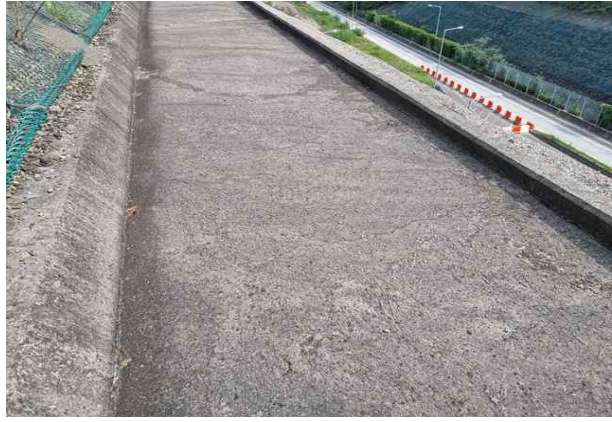
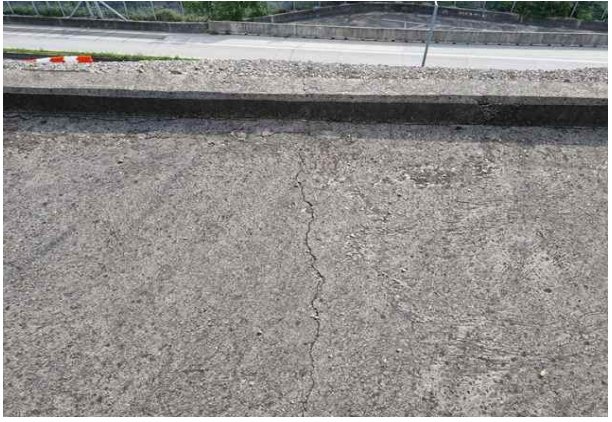
| 현 황 | R-A 1.210k 소단배수로 균열(0.3/2.0) | 현 황 | R-A 1.210k 소단배수로 균열(0.3/2.0) |
| 원 인 | 다짐미흡, 배수로 자중, 지표수 유입 | 원 인 | 다짐미흡, 배수로 자중, 지표수 유입 |

| 대 책 | 주입보수 | 대 책 | 주입보수 |

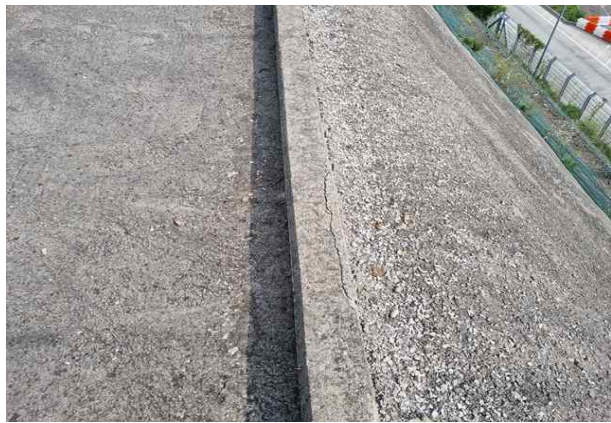
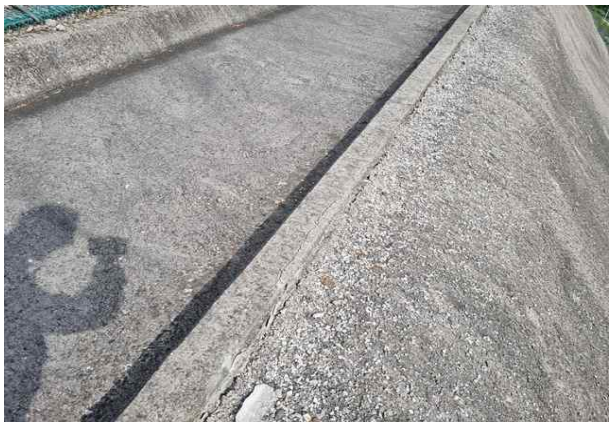
| 현 황 | R-A 1.200k 소단배수로충분리(0.4*1) | 현 황 | R-A 1.200k 소단배수로충분리(0.4*1) |
| 원 인 | 다짐미흡, 배수로 자중, 지표수 유입 | 원 인 | 다짐미흡, 배수로 자중, 지표수 유입 |

| 대 책 | 단면보수 | 대 책 | 단면보수 |

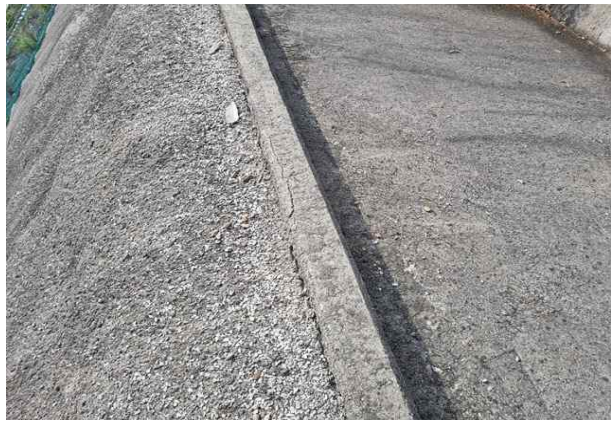
| 현 황 | R-A 1.200k 소단배수로충분리(0.4*1) | 현 황 | — |
| 원 인 | 다짐미흡, 배수로 자중, 지표수 유입 | 원 인 | — |

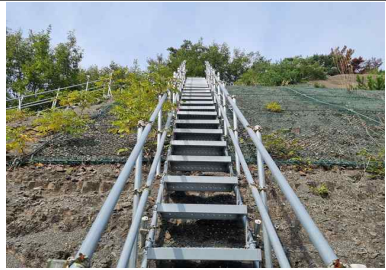
| 구 분 | 점검 결과 | 비고 |
|---|---|---|
| 추락방지시설 | 추락방지시설인 점검계단은 손상이 관찰되지 않은 양호한 상태로, 유지관리에 문제가 없는 것으로 판단된다. | |

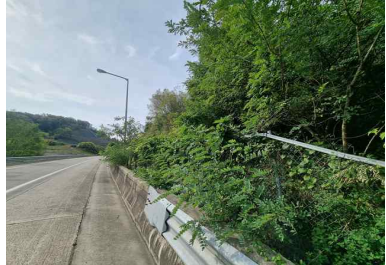
| 구 분 | 점검 결과 | 비고 |
|---|---|---|
| 도로부 포장 | 도로부 포장은 조사결과 손상이 관찰되지 않아 차량 주행에 특별한 문제가 없는 것으로 판단된다. | |

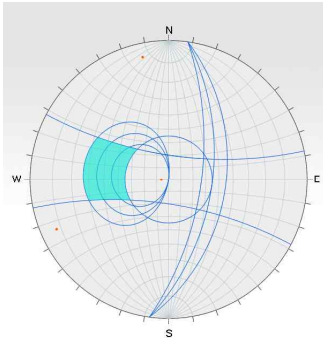
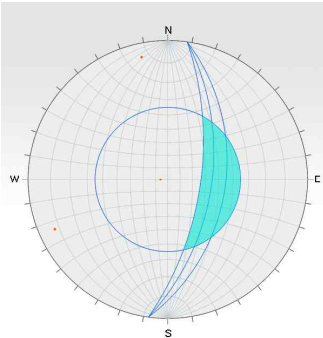
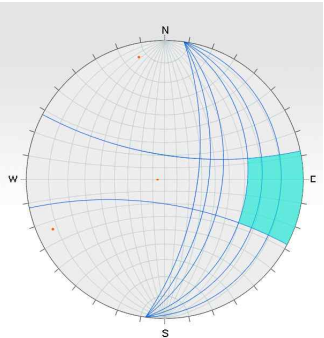
| 구 분 | | J1 | J2 | J3 | 절리상태 점수 | | |
|---|---|---|---|---|---|---|---|
| 안정 | | 안정 | | 안정 | | | |
| <div>● 평면파괴 영역에 절리군의 극점이 분포하고 있지 않음</div> <div>● 썰기파괴 영역에 절리군의 극점이 분포하고 있지 않음</div> <div>● 전도파괴 영역에 절리군의 극점이 분포하고 있지 않음</div> | | | | | | | |

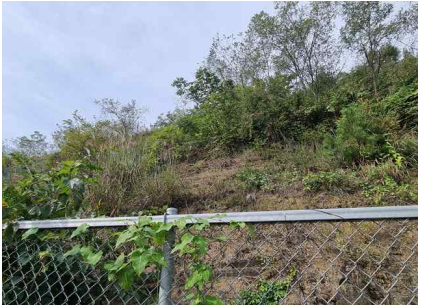
| 구 분 | 중점유지관리 사항 | 현황 사진 |
|---|---|---|
| 사<br>면<br>부 | <ul style="list-style-type: none"> <li>• 충전물유실(풍화구간)</li> <li>→ 현재 낙석방지울타리 및 낙석방지망 설치로 안전성에는 문제가 없는 상태이나, 장기공용시 지표수 및 동결융해로 인한 충전물유실이 추가 발생할 수 있으므로, 주기적인 점검으로 통해 손상의 발생유무에 대한 확인</li> </ul> | |

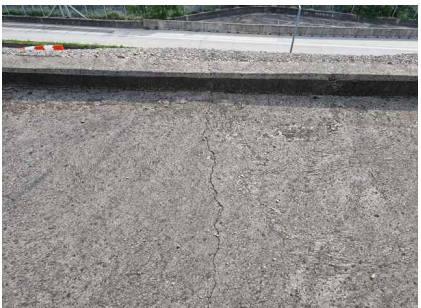
| 구 분 | 중점유지관리 사항 | 현황 사진 |
|---|---|---|
| 배수<br>시설 | <ul style="list-style-type: none"> <li>• 배수로 균열 구간</li> <li>→ 균열부에 대한 보수가 필요하며, 보수후에도 재손상 발생에 대한 주기적인 점검을 실시하는 유지관리가 필요</li> </ul> | |

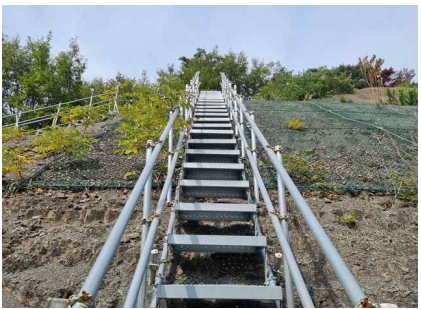
| 구 분 | 중점유지관리 사항 | 현황 사진 |
|---|---|---|
| 보호<br>시설 | <ul style="list-style-type: none"> <li>• 점검계단 식생</li> <li>→ 원활한 점검 및 유지관리를 위해 식생에 대한 정비가 필요</li> </ul> | |
