## 62. 영천절토62

### 62.1 시설물의 개요

영천절토62는 경상북도 영천시 화산면 대기리(상주영천고속도로 77.548~77.768km)에 위치한 사면으로서 총 연장 220.0m, 높이 36.0m로, 2017년 06월 준공된 절토사면이다. 또한, 준공 이후 별도의 용도변경 없이 공용중이다.

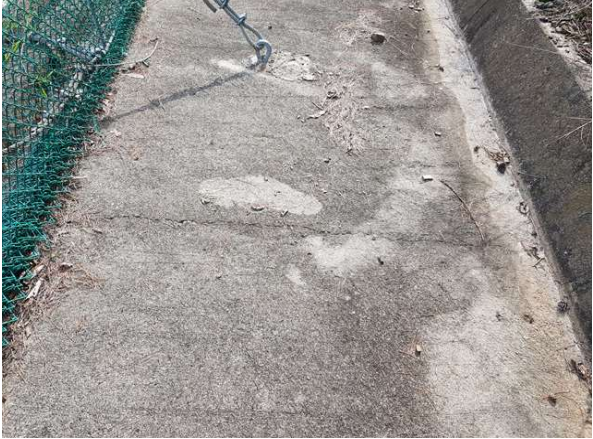
| 현 황 | 77.588k 소단배수로 균열(0.3/2.0) | 현 황 | 77.648k 소단배수로 균열(0.3/2.0) |
| 원 인 | 다짐미흡, 배수로 자중, 지표수 유입 | 원 인 | 다짐미흡, 배수로 자중, 지표수 유입 |

| 대 책 | 주입보수 | 대 책 | 주입보수 |

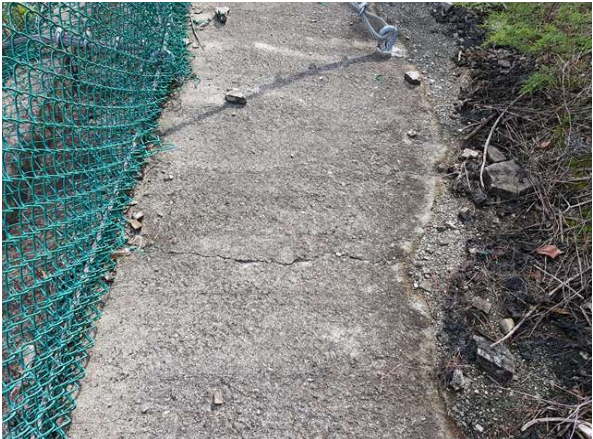
| 현 황 | 77.688k 소단배수로 균열(0.5/2.0) | 현 황 | 77.688k 소단배수로 균열(0.5/2.0) |
| 원 인 | 다짐미흡, 배수로 자중, 지표수 유입 | 원 인 | 다짐미흡, 배수로 자중, 지표수 유입 |

| 대 책 | 주입보수 | 대 책 | 주입보수 |

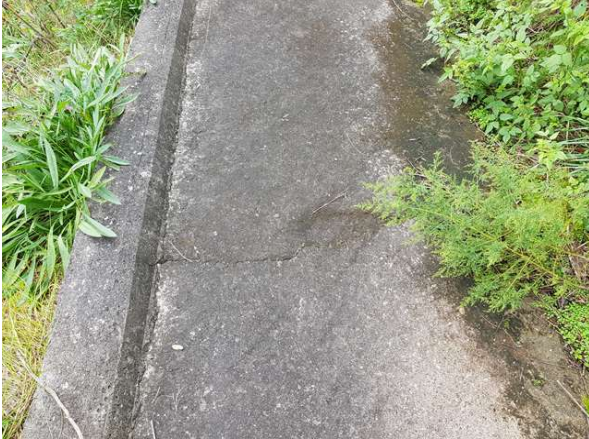
| 현 황 | 77.708k 소단배수로 균열(0.3/2.0) | 현 황 | 77.708k 소단배수로 균열(0.3/2.0) |
| 원 인 | 다짐미흡, 배수로 자중, 지표수 유입 | 원 인 | 다짐미흡, 배수로 자중, 지표수 유입 |

| 대 책 | 주입보수 | 대 책 | 주입보수 |

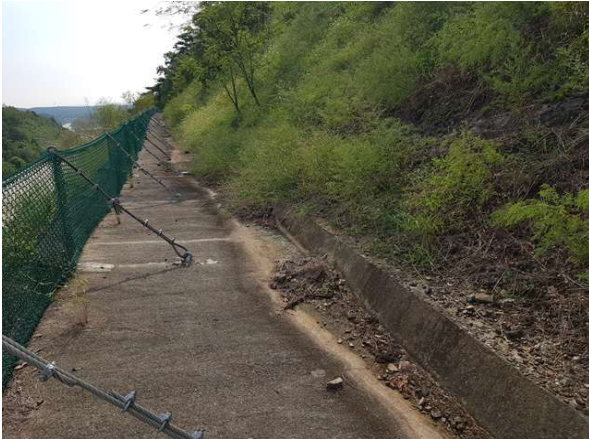
| 현 황 | 77.648k 소단배수로 토사퇴적(100*0.4*0.05) | 현 황 | 77.648k 소단배수로 토사퇴적(100*0.4*0.05) |
| 원 인 | 지표수 유입, 토사유실 | 원 인 | 지표수 유입, 토사유실 |

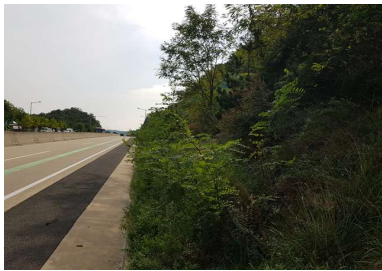
| 구 분 | 점검 결과 | 비고 |
|---|---|---|
| 도로부 포장 | 도로부 포장은 조사결과 손상이 관찰되지 않아 차량 주행에 특별한 문제가 없는 것으로 판단된다. | |

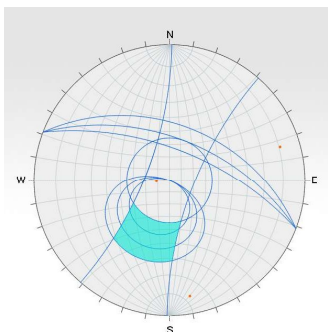
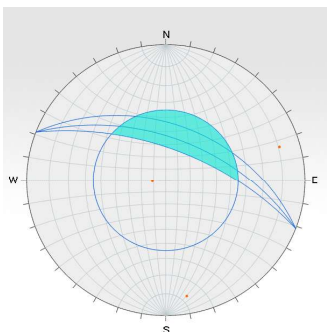
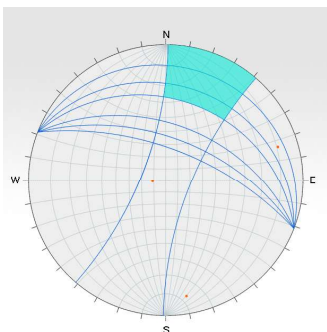
| 구 분 | | J1 | J2 | J3 | 절리상태 점수 | | |
|---|---|---|---|---|---|---|---|
| 안정 | | 안정 | | 안정 | | | |
| <div>● 평면파괴 영역에 절리군의 극점이 분포하고 있지 않음</div> <div>● 썰기파괴 영역에 절리군의 극점이 분포하고 있지 않음</div> <div>● 전도파괴 영역에 절리군의 극점이 분포하고 있지 않음</div> | | | | | | | |

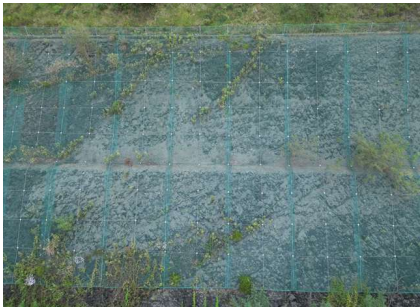
| 구 분 | 중점유지관리 사항 | 현황 사진 |
|---|---|---|
| 사<br>면<br>부 | <ul style="list-style-type: none"> <li>• 심한풍화구간<br/>→ 현재 낙석방지울타리 및 낙석방지망 설치로 안전성에는 문제가 없는 상태이나, 장기공용시 지표수유입 및 동결융해로 인한 충전물유실이 발생할 수 있으므로, 주기적인 점검으로 통해 손상의 발생유무에 대한 확인</li> </ul> | |

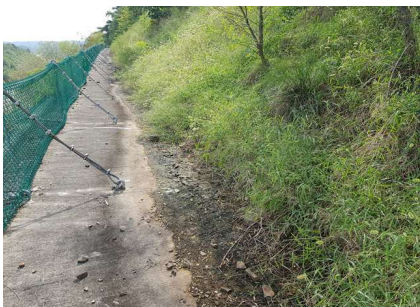
| 구 분 | 중점유지관리 사항 | 현황 사진 |
|---|---|---|
| 배수<br>시설 | <ul style="list-style-type: none"> <li>• 배수로 토사퇴적 구간<br/>→ 정비가 필요하며, 이후에도 재손상 발생에 대한 주기적인 점검을 실시하는 유지관리가 필요</li> </ul> | |

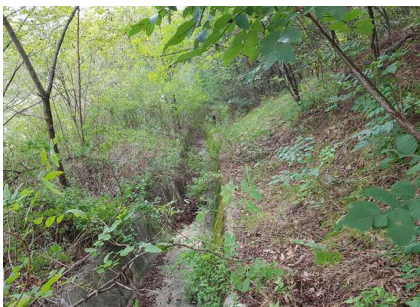
| 구 분 | 중점유지관리 사항 | 현황 사진 |
|---|---|---|
| 보호<br>시설 | <ul style="list-style-type: none"> <li>• 점검계단 식생<br/>→ 원활한 점검 및 유지관리를 위해 식생에 대한 정비가 필요</li> </ul> | |
