## 66. 영천절토66

### 66.1 시설물의 개요

영천절토66은 경상북도 영천시 북안면 원당리(상주영천고속도로 91.758~92.138km)에 위치한 사면으로서 총 연장 380.0m, 높이 40.2m로, 2017년 06월 준공된 절토사면이다. 또한, 준공 이후 별도의 용도변경 없이 공용중이다.

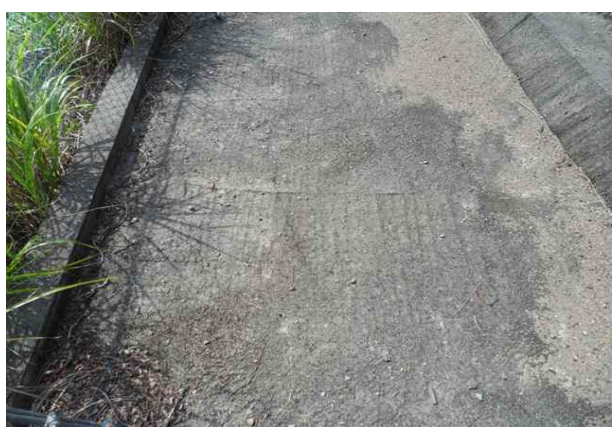
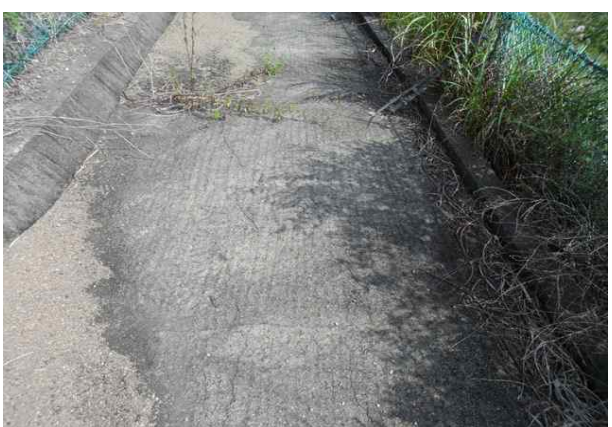
- 배수시설은 소단배수로 및 산마루측구, 수직도수로가 시공되어 있다.
- 소단배수로 전구간 망상균열(2.0\*200.0), 91.898k 폐자재적치가 조사되었고, 금회 소단배수로 91.918k 토사퇴적(10.0\*0.5\*0.1)이 신규 확인되었다. 상기 발생한 손상은 시공당시 건조 수축 등 복합적인 원인으로 인해 발생한 손상으로 즉각적인 보수보다는 주의관찰 후 균열의

| 현 황 | 소단배수로 망상균열(2.0*200.0) | 현 황 | 소단배수로 망상균열(2.0*200.0) |
| 원 인 | 건조수축 | 원 인 | 건조수축 |

폭이 증가 시 일괄적인 균열 보수를 실시하는 유지관리가 요망된다.

| 대 책 | 주의관찰 후 조치 | 대 책 | 주의관찰 후 조치 |

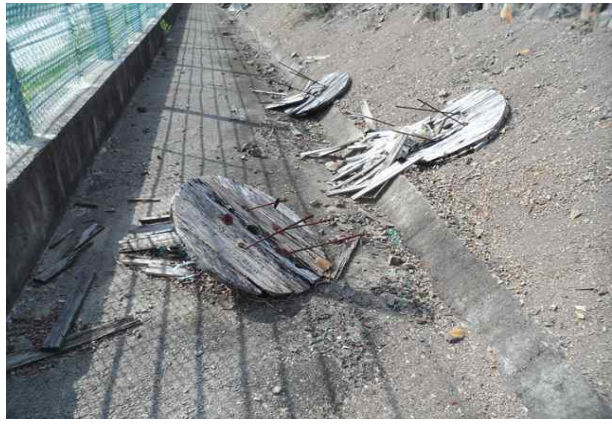
| 현 황 | 91.898k 소단배수로 폐자재적치 | 현 황 | 91.918k 소단배수로 토사퇴적 |
| 원 인 | 정비미흡 | 원 인 | 풍화 |

| 대 책 | 정비 | 대 책 | 주의관찰 |

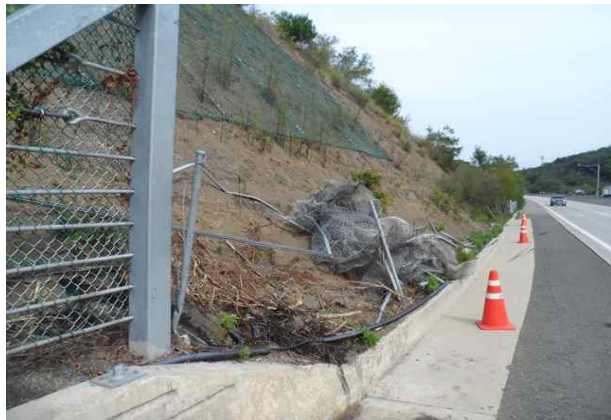
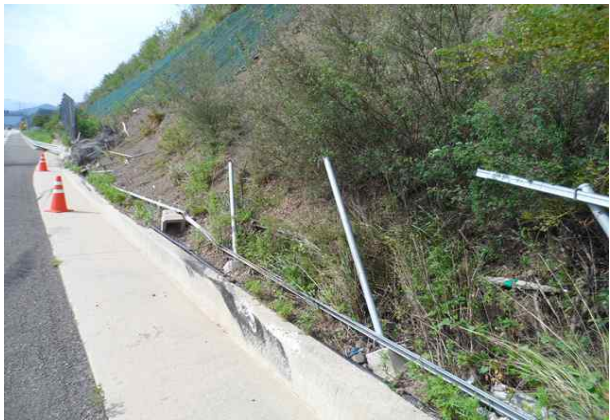
- 부대시설로는 낙석방지울타리(91.808~91.988k), 야생동물유도울타리(91.758~91.808k), 점검계단(91.758~91.818k, 91.908k)이 설치되어 있으며, 91.78k 야생동물유도울타리 파손(L=40.0m)의 손상이 조사되었다.
- 금회 차량 충돌로 인한 야생동물유도 울타리 파손이 조사되었고, 교체 등의 정비가 필요하며, 점검계단은 주변식생으로 인한 유지관리의 불편함을 초래할 수 있으므로, 주기적인 정비를 실시하는 관리가 필요하다.

| 현 황 | 91.788k 울타리 파손(40m) | 현 황 | 91.788k 울타리 파손(40m) |
| 원 인 | 차량충돌 | 원 인 | 차량충돌 |

| 대 책 | 교체 | 대 책 | 교체 |

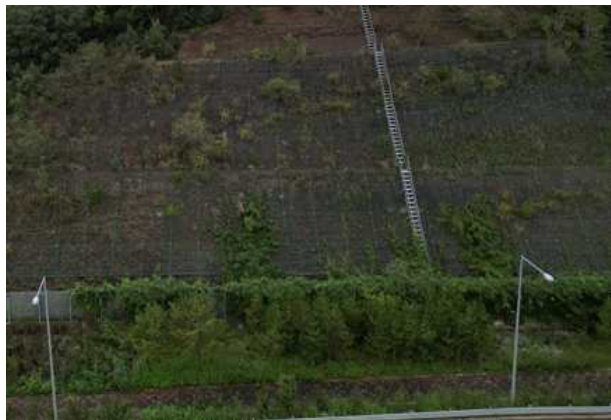
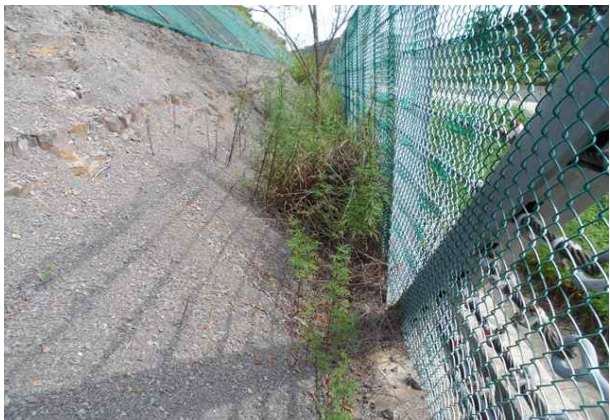
- 사면전반에 걸쳐 보호공이 시공되어 있으며, 양호한 상태로 확인되었다.
- 낙석방지망내 노출암을 확인한 결과, 풍화등급은 약한풍화(SW)~심한풍화(HW) 정도로 판단된다. 사면의 심한풍화구간은 공용기간이 증가함에 따라 지표수 유입 및 해빙기(반복적인 동결융해작용)에 의해 불연속면 충전물 유실 등의 손상이 발생할 수 있으므로, 주기적인 점검을 통해 신규 손상 발생여부 확인 등의 유지관리가 필요하다.

| 현 황 | 하단 사면 심한풍화 | 현 황 | 하단 사면 심한풍화 |
| 원 인 | 풍화 | 원 인 | 풍화 |

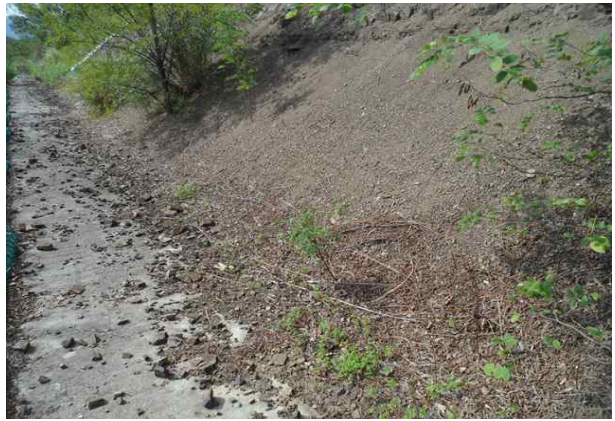
- 배수시설은 소단배수로 및 산마루측구가 시공되어 있다.
- 소단배수로 전구간 망상균열(2.0\*80.0), 92.018k 토사퇴적(40.0\*0.5\*0.1)이 조사되었고, 금회 83.038k 소단배수로 균열이 신규 확인되었다, 상기 발생한 손상은 시공당시 건조수축 등 복합적인 원인으로 인해 발생한 손상으로 즉각적인 보수보다는 주의관찰 후 균열의 폭이 증가 시 일괄적인 균열 보수를 실시하는 유지관리가 요망된다.
- 토사퇴적은 공용기간 증가로 인해 지표수 유입에 의한 심한풍화구간의 표층유실이 퇴적된 것으로 판단되며, 원활한 배수를 위해 정비가 필요하다.

| 현 황 | 92.018k 소단배수로 토사퇴적(80.0*0.5*0.1) | 현 황 | 소단배수로 균열(1.0/2.0) |
| 원 인 | 심한풍화, 지표수유입 | 원 인 | 건조수축 |

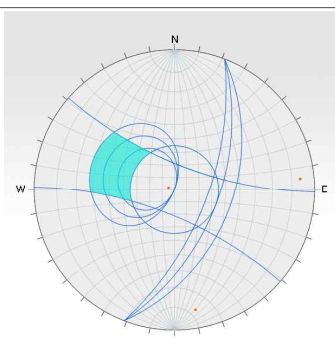
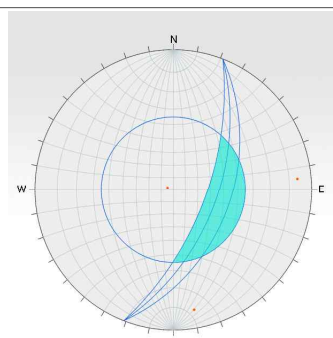
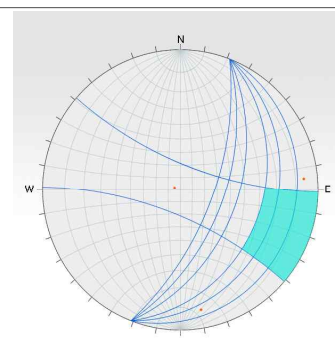
| 구 분 | | J1 | J2 | J3 | 절리상태 점수 | | |
|---|---|---|---|---|---|---|---|
| 안정 | | 안정 | | 안정 | | | |
| <ul style="list-style-type: none"><li>● 평면파괴 영역에 절리군의 극점이 분포하고 있지 않음</li><li>● 썩기파괴 영역에 절리군의 극점이 분포하고 있지 않음</li><li>● 전도파괴 영역에 절리군의 극점이 분포하고 있지 않음</li></ul> | | | | | | | |

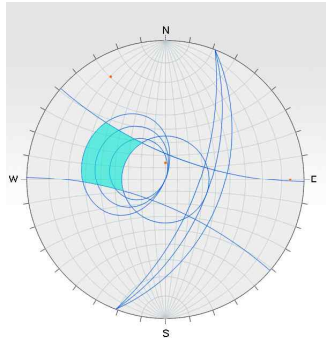
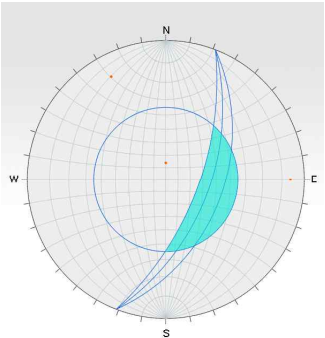
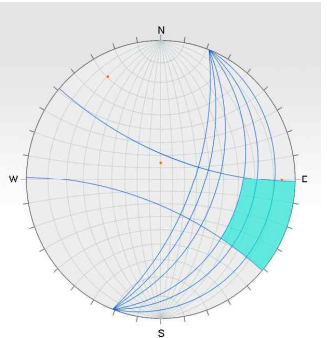
| 구 분 | | J1 | J2 | J3 | 절리상태 점수 | | |
|---|---|---|---|---|---|---|---|
| 안정 | | 안정 | | 안정 | | | |
| <div>● 평면파괴 영역에 절리군의 극점이 분포하고 있지 않음</div> <div>● 썰기파괴 영역에 절리군의 극점이 분포하고 있지 않음</div> <div>● 전도파괴 영역에 절리군의 극점이 분포하고 있지 않음</div> | | | | | | | |

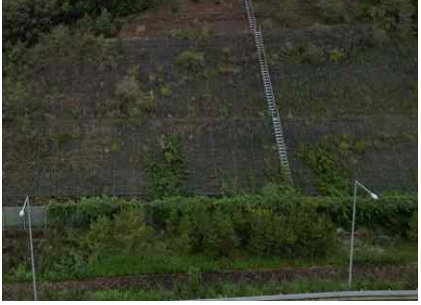
| 구 분 | 중점유지관리 사항 | 현황 사진 |
|---|---|---|
| 사<br>면<br>부 | <ul style="list-style-type: none"> <li>· 심한풍화구간</li> <li>→ 현재 낙석방지울타리 및 낙석방지망 설치로 안전성에는 문제가 없는 상태이나, 장기공용시 지표스유입 및 동결융해로 인한 충전물유실이 발생할 수 있으므로, 주기적인 점검으로 통해 손상의 발생유무에 대한 확인</li> </ul> | |

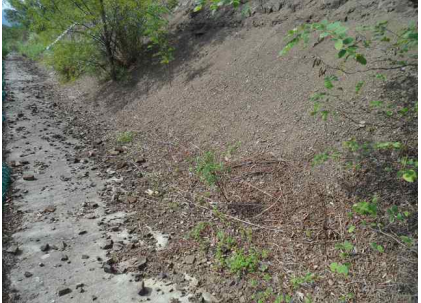
| 구 분 | 중점유지관리 사항 | 현황 사진 |
|---|---|---|
| 배수<br>시설 | <ul style="list-style-type: none"> <li>· 배수로 토사퇴적 구간</li> <li>→ 정비가 필요하며, 이후에도 재손상 발생에 대한 주기적인 점검을 실시하는 유지관리가 필요</li> </ul> | |

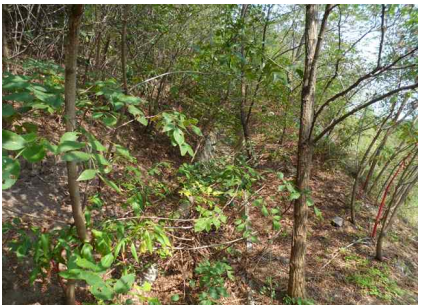
| 구 분 | 중점유지관리 사항 | 현황 사진 |
|---|---|---|
| 보호<br>시설 | <ul style="list-style-type: none"> <li>· 점검계단 식생</li> <li>→ 원활한 점검 및 유지관리를 위해 식생에 대한 정비가 필요</li> </ul> | |
