상주영천고속도로 2024~2025년 시설물 안전점검 용역  
(2025년 하반기 정밀안전점검)

# 외 관 조 사 망 도

상춘교

2025.12

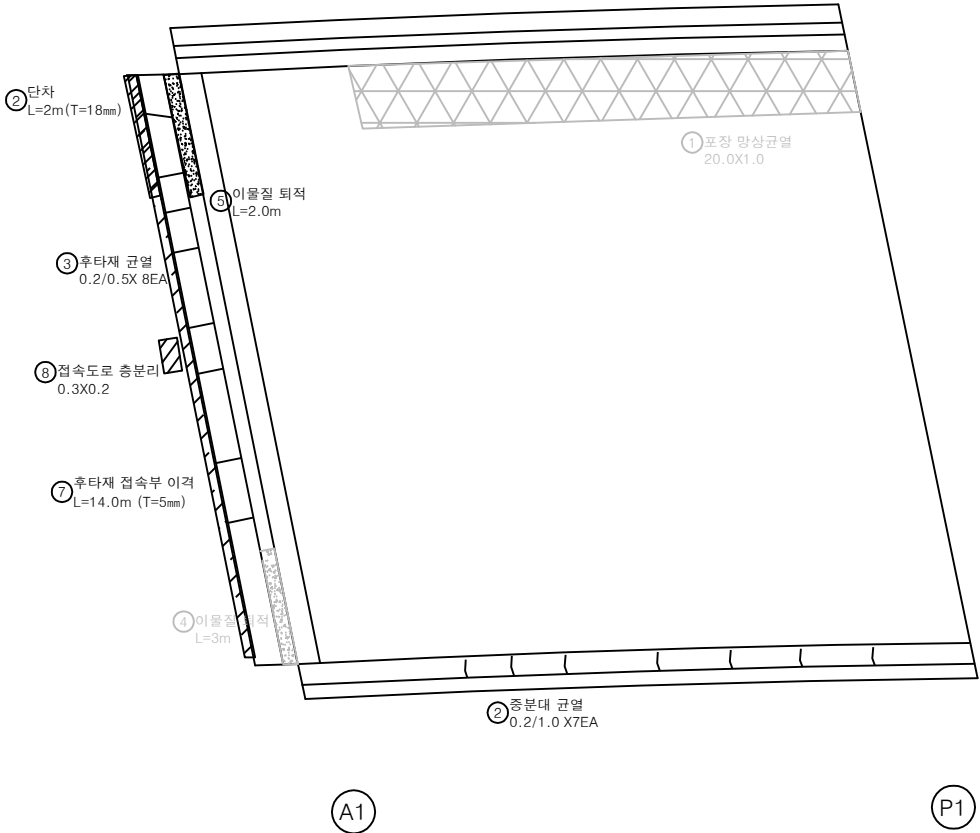
| 번호 | 구분 | 부재 | 손상내용 | 손상현황 | | | | | | 비 고 |
|---|---|---|---|---|---|---|---|---|---|---|
| 1 | 19하 | 교면포장 | 포장 망상균열 | | 20.0 | 1.0 | 20.00 | m <sup>2</sup> | 1 | 21'상 보수 |
| 2 | 19하 | 신속이음 | 본체 단차 | | 2.0 | | 2.00 | m | 1 | (T=13.0mm) |
| 3 | 19하 | 신속이음 | 후타재 균열 | 0.2 | 0.5 | | 4.00 | m | 8 | |
| 4 | 19하 | 신속이음 | 이물질 퇴적 | | 3.0 | | 3.00 | m | 1 | 25'하 보수 |
| 5 | 21하 | 신속이음 | 이물질 퇴적 | | 2.0 | | 2.00 | m | 1 | |
| 6 | 23하 | 중분대 | 중분대 균열 | 0.2 | 1.0 | | 7.00 | m | 7 | |
| 7 | 23하 | 교면포장 | 후타재 접속부 이격 | | 14.0 | | 14.00 | m | 1 | (T=5.0mm) |
| 8 | 25하 | 교면포장 | 접속도로 층분리 | | 0.3 | 0.2 | 0.06 | m <sup>2</sup> | 1 | |

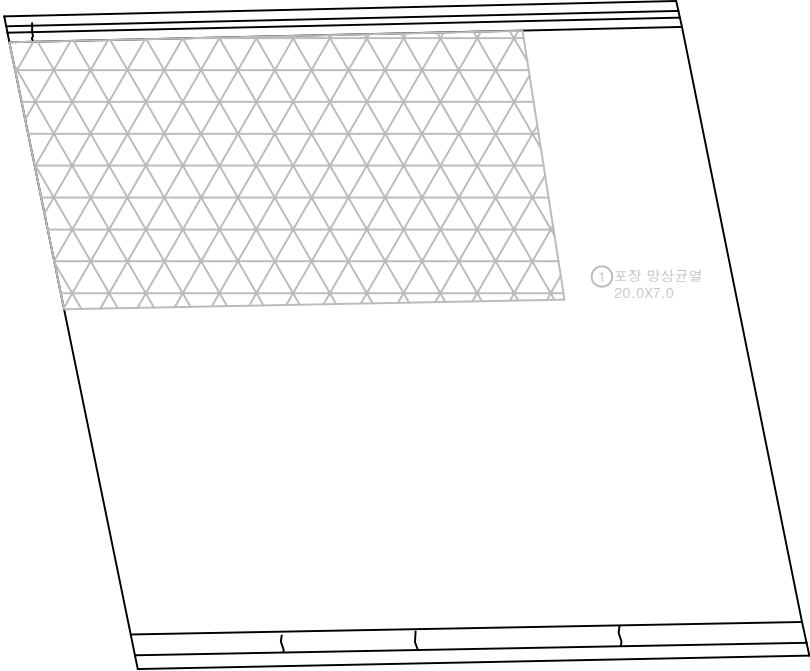
P1

② 방호벽 균열  
0.3/1.5

② 중분대 균열  
0.2/1.0 X3EA

| 번호 | 구분 | 부재 | 손상내용 | 손상현황 | | | | | | 비 고 |
|---|---|---|---|---|---|---|---|---|---|---|
| 1 | 19하 | 교면포장 | 포장 망상균열 | | 20.0 | 7.0 | 140.00 | m <sup>2</sup> | 1 | 21'상 보수 |
| 2 | 21하 | 방호벽 | 방호벽 균열 | 0.3 | 1.5 | | 1.50 | m | 1 | |
| 3 | 23하 | 중분대 | 중분대 균열 | 0.2 | 1.0 | | 3.00 | m | 3 | |

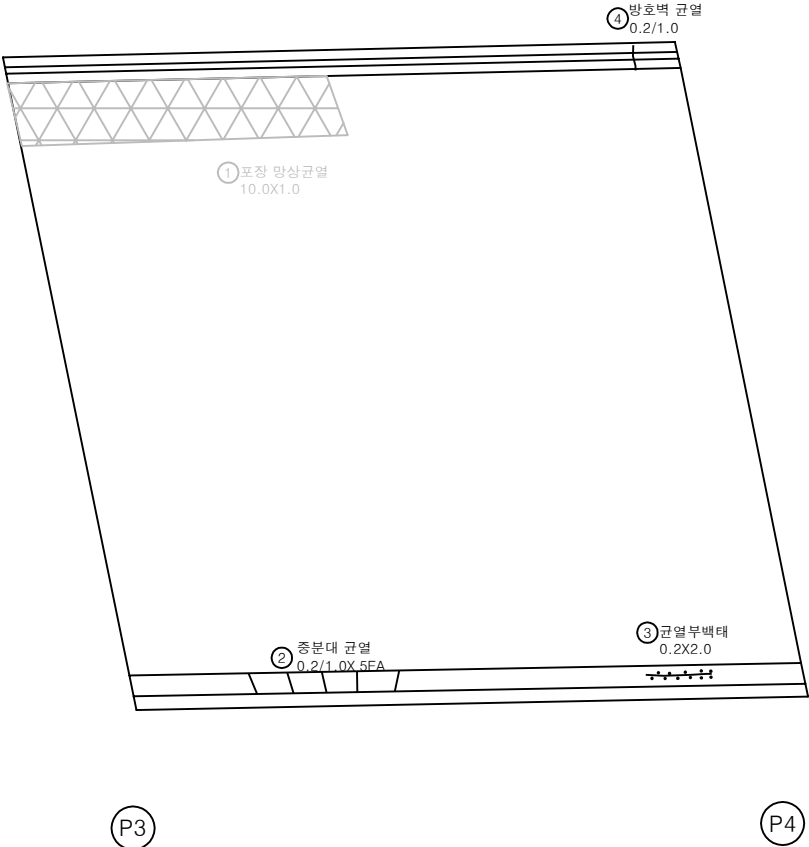
| 번호 | 구분 | 부재 | 손상내용 | 손상현황 | | | | | | 비 고 |
|---|---|---|---|---|---|---|---|---|---|---|
| 1 | 19하 | 교면포장 | 포장 망상균열 | | 10.0 | 1.0 | 10.00 | m <sup>2</sup> | 1 | 21'상 보수 |
| 2 | 19하 | 중분대 | 중분대 균열 | 0.2 | 1.0 | | 5.00 | m | 5 | |
| 3 | 19하 | 중분대 | 균열부백태 | | 0.2 | 2.0 | 0.40 | m <sup>2</sup> | 1 | |
| 4 | 23하 | 방호벽 | 방호벽 균열 | 0.2 | 1.0 | | 1.00 | m | 1 | |

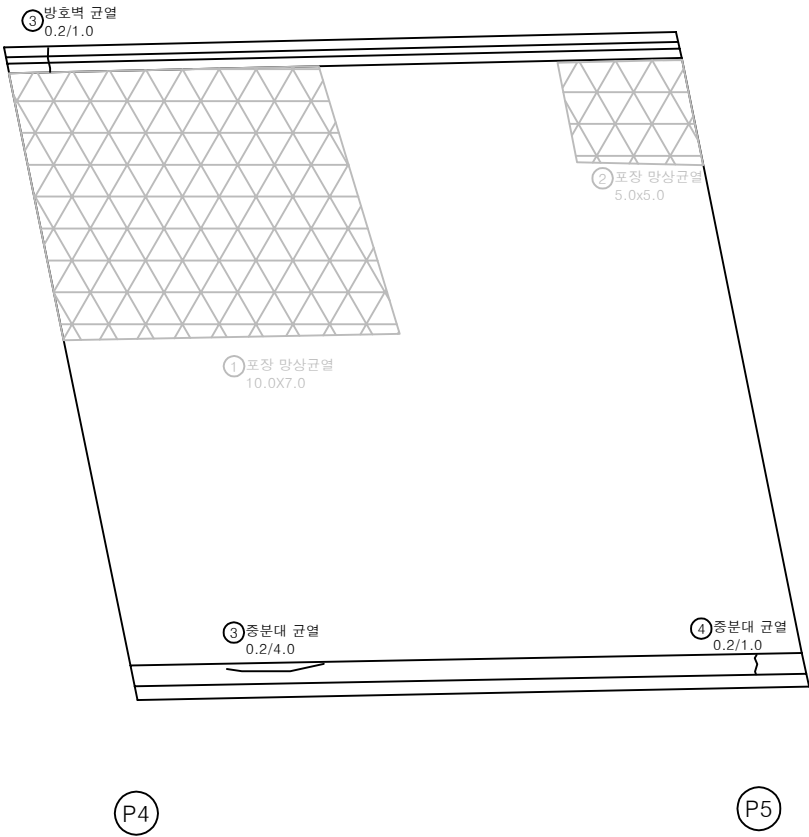
| 번호 | 구분 | 부재 | 손상내용 | 손상현황 | | | | | 비 고 |
|---|---|---|---|---|---|---|---|---|---|
| 1 | 19하 | 교면포장 | 포장 망상균열 | | 10.0 | 7.0 | 70.00 | m <sup>2</sup> | 1 21'상 본수 |
| 2 | 19하 | 교면포장 | 포장 망상균열 | | 5.0 | 5.0 | 25.00 | m <sup>2</sup> | 1 21'상 본수 |
| 3 | 23하 | 방호벽 | 방호벽 균열 | 0.2 | 1.0 | | 1.00 | m | 1 |
| 4 | 25하 | 중분대 | 중분대 균열 | 0.2 | 4.0 | | 4.00 | m | 1 |
| 5 | 25하 | 중분대 | 중분대 균열 | 0.2 | 1.0 | | 1.00 | m | 1 |

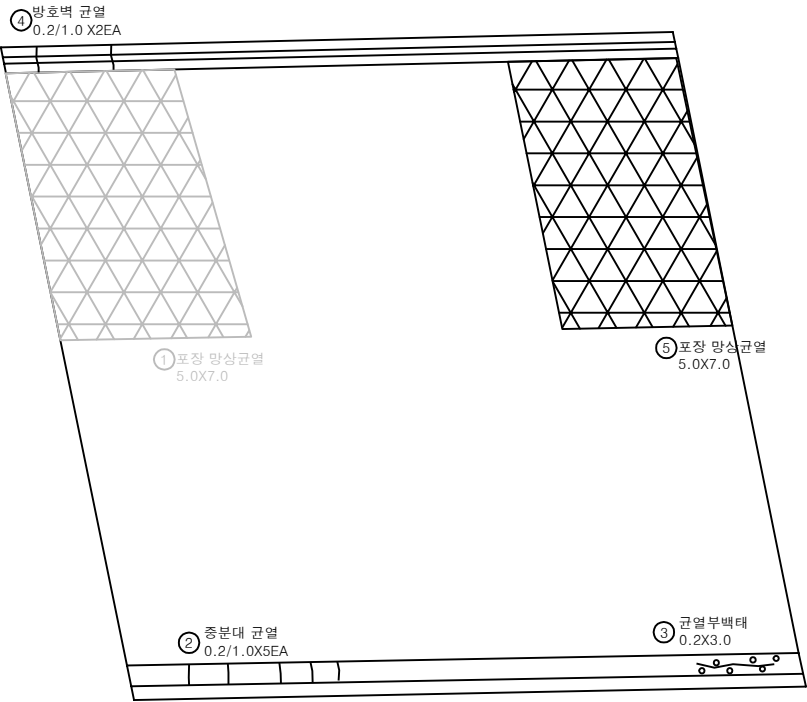
| 번호 | 구분 | 부재 | 손상내용 | 손상현황 | | | | | | 비 고 |
|---|---|---|---|---|---|---|---|---|---|---|
| 1 | 19하 | 교면포장 | 포장 망상균열 | | 5.0 | 7.0 | 35.00 | ㎡ | 1 | 21'상 보수 |
| 2 | 19하 | 중분대 | 중분대 균열 | 0.2 | 1.0 | | 5.00 | m | 5 | |
| 3 | 21하 | 중분대 | 균열부백태 | | 0.2 | 3.0 | 0.60 | ㎡ | 1 | |
| 4 | 23하 | 방호벽 | 방호벽 균열 | 0.2 | 1.0 | | 2.00 | m | 2 | |
| 5 | 25하 | 교면포장 | 포장 망상균열 | | 5.0 | 7.0 | 35.00 | ㎡ | 1 | |

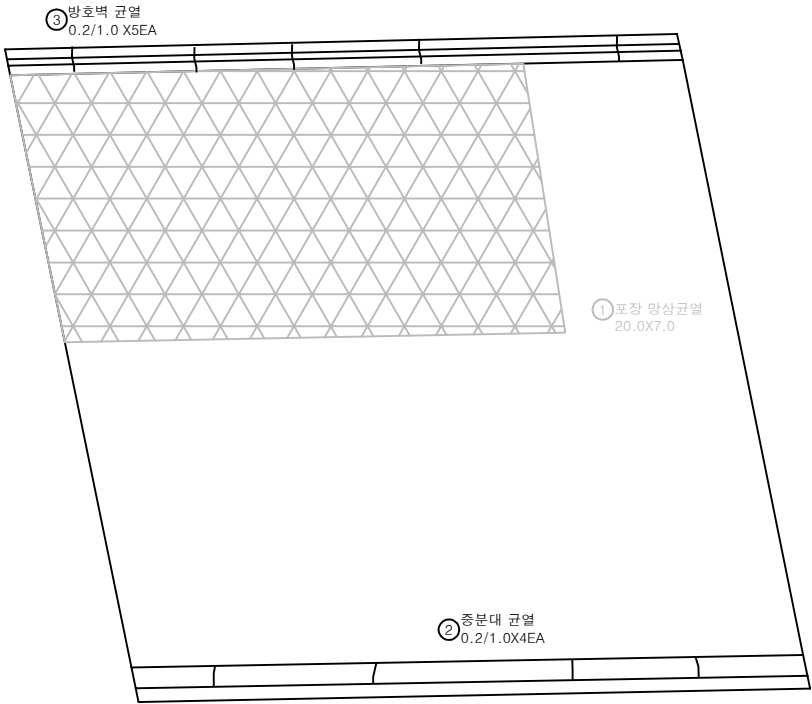
| 번호 | 구분 | 부재 | 손상내용 | 손상현황 | | | | | | 비 고 |
|---|---|---|---|---|---|---|---|---|---|---|
| 1 | 19하 | 교면포장 | 포장 망상균열 | | 20.0 | 7.0 | 140.00 | m <sup>2</sup> | 1 | 21'상 보수 |
| 2 | 19하 | 중분대 | 중분대 균열 | 0.2 | 1.0 | | 4.00 | m | 4 | |
| 3 | 23하 | 방호벽 | 방호벽 균열 | 0.2 | 1.0 | | 5.00 | m | 5 | |

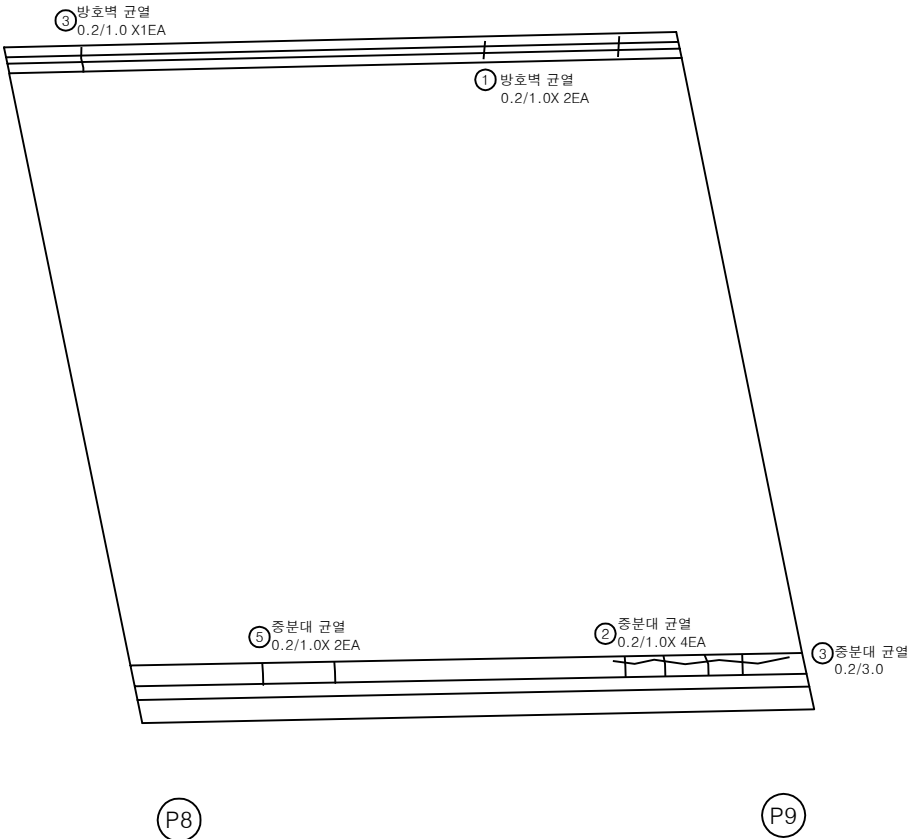
| 번호 | 구분 | 부재 | 손상내용 | 손상현황 | | | | | 비고 |
|---|---|---|---|---|---|---|---|---|---|
| 1 | 19하 | 방호벽 | 방호벽 균열 | 0.2 | 1.0 | | 2.00 | m | 2 |
| 2 | 19하 | 중분대 | 중분대 균열 | 0.2 | 1.0 | | 4.00 | m | 4 |
| 3 | 21하 | 중분대 | 중분대 균열 | 0.2 | 3.0 | | 3.00 | m | 1 |
| 4 | 23하 | 방호벽 | 방호벽 균열 | 0.2 | 1.0 | | 1.00 | m | 1 |
| 5 | 25하 | 중분대 | 중분대 균열 | 0.2 | 1.0 | | 2.00 | m | 2 |

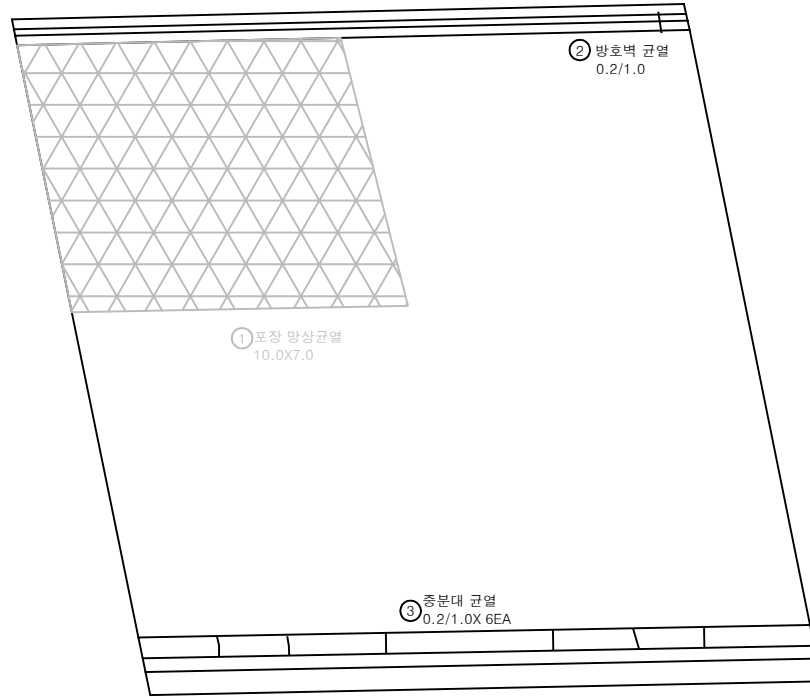
| 번호 | 구분 | 부재 | 손상내용 | 손상현황 | | | | | 비 고 |
|---|---|---|---|---|---|---|---|---|---|
| 1 | 19하 | 교면포장 | 포장 망상균열 | | 10.0 | 7.0 | 70.00 | m <sup>2</sup> | 1 |
| 2 | 19하 | 방호벽 | 방호벽 균열 | 0.2 | 1.0 | | 1.00 | m | 1 |
| 3 | 19하 | 중분대 | 중분대 균열 | 0.2 | 1.0 | | 6.00 | m | 6 |

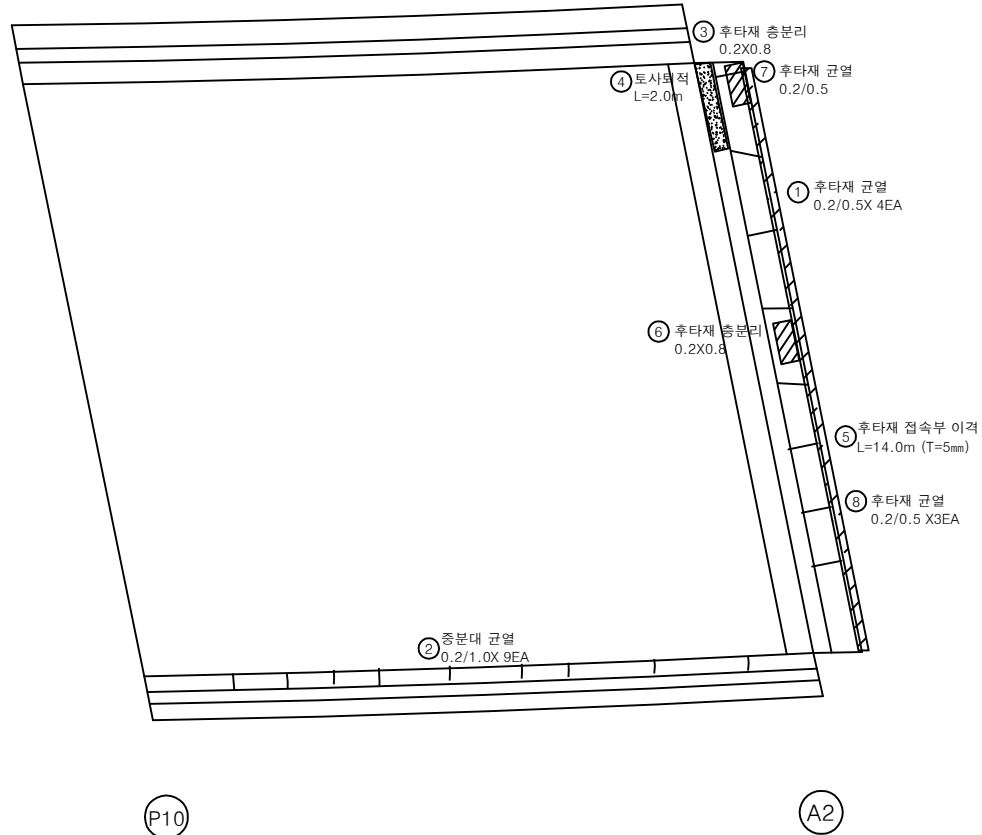
| 번호 | 구분 | 부재 | 손상내용 | 손상현황 | | | | | 비고 |
|---|---|---|---|---|---|---|---|---|---|
| 1 | 19하 | 신축이음 | 후타재 균열 | 0.2 | 0.5 | | 2.00 | m | 4 |
| 2 | 19하 | 중분대 | 중분대 균열 | 0.2 | 1.0 | | 9.00 | m | 9 |
| 7 | 25하 | 신축이음 | 후타재 균열 | 0.2 | 0.5 | | 0.50 | m | 1 |
| 8 | 25하 | 신축이음 | 후타재 균열 | 0.2 | 0.5 | | 1.50 | m | 3 |

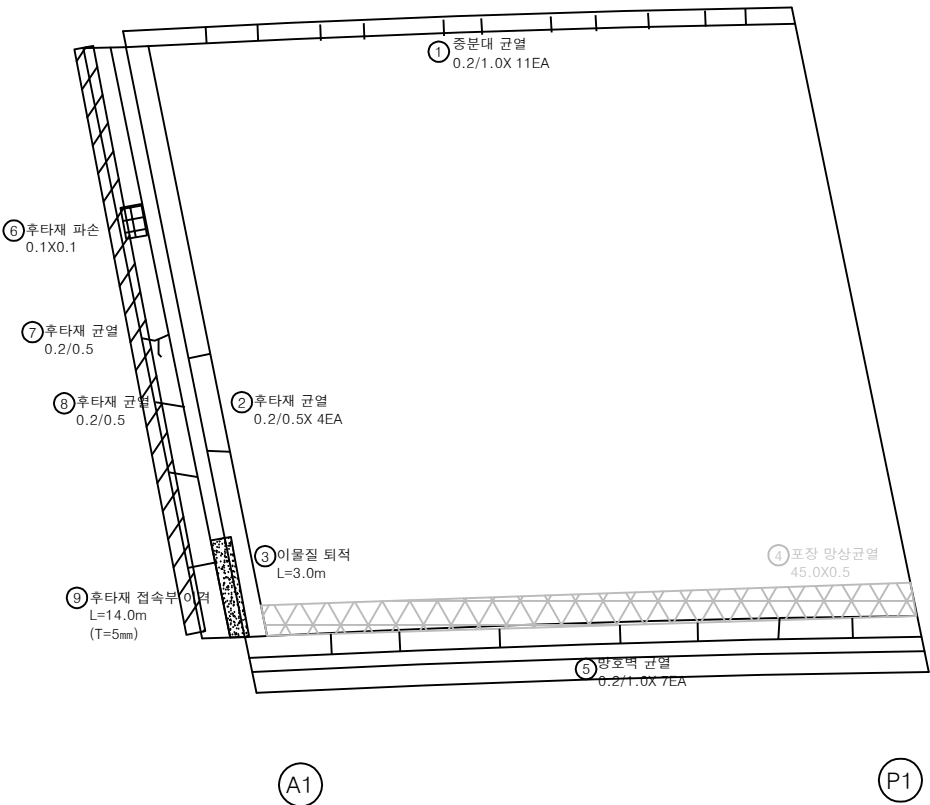
| 번호 | 구분 | 부재 | 손상내용 | 손상현황 | | | | | | 비 고 |
|---|---|---|---|---|---|---|---|---|---|---|
| 1 | 19하 | 중분대 | 중분대 균열 | 0.2 | 1.0 | | 11.00 | m | 11 | |
| 2 | 19하 | 신속이음 | 후타재 균열 | 0.2 | 0.5 | | 2.00 | m | 4 | |
| 4 | 19하 | 교면포장 | 포장 망상균열 | | 45.0 | 0.5 | 22.50 | ㎡ | 1 | 21'상 보수 |
| 5 | 19하 | 방호벽 | 방호벽 균열 | 0.2 | 1.0 | | 7.00 | m | 7 | |
| 7 | 21하 | 신속이음 | 후타재 균열 | 0.2 | 0.5 | | 0.50 | m | 1 | |
| 8 | 23하 | 신속이음 | 후타재 균열 | 0.2 | 0.5 | | 0.50 | m | 1 | |

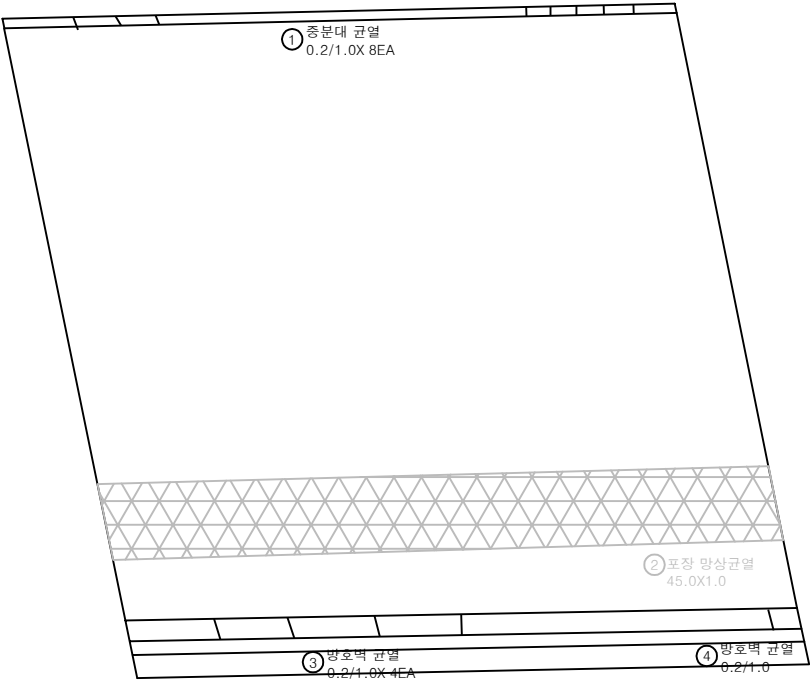
| 번호 | 구분 | 부재 | 손상내용 | 손상현황 | | | | | | 비 고 |
|---|---|---|---|---|---|---|---|---|---|---|
| 1 | 19하 | 중분대 | 중분대 균열 | 0.2 | 1.0 | | 8.00 | m | 8 | |
| 2 | 19하 | 교면포장 | 포장 망상균열 | | 45.0 | 1.0 | 45.00 | m <sup>2</sup> | 1 | 21'설 보수 |
| 3 | 19하 | 방호벽 | 방호벽 균열 | 0.2 | 1.0 | | 4.00 | m | 4 | |
| 4 | 21하 | 방호벽 | 방호벽 균열 | 0.2 | 1.0 | | 1.00 | m | 1 | |

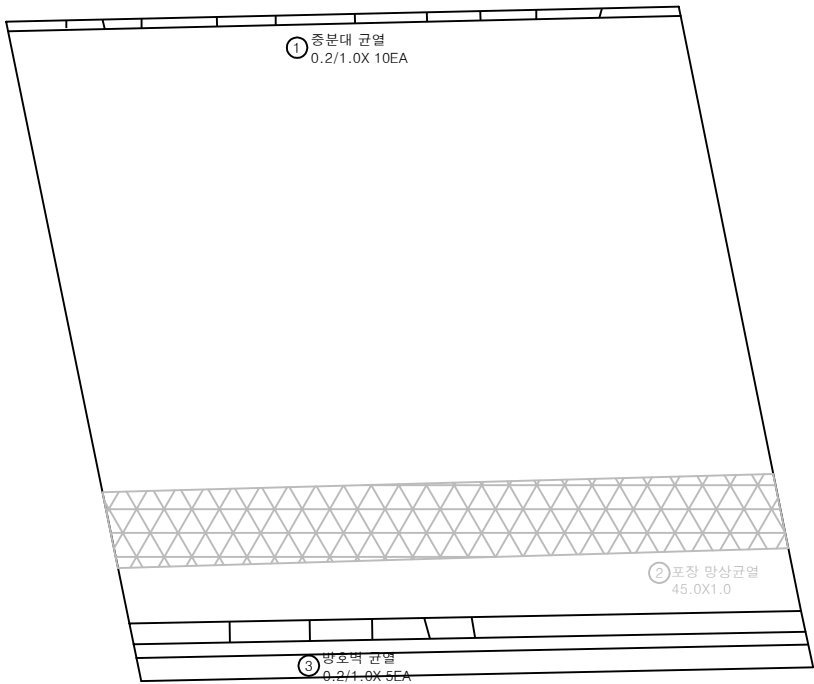
| 번호 | 구분 | 부재 | 손상내용 | 손상현황 | | | | | | 비 고 |
|---|---|---|---|---|---|---|---|---|---|---|
| 1 | 19하 | 중분대 | 중분대 균열 | 0.2 | 1.0 | | 10.00 | m | 10 | |
| 2 | 19하 | 교면포장 | 포장 망상균열 | | 45.0 | 1.0 | 45.00 | m <sup>2</sup> | 1 | 21'설 보수 |
| 3 | 19하 | 방호벽 | 방호벽 균열 | 0.2 | 1.0 | | 5.00 | m | 5 | |

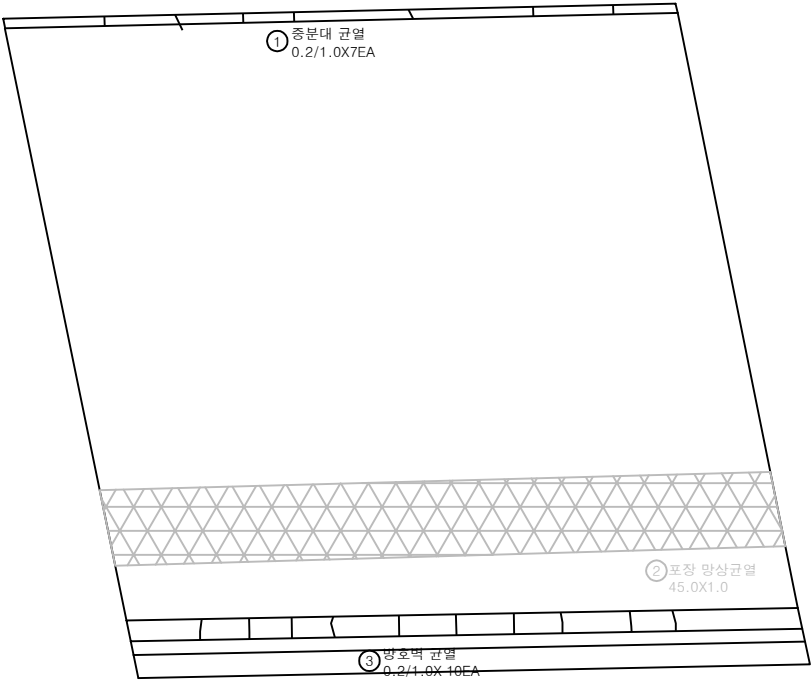
| 번호 | 구분 | 부재 | 손상내용 | 손상현황 | | | | | 비 고 |
|---|---|---|---|---|---|---|---|---|---|
| 1 | 19하 | 중분대 | 중분대 균열 | 0.2 | 1.0 | | 7.00 | m | 7 |
| 2 | 19하 | 교면포장 | 포장 망상균열 | | 45.0 | 1.0 | 45.00 | m <sup>2</sup> | 1 21'설 보속 |
| 3 | 19하 | 방호벽 | 방호벽 균열 | 0.2 | 1.0 | | 10.00 | m | 10 |

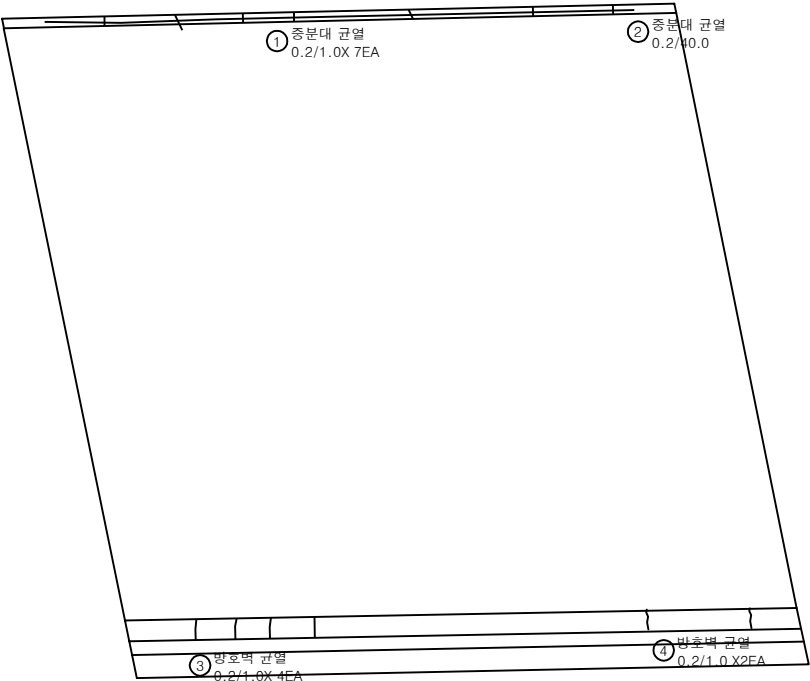
| 번호 | 구분 | 부재 | 손상내용 | 손상현황 | | | | | | 비 고 |
|---|---|---|---|---|---|---|---|---|---|---|
| 1 | 19하 | 중분대 | 중분대 균열 | 0.2 | 1.0 | | 7.00 | m | 7 | |
| 2 | 19하 | 중분대 | 중분대 균열 | 0.2 | 40.0 | | 40.00 | m | 1 | |
| 3 | 19하 | 방호벽 | 방호벽 균열 | 0.2 | 1.0 | | 4.00 | m | 4 | |
| 4 | 25하 | 방호벽 | 방호벽 균열 | 0.2 | 1.0 | | 2.00 | m | 2 | |

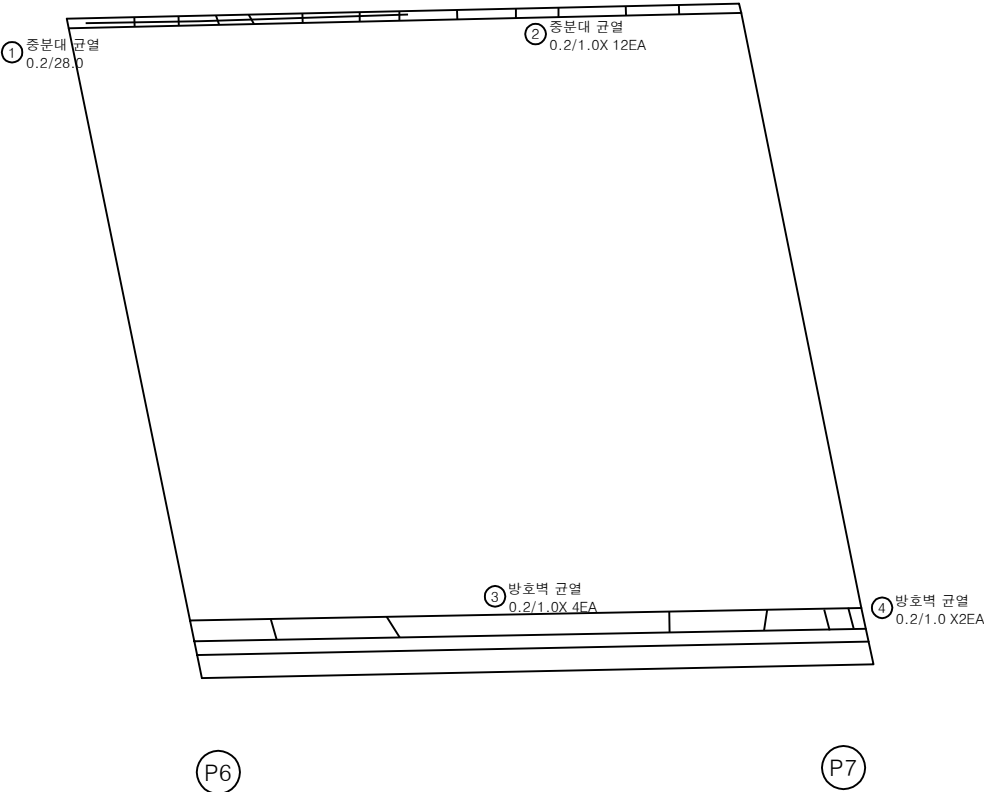
| 번호 | 구분 | 부재 | 손상내용 | 손상현황 | | | | | 비고 |
|---|---|---|---|---|---|---|---|---|---|
| 1 | 19하 | 중분대 | 중분대 균열 | 0.2 | 28.0 | | 28.00 | m | 1 |
| 2 | 19하 | 중분대 | 중분대 균열 | 0.2 | 1.0 | | 12.00 | m | 12 |
| 3 | 19하 | 방호벽 | 방호벽 균열 | 0.2 | 1.0 | | 4.00 | m | 4 |
| 4 | 21하 | 방호벽 | 방호벽 균열 | 0.2 | 1.0 | | 2.00 | m | 2 |

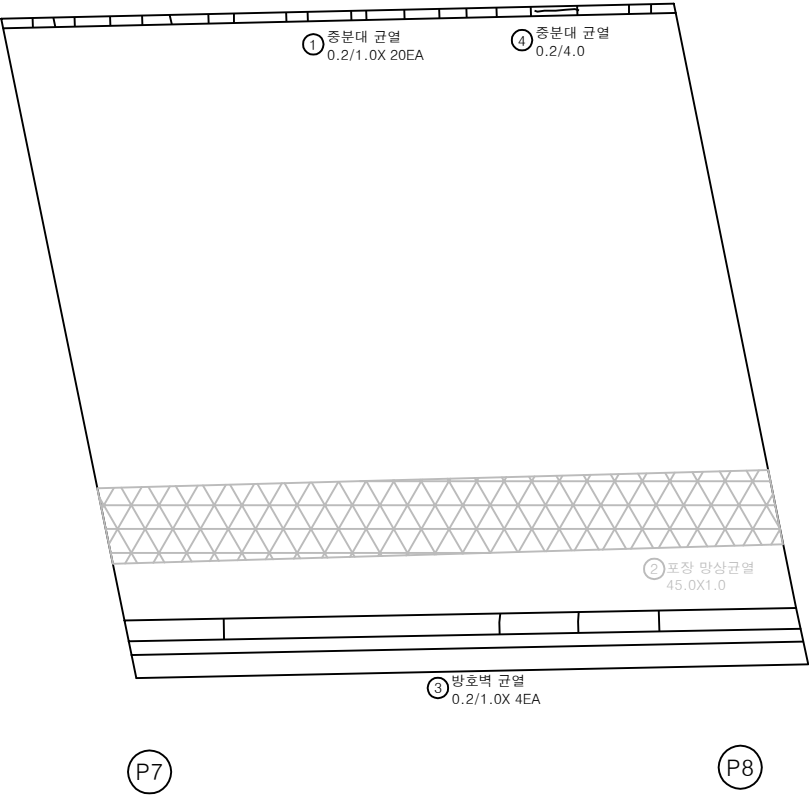
| 번호 | 구분 | 부재 | 손상내용 | 손상현황 | | | | | | 비 고 |
|---|---|---|---|---|---|---|---|---|---|---|
| 1 | 19하 | 중분대 | 중분대 균열 | 0.2 | 1.0 | | 20.00 | m | 20 | |
| 2 | 19하 | 교면포장 | 포장 망상균열 | | 45.0 | 1.0 | 45.00 | m <sup>2</sup> | 1 | 21'설 보수 |
| 3 | 19하 | 방호벽 | 방호벽 균열 | 0.2 | 1.0 | | 4.00 | m | 4 | |
| 4 | 21하 | 중분대 | 중분대 균열 | 0.2 | 4.0 | | 4.00 | m | 1 | |

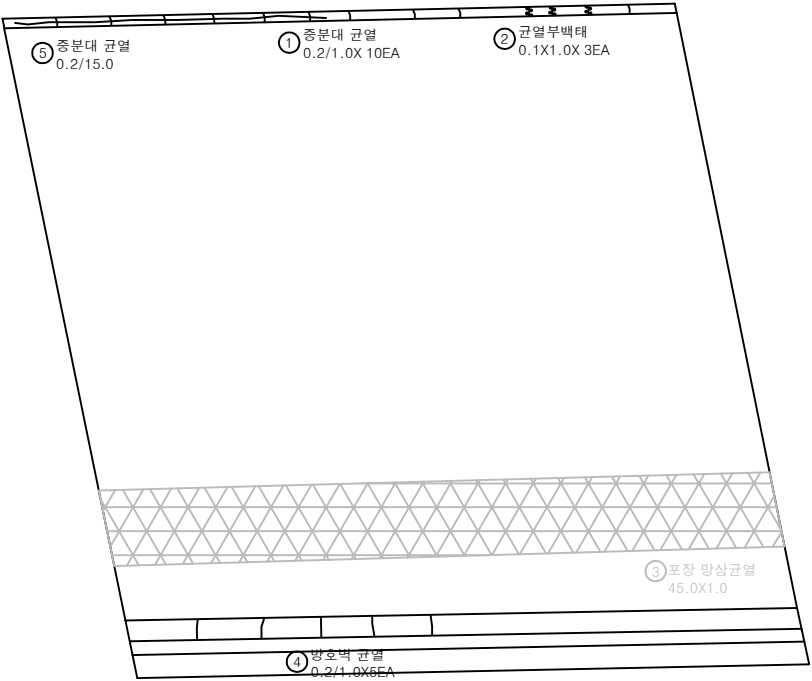
| 번호 | 구분 | 부재 | 손상내용 | 손상현황 | | | | | | 비고 |
|---|---|---|---|---|---|---|---|---|---|---|
| 1 | 19하 | 중분대 | 중분대 균열 | 0.2 | 1.0 | | 10.00 | m | 10 | |
| 2 | 19하 | 중분대 | 균열부백태 | | 0.1 | 1.0 | 0.30 | m <sup>2</sup> | 3 | |
| 3 | 19하 | 교면포장 | 포장 망상균열 | | 45.0 | 1.0 | 45.00 | m <sup>2</sup> | 1 | 21'상 포함 |
| 4 | 19하 | 방호벽 | 방호벽 균열 | 0.2 | 1.0 | | 5.00 | m | 5 | |
| 5 | 21하 | 중분대 | 중분대 균열 | 0.2 | 15.0 | | 15.00 | m | 1 | |

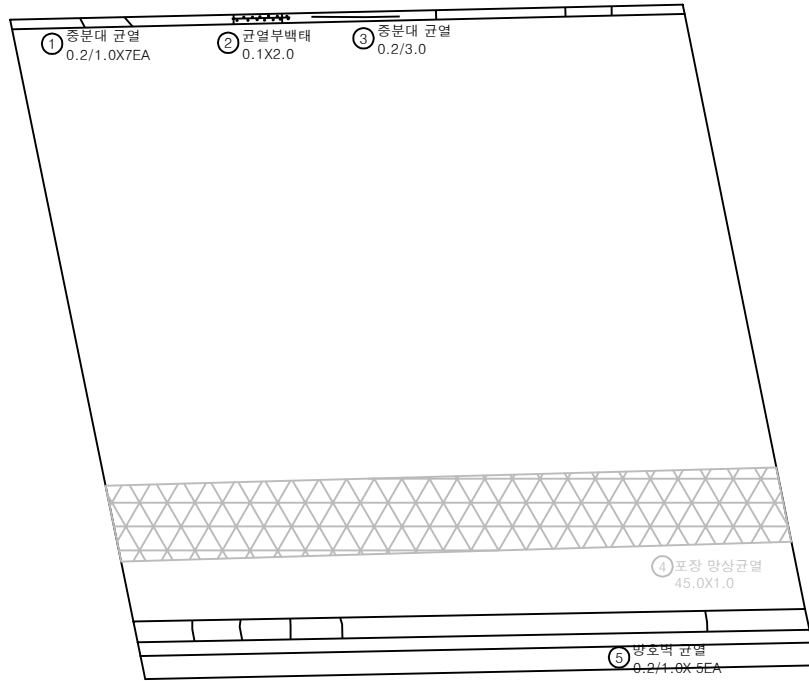
| 번호 | 구분 | 부재 | 손상내용 | 손상현황 | | | | | | 비 고 |
|---|---|---|---|---|---|---|---|---|---|---|
| 1 | 19하 | 중분대 | 중분대 균열 | 0.2 | 1.0 | | 7.00 | m | 7 | |
| 2 | 19하 | 중분대 | 균열부백태 | | 0.1 | 2.0 | 0.20 | ㎡ | 1 | |
| 3 | 19하 | 중분대 | 중분대 균열 | 0.2 | 3.0 | | 3.00 | m | 1 | |
| 4 | 19하 | 교면포장 | 포장 망상균열 | | 45.0 | 1.0 | 45.00 | ㎡ | 1 | 21'상 보수 |
| 5 | 19하 | 방호벽 | 방호벽 균열 | 0.2 | 1.0 | | 5.00 | m | 5 | |

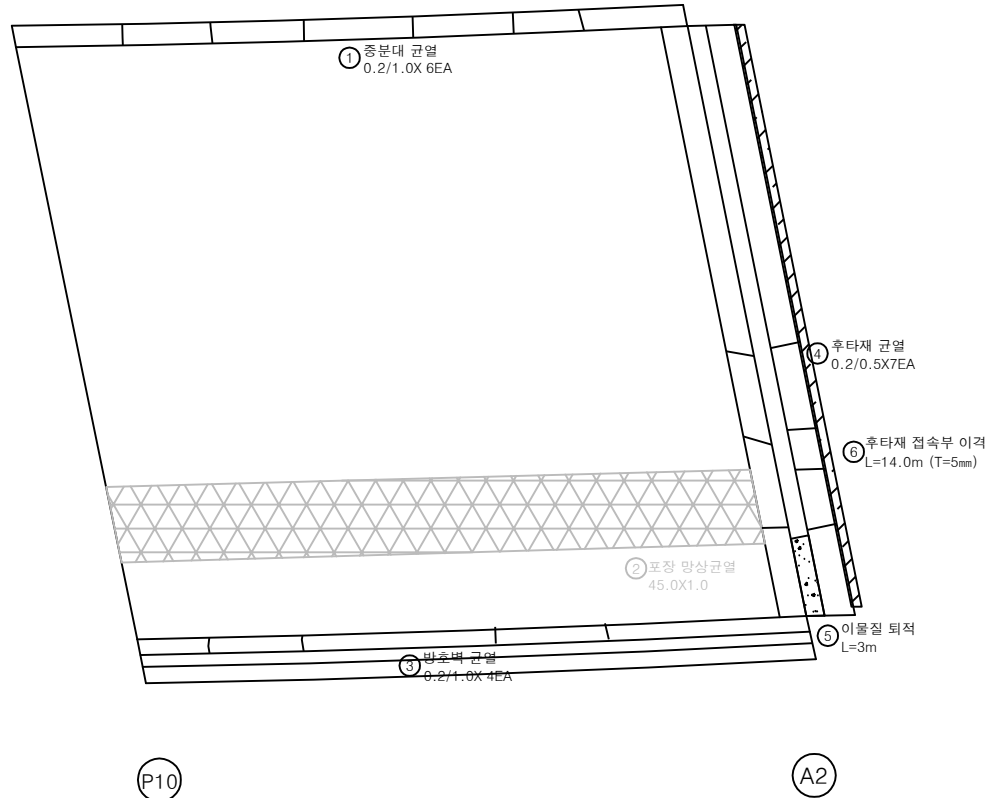
| 번호 | 구분 | 부재 | 손상내용 | 손상현황 | | | | | 비고 |
|---|---|---|---|---|---|---|---|---|---|
| 1 | 19하 | 중분대 | 중분대 균열 | 0.2 | 1.0 | | 6.00 | m | 6 |
| 2 | 19하 | 교면포장 | 포장 망상균열 | | 45.0 | 1.0 | 45.00 | m <sup>2</sup> | 1 |
| 3 | 19하 | 방호벽 | 방호벽 균열 | 0.2 | 1.0 | | 4.00 | m | 4 |
| 4 | 19하 | 신속이음 | 후타재 균열 | 0.2 | 0.5 | | 3.50 | m | 7 |
