상주영천고속도로 2024~2025년 시설물 안전점검 용역  
(2025년 하반기 정밀안전점검)

# 외 관 조 사 망 도

군위 JCT R-C교

2025.12

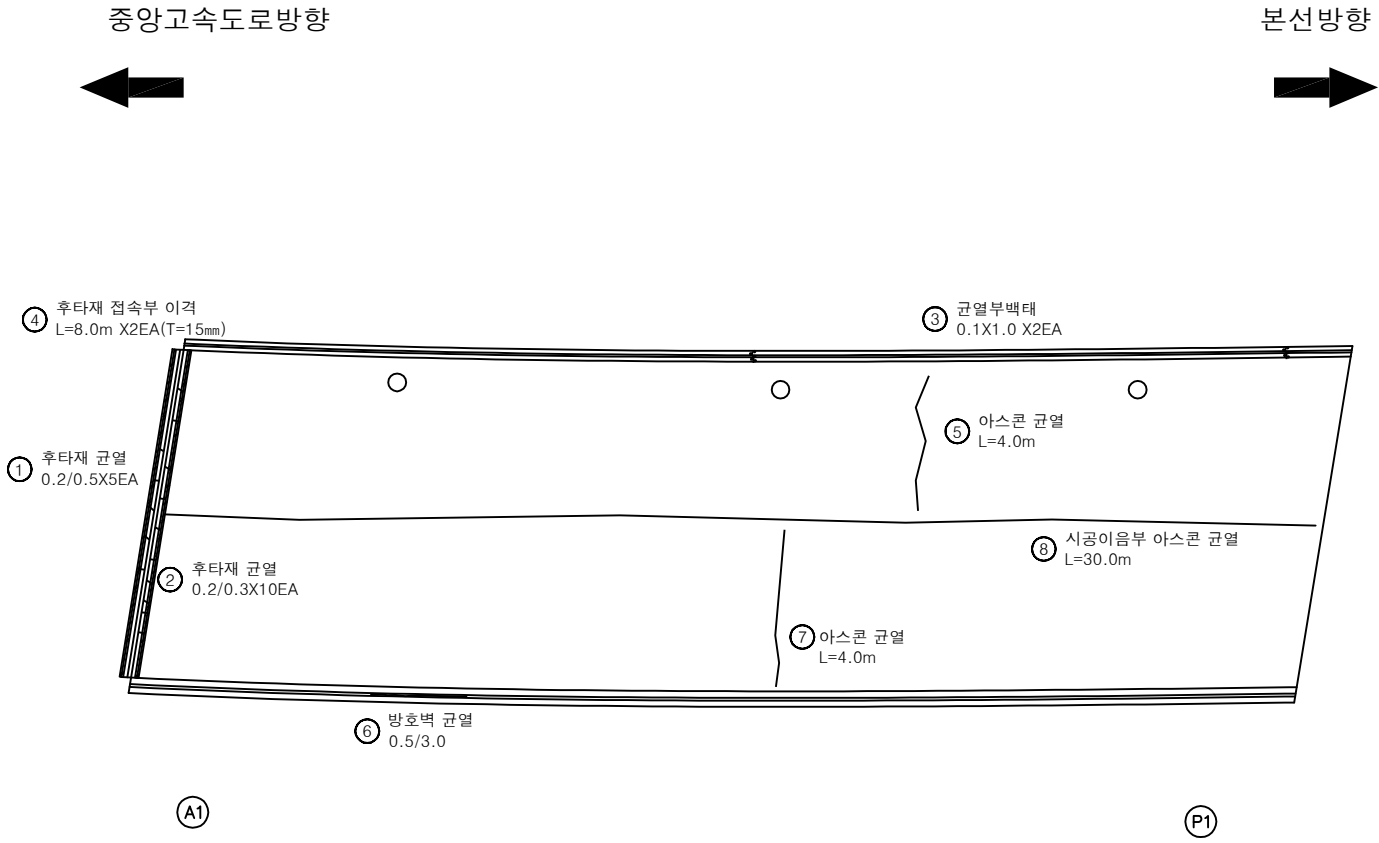
| 도 면 번 호 | 01 |

| 번호 | 구분 | 부재 | 손상내용 | 손상현황 | | | | | | 비 고 |
|---|---|---|---|---|---|---|---|---|---|---|
| 1 | 19하 | 신축이음 | 후타재 균열 | 0.2 | 0.5 | | 2.50 | m | 5 | |
| 2 | 19하 | 신축이음 | 후타재 균열 | 0.2 | 0.3 | | 3.00 | m | 10 | |
| 3 | 21하 | 방호벽 | 균열부백태 | | 0.1 | 1.0 | 0.20 | m <sup>2</sup> | 2 | |
| 4 | 23하 | 교면포장 | 후타재 접속부 이격 | | 8.0 | | 16.00 | m | 2 | (T=15mm) |
| 5 | 23하 | 교면포장 | 아스콘 균열 | | 4.0 | | 4.00 | m | 1 | |
| 6 | 23하 | 방호벽 | 방호벽 균열 | 0.5 | 3.0 | | 3.00 | m | 1 | |
| 7 | 24상 | 교면포장 | 아스콘 균열 | | 4.0 | | 4.00 | m | 1 | 손상증가 |
| 8 | 25하 | 교면포장 | 시공이음부 아스콘 균열 | 30.0 | | | 30.00 | m | 1 | |

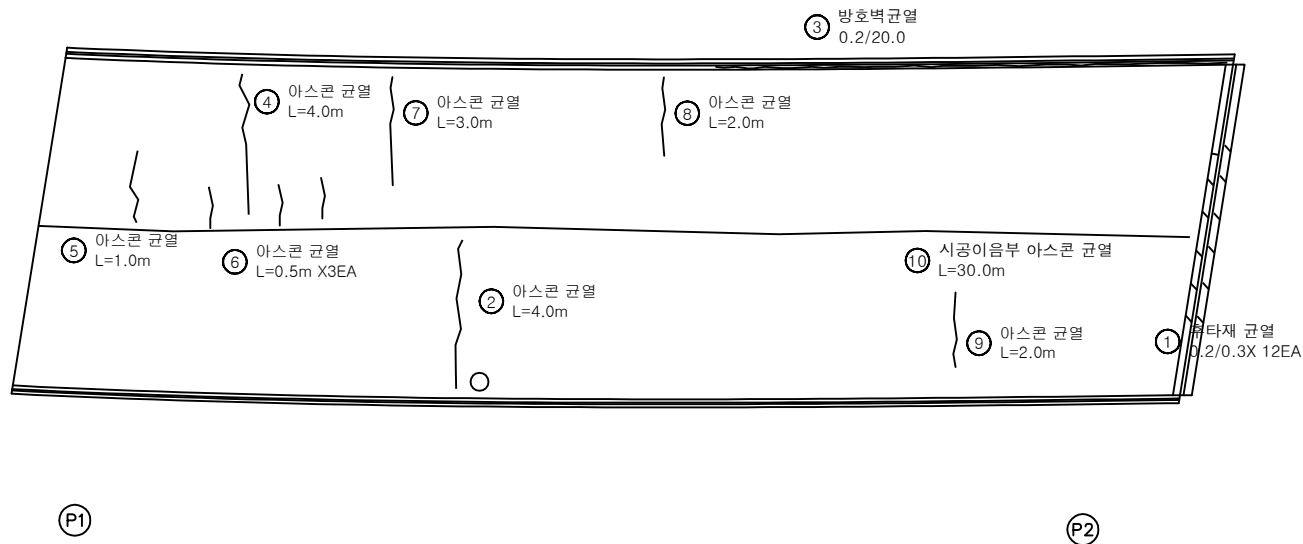
| 번호 | 구분 | 부재 | 손상내용 | 손상현황 | | | | | | 비 고 |
|---|---|---|---|---|---|---|---|---|---|---|
| 1 | 19하 | 신축이음 | 후타재 균열 | 0.2 | 0.3 | | 3.60 | m | 12 | |
| 2 | 21하 | 교면포장 | 아스콘 균열 | | 4.0 | | 4.00 | m | 1 | |
| 3 | 21하 | 방호벽 | 방호벽 균열 | 0.2 | 20.0 | | 20.00 | m | 1 | |
| 4 | 22하 | 교면포장 | 아스콘 균열 | | 4.0 | | 4.00 | m | 1 | 손상증가 |
| 5 | 22하 | 교면포장 | 아스콘 균열 | | 1.0 | | 1.00 | m | 1 | |
| 6 | 25하 | 교면포장 | 아스콘 균열 | | 0.5 | | 1.50 | m | 3 | |
| 7 | 25하 | 교면포장 | 아스콘 균열 | | 3.0 | | 3.00 | m | 1 | |
| 8 | 25하 | 교면포장 | 아스콘 균열 | | 2.0 | | 2.00 | m | 1 | |
| 9 | 25하 | 교면포장 | 아스콘 균열 | | 2.0 | | 2.00 | m | 1 | |
| 10 | 25하 | 교면포장 | 시공이음부 아스콘 균열 | 30.0 | | | 30.00 | m | 1 | |

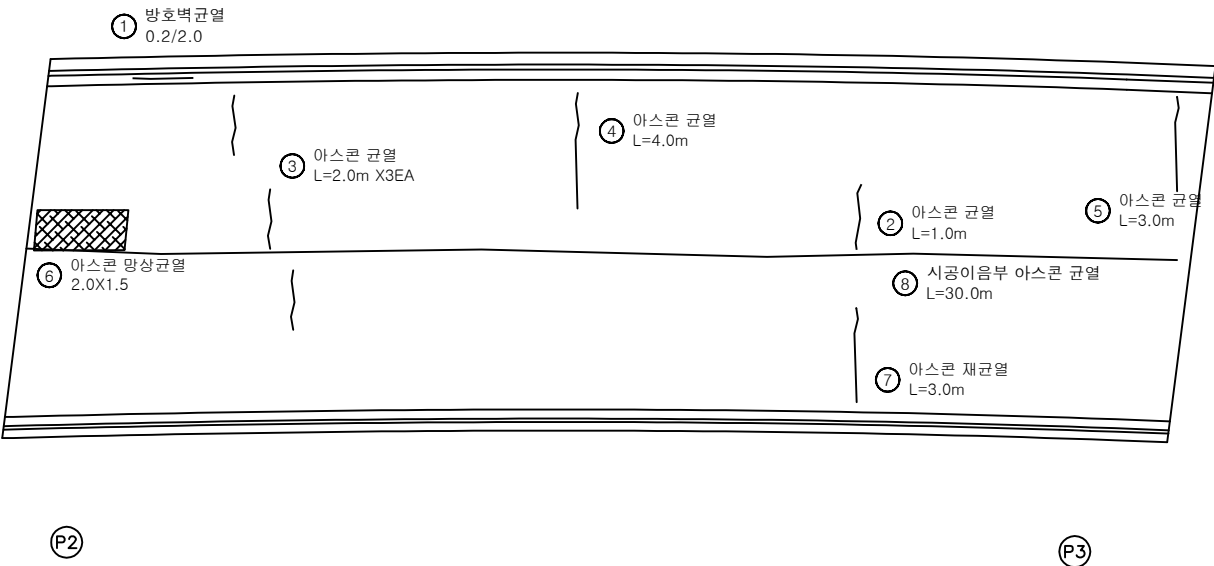
| 도면번호 | 03 |

| 번호 | 구분 | 부재 | 손상내용 | 손상현황 | | | | | | 비 고 |
|---|---|---|---|---|---|---|---|---|---|---|
| 1 | 19하 | 방호벽 | 방호벽 균열 | 0.2 | 2.0 | | 2.00 | m | 1 | |
| 2 | 21하 | 교면포장 | 아스콘 균열 | | 1.0 | | 1.00 | m | 1 | |
| 3 | 25하 | 교면포장 | 아스콘 균열 | | 2.0 | | 6.00 | m | 3 | |
| 4 | 25하 | 교면포장 | 아스콘 균열 | | 4.0 | | 4.00 | m | 1 | |
| 5 | 25하 | 교면포장 | 아스콘 균열 | | 3.0 | | 3.00 | m | 1 | |
| 6 | 25하 | 교면포장 | 아스콘 망상균열 | | 2.0 | 1.5 | 3.00 | m <sup>2</sup> | 1 | |
| 7 | 25하 | 교면포장 | 아스콘 재균열 | | 3.0 | | 3.00 | m | 1 | |
| 8 | 25하 | 교면포장 | 시공이음부 아스콘 균열 | | 30.0 | | 30.00 | m | 1 | |

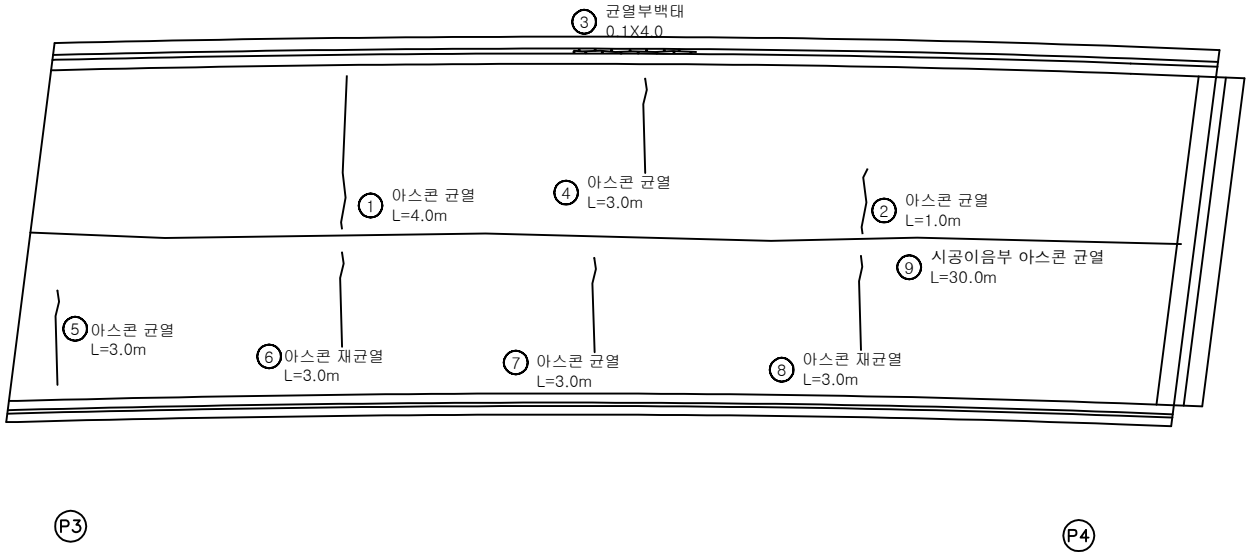
| 도면번호 | 04 |

| 번호 | 구분 | 부재 | 손상내용 | 손상현황 | | | | | 비 고 | |
|---|---|---|---|---|---|---|---|---|---|---|
| 1 | 21하 | 교면포장 | 아스콘 균열 | | 4.0 | | 4.00 | m | 1 | 손상중가 |
| 2 | 21하 | 교면포장 | 아스콘 균열 | | 1.0 | | 1.00 | m | 1 | |
| 3 | 23하 | 방호벽 | 균열부백대 | | 0.1 | 4.0 | 0.40 | m² | 1 | |
| 4 | 25하 | 교면포장 | 아스콘 균열 | | 3.0 | | 3.00 | m | 1 | |
| 5 | 25하 | 교면포장 | 아스콘 균열 | | 3.0 | | 3.00 | m | 1 | |
| 6 | 25하 | 교면포장 | 아스콘 재균열 | | 3.0 | | 3.00 | m | 1 | |
| 7 | 25하 | 교면포장 | 아스콘 균열 | | 3.0 | | 3.00 | m | 1 | |
| 8 | 25하 | 교면포장 | 아스콘 재균열 | | 3.0 | | 3.00 | m | 1 | |
| 9 | 25하 | 교면포장 | 시공이음부 아스콘 균열 | | 30.0 | | 30.00 | m | 1 | |

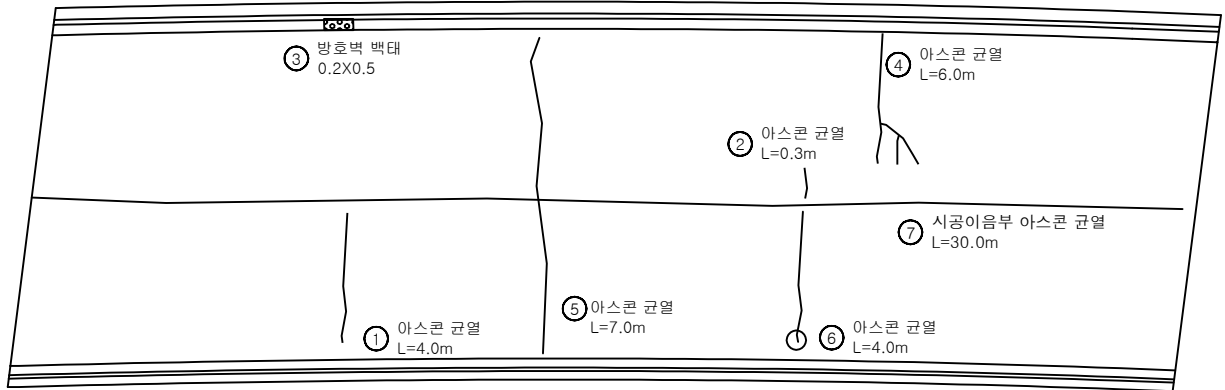
| 도 면 번 호 | 05 |

| 번호 | 구분 | 부재 | 손상내용 | 손상현황 | | | | | 비 고 |
|---|---|---|---|---|---|---|---|---|---|
| 1 | 21하 | 교면포장 | 아스콘 균열 | | 4.0 | | 4.00 | m | 1 |
| 2 | 21하 | 교면포장 | 아스콘 균열 | | 0.3 | | 0.30 | m | 1 |
| 3 | 21하 | 방호벽 | 방호벽 백태 | | 0.2 | 0.5 | 0.10 | m <sup>2</sup> | 1 |
| 4 | 23하 | 교면포장 | 아스콘 균열 | | 6.0 | | 6.00 | m | 1 |
| 5 | 25하 | 교면포장 | 아스콘 균열 | | 7.0 | | 7.00 | m | 1 |
| 6 | 25하 | 교면포장 | 아스콘 균열 | | 4.0 | | 4.00 | m | 1 |
| 7 | 25하 | 교면포장 | 시공이음부 아스콘 균열 | | 30.0 | | 30.00 | m | 1 |

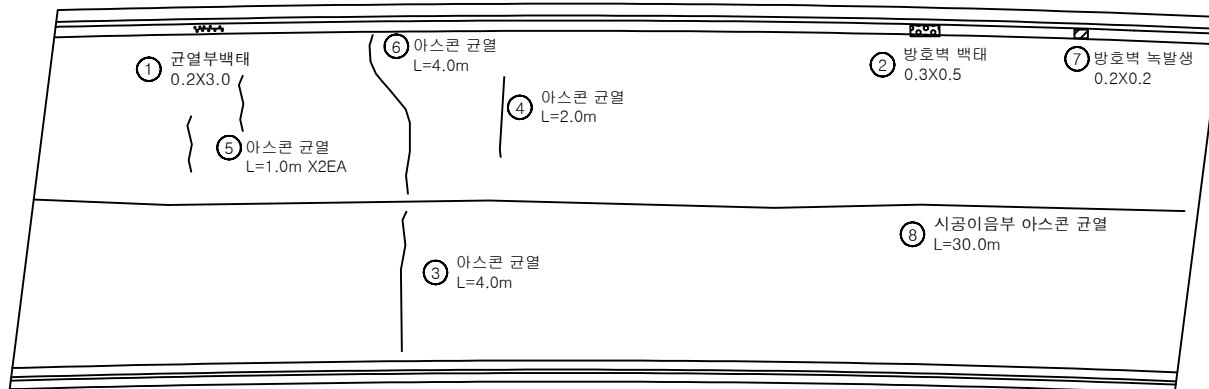
| 번호 | 구분 | 부재 | 손상내용 | 손상현황 | | | | | 비고 |
|---|---|---|---|---|---|---|---|---|---|
| 1 | 21하 | 방호벽 | 균열부백태 | | 0.2 | 3.0 | 0.60 | m <sup>2</sup> | 1 |
| 2 | 21하 | 방호벽 | 방호벽 백태 | | 0.3 | 0.5 | 0.15 | m <sup>2</sup> | 1 |
| 3 | 21하 | 교면포장 | 아스콘 균열 | | 4.0 | | 4.00 | m | 1 |
| 4 | 23하 | 교면포장 | 아스콘 균열 | | 2.0 | | 2.00 | m | 1 |
| 5 | 25하 | 교면포장 | 아스콘 균열 | | 1.0 | | 2.00 | m | 2 |
| 6 | 25하 | 교면포장 | 아스콘 균열 | | 4.0 | | 4.00 | m | 1 |
| 7 | 25하 | 방호벽 | 방호벽 녹발생 | | 0.2 | 0.2 | 0.04 | m <sup>2</sup> | 1 |
| 8 | 25하 | 교면포장 | 시공이음부 아스콘 균열 | | 30.0 | | 30.00 | m | 1 |

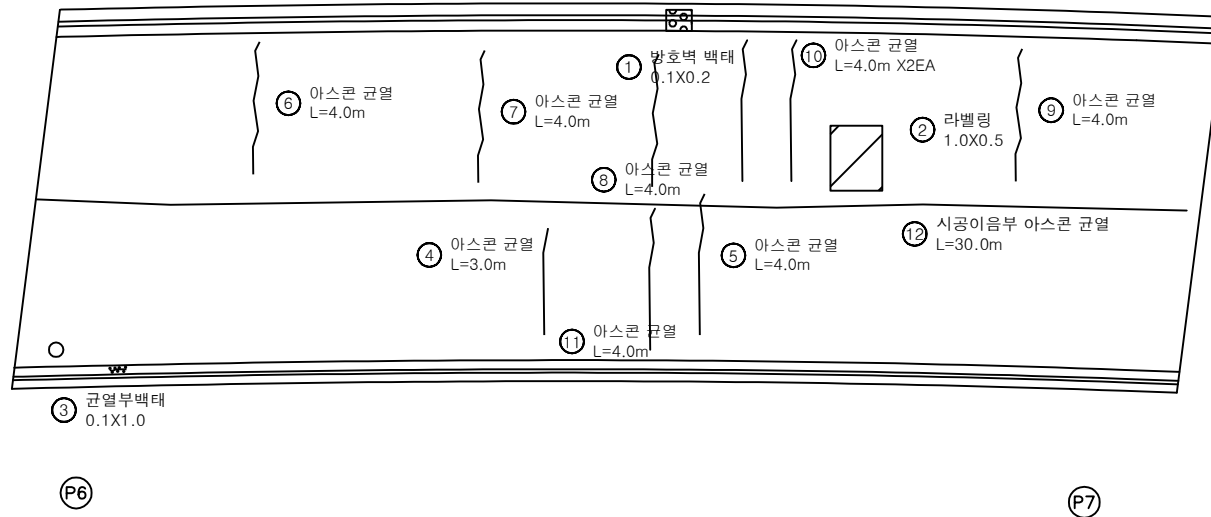
| 번호 | 구분 | 부재 | 손상내용 | 손상현황 | | | | | | 비고 |
|---|---|---|---|---|---|---|---|---|---|---|
| 4 | 21하 | 교면포장 | 아스콘 균열 | | 3.0 | | 3.00 | m | 1 | |
| 5 | 21하 | 교면포장 | 아스콘 균열 | | 4.0 | | 4.00 | m | 1 | |
| 6 | 22하 | 교면포장 | 아스콘 균열 | | 4.0 | | 4.00 | m | 1 | |
| 7 | 23하 | 교면포장 | 아스콘 균열 | | 4.0 | | 4.00 | m | 1 | |
| 8 | 23하 | 교면포장 | 아스콘 균열 | | 4.0 | | 4.00 | m | 1 | |
| 9 | 23하 | 교면포장 | 아스콘 균열 | | 4.0 | | 4.00 | m | 1 | |
| 10 | 25하 | 교면포장 | 아스콘 균열 | | 4.0 | | 8.00 | m | 2 | |
| 11 | 25하 | 교면포장 | 아스콘 균열 | | 4.0 | | 4.00 | m | 1 | |
| 12 | 25하 | 교면포장 | 시공이음부 아스콘 균열 | | 30.0 | | 30.00 | m | 1 | |

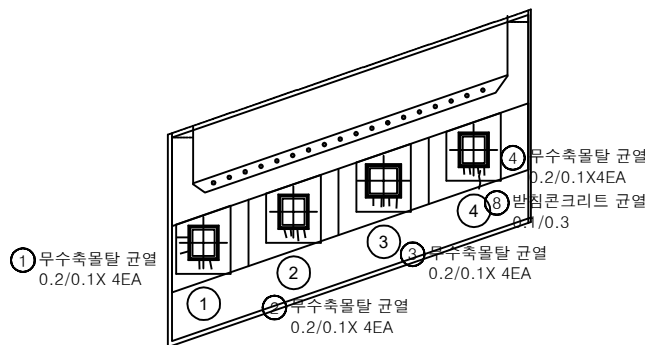
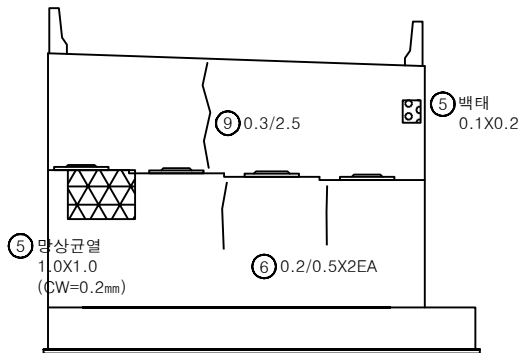
| 도면번호 | 28 |

| 번호 | 구분 | 부재 | 손상내용 | 손상현황 | | | | | | 비 고 |
|---|---|---|---|---|---|---|---|---|---|---|
| 1 | 19하 | 교량받침 | 무수축물탈 균열 | 0.2 | 0.1 | | 0.40 | m | 4 | |
| 2 | 19하 | 교량받침 | 무수축물탈 균열 | 0.2 | 0.1 | | 0.40 | m | 4 | |
| 3 | 19하 | 교량받침 | 무수축물탈 균열 | 0.2 | 0.1 | | 0.40 | m | 4 | |
| 4 | 19하 | 교량받침 | 무수축물탈 균열 | 0.2 | 0.1 | | 0.40 | m | 4 | |
| 5 | 19하 | 교대 | 방상균열 | 0.2 | 1.0 | 1.0 | 1.00 | m <sup>2</sup> | 1 | |
| 6 | 19하 | 교대 | 균열(0.3mm미만) | 0.2 | 0.5 | | 1.00 | m | 2 | |
| 8 | 25하 | 교량받침 | 방침콘크리트 균열 | 0.1 | 0.3 | | 0.30 | m | 1 | |
| 9 | 25하 | 교대 | 균열(0.3mm이상) | 0.3 | 2.5 | | 2.50 | m | 1 | |

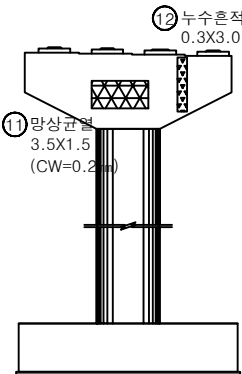
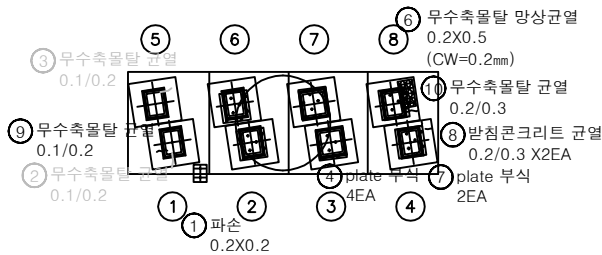
| 도면번호 | 30 |

| 번호 | 구분 | 부재 | 손상내용 | 손상현황 | | | | | | 비 고 |
|---|---|---|---|---|---|---|---|---|---|---|
| 2 | 19하 | 교량받침 | 무수축물탈 균열 | 0.1 | 0.2 | | 0.20 | m | 1 | 30성 보수 |
| 3 | 19하 | 교량받침 | 무수축물탈 균열 | 0.1 | 0.2 | | 0.20 | m | 1 | 30성 보수 |
| 4 | 19하 | 교량받침 | plate 부식 | | | | 4.00 | EA | 4 | |
| 6 | 23하 | 교량받침 | 무수축물탈 망상균열 | 0.2 | 0.2 | 0.5 | 0.10 | m <sup>2</sup> | 1 | |
| 7 | 23하 | 교량받침 | plate 부식 | | | | 4.00 | EA | 4 | |
| 8 | 25상 | 교량받침 | 받침콘크리트 균열 | 0.2 | 0.3 | | 0.60 | m | 2 | |
| 9 | 25하 | 교량받침 | 무수축물탈 균열 | 0.1 | 0.2 | | 0.20 | m | 1 | |
| 10 | 25하 | 교량받침 | 무수축물탈 균열 | 0.2 | 0.3 | | 0.30 | m | 1 | |
| 11 | 25하 | 교각 | 망상균열 | 0.2 | 3.5 | 1.5 | 5.25 | m <sup>2</sup> | 1 | |
| 12 | 25하 | 교각 | 누수흔적 | | 0.3 | 3.0 | 0.90 | m <sup>2</sup> | 1 | |
