상주영천고속도로 2024~2025년 시설물 안전점검 용역  
(2025년 하반기 정밀안전점검)

# 외 관 조 사 망 도

가천교

2025.12

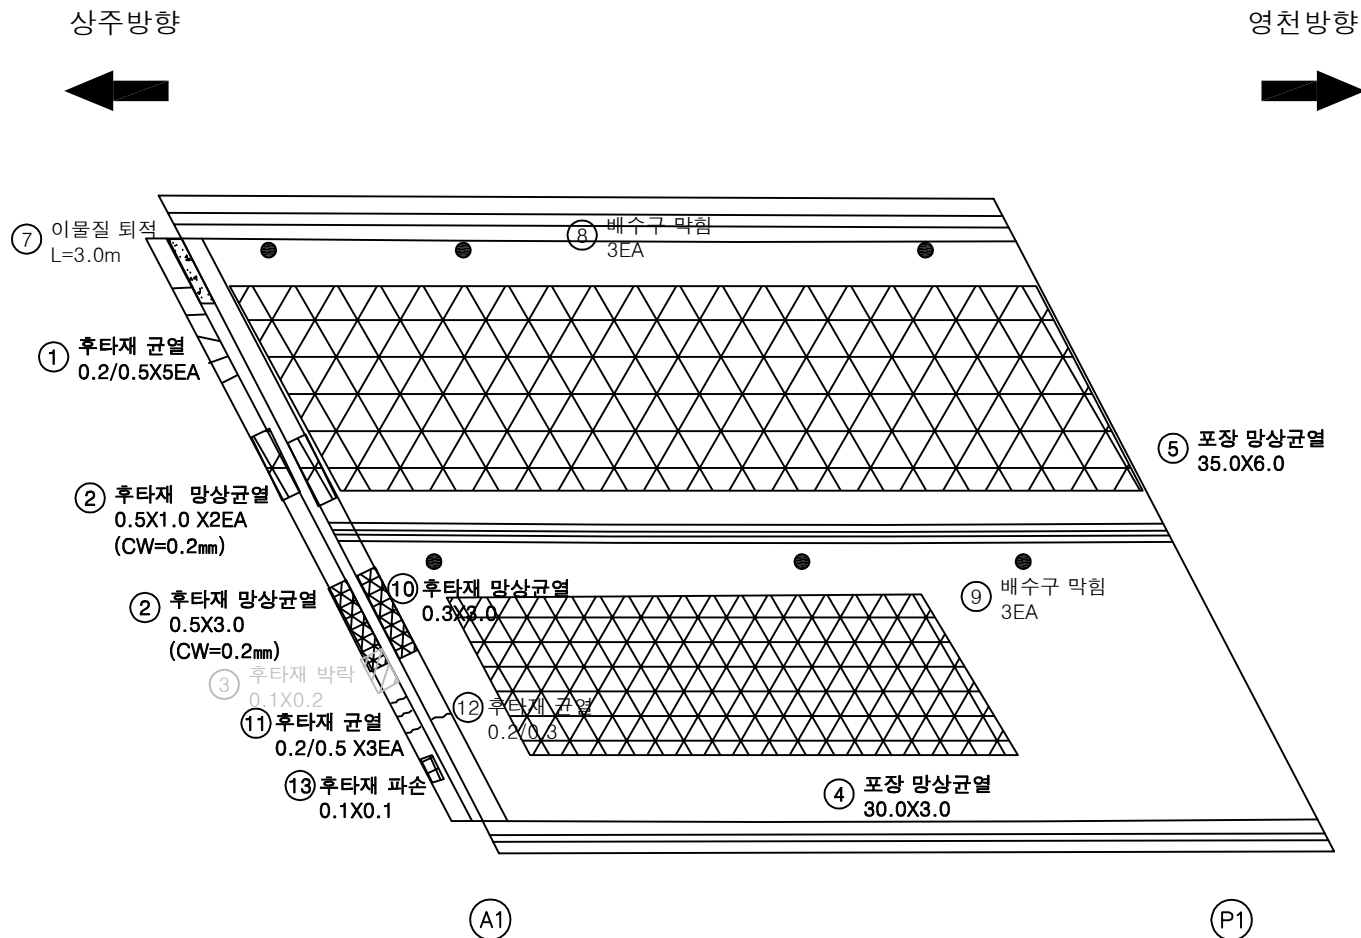
| 번호 | 구분 | 부재 | 손상내용 | 손상현황 | | | | | | 비고 |
|---|---|---|---|---|---|---|---|---|---|---|
| 1 | 19하 | 신축이음 | 후타재 균열 | 0.2 | 0.5 | | 2.50 | m | 5 | |
| 2 | 19하 | 신축이음 | 후타재 망상균열 | 0.2 | 0.5 | 3.0 | 1.50 | m | 1 | 손상증가 |
| 3 | 19하 | 신축이음 | 후타재 박락 | | 0.1 | 0.2 | 0.02 | m | 1 | 손상증가 |
| 4 | 21하 | 교면포장 | 포장 망상균열 | | 30.0 | 3.0 | 90.00 | m | 1 | |
| 5 | 23하 | 교면포장 | 포장 망상균열 | | 35.0 | 6.0 | 210.00 | m | 1 | |
| 6 | 23하 | 신축이음 | 후타재 망상균열 | 0.2 | 0.5 | 1.0 | 1.00 | m | 2 | |
| 7 | 25하 | 신축이음 | 이물질 퇴적 | | 3.0 | | 3.00 | m | 1 | |
| 8 | 25하 | 배수시설 | 배수구 막힘 | | | | 3.00 | EA | 3 | |
| 9 | 25하 | 배수시설 | 배수구 막힘 | | | | 3.00 | EA | 3 | |
| 10 | 25하 | 신축이음 | 후타재 망상균열 | 0.2 | 0.3 | 3.0 | 0.90 | m | 1 | |
| 11 | 25하 | 신축이음 | 후타재 균열 | 0.2 | 0.5 | | 1.50 | m | 3 | |
| 12 | 25하 | 신축이음 | 후타재 균열 | 0.2 | 0.3 | | 0.30 | m | 1 | |
| 13 | 25하 | 신축이음 | 후타재 파손 | | 0.1 | 0.1 | 0.01 | m | 1 | |

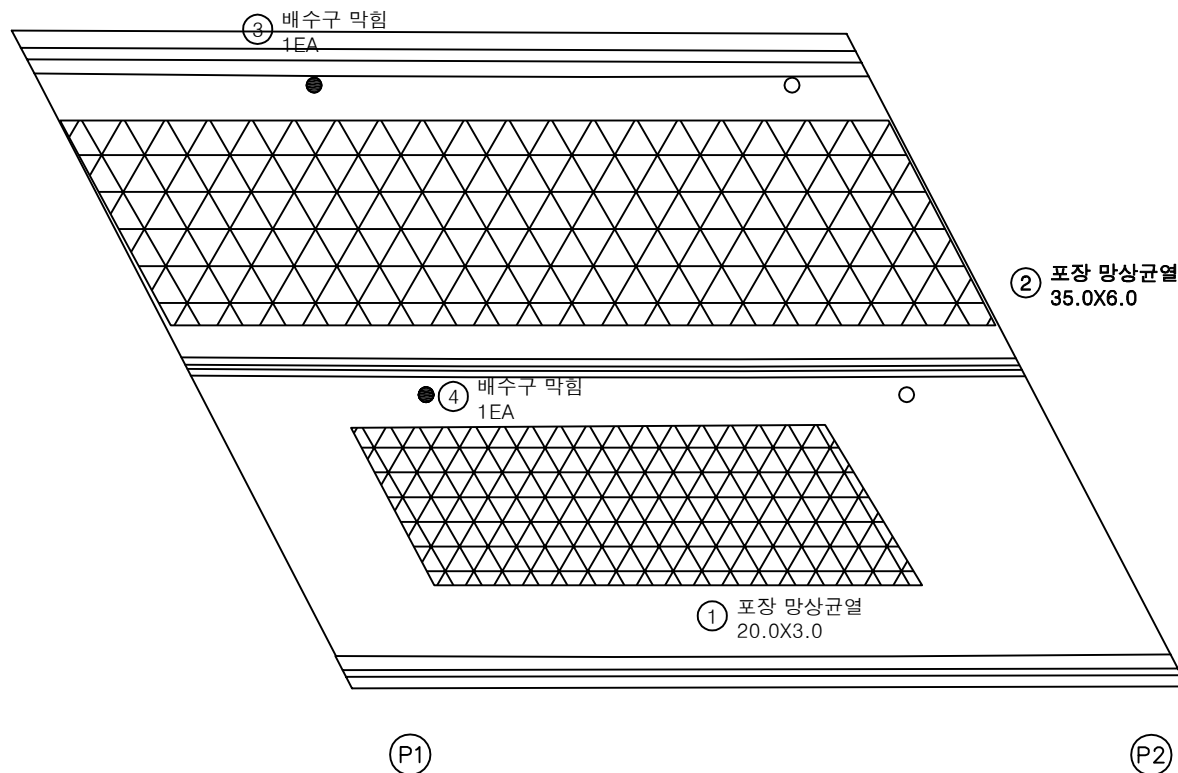
| 번호 | 구분 | 부재 | 손상내용 | 손상현황 | | | | | | 비고 |
|---|---|---|---|---|---|---|---|---|---|---|
| 1 | 21하 | 교면포장 | 포장 망상균열 | | 20.0 | 3.0 | 60.00 | m <sup>2</sup> | 1 | |
| 2 | 23하 | 교면포장 | 포장 망상균열 | | 35.0 | 6.0 | 210.00 | m <sup>2</sup> | 1 | |
| 3 | 25하 | 배수시설 | 배수구 막힘 | | | | 1.00 | EA | 1 | |
| 4 | 25하 | 배수시설 | 배수구 막힘 | | | | 1.00 | EA | 1 | |

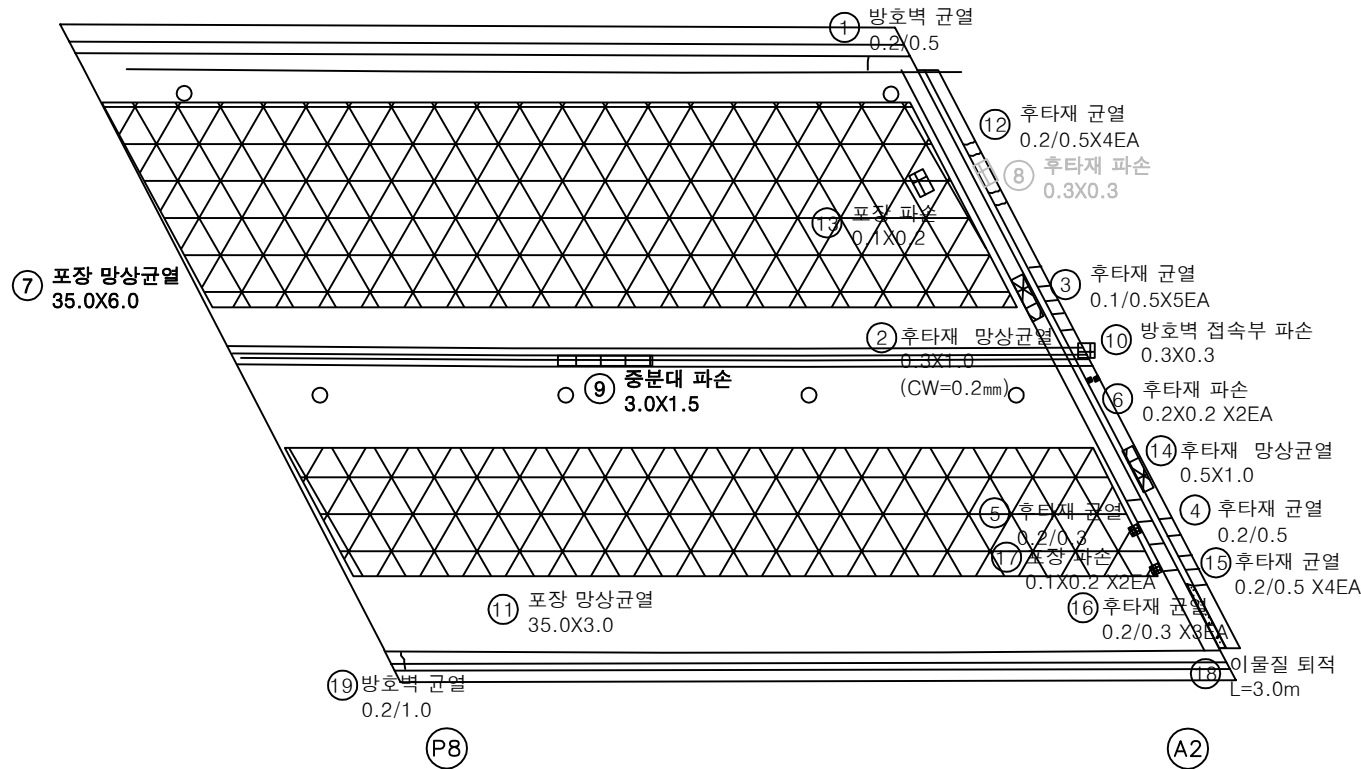
| 번호 | 구분 | 부재 | 손상내용 | 손상현황 | | | | | 비고 |
|---|---|---|---|---|---|---|---|---|---|
| 1 | 19하 | 방호벽 | 방호벽 균열 | 0.2 | 0.5 | | 0.50 | m | 1 |
| 2 | 19하 | 신축이음 | 후타재 망상균열 | 0.2 | 0.3 | 1.0 | 0.30 | m | 1 |
| 3 | 19하 | 신축이음 | 후타재 균열 | 0.1 | 0.5 | | 2.50 | m | 5 |
| 4 | 19하 | 신축이음 | 후타재 균열 | 0.2 | 0.5 | | 0.50 | m | 1 손상증가 |
| 5 | 19하 | 신축이음 | 후타재 균열 | 0.2 | 0.3 | | 0.30 | m | 1 폭증가 |
| 7 | 23하 | 교면포장 | 포장 망상균열 | | 35.0 | 6.0 | 210.00 | m | 1 |
| 8 | 23하 | 신축이음 | 후타재 파손 | | 0.3 | 0.3 | 0.09 | m | 1 손상증가 |
| 9 | 23상 | 종분대 | 종분대 파손 | | 3.0 | 1.5 | 4.50 | m | 1 손상증가 |
| 11 | 23하 | 교면포장 | 포장 망상균열 | | 35.0 | 3.0 | 105.00 | m | 1 |
| 12 | 25하 | 신축이음 | 후타재 균열 | 0.2 | 0.5 | | 2.00 | m | 4 |
| 14 | 25하 | 신축이음 | 후타재 망상균열 | 0.2 | 0.5 | 1.0 | 0.50 | m | 1 |
| 15 | 25하 | 신축이음 | 후타재 균열 | 0.2 | 0.5 | | 2.00 | m | 4 |
| 16 | 25하 | 신축이음 | 후타재 균열 | 0.2 | 0.3 | | 0.90 | m | 3 |
| 19 | 25하 | 방호벽 | 방호벽 균열 | 0.2 | 1.0 | | 1.00 | m | 1 |

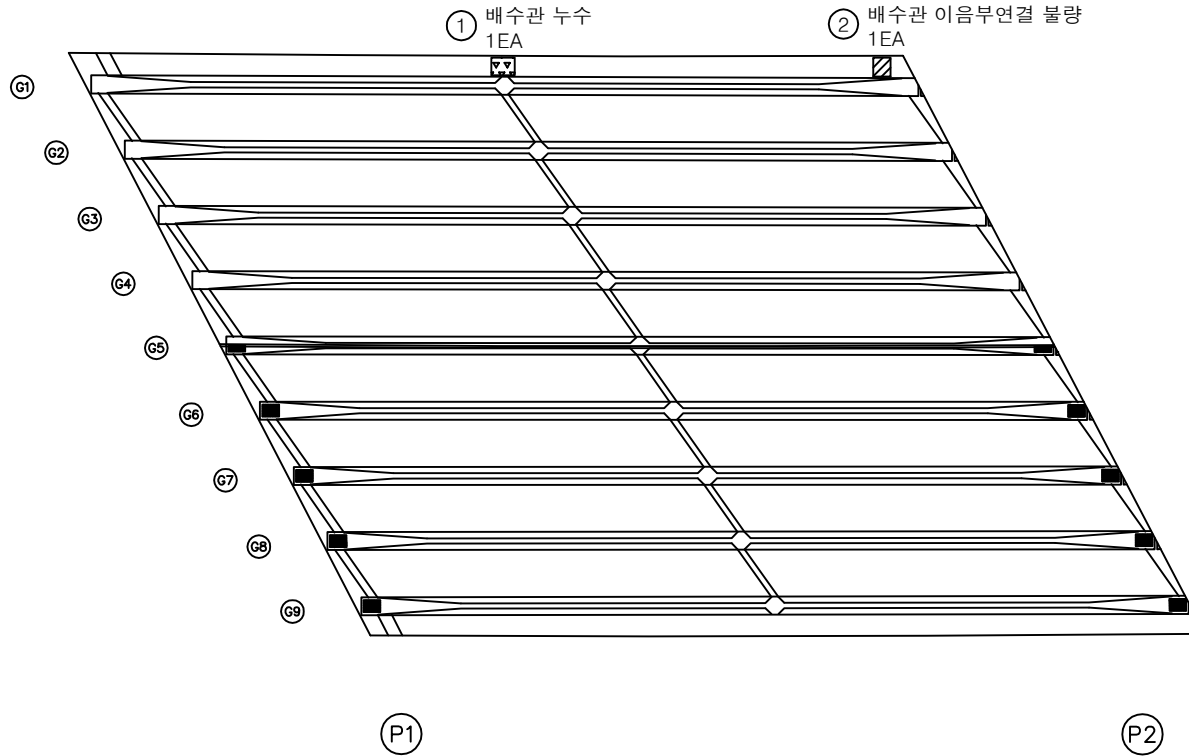
| 번호 | 구분 | 부재 | 손상내용 | 손상현황 | | | | | | 비 고 |
|---|---|---|---|---|---|---|---|---|---|---|
| 1 | 25하 | 배수시설 | 배수관 누수 | | | | 1.00 | EA | 1 | |

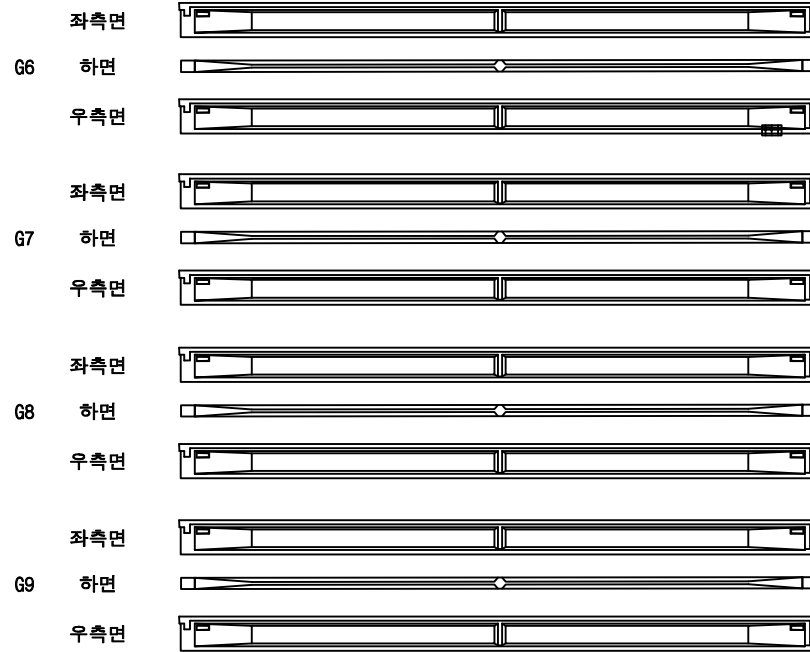
① 인양홀 파손  
0.2X0.2 X2EA

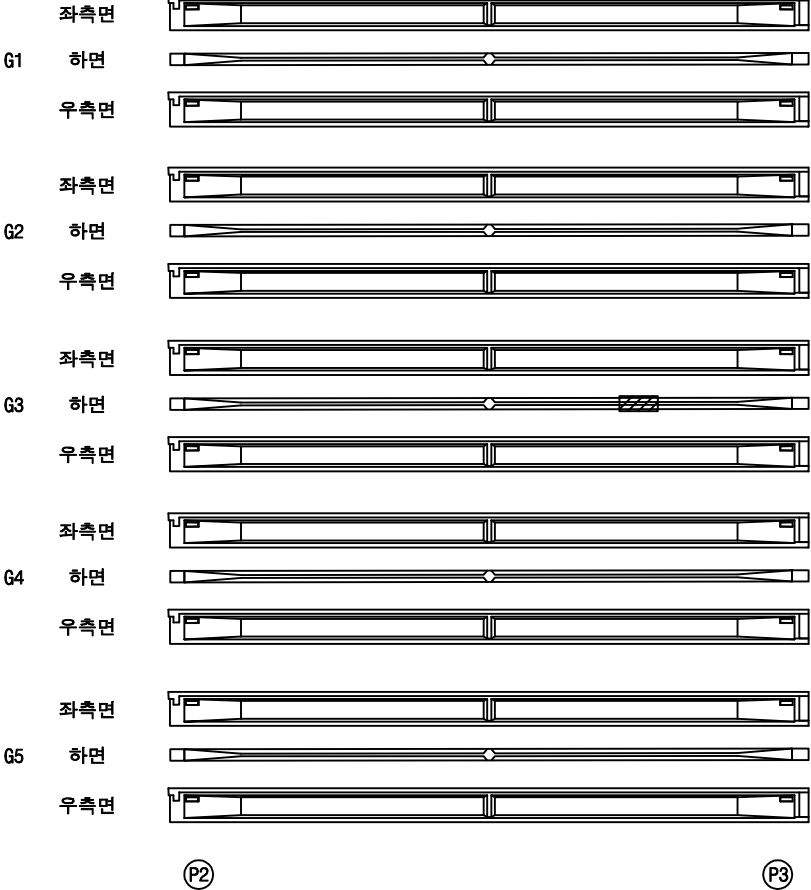
① 표면불량  
0.5X0.5
