상주영천고속도로 2024~2025년 시설물 안전점검 용역  
(2025년 하반기 정밀안전점검)

# 외 관 조 사 망 도

화산JCT R-A교

2025.12

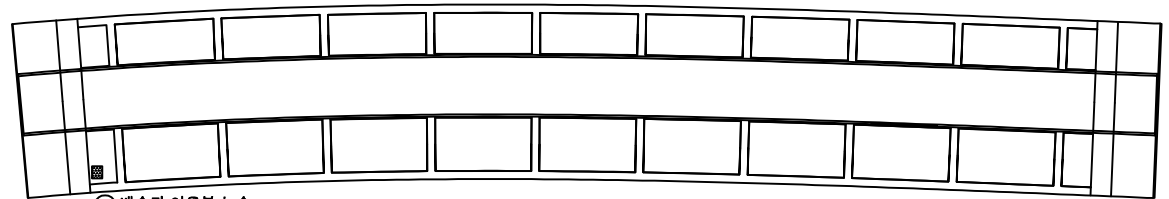
| 번호 | 구분 | 부재 | 손상내용 | 손상현황 | | | | | | 비고 |
|---|---|---|---|---|---|---|---|---|---|---|
| 1 | 21하 | 배수시설 | 배수관 이음부 누수 | | | | 1.00 | EA | 1 | |

① 배수관 이음부 누수  
1EA

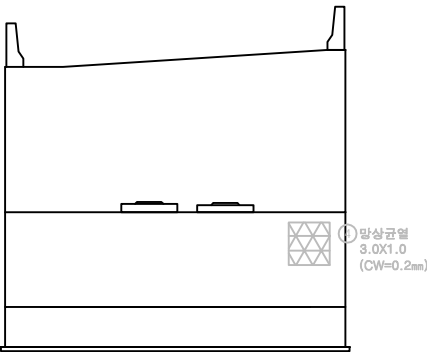
| 번호 | 구분 | 부재 | 손상내용 | 손상현황 | | | | | 비고 |
|---|---|---|---|---|---|---|---|---|---|
| 1 | 19하 | 교량받침 | 무수측물탈 총분리 | | 0.3 | 0.3 | 0.09 | m² | 1 |
| 2 | 19하 | 교량받침 | 무수측물탈 총분리 | | 0.3 | 0.3 | 0.09 | m² | 1 |
| 3 | 19하 | 교량받침 | 발침콘크리트 파손분리 | | 0.1 | 0.1 | 0.01 | m² | 1 |
| 4 | 21하 | 교대 | 망상균열 | 0.2 | 3.0 | 1.0 | 3.00 | m² | 1 |
| 5 | 21하 | 교량받침 | 무수측물탈 총분리 | | 0.3 | 0.3 | 0.09 | m² | 1 |
| 6 | 21하 | 교량받침 | 무수측물탈 총분리 | | 0.3 | 0.3 | 0.09 | m² | 1 |

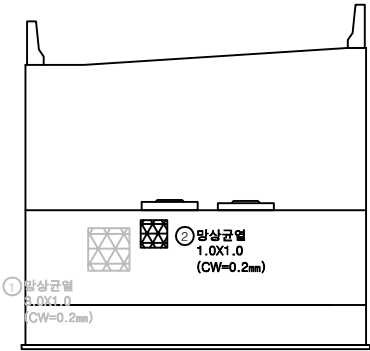
| 번호 | 구분 | 부재 | 손상내용 | 손상현황 | | | | | | 비 고 |
|---|---|---|---|---|---|---|---|---|---|---|
| 1 | 19하 | 교대 | 망상균열 | 0.2 | 3.0 | 1.0 | 3.00 | m | 1 | 25상 보속 |
| 2 | 25하 | 교대 | 망상균열 | 0.2 | 1.0 | 1.0 | 1.00 | m | 1 | |
| 3 | 25하 | 교량받침 | plate 부식 | | | | 1.00 | EA | 1 | |
