상주영천고속도로 2024~2025년 시설물 안전점검 용역  
(2025년 하반기 정밀안전점검)

# 외 관 조 사 망 도

화산JCT R-A1교

2025.12

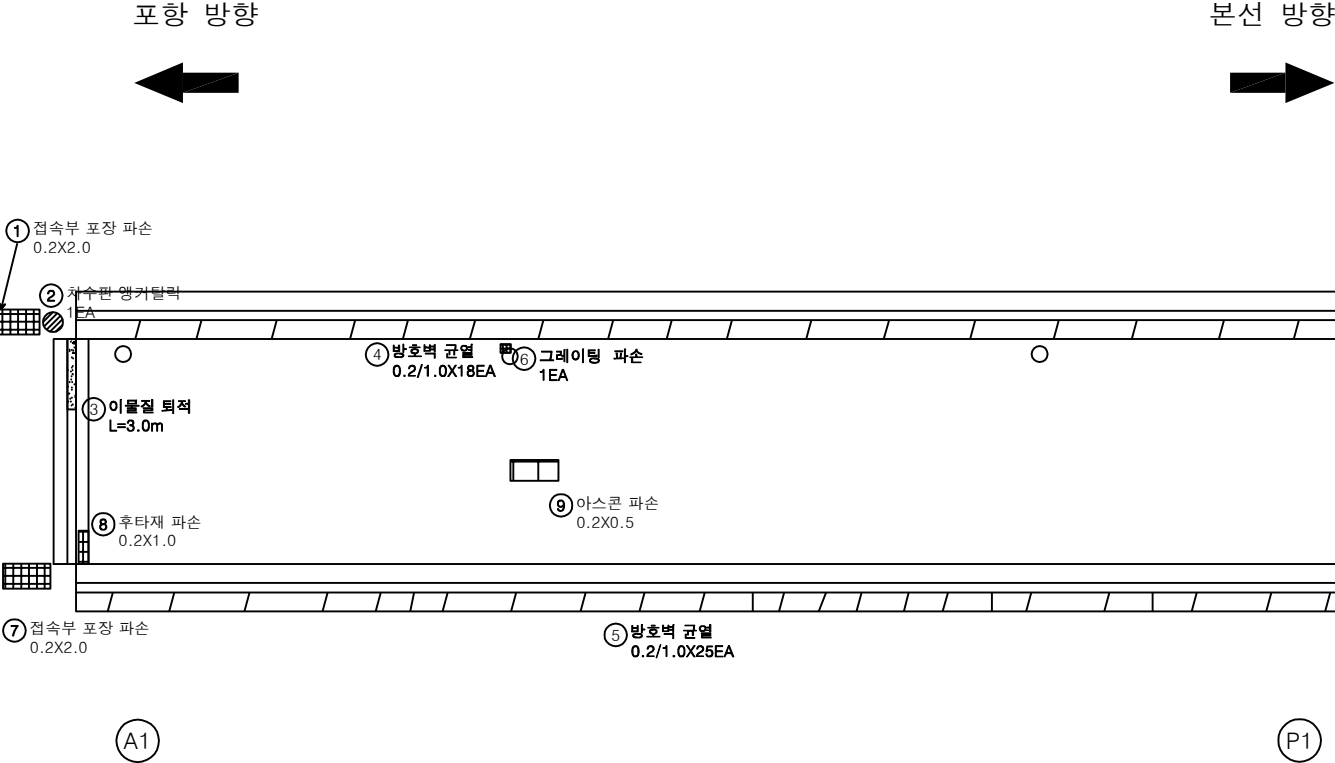
| 도면번호 | 01 |

| 번호 | 구분 | 부재 | 손상내용 | 손상현황 | | | | | | 비고 |
|---|---|---|---|---|---|---|---|---|---|---|
| 1 | 19하 | 교면포장 | 접속부 포장 파손 | | 0.2 | 2.0 | 0.40 | m <sup>2</sup> | 1 | |
| 2 | 19하 | 신속이음 | 차수판 앵커탈락 | | | | 1.00 | EA | 1 | |
| 3 | 19하 | 신속이음 | 이물질 퇴적 | | 3.0 | | 3.00 | m | 1 | |
| 4 | 19하 | 방호벽 | 방호벽 균열 | 0.2 | 1.0 | | 18.00 | m | 18 | |
| 5 | 19하 | 방호벽 | 방호벽 균열 | 0.2 | 1.0 | | 25.00 | m | 25 | |
| 6 | 21하 | 배수시설 | 그레이팅 파손 | | | | 1.00 | EA | 1 | |
| 7 | 21하 | 교면포장 | 접속부 포장 파손 | | 0.2 | 2.0 | 0.40 | m <sup>2</sup> | 1 | |
| 8 | 23하 | 신속이음 | 후타재 파손 | 0.2 | 1.0 | 0.20 | m <sup>2</sup> | | 1 | |
| 9 | 24상 | 교면포장 | 아스콘 파손 | 0.2 | 0.5 | 0.10 | m <sup>2</sup> | | 1 | 손상감소 |

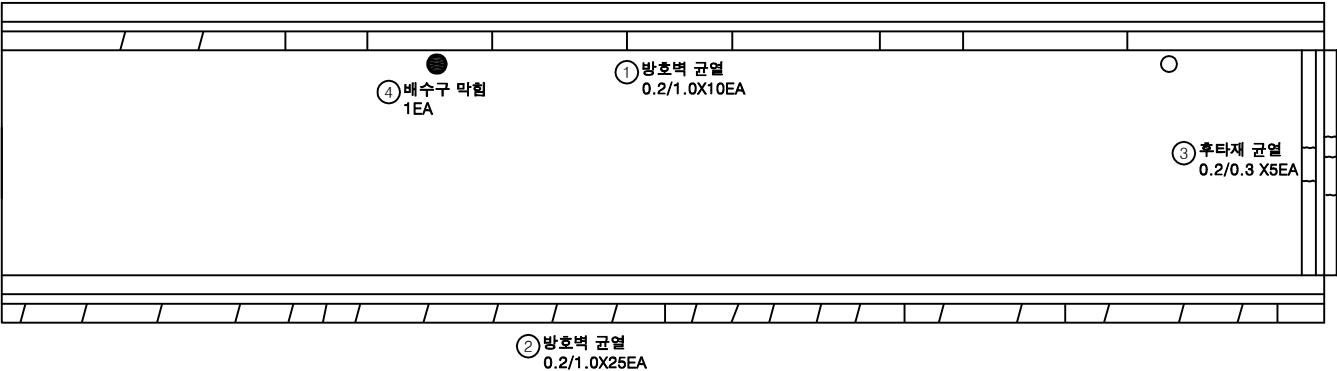
| 도면번호 | 02 |

| 번호 | 구분 | 부재 | 손상내용 | 손상현황 | | | | | | 비고 |
|---|---|---|---|---|---|---|---|---|---|---|
| 1 | 19하 | 방호벽 | 방호벽 균열 | 0.2 | 1.0 | | 10.00 | m | 10 | |
| 2 | 19하 | 방호벽 | 방호벽 균열 | 0.2 | 1.0 | | 25.00 | m | 25 | |
| 3 | 23하 | 신축이음 | 후타재 균열 | 0.2 | 0.3 | | 1.50 | m | 5 | |
| 4 | 24하 | 배수시설 | 배수구 막힘 | | | | 1.00 | EA | 1 | |

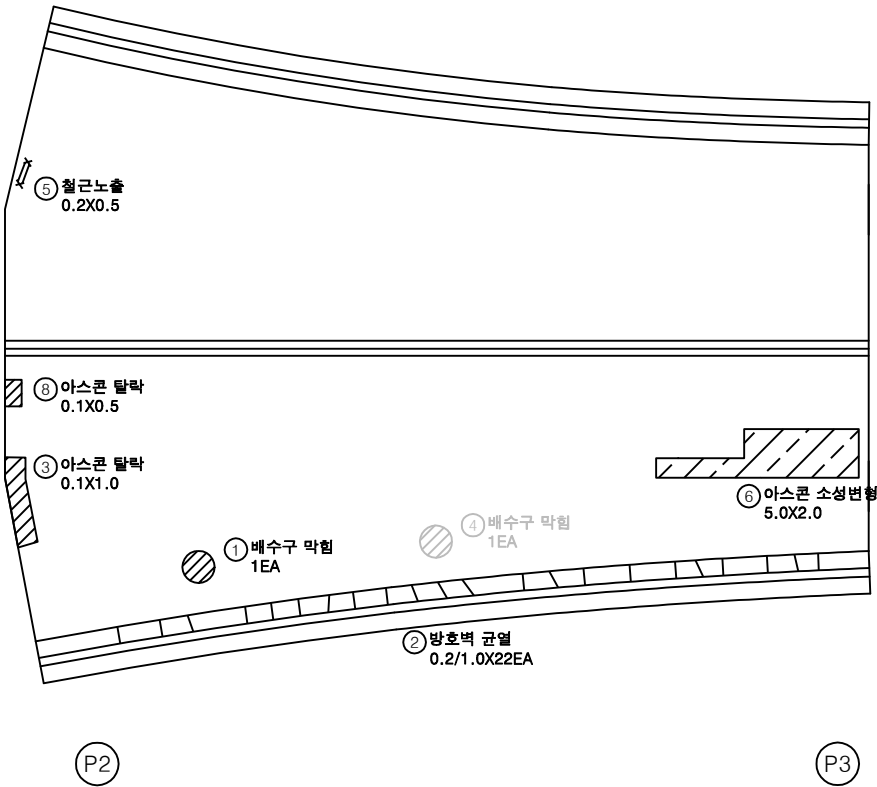
| 도면번호 | 03 |

| 번호 | 구분 | 부재 | 손상내용 | 손상현황 | | | | | 비고 |
|---|---|---|---|---|---|---|---|---|---|
| 1 | 19하 | 배수시설 | 배수구 막힘 | | | | 1.00 | EA | 1 |
| 2 | 19하 | 방호벽 | 방호벽 균열 | 0.2 | 1.0 | | 22.00 | m | 22 |
| 3 | 19하 | 교면포장 | 아스콘 탈락 | | 0.1 | 1.0 | 0.10 | ㎡ | 1 |
| 4 | 20하 | 배수시설 | 배수구 막힘 | | | | 1.00 | EA | 1 |
| 5 | 21하 | 교면포장 | 철근노출 | | 0.2 | 0.5 | 0.10 | ㎡ | 1 |
| 6 | 23하 | 교면포장 | 아스콘 소성변형 | | 5.0 | 2.0 | 10.00 | ㎡ | 1 |
| 7 | 25하 | 교면포장 | 아스콘 탈락 | | 0.1 | 0.5 | 0.05 | ㎡ | 1 |

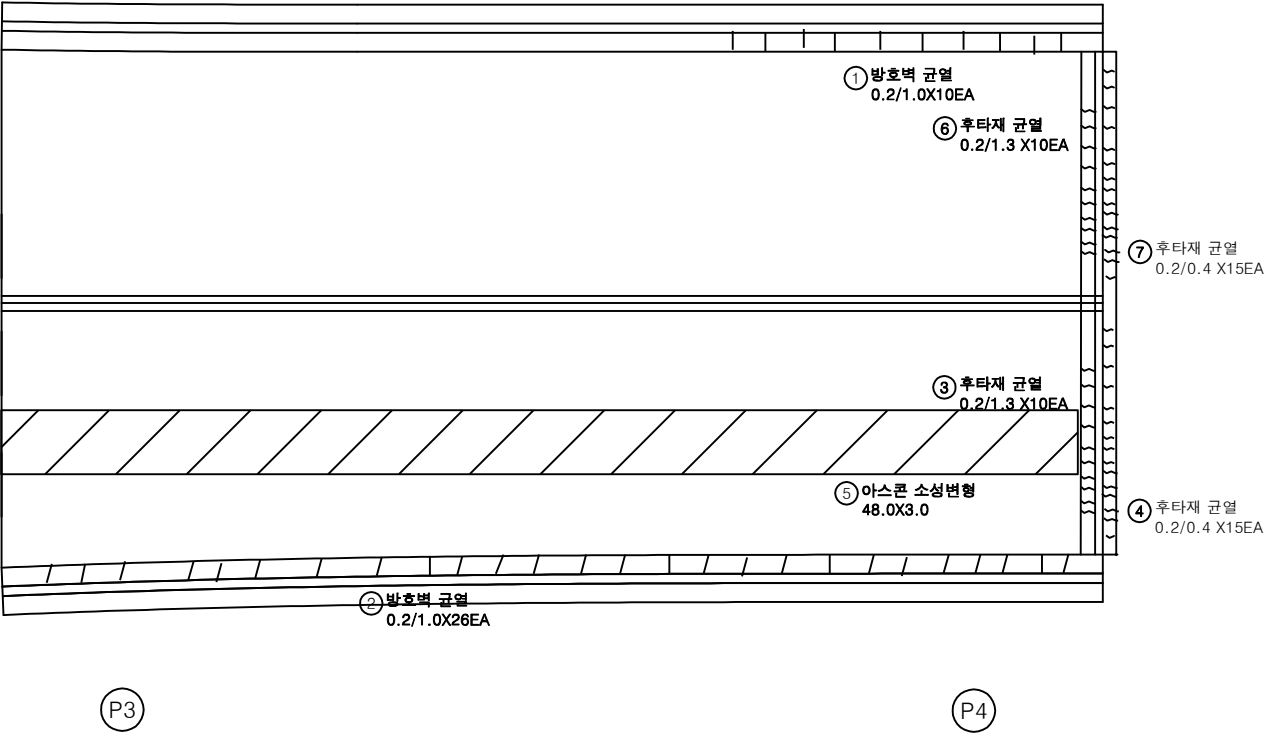
| 도면번호 | 04 |

| 번호 | 구분 | 부재 | 손상내용 | 손상현황 | | | | | | 비고 |
|---|---|---|---|---|---|---|---|---|---|---|
| 1 | 19하 | 방호벽 | 방호벽 균열 | 0.2 | 1.0 | | 10.00 | m | 10 | |
| 2 | 19하 | 방호벽 | 방호벽 균열 | 0.2 | 1.0 | | 26.00 | m | 26 | |
| 3 | 21하 | 신속이음 | 후타재 균열 | 0.2 | 1.3 | | 13.00 | m | 10 | |
| 4 | 21하 | 신속이음 | 후타재 균열 | 0.2 | 0.4 | | 6.00 | m | 15 | |
| 5 | 23하 | 교면포장 | 아스콘 소성변형 | | 48.0 | 3.0 | 144.00 | m <sup>2</sup> | 1 | |
| 6 | 25상 | 신속이음 | 후타재 균열 | 0.2 | 1.3 | | 13.00 | m | 10 | |
| 7 | 25상 | 신속이음 | 후타재 균열 | 0.2 | 0.4 | | 6.00 | m | 15 | |

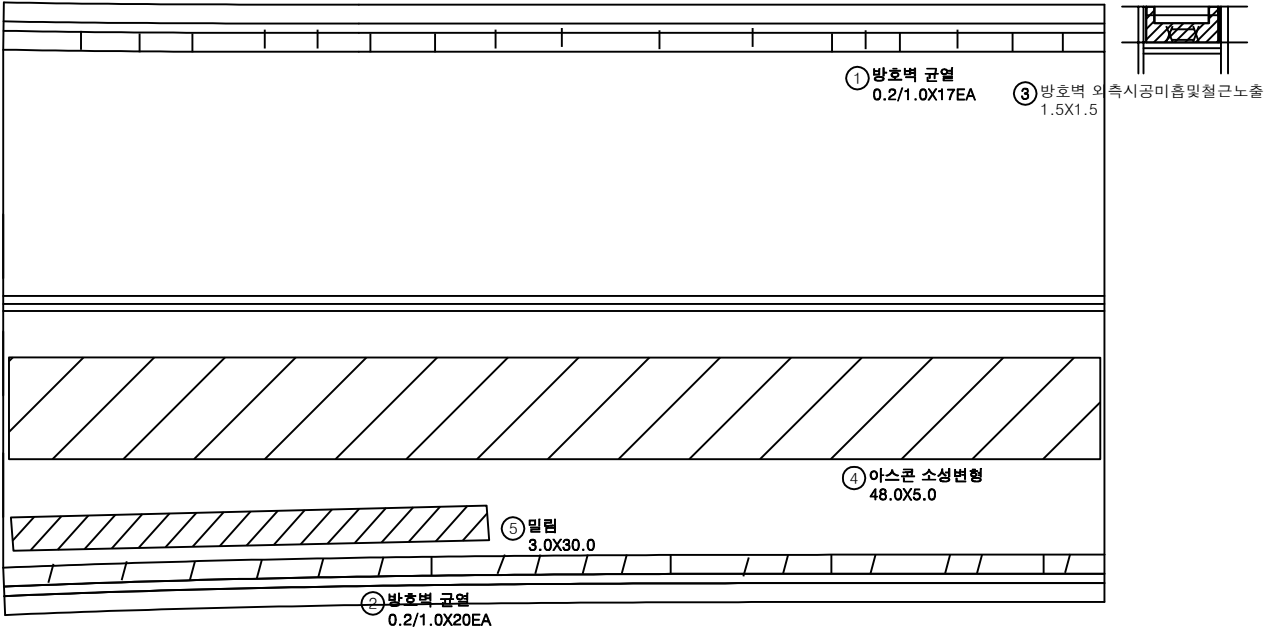
| 번호 | 구분 | 부재 | 손상내용 | 손상현황 | | | | | | 비고 |
|---|---|---|---|---|---|---|---|---|---|---|
| 1 | 19하 | 방호벽 | 방호벽 균열 | 0.2 | 1.0 | | 17.00 | m | 17 | |
| 2 | 19하 | 방호벽 | 방호벽 균열 | 0.2 | 1.0 | | 20.00 | m | 20 | |
| 3 | 21하 | 방호벽 | 방호벽 외측시공미흡및철근노출 | | 1.5 | 1.5 | 2.25 | m <sup>2</sup> | 1 | |
| 4 | 23하 | 교면포장 | 아스콘 소성변형 | | 48.0 | 5.0 | 240.00 | m <sup>2</sup> | 1 | |
| 5 | 23하 | 교면포장 | 일립 | | 3.0 | 30.0 | 90.00 | m <sup>2</sup> | 1 | |

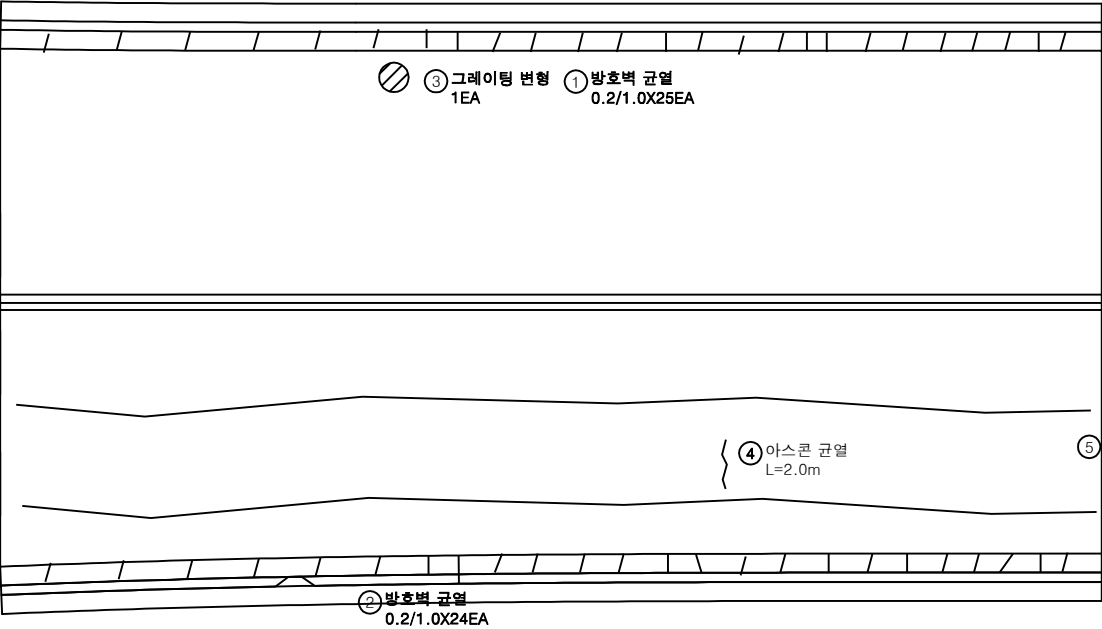
| 번호 | 구분 | 부재 | 손상내용 | 손상현황 | | | | | | 비고 |
|---|---|---|---|---|---|---|---|---|---|---|
| 1 | 19하 | 방호벽 | 방호벽 균열 | 0.2 | 1.0 | | 25.00 | m | 25 | |
| 2 | 19하 | 방호벽 | 방호벽 균열 | 0.2 | 1.0 | | 24.00 | m | 24 | |
| 4 | 21하 | 교면포장 | 아스콘 균열 | | 2.0 | | 2.00 | m | 1 | |
| 5 | 23하 | 교면포장 | 아스콘 균열 | | 48.0 | | 96.00 | m | 2 | |

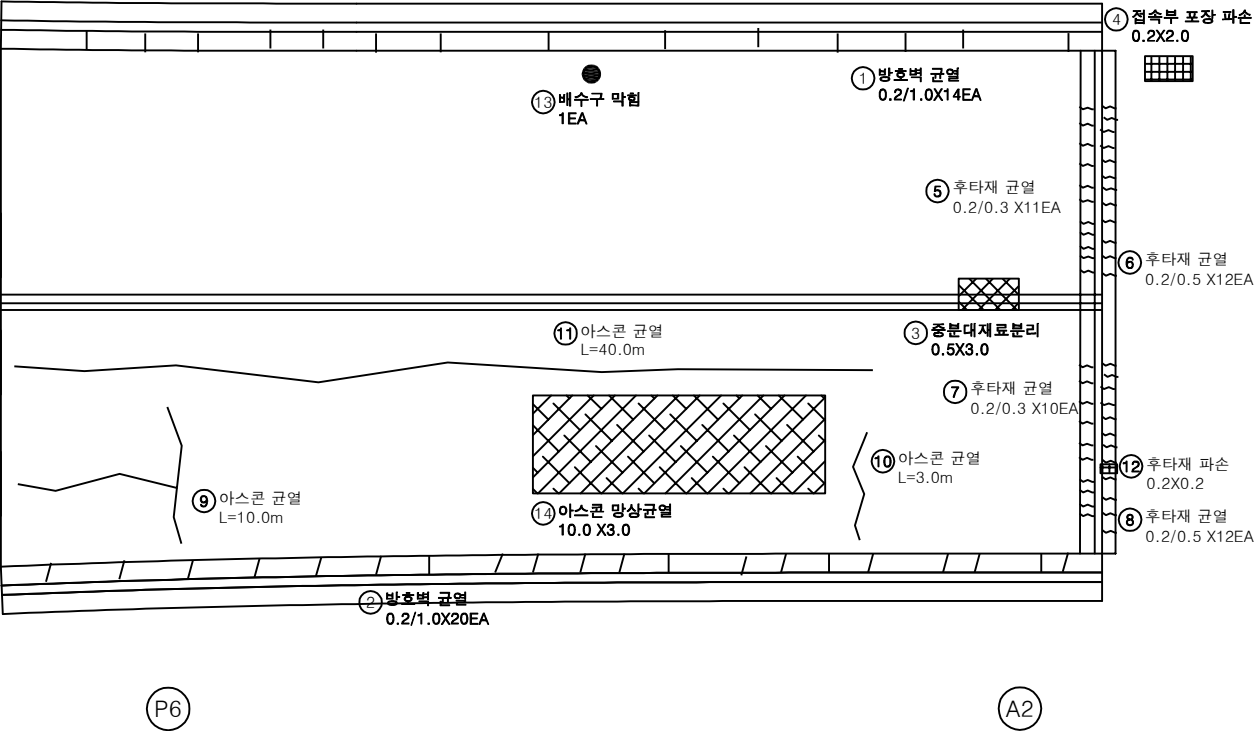
| 번호 | 구분 | 부재 | 손상내용 | 손상현황 | | | | | | 비 고 |
|---|---|---|---|---|---|---|---|---|---|---|
| 1 | 19하 | 방호벽 | 방호벽 균열 | 0.2 | 1.0 | | 14.00 | m | 14 | |
| 2 | 19하 | 방호벽 | 방호벽 균열 | 0.2 | 1.0 | | 20.00 | m | 20 | |
| 5 | 21하 | 신축이음 | 후타재 균열 | 0.2 | 0.3 | | 3.30 | m | 11 | |
| 6 | 21하 | 신축이음 | 후타재 균열 | 0.2 | 0.5 | | 6.00 | m | 12 | |
| 7 | 21하 | 신축이음 | 후타재 균열 | 0.2 | 0.3 | | 3.00 | m | 10 | |
| 8 | 21하 | 신축이음 | 후타재 균열 | 0.2 | 0.5 | | 6.00 | m | 12 | |
| 9 | 23하 | 교면포장 | 아스콘 균열 | | 10.0 | | 10.00 | m | 1 | |
| 10 | 23하 | 교면포장 | 아스콘 균열 | | 3.0 | | 3.00 | m | 1 | |
| 11 | 23하 | 교면포장 | 아스콘 균열 | | 40.0 | | 40.00 | m | 1 | |
| 14 | 25하 | 교면포장 | 아스콘 망상균열 | | 10.0 | 3.0 | 30.00 | m <sup>2</sup> | 1 | |

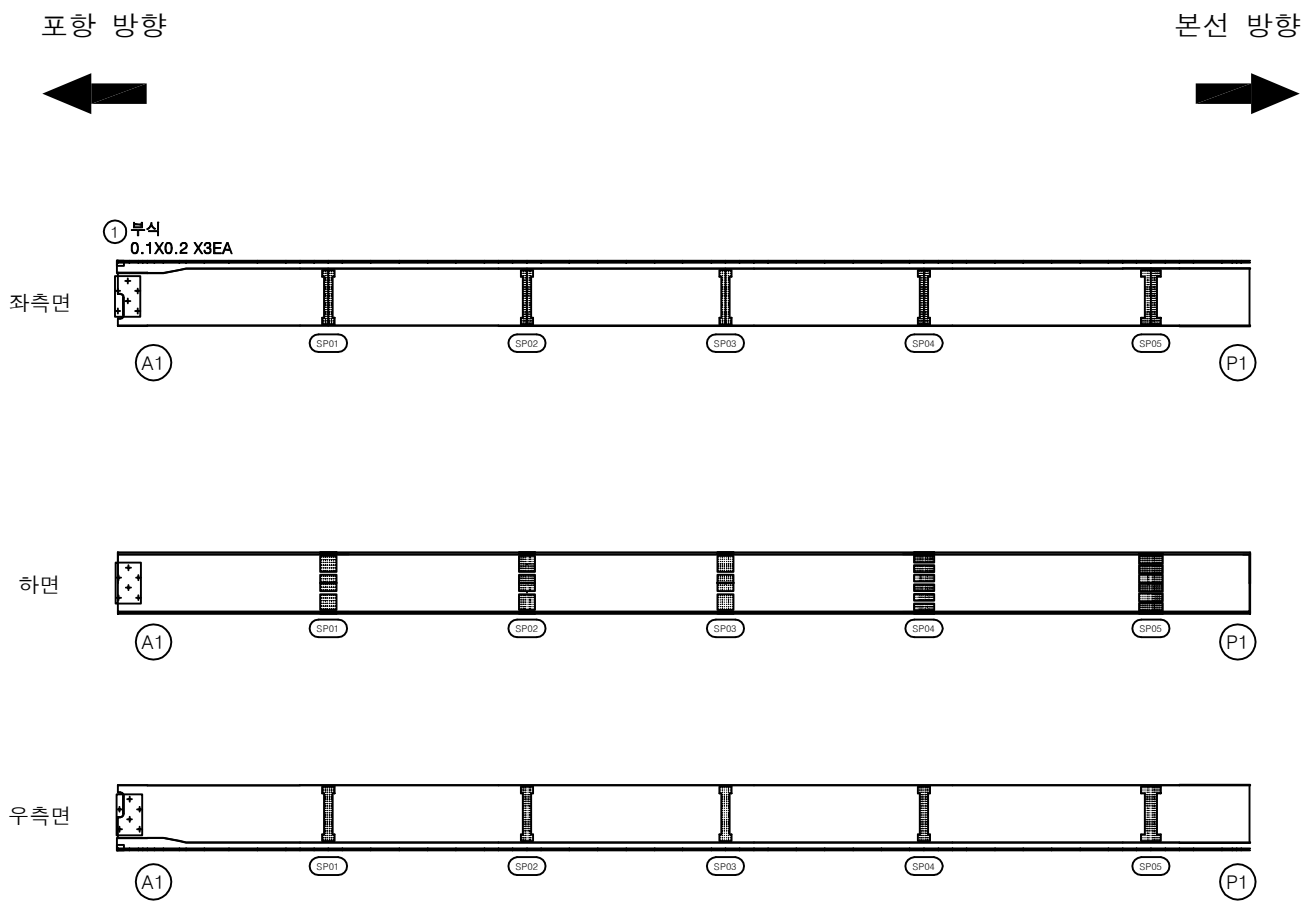
| 번호 | 구분 | 부재 | 손상내용 | 손상현황 | | | | | 비고 |
|---|---|---|---|---|---|---|---|---|---|
| 1 | 25하 | 거더 | 부식 | | 0.1 | 0.2 | 0.06 | m <sup>2</sup> | 3 |

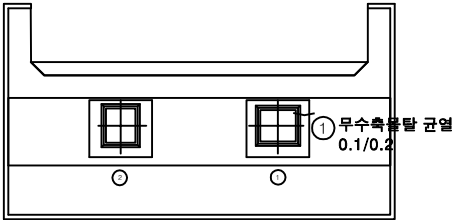
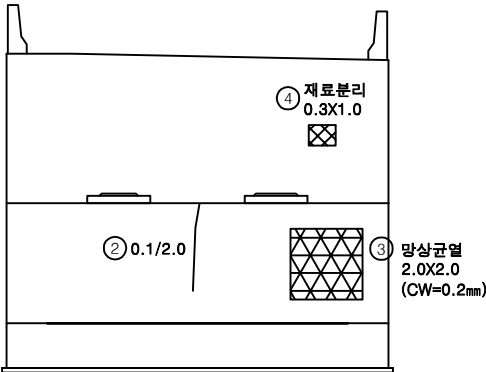
| 번호 | 구분 | 부재 | 손상내용 | 손상현황 | | | | | | 비고 |
|---|---|---|---|---|---|---|---|---|---|---|
| 1 | 19하 | 교량방침 | 무수축물탈 균열 | 0.1 | 0.2 | | 0.20 | m | 1 | |
| 2 | 19하 | 교대 | 균열(0.3mm미만) | 0.1 | 2.0 | | 2.00 | m | 1 | |
| 3 | 19하 | 교대 | 망상균열 | 0.2 | 2.0 | 2.0 | 4.00 | m <sup>2</sup> | 1 | |

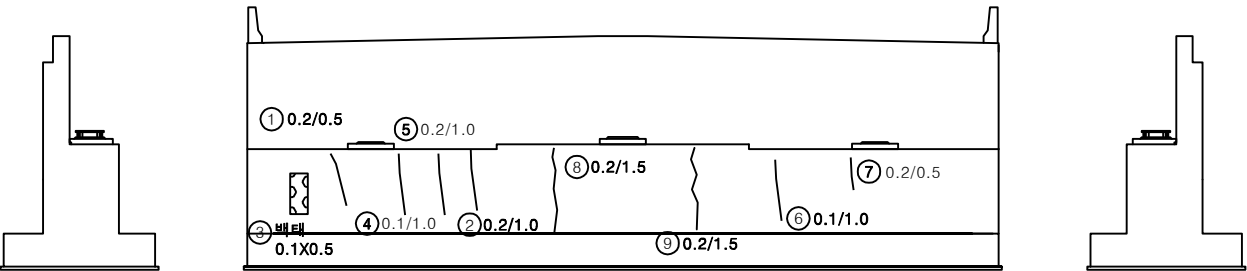
| 번호 | 구분 | 부재 | 손상내용 | 손상현황 | | | | | | 비 고 |
|---|---|---|---|---|---|---|---|---|---|---|
| 1 | 19하 | 교대 | 균열(0.3mm미만) | 0.2 | 0.5 | | 0.50 | m | 1 | |
| 2 | 19하 | 교대 | 균열(0.3mm미만) | 0.2 | 1.0 | | 1.00 | m | 1 | |
| 4 | 21하 | 교대 | 균열(0.3mm미만) | 0.1 | 1.0 | | 1.00 | m | 1 | |
| 5 | 21하 | 교대 | 균열(0.3mm미만) | 0.2 | 1.0 | | 1.00 | m | 1 | |
| 6 | 21하 | 교대 | 균열(0.3mm미만) | 0.1 | 1.0 | | 1.00 | m | 1 | |
| 7 | 21하 | 교대 | 균열(0.3mm미만) | 0.2 | 0.5 | | 0.50 | m | 1 | |
| 8 | 23하 | 교대 | 균열(0.3mm미만) | 0.2 | 1.5 | | 1.50 | m | 1 | |
| 9 | 25상 | 교대 | 균열(0.3mm미만) | 0.2 | 1.5 | | 1.50 | m | 1 | |

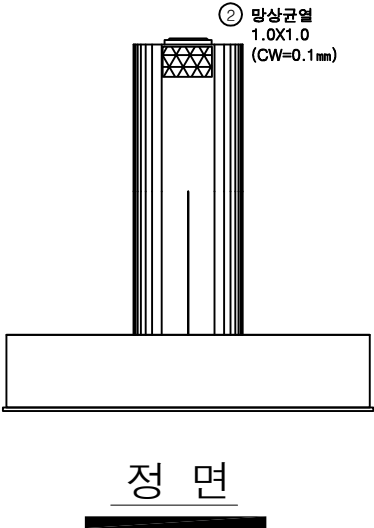
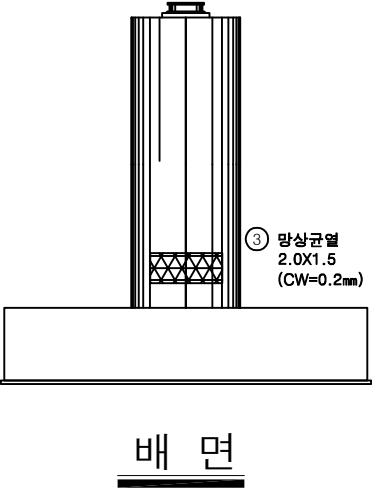
| 번호 | 구분 | 부재 | 손상내용 | 손상현황 | | | | | | 비고 |
|---|---|---|---|---|---|---|---|---|---|---|
| 1 | 19하 | 교량받침 | 무수축물탈 균열 | 0.1 | 0.2 | | 1.80 | m | 9 | |
| 2 | 19하 | 교각 | 망상균열 | 0.1 | 1.0 | 1.0 | 1.00 | m <sup>2</sup> | 1 | 손상증가 |
| 3 | 25하 | 교각 | 망상균열 | 0.2 | 2.0 | 1.5 | 3.00 | m <sup>2</sup> | 1 | |

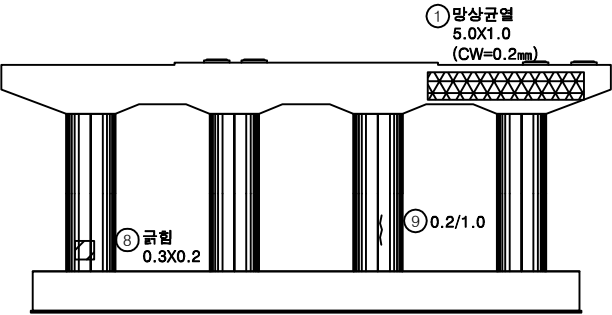
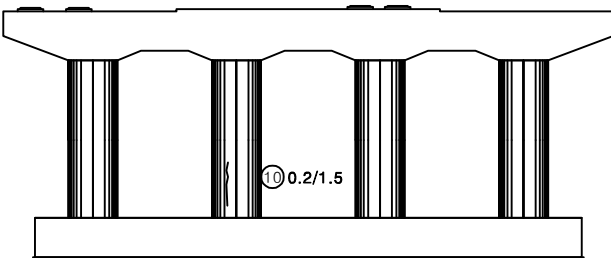
| 번호 | 구분 | 부재 | 손상내용 | 손상현황 | | | | | | 비 고 |
|---|---|---|---|---|---|---|---|---|---|---|
| 1 | 19하 | 교각 | 망상균열 | 0.2 | 5.0 | 1.0 | 5.00 | m <sup>2</sup> | 1 | |
| 3 | 19하 | 교량받침 | 무수축물탈 균열 | 0.1 | 0.2 | | 0.80 | m | 4 | |
| 7 | 25하 | 교량받침 | plate 부식 | | | | 1.00 | EA | 1 | |
| 9 | 25하 | 교각 | 균열(0.3mm미만) | 0.2 | 1.0 | | 1.00 | m | 1 | |
| 10 | 25하 | 교각 | 균열(0.3mm미만) | 0.2 | 1.5 | | 1.50 | m | 1 | |

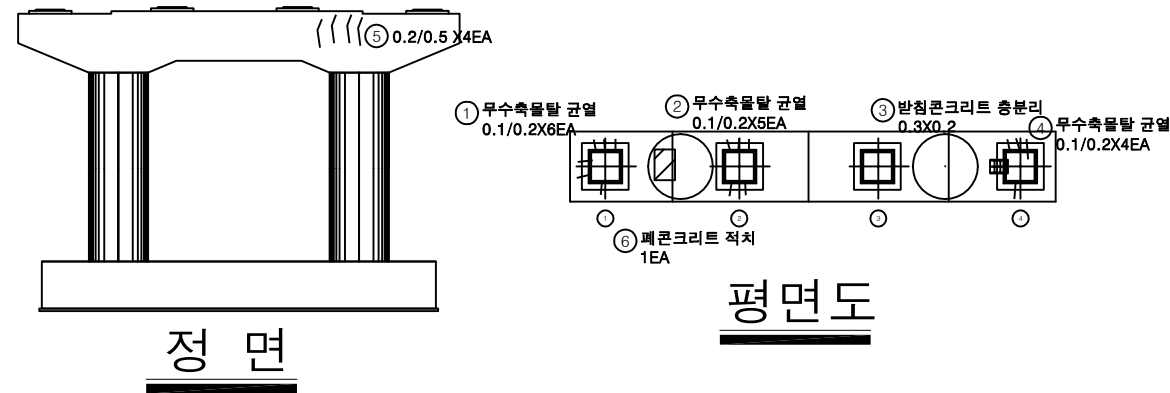
| 번호 | 구분 | 부재 | 손상내용 | 손상현황 | | | | | | 비고 |
|---|---|---|---|---|---|---|---|---|---|---|
| 1 | 19하 | 교량받침 | 무수축물탈 균열 | 0.1 | 0.2 | | 1.20 | m | 6 | |
| 2 | 19하 | 교량받침 | 무수축물탈 균열 | 0.1 | 0.2 | | 1.00 | m | 5 | |
| 4 | 19하 | 교량받침 | 무수축물탈 균열 | 0.1 | 0.2 | | 0.80 | m | 4 | |
| 5 | 21하 | 교각 | 균열(0.3mm미만) | 0.2 | 0.5 | | 2.00 | m | 4 | |

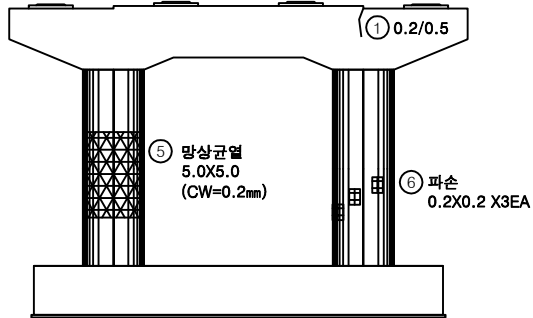
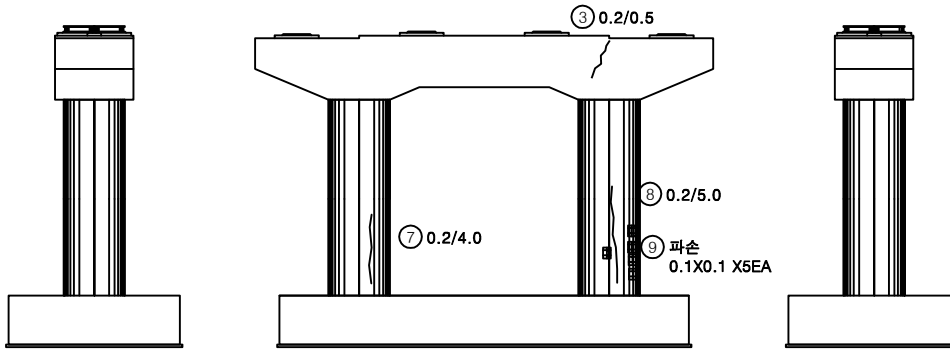
| 번호 | 구분 | 부재 | 손상내용 | 손상현황 | | | | | 비고 |
|---|---|---|---|---|---|---|---|---|---|
| 1 | 19하 | 교각 | 균열(0.3mm미만) | 0.2 | 0.5 | | 0.50 | m | 1 |
| 3 | 22하 | 교각 | 균열(0.3mm미만) | 0.2 | 0.5 | | 0.50 | m | 1 |
| 4 | 25상 | 교량받침 | plate 부식 | | | | 1.00 | EA | 1 |
| 5 | 25하 | 교각 | 망상균열 | 0.2 | 5.0 | 5.0 | 25.00 | m <sup>2</sup> | 1 |
| 7 | 25하 | 교각 | 균열(0.3mm미만) | 0.2 | 4.0 | | 4.00 | m | 1 |
| 8 | 25하 | 교각 | 균열(0.3mm미만) | 0.2 | 5.0 | | 5.00 | m | 1 |

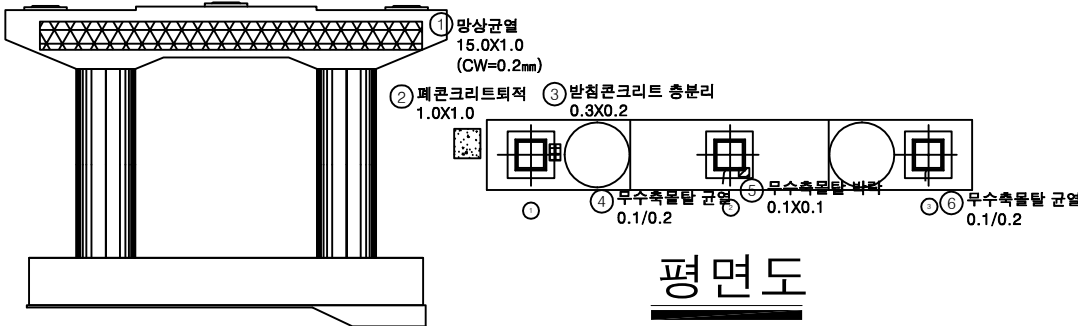
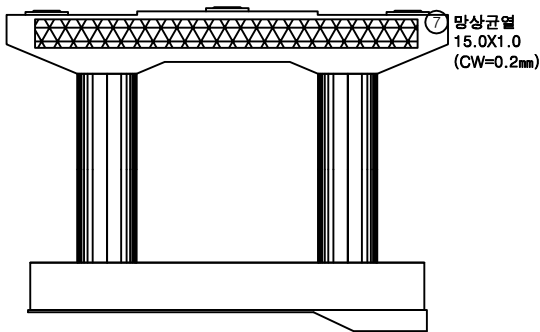
| 번호 | 구분 | 부재 | 손상내용 | 손상현황 | | | | | | 비고 |
|---|---|---|---|---|---|---|---|---|---|---|
| 1 | 19하 | 교각 | 망상균열 | 0.2 | 15.0 | 1.0 | 15.00 | m <sup>2</sup> | 1 | |
| 4 | 19하 | 교량받침 | 무수축물탈 균열 | 0.1 | 0.2 | | 0.20 | m | 1 | |
| 6 | 19하 | 교량받침 | 무수축물탈 균열 | 0.1 | 0.2 | | 0.20 | m | 1 | |
| 7 | 23하 | 교각 | 망상균열 | 0.2 | 15.0 | 1.0 | 15.00 | m <sup>2</sup> | 1 | |

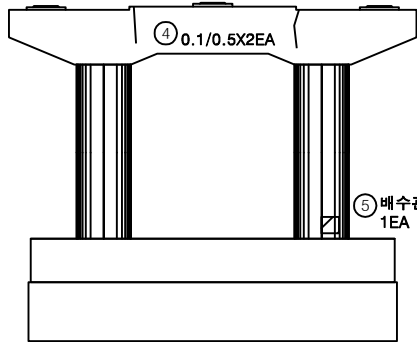
| 번호 | 구분 | 부재 | 손상내용 | 손상현황 | | | | | | 비고 |
|---|---|---|---|---|---|---|---|---|---|---|
| 1 | 19하 | 교량받침 | 무수축물탈 균열 | 0.1 | 0.2 | | 0.80 | m | 4 | |
| 2 | 19하 | 교량받침 | 무수축물탈 균열 | 0.1 | 0.2 | | 1.40 | m | 7 | |
| 3 | 19하 | 교량받침 | 무수축물탈 균열 | 0.1 | 0.2 | | 0.60 | m | 3 | |
| 4 | 19하 | 교각 | 균열 (0.3mm미만) | 0.1 | 0.5 | | 1.00 | m | 2 | |
