상주영천고속도로 2024~2025년 시설물 안전점검 용역  
(2025년 하반기 정밀안전점검)

# 외 관 조 사 망 도

화산JCT R-H교

2025.12

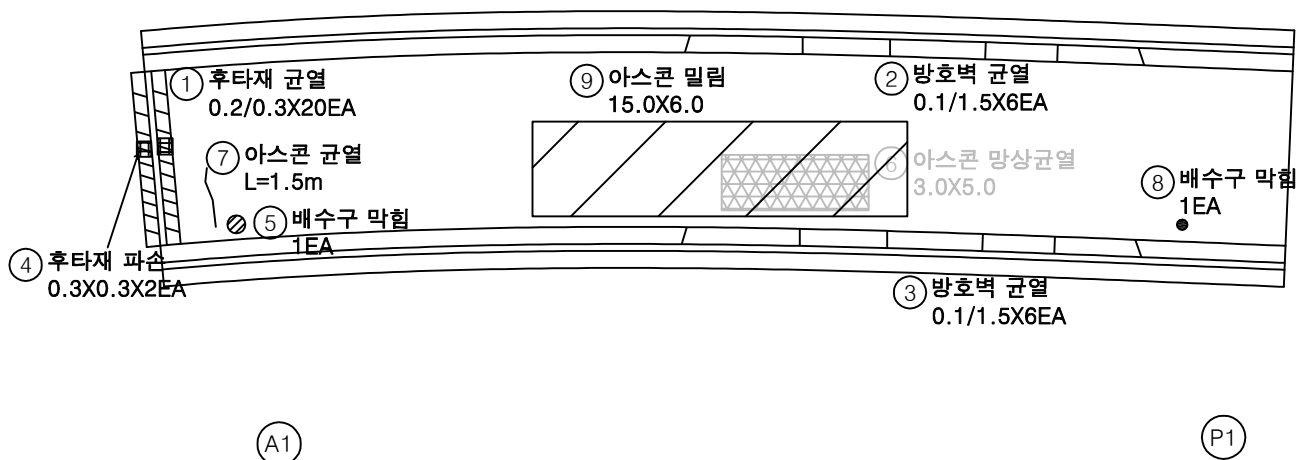
| 번호 | 구분 | 부재 | 손상내용 | 손상현황 | | | | | 비고 |
|---|---|---|---|---|---|---|---|---|---|
| 1 | 19하 | 신축이음 | 후타재 균열 | 0.2 | 0.3 | | 6.00 | m | 20 |
| 2 | 19하 | 방호벽 | 방호벽 균열 | 0.1 | 1.5 | | 9.00 | m | 6 |
| 3 | 19하 | 방호벽 | 방호벽 균열 | 0.1 | 1.5 | | 9.00 | m | 6 |
| 4 | 20하 | 신축이음 | 후타재 파손 | | 0.3 | 0.3 | 0.18 | m <sup>2</sup> | 2 |
| 5 | 20하 | 배수시설 | 배수구 막힘 | | | | 1.00 | EA | 1 |
| 6 | 21하 | 교면포장 | 아스콘 망상균열 | | 3.0 | 5.0 | 15.00 | m <sup>2</sup> | 1 |
| 7 | 24상 | 교면포장 | 아스콘 균열 | | 1.5 | | 1.50 | m | 1 |
| 8 | 25상 | 배수시설 | 배수구 막힘 | | | | 1.00 | EA | 1 |
| 9 | 25하 | 교면포장 | 아스콘 밀림 | | 15.0 | 6.0 | 90.00 | m <sup>2</sup> | 1 |

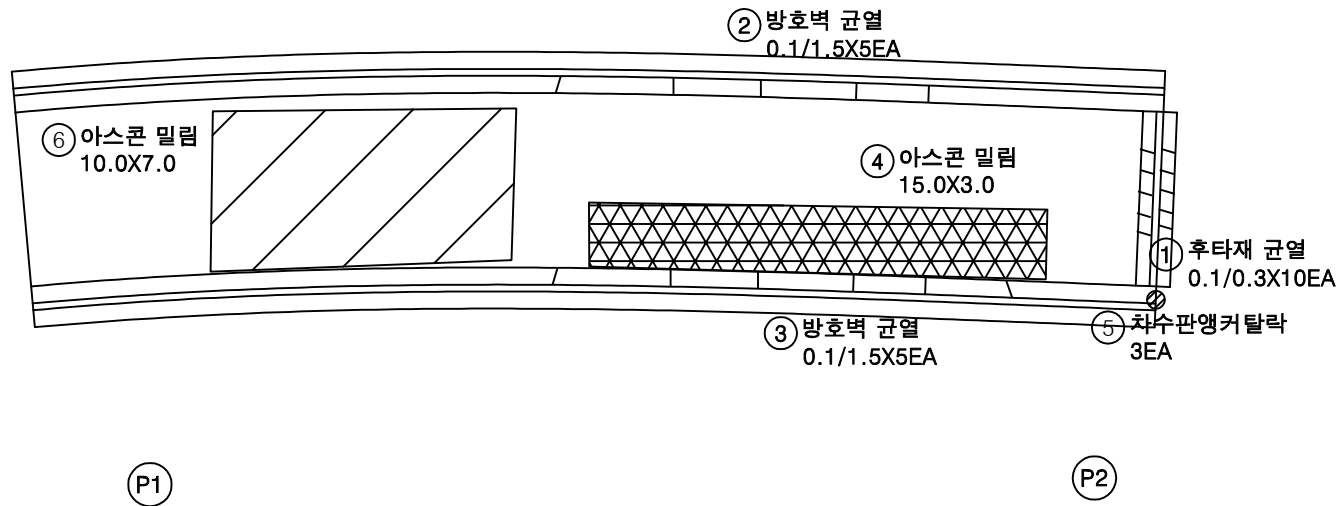
발주처  
상주영천고속도로(주)용역명  
상주영천고속도로 2024-2025년 시설물 안전점검 용역  
(2025년 하반기 정밀안전점검)점검기관  
(주)영성엔지니어링도면번호  
02

| 번호 | 구분 | 부재 | 손상내용 | 손상현황 | | | | | | 비고 |
|---|---|---|---|---|---|---|---|---|---|---|
| 1 | 19하 | 신축이음 | 후타재 균열 | 0.1 | 0.3 | | 3.00 | m | 10 | |
| 2 | 19하 | 방호벽 | 방호벽 균열 | 0.1 | 1.5 | | 7.50 | m | 5 | |
| 3 | 19하 | 방호벽 | 방호벽 균열 | 0.1 | 1.5 | | 7.50 | m | 5 | |
| 4 | 20하 | 교면포장 | 아스콘 밀림 | | 15.0 | 3.0 | 45.00 | m <sup>2</sup> | 1 | 손상명 변경 |
| 5 | 21하 | 신축이음 | 차수판 앵커탈락 | | | | 3.00 | EA | 3 | |
| 6 | 25하 | 교면포장 | 아스콘 밀림 | | 10.0 | 7.0 | 70.00 | m <sup>2</sup> | 1 | |

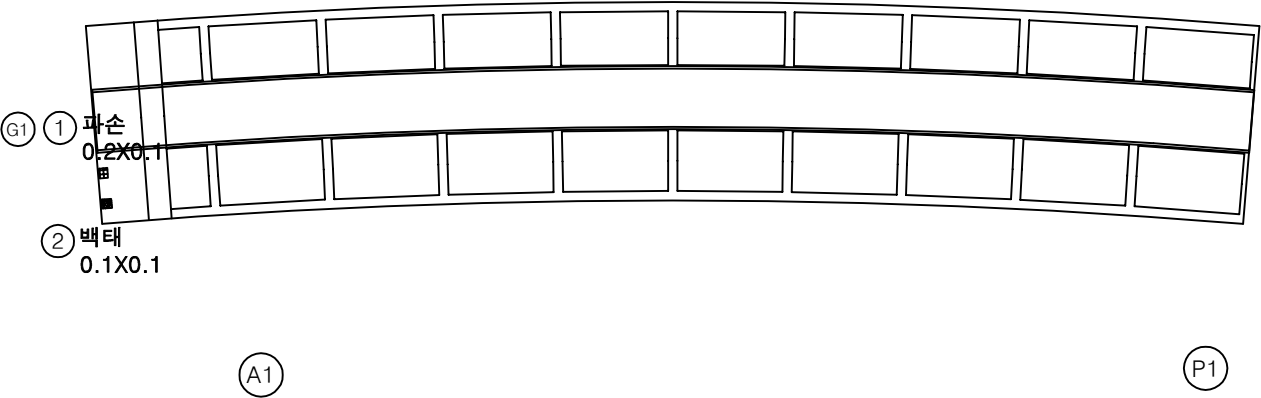
| 도면번호 | 03 |

| 번호 | 구분 | 부재 | 손상내용 | 손상현황 | | | | | | 비고 |
|---|---|---|---|---|---|---|---|---|---|---|
| 1 | 25하 | 바닥판 | 파손 | | 0.2 | 0.1 | 0.02 | m <sup>2</sup> | 1 | |
| 2 | 25하 | 바닥판 | 백태 | | 0.1 | 0.1 | 0.01 | m <sup>2</sup> | 1 | |

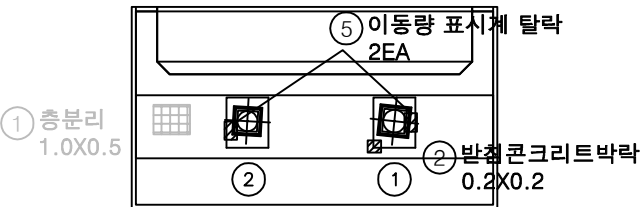
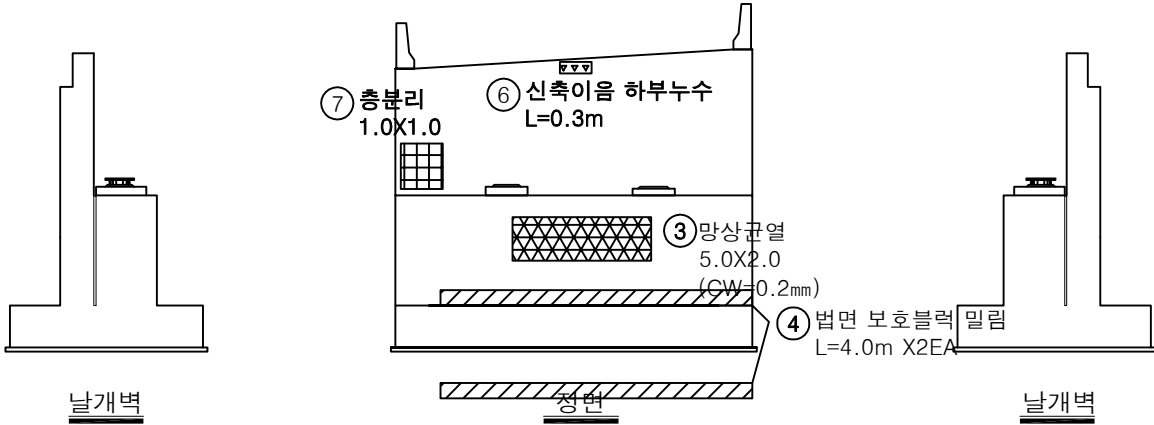
| 도면번호 | 09 |

| 번호 | 구분 | 부재 | 손상내용 | 손상현황 | | | | | | 비 고 |
|---|---|---|---|---|---|---|---|---|---|---|
| 1 | 19하 | 교대 | 층분리 | | 1.0 | 0.5 | 0.50 | m <sup>2</sup> | 1 | 27호 보수 |
| 2 | 20하 | 교량받침 | 받침판크리트 박락 | | 0.2 | 0.2 | 0.04 | m <sup>2</sup> | 1 | |
| 3 | 21하 | 교대 | 망상균열 | 0.2 | 5.0 | 2.0 | 10.00 | m <sup>2</sup> | 1 | |
| 4 | 23하 | 교대 | 법면 보도블럭 밀림 | | 4.0 | | | m | 2 | |
| 5 | 25상 | 교량받침 | 이동량 표시계 탈락 | | | | 2.00 | EA | 2 | |
| 6 | 25상 | 신축이음 | 신축이음 하부누수 | | 0.3 | | 0.30 | m | 1 | |
| 7 | 25하 | 교대 | 층분리 | | 1.0 | 1.0 | 1.00 | m <sup>2</sup> | 1 | |

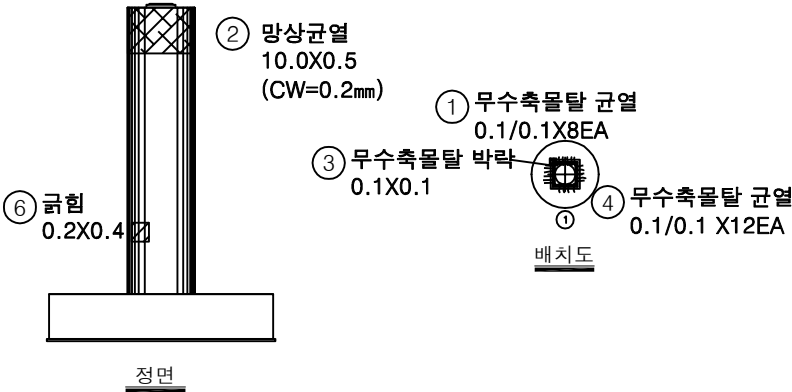
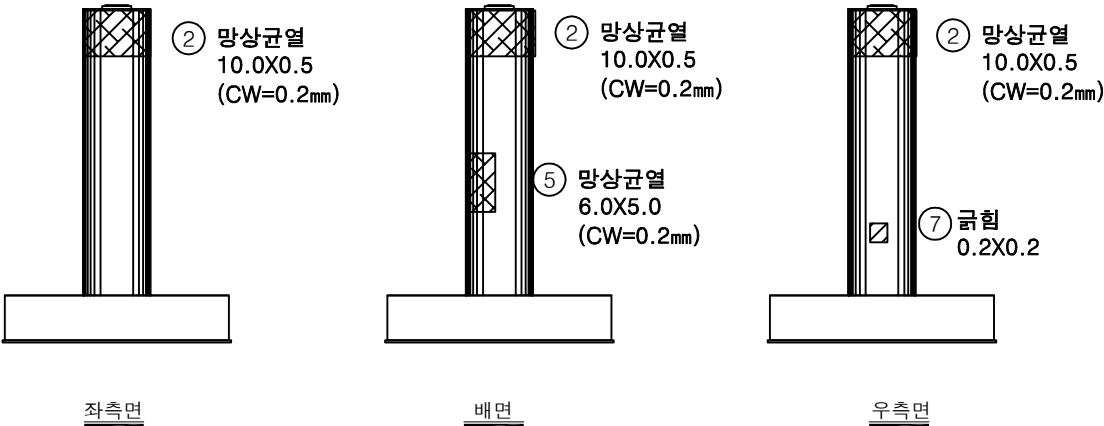
| 번호 | 구분 | 부재 | 손상내용 | 손상현황 | | | | | | 비고 |
|---|---|---|---|---|---|---|---|---|---|---|
| 1 | 19하 | 교량받침 | 무수축물탈 균열 | 0.1 | 0.1 | | 0.80 | m | 8 | |
| 2 | 19하 | 교각 | 망상균열 | 0.2 | 10.0 | 0.5 | 5.00 | m <sup>2</sup> | 1 | |
| 3 | 25상 | 교량받침 | 무수축물탈 박락 | 0.1 | 0.1 | 0.01 | 0.01 | m <sup>2</sup> | 1 | |
| 4 | 25상 | 교량받침 | 무수축물탈 균열 | 0.1 | 0.1 | | 1.20 | m | 12 | |
| 5 | 25하 | 교각 | 망상균열 | 0.2 | 6.0 | 5.0 | 30.00 | m <sup>2</sup> | 1 | |
| 6 | 25하 | 교각 | 균침 | 0.2 | 0.4 | 0.08 | 0.08 | m <sup>2</sup> | 1 | |
| 7 | 25하 | 교각 | 균침 | 0.2 | 0.2 | 0.04 | 0.04 | m <sup>2</sup> | 1 | |
