상주영천고속도로 2024~2025년 시설물 안전점검 용역  
(2025년 하반기 정밀안전점검)

# 외 관 조 사 망 도

암기교

(주)명성엔지니어링

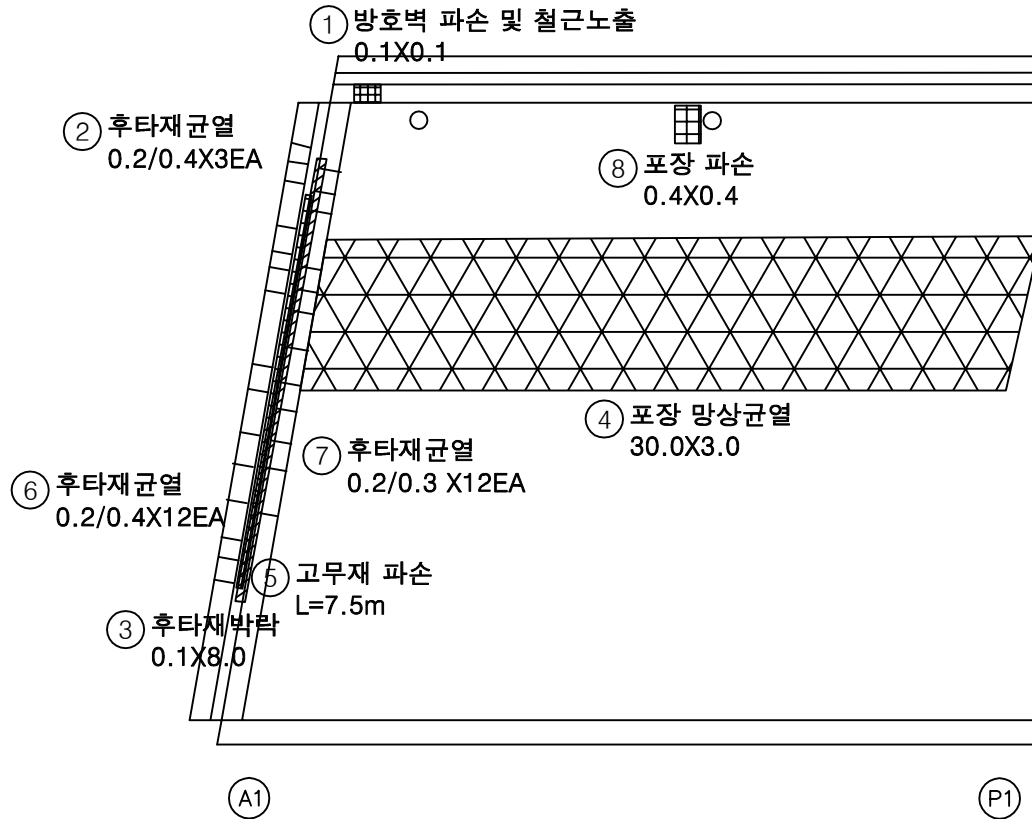
| 도면번호 | 01 |

| 번호 | 구분 | 부재 | 손상내용 | 손상현황 | | | | | | 비고 |
|---|---|---|---|---|---|---|---|---|---|---|
| 1 | 19하 | 방호벽 | 방호벽 파손 및 철근노출 | | 0.1 | 0.1 | 0.01 | m <sup>2</sup> | 1 | 손상명변경 |
| 2 | 19하 | 신축이음 | 후타재 균열 | 0.2 | 0.4 | | 1.20 | m | 3 | 손상증가 |
| 3 | 19하 | 신축이음 | 후타재 박락 | | 0.1 | 8.0 | 0.80 | m <sup>2</sup> | 1 | 손상증가 |
| 4 | 19하 | 교면포장 | 포장 망상균열 | | 30.0 | 3.0 | 90.00 | m <sup>2</sup> | 1 | |
| 5 | 24하 | 신축이음 | 고무재 파손 | | 7.5 | | 7.50 | m | 1 | |
| 6 | 25하 | 신축이음 | 후타재 균열 | 0.2 | 0.4 | | 4.80 | m | 12 | |
| 7 | 25하 | 신축이음 | 후타재 균열 | 0.2 | 0.3 | | 3.60 | m | 12 | |
| 8 | 25하 | 교면포장 | 포장 파손 | | 0.4 | 0.4 | 0.16 | m <sup>2</sup> | 1 | |

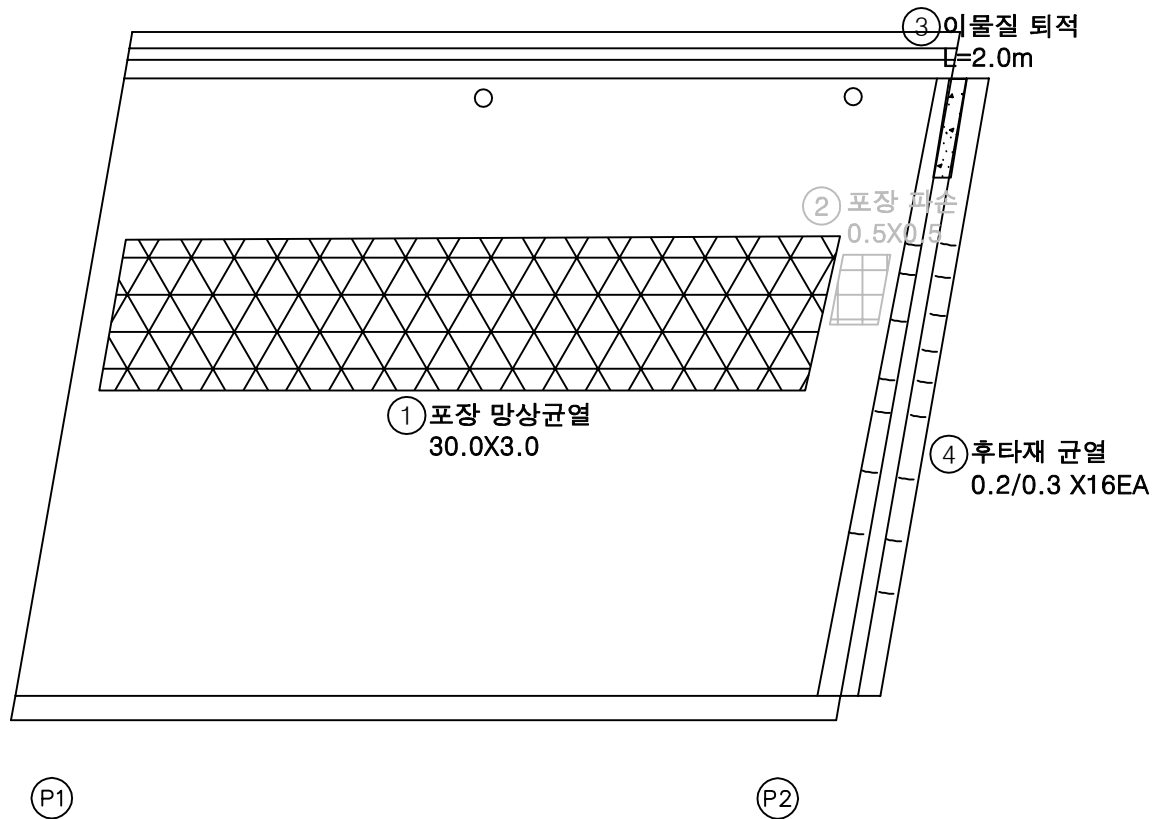
| | | | 02 |

| 번호 | 구분 | 부재 | 손상내용 | 손상현황 | | | | | 비고 |
|---|---|---|---|---|---|---|---|---|---|
| 1 | 19하 | 교면포장 | 포장 망상균열 | | 30.0 | 3.0 | 90.00 | m <sup>2</sup> | 1 |
| 2 | 24하 | 교면포장 | 포장 파손 | | 0.5 | 0.5 | 0.25 | m <sup>2</sup> | 1 |
| 3 | 25하 | 신축이음 | 이물질 퇴적 | | 2.0 | | 2.00 | m | 1 |
| 4 | 25하 | 신축이음 | 후타재 균열 | 0.2 | 0.3 | | 4.80 | m | 16 |

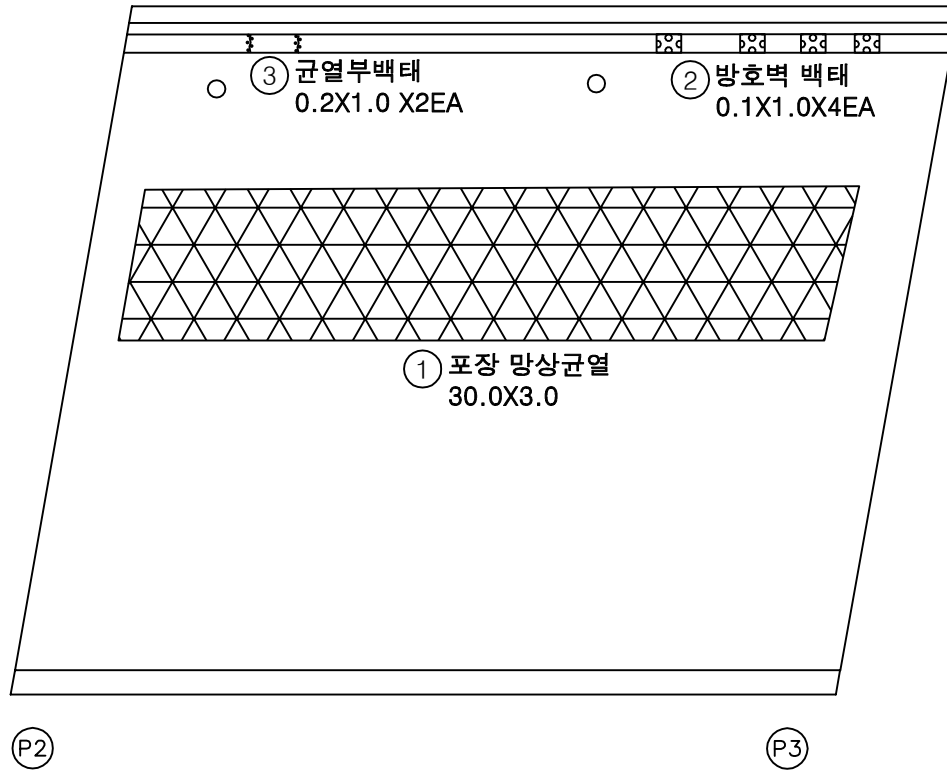
| | 철근노출 | | 침하 | | 그늘음 | 도면번호 | 03 |

| 번호 | 구분 | 부재 | 손상내용 | 손상현황 | | | | | | 비고 |
|---|---|---|---|---|---|---|---|---|---|---|
| 1 | 19하 | 교면포장 | 포장 망상균열 | | 30.0 | 3.0 | 90.00 | m <sup>2</sup> | 1 | |
| 2 | 19하 | 방호벽 | 방호벽 백태 | | 0.1 | 1.0 | 0.40 | m <sup>2</sup> | 4 | |
| 3 | 25하 | 방호벽 | 균열부백태 | | 0.1 | 1.0 | 0.20 | m <sup>2</sup> | 2 | |

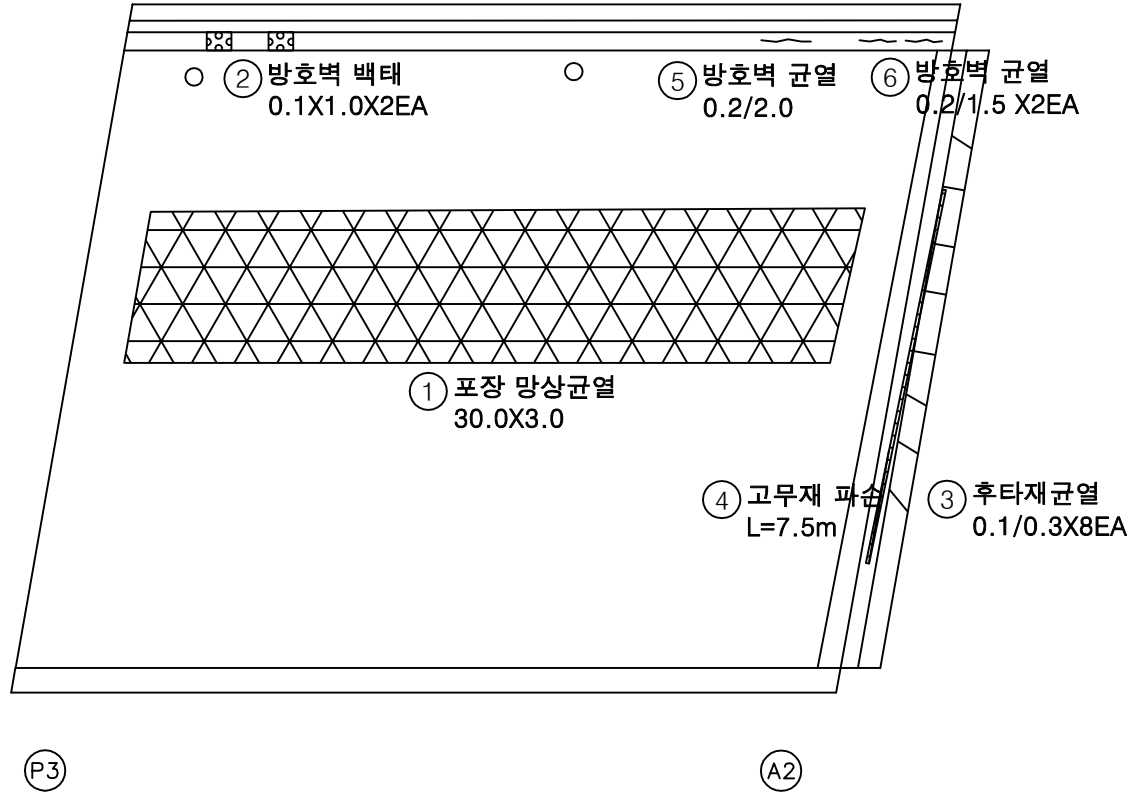
| | 철근노출 | | 침하 | | 그늘음 | 도면번호 | 04 |

| 번호 | 구분 | 부재 | 손상내용 | 손상현황 | | | | | | 비고 |
|---|---|---|---|---|---|---|---|---|---|---|
| 1 | 19하 | 교면포장 | 포장 망상균열 | | 30.0 | 3.0 | 90.00 | m <sup>2</sup> | 1 | |
| 2 | 19하 | 방호벽 | 방호벽 백태 | | 0.1 | 1.0 | 0.20 | m <sup>2</sup> | 2 | |
| 3 | 19하 | 신축이음 | 후타재 균열 | 0.1 | 0.3 | | 2.40 | m | 8 | |
| 4 | 24하 | 신축이음 | 고무재 파손 | | 7.5 | | 7.50 | m | 1 | |
| 5 | 25하 | 방호벽 | 방호벽 균열 | 0.2 | 2.0 | | 2.00 | m | 1 | |
| 6 | 25하 | 방호벽 | 방호벽 균열 | 0.2 | 1.5 | | 3.00 | m | 2 | |

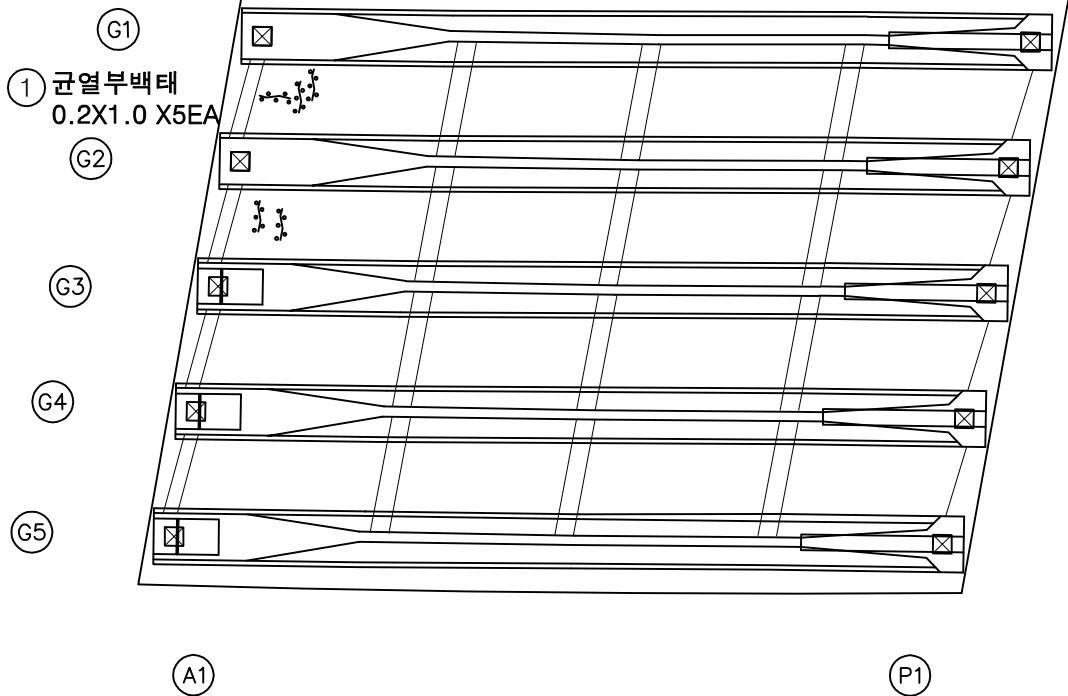
| 도면번호 | 05 |

| 번호 | 구분 | 부재 | 손상내용 | 손상현황 | | | | | 비고 |
|---|---|---|---|---|---|---|---|---|---|
| 1 | 25하 | 바닥판 | 균열부백태 | | 0.2 | 1.0 | 1.00 | m <sup>2</sup> | 5 |

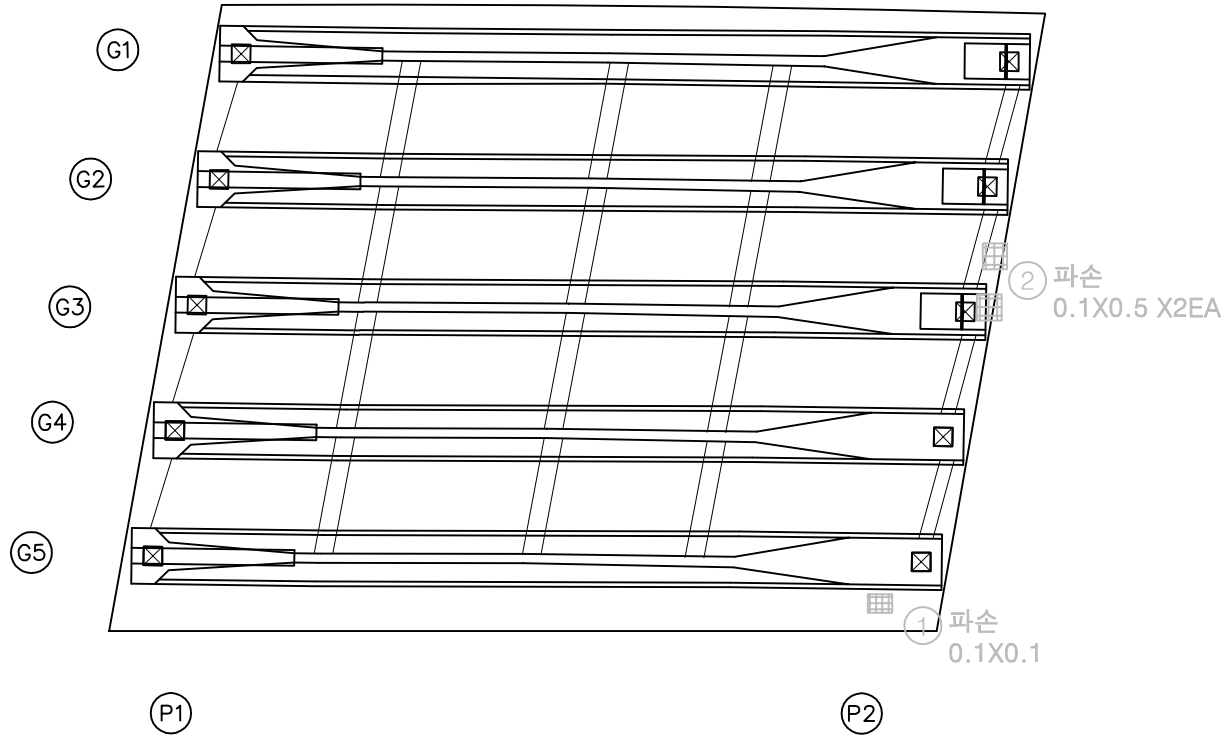
| | | | 06 |

| 번호 | 구분 | 부재 | 손상내용 | 손상현황 | | | | | 비고 |
|---|---|---|---|---|---|---|---|---|---|
| 1 | 198 | 바닥판 | 파손 | | 0.1 | 0.1 | 0.01 | m <sup>2</sup> | 1 |
| 2 | 198 | 바닥판 | 파손 | | 0.1 | 0.5 | 0.10 | m <sup>2</sup> | 2 |

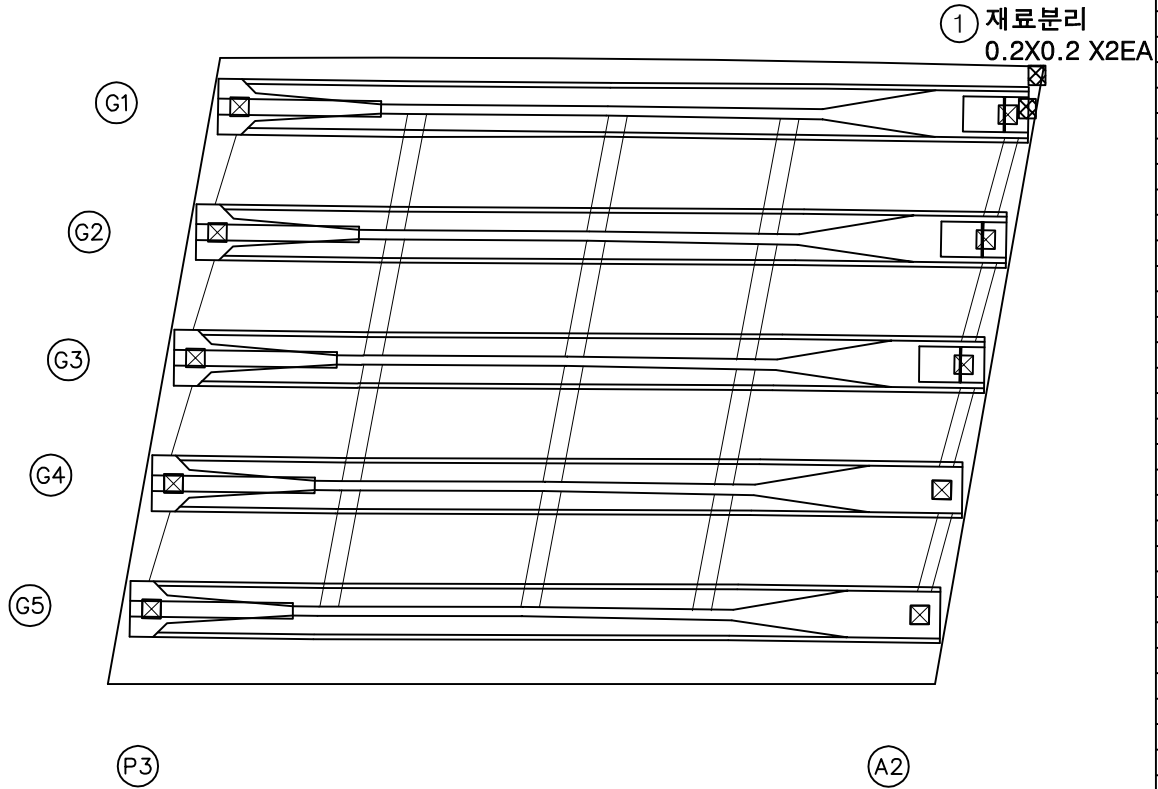
| 번호 | 구분 | 부재 | 손상내용 | 손상현황 | | | | | 비고 |
|---|---|---|---|---|---|---|---|---|---|
| 1 | 25하 | 바닥판 | 재료분리 | | 0.2 | 0.2 | 0.08 | m <sup>2</sup> | 2 |

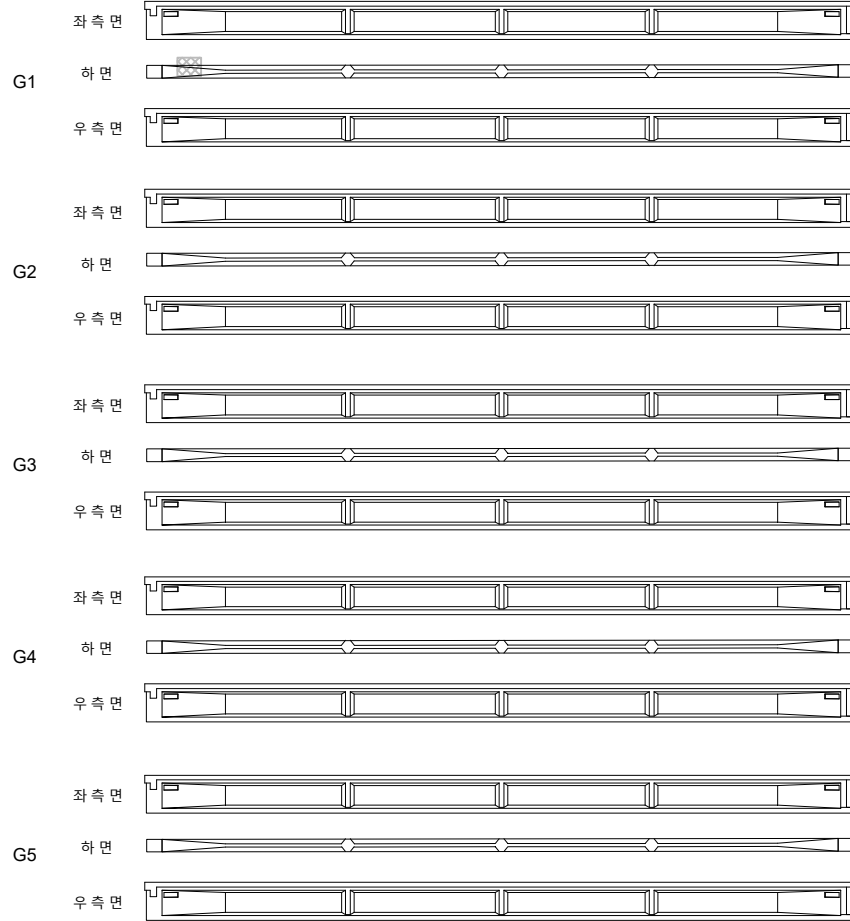
① 재료분리  
0.3X0.1

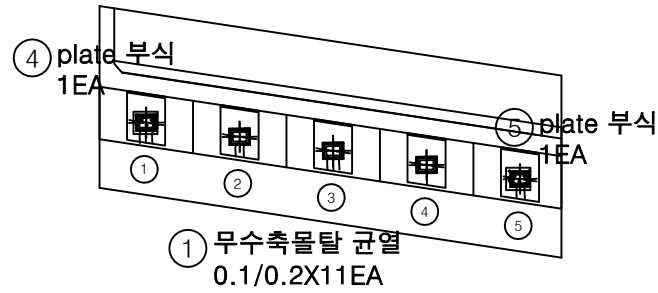
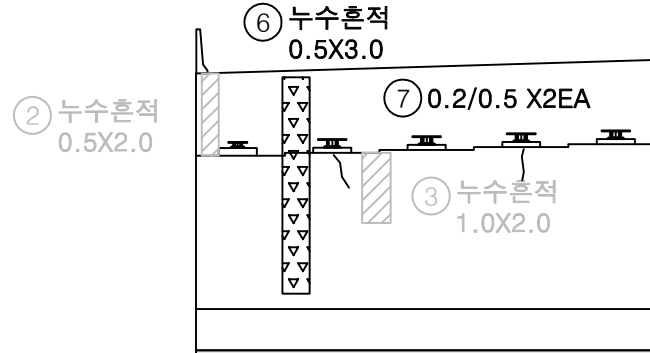
| 번호 | 구분 | 부재 | 손상내용 | 손상현황 | | | | | 비 고 |
|---|---|---|---|---|---|---|---|---|---|
| 1 | 19하 | 교량받침 | 무수축물탈 균열 | 0.1 | 0.2 | | 2.20 | m | 11 |
| 2 | 19하 | 교대 | 누수흔적 | | 0.5 | 2.0 | 1.00 | m <sup>2</sup> | 1 |
| 3 | 19하 | 교대 | 누수흔적 | | 1.0 | 2.0 | 2.00 | m <sup>2</sup> | 1 |
| 4 | 25하 | 교량받침 | plate 부식 | | | | 1.00 | EA | 1 |
| 5 | 25하 | 교량받침 | plate 부식 | | | | 1.00 | EA | 1 |
| 6 | 25하 | 교대 | 누수흔적 | | 0.5 | 3.0 | 1.50 | m <sup>2</sup> | 1 |
| 7 | 25하 | 교대 | 균열(0.3mm미만) | 0.2 | 0.5 | | 1.00 | m | 2 |

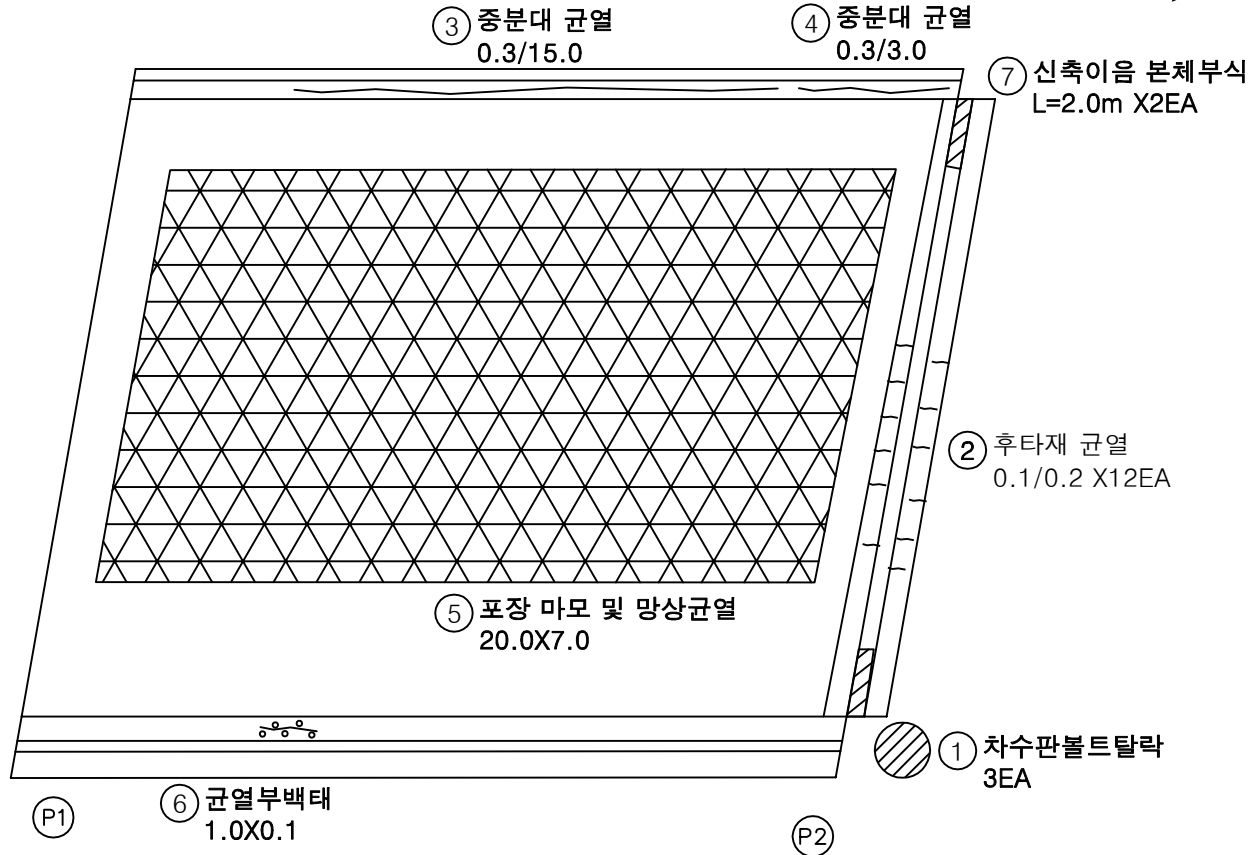
| 번호 | 구분 | 부재 | 손상내용 | 손상현황 | | | | | 비 고 |
|---|---|---|---|---|---|---|---|---|---|
| 2 | 23하 | 신축이음 | 후타재 균열 | 0.1 | 0.2 | | 2.40 | m | 12 |
| 3 | 25하 | 중분대 | 중분대 균열 | 0.3 | 15.0 | | 15.00 | m | 1 |
| 4 | 25하 | 중분대 | 중분대 균열 | 0.3 | 3.0 | | 3.00 | m | 1 |
| 5 | 25하 | 교면포장 | 포장 마모 및 망상균열 | | 20.0 | 7.0 | 140.00 | m² | 1 |
| 6 | 25하 | 방호벽 | 균열부백태 | 1.0 | 0.1 | | 0.10 | m² | 1 |
| 7 | 25하 | 신축이음 | 신축이음 본체부식 | 2.0 | | | 4.00 | m | 2 |

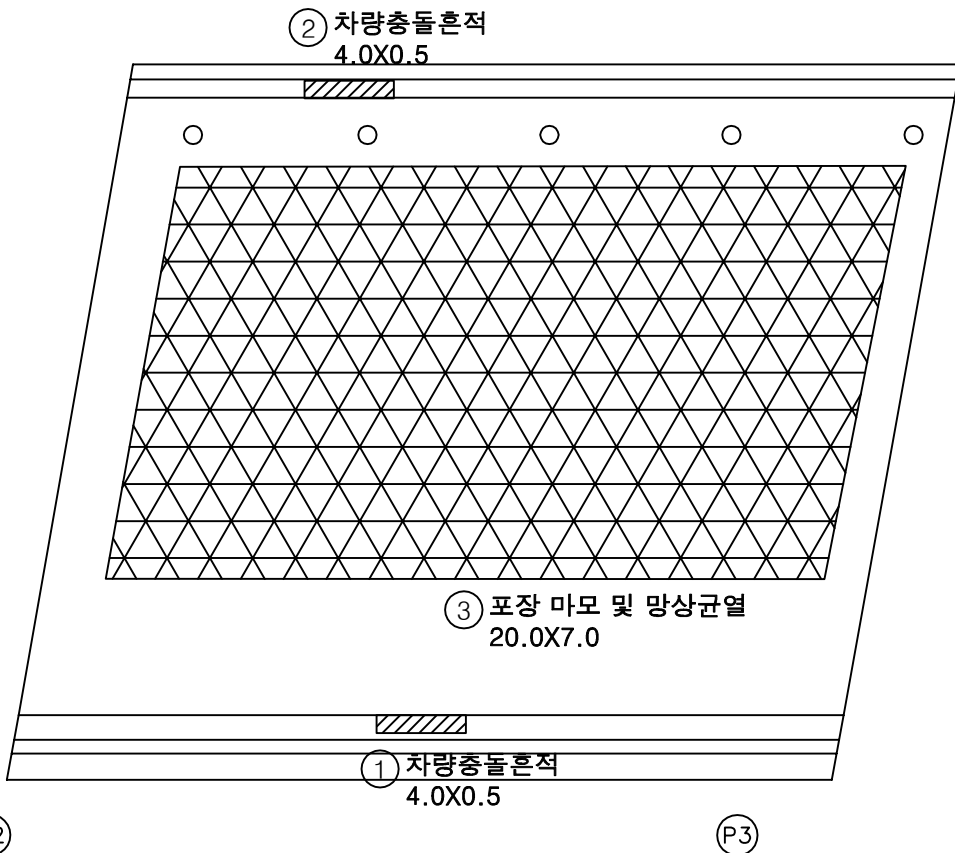
| 번호 | 구분 | 부재 | 손상내용 | 손상현황 | | | | | 비고 |
|---|---|---|---|---|---|---|---|---|---|
| 3 | 25하 | 교면포장 | 포장 마모 및 망상균열 | | 20.0 | 7.0 | 140.00 | m <sup>2</sup> | 1 |

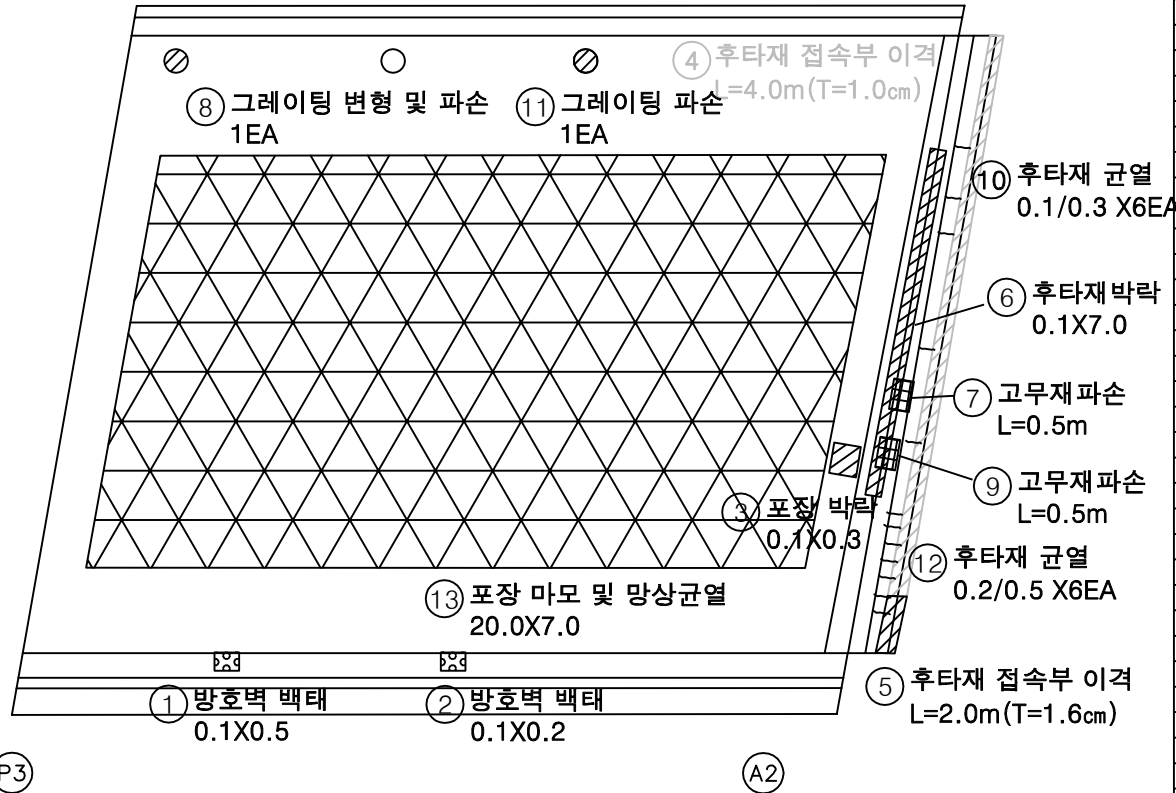
| 번호 | 구분 | 부재 | 손상내용 | 손상현황 | | | | | | 비고 |
|---|---|---|---|---|---|---|---|---|---|---|
| 6 | 19하 | 신속이음 | 후타재 박락 | | 0.1 | 7.0 | 0.70 | m <sup>2</sup> | 1 | 손상증가 |
| 10 | 23하 | 신속이음 | 후타재 균열 | 0.1 | 0.3 | | 1.80 | m | 6 | |
| 12 | 25하 | 신속이음 | 후타재 균열 | 0.2 | 0.5 | | 3.00 | m | 6 | |
| 13 | 25하 | 교면포장 | 포장 마모 및 망상균열 | 20.0 | 7.0 | | 140.00 | m <sup>2</sup> | 1 | |

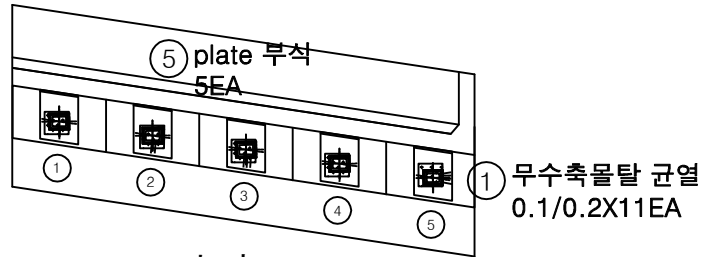
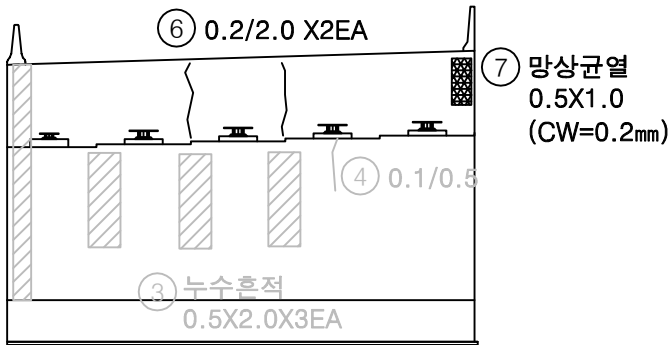
| 번호 | 구분 | 부재 | 손상내용 | 손상현황 | | | | | | 비고 |
|---|---|---|---|---|---|---|---|---|---|---|
| 1 | 19하 | 교량받침 | 무수축물탈 균열 | 0.1 | 0.2 | | 2.20 | m | 11 | |
| 2 | 19하 | 교대 | 누수흔적 | | 1.0 | 4.0 | 4.00 | m <sup>2</sup> | 1 | 25상 보수 |
| 3 | 19하 | 교대 | 누수흔적 | | 0.5 | 2.0 | 3.00 | m <sup>2</sup> | 3 | 25상 보수 |
| 4 | 19하 | 교대 | 균열(0.3mm미만) | 0.1 | 0.5 | | 0.50 | m | 1 | 25상 보수 |
| 5 | 25하 | 교량받침 | plate 부식 | | | | 5.00 | EA | 5 | |
| 6 | 25하 | 교대 | 균열(0.3mm미만) | 0.2 | 2.0 | | 4.00 | m | 2 | |
| 7 | 25하 | 교대 | 망상균열 | 0.2 | 0.5 | 1.0 | 0.50 | m <sup>2</sup> | 1 | |

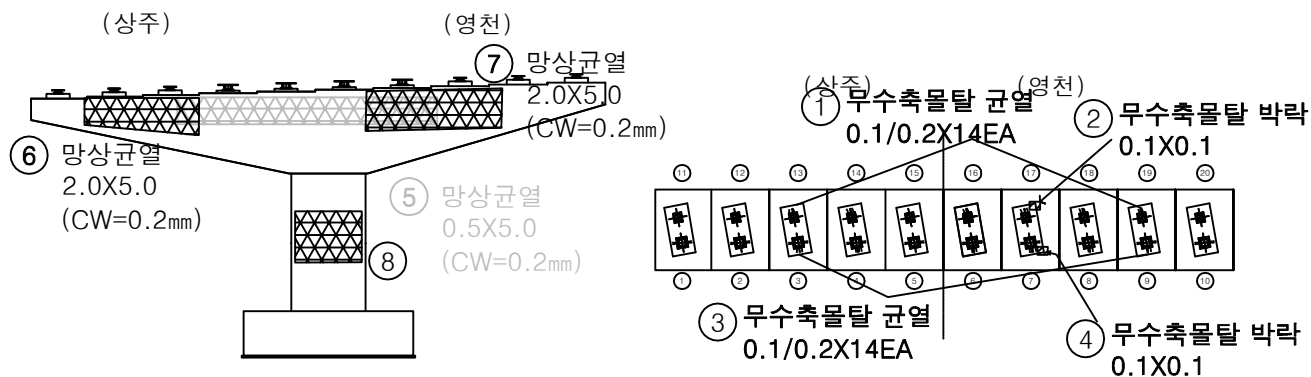
| 번호 | 구분 | 부재 | 손상내용 | 손상현황 | | | | | | 비 고 |
|---|---|---|---|---|---|---|---|---|---|---|
| 1 | 19하 | 교량받침 | 무수축물탈 균열 | 0.1 | 0.2 | | 2.80 | m | 14 | |
| 3 | 19하 | 교량받침 | 무수축물탈 균열 | 0.1 | 0.2 | | 2.80 | m | 14 | |
| 5 | 19하 | 교각 | 망상균열 | 0.2 | 0.5 | 5.0 | 2.50 | m <sup>2</sup> | 1 | 25성 부족 |
| 6 | 25하 | 교각 | 망상균열 | 0.2 | 2.0 | 5.0 | 10.00 | m <sup>2</sup> | 1 | |
| 7 | 25하 | 교각 | 망상균열 | 0.2 | 2.0 | 5.0 | 10.00 | m <sup>2</sup> | 1 | |
| 8 | 25하 | 교각 | 망상균열 | 0.2 | 7.0 | 10.0 | 70.00 | m <sup>2</sup> | 1 | |

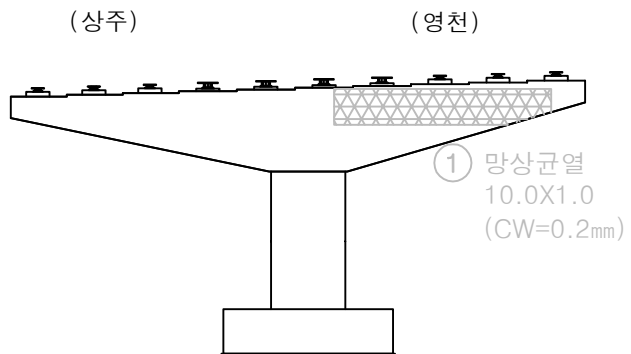
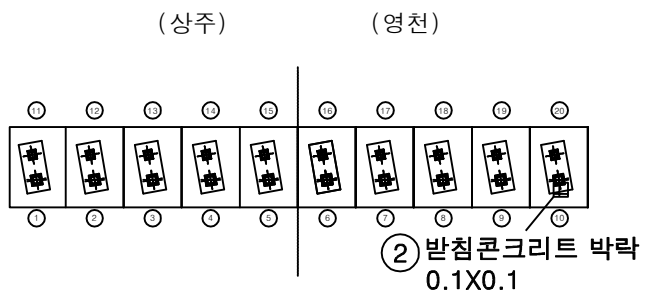
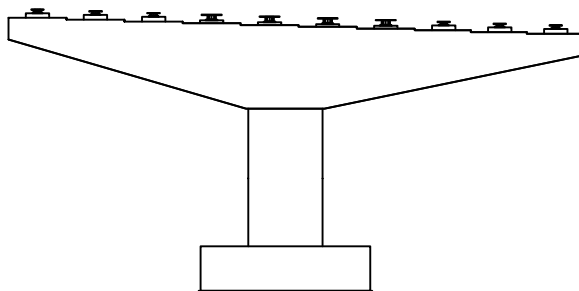
| 번호 | 구분 | 부재 | 손상내용 | 손상현황 | | | | | | 비 고 |
|---|---|---|---|---|---|---|---|---|---|---|
| 1 | 23하 | 교각 | 망상균열 | 0.2 | 10.0 | 1.0 | 10.00 | m | 1 | 상상보수 |

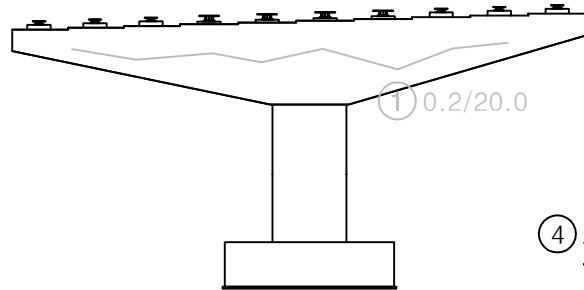
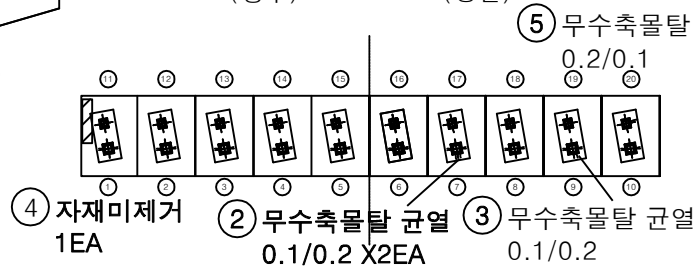
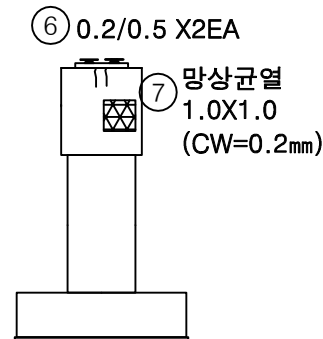
| 번호 | 구분 | 부재 | 손상내용 | 손상현황 | | | | | | 비 고 |
|---|---|---|---|---|---|---|---|---|---|---|
| 1 | 23하 | 교각 | 균열(0.3mm미만) | 0.2 | 20.0 | | 20.00 | m | 1 | 상부 균열 |
| 2 | 23하 | 교량받침 | 무수축물탈 균열 | 0.1 | 0.2 | | 0.40 | m | 2 | |
| 3 | 23하 | 교량받침 | 무수축물탈 균열 | 0.1 | 0.2 | | 0.20 | m | 1 | |
| 5 | 25하 | 교량받침 | 무수축물탈 균열 | 0.2 | 0.1 | | 0.10 | m | 1 | |
| 6 | 25하 | 교각 | 균열(0.3mm미만) | 0.2 | 0.5 | | 1.00 | m | 2 | |
| 7 | 25하 | 교각 | 망상균열 | 0.2 | 1.0 | 1.0 | 1.00 | m <sup>2</sup> | 1 | |
