상주영천고속도로 2024~2025년 시설물 안전점검 용역  
(2025년 하반기 정밀안전점검)

# 외 관 조 사 망 도

불로터널(영천방향)

(주)명성엔지니어링

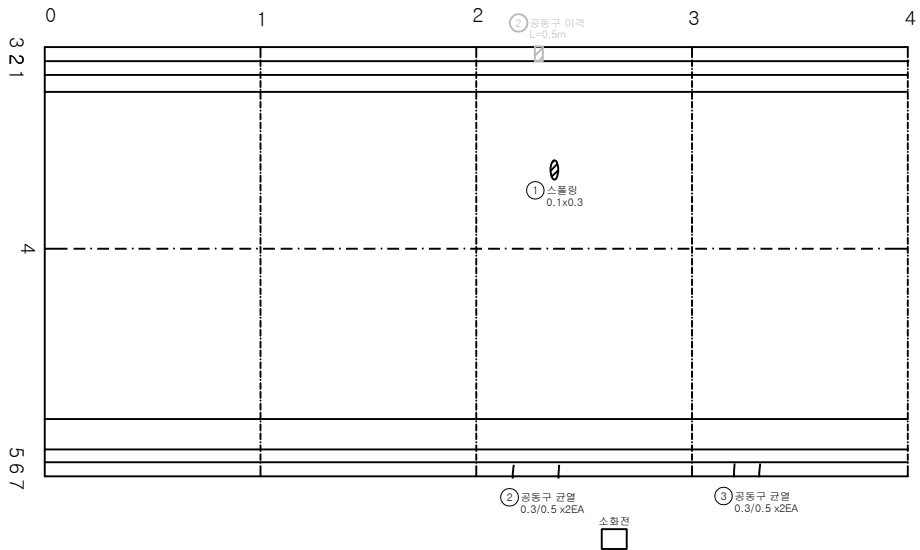
ID:볼로터널(영천)-포장,공동구 Span No.1~4

| 번호 | 발생<br>년도 | 부재 | 손상내용 | 손상현황 | | | | | | | 비고 |
|---|---|---|---|---|---|---|---|---|---|---|---|
| 1 | 19하 | 포장 | 스플링 | | 0.1 | 0.3 | 0.03 | m <sup>2</sup> | 1 | 0.03 | |
| 2 | 20상 | 공동구 | 공동구 균열 | 0.3 | 0.5 | | 0.50 | m | 2 | 1.00 | |
| 3 | 20상 | 공동구 | 공동구 균열 | 0.3 | 0.5 | | 0.50 | m | 2 | 1.00 | |
| 4 | 25상 | 공동구 | 공동구 이격 | | 0.5 | | 0.50 | m | 1 | 0.50 | 25'하 보수 |

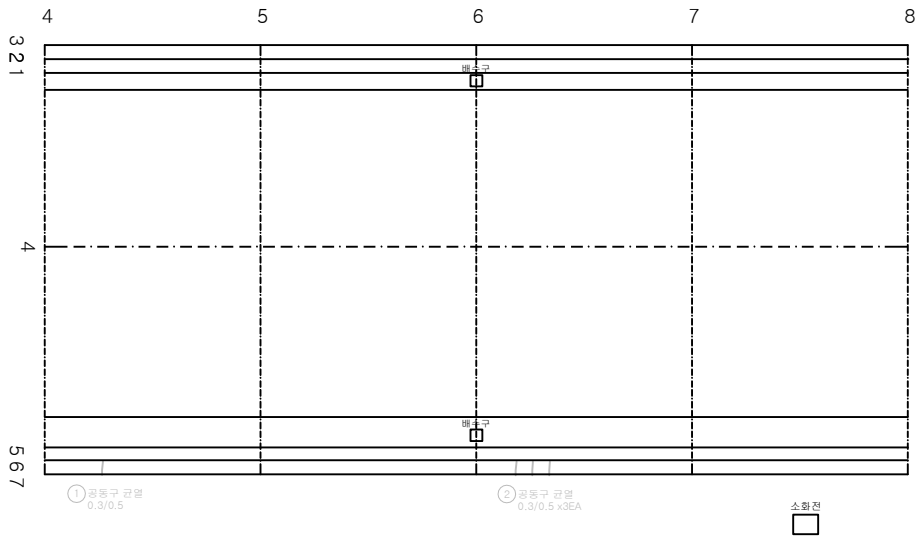
| 번호 | 발생<br>년도 | 부재 | 손상내용 | 손상현황 | | | | | | 비 고 | |
|---|---|---|---|---|---|---|---|---|---|---|---|
| 1 | 20상 | 공동구 | 공동구 균열 | 0.3 | 0.5 | | 0.50 | m | 1 | 0.50 | 23'하 보강 |
| 2 | 20상 | 공동구 | 공동구 균열 | 0.3 | 0.5 | | 0.50 | m | 3 | 1.50 | 23'하 보강 |

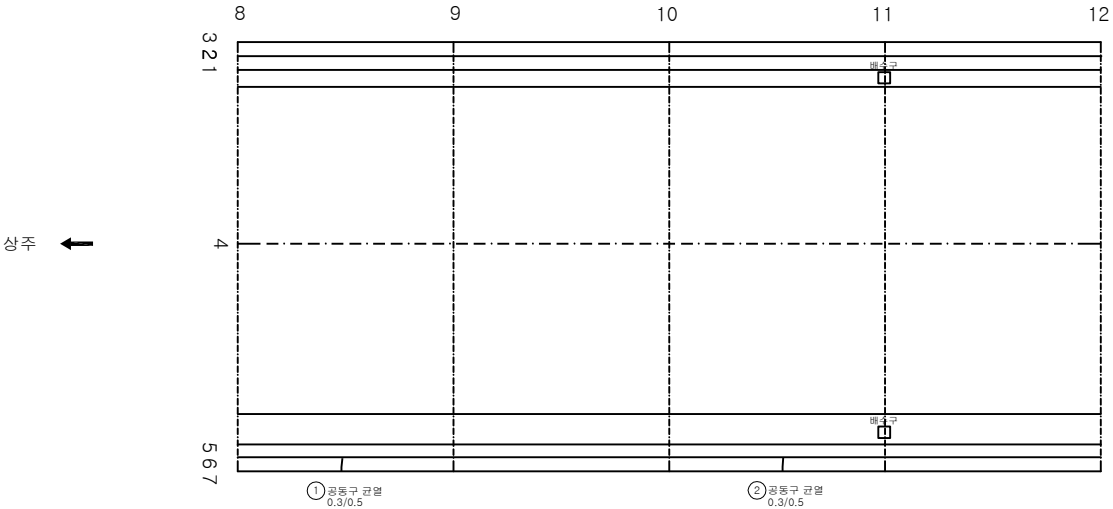
| 번호 | 발생<br>년도 | 부재 | 손상내용 | 손상현황 | | | | | | | 비고 |
|---|---|---|---|---|---|---|---|---|---|---|---|
| 1 | 20상 | 공동구 | 공동구 균열 | 0.3 | 0.5 | | 0.50 | m | 1 | 0.50 | |
| 2 | 20상 | 공동구 | 공동구 균열 | 0.3 | 0.5 | | 0.50 | m | 1 | 0.50 | |

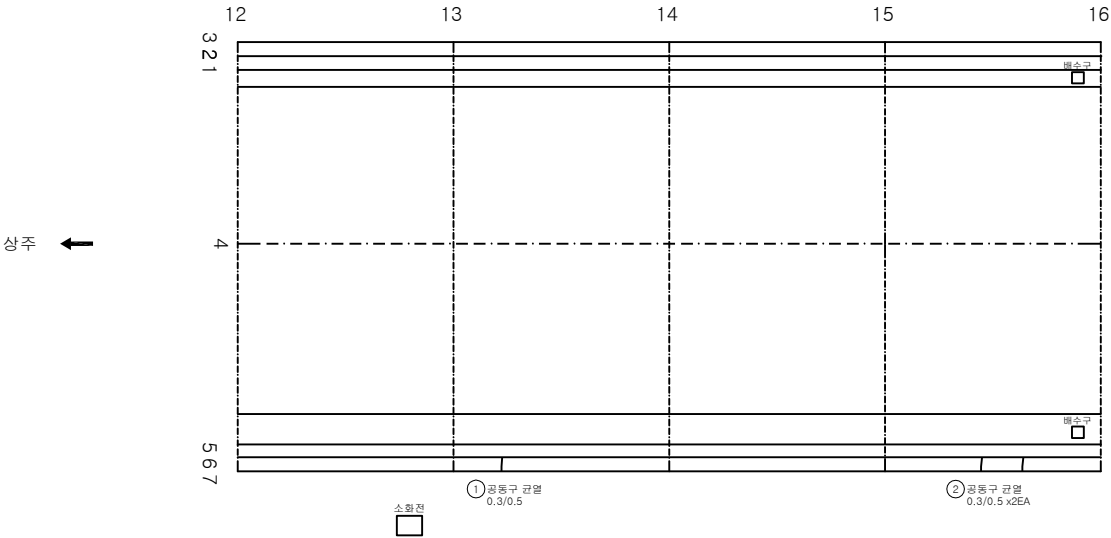
| 번호 | 발생<br>년도 | 부재 | 손상내용 | 손상현황 | | | | | | | 비고 |
|---|---|---|---|---|---|---|---|---|---|---|---|
| 1 | 20상 | 공동구 | 공동구 균열 | 0.3 | 0.5 | | 0.50 | m | 1 | 0.50 | |
| 2 | 20상 | 공동구 | 공동구 균열 | 0.3 | 0.5 | | 0.50 | m | 2 | 1.00 | |

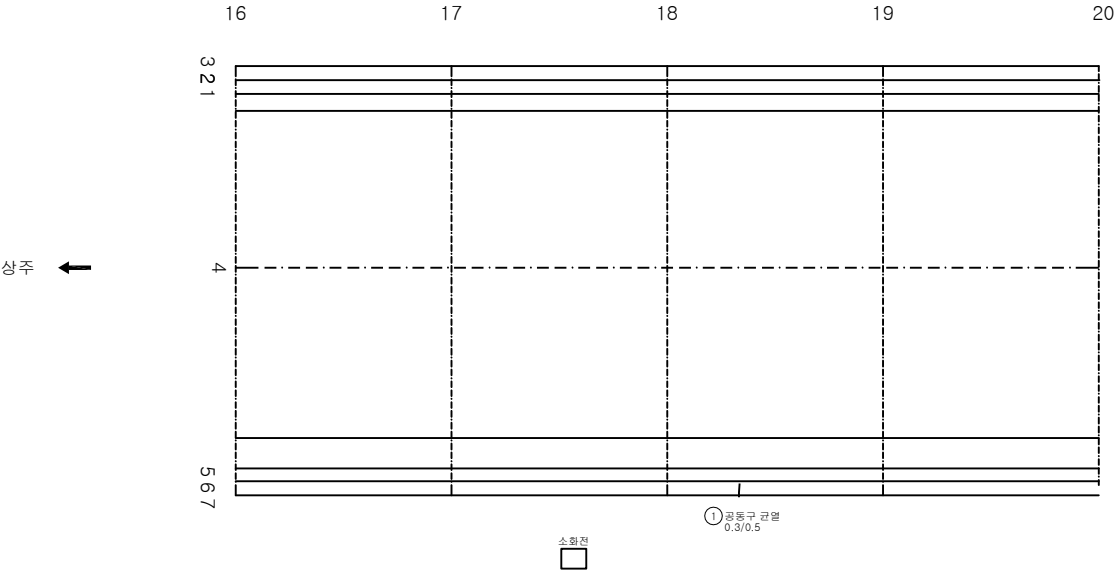
| 번호 | 발생<br>년도 | 부재 | 손상내용 | 손상현황 | | | | | | | 비고 |
|---|---|---|---|---|---|---|---|---|---|---|---|
| 1 | 20상 | 공동구 | 공동구 균열 | 0.3 | 0.5 | | 0.50 | m | 1 | 0.50 | |

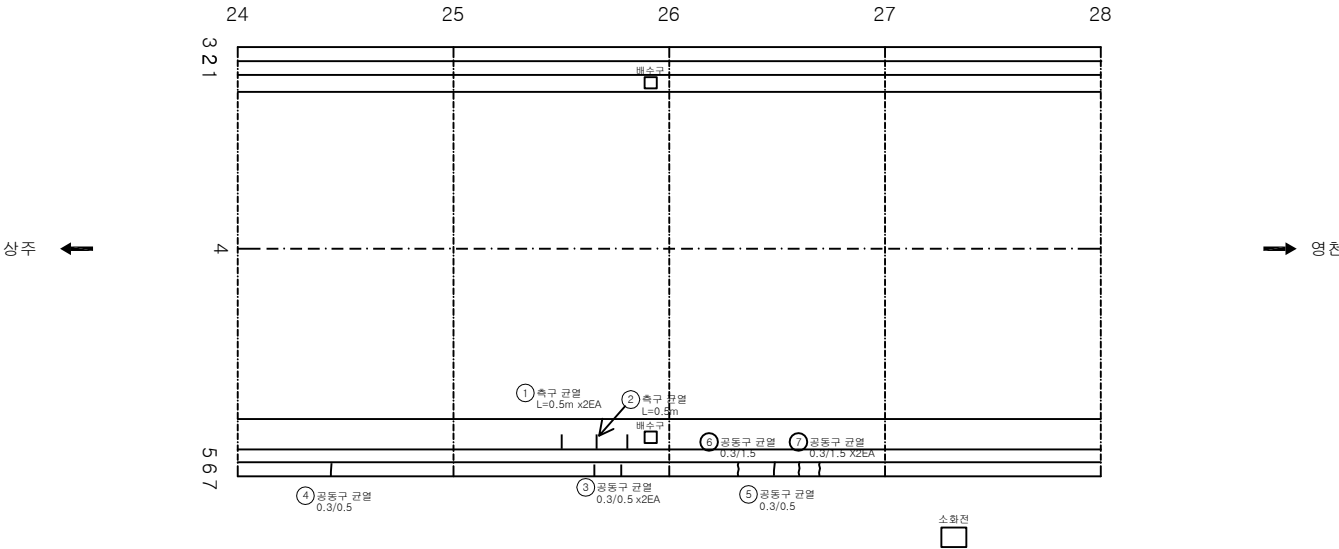
| 번호 | 발생년도 | 부재 | 손상내용 | 손상현황 | | | | | | | 비고 |
|---|---|---|---|---|---|---|---|---|---|---|---|
| 1 | 19하 | 배수시설 | 측구 균열 | | 0.5 | | 0.50 | m | 2 | 1.00 | |
| 2 | 19하 | 배수시설 | 측구 균열 | | 0.5 | | 0.50 | m | 1 | 0.50 | |
| 3 | 19하 | 공동구 | 공동구 균열 | 0.3 | 0.5 | | 0.50 | m | 2 | 1.00 | |
| 4 | 20상 | 공동구 | 공동구 균열 | 0.3 | 0.5 | | 0.50 | m | 1 | 0.50 | |
| 5 | 20상 | 공동구 | 공동구 균열 | 0.3 | 0.5 | | 0.50 | m | 1 | 0.50 | |
| 6 | 25하 | 공동구 | 공동구 균열 | 0.3 | 1.5 | | 1.50 | m | 1 | 1.50 | |
| 7 | 25하 | 공동구 | 공동구 균열 | 0.3 | 1.5 | | 1.50 | m | 2 | 3.00 | |

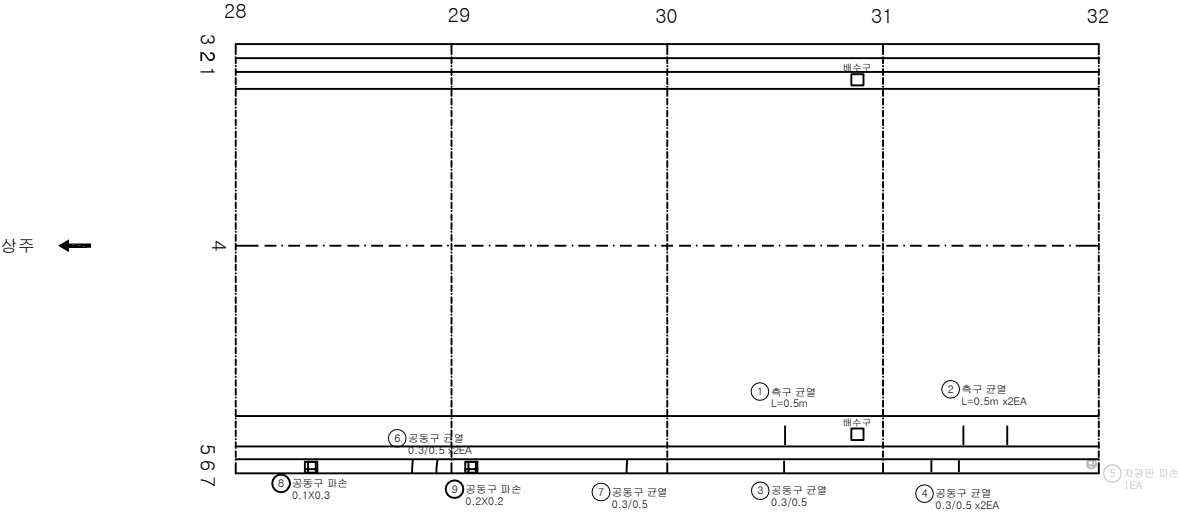
| 번호 | 발생<br>년도 | 부재 | 손상내용 | 손상현황 | | | | | | | 비고 |
|---|---|---|---|---|---|---|---|---|---|---|---|
| 1 | 19하 | 배수시설 | 측구 균열 | | 0.5 | | 0.50 | m | 1 | 0.50 | |
| 2 | 19하 | 배수시설 | 측구 균열 | | 0.5 | | 0.50 | m | 2 | 1.00 | |
| 3 | 19하 | 공동구 | 공동구 균열 | 0.3 | 0.5 | | 0.50 | m | 1 | 0.50 | |
| 4 | 19하 | 공동구 | 공동구 균열 | 0.3 | 0.5 | | 0.50 | m | 2 | 1.00 | |
| 6 | 20상 | 공동구 | 공동구 균열 | 0.3 | 0.5 | | 0.50 | m | 2 | 1.00 | |
| 7 | 20상 | 공동구 | 공동구 균열 | 0.3 | 0.5 | | 0.50 | m | 1 | 0.50 | |

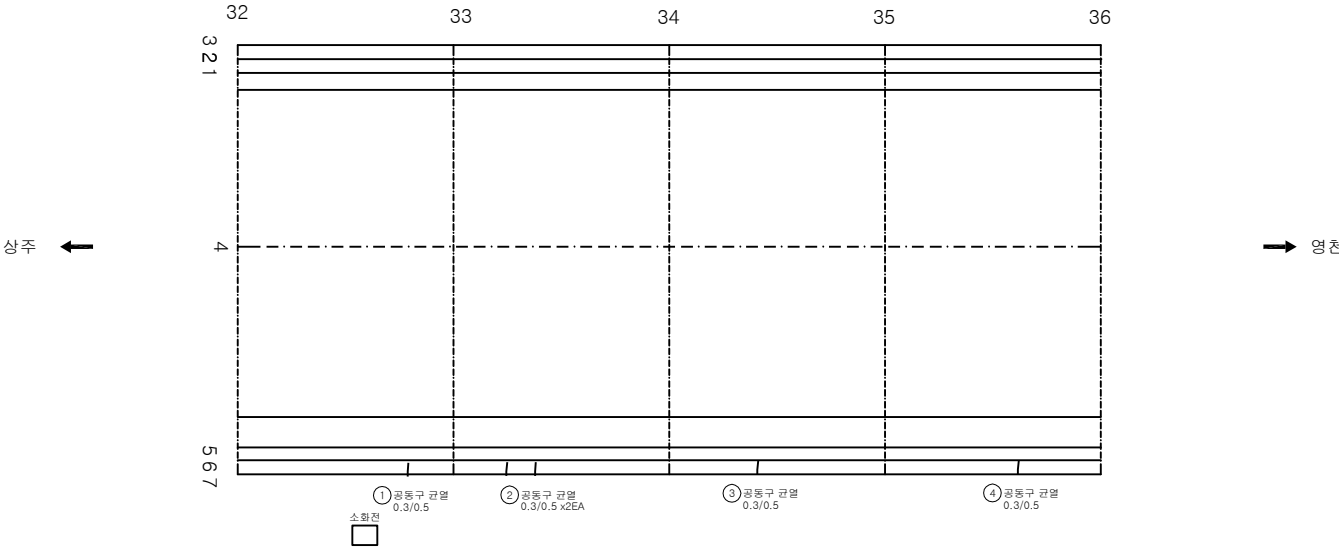
| 번호 | 발생<br>년도 | 부재 | 손상내용 | 손상현황 | | | | | | | 비 고 |
|---|---|---|---|---|---|---|---|---|---|---|---|
| 1 | 20상 | 공동구 | 공동구 균열 | 0.3 | 0.5 | | 0.50 | m | 1 | 0.50 | |
| 2 | 20상 | 공동구 | 공동구 균열 | 0.3 | 0.5 | | 0.50 | m | 2 | 1.00 | |
| 3 | 20상 | 공동구 | 공동구 균열 | 0.3 | 0.5 | | 0.50 | m | 1 | 0.50 | |
| 4 | 20상 | 공동구 | 공동구 균열 | 0.3 | 0.5 | | 0.50 | m | 1 | 0.50 | |

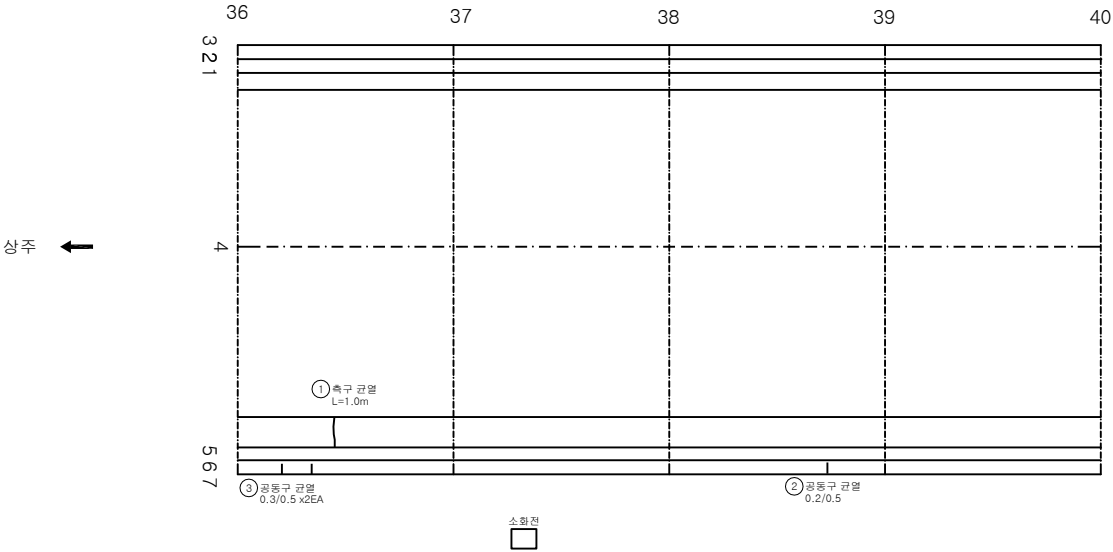
| 번호 | 발생년도 | 부재 | 손상내용 | 손상현황 | | | | | | | 비고 |
|---|---|---|---|---|---|---|---|---|---|---|---|
| 1 | 20상 | 배수시설 | 측구 균열 | | 1.0 | | 1.00 | m | 1 | 1.00 | |
| 2 | 19하 | 공동구 | 공동구 균열 | 0.2 | 0.5 | | 0.50 | m | 1 | 0.50 | |
| 3 | 20상 | 공동구 | 공동구 균열 | 0.3 | 0.5 | | 0.50 | m | 2 | 1.00 | |

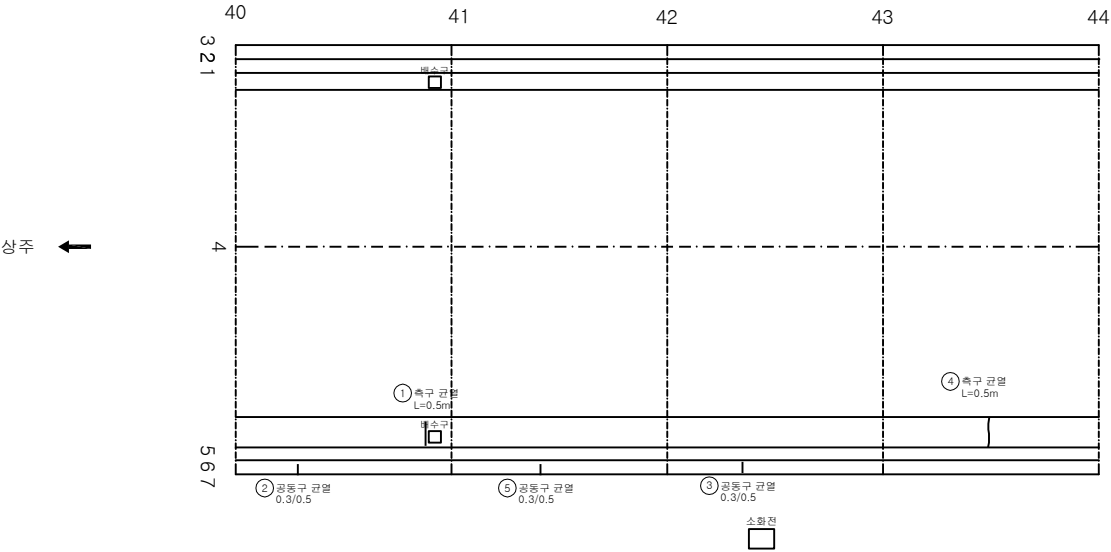
| 번호 | 발생<br>년도 | 부재 | 손상내용 | 손상현황 | | | | | | | 비고 |
|---|---|---|---|---|---|---|---|---|---|---|---|
| 1 | 19하 | 배수시설 | 측구 균열 | | 0.5 | | 0.50 | m | 1 | 0.50 | |
| 2 | 20상 | 공동구 | 공동구 균열 | 0.3 | 0.5 | | 0.50 | m | 1 | 0.50 | |
| 3 | 20상 | 공동구 | 공동구 균열 | 0.3 | 0.5 | | 0.50 | m | 1 | 0.50 | |
| 4 | 21하 | 배수시설 | 측구 균열 | | 0.5 | | 0.50 | m | 1 | 0.50 | |
| 5 | 23하 | 공동구 | 공동구 균열 | 0.3 | 0.5 | | 0.50 | m | 1 | 0.50 | |

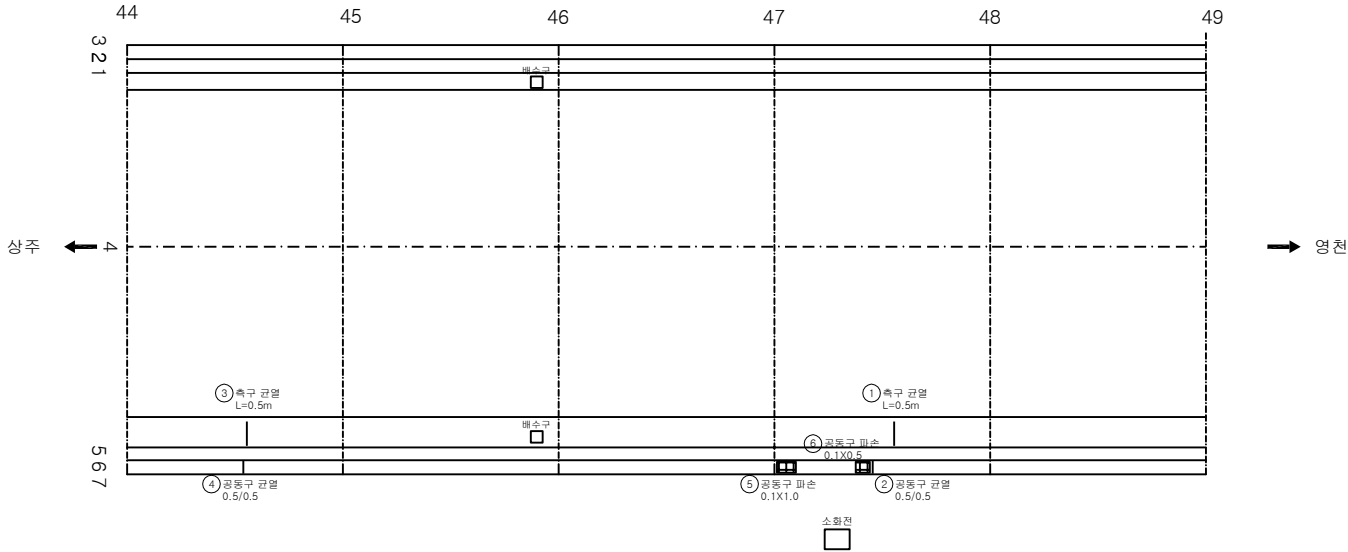
| 번호 | 발생<br>년도 | 부재 | 손상내용 | 손상현황 | | | | | | | 비고 |
|---|---|---|---|---|---|---|---|---|---|---|---|
| 1 | 19하 | 배수시설 | 측구 균열 | | 0.5 | | 0.50 | m | 1 | 0.50 | |
| 2 | 19하 | 공동구 | 공동구 균열 | 0.5 | 0.5 | | 0.50 | m | 1 | 0.50 | |
| 3 | 21하 | 배수시설 | 측구 균열 | | 0.5 | | 0.50 | m | 1 | 0.50 | |
| 4 | 21하 | 공동구 | 공동구 균열 | 0.5 | 0.5 | | 0.50 | m | 1 | 0.50 | |

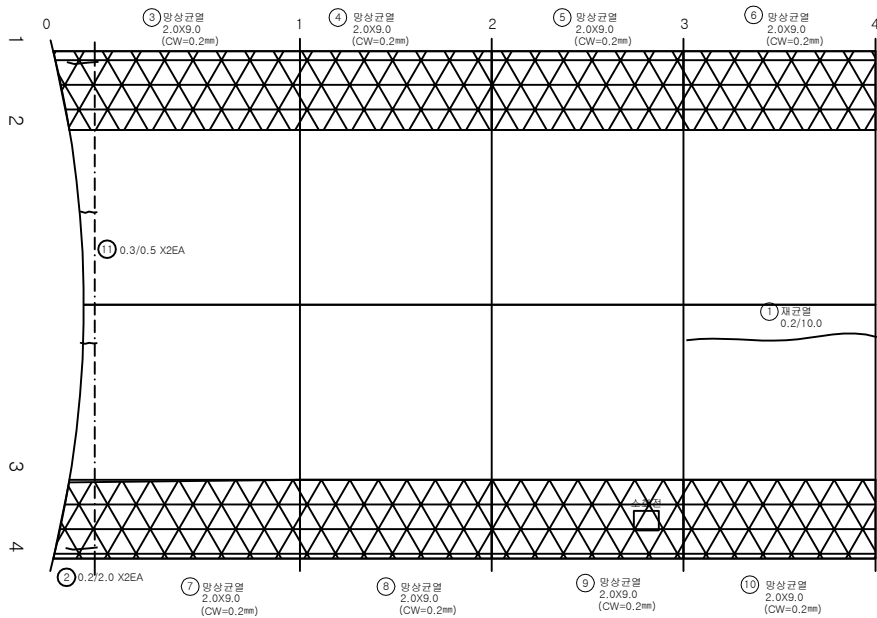
ID:볼로터널(영천)-라이닝 Span No.1~4

| 번호 | 발생<br>년도 | 부재 | 손상내용 | 손상현황 | | | | | | | 비고 |
|---|---|---|---|---|---|---|---|---|---|---|---|
| 1 | 19하 | 천단부 | 재균열(Cw=0.3mm미만) | 0.2 | 10.0 | | 10.00 | m | 1 | 10.00 | |
| 2 | 21상 | 측벽부 | 균열(Cw=0.3mm미만) | 0.2 | 2.0 | | 2.00 | m | 2 | 4.00 | |
| 3 | 21상 | 측벽부 | 망상균열 | 0.2 | 2.0 | 9.0 | 18.00 | m <sup>2</sup> | 1 | 18.00 | |
| 11 | 25하 | 천단부 | 균열(Cw=0.3mm이상) | 0.3 | 0.5 | | 0.50 | m | 2 | 1.00 | |

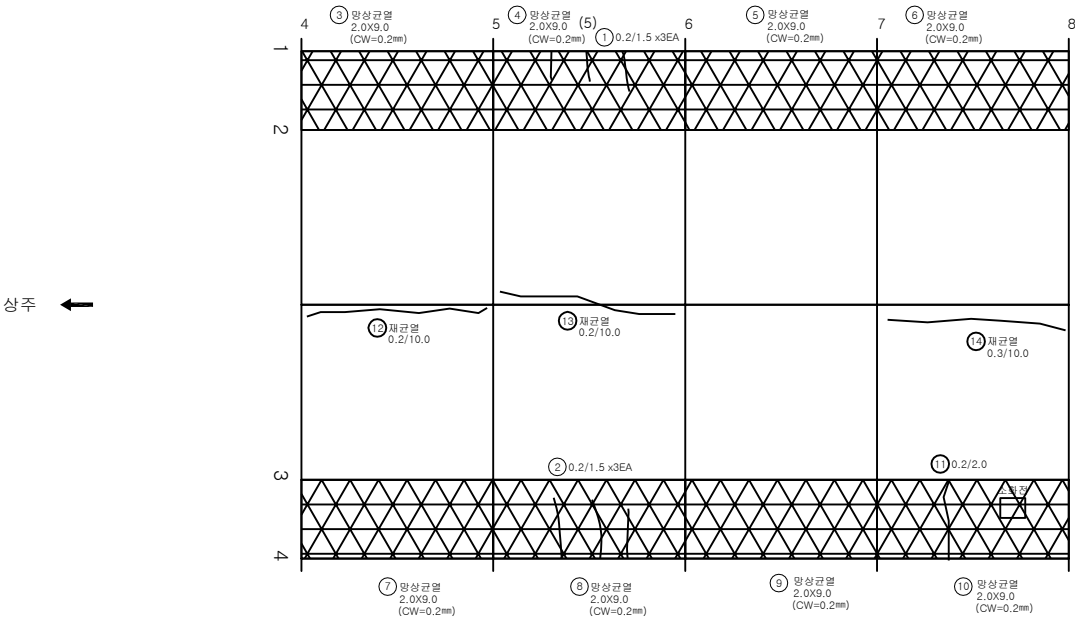
| 번호 | 발생<br>년도 | 부재 | 손상내용 | 손상현황 | | | | | | | 비고 |
|---|---|---|---|---|---|---|---|---|---|---|---|
| 1 | 19하 | 측벽부 | 균열(Cw=0.3mm미만) | 0.2 | 1.5 | | 1.50 | m | 3 | 4.50 | |
| 2 | 19하 | 측벽부 | 균열(Cw=0.3mm미만) | 0.2 | 1.5 | | 1.50 | m | 3 | 4.50 | |
| 3 | 21상 | 측벽부 | 망상균열 | 0.2 | 2.0 | 9.0 | 18.00 | m <sup>2</sup> | 1 | 18.00 | |
| 11 | 21하 | 측벽부 | 균열(Cw=0.3mm미만) | 0.2 | 2.0 | | 2.00 | m | 1 | 2.00 | |
| 12 | 21하 | 천단부 | 재균열(Cw=0.3mm미만) | 0.2 | 10.0 | | 10.00 | m | 1 | 10.00 | |
| 14 | 21하 | 천단부 | 재균열(Cw=0.3mm이상) | 0.3 | 10.0 | | 10.00 | m | 1 | 10.00 | |

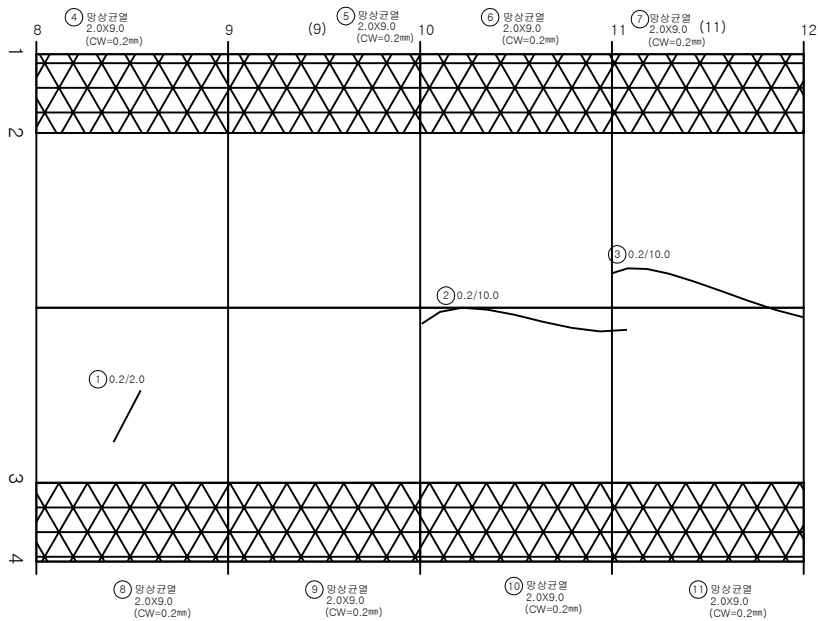
ID:볼로터널(영천)-라이닝 Span No.9~12

| 번호 | 발생<br>년도 | 부재 | 손상내용 | 손상현황 | | | | | | | 비고 |
|---|---|---|---|---|---|---|---|---|---|---|---|
| 1 | 19하 | 천단부 | 균열(Cw=0.3mm미만) | 0.2 | 2.0 | | 2.00 | m | 1 | 2.00 | |
| 2 | 19하 | 천단부 | 균열(Cw=0.3mm미만) | 0.2 | 10.0 | | 10.00 | m | 1 | 10.00 | |
| 3 | 19하 | 천단부 | 균열(Cw=0.3mm미만) | 0.2 | 10.0 | | 10.00 | m | 1 | 10.00 | |
| 4 | 21상 | 측벽부 | 망상균열 | 0.2 | 2.0 | 9.0 | 18.00 | m <sup>2</sup> | 1 | 18.00 | |

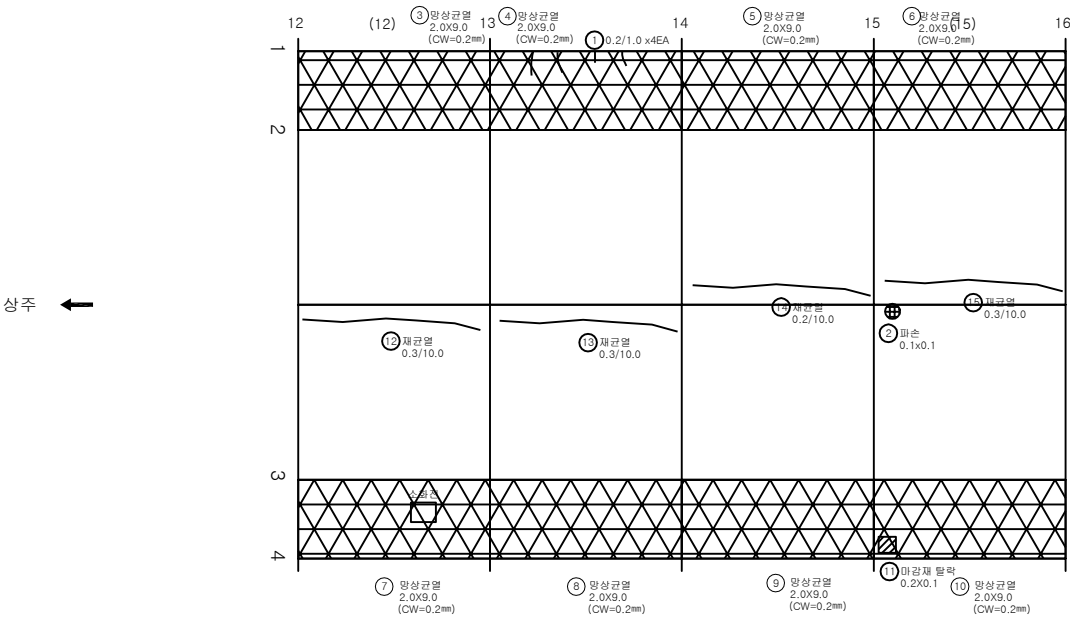
| 번호 | 발생<br>년도 | 부재 | 손상내용 | 손상현황 | | | | | | | 비고 |
|---|---|---|---|---|---|---|---|---|---|---|---|
| 1 | 19하 | 측벽부 | 균열(Cw=0.3mm미만) | 0.2 | 1.0 | | 1.00 | m | 4 | 4.00 | |
| 3 | 21상 | 측벽부 | 망상균열 | 0.2 | 2.0 | 9.0 | 18.00 | m <sup>2</sup> | 1 | 18.00 | |
| 12 | 21하 | 천단부 | 재균열(Cw=0.3mm이상) | 0.3 | 10.0 | | 10.00 | m | 1 | 10.00 | |
| 13 | 21하 | 천단부 | 재균열(Cw=0.3mm이상) | 0.3 | 10.0 | | 10.00 | m | 1 | 10.00 | |
| 14 | 21하 | 천단부 | 재균열(Cw=0.3mm미만) | 0.2 | 10.0 | | 10.00 | m | 1 | 10.00 | |
| 15 | 21하 | 천단부 | 재균열(Cw=0.3mm이상) | 0.3 | 10.0 | | 10.00 | m | 1 | 10.00 | |

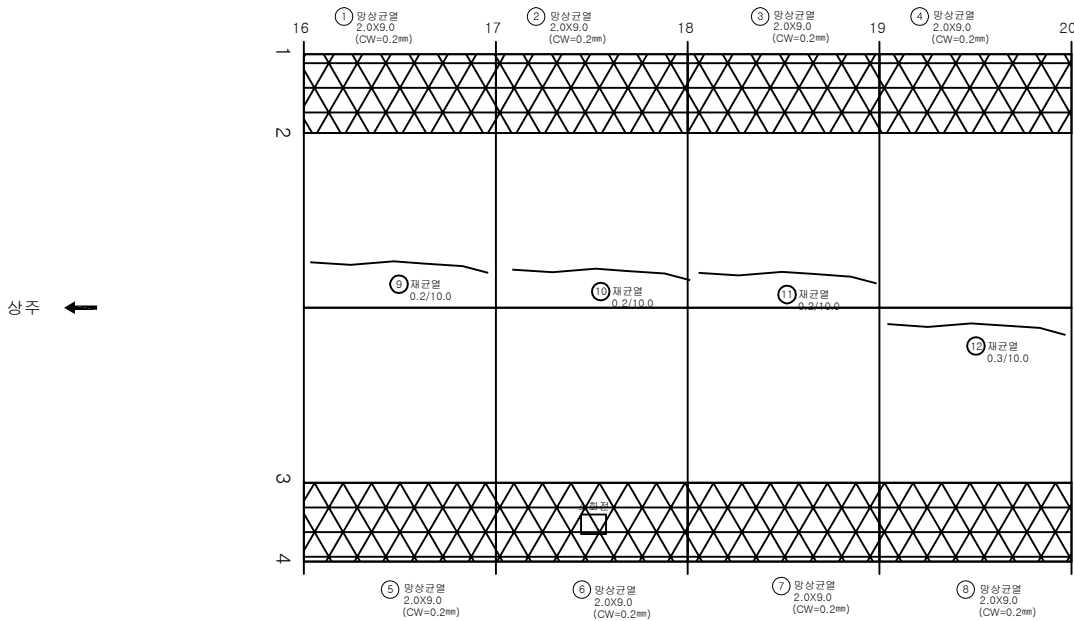
| 번호 | 발생<br>년도 | 부재 | 손상내용 | 손상현황 | | | | | | | 비고 |
|---|---|---|---|---|---|---|---|---|---|---|---|
| 1 | 21상 | 측벽부 | 망상균열 | 0.2 | 2.0 | 9.0 | 18.00 | m <sup>2</sup> | 1 | 18.00 | |
| 9 | 21하 | 천단부 | 재균열(Cw=0.3mm미만) | 0.2 | 10.0 | | 10.00 | m | 1 | 10.00 | |
| 12 | 21하 | 천단부 | 재균열(Cw=0.3mm이상) | 0.3 | 10.0 | | 10.00 | m | 1 | 10.00 | |

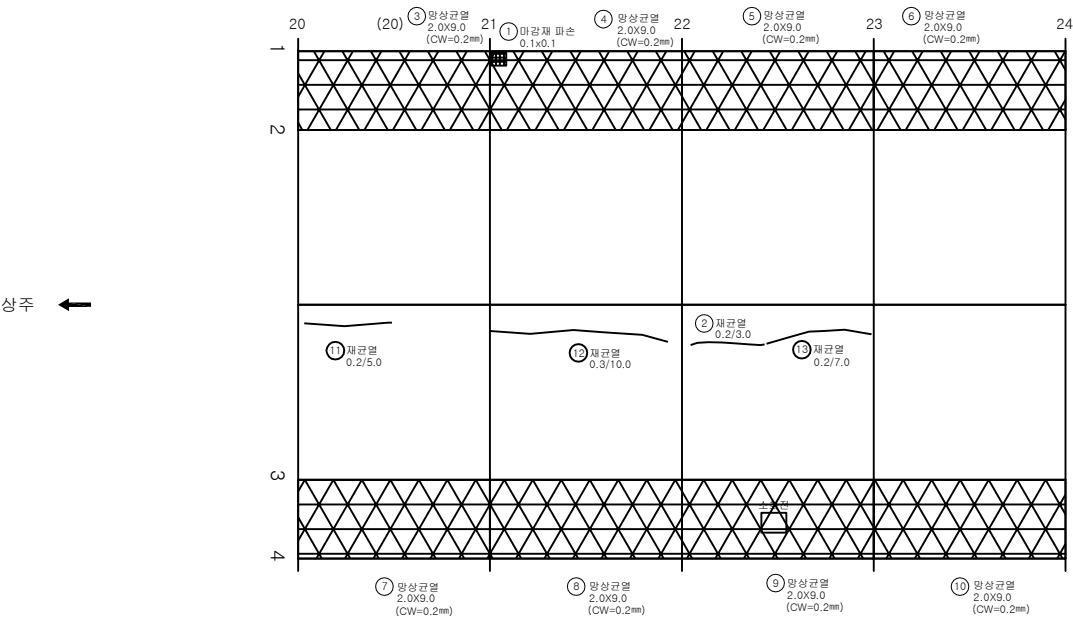
| 번호 | 발생<br>년도 | 부재 | 손상내용 | 손상현황 | | | | | | | 비고 |
|---|---|---|---|---|---|---|---|---|---|---|---|
| 2 | 19하 | 천단부 | 재균열(Cw=0.3mm미만) | 0.2 | 3.0 | | 3.00 | m | 1 | 3.00 | |
| 3 | 21상 | 속벽부 | 망상균열 | 0.2 | 2.0 | 9.0 | 18.00 | m <sup>2</sup> | 1 | 18.00 | |
| 11 | 21하 | 천단부 | 재균열(Cw=0.3mm미만) | 0.2 | 5.0 | | 5.00 | m | 1 | 5.00 | |
| 12 | 21하 | 천단부 | 재균열(Cw=0.3mm이상) | 0.3 | 10.0 | | 10.00 | m | 1 | 10.00 | |
| 13 | 21하 | 천단부 | 재균열(Cw=0.3mm미만) | 0.2 | 7.0 | | 7.00 | m | 1 | 7.00 | |

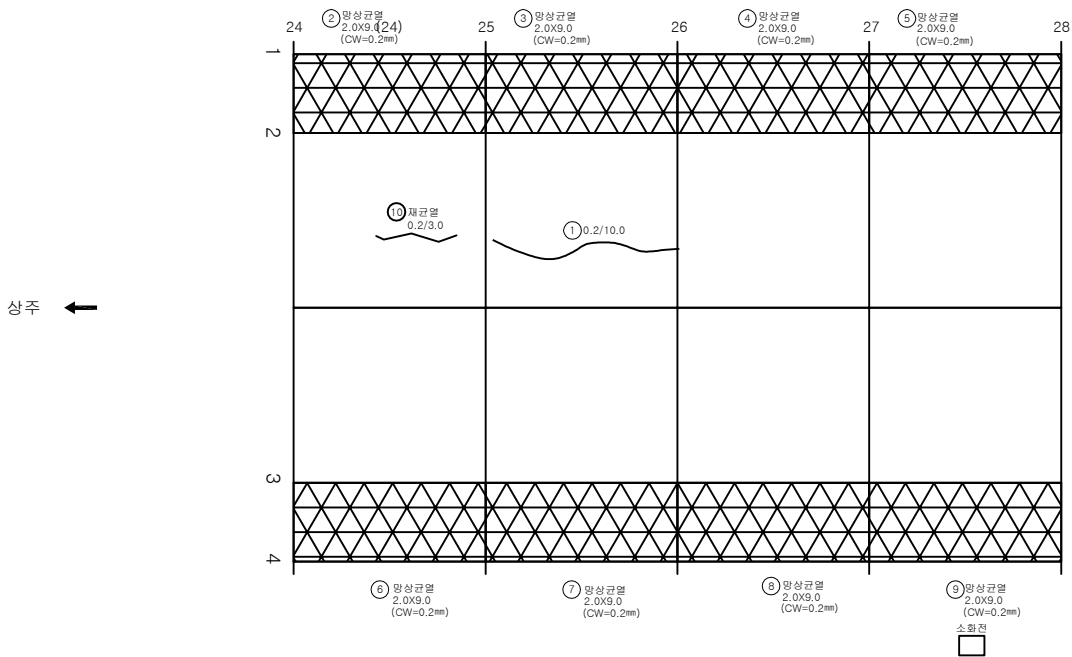
| 번호 | 발생<br>년도 | 부재 | 손상내용 | 손상현황 | | | | | | | 비고 |
|---|---|---|---|---|---|---|---|---|---|---|---|
| 1 | 19하 | 천단부 | 균열(Cw=0.3mm미만) | 0.2 | 10.0 | | 10.00 | m | 1 | 10.00 | |
| 2 | 21상 | 측벽부 | 망상균열 | 0.2 | 2.0 | 9.0 | 18.00 | m <sup>2</sup> | 1 | 18.00 | |
| 10 | 25하 | 천단부 | 재균열(Cw=0.3mm미만) | 0.2 | 3.0 | | 3.00 | m | 1 | 3.00 | |

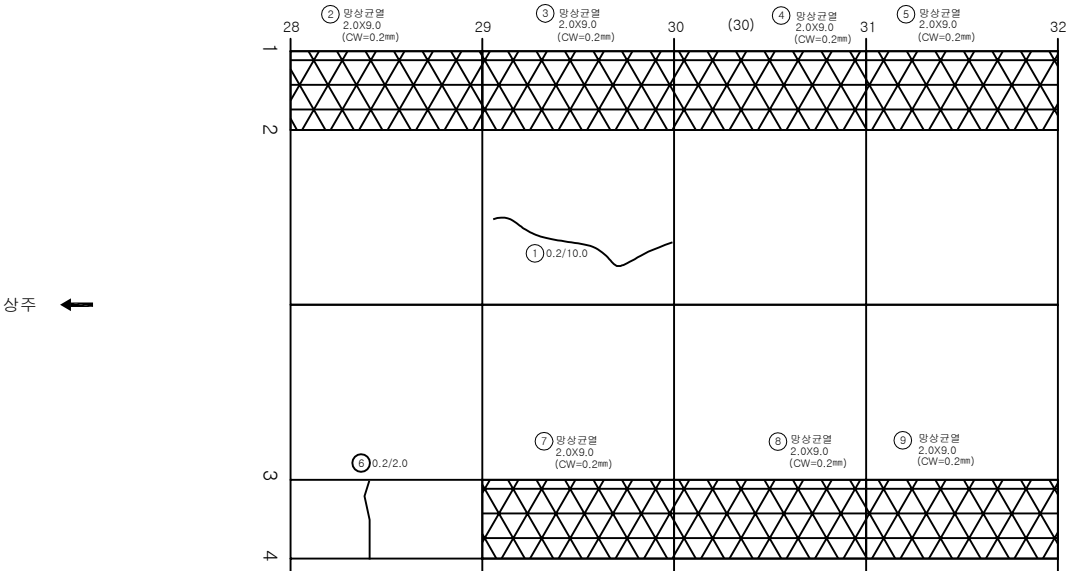
| 번호 | 발생년도 | 부재 | 손상내용 | 손상현황 | | | | | | | 비고 |
|---|---|---|---|---|---|---|---|---|---|---|---|
| 1 | 19하 | 천단부 | 균열(Cw=0.3mm미만) | 0.2 | 10.0 | | 10.00 | m | 1 | 10.00 | |
| 2 | 21상 | 측벽부 | 망상균열 | 0.2 | 2.0 | 9.0 | 18.00 | ㎡ | 1 | 18.00 | |
| 6 | 21하 | 측벽부 | 균열(Cw=0.3mm미만) | 0.2 | 2.0 | | 2.00 | m | 1 | 2.00 | |

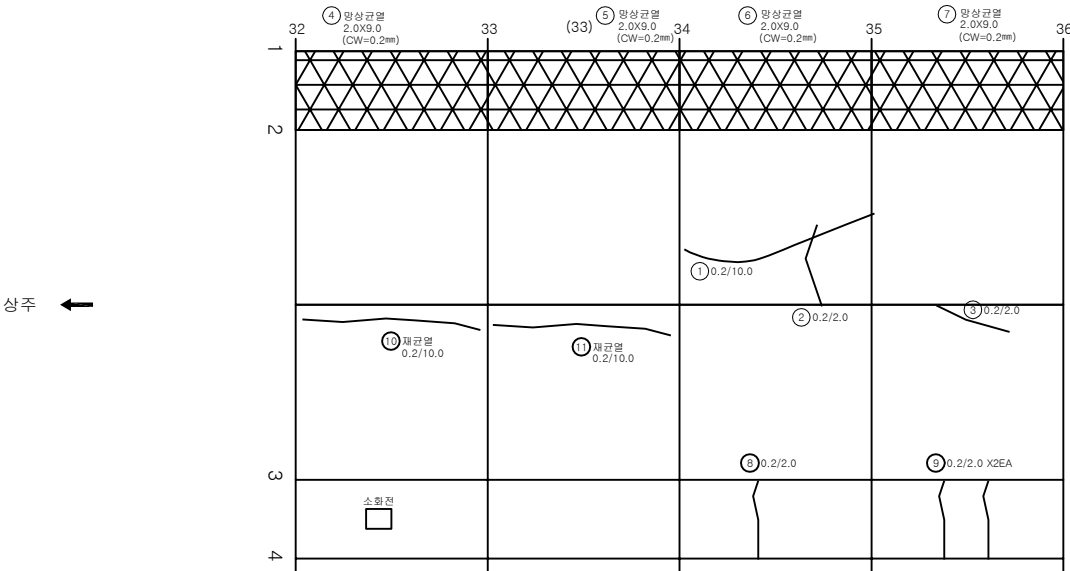
| 번호 | 발생<br>년도 | 부재 | 손상내용 | 손상현황 | | | | | | | 비고 |
|---|---|---|---|---|---|---|---|---|---|---|---|
| 1 | 19하 | 천단부 | 균열(Cw=0.3mm미만) | 0.2 | 10.0 | | 10.00 | m | 1 | 10.00 | |
| 4 | 21상 | 측벽부 | 양상균열 | 0.2 | 2.0 | 9.0 | 18.00 | m <sup>2</sup> | 1 | 18.00 | |
| 8 | 21하 | 측벽부 | 균열(Cw=0.3mm미만) | 0.2 | 2.0 | | 2.00 | m | 1 | 2.00 | |
| 10 | 21하 | 천단부 | 재균열(Cw=0.3mm미만) | 0.2 | 10.0 | | 10.00 | m | 1 | 10.00 | |

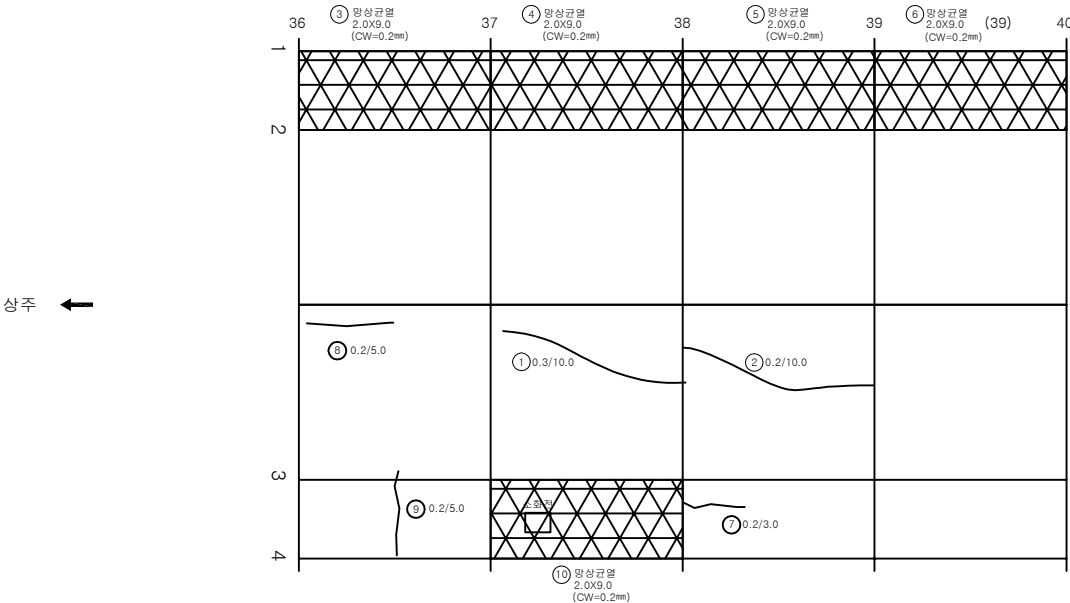
| 번호 | 발생<br>년도 | 부재 | 손상내용 | 손상현황 | | | | | | | 비고 |
|---|---|---|---|---|---|---|---|---|---|---|---|
| 1 | 19하 | 천단부 | 균열(Cw=0.3mm이상) | 0.3 | 10.0 | | 10.00 | m | 1 | 10.00 | |
| 2 | 19하 | 천단부 | 균열(Cw=0.3mm미만) | 0.2 | 10.0 | | 10.00 | m | 1 | 10.00 | |
| 3 | 21상 | 측벽부 | 양상균열 | 0.2 | 2.0 | 9.0 | 18.00 | m <sup>2</sup> | 1 | 18.00 | |
| 7 | 21하 | 측벽부 | 균열(Cw=0.3mm미만) | 0.2 | 3.0 | | 3.00 | m | 1 | 3.00 | |
| 9 | 25하 | 측벽부 | 균열(Cw=0.3mm미만) | 0.2 | 5.0 | | 5.00 | m | 1 | 5.00 | |
| 10 | 25하 | 측벽부 | 양상균열 | 0.2 | 2.0 | 9.0 | 18.00 | m <sup>2</sup> | 1 | 18.00 | |
