상주영천고속도로 2024~2025년 시설물 안전점검 용역  
(2025년 하반기 정밀안전점검)

# 외 관 조 사 망 도

효령터널(영천방향)

(주)명성엔지니어링

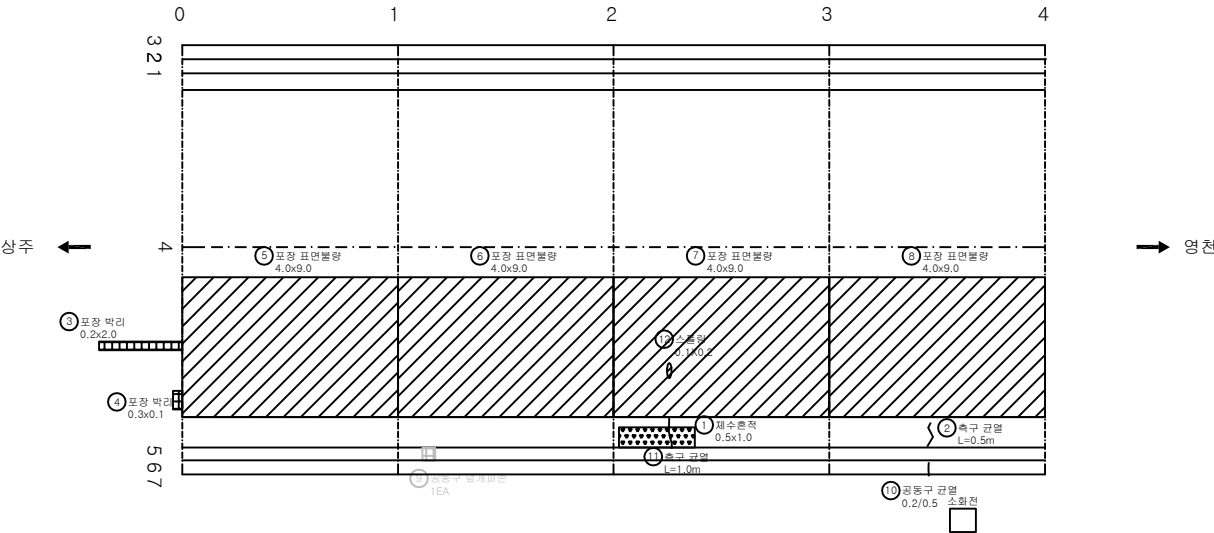
| 번호 | 발생<br>년도 | 부재 | 손상내용 | 손상현황 | | | | | | | 비고 |
|---|---|---|---|---|---|---|---|---|---|---|---|
| 1 | 19하 | 포장 | 채수흔적 | | 0.5 | 1.0 | 0.50 | m <sup>2</sup> | 1 | 0.50 | |
| 2 | 19하 | 배수시설 | 측구 균열 | | 0.5 | | 0.50 | m | 1 | 0.50 | |
| 3 | 20상 | 포장 | 포장 박리 | | 0.2 | 2.0 | 0.40 | m <sup>2</sup> | 1 | 0.40 | |
| 4 | 20상 | 포장 | 포장 박리 | | 0.3 | 0.1 | 0.03 | m <sup>2</sup> | 1 | 0.03 | |
| 9 | 20상 | 공동구 | 공동구 덮개파손 | | | | 1.00 | EA | 1 | 1.00 | 25'하 보수 |
| 10 | 20상 | 공동구 | 공동구 균열 | 0.2 | 0.5 | | 0.50 | m | 1 | 0.50 | |
| 11 | 25하 | 배수시설 | 측구 균열 | | 1.0 | | 1.00 | m | 1 | 1.00 | |
| 12 | 25하 | 포장 | 스플링 | | 0.1 | 0.2 | 0.02 | m <sup>2</sup> | 1 | 0.02 | |

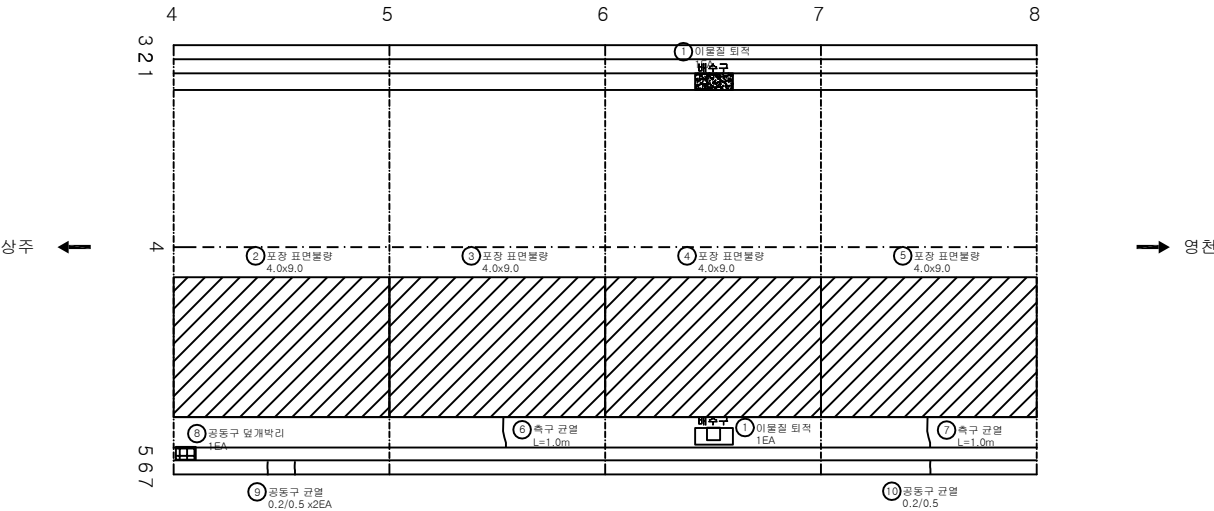
| 번호 | 발생<br>년도 | 부재 | 손상내용 | 손상현황 | | | | | | | 비고 |
|---|---|---|---|---|---|---|---|---|---|---|---|
| 6 | 20상 | 배수시설 | 측구 균열 | | 1.0 | | 1.00 | m | 1 | 1.00 | |
| 7 | 20상 | 배수시설 | 측구 균열 | | 1.0 | | 1.00 | m | 1 | 1.00 | |
| 9 | 20상 | 공동구 | 공동구 균열 | 0.2 | 0.5 | | 0.50 | m | 2 | 1.00 | |
| 10 | 20상 | 공동구 | 공동구 균열 | 0.2 | 0.5 | | 0.50 | m | 1 | 0.50 | |

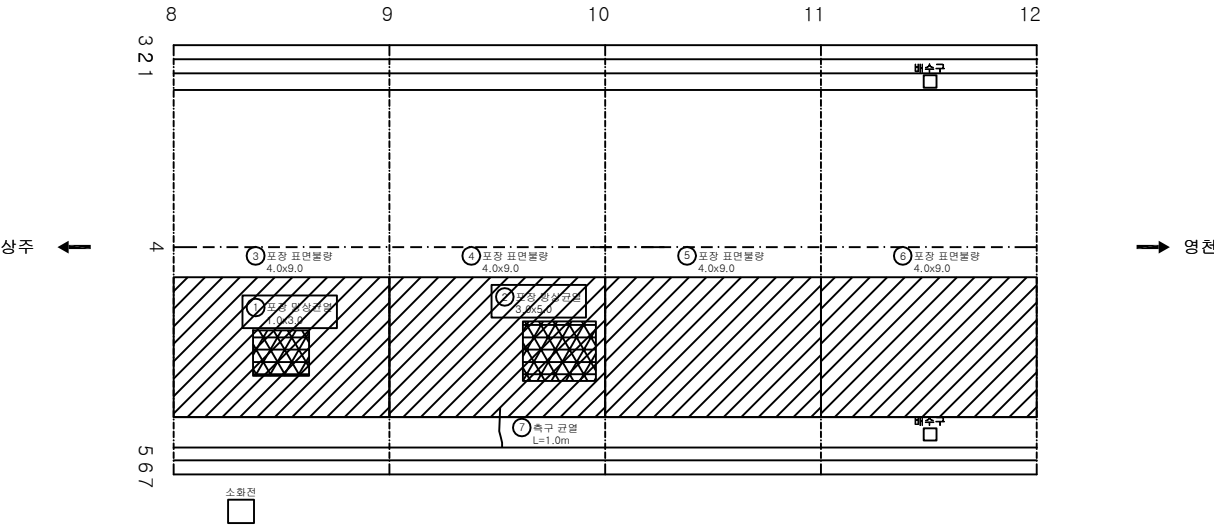
| 번호 | 발생<br>년도 | 부재 | 손상내용 | 손상현황 | | | | | | | 비고 |
|---|---|---|---|---|---|---|---|---|---|---|---|
| 1 | 19하 | 포장 | 포장 망상균열 | | 1.0 | 3.0 | 3.00 | m <sup>2</sup> | 1 | 3.00 | |
| 2 | 19하 | 포장 | 포장 망상균열 | | 3.0 | 5.0 | 15.00 | m <sup>2</sup> | 1 | 15.00 | |
| 7 | 20상 | 배수시설 | 측구 균열 | | 1.0 | | 1.00 | m | 1 | 1.00 | |

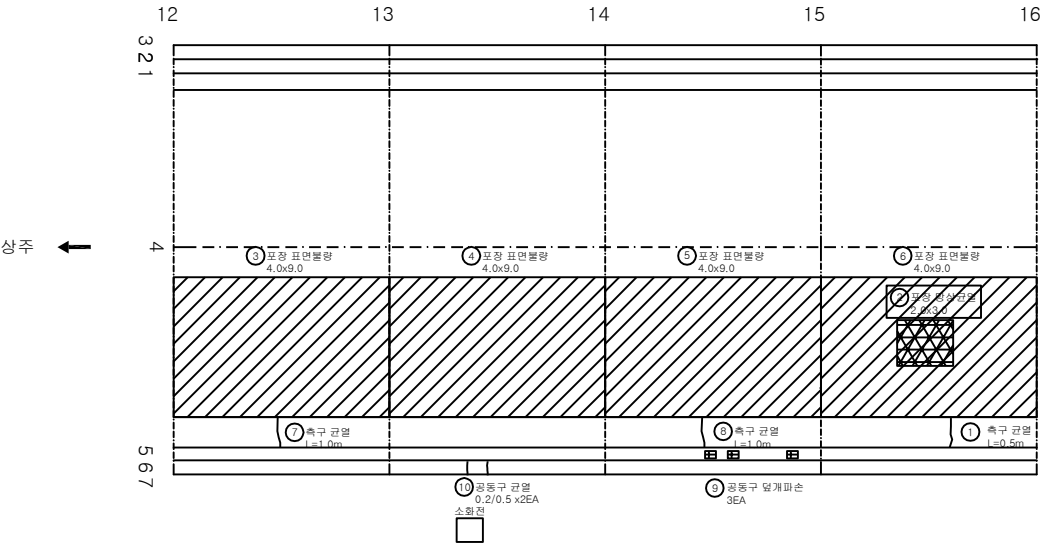
| 번호 | 발생<br>년도 | 부재 | 손상내용 | 손상현황 | | | | | | | 비고 |
|---|---|---|---|---|---|---|---|---|---|---|---|
| 1 | 19하 | 배수시설 | 측구 균열 | | 0.5 | | 0.50 | m | 1 | 0.50 | |
| 2 | 19하 | 포장 | 포장 망상균열 | | 2.0 | 3.0 | 6.00 | m <sup>2</sup> | 1 | 6.00 | |
| 7 | 20상 | 배수시설 | 측구 균열 | | 1.0 | | 1.00 | m | 1 | 1.00 | |
| 8 | 20상 | 배수시설 | 측구 균열 | | 1.0 | | 1.00 | m | 1 | 1.00 | |
| 10 | 20상 | 공동구 | 공동구 균열 | 0.2 | 0.5 | | 0.50 | m | 2 | 1.00 | |

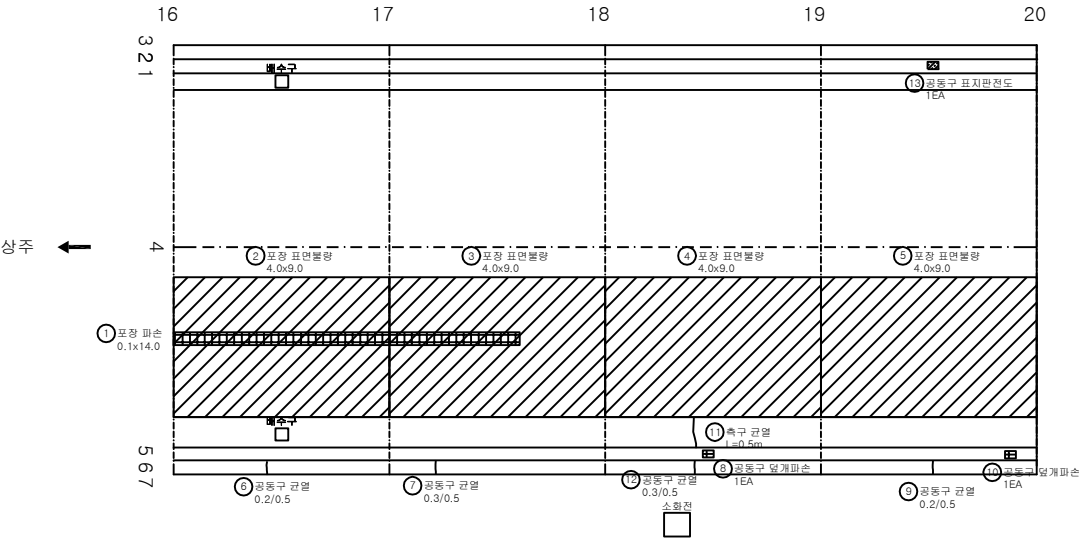
| 번호 | 발생<br>년도 | 부재 | 손상내용 | 손상현황 | | | | | | | 비고 |
|---|---|---|---|---|---|---|---|---|---|---|---|
| 6 | 20상 | 공동구 | 공동구 균열 | 0.2 | 0.5 | | 0.50 | m | 1 | 0.50 | |
| 7 | 20상 | 공동구 | 공동구 균열 | 0.3 | 0.5 | | 0.50 | m | 1 | 0.50 | |
| 9 | 20상 | 공동구 | 공동구 균열 | 0.2 | 0.5 | | 0.50 | m | 1 | 0.50 | |
| 11 | 21하 | 배수시설 | 측구 균열 | | 0.5 | | 0.50 | m | 1 | 0.50 | |
| 12 | 21하 | 공동구 | 공동구 균열 | 0.3 | 0.5 | | 0.50 | m | 1 | 0.50 | |

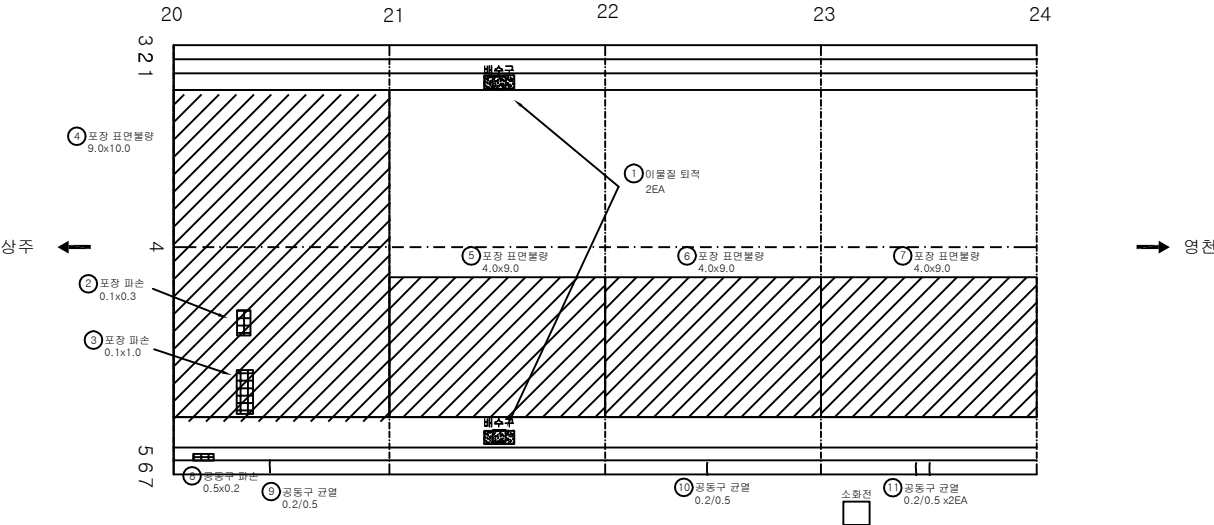
| 번호 | 발생<br>년도 | 부재 | 손상내용 | 손상현황 | | | | | | | 비고 |
|---|---|---|---|---|---|---|---|---|---|---|---|
| 9 | 20상 | 공동구 | 공동구 균열 | 0.2 | 0.5 | | 0.50 | m | 1 | 0.50 | |
| 10 | 20상 | 공동구 | 공동구 균열 | 0.2 | 0.5 | | 0.50 | m | 1 | 0.50 | |
| 11 | 20상 | 공동구 | 공동구 균열 | 0.2 | 0.5 | | 0.50 | m | 2 | 1.00 | |

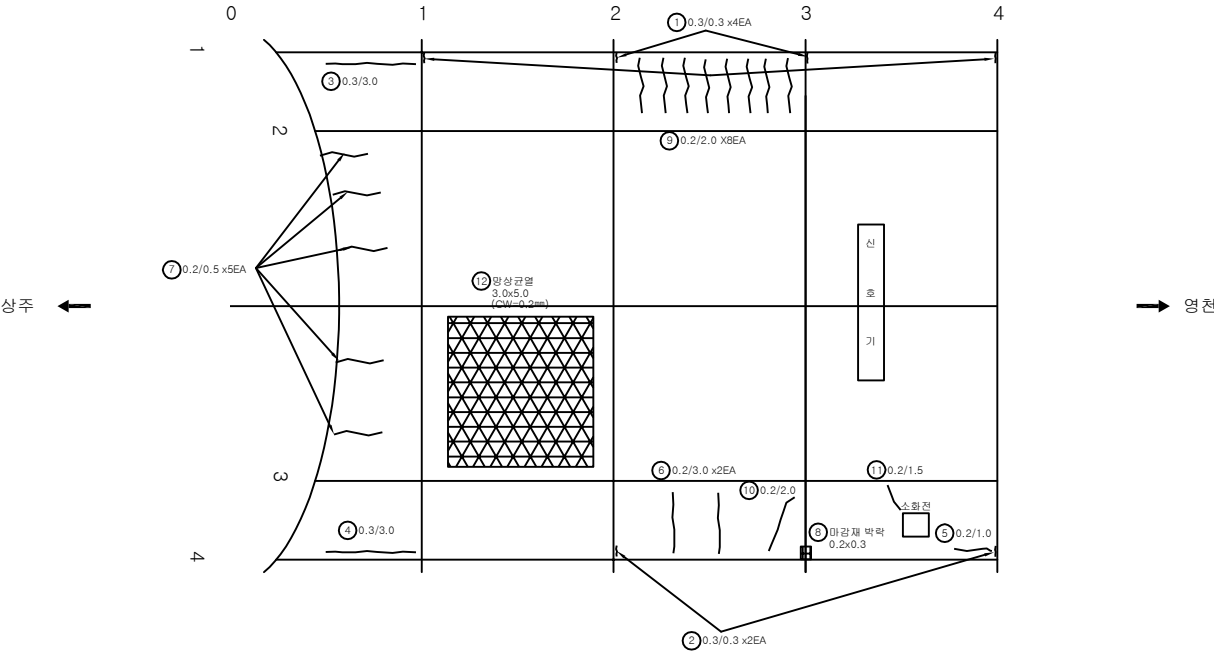
| 번호 | 발생<br>년도 | 부재 | 손상내용 | 손상현황 | | | | | | | 비고 |
|---|---|---|---|---|---|---|---|---|---|---|---|
| 1 | 19하 | 측벽부 | 균열(Cw=0.3mm이상) | 0.3 | 0.3 | | 0.30 | m | 3 | 0.90 | |
| 2 | 19하 | 측벽부 | 균열(Cw=0.3mm이상) | 0.3 | 0.3 | | 0.30 | m | 3 | 0.90 | |
| 3 | 19하 | 측벽부 | 균열(Cw=0.3mm이상) | 0.3 | 3.0 | | 3.00 | m | 1 | 3.00 | |
| 4 | 19하 | 측벽부 | 균열(Cw=0.3mm이상) | 0.3 | 3.0 | | 3.00 | m | 1 | 3.00 | |
| 5 | 19하 | 측벽부 | 균열(Cw=0.3mm미만) | 0.2 | 1.0 | | 1.00 | m | 1 | 1.00 | |
| 6 | 19하 | 측벽부 | 균열(Cw=0.3mm미만) | 0.2 | 3.0 | | 3.00 | m | 2 | 6.00 | |
| 7 | 19하 | 천단부 | 균열(Cw=0.3mm미만) | 0.2 | 0.5 | | 0.50 | m | 5 | 2.50 | |
| 9 | 21상 | 측벽부 | 균열(Cw=0.3mm미만) | 0.2 | 2.0 | | 2.00 | m | 8 | 16.00 | |
| 10 | 21상 | 측벽부 | 균열(Cw=0.3mm미만) | 0.2 | 2.0 | | 2.00 | m | 1 | 2.00 | |
| 11 | 21상 | 측벽부 | 균열(Cw=0.3mm미만) | 0.2 | 1.5 | | 1.50 | m | 1 | 1.50 | |
| 12 | 21하 | 천단부 | 망상균열 | 0.2 | 3.0 | 5.0 | 15.00 | m <sup>2</sup> | 1 | 15.00 | |

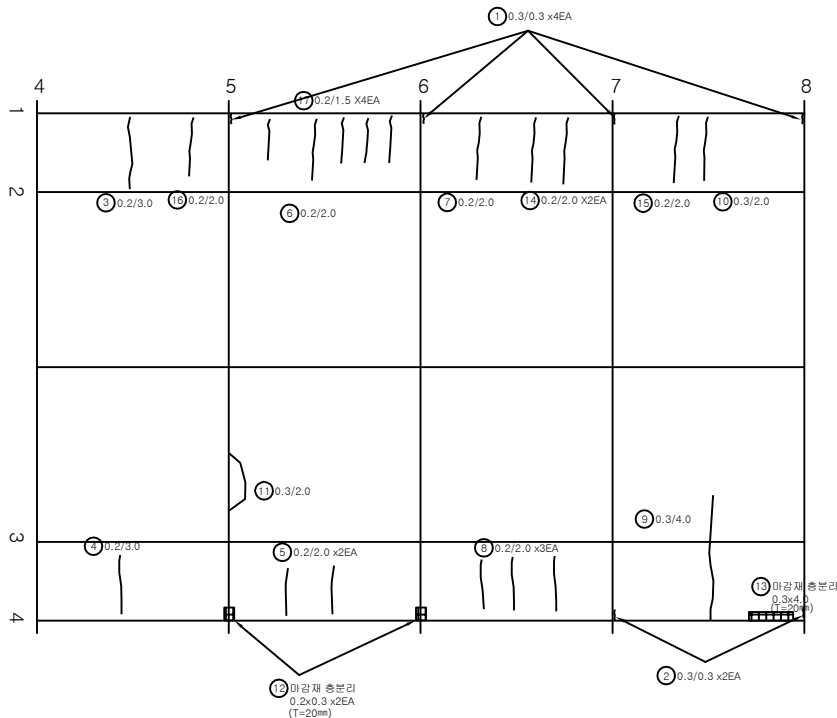
| 번호 | 발생<br>년도 | 부재 | 손상내용 | 손상현황 | | | | | | | 비고 |
|---|---|---|---|---|---|---|---|---|---|---|---|
| 1 | 19하 | 측벽부 | 균열(Cw=0.3mm이상) | 0.3 | 0.3 | | 0.30 | m | 4 | 1.20 | |
| 2 | 19하 | 측벽부 | 균열(Cw=0.3mm이상) | 0.3 | 0.3 | | 0.30 | m | 2 | 0.60 | |
| 3 | 19하 | 측벽부 | 균열(Cw=0.3mm미만) | 0.2 | 3.0 | | 3.00 | m | 1 | 3.00 | |
| 4 | 19하 | 측벽부 | 균열(Cw=0.3mm미만) | 0.2 | 3.0 | | 3.00 | m | 1 | 3.00 | |
| 5 | 19하 | 측벽부 | 균열(Cw=0.3mm미만) | 0.2 | 2.0 | | 2.00 | m | 2 | 4.00 | |
| 6 | 19하 | 측벽부 | 균열(Cw=0.3mm미만) | 0.2 | 2.0 | | 2.00 | m | 1 | 2.00 | |
| 7 | 19하 | 측벽부 | 균열(Cw=0.3mm미만) | 0.2 | 2.0 | | 2.00 | m | 1 | 2.00 | |
| 8 | 19하 | 측벽부 | 균열(Cw=0.3mm미만) | 0.2 | 2.0 | | 2.00 | m | 3 | 6.00 | |
| 9 | 19하 | 측벽부 | 균열(Cw=0.3mm이상) | 0.3 | 4.0 | | 4.00 | m | 1 | 4.00 | |
| 10 | 19하 | 측벽부 | 균열(Cw=0.3mm이상) | 0.3 | 2.0 | | 2.00 | m | 1 | 2.00 | |
| 11 | 19하 | 천단부 | 균열(Cw=0.3mm이상) | 0.3 | 2.0 | | 2.00 | m | 1 | 2.00 | |
| 14 | 20하 | 측벽부 | 균열(Cw=0.3mm미만) | 0.2 | 2.0 | | 2.00 | m | 2 | 4.00 | |
| 15 | 20하 | 측벽부 | 균열(Cw=0.3mm미만) | 0.2 | 2.0 | | 2.00 | m | 1 | 2.00 | |
| 16 | 21상 | 측벽부 | 균열(Cw=0.3mm미만) | 0.2 | 2.0 | | 2.00 | m | 1 | 2.00 | |
| 17 | 21상 | 측벽부 | 균열(Cw=0.3mm미만) | 0.2 | 1.5 | | 1.50 | m | 4 | 6.00 | |

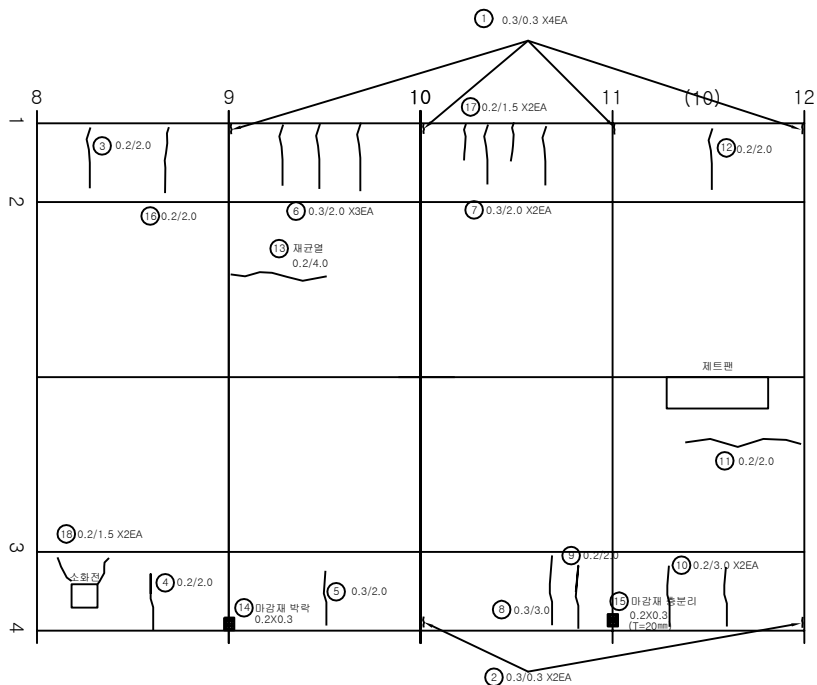
ID:효령터널(영천)-라이닝 Span No.9~12

| 번호 | 발생<br>년도 | 부재 | 손상내용 | 손상현황 | | | | | | | 비고 |
|---|---|---|---|---|---|---|---|---|---|---|---|
| 1 | 19하 | 측벽부 | 균열(Cw=0.3mm이상) | 0.3 | 0.3 | | 0.30 | m | 4 | 1.20 | |
| 2 | 19하 | 측벽부 | 균열(Cw=0.3mm이상) | 0.3 | 0.3 | | 0.30 | m | 2 | 0.60 | |
| 3 | 19하 | 측벽부 | 균열(Cw=0.3mm미만) | 0.2 | 2.0 | | 2.00 | m | 1 | 2.00 | |
| 4 | 19하 | 측벽부 | 균열(Cw=0.3mm미만) | 0.2 | 2.0 | | 2.00 | m | 1 | 2.00 | |
| 5 | 19하 | 측벽부 | 균열(Cw=0.3mm이상) | 0.3 | 2.0 | | 2.00 | m | 1 | 2.00 | |
| 6 | 19하 | 측벽부 | 균열(Cw=0.3mm이상) | 0.3 | 2.0 | | 2.00 | m | 3 | 6.00 | |
