배골교

## 작업사진 및 손상현황

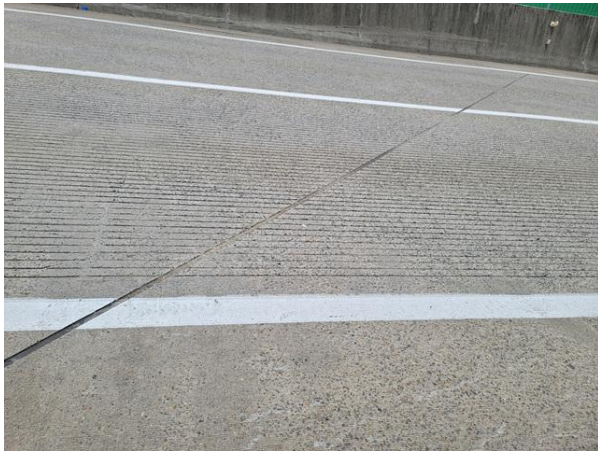
| 손상현황 | • S1 망상균열(35.0×9.0) | 손상현황 | • S2 망상균열(35.0×9.0) |
| 원 인 | • 시공미흡, 차량윤하중 | 원 인 | • 시공미흡, 차량윤하중 |

| 조치방안 | • 주의관찰 | 조치방안 | • 주의관찰 |

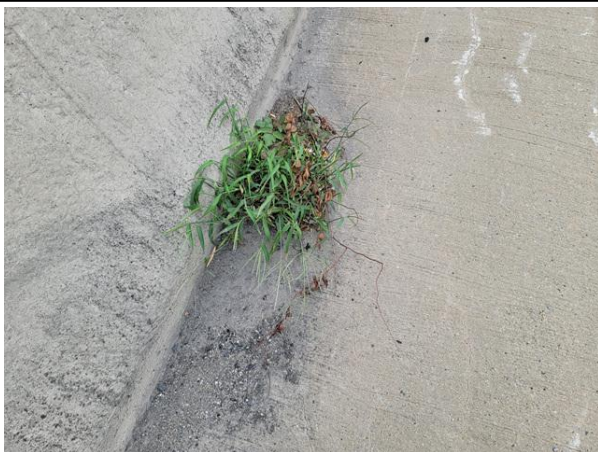
| 손상현황 | • S2 배수구 막힘(1EA) | 손상현황 | • S3 배수관 누수(1EA) |
| 원 인 | • 공용기간 경과, 비산물퇴적 등 | 원 인 | • 공용기간 경과, 시공미흡 |

| 조치방안 | • 청소 | 조치방안 | • 배수관 교체 |

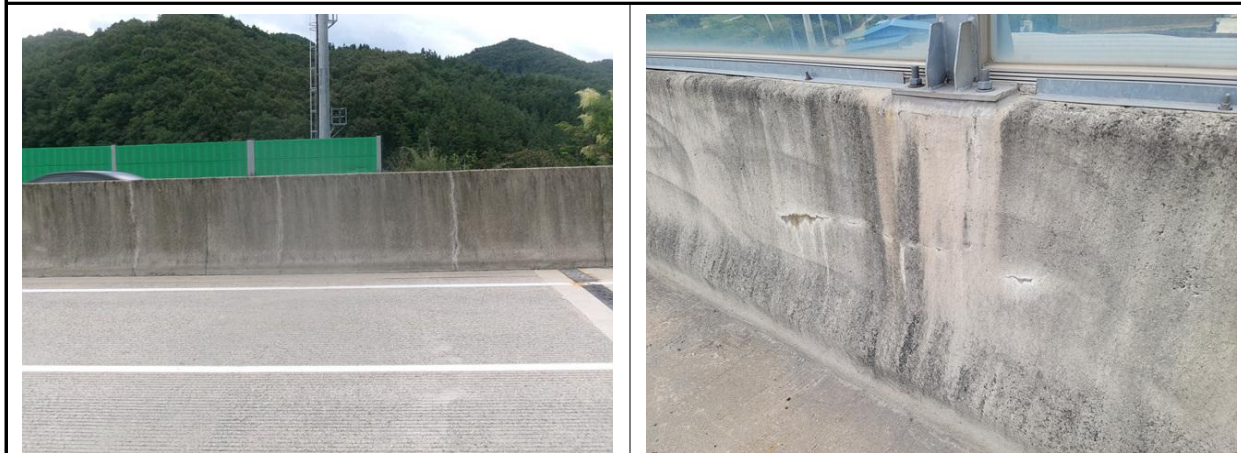
| 손상현황 | • S1 중분대 재균열(0.3mm미만) | 손상현황 | • S3 방호벽 균열(0.3mm미만) |
| 원 인 | • 건조수축, 거푸집 조기탈형 등 | 원 인 | • 건조수축, 거푸집 조기탈형 등 |

| 조치방안 | • 표면처리 | 조치방안 | • 표면처리 |

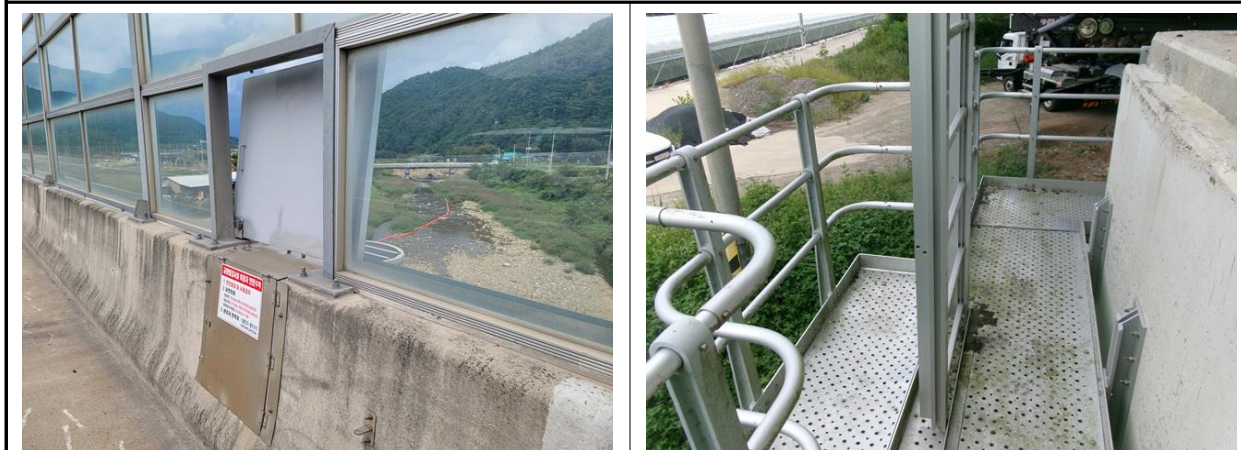
| 손상현황 | • P1 점검문 파손(1EA) | 손상현황 | • P2 상태양호 |
| 원 인 | • 외부충격, 장기공용 등 | 원 인 | • - |

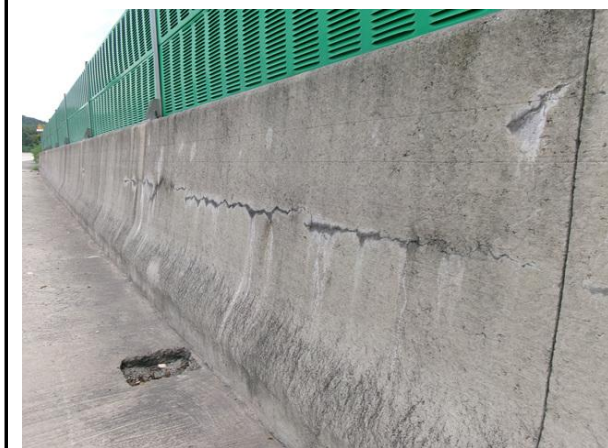
| 손상현황 | • S1 방호벽 균열(0.3mm이상) |
| 원 인 | • 건조수축, 거푸집 조기탈거 등 |

| 조치방안 | • 주입보수 |

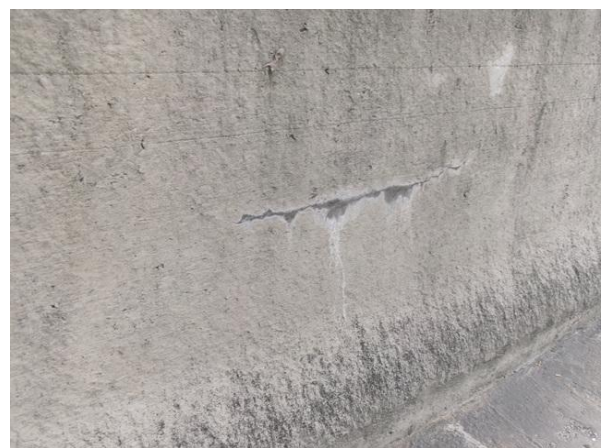
| 손상현황 | • S1 방호벽 균열(0.3mm이상) |
| 원 인 | • 건조수축, 거푸집 조기탈거 등 |

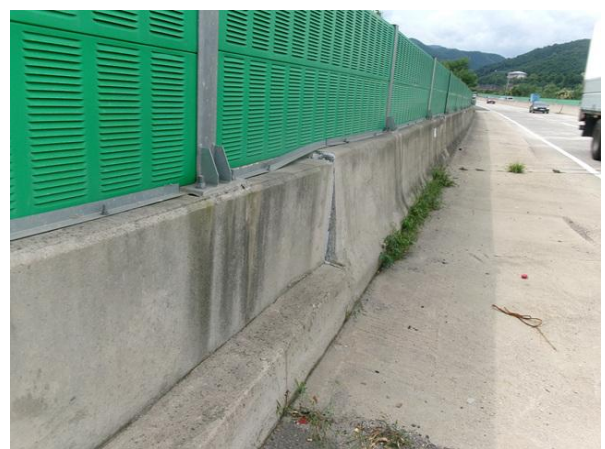
| 손상현황 | • S1 중분대 접속부 단차(L=1.5m) |
| 원 인 | • 시공미흡, 침하 |

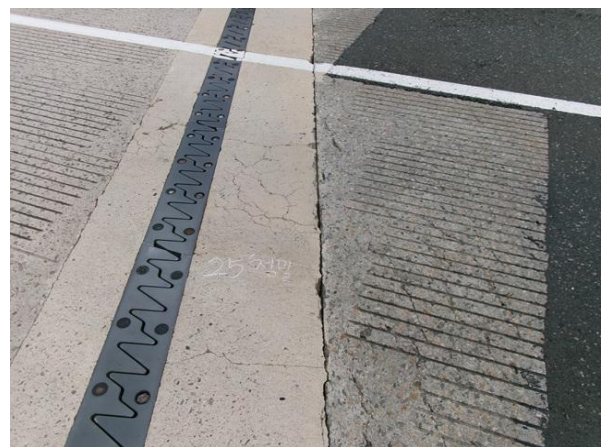
| 손상현황 | • A2 후타재 파손(0.1×1.0) |
| 원 인 | • 건조수축, 차량윤하중, 표면열화 |

| 조치방안 | • 단면보수 |

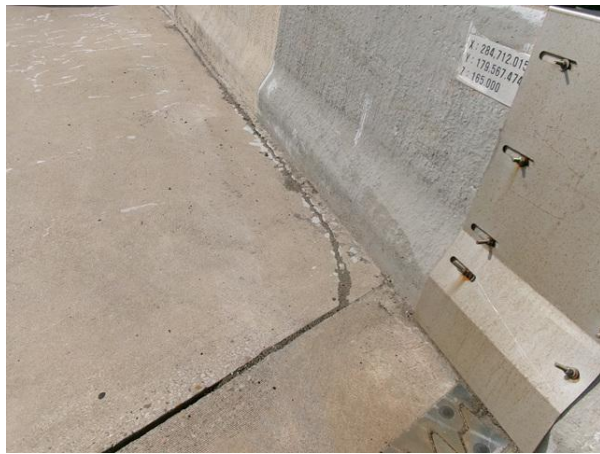
| 손상현황 | • S1 접속부 파손(2.0×0.2) |
| 원 인 | • 장기공용, 차량윤하중 |

| 조치방안 | • 아스콘팻칭 |

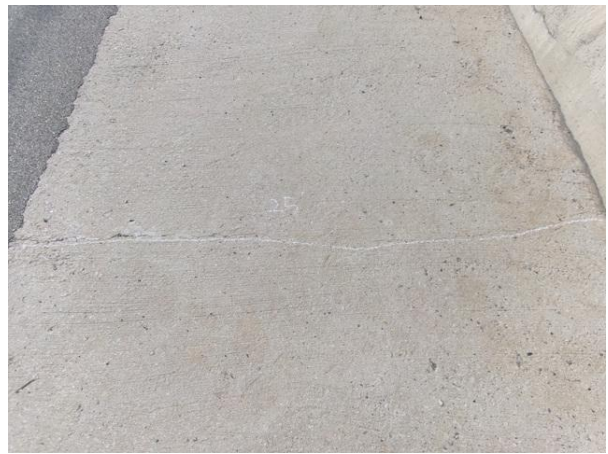
| 손상현황 | • S2 포장 균열(L=2.0m) |
| 원 인 | • 건조수축, 장기공용, 차량윤하중 |

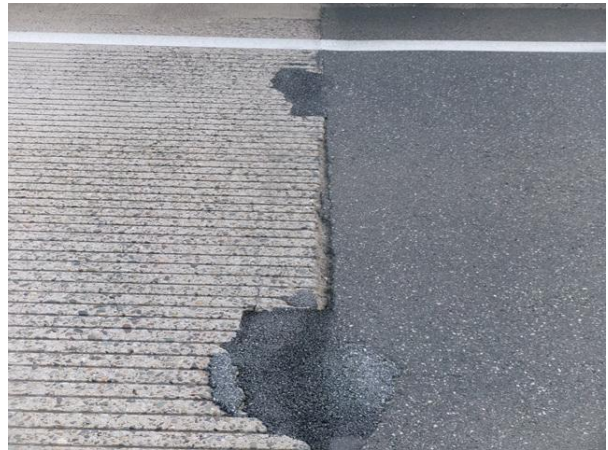
| 손상현황 | • S4 포장 보수부 이격(L=1.5m) |
| 원 인 | • 시공미흡, 차량윤하중 |

| 조치방안 | • 아스콘팻칭 |

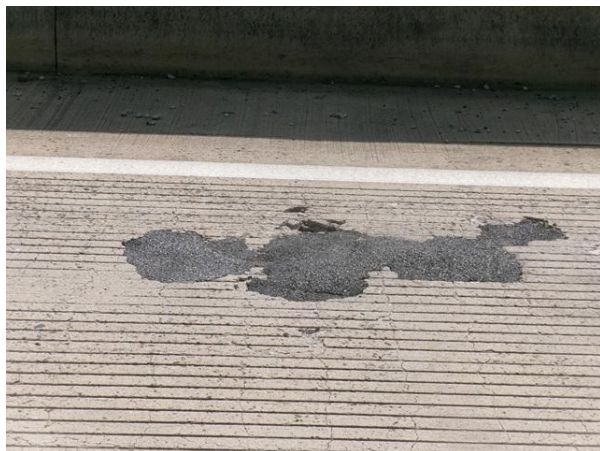
| 손상현황 | • S3 포장 파손(0.3×0.3) |
| 원 인 | • 장기공용, 차량윤하중, 시공미흡 |

| 조치방안 | • 아스콘팻칭 |

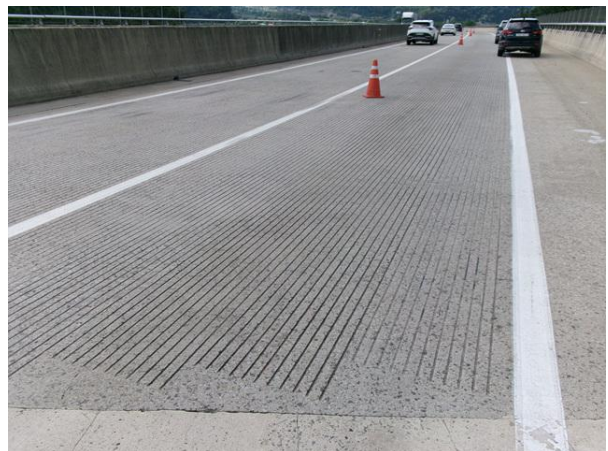
| 손상현황 | • S4 포장 망상균열(50.0m×7.0m) |
| 원 인 | • 건조수축, 장기공용, 차량윤하중 |

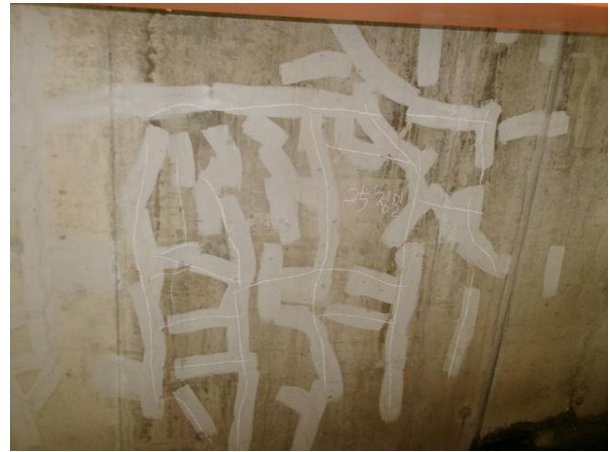
| 손상현황 | • A1 망상균열(8.0×2.0) |
| 원 인 | • 건조수축, 보수미흡 등 |

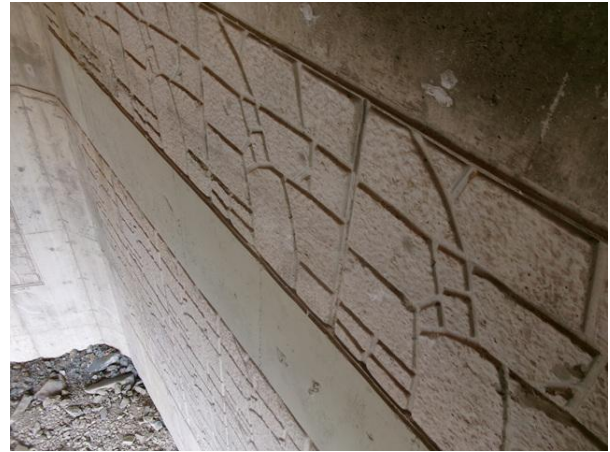
| 손상현황 | • A2 백태(0.1×0.2) -부분보수- |

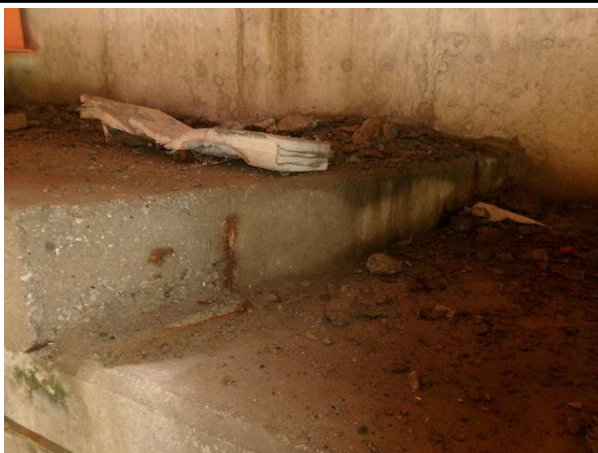
| 손상현황 | • A2 철근노출(0.1×0.2) |
| 원 인 | • 시공미흡, 다짐미흡 등 |

| 조치방안 | • 단면보수(방청) |

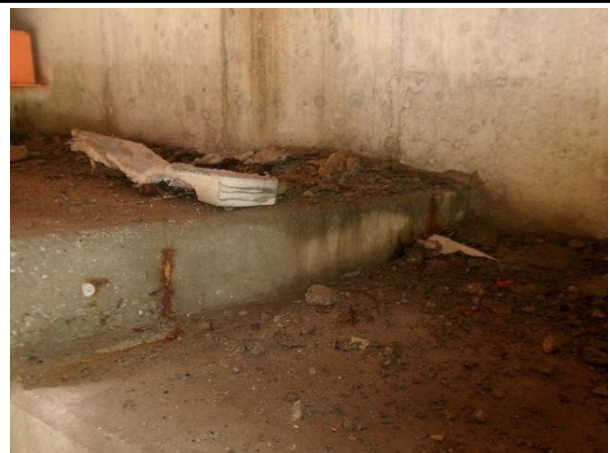
| 손상현황 | • A2 철근노출(0.1×0.2) |
| 원 인 | • 시공미흡, 다짐미흡 등 |

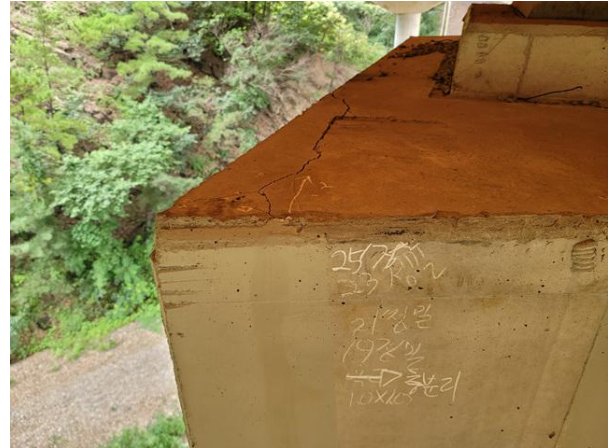
| 손상현황 | • P1 충분리 (1.0m×1.0m) |
| 원 인 | • 시공미흡, 다짐미흡 등 |

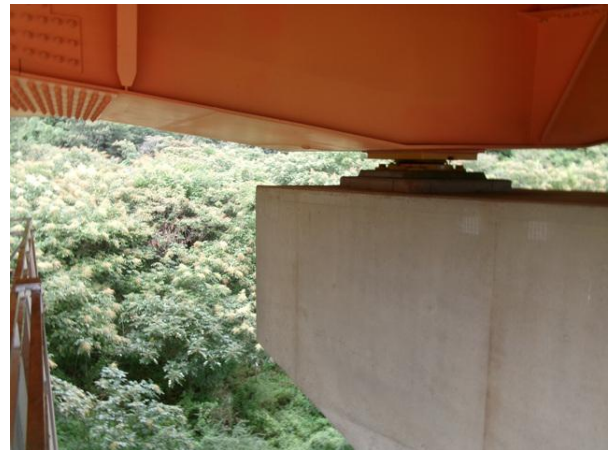
| 손상현황 | • P2 망상균열(1.0m×1.0m) |
| 원 인 | • 건조수축, 거푸집 조기탈거 등 |

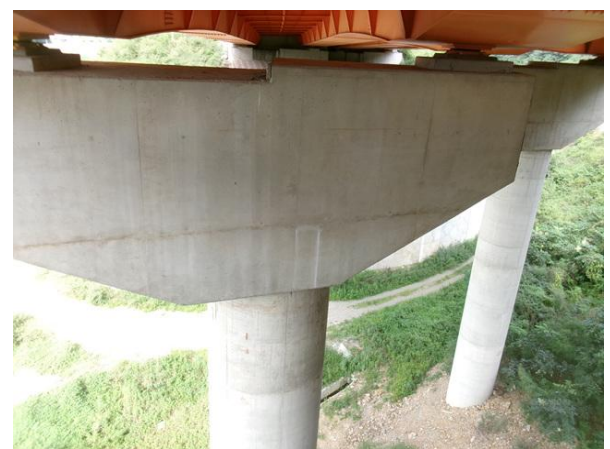
| 손상현황 | • P1 백태(0.1×1.0) |
| 원 인 | • 우수유입 등 |

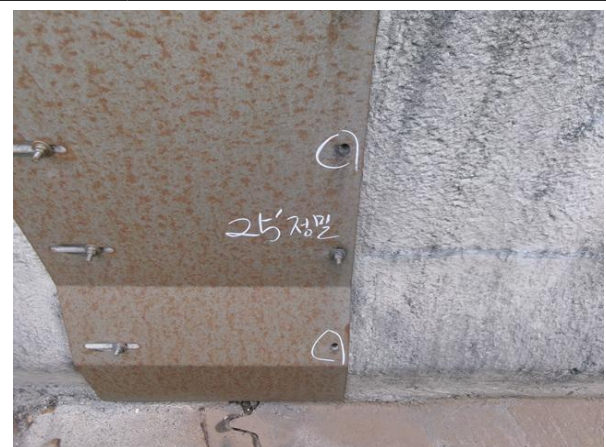
손상현황 • A2 후타재 망상균열(0.5×3.0)  
원 인 • 건조수축, 거푸집 조기탈거 등  
조치방안 • 표면처리

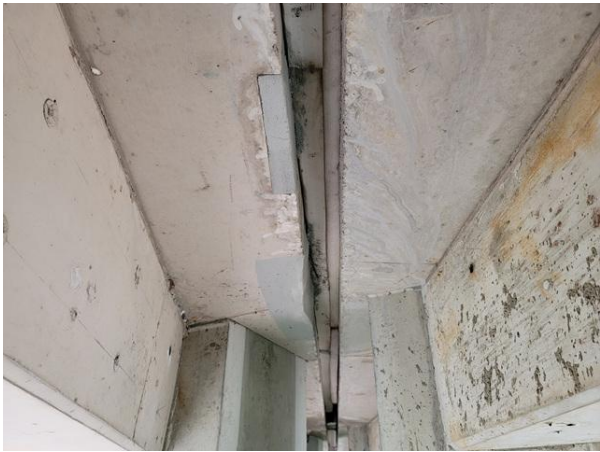
| 바닥판하면 | | | |
|---|---|---|---|
| 손상현황 | • S6 파손, 철근노출 (0.5×0.2) -보수- | 손상현황 | • S8 바닥판하면 상태양호 |

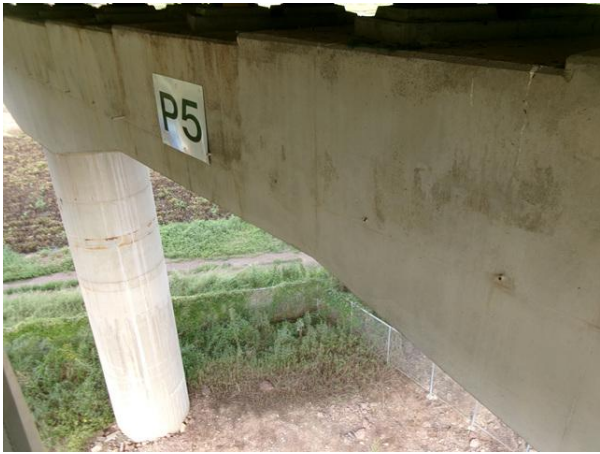
| 손상현황 | • P5 균열(0.3mm미만) | 손상현황 | • P6 균열부백태 (0.1×0.5) |
| 원 인 | • 건조수축, 거푸집 조기탈형 등 | 원 인 | • 외부 우수유입, 장기공용 |

| 조치방안 | • 표면처리 | 조치방안 | • 표면처리 |

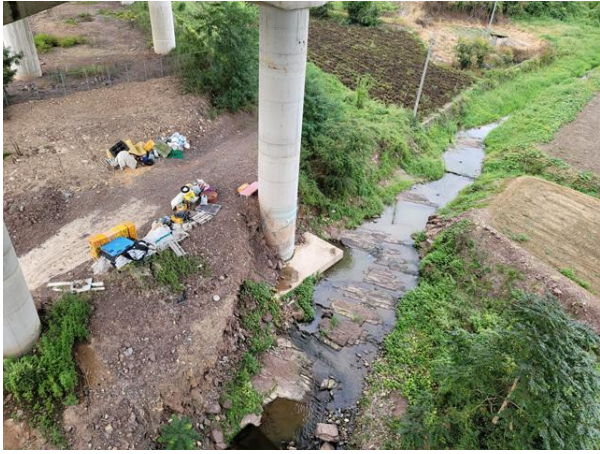
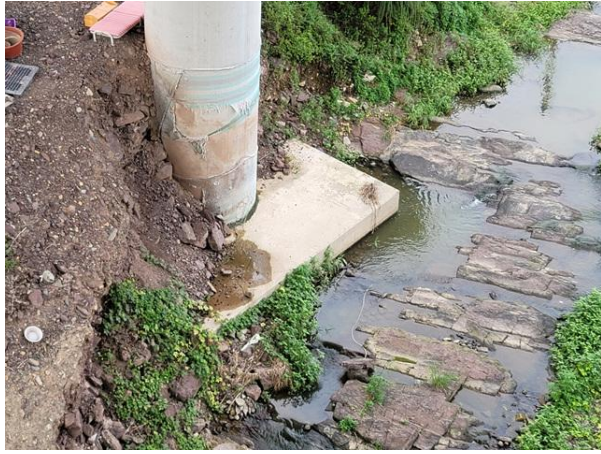
| 손상현황 | • P6 기초노출 (5.0×3.0) | 손상현황 | • P6 기초노출 (5.0×3.0) |
| 원 인 | • 장기공용, 홍수시 하천 토사유실 등 | 원 인 | • 장기공용, 홍수시 하천 토사유실 등 |

| 조치방안 | • 주의관찰 | 조치방안 | • 주의관찰 |

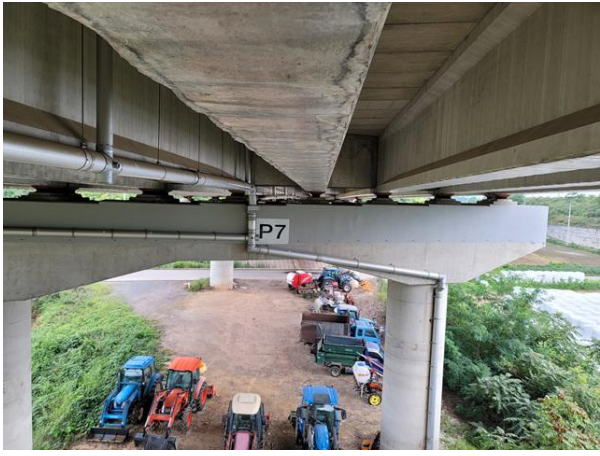
| 손상현황 | • P7 망상균열(25.0×1.5) | 손상현황 | • P8 재료분리 (0.5m×0.4m) |
| 원 인 | • 건조수축, 온도변화 | 원 인 | • 시공시 다짐미흡, 우수유입 등 |

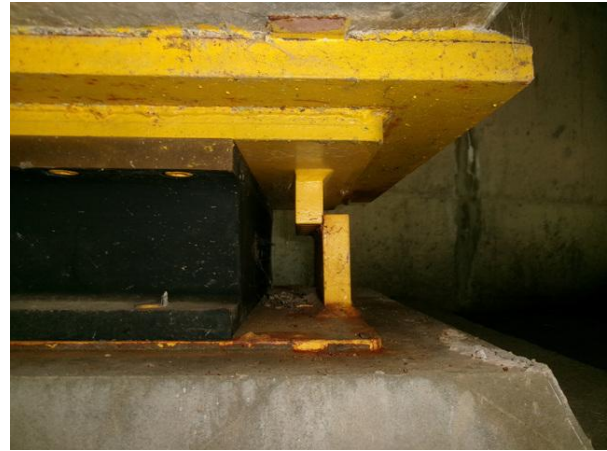
| 손상현황 | • A1-Sh5 스톱퍼 간섭 |
| 원 인 | • 온도변화, 장기공용 |

| 조치방안 | • 주의관찰 |

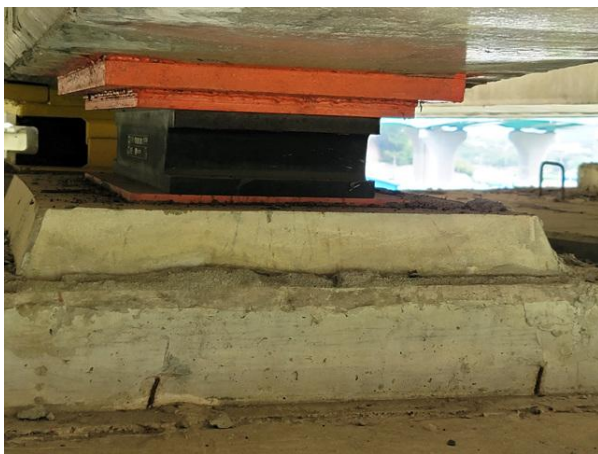
| 손상현황 | • P2-Sh6 무수축몰탈 균열(0.3mm미만) |
| 원 인 | • 건조수축, 온도변화 |

| 조치방안 | • 표면처리 |

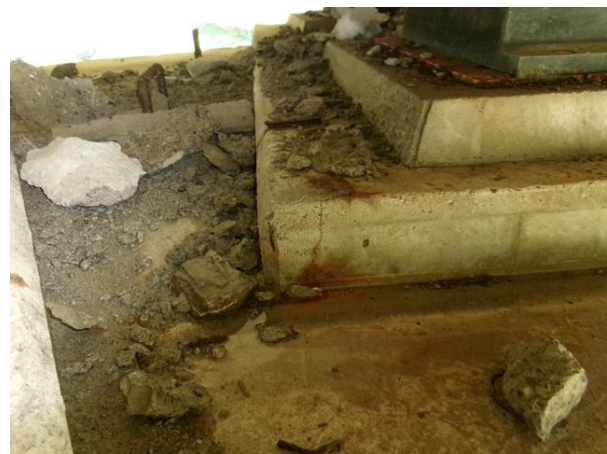
| 손상현황 | • P3-Sh12 받침콘크리트 균열(0.3mm미만) |
| 원 인 | • 건조수축, 온도변화 |

| 조치방안 | • 표면처리 |

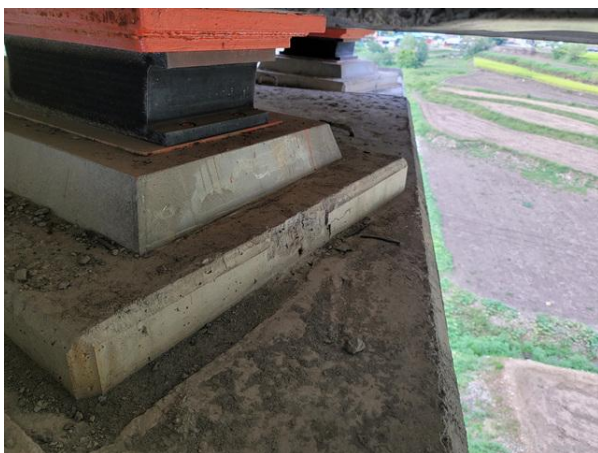
| 손상현황 | • P6-Sh11 콘크리트 파손(0.2×0.1) |
| 원 인 | • 외부충격 |

| 조치방안 | • 단면보수 |

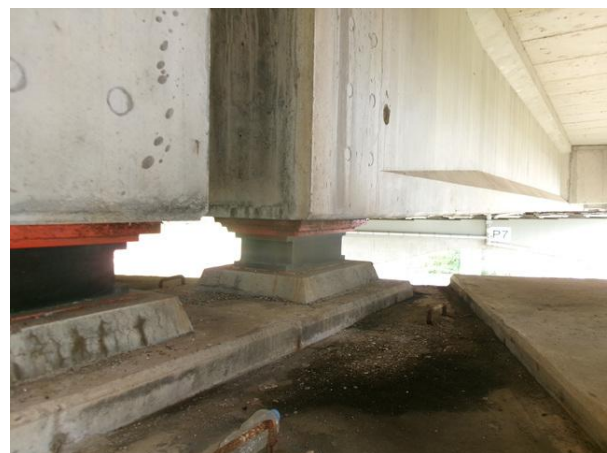
| 손상현황 | • P6-Sh16 플레이트 부식 |
| 원 인 | • 장기공용, 수분접촉 |

| 조치방안 | • 재도장 |

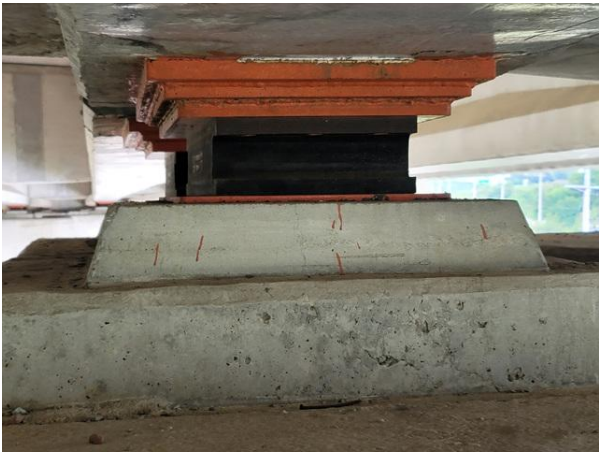
| 손상현황 | • P7-Sh7 무수축몰탈 균열(0.3mm미만) | 손상현황 | • P6-Sh12 콘크리트 파손(0.2m×0.1m) |
| 원 인 | • 건조수축, 온도변화 | 원 인 | • 외부충격 |

| 조치방안 | • 표면처리 | 조치방안 | • 단면보수 |

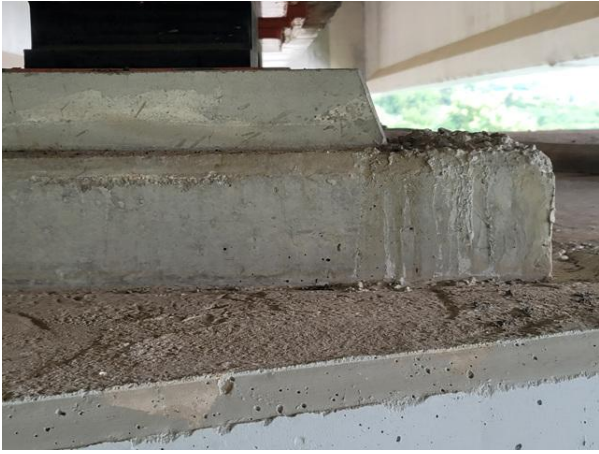
| 손상현황 | • P7-Sh11 반침콘크리트 균열(0.3mm미만) | 손상현황 | • P7-Sh13 플레이트 부식 |
| 원 인 | • 건조수축, 온도변화 | 원 인 | • 장기공용, 수분접촉 |

| 조치방안 | • 표면처리 | 조치방안 | • 재도장 |

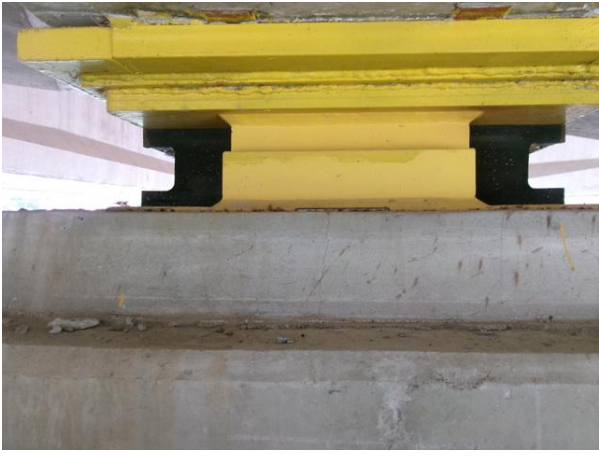
| 손상현황 | • P8-Sh13 무수축몰탈 균열(0.3mm미만) | 손상현황 | • A2-Sh7 플레이트 부식 |
| 원 인 | • 건조수축, 온도변화 | 원 인 | • 장기공용, 수분접촉 |

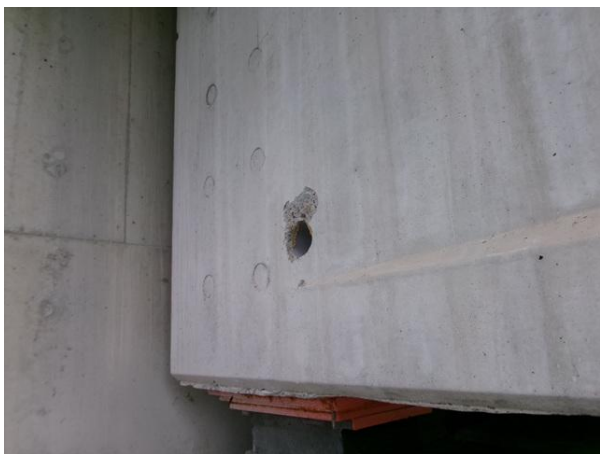
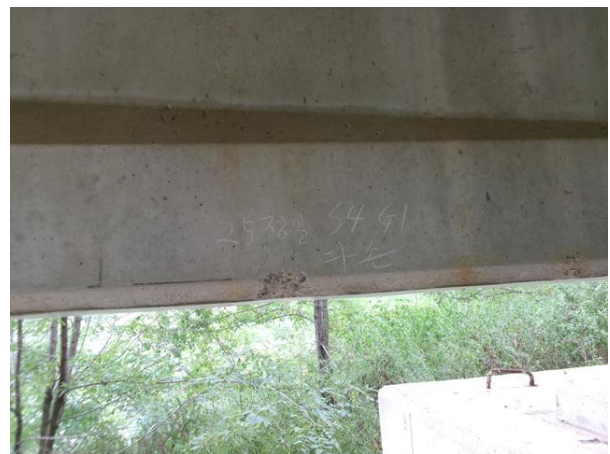
손상현황 • S4-G1 파손 (0.2×0.2)

원 인 • 시공시 충격 및 용접열 등

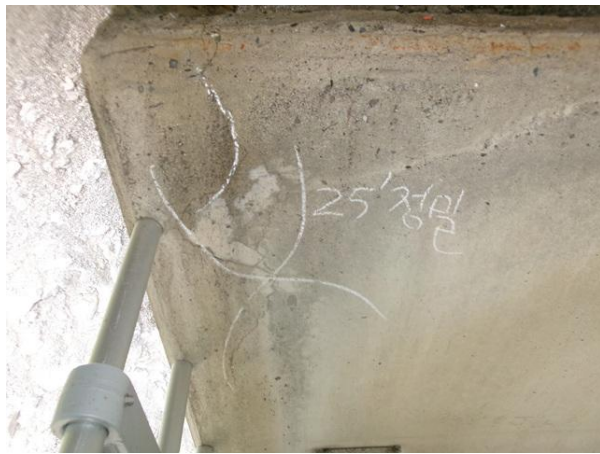
| 손상현황 | • P1 코핑부 균열(0.3mm이상) |
| 원 인 | • 건조수축, 온도변화 |

| 조치방안 | • 주입보수 |

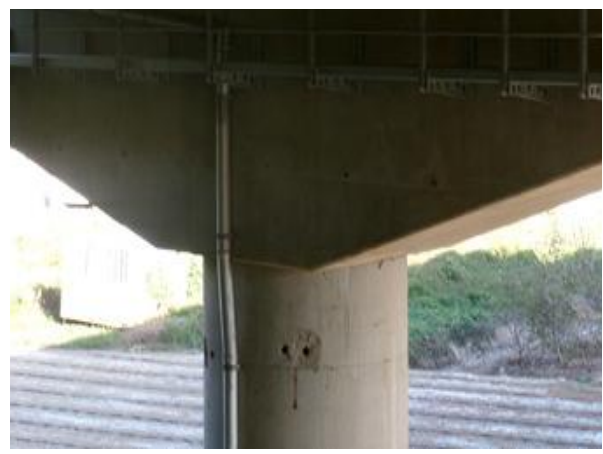
| 손상현황 | • P1 기둥부 박락(0.4×0.5) |
| 원 인 | • 거푸집제거시 외부충격 |

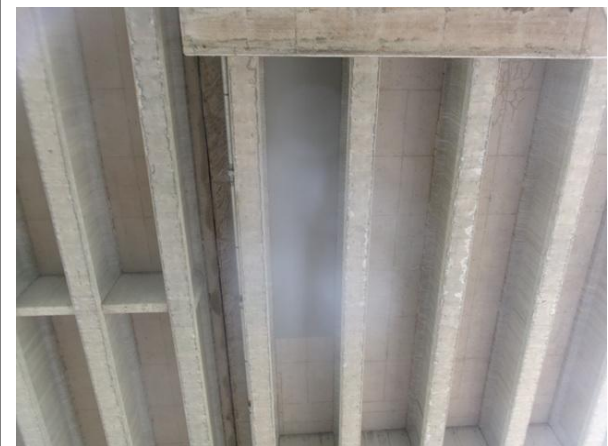
| 손상현황 | • S3 망상균열(10.0×1.5) |

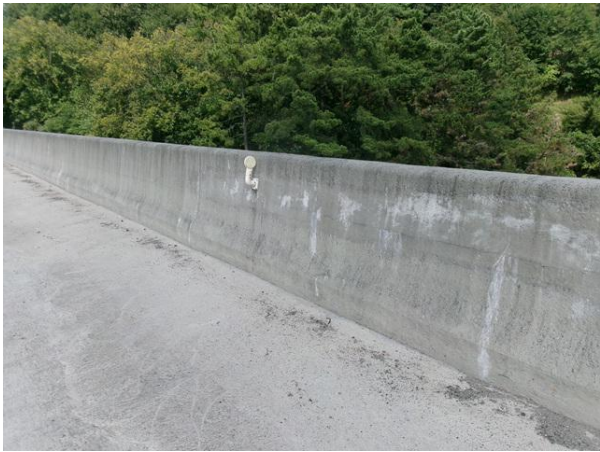
| 방호벽 및 중분대 | | | |
|---|---|---|---|
| 손상현황 | • S1 균열(0.3mm미만) | 손상현황 | • S2 균열(0.3mm이상) |
| 원 인 | • 건조수축, 온도변화, 공용기간 증가 | 원 인 | • 건조수축, 온도변화, 공용기간 증가 |

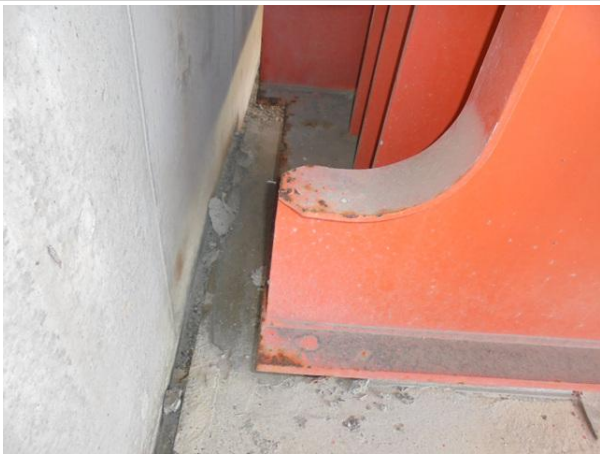
| 손상현황 | • S1-G1 거더외부 부식(0.1×0.2) | 손상현황 | • S7-G2 거더외부 상태양호 |
| 원 인 | • 장기공용, 우수유입 | 원 인 | • - |

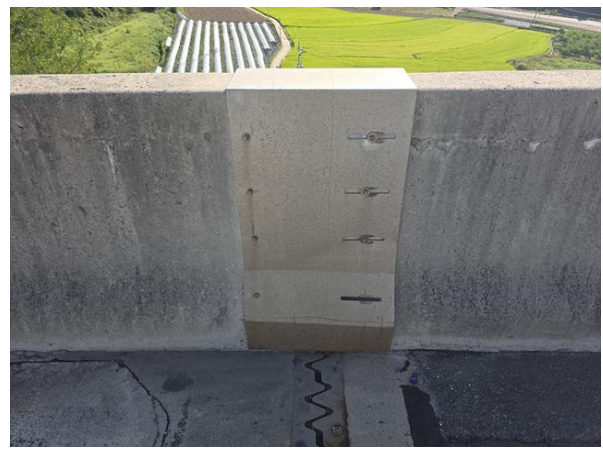
| 손상현황 | • A1 차수판 앵커 탈락 |
| 원 인 | • 건조수축, 차량윤하중 |

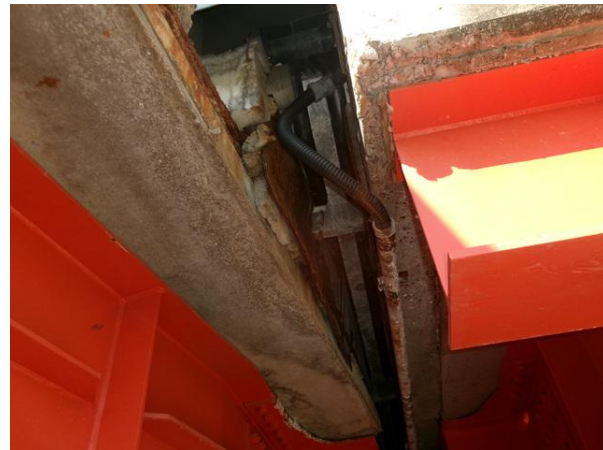
| 손상현황 | • P2 하부 본체 부식 (L=1.0m) |
| 원 인 | • 장기공용, 우수유입 등 |
