# 군위터널

## 작업사진 및 손상현황

# 산법터널

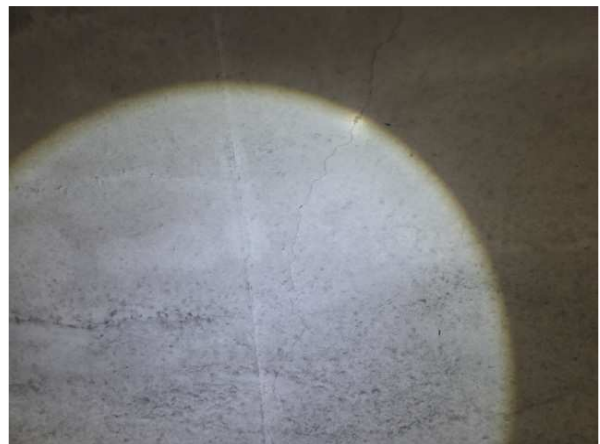
| 현 황 | S005 천단부 조인트부 충분리 | 현 황 | S053 천단부 균열(cw=0.3mm이상) |
| 원 인 | 거푸집 조기탈형, 다짐불량 | 원 인 | 건조수축, 온도변화 |

| 대 책 | 단면보수 | 대 책 | 주입보수 |

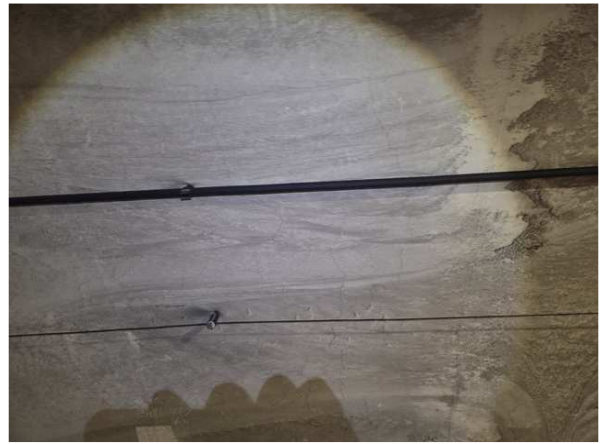
| 현 황 | S056 천단부 재균열(cw=0.3mm이상) | 현 황 | S062 천단부 망상균열 |
| 원 인 | 건조수축, 보수재 열화 | 원 인 | 건조수축, 온도변화 |

| 대 책 | 주입보수 | 대 책 | 표면처리 |

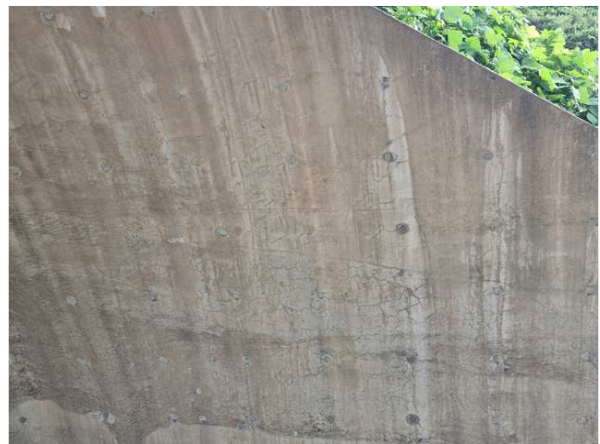
| 현 황 | S0110 천단부 조인트부 충분리 | 현 황 | S111 천단부 망상균열 |
| 원 인 | 거푸집 조기탈형, 다짐불량 | 원 인 | 건조수축, 온도변화 |

| 대 책 | 단면보수 | 대 책 | 표면처리 |

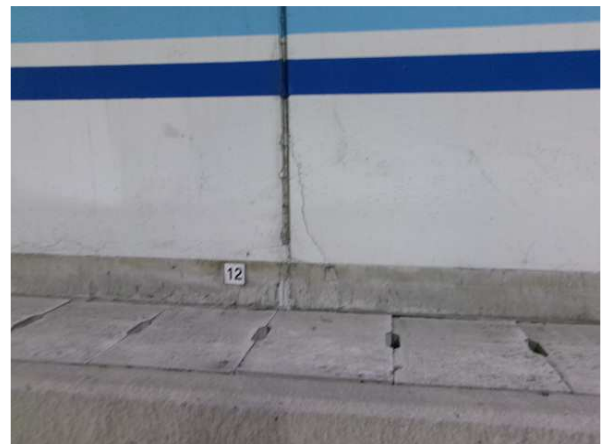
| 현 황 | S011 측벽부 망상균열 | 현 황 | S014 측벽부 조인트부 층분리 |
| 원 인 | 건조수축, 온도변화 | 원 인 | 하단부 응력집중, 다짐불량 |

| 대 책 | 표면처리 | 대 책 | 단면보수 |

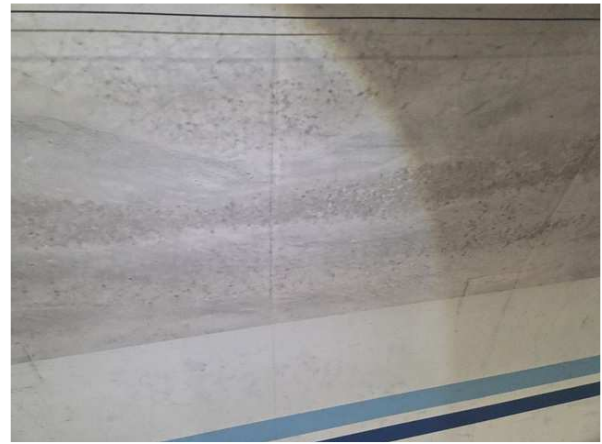
| 현 황 | S017 측벽부 균열(cw=0.3mm이상) | 현 황 | S044 측벽부 망상균열 |
| 원 인 | 건조수축, 온도변화 | 원 인 | 건조수축, 온도변화 |

| 대 책 | 주입보수 | 대 책 | 표면처리 |

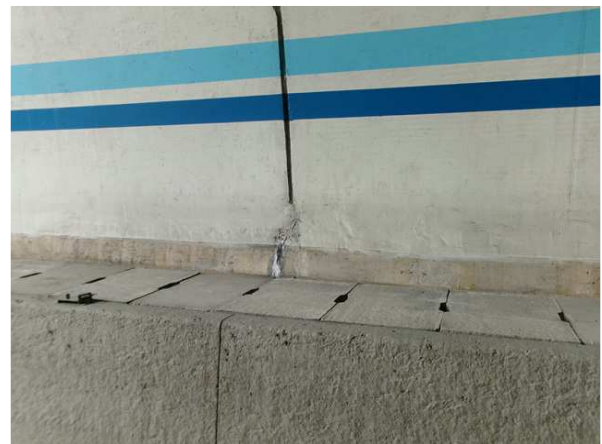
| 현 황 | S098 측벽부 망상균열 | 현 황 | S110 측벽부 백태 |
| 원 인 | 건조수축, 온도변화 | 원 인 | 손상부 우수유입 |

| 대 책 | 표면처리 | 대 책 | 표면처리 |

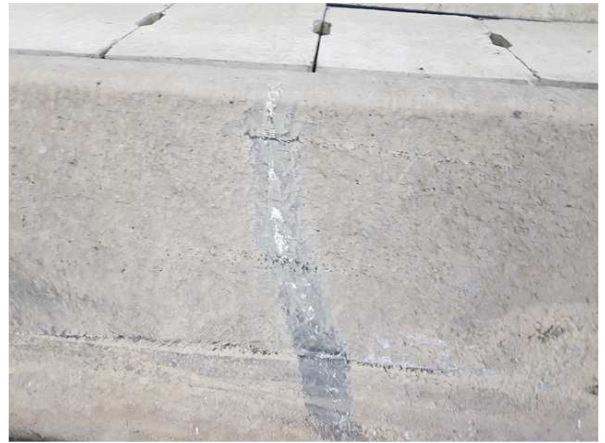
| 현 황 | S005 공동구 재균열(cw=0.3mm미만) |
| 원 인 | 건조수축, 온도변화 |

| 대 책 | 표면보수 |

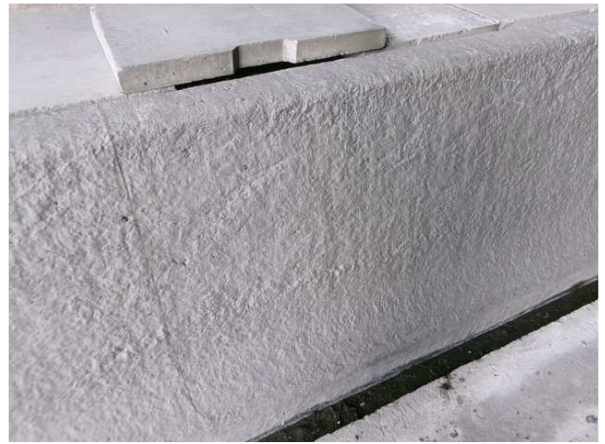
| 현 황 | S110 공동구 균열(cw=0.3mm이상) |
| 원 인 | 건조수축, 온도변화 |

| 대 책 | 주입보수 |

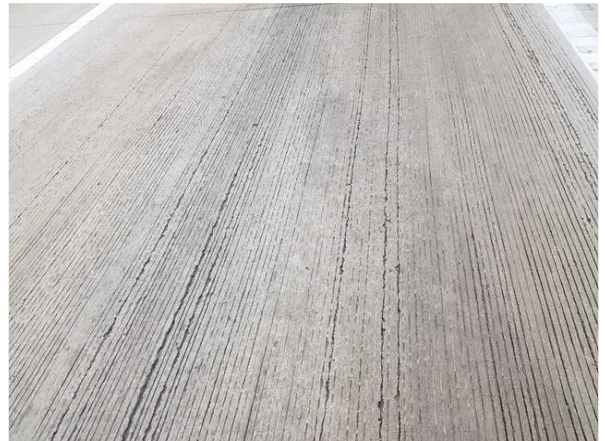
| 현 황 | S001 포장부 콘크리트 마모 | 현 황 | S011 포장부 망상균열 |
| 원 인 | 중차량 반복통행, 재료 열화 | 원 인 | 건조수축, 온도변화, 중차량 반복통행 |

| 대 책 | 주의관찰 | 대 책 | 실링 |

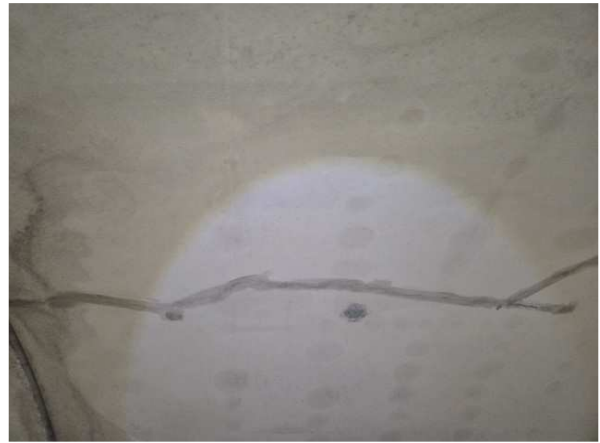
현 황 S035 천단부 재균열(cw=0.3mm미만)

원 인 보수재료 열화

대 책 표면처리

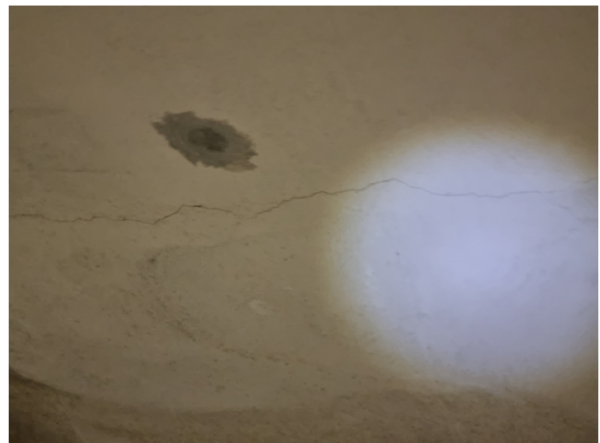
현 황 S047 천단부 균열(cw=0.3mm이상)

원 인 건조수축, 온도변화

대 책 주입보수

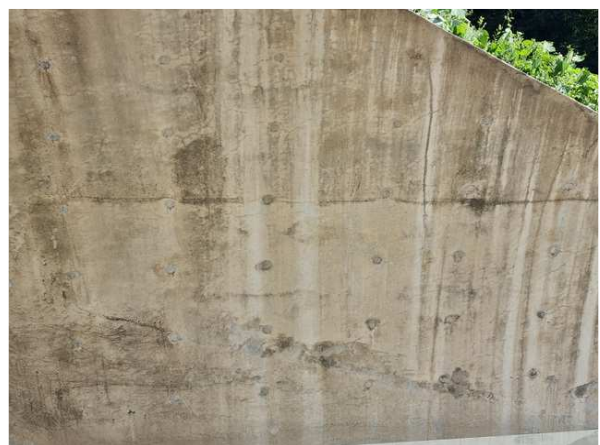
현 황 S107 천단부 표면오염, 망상균열

원 인 건조수축, 온도변화

대 책 표면처리

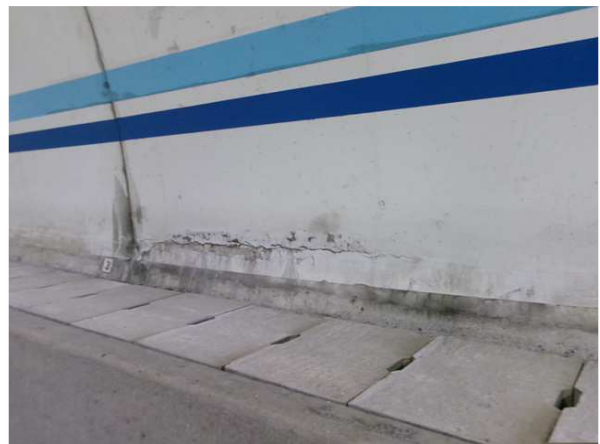
현 황 S005 측벽부 균열(cw=0.3mm이상)

원 인 건조수축, 온도변화

대 책 주입보수

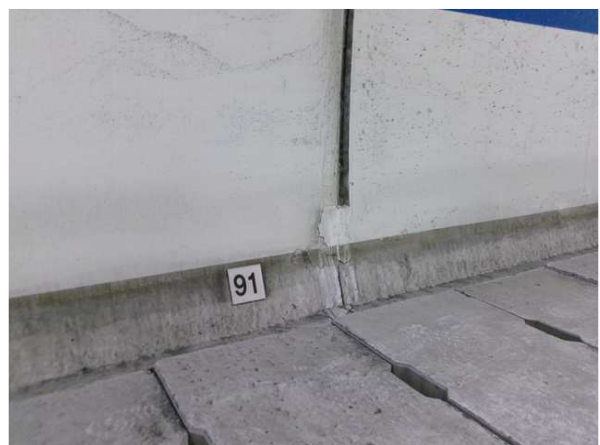
현 황 S094 측벽부 백태

원 인 손상부 우수유입

대 책 표면보수

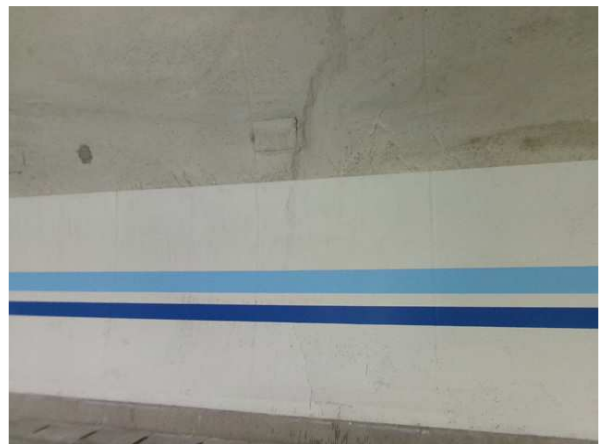
| 현 황 | S12 측벽부 균열(cw=0.3mm이상) |
| 원 인 | 건조수축 및 온도변화 |

| 대 책 | 주입보수 |

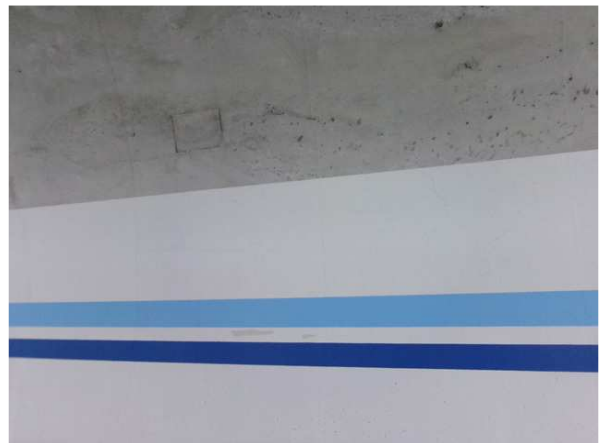
| 현 황 | S32 측벽부 망상균열(cw=0.3mm미만) |
| 원 인 | 건조수축 및 온도변화 |

| 대 책 | 표면보수 |

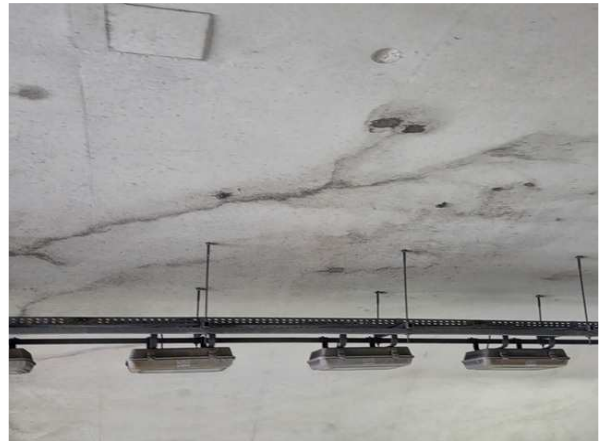
| 현 황 | S08 천단부 재균열(cw=0.3mm미만) |
| 원 인 | 건조수축 및 온도변화 |

| 대 책 | 표면보수 |

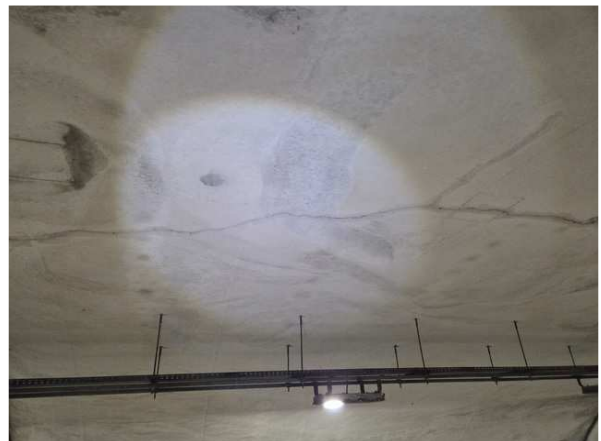
| 현 황 | S28 천단부 균열(cw=0.3mm미만) |
| 원 인 | 건조수축 및 온도변화 |

| 대 책 | 표면보수 |

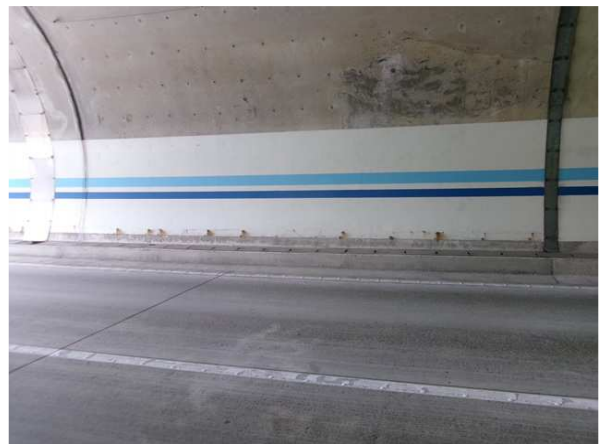
| 현황 | S02 측벽부 파손 | 현황 | S03 측벽부 철근부식 |
| 원인 | 시공미흡 | 원인 | 손상부 수분침투 |

| 대책 | 단면보수 | 대책 | 표면보수 |

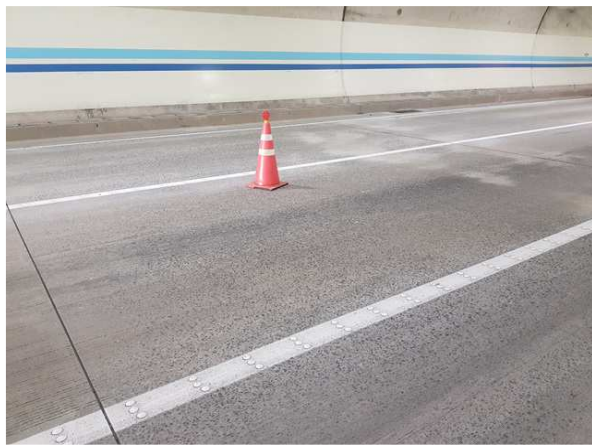
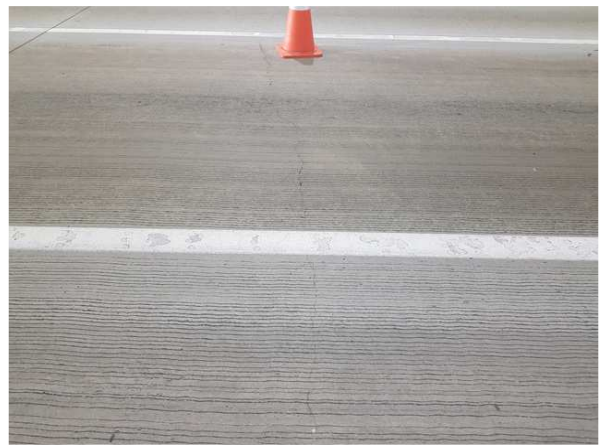
| 현황 | S14 포장부 마모 | 현황 | S16 포장부 균열 |
| 원인 | 시공미흡, 표면열화 | 원인 | 건조수축 및 온도변화 |

| 대책 | 주입보수 | 대책 | 주입보수 |

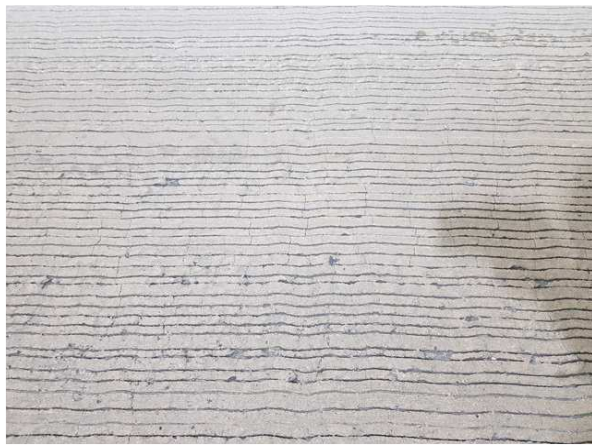
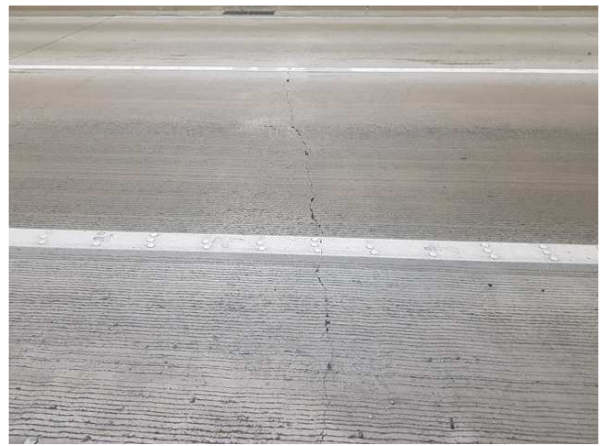
| 현황 | S27 포장부 망상균열 | 현황 | S29 포장부 균열 |
| 원인 | 건조수축 및 온도변화, 중차량 반복통행 | 원인 | 건조수축 및 온도변화 |

| 대책 | 실링 | 대책 | 주입보수 |

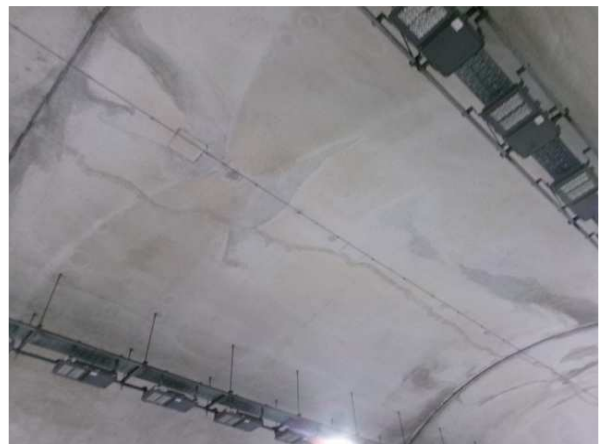
현 황 S016 천단부 재균열(cw=0.3mm이상)

원 인 보수시 마감미흡

대 책 주입보수

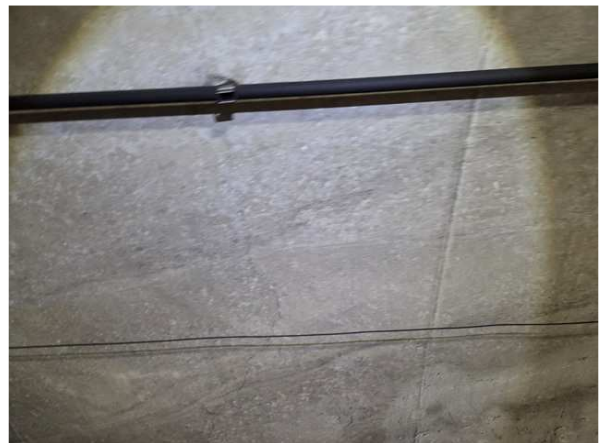
현 황 S063 천단부 균열(cw=0.3mm이상)

원 인 건조수축 및 온도변화

대 책 주입보수

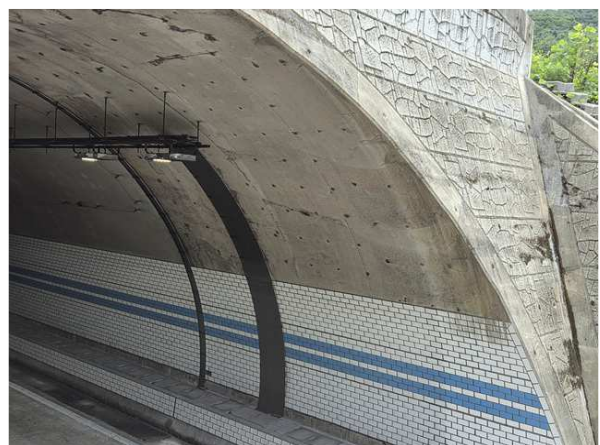
현 황 S198 천단부 망상균열

원 인 건조수축 및 온도변화

대 책 표면처리

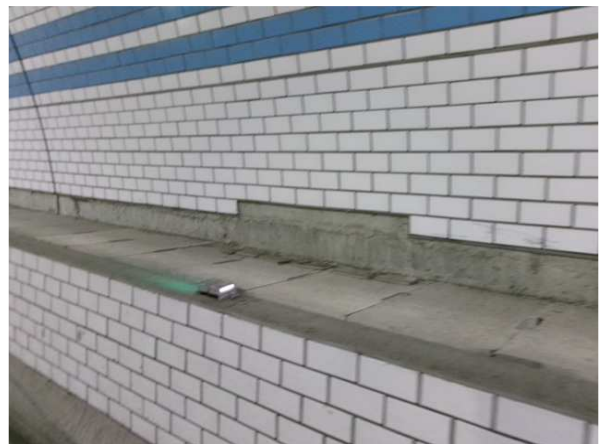
| 현 황 | S001 측벽부 하단 누수흔적 | 현 황 | S009 측벽부 타일탈락 |
| 원 인 | 우수유입 | 원 인 | 몰탈의 접착력 저하 |

| 대 책 | 주의관찰 | 대 책 | 타일 재시공 |

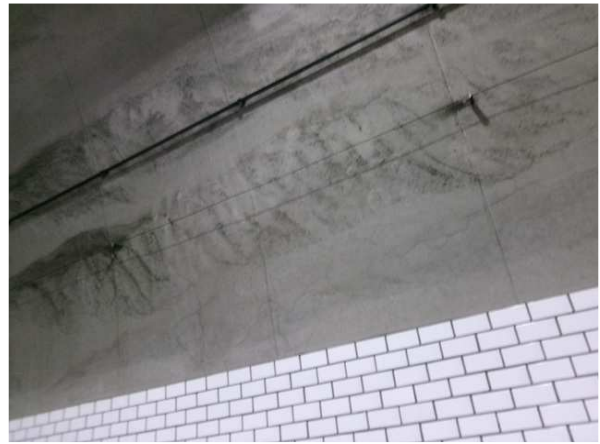
| 현 황 | S067 측벽부 균열(cw=0.3mm이상) | 현 황 | S090 측벽부 망상균열 |
| 원 인 | 건조수축 및 온도변화 | 원 인 | 건조수축 및 온도변화 |

| 대 책 | 표면보수 | 대 책 | 표면보수 |

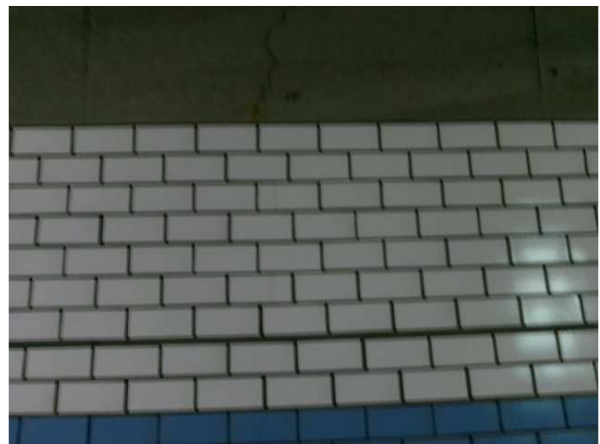
| 현 황 | S155 측벽부 타일탈락 | 현 황 | S168 측벽부 타일균열 |
| 원 인 | 몰탈의 접착력 저하 | 원 인 | 콘크리트 라이닝 균열 |

| 대 책 | 타일 재시공 | 대 책 | 주의관찰 |

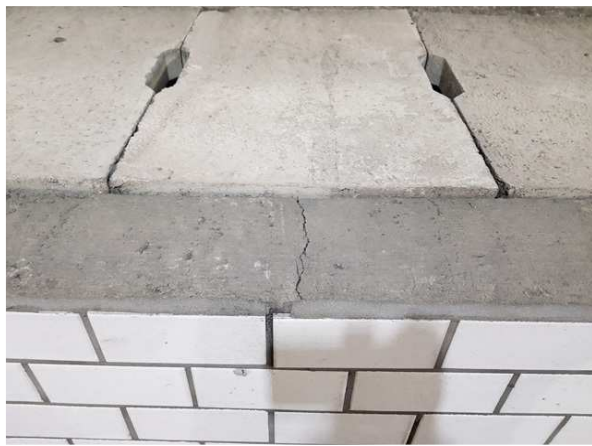
| 현 황 | S006 공동구 균열(cw=0.3mm이상) |
| 원 인 | 건조수축 및 온도변화 |

| 대 책 | 주입보수 |

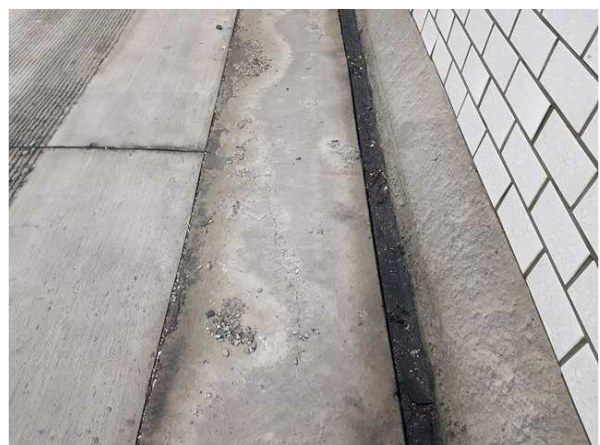
| 현 황 | S039 측구 균열 |
| 원 인 | 건조수축 및 온도변화 |

| 대 책 | 표면보수 |

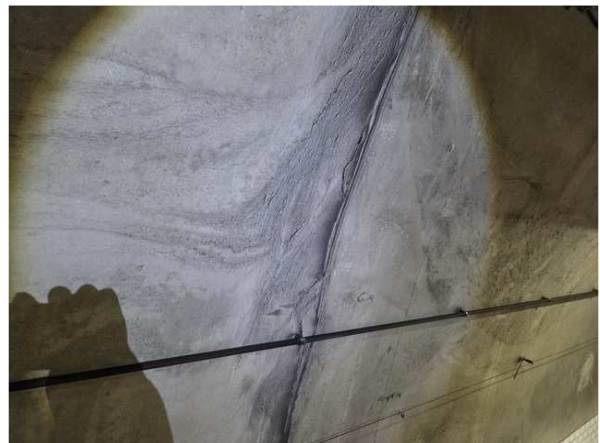
현 황 S076 천단부 조인트부 층분리

원 인 거푸집 조기탈형, 다짐불량

대 책 단면보수

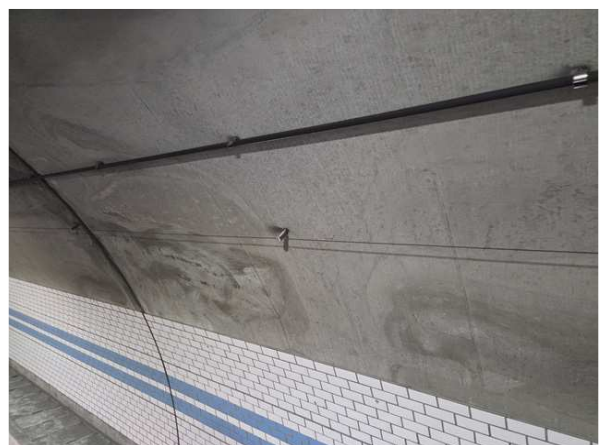
현 황 S099 천단부 망상균열

원 인 건조수축 및 온도변화

대 책 표면보수

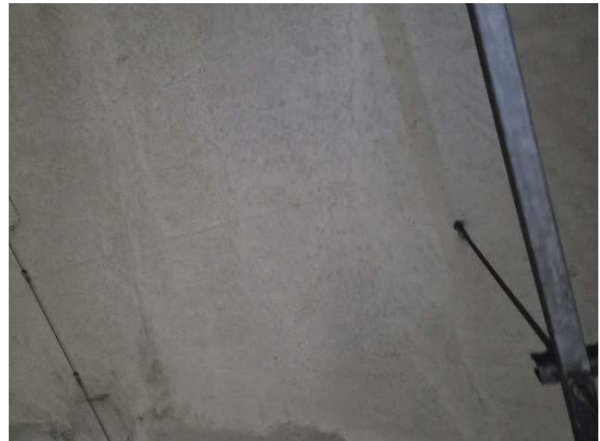
| 현 황 | S102 천단부 재균열(cw=0.3mm이상) | 현 황 | S114 천단부 균열(cw=0.3mm이상) |
| 원 인 | 건조수축 및 온도변화 | 원 인 | 건조수축 및 온도변화 |

| 대 책 | 주입보수 | 대 책 | 주입보수 |

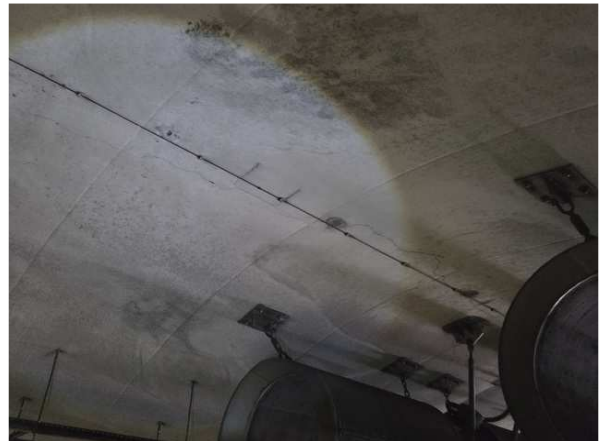
| 현 황 | S147 천단부 조인트부 층분리 | 현 황 | S174 천단부 균열(cw=0.3mm이상) |
| 원 인 | 거푸집 조기탈형, 다짐불량 | 원 인 | 건조수축 및 온도변화 |

| 대 책 | 단면보수 | 대 책 | 주입보수 |

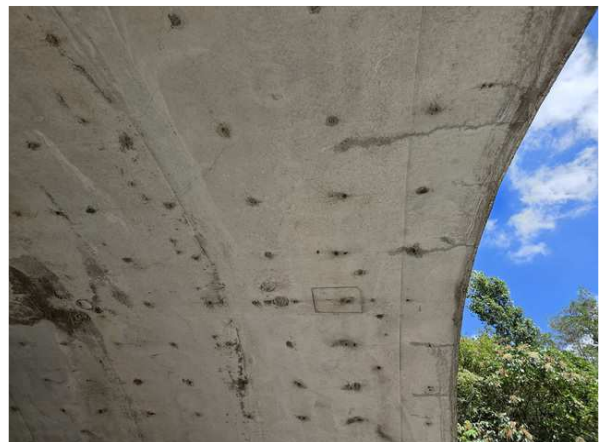
| 현 황 | S179 천단부 균열(cw=0.3mm이상) | 현 황 | S185 천단부 균열부 백태 |
| 원 인 | 건조수축 및 온도변화 | 원 인 | 균열부 우수유입 |

| 대 책 | 주입보수 | 대 책 | 표면보수 |

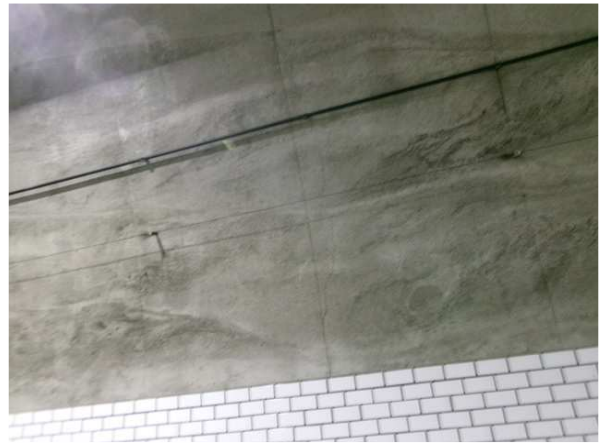
| 현 황 | S086 측벽부 타일탈락 | 현 황 | S163 측벽부 균열(cw=0.3mm이상) |
| 원 인 | 몰탈의 접착력 저하 | 원 인 | 건조수축 및 온도변화 |

| 대 책 | 타일 재시공 | 대 책 | 주입보수 |

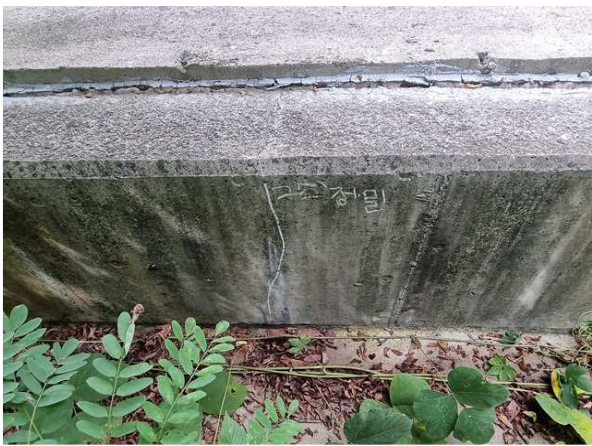
| 갯문 | | | |
|---|---|---|---|
| 현 황 | 시점측 갯문 균열(cw=0.3mm이상) | 현 황 | 중점측 갯문 실란트 파손 |
| 원 인 | 건조수축 및 온도변화 | 원 인 | 실란트 노후화 |

| 갯문 | | | |
|---|---|---|---|
| 대 책 | 주입보수 | 대 책 | 재시공 |

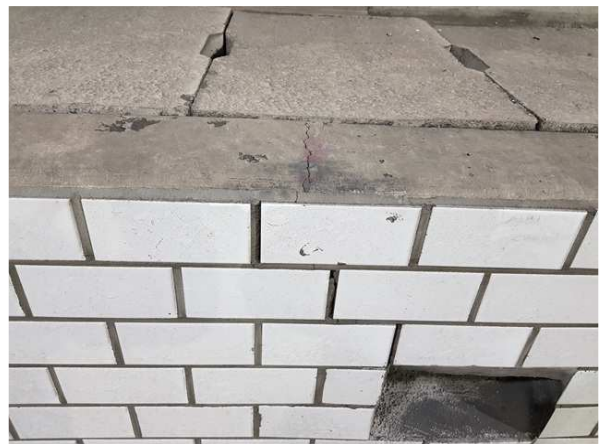
| 현 황 | S038 공동구 균열(cw=0.3mm이상) |
| 원 인 | 건조수축 및 온도변화 |

| 대 책 | 주입보수 |

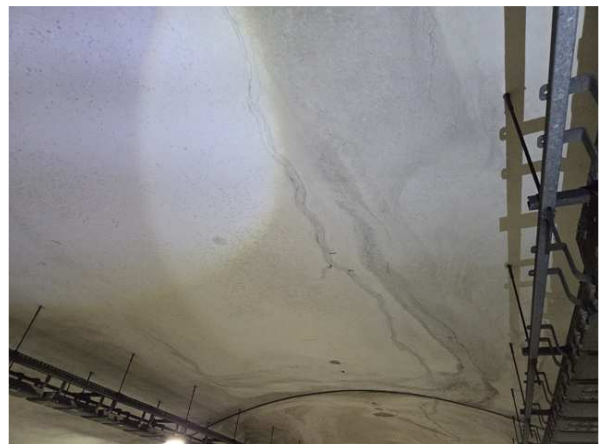
현 황 S11 천단부 균열(cw=0.3mm이상)

원 인 건조수축 및 온도변화

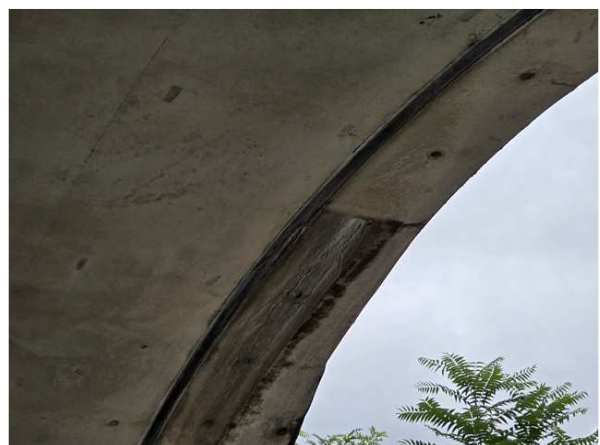
현 황 S50 천단부 균열부 백태

원 인 균열부 우수유입

대 책 표면보수

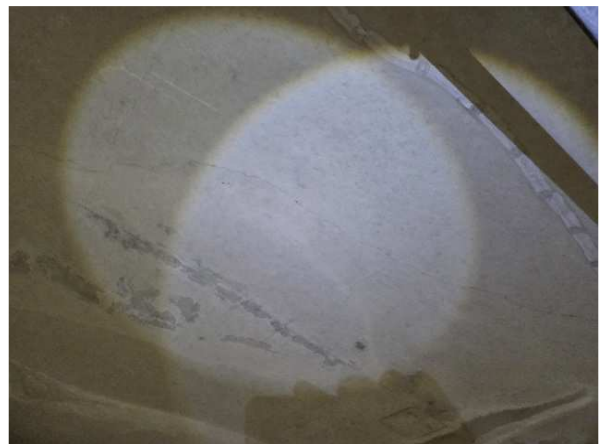
현 황 S38 천단부 균열(cw=0.3mm이상)

원 인 건조수축 및 온도변화

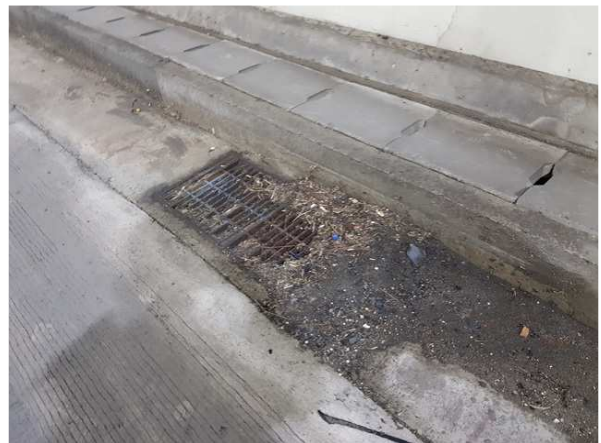
현 황 S12 배수시설 배수구 막힘  
원 인 공용기간 증가, 비산물 퇴적  
대 책 정비

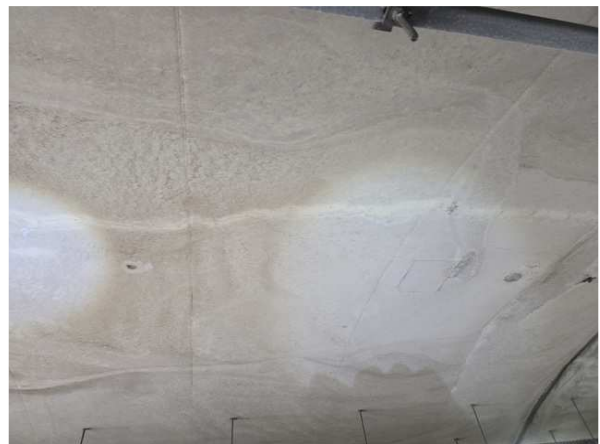
현 황 S12 천단부 균열( $cw=0.3\text{mm}$ 이상)

원 인 건조수축 및 온도변화

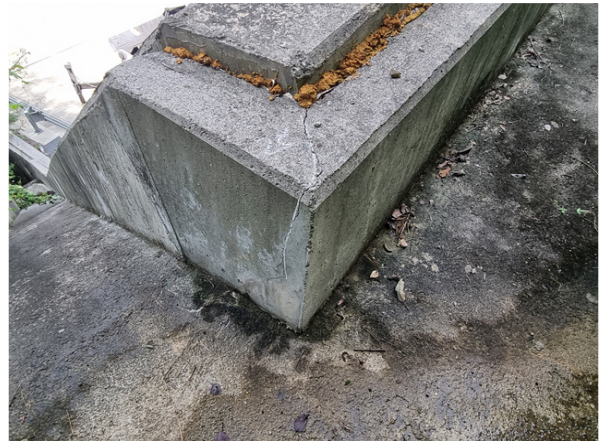
| 현 황 | 시점측 배수로 균열(cw=0.3mm이상) |
| 원 인 | 건조수축 및 온도변화 |

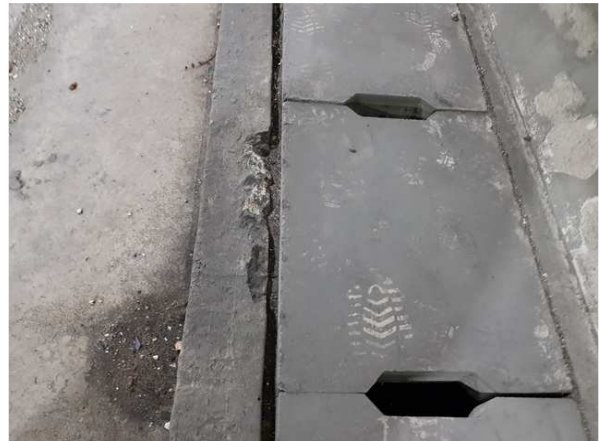
| 현황 | S06 공동구 균열(cw=0.3mm이상) | 현황 | S20 공동구 파손 |
| 원인 | 건조수축 및 온도변화 | 원인 | 공용중 외부충격 |

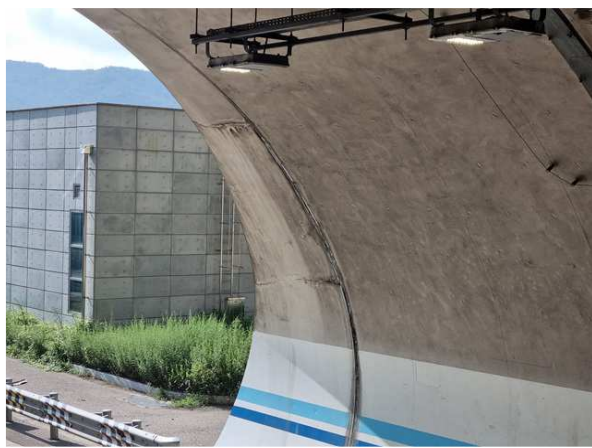
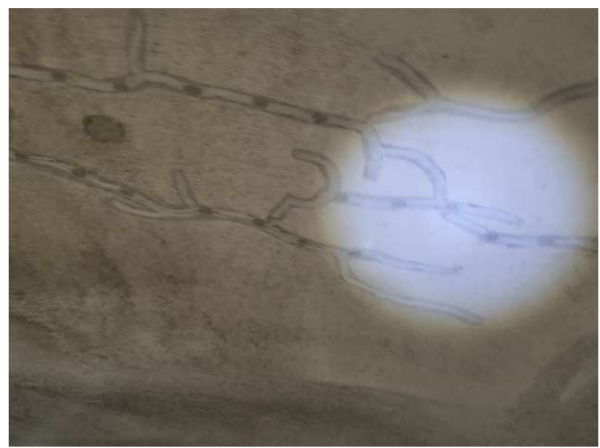
| 현황 | S001 천단부 누수흔적 | 현황 | S010 천단부 재균열(cw=0.3mm이상) |
| 원인 | 표면 수분흡착, 우수유입 | 원인 | 보수재료 열화 |

| 대책 | 표면보수 | 대책 | 주입보수 |

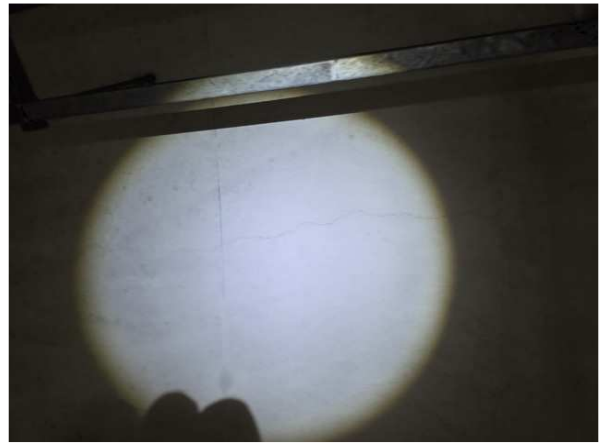
| 현황 | S033 천단부 조인트부 층분리 | 현황 | S066 천단부 균열(cw=0.3mm이상) |
| 원인 | 거푸집 조기탈형, 다짐불량 | 원인 | 건조수축 및 온도변화 |

| 대책 | 단면보수 | 대책 | 주입보수 |

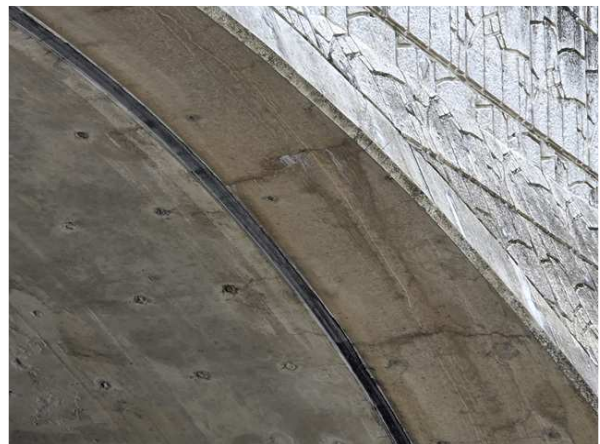
| 현황 | S099 천단부 망상균열 | 현황 | S100 천단부 균열부 백태 |
| 원인 | 건조수축 및 온도변화 | 원인 | 균열부 우수유입 |

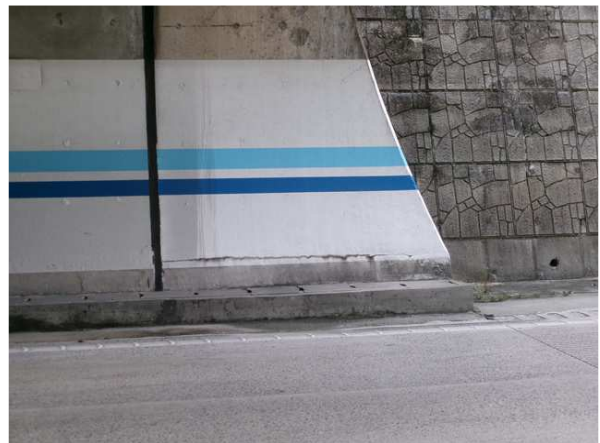
| 현황 | S097 측벽부 균열(cw=0.3mm이상) |
| 원인 | 건조수축 및 온도변화 |

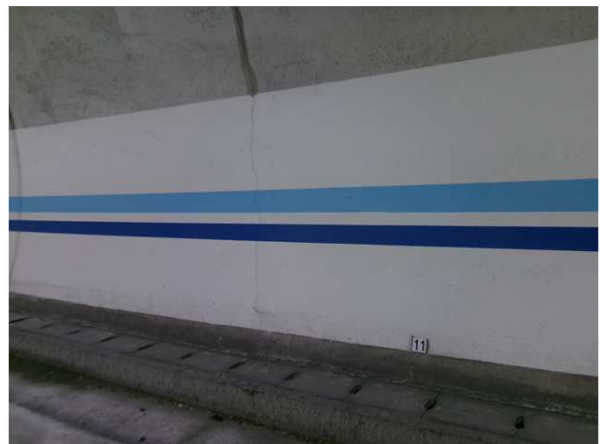
현 황 S013 측벽부 균열(cw=0.3mm이상)  
원 인 건조수축 및 온도변화  
대 책 주입보수

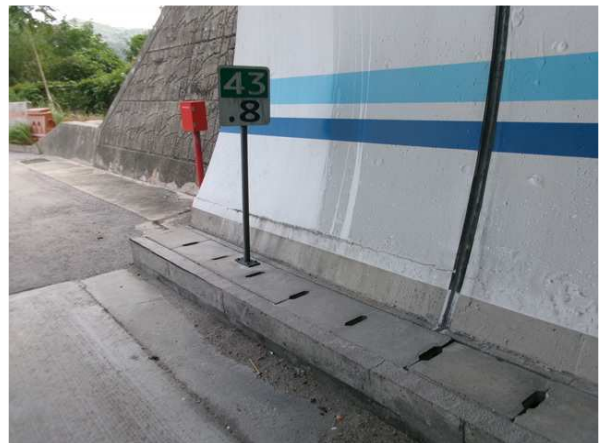
현 황 S102 측벽부 누수흔적  
원 인 표면 우수유입  
대 책 표면보수

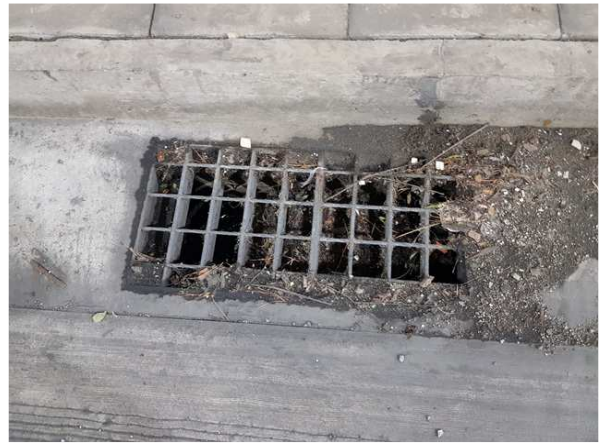
| 현 황 | S092 공동구 균열 | 현 황 | S007 배수시설 이물질퇴적 |
| 원 인 | 건조수축 및 온도변화 | 원 인 | 공용기간 증가 |

| 대 책 | 표면보수 | 대 책 | 정비 |

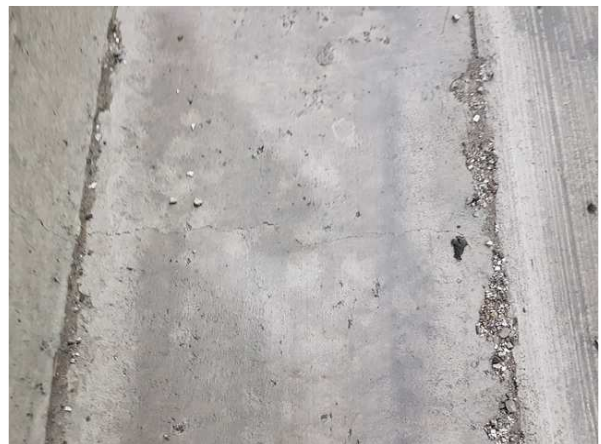
| 현 황 | S033 측구 박리 | 현 황 | S070 측구 균열 |
| 원 인 | 차량 충격, 공용년수 증가 | 원 인 | 건조수축 및 온도변화 |

| 대 책 | 단면보수 | 대 책 | 표면보수 |

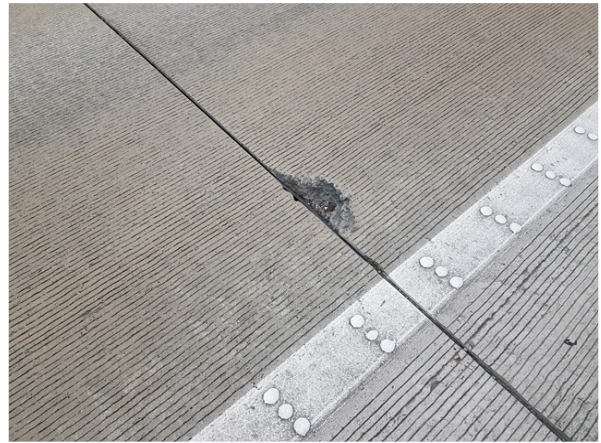
| 현 황 | S010 포장부 망상균열, 표면불량 | 현 황 | S042 포장부 포장 파손 |
| 원 인 | 건조수축, 온도변화 | 원 인 | 중차량 반복통행 |

| 대 책 | 단면보수 | 대 책 | 단면보수 |

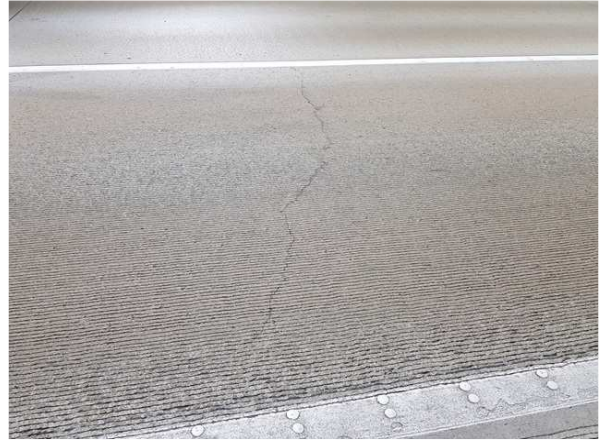
| 현 황 | S054 포장부 스폴링 | 현 황 | S064 포장부 균열 |
| 원 인 | 건조수축, 온도변화, 중차량 반복통행 | 원 인 | 건조수축, 온도변화, 중차량 반복통행 |

| 대 책 | 실링 | 대 책 | 단면보수 |

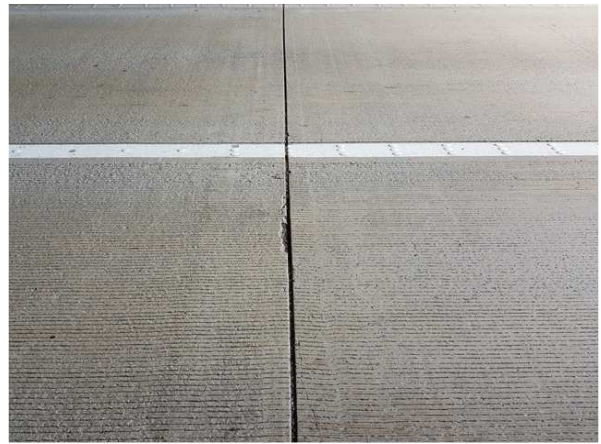
| 현 황 | S081 포장부 균열, 박리 | 현 황 | S101 포장부 파손 |
| 원 인 | 건조수축, 온도변화, 중차량 반복통행 | 원 인 | 건조수축, 온도변화, 중차량 반복통행 |
