### 3. 용벽

## 01. 패널식 옹벽 01

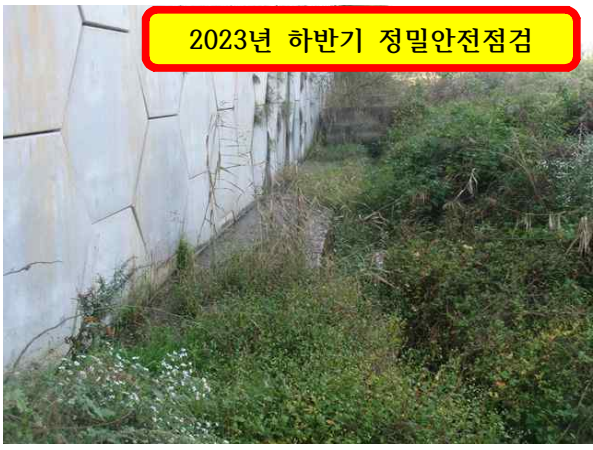
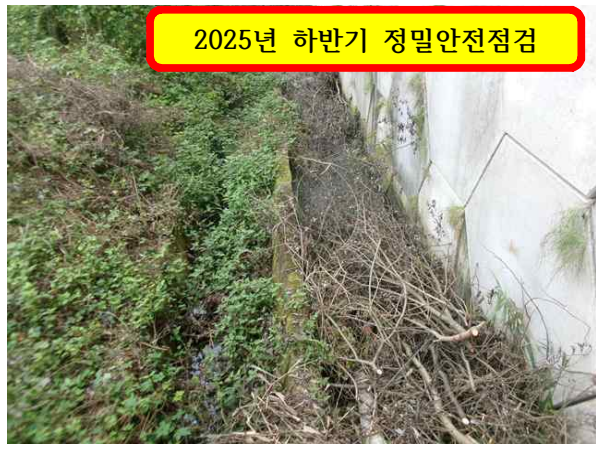
| 현황 | • 체수(10.0x0.5) | 현황 | • 체수(10.0x0.5) |
| 원인 | • - | 원인 | • 지하수위 상승으로 전면부 누수 |

| 대책 | • - | 대책 | • 정비 |

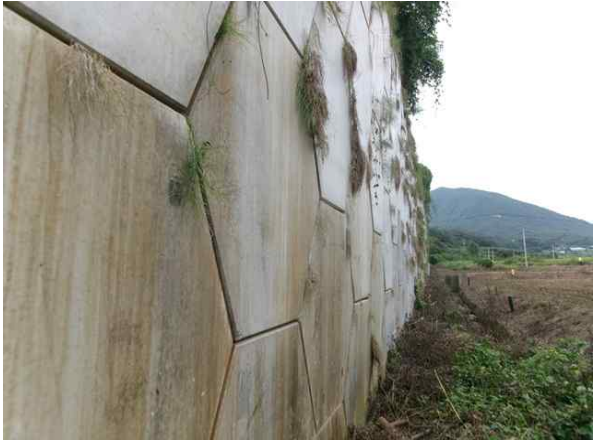
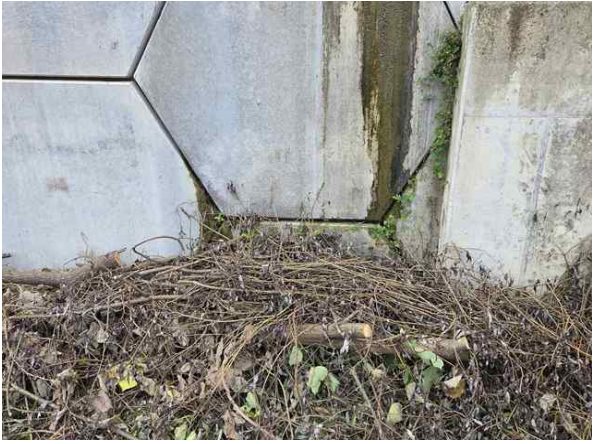
| 현황 | • S4 누수(1EA) | 현황 | • S6 누수(1EA) |
| 원인 | • 지하수위 상승으로 인한 패널부 누수 | 원인 | • 지하수위 상승으로 인한 패널부 누수 |

| 대책 | • 주의관찰 | 대책 | • 주의관찰 |

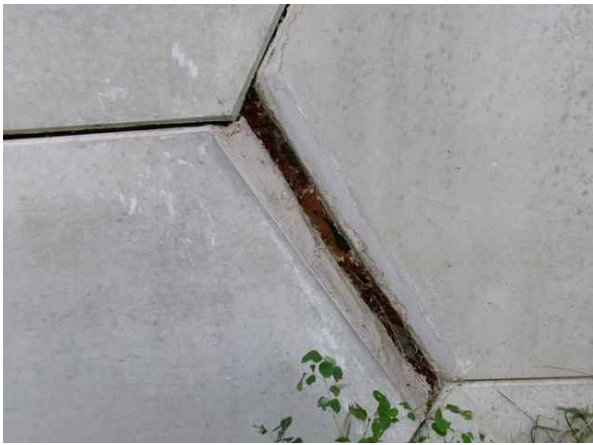
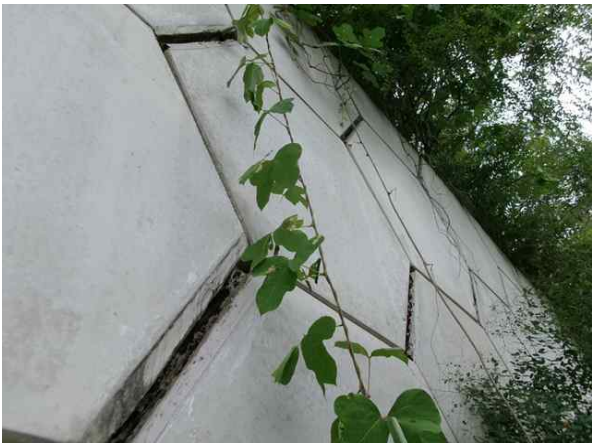
| 현황 | • S11 2단 판넬 파손 및 이격(L=5.0m) | 현황 | • S11 2단 판넬 파손 및 이격(L=5.0m) |
| 원인 | • 시공미흡 등 | 원인 | • 시공미흡 등 |

| 대책 | • 주의관찰 | 대책 | • 주의관찰 |

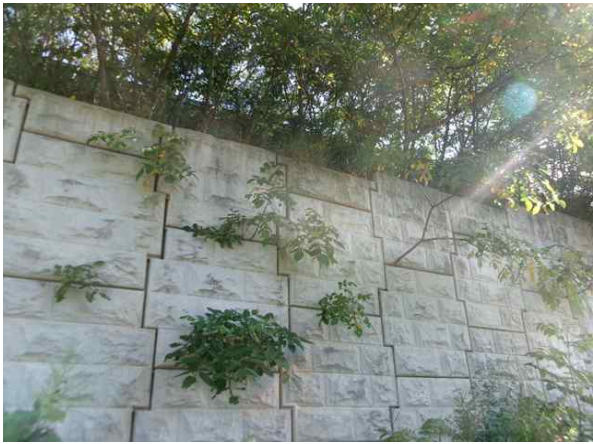
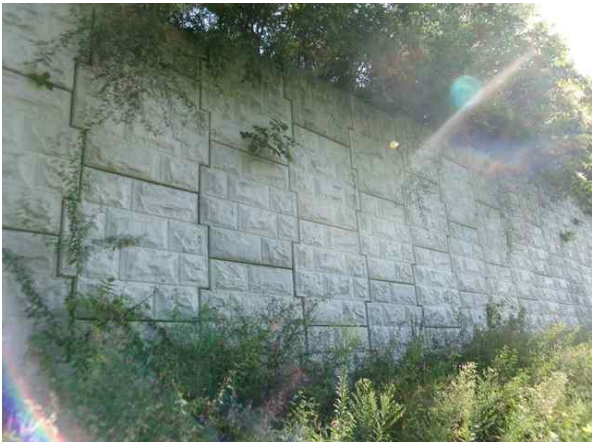
| <table border="1"> <tr> <td>현황</td><td>• S2~4 식생</td></tr> <tr> <td>원인</td><td>• 공용기간 증가 등</td></tr> <tr> <td>대책</td><td>• 정비</td></tr> </table> | 현황 | • S2~4 식생 | 원인 | • 공용기간 증가 등 | 대책 | • 정비 | <table border="1"> <tr> <td>현황</td><td>• S2~4 식생</td></tr> <tr> <td>원인</td><td>• 공용기간 증가 등</td></tr> <tr> <td>대책</td><td>• 정비</td></tr> </table> | 현황 | • S2~4 식생 | 원인 | • 공용기간 증가 등 | 대책 | • 정비 |

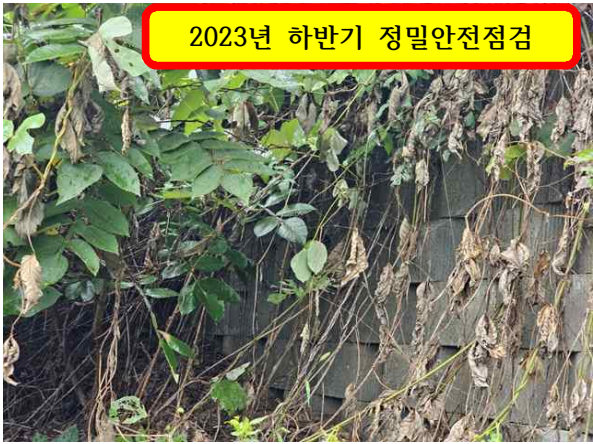
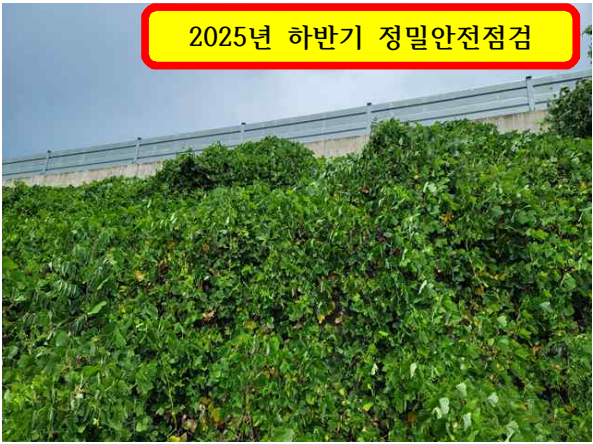
| 현황 | • S1 블럭 밀립(3EA) | 현황 | • S1 블럭 밀립(3EA) |
| 원인 | • 시공미흡 | 원인 | • 시공미흡 |

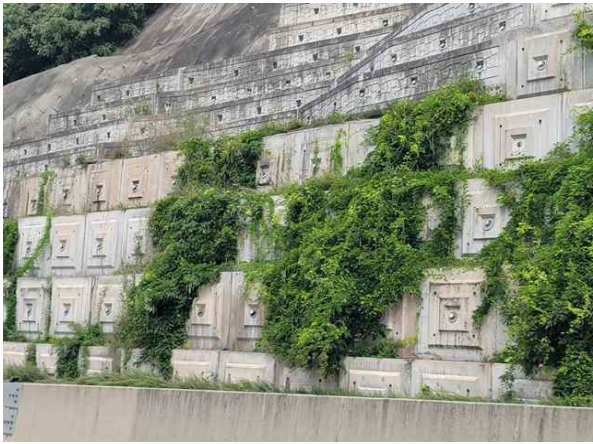
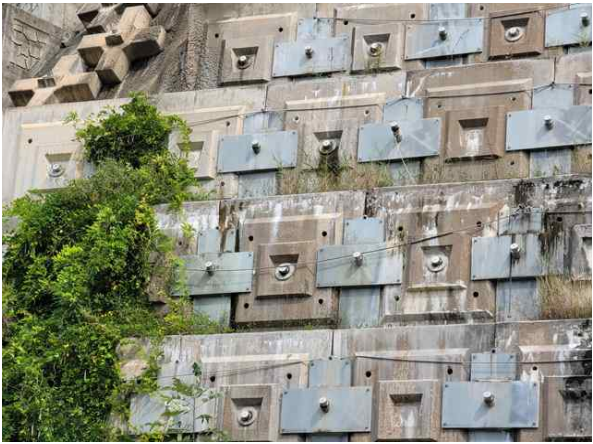
| <table border="1"> <tr> <td>현황</td><td>• S3 식생(11.0x7.0)</td></tr> <tr> <td>원인</td><td>• 공용기간 증가, 지하수위 상승으로 인한 누수</td></tr> <tr> <td>대책</td><td>• 정비</td></tr> </table> | 현황 | • S3 식생(11.0x7.0) | 원인 | • 공용기간 증가, 지하수위 상승으로 인한 누수 | 대책 | • 정비 | <table border="1"> <tr> <td>현황</td><td>• S4 판넬 군열부백태(2.0x0.5 x3EA)</td></tr> <tr> <td>원인</td><td>• 공용기간 증가, 손상부 습기흡착 등</td></tr> <tr> <td>대책</td><td>• 표면처리</td></tr> </table> | 현황 | • S4 판넬 군열부백태(2.0x0.5 x3EA) | 원인 | • 공용기간 증가, 손상부 습기흡착 등 | 대책 | • 표면처리 |

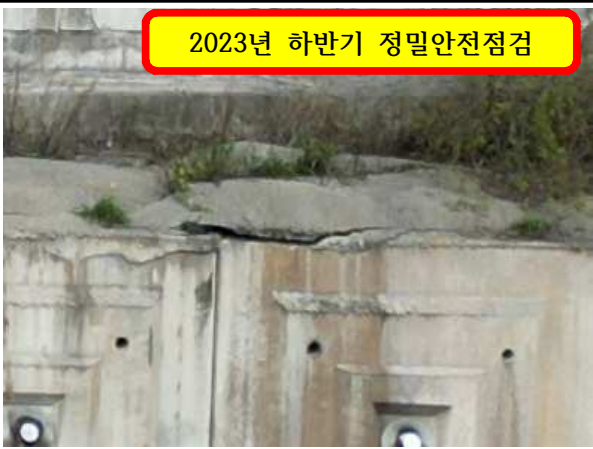
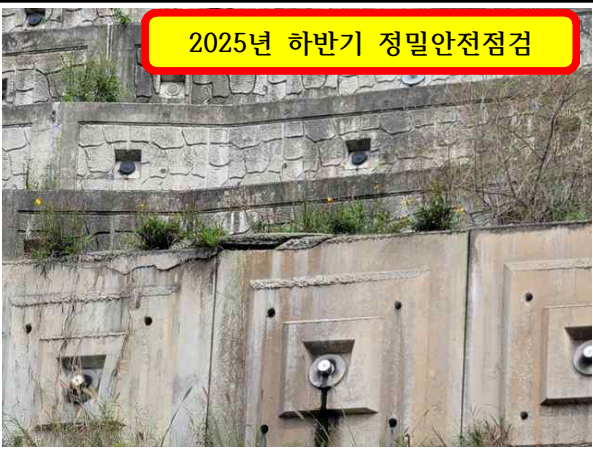
| <table border="1"> <tr> <td>현황</td><td>• S3 판넬 파손(1.5x0.3)</td></tr> <tr> <td>원인</td><td>• 공용기간 증가, 시공미흡 등</td></tr> <tr> <td>대책</td><td>• 단면보수</td></tr> </table> | 현황 | • S3 판넬 파손(1.5x0.3) | 원인 | • 공용기간 증가, 시공미흡 등 | 대책 | • 단면보수 | <table border="1"> <tr> <td>현황</td><td>• S3 판넬 파손(1.5x0.3)</td></tr> <tr> <td>원인</td><td>• 공용기간 증가, 시공미흡 등</td></tr> <tr> <td>대책</td><td>• 단면보수</td></tr> </table> | 현황 | • S3 판넬 파손(1.5x0.3) | 원인 | • 공용기간 증가, 시공미흡 등 | 대책 | • 단면보수 |

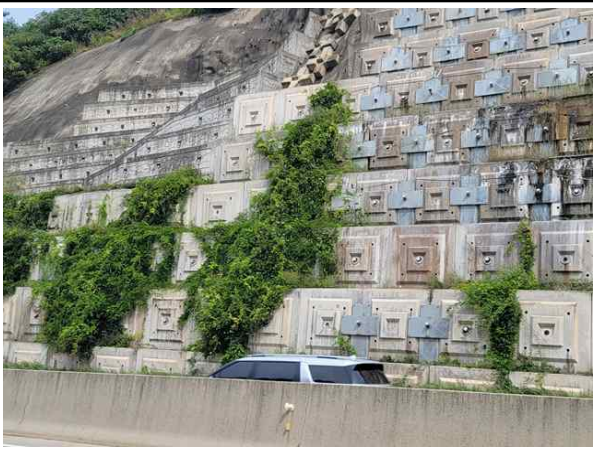
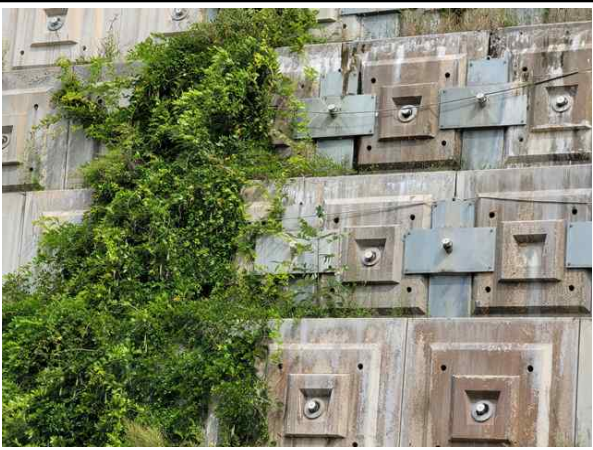
| <table border="1"> <tr> <td>현황</td><td>• S4 식생(2.5x0.3)</td></tr> <tr> <td>원인</td><td>• 공용기간 증가, 지하수위 상승으로 인한 누수</td></tr> <tr> <td>대책</td><td>• 정비</td></tr> </table> | 현황 | • S4 식생(2.5x0.3) | 원인 | • 공용기간 증가, 지하수위 상승으로 인한 누수 | 대책 | • 정비 | <table border="1"> <tr> <td>현황</td><td>• S4 판넬 군열부백태(2.0x0.3)</td></tr> <tr> <td>원인</td><td>• 공용기간 증가, 손상부 습기흡착 등</td></tr> <tr> <td>대책</td><td>• 주입보수</td></tr> </table> | 현황 | • S4 판넬 군열부백태(2.0x0.3) | 원인 | • 공용기간 증가, 손상부 습기흡착 등 | 대책 | • 주입보수 |

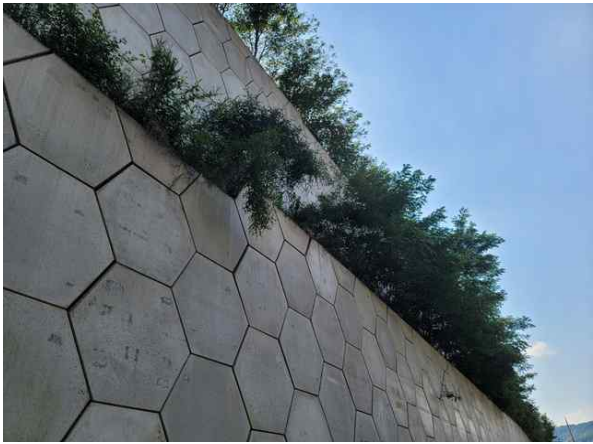
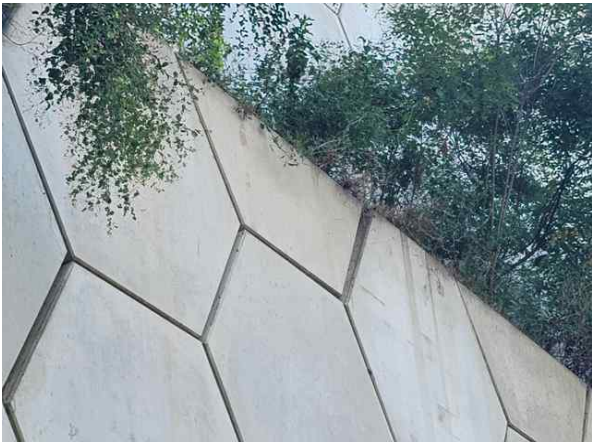
| 현황 | • 좌측 S2 판넬 기울음(IEA) | 현황 | • 좌측 S2 판넬 기울음(IEA) |
| 원인 | • 시공미흡 등 | 원인 | • 시공미흡 등 |

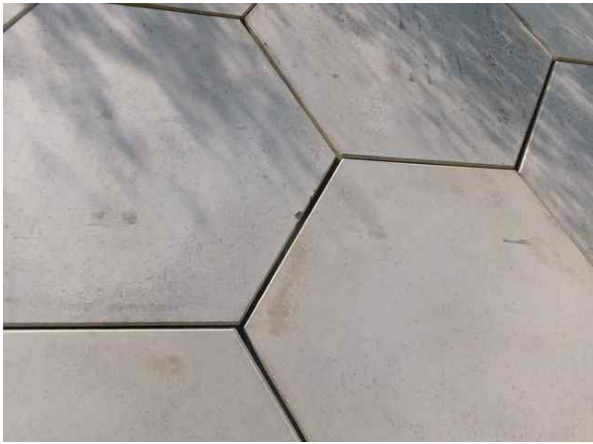
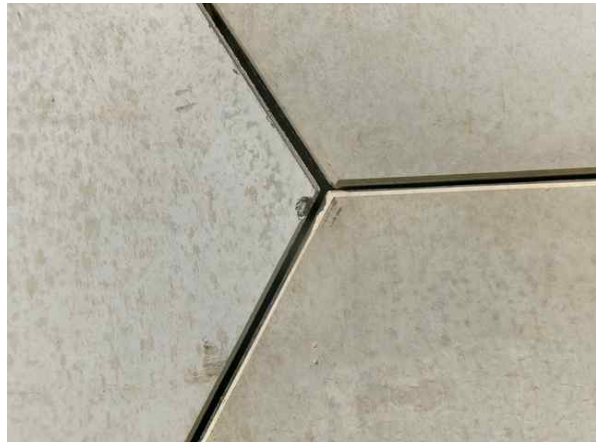
| 현황 | • 우측 S4 판넬 파손(0.1x0.1) | 현황 | • 우측 S10 판넬 파손(0.1x0.1) |
| 원인 | • 외부충격 등 | 원인 | • 외부충격 등 |
