## 45. 영 천 절 토 45

## 전 경

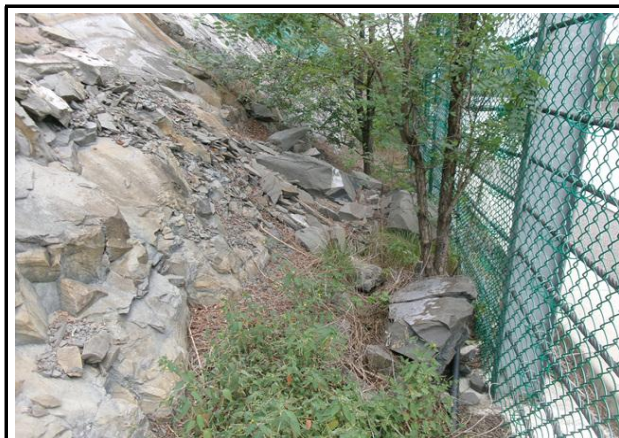
| 현황 | 70.670k 1단 펌면파괴(10.0X5.0X1.0) |
| 원인 | 마찰저하, 반복적 동결융해 등 |

| 대책 | 지속관찰 후 조치 |

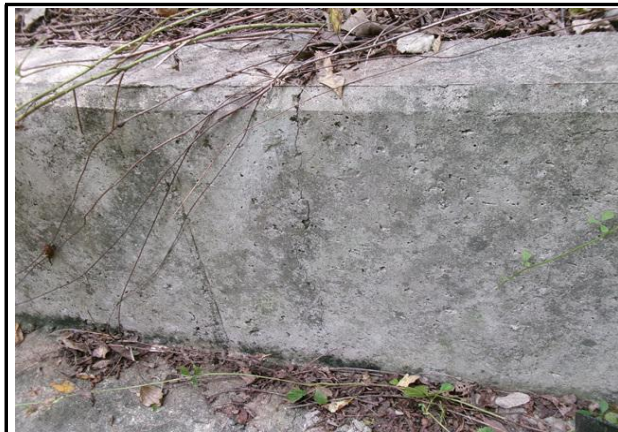
| 현 황 | 70.664k 산마루측구 균열(0.3/1.5) |
| 원 인 | 다짐미흡, 배수로 자중, 지표수 유입 |

| 대 책 | 주입보수 |

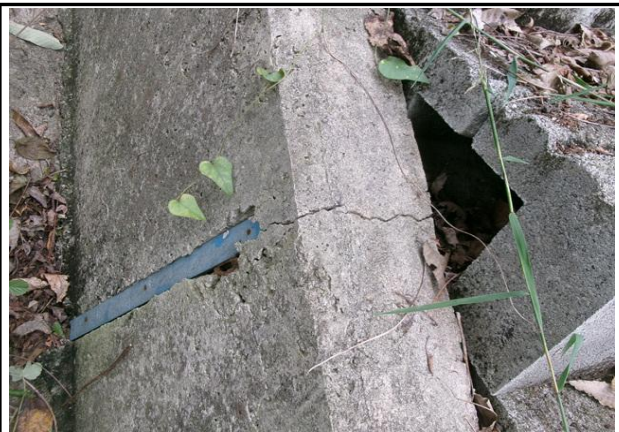
| 현 황 | 70.664k 산마루측구 균열(0.3/1.5) |
| 원 인 | 다짐미흡, 배수로 자중, 지표수 유입 |

| 대 책 | 주입보수 |

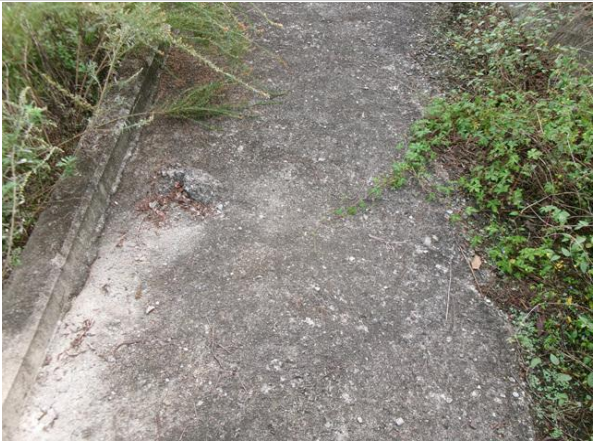
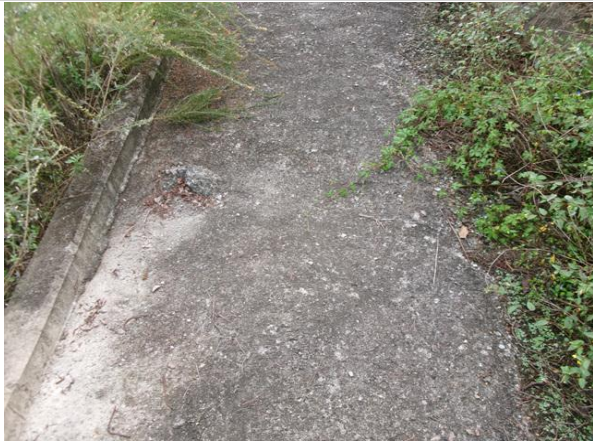
| 현 황 | 71.088k 소단배수로 균열(0.3/2.0) | 현 황 | 71.088k 소단배수로 균열(0.3/2.0) |
| 원 인 | 다짐미흡, 배수로 자중, 지표수 유입 | 원 인 | 다짐미흡, 배수로 자중, 지표수 유입 |

| 대 책 | 주입보수 | 대 책 | 주입보수 |

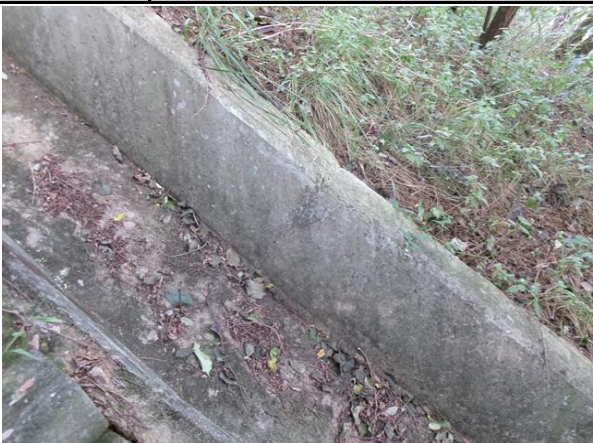
| 현 황 | 71.120k 산마루측구 균열(0.3/1.5) | 현 황 | 71.150k 산마루측구 파손(0.2*0.2) |
| 원 인 | 다짐미흡, 배수로 자중, 지표수 유입 | 원 인 | 우각부 손상, 재료열화 |

| 대 책 | 주입보수 | 대 책 | 단면보수 |

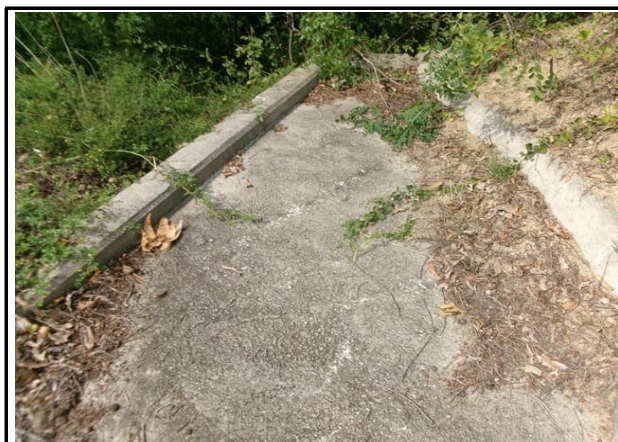
| 현 황 | 71.538k 소단배수로 균열(0.5/2.0) |
| 원 인 | 다짐미흡, 배수로 자중, 지표수 유입 |

| 대 책 | 주입보수 |

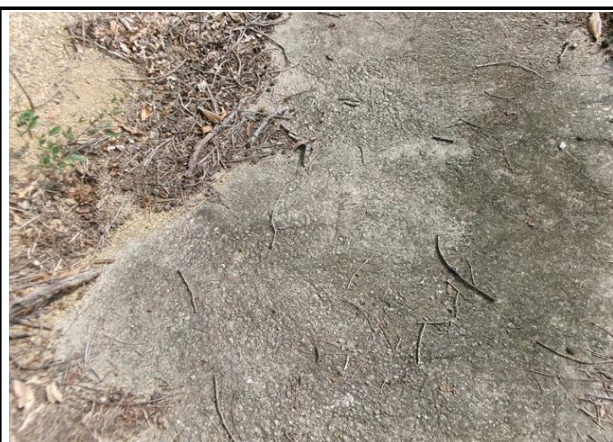
| 현 황 | 71.558k 소단배수로 균열(0.5/2.0) |
| 원 인 | 다짐미흡, 배수로 자중, 지표수 유입 |

| 대 책 | 주입보수 |

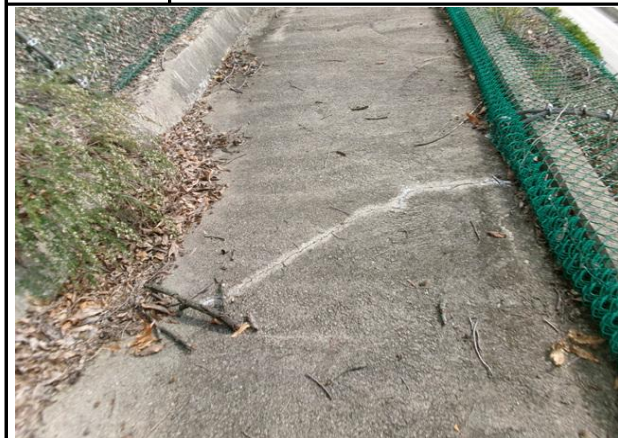
| 현 황 | 71.578k 소단배수로 균열(0.5/2.0) |
| 원 인 | 다짐미흡, 배수로 자중, 지표수 유입 |

| 대 책 | 주입보수 |

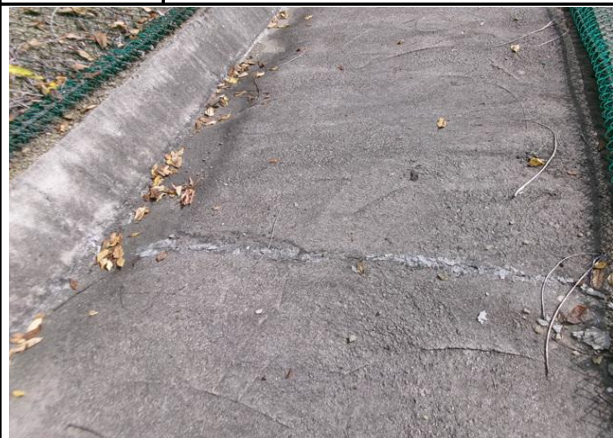
| 현 황 | 71.608k 소단배수로 균열(0.5/2.0) |
| 원 인 | 다짐미흡, 배수로 자중, 지표수 유입 |

| 대 책 | 주입보수 |

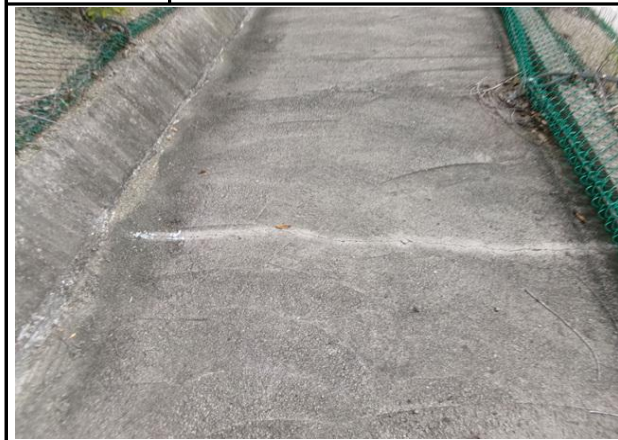
| 현 황 | 71.618k 소단배수로 균열(0.5/2.0) |
| 원 인 | 다짐미흡, 배수로 자중, 지표수 유입 |

| 대 책 | 주입보수 |

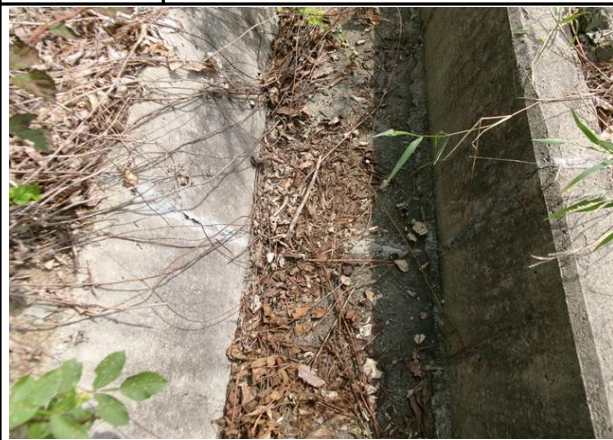
| 현 황 | 71.658k 산마루측구 균열(0.5/1.5) |
| 원 인 | 다짐미흡, 배수로 자중, 지표수 유입 |

| 대 책 | 주입보수 |

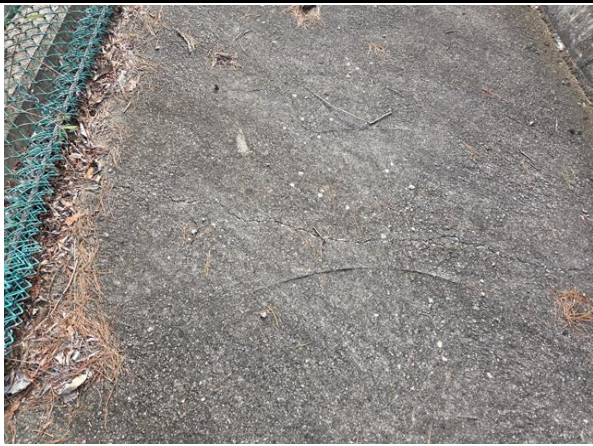
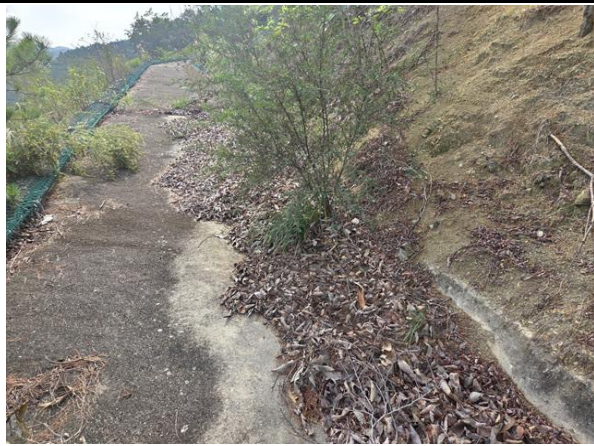
| 현 황 | 72.870k 소단배수로 균열(0.3/3.0*20ea) | 현 황 | 72.840k 소단배수로 토사퇴적(10.0*1.0) |
| 원 인 | 다짐미흡, 배수로 자중, 지표수 유입 | 원 인 | 지표수에 의한 침식 |

| 대 책 | 주입보수 | 대 책 | 정비 |

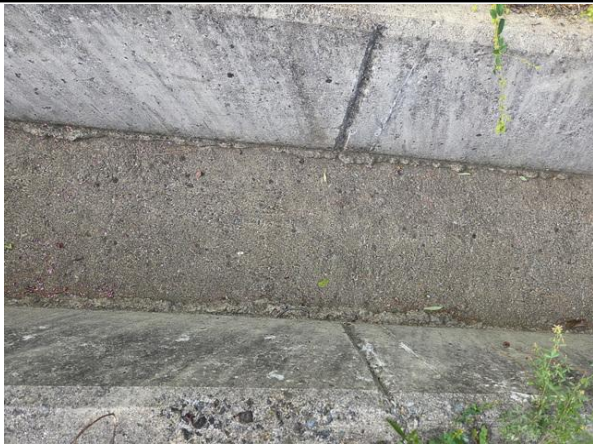
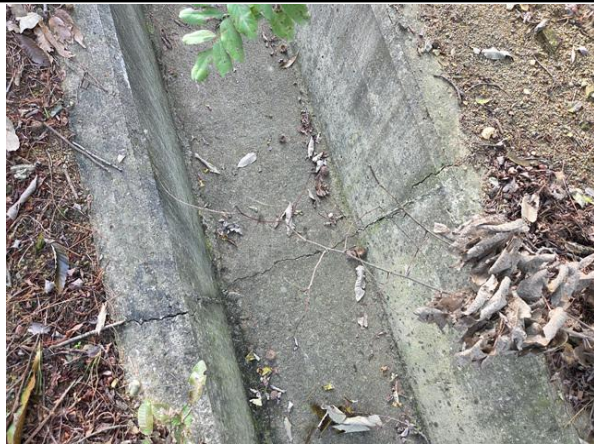
| 현 황 | 72.795k 산마루측구 균열(0.3/1.5) | 현 황 | 72.835k 산마루측구 균열(0.3/1.5) |
| 원 인 | 다짐미흡, 배수로 자중, 지표수 유입 | 원 인 | 다짐미흡, 배수로 자중, 지표수 유입 |

| 대 책 | 주입보수 | 대 책 | 주입보수 |

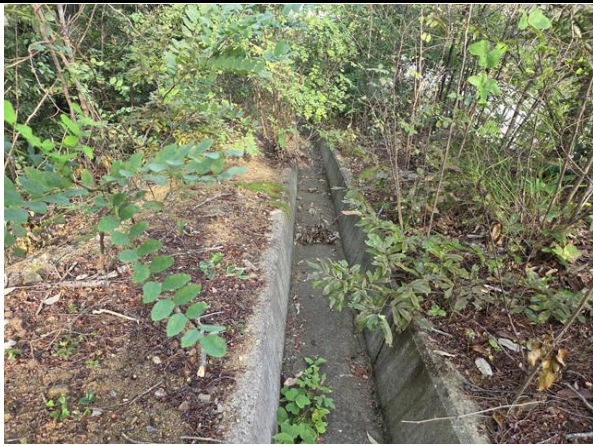
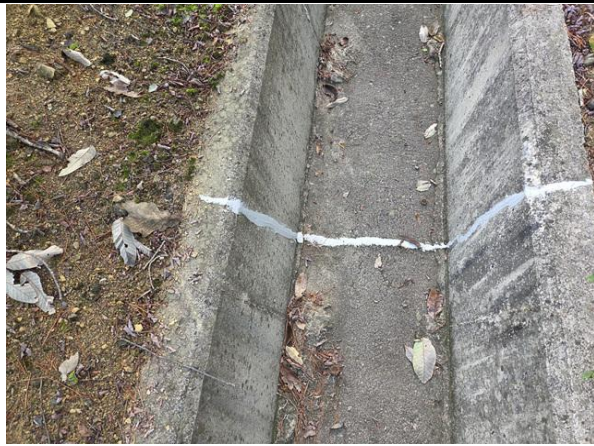
| 현 황 | 72.820k 산마루측구 낙엽퇴적 - 보수 | 현 황 | 72.830k 산마루측구 균열 - 보수 |
| 원 인 | - | 원 인 | 다짐미흡, 배수로 자중, 지표수 유입 |

| 대 책 | - | 대 책 | 주입보수 |

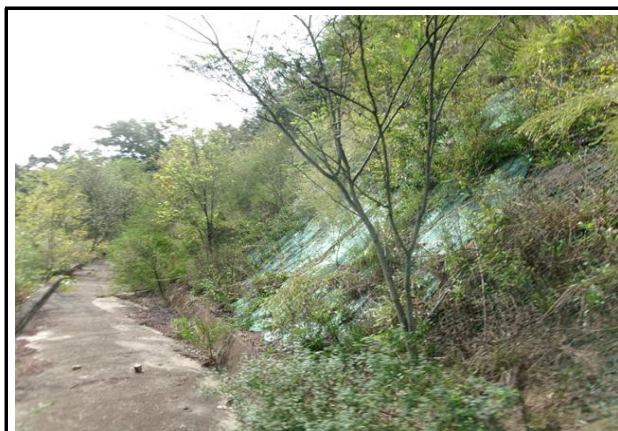
| 현 황 | 74.450k 5단 표층유실(10.0*5.0) 임시보수 |
| 원 인 | 지표수 유입 |

| 대 책 | 주의관찰 후 보호공 설치 |

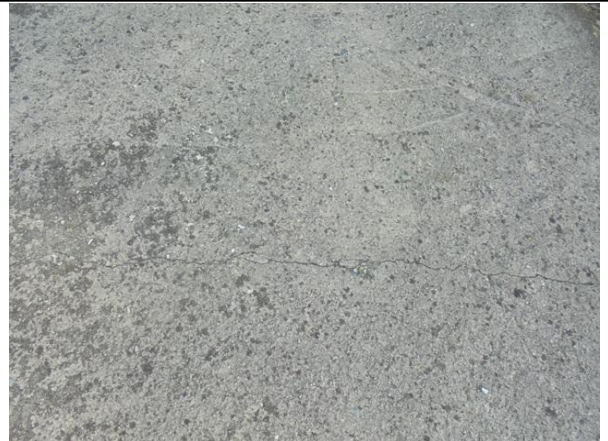
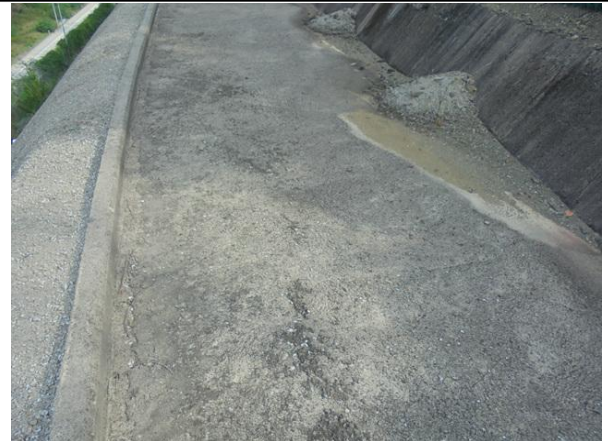
| 현 황 | 1.200k 소단배수로 균열(0.3/2.0*2ea) | 현 황 | 1.200k 소단배수로 균열(0.3/2.0*2ea) |
| 원 인 | 다짐미흡, 배수로 자중, 지표수 유입 | 원 인 | 다짐미흡, 배수로 자중, 지표수 유입 |

| 대 책 | 주입보수 | 대 책 | 주입보수 |

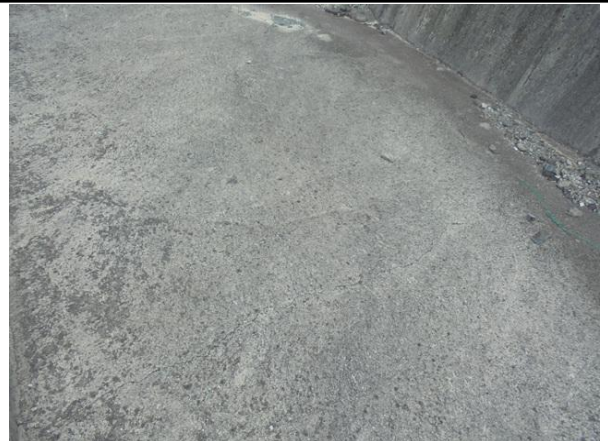
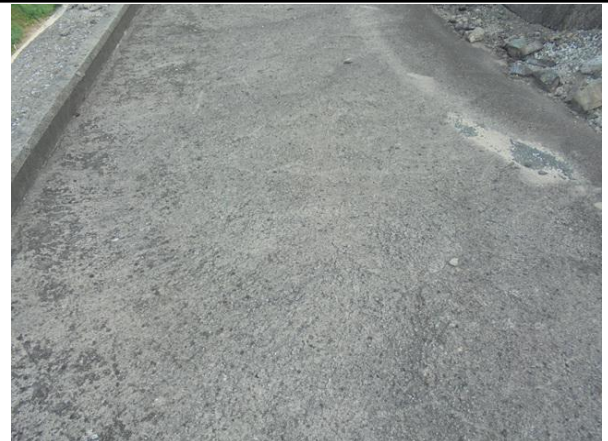
| 현 황 | 1.260k 소단배수로 균열(0.3/2.0*2ea) | 현 황 | 1.260k 소단배수로 균열(0.3/2.0*2ea) |
| 원 인 | 다짐미흡, 배수로 자중, 지표수 유입 | 원 인 | 다짐미흡, 배수로 자중, 지표수 유입 |

| 대 책 | 주입보수 | 대 책 | 주입보수 |

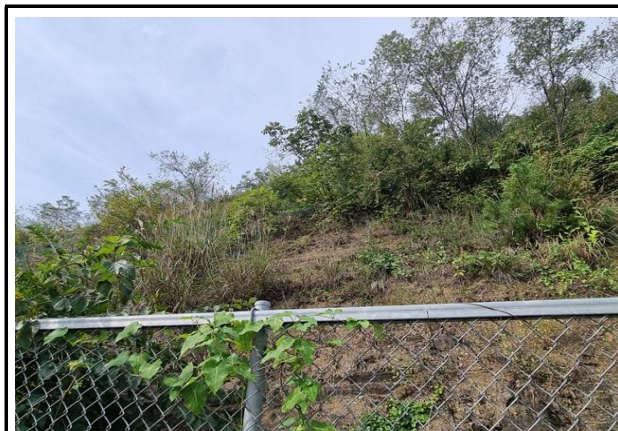
| 현 황 | R-D 0.470k 충전물유실(0.5*10.0) |
| 원 인 | 지표수유입, 풍화 |

| 대 책 | 주의관찰 후 조치 |

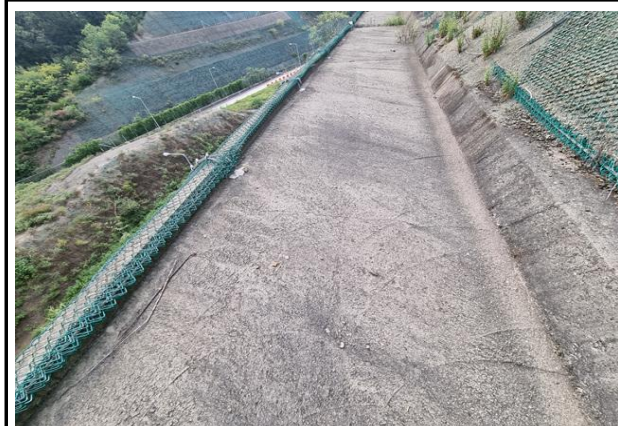
| 현 황 | R-D 0.390k 소단배수로 균열(0.3/2.0) |
| 원 인 | 다짐미흡, 배수로 자중, 지표수 유입 |

| 대 책 | 주입보수 |

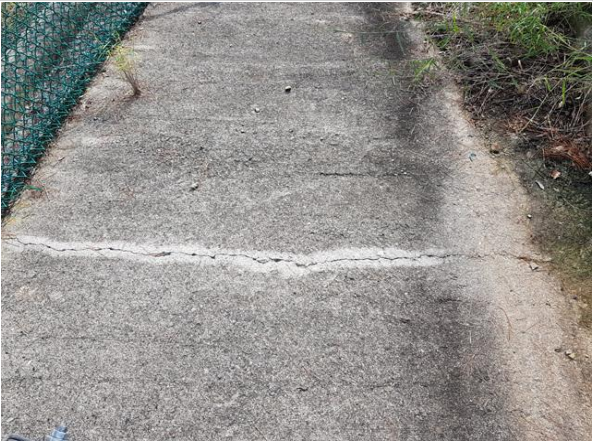
| 현 황 | 77.588k 소단배수로 균열(0.3/2.0) | 현 황 | 77.648k 소단배수로 균열(0.3/2.0) |
| 원 인 | 다짐미흡, 배수로 자중, 지표수 유입 | 원 인 | 다짐미흡, 배수로 자중, 지표수 유입 |

| 대 책 | 주입보수 | 대 책 | 주입보수 |

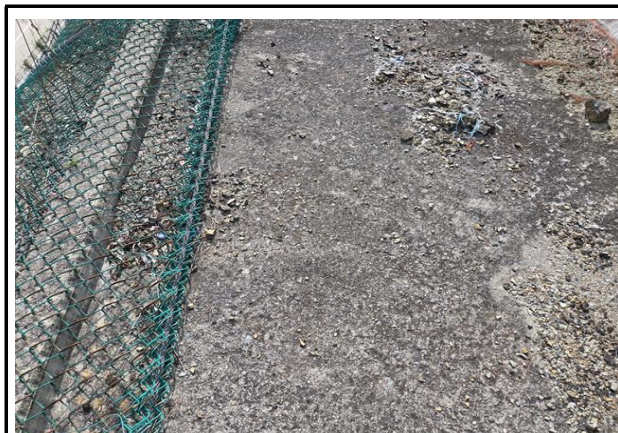
| 현 황 | 89.578k 소단배수로 균열(0.5/2.0) |
| 원 인 | 다짐미흡, 배수로 자중, 지표수 유입 |

| 대 책 | 주입보수 |

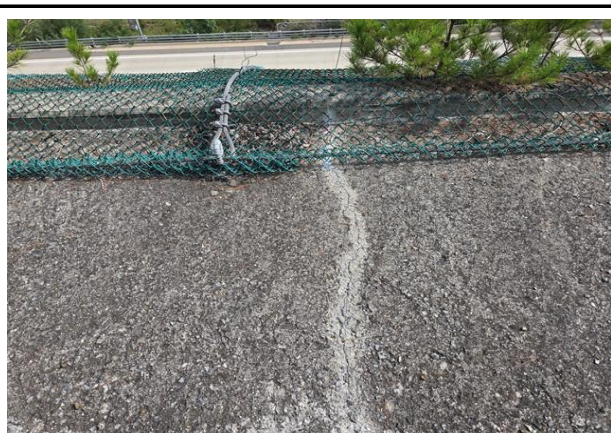
| 현 황 | 89.578k 소단배수로 균열(0.5/2.0) |
| 원 인 | 다짐미흡, 배수로 자중, 지표수 유입 |

| 대 책 | 주입보수 |

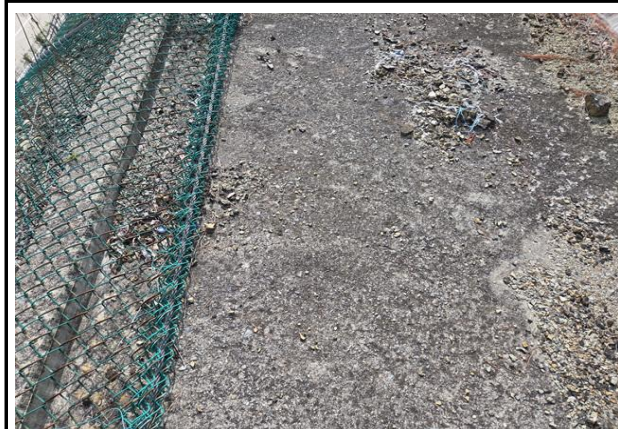
| 현 황 | 89.578k 소단배수로 균열(0.5/2.0) |
| 원 인 | 다짐미흡, 배수로 자중, 지표수 유입 |

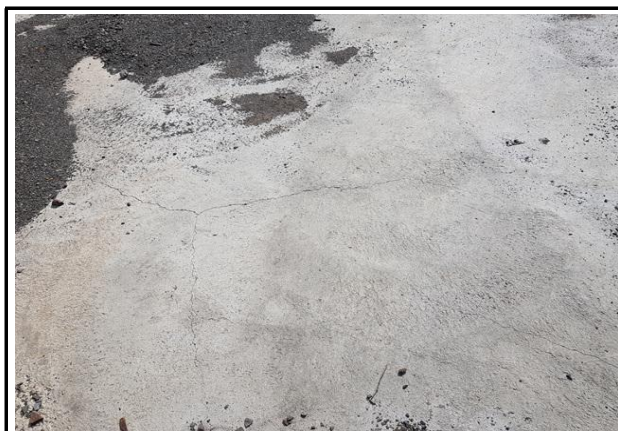
| 현 황 | 89.648k 소단배수로 균열(0.3/3.0) |
| 원 인 | 다짐미흡, 배수로 자중, 지표수 유입 |

| 대 책 | 주입보수 |

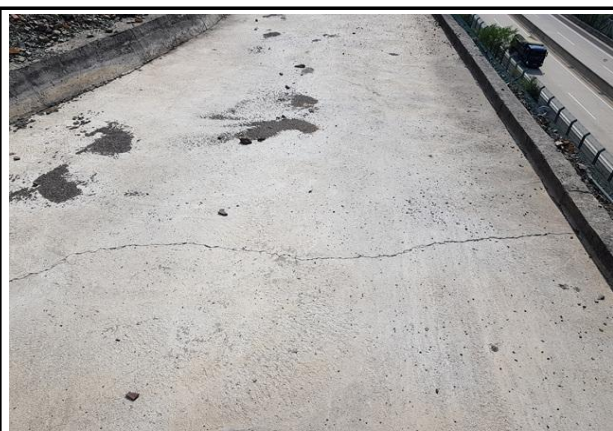
| 현 황 | 89.648k 소단배수로 균열(0.3/3.0) |
| 원 인 | 다짐미흡, 배수로 자중, 지표수 유입 |

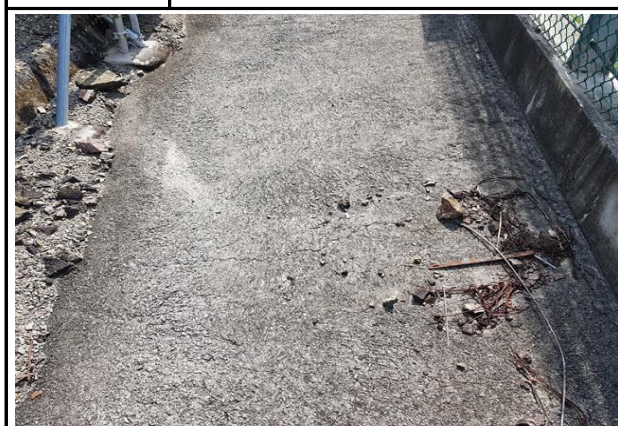
| 현 황 | 89.748k 소단배수로 균열(0.3/2.5) |
| 원 인 | 다짐미흡, 배수로 자중, 지표수 유입 |
