# 제 1 편 시 설 물 편

# 1. 상주절토05

## 1) 사면 일반사항

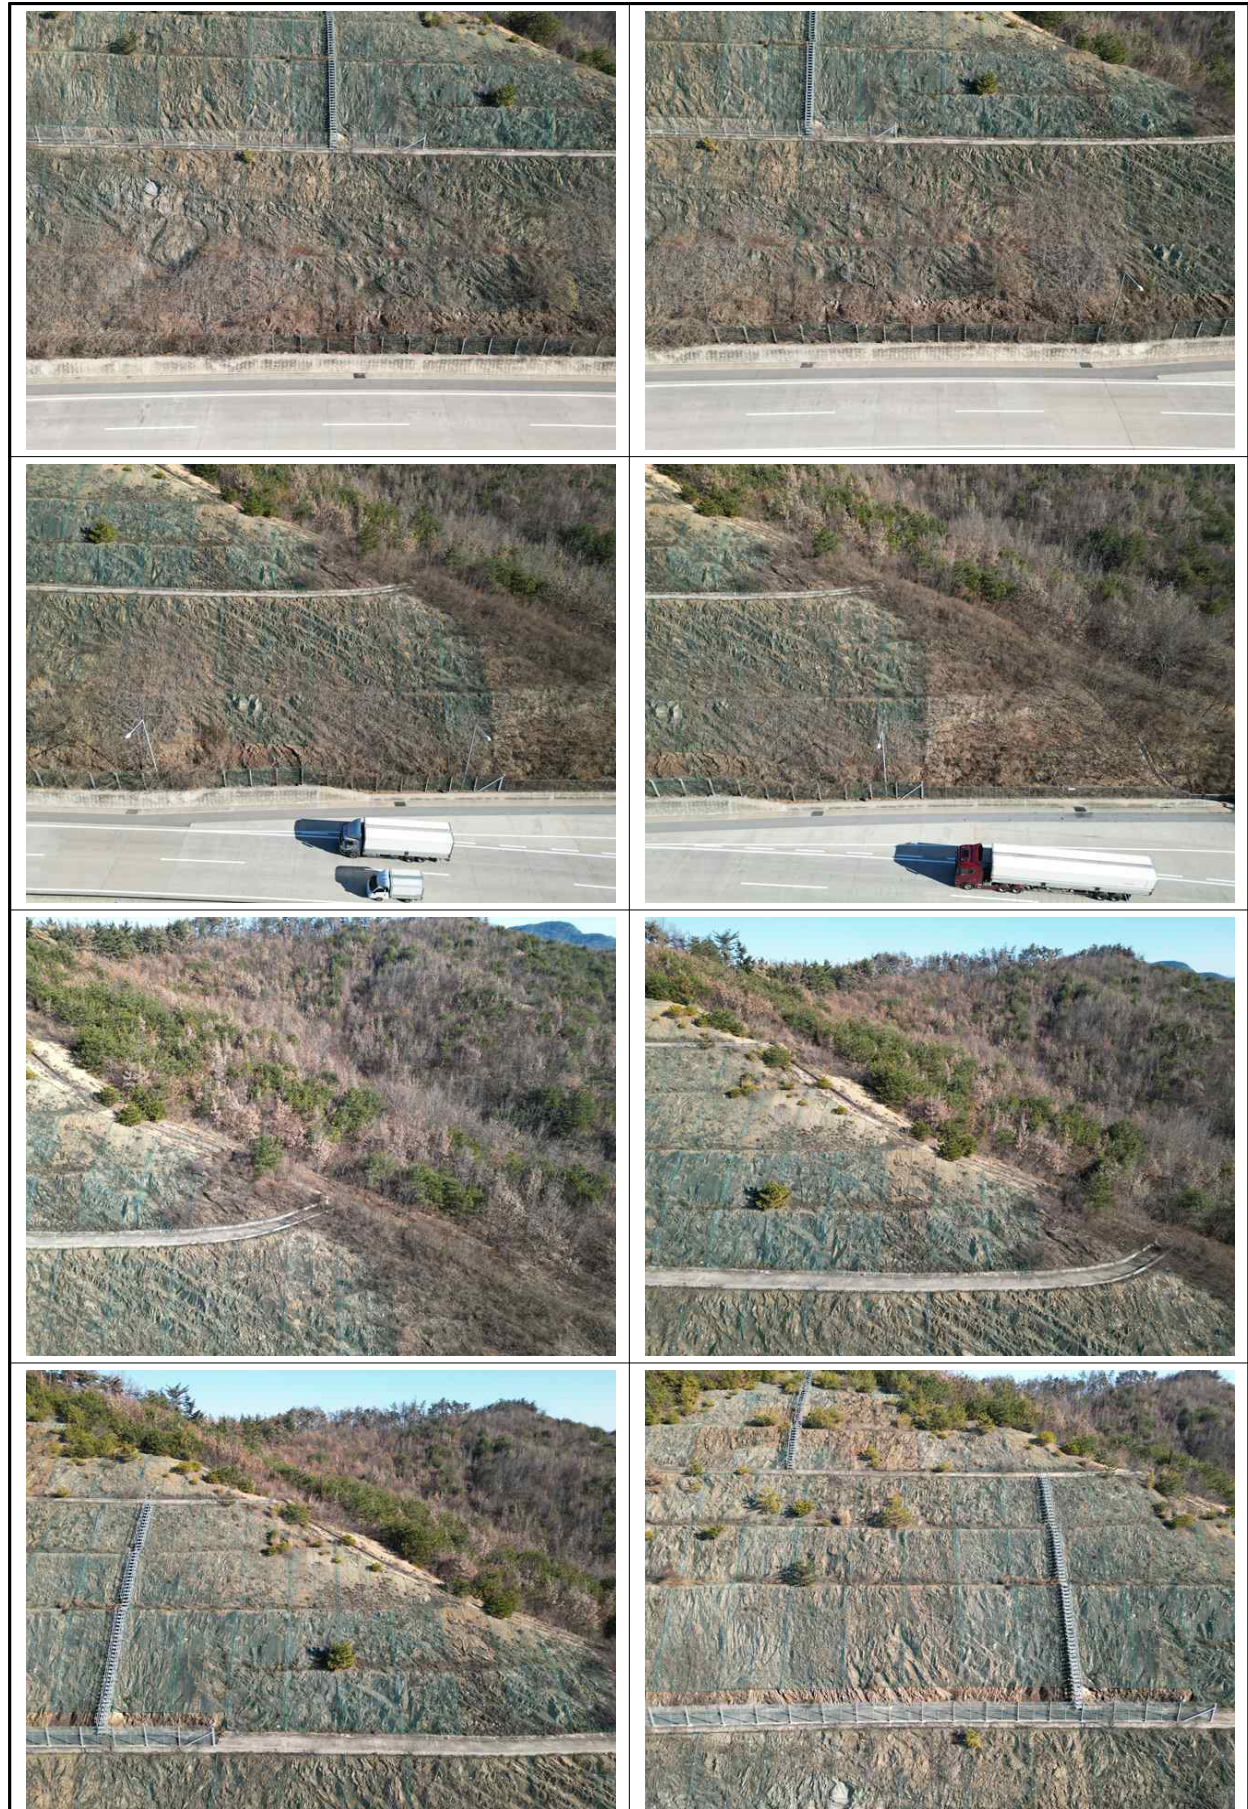
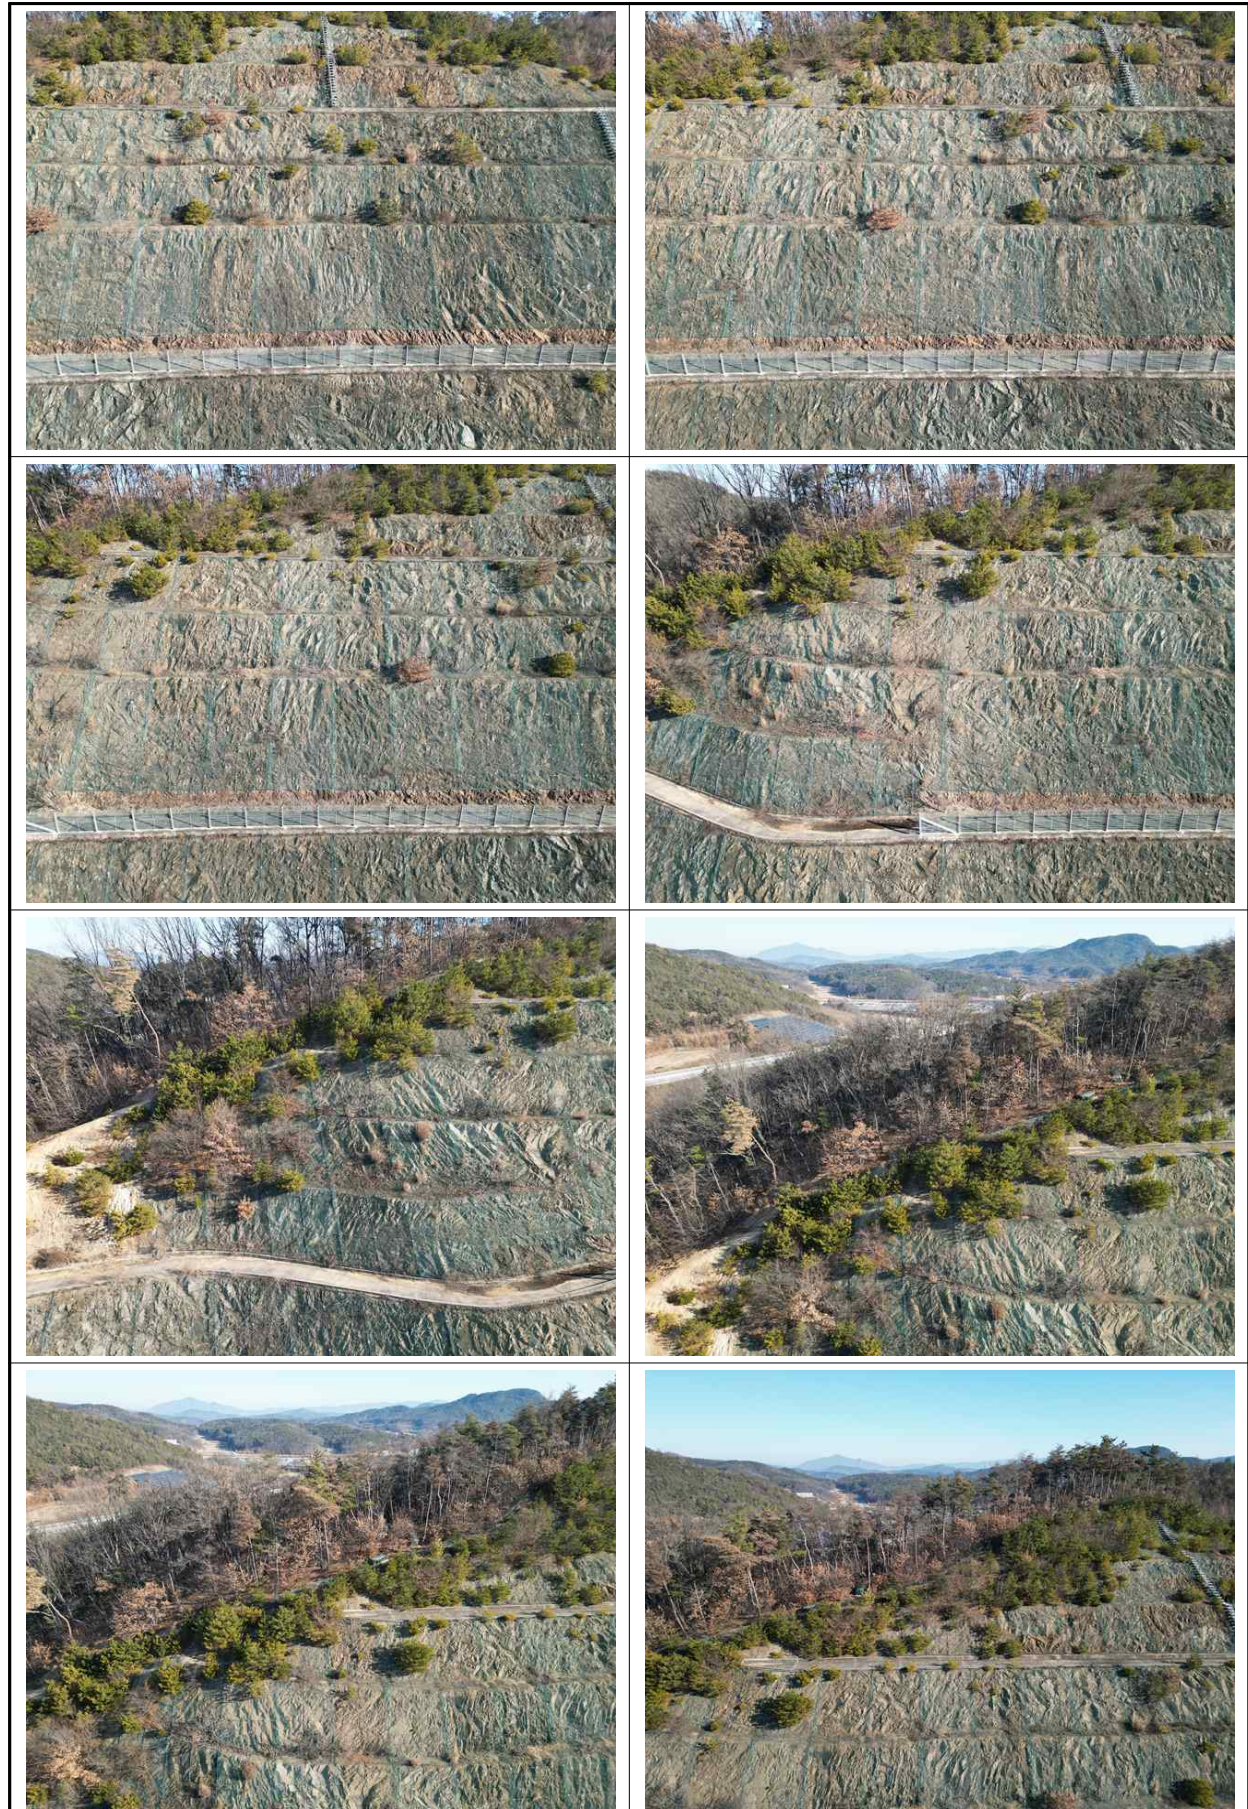
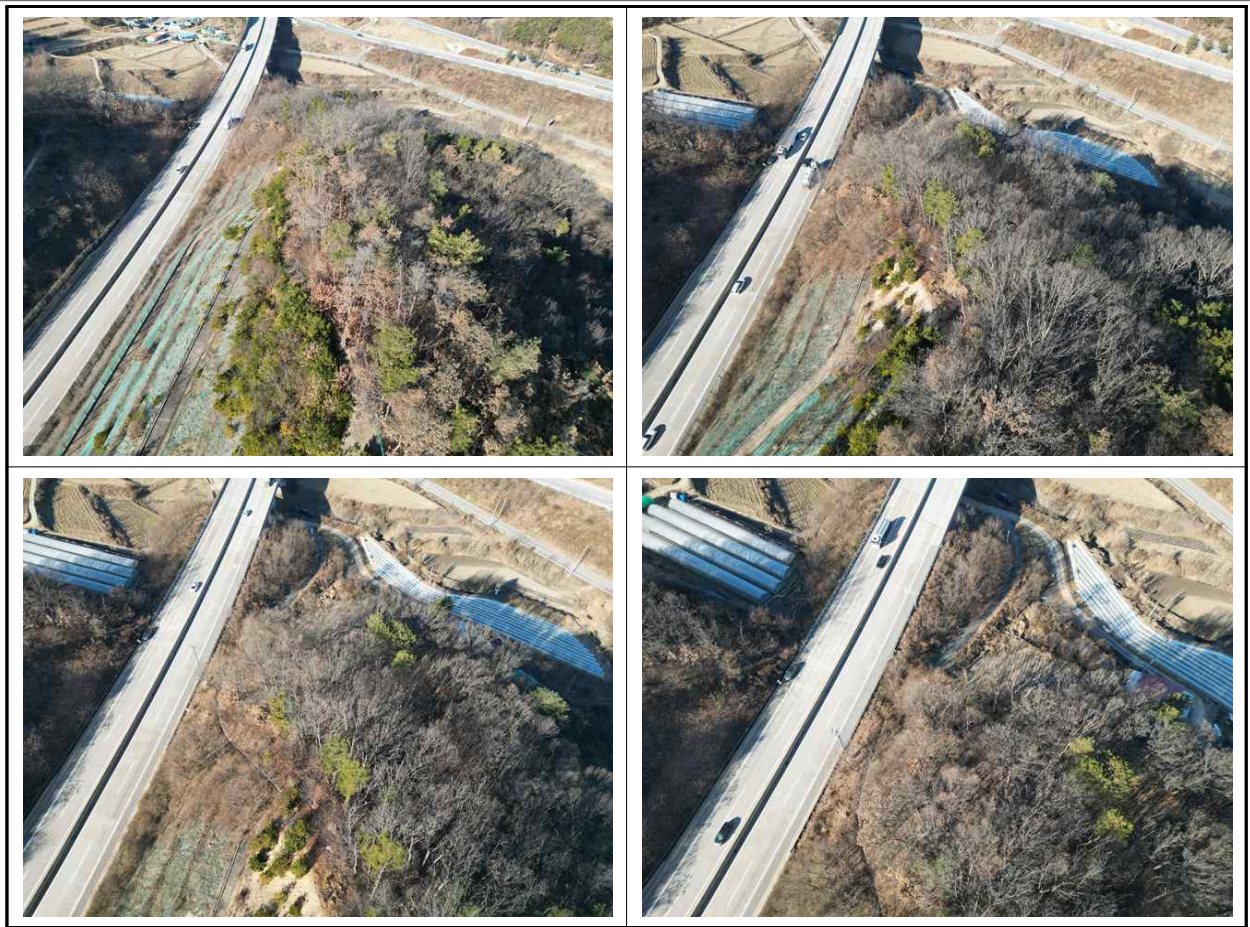
금회 드론촬영 결과, 지하수유출로 인한 결빙, 고드름 등의 손상은 확인되지 않았고, 사면 전반적으로 상태가 양호한 것으로 추정된다. 상부 자연사면 촬영에서도 특이할만한 손상은 보지 않은 것으로 사료되며, 해당 사면은 주기적인 점검을 통한 손상의 발생여부 확인 등의 유지관리가 필요하다.

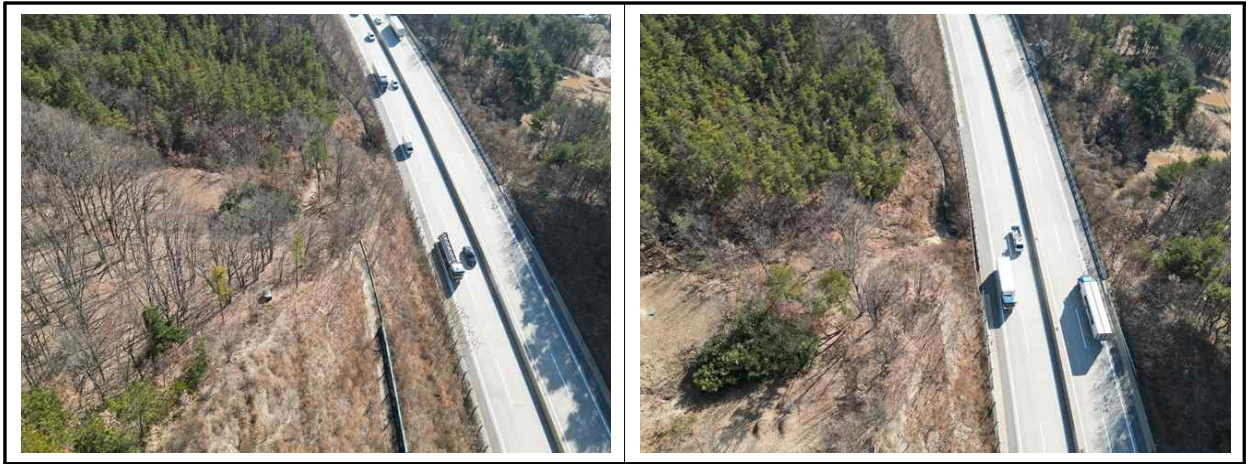
금회 드론촬영 결과, 일부 구간에 소단배수로 하부 유실이 발생하였으며, 현재 외부 우수유입으로 인한 추가적인 손상확산의 방지를 위한 임시보수를 실시한 것으로 확인되었다. 발생한 손상에 대하여, 추가적인 유실로 인한 손상의 확산 방지 및 고속도로 통행 운전자, 점검자 등의 안전성을 확보하기 위한 적절한 보수가 실시되어야 할 것으로 사료된다.

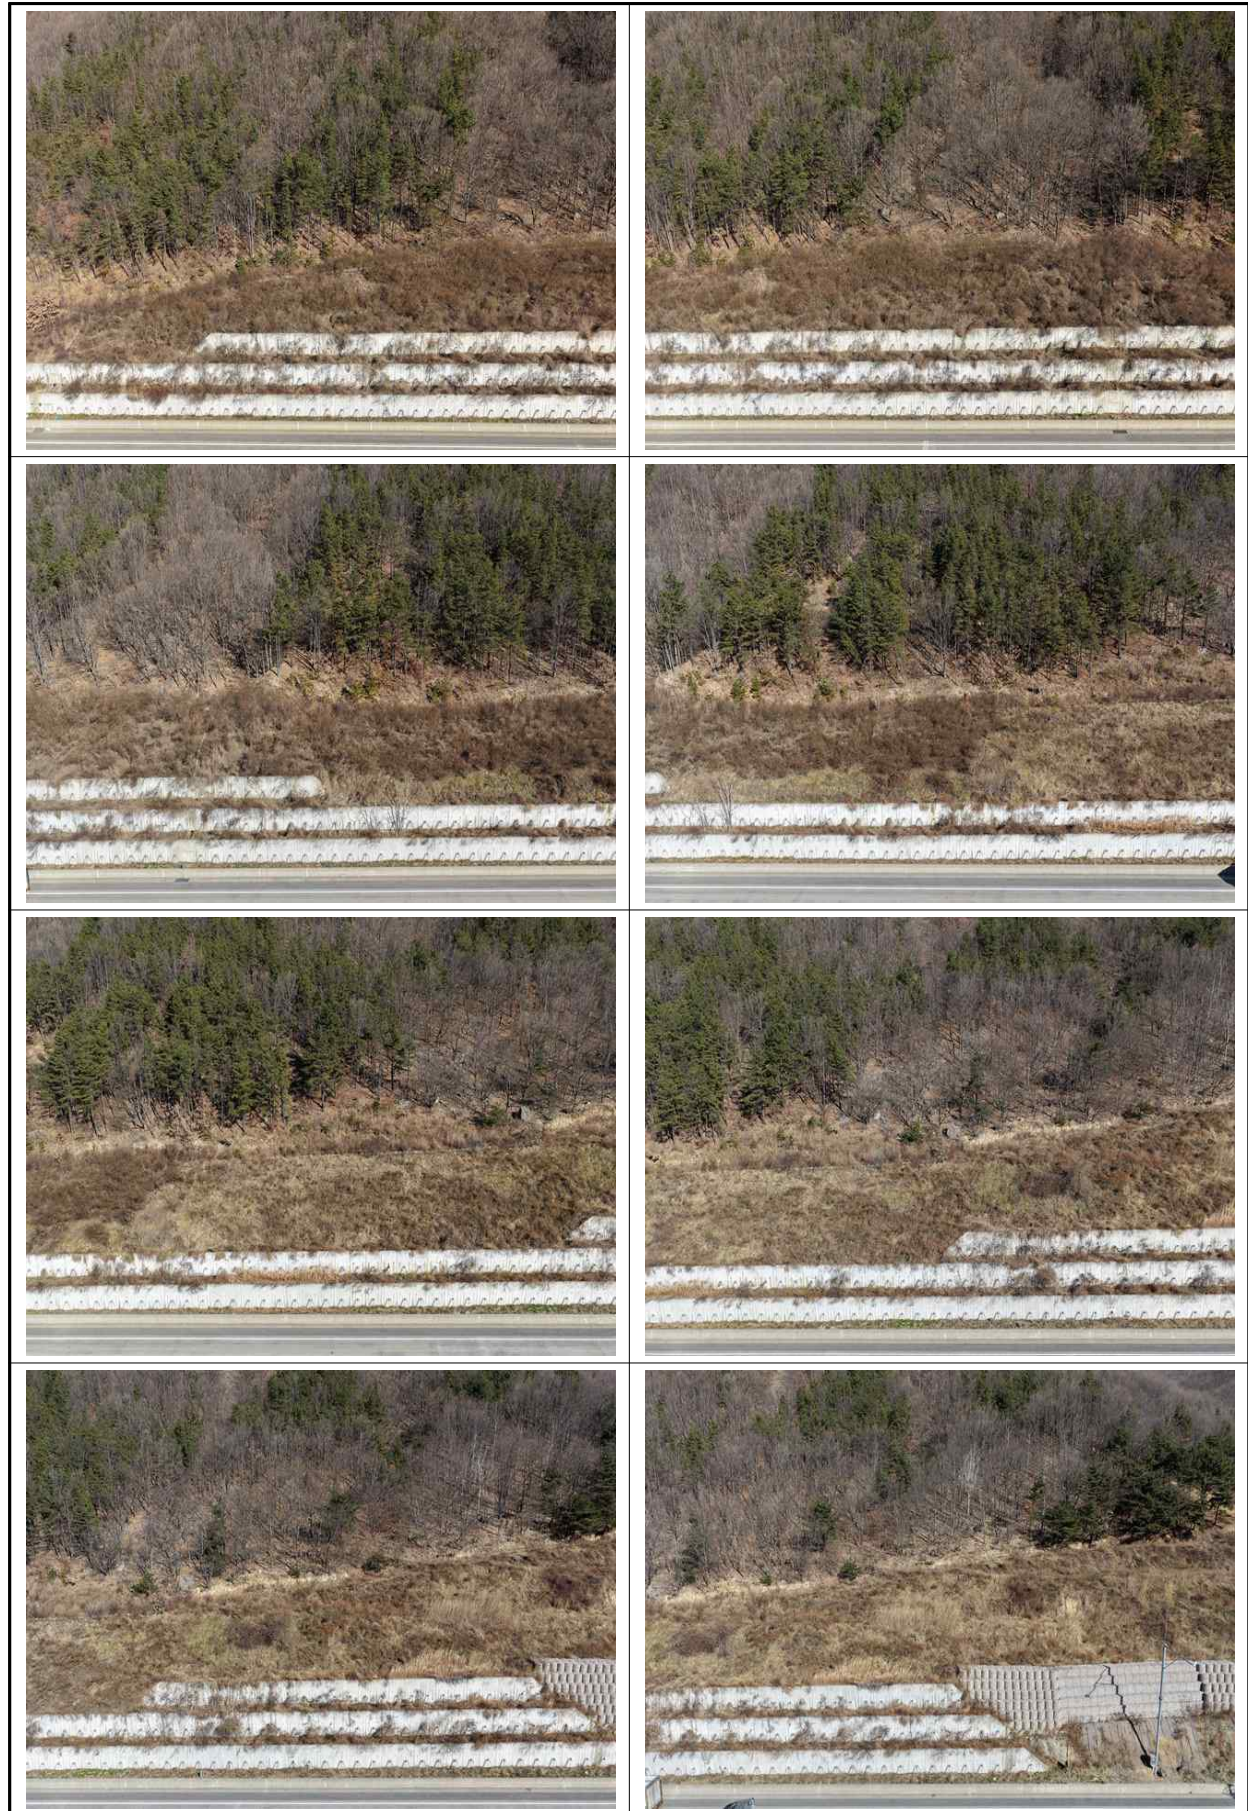
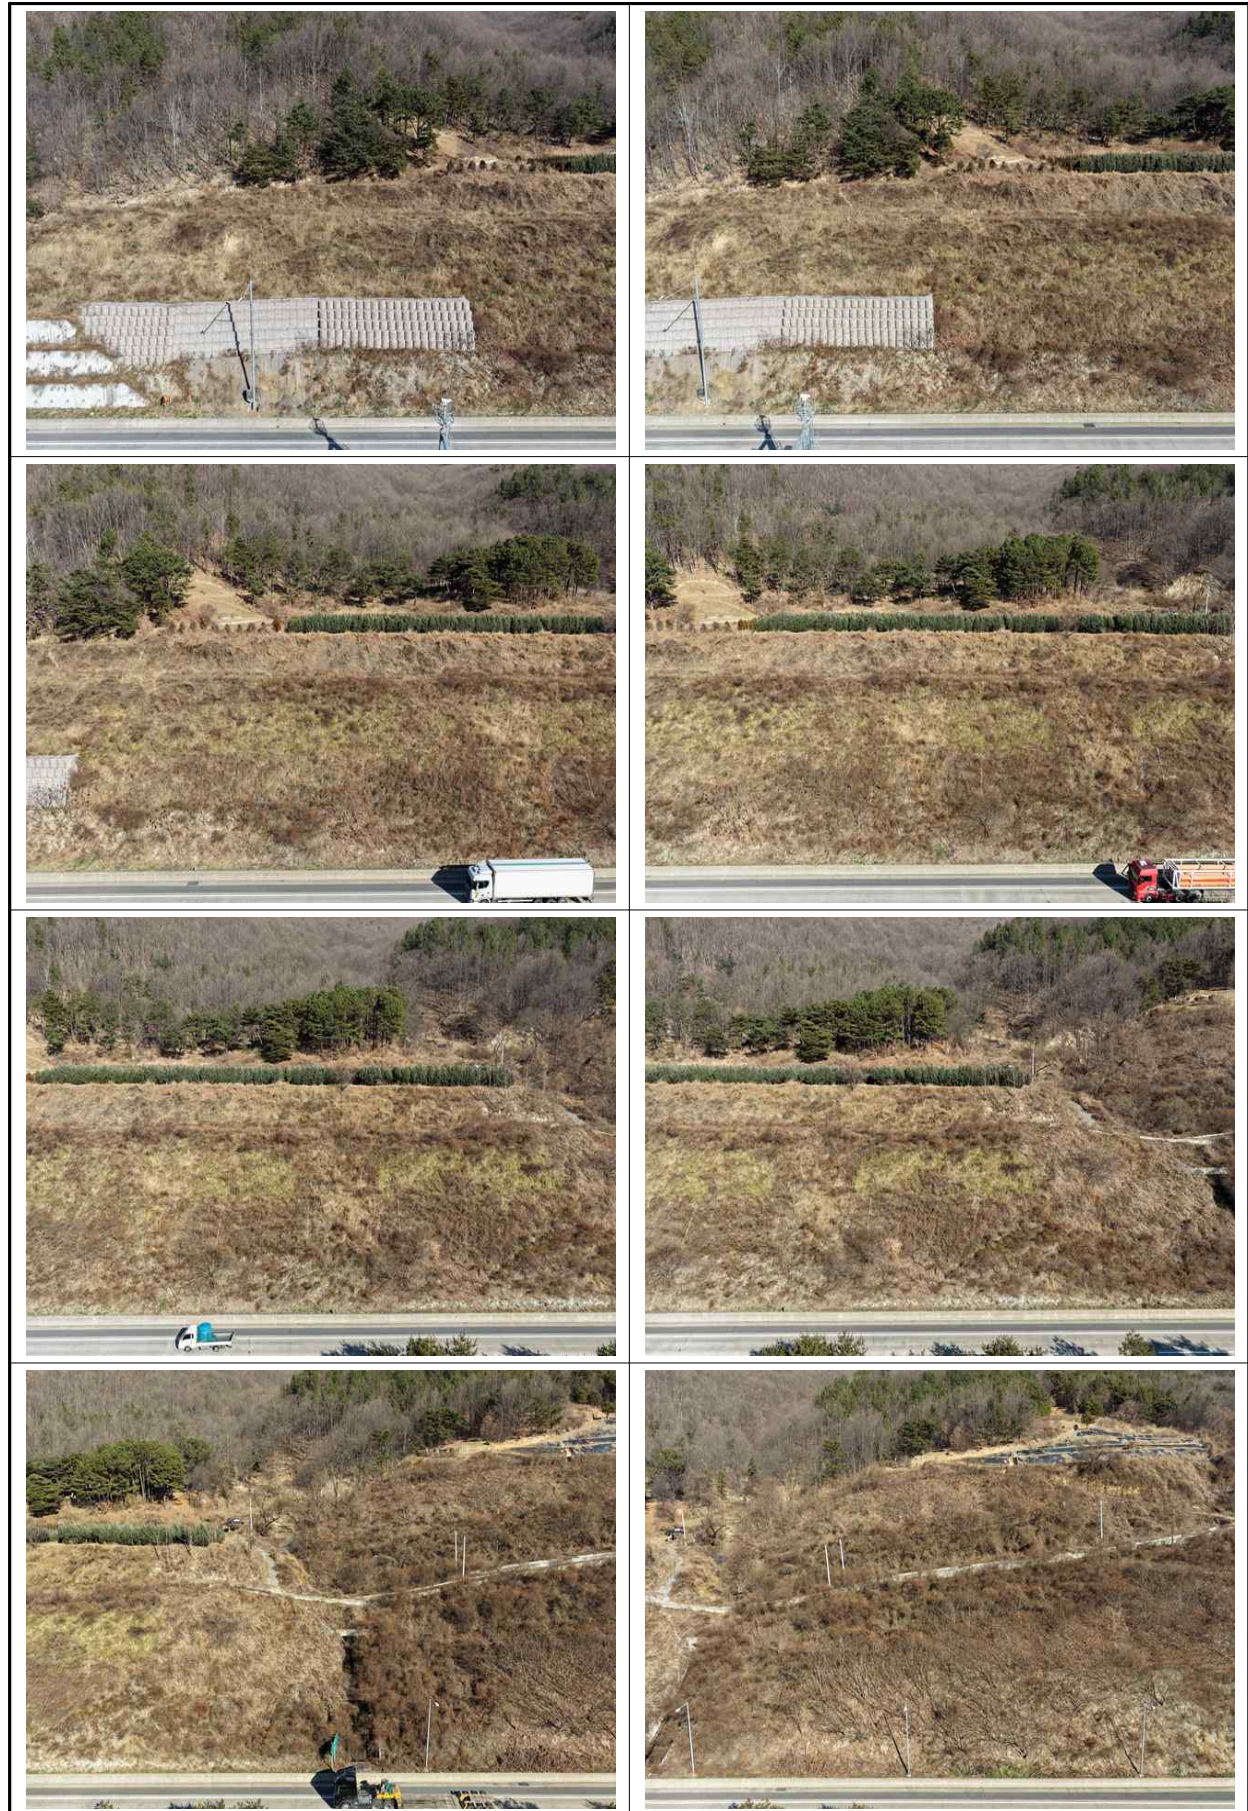
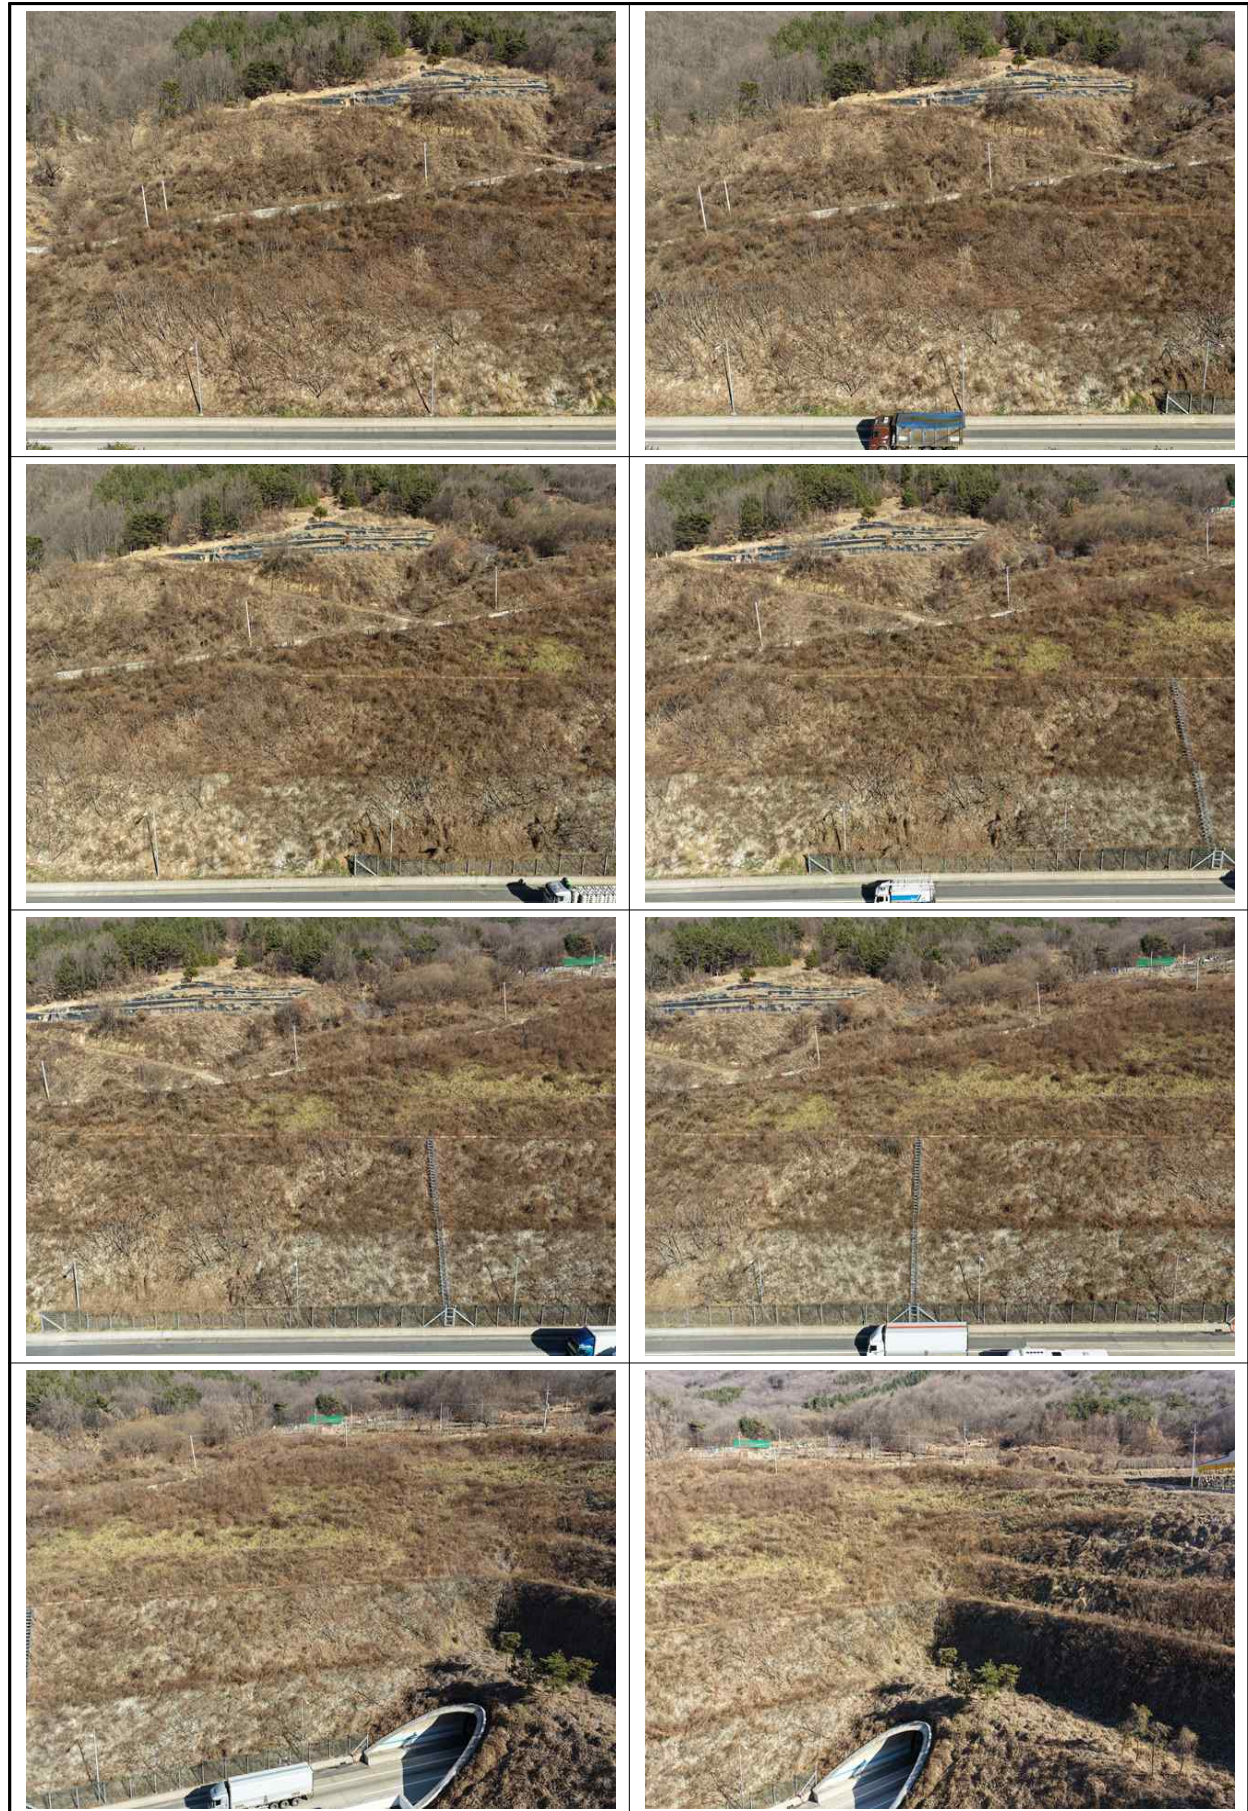
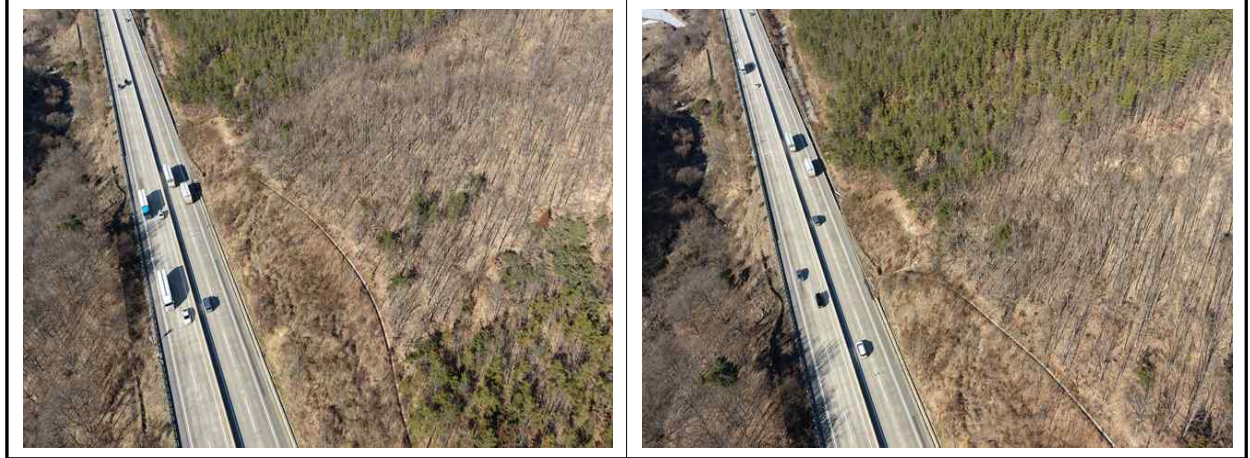
금회 드론촬영 결과, 일부 구간에서 우천시 외부 우수유입으로 인한 세굴 및 유실이 발생하였으며, 현재 외부 우수유입으로 인한 추가적인 손상확산의 방지를 위한 임시보수를 실시한 것으로 확인되었다. 발생한 손상에 대하여, 추가적인 유실로 인한 손상의 확산 방지 및 고속도로 통행 운전자, 점검자 등의 안전성을 확보하기 위한 적절한 보수가 실시되어야 할 것으로 사료된다.

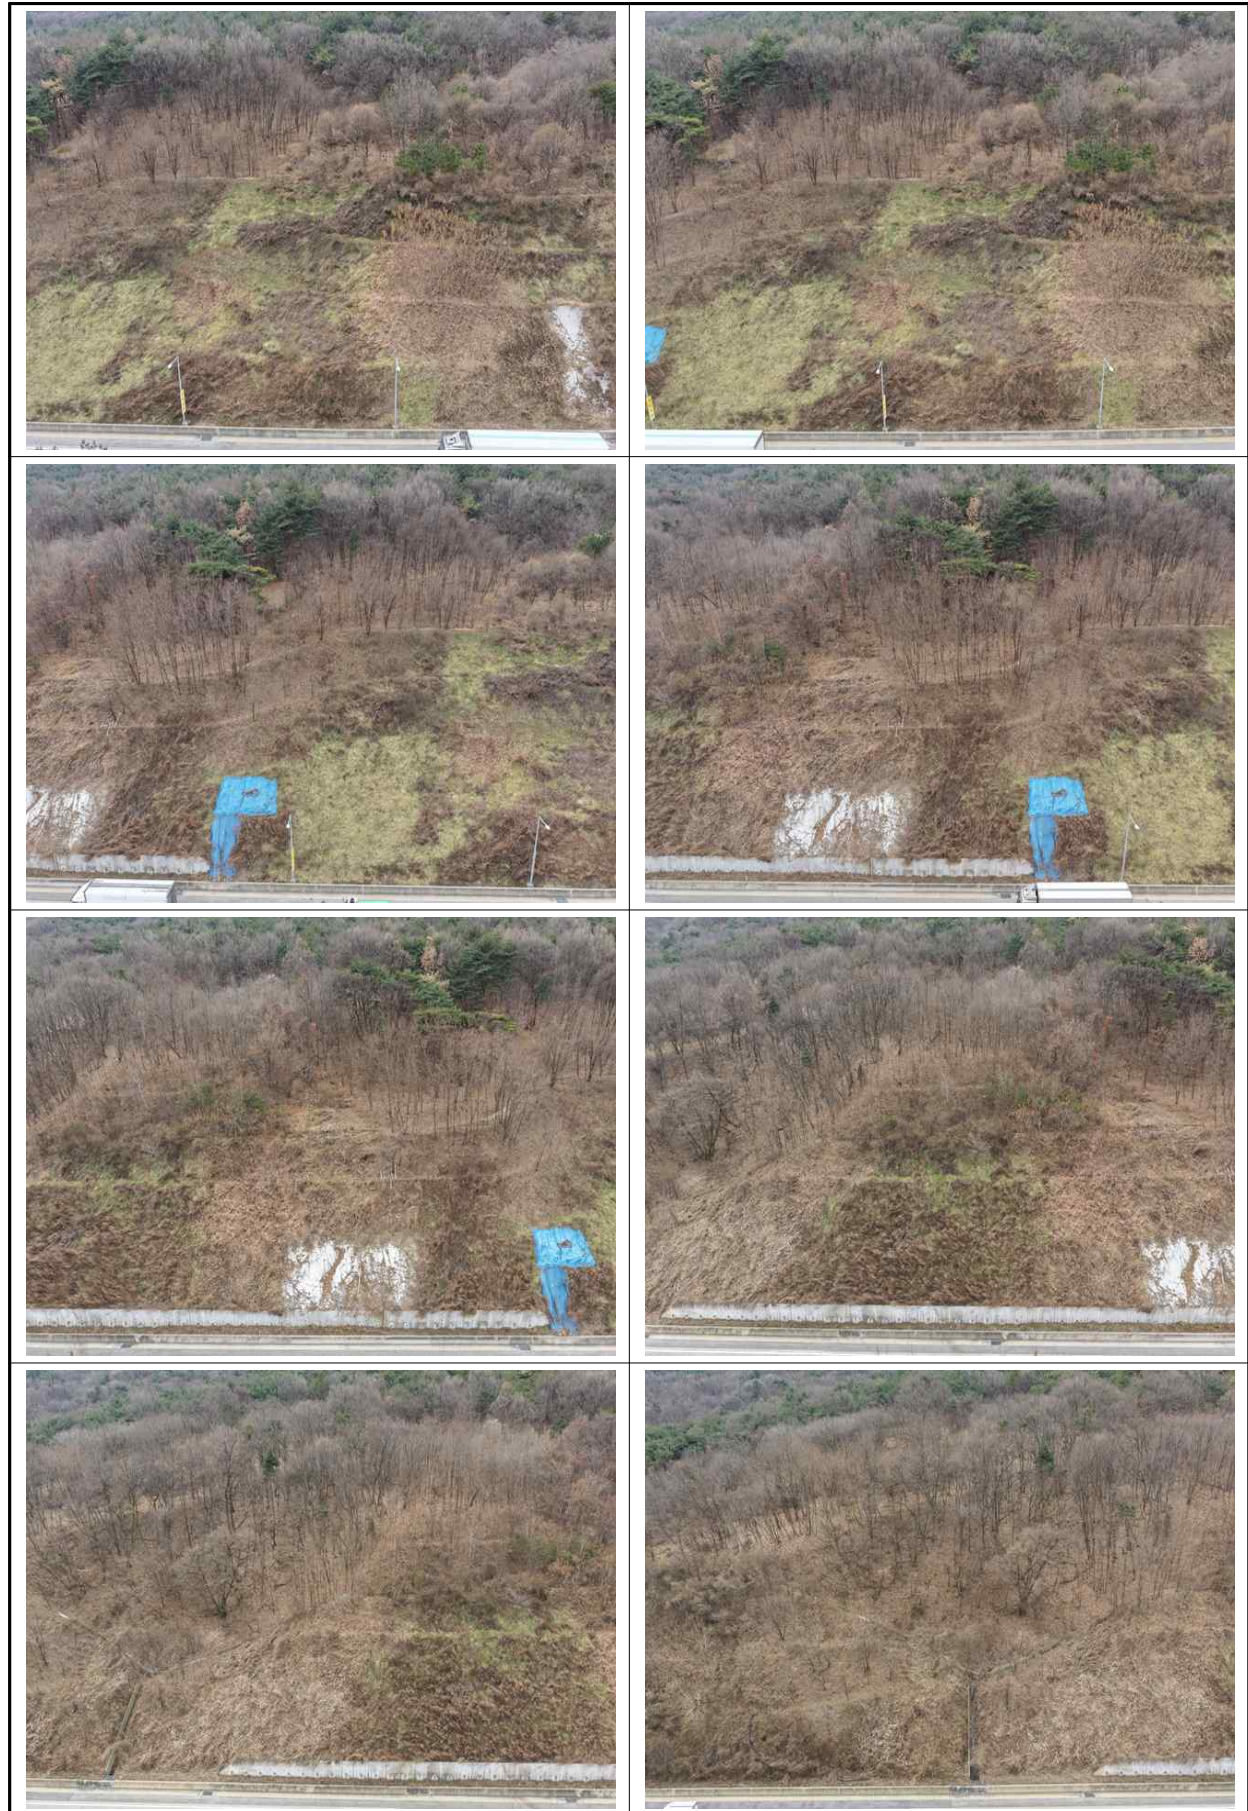
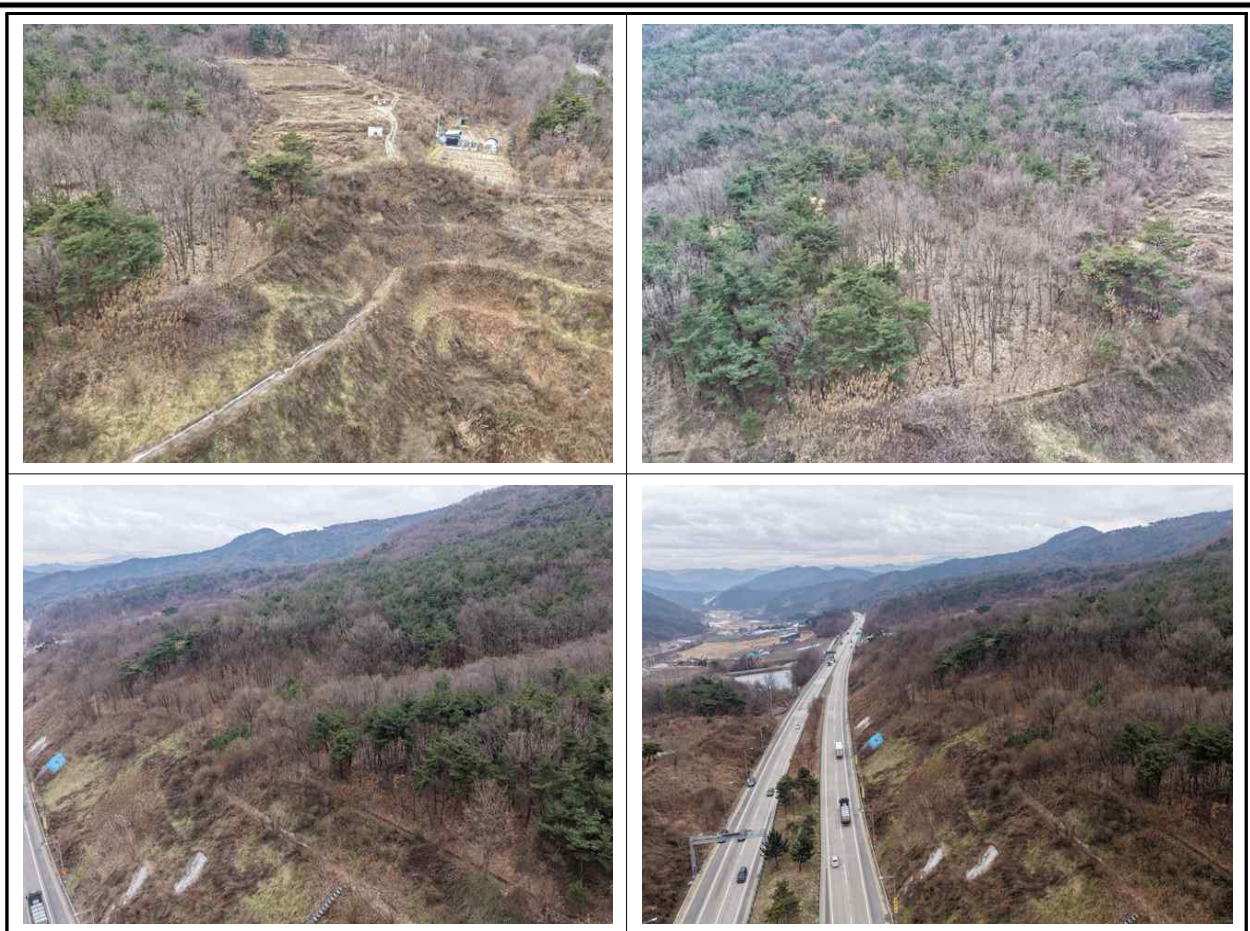
금회 드론촬영 결과, 일부 구간에서 우천시 외부 우수유입으로 인한 세굴 및 유실이 발생하였으며, 현재 외부 우수유입으로 인한 추가적인 손상확산의 방지를 위한 임시보수를 실시한 것으로 확인되었다. 발생한 손상에 대하여, 추가적인 유실로 인한 손상의 확산 방지 및 고속도로 통행 운전자, 점검자 등의 안전성을 확보하기 위한 적절한 보수가 실시되어야 할 것으로 사료된다.

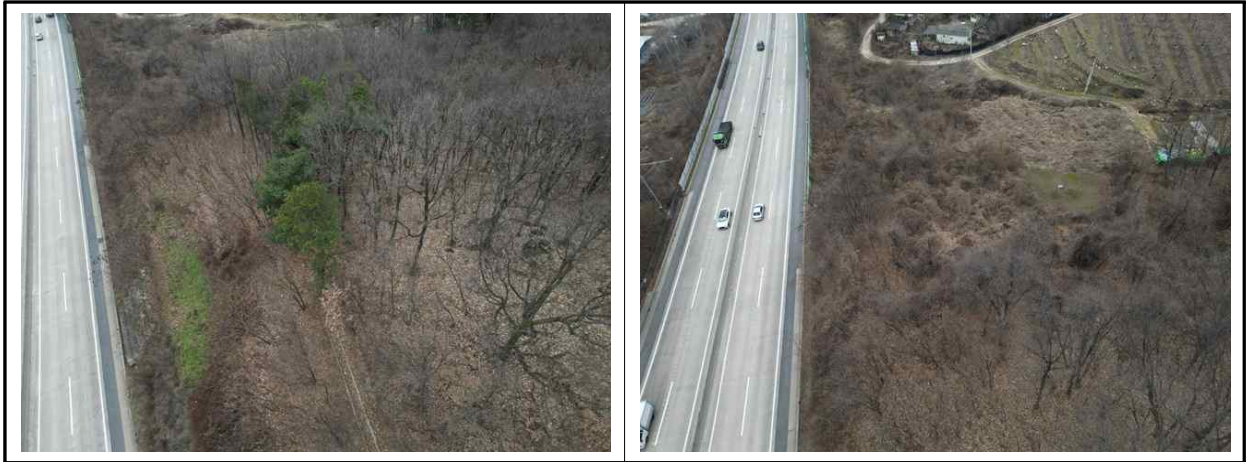
금회 드론촬영 결과, 일부 구간에서 우천시 외부 우수유입으로 인한 세굴 및 유실이 발생하였으며, 현재 외부 우수유입으로 인한 추가적인 손상확산의 방지를 위한 임시보수를 실시한 것으로 확인되었다. 발생한 손상에 대하여, 추가적인 유실로 인한 손상의 확산 방지 및 고속도로 통행 운전자, 점검자 등의 안전성을 확보하기 위한 적절한 보수가 실시되어야 할 것으로 사료된다.
