## 62. 상주절토27

### 1) 사면 일반사항

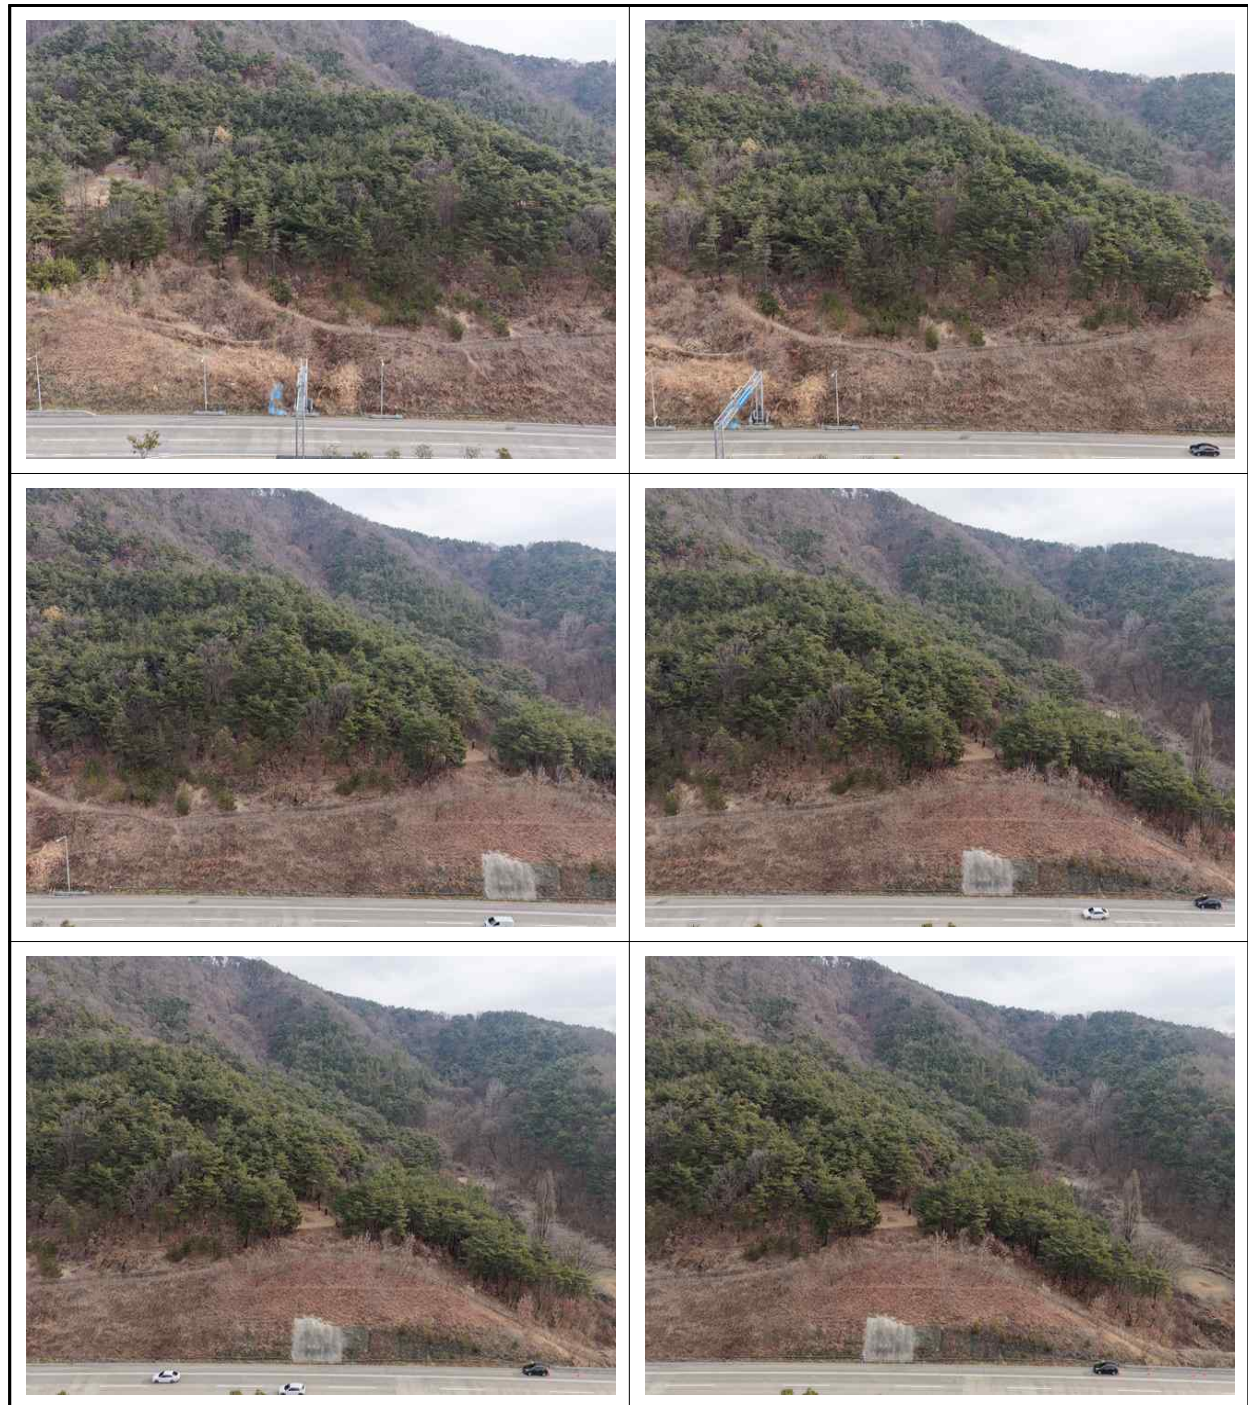
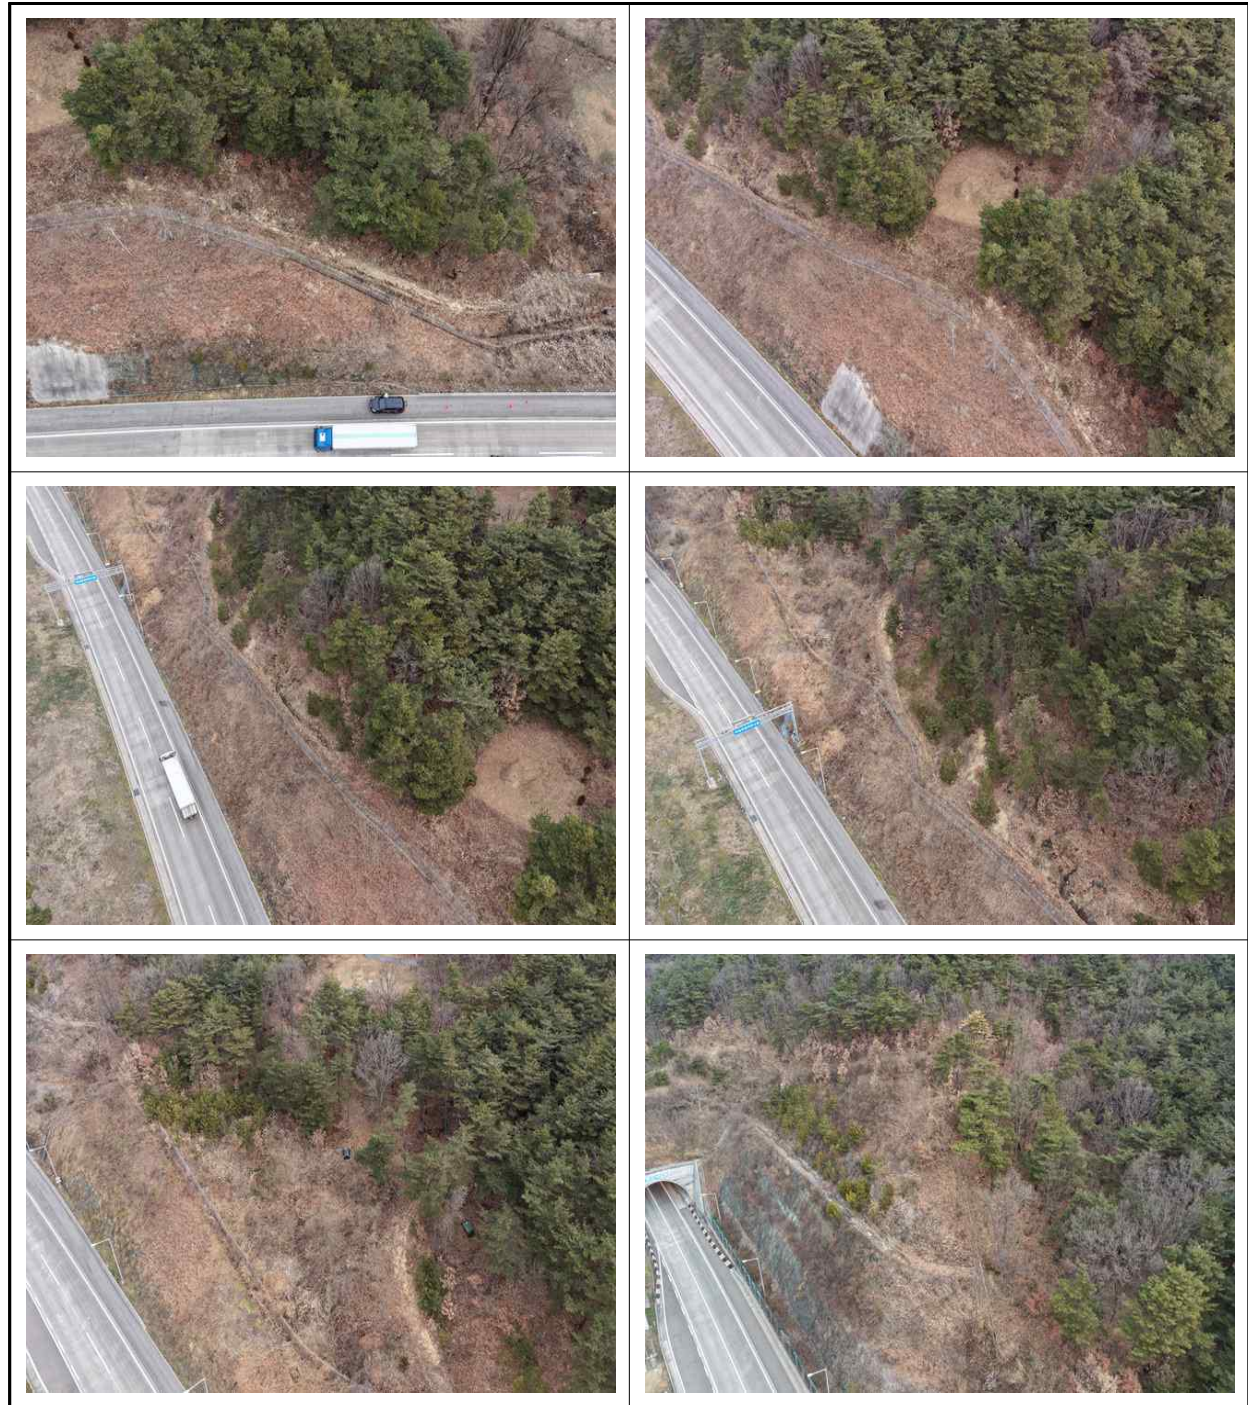
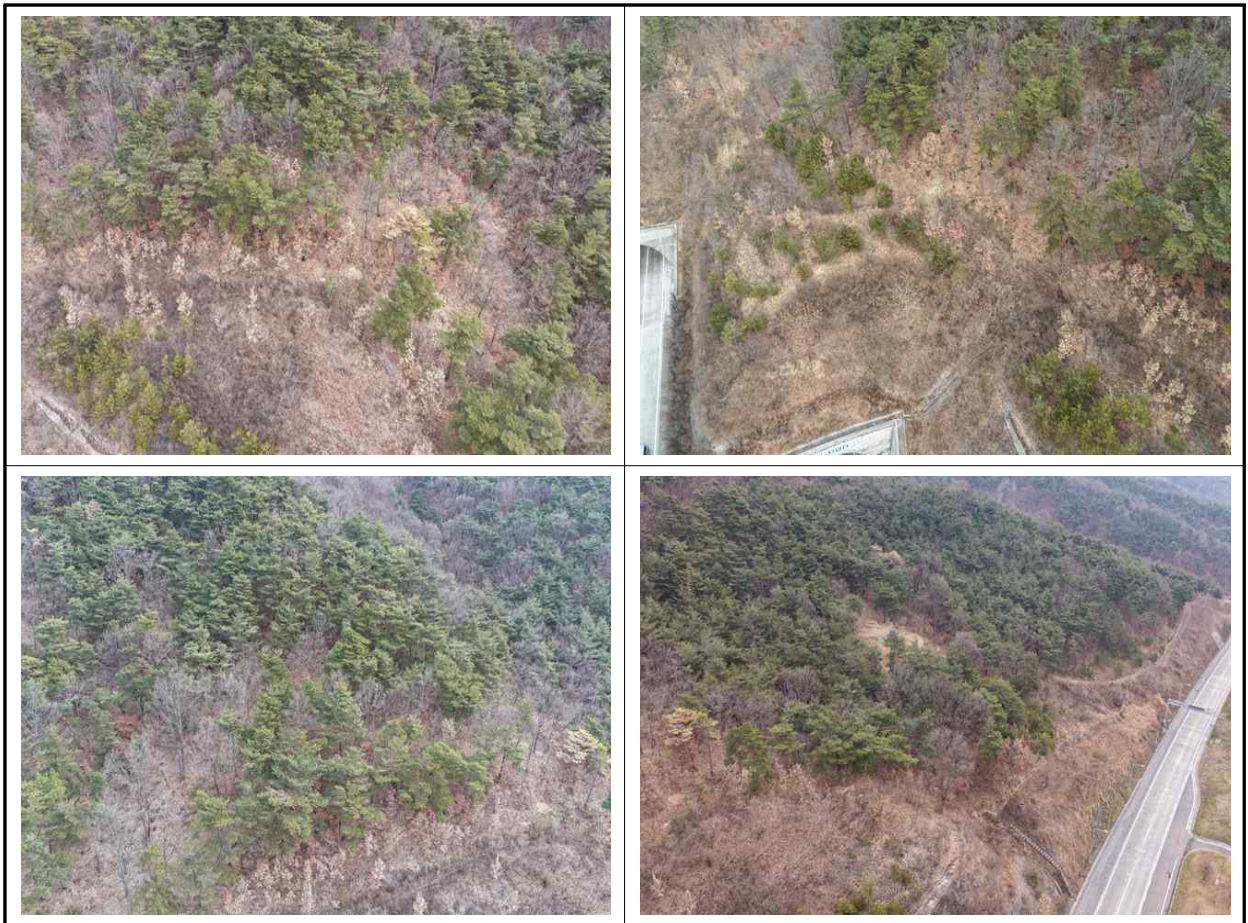
금회 드론촬영 결과, 지하수유출로 인한 결빙, 고드름 등의 손상은 확인되지 않았고, 사면 전반적으로 상태가 양호한 것으로 추정된다. 상부 자연사면 촬영에서도 특이할만한 손상은 보지 않은 것으로 사료되며, 해당 사면은 주기적인 점검을 통한 손상의 발생여부 확인 등의 유지관리가 필요하다.

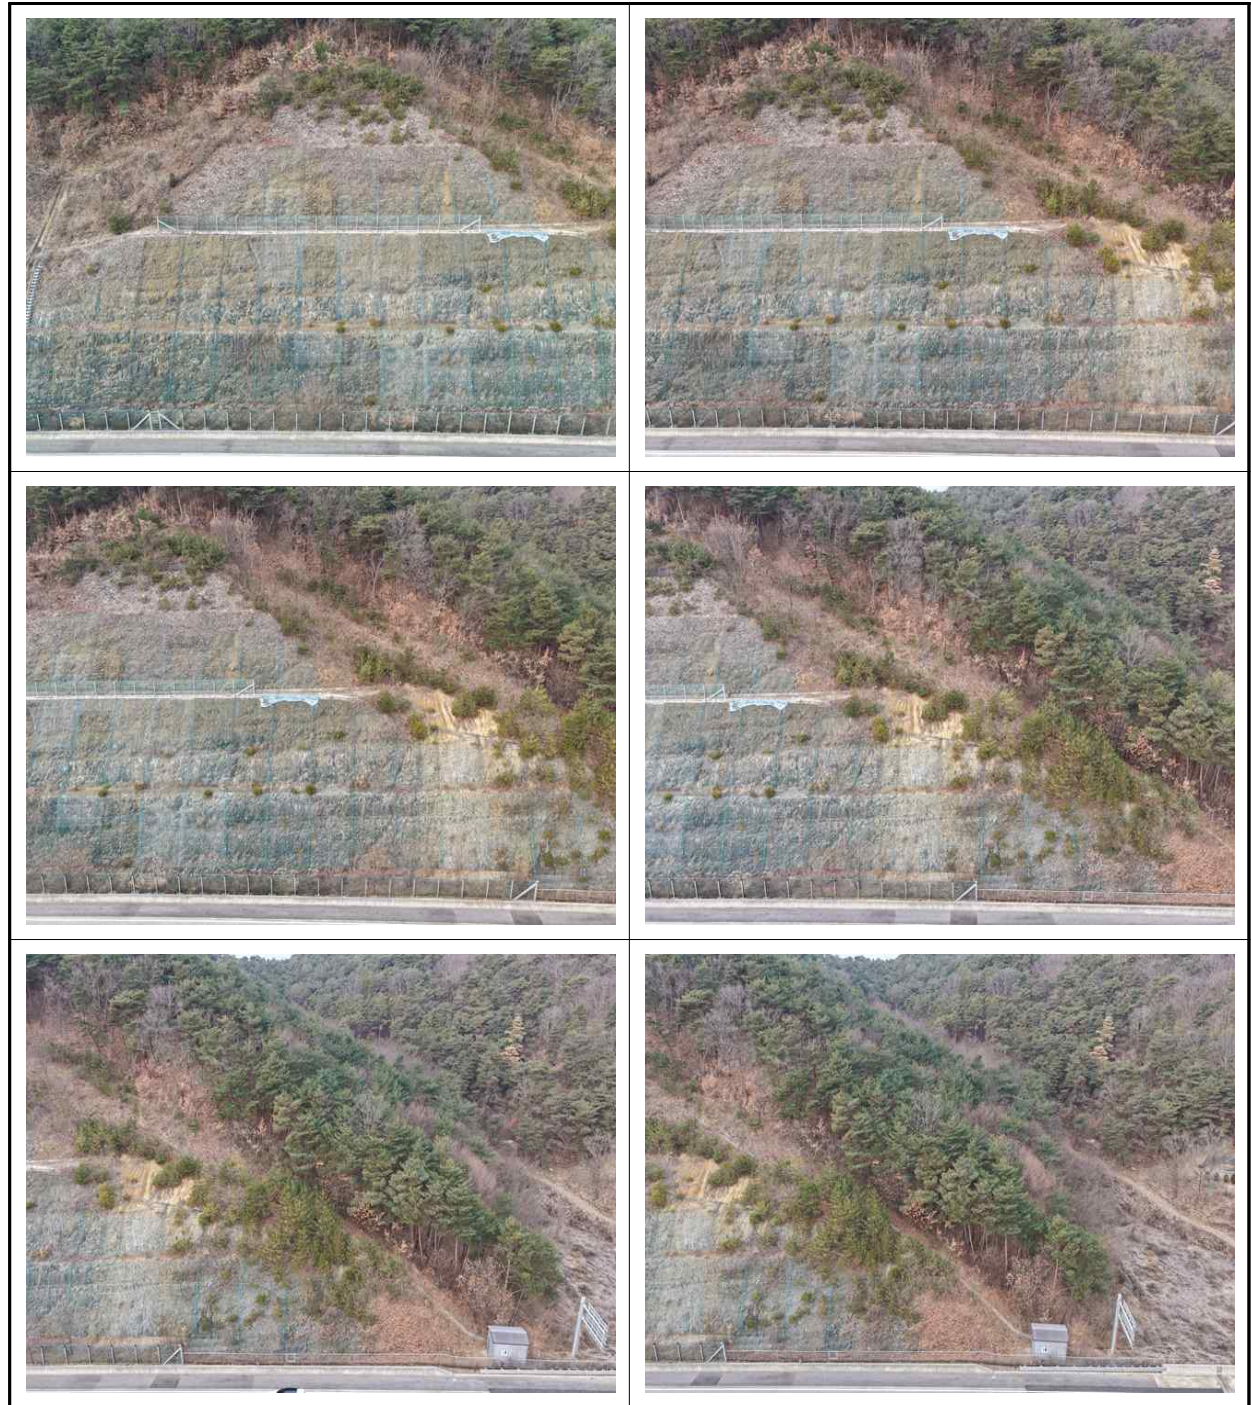
금회 드론촬영 결과, 일부 구간에서 우천시 외부 우수유입으로 인한 세굴 및 유실이 발생하였으며, 현재 외부 우수유입으로 인한 추가적인 손상확산의 방지를 위한 임시보수를 실시한 것으로 확인되었다. 발생한 손상에 대하여, 추가적인 유실로 인한 손상의 확산 방지 및 고속도로 통행 운전자, 점검자 등의 안전성을 확보하기 위한 적절한 보수가 실시되어야 할 것으로 사료된다.

또한, 지하수유출로 인한 결빙, 고드름 등의 손상은 확인되지 않았고, 사면 전반적으로 상태가 양호한 것으로 추정되며, 상부 자연사면 촬영에서도 특이할만한 손상은 보지 않은 것으로 사료되어, 해당 사면은 주기적인 점검을 통한 손상의 발생여부 확인 등의 유지관리가 필요하다.

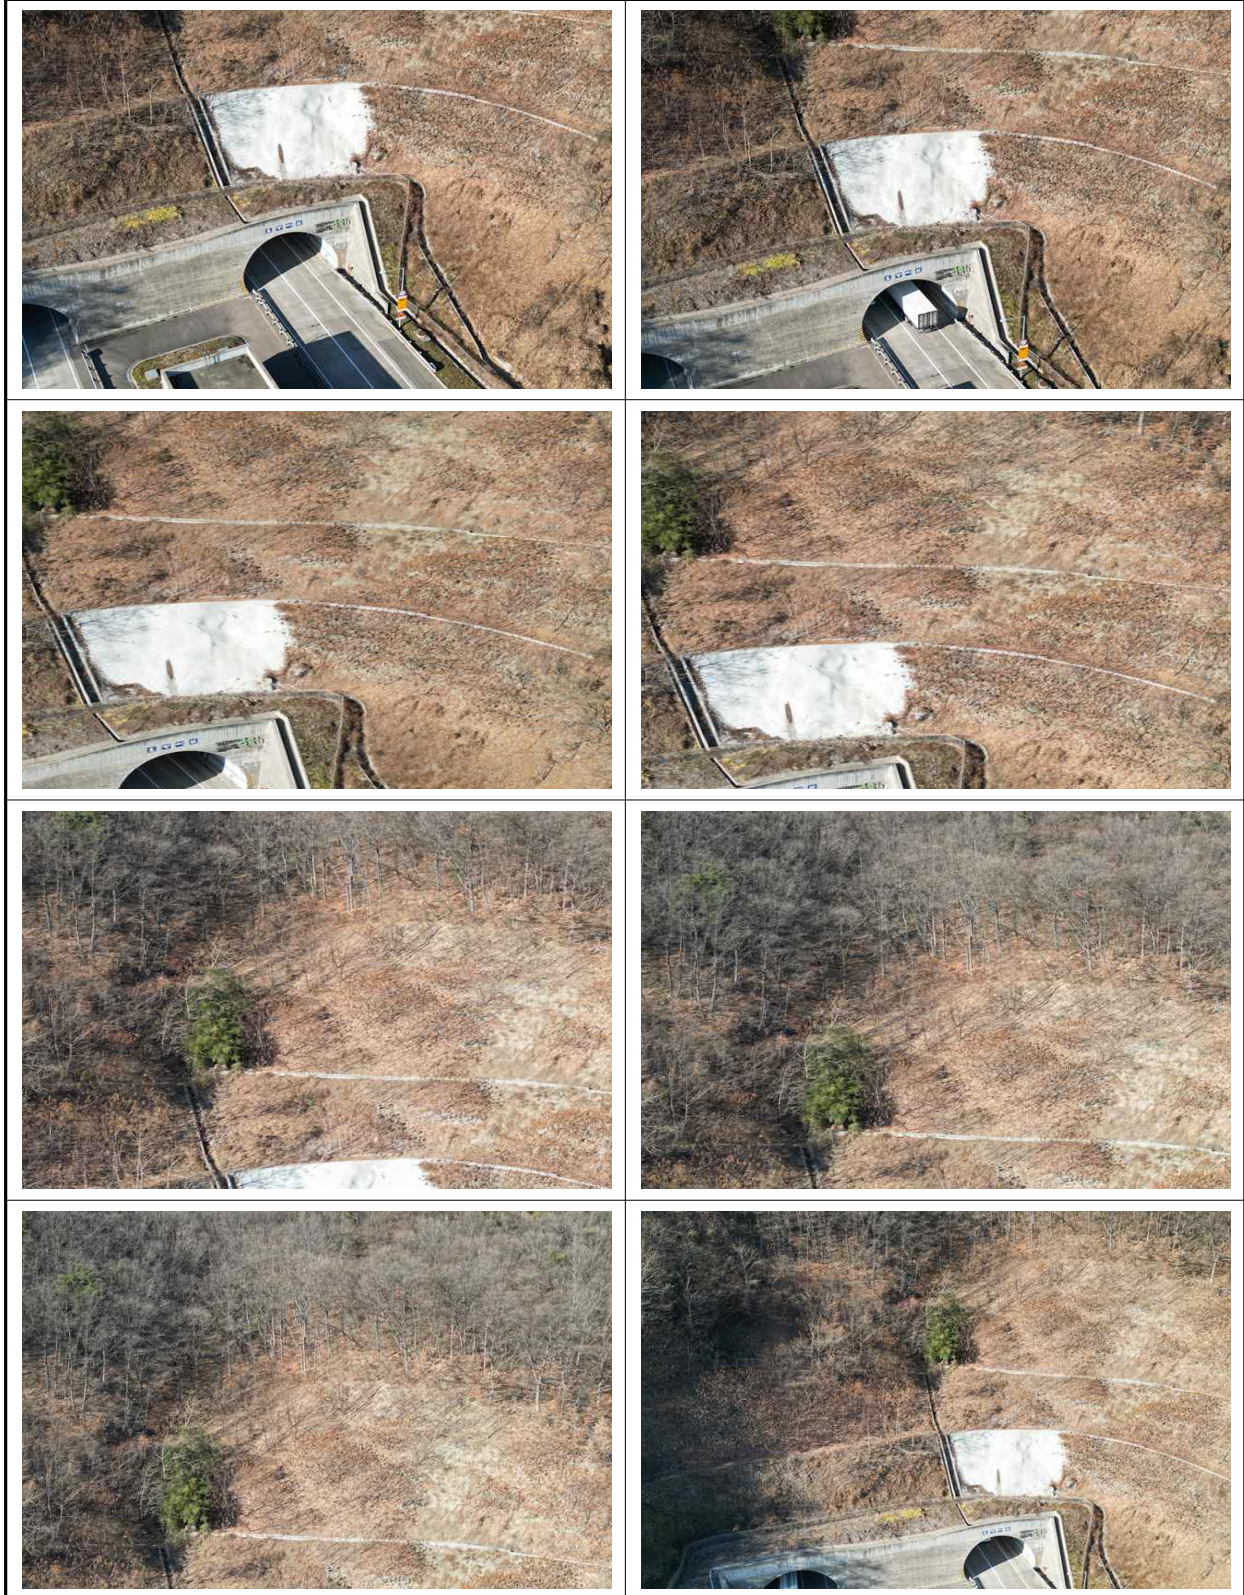
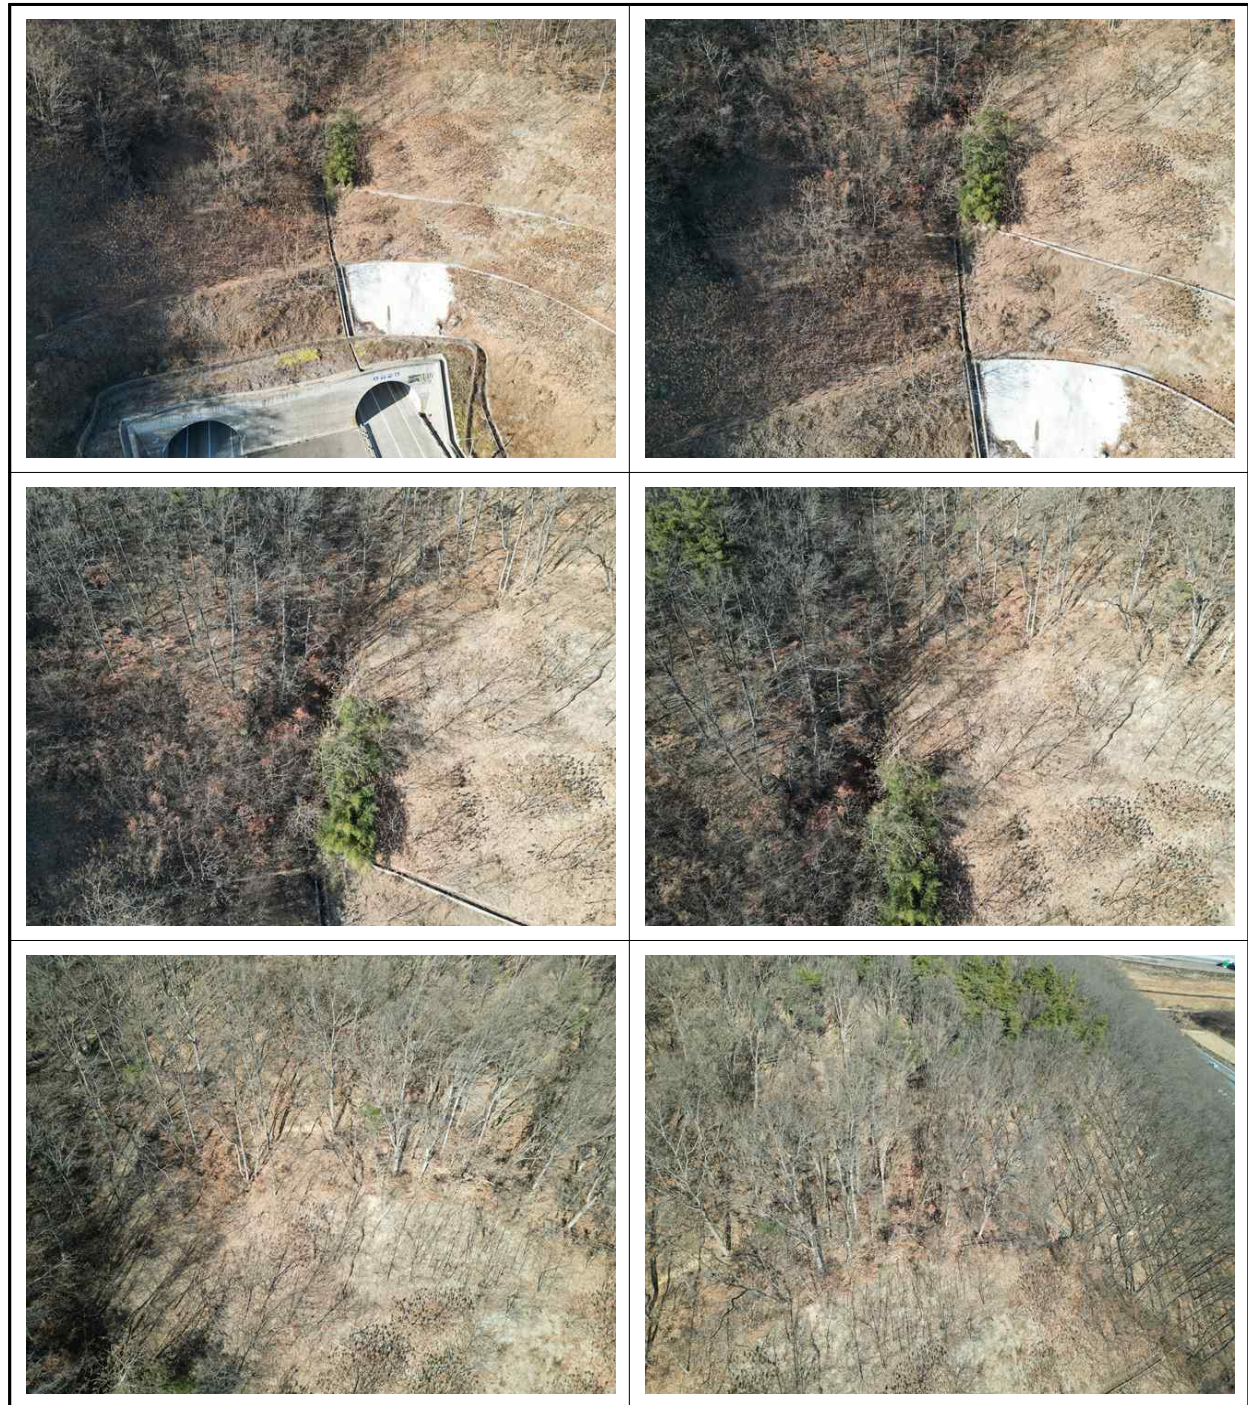
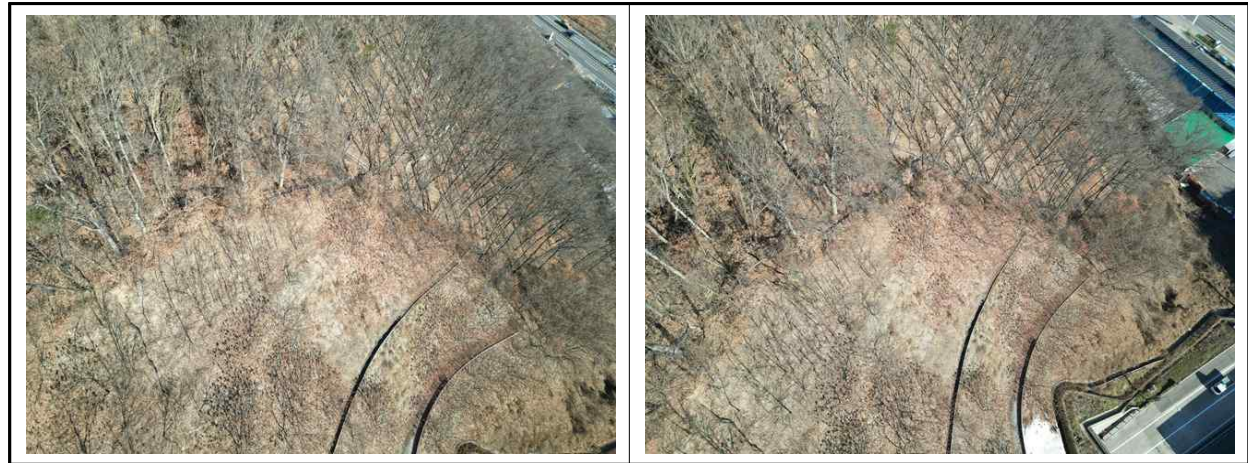
금회 드론촬영 결과, 1단에 임시보수구간이 확인되며 상태는 양호한 것으로 확인되었고, 지하수 유출로 인한 결빙, 고드름 등의 손상은 확인되지 않았고, 사면 전반적으로 상태가 양호한 것으로 추정된다. 상부 자연사면 촬영에서도 특이할만한 손상은 보지 않은 것으로 사료되며, 해당 사면은 주기적인 점검을 통한 손상의 발생여부 확인 등의 유지관리가 필요하다.
