# 2025년 하반기 드론촬영 보 고 서

## 절 토 사 면

2025. 12

상 주 영 천 고 속 도 로

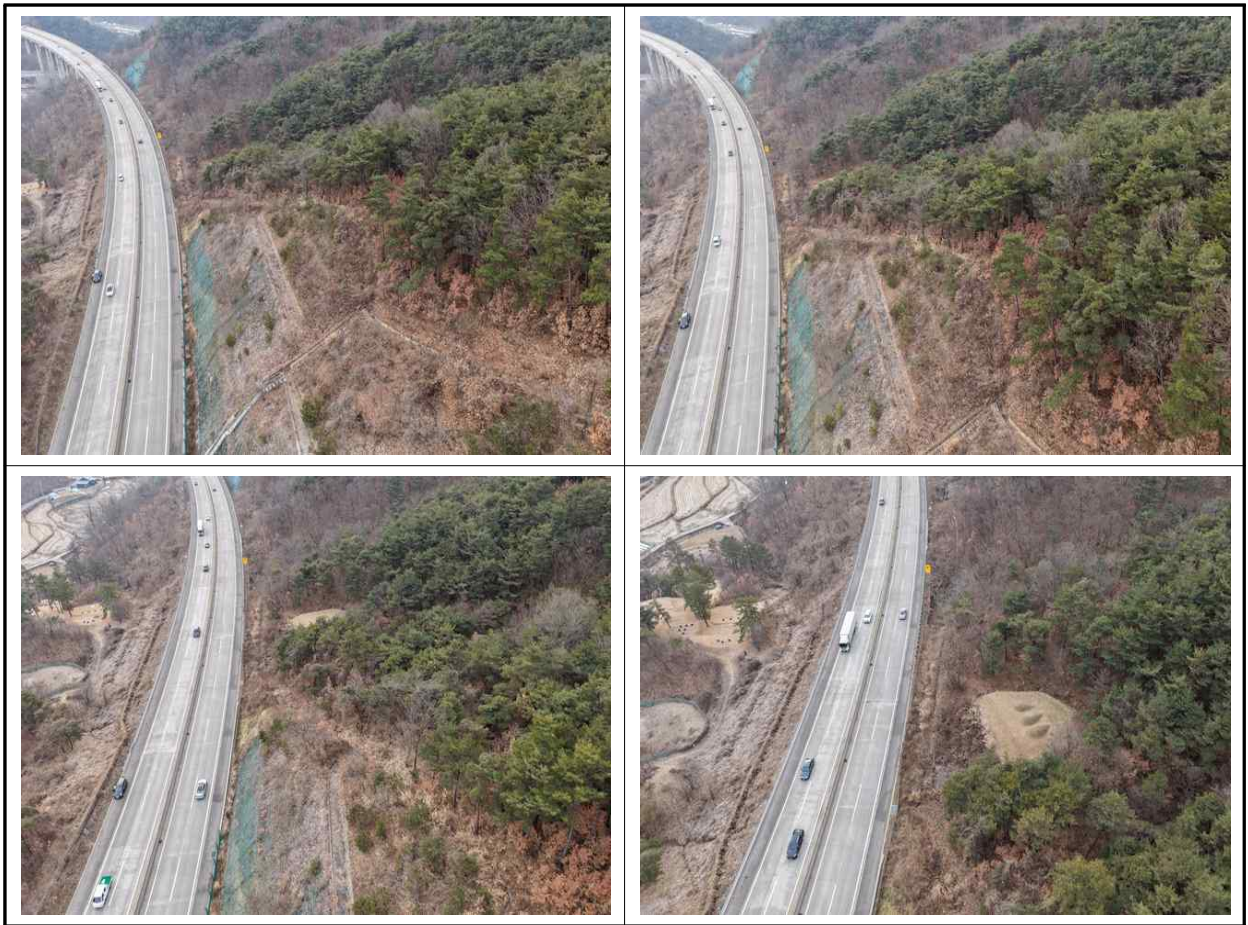
금회 드론촬영 결과, 일부 구간에서 우천시 외부 우수유입으로 인한 세굴 및 유실이 발생하였으며, 현재 외부 우수유입으로 인한 추가적인 손상확산의 방지를 위한 임시보수를 실시한 것으로 확인되었다. 발생한 손상에 대하여, 추가적인 유실로 인한 손상의 확산 방지 및 고속도로 통행 운전자, 점검자 등의 안전성을 확보하기 위한 적절한 보수가 실시되어야 할 것으로 사료된다.

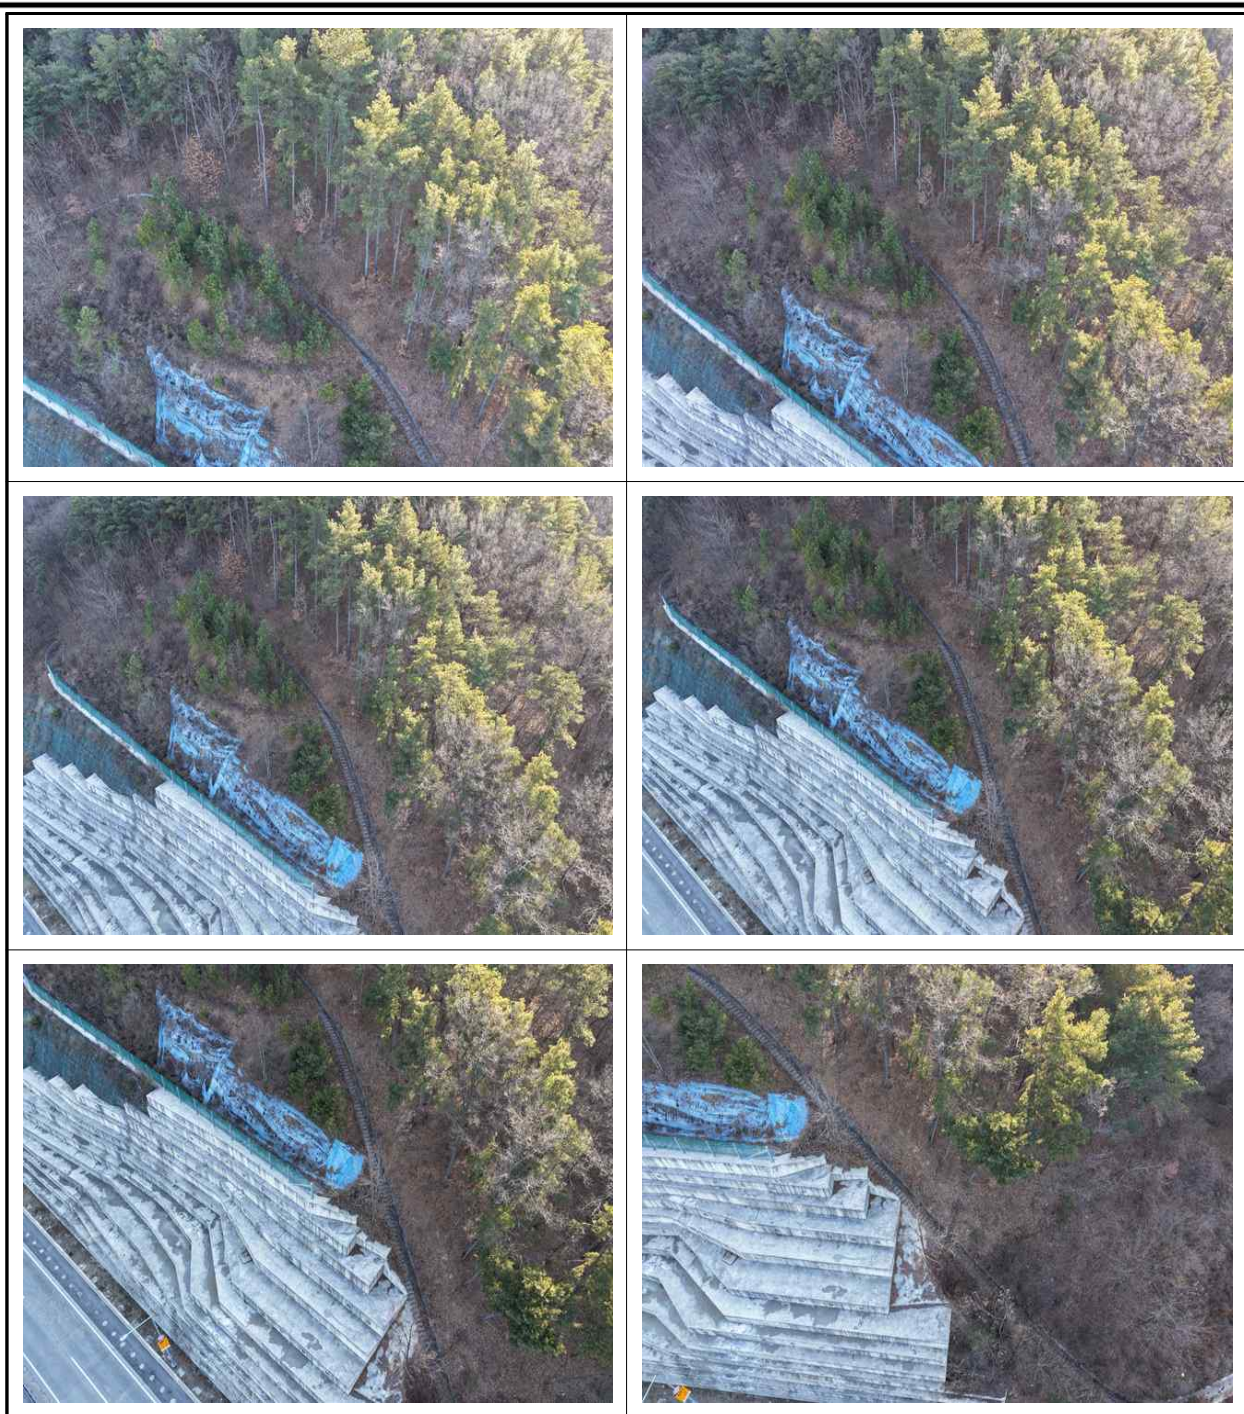
금회 드론점검결과, 2023년 사면 일부구간에 장마에 의한 지반약화로 사면붕괴가 발생했던 구간은 현재 계단식옹벽, 영구앵커 등의 시공이 완료된 상태이다. 절토부 2단의 일부구간은 추가적인 손상 확산의 방지를 위한 방수포를 설치한 것으로 확인되었으며, 지하수유출로 인한 결빙, 고드름 등의 손상은 확인되지 않았고, 상부 자연사면 촬영에서도 특이할만한 손상은 보지 않은 것으로 사료되며, 해당 사면은 주기적인 점검을 통한 손상의 진전 및 발생여부 확인 등의 유지관리가 필요하다.
