2023년 부산울산고속도로 구조물 정밀안전진단 용역

# 정밀안전진단 종합보고서

## [ 일 광 I C 1 교 ]

2023. 12.

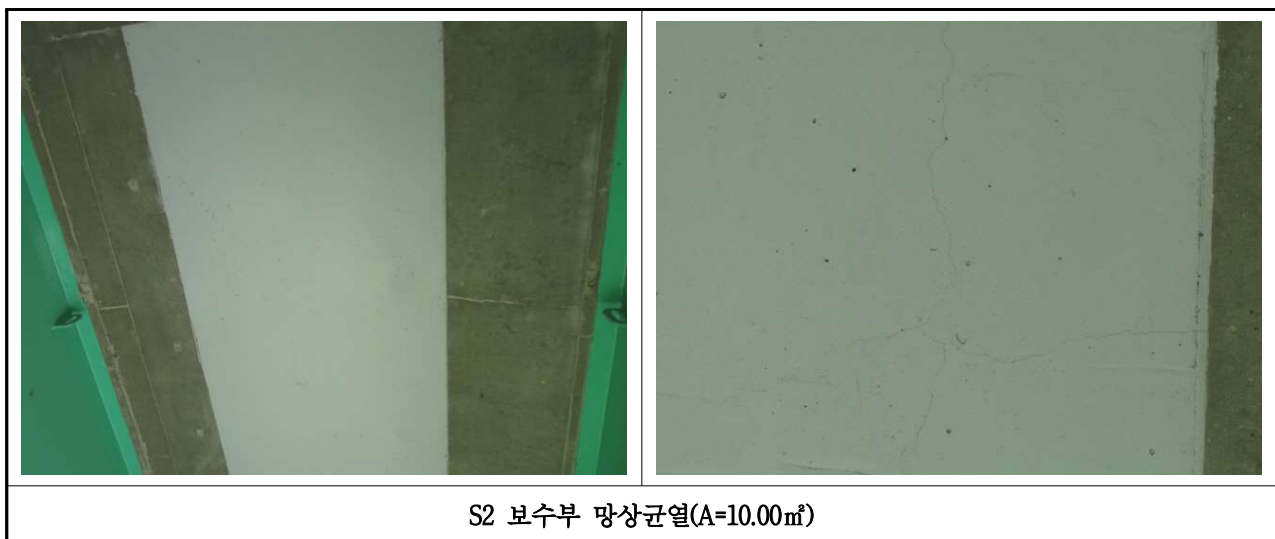
【사진 3.5】 바닥판 손상현황

| 구 분 | 주요결함 및 외관조사 결과 | 검토의견 |
|---|---|---|
| 바닥판 | <ul style="list-style-type: none"> <li>보수부 망상균열로 S2경간 중앙부에서 보수부 망상균열이 1개소 조사됨.</li> </ul> | <ul style="list-style-type: none"> <li>조사된 바닥판 보수부 균열은 2방향의 형태를 띠고 있으며, 건조수축 등의 콘크리트 성질에 기인해 발생한 비구조적 손상이 보수미흡과 경년열화에 의해 재발생한 것으로 판단됨.</li> </ul> |

- 일반적으로 콘크리트 바닥판에서 발생하는 균열은 교량 시공시 강박스 거더 상부에 철근 콘크리트 바닥판을 타설하여 합성거동을 하는데, 바닥판 타설 후 크리프와 건조수축으로 인해 콘크리트의 수축변형을 강박스 거더가 구속하기 때문에 바닥판 내부와 캔틸레버에 횡방향 균열이 발생하고, 2차적으로 활하중의 반복작용으로 횡균열인 종방향의 균열이 발생함으로써 격자형(망상, 2방향)균열로 발전하는 것이 일반적이다. 금회 조사된 바닥판 보수부 균열은 2방향의 형태를 띄고 있으며, 건조수축 등의 콘크리트 성질에 기인해 발생한 비구조적 손상이 보수미흡과 경년열화에 의해 재발생한 것으로 판단된다. 따라서, 내구성 저하 방지를 위해 표면보수를 재실시한다면 구조물의 안전성 및 사용성에는 지장이 없을 것으로 판단된다.

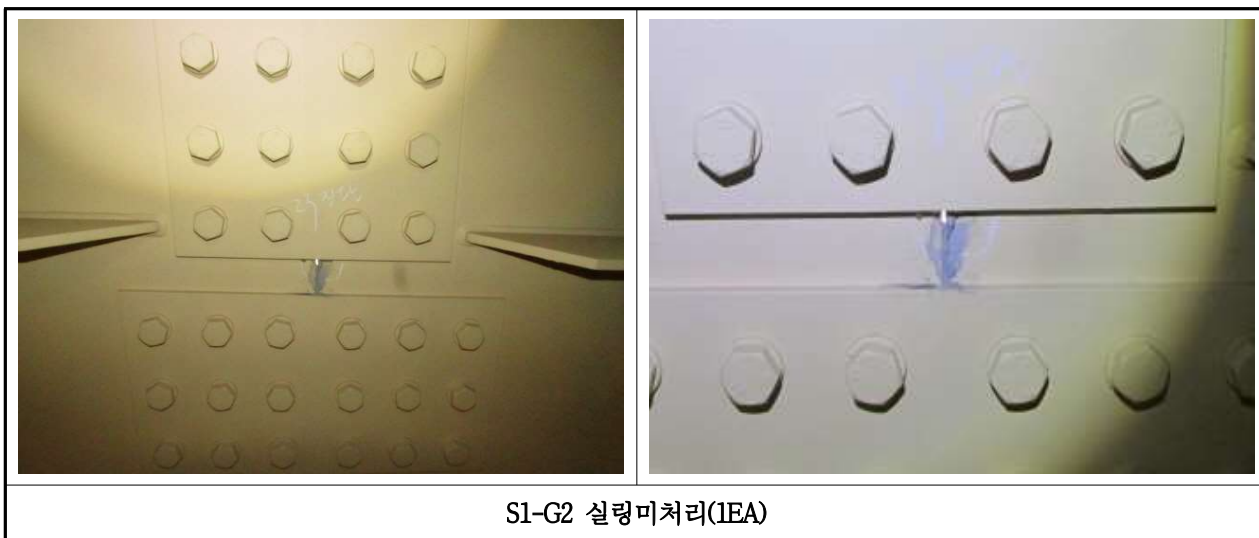
【사진 3.7】 강박스 거더 내부 손상현황

- 금회 조사된 실링미처리 손상은 거더 복부 외측 현장이음부(Splice)에서 조사된 것으로 실링 미처리시 우기시 우수유입에 의한 거더내부의 2차손상이 우려된다. 또한 일부개소는 보수되었으나, 보수미흡 및 실링재열화로 인해 재발생 되었으며, 단기간 내 누수 및 체수는 발생하지 않을 것으로 판단되나, 해당 손상에 대해 내구성 확보를 위한 실링보수가 필요하다.

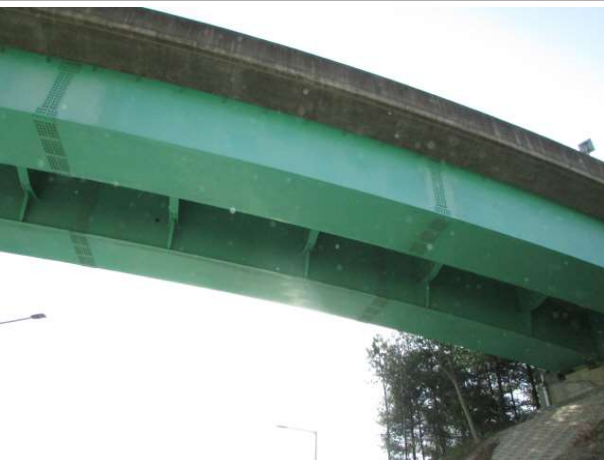
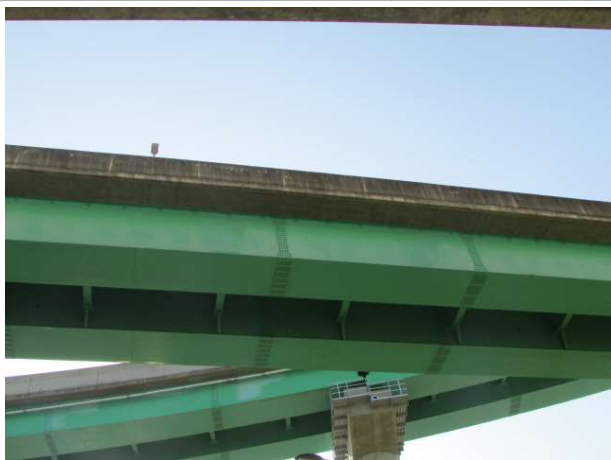
【사진 3.8】 강박스 거더 외부 손상현황

| S1-G1 표면열화(A=40.0×2.0=80.00㎡) | S4-G1 표면열화(A=37.0×2.0=74.00㎡) |
| S1-G2 표면열화(A=40.0×2.0=80.00㎡) | S4-G2 표면열화(A=37.0×2.0=74.00㎡) |

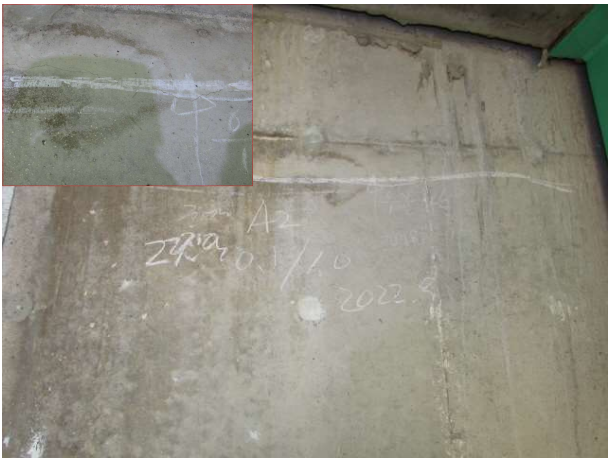
| A2 홍벽 균열(Cw=0.1/L=1.0m) | A1 날개벽 균열부백태(A=0.2×2.0=2.00㎡) |

- 교대의 발생한 일방향균열 및 균열부 백태는 교대 A2 흥벽 및 교대 A1 날개벽에서 조사되었으며, 전개소 수평의 형태를 나타내고 있는 것으로 확인되었다. 손상규모, 형상, 위치 등을 고려해 볼 때 구조적 원인에 의해 발생한 손상이라기보다 건조수축, 수화열, 균열부 우수유입 등에 발생한 미세균열로 추정된다.

- 위에서 서술한 상기 손상은 신축이음부에 인접한 부재 및 외기에 노출된 부재로 방수성, 손상진전 방지를 위한 보수가 필요하며, 흥벽 및 날개벽, 교대 전체의 콘크리트 열화 방지를 위해 전면의 표면보호제(중성화 및 염해방지)도포가 필요할 것으로 판단된다.
- 흥벽 상단에서 조사된 철근노출은 콘크리트 피복두께 미확보에 의해 발생한 것으로 철근 부식에 우려가 있어 단면보수(방청)를 통한 유지관리가 필요하다.
- 실린트 마감불량은 공용년수 증가에 따른 실린트 열화에 의한 것으로 실링보수가 필요하며, 케이블 압착은 유간 협착에 의한 것으로 별도의 손상이 필요하지 않은 지속적인 주의관찰이 요구된다. 또한 점검계단 설치불량은 시공불량, 우수유입에 따른 토사유실 등에 의한 것으로 판단되며, 지속적인 주의관찰이 필요하다.

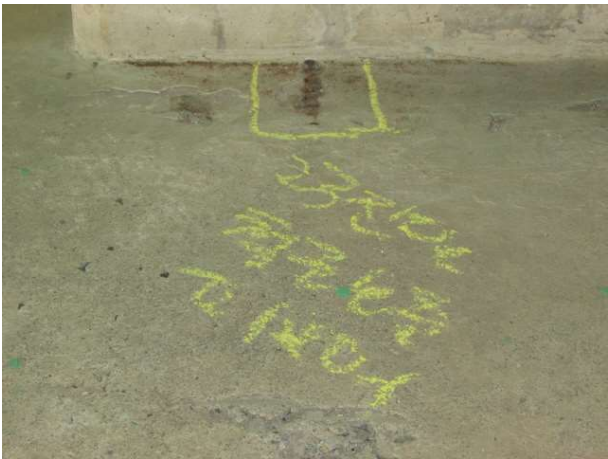
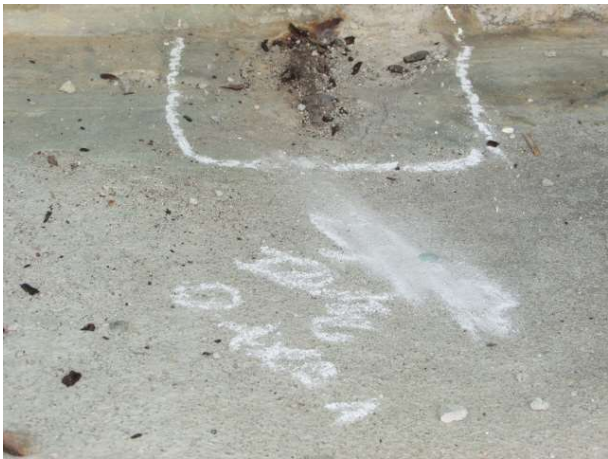
| 구 분 | 주요결함 및 외관조사 결과 | 검토의견 |
|---|---|---|
| 교대 | <ul style="list-style-type: none"> <li>주요손상으로 균열, 균열부 백태, 철근노출이 조사됨.</li> </ul> | <ul style="list-style-type: none"> <li>균열(Cw=0.3mm 미만)은 건조수축, 수화열 등에 발생된 미세균열임.</li> <li>홍벽 상단에서 조사된 철근노출은 콘크리트 피복두께 미확보에 의해 발생된 것으로 철근 부식에 우려가 있어 단면보수(방청)를 통한 유지관리가 필요함.</li> </ul> |

| A2 홍벽상단 철근노출(A=0.1×0.1=0.01㎡) | A2 홍벽상단 철근노출(A=0.1×0.1=0.01㎡) |

교대 A1 홍벽 상단에서 조사된 철근노출은 콘크리트 피복두께 미확보에 의해 발생한 것으로 철근 부식에 우려가 있어 단면보수(방청)를 통한 유지관리가 필요하다.

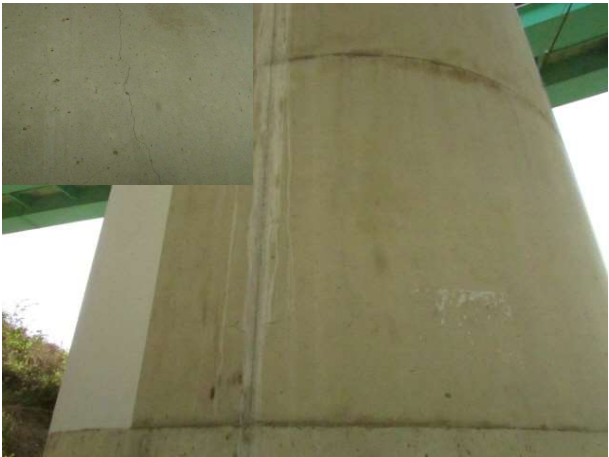
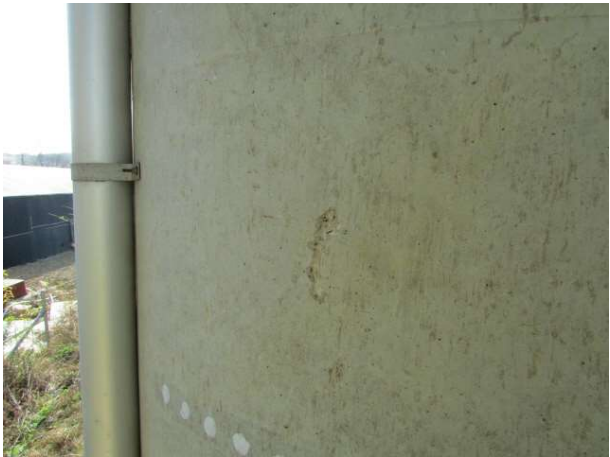
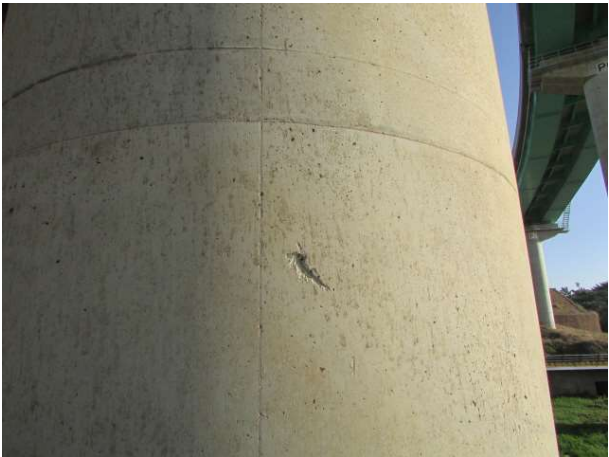
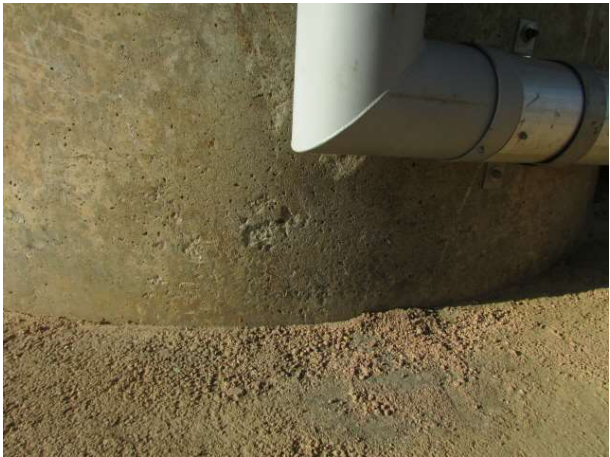
【사진 3.14】 교각 손상현황

| 구 분 | 주요결함 및 외관조사 결과 | 검토의견 |
|---|---|---|
| 교각 | <ul style="list-style-type: none"> <li>주요손상으로 기둥부에서 망상균열(1개소)이 국부적으로 조사되었으며, 기둥부 파손(3개소), 기둥부 하단 재료분리(1개소)가 조사됨.</li> </ul> | <ul style="list-style-type: none"> <li>기둥부에서 조사된 망상균열(1개소)은 균열의 형상, 방향성, 발생 위치 등을 고려해 볼 때, 수화열에 의한 온도응력 및 건조수축 등 콘크리트의 재료적 특성에 의한 비구조적 균열로 판단되며, 내구성 확보를 위한 표면보수가 필요함.</li> <li>파손 및 재료분리 손상은 기둥부에서 국부적으로 조사되었으며, 공용중 외부충격 및 다짐 불량 등에 의해 발생한 손상으로 판단됨. 조사된 손상은 전 개소 소규모로 경미하나, 내구성 저하 방지를 위해 보수계획에 맞춰 일괄보수를 실시하는 것이 바람직함.</li> </ul> |

| P3 망상균열( $A=1.0 \times 1.0=1.00\text{㎡}$ ) | P1 파손( $A=0.1 \times 0.1=0.01\text{㎡}$ ) |
| P2 파손( $A=0.1 \times 0.1=0.01\text{㎡}$ ) | P2 재료분리( $A=0.2 \times 0.2=0.04\text{㎡}$ ) |

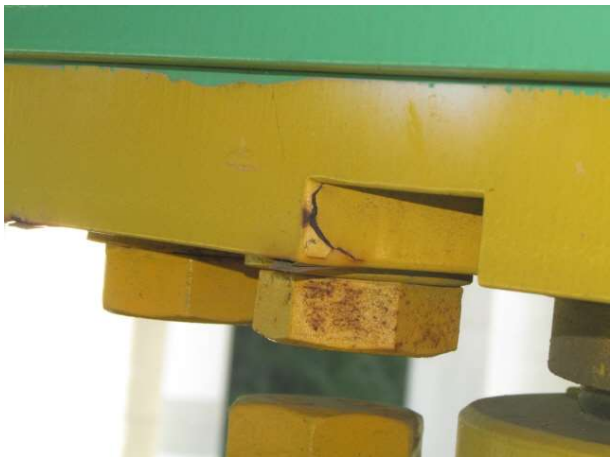
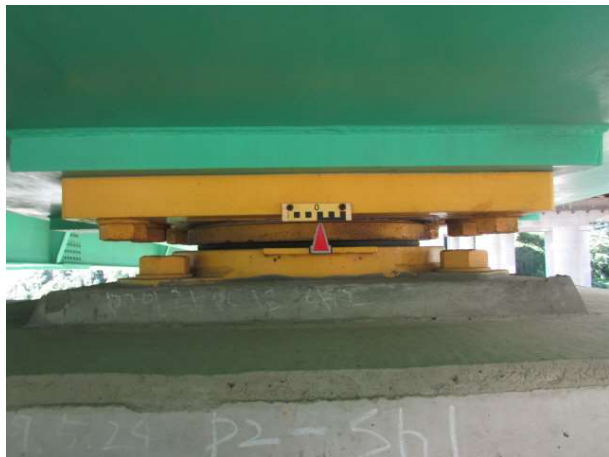
| 구 분 | | 주요결합 및 외관조사 결과 | 검토의견 |
|---|---|---|---|
| 교량받침 | | <ul style="list-style-type: none"> <li>•주요손상으로 도장박리, 볼트부식이 조사됨.</li> </ul> | <ul style="list-style-type: none"> <li>•우수유입 및 공용년수 증가에 따른 노후화 손상임. 박리 및 부식 정도가 비교적 경미하여 부재의 제 기능에는 문제가 없을 것으로 보이나, 지속적인 열화발생시 기능성 저하가 우려됨에 따라 재도장을 통한 보수가 바람직할 것으로 판단됨.</li> </ul> |

| P2 도장박리(A=0.1×0.1=㎡) | P2 볼트부식 |

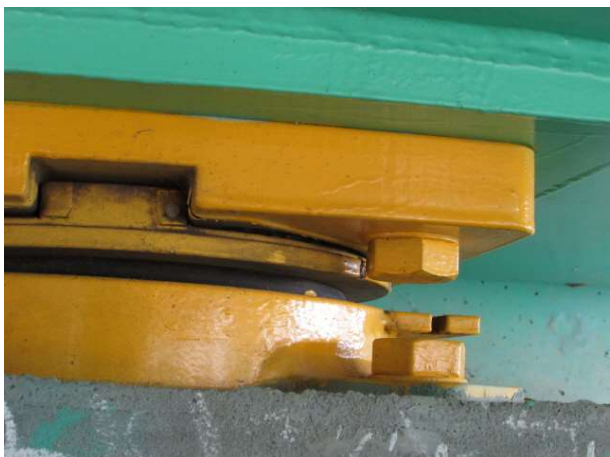
| A2-Sh2 볼트협착 흔적 | |

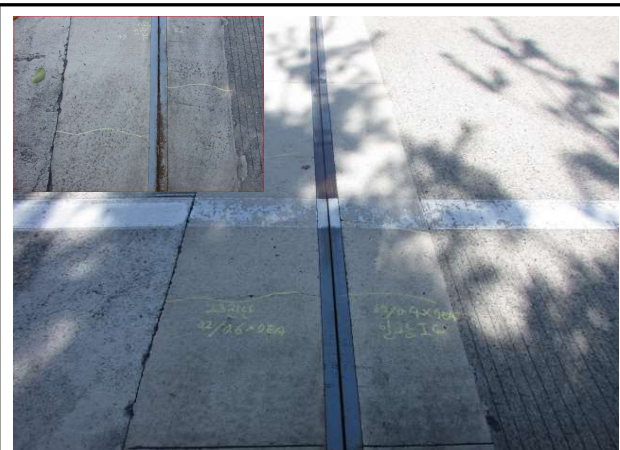
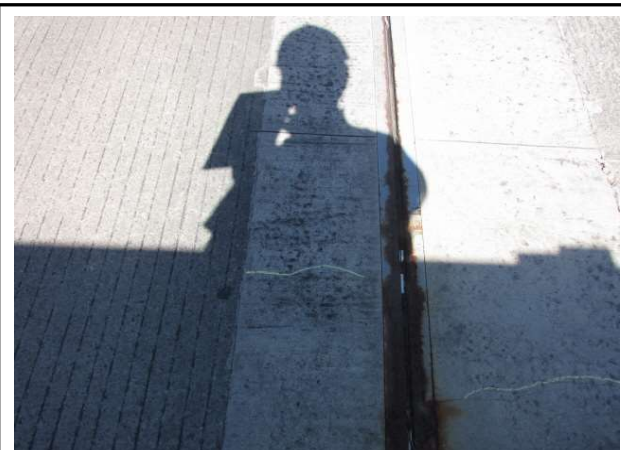
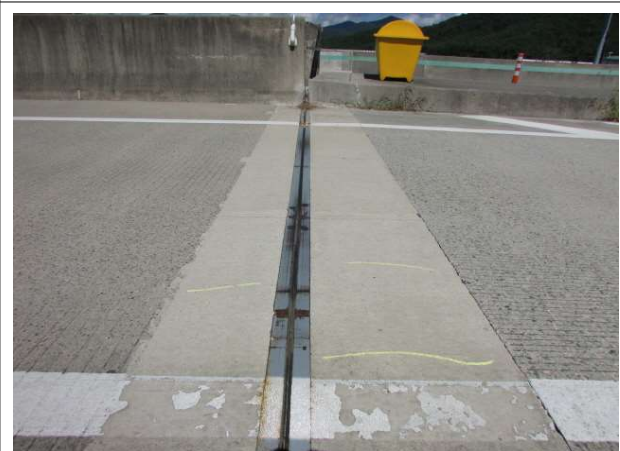
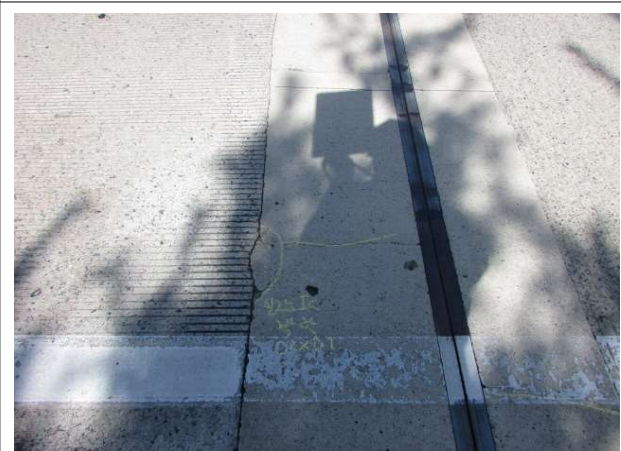
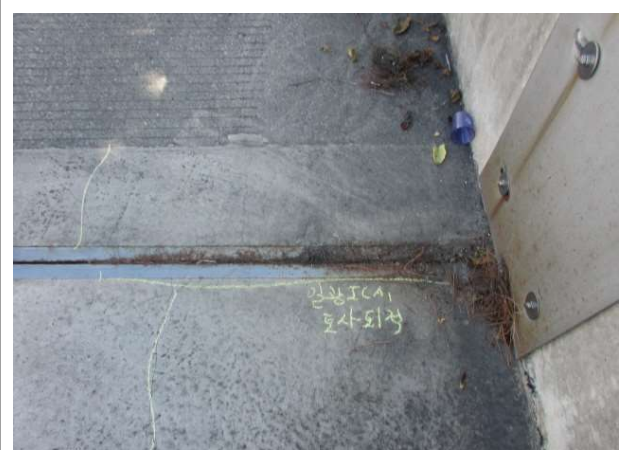
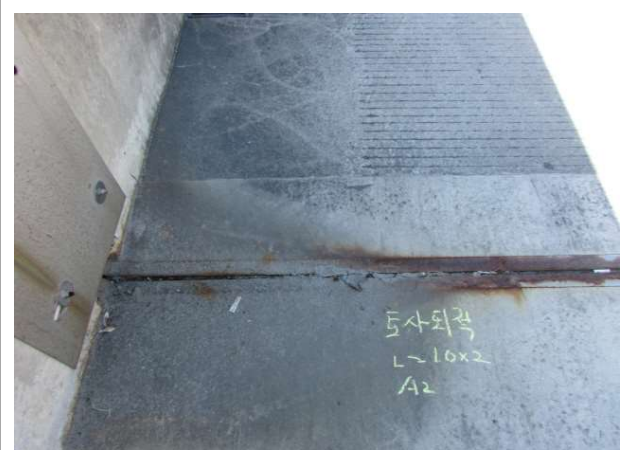
【사진 3.20】 신축이음장치 손상현황

| 구 분 | | 주요결합 및 외관조사 결과 | 검토의견 |
|---|---|---|---|
| 신축이음 | | <ul style="list-style-type: none"> <li>•후타재 콘크리트의 경우 주행차량의 충격하중 및 재료적 특성에 의한 균열이 일부 종방향 형태로 발생한 것으로 확인됨.</li> <li>•신축이음장치 2개소 모두 유간 토사퇴적이 조사됨.</li> </ul> | <ul style="list-style-type: none"> <li>•차량 주행성에는 이상이 없는 것으로 판단되며, 대부분 폭 0.2mm 이내의 미세균열로 즉각적인 보수조치 보다는 지속적인 관찰을 통한 유지관리가 바람직할 것으로 판단된다. 다만 손상확대 및 진전 시 보수가 필요함.</li> <li>•토사퇴적은 공용년수 증가에 따른 이물질 유입이 주원인으로 현재 신축이음장치에 기능을 상실한 상태는 아니나, 원활한 유지관리를 위해 청소를 실시하여 관리하는 것이 바람직할 것으로 판단됨</li> </ul> |

| <p>S1 후타재 균열(<math>Cw=0.2/L=0.6m</math>)</p> | <p>S4 후타재 균열(<math>Cw=0.2/L=0.4m</math>)</p> |
| <p>S4 후타재 균열(<math>Cw=0.2/L=0.6m</math>)</p> | <p>S1 후타재 박락(<math>A=0.2 \times 0.1=0.02m^2</math>)</p> |
| <p>S1 유간토사퇴적(<math>L=2.0m</math>)</p> | <p>S4 유간토사퇴적(<math>L=1.0m</math>)</p> |

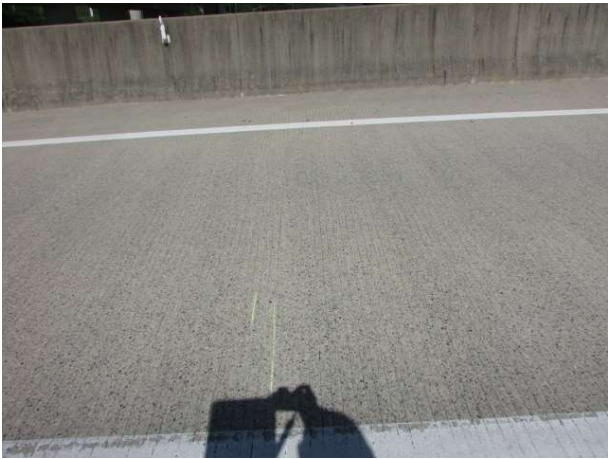
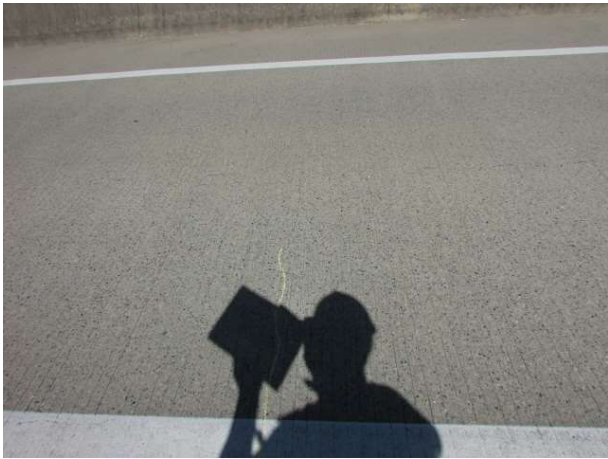
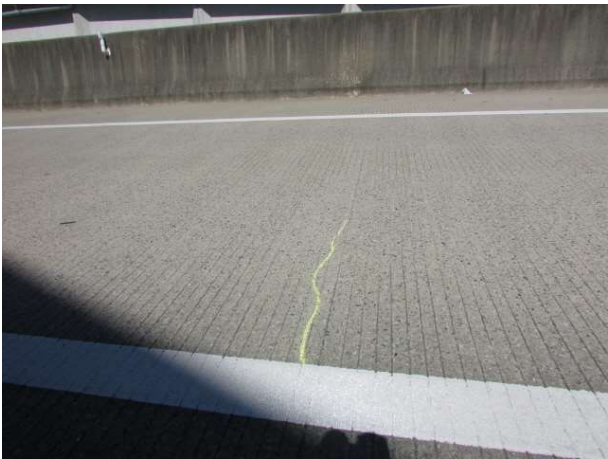
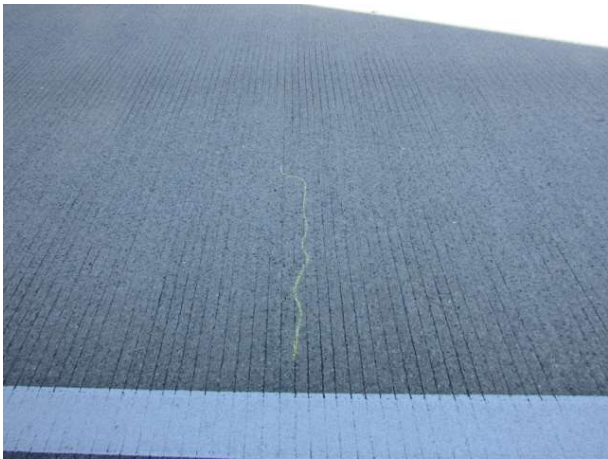
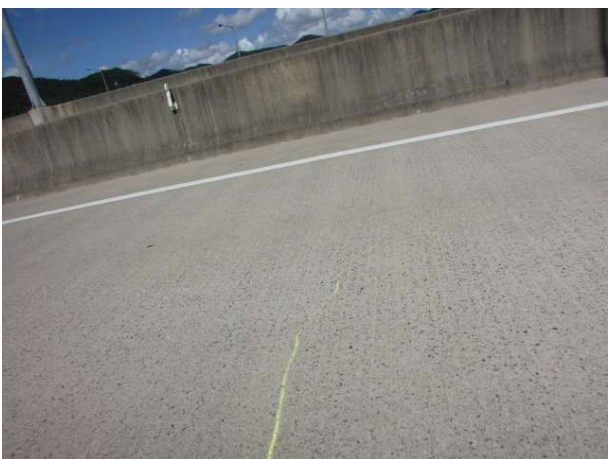
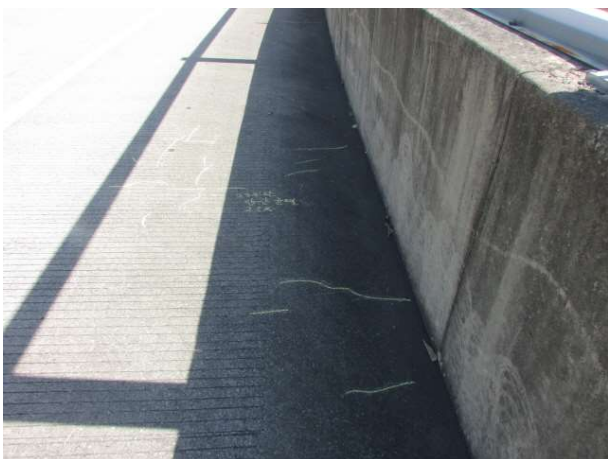
【사진 3.21】 교면포장 손상현황(계속)

| 구 분 | | 주요결합 및 외관조사 결과 | 검토의견 |
|---|---|---|---|
| 기타 부재 | 교면 포장 | <ul style="list-style-type: none"> <li>•주요손상으로 포장균열 및 망상균열이 국부적으로 조사됨.</li> </ul> | <ul style="list-style-type: none"> <li>•균열의 경우, 차량의 주행에 미치는 영향 및 균열보수 시 보수효과가 작은 점, 동일위치로 바닥판 하면의 누수, 백태와 같은 2차 손상이 없는 점 등을 고려해 볼 때, 당장의 부분적 보수는 비효율적이므로 손상 확대 및 진전 시 일괄 보수를 실시함이 효율적일 것으로 판단됨.</li> </ul> |

| S1 LMC균열( $C_w=0.3/L=2.5m$ ) | S2 LMC균열( $C_w=0.3/L=2.5m$ ) |
| S3 LMC균열( $C_w=0.3/L=2.5m$ ) | S3 LMC균열( $C_w=0.3/L=2.5m$ ) |
| S4 LMC균열( $C_w=0.3/L=3.5m$ ) | S1 방향균열( $A=40.0 \times 2.5=100.00m^2$ ) |

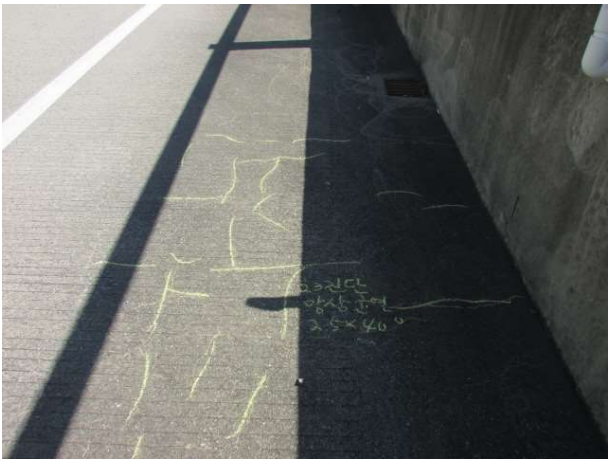
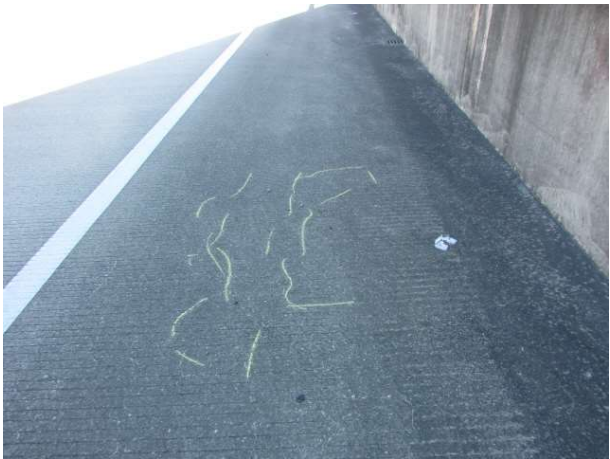
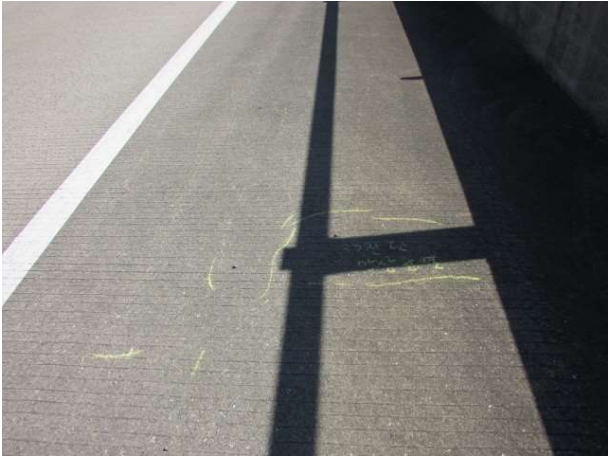
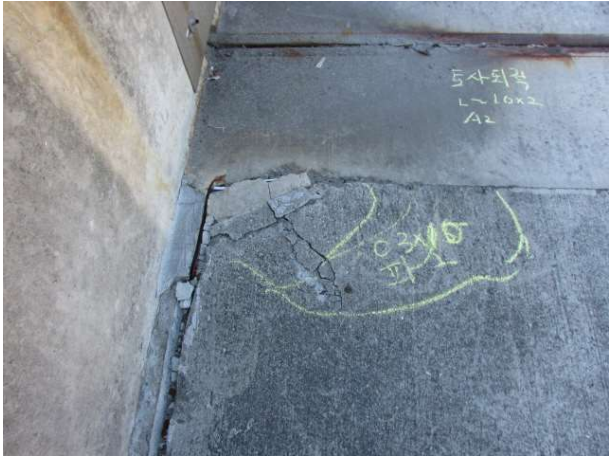
【사진 3.21】 교면포장 손상현황(계속)

| S2 망상균열(A=40.0×2.5=100.00㎡) | S3 망상균열(A=50.0×2.5=125.00㎡) |
| S4 망상균열(A=40.0×2.5=100.00㎡) | S4 파손(A=0.3×1.0=0.30㎡) |

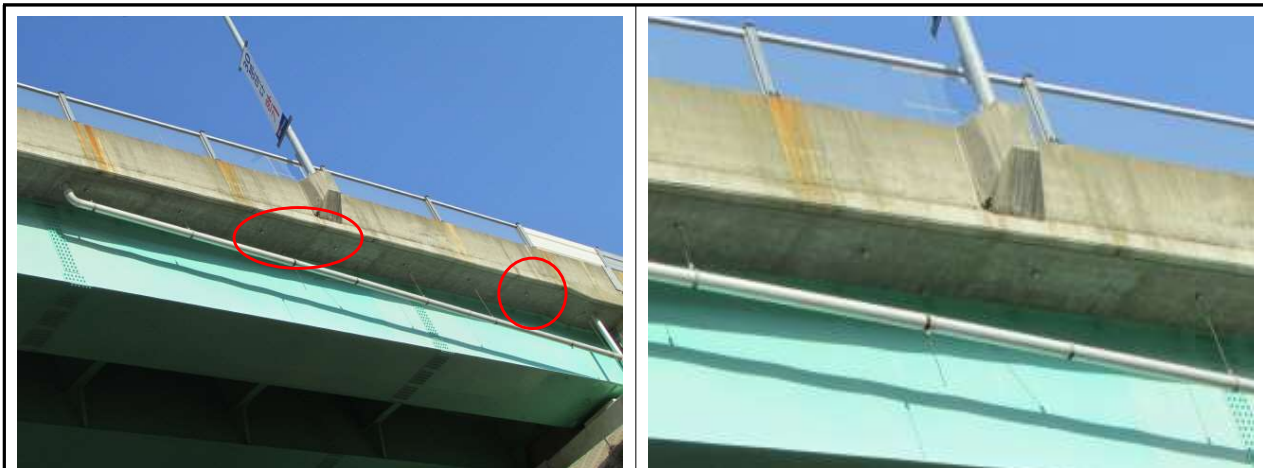
【사진 3.23】 배수시설 손상현황

S4 배수관 고정대 탈락(3개소)

포장균열, 망상균열 등은 주의관찰을 실시하며, 향후 마모, 균열, 소성변형 등의 손상 확대 및 진전 시 일괄 보수를 실시하고, 배수시설 배수관 고정대 탈락은 재설치가 요구된다.

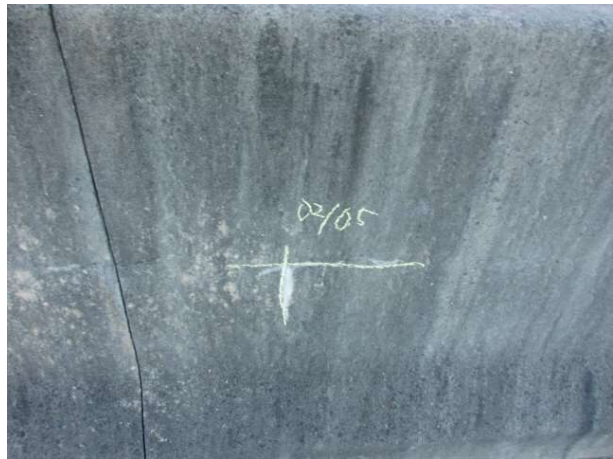
| 구 분 | | 주요결합 및 외관조사 결과 | 검토의견 |
|---|---|---|---|
| | 난간 및 연석 | <ul style="list-style-type: none"> <li>•방호벽 전면 및 상면에서 균열이 조사되었으며, 점검계단 단면 절단부 측면에서 충분리 1개소가 확인됨.</li> </ul> | <ul style="list-style-type: none"> <li>•수직균열과 타설이음부에 발생한 수평균열, 바닥판과의 구속응력 및 건조수축에 기인한 비구조적 균열이며, 내구성 저하 방지를 위해 균열폭에 따른 주입보수 및 표면보수를 통한 유지관리가 바람직할 것으로 판단됨.</li> <li>•점검시설 설치구간 단면 절단부 측면에서 국부적으로 충분리가 조사되었으며, 시공미흡 및 우수유입에 의한 것으로 판단됨. 지속적인 우수유입시 박락 및 철근 부식 등의 2차손상의 우려가 있으므로 단면보수를 통한 유지관리가 바람직함.</li> </ul> |

| <p>S3 방호벽 균열(<math>C_w=0.2/L=0.5m</math>)</p> | <p>S3 방호벽 균열(<math>C_w=0.2/L=1.0m</math>)</p> |

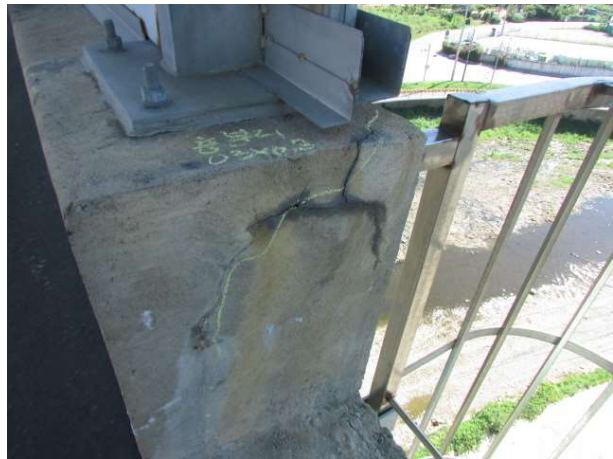
| <p>S3 방호벽 충분리(<math>A=0.3 \times 0.3=0.09m^2</math>)</p> | <p>S2 방호벽 충분리(<math>A=0.2 \times 0.1=0.02m^2</math>)</p> |

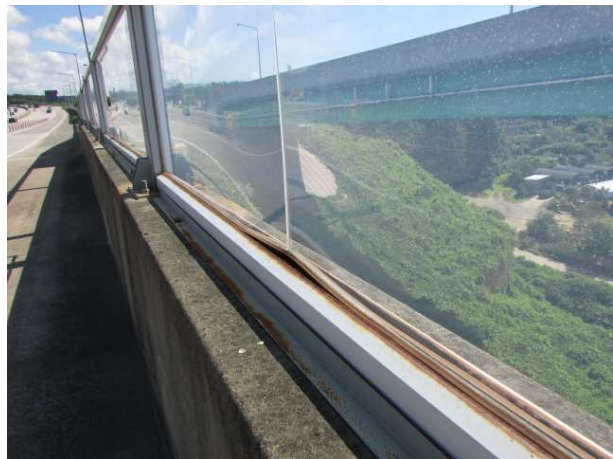
| <p>S4 방호벽 방음판 파손(<math>L=4.0m</math>)</p> | |

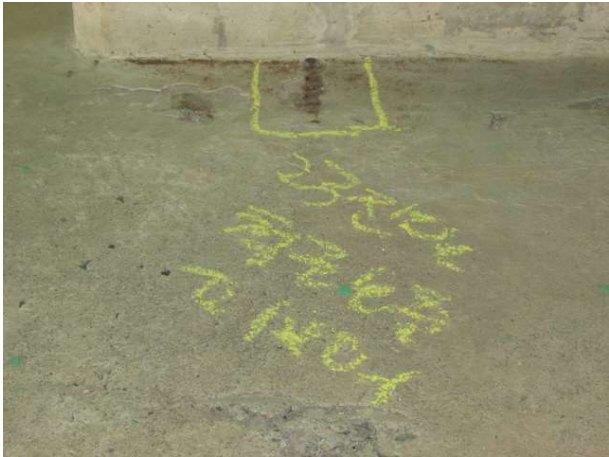
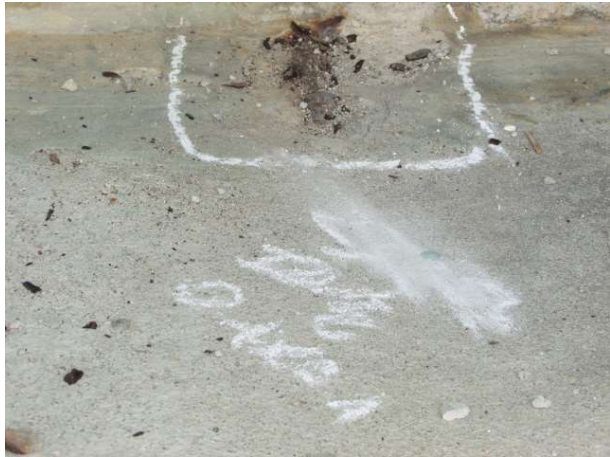
| <p>A2 홍벽상단 철근노출(A=0.1×0.1=0.01㎡)</p> | <p>A2 홍벽상단 철근노출(A=0.1×0.1=0.01㎡)</p> |
