2023년 부산울산고속도로 구조물 정밀안전진단 용역

# 정밀안전진단 종합보고서

## [울산JCT2교(부산,울산)]

2023. 12.

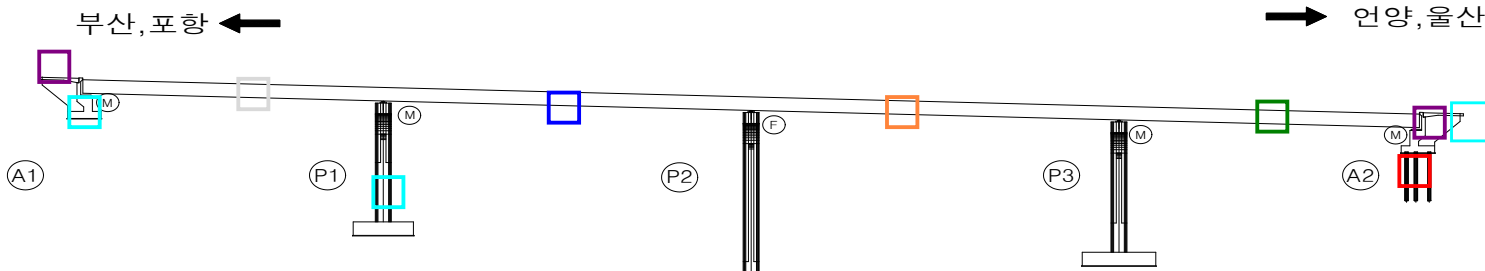
바닥판 S3 균열(Cw=0.3mm이상)      거더외부 S1-G1 도장박리      교대 A2 배수로 토사유실      교각 P1 코깅 균열(Cw=0.3mm이상)      교대 A1 홍벽 균열(Cw=0.2mm)

- ② 거더 외부 S1-G1 도장박리  
→ 손상 진전 여부  
→ 보수 후 재손상 발생 여부
- ⑤ 신축이음 A1 하부 철판 부식  
→ 손상 진전, 2차 손상 발생 여부  
→ 보수 후 재손상 발생 여부
- ① S3 바닥판 균열(Cw=0.3mm이상)  
→ 손상 진전 여부  
→ 보수 후 재손상 발생 여부
- ⑦ 방호벽 S4 백태  
→ 손상 진전 여부  
→ 보수 후 재손상 발생 여부

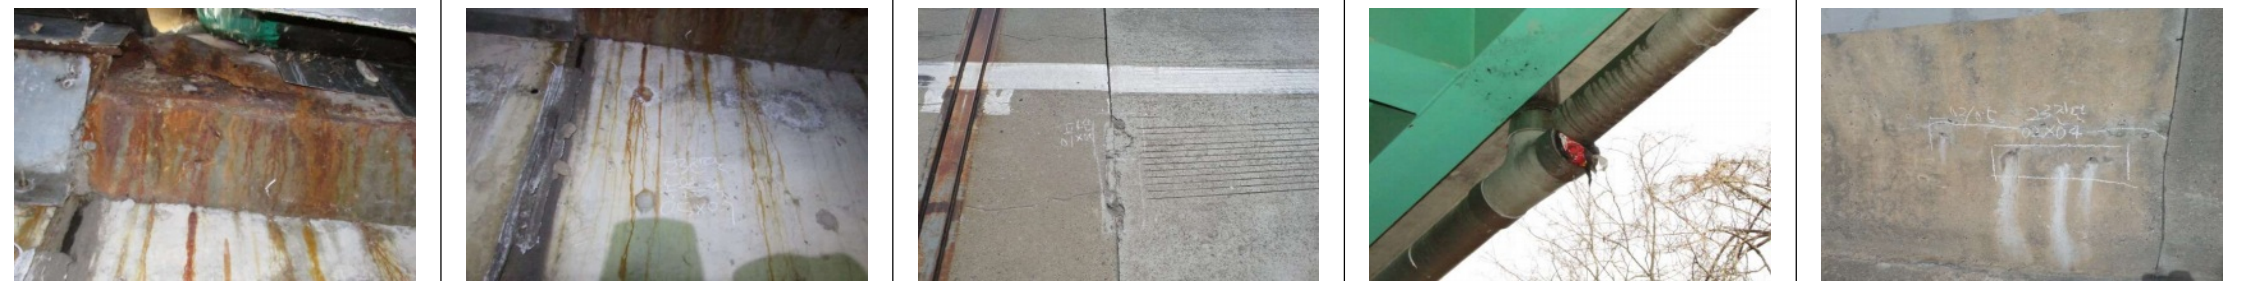
- ③ 교대, 교각 균열 및 교대 변위  
→ 손상 진전 여부  
→ 교대 변위 발생 여부
- ⑥ 배수시설 S2 배수관 탈락  
→ 2차 손상 발생 여부  
→ 보수 후 재손상 발생 여부
- ④ 교대 A2 배수로 토사유실  
→ 손상 진전, 2차 손상 발생 여부  
→ 보수 후 재손상 발생 여부

신축이음 A1 하부 철판 부식      신축이음 A2 후타재 파손      배수시설 S2 배수관 탈락      방호벽 S4 백태

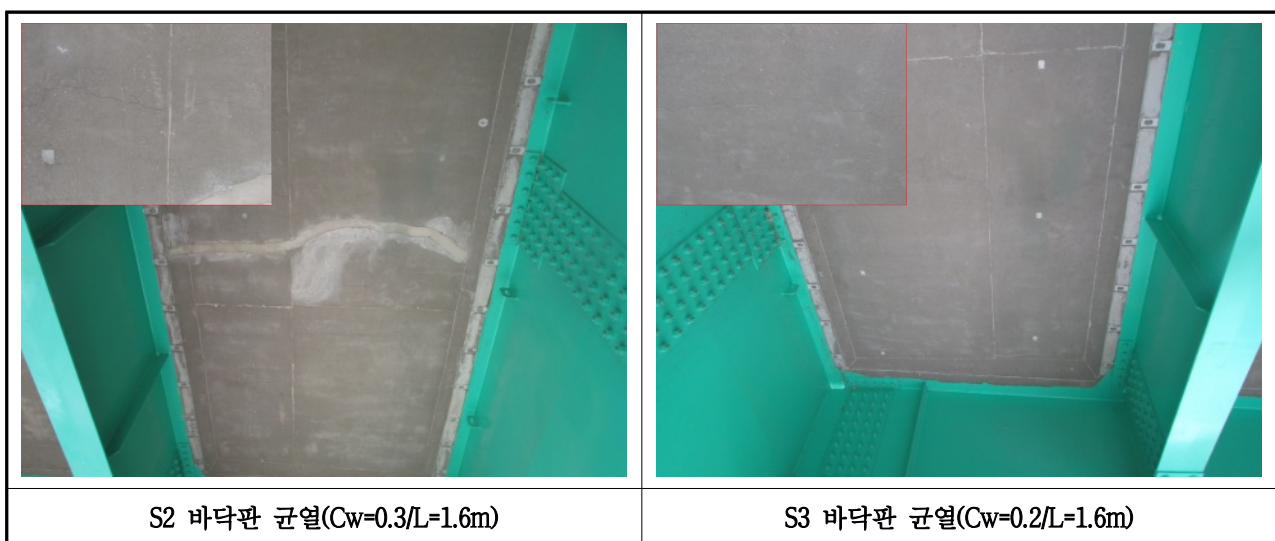
【사진 3.5】 바닥판 손상현황(부산)

- 박락 및 보수부 박락은 총 2개소로 S2경간 캔틸레버부와 S4경간 단부(보수부)에서 조사되었다. 시공불량 및 품질관리 미흡 등에 의한 것으로 판단되며, 내구성 저하 방지를 위한 단면보수가 필요하나, 단면보수 시 콘크리트의 탈락우려가 있으므로 탄산화방지제 도포 등의 표면보수 또한 함께 고려해야 할 것으로 판단된다.
- 본 교량의 발생한 백태는 S1경간 신축이음부 우수유입, S1경간 배수관 주변 우수유입, S4경간 손상부 우수유입에 의해 발생된 것으로 확인되었으며, 손상규모는 비교적 경미하나, 내구성 확보를 위한 표면보수가 필요하다.

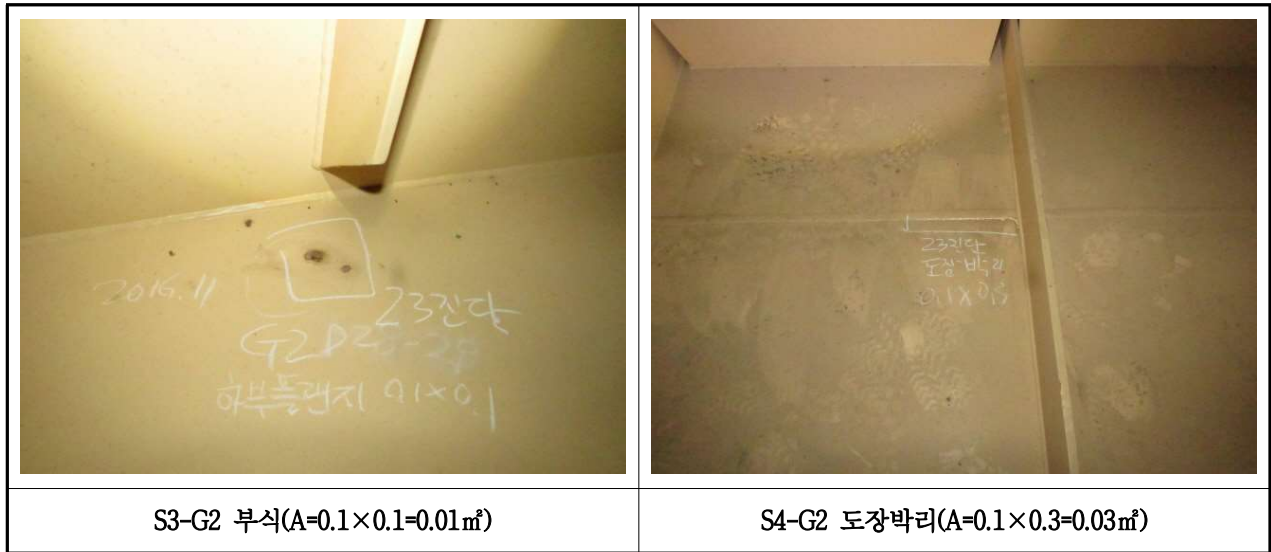
【사진 3.8】 강박스 거더 내부 손상현황(부산)

- 도장박리는 시공불량(전처리 미흡) 및 공용기간 증가로 노후화(부착강도 저하)에 의해 발생한 손상이다. 도장박리부위 대부분은 도장의 상도층(마감층)만이 떨어져 나간 상태로서 강재에 미치는 영향은 적으로 것으로 판단되나, 구조물의 장기적인 내구성 확보를 위해서는 재도장을 통한 유지관리가 요구된다.
- 부식손상은 시점부 스캘럽(Scallop) 및 현장이음부(Splice) 틈을 통해 유입된 우수가 배수되지 못하고 거더 내부에서 부식환경을 초래하여 공용중 발생한 손상으로 판단되며, 점검일 현재, 바닥판 상면(상부 Splice)으로 부터의 우수유입에 의한 누수 및 체수 흔적 등은 조사되지 않은 상태이다. 또한 금회 현장조사 시 스캘럽 및 슬롯, 현장이음부로 실링처리되어 있는 것으로 확인되어, 단기간 누수 및 체수는 발생하지 않을 것으로 판단되므로 해당 손상에 대해 내구성 저하방지를 위한 재도장 보수가 필요하다.

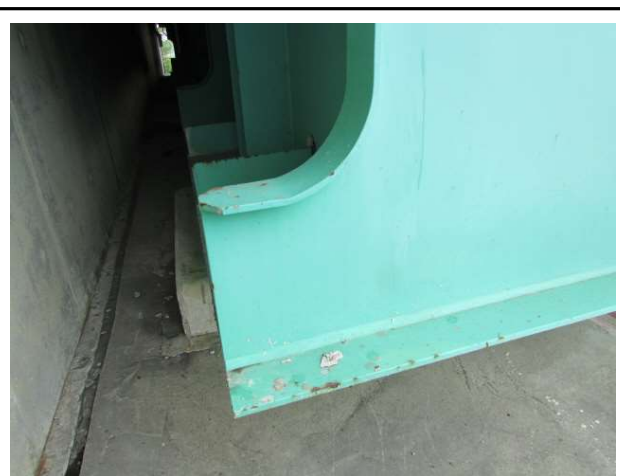
【사진 3.10】 강박스 거더 외부 손상현황(부산)

S4-G1 부식(A=0.5×0.3=0.15㎡)

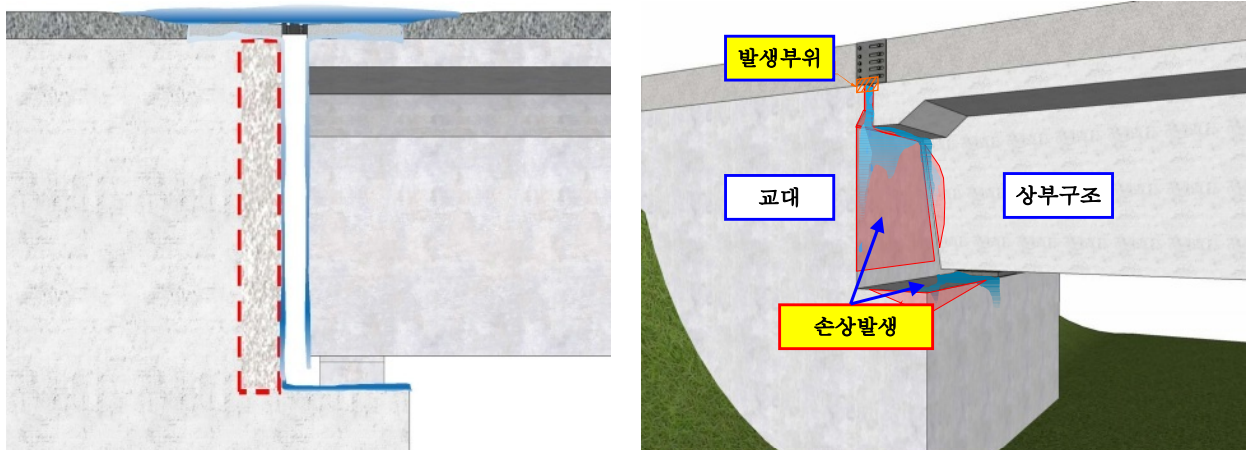
- 본체부식은 ExpJ2(A2)에 일부구간에 걸쳐 조사되었으며 외기노출, 우수접촉, 경년열화 등에 의해 발생한 것으로 발생규모는 경미한 것으로 확인되었다. 해당손상은 지속적인 주의 관찰을 실시한 후 반복되는 습윤환경에 의해 강재의 팽창 및 박리로 진전시 신축이음 교체 등을 고려해야 될 것으로 판단된다.
- 후타재 박리는 ExpJ2(A2)에서 1개소 조사되었으며, 시공미흡, 차량통행에 의한 반복하중, 외기노출, 우수접촉 등에 의해 발생한 것으로 발생규모는 경미한 것으로 확인되었다. 해당 손상 또한 균열과 마찬가지로 즉각적인 보수조치 보다는 지속적인 관찰을 통한 유지관리가 바람직할 것으로 판단되며, 진전시에는 보수를, 진전없는 유사한 형태를 유지할 시 향후 신축이음장치 보수 및 교체 시 함께 보수를 실시하는 것이 효율적인 것으로 판단된다.
- 신축이음장치에 발생한 유간 토사퇴적은 신축이음장치 전 개소(2개소) 일부구간에 걸쳐 발생하였으며, 공용년수 증가에 따른 이물질 유입이 주원인으로 현재 신축이음장치에 기능을 상실한 상태는 아니나, 원활한 유지관리를 위해 청소를 실시하여 관리하는 것이 바람직할 것으로 판단된다.
- 차수판 볼트탈락은 체결미흡 및 반복적인 차량진동, 공용년수 증가 등에 의해 발생한 것으로 판단되며, 차수판이 제 기능을 상실한 상태는 아니나, 차수판의 고정을 위해 보수 계획에 맞춰 재체결을 실시하는 것이 바람직한 유지관리 방안일 것으로 판단된다.
- 교대 A1 신축이음장치 하부 누수로 인해 철판이 부식된 상태로 교대의 일부 열화손상을 발생시키고 있으며, 발생의 손상모식도는 다음과 같다.

- 신축이음부를 통해 유입되는 노면수는 우기시 바닥판 및 교대 흉벽을 타고 흐르는 정도이나, 교대 흉벽, 거더외부에 콘크리트 부재의 화학적 열화를 유발하고 있다. 외측에 일부 유도배수가 설치되어 있으나, 신축이음 전체에 유도배수시설 설치 등의 신축이음부 차수대책을 고려해보는 방안도 합리적일 것으로 판단된다.

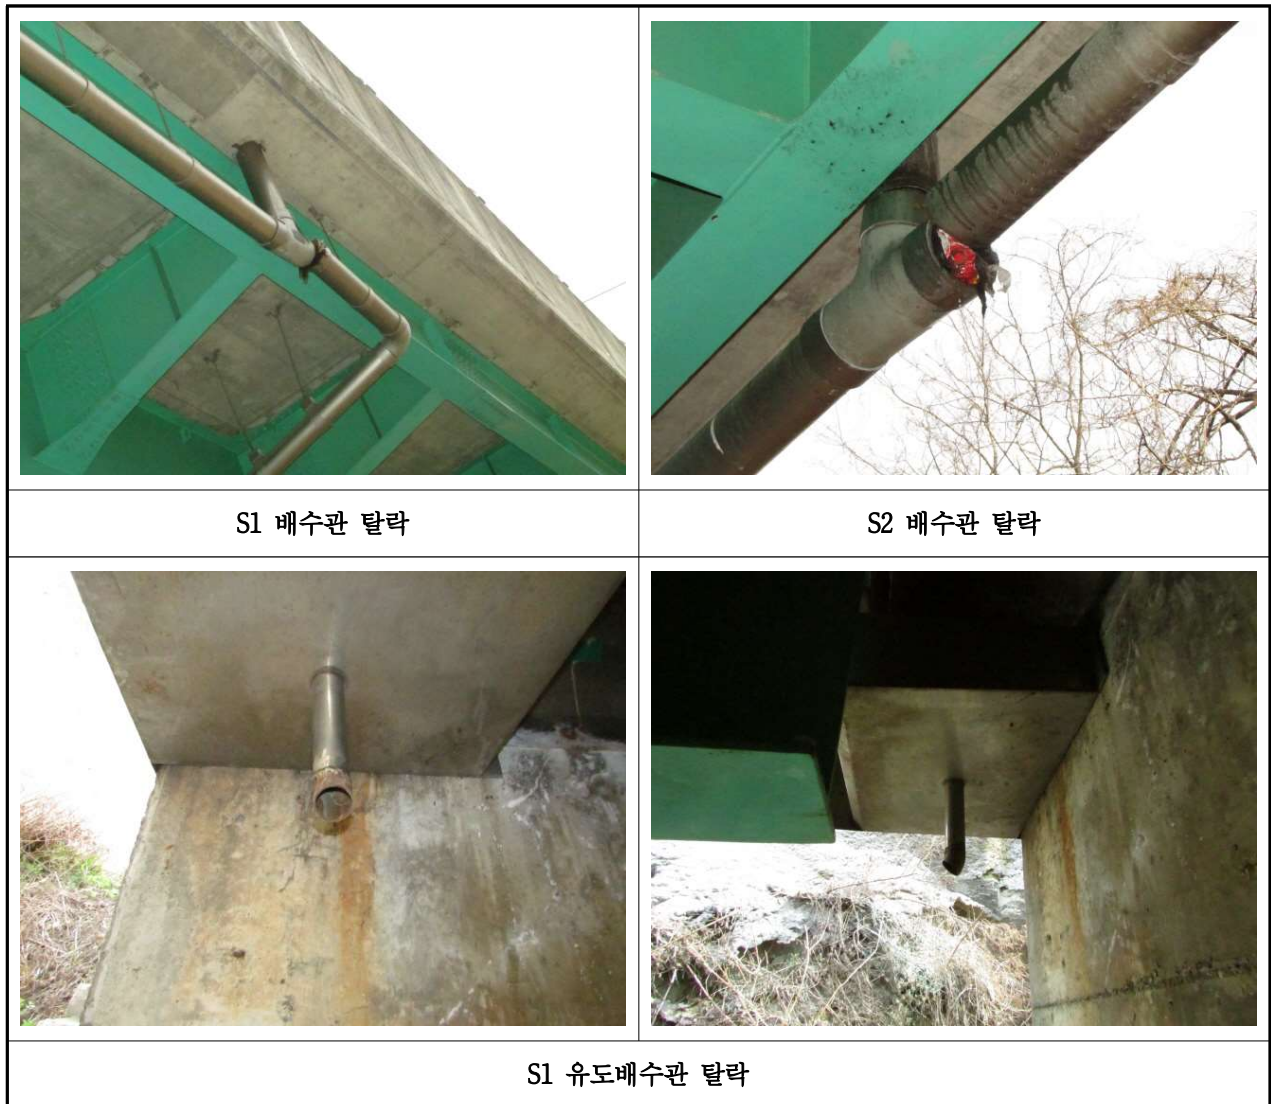
【사진 3.49】 배수시설 손상현황(울산)

- 기 진단(18년) 실시이후, 배수시설에 대한 배수관 재설치 보수가 시행되었으며, 이로 인해 배수관 고정볼량 손상이 감소된 것으로 확인되었다. 또한 기 진단 이후 배수관 탈락 및 유도 배수관 탈락이 조사되어 배수시설에 전반적인 손상물량은 증·감한 것으로 분석되었다.

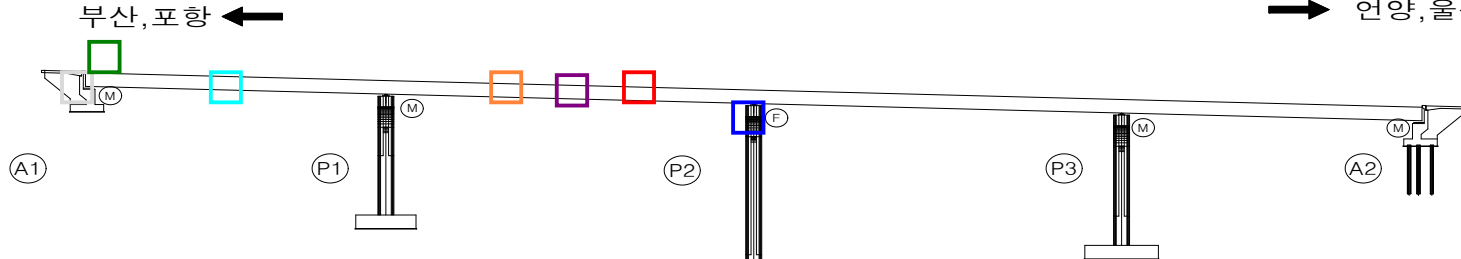
| <b>① 바닥판 S2 균열(<math>Cw=0.3mm</math>이상)</b><br>· 신규 균열 발생여부<br>· 균열의 진전여부 확인<br>· 보수 후 재균열 발생 여부 확인<br><br><b>② 바닥판 S2 박락, 보수부 박락</b><br>· 박락 진전으로 인한 2차손상 발생여부 확인<br>· 보수 후 박락 재발생 여부 확인<br><br><b>③ 거더 S1-G1 부식</b><br>· 부식 진전으로 인한 부식 정도 확인<br>· 보수 후 부식 재발생 여부 확인<br><br><b>④ 교대 A1 홍벽 균열, 백태</b><br>· 신축이음 누수로 인한 추가 손상 발생여부 확인<br><br><b>⑤ 교각 P2 균열(<math>Cw=0.3mm</math>미만)</b><br>· 신규 균열 발생여부<br>· 균열의 진전여부 확인<br>· 보수 후 재균열 발생 여부 확인<br><br><b>⑥ 신축이음 하부 철판 부식</b><br>· 부식으로 인한 2차손상 발생여부 확인<br>· 보수후 신축이음 누수 여부 확인<br><br><b>⑦ 방호벽 S2 균열(<math>Cw=0.3mm</math>이상)</b><br>· 신규 균열 발생여부<br>· 균열의 진전여부 확인<br>· 보수 후 재균열 발생 여부 확인 | 바닥판 S2 균열( $Cw=0.3mm$ 이상) | 바닥판 S2 박락 | 바닥판 S2 보수부 박락 | 거더 S1-G1 부식 | 교대 A1 홍벽 균열( $Cw=0.3mm$ 미만) |
| <div style="display: flex; justify-content: space-between;"> <div style="border: 1px solid gray; padding: 5px; width: 45%;"> <b>④ 교대 A1 홍벽 균열, 백태</b><br/> → 손상 진전 여부<br/> → 보수 후 재손상 발생 여부 </div> <div style="border: 1px solid purple; padding: 5px; width: 45%;"> <b>② 바닥판 S2 박락, 보수부 박락</b><br/> → 손상 진전, 2차 손상 발생 여부<br/> → 보수 후 재손상 발생 여부 </div> <div style="border: 1px solid orange; padding: 5px; width: 45%;"> <b>① S2 바닥판 균열(<math>Cw=0.3mm</math>이상)</b><br/> → 손상 진전 여부<br/> → 보수 후 재손상 발생 여부 </div> <div style="border: 1px solid green; padding: 5px; width: 45%;"> <b>⑥ 신축이음 A1 하부 철판 부식</b><br/> → 손상 진전, 2차손상 발생 여부<br/> → 보수 후 재손상 발생 여부 </div> </div> <div style="text-align: center; margin: 10px 0;"> </div> <div style="display: flex; justify-content: space-between;"> <div style="border: 1px solid cyan; padding: 5px; width: 45%;"> <b>③ 거더 S1-G1 부식</b><br/> → 손상 진전 여부<br/> → 보수 후 재손상 발생 여부 </div> <div style="border: 1px solid blue; padding: 5px; width: 45%;"> <b>⑤ 교각 P2 균열(<math>Cw=0.3mm</math>미만)</b><br/> → 손상 진전 여부<br/> → 보수 후 재손상 발생 여부 </div> <div style="border: 1px solid red; padding: 5px; width: 45%;"> <b>⑦ 방호벽 S2 균열(<math>Cw=0.3mm</math>이상)</b><br/> → 손상 진전 여부<br/> → 보수 후 재손상 발생 여부 </div> </div> | | | | | |
| | | | | | <div style="display: flex; justify-content: space-between;"> <div>교대 A1 홍벽 백태</div> <div>교각 P2 코팅 균열(<math>Cw=0.3mm</math>미만)</div> <div>신축이음(A1) 하부 철판부식</div> <div>방호벽 S2 균열(<math>Cw=0.3mm</math>이상)</div> </div> |
