2023년 부산울산고속도로 구조물 정밀안전진단 용역

# 정밀안전진단 종합보고서

## [ 울산 J C T 3 교 ]

2023. 12.

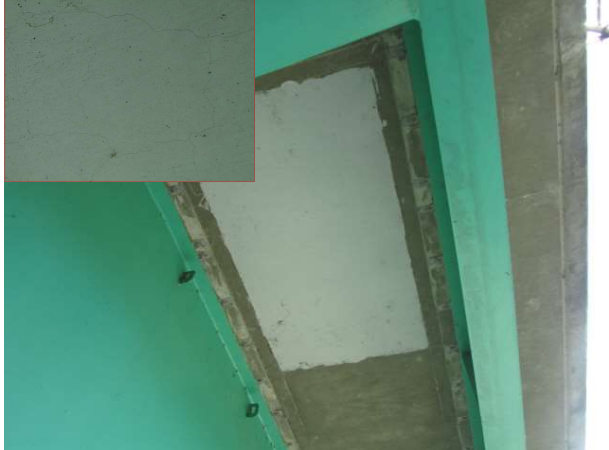
| S2 보수부 망상균열( $A=3.0 \times 1.5=4.50\text{m}^2$ ) | S2 균열부백태( $C_w=0.2/L=1.3\text{m}$ ) |

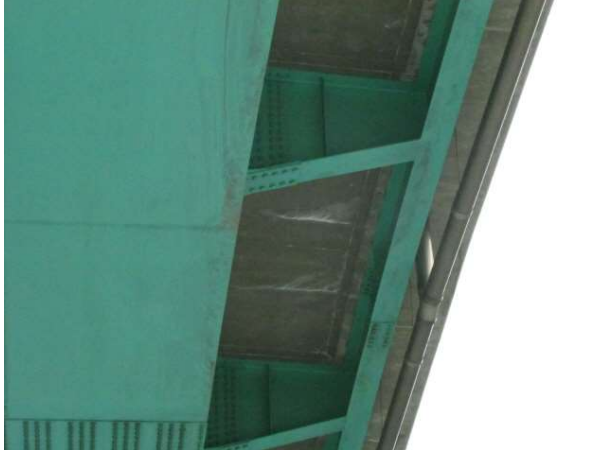
| S2 균열부백태( $C_w=0.2/L=0.8\text{m}$ ) | S1 균열부백태( $C_w=0.2/L=0.5\text{m}$ ) |

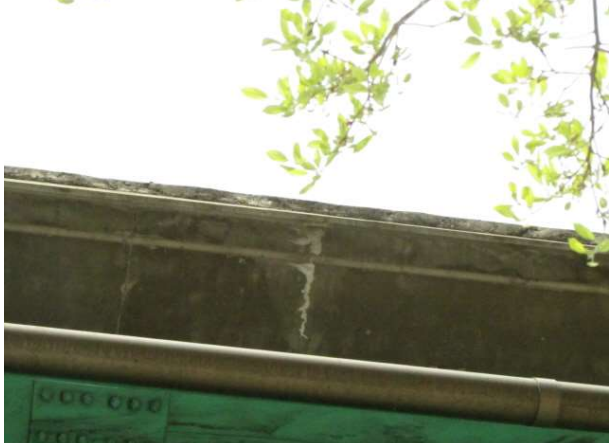
| S4 균열부백태( $C_w=0.2/L=0.6\text{m}$ ) | S5 백태( $A=0.2 \times 0.1=0.02\text{m}^2$ ) |

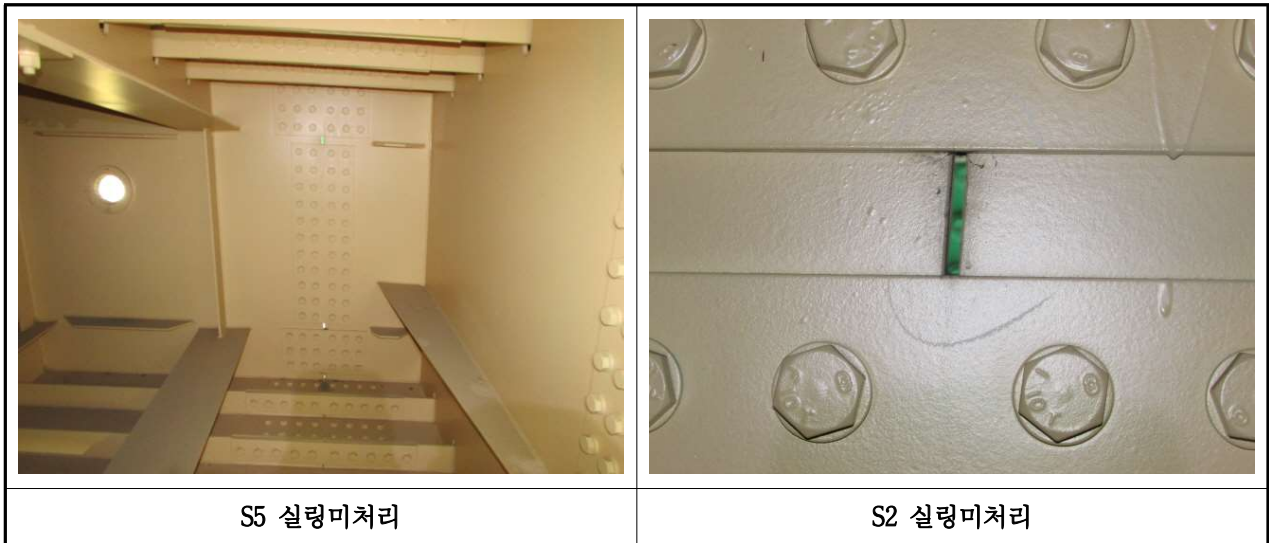
【사진 3.7】 강박스 거더 내부 손상현황

| 구 분 | 주요결함 및 외관조사 결과 | 검토의견 |
|---|---|---|
| STB Girder | <ul style="list-style-type: none"> <li>•관리 및 시공적 요인에 의한 실링미처리 손상이 조사됨.</li> <li>•S5경간에서 국부적인 부식이 조사됨.</li> </ul> | <ul style="list-style-type: none"> <li>•실링미처리 및 벌집은 현장이음부(Splice)에서 조사되었으며, 작업자와 안전과, 틈을 통해 우수유입시 부식 등의 강재손상이 우려되므로 실링처리를 통한 유지관리가 필요함.</li> <li>•부식의 발생 상태는 비교적 경미하나, 손상진전으로 인한 강재의 모재두께감소 등을 유발하므로 재도장 보수를 통한 유지관리가 필요할 것으로 판단됨.</li> </ul> |

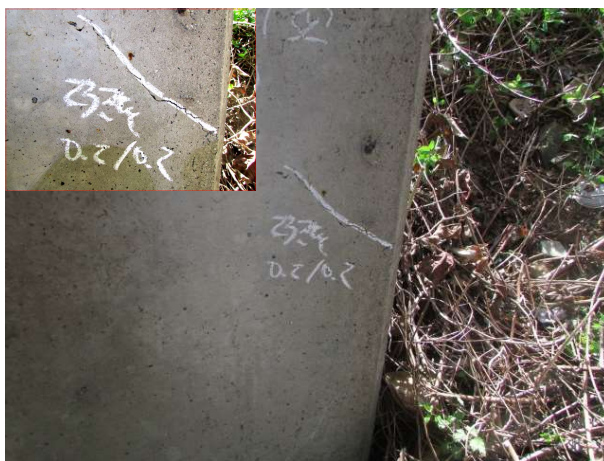
| 구 분 | 주요결함 및 외관조사 결과 | 검토의견 |
|---|---|---|
| 교대 | <ul style="list-style-type: none"> <li>•주요손상으로는 균열(cw=0.3mm미만)이 조사됨.</li> </ul> | <ul style="list-style-type: none"> <li>•손상규모, 형상, 위치 등을 고려해 볼 때 구조적 원인에 의해 발생한 손상이라기보다 건조수축, 수화열 등에 발생한 미세균열로 추정됨.</li> </ul> |

| <p>A1 홍벽 균열(<math>Cw=0.2/L=0.2m</math>)</p> | <p>A2 홍벽 보수부 박리(<math>A=0.4 \times 0.2=0.08m^2</math>)</p> |

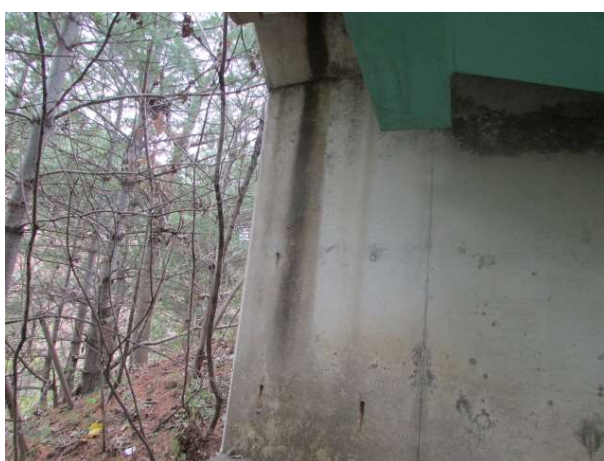
| <p>A2 홍벽 표면오염(<math>A=0.5 \times 2.0=1.00m^2</math>)</p> | <p>A2 홍벽 표면열화(<math>A=0.5 \times 0.6=3.00m^2</math>)</p> |

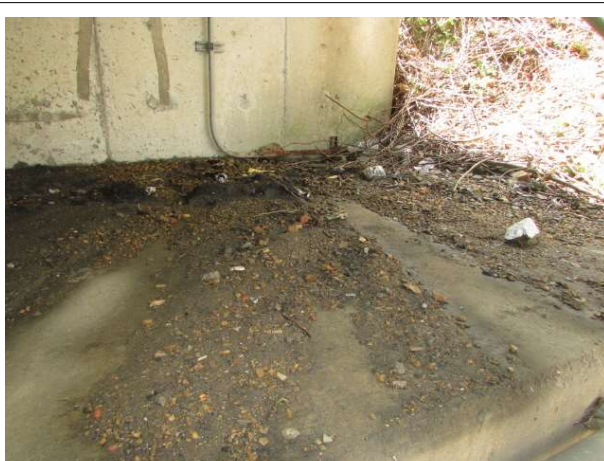
| <p>A1 토사퇴적(<math>A=1.5 \times 1.5=2.25m^2</math>)</p> | |

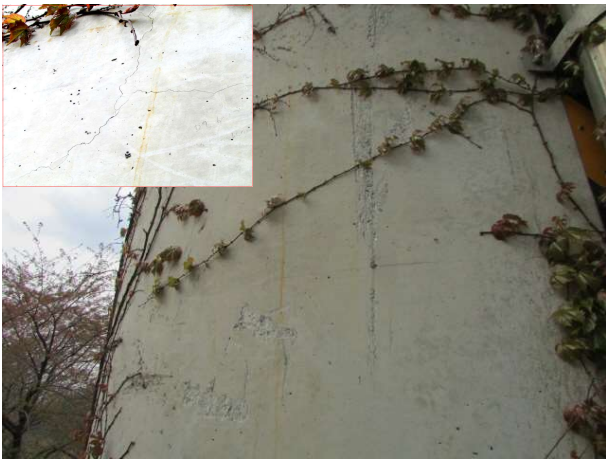
| 구 분 | 주요결함 및 외관조사 결과 | 검토의견 |
|---|---|---|
| 교각 | <ul style="list-style-type: none"> <li>•주요손상으로 망상균열(2개소), 보수부 망상균열(1개소), 굽힘이 조사됨.</li> </ul> | <ul style="list-style-type: none"> <li>•재료적 특성에 의한 비구조적 균열로 판단되므로 내구성 확보를 위한 표면보수가 필요함.</li> <li>•굽힘은 기 진단 이후 전개소 신규 조사된 손상으로 교각 하단부에서 조사되었으며, 공용 중 외력에 의해 발생됨. 손상규모는 비교적 경미한 것으로 확인되어, 점검시 지속적인 주의관찰을 실시한 후 손상진전시 일괄보수를 실시하는 것이 바람직할 것으로 판단됨.</li> </ul> |

| P2 기둥 망상균열(A=2.0×1.0=2.00㎡) | P3 기둥 망상균열(A=1.5×1.5=2.25㎡) |

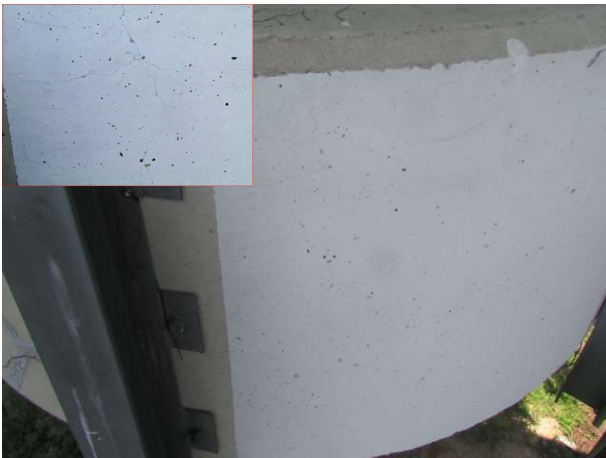
| P4 코핑 보수부 망상균열(A=1.0×1.0=1.00㎡) | P2 기둥 굽힘(A=0.3×1.2=0.36㎡) |

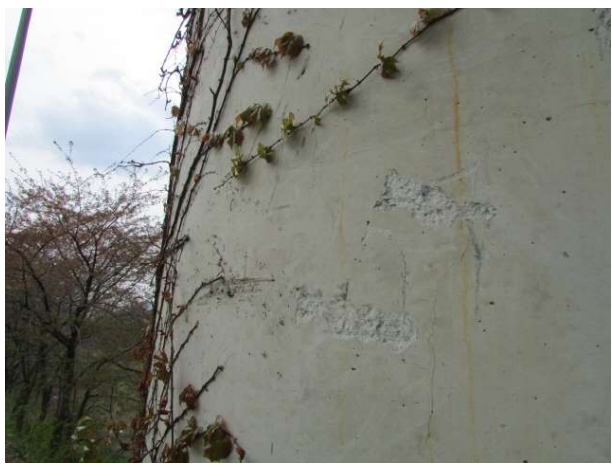
| <p>P2 기둥 균열(A=0.2×0.2=0.04㎡)</p> | <p>P3 식생</p> |

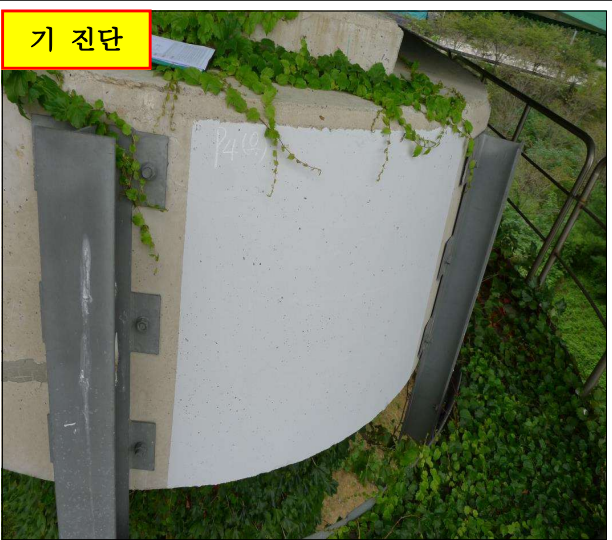
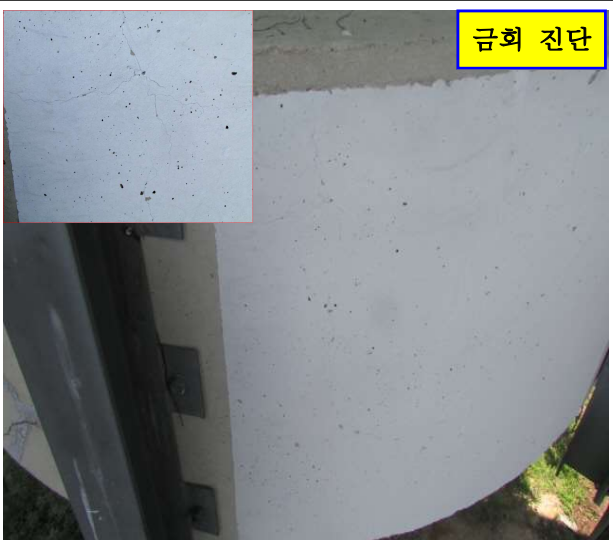
| <p>P4 코핑 보수부 망상균열(A=1.0×1.0=1.00㎡) → 기 진단(2018년) 당시 보수상태 양호</p> | |

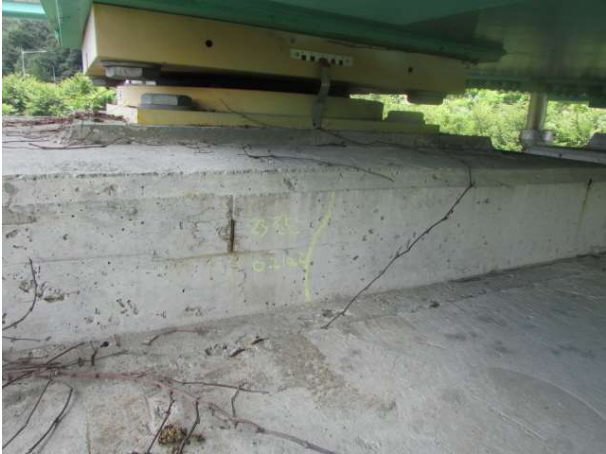
| 구 분 | | 주요결합 및 외관조사 결과 | 검토의견 |
|---|---|---|---|
| 교량받침 | | <ul style="list-style-type: none"> <li>•주요손상으로 받침콘크리트 균열이 조사됨.</li> </ul> | <ul style="list-style-type: none"> <li>•받침콘크리트 균열은 수직방향의 미세균열로 확인되었으며, 건조소축 및 온도변화 등 국부적으로 발생한 비교적 경미한 손상이나, 내구성 저하 방지를 위한 표면처리가 필요할 것으로 판단됨.</li> </ul> |

| P3 받침콘크리트 균열( $C_w=0.2/L=0.2m$ ) | P3 받침콘크리트 파손( $A=0.1 \times 0.1=0.01m^2$ ) |

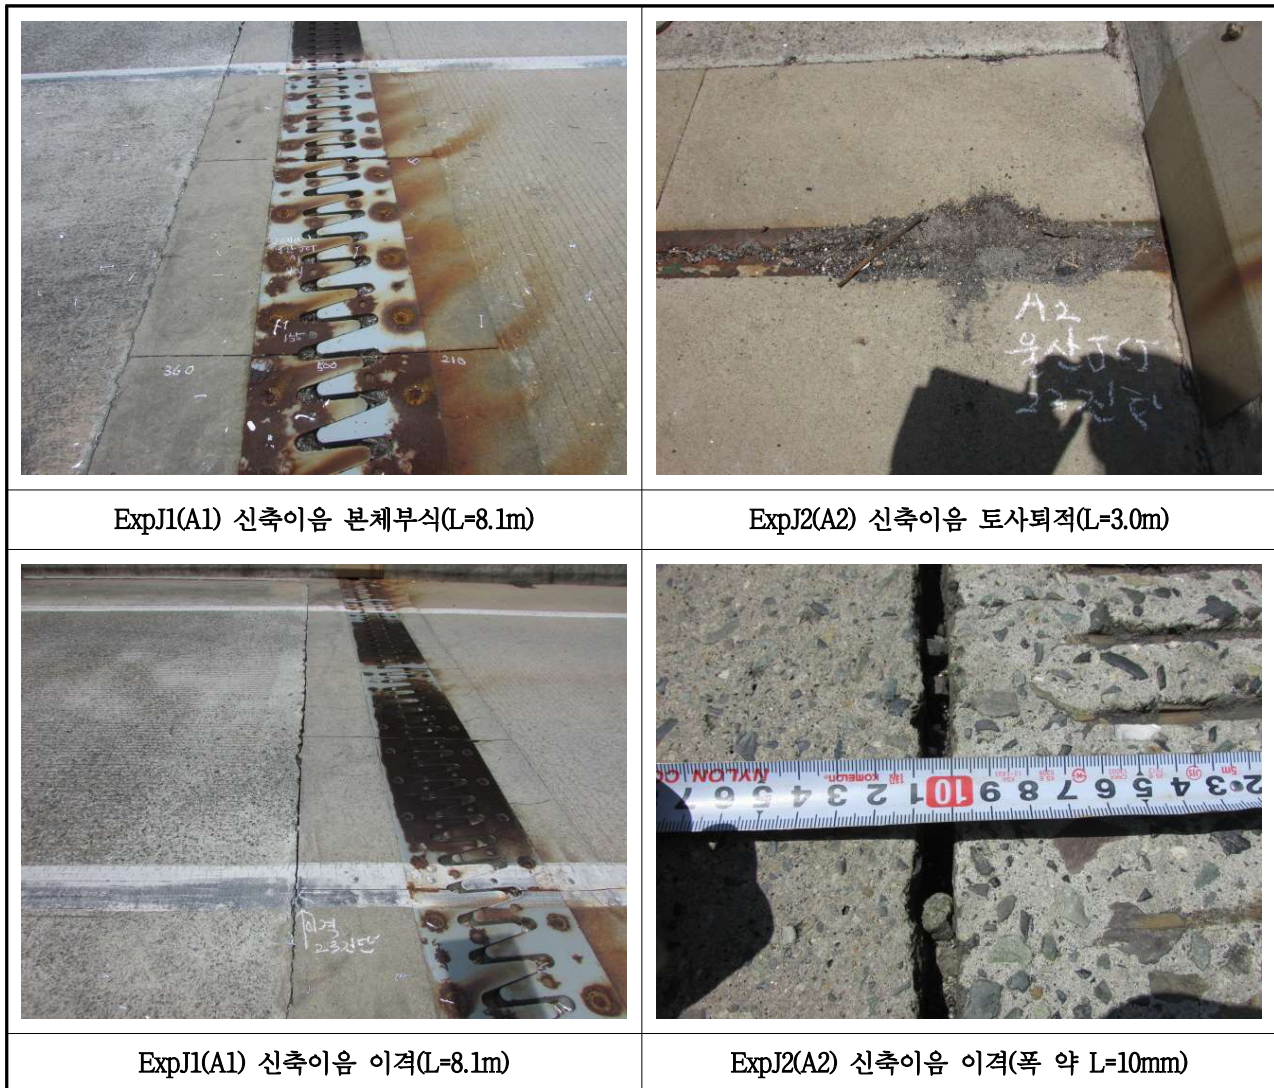
【사진 3.20】 신축이음장치 손상현황

| 구 분 | | 주요결합 및 외관조사 결과 | 검토의견 |
|---|---|---|---|
| 신축이음 | | <ul style="list-style-type: none"> <li>•ExpJ1(A1)에서 경미한 본체부식이 확인되었으며, ExpJ2(A2)에서 유간 토사퇴적이 조사됨.</li> </ul> | <ul style="list-style-type: none"> <li>•본체부식은 ExpJ1(A1)에서 1개소 조사되었으며 외기노출, 우수집축, 경년열화, 동절기 염화칼슘 살포 등에 의해 발생한 것으로 발생 규모는 경미한 것으로 확인됨. 해당손상은 지속적인 주의관찰을 실시한 후 반복되는 습윤환경에 의해 강재의 팽창 및 박리로 진전시 신축이음 교체 등을 고려해야 될 것으로 판단됨.</li> <li>•토사퇴적은 신축이음장치 ExpJ2에서 1개소 일부구간에 걸쳐 발생하였으며, 공용년수 증가에 따른 이물질 유입이 주원인으로 현재 신축이음장치에 기능을 상실한 상태는 아니나, 원활한 유지관리를 위해 청소를 실시하여 관리하는 것이 바람직할 것으로 판단됨.</li> </ul> |

※이격의 간격은 교대 A1: 약 5mm, A2: 약 10mm임.

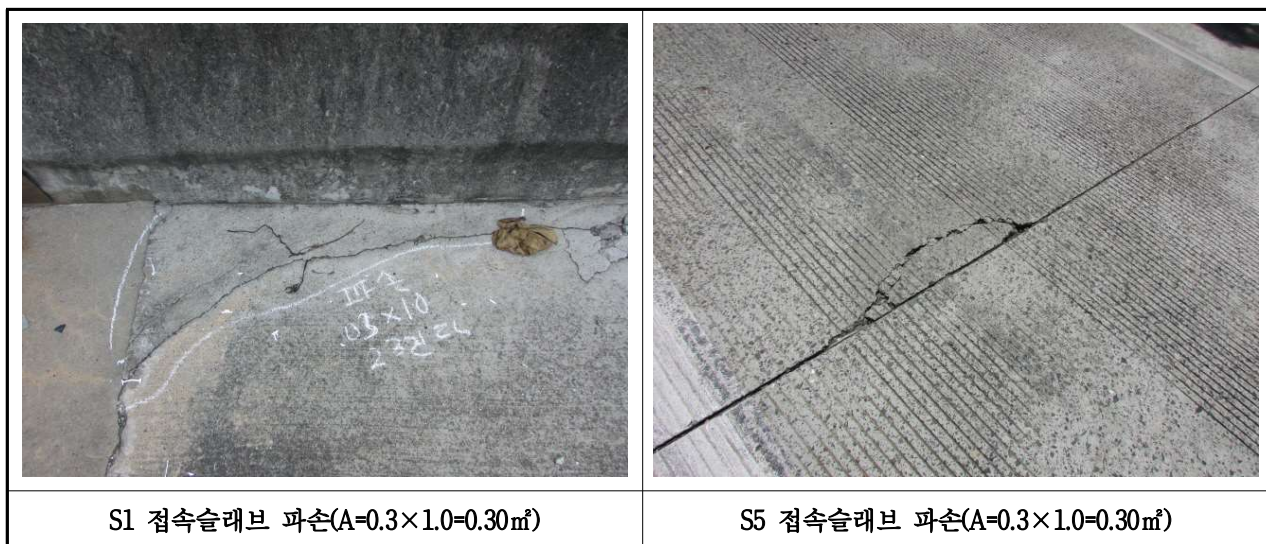
【사진 3.22】 교면포장 손상현황

| 구 분 | | 주요결합 및 외관조사 결과 | 검토의견 |
|---|---|---|---|
| 기타<br>부재 | 교<br>면<br>포<br>장 | <ul style="list-style-type: none"> <li>•주요손상으로 포장포장 파손이 국부적으로 조사됨.</li> </ul> | <ul style="list-style-type: none"> <li>•파손은 대부분 접속슬래브에서 조사되었으며, 시공불량 및 외부충격 등에 의해 발생된 것으로 판단된다. 동일위치로 바닥판 하면의 누수, 백태와 같은 2차 손상이 없는 점, 패임이 경미하여 차량통행의 지장이 거의 없는 점 등을 고려해 볼 때, 당장의 부분적 보수는 비효율적이라 판단된다. 따라서, 정기적인 점검을 통한 주의관찰을 실시하고, 향후 마모, 균열, 소성변형 등의 손상 확대 및 진전 시 일괄 보수를 실시함이 효율적일 것으로 판단됨.</li> </ul> |

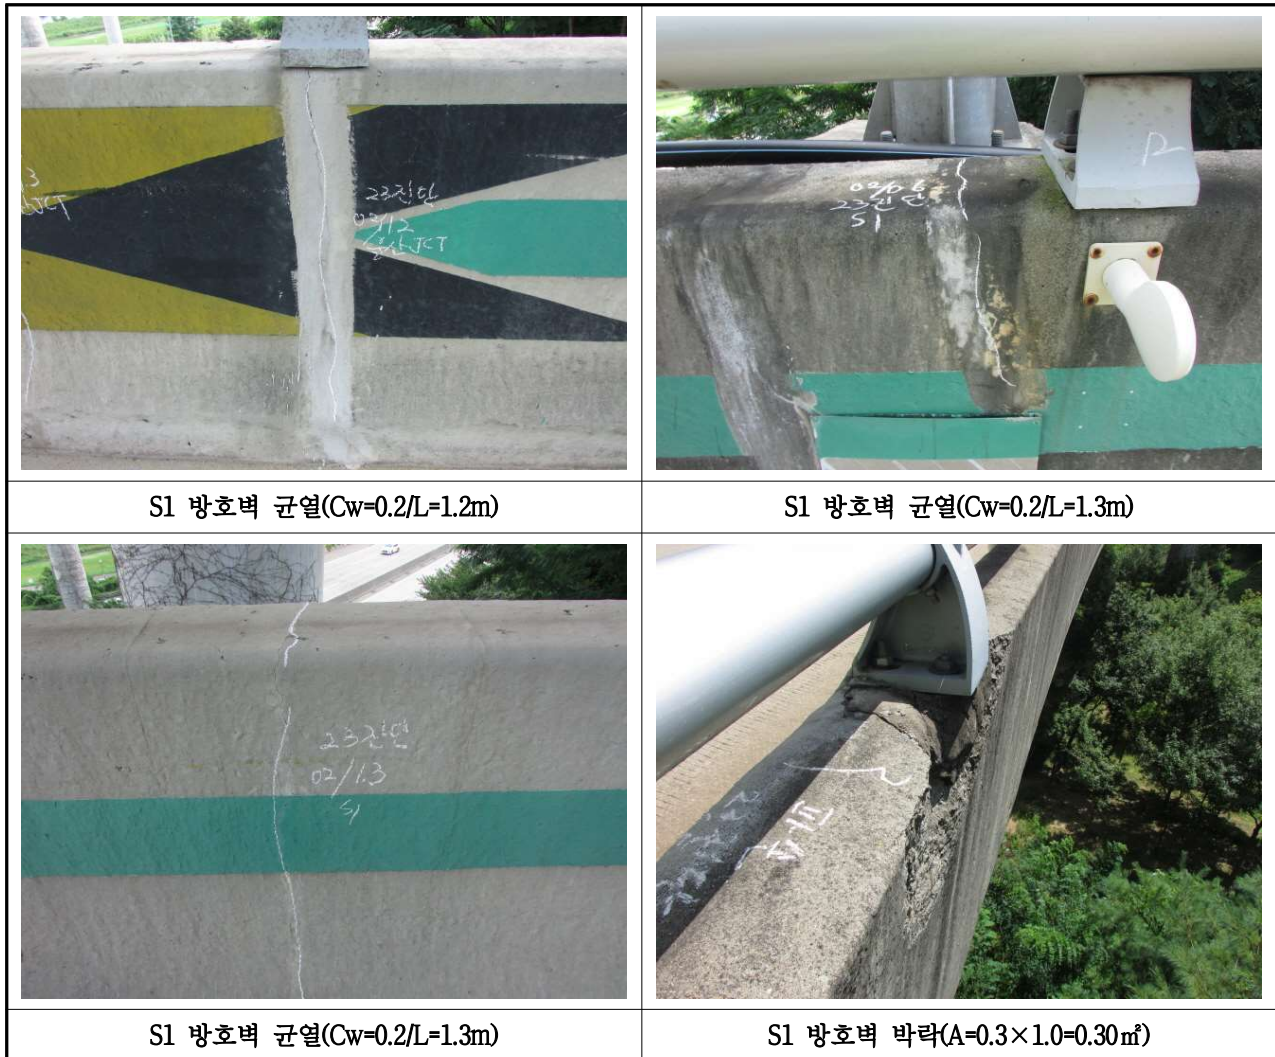
【사진 3.26】 난간 및 연석(방호벽) 손상현황

| 구 분 | | 주요결합 및 외관조사 결과 | 검토의견 |
|---|---|---|---|
| | 난<br>간<br>및<br>연<br>석 | <ul style="list-style-type: none"> <li>•주요손상으로 균열(cw=0.3mm미만)이 조사됨.</li> </ul> | <ul style="list-style-type: none"> <li>•콘크리트 타설 후 재료적 특성 및 온도변화에 따른 수축·팽창 등에 의해 발생된 비구조적 손상으로 현재로서는 지속관찰이 요구되며, 향후 주입 및 표면보호제 도포 등의 보수방안을 고려하여 일괄보수를 실시하는 것이 바람직할 것으로 판단됨.</li> </ul> |

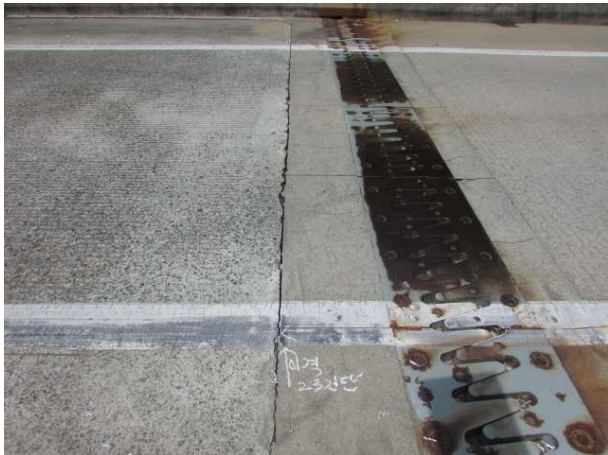
시·종점 ExpJ1(A1), ExpJ2(A2)에서 조사된 접속부 이격은 접속도로부 포장시 다짐불량 등 시공미흡에 의한 손상으로 판단되며, 향후 교면수가 이격부위로 유입될 가능성이 있으므로 손상부에 대한 실링처리가 요구된다.

| <p>ExpJ1(A1) 신축이음 이격(L=8.1m)</p> | <p>ExpJ2(A2) 신축이음 이격(폭 약 L=10mm)</p> |
