2023년 부산울산고속도로 구조물 정밀안전진단 용역

# 정밀안전진단 종합보고서

## [ 울산 J C T 4 교 ]

2023. 12.

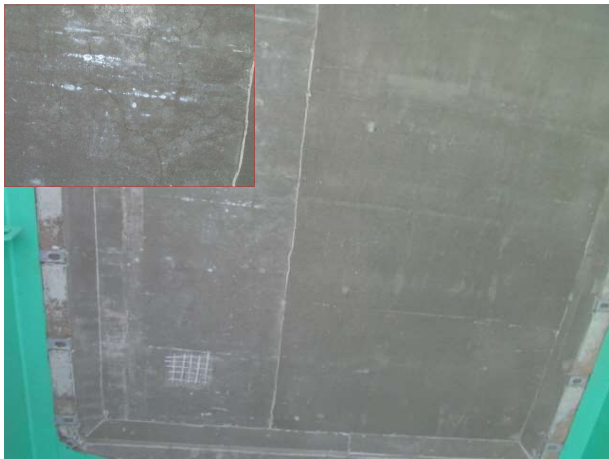
| S6 망상균열( $A=2.0 \times 5.0=10.00\text{m}^2$ ) | S7 망상균열( $A=2.0 \times 4.0=8.00\text{m}^2$ ) |

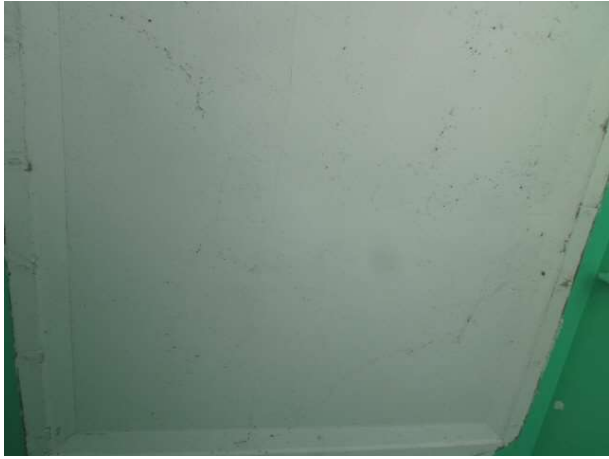
| S5 보수부 망상균열( $A=4.0 \times 2.0=8.00\text{m}^2$ ) | S2 균열부백태( $C_w=0.1/L=2.0\text{m}$ ) |

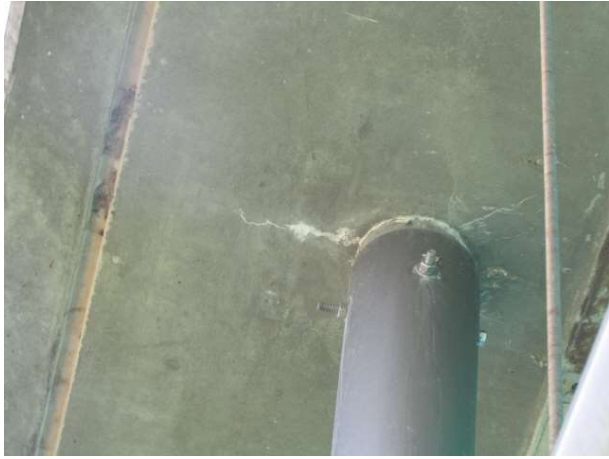
| S1 균열부백태( $C_w=0.1/L=0.2\text{m}$ ) | S8 파손( $A=0.2 \times 0.2=0.04\text{m}^2$ ) |

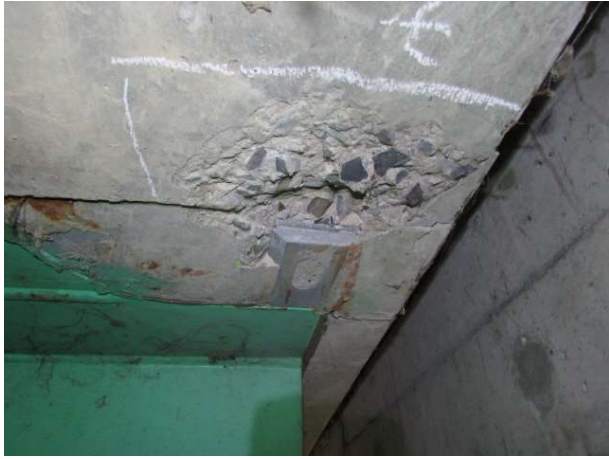
- 바닥판 하면에서 관찰된 파손은 S8경간 단부 인접구간에서 조사되었으며, 공사중 외부 충격 등에 의해 발생한 것으로 판단된다. 내구성 확보를 위한 단면보수가 필요하나, 단면보수 시 콘크리트의 탈락우려가 있으므로 탄산화방지제 도포 등의 표면보수 또한 함께 고려해야 할 것으로 판단된다.

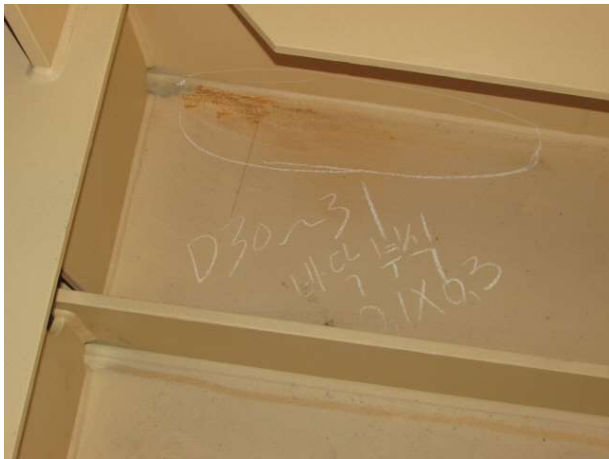
| S3 부식( $A=0.1 \times 0.3=0.03\text{m}^2$ ) | S7 부식( $A=0.1 \times 0.1=0.01\text{m}^2$ ) |

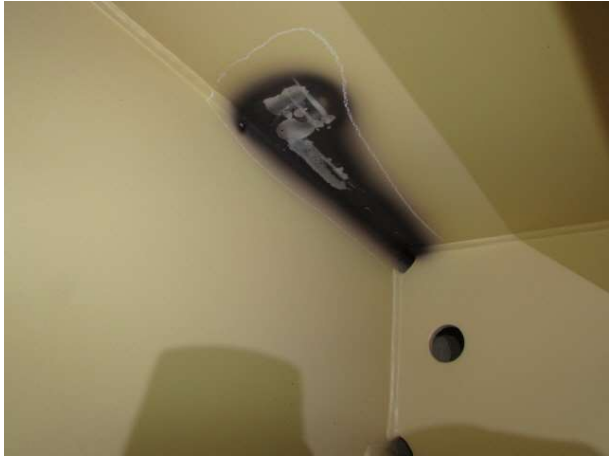
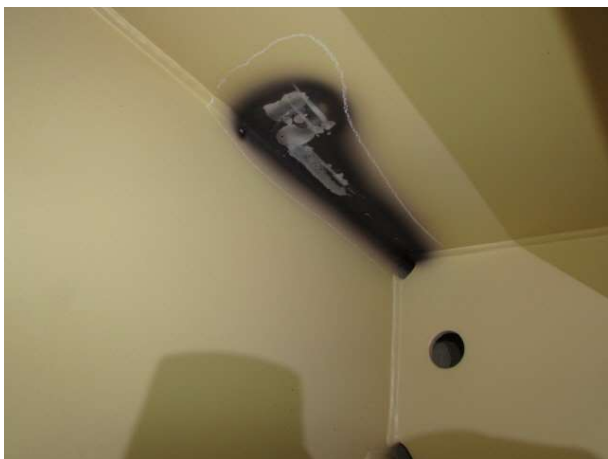
| S3 도장박리( $A=0.2 \times 0.6=0.12\text{m}^2$ ) | S3 도장박리( $A=0.2 \times 0.8=0.16\text{m}^2$ ) |

- 도장박리는 대부분 시공불량(전처리 미흡) 및 공용기간 증가로 노후화(부착강도 저하)에 의해 발생된 손상이다. 다만, 금회 조사된 도장박리는 S3경간에서 화재에 의한 도장재 열화로 겨울철 작업시 온도유지를 위해 난로를 설치했던 것으로 추정된다. 현재 박리부위 도장은 상도층(마감층)만이 떨어져 나간 상태로서 강재에 미치는 영향은 적으로 것으로 판단되나, 구조물의 장기적인 내구성 확보를 위해서는 재도장을 통한 유지관리가 요구된다.
- 부식손상은 시점부 스칼롭(Scallop) 및 현장이음부(Splice) 틈을 통해 유입된 우수가 배수되지 못하고 거더 내부에서 부식환경을 초래하여 공용중 발생한 손상으로 판단되며, 점검일 현재, 바닥판 상면(상부 Splice)으로 부터의 우수유입에 의한 누수 및 체수 흔적 등은 조사되지 않은 상태이다. 또한 금회 현장조사 시 스칼롭 및 슬롯, 현장이음부로 실링처리되어 있어, 단기간 누수 및 체수는 발생하지 않을 것으로 판단되므로 해당 손상에 대해 내구성 저하방지를 위한 재도장 보수가 필요하다.

| <p>S3 도장박리(<math>A=0.2 \times 0.6=0.12\text{m}^2</math>)</p> | <p>S3 도장박리(<math>A=0.2 \times 0.8=0.16\text{m}^2</math>)</p> |

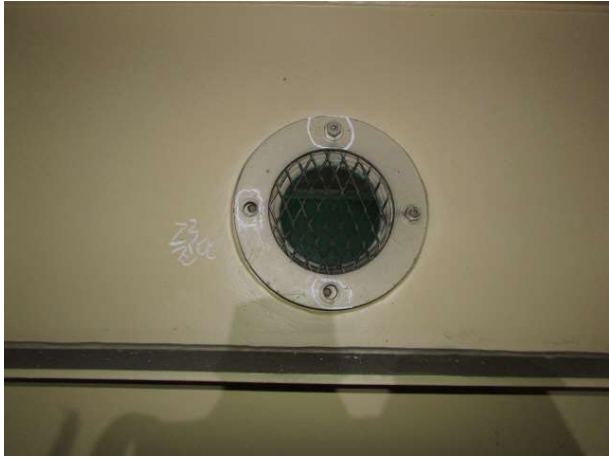
| S1 볼트,너트 탈락 | S2 벌집 |

- 볼트 및 너트 탈락과 풀림현상은 환기구에서 조사되었으며, 시공미흡과 반복적인 차량진동 등에 의한 것으로 시급한 보수는 요하지 않으나, 원활한 유지관리를 위해 보수계획에 맞춘 재체결이 필요할 것으로 판단된다.
- 또한 환기구에서 조사된 별집은 현재 벌은 서식하는 상태로 조사되었으나, 유지관리자의 안전확보를 위해 청소를 통한 유지관리가 필요하다.

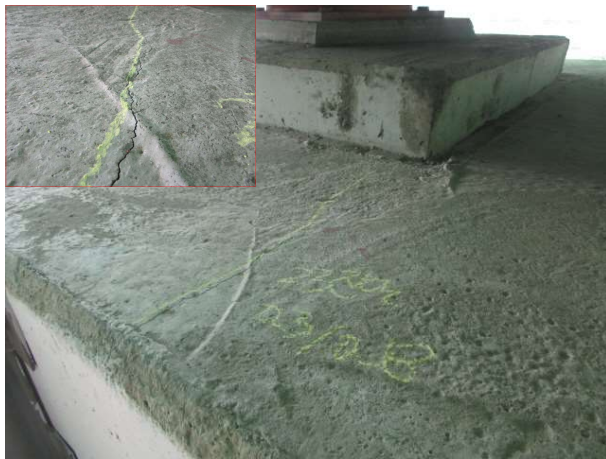
P7 균열( $Cw=0.3/L=0.8m$ )

- 1) 본 교량의 보수 1순위 손상으로는 교각에 발생한 균열( $Cw=0.3mm$ 이상)을 선정하였으며, 균열부 우수유입 등 장기간 지속시 안전성 저하의 원인으로 판단되어 구조물의 안전성 확보를 위해 우선적인 보수가 요구된다.
- 2) 보수 2순위 손상으로는 강박스거더의 도장박리 및 부식 등이 조사되었으며, 그 외 콘크리트 표면에 발생된 단면손상(파손, 박리), 균열( $Cw=0.3mm$ 미만), 받침장치의 부식 등은 “주부재의 경미한 보수를 요하는 손상”으로 평가하여 2순위로 선정하였다.

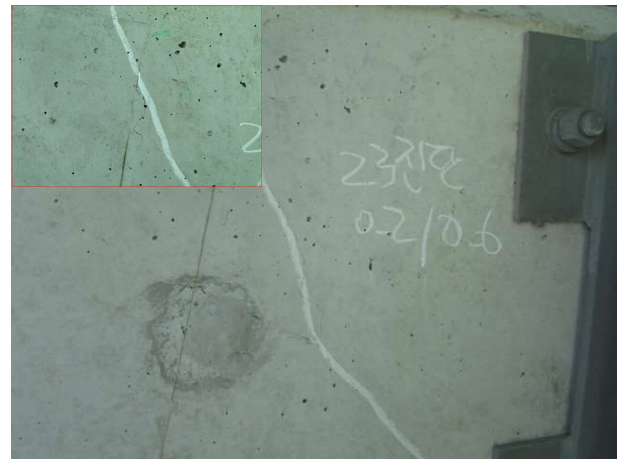
P1 균열( $Cw=0.2/L=0.6m$ )

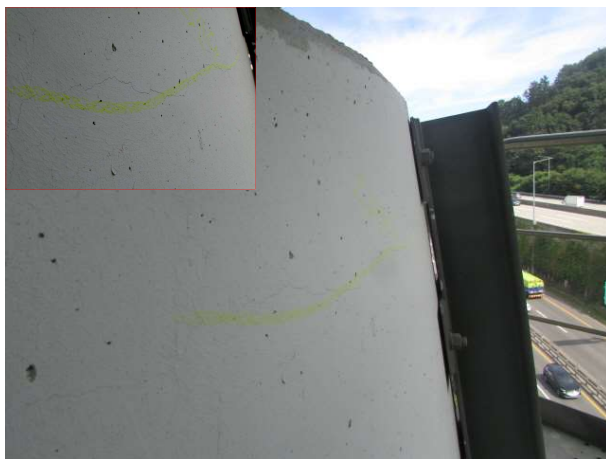
P5 보수부재균열( $Cw=0.2/L=1.3m$ )

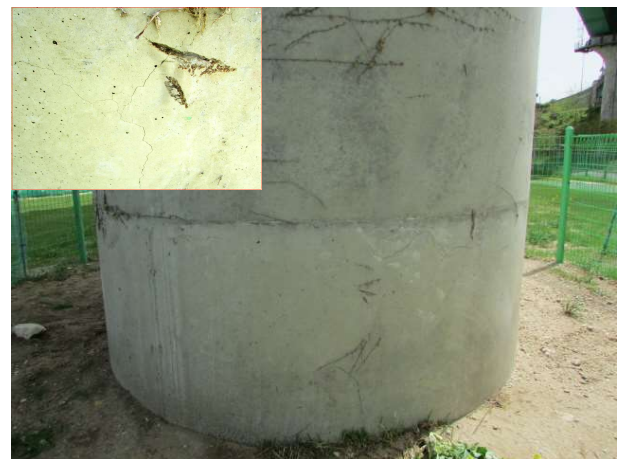
P2 땅상균열( $A=3.0 \times 2.0=6.00m^2$ )

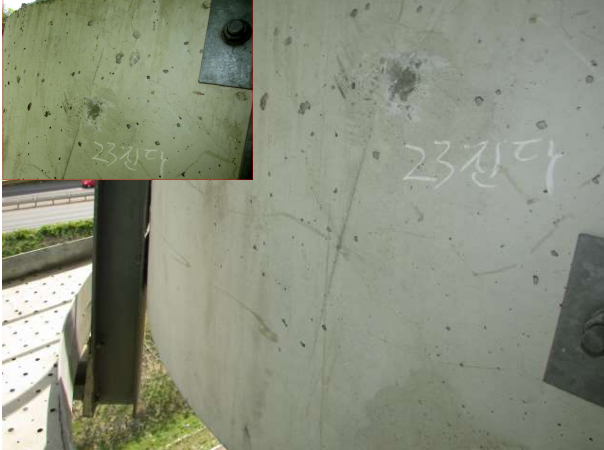
| <p>P3 망상균열(<math>A=1.5 \times 0.7=1.05\text{m}^2</math>)</p> | <p>P7 보수부 망상균열(<math>A=1.3 \times 1.0=1.30\text{m}^2</math>)</p> |

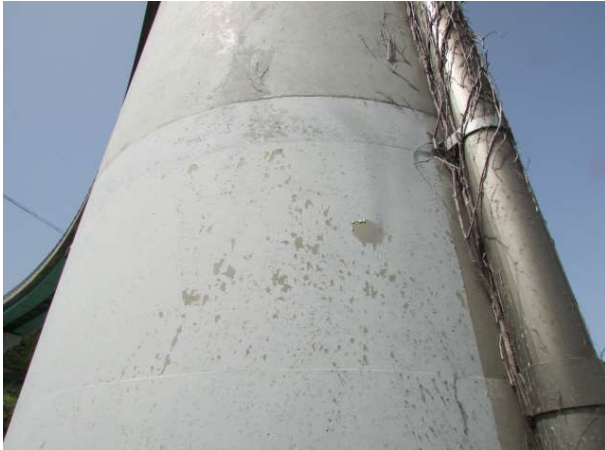
| <p>P3 박리(<math>A=1.5 \times 1.0=1.50\text{m}^2</math>)</p> | <p>P5 박리(<math>A=1.2 \times 1.2=1.44\text{m}^2</math>)</p> |

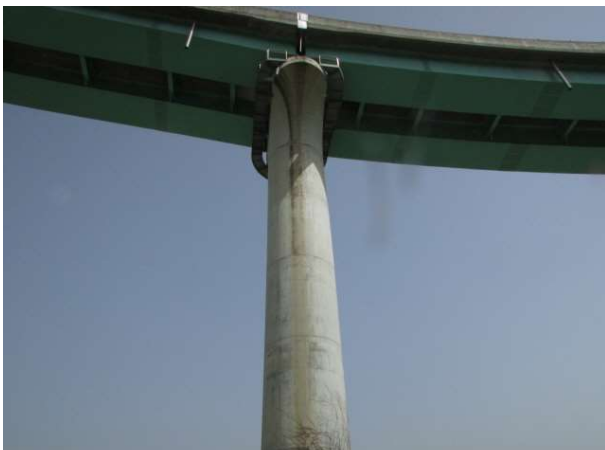
| <p>P1 표면열화(<math>A=1.0 \times 1.2=1.20\text{m}^2</math>)</p> | <p>P3 표면오염(<math>A=0.5 \times 20.0=10.00\text{m}^2</math>)</p> |

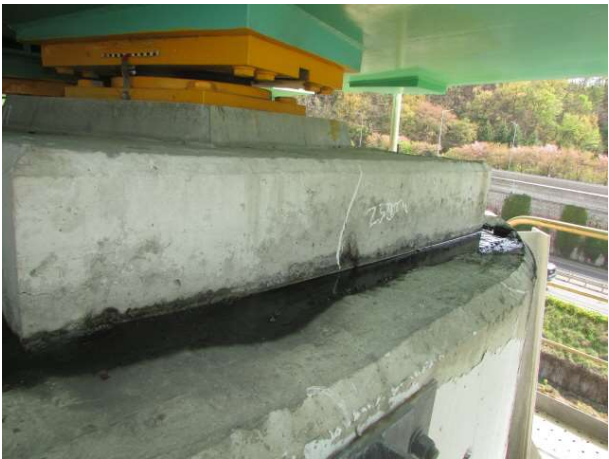
| P3 체수(A=0.2×1.4=0.28㎡) | P1 식생(A=3.0×7.0=21.00㎡) |

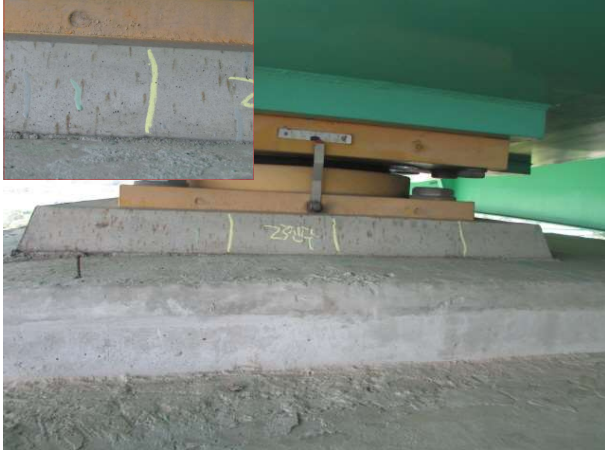
| <p>P5 받침콘크리트 파손(<math>A=0.1 \times 0.1=0.01\text{m}^2</math>)</p> | <p>P5 받침물탈 균열(<math>A=0.1 \times 0.2=0.02\text{m}^2</math>)</p> |

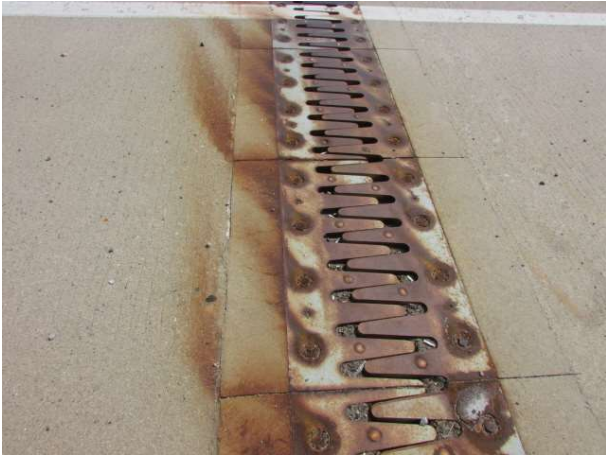
| ExpJ2(P3) 본체부식(L=3.0m) | ExpJ3(A2) 본체부식(L=3.0m) |

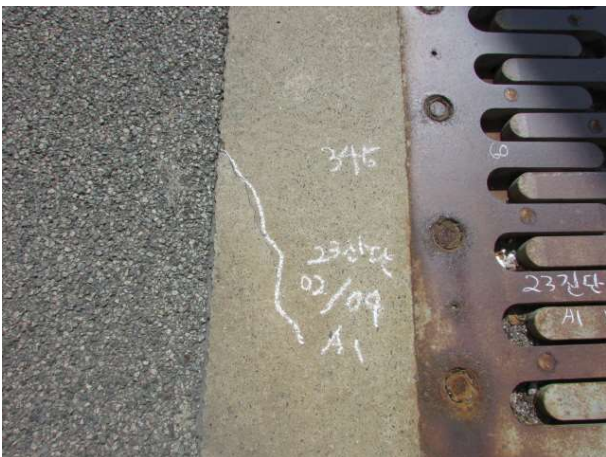
| ExpJ1(A1) 후타재 균열(A=0.2×0.4=0.40㎡) | ExpJ2(P3) 유간토사퇴적(L=7.0m) |

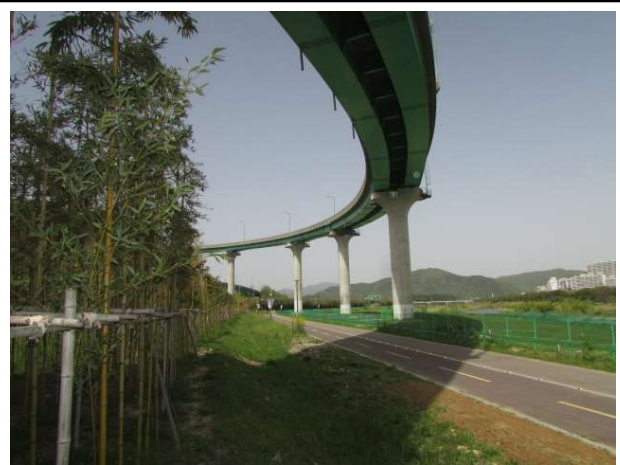
S2 배수관 하부 산책로 낙수

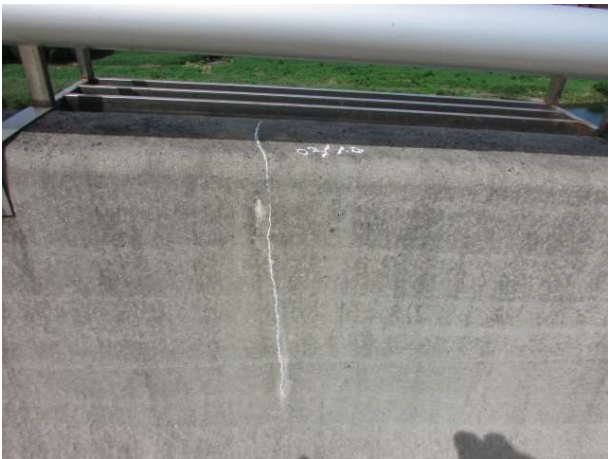
| S3 균열( $Cw=0.2/L=1.0m$ ) | S1 균열( $Cw=0.2/L=1.0m$ ) |

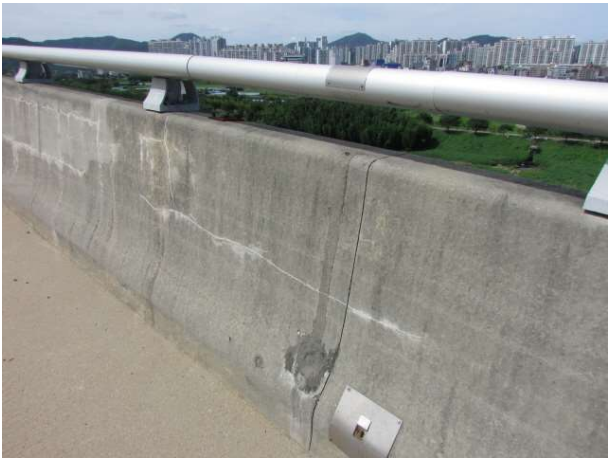
| S3 균열( $Cw=0.1/L=3.0m$ ) | S3 균열( $Cw=0.2/L=2.0m$ ) |

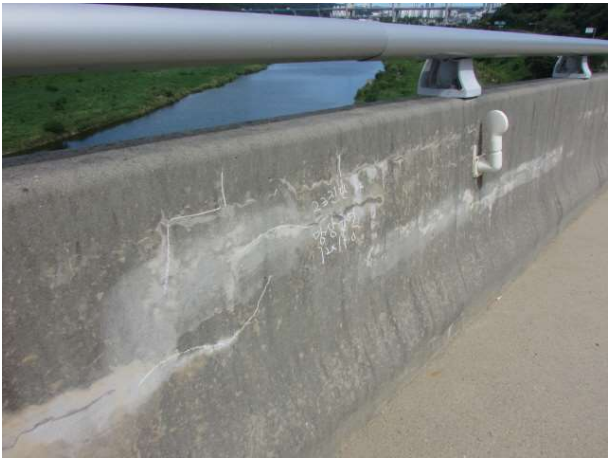
| S2 망상균열( $A=15.0 \times 1.2=18.00m^2$ ) | S2 균열부백태( $Cw=0.2/L=0.8m$ ) |

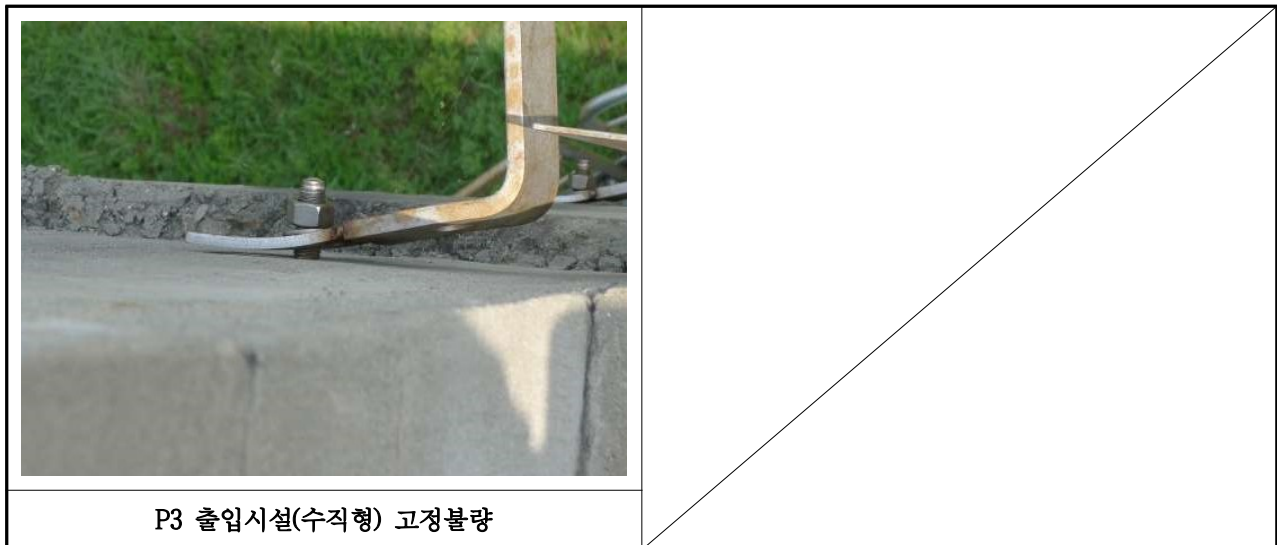
【사진 3.29】 점검시설 손상현황

- 점검시설 외관조사결과 구조물과의 결속상태, 부재간의 체결상태 등은 견고하게 설치된 것으로 조사되었으나, 공용년수 증가에 따른 차량진동, 설치미흡 등에 의한 볼트풀림에 의한 고정볼량이 1개소 조사되었다.
