만화교(부산) 사진대지

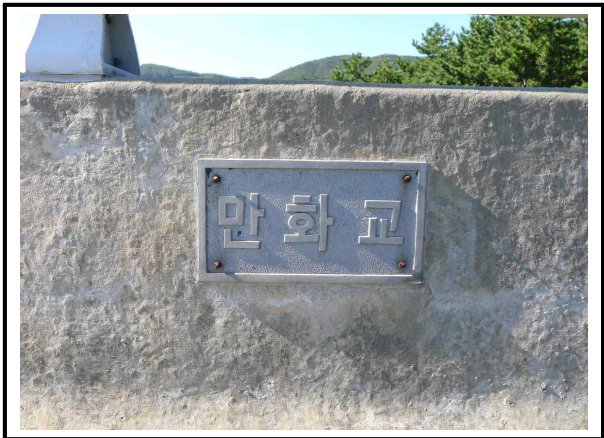
| 사진번호 | 1 | 교명판 |

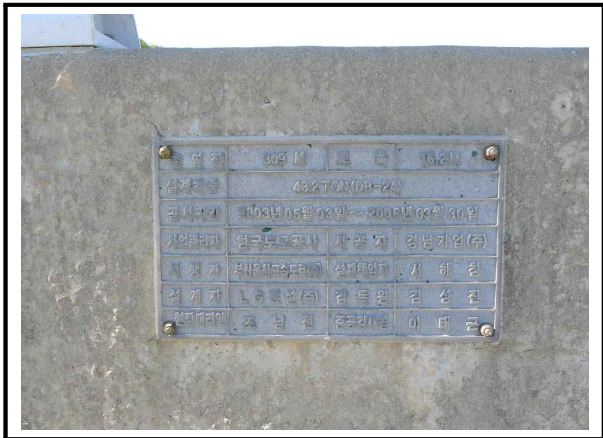
| 사진번호 | 2 | 설명판 |

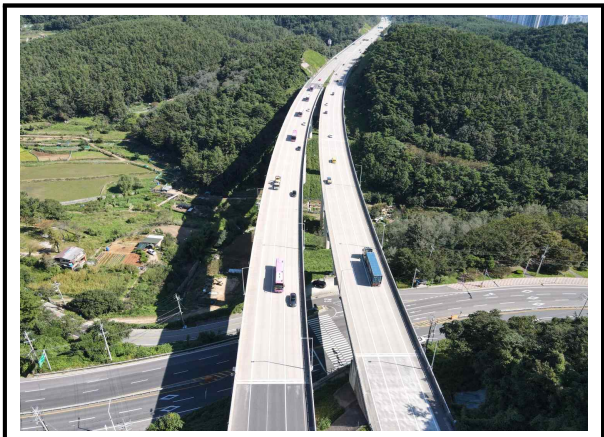
| 사진번호 | 3 | 상부전경 |

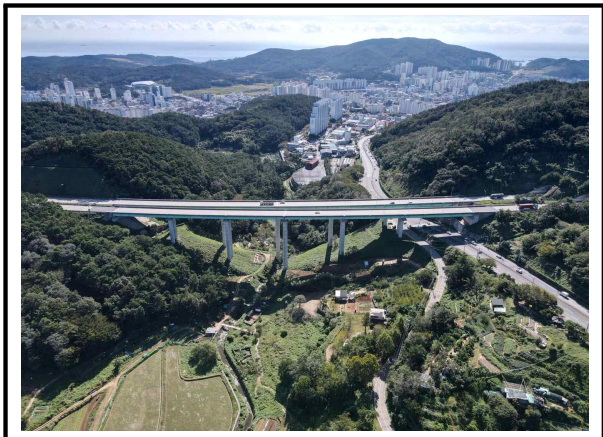
| 사진번호 | 4 | 측면전경 |

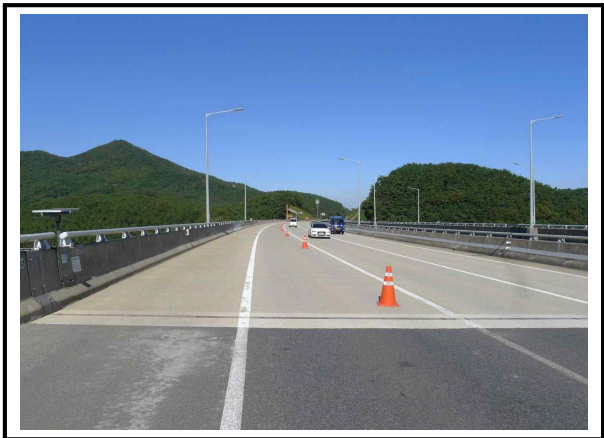
| 사진번호 | 5 | 교면포장 전경 |

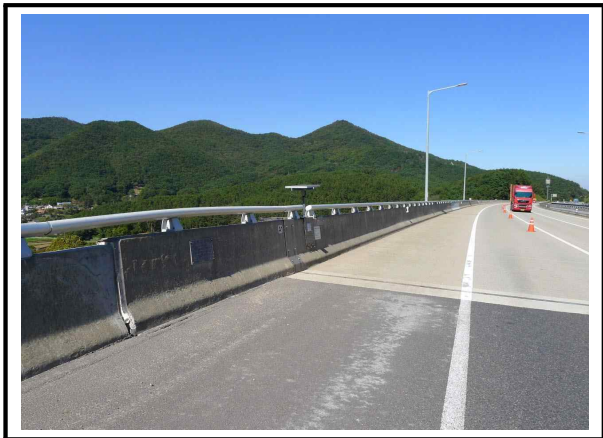
| 사진번호 | 6 | 방호벽 전경 |

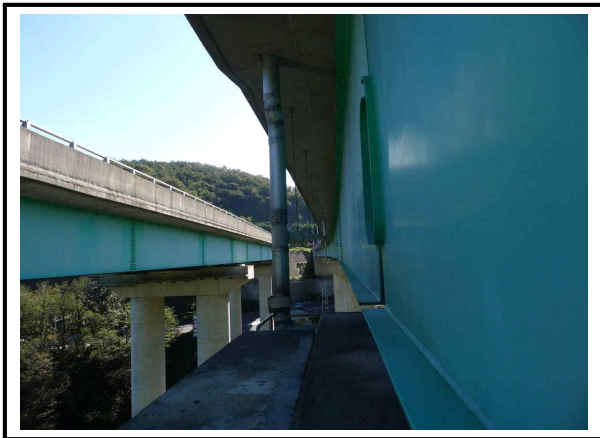
| 사진번호 | 7 | 배수시설 전경 |

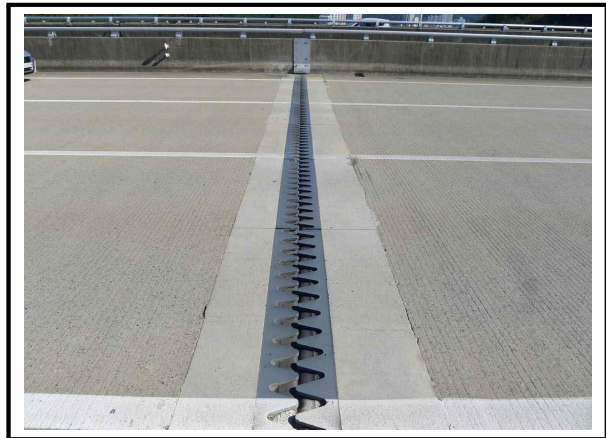
| 사진번호 | 8 | 신축이음 전경 |

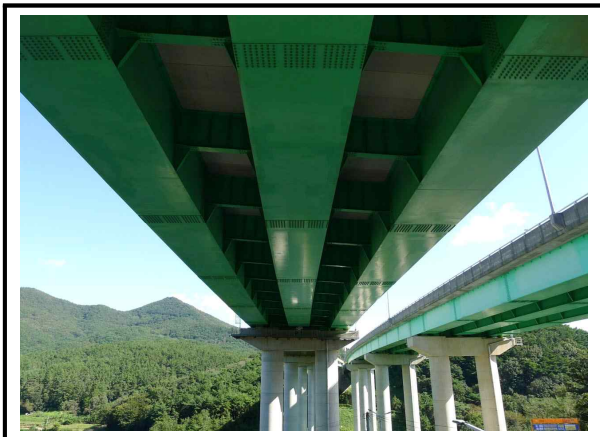
| 사진번호 | 9 | 거더 및 바닥판 전경 |

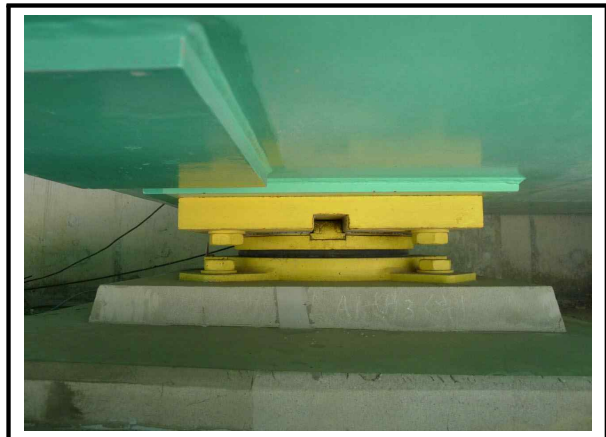
| 사진번호 | 10 | 교량받침 전경 |

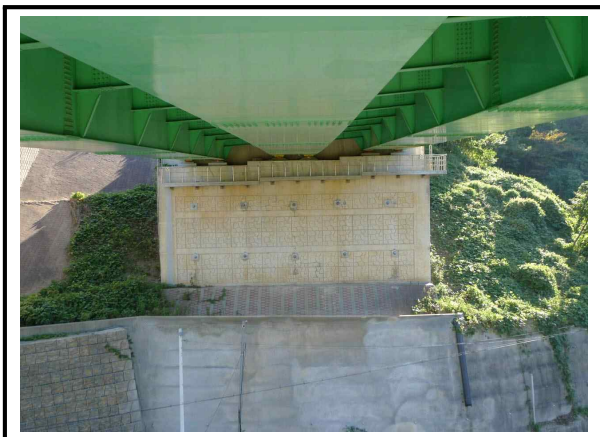
| 사진번호 | 11 | 교대 전경 |

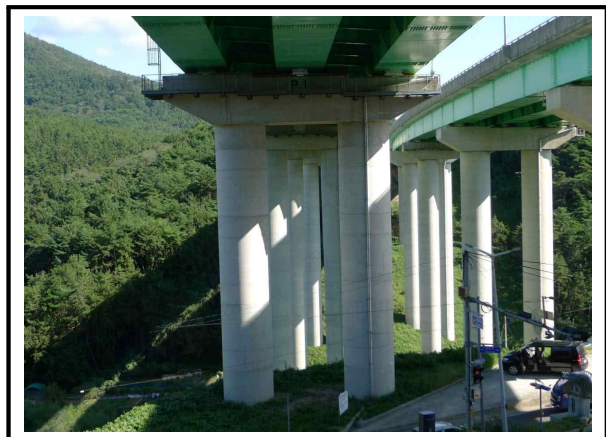
| 사진번호 | 12 | 교각 전경 |

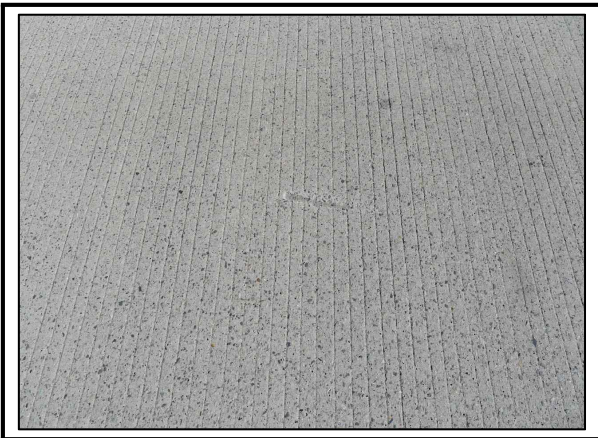
| 외관망도 | 3-1 | |

| 사진번호 | 13 | 교면포장 S3 패임 |

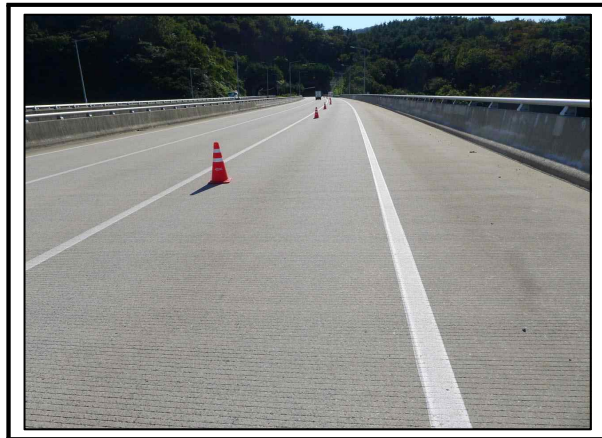
| 사진번호 | 14 | 교면포장 S2 상태양호 |

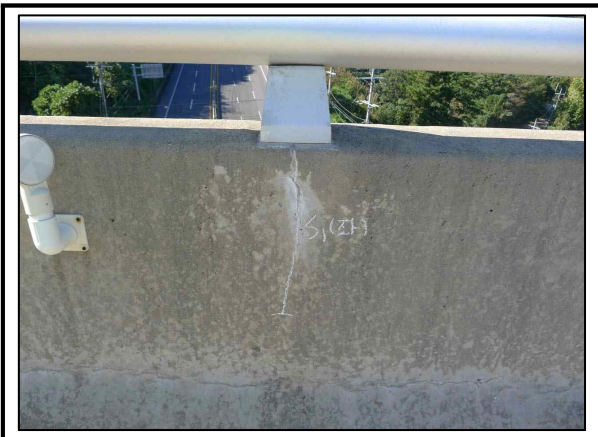
| 외관망도 | 1-4 | |

| 사진번호 | 15 | 방호벽 S1 좌측<br>균열(0.3mm 미만) |

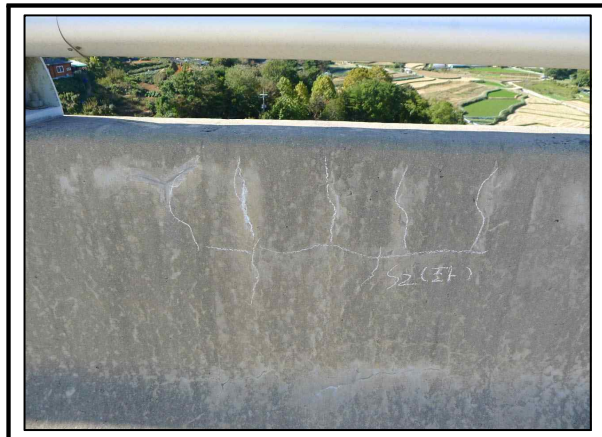
| 외관망도 | 2-4 | |

| 사진번호 | 16 | 방호벽 S2 좌측 망상균열 |

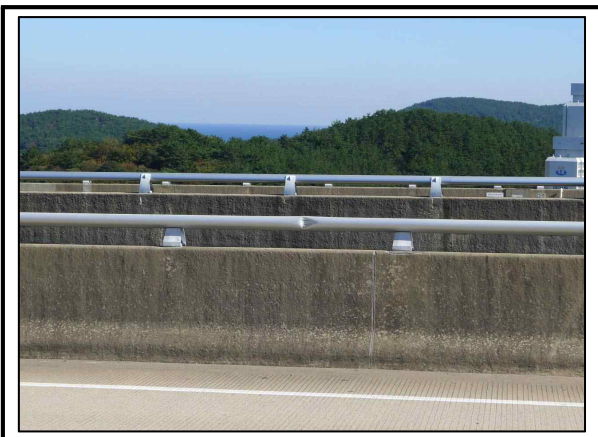
| 외관망도 | 3-8 | |

| 사진번호 | 17 | 방호벽 S3 우측 난간<br>변형 |

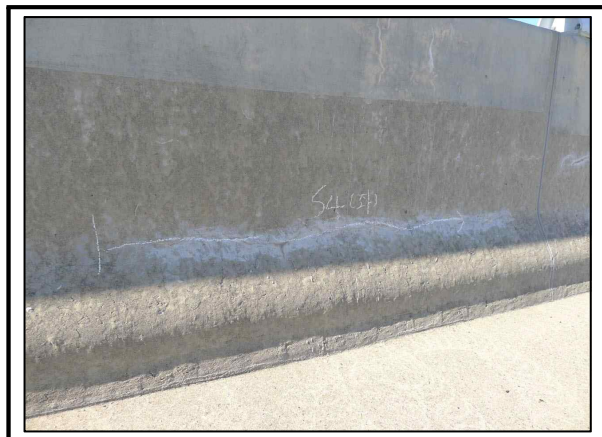
| 외관망도 | 4-1 | |

| 사진번호 | 18 | 방호벽 S4 좌측<br>균열(0.3mm 미만) |

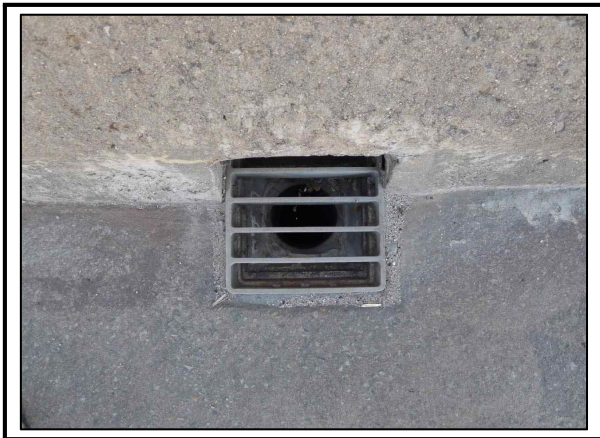
| 사진번호 | 19 | 배수시설 S1 집수구 |
| 외관망도 | - | 상태양호 |

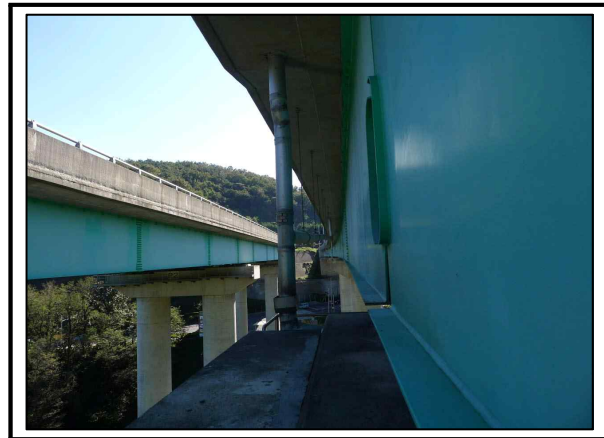
| 사진번호 | 20 | 배수시설 S4 집수구 |
| 외관망도 | - | 상태양호 |

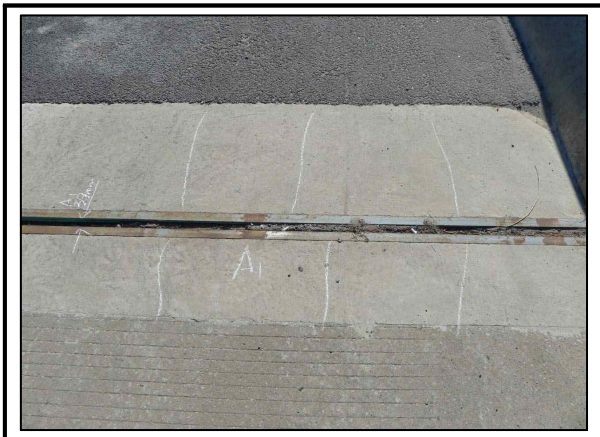
| 사진번호 | 21 | 신축이음 A1 후타재 |
| 외관망도 | 1-1 | 균열(0.3mm 미만) |

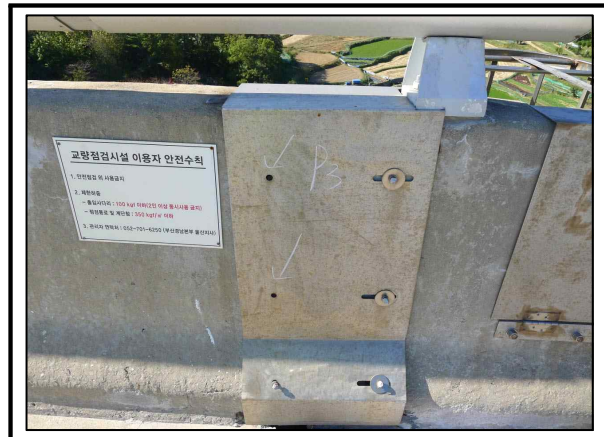
| 사진번호 | 22 | 신축이음 P3 차수판 |
| 외관망도 | 3-7 | 볼트체결불량 |

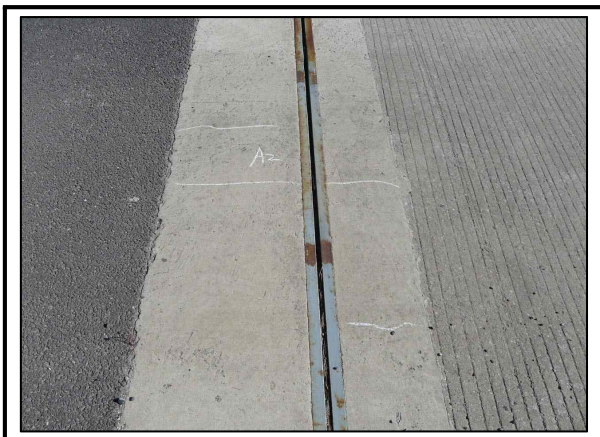
| 사진번호 | 23 | 신축이음 A2 후타재 |
| 외관망도 | 6-2 | 균열(0.3mm 미만) |

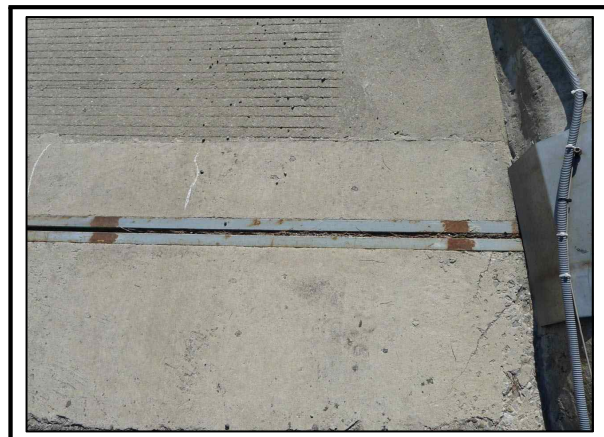
| 사진번호 | 24 | 신축이음 A2 유간부 |
| 외관망도 | 6-3 | 토사퇴적 |

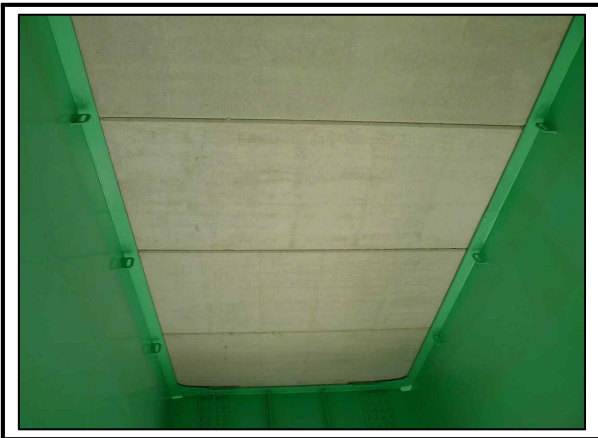
| 사진번호 | 25 | 바닥판 S1 상태양호 |

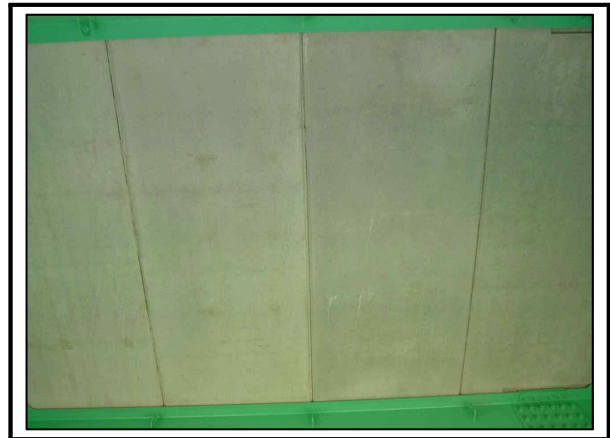
| 사진번호 | 26 | 바닥판 S6 상태양호 |

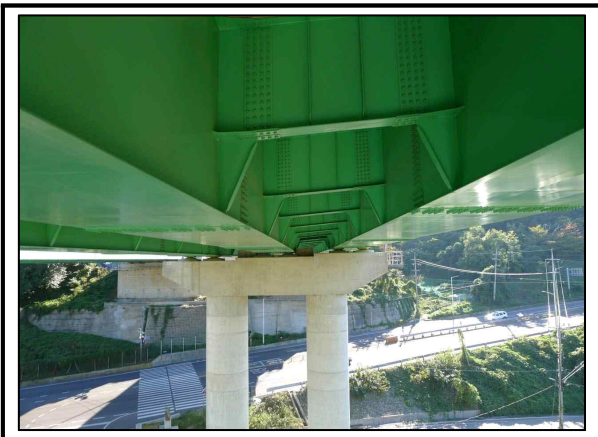
| 사진번호 | 27 | 거더외부 전경 |

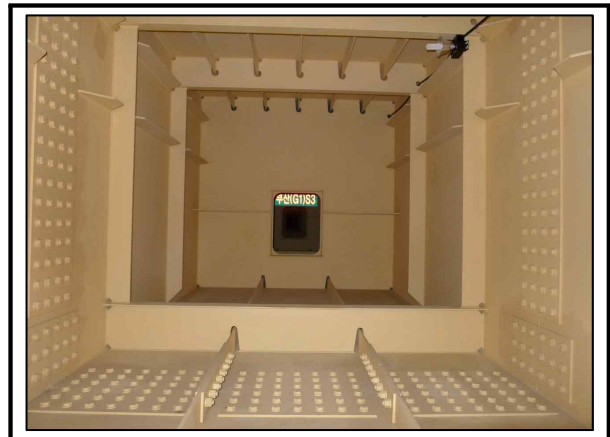
| 사진번호 | 28 | 거더내부 전경 |

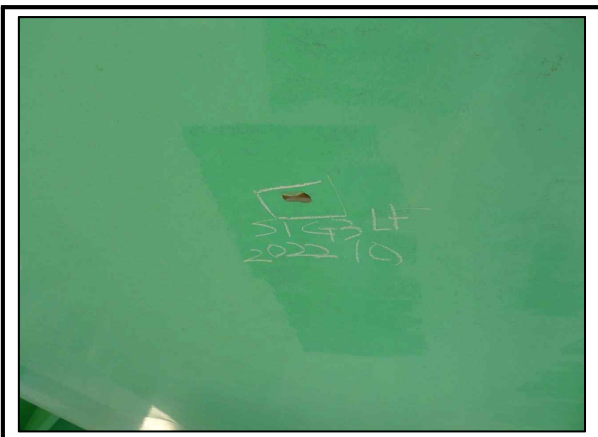
| 외관망도 | 13-2 | |

| 사진번호 | 29 | 거더외부 S1 G3 LF<br>도장박리 |

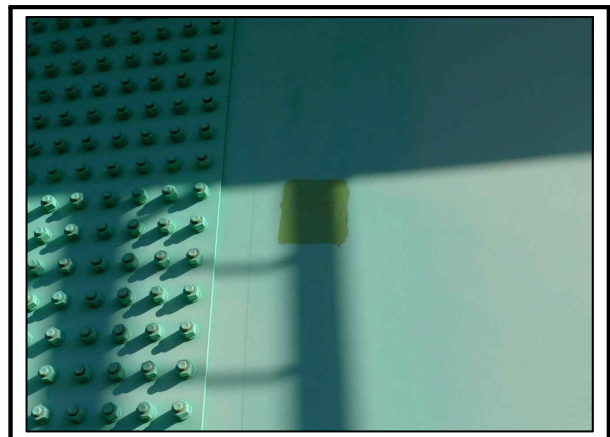
| 사진번호 | 30 | 거더외부 S2 G3 RW<br>보수현황 |

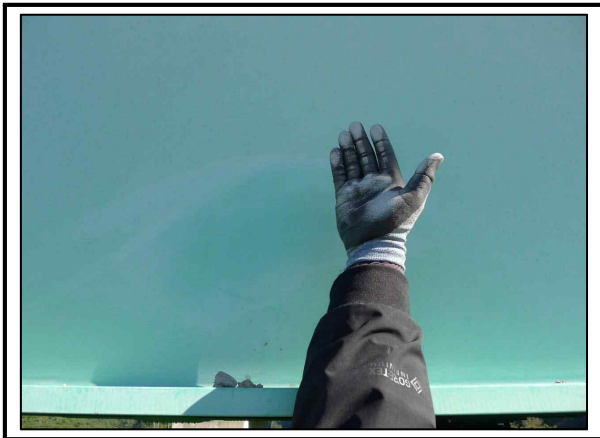
| 사진번호 | 31 | 거더외부 S5 G3 LW |
| 외관망도 | 17-1 | 도장열화(백아화) |

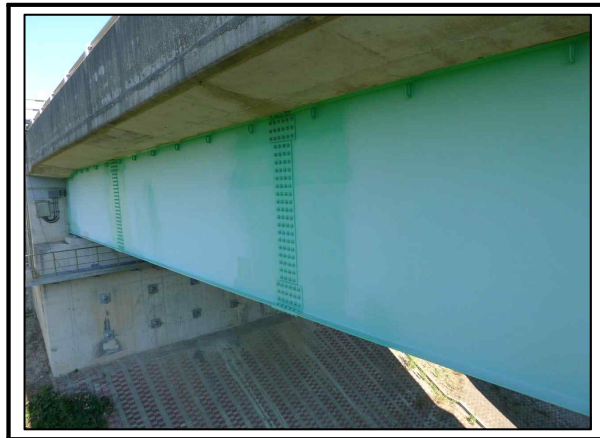
| 사진번호 | 32 | 거더외부 S6 G3 LW |
| 외관망도 | 18-1 | 도장열화(백아화) |

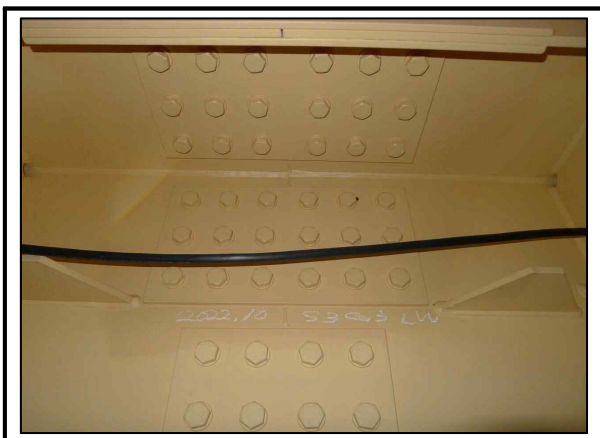
| 사진번호 | 33 | 거더내부 S3 G3 |
| 외관망도 | - | 볼트체결부 상태양호 |

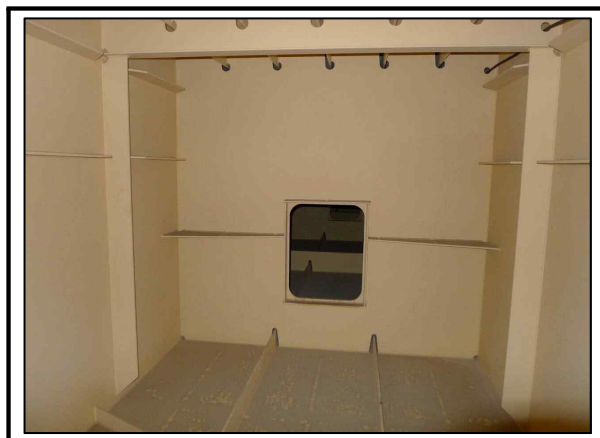
| 사진번호 | 34 | 거더내부 S1 G1 |
| 외관망도 | - | 다이어프레임 상태양호 |

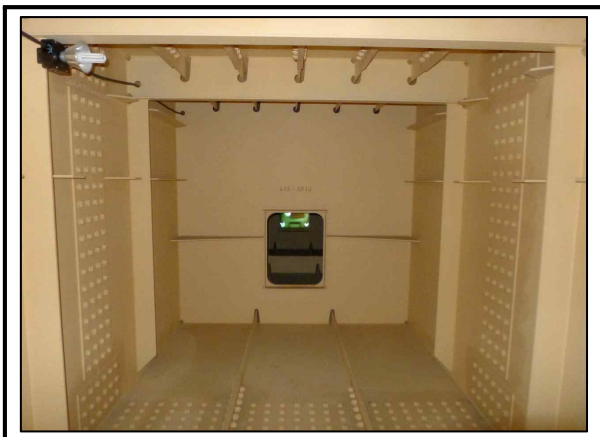
| 사진번호 | 35 | 거더내부 S4 상태양호 |

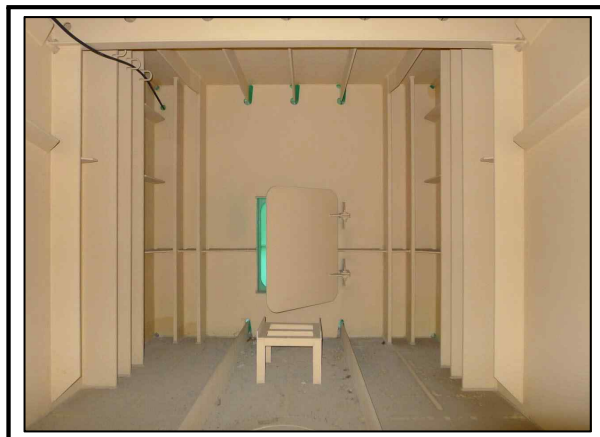
| 사진번호 | 36 | 거더내부 S4 지점부 전경 |

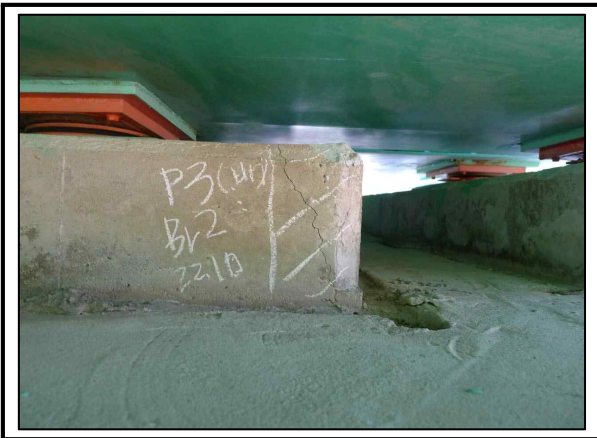
| 사진번호 | 37 | 교량받침 P3 Br2(A2) |
| 외관망도 | 53-1 | 콘크리트 들뜸 |

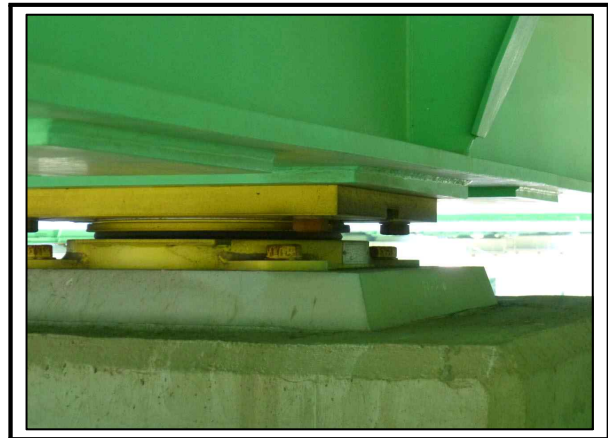
| 사진번호 | 38 | 교량받침 P4 Br2 볼트 |
| 외관망도 | 54-3 | 부식 |

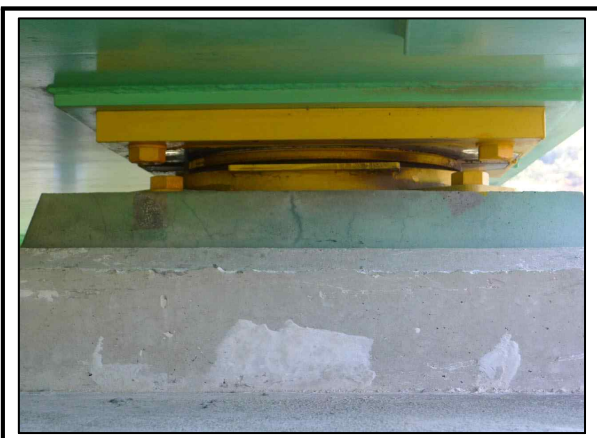
| 사진번호 | 39 | 교량받침 P5 Br6 몰탈 |
| 외관망도 | 55-1 | 균열(0.3mm 미만) |

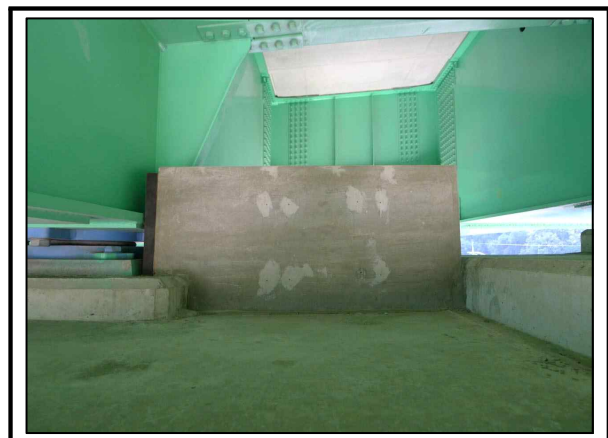
| 사진번호 | 40 | 교량받침 P1 콘크리트 |
| 외관망도 | - | 전단기 설치현황 |

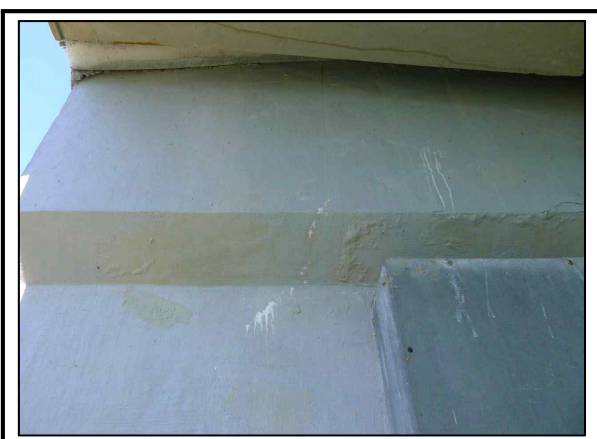
| 외관망도 | 50-1 | |

| 사진번호 | 41 | 교대 A2 흥벽 백태 |

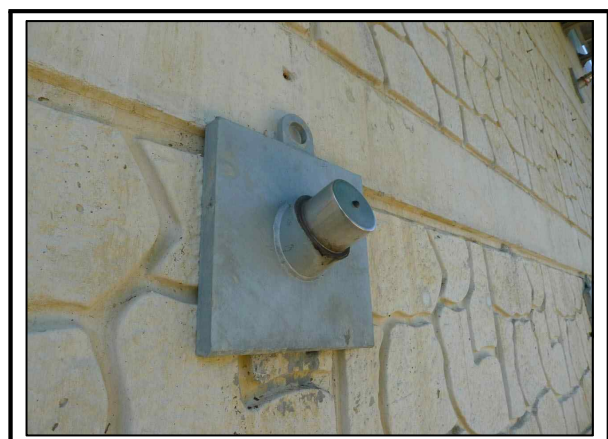
| 사진번호 | 42 | 교대 A1 어스앵커 |
| 외관망도 | - | 보강현황 |

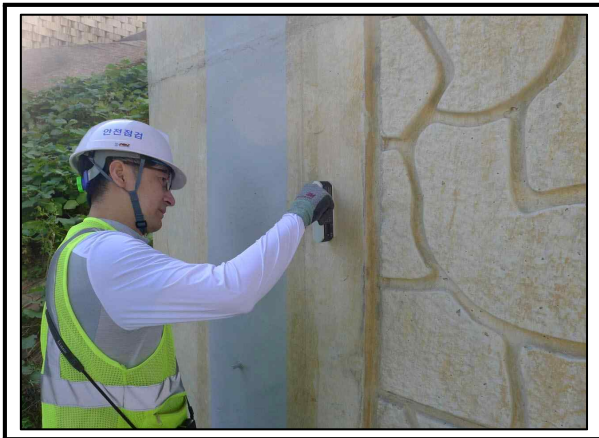
| 사진번호 | 43 | 교대 A1 기울기 측정 |

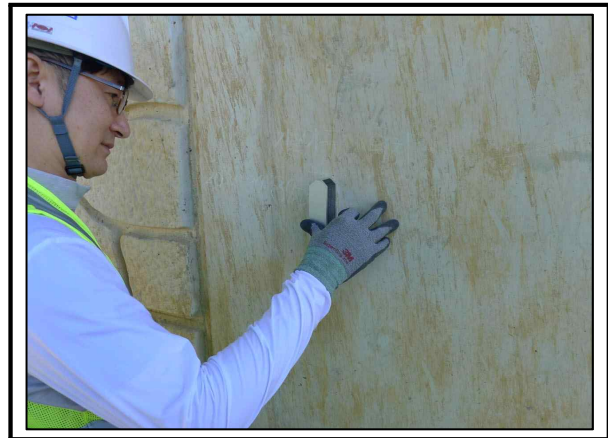
| 사진번호 | 44 | 교대 A1 기울기 측정 |

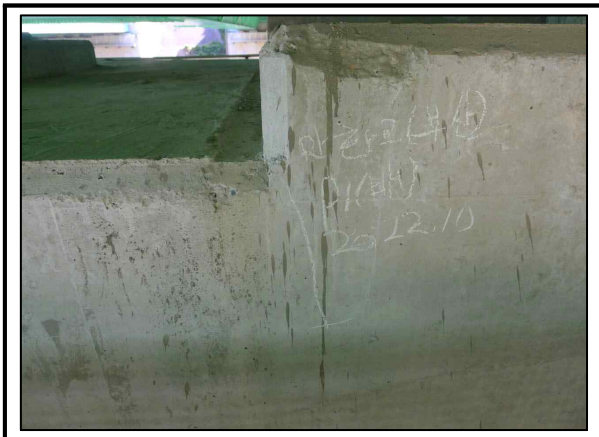
| 사진번호 | 45 | 교각 P1 배면 코핑부 |
| 외관망도 | 51-1 | 균열(0.3mm 미만) |

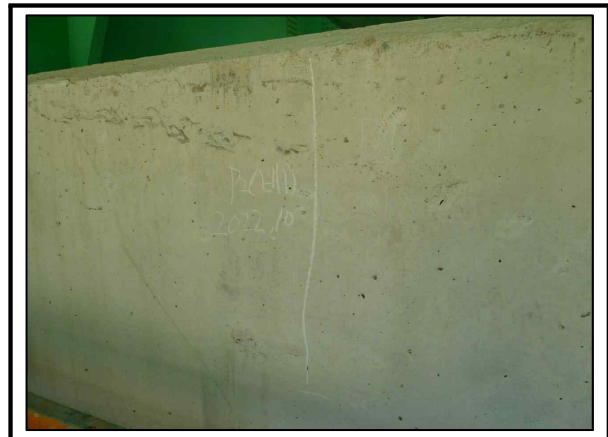
| 사진번호 | 46 | 교각 P2 배면 코핑부 |
| 외관망도 | 52-1 | 균열(0.3mm 미만) |

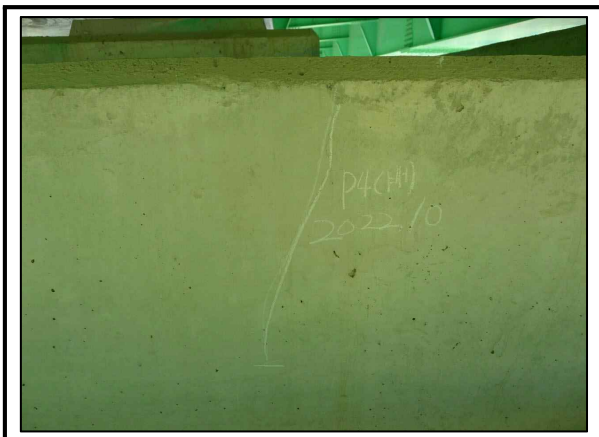
| 사진번호 | 47 | 교각 P4 배면 코핑부 |
| 외관망도 | 54-1 | 균열(0.3mm 미만) |

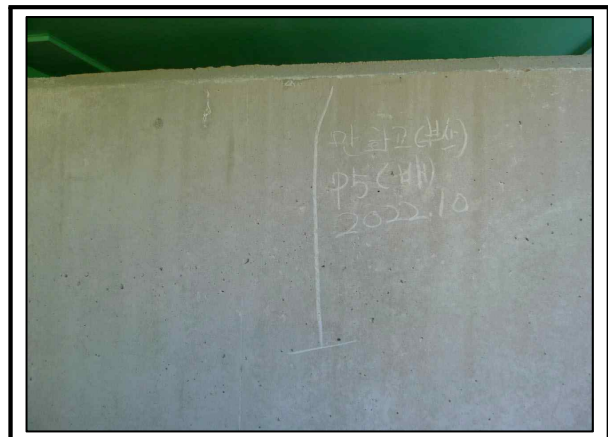
| 사진번호 | 48 | 교각 P5 배면 코핑부 |
| 외관망도 | 55-2 | 균열(0.3mm 미만) |

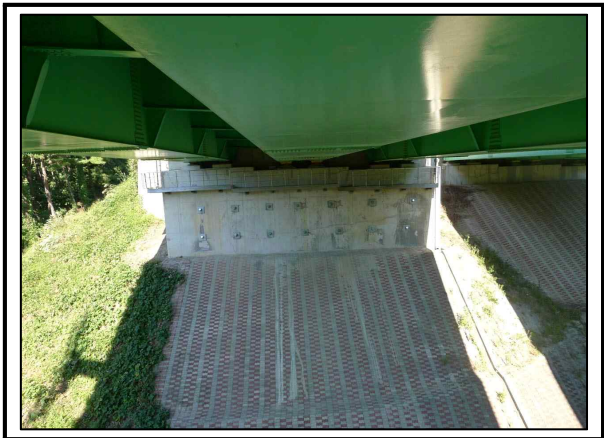
| 외관망도 | 9-3 | |

| 사진번호 | 49 | 교대 A2 기초 매립 |

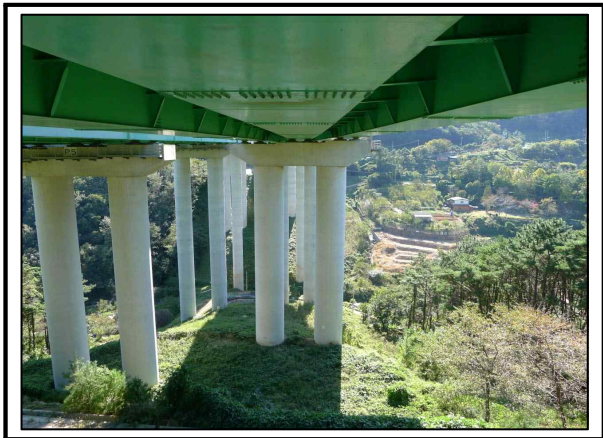
| 사진번호 | 50 | 교각 P5 기초 매립 |

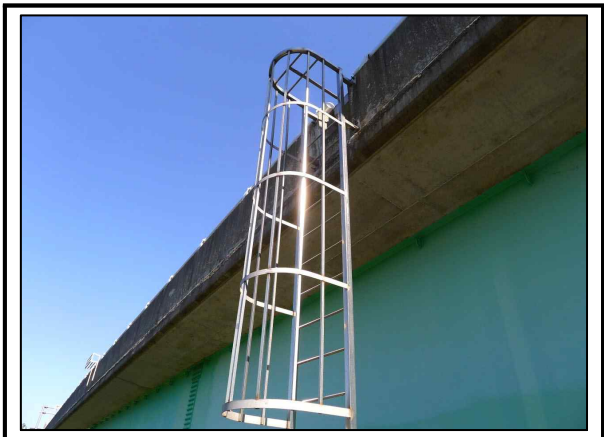
| 사진번호 | 51 | 교각 P5<br>출입시설(수직형) |

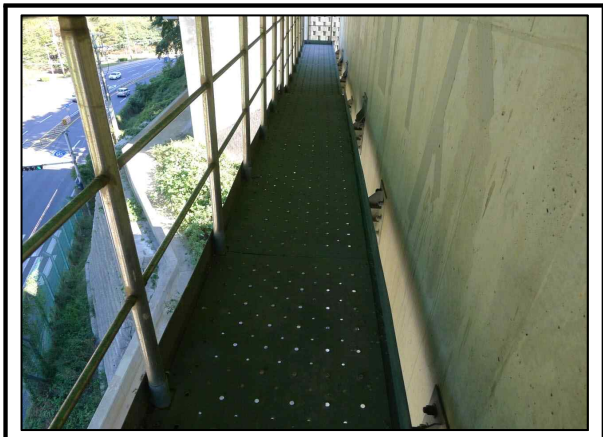
| 사진번호 | 52 | 교대 A1 점검통로<br>설치현황 |

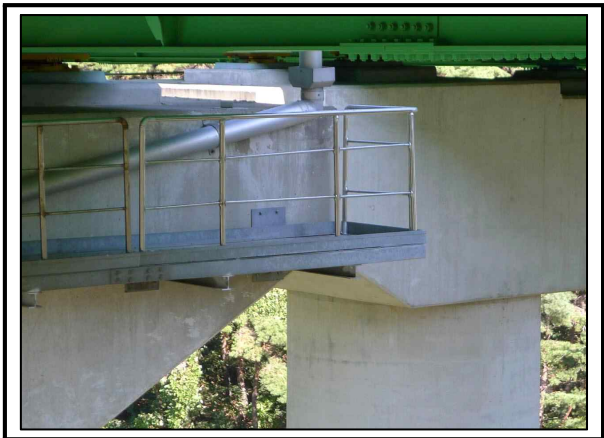
| 사진번호 | 53 | 교각 P4 점검통로<br>보수현황 |

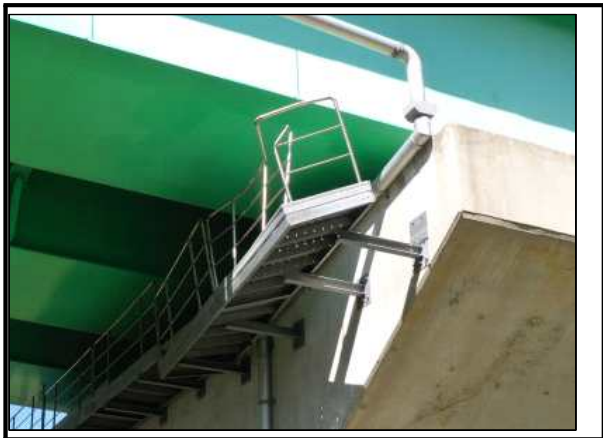
| 사진번호 | 54 | 교각 P4 점검통로<br>변형(2020.12) |

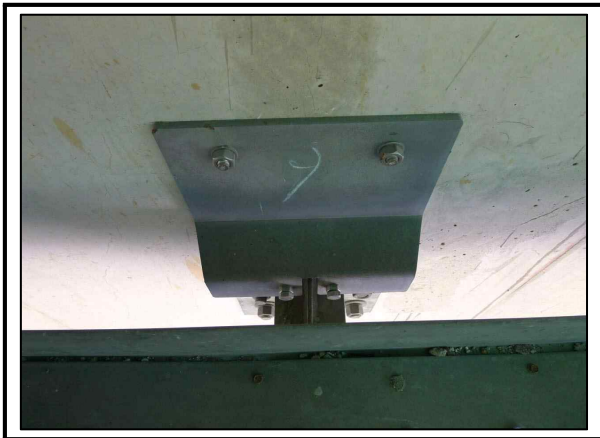
| 사진번호 | 55 | 교대 A1 브라켓 보강현황 |

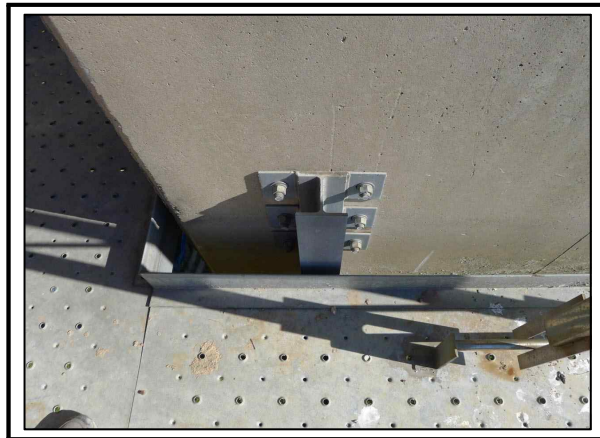
| 사진번호 | 56 | 교각 P3 점검통로 브라켓<br>및 앵커볼트 상태양호 |

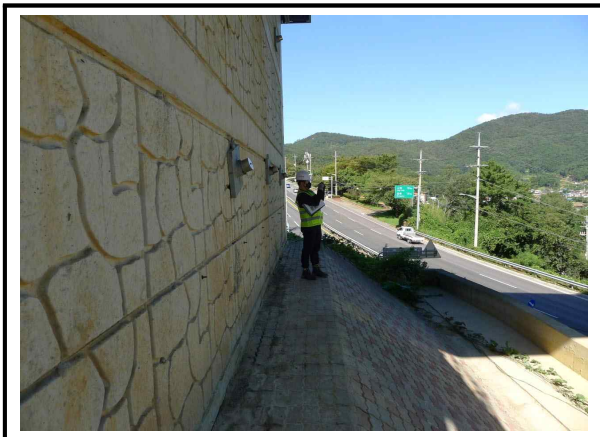
| 사진번호 | 57 | 도보로 하부(교대)<br>외관조사현황 |

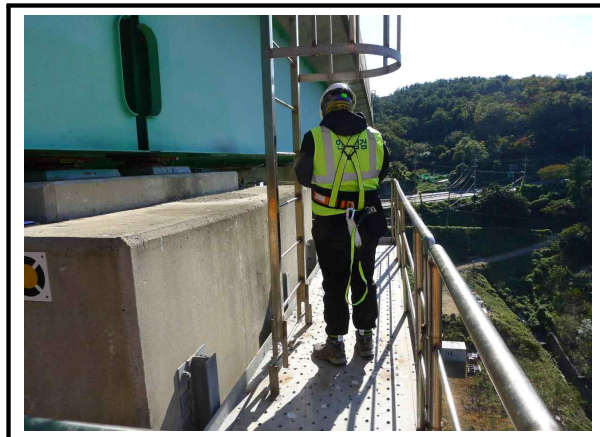
| 사진번호 | 58 | 교량점검시설을 이용한<br>외관조사현황 |

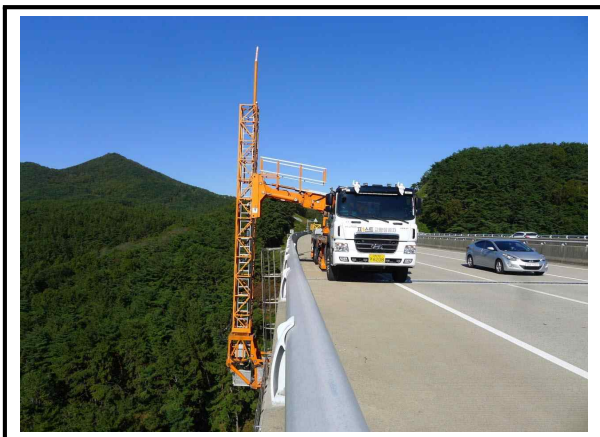
| 사진번호 | 59 | 교량점검차량을 이용한<br>외관조사현황 |

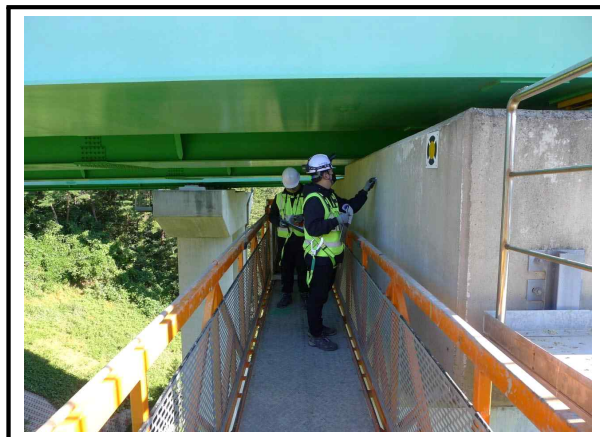
| 사진번호 | 60 | 교량점검차량을 이용한<br>외관조사현황 |

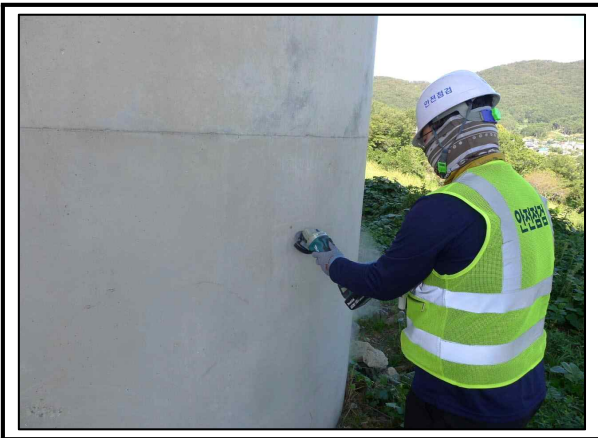
| 사진번호 | 61 | 표면요철제거 현황 |

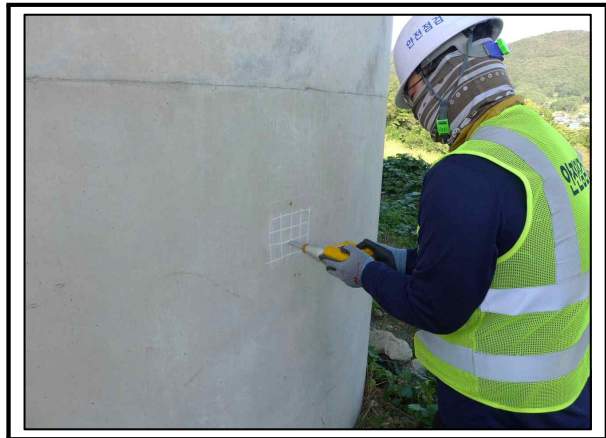
| 사진번호 | 62 | 반발경도시험 현황 |

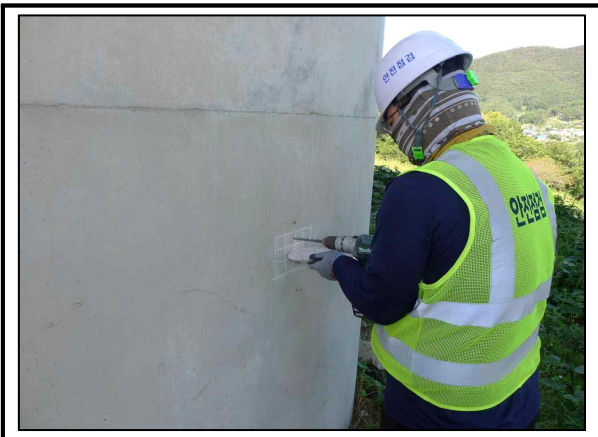
| 사진번호 | 63 | 탄산화시험부 부재 천공<br>현황 |

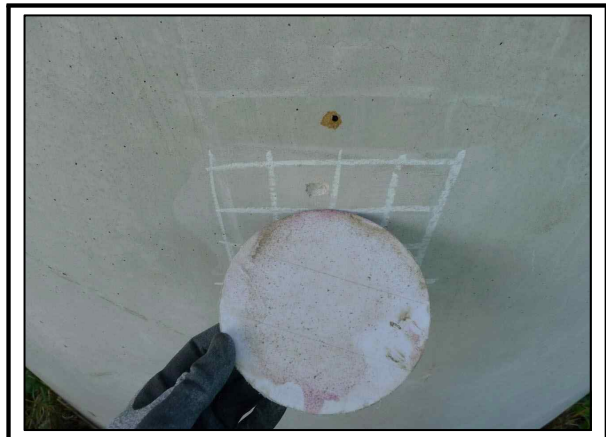
| 사진번호 | 64 | 탄산시험부 변색유무<br>확인 |

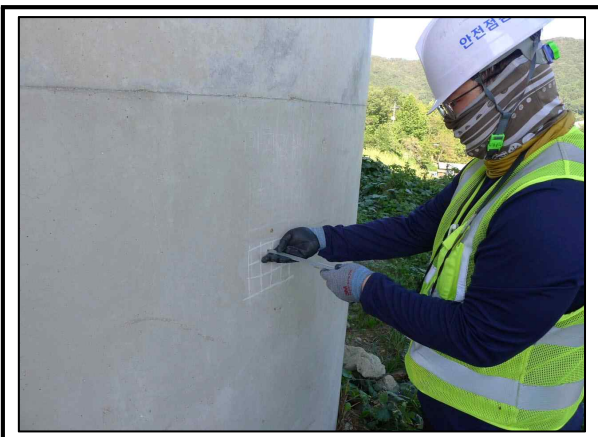
| 사진번호 | 65 | 탄산화깊이 측정현황 |

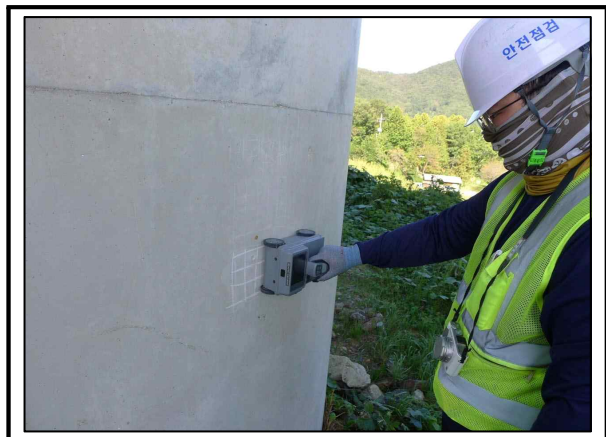
| 사진번호 | 66 | 탄산화시험부 피복두께<br>측정현황 |
