만화교(울산) 사진대지

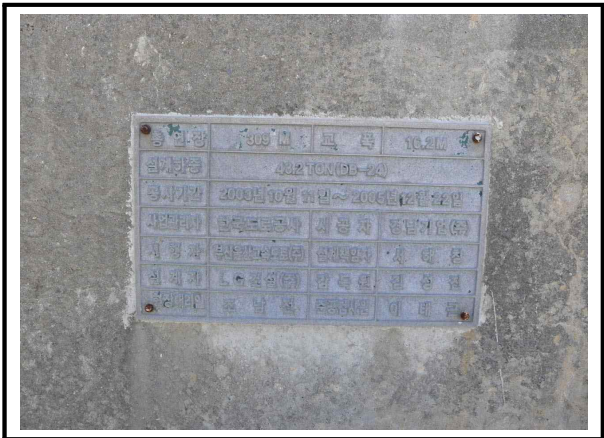
| 사진번호 | 2 | 설명판 |

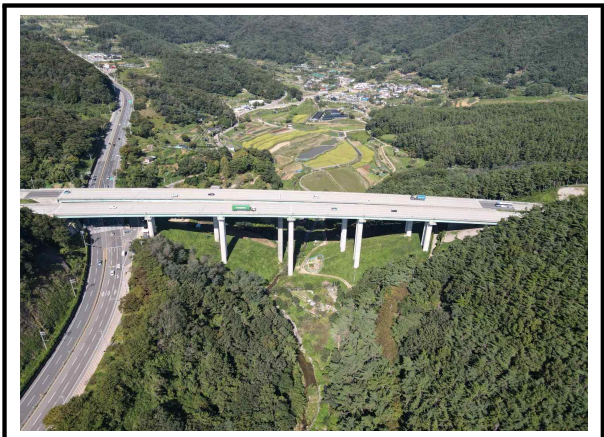
| 사진번호 | 4 | 측면전경 |

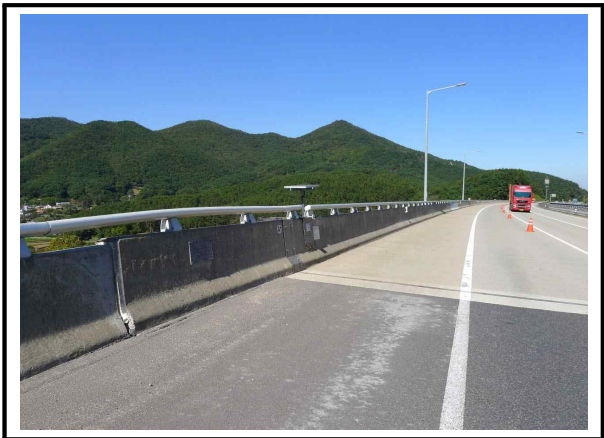
| 사진번호 | 6 | 방호벽 전경 |

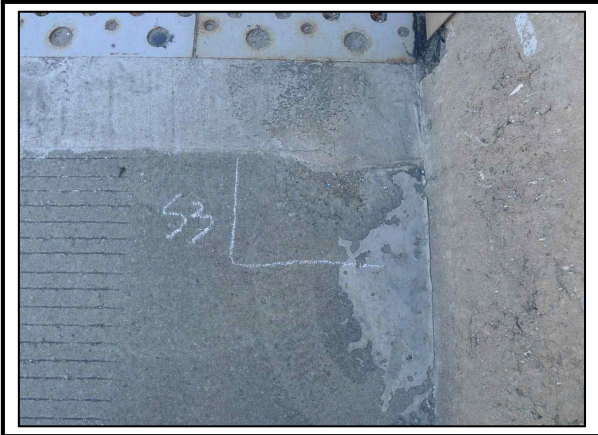
| 외관망도 | 58-4 | |

| 사진번호 | 13 | 교면포장 S3 패임 |

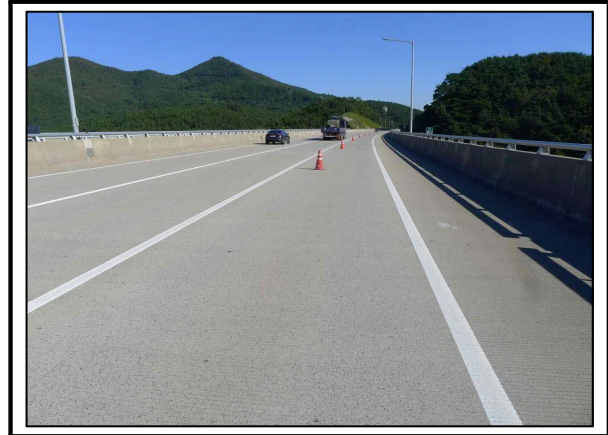
| 사진번호 | 14 | 교면포장 S2 상태양호 |

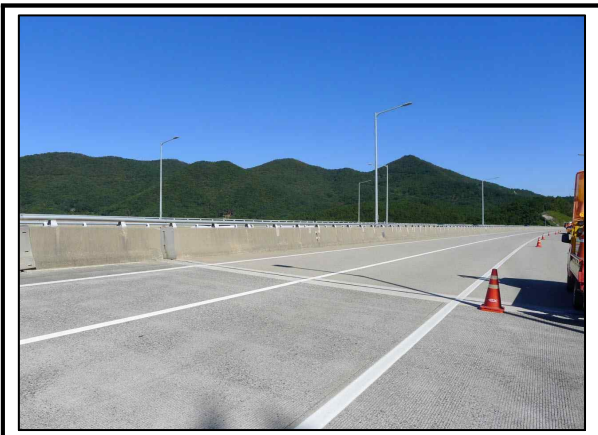
| 사진번호 | 15 | 방호벽 좌측 상태양호 |

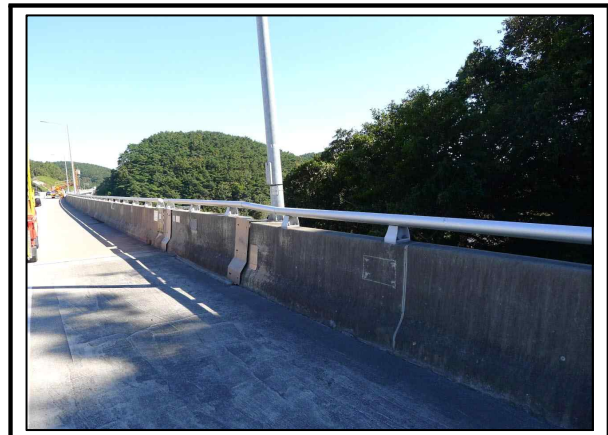
| 사진번호 | 16 | 방호벽 우측 상태양호 |

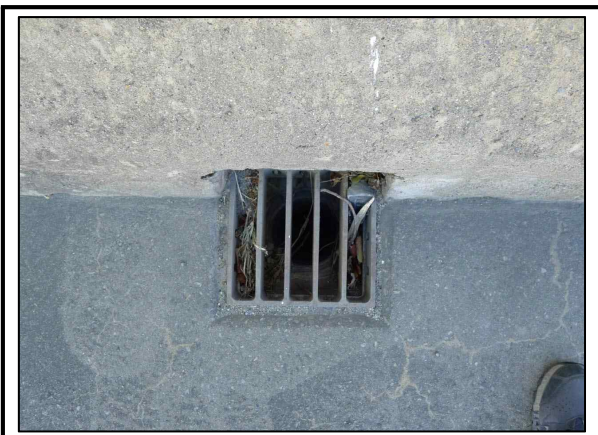
| 사진번호 | 17 | 배수시설 S1 집수구<br>상태양호 |

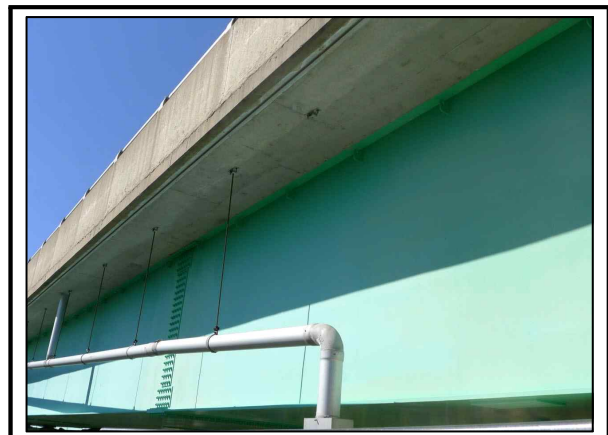
| 외관망도 | 65-1 | |

| 사진번호 | 18 | 배수시설 S4 배수관<br>고정대 탈락 |

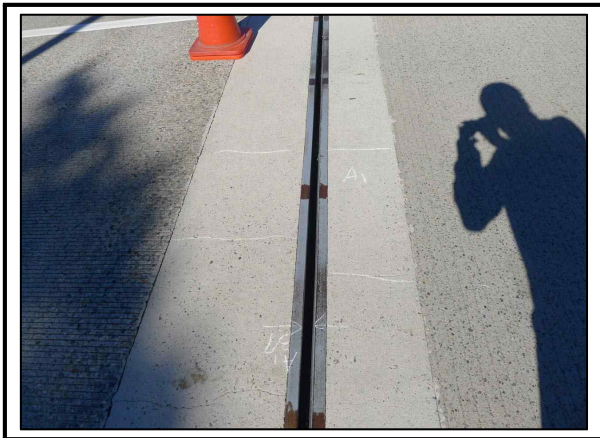
| 외관망도 | 56-1 | |

| 사진번호 | 19 | 신축이음 A1 후타재<br>균열(0.3mm 미만) |

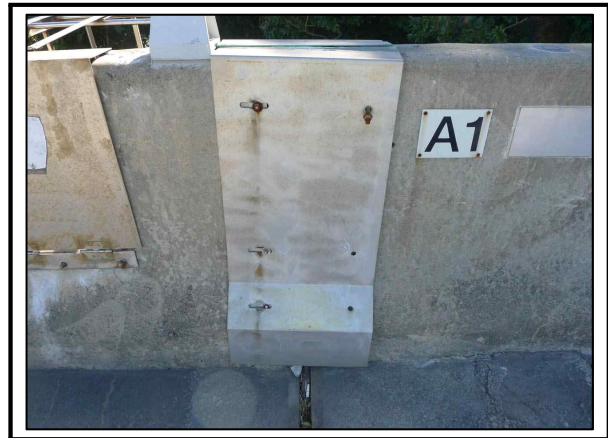
| 외관망도 | 56 | |

| 사진번호 | 20 | 신축이음 A1 차수판<br>볼트체결불량 |

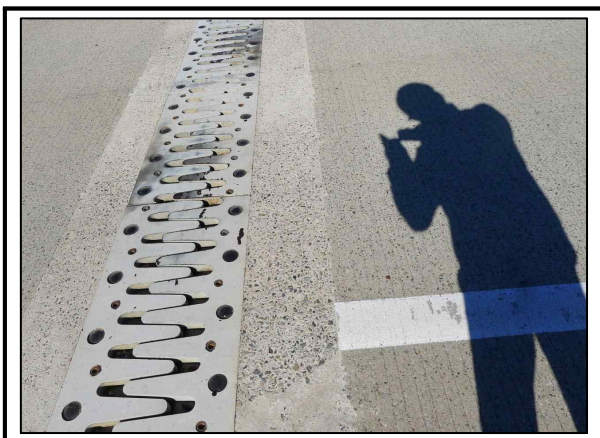
| 외관망도 | 58-3 | |

| 사진번호 | 21 | 신축이음 P3 후타재 마모 |

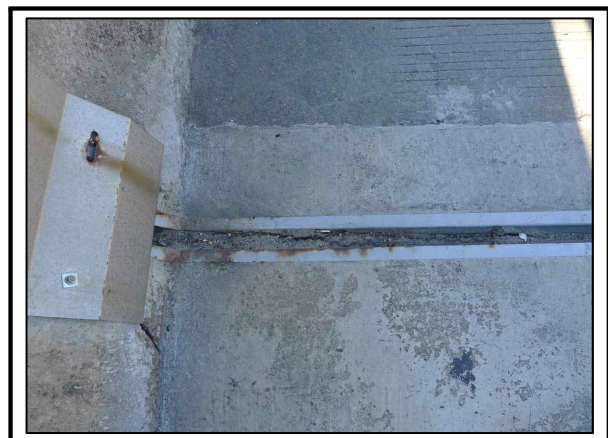
| 외관망도 | 61-1 | |

| 사진번호 | 22 | 신축이음 A2 유간부<br>토사퇴적 |

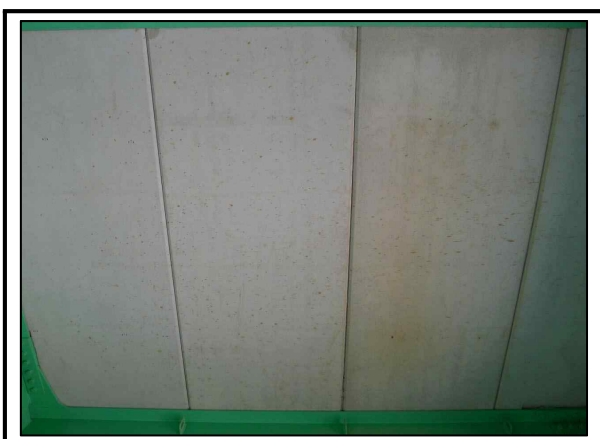
| 사진번호 | 23 | 바닥판 S1 상태양호 |

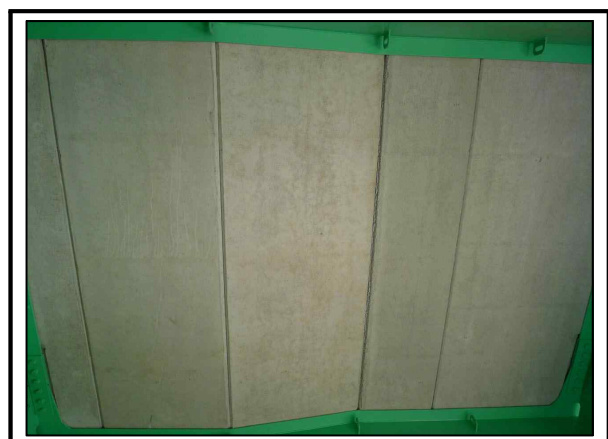
| 사진번호 | 24 | 바닥판 S4 상태양호 |

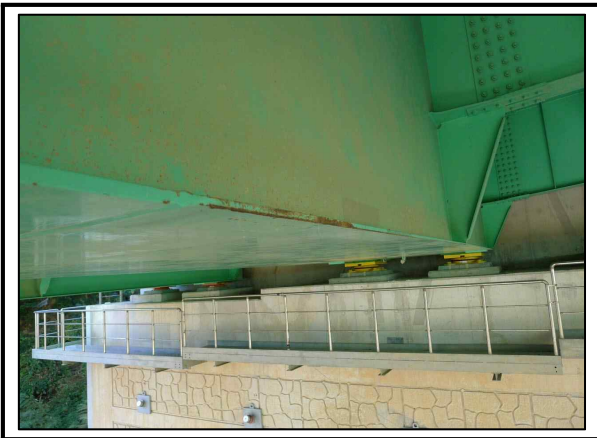
| 사진번호 | 25 | 거더외부 S1 G2 LF |
| 외관망도 | 74-1 | 부식 |

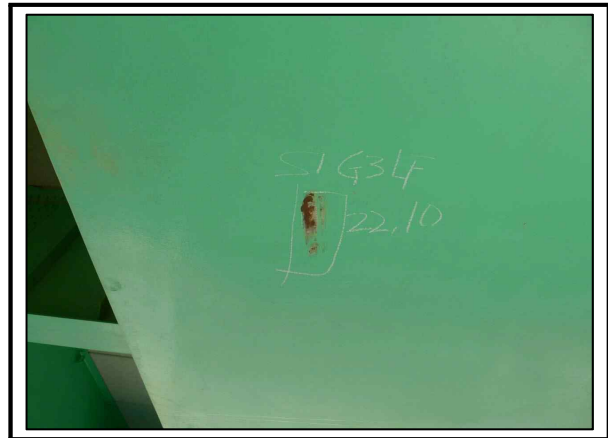
| 사진번호 | 26 | 거더외부 S1 G3 LF |
| 외관망도 | 80-2 | 도장긁힘 및 부식 |

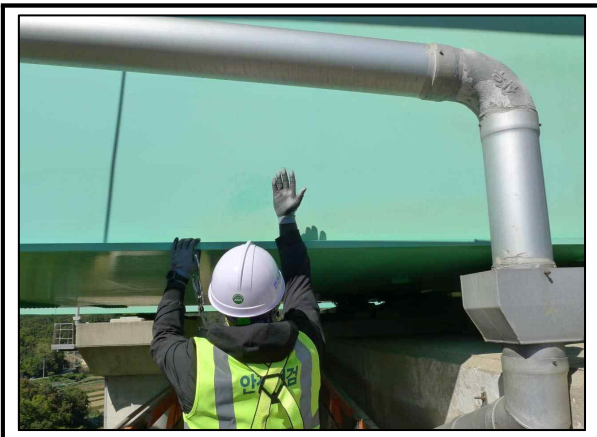
| 사진번호 | 27 | 거더외부 S1 G3 RW |
| 외관망도 | 80-1 | 도장열화(백아화) |

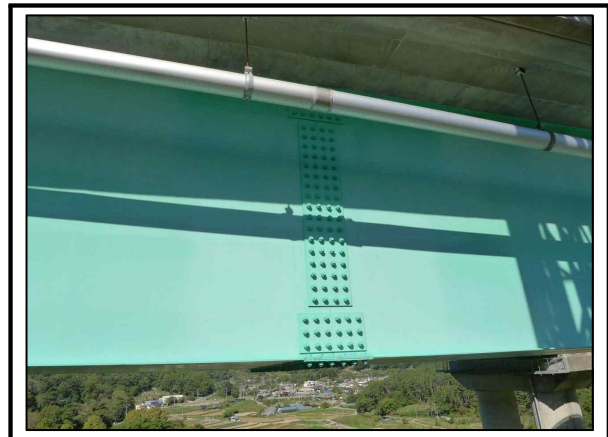
| 사진번호 | 28 | 거더외부 S3 G3 RW |
| 외관망도 | 82-1 | 도장열화(백아화) |

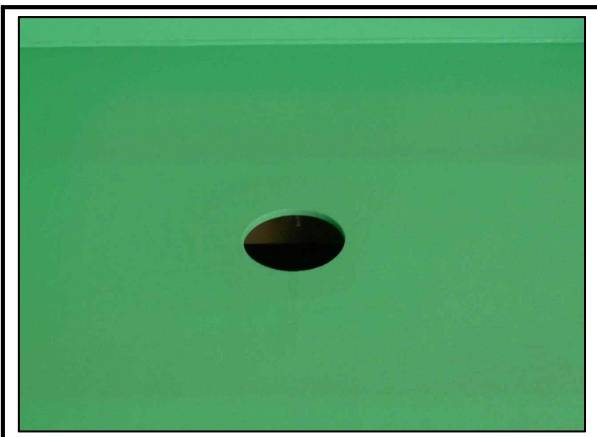
| 사진번호 | 29 | 거더내부 S1 G1 RW |
| 외관망도 | 68-2 | 환기구 망 파손 |

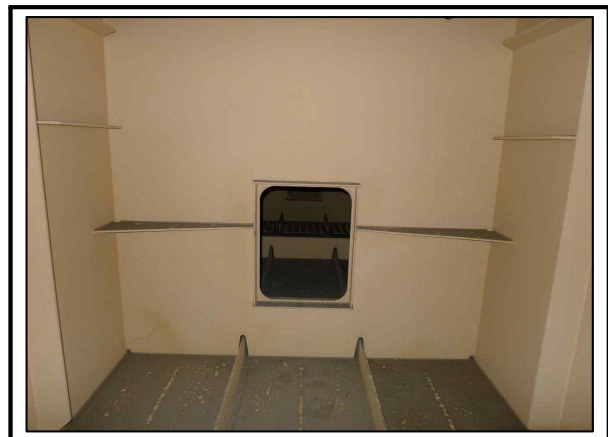
| 사진번호 | 30 | 거더내부 S1 G3 |
| 외관망도 | - | 다이아프레임 상태양호 |

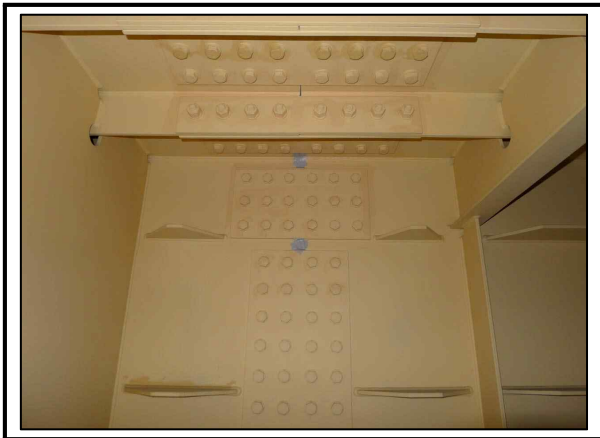
| 사진번호 | 31 | 거더내부 S1 G3 |
| 외관망도 | - | 볼트체결부 실링처리 현황 |

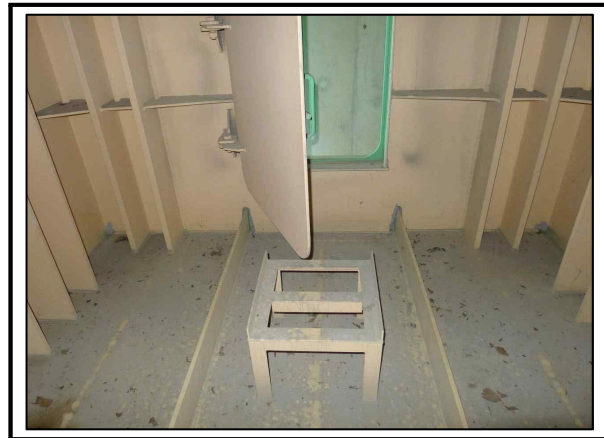
| 사진번호 | 32 | 거더내부 S1 G3 지점 |
| 외관망도 | - | 슬롯 실링처리 현황 |

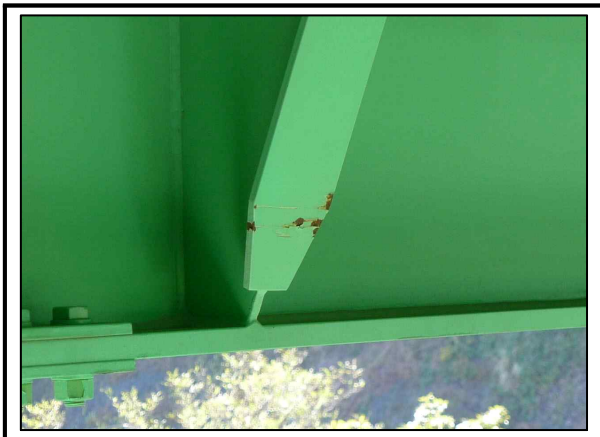
| 사진번호 | 33 | 가로보 S2 G2-3 CB4 |
| 외관망도 | 63-1 | 도장긋힘 및 부식 |

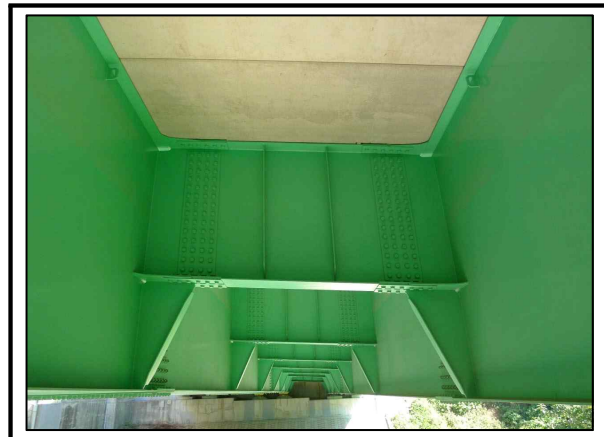
| 사진번호 | 34 | 가로보 전경 |

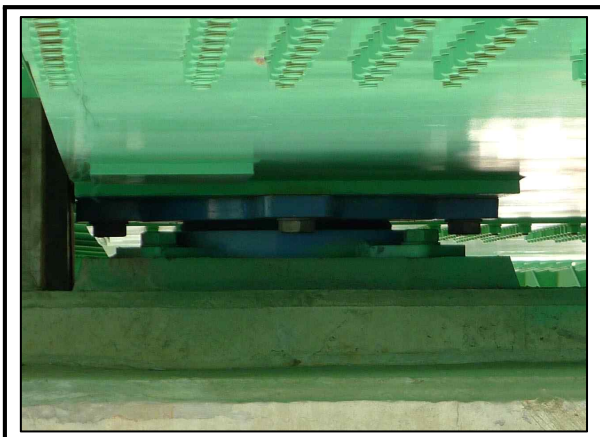
| 사진번호 | 35 | 교량받침 P1 Br3 |
| 외관망도 | - | 보수현황 |

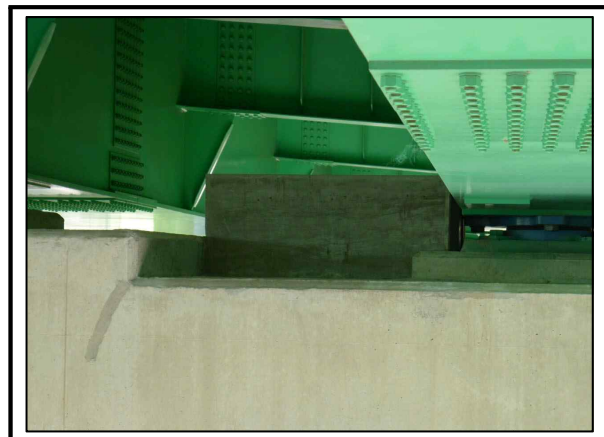
| 사진번호 | 36 | 교량받침 P1 콘크리트 |
| 외관망도 | - | 전단기 설치현황 |

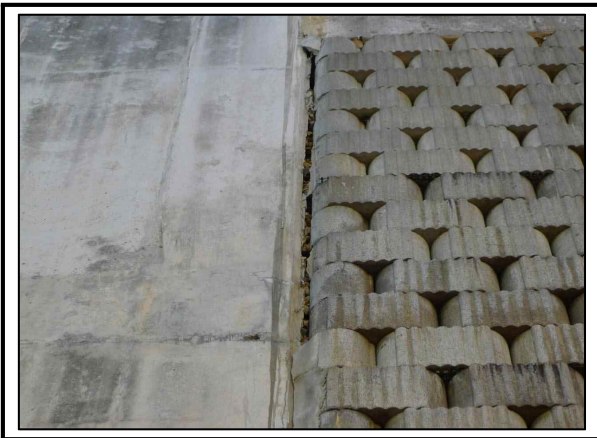
| 외관망도 | 104-1 | |

| 사진번호 | 37 | 교대 A1 접속부 이격 |

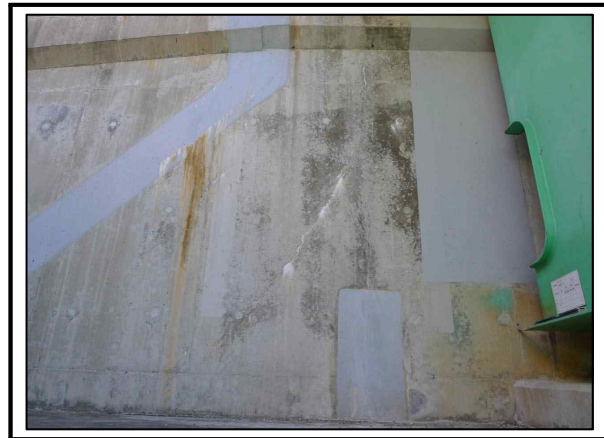
| 외관망도 | 105-1 | |

| 사진번호 | 38 | 교대 A2 홍벽<br>균열(0.3mm미만) |

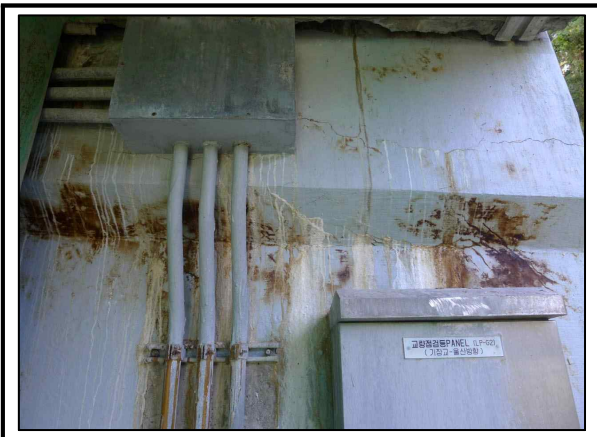
| 외관망도 | 105-6 | |

| 사진번호 | 39 | 교대 A2 홍벽 백태 |

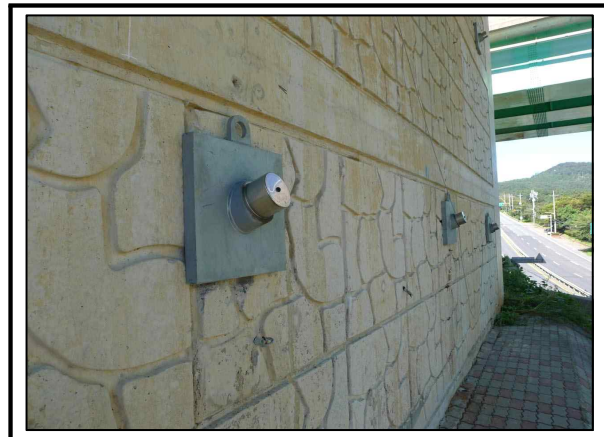
| 사진번호 | 40 | 교대 A1 어스앵커<br>보강현황 |

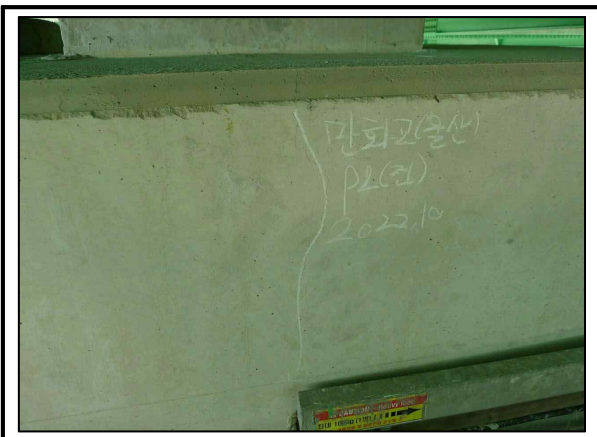
| 외관망도 | 107-1 | |

| 사진번호 | 41 | 교각 P2 전면 코핑부<br>균열(0.3mm미만) |

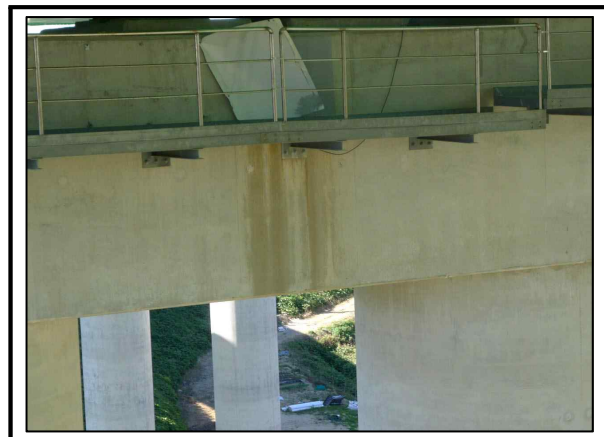
| 외관망도 | 108-1 | |

| 사진번호 | 42 | 교각 P3 배면 코핑부<br>표면오염 |

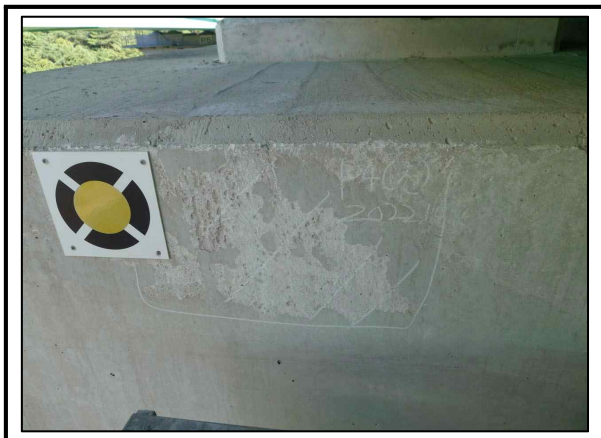
| 외관망도 | 109-1 | |

| 사진번호 | 43 | 교각 P4 전면 표면박리 |

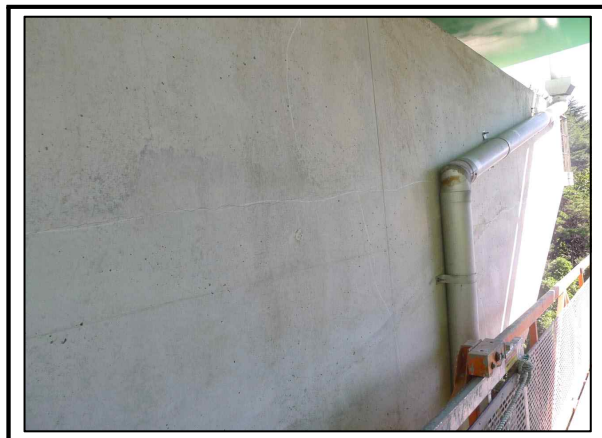
| 외관망도 | 110-1 | |

| 사진번호 | 44 | 교각 P5 배면 코핑부<br>균열(0.3mm이상) |

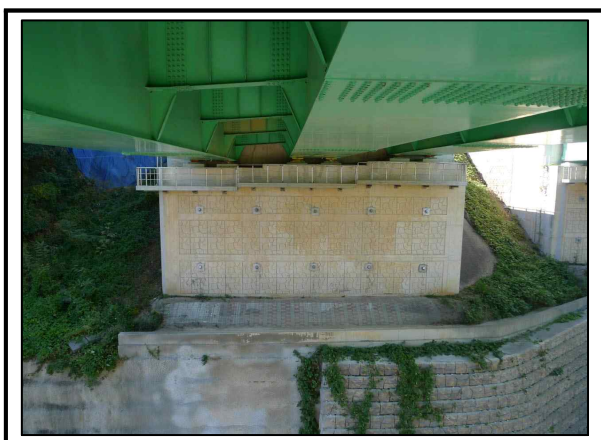
| 사진번호 | 45 | 교대 A1 기초 매립 |

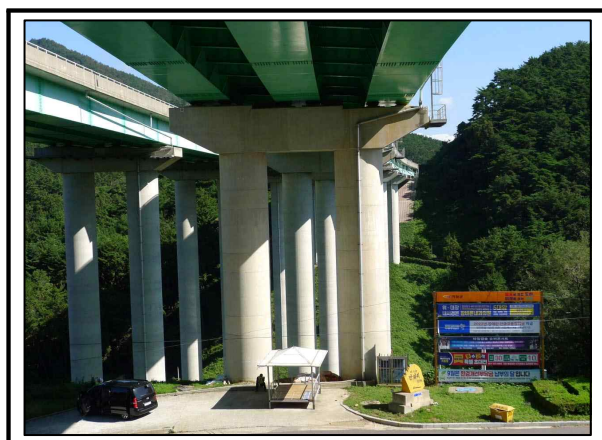
| 사진번호 | 46 | 교각 P1 기초 매립 |

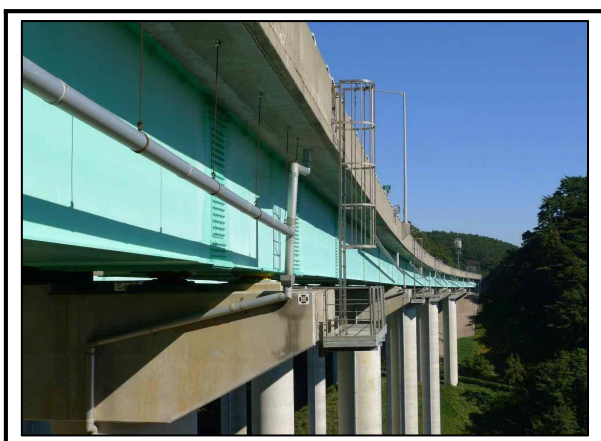
| 사진번호 | 47 | 교각 P1 출입시설(수직형)<br>설치현황 |

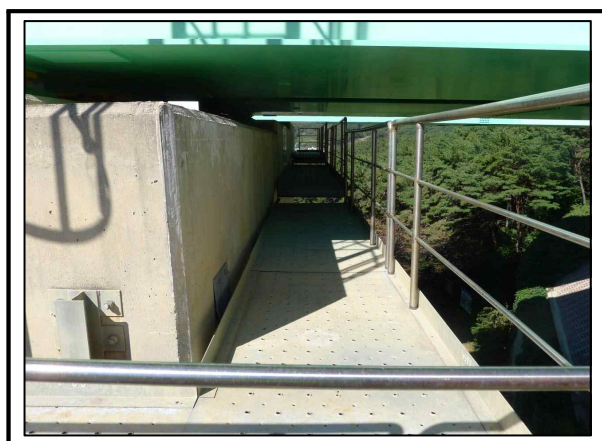
| 사진번호 | 48 | 교각 P5 점검통로<br>설치현황 |
