# 현장조사 및 시험

## 제3장 현장조사 및 시험

본 과업 대상 시설물인 탄천교는 경기도 성남시 수정구 사송동 일원 분당수서로 상에 위치하며 총 연장  $L = 250.0\text{ m}(50.0+3@50.0+50.0)$ , 폭  $B=28.3\text{ m}$ (왕복 6차로)인 도로교량으로 1993년 08월에 준공되어 약 30년 정도 공용중인 구조물이다.

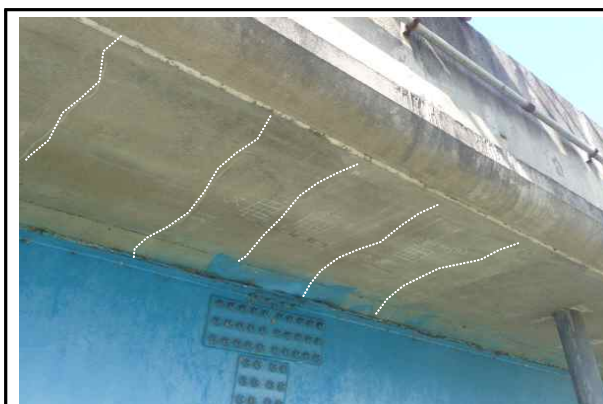
균열(cw=0.2mm) (상행 S4 RC)

- 바닥판에서 조사된 균열은 대부분 교축 직각방향의 폭 0.1mm~0.2mm의 균열로 전반적 기 점 검사와 동일하게 조사되었으며 발생위치, 형태 등을 고려하였을 때 콘크리트 재료적 특성인 수축거동(온도수축, 건조수축)에 의한 균열로 판단된다. 현재 균열부 표면에서 누수, 백태는 없는 상태이나 균열부 우수침투, 구조물의 장기적 내구성 확보를 위하여 열화인자의 유입차단을 위한 보수가 바람직 할 것으로 판단된다.
- 균열부 백태는 방호벽과 바닥판 접합부 국부적 누수 및 장기간 외기노출(우천시 균열부 수분침투)에 의한 것으로 조사당시 경미한 상태로 확인되었으나, 손상진전의 방지차원에서 보수가 필요하다.
- 박락 및 철근노출, 파손, 보수부 박락은 주로 시·중점 지점부의 단부측에서 조사되었으며, 이는 신축이음 누수 또는 교체시 충격, 물받이 설치시 충격, 중조인트 누수, 공용기간 증대에 따른 보수시기 도래 등에 의해 발생한 손상들로, 장기간 방치시 지속적인 우수의 접촉은 철근부식 및 팽창의 원인이 된다. 바닥판 하면에서 조사된 단면손상에 대하여 장기적 내구성 확보를 위하여 단면보수, 단면보수(방청) 등 보수가 필요하다.

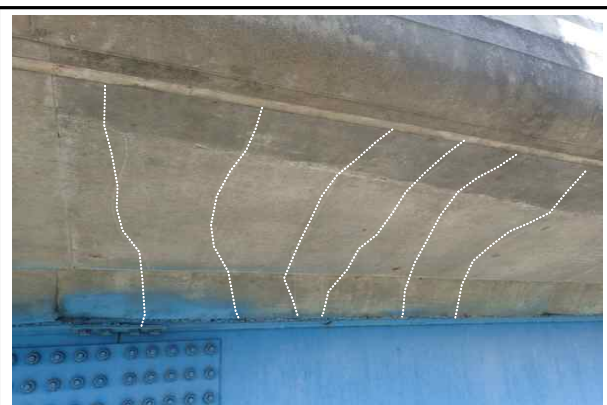
균열(cw=0.1mm) (하행 S3 LC)

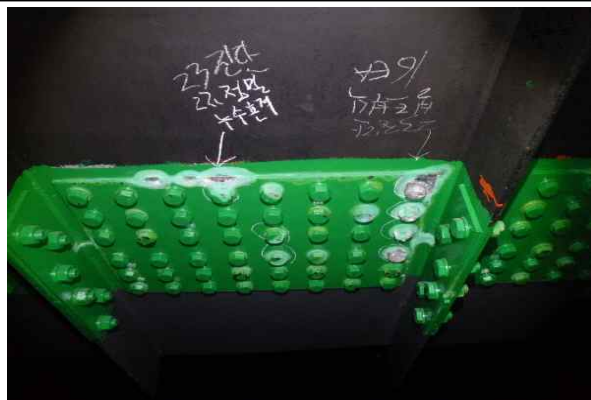
내부 누수흔적 및 볼트부식 (상행 S5 G3 UF)

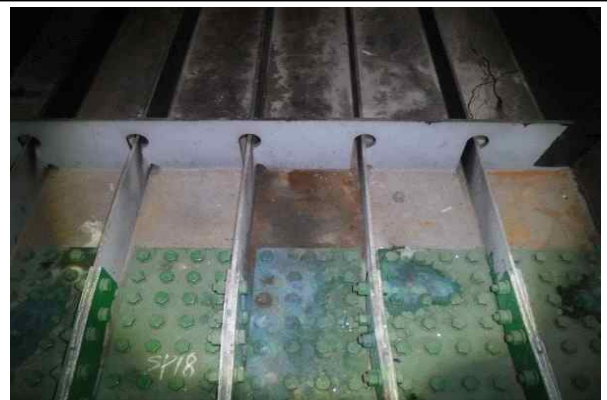
내부 부식 (상행 S5 G3 LF)

- 거더 내부에 발생한 부식 및 도장박리는 전구간에 걸쳐 국부적으로 조사되었으며, 공용기간 중 공기중의 수분, 신축이음 누수에 의한 습윤, 전처리 미흡, 공용기간 증대 등에 의해 발생하였으며, 부식에 의한 단면손실은 없는 것으로 조사되었다. 거더 내부에 발생한 부식 및 도장박리는 손상정도가 경미하고 구조물의 안전성에 미치는 영향은 없지만 손상 진전방지 및 내구성 확보차원에서 재도장이 요구된다.
- 현장연결부에서 조사된 누수흔적 및 볼트부식은 교면포장 손상 및 보수부(국부적 방수층 파손)에 교면수가 침투하여 바닥판 손상부(균열 및 취약부)를 통해 거더 내부의 현장연결부로 유입되어 발생한 손상으로 조사당시 건조한 상태로 확인되었다. 현재 손상부에 대한 보수가 필요하며, 보수 이전에 상부 교면포장 손상부에 대한 보수가 우선 실시되어야 할 것으로 판단된다.

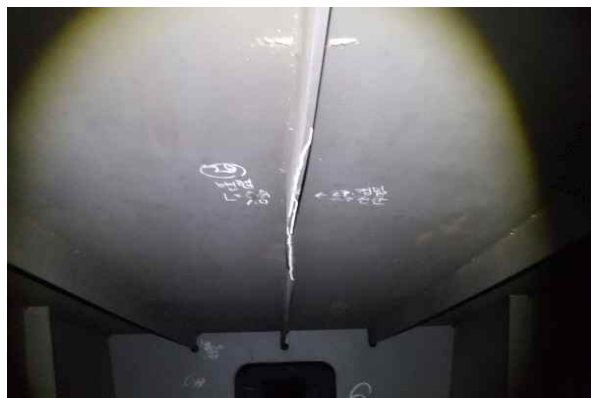
내부 종리브 변형 (하행 S1 G1 UF)

- 강재변형은 발생위치 및 경간의 인접부재 및 보강재에는 조사되지 않은 것으로 보아 공용중 발생한 손상이 아닌 거더 거치시 발생한 시공결함(외부충격)에 의한 것으로 판단된다. 강재변형부 근접 상세조사 결과, 용접부 주변 도장손상, 용접선 균열 등이 없는 상태로 손상발생 위치, 발생 현황 등을 고려하였을 때 비진행성 결함으로 정기적인 점검을 통한 주의관찰이 요구된다.
- 모따기 누락, 보강재 누락 등은 전경간에 걸쳐 다수 조사되었으며, 결함부 주변 외관조사 결과 인접부재 균열, 좌굴(복부판 및 수평보강재 등), 도장손상 등은 발생되지 않은 상태이다. 또한, 수직 및 수평보강재는 주부재가 아닌 보조부재이며, 구조물의 공용연수(약 30년) 등을 고려한다면 현재 보수를 실시하기 보다 지속적인 주의관찰을 실시하고 향후 손상부 주변 변형, 변위 등의 발생시 이에 상응 대책검토가 필요하다.
- 거더 내부의 용접부에는 용접불량 및 기공 등이 조사되었으며, 국부적으로 용접부 균열 및 누락이 조사되었다. 이는 시공불량에 의한 것으로 「강도로교 상세부설계지침, 2006」에 따라 용접부 균열 및 누락에 대해서는 재용접을 실시하여야 하나 용접 균열

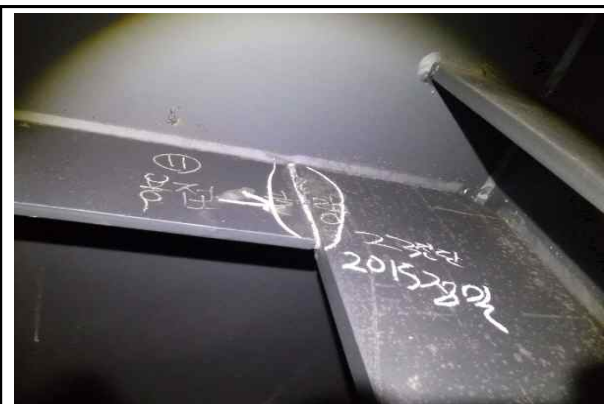
| <p>내부 보강재 용접부 균열 (상행 S4 G3)</p> | <p>내부 맞대기 용접부 균열 (하행 S4 G2 UF)</p> |

및 누락 부위는 보강재, 격벽 등의 부부재와 압축부인 상부 플랜지 및 복부에 국한된 결함으로 용접 보수시 발생하는 용접열 등에 의해 추가 손상이 발생할 우려가 있으므로 보수보다는 유지관리하며 지속적인 관찰이 타당해 보인다. 다만, 용접부 부식은 손상진전 방지차원에서의 재도장이 요구된다.

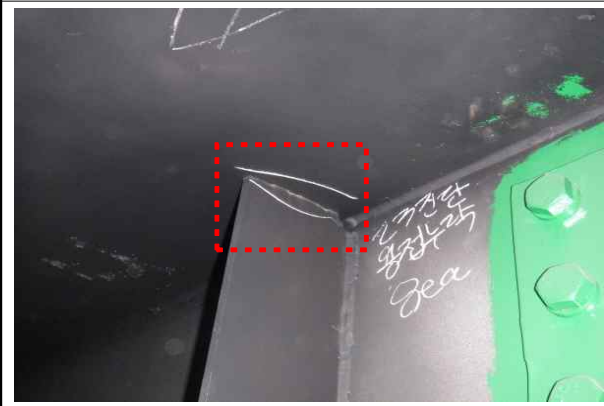
| <p>내부 수직보강재 용접누락 (상행 S1 G4 LW)</p> | <p>내부 맞대기부 용접누락 (하행 S2 G2 RW)</p> |

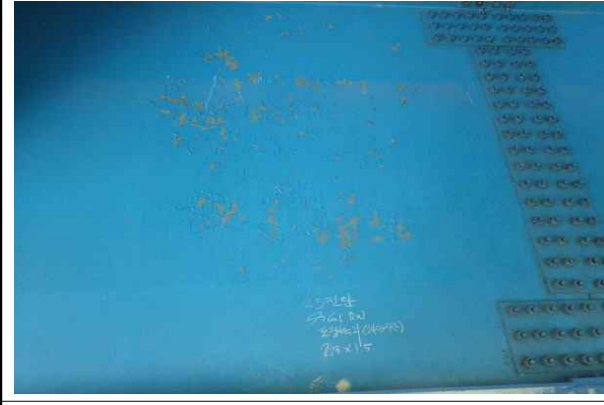
| <p>외부 도장박리 (상행 S3 G3 RW)</p> | <p>외부 점부식 (하행 S3 G1 RW)</p> |

- 거더 외부에 발생한 부식 및 도장박리, 굽힘은 전구간에 걸쳐 조사되었으며, 공용기간 중 공기 중에 있는 수분(탄천 횡단), 전처리 미흡, 공용기간 증대, 시공당시 외부충격 등에 의해 발생하였으며, 부식에 의한 단면손실은 없는 것으로 조사되었다. 거더 외부에 발생한 부식 및 도장박리는 손상정도가 경미하고 구조물의 안전성에 미치는 영향은 없지만 손상 진전방지 및 내구성 확보차원에서 재도장이 요구된다.
- 좌·우 외측 거더(상행-G1, 하행-G4) 복부 전반에 걸쳐 조사된 도장열화(백아와, 현장연결부 채킹)는 장기간 외기노출, 자외선 등의 환경적 요인, 도장시공시 건조부족, 도장두께 과다 등 시공적요인, 도장재료의 품질불량(경화제 부족) 등의 재료적인 요인에 의해 복합적으로 발생한 것으로 판단된다. 현재 이로 인한 강재의 부식은 조사되지 않은 상태이나, 손상의 진전방지 및 거더 외부 부식, 도장박리 손상 보수시 함께 병행하여 재도장을 실시함이 바람직 할 것으로 판단된다.
- 강재변형은 발생위치 및 형상을 고려하였을 때 공용 중 발생한 손상이 아닌 시공초기 거더 거치시 외부충격에 의해 발생한 손상으로 기 점검시와 비교해 추가 변형, 파손, 거더 내부 손상 등 추가 손상발생은 없으며 주의관찰 실시 후 보수여부를 결정하는 것이 바람직 할 것으로 판단된다.
- 볼트 체결불량, 탈락, 미체결은 공용기간 증대(반복적 차량통행에 따른 진동), 시공미흡 등에 의한 결함 및 손상으로 현재 주변부재의 볼트이완, 풀림, 강재변형 등의 추가손상은 없는 상태이나, 손상 진전방지 및 장기적 내구성 확보를 위하여 재체결이 요구된다.

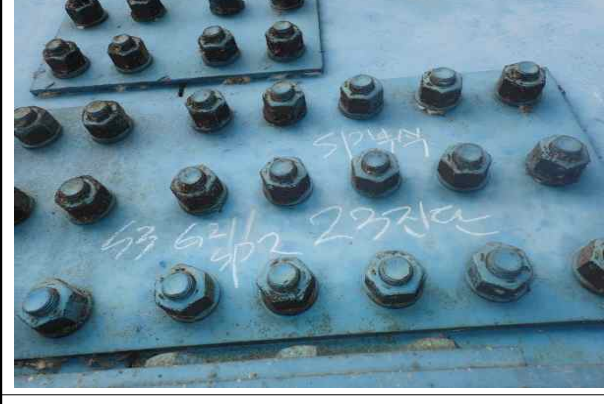
| <p>외부 SP 부식 (상행 S3 G4 RW)</p> | <p>외부 도장 체크 (하행 S3 G1 LW)</p> |

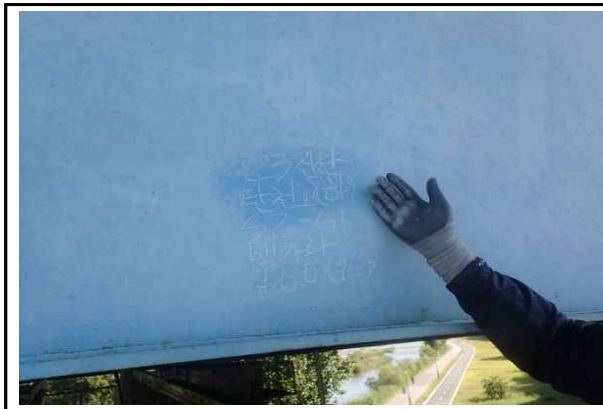
외부 도장 백아화 (하행 S2 G1 LW)

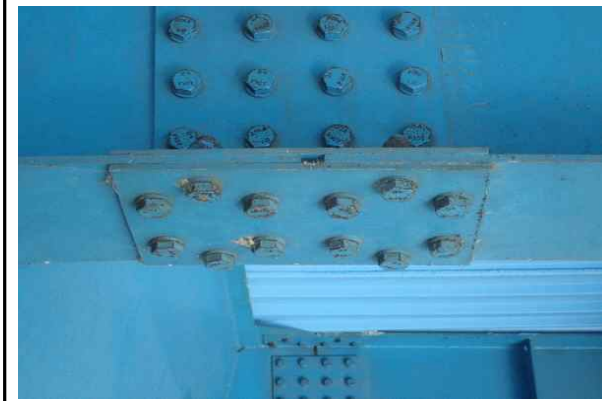
가로보 볼트부식 (상행 S3)

- 가로보 및 세로보에서 조사된 부식 및 도장박리는 공용기간 중 공기 중에 있는 수분(탄천 횡단), 전처리 미흡, 공용기간 증대(장기간 외기노출) 등에 의해 발생하였으며, 부식에 의한 단면손실은 없는 것으로 조사되었다. 가로보 및 세로보에 발생한 부식 및 도장박리는 손상정도가 경미하고 구조물의 안전성에 미치는 영향은 없지만 거더와 같이 함께 보수를 실시함이 바람직 할 것으로 판단된다.
- 볼트 체결불량은 거더 현장연결부와 동일한 원인인 공용기간 증대(반복적 차량통행에 따른 진동), 시공미흡 등에 의한 결함 및 손상으로 현재 주변부재의 볼트이완, 풀림, 강재변형 등의 추가손상은 없는 상태이나, 손상의 진전방지 및 장기적 내구성 확보를 위하여 재체결이 요구된다.

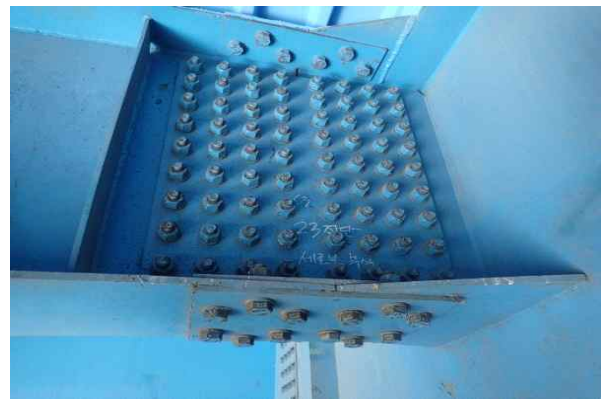
세로보 볼트부식 (상행 S3)

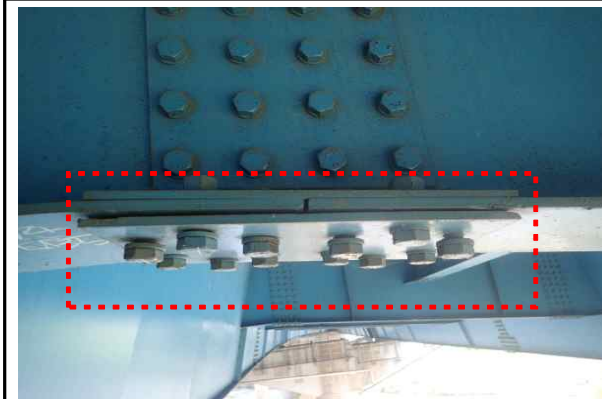
가로보 볼트체결불량(폴립) (상행 S2)

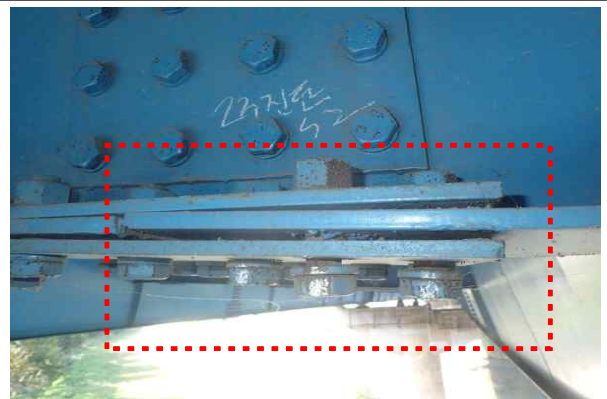
가로보 볼트체결불량(폴립) (하행 S2)

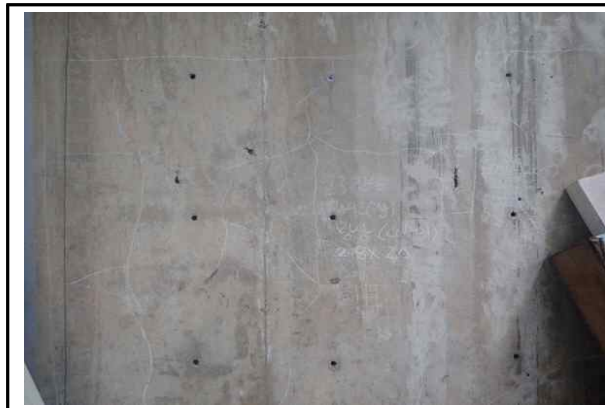
벽체 망상균열(cw=0.1mm) (상행 A2)

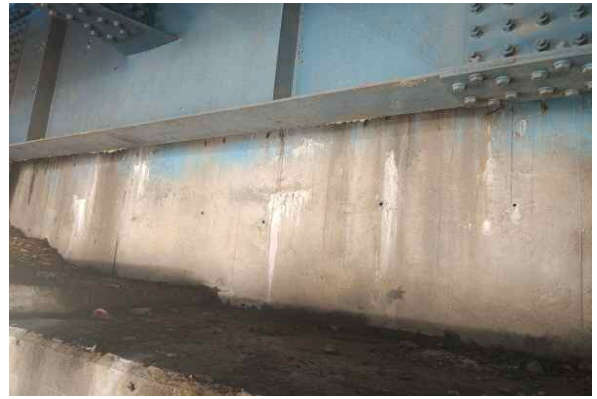
흙벽 백태 (상행 A2)

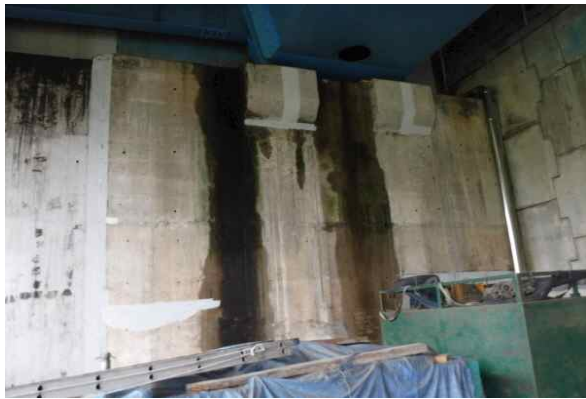
벽체 누수흔적 및 오염 (상행 A2)

- 교각에서 조사된 보수재 박리는 2018년 받침교체 후 보수미흡(마감미흡)에 의한 손상으로 현재 손상부 주변의 특이손상은 없으나, 장기적 내구성 확보를 위하여 단면보수가 필요하다.
- 교대에서 조사된 박리, 철근노출(국부적 피복부족), 누수흔적은 신축이음 하부 누수에 따른 균열 및 손상부 우수침투, 제설제에 의한 염화물의 영향, 건습반복, 동결융해 등에 의해 발생한 결함 및 손상으로 구조물의 사용성 및 내구성 확보를 위하여 보수가 필요한 상태이며 이와 병행하여 신축이음 누수 차단(신축이음 교체)이 필요하다.

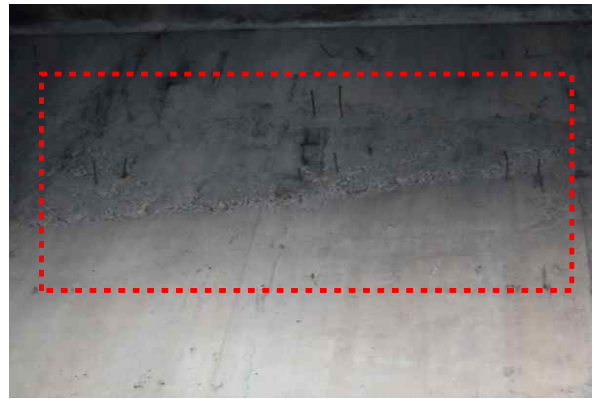
날개옹벽 재료분리 (하행 A1)

- 교대(A2, 하행) 전면부에 폐자재적치가 되어 있으며 구조물의 직접적인 영향을 미치는 것은 아니나, 구조물 점검 또는 유지관리시 작업자의 접근성이 용이하지 못하므로 청소가 필요하다.
- 재료분리는 시공중 국부적 다짐불량, 거푸집 박리제 도포미흡 등에 따른 것으로 철근노출, 부식 등 2차손상은 발생되지 않은 상태이나, 구조물의 장기적 내구성 확보를 위하여 단면보수를 실시함이 바람직 할 것으로 판단된다.

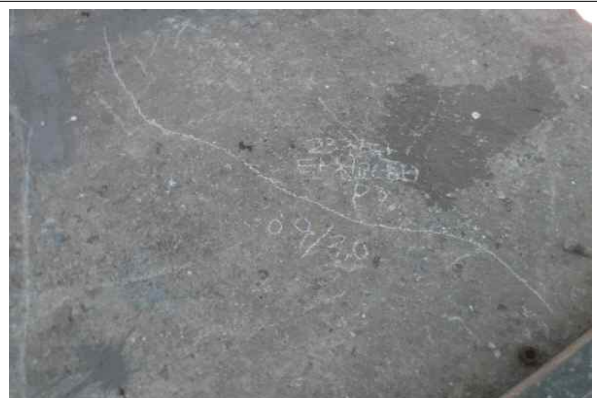
코핑 균열(cw=0.9mm) (하행 P3)

- 교대 및 교각에서 조사된 균열은 대부분 수직 또는 수평 형태의 폭 0.1mm~0.2mm의 균열로 발생위치, 폭, 형상과 기 점검 외관조사시 분필표기와 외관조사망도 등 비교시 비진행성 및 비구조적 균열로 판단되며, 조사된 균열에 대해 구조물의 사용성 및 내구성 확보를 위하여 표면보수가 필요하다.
- 교각 코핑 상면에서 조사된 폭 0.5mm 이상, 1.0mm 이상의 균열들은 기 점검과 비교시 진행성은 보이지 않으며, 발생위치, 폭, 형상 및 균열부 상태(이물질, 먼지 근입정도 등)를 전반적으로 고려할 때 비진행성, 환경에 기인하는 비구조적 균열로 초기재령의 수화열, 건조수축, 소성수축 등 복합적으로 발생된 것으로 판단된다. 조사된 균열에 대하여 구조물의 장기적 내구성 확보를 위하여 주입보수를 실시함이 바람직 할 것으로 판단된다.
- 백태의 발생위치는 교대 흥벽부 및 교각 코핑 외측에서 조사되었다. 이는 공용기간 중 우천시 수분침투, 신축이음 누수 등에 의한 교면수가 균열 및 손상부로 침투하여 석회화합물이 용해되어 발생한 손상으로 현재 손상의 정도는 경미하나 구조물의 내구성확보를 위하여 표면보수가 필요하다.

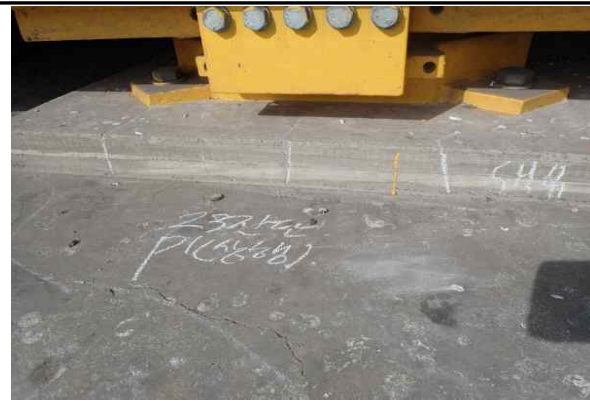
받침물탈 균열(cw=0.1mm) (상행 P1 Sh8)

- 플레이트 부식은 공용기간 중 공기 중에 있는 수분, 신축이음 누수에 의한 습윤, 공용기간 증가(외기노출 및 교량하부 탄천 횡단) 등 복합적 작용에 의해 발생된 결함 및 손상으로 현재 손상의 정도는 발청수준이나 사용성 및 기능성 확보를 위해 재도장이 요구된다.
- 받침 물탈에서 조사된 균열은 폭 0.1mm내외로 초기 건조수축에 의한 것으로 판단된다. 균열부에 대한 타격조사결과 들뜸 등의 결함은 없는 상태로 확인되었으며, 현재 결함정도가 미미한 상태이나 구조물의 장기적 내구성 확보를 위하여 보수를 실시함이 바람직 할 것으로 판단된다.
- 이동량 게이지 문힘은 시공초기(받침교체시) 또는 공용중 외부충격에 의해 발생된 것으로 구조물의 안전성의 영향은 미치는 손상은 아니므로 주의관찰이 요구된다.

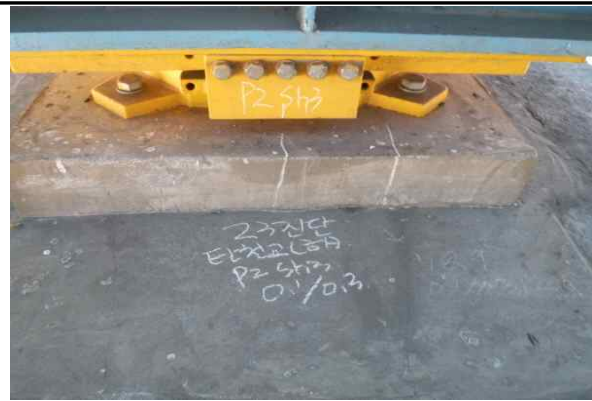
받침물탈 균열(cw=0.1mm) (하행 P2 Sh3)

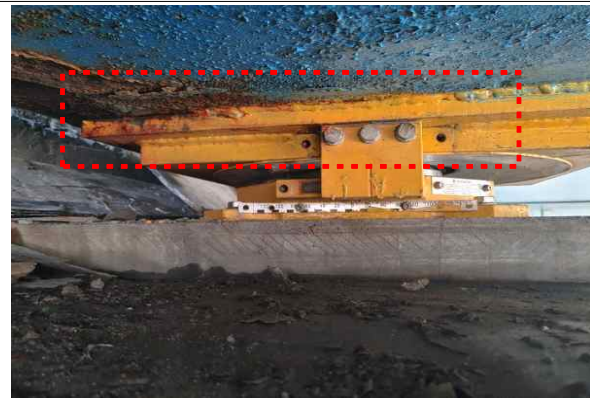
슬플레이트 부식 (하행 A2 Sh2)

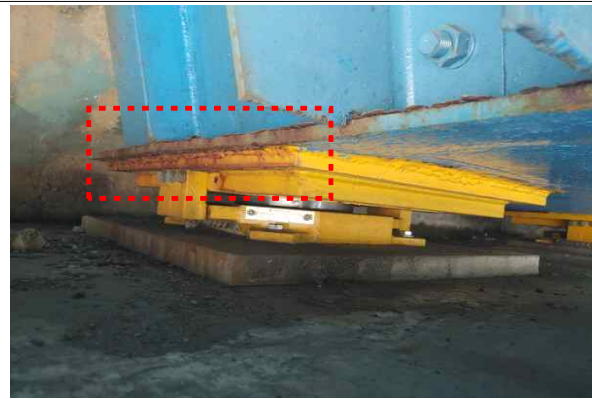
슬플레이트 부식 (하행 A2 Sh3)

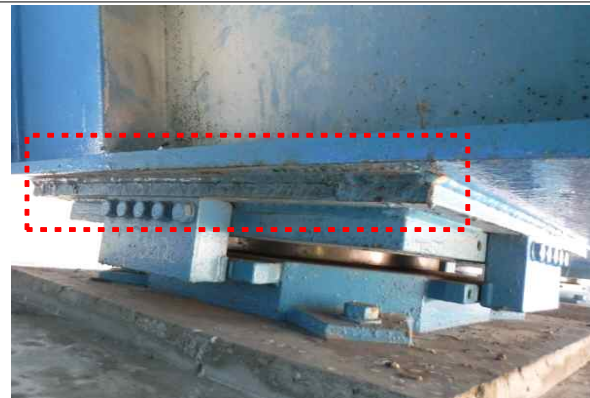
슬플레이트 경미한 부식 (하행 P3 Sh2)

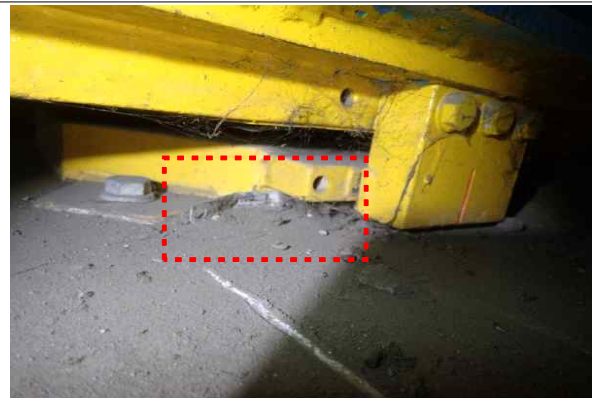
이동량 측정자 문힘 (하행 A1)

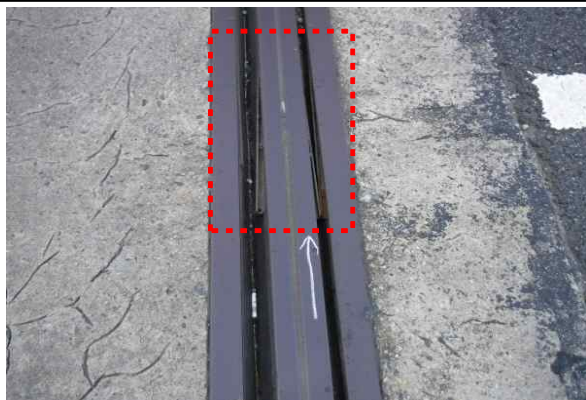
본체 고무재 고정부 파손 (상행 A1)

- 신축이음 장치는 전반적으로 공용기간 증가에 따른 기능저하(누수, 고무재 고정철물 파손, 단차, 유간토사퇴적, 식생)가 진전되고 있으며 이로 인한 2차손상(콘크리트 열화, 강재 부식 등)이 유발되고 있는 상태이다. 신축이음 교체 이력 확인 결과 상행 2003년, 하행 2017년에 신축이음 교체를 실시한 것으로 확인되었다.

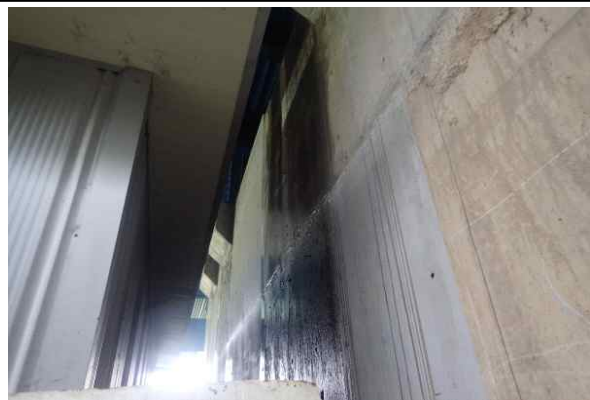
본체 누수 (상행 A2)

- 현재 신축이음 본체는 기 점검과 동일하게 단차가 조사된 상태로 단차 발생량은 전차 이후 2~3mm 정도 진행된 14~20mm(상행 A1), 5~10mm(하행 A1)로 측정되었으며, 단차에 따른 상부 통행차량의 충격음이 발생하고 있다. 또한 하부는 누수에 따른 2차손상(바닥판 및 교대 박락/철근노출, 거더 단부 부식)이 유발되고 있으며, 장기간 방치시 구조물의 내구성 저하초래, 보수이력, 공용년수 등을 고려하여 보았을 때 현재 신축이음부에 대한 교체를 실시하여 구조물의 정상적인 신축거동과 장기적 내구성 확보하도록 한다.

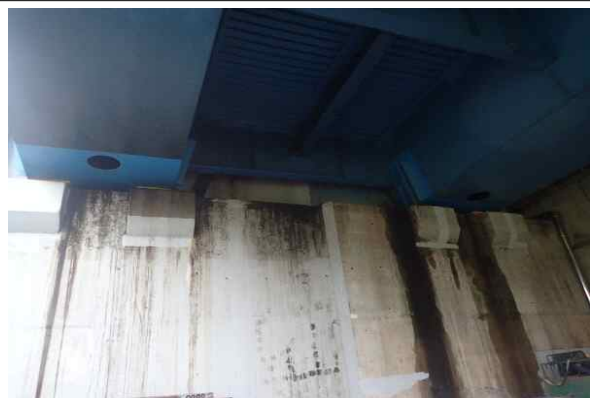
본체 누수 (하행 A2)

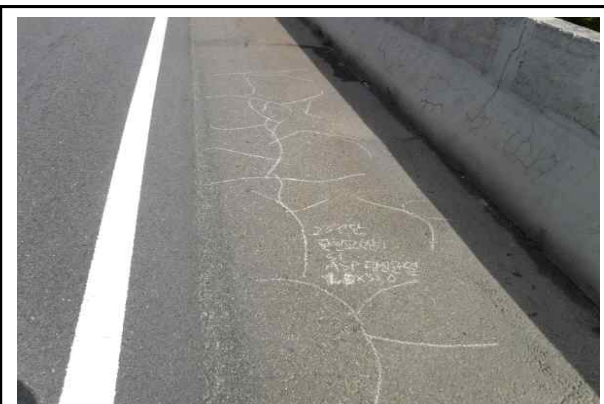
| 망상균열 (상행 S1) | 소성변형 (하행 S4) → 25mm |

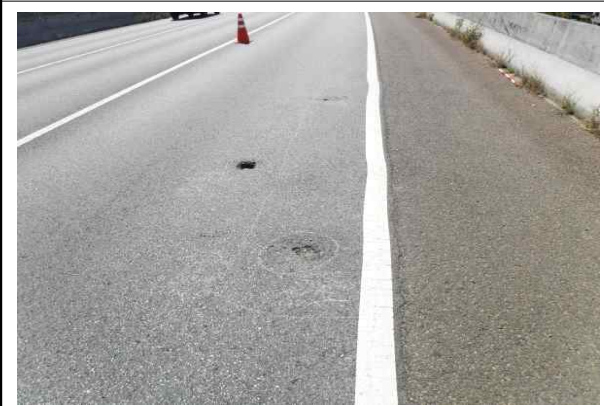
| 포트홀, 방수층 소실 (하행 S2) | 포트홀, 방수층 소실 (상행 S3) |

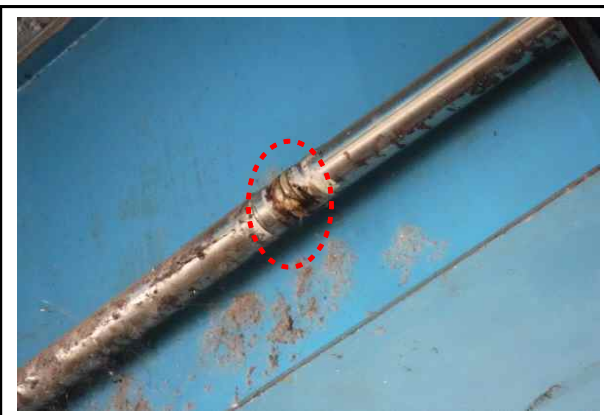
| <p>배수관 이음부 누수 (상행 S1)</p> | <p>배수관 이음부 누수 (상행 S1)</p> |

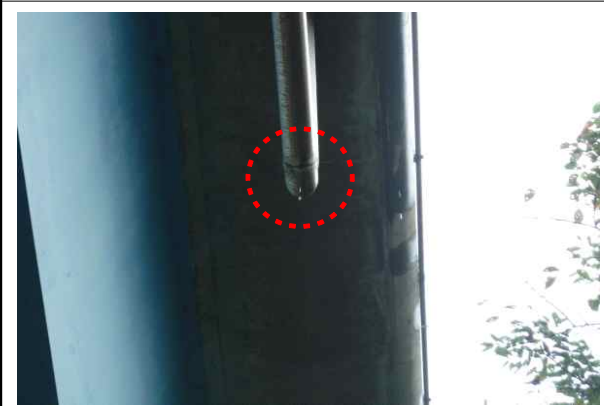
| <p>배수관 이음부 누수 (상행 S5)</p> | <p>배수관 이음부 누수 (상행 S5)</p> |

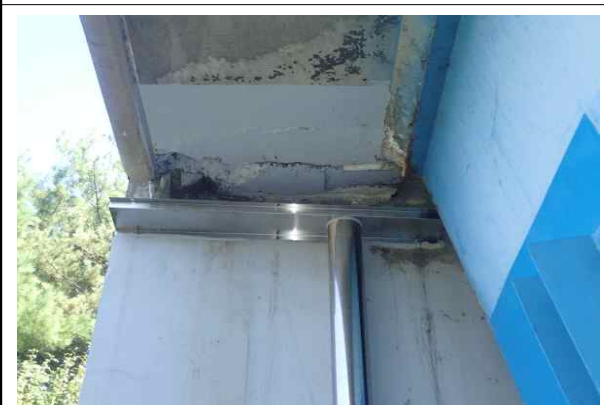
| <p>신축이음 하부 유도배수시설 양호 (하행 A2)</p> | <p>기존 배수구 막힘부 양호 (상행 S5)</p> |

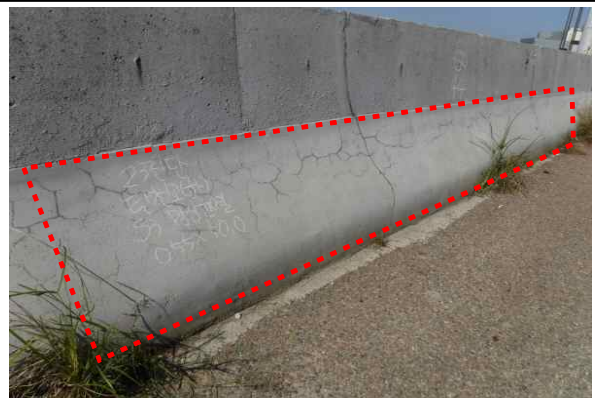
방호벽 망상균열(cw=0.2mm) (하행 S5)

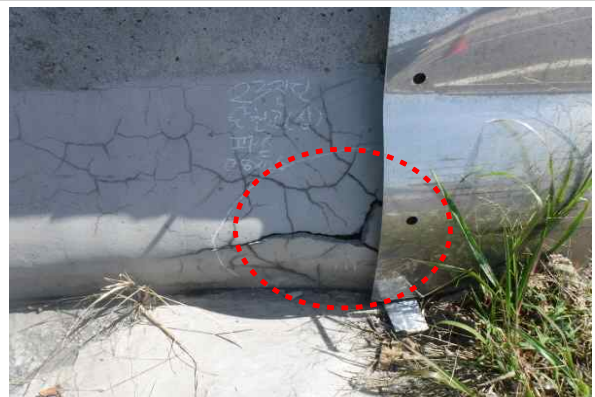
방호벽 파손 (상행 S5)

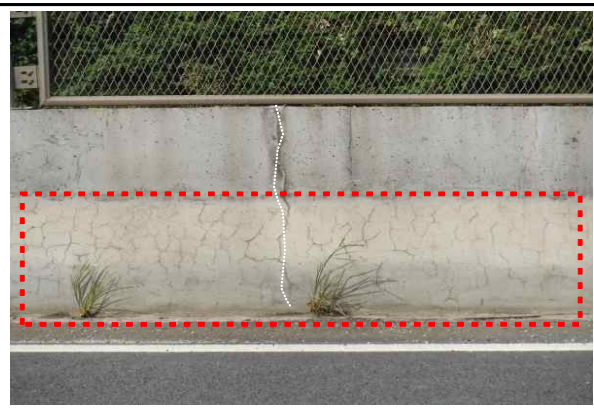
중앙분리대 균열( $cw=0.2mm$ ),  
표면보수재 망상균열( $cw=0.1\sim0.2mm$ ) (상행 S1)

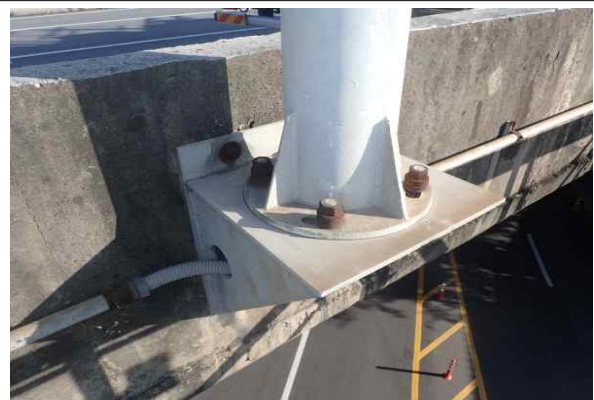
가로등 고정상태 등 양호
