## 제8장

# 보수·보강 및 유지관리방안

본 교량은 외관조사, 콘크리트 비파괴시험, 재하시험 및 구조해석을 수행한 결과 안전등급을 “C”(상태평가 “C”, 안전성평가 “A”)로 지정하였다. 따라서, 본 장에서는 구조물에 발생한 손상 및 결함에 대한 원인을 검토하고 그 결과를 토대로 하여 교량의 내구성과 사용성을 유지하기 위하여 보수·보강방법을 제안하였다.

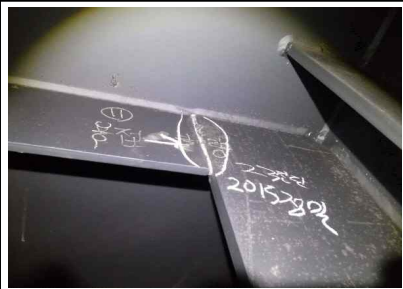
금회 진단 결과, 거더 내부의 용접부는 용접결함(균열, 기공, 누락, 용입부족 등)이 조사되었으나 전반적으로 보강재, 격벽 등의 부부재와 압축부인 상부 플랜지 및 복부에 국한된 결함으로 보수·보강보다는 유지관리하며 지속적인 관찰이 필요한 상태로 판단된다. 다만, 맞대기 용접부 포함하여 용접결함의 개소가 다수이므로 향후 점검 및 진단에서도 그에 대한 면밀한 조사 및 검토가 필요하며, 중점 유지관리가 요구된다.

| 보강재 용접부 균열<br>(상행 S4 G3) | 맞대기 용접부 균열<br>(하행 S4 G2 UF) | 맞대기부 용접누락<br>(하행 S2 G2 RW) |

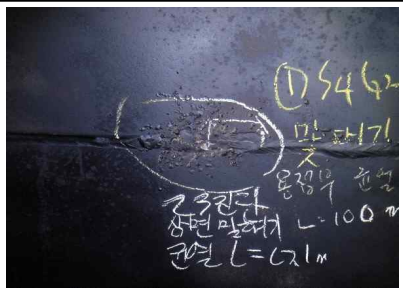
하부플랜지 맞대기 용접부 40개소에 대한 초음파탐상시험(UT) 결과, 전체 40개소에서 용접 결함이 검출되었고 대체로 조사길이 전체에 연속적으로 분포하여 단면감소량은 9~14 mm 정도로 탐사되었다. 금회 검출된 결함의 종류는 시공초기 결함인 용입부족(Incomplete Penetration), 융합불량(Lack of Fusion), 슬래그 혼입(Slag inclusion), 기공(Blow hole, Porosity) 등으로 판단되며, 맞대기 용접부 결함은 단면감소를 고려한 피로응력 검토가 필요한 상황이다.

금회 정밀안전진단에서는 단면감소를 고려한 용접부 피로 검토 및 안전성 평가를 실시(제6장 6.2.4 맞대기 용접부 안전성 검토 참고)하였고 그 결과, 허용응력범위 내로 피로 안전성은 확보하고 있는 것으로 평가되었으므로 현재 별도의 보강은 필요치 않을 것으로 판단된다. 따라서 맞대기 이음부 용접 결함 부위는 향후 점검 및 진단시에는 용접부의 균열 발생 여부에 대한 면밀한 조사가 요구되며, 정기적인 비파괴 검사를 수행하여 결함에 대한 변화 여부 관찰과 구조적 안전성 확보에 대한 검토를 지속적으로 실시하여 유지관리 하는 것이 타당해 보인다.

향후 맞대기 용접부에 대한 면밀한 검토 결과에 따라 문제점 발견 시에는 보수 또는 보강이 필요할 것으로 판단되고 하부플랜지 맞대기 용접부의 결함에 대한 보수방법으로는 전면적으로 사하중을 제거한 뒤 용접 결함 부위를 가우징 후 재용접하는 방안이 가장 확실하다. 다만, 본 교량은 공용 중인 시설물로 현실적으로 이와 같은 보수공사는 어려우

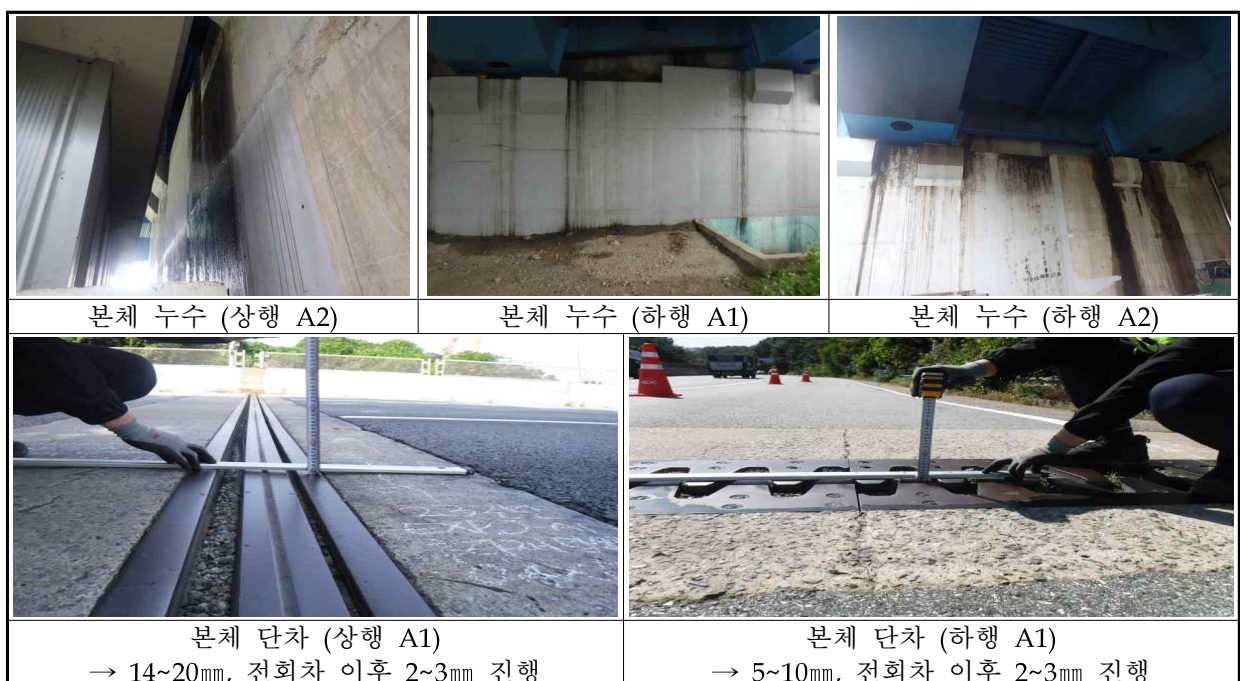
### 나. 신축이음 노후에 따른 누수 및 단차

탄천교의 신축이음은 2003년(상행), 2017년(하행)에 교체를 실시한 것으로 검토되어 최대 약 20년 정도 장기공용 중이며, 그에 따른 신축이음 본체의 누수, 단차, 유간부 다량의 토사충진 및 식생 등이 조사되었다. 이는 2차 적으로 상부 차량의 통행시 충격음이 발생되고 유간부 이물질 장기 지속에 의한 신축기능 저하, 하부 교대 콘크리트의 열화 등을 유발하고 있는 상황이다.

금회 진단에서는 종합적으로 검토한 결과, 신축이음은 교체가 필요한 시기로 판단하였으며, 기능 및 사용성 등을 고려하여 신축허용량 No.160 규격의 신축이음으로 교체(상·하행 전체: 4개소)를 제안하였다.

따라서 신축이음은 중기관리계획에 따라 교체를 실시하는 것이 바람직하며, 교체 이전까지는 손상 증대 및 통행차량의 주행안전 확보 여부, 급격한 상태변화에 따른 보수의 시급성 판단 등의 중점적인 유지관리가 요구된다.

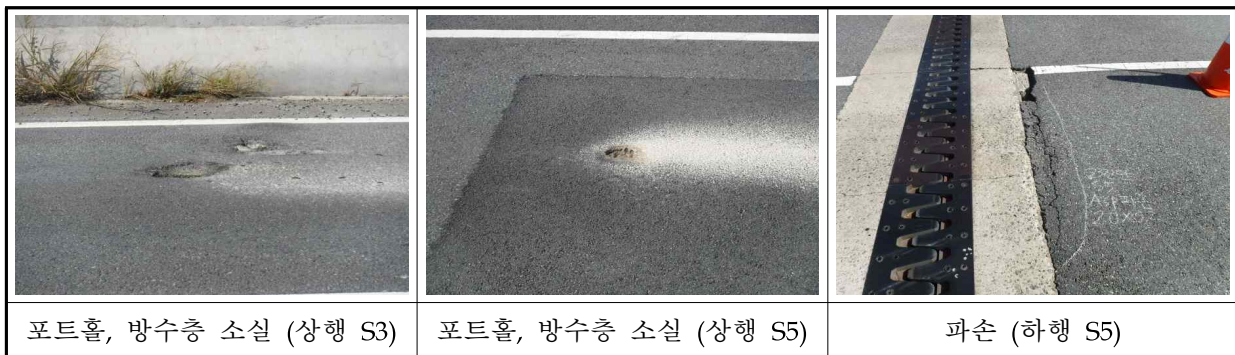
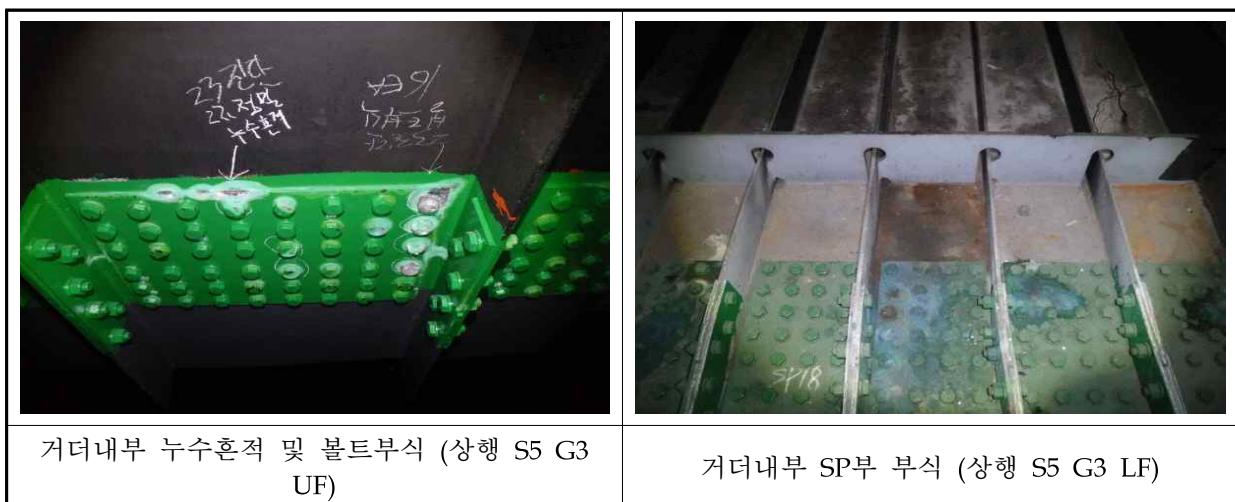
## 다. 교면포장 백태 동반 포트홀, 보수미흡, 파손 등

교면포장은 아스팔트 포장으로 이러한 환경과 시공미흡 등에 의해 포트홀, 보수미흡, 파손 등이 조사되었고 그중 포트홀 및 보수미흡 부위는 백태를 동반한 상태로 바닥판의 노출 및 방수층 소실이 확인되었다. 백태가 동반된 포장 손상의 위치는 거더 내부의 Splice 누수부와 동일 선상에 위치한 것으로 검토되었고 거더 내부의 모재, 볼트, 연결판 등의 부식을 유발하고 있는 상황이다.

따라서 포장 손상 부위는 금회 진단에서 제안한 보수방안에 따라 방수층 시공을 포함한 부분 재포장을 실시하는 것이 바람직하며, 향후에는 포장불량(포트홀, 소성변형, 파손 등) 및 물고임 발생과 하부의 누수 여부에 대한 연계 확인, 손상 증대 및 통행차량의 주행안전 확보 여부, 급격한 상태변화에 따른 전면 재포장 실시여부 판단 등의 중점적인 유지관리가 요구된다.
