# 현장조사 및 시험

## 제3장 현장조사 및 시험

본 과업 대상 시설물인 상적교는 경기도 성남시 수정구 상적동 일원 분당내곡로 상에 위치하며 총 연장  $L = 180.0 \text{ m}$  ( $55.0 + 70.0 + 55.0$ ), 폭  $B = 28.6 \text{ m}$  (왕복 6차로)인 도로교량으로 1994년 11월에 준공되어 약 29년 정도 공용중인 구조물이다.

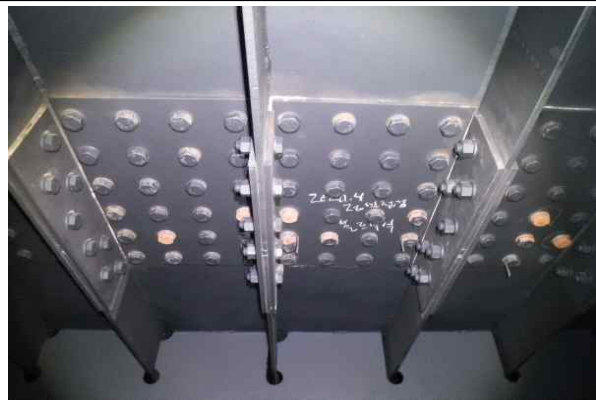
내부 누수흔적 및 볼트부식 (상행 S2 G2 UF)

- 거더 내부에서 조사된 누수 및 체수, 부식은 교대 단부 및 Splice부를 통해 유입되는 우수에 의한 것으로 조사된 부식에 대해서는 진전을 방지하기 위한 채도장이 필요하고 Splice부 상부 교면포장 외관 상태는 조사결과, 보수미흡, 중차량 통행에 의해 포트홀이 발생하였고 바닥판이 노출된 상태로 방수층이 소실된 것으로 확인되었다. 따라서 거더 내부 녹발생 및 부식부는 채도장과 더불어 우수 차단을 위해 포장 불량 부위의 보수가 선행되어야 할 것이다.

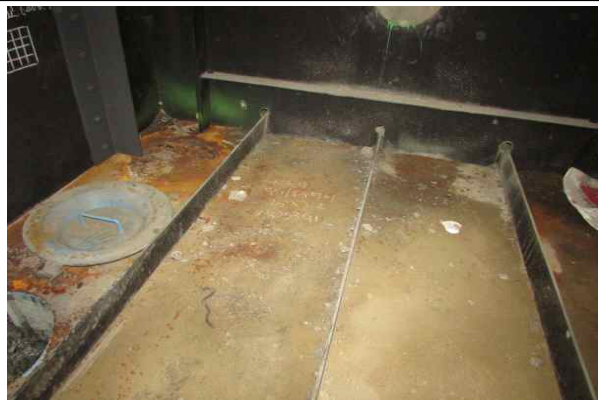
내부 부식 및 토사적치 (상행 S3 G1 LF)

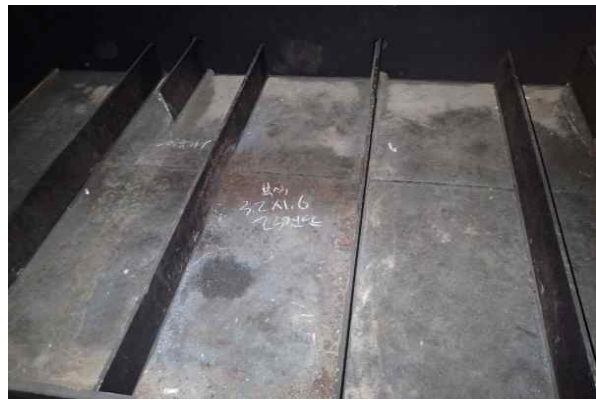
내부 맞대기용접부 주변 부식 (하행 S3 G1 LF)

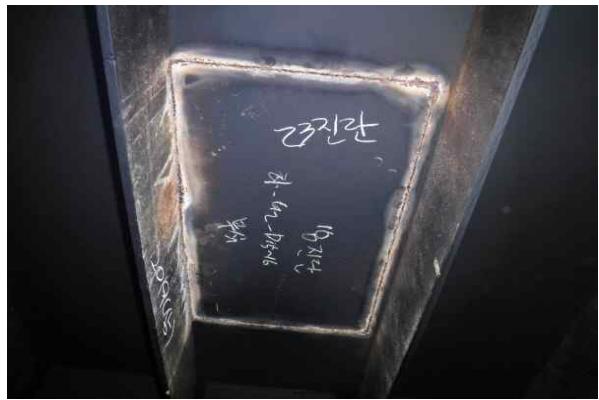
내부 작업구 용접불량/녹발생 (하행 S2 G2 UF)

- 거더 내부 도장박리는 보수미흡에 다른 보수부에 다수 확인되었고 보수시 표면처리 불량에 따른 부착력 부족 등이 원인으로 채도장이 필요하다.
- 거더 내부의 용접부에는 용접불량 및 기공 등이 조사되었으며, 국부적으로 용접부 균열 및 누락이 조사되었다. 이는 시공불량에 의한 것으로 「강도로교 상세부설계지침, 2006」에 따라 용접부 균열 및 누락에 대해서는 재용접을 실시하여야 하나 용접 균열 및 누락 부위는 보강재, 격벽 등 부부재에 국한된 결함으로 용접 보수시 발생하는 용접열 등에 의해 추가 손상이 발생할 우려가 있으므로 보수보다는 유지관리하며 지속적

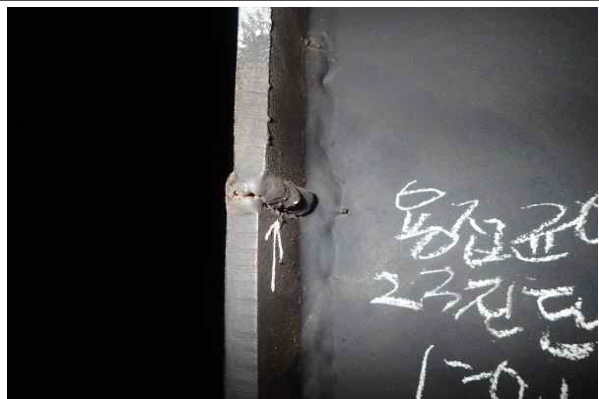
내부 격벽 용접균열 (하행 S3 G1 D30)

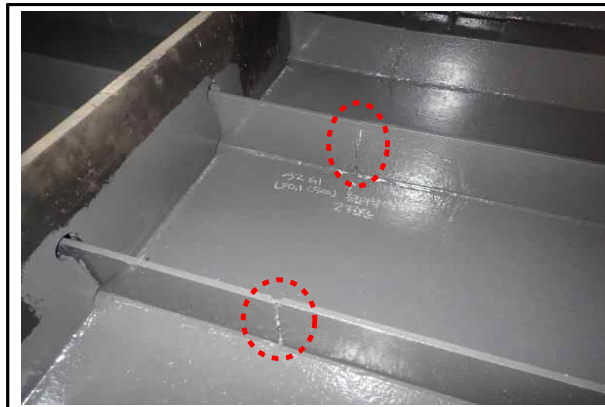
내부 종리브 용접누락 (하행 S2 G1 LF)

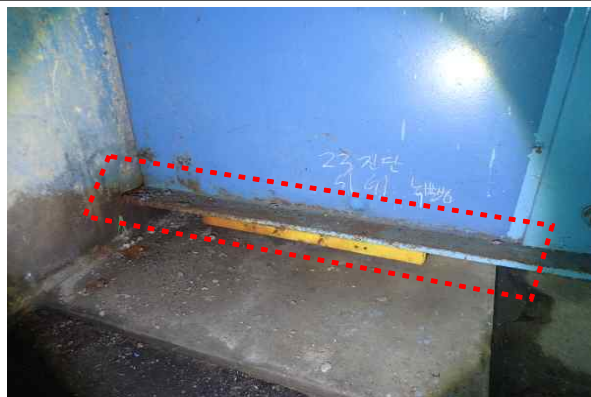
외부 부식 (상행 S1 G1 RW)

- 거더 외부에서 조사된 녹발생 및 볼트부식 등은 신축이음 누수에 의해 유입되는 교면수 의해 발생한 부식과 교량하부에 상적천이 위치하여 환경적으로 습윤한 조건이 지속되면서 발생한 것으로 판단된다. 녹발생 및 부식 발생부는 손상 진전방지 및 내구성 확보차원에서 재도장이 요구되며, 교대 신축이음 누수부는 우수 차단을 위한 교체가 필요할 것으로 판단된다.
- 도장박리는 대체적으로 기존 보수 도장에서 발생하였고 보수미흡(전처리 미흡, 부착력 저하)이 주요 원인으로 현재 손상의 규모 및 정도가 경미한 상태이나 손상 진전방지 및 내구성 확보차원에서 재도장이 요구된다.
- 거더 외부 Splice부의 볼트 체결불량(풀림)은 내부와 마찬가지로 조속한 체결이 요구되며, 하부플랜지 돌출부의 변형은 외부 충격에 의한 것으로 보수보다는 주의관찰을 통해 진행성을 확인하는 것이 합리적이다.

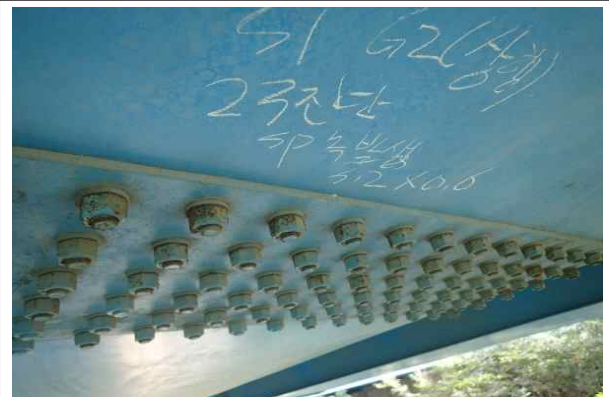
외부 SP부 녹발생 (상행 S1 G2 LF)

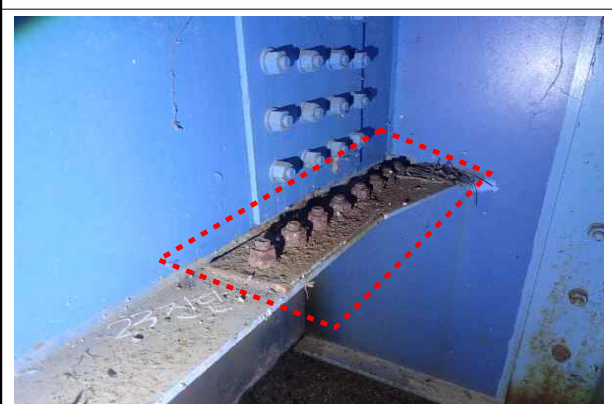
| <p>가로보 볼트 녹발생 (하행 S3)</p> | <p>세로보 변형 (상행 S1)</p> |

- 가로보 및 세로보에서 조사된 녹발생 및 부식, 도장박리, 변형은 거더 외부와 동일하게 습윤한 환경에 지속적으로 노출되고 신축이음 누수 등의 영향이 원인으로 판단되며, 녹발생 및 부식, 도장박리 발생부에 대해서는 내구성 확보를 위해 재도장이 필요한 실정이다.

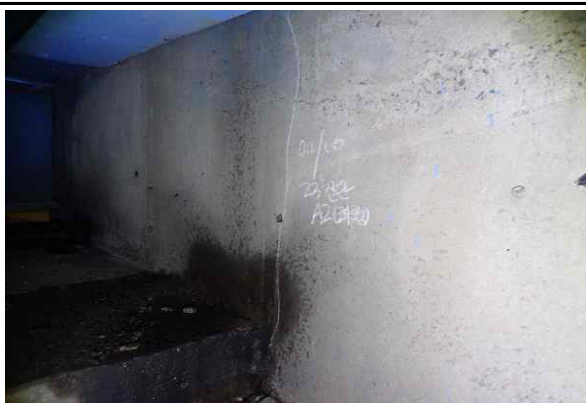
교대 홍벽 균열(cw=0.2mm) (하행 A2)

- 하부구조에서 조사된 균열은 발생위치, 폭, 형상 및 균열부 상태(이물질, 먼지 근입정도 등)를 전반적으로 고려할 때 비진행성, 환경에 기인하는 비구조적 균열로 초기재령의 수화열, 크리프 및 건조수축, 보수부 재균열 등 복합적으로 발생된 것으로 판단되며, 조사된 균열에 대해 구조물의 사용성 및 내구성 확보를 위하여 균열 폭에 따른 적합한 보수 (폭 0.3mm미만 표면보수, 폭 0.3mm이상 주입보수)가 필요하다.

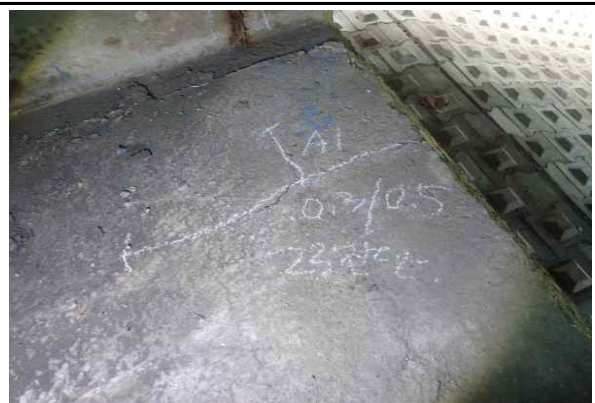
교대 벽체 균열(cw=0.3mm) (상행 A1)

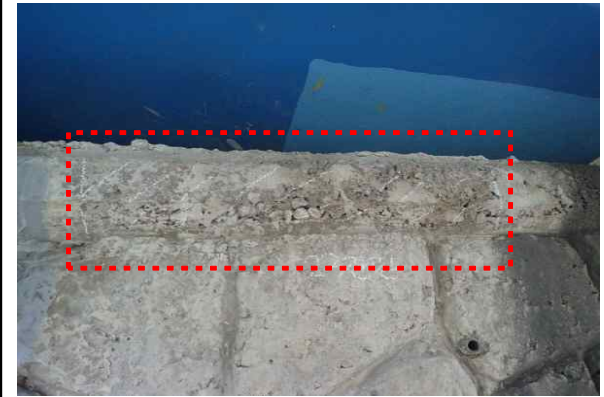
| <p>교대 벽체 재료분리 (상행 A1)</p> | <p>교대 흉벽 철근노출 (상행 A1)</p> |

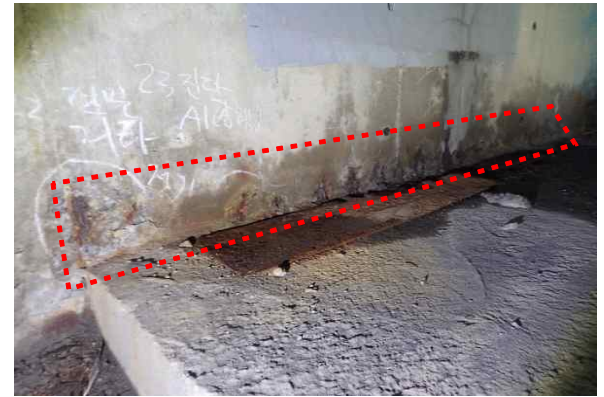
- 누수흔적, 체수, 토사퇴적은 우천시 신축이음 누수에 의해 교면수와 함께 유입되어 발생된 것으로 현재 콘크리트의 열화 발생은 없으므로 보수가 필요한 상태는 아니나 지속적인 관찰과 진행성 방지를 위해 신축이음 교체가 필요한 실정이다.
- 교대 흥벽의 철근노출은 피복부족과 신축이음 누수에 기인한 손상으로 신축이음 누수 차단과 병행하여 내구성 확보를 위해 철근부 방청처리를 포함한 단면보수 실시가 바람직하며, 이외에 하부구조에서 조사된 단면손상(보수부 들뜸, 재료분리, 파손, 층분리 등)은 보수미흡 또는 시공미흡에 의한 것으로 비교적 경미한 상태이나 내구성 향상을 위해 일괄적으로 보수를 실시하는 것이 타당해 보인다.

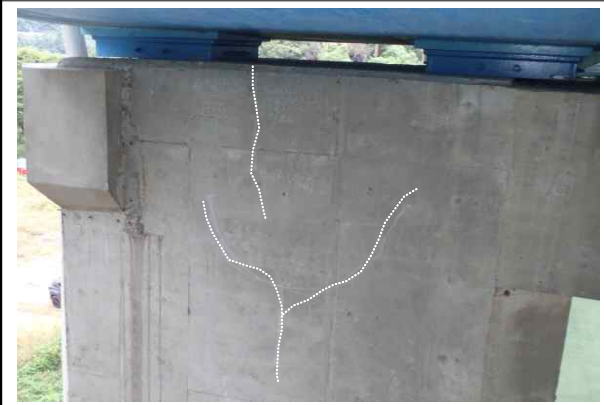
| <p>교각 코핑 균열(cw=0.2mm) (상행 P2)</p> | <p>교각 코핑 균열(cw=0.4mm) (상행 P1)</p> |

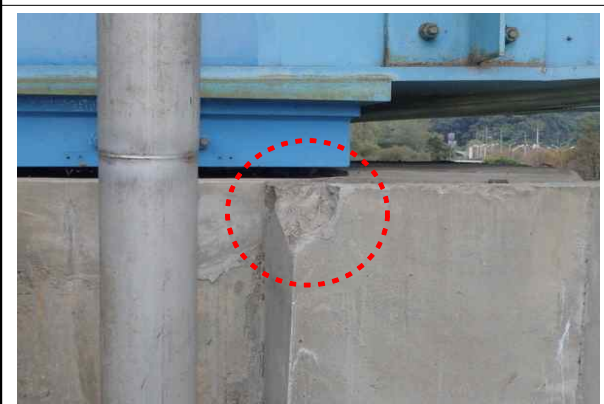
| <p>교각 코핑 보수부 파손 (상행 P1)</p> | <p>교각 코핑 재료분리 (상행 P1)</p> |

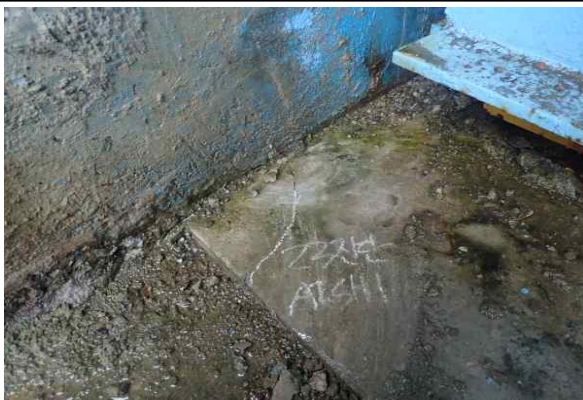
받침몰탈 균열(cw=0.2mm) (하행 A2 Sh1)

- 교각부 교량받침의 부식은 습윤한 환경에 의한 경미한 점부식 정도로 조사되었으나 교대부 받침은 신축이음 누수 및 지속적인 교면수 유입으로 인해 부식 발생 정도가 가속화되고 있는 것으로 판단된다. 따라서 우선적으로는 신축이음 누수에 대한 대책으로 교체가 시급히 요구되며, 사용성 및 기능성 저하 방지를 위해 부식 발생부는 재도장이 필요한 실정이다.
- 받침 몰탈 및 콘크리트에서 조사된 균열은 폭 0.1~0.2mm로 초기 수화열 및 이질 재료간의 강성 차이 등에 의한 것으로 판단되며, 균열부에 대한 타격조사 결과 들뜸 등의 추가 손상이 없는 미미한 상태이나 구조물의 장기적 내구성 확보를 위하여 보수를 실시함이 바람직 할 것으로 판단된다.
- 교대부의 받침몰탈 파손은 시공미흡에 의한 단발적 손상으로 받침의 기능 발휘에는 문제가 없는 경미한 상태이나 보수 접근성 및 경제성 등을 고려하여 진단 이후 일괄 보수를 실시하는 것이 적정해 보인다.

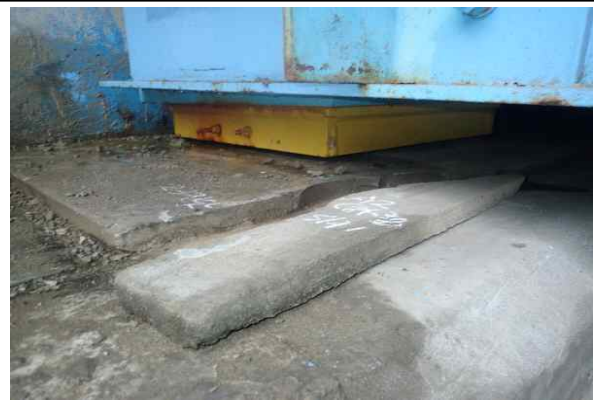
받침몰탈 파손 (하행 A2 Sh1)

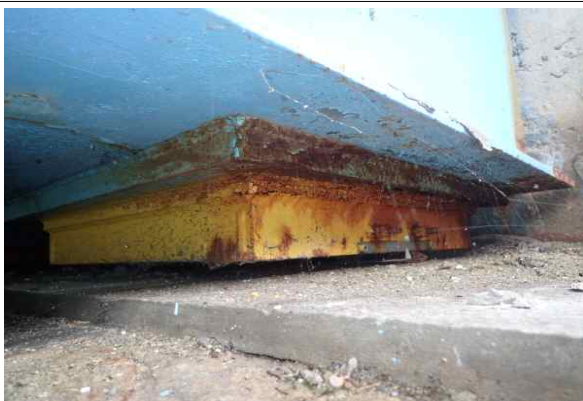
플레이트 부식 (상행 A1 Sh1)

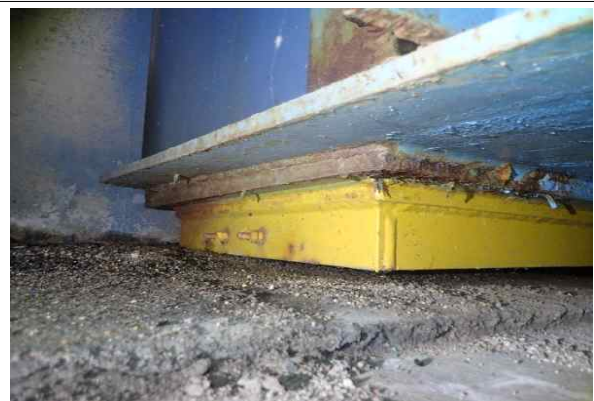
솔플레이트 부식 (하행 A2 Sh3)

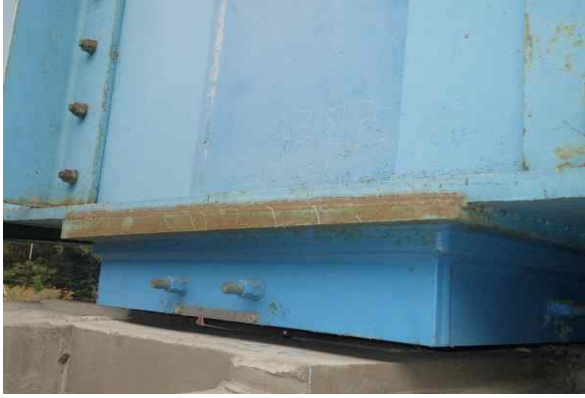
| 슬플레이트 경미한 부식 (상행 P1 Sh1) | 이동량 영점편 매물 (하행 A2) |

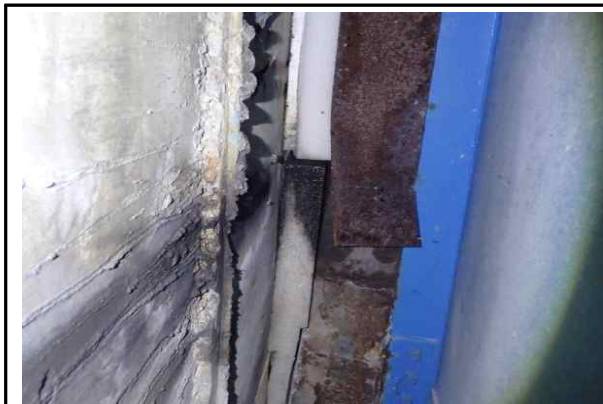
본체 누수 (상행 A1)

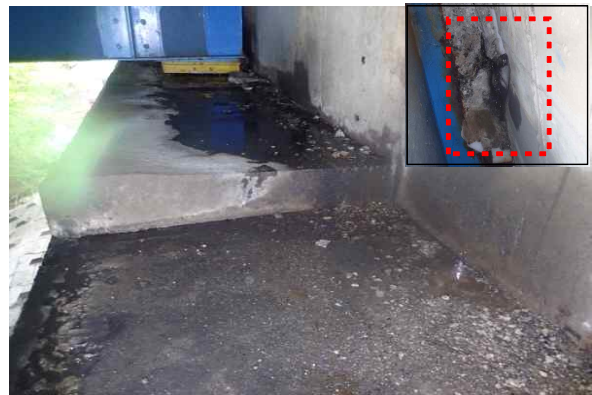
본체 누수 (상행 A2)

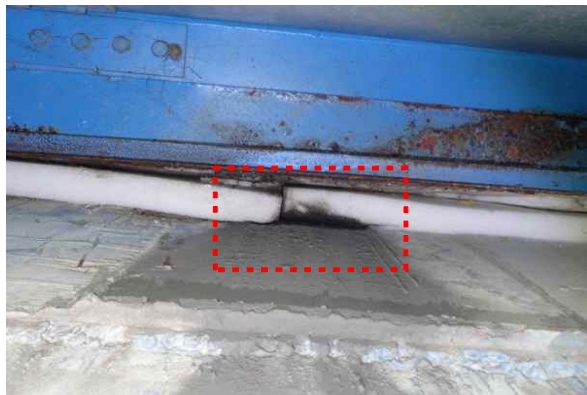
본체 누수 (하행 A1)

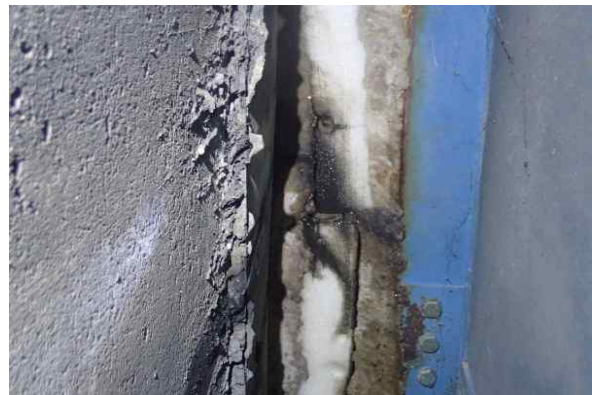
본체 누수 (하행 A2)

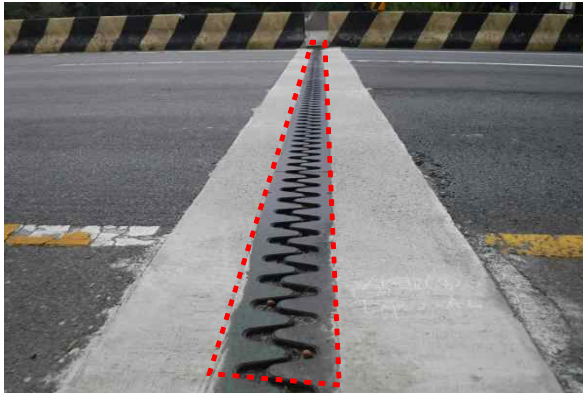
| <p>후타재 금회 재시공 확인 (상행 A2)<br/>→ 본체 유지, 유간부 토사퇴적</p> | <p>후타재 균열 (하행 A1) → 간격 15~20cm</p> |

- 본체 유간토사퇴적은 교면에 쌓인 토사 및 이물질 등이 우천시 우수에 의해 유입되어 발생된 상태로 장기간 방치시 신축이음 기능저하의 우려가 있으므로 구조물의 정상적인 신축거동을 확보하기 위하여 일반적으로 주기적인 청소가 필요하다.
- 후타재 균열, 파손은 장기공용으로 인한 노후화 및 주행차량의 윤하중, 동결기 제설제 및 동결융해 등에 의한 것으로 판단되고 금회 진단에서 보수가 확인된 상행 A2의 신축이음 부는 기존의 본체는 그대로 유지하되 후타재만 재시공한 상태이다.
- 본 교량의 신축이음 본체는 장기 공용 중인 상태로 이력사항 및 기 진단 및 점검 보고서 등을 추적 검토한 결과, 2010~2013년 정도에 교체하여 현재까지 사용 중인 것으로 추정된다. 따라서, 장기 공용으로 인해 본체는 차수 기능을 상실하여 교면의 각종 오염수 및 제설염수 등이 하부로 유입되어 교대부 콘크리트의 열화와 받침 부식 발생을 촉진하고 있는 상태이다. 종합적으로 볼 때, 본 교량의 신축이음은 구조물의 정상적인 신축거동과 장기 내구성을 확보하기 위해 교체가 필요한 시기로 판단되므로 전 개소 신축이음 교체가 요구되는 실정이다.
- 신축이음의 규격 선정은 현재 신축거동 여유량 확보, 공용기간(사용년수) 등의 여건을 고려한 결과, 온도변화에 의한 신축 유간 검토는 양호한 상태로 분석되었으나 충분한 여유량까지는 확보되지 못하고 있다. 또한 2018년 교량받침 교체로 인해 고정단이 없으므로 상부구조의 신축장이 길어진 상태이므로 현재 설치되어 있는 신축이음의 규격보다 큰 No.160 제품을 제안하며, 향후 교체시에는 본체 시공(연결)시 신축유간을 정확히 확보하고 후타재 콘크리트 타설시 포장면과의 단차가 발생하지 않도록 주의시공이 필요하다.

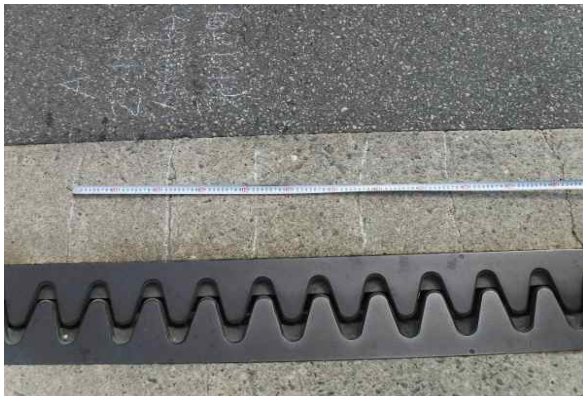
| <p>후타재 균열 (하행 A2) → 간격 20~25cm</p> | <p>후타재 파손 및 열화 (상행 A1)</p> |

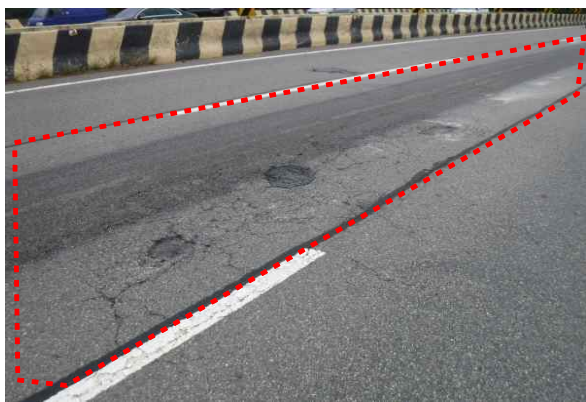
파손, 망상균열, 방수층 소실 (상행 S2)

- 아스콘 균열 및 망상균열은 자동차 전용도로 현장 여건상 시공 당시 충분한 다짐 등의 공정이 미흡하여 발생한 것으로 판단되고 통행차량의 주행 안전에는 영향이 없을 것으로 보이므로 주의관찰이 요구된다.
- 교면포장은 부분적으로 기 손상부에 대한 보수가 되어 있으나 보수 상태가 다소 미흡하여 일부는 소성변형 및 백태가 동반된 것으로 확인되었다. 백태를 동반한 보수미흡 및 파손부는 바닥판이 노출된 상태로 방수층이 소실된 상태이고 거더 내부의 Splice 누수부와 동일 선상에 위치한 것으로 검토되었다. 종합적으로 교면포장은 재포장이 요구되는 정도의 손상 발생은 없으나 소성변형, 파손, 보수미흡 부위는 부분적으로 방수를 포함한 소파보수가 필요할 것으로 판단된다.

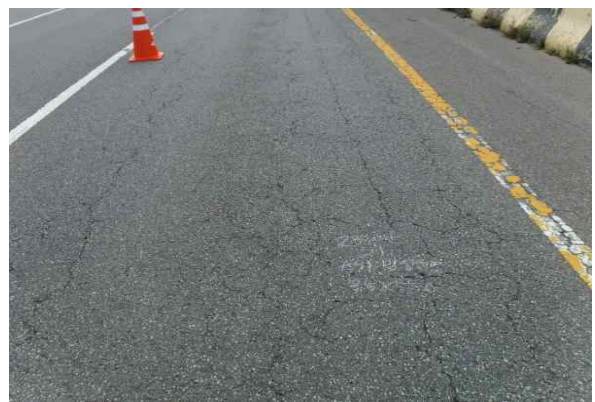
망상균열 (하행 S1)

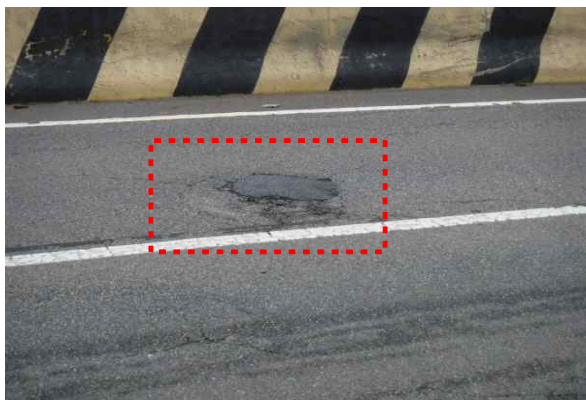
보수미흡, 방수층 소실 (상행 S2)

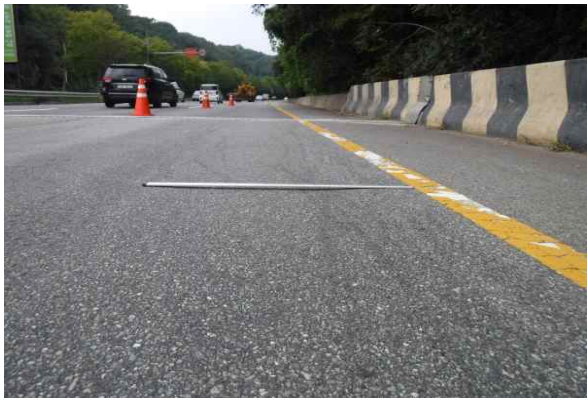
| 소성변형 (상행 S3) → 15mm | 들뜸 및 소성변형 (상행 S3) → 90mm |

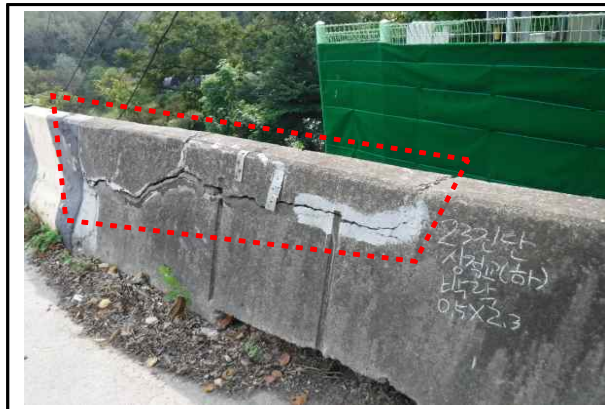
접속부 방호벽 박락 (하행 S3)

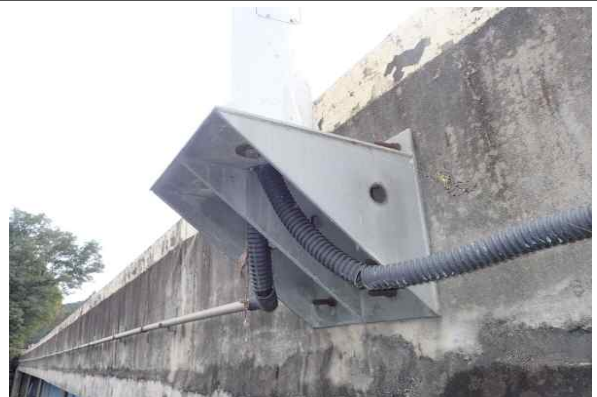
가로등 고정상태 등 양호
