## 제8장

# 보수·보강 및 유지관리방안

본 교량은 외관조사, 콘크리트 비파괴시험, 재하시험 및 구조해석을 수행한 결과 안전등급을 “C”(상태평가 “C”, 안전성평가 “A”)로 지정하였다. 따라서, 본 장에서는 구조물에 발생한 손상 및 결함에 대한 원인을 검토하고 그 결과를 토대로 하여 교량의 내구성과 사용성을 유지하기 위하여 보수·보강방법을 제안하였다.

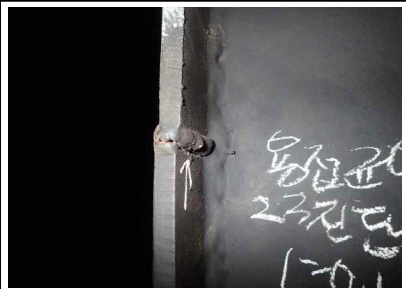
금회 진단 결과, 거더 내부의 용접부는 용접결함(균열, 기공, 누락, 용입부족 등)이 조사되었으나 전반적으로 보강재, 격벽 등의 부부재에 국한된 결함으로 보수·보강보다는 유지관리하며 지속적인 관찰이 필요한 상태로 판단된다. 다만, 인장 취약부인 하부플랜지 맞대기 용접부의 용입부족이 일부 조사되어 향후 점검 및 진단에서도 그에 대한 면밀한 조사 및 검토가 필요하며, 중점 유지관리가 요구된다.

| 격벽 용접균열<br>(하행 S3 G1 D30) | 맞대기부 용입부족<br>(상행 S2 G1 LF) | 보강재 용접누락<br>(하행 S2 G1 LW) |

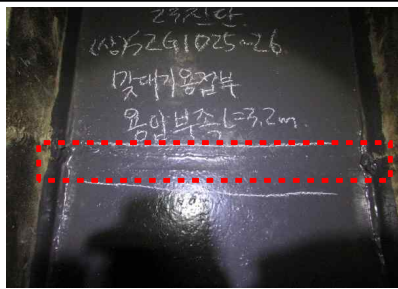
하부플랜지 맞대기 용접부 24개소에 대한 초음파탐상시험(UT) 결과, 13개소에서 용접결함이 검출되었고 대체로 조사길이 전체에 연속적으로 분포하여 단면감소량은 7~12mm 정도로 탐사되었다. 금회 검출된 결함의 종류는 시공초기 결함인 용입부족(Incomplete Penetration), 융합불량(Lack of Fusion), 슬래그 혼입(Slag inclusion), 기공(Blow hole, Porosity) 등으로 판단되며, 맞대기 용접부 결함은 단면감소를 고려한 피로응력 검토가 필요한 상황이다.

금회 정밀안전진단에서는 단면감소를 고려한 용접부 피로 검토 및 안전성 평가를 실시(제6장 6.2.4 맞대기 용접부 안전성 검토 참고)하였고 그 결과, 허용응력범위 내로 피로 안전성은 확보하고 있는 것으로 평가되었으므로 현재 별도의 보강은 필요치 않을 것으로 판단된다. 따라서 맞대기 이음부 용접 결함 부위는 향후 점검 및 진단시에는 용접부의 균열 발생 여부에 대한 면밀한 조사가 요구되며, 정기적인 비파괴 검사를 수행하여 결함에 대한 변화 여부 관찰과 구조적 안전성 확보에 대한 검토를 지속적으로 실시하여 유지관리 하는 것이 타당해 보인다.

향후 맞대기 용접부에 대한 면밀한 검토 결과에 따라 문제점 발견 시에는 보수 또는 보강이 필요할 것으로 판단되고 하부플랜지 맞대기 용접부의 결함에 대한 보수방법으로는 전면적으로 사하중을 제거한 뒤 용접 결함 부위를 가우징 후 재용접하는 방안이 가장 확실하다. 다만, 본 교량은 공용 중인 시설물로 현실적으로 이와 같은 보수공사는 어려우

맞대기 이음부 주변에 기존의 현장연결판(SP)이 존재한다면 공간 부족으로 인해 새로운 연결판 설치가 불가능 할 것으로 판단되므로 제2안으로 외부 강선 또는 강봉 설치를 고려할 필요가 있다.

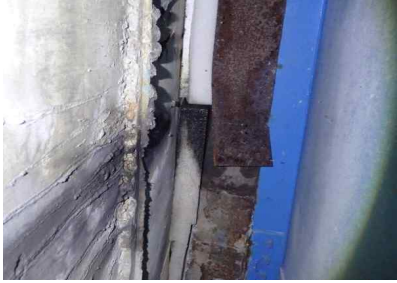
상적교의 신축이음은 2010년~2013년(상·하행)에 교체를 실시한 것으로 검토되어 최대 약 13년 정도 장기공용 중이며, 그에 따른 신축이음 본체의 누수, 유간부 다량의 토사충진 등이 조사되었다. 이는 2차 적으로 유간부 이물질 장기 지속에 의한 신축기능 저하, 하부 교대 콘크리트의 열화 등을 유발하고 있는 상황이다. 또한 신축이음 신축여유량을 검토한 결과, 상행 A1, 하행 A2 신축이음 본체는 동절기 최대 수축시 충분한 여유량까지는 확보되지 못하고 있다.(최대 수축기 여유량 1mm 미만)

| 본체 누수 (상행 A1) | 본체 누수 (상행 A2) | 본체 누수 (하행 A1) |

금회 진단에서는 종합적으로 검토한 결과, 신축이음은 교체가 필요한 시기로 판단하였으며, 기능 및 사용성 등을 고려하여 기존의 No.100 규격의 본체가 아닌 신축허용량이 더 큰 No.160 규격의 신축이음으로 교체(상·하행 전체: 4개소)를 제안하였다.

따라서 신축이음은 중기관리계획에 따라 교체를 실시하는 것이 바람직하며, 교체 이전까지는 손상 증대 및 통행차량의 주행안전 확보 여부, 급격한 상태변화에 따른 보수의 시급성 판단 등의 중점적인 유지관리가 요구된다.

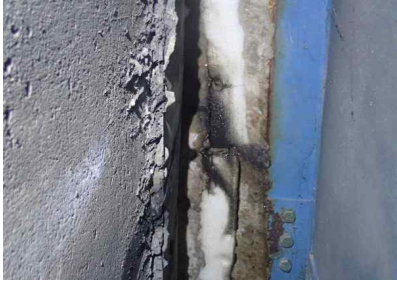
| 본체 누수 (하행 A2) | 후타재 금회 재시공 확인됨 (상행 A2)<br>→ 다만, 본체는 유지, 지속적인 누수 발생중 | |

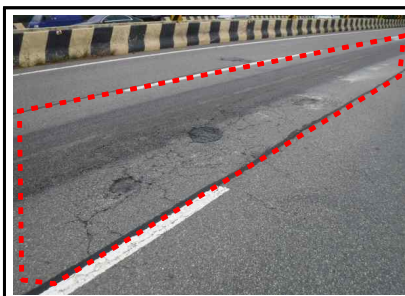
교면포장은 아스팔트 포장으로 이러한 환경과 시공미흡 등에 의해 망상균열, 보수미흡, 파손 등이 조사되었고 그중 파손 및 보수미흡 부위는 백태를 동반한 상태로 바닥판의 노출 및 방수층 소실이 확인되었다. 백태가 동반된 포장 손상의 위치는 거더 내부의 Splice 누수부와 동일 선상에 위치한 것으로 검토되었고 거더 내부의 체수 및 모재, 볼트, 연결판 등의 부식을 유발하고 있는 상황이다.

파손, 망상균열, 방수층 소실 (상행 S2)

따라서 포장 손상 부위는 금회 진단에서 제안한 보수방안에 따라 방수층 시공을 포함한 부분 재포장을 실시하는 것이 바람직하며, 향후에는 포장불량(포트홀, 소성변형, 파손 등) 및 물고임 발생과 하부의 누수 여부에 대한 연계 확인, 손상 증대 및 통행차량의 주행안전 확보 여부, 급격한 상태변화에 따른 전면 재포장 실시여부 판단 등의 중점적인 유지관리가 요구된다.

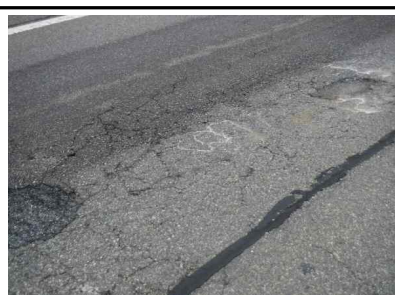
보수미흡, 방수층 소실 (상행 S2)

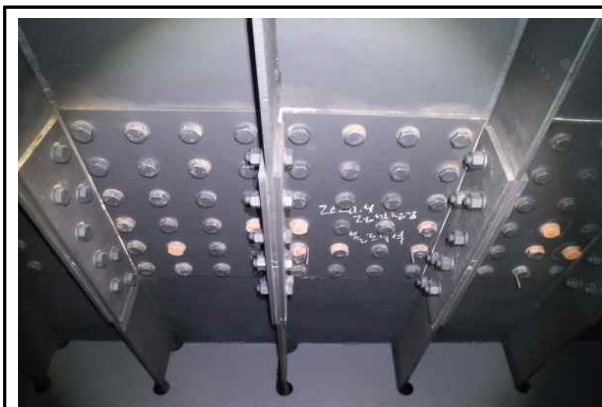
내부 누수흔적 및 볼트부식 (상행 S2 G2 UF)

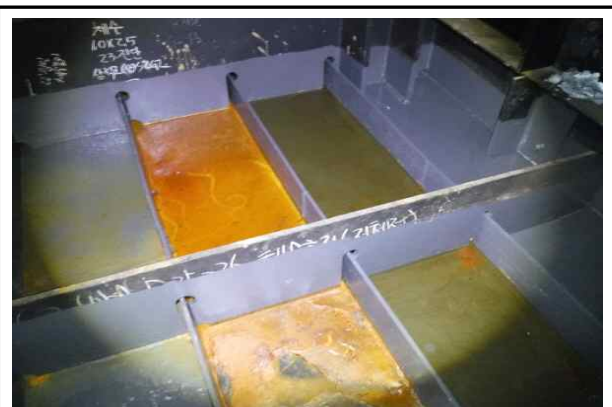
내부 P2 지점부 주변 체수 (상행 S2 G2 LF)
