# ID : 상적교 상행선 슬래브상면 (S1)

| KEY<br>PLAN | <div><div>←분당</div><div>→서울</div></div> | SECTION | | 범<br>례 | 균열 | 망상균열 | 백태 | 용역명 | 2023년 하반기 탄천교 및 상적교 정밀안전진단용역 |

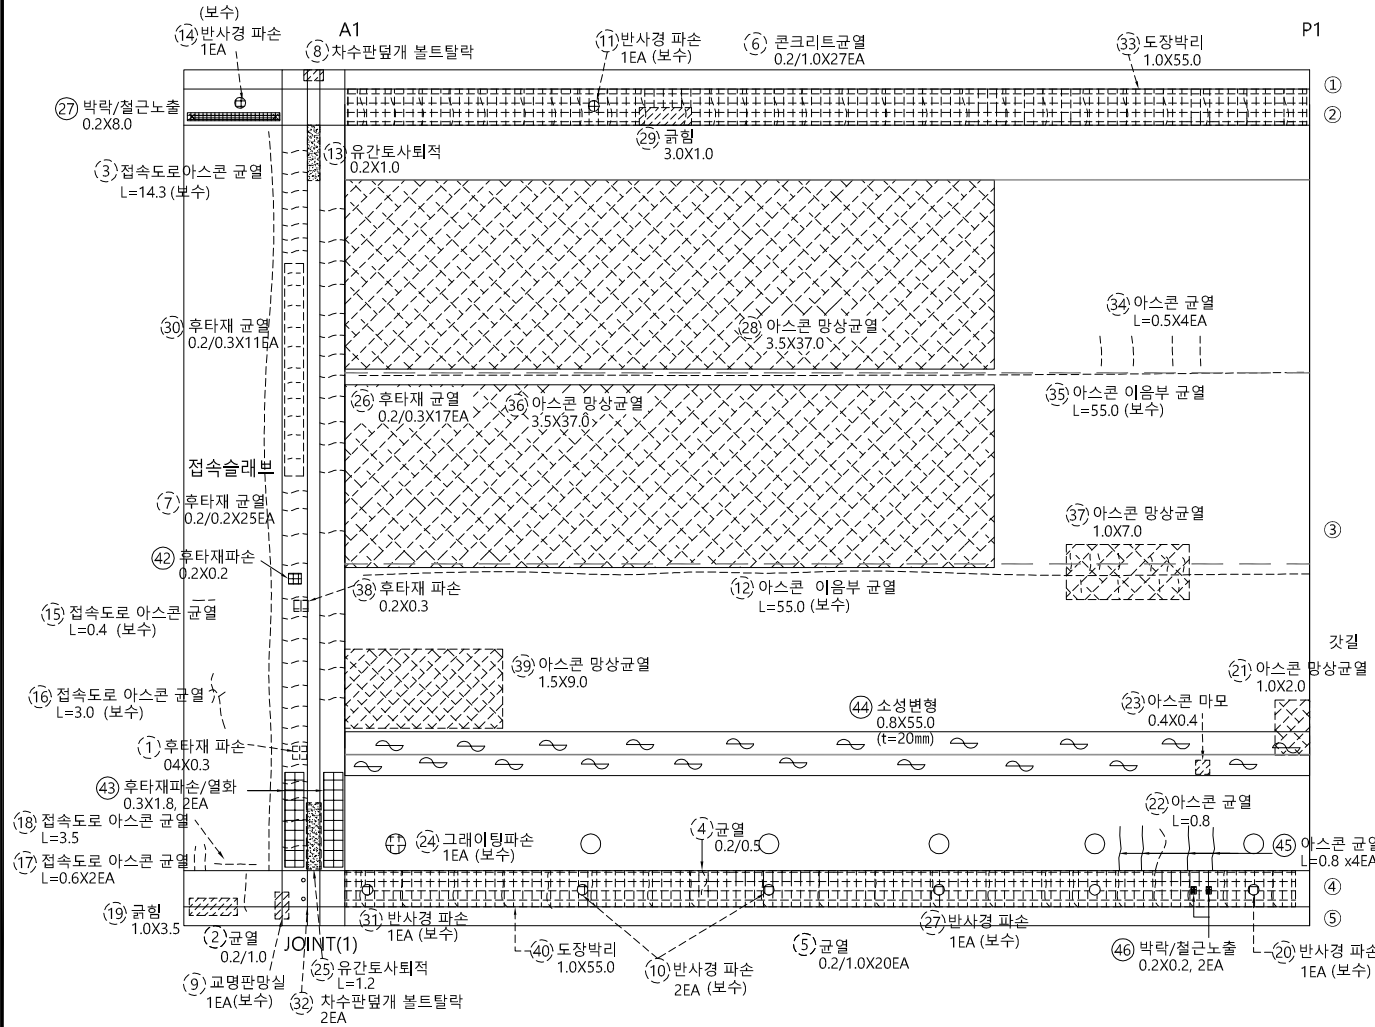
| 번호 | 적출<br>년도 | 결함종류 | 결함규모 | | | | | 최종보수내역 | | | 비고 |
|---|---|---|---|---|---|---|---|---|---|---|---|
| 1 | 2015 | 후타재파손 | 0.4 | 0.3 | 0.12 | m³ | 1 | | 2023 | - | - 재결함 |
| 2 | 2015 | 균열(0.3mm미만) | 0.2 | 1.0 | 1.00 | m | 1 | - | - | - | - 보수 |
| 3 | 2015 | 접속도로아스콘균열 | - | 14.3 | 14.30 | m | 1 | 2023 | - | - | - |
| 5 | 2015 | 균열(0.3mm미만) | 0.2 | 1.8 | 36.00 | m | 20 | - | - | - | - |
| 6 | 2015 | 균열(0.3mm미만) | 0.2 | 1.0 | 27.00 | m | 27 | - | - | - | - |
| 7 | 2015 | 후타재균열 | 0.2 | 0.2 | 5.00 | m | 25 | - | - | - | - |
| 12 | 2015 | 아스콘이음부균열 | - | 55.0 | 55.00 | m | 1 | 2023 | - | - | - 보수 |
| 28 | 2017 | 아스콘망상균열 | 3.5 | 37.0 | 129.5 | m³ | 1 | - | - | - | - 증가 |
| 36 | 2022 | 아스콘망상균열 | 3.5 | 37.0 | 129.5 | m³ | 1 | - | - | - | - 증가 |
| 37 | 2022 | 아스콘망상균열 | 1.0 | 7.0 | 7.00 | m³ | 1 | - | - | - | - 증가 |
| 39 | 2022 | 아스콘망상균열 | 1.5 | 9.0 | 13.50 | m³ | 1 | - | - | - | - 증가 |
| 45 | 2023 | 아스콘균열 | - | 0.8 | 3.20 | m | 4 | - | - | - | - 신규 |
