## 시설물 전경

## 주요손상 현황

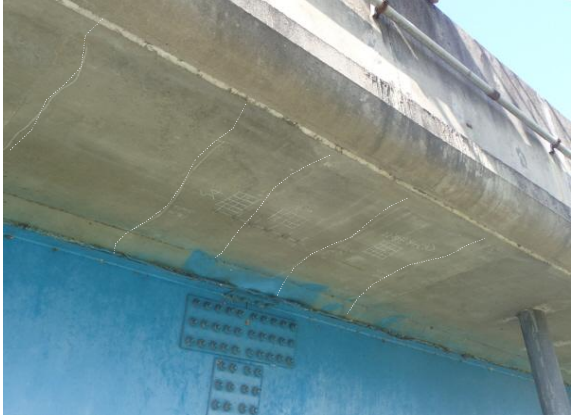
| 내용 | 균열(cw=0.2mm) (상행 S4 RC) | 내용 | 균열(cw=0.1mm) (하행 S3 LC) |

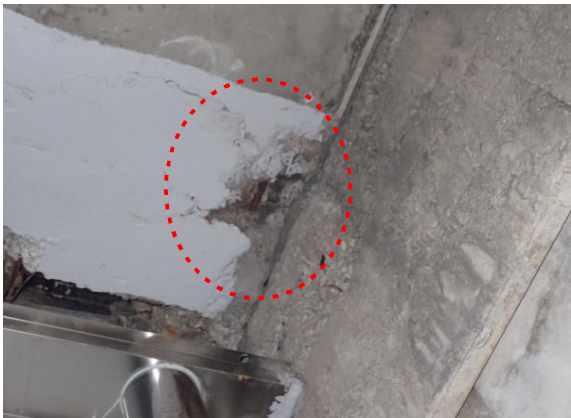
| 내용 | 박락 및 철근노출 (상행 S1 LC) | 내용 | 보수부 박락 (하행 S5 LC) |

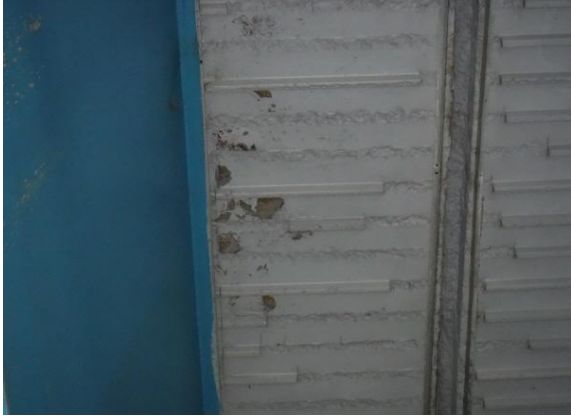
| 내용 | 보수재 박리 (상행 S1 LC) | 내용 | 데크 탈락 (상행 S3 LC) |

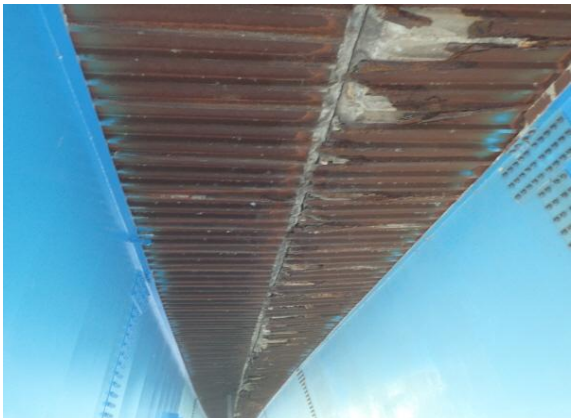
| 내용 | 데크 탈락 (하행 S3 RC) | 내용 | 백태/보수부박락 (하행 S5 RC) |

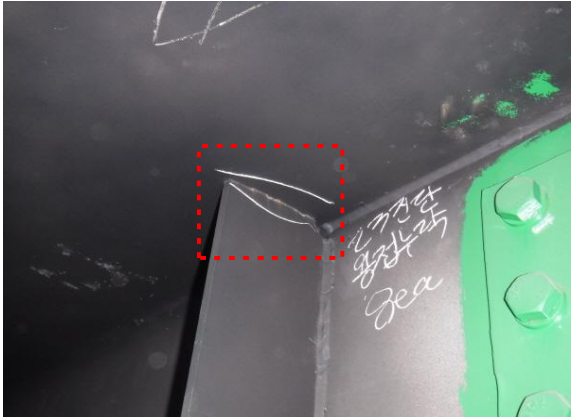
| 내용 | 수직보강재 용접누락<br>(상행 S1 G4 LW) | 내용 | 맞대기부 용접누락<br>(하행 S2 G2 RW) |

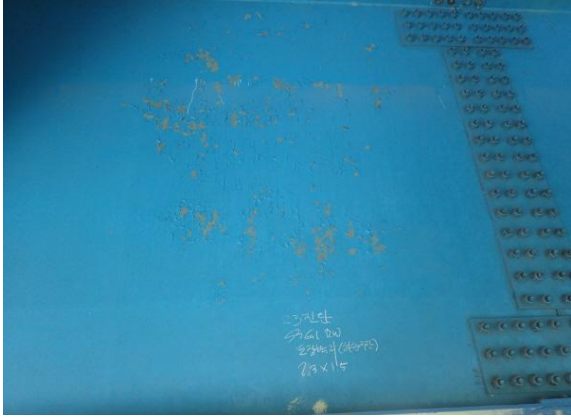
| 내용 | 도장박리 (상행 S3 G3 RW) | 내용 | 점 부식 (하행 S3 G1 RW) |

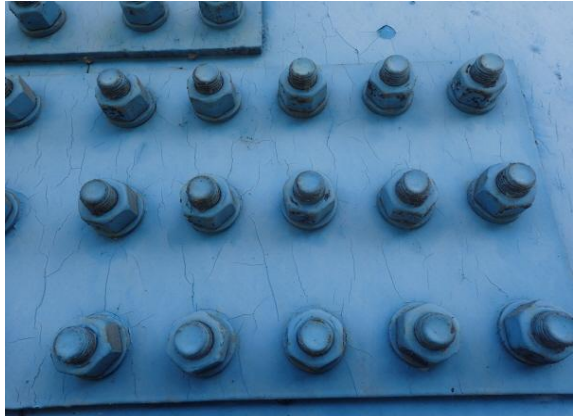
| 내용 | SP 부식 (상행 S3 G4 RW) | 내용 | 도장 체킹 (하행 S3 G1 LW) |

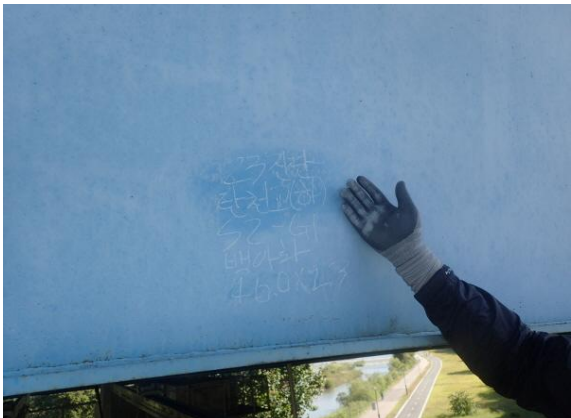
| 내용 | 도장 백아화 (하행 S2 G1 LW) | 내용 | 볼트 체결 불량(누락)<br>(하행 S3 G1 LW) |

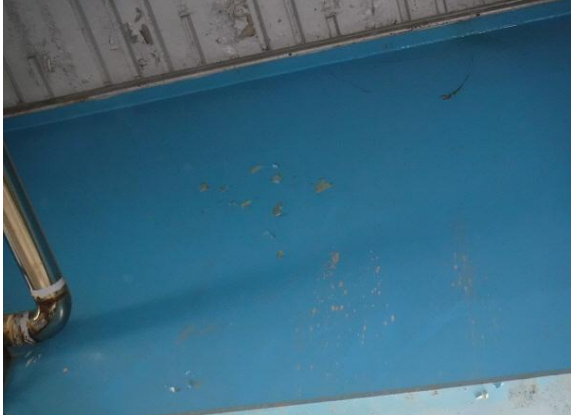
| 내용 | 도장박리 (상행 S1 G3 LF) | 내용 | 도장박리 (상행 S3 G3 RW) |

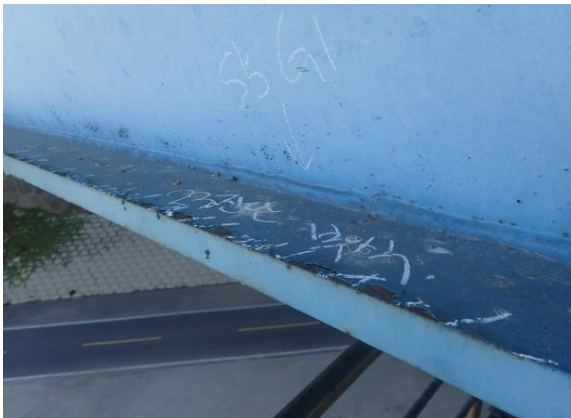
| 내용 | 부식 (하행 S5 G1 LF) | 내용 | 변형 (하행 S5 G1 LF) |

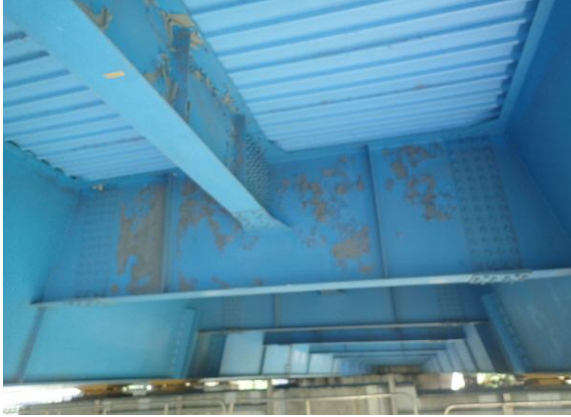
| 내용 | 가로보 도장박리 (상행 S4) | 내용 | 세로보 도장박리 (상행 S5) |

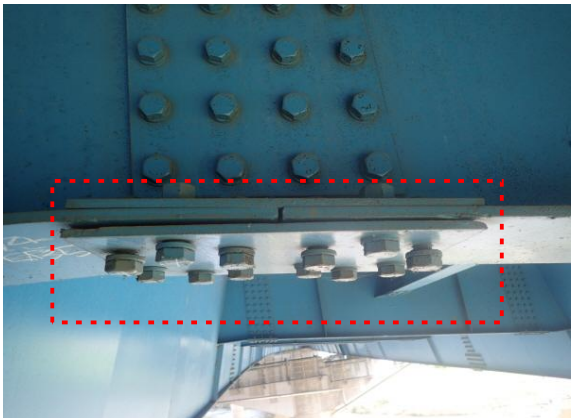
| 내용 | 가로보 볼트체결불량(풀림) (상행 S2) | 내용 | 가로보 볼트체결불량(풀림) (하행 S2) |

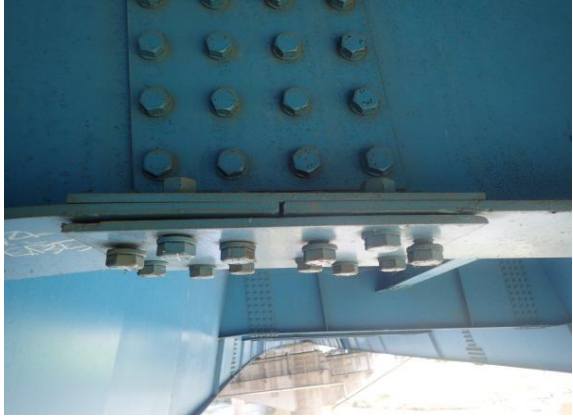
| 내용 | 가로보 볼트체결불량(풀림) (상행 S2) | 내용 | 세로보 도장박리 (상행 S2) |

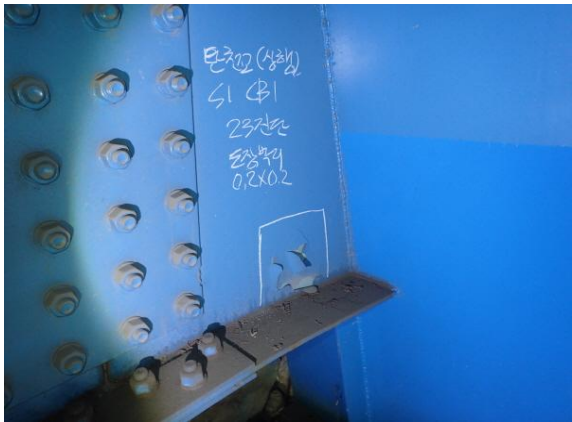
| 내용 | 가로보 도장박리 (하행 S1) | 내용 | 가로보 점부식 (하행 S2) |

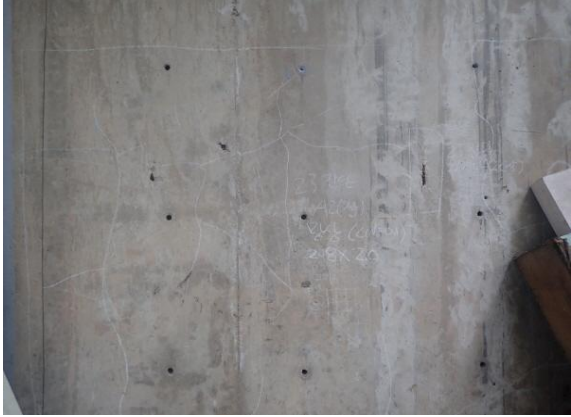
| 내용 | 벽체 망상균열(cw=0.1mm) (상행 A2) | 내용 | 흉벽 백태 (상행 A2) |

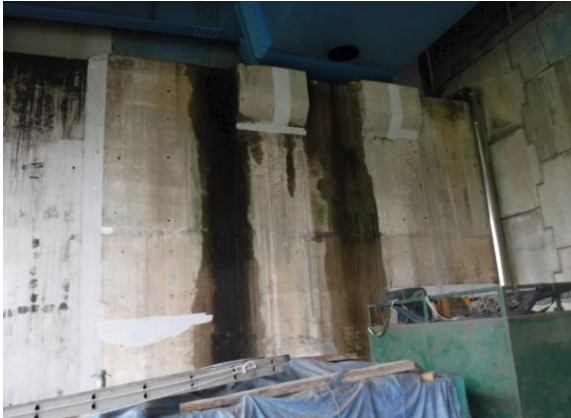
| 내용 | 벽체 누수흔적 및 오염 (상행 A2) | 내용 | 날개옹벽 재료분리 (하행 A1) |

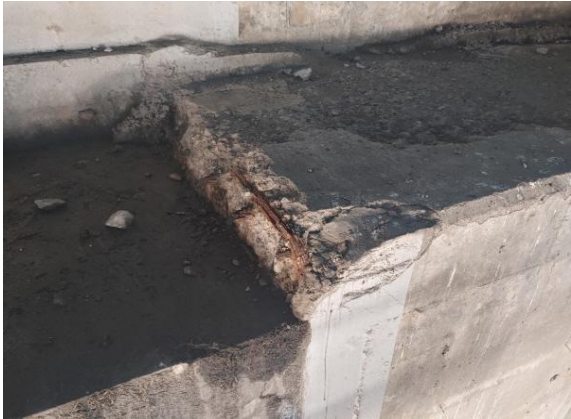
| 내용 | 벽체 철근노출 (하행 A2) | 내용 | 벽체 폐자재 적치 (상행 A1) |

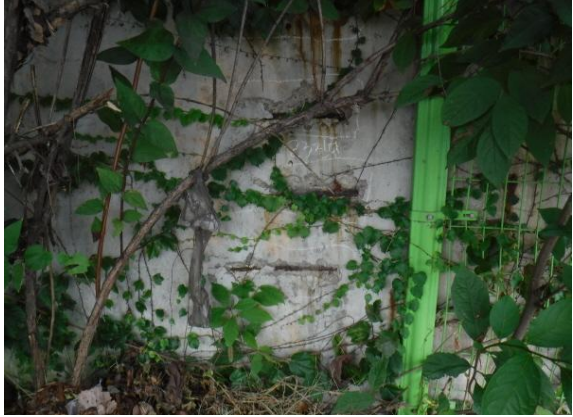
| 내용 | 보수부박락 (상행 A1) | 내용 | 철근노출 (상행 A1) |

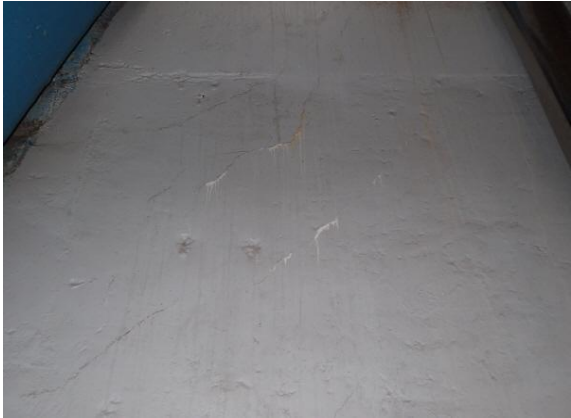
| 내용 | 균열부백태 (상행 A1) | 내용 | 누수흔적 (상행 A2) |

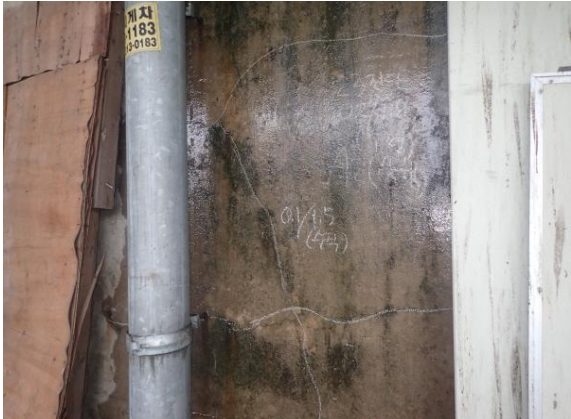
| 내용 | 균열(cw=0.2mm) (상행 A2) | 내용 | 박리 (상행 A2) |

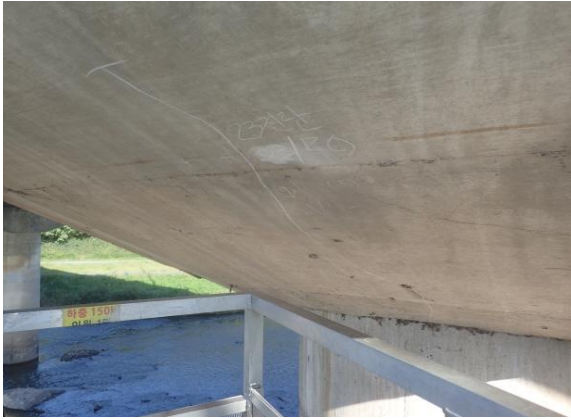
| 내용 | 코핑 균열(cw=0.3mm) (하행 P2) | 내용 | 코핑 균열(cw=0.9mm) (하행 P3) |

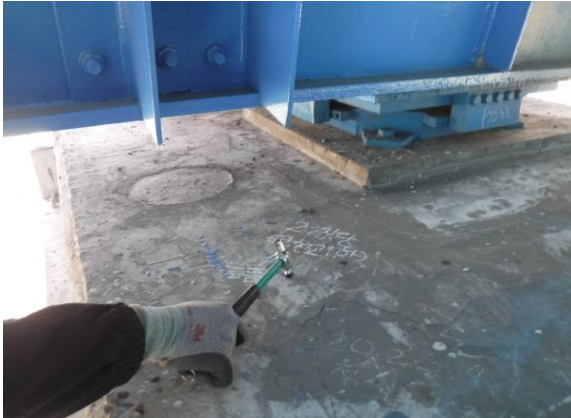
| 내용 | 코핑 보수재 들뜸 (하행 P3) | 내용 | 기둥 재료분리 (하행 P3) |

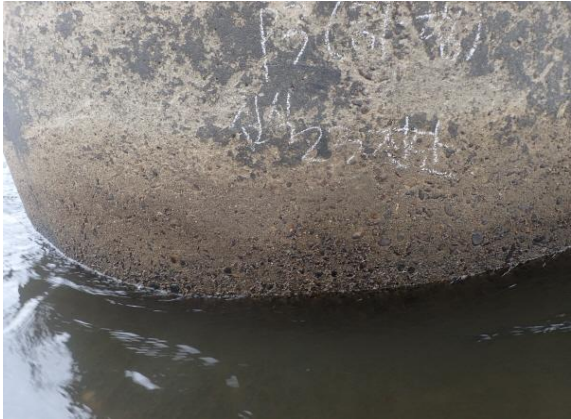
| 내용 | 기둥 침식 (하행 P3) | 내용 | 코핑 천공 (하행 P3) |

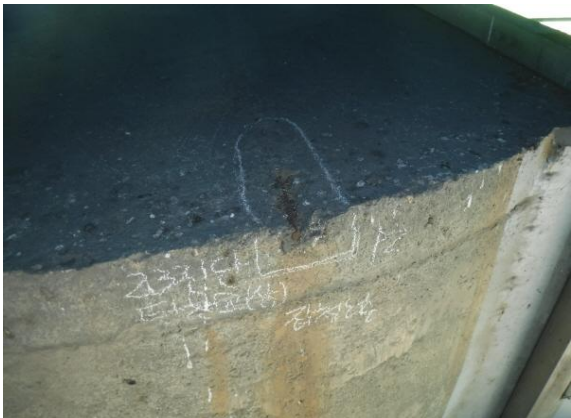
| 내용 | 잡철물노출 (상행 P2) | 내용 | 거푸집 미제거 (하행 P3) |

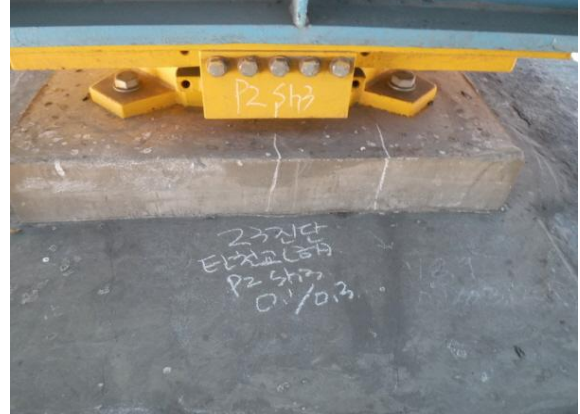
반침물탈 균열(cw=0.1mm)  
(하행 P2 Sh3)

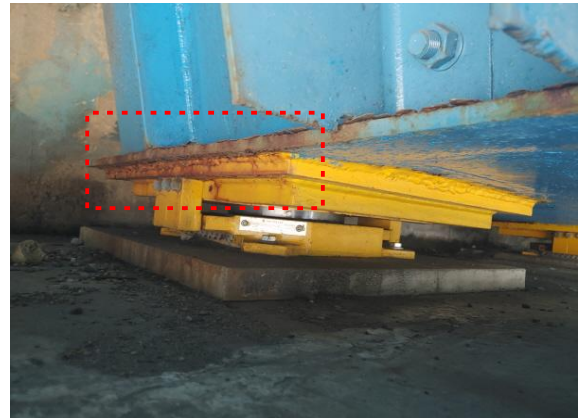
솔플레이트 부식 (하행 A2 Sh3)

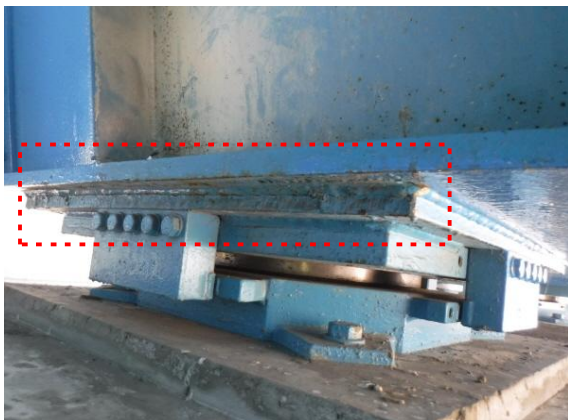
솔플레이트 경미한 부식  
(하행 P3 Sh2)

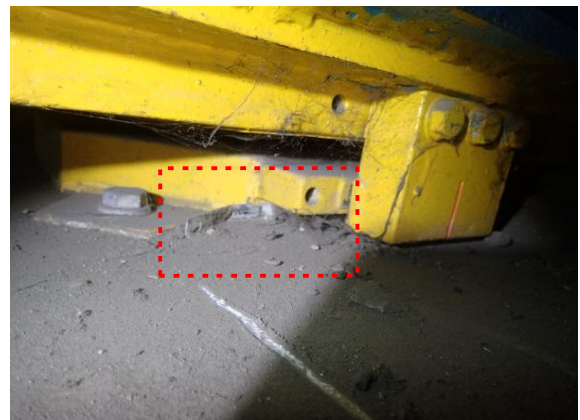
이동량 측정자 문힘 (하행 A1)

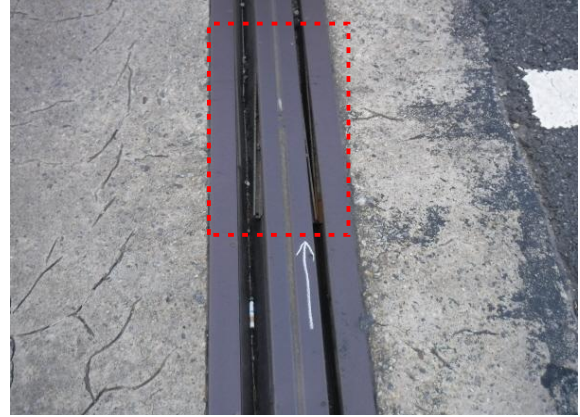
본체 고무재 고정부 파손 (상행 A1)

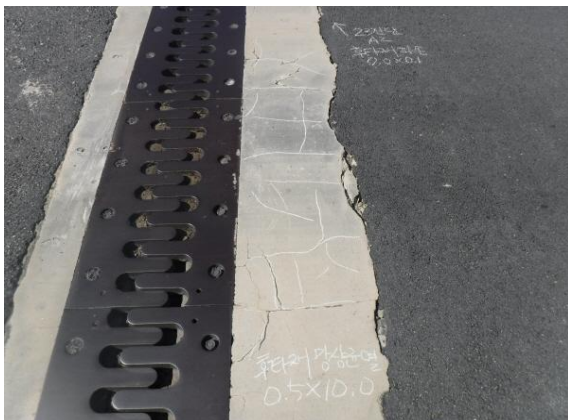
후타재 망상균열 및 파손 (상행 A2)

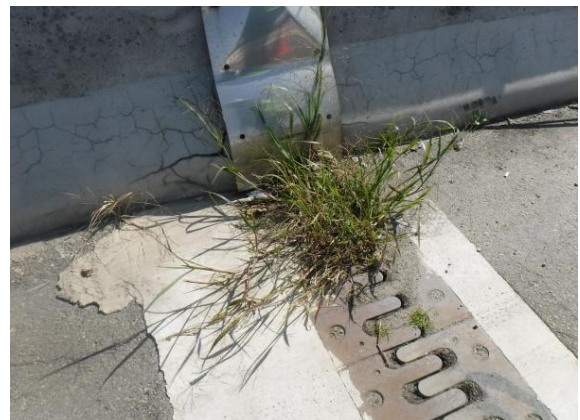
본체 단부 식생 (상행 A2)

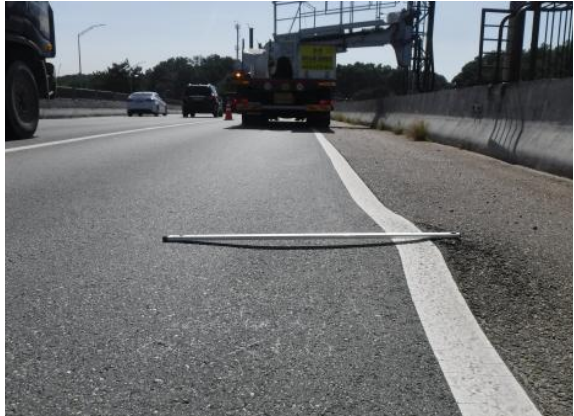
| 내용 | 망상균열 (상행 S1) | 내용 | 소성변형 (하행 S4) → 25mm |

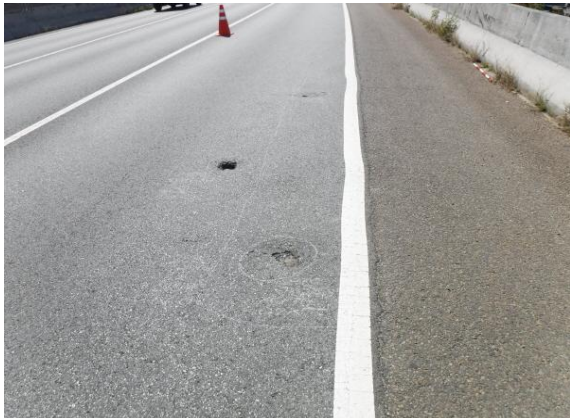
| 내용 | 포트홀, 방수층 소실 (하행 S2) | 내용 | 포트홀, 방수층 소실 (상행 S3) |

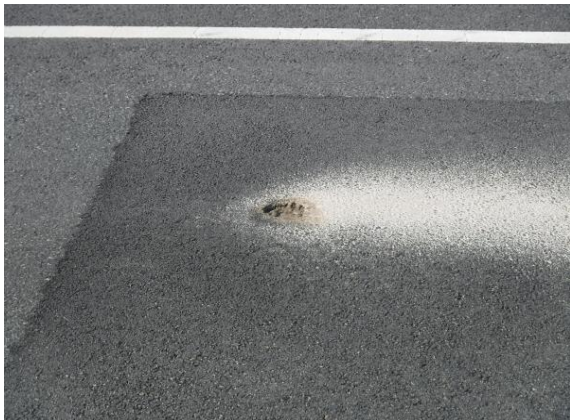
| 내용 | 포트홀, 방수층 소실 (상행 S5) | 내용 | 보수미흡 (하행 S3) |

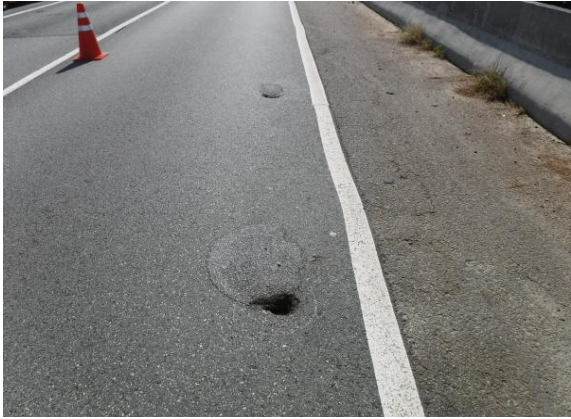
| 내용 | 보수미흡 (하행 S5) | 내용 | 파손 (하행 S5) |

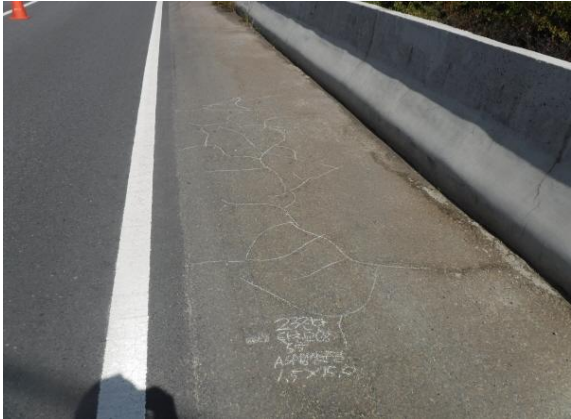
| 내용 | 망상균열 (상행 S5) | 내용 | 포트홀 (상행 S3) |

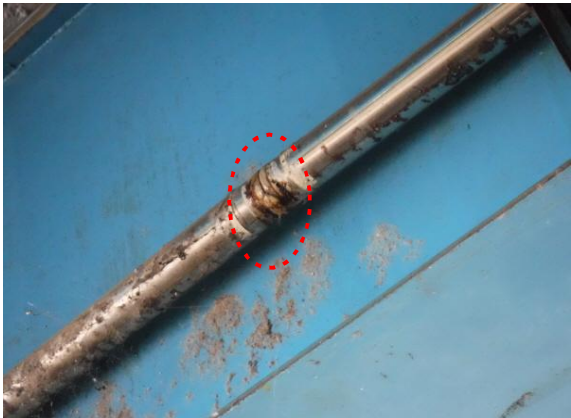
| 내용 | 배수관 이음부 누수 (상행 S1) | 내용 | 배수관 이음부 누수 (상행 S5) |

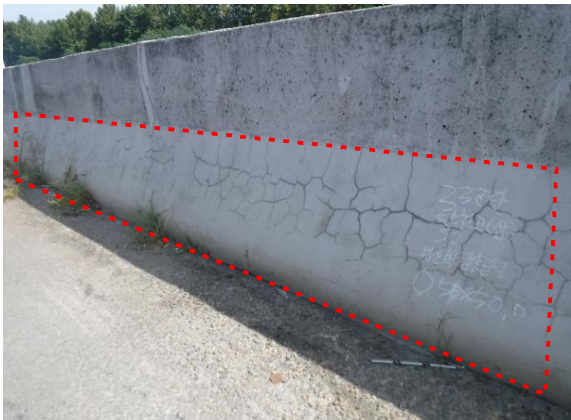
| 내용 | 방호벽 망상균열(cw=0.2mm) (상행 S2) | 내용 | 방호벽 망상균열(cw=0.2mm) (하행 S5) |

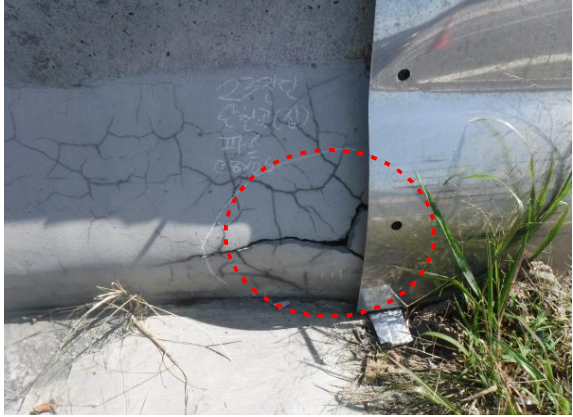
| 내용 | 시공이음 균열(cw=0.2mm) (하행 S3) | 내용 | 방호벽 파손 (상행 S5) |

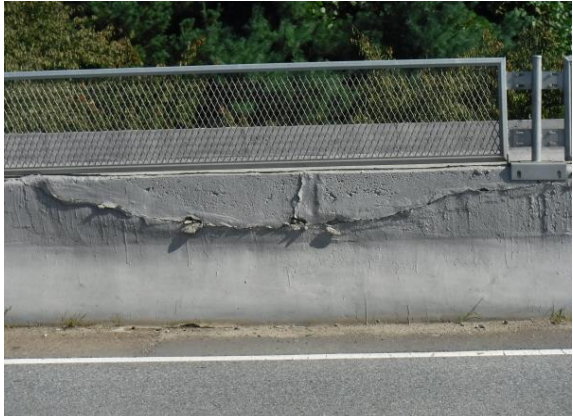
| 내용 | 방호벽(외측) 철근노출 (상행 S2) | 내용 | 중분대 박리 (S5) |

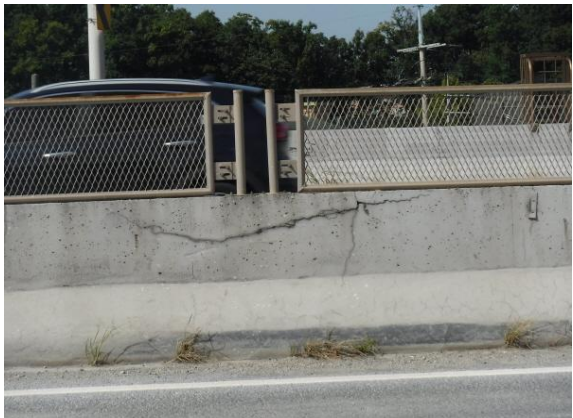
| 내용 | 중분대 박리 (S2) | 내용 | 중분대 박리 (S3) |

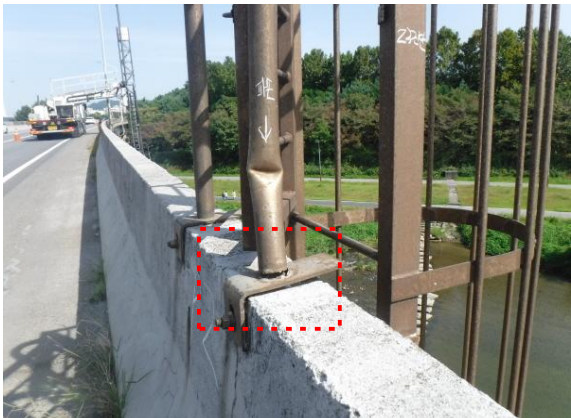
| 내용 | 점검시설 출입문 플레이트파손 (상행 P2) | 내용 | 지장물 고정앵커 탈락 (상행 S3) |
