## 시설물 전경

## 주요손상 현황

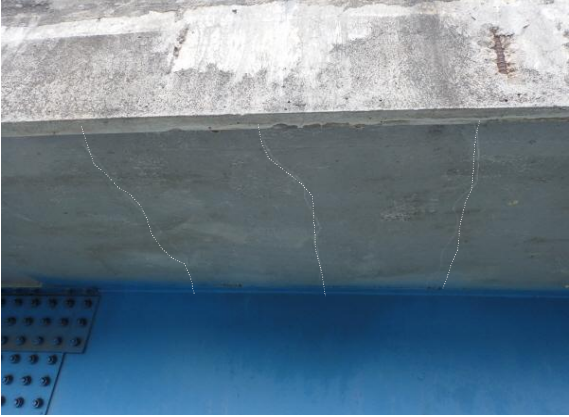
| 내용 | 균열(cw=0.2mm) (상행 S2 RC) | 내용 | 망상균열(cw=0.1mm) (하행 S3 LC) |

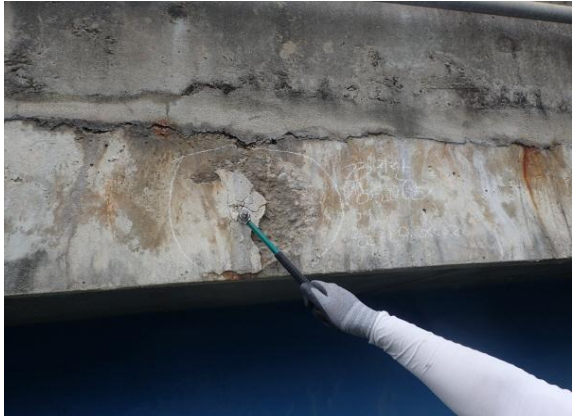
| 내용 | 이음부 누수, 백태 (하행 S2 LC) | 내용 | 층분리 (상행 S1 RC) |

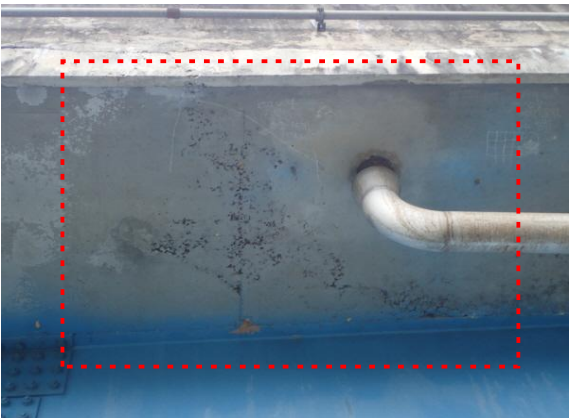
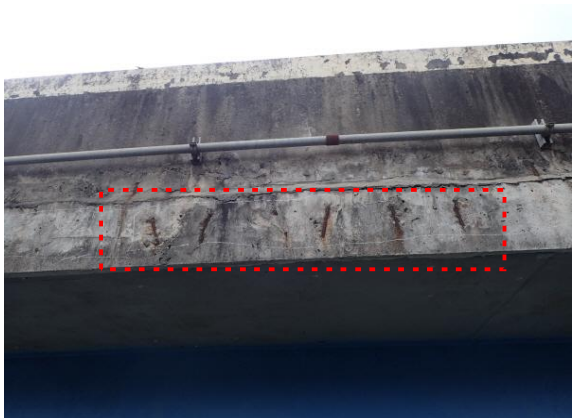
| 내용 | 재료분리 (상행 S2 RC) | 내용 | 철근노출 (상행 S2 RC) |

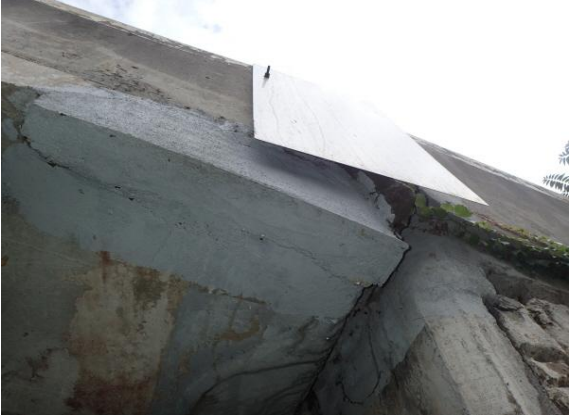
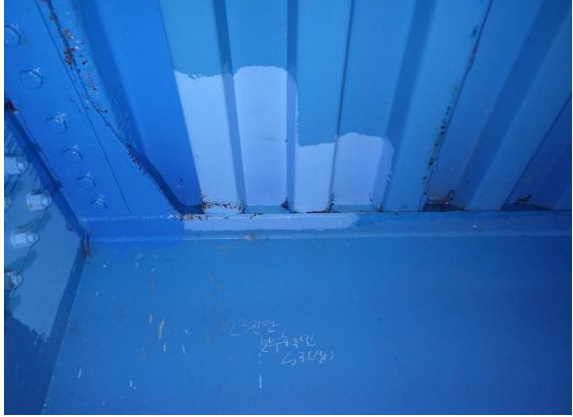
| 내용 | 기존 박락 및 철근노출 보수현황<br>(상행 S1 LC) | 내용 | 기존 데크 녹발생 보수현황<br>(상행 SS 연속판부) |

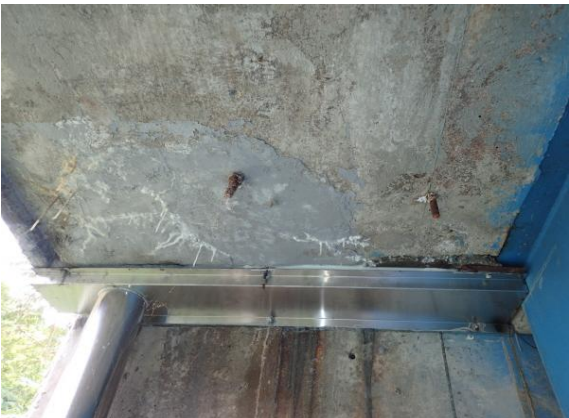
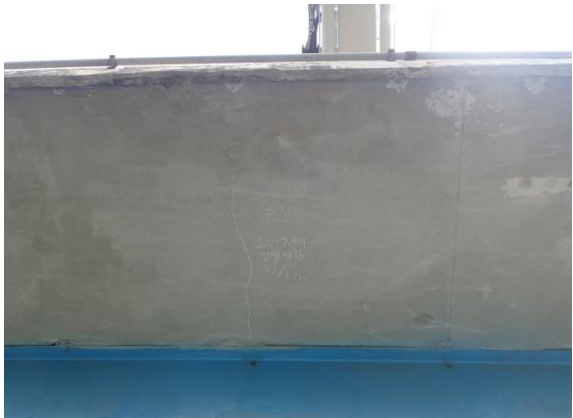
| 내용 | 보수부 누수, 백태 (하행 S1 RC) | 내용 | 균열(cw=0.2mm) (하행 S3 LC) |

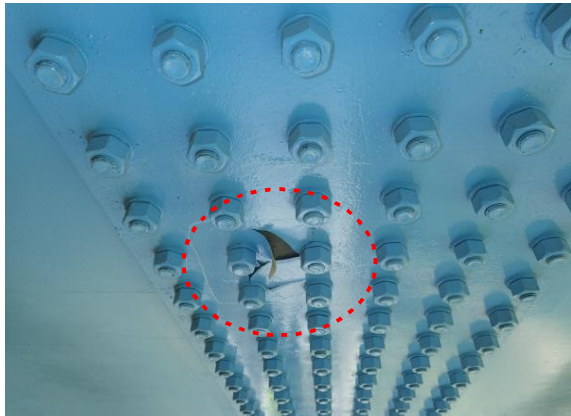
| 내용 | 외부 도장박리 (하행 S1 G2 LF) | 내용 | 외부 SP부 도장박리 (하행 S2 G1 LF) |

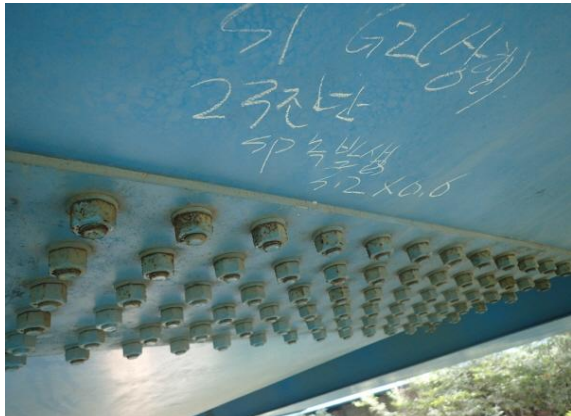
| 내용 | 외부 부식 (상행 S1 G1 RW) | 내용 | 외부 SP부 녹발생 (상행 S1 G2 LF) |

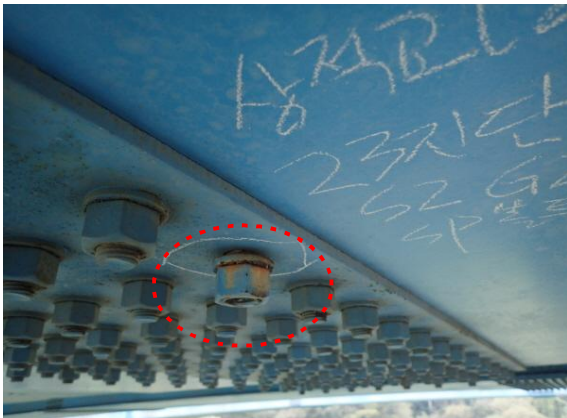
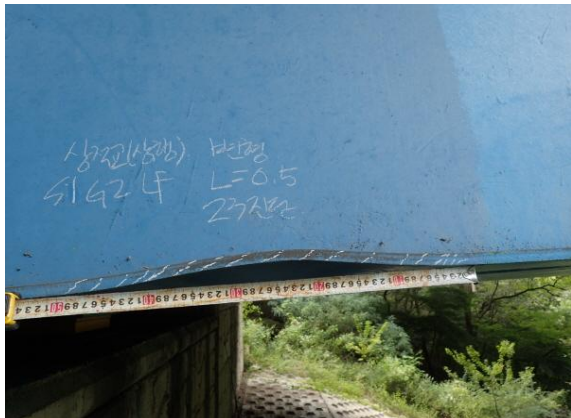
| 내용 | 외부 볼트체결불량(풀림) (상행 S2 G2 LF) | 내용 | 외부 변형 (상행 S1 G2 LF) |

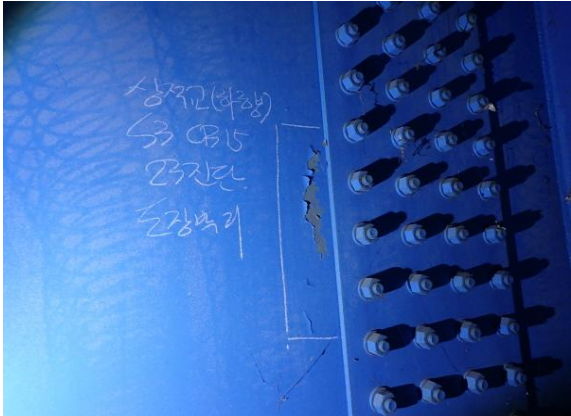
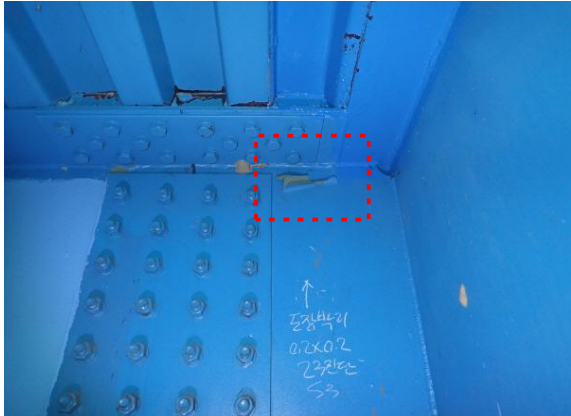
| 내용 | 가로보 도장박리 (하행 S3) | 내용 | 세로보 도장박리 (상행 S3) |

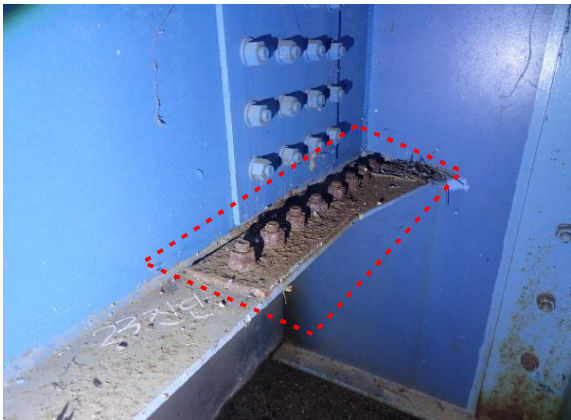
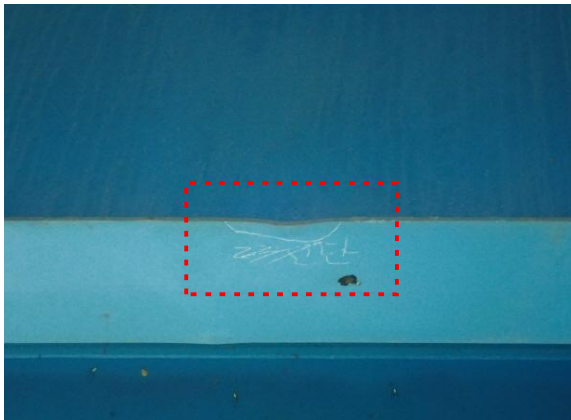
| 내용 | 가로보 볼트 녹발생 (하행 S3) | 내용 | 세로보 변형 (상행 S1) |

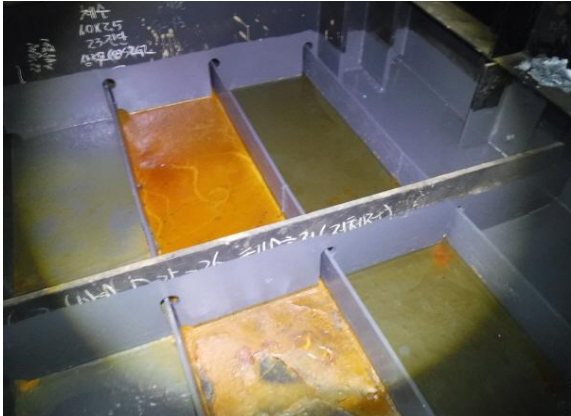
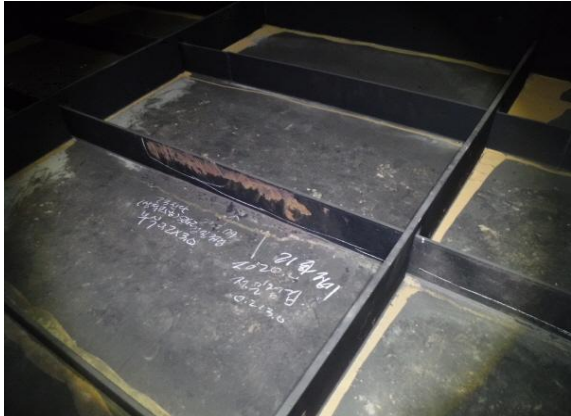
| 내용 | 내부 체수 (상행 S2 G2 LF) | 내용 | 내부 녹발생 (상행 S2 G2 LF) |

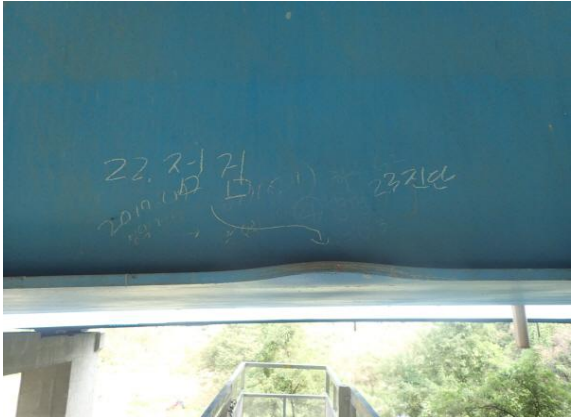
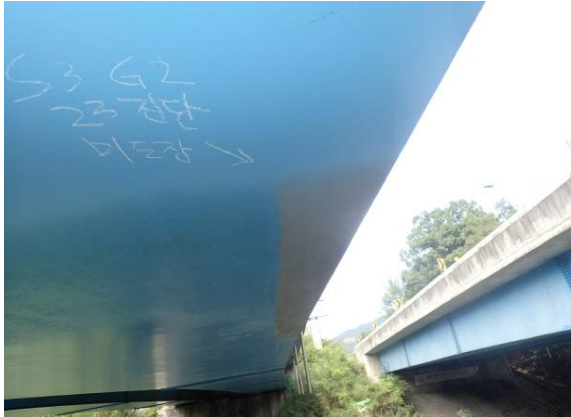
| 내용 | 외부 변형 (하행 S1 G2 LF) | 내용 | 외부 미도장 (하행 S3 G2 LF) |

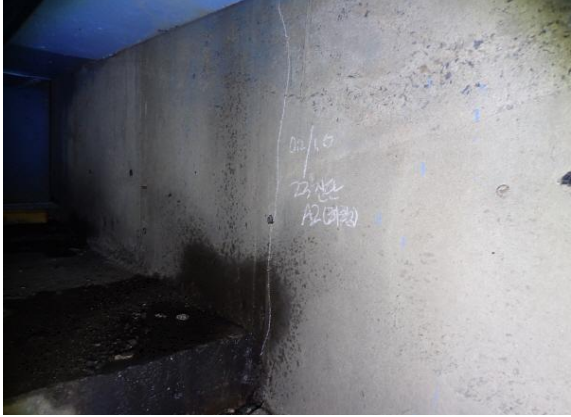
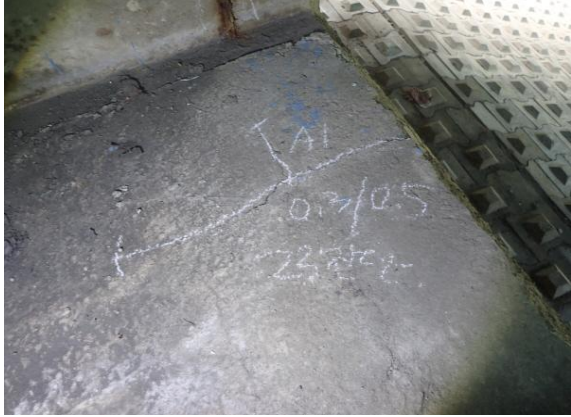
| 내용 | 교대 홍벽 균열(cw=0.2mm) (하행 A2) | 내용 | 교대 벽체 균열(cw=0.3mm) (상행 A1) |

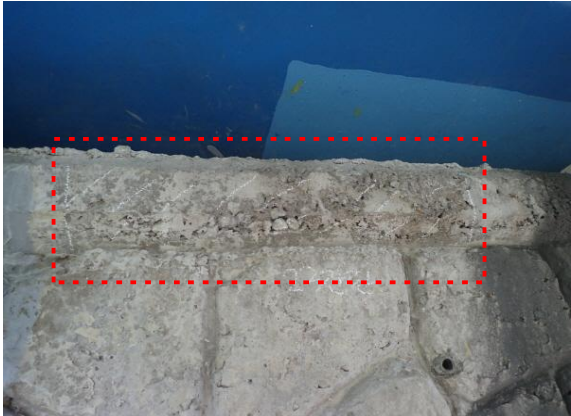
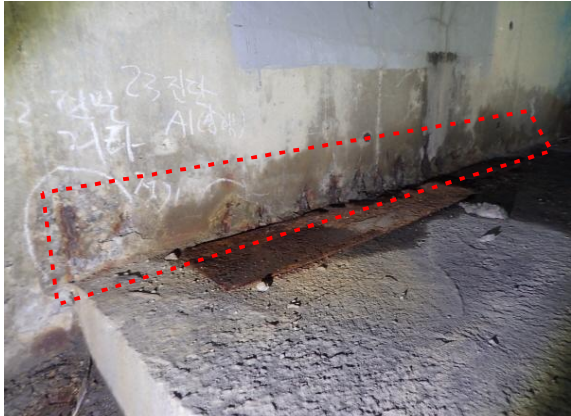
| 내용 | 교대 벽체 재료분리 (상행 A1) | 내용 | 교대 홍벽 철근노출 (상행 A1) |

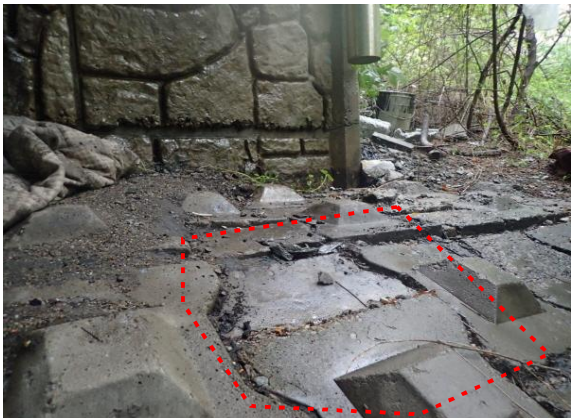
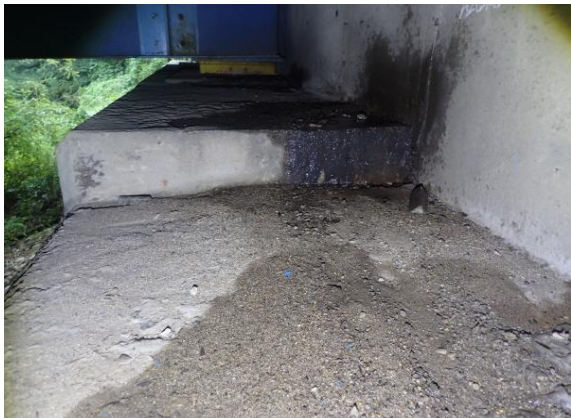
| 내용 | 교대 법면 블록침하 (하행 A2) → 25mm | 내용 | 교대 벽체 토사퇴적 (하행 A2) |

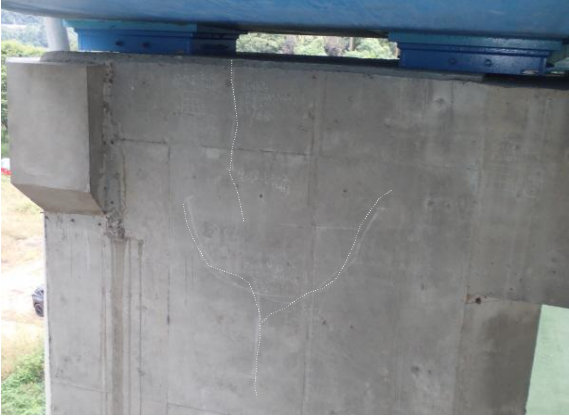
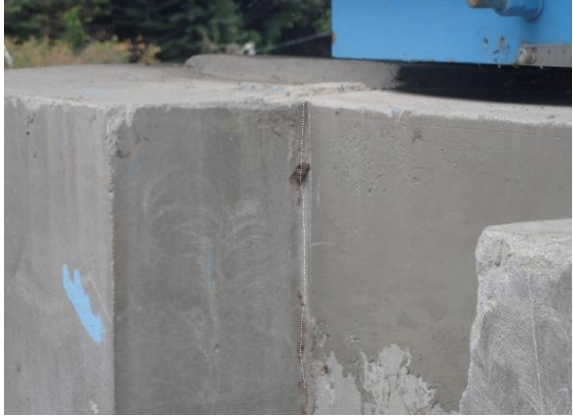
| 내용 | 교각 코핑 균열(cw=0.2mm) (상행 P2) | 내용 | 교각 코핑 균열(cw=0.4mm) (상행 P1) |

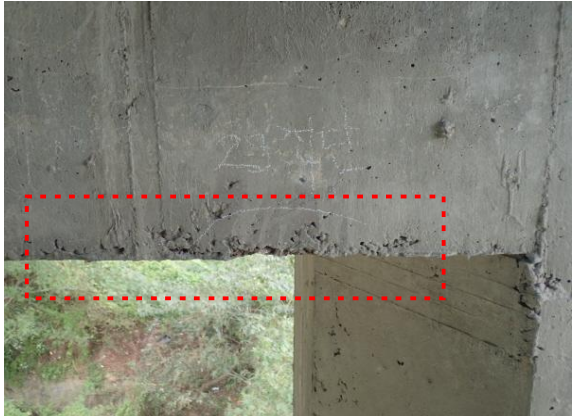
| 내용 | 교각 코핑 보수부 파손 (상행 P1) | 내용 | 교각 코핑 재료분리 (상행 P1) |

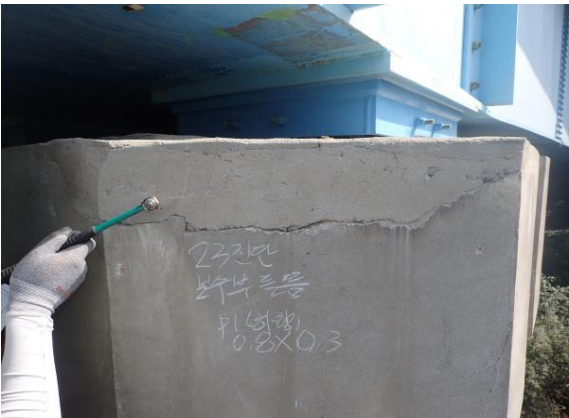
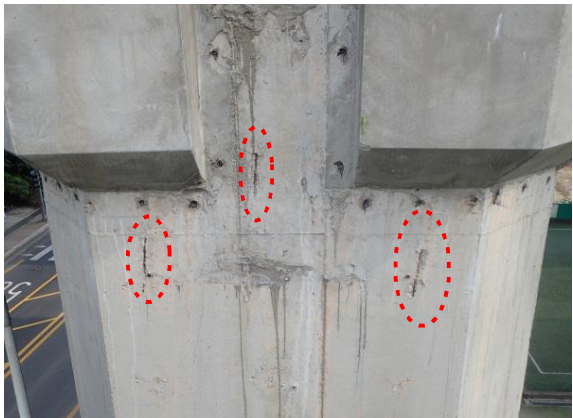
| 내용 | 교각 코핑 보수부 들뜸 (하행 P1) | 내용 | 교각 기둥 잡철물 (하행 P2) |

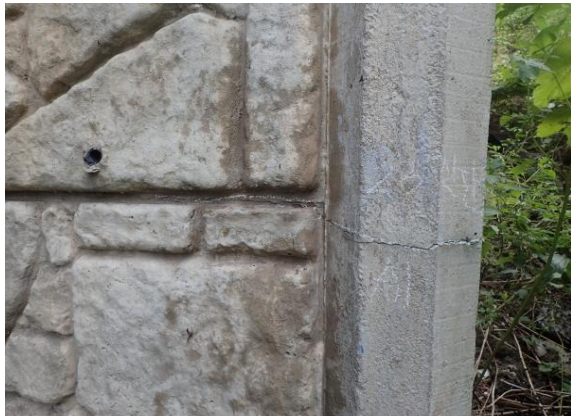
| 내용 | 교대 벽체 보수부<br>망상균열(cw=0.1mm) (상행 A1) | 내용 | 교대 벽체 균열(cw=0.3mm) (상행 A1) |

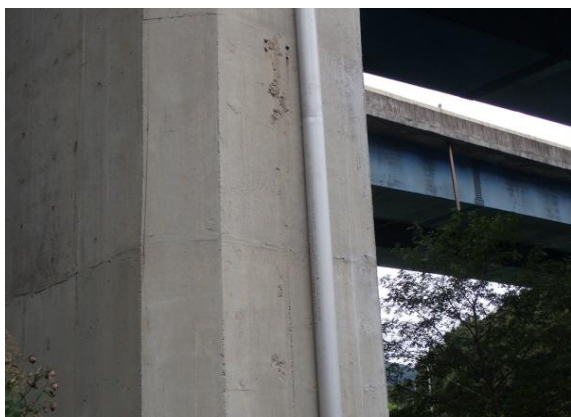
| 내용 | 교대 벽체 철근노출 (하행 A1) | 내용 | 교각 기둥 박리 (상행 P1) |

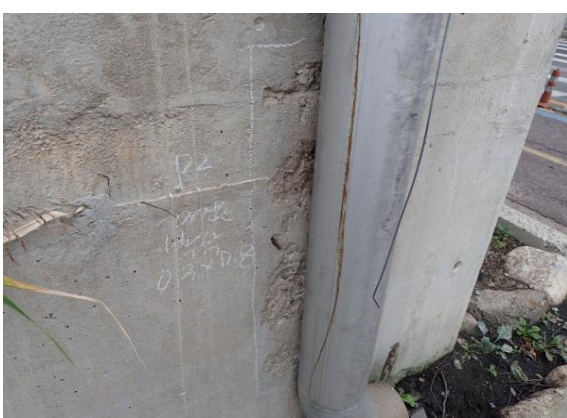
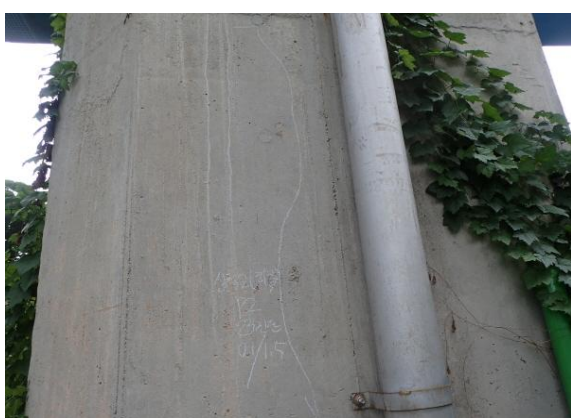
| 내용 | 교각 기둥 박락 (상행 P2) | 내용 | 교각 기둥 균열(cw=0.1mm) (하행 P2) |

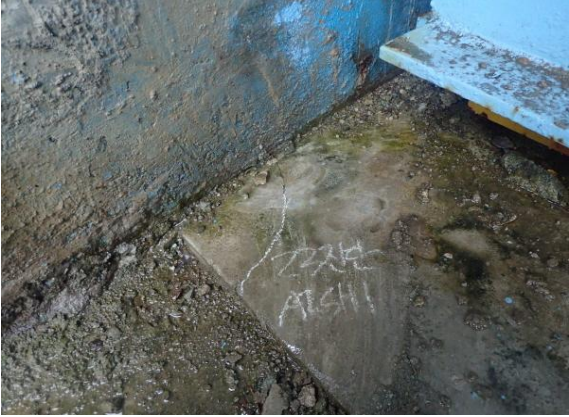
| 내용 | 받침물탈 균열(cw=0.2mm)<br>(하행 A2 Sh1) | 내용 | 받침물탈 파손 (하행 A2 Sh1) |

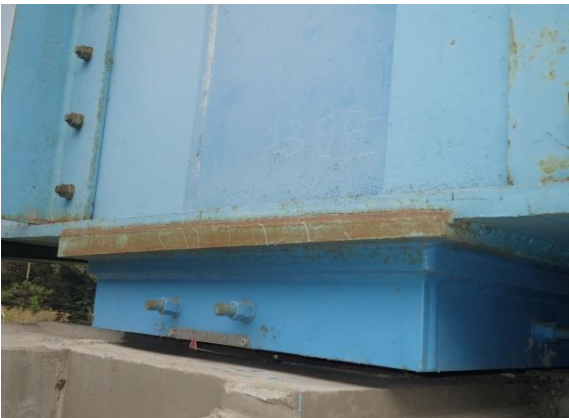
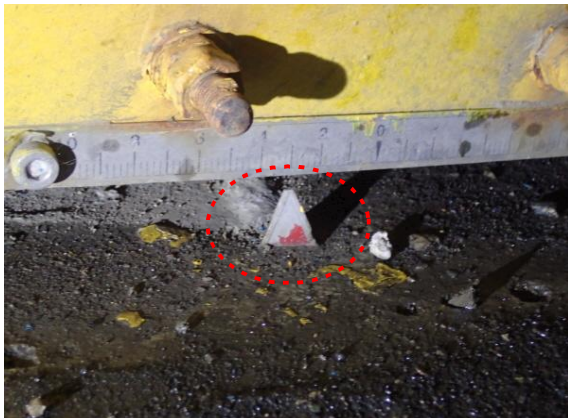
| 내용 | 솔플레이트 경미한 부식<br>(상행 P1 Sh1) | 내용 | 이동량 영점핀 매몰 (하행 A2) |

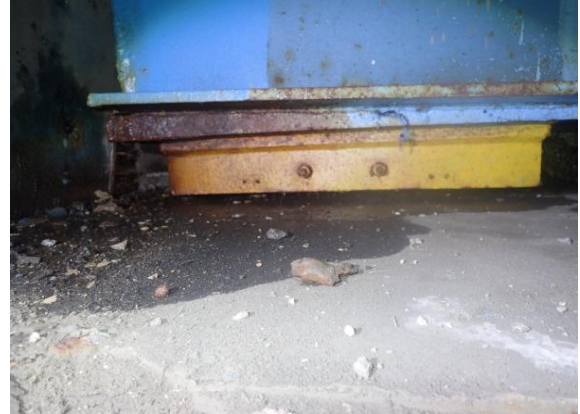
플레이트 부식 (상행 A2 Sh3)

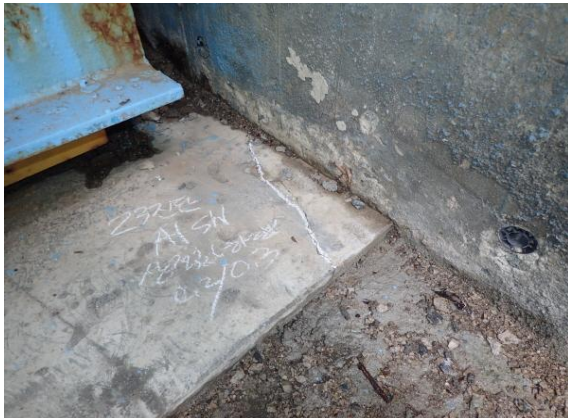
반침물탈 균열(cw=0.2mm)  
(하행 A1 Sh1)

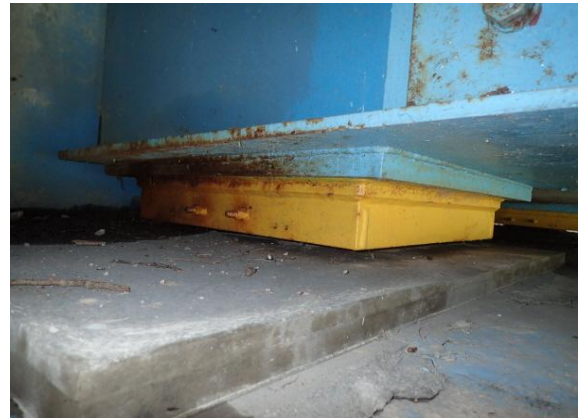
플레이트 부식 (하행 A1 Sh2)

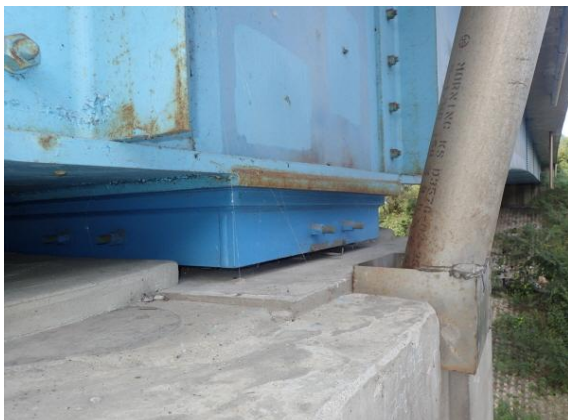
플레이트 부식 (하행 P2 Sh4)

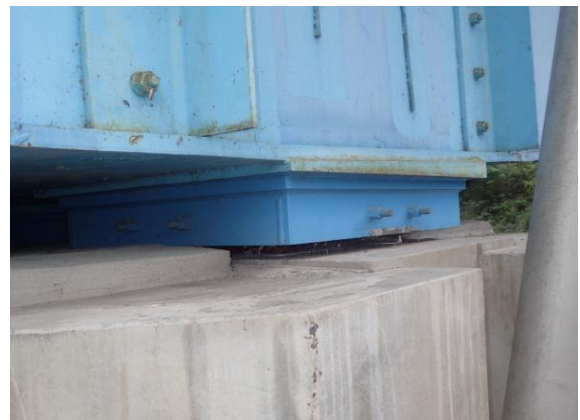
플레이트부식 (상행 P2 Sh4)

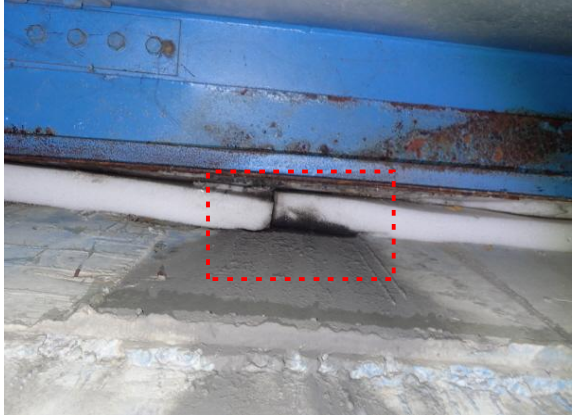
| 내용 | 본체 누수 (상행 A2) | 내용 | 본체 누수 (하행 A1) |

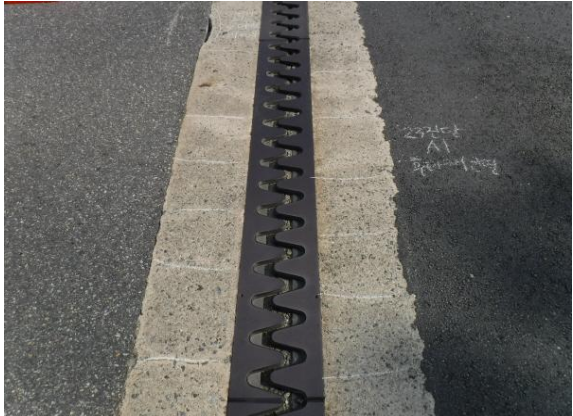
| 내용 | 후타재 금회 재시공 확인 (상행 A2)<br>→ 본체 유지, 유간부 토사퇴적 | 내용 | 후타재 균열 (하행 A1)<br>→ 간격 15~20cm |

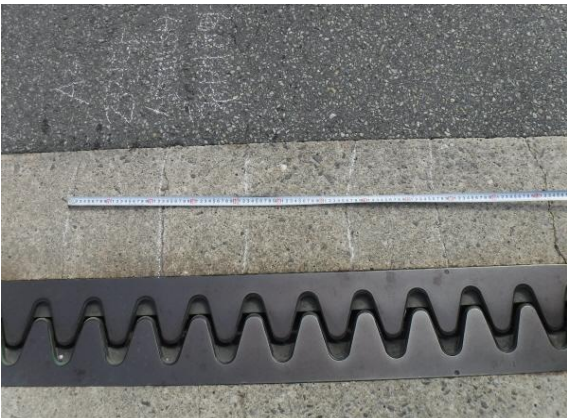
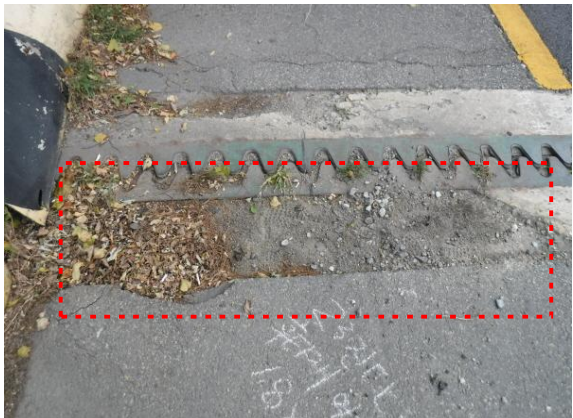
| 내용 | 후타재 균열 (하행 A2)<br>→ 간격 20~25cm | 내용 | 후타재 파손 및 열화 (상행 A1) |

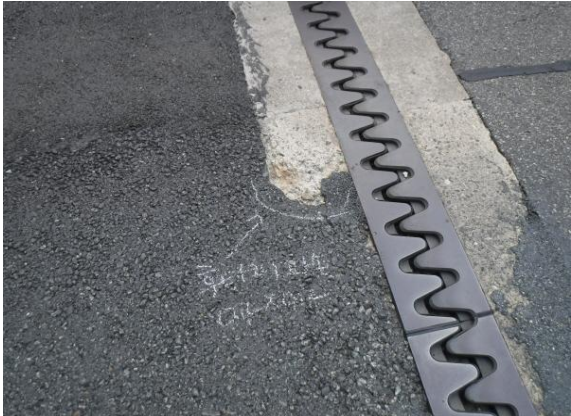
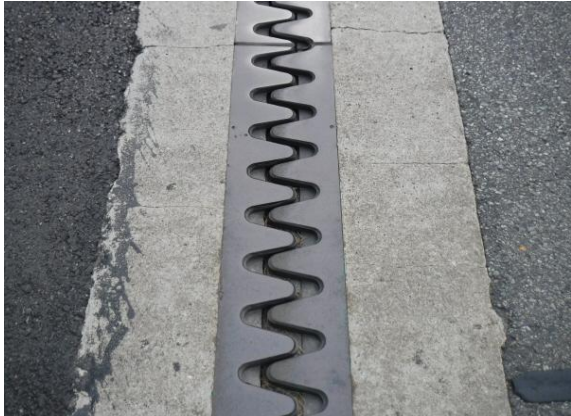
| 내용 | 후타재 파손 (상행 A1) | 내용 | 후타재 균열 (상행 A1) |

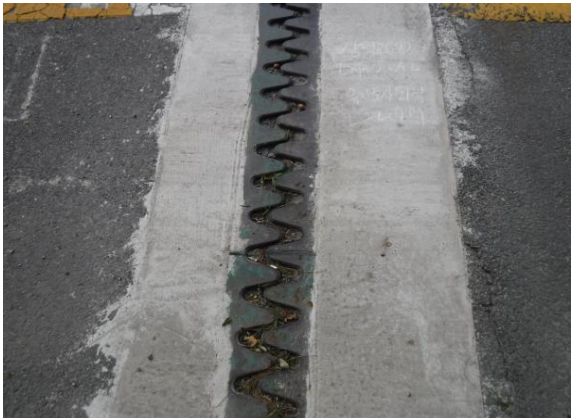
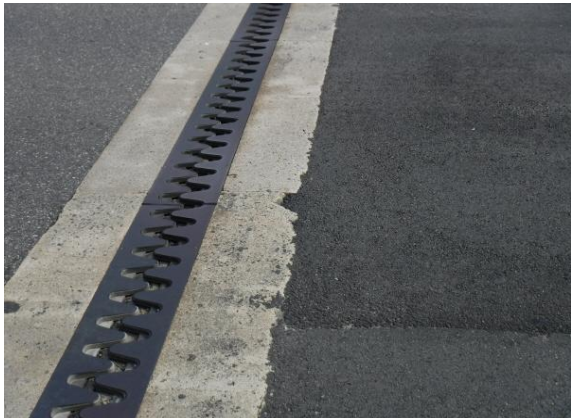
| 내용 | 유간토사퇴적 (상행 A2) | 내용 | 후타재 파손 (하행 A1) |

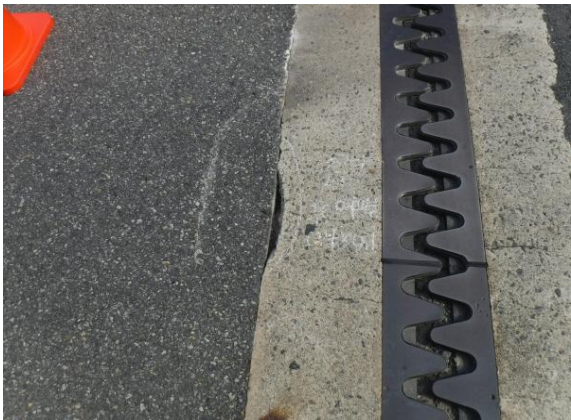
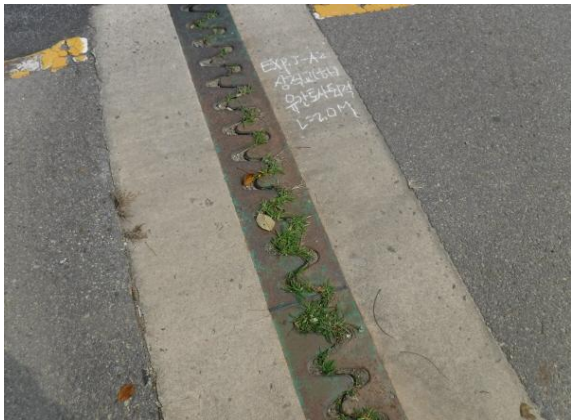
| 내용 | 후타재 파손 (하행 A1) | 내용 | 유간 토사퇴적 (하행 A2) |

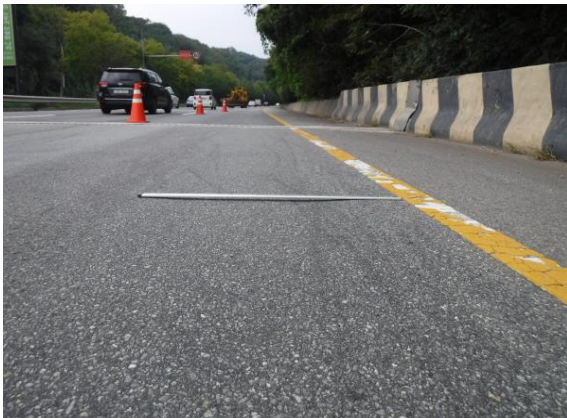
| 내용 | 소성변형 (상행 S3) → 15mm | 내용 | 들뜸 및 소성변형 (상행 S3) → 90mm |

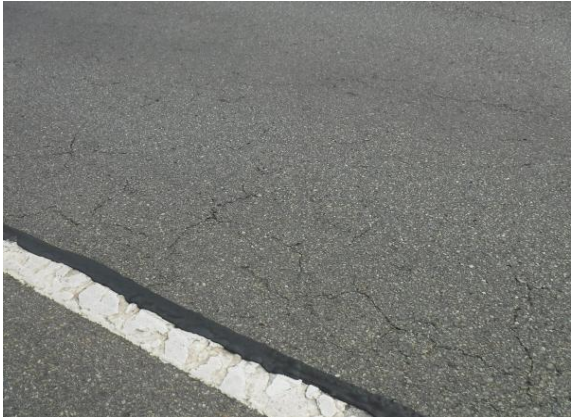
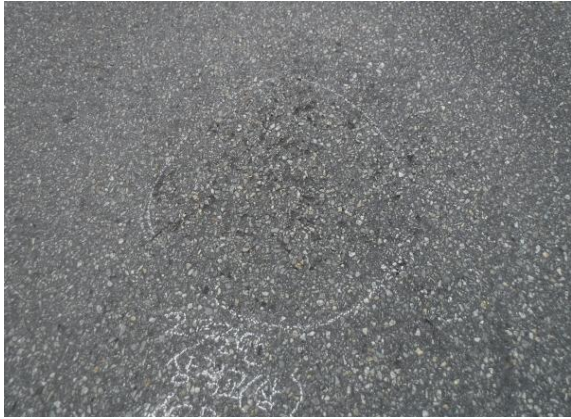
| 내용 | 망상균열 (상행 S1) | 내용 | 아스콘마모 (상행 S1) |

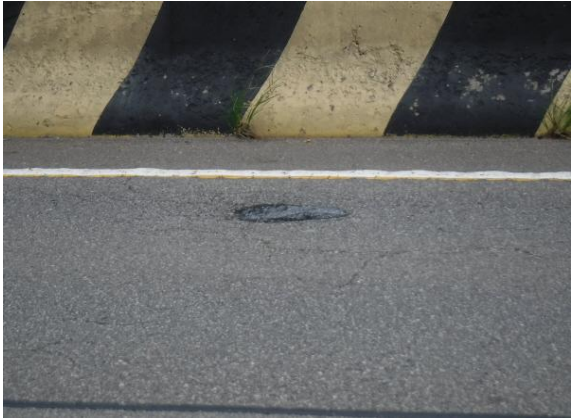
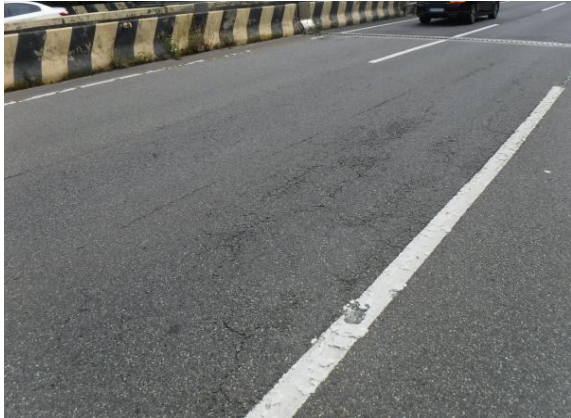
| 내용 | 보수미흡 (상행 S2) | 내용 | 망상균열 (하행 S1) |

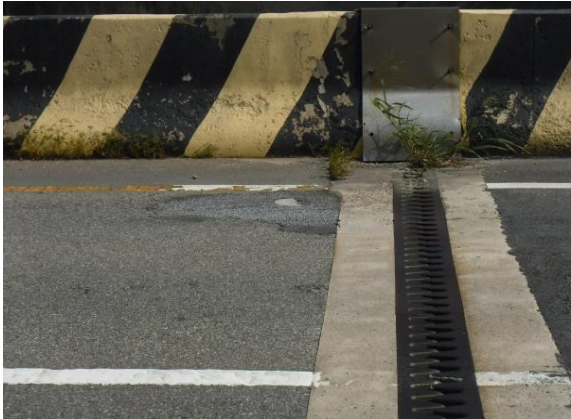
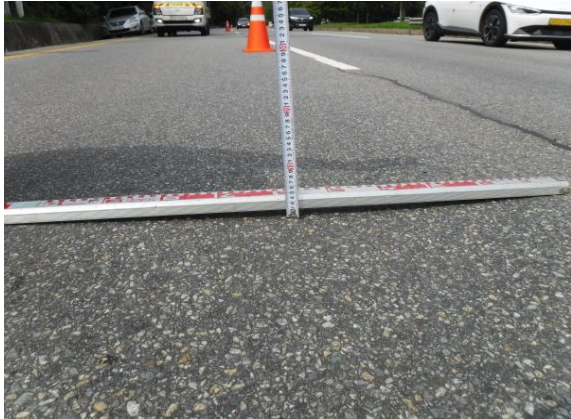
| 내용 | 보수미흡 (상행 S1) | 내용 | 접속도로 소성변형 (하행 S3) |

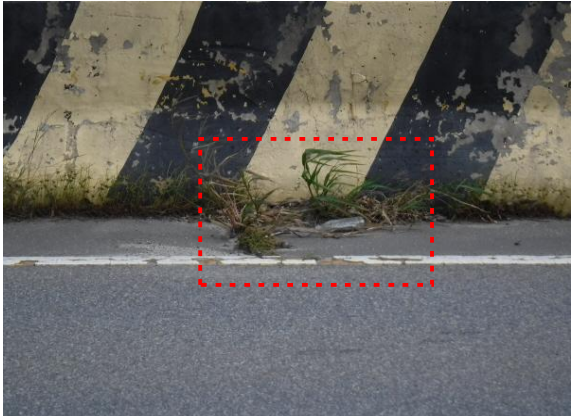
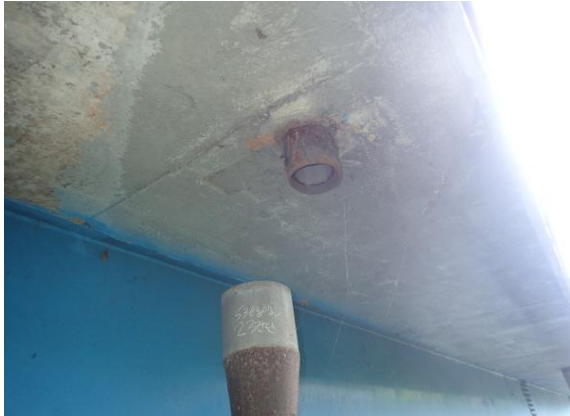
| 내용 | 배수구 막힘 (하행 S1) | 내용 | 배수관 탈락 (상행 S1) |

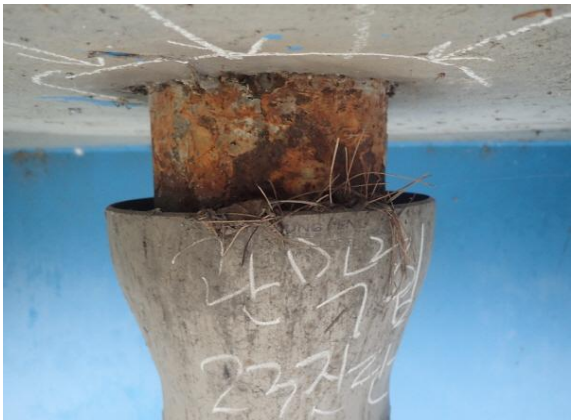
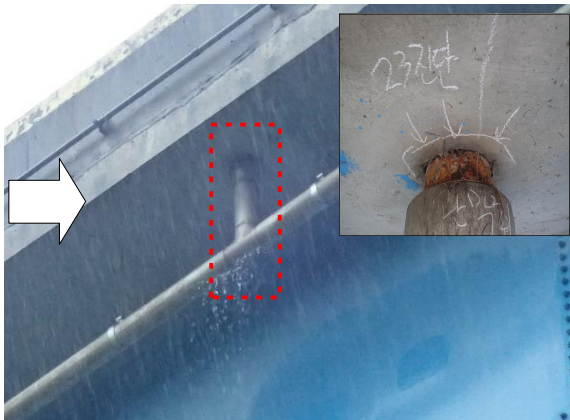
| 내용 | 배수관 막힘 (상행 S3) | 내용 | 배수관 접합부 이격, 누수 (상행 S3) |

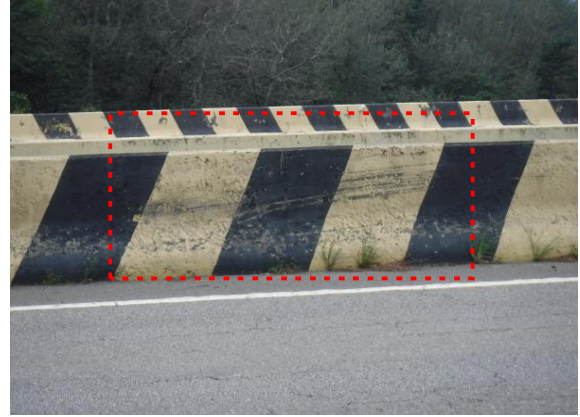
내용 방호벽 긁힘 (상행 S1)

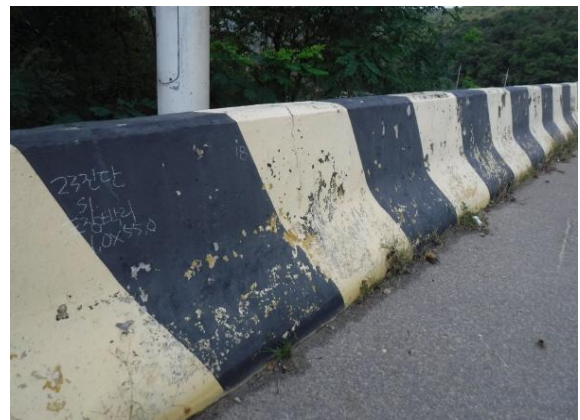
내용 방호벽 도장박리 (하행 S1)

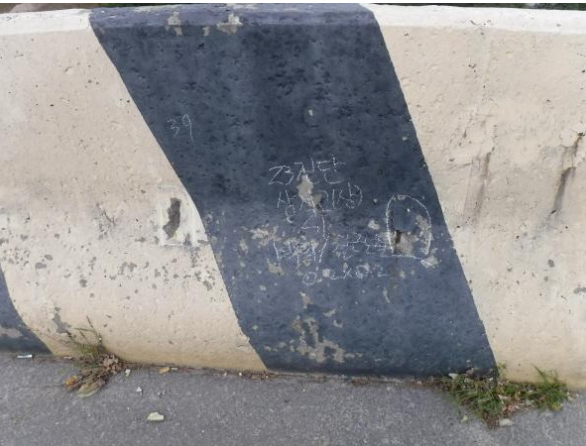
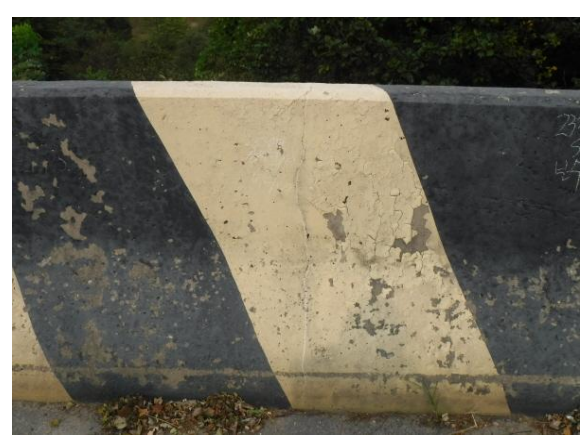
| 내용 | 방호벽 박락 및 철근노출 (상행 S1) | 내용 | 방호벽 균열(cw=0.2mm) (상행 S1) |
