# 요 약 보 고 서

## 제1장 정밀안전진단 개요

| 연번 | 시설물명 | 위치 | 규 모 | | 종별 | 형 식 | 준공<br>년도 | 비고 |
|---|---|---|---|---|---|---|---|---|
| 1 | 탄천교 | 성남 수정 사송 | 250 | 28.3<br>(6차로) | 제1종 | STB | 1993 | |
| 2 | 상적교 | 성남 수정 상적 | 180 | 28.6<br>(6차로) | 제1종 | STB | 1994 | |

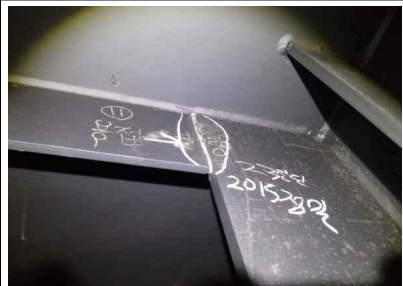
하부플랜지 맞대기 용접부 40개소에 대한 초음파탐상시험(UT) 결과, 전체 40개소에서 용접 결함이 검출되었고 대체로 조사길이 전체에 연속적으로 분포하여 단면감소량은 9~14 mm 정도로 탐사되었다. 금회 검출된 결함의 종류는 시공초기 결함인 용입부족(Incomplete Penetration), 융합불량(Lack of Fusion), 슬래그 혼입(Slag inclusion), 기공(Blow hole, Porosity) 등으로 판단되며, 맞대기 용접부 결함은 단면감소를 고려한 피로응력 검토가 필요한 상황이다.

| 보강재 용접부 균열<br>(상행 S4 G3) | 맞대기 용접부 균열<br>(하행 S4 G2 UF) | 맞대기부 용접누락<br>(하행 S2 G2 RW) |

금회 정밀안전진단에서는 단면감소를 고려한 용접부 피로 검토 및 안전성 평가를 실시(제6장 6.2.4 맞대기 용접부 안전성 검토 참고)하였고 그 결과, 허용응력범위 내로 피로 안전성은 확보하고 있는 것으로 평가되었으므로 현재 별도의 보강은 필요치 않을 것으로 판단된다. 따라서 맞대기 이음부 용접 결함 부위는 향후 점검 및 진단시에는 용접부의 균열 발생 여부에 대한 면밀한 조사가 요구되며, 정기적인 비파괴 검사를 수행하여 결함에 대한 변화 여부 관찰과 구조적 안전성 확보에 대한 검토를 지속적으로 실시하여 유지관리 하는 것이 타당해 보인다.

향후 맞대기 용접부에 대한 면밀한 검토 결과에 따라 문제점 발견 시에는 보수 또는 보강이 필요할 것으로 판단되고 하부플랜지 맞대기 용접부의 결함에 대한 보수방법으로는 전면적으로 사하중을 제거한 뒤 용접 결함 부위를 가우징 후 재용접하는 방안이 가장 확실하다. 다만, 본 교량은 공용 중인 시설물로 현실적으로 이와 같은 보수공사는 어려우므로 인장을 받는 하부플랜지의 맞대기 용접부에 작용하는 활하중 응력을 감소시키는 방법이 필요하며, 1등급의 내하력을 확보하기 위해서는 설계하중(차선하중)하에서 대상 부

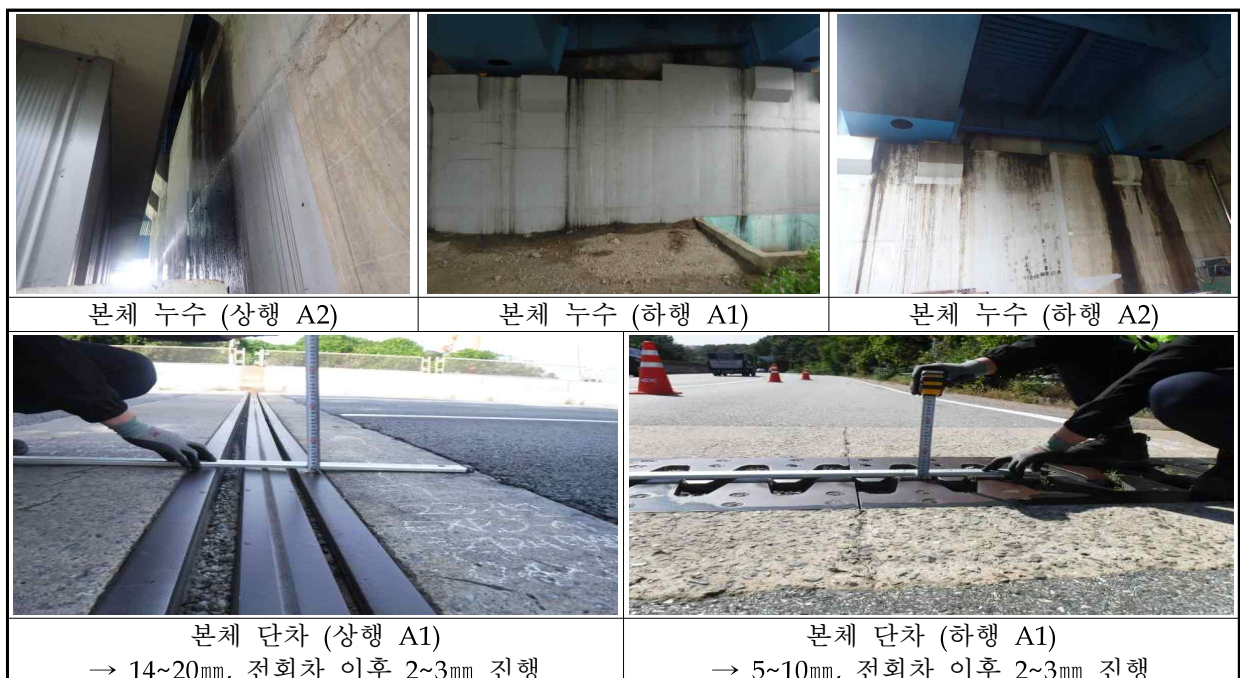
## 나. 신축이음 노후에 따른 누수 및 단차

탄천교의 신축이음은 2003년(상행), 2017년(하행)에 교체를 실시한 것으로 검토되어 최대 약 20년 정도 장기공용 중이며, 그에 따른 신축이음 본체의 누수, 단차, 유간부 다량의 토사충진 및 식생 등이 조사되었다. 이는 2차 적으로 상부 차량의 통행시 충격음이 발생되고 유간부 이물질 장기 지속에 의한 신축기능 저하, 하부 교대 콘크리트의 열화 등을 유발하고 있는 상황이다.

금회 진단에서는 종합적으로 검토한 결과, 신축이음은 교체가 필요한 시기로 판단하였으며, 기능 및 사용성 등을 고려하여 신축허용량 No.160 규격의 신축이음으로 교체(상·하행 전체: 4개소)를 제안하였다.

따라서 신축이음은 중기관리계획에 따라 교체를 실시하는 것이 바람직하며, 교체 이전까지는 손상 증대 및 통행차량의 주행안전 확보 여부, 급격한 상태변화에 따른 보수의 시급성 판단 등의 중점적인 유지관리가 요구된다.

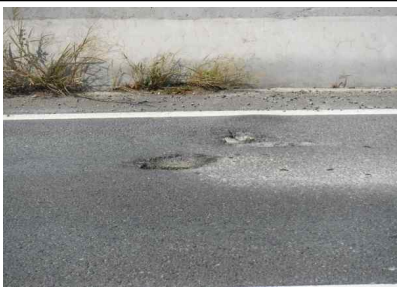
교면포장은 아스팔트 포장으로 이러한 환경과 시공미흡 등에 의해 포트홀, 보수미흡, 파손 등이 조사되었고 그중 포트홀 및 보수미흡 부위는 백태를 동반한 상태로 바닥판의 노출 및 방수층 소실이 확인되었다. 백태가 동반된 포장 손상의 위치는 거더 내부의 Splice 누수부와 동일 선상에 위치한 것으로 검토되었고 거더 내부의 모재, 볼트, 연결판 등의 부식을 유발하고 있는 상황이다.

| 포트홀, 방수층 소실 (상행 S3) | 포트홀, 방수층 소실 (상행 S5) | 파손 (하행 S5) |

따라서 포장 손상 부위는 금회 진단에서 제안한 보수방안에 따라 방수층 시공을 포함한 부분 재포장을 실시하는 것이 바람직하며, 향후에는 포장불량(포트홀, 소성변형, 파손 등) 및 물고임 발생과 하부의 누수 여부에 대한 연계 확인, 손상 증대 및 통행차량의 주행안전 확보 여부, 급격한 상태변화에 따른 전면 재포장 실시여부 판단 등의 중점적인 유지관리가 요구된다.

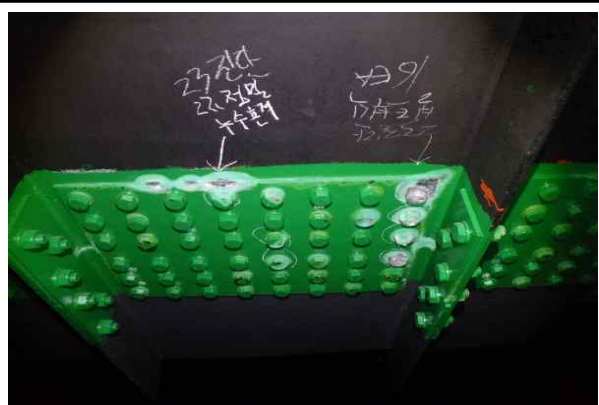
| 거더내부 누수흔적 및 볼트부식 (상행 S5 G3 UF) | 거더내부 SP부 부식 (상행 S5 G3 LF) |

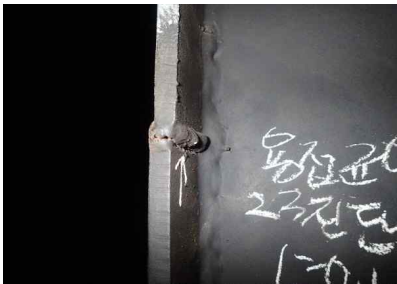
하부플랜지 맞대기 용접부 24개소에 대한 초음파탐상시험(UT) 결과, 13개소에서 용접결함이 검출되었고 대체로 조사길이 전체에 연속적으로 분포하여 단면감소량은 7~12mm 정도로 탐사되었다. 금회 검출된 결함의 종류는 시공초기 결함인 용입부족(Incomplete Penetration), 융합불량(Lack of Fusion), 슬래그 혼입(Slag inclusion), 기공(Blow hole, Porosity) 등으로 판단되며, 맞대기 용접부 결함은 단면감소를 고려한 피로응력 검토가 필요한 상황이다.

| 격벽 용접균열<br>(하행 S3 G1 D30) | 맞대기부 용입부족<br>(상행 S2 G1 LF) | 보강재 용접누락<br>(하행 S2 G1 LW) |

금회 정밀안전진단에서는 단면감소를 고려한 용접부 피로 검토 및 안전성 평가를 실시(제6장 6.2.4 맞대기 용접부 안전성 검토 참고)하였고 그 결과, 허용응력범위 내로 피로 안전성은 확보하고 있는 것으로 평가되었으므로 현재 별도의 보강은 필요치 않을 것으로 판단된다. 따라서 맞대기 이음부 용접 결함 부위는 향후 점검 및 진단시에는 용접부의 균열 발생 여부에 대한 면밀한 조사가 요구되며, 정기적인 비파괴 검사를 수행하여 결함에 대한 변화 여부 관찰과 구조적 안전성 확보에 대한 검토를 지속적으로 실시하여 유지관리 하는 것이 타당해 보인다.

향후 맞대기 용접부에 대한 면밀한 검토 결과에 따라 문제점 발견 시에는 보수 또는 보강이 필요할 것으로 판단되고 하부플랜지 맞대기 용접부의 결함에 대한 보수방법으로는 전면적으로 사하중을 제거한 뒤 용접 결함 부위를 가우징 후 재용접하는 방안이 가장 확실하다. 다만, 본 교량은 공용 중인 시설물로 현실적으로 이와 같은 보수공사는 어려우므로 인장을 받는 하부플랜지의 맞대기 용접부에 작용하는 활하중 응력을 감소시키는 방법이 필요하며, 1등급의 내하력을 확보하기 위해서는 설계하중(차선하중)하에서 대상 부

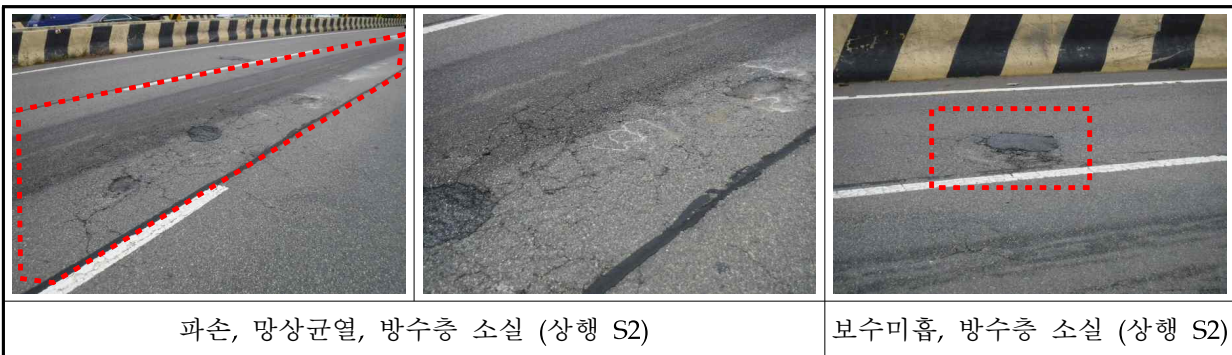
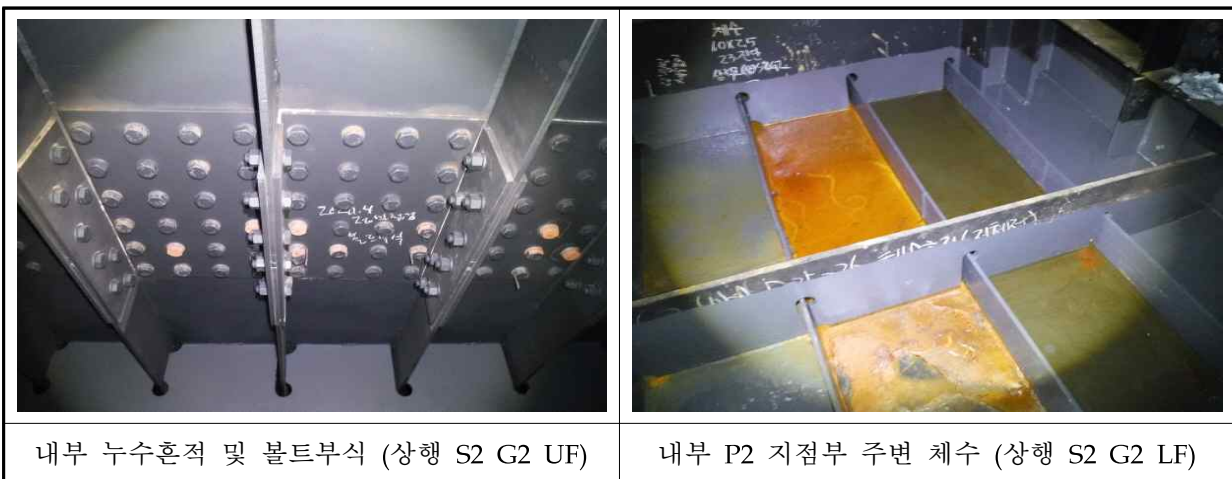
교면포장은 아스팔트 포장으로 이러한 환경과 시공미흡 등에 의해 망상균열, 보수미흡, 파손 등이 조사되었고 그중 파손 및 보수미흡 부위는 백태를 동반한 상태로 바닥판의 노출 및 방수층 소실이 확인되었다. 백태가 동반된 포장 손상의 위치는 거더 내부의 Splice 누수부와 동일 선상에 위치한 것으로 검토되었고 거더 내부의 체수 및 모재, 볼트, 연결판 등의 부식을 유발하고 있는 상황이다.

따라서 포장 손상 부위는 급회 진단에서 제안한 보수방안에 따라 방수층 시공을 포함한 부분 재포장을 실시하는 것이 바람직하며, 향후에는 포장불량(포트홀, 소성변형, 파손 등) 및 물고임 발생과 하부의 누수 여부에 대한 연계 확인, 손상 증대 및 통행차량의 주행안전 확보 여부, 급격한 상태변화에 따른 전면 재포장 실시여부 판단 등의 중점적인 유지관리가 요구된다.
