# 정밀안전점검 요약문

2025년 상반기 탄천대교 정밀안전점검 용역

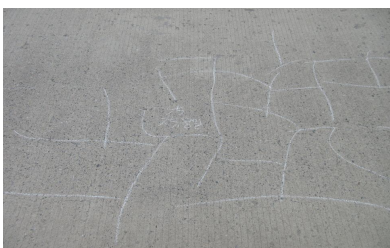
| 구 분 | 점 검 의 견 |
|---|---|
| 교면 포장 | <ul style="list-style-type: none"> <li>금회 교면포장 조사결과 초기 시공 및 장기 공용 중 발생하는 일반적인 손상으로 LMC 포장 균열, 마모 및 망상균열, 망상균열, 박락, 박리, 체수, 파손 등의 손상이 조사되었다. 해당 손상은 건조수축, 교면 상부 중차량들의 반복통행에 따른 진동, 충격에 의한 손상으로 긴급한 보수보다는 정기적인 점검을 통해 적절한 보수방안을 적용을 통해 유지관리를 실시하는 것이 바람직할 것으로 판단된다.</li> <li>포장 균열, 마모 및 망상균열, 망상균열 손상의 경우 교면상부의 차량의 반복 통행에 영향이 없는 상태이며, 또한 부분 보수 시 재손상이 발생할 수 있으므로 정기적인 점검을 통해 주의관찰 후 손상 확대 시 재포장 보수를 실시하는 것이 재손상 발생을 방지하고 장기 공용 시 건전성을 유지할 수 있을 것으로 판단된다.</li> <li>포장 박락, 박리, 체수, 파손 손상의 경우 교면포장 노면 측에 조사된 손상으로 동계 시 재설 작업 중 염화칼슘 도포 및 장기 공용시 발생한 손상으로 긴급한 보수보다는 정기적인 점검을 통해 주의관찰 후 차도부 재포장 시기에 맞춰 일괄 보수하여 유지관리 하는 것이 바람직할 것으로 판단된다. 허나 박리, 박락 손상은 단면손상으로 공용 중 단면손실이 다소 진행될 때는 부분 보수가 필요할 것으로 판단된다.</li> <li>포장 파손 손상은 공용중 교면 상부를 반복적으로 통행하는 차량과 중차량들에 의해 발생된 외부적인 충격 손상으로 현재는 손상 면적이 경미 하나 확대 또는 진전 시에는 초속경을 이용하여 소파보수를 실시하는 것이 바람직할 것으로 판단된다.</li> <li>접속부 이격 손상은 S1(L=17.0m, 이격 폭=0.03m), S14(L=17.0m, 이격 폭=0.02m) 교면포장 접속 포장부에 발생한 손상으로 우기 시 수분유입이 집중 될 때 세굴 및 지반연약화에 영향을 줄 수있으므로 주의관찰 후 이격 진전시 실런트 주입을 실시하여 이격부를 통해 우수유입을 방지하는 것이 바람직 할것으로 판단된다.</li> </ul> |

| 구 분 | 유지관리항목 | | |
|---|---|---|--|
| S4 교면포장 망상균열 | | S7 방호벽 철근노출 | |

| 구 분 | 유지관리항목 | | |
|---|---|---|--|
| 교면상부 | · 포장 마모 및 망상균열 균열폭 확대에 따른 바닥판하면 열화 진전여부<br>· 포장 (노건)박리, 파손 중차량 반복통행에 따른 확대 시 보수 필요시기 확인 | | |

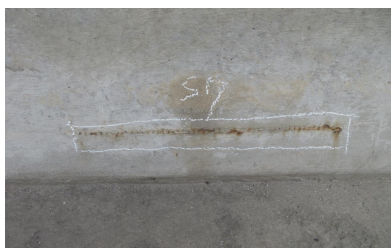
| 구 분 | 점 검 의 견 |
|---|---|
| 방호벽 난간 | <ul style="list-style-type: none"> <li>금회 방호벽 및 난간 조사결과 균열(폭:0.3mm미만), 보수부 재균열(폭:0.3mm미만), 균열부 백태, 난간 덮개탈락, 난간 변형, 박락, 박리, 철근노출, 파손 손상이 조사되었다. 공용기간 증가 및 외부충격에 의해 발생하는 일반적인 손상으로 내구성 저하에 영향을 줄 수 있으므로 단면 손상은 일부 보수를 실시하는 것이 바람직할 것으로 판단된다.</li> <li>콘크리트 방호벽에 발생한 균열(폭:0.3mm미만), 보수부 재균열(폭:0.3mm미만), 균열부 백태, 방호벽 상부에 시공된 강재난간 지주 체결 시 발생한 균열부 사이 수분유입에 따른 손상으로 표면보수를 실시하는 것이 바람직 할 것으로 판단된다.</li> <li>방호벽에 조사된 박락, 박리, 철근노출, 파손 손상은 구조물 공용기간 증가에 따른 동결융해 및 온도변화, 수분유입에 따라 콘크리트 탄산화 및 내구성 저하에 영향을 줄 수 있으므로 단면보수, 단면보수(방청)를 실시하는 것이 필요할 것으로 판단된다.</li> <li>강재 난간에 발생한 난간 덮개 탈락, 난간 변형 손상에 대해서는 일상 보수를 통해 난간 교체 보수를 실시하는 것이 필요할 것으로 판단된다.</li> <li>금회 중앙분리대 조사결과 굽힘, 연석 파손 손상이 조사되었으며, 정기적인 점검을 통해 주의관찰 후 손상 확대, 진전 시 일괄 보수를 실시하는 것이 바람직할 것으로 판단된다.</li> <li>중앙분리대에 발생한 굽힘, 파손 손상은 외부충격에 따른 손상으로 정기적인 점검을 통해 주의관찰 후 난간 및 방호벽 보수 시 일괄보수를 실시하여 유지관리 하는 것이 바람직할 것으로 판단된다.</li> </ul> |

| 부 재 | 손상내용 | 보수공법 | 손상 | | 보수 | | 단가<br>(천 원) | 공사비<br>(천 원) | 우선<br>순위 |
|---|---|---|---|---|---|---|---|---|---|
| | 철근노출 | 단면보수(방청) | 2.37 | m² | 2.37 | m² | 320 | 758 | 2 |

| 구 분 | 유지관리항목 | | |
|---|---|---|--|
| 방호벽<br>난간 | · 방호벽 박리, 철근노출 등 내구성 저하에 영향을 주는 손상 보수 필요<br>· 강재난간 변형에 따른 재설치 필요 | | |

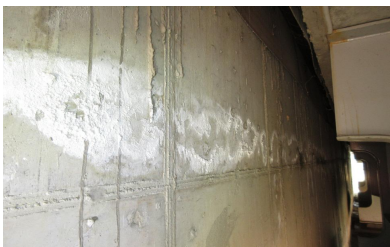
| 구 분 | 점 검 의 견 |
|---|---|
| 교대 및 교각 | <ul style="list-style-type: none"> <li>• 현재 대상 구조물의 교대는 25년 03월 하자보수를 통해 표면보수를 실시한 것으로 확인되었으며, 금회 교대 외관조사 결과 균열(폭:0.3mm미만), 균열(폭:0.3mm이상), 균열부 백태, 보수부 재균열(폭:0.3mm미만), 누수오염, 들뜸, 박락, 백태, 실런트 이격, 체수흔적, 토사퇴적, 파손 등이 조사되었다.</li> <li>• 교대에 조사된 균열(폭:0.3mm미만), 균열(폭:0.3mm이상), 균열부 백태, 보수부 재균열(폭:0.3mm미만) 손상은 구체가 아닌 흥벽쪽에 다수 조사되었으며, 하자보수를 실시하였지만 표면보수를 실시하여 손상유형에 적절하지 않은 보수 공법을 적용하였으므로, 균열(폭:0.3mm이상)손상은 주입보수를 실시하여 유지관리 하는 것이 바람직할 것으로 판단된다.</li> <li>• 신축이음부 유간을 통해 유입되는 교면수가 균열부에 침투하여 균열부 백태 손상 또한 발생하였으므로 해당 손상은 장기 공용시 내구성 저하에 영향을 줄 수 있으므로 손상에 적절한 보수방안을 적용하여 하자만료(2028년 11월 07일) 전 표면처리 등 적절한 보수방안을 적용하여 일괄 보수를 실시하는 것이 필요할 것으로 판단된다.</li> <li>• 현재 대상 구조물의 교각은 25년 03월 하자보수를 통해 표면보수를 실시한 것으로 확인되었으며, 금회 교각 외관조사 결과 균열(폭:0.3mm미만), 균열(폭:0.3mm이상), 보수부 재균열(폭:0.3mm미만), 굽힘, 누수 및 백태, 누수오염, 망상균열(폭:0.1mm), 박리, 백태, 파손 손상이 조사되었다.</li> <li>• 전회차에 조사된 교각 코핑부 망상균열은 금회 하자보수로 인해 일괄보수되었으며, 금회 신규로 조사된 손상들 중 균열, 망상균열, 보수부 재균열 손상은 기둥부에서 신규로 조사되었으며, 코핑부 신축이음 유간부를 통해 유입되는 교면수에 의해 발생된 손상으로 백태, 누수 및 백태 손상으로 하자만료(2029년 06월 19일) 전 표면처리, 주입보수 등 주의관찰 후 일괄 보수를 실시하는 것이 필요할 것으로 판단된다.</li> <li>• 교좌면 박리 손상은 장기 공용시 열화 및 내구성 저하에 영향을 줄 수 있으므로 보수시기에 맞춰 일괄보수 하는 것이 바람직할 것으로 판단된다.</li> </ul> |

| 구 분 | 유지관리항목 | | |
|---|---|---|--|
| A2 홍벽 균열부 백태 | | P5 교좌면 박리 | |

| 구 분 | 유지관리항목 | | |
|---|---|---|--|
| 교대/교각 | · 교대, 교각 균열(폭:0.3mm이상), 균열부 백태 보수 필요<br>· 교각 코핑부 표면보수부 보수재 박리 손상 진전여부 확인 필요 | | |

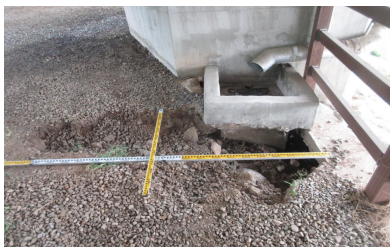
| 구 분 | 점 검 의 견 |
|---|---|
| 배수 시설 | <ul style="list-style-type: none"> <li>• 금회 배수시설 조사결과 배수구 변형, 배수구 막힘, 집수정 설치불량, 집수정 세굴 손상이 조사되었다. 해당 손상은 공용기간 증가로 인한 일반적인 손상으로 정기적인 점검을 통해 일상보수를 통해 유지관리하는 것이 바람직할 것으로 판단된다.</li> <li>• 배수시설에 발생한 배수관 변형은 장기간 배수구 내에 퇴적된 이물질이 경화된 상태에서 중차량들의 통행에 따른 충격으로 발생한 손상으로 그레이팅 교체를 실시하고, 배수구 막힘은 공용기간 증가에 따른 손상으로 상부 교면수의 유도가 배수구로 유도되지 않고 신축이음부 유간을 통해 유입될 때 하부구조 내구성 저하 및 금회 조사된 집수정 세굴 손상이 발생할 수 있으므로 일상보수 시 정비(청소)를 통해 유지관리하는 것이 바람직할 것으로 판단된다.</li> <li>• 배수시설 하부구조에 발생한 집수정 설치불량은 지반 다짐 불량에 의한 손상으로 장기 공용시 우수에 의해 지반이 다져짐에 따라 기존 시공부와 지반부의 단차가 발생하였으나 집수 기능에 현재 문제는 없는 상태로 주의관찰하고, 교각 P9 집수정에 발생한 집수정 세굴은 우기 시 신축이음 유간을 통해 유입되는 우수량이 증가하여 신축이음 유도배수관을 통해 유입되지 못한 수량이 하부로 유입되어 발생하였으며, 집수정 세굴부는 현재 진전사항은 없으나 산책로에 위치하였으며, 세굴 진전을 방지하기 위해 되메우기 및 다짐을 실시한 후 주의관찰하여 유지관리 하는 것이 바람직할 것으로 판단된다.</li> </ul> |

| 구 분 | 유지관리항목 | | |
|---|---|---|--|
| | | P9 집수정 세굴 | |

| 부 재 | 손상내용 | 보수공법 | 손상 | | 보수 | | 단가<br>(천 원) | 공사비<br>(천 원) | 우선<br>순위 |
|---|---|---|---|---|---|---|---|---|---|
| | 집수정 세굴 | 되메우기+다짐 | 2.50 | m² | 2.50 | m² | 50 | 125 | 1 |

| 구 분 | 유지관리항목 | | |
|---|---|---|--|
| 배수시설 | · 배수구 막힘에 의한 교면포장 체수, 포장 열화 추가손상 확인<br>· 우기 시 집수정 세굴면적 확대 여부 확인 | | |
