## 제 3 장 현장조사

본 과업 대상 시설물 탄천대교는 2019년에 준공되어 약 6년간 공용된 교량으로 총연장 845.0m, 폭 18.4m, 설계하중 DB-24/DL-24(1등교) 강상자형(STB) 형식의 교량으로 경기도 성남시 수정구 탄천로에 위치하고 있다.

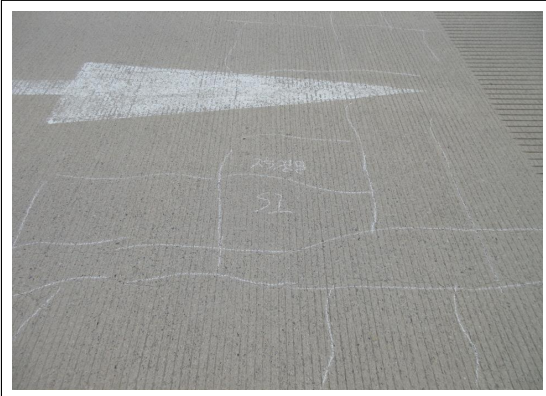
S1 교면포장 망상균열

| 구분 | 위치 | 손상내용 | 물량 | 단위 | 원인 | 대책 |
|---|---|---|---|---|---|---|
| | S1 | 포장 망상균열 | 26.88 | m <sup>2</sup> | 건조수축, 반복통행 | 주의관찰 |

- 포장 균열, 마모 및 망상균열, 망상균열 손상의 경우 교면상부의 차량의 반복 통행에 영향이 없는 상태이며, 또한 부분 보수 시 재손상이 발생할 수 있으므로 정기적인 점검을 통해 주의관찰 후 손상 확대 시 재포장 보수를 실시하는 것이 재손상 발생을 방지하고 장기 공용 시 건전성을 유지할 수 있을 것으로 판단된다.
- 포장 박락, 박리, 체수, 파손 손상의 경우 교면포장 노면 측에 조사된 손상으로 동계 시 재설 작업 중 염화칼슘 도포 및 장기 공용시 발생한 손상으로 긴급한 보수 보다는 정기적인 점검을 통해 주의관찰 후 차도부 재포장 시기에 맞춰 일괄 보수하여 유지관리 하는 것이 바람직할 것으로 판단된다. 허나 박리, 박락 손상은 단면손상으로 공용 중 단면손실이 다소 진행될 때는 부분 보수가 필요할 것으로 판단된다.
- 포장 파손 손상은 공용중 교면 상부를 반복적으로 통행하는 차량과 중차량들에 의해 발생된 외부적인 충격 손상으로 현재는 손상 면적이 경미 하나 확대 또는 진전 시에는 초속경을 이용하여 소파보수를 실시하는 것이 바람직할 것으로 판단된다.
- 접속부 이격 손상은 S1(L=17.0m, 이격 폭=0.03m), S14(L=17.0m, 이격 폭=0.02m) 교면포장 접속 포장부에 발생한 손상으로 우기 시 수분유입이 집중 될 때 세굴 및 지반연약화에 영향을 줄 수있으므로 주의관찰 후 이격 진전시 실런트 주입을 실시하여 이격부를 통해 우수유입을 방지하는 것이 바람직 할것으로 판단된다.

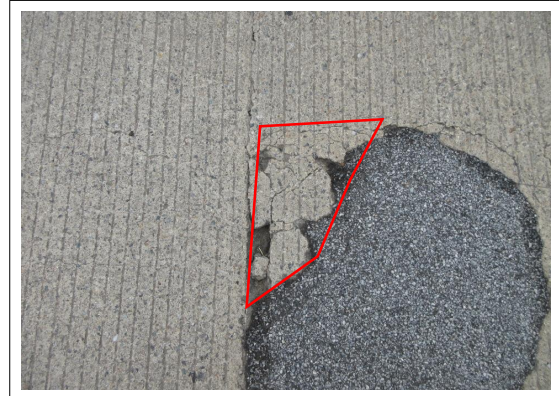
S2 교면포장 파손

| 구분 | 위치 | 손상내용 | 물량 | 단위 | 원인 | 대책 |
|---|---|---|---|---|---|---|
| | S2 | 포장 파손 | 0.06 | m <sup>2</sup> | 중차량 반복통행 | 소파보수(초속경) |

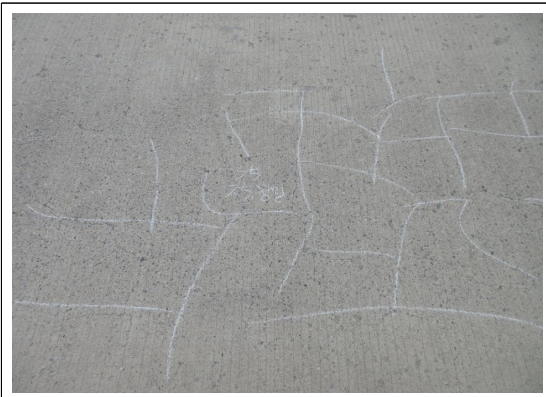
S4 교면포장 망상균열

| 구분 | 위치 | 손상내용 | 물량 | 단위 | 원인 | 대책 |
|---|---|---|---|---|---|---|
| | S4 | | 832.00 | | | |

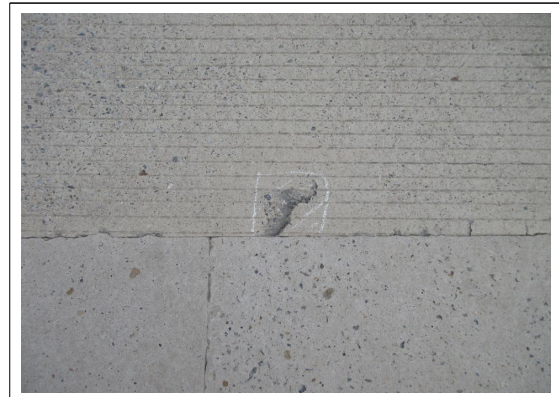
S6 교면포장 파손

| 구분 | 위치 | 손상내용 | 물량 | 단위 | 원인 | 대책 |
|---|---|---|---|---|---|---|
| | S6 | | 0.02 | | | |

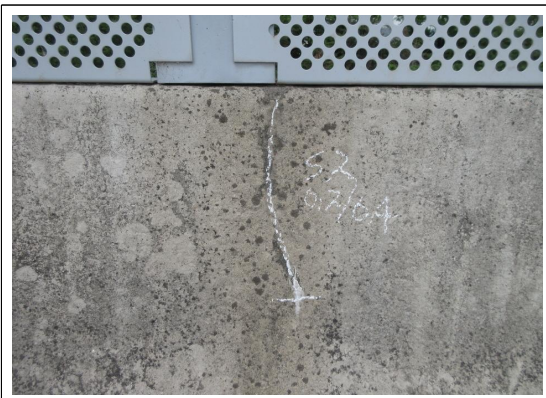
S2 방호벽 균열(폭:0.3mm미만)

| 구분 | 위치 | 손상내용 | 물량 | 단위 | 원인 | 대책 |
|---|---|---|---|---|---|---|
| | S2 | | 0.40 | | | |

- 콘크리트 방호벽에 발생한 균열(폭:0.3mm미만), 보수부 재균열(폭:0.3mm미만), 균열부 백태, 방호벽 상부에 시공된 강재난간 지주 체결 시 발생한 균열부 사이 수분유입에 따른 손상으로 표면보수를 실시하는 것이 바람직 할 것으로 판단된다.
- 방호벽에 조사된 박락, 박리, 철근노출, 파손 손상은 구조물 공용기간 증가에 따른 동결융해 및 온도변화, 수분유입에 따라 콘크리트 탄산화 및 내구성 저하에 영향을 줄 수 있으므로 단면보수, 단면보수(방청)를 실시하는 것이 필요할 것으로 판단된다.
- 강재 난간에 발생한 난간 덮개 탈락, 난간 변형 손상에 대해서는 일상 보수를 통해 난간 교체 보수를 실시하는 것이 필요할 것으로 판단된다.

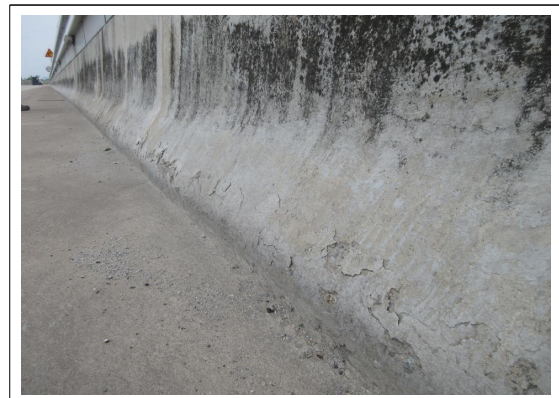
S2 방호벽 박리

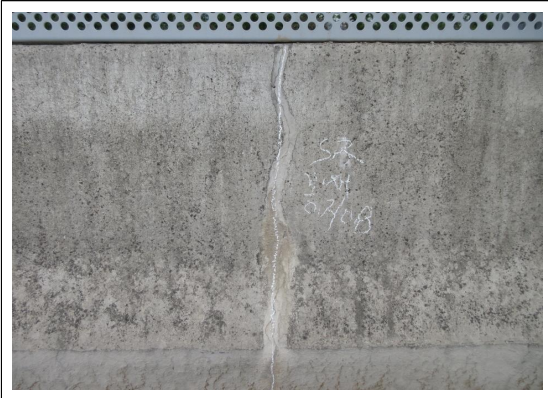
S2 방호벽 보수부 재균열(폭:0.3mm미만)

| 구분 | 위치 | 손상내용 | 물량 | 단위 | 원인 | 대책 |
|---|---|---|---|---|---|---|
| | S2 | | 5.60 | | | |

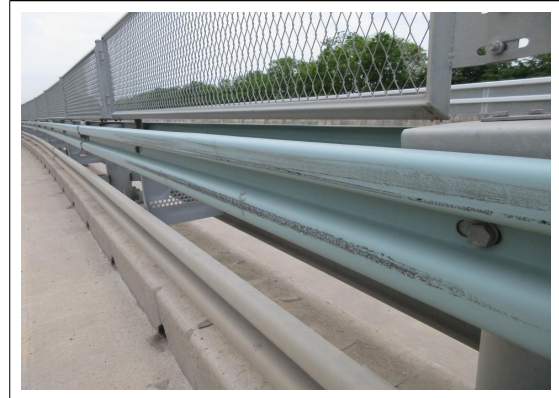
S4 중앙분리대 굽힘

| 구분 | 위치 | 손상내용 | 물량 | 단위 | 원인 | 대책 |
|---|---|---|---|---|---|---|
| 중앙<br>분리대 | S4 | 굽힘 | 2.50 | m | 외부충격 | 주의관찰 |

- 중앙분리대에 발생한 굽힘, 파손 손상은 외부충격에 따른 손상으로 정기적인 점검을 통해 주의관찰 후 난간 및 방호벽 보수 시 일괄보수를 실시하여 유지관리 하는 것이 바람직할 것으로 판단된다.

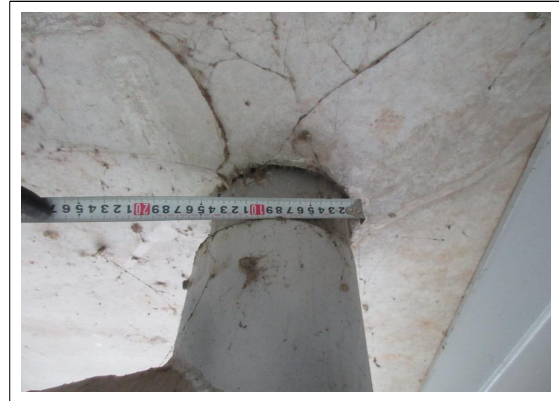
배수관 제원 확인(B=0.15m)

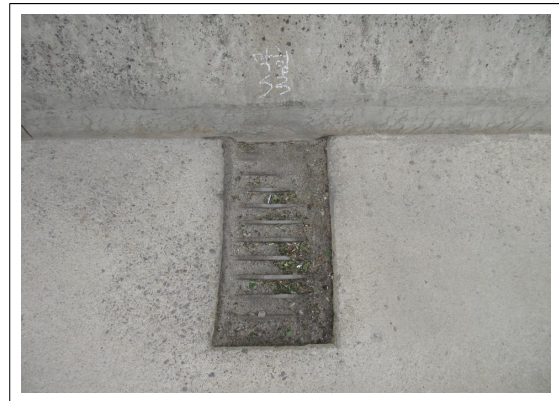
S3 배수구 막힘

| 구분 | 위치 | 손상내용 | 물량 | 단위 | 원인 | 대책 |
|---|---|---|---|---|---|---|
| | S3 | | 16 | | | |

- 배수시설에 발생한 배수관 변형은 장기간 배수구 내에 퇴적된 이물질이 경화된 상태에서 중차량들의 통행에 따른 충격으로 발생한 손상으로 그레이팅 교체를 실시하고, 배수구 막힘은 공용기간 증가에 따른 손상으로 상부 교면수의 유도가 배수구로 유도되지 않고 신축이음부 유간을 통해 유입될 때 하부구조 내구성 저하 및 금회 조사된 집수정 세굴 손상이 발생될 수 있으므로 일상보수 시 정비(청소)를 통해 유지관리하는 것이 바람직할 것으로 판단된다.
- 배수시설 하부구조에 발생한 집수정 설치불량은 지반 다짐 불량에 의한 손상으로 장기 공용시 우수에 의해 지반이 다져짐에 따라 기존 시공부와 지반부의 단차가 발생

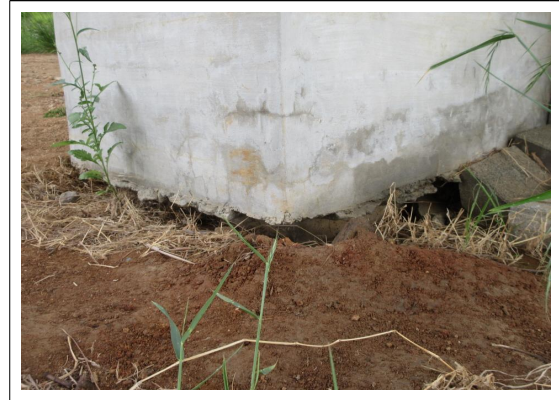
S10 집수정 설치불량

| 구분 | 위치 | 손상내용 | 물량 | 단위 | 원인 | 대책 |
|---|---|---|---|---|---|---|
| | P10 | 집수정 설치불량 | 1 | EA | 다짐불량, 우수유입 | 주의관찰 |

하였으나 집수 기능에 현재 문제는 없는 상태로 주의관찰하고, 교각 P9 집수정에 발생한 집수정 세굴은 우기 시 신축이음 유간을 통해 유입되는 우수량이 증가하여 신축이음 유도배수관을 통해 유입되지 못한 수량이 하부로 유입되어 발생하였으며, 집수정 세굴부는 현재 진전사항은 없으나 산책로에 위치하였으며, 세굴 진전을 방지하기 위해 되메우기 및 다짐을 실시한 후 주의관찰하여 유지관리 하는 것이 바람직할 것으로 판단된다.

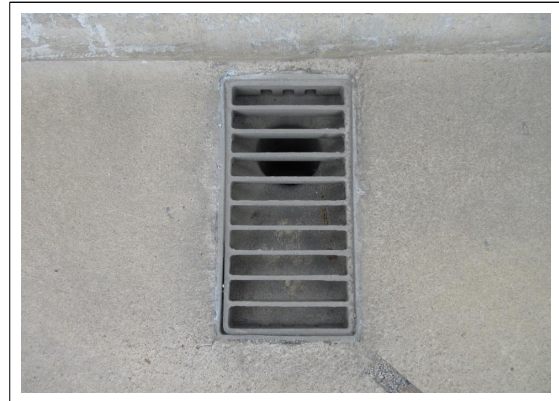
S14 배수구 상태양호

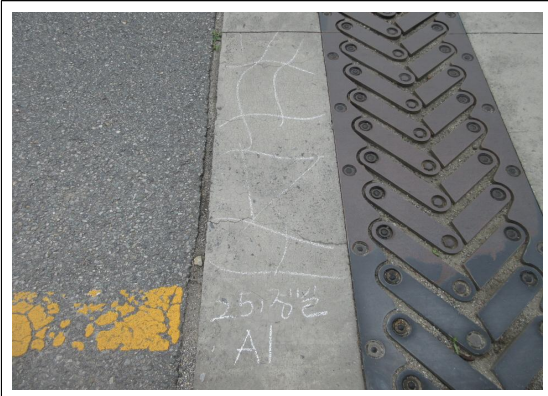
A1 신축이음 후타재 망상균열

| 구분 | 위치 | 손상내용 | 물량 | 단위 | 원인 | 대책 |
|---|---|---|---|---|---|---|
| | A1 | 후타재 망상균열 | 4.48 | m <sup>2</sup> | 반복통행, 온도변화 | 주의 관찰 |

- 금회 후타재에 발생한 후타재 균열(폭:0.3mm미만), 후타재 망상균열 손상은 건조수축 온도변화, 중차량의 반복통행에 따른 일반적인 손상으로, 정기적인 점검을 통해 주의 관찰 후 균열폭 진전, 단면손상으로 확대될 시에 보수방안을 적용하여 유지관리하는 것이 바람직할 것으로 판단된다.
- 하부 실린트 찢김 손상은 상부 교면수를 외측으로 유도하는 차수역활을 하는 부재로 찢김부를 통해 교면수가 유입될 시에 하부구조, 받침장치 내구성 저하에 영향을 줄 수 있으므로 찢김부위에 실린트를 재충진하여 차수기능을 확보하는 것이 바람직할 것으로 판단된다.
- 그 외 유간토사퇴적, 차수판 볼트 탈락, 볼트 풀림, 차수판 변형 등 손상은 공용기간 증가 및 외부적인 충격, 온도변화에 따른 손상으로 일상보수로 유지관리 한다면 공용중 문제는 없을 것으로 판단된다.

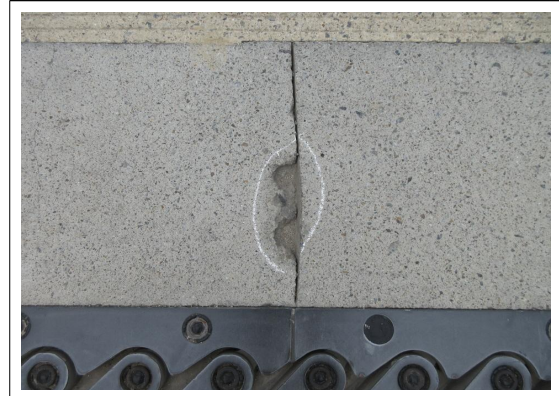
A1 신축이음 후타재 파손

| 구분 | 위치 | 손상내용 | 물량 | 단위 | 원인 | 대책 |
|---|---|---|---|---|---|---|
| | A1 | 후타재 파손 | 0.02 | m <sup>2</sup> | 반복통행, 외부충격 | 단면보수 |

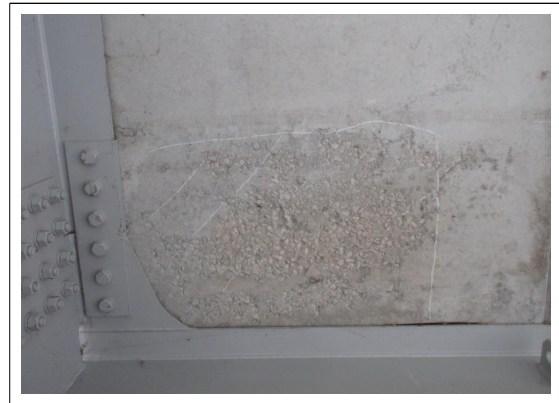
S8 바닥판하면 재료분리

- 바닥판하면에 발생한 균열(폭:0.3mm미만), 백태, 재료분리 등 금회 조사된 손상들의 경우 시공초기 건조수축 및 수분유입, 시공미흡에 따른 손상으로 매우 국부적이며 소량으로 정기적인 점검을 통해 손상 부위를 주의관찰하고 하자만료 전(시설물관리대장 : 2028년 11월 07일) 일괄보수를 실시하여, 유지관리 된다면 건전하게 장기 공용될 수 있을 것으로 판단된다.
- 바닥판하면 및 캔틸레버부에 상부 포장 마모 및 망상균열 부를 통해 교면수 유입에 따른 누수, 열화 등의 2차 손상은 별도 조사되지 않았으며, 따라서 상태평가 반영 및 교면포장 보수방안을 주의관찰하여 유지관리할 수 있도록 하였다.

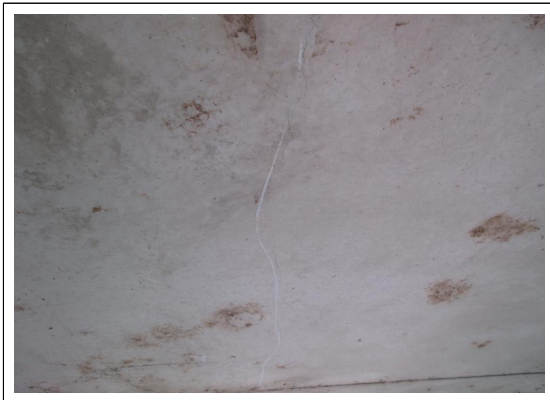
S9 바닥판하면 균열(폭:0.3mm미만)

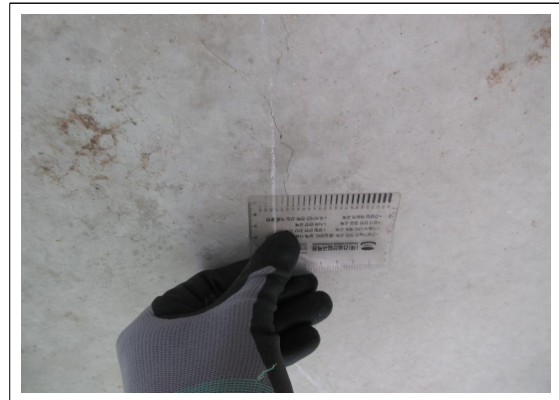
S9 바닥판하면 균열(폭:0.3mm미만)

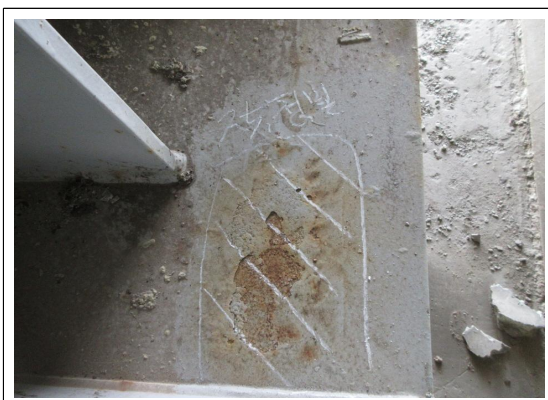
S5-G1 거더외부 도장박리, 부식

| 구분 | 위치 | 손상내용 | 물량 | 단위 | 원인 | 대책 |
|---|---|---|---|---|---|---|
| | S5-G1 | 도장박리 및 부식 | 0.02 | m <sup>2</sup> | 습윤환경,온도변화 | 주의관찰 |
| | S5-G1 | 부식 | 0.01 | m <sup>2</sup> | 습윤환경,온도변화 | 주의관찰 |

- 현재 대상 구조물의 거더는 25년 03월 하자보수를 통해 도장보수를 실시한 것으로 확인되었으며, 거더에 발생된 굽힘, 도장박리, 도장박리 및 부식, 부식, 실런트 미시공 손상은 습윤환경, 공용기간 증가 및 외부 영향인자에 의한 손상으로 매우 국부적이며 소량으로 정기적인 점검을 통해 손상 부위를 주의관찰하고 하자만료 전(시설물관리대장 : 2028년 11월 07일) 일괄보수를 실시하여, 유지관리 된다면 건전하게 장기 공용될 수 있을 것으로 판단된다.
- 실런트 미시공 손상은 외기로 유입되는 우수와 이물질 차단을 위해 필요하며, 최외측 스플라이스 유간은 마감이되어 있는 상태로 주의관찰 후 내측으로 추가 유입 시 실런트 시공을 전체 실시하는 것이 바람직할 것으로 판단된다.

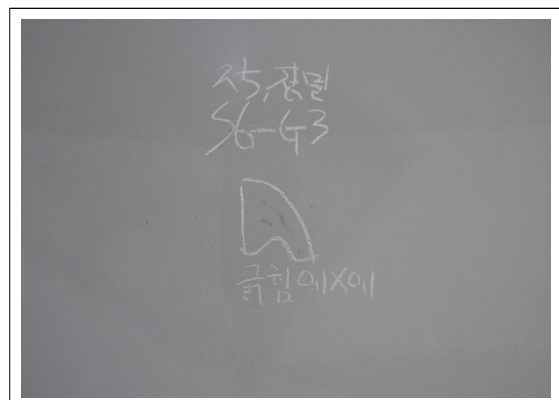
S6-G3 거더외부 긁힘

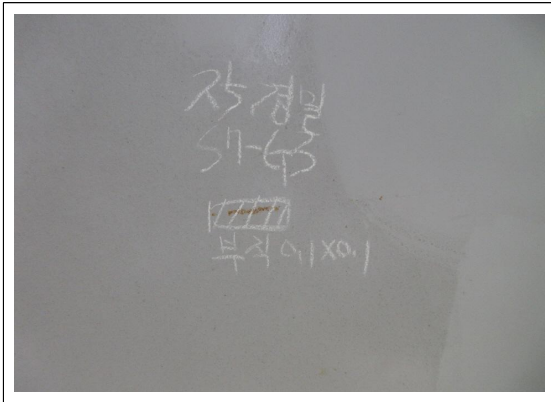
S7-G3 거더외부 부식

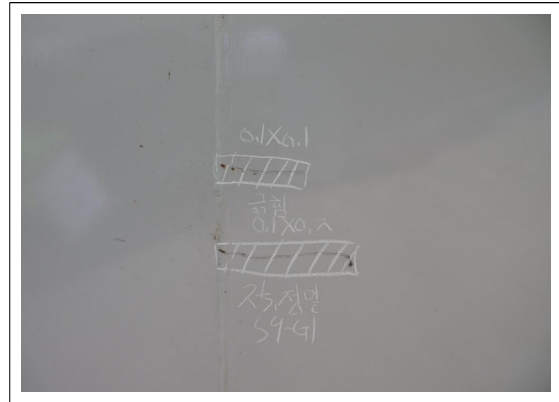
S9-G1 거더외부 굽힘

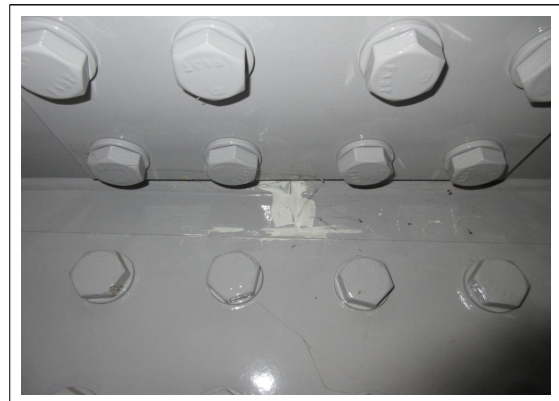
S12-G3 스플라이스 실런트 처리

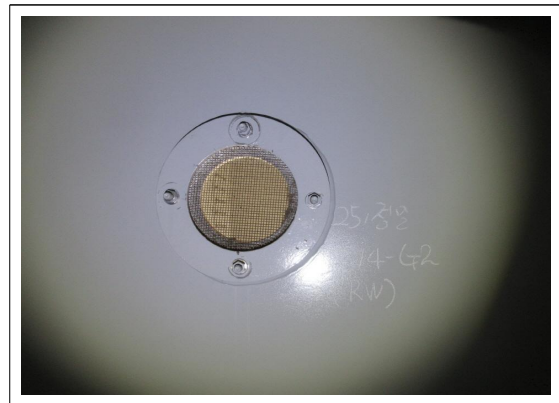
S14-G2 거더내부 환기구 볼트 상태양호

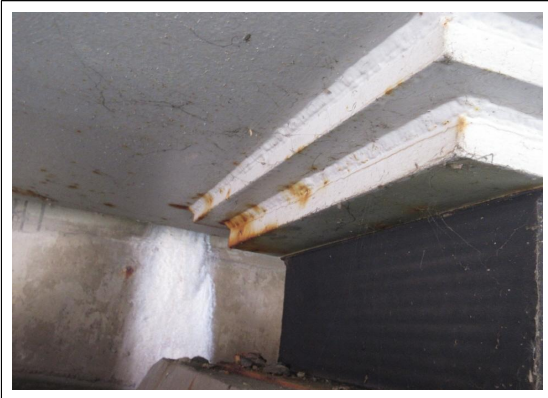
P2-Sh2 받침 부식

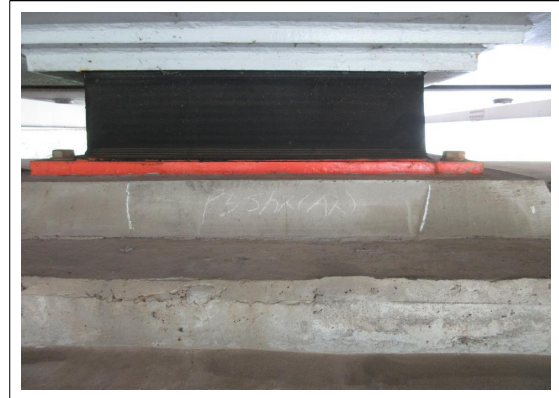
P5-Sh2 받침몰탈 균열(폭:0.3mm미만)

| 구분 | 위치 | 손상내용 | 물량 | 단위 | 원인 | 대책 |
|---|---|---|---|---|---|---|
| 교량<br>받침 | P5 | 받침몰탈균열(0.3미만) | 0.10 | m | 진동, 건조수축 | 표면보수 |

- 받침 몰탈 균열(폭:0.3mm미만), 받침 콘크리트 균열(폭:0.3mm미만), 받침콘크리트 박리 손상은 상부 교면 차량들의 반복통행에 따른 진동과 온도변화, 건조수축, 공용기간 증가에 따른 요인에 의해 발생한 손상으로 장기적으로 건전성을 유지하기 위해서는 표면보수, 단면보수를 실시하여 균열부 수분유입을 방지하는 것이 바람직할 것으로 판단된다.
- 고무패드 파손 손상은 전회차 손상대비 진전이 없는 상태로 유지관리 중이며, 시공 중 외부충격에 의한 손상으로 확인된다. 해당 손상은 정기적인 점검을 통해 주의관찰 하여 유지관리하는 것이 필요할 것으로 판단된다.
- 그 외 교량받침부식 손상은 공용기간 증가, 상부 교면수의 유입에 따른 손상으로 장기간 위와 같은 환경에 노출되었을 때 부식 진행으로 인해 플레이트 부식 단면감소 까지 진행될 수 있으므로 교면수 유입을 차단하기 위해 신축이음부 유간 보수를 실시하여 유지관리 한다면 공용중 문제는 없을 것으로 판단된다.

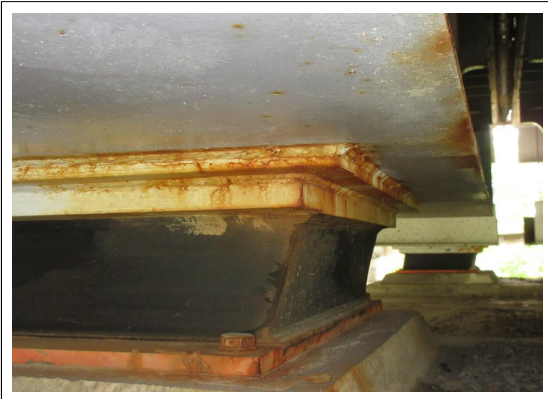
P5-Sh3 받침 부식

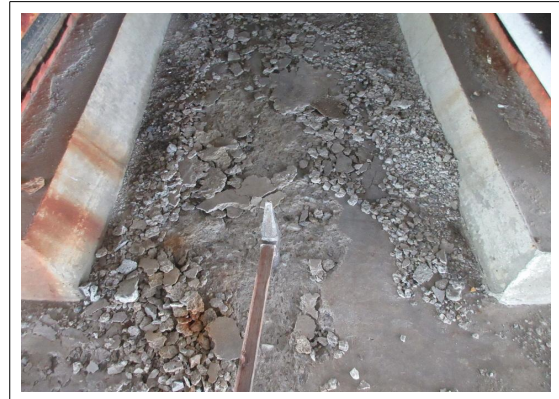
P5-Sh2 받침콘크리트 박리

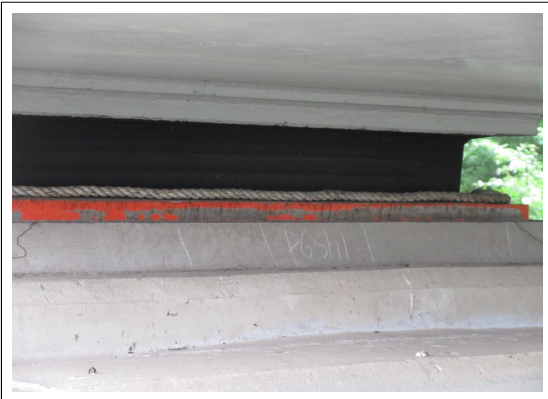
P6-Sh1 받침몰탈 균열(폭:0.3mm미만)

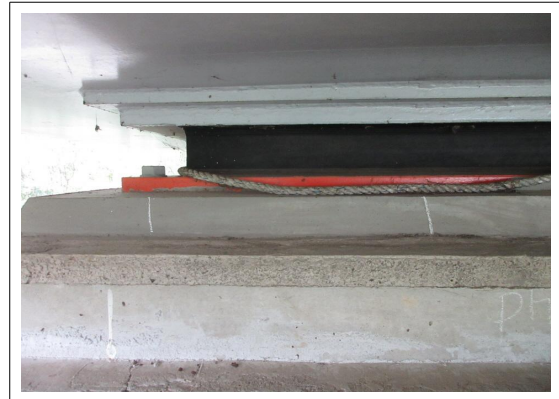
P7-Sh1 받침몰탈 균열(폭:0.3mm미만)

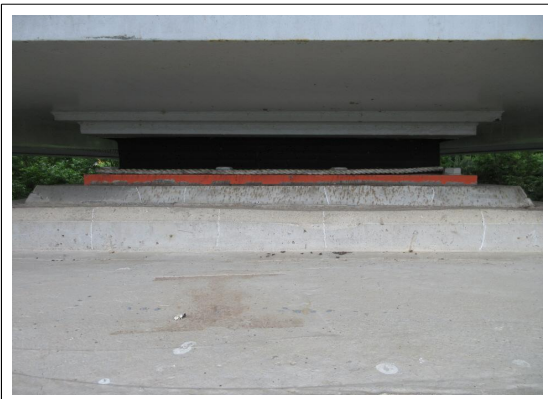
P8-Sh1 받침몰탈, Con'c 균열(폭:0.3mm미만)

| 구분 | 위치 | 손상내용 | 물량 | 단위 | 원인 | 대책 |
|---|---|---|---|---|---|---|
| | P8 | 받침Con'c균열(0.3미만) | 0.40 | | 진동, 건조수축 | 표면보수 |

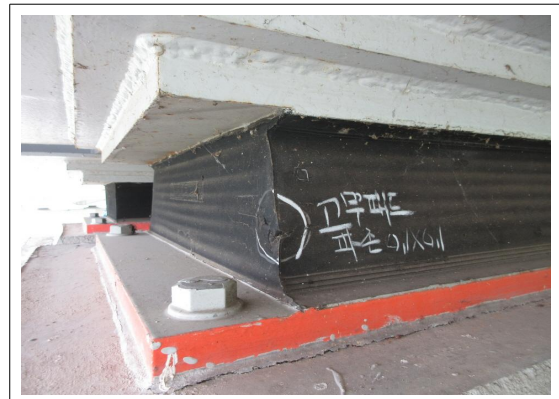
P9-Sh1 받침장치 고무패드 파손

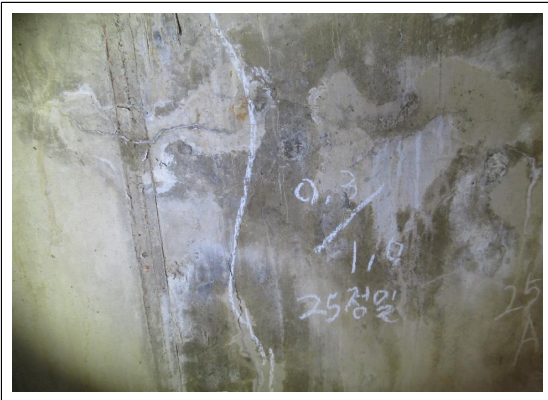
A1 흉벽 균열(폭:0.3mm이상)

| 구분 | 위치 | 손상내용 | 물량 | 단위 | 원인 | 대책 |
|---|---|---|---|---|---|---|
| | A1 | 균열 | 5.70 | m | 온도변화,건조수축 | 주입보수 |

- 교대에 조사된 균열(폭:0.3mm미만), 균열(폭:0.3mm이상), 균열부 백태, 보수부 재균열(폭:0.3mm미만) 손상은 구체가 아닌 흙벽쪽에 다수 조사되었으며, 하자보수를 실시하였지만 표면보수를 실시하여 손상유형에 적절하지 않은 보수 공법을 적용하였으므로, 균열(폭:0.3mm이상)손상은 주입보수를 실시하여 유지관리 하는 것이 바람직할 것으로 판단된다.
- 신축이음부 유간을 통해 유입되는 교면수가 균열부에 침투하여 균열부 백태 손상 또한 발생하였으므로 해당 손상은 장기 공용시 내구성 저하에 영향을 줄 수 있으므로 손상에 적절한 보수방안을 적용하여 하자만료(2028년 11월 07일) 전 표면처리 등 적절한 보수방안을 적용하여 일괄 보수를 실시하는 것이 필요할 것으로 판단된다.

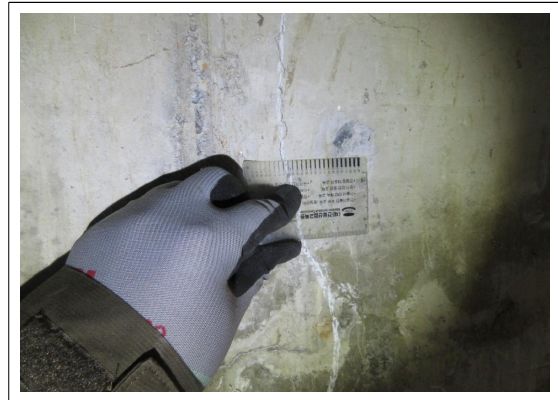
A1 흉벽 균열(폭:0.3mm이상)

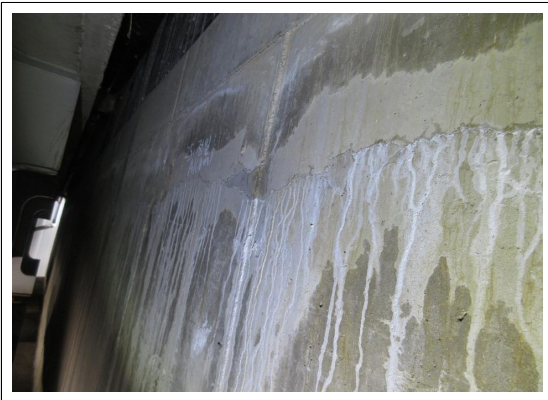
A1 흉벽 균열부 백태

| 구분 | 위치 | 손상내용 | 물량 | 단위 | 원인 | 대책 |
|---|---|---|---|---|---|---|
| | A1 | 균열부 백태 | 3.20 | m | 건조수축, 수분유입 | 표면보수 |

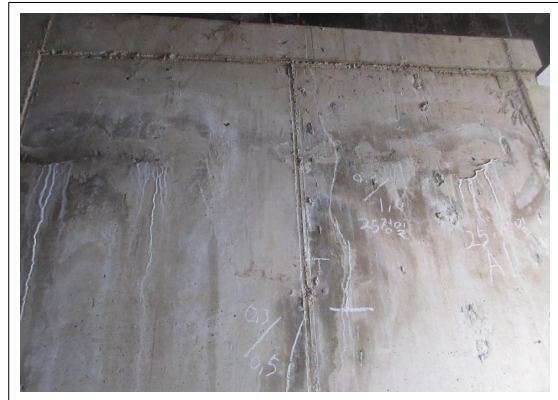
A1 흉벽 균열(폭:0.3mm이상)

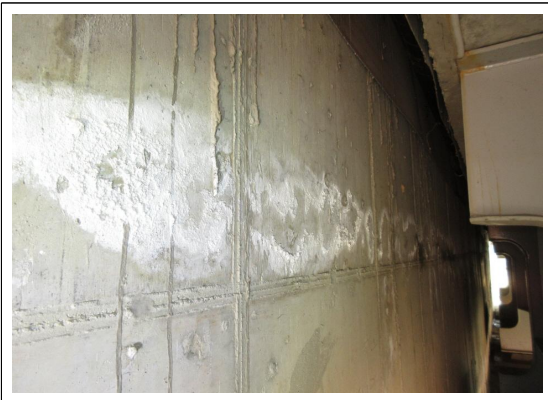
A2 흉벽 균열부 백태

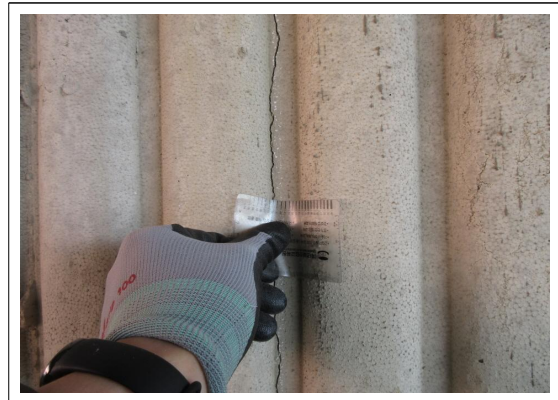
A2 구체 균열(폭:0.3mm이상)

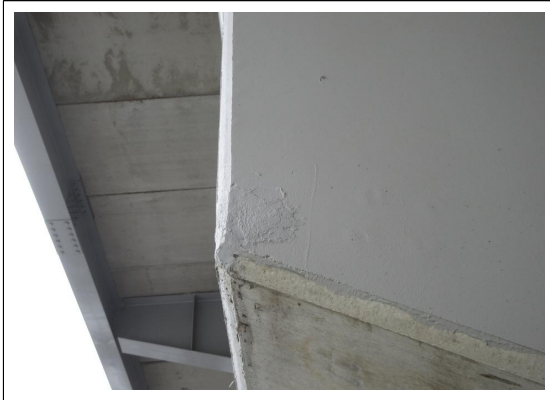
P1 코핑 파손 보수부 상태양호

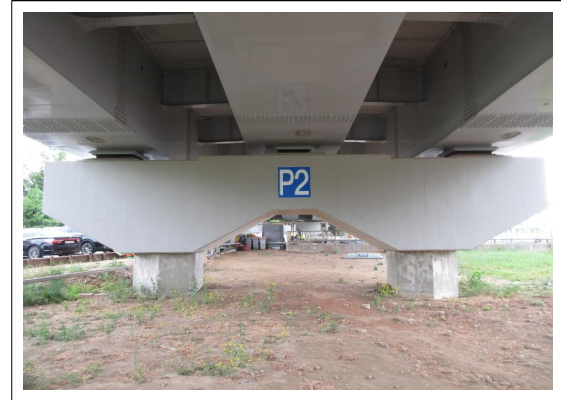
P2 코핑 보수부 상태양호

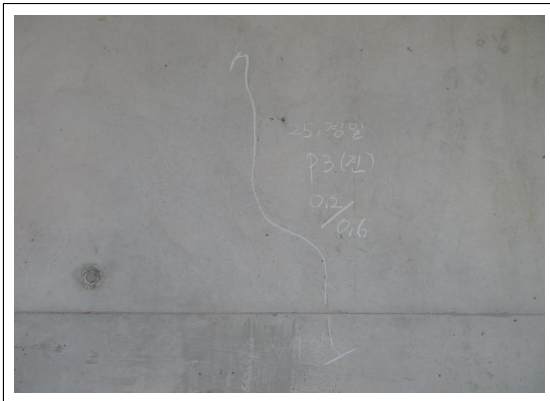
P3 코핑 균열(폭:0.3mm 미만)

- 전회차에 조사된 교각 코핑부 망상균열은 금회 하자보수로 인해 일괄보수 되었으며, 금회 신규로 조사된 손상들 중 균열, 망상균열, 보수부 재균열 손상은 기동부에서 신규로 조사되었다. 코핑부 신축이음 유간부를 통해 유입되는 교면수에 의해 발생한 손상으로 백태, 누수 및 백태 손상으로 하자만료(2029년 06월 19일) 전 표면처리, 주입 보수 등 주의관찰 후 일괄 보수를 실시하는 것이 필요할 것으로 판단된다.
- 교좌면 박리 손상은 장기 공용시 열화 및 내구성 저하에 영향을 줄 수 있으므로 보수시기에 맞춰 일괄보수 하는 것이 바람직할 것으로 판단된다.

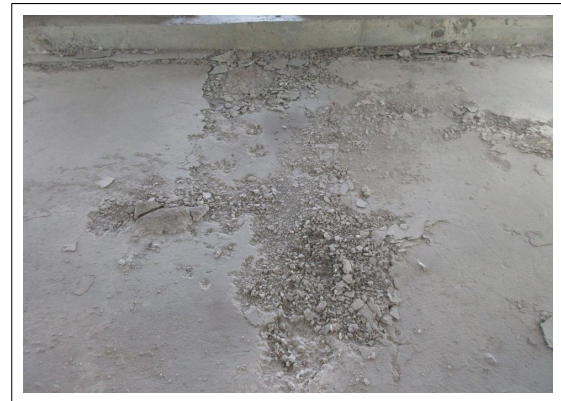
P5 교좌면 박리

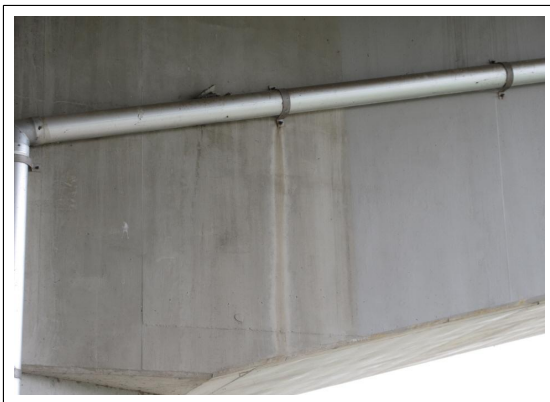
P9 코핑 누수오염

| 구분 | 위치 | 손상내용 | 물량 | 단위 | 원인 | 대책 |
|---|---|---|---|---|---|---|
| | P9 | 누수오염 | 0.15 | m <sup>2</sup> | 건조수축 | 표면보수 |

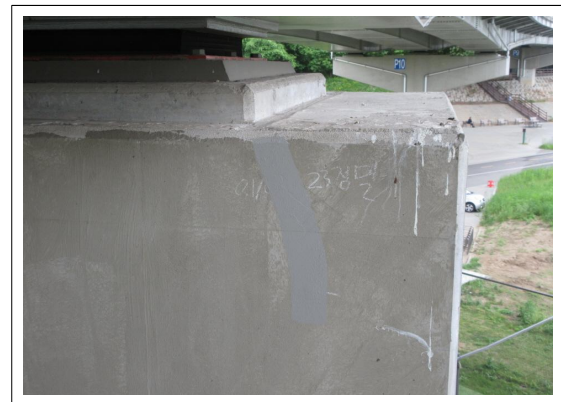
P11 코핑 보수부 상태양호

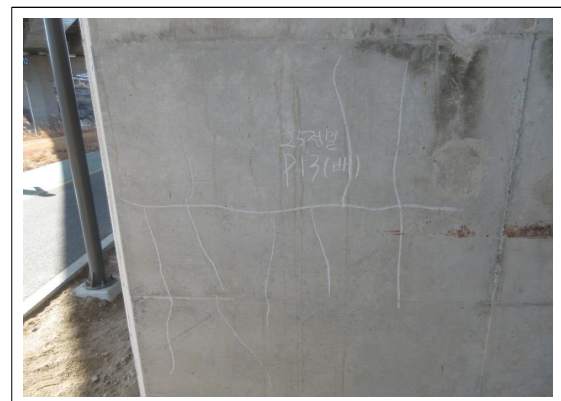
P13 기둥 망상균열(폭:0.1mm)

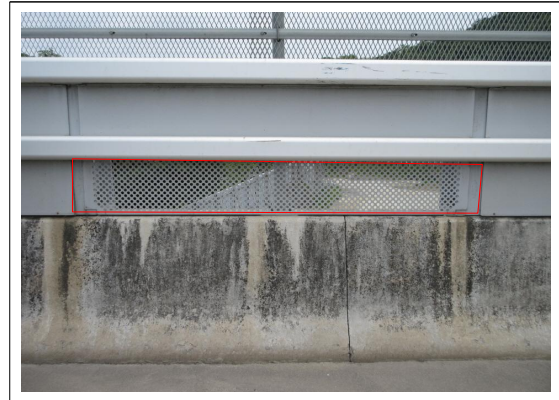
| 구분 | 위치 | 손상내용 | 물량 | 단위 | 원인 | 대책 |
|---|---|---|---|---|---|---|
| | S1 | 난간 덮개탈락 | 1 | EA | 외부충격 | 주의관찰 |

S1 난간 덮개 탈락

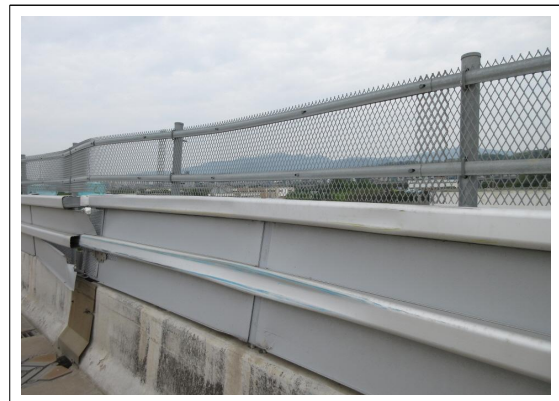
| 구분 | 위치 | 손상내용 | 물량 | 단위 | 원인 | 대책 |
|---|---|---|---|---|---|---|
| | S5 | 난간 변형 | 5.00 | m | 외부충격 | 난간 교체 |

S5 난간 변형

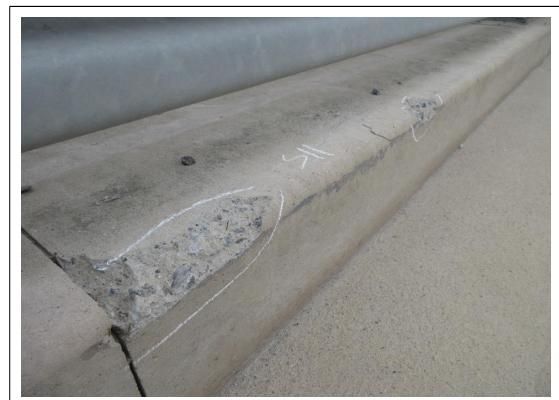
| 구분 | 위치 | 손상내용 | 물량 | 단위 | 원인 | 대책 |
|---|---|---|---|---|---|---|
| | S11 | 파손 | 0.04 | m <sup>2</sup> | 외부충격 | 주의관찰 |

S11 중앙분리대 연석 파손

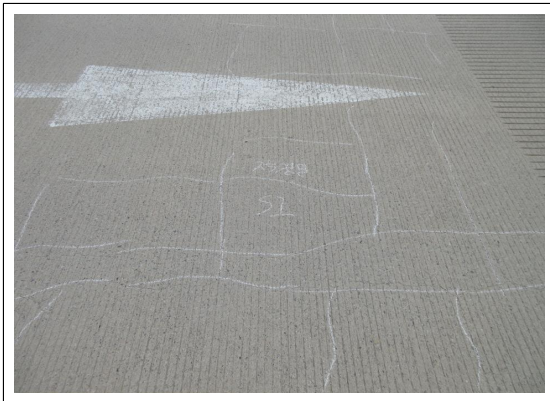
S1 교면포장 망상균열

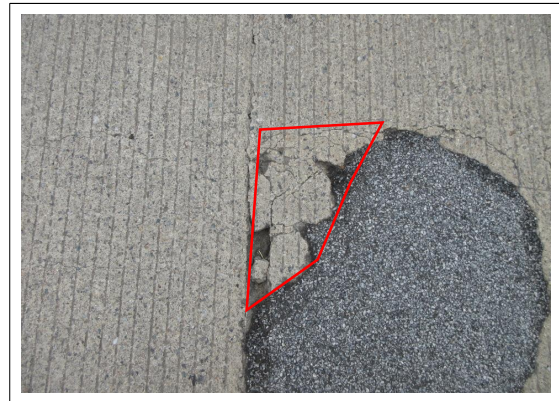
S2 교면포장 파손

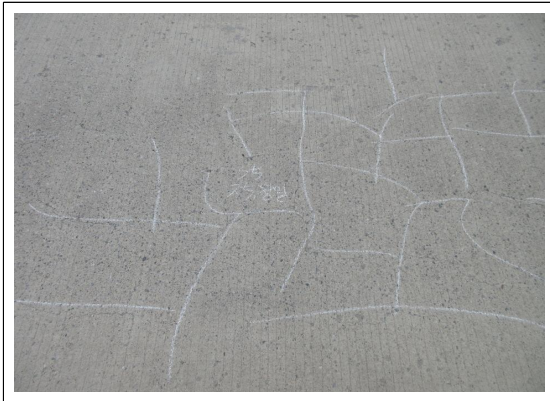
S4 교면포장 망상균열

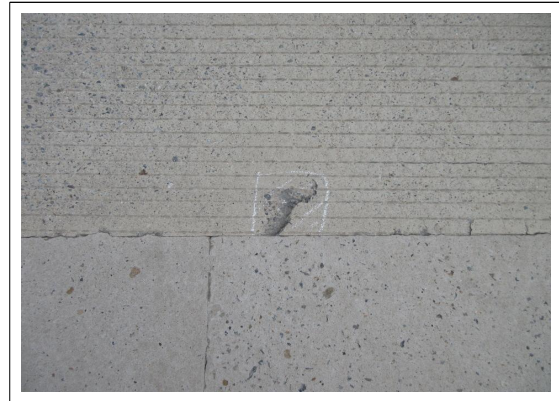
S6 교면포장 파손

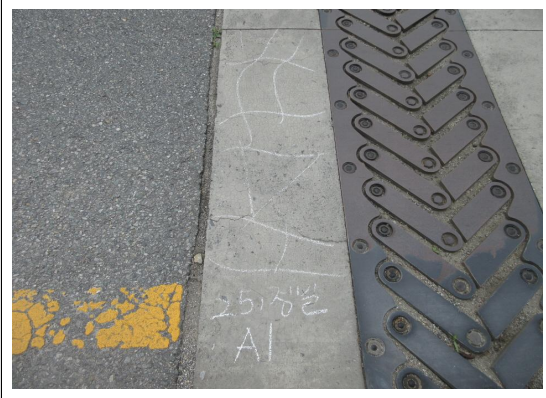
A1 신축이음 후타재 망상균열

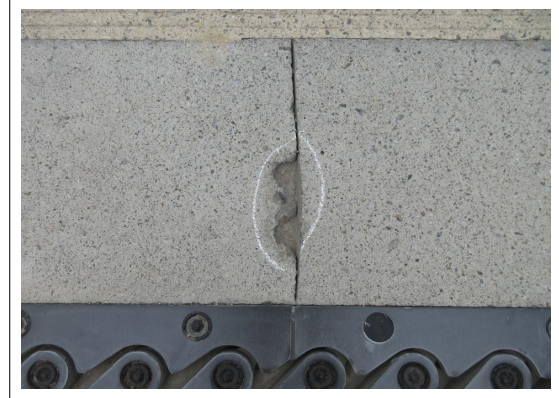
A1 신축이음 후타재 파손
