## 도로터널 하자 목록(3공구)

## 도로터널 하자 목록(3공구 - 군위터널)

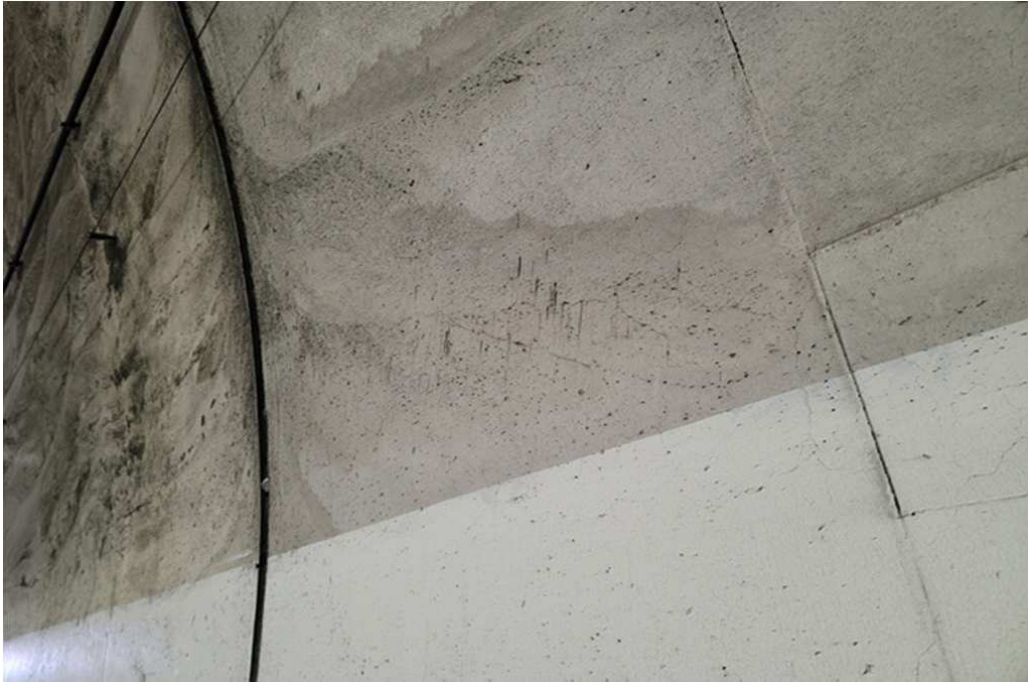
| 점검위치 | 상주 | 균위터널(S1~S112) | 사진번호 | #01 |

| No. | 위치 | | 점검 내용 | 사진번호 |
|---|---|---|---|---|
| 1 | 상주 | 군위터널(S1~S112) | 라이닝 콘크리트 균열(cw=0.3mm미만) | #01 |

| 점검내용 | | 라이닝 콘크리트 균열(cw=0.3mm미만) | | |

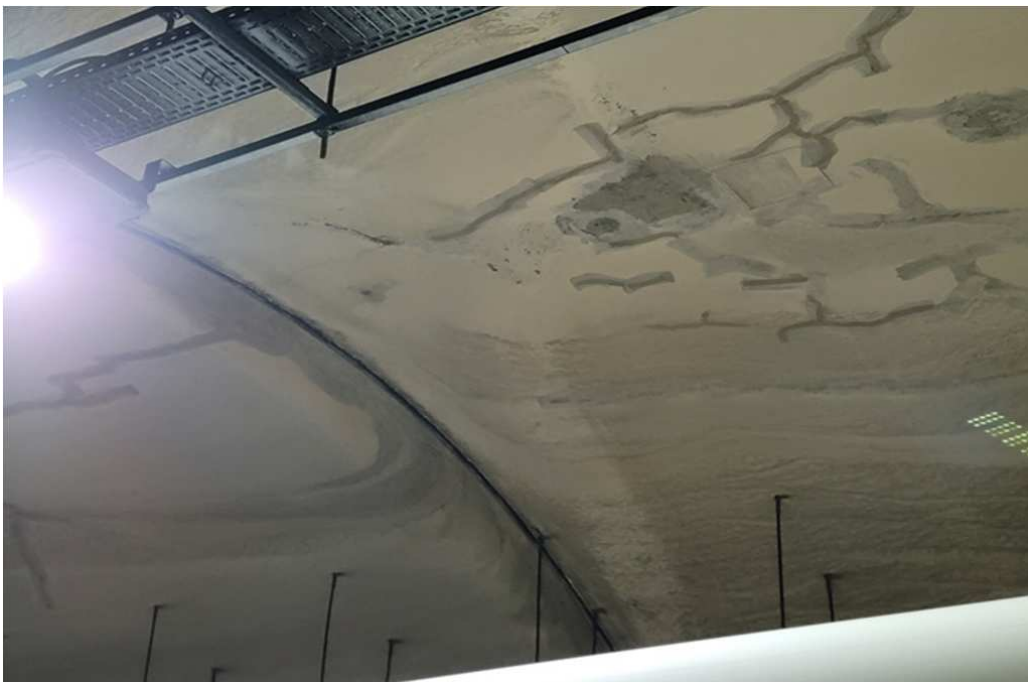
| 점검위치 | 상주 | 균위터널(S1~S112) | 사진번호 | #02 |

| No. | 위치 | | 점검 내용 | 사진번호 |
|---|---|---|---|---|
| 2 | 상주 | 군위터널(S1~S112) | 라이닝 콘크리트 균열(cw=0.3mm이상) | #02 |

| 점검내용 | | 라이닝 콘크리트 균열(cw=0.3mm이상) | | |

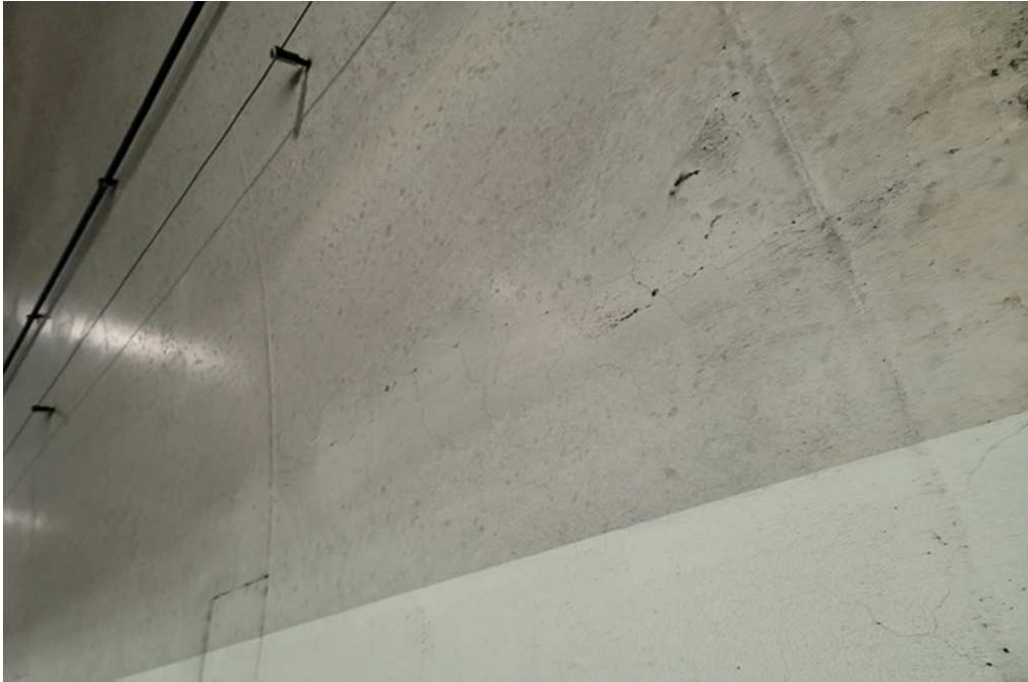
| 점검위치 | 상주 | 군위터널(S1~S112) | 사진번호 | #03 |

| No. | 위치 | | 점검 내용 | 사진번호 |
|---|---|---|---|---|
| 3 | 상주 | 군위터널(S1~S112) | 라이닝 콘크리트 망상균열 | #03 |

| 점검내용 | | 라이닝 콘크리트 망상균열 | | |

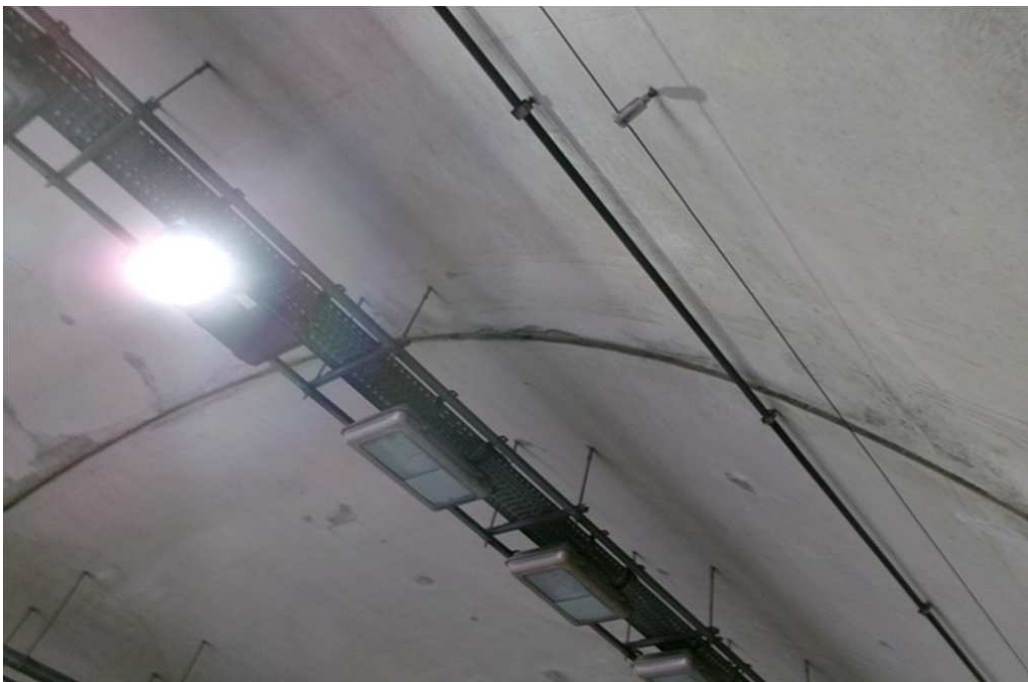
| 점검위치 | 상주 | 군위터널(S1~S112) | 사진번호 | #04 |

| No. | 위치 | | 점검 내용 | 사진번호 |
|---|---|---|---|---|
| 4 | 상주 | 군위터널(S1~S112) | 라이닝 콘크리트 조인트부 들뜸 | #04 |

| 점검내용 | | 라이닝 콘크리트 조인트부 들뜸 | | |

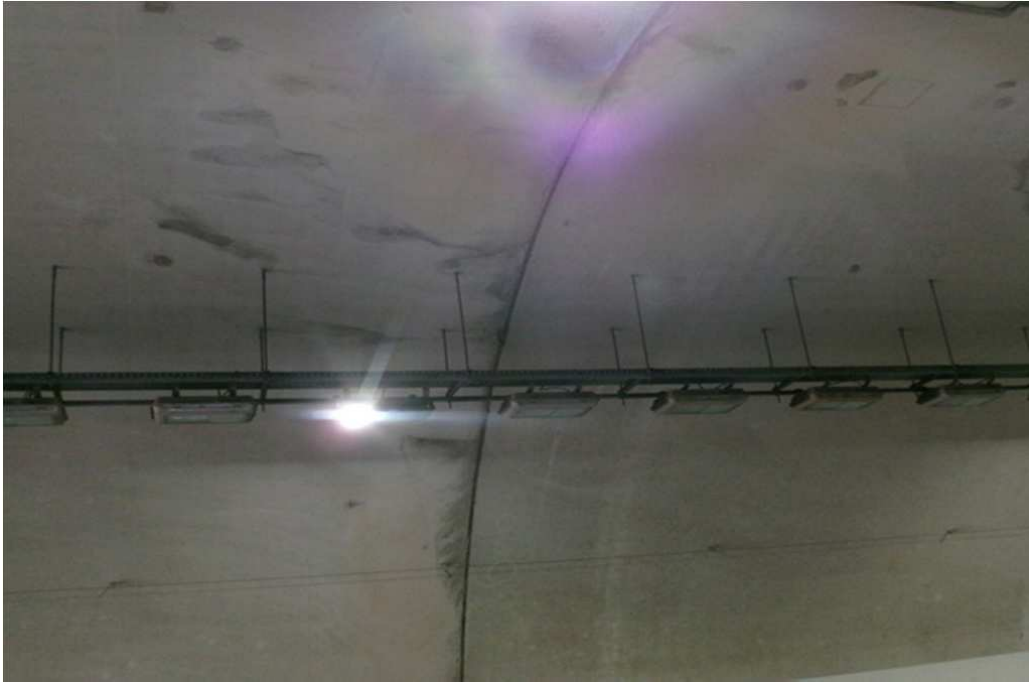
| 점검위치 | 상주 | 군위터널(S8) | 사진번호 | #05 |

| No. | 위치 | | 점검 내용 | 사진번호 |
|---|---|---|---|---|
| 5 | 상주 | 군위터널(S8) | 라이닝 콘크리트 박락 | #05 |

| 점검내용 | | 라이닝 콘크리트 박락 | | |

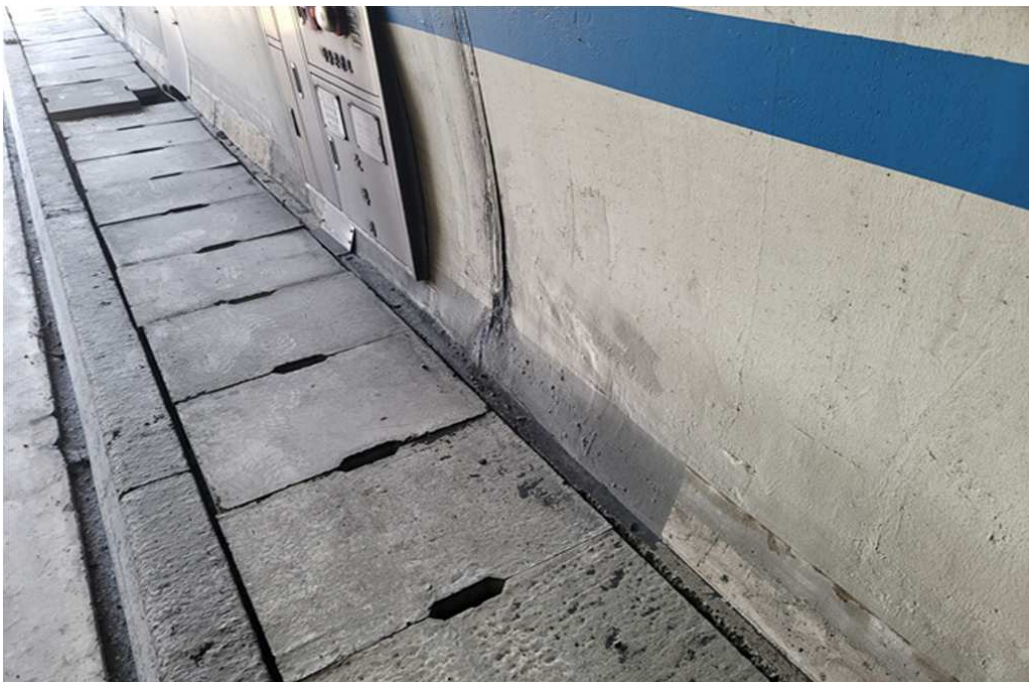
| 점검위치 | 상주 | 군위터널(S109) | 사진번호 | #06 |

| No. | 위치 | | 점검 내용 | 사진번호 |
|---|---|---|---|---|
| 6 | 상주 | 군위터널(S109) | 라이닝 콘크리트 누수흔적 | #06 |

| 점검내용 | | 라이닝 콘크리트 누수흔적 | | |

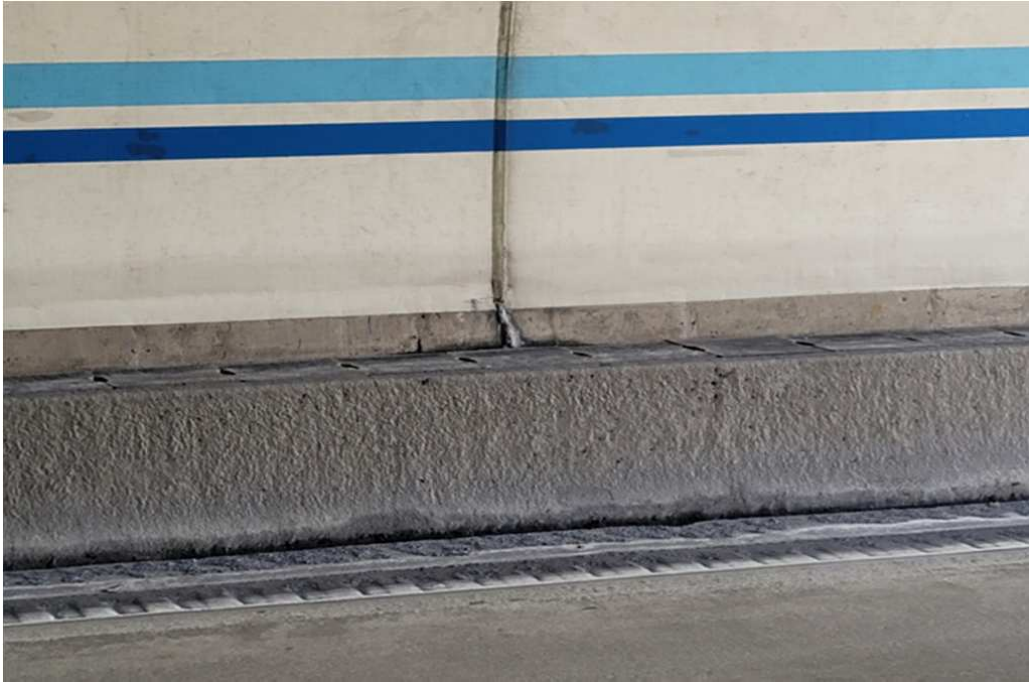
| 점검위치 | 상주 | 군위터널(S110) | 사진번호 | #07 |

| No. | 위치 | | 점검 내용 | 사진번호 |
|---|---|---|---|---|
| 7 | 상주 | 군위터널(S110) | 라이닝 콘크리트 백태 | #07 |

| 점검내용 | | 라이닝 콘크리트 백태 | | |

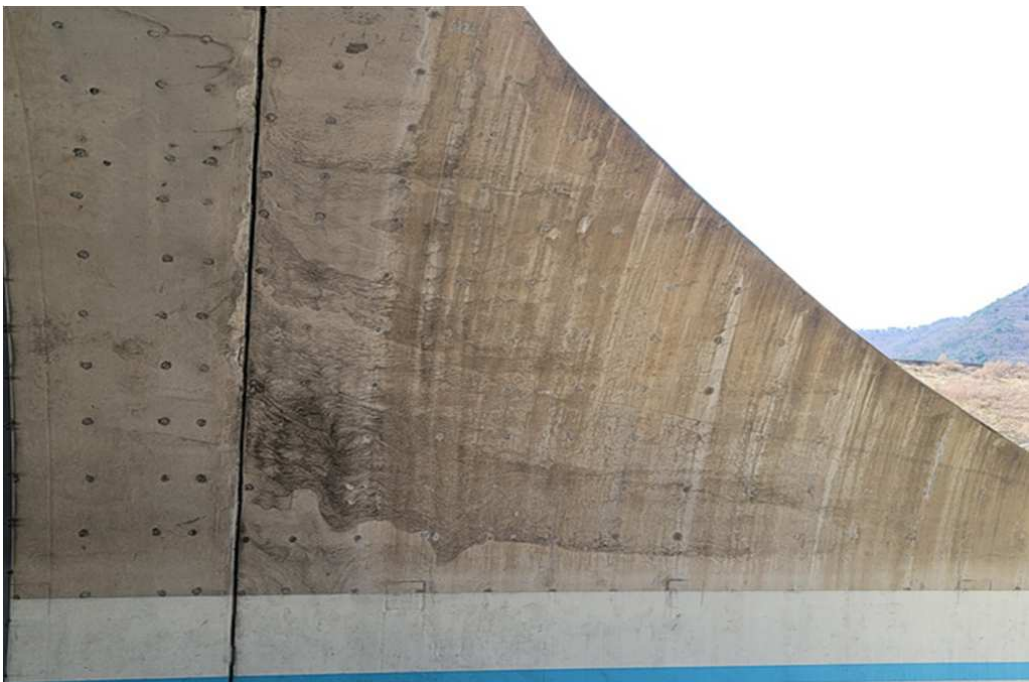
| 점검위치 | 상주 | 군위터널(S111) | 사진번호 | #08 |

| No. | 위치 | | 점검 내용 | 사진번호 |
|---|---|---|---|---|
| 8 | 상주 | 군위터널(S111) | 라이닝 콘크리트 표면오염 및 망상균열 | #08 |

| 점검내용 | | 라이닝 콘크리트 표면오염 및 망상균열 | | |

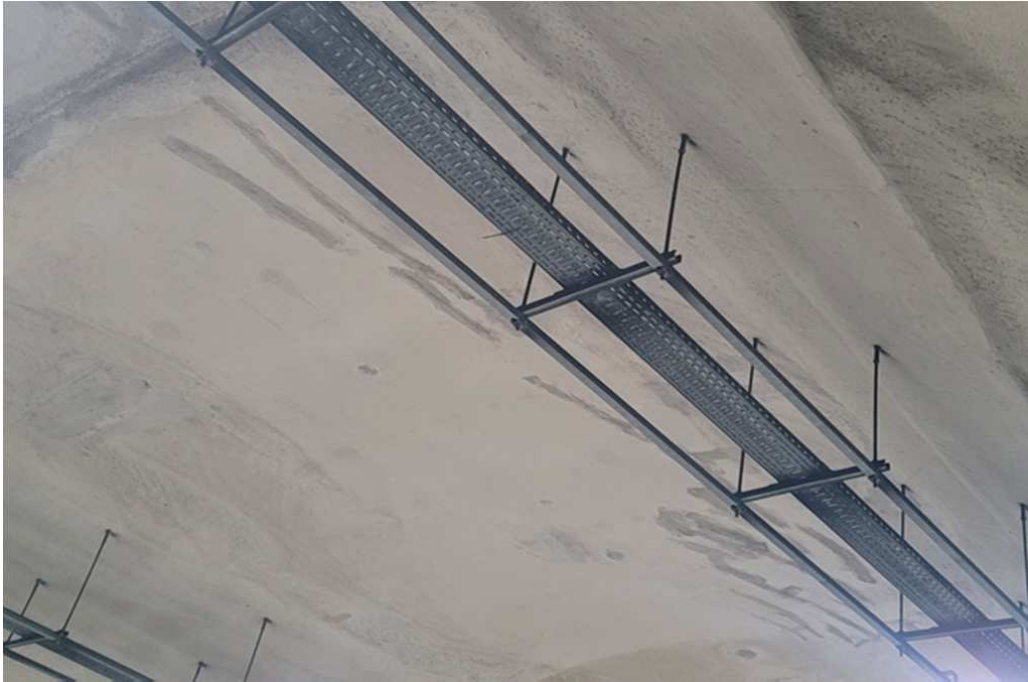
| 점검위치 | 영천 | 균위터널(S1~S109) | 사진번호 | #09 |

| No. | 위치 | | 점검 내용 | 사진번호 |
|---|---|---|---|---|
| 9 | 영천 | 군위터널(S1~S109) | 라이닝 콘크리트 균열(cw=0.3mm미만) | #09 |

| 점검내용 | | 라이닝 콘크리트 균열(cw=0.3mm미만) | | |

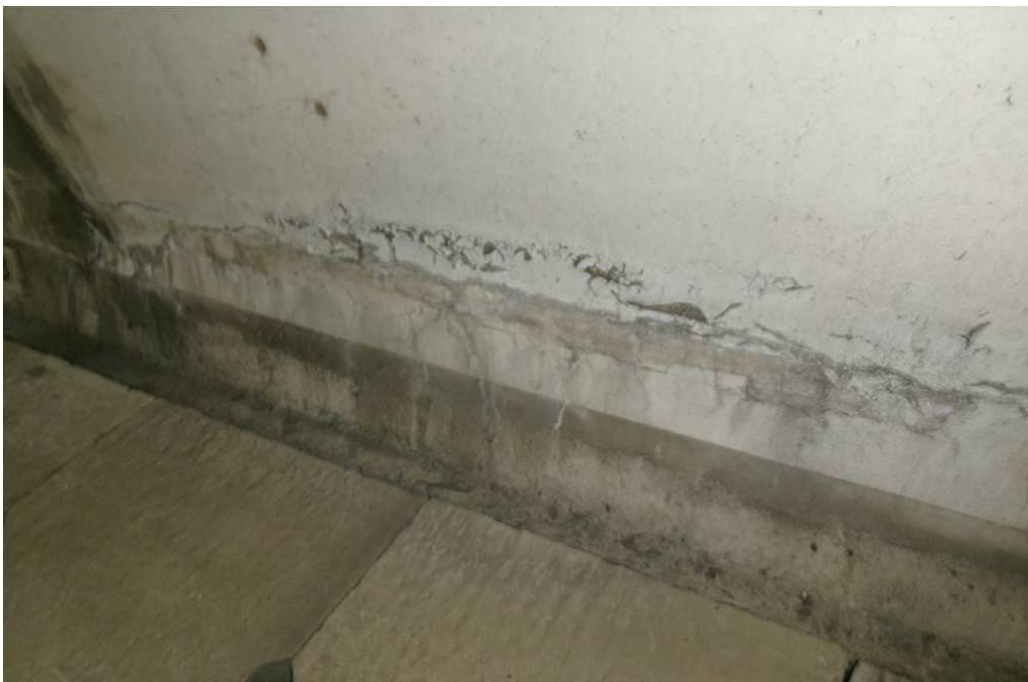
| 점검위치 | 영천 | 균위터널(S1~S109) | 사진번호 | #10 |

| No. | 위치 | | 점검 내용 | 사진번호 |
|---|---|---|---|---|
| 10 | 영천 | 군위터널(S1~S109) | 라이닝 콘크리트 균열(cw=0.3mm이상) | #10 |

| 점검내용 | | 라이닝 콘크리트 균열(cw=0.3mm이상) | | |

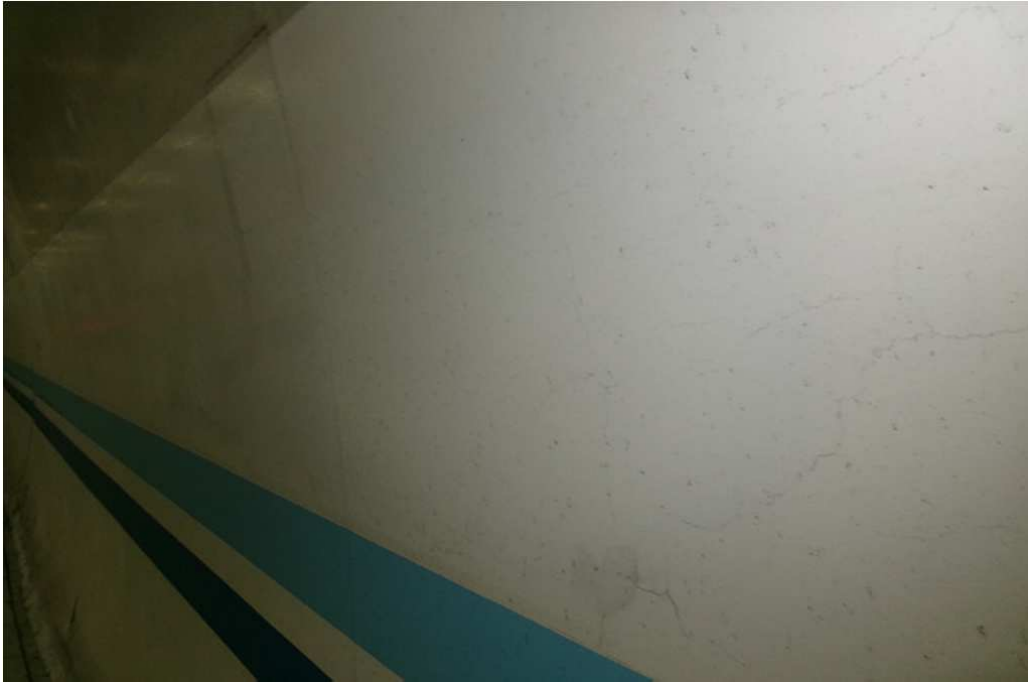
| 점검위치 | 영천<br>군위터널(S1~S109) | 사진번호 | #11 |

| No. | 위치 | | 점검 내용 | 사진번호 |
|---|---|---|---|---|
| 11 | 영천 | 군위터널(S1~S109) | 라이닝 콘크리트 망상균열 | #11 |

| 점검내용 | 라이닝 콘크리트 망상균열 | | |

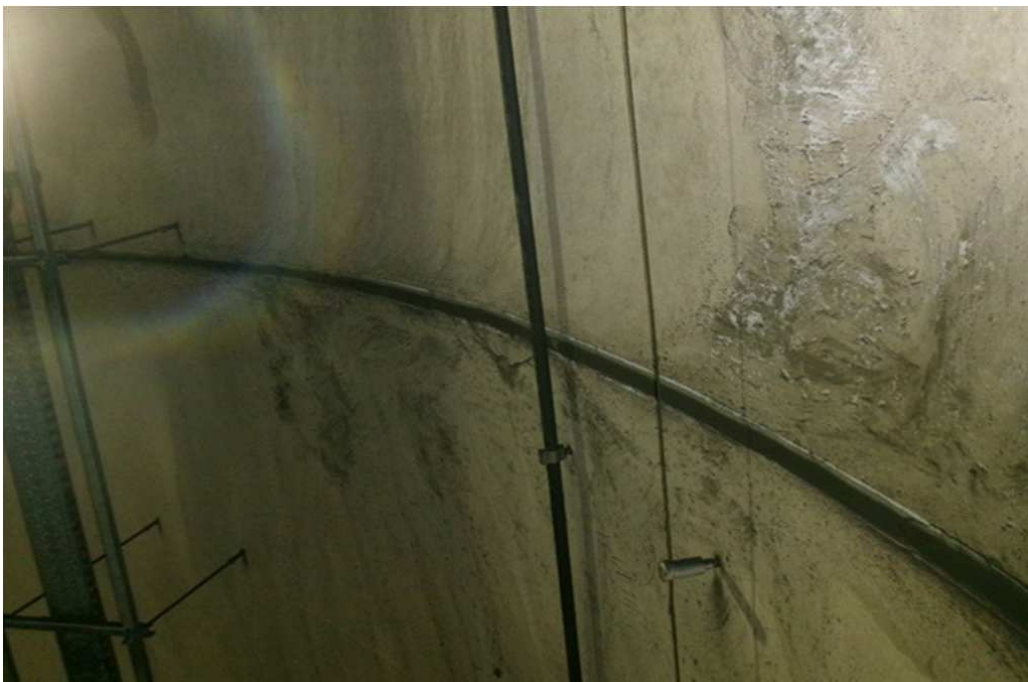
| 점검위치 | 영천<br>군위터널(S1~S109) | 사진번호 | #12 |

| No. | 위치 | | 점검 내용 | 사진번호 |
|---|---|---|---|---|
| 12 | 영천 | 군위터널(S1~S109) | 라이닝 콘크리트 조인트부 들뜸 | #12 |

| 점검내용 | 라이닝 콘크리트 조인트부 들뜸 | | |

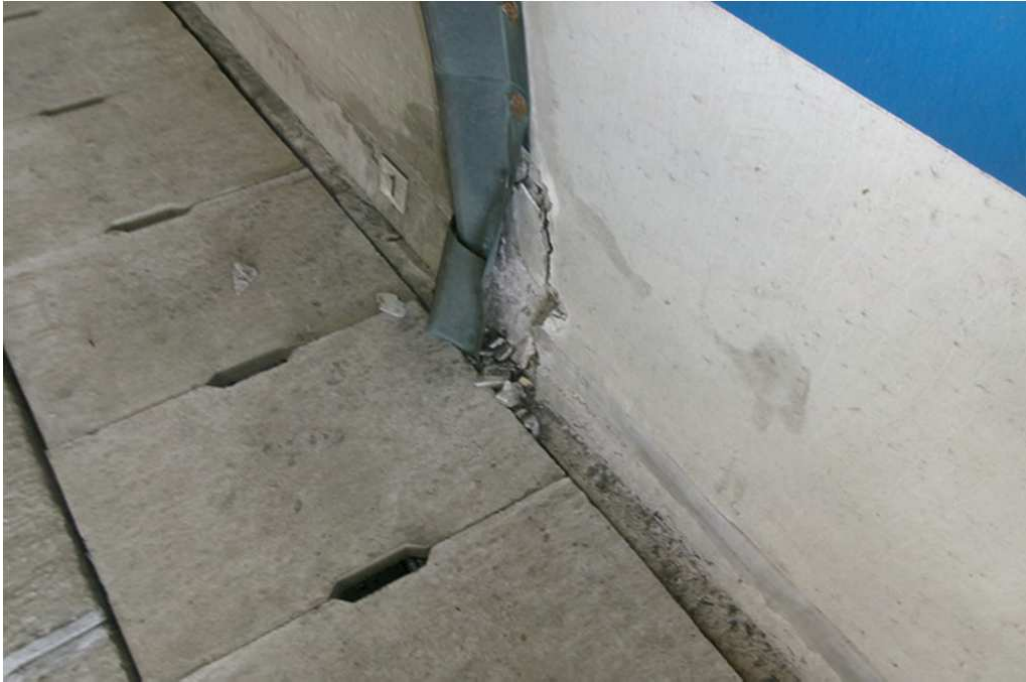
| 점검위치 | 영천 군위터널(S1~S109) | 사진번호 | #13 |

| No. | 위치 | | 점검 내용 | 사진번호 |
|---|---|---|---|---|
| 13 | 영천 | 군위터널(S1~S109) | 라이닝 콘크리트 마감재 박리, 박락, 탈락 | #13 |

| 점검내용 | 라이닝 콘크리트 마감재 박리, 박락, 탈락 | | |

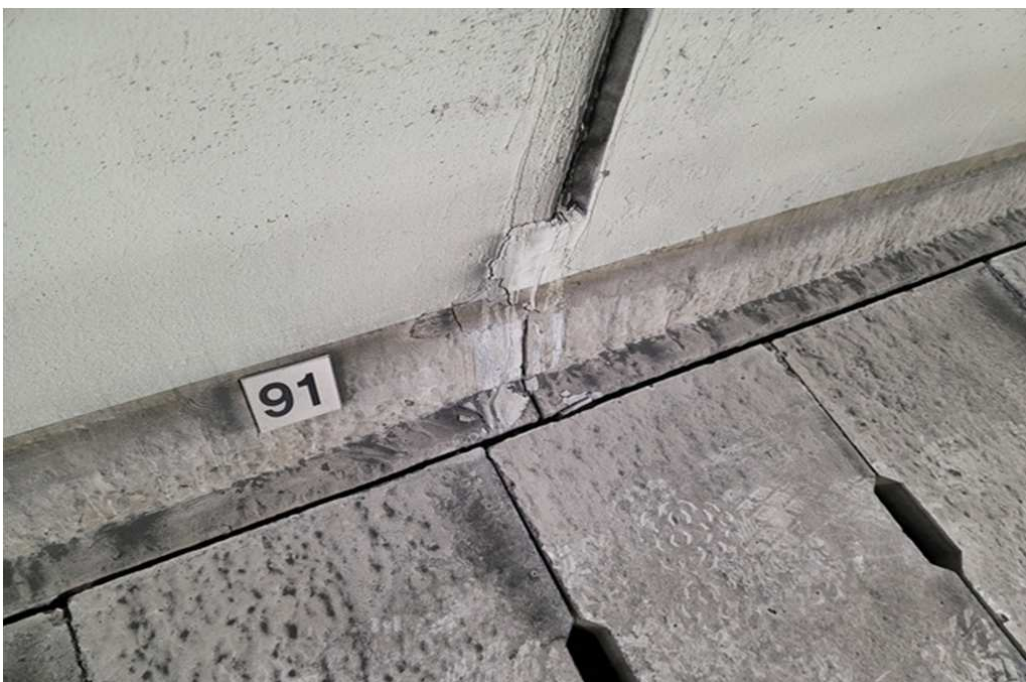
| 점검위치 | 영천 군위터널(S94) | 사진번호 | #14 |

| No. | 위치 | | 점검 내용 | 사진번호 |
|---|---|---|---|---|
| 14 | 영천 | 군위터널(S94) | 라이닝 콘크리트 백태 | #14 |

| 점검내용 | 라이닝 콘크리트 백태 | | |
