## 도로터널 하자 목록(4공구)

## 도로터널 하자 목록(4공구 - 불로터널)

## 도로터널 하자 목록(4공구 - 중구터널)

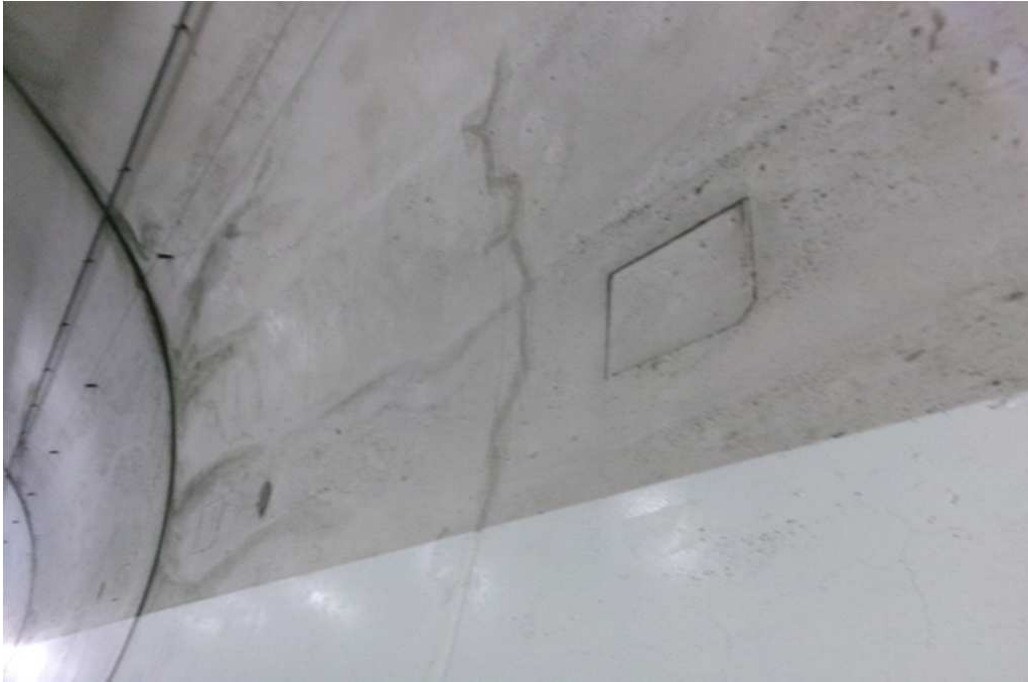
| 점검위치 | 상주 | 산법터널(S1~S40) | 사진번호 | #01 |

| 점검내용 | | 라이닝 콘크리트 균열(cw=0.3mm미만) | | |

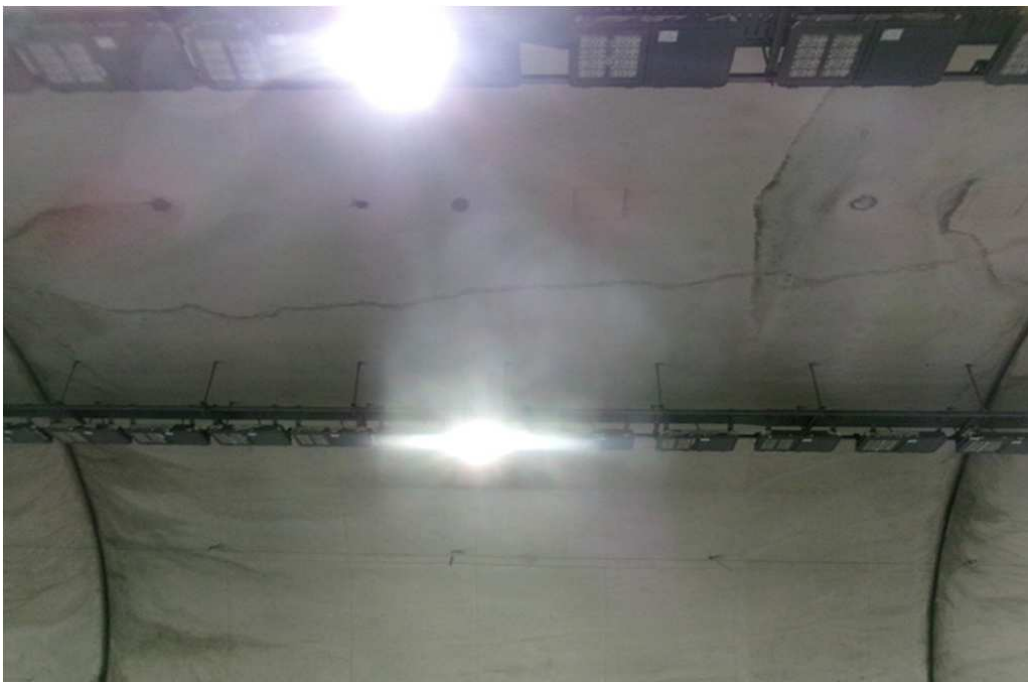
| 점검위치 | 상주 | 산법터널(S1~S40) | 사진번호 | #02 |

| 점검내용 | | 라이닝 콘크리트 균열(cw=0.3mm이상) | | |

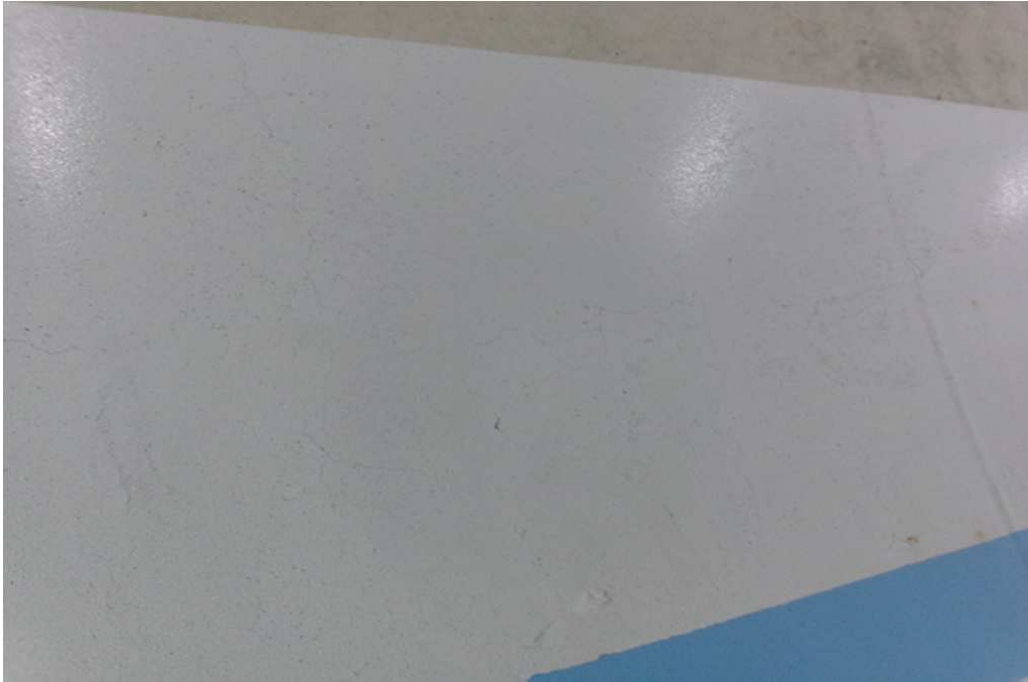
| 점검위치 | 상주 | 산법터널(S1~S40) | 사진번호 | #03 |

| 점검내용 | | 라이닝 콘크리트 망상균열 | | |

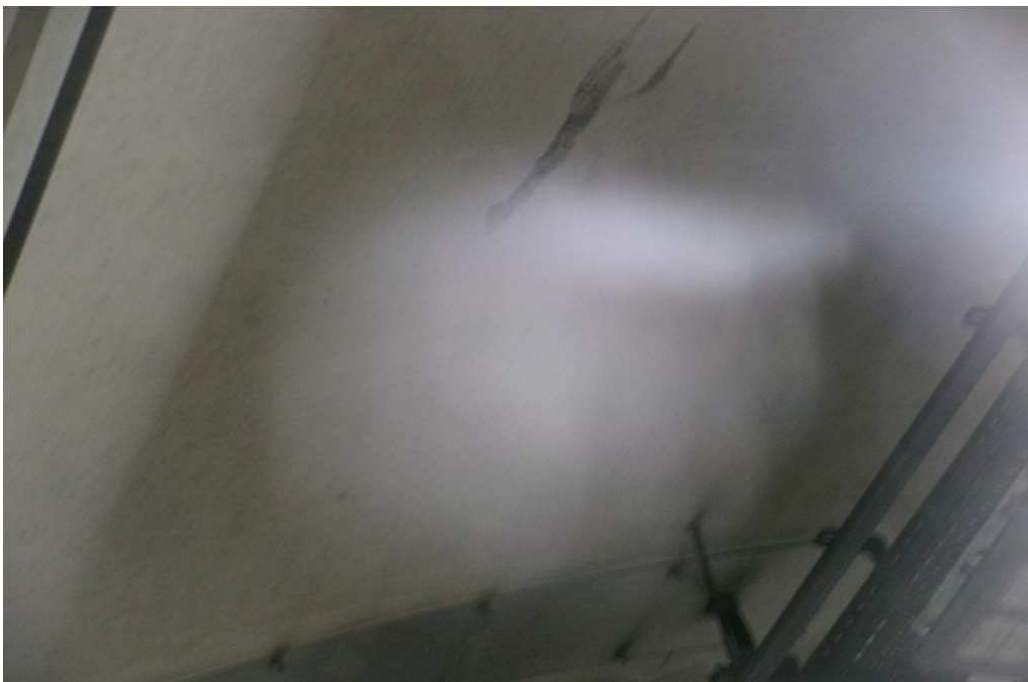
| 점검위치 | 상주 | 산법터널(S1~S40) | 사진번호 | #04 |

| 점검내용 | | 라이닝 콘크리트 굽힘 | | |

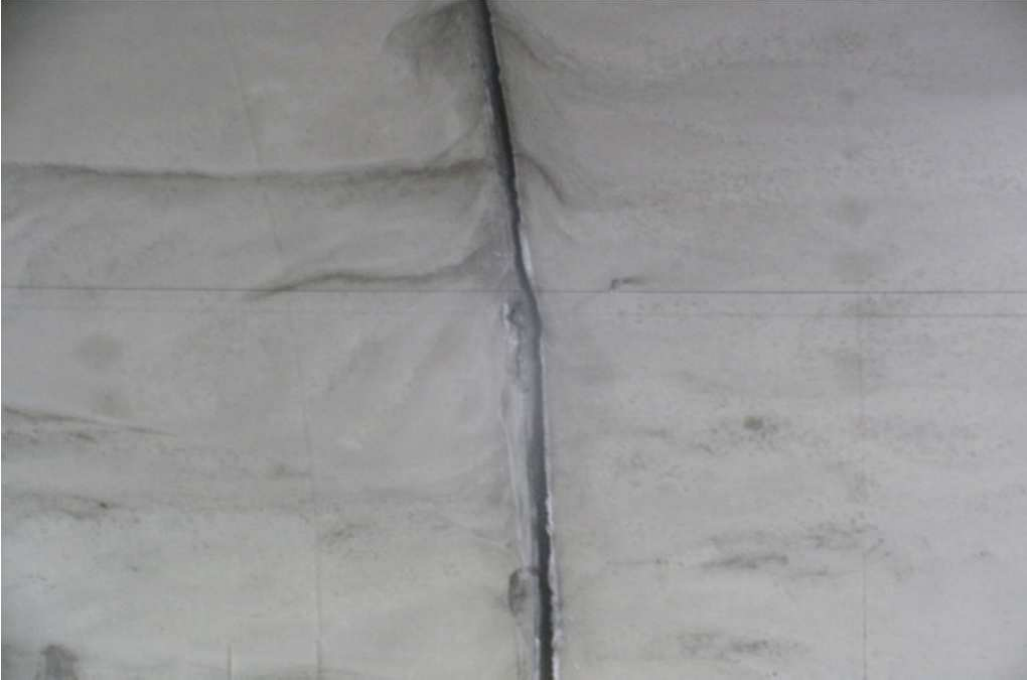
| 점검위치 | 상주 산법터널(S1~S40) | 사진번호 | #05 |

| 점검내용 | 라이닝 콘크리트 조인트부 들뜸 | | |

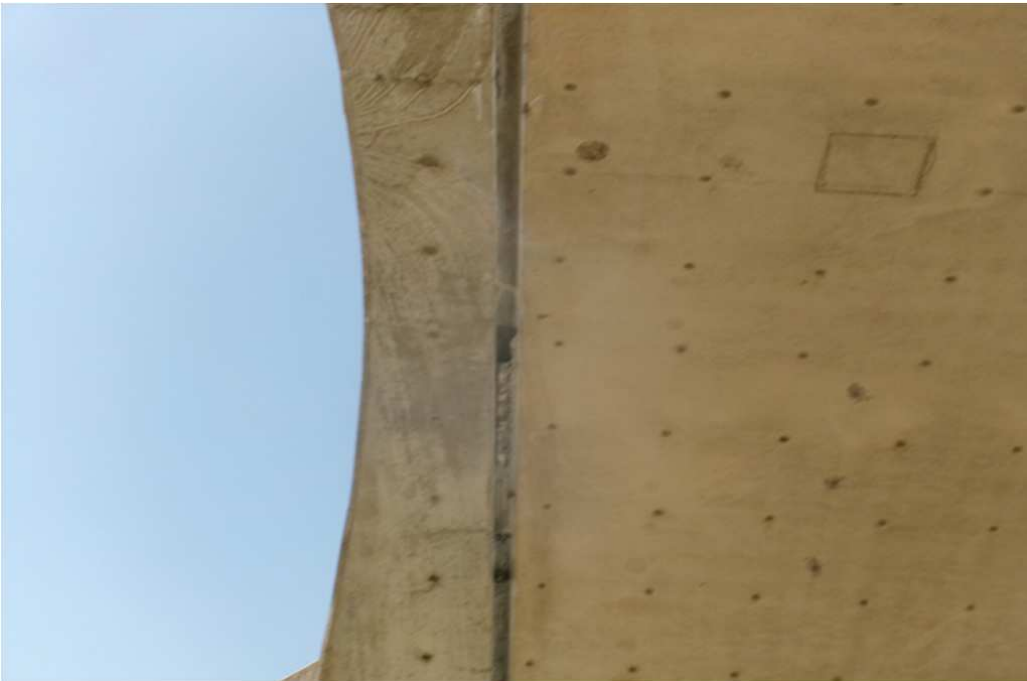
| 점검위치 | 상주 산법터널(S1) | 사진번호 | #06 |

| 점검내용 | 라이닝 콘크리트 실란트 파손 | | |

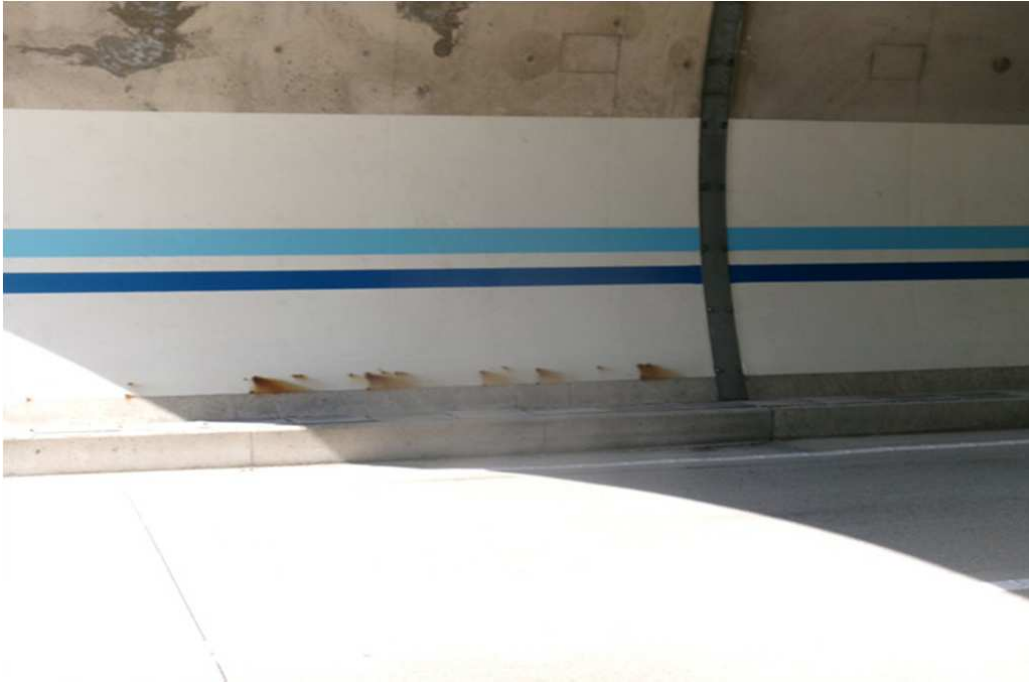
| 점검위치 | 상주 | 산법터널(S1) | 사진번호 | #07 |

| 점검내용 | | 라이닝 콘크리트 철근부식 | | |

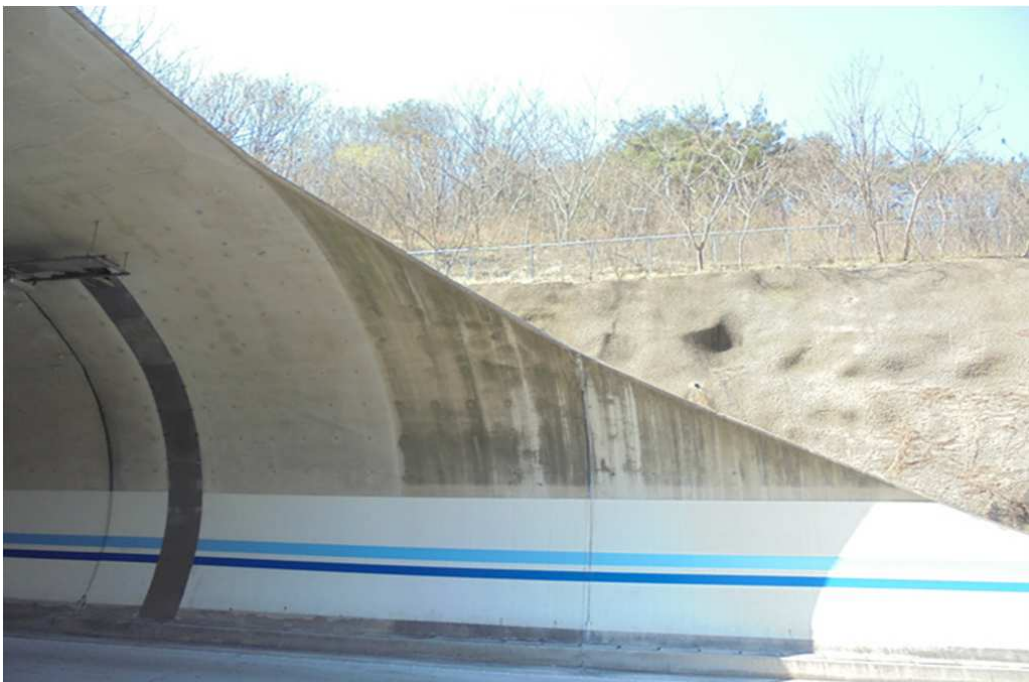
| 점검위치 | 상주 | 산법터널(S40) | 사진번호 | #08 |

| 점검내용 | | 라이닝 콘크리트 표면오염 | | |

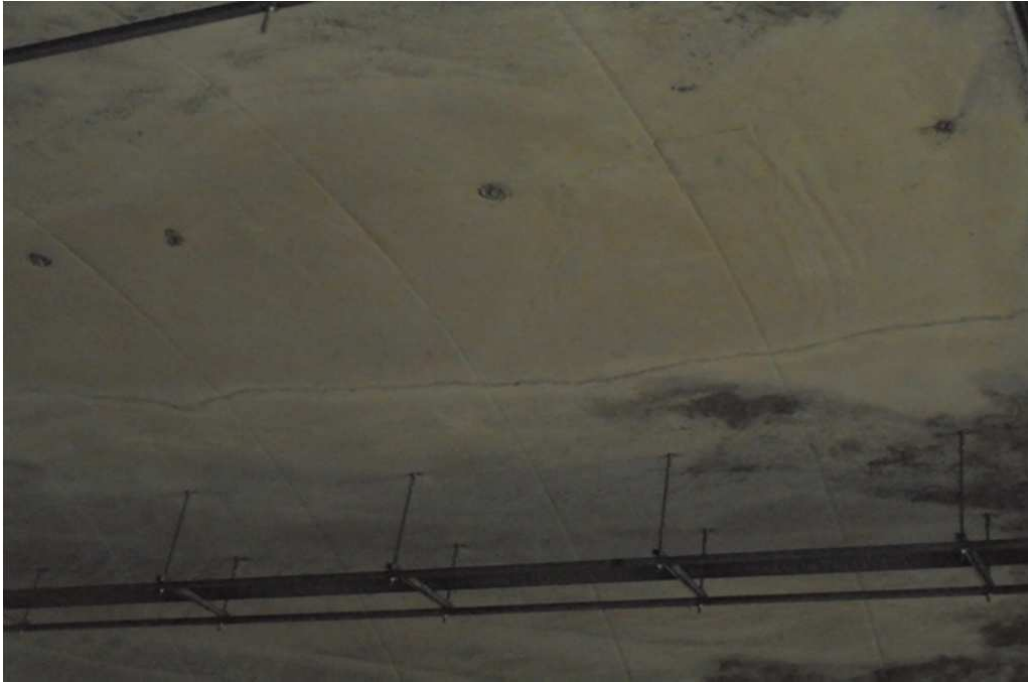
| 점검위치 | 영천 | 산법터널(S1~S40) | 사진번호 | #09 |

| 점검내용 | | 라이닝 콘크리트 균열(cw=0.3mm미만) | | |

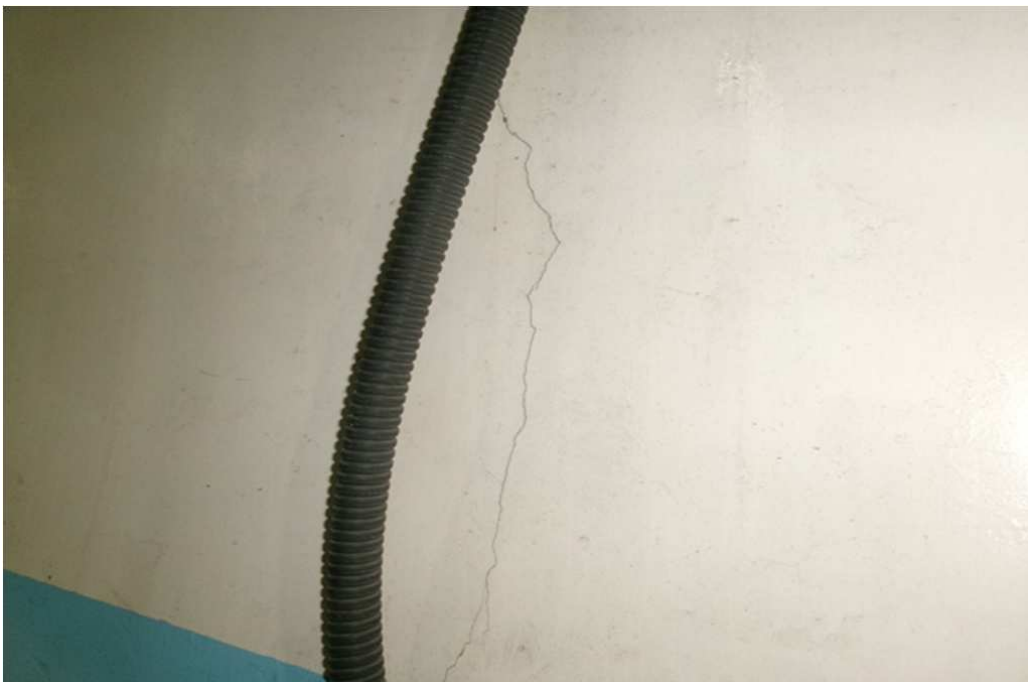
| 점검위치 | 영천 | 산법터널(S1~S40) | 사진번호 | #10 |

| 점검내용 | | 라이닝 콘크리트 균열(cw=0.3mm이상) | | |

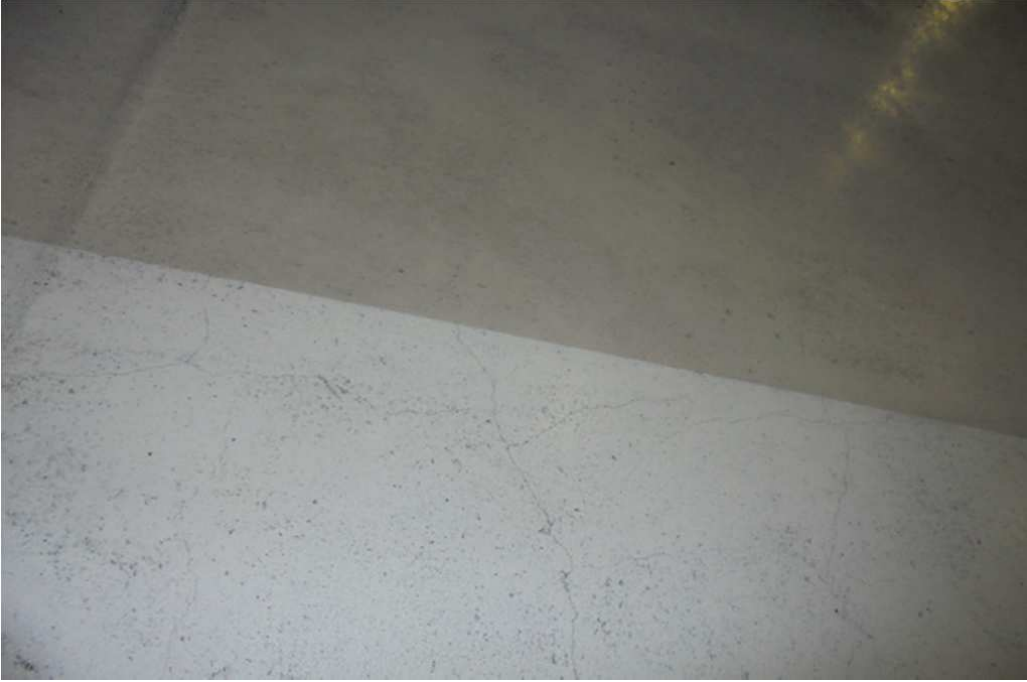
| 점검위치 | 영천 | 산법터널(S1~S40) | 사진번호 | #11 |

| 점검내용 | | 라이닝 콘크리트 망상균열 | | |

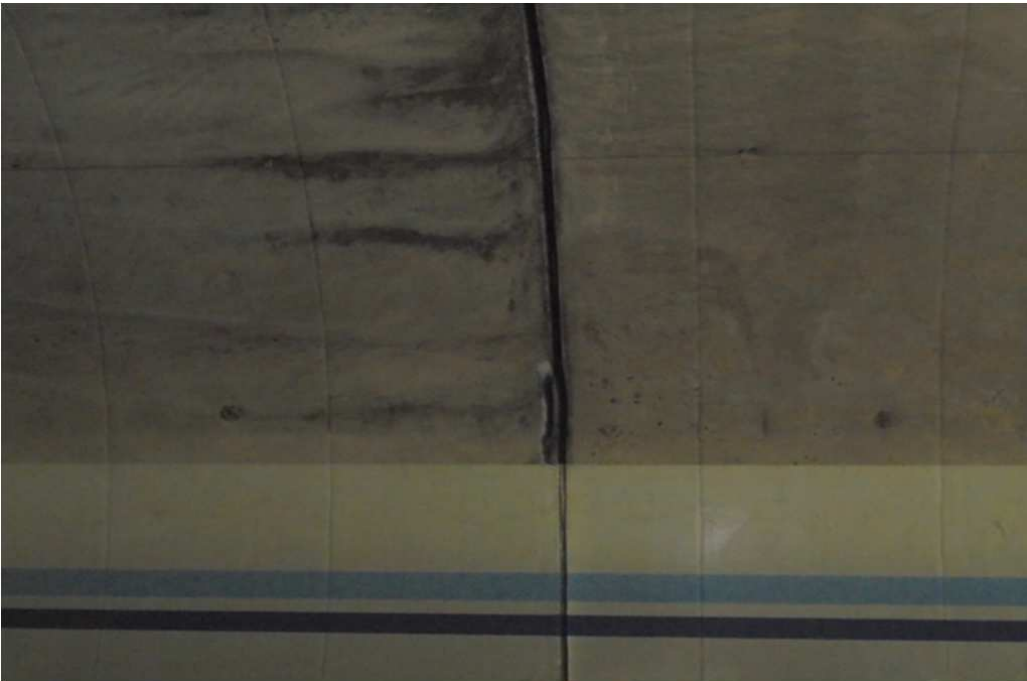
| 점검위치 | 영천 | 산법터널(S1~S40) | 사진번호 | #12 |

| 점검내용 | | 라이닝 콘크리트 조인트부 들뜸 | | |

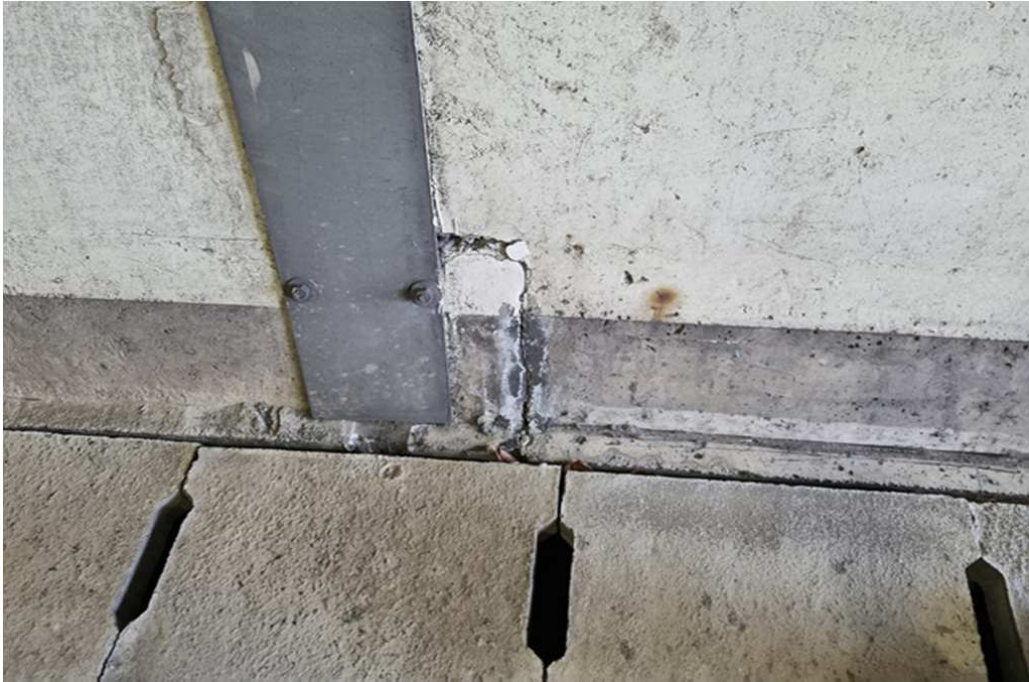
| 점검위치 | 영천 | 산법터널(S1~S40) | 사진번호 | #13 |

| 점검내용 | | 라이닝 콘크리트 누수흔적 | | |

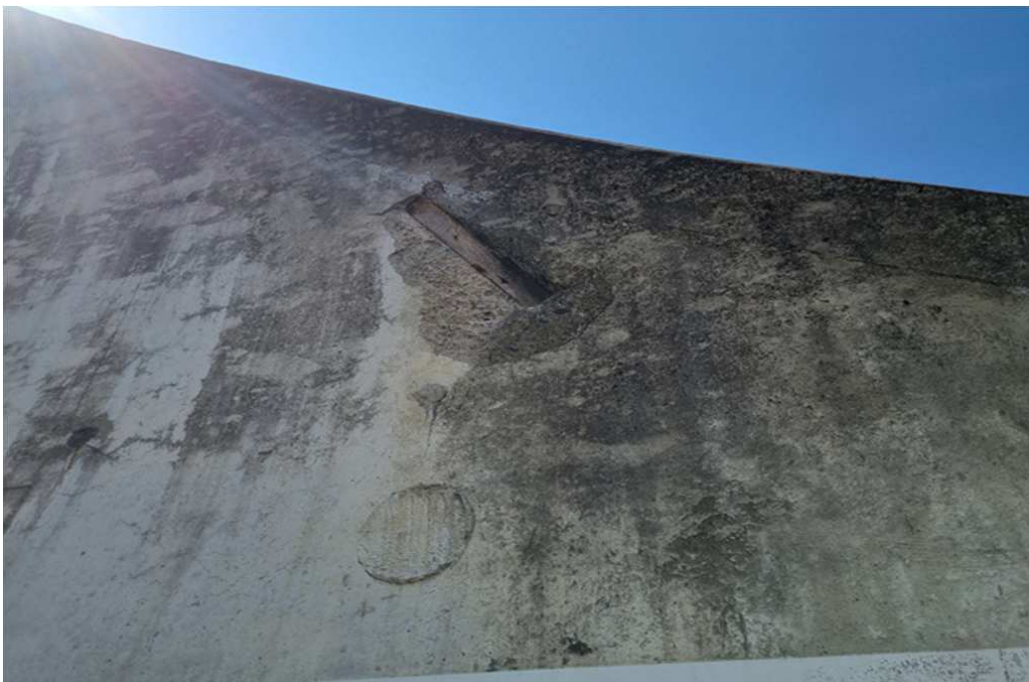
| 점검위치 | 영천 | 산법터널(S1~S40) | 사진번호 | #14 |

| 점검내용 | | 라이닝 콘크리트 파손 | | |

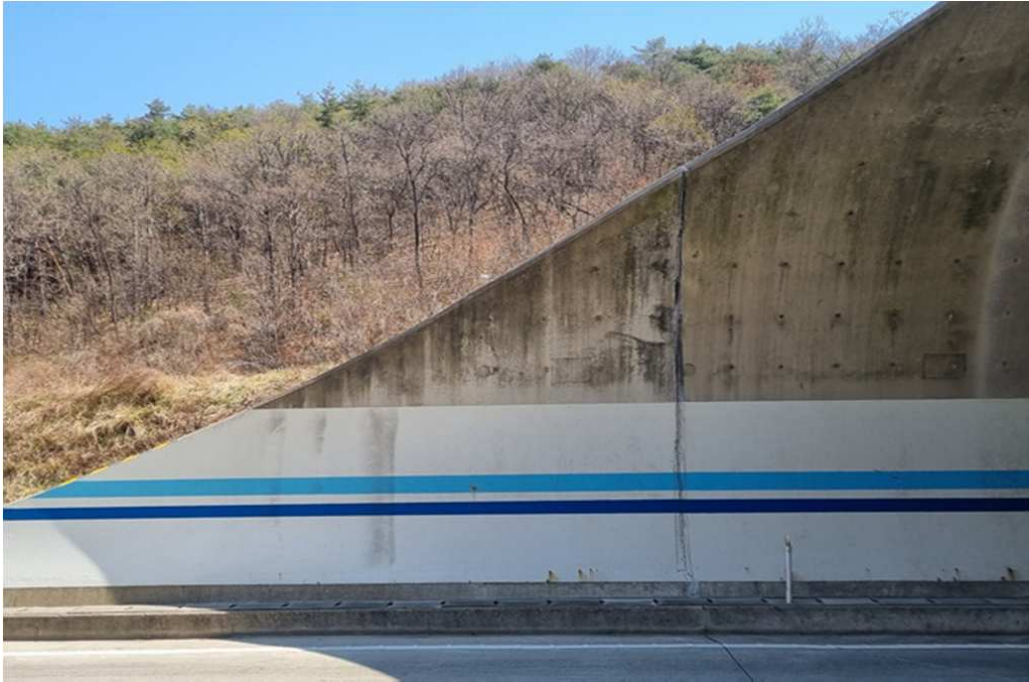
| 점검위치 | 영천 | 산법터널(S1) | 사진번호 | #15 |

| 점검내용 | | 라이닝 콘크리트 표면오염 | | |

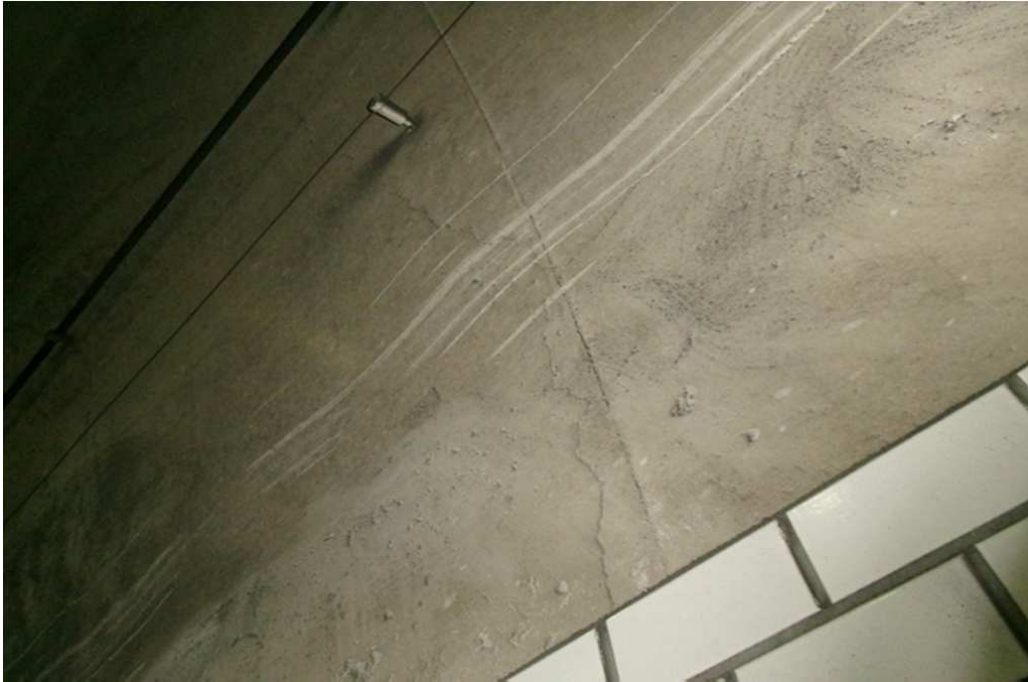
| 점검위치 | 상주 | 평호터널(S1~S198) | 사진번호 | #01 |

| 점검내용 | | 라이닝 콘크리트 균열(cw=0.3mm미만) | | |

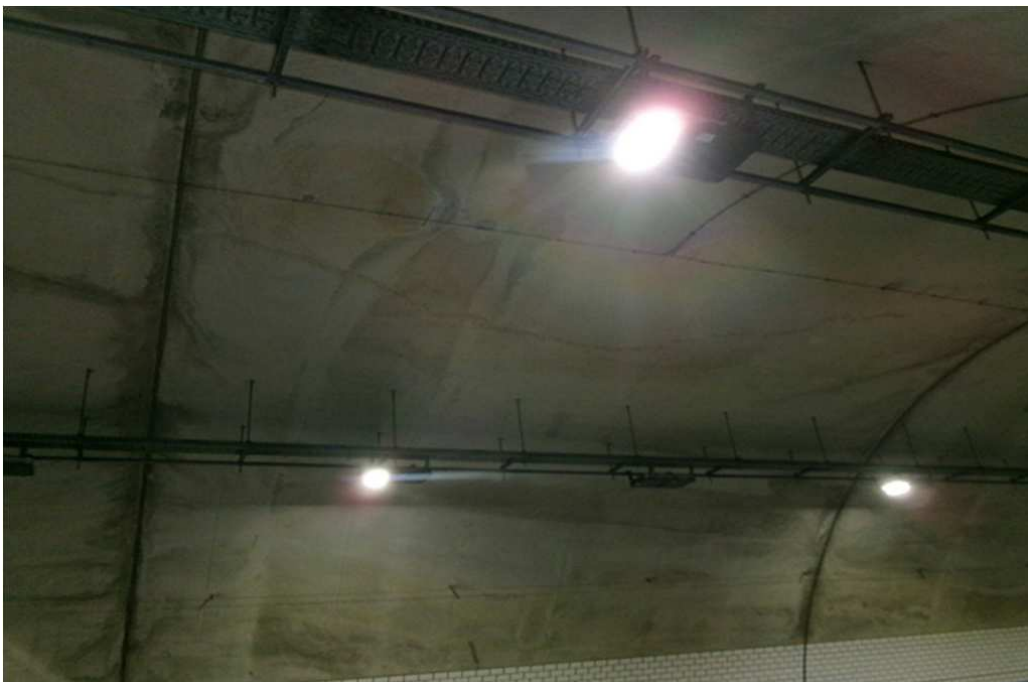
| 점검위치 | 상주 | 평호터널(S1~S198) | 사진번호 | #02 |

| 점검내용 | | 라이닝 콘크리트 균열(cw=0.3mm이상) | | |

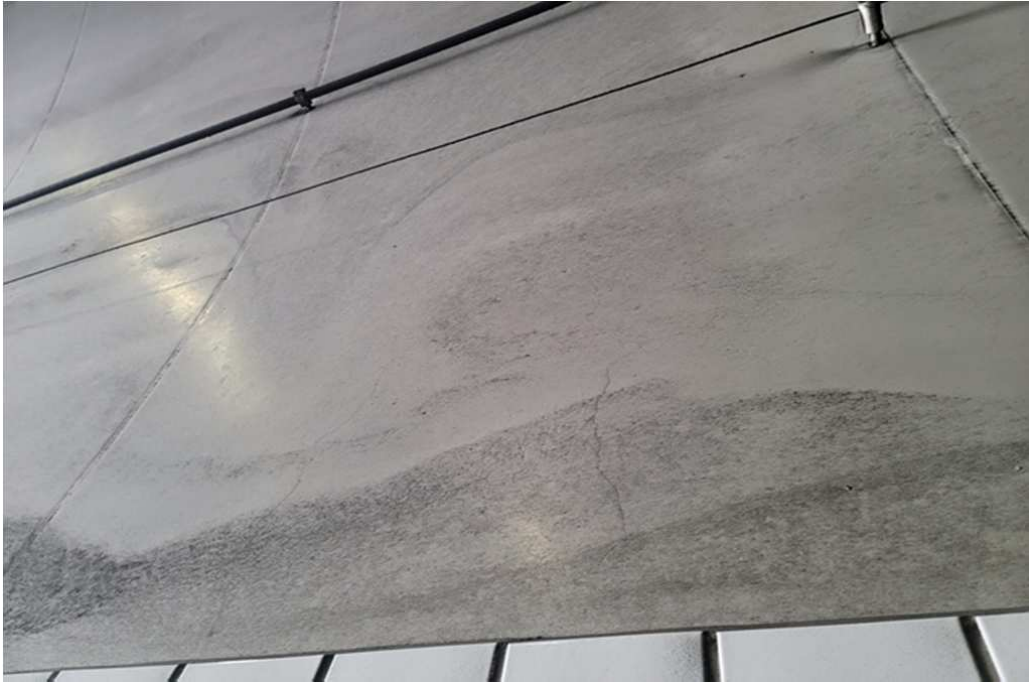
| 점검위치 | 상주 | 평호터널(S1~S198) | 사진번호 | #03 |

| 점검내용 | | 라이닝 콘크리트 망상균열 | | |

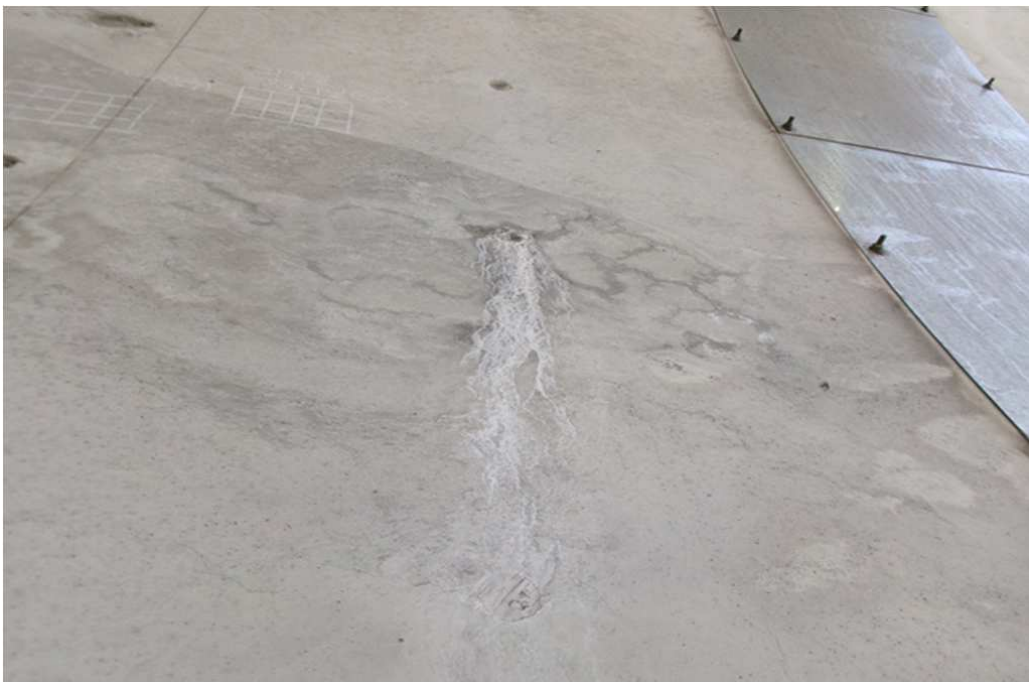
| 점검위치 | 상주 | 평호터널(S1~S198) | 사진번호 | #04 |

| 점검내용 | | 라이닝 콘크리트 백태 | | |

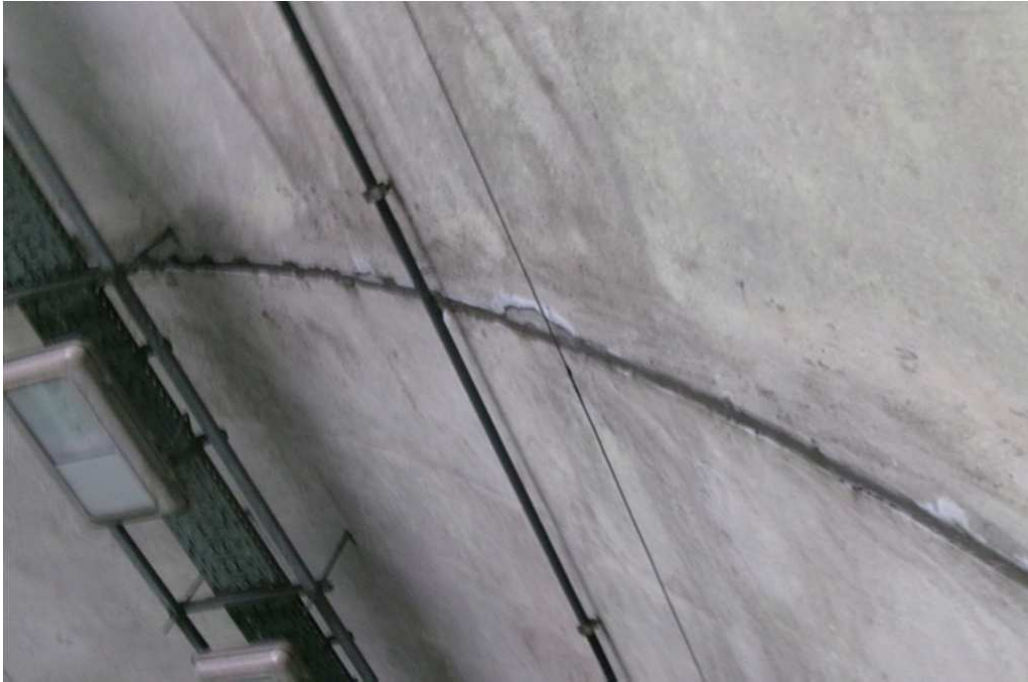
| 점검위치 | 상주 | 평호터널(S1~S198) | 사진번호 | #05 |

| 점검내용 | | 라이닝 콘크리트 조인트부 들뜸, 탈락 | | |

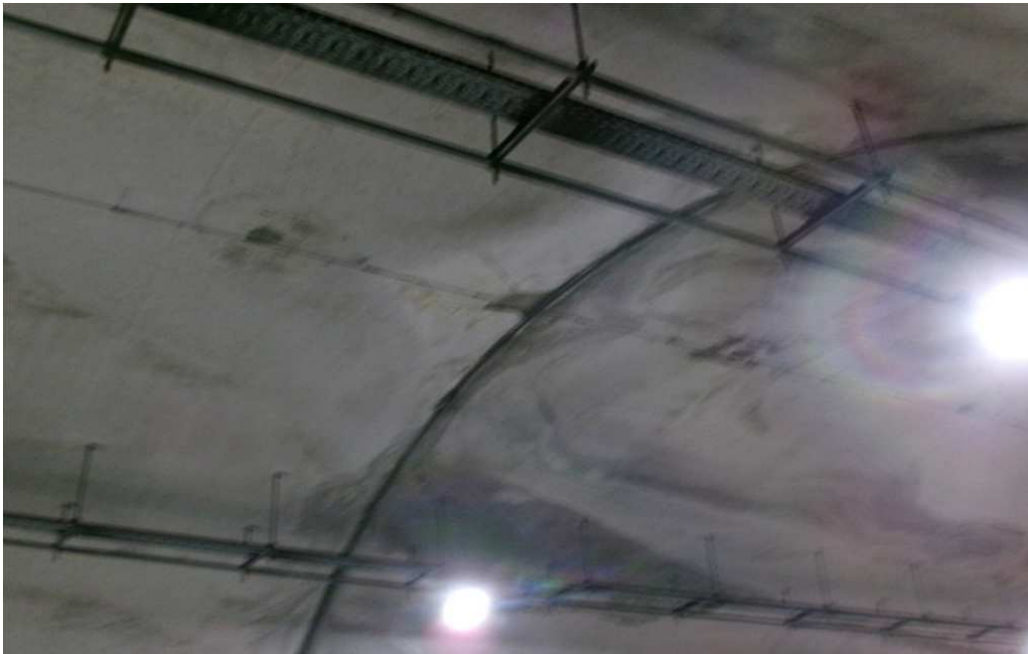
| 점검위치 | 상주 | 평호터널(S1~S198) | 사진번호 | #06 |

| 점검내용 | | 라이닝 콘크리트 파손, 박락 | | |

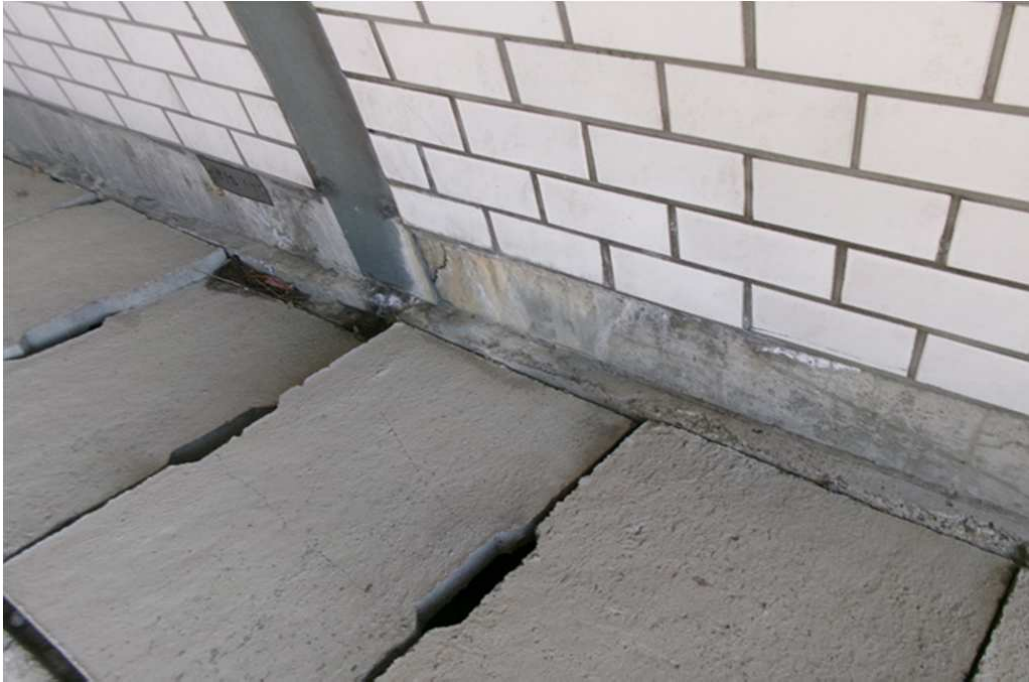
| 점검위치 | 상주 | 평호터널(S1~S198) | 사진번호 | #07 |

| 점검내용 | | 라이닝 콘크리트 누수흔적 | | |

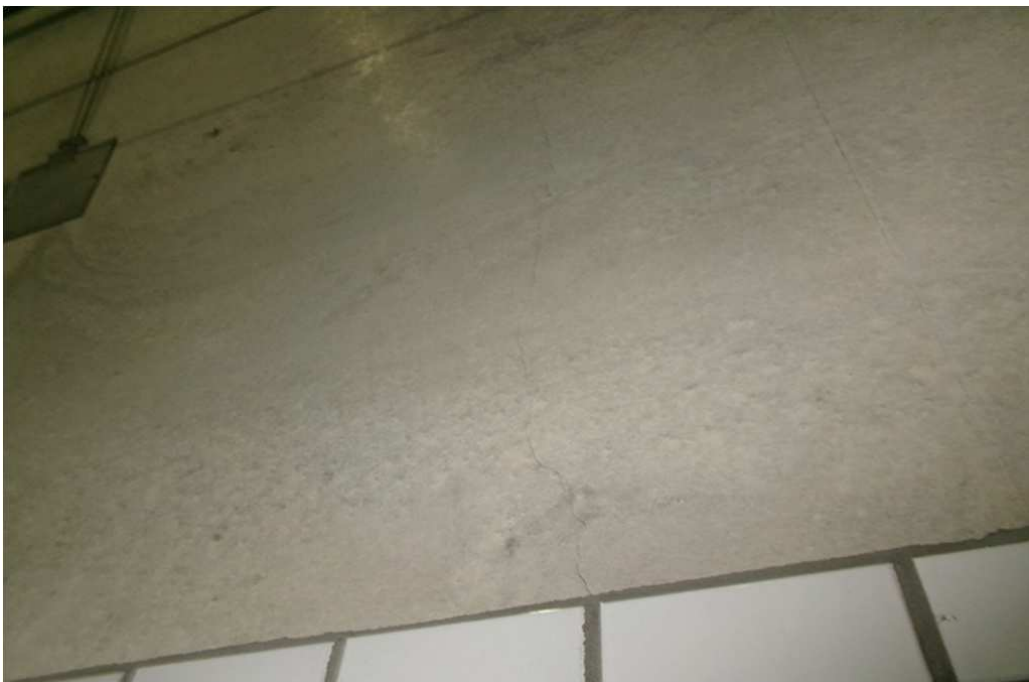
| 점검위치 | 영천 | 평호터널(S1~S185) | 사진번호 | #08 |

| 점검내용 | | 라이닝 콘크리트 균열(cw=0.3mm미만) | | |

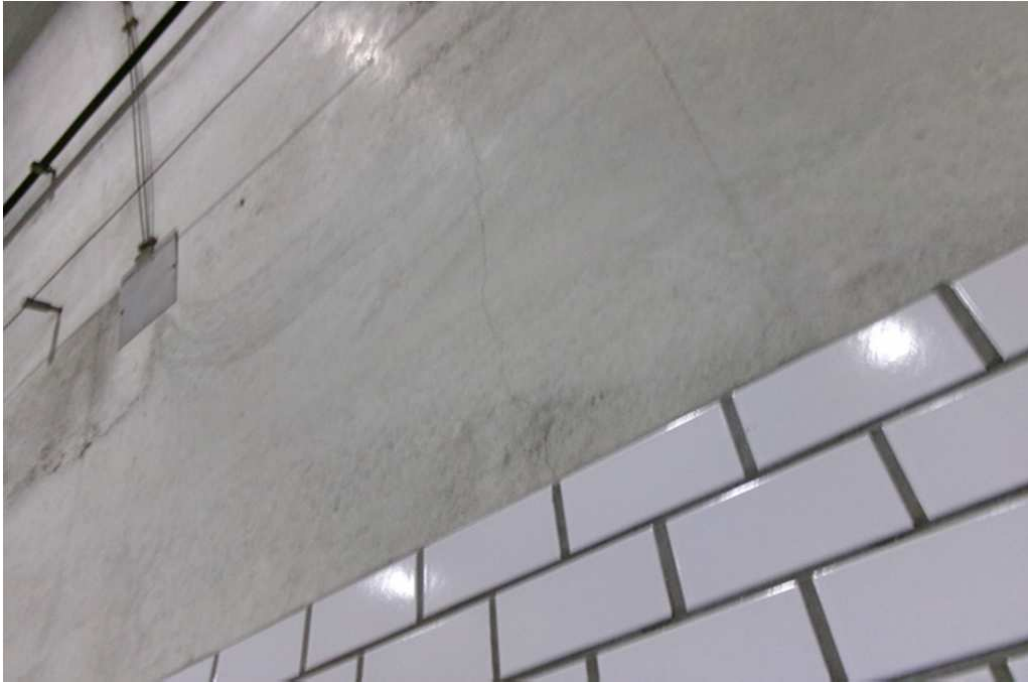
| 점검위치 | 영천 | 평호터널(S1~S185) | 사진번호 | #09 |

| 점검내용 | | 라이닝 콘크리트 균열(cw=0.3mm이상) | | |

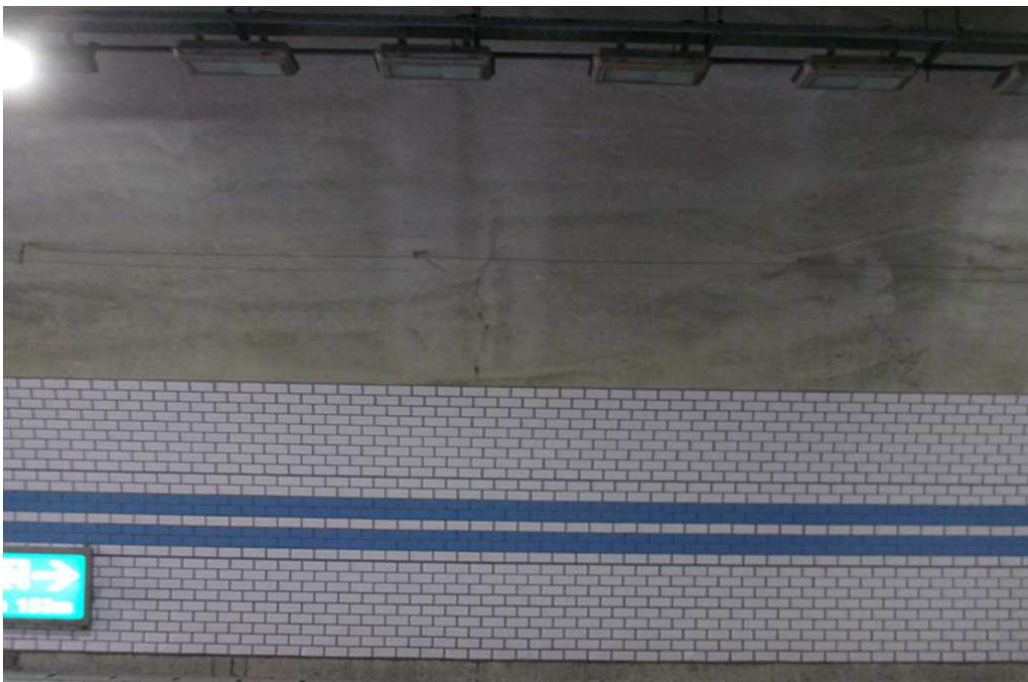
| 점검위치 | 영천 | 평호터널(S1~S185) | 사진번호 | #10 |

| 점검내용 | | 라이닝 콘크리트 망상균열 | | |

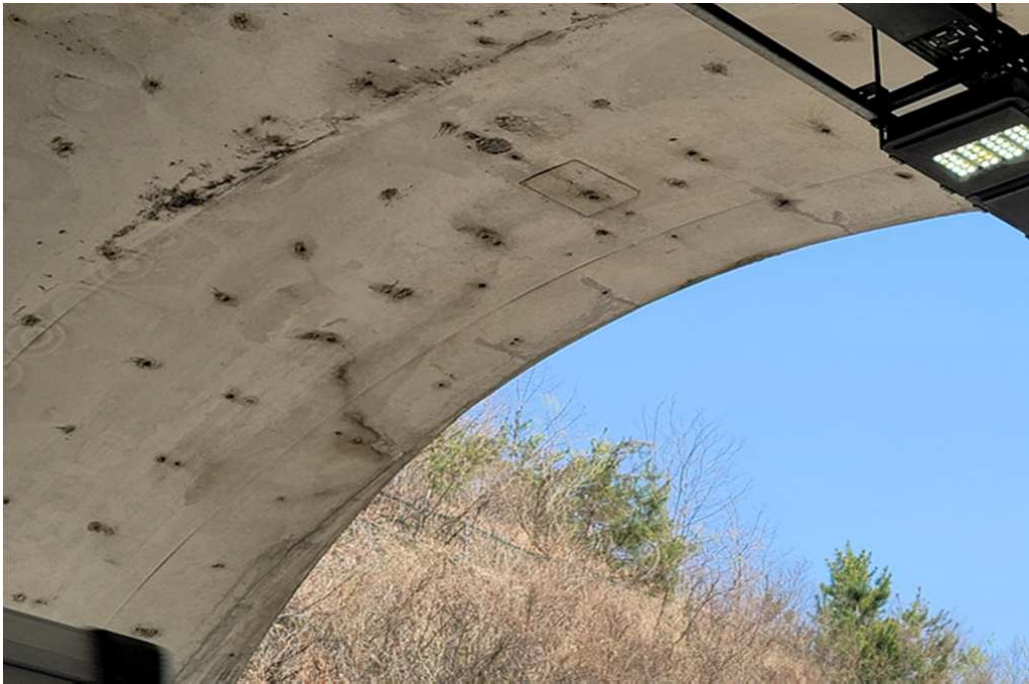
| 점검위치 | 영천 | 평호터널(S1~S185) | 사진번호 | #11 |

| 점검내용 | | 라이닝 콘크리트 균열부백태 | | |

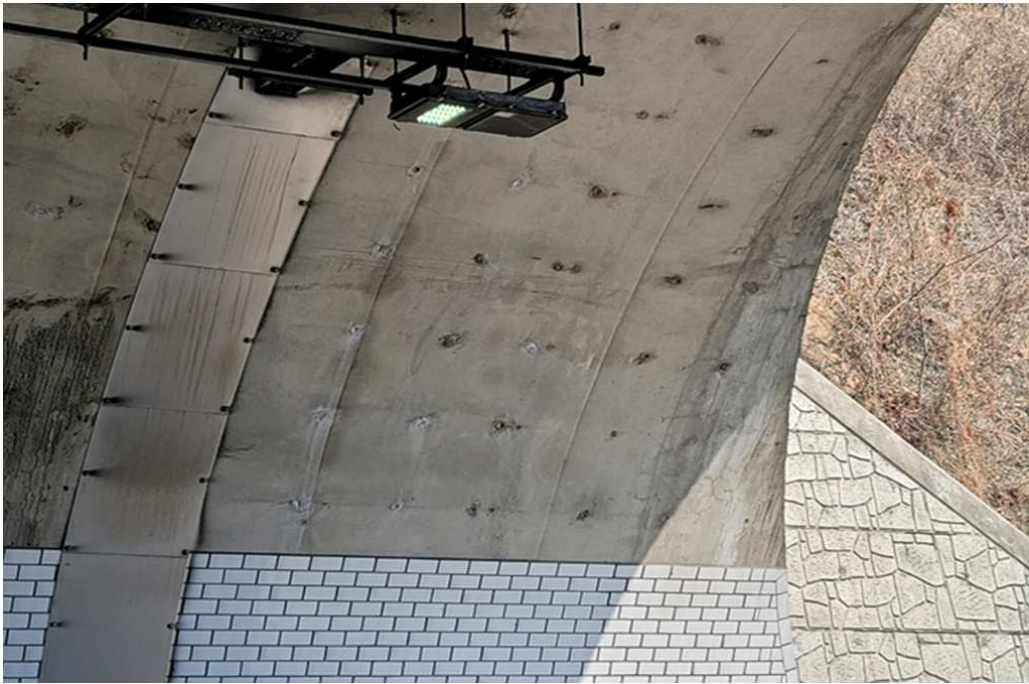
| 점검위치 | 영천 | 평호터널(S1~S185) | 사진번호 | #12 |

| 점검내용 | | 라이닝 콘크리트 백태 | | |

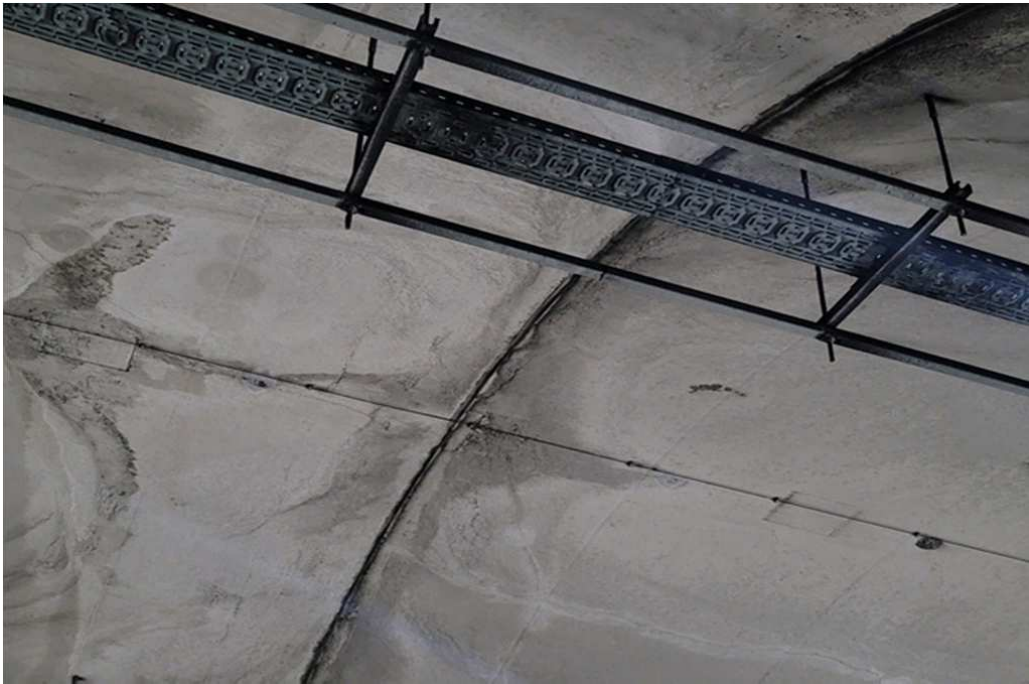
| 점검위치 | 영천 호터널(S1~S18) | 사진번호 | #13 |

| 점검내용 | 라이닝 콘크리트 조인트부 들뜸 | | |

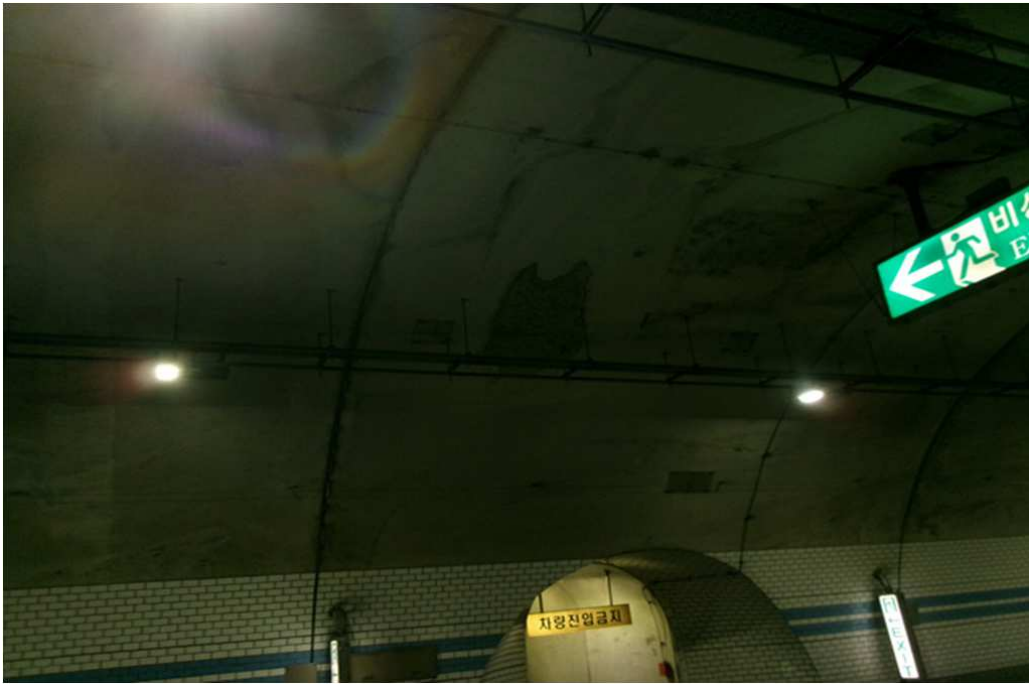
| 점검위치 | 영천 호터널(S1~S18) | 사진번호 | #14 |

| 점검내용 | 라이닝 콘크리트 표면불량 | | |

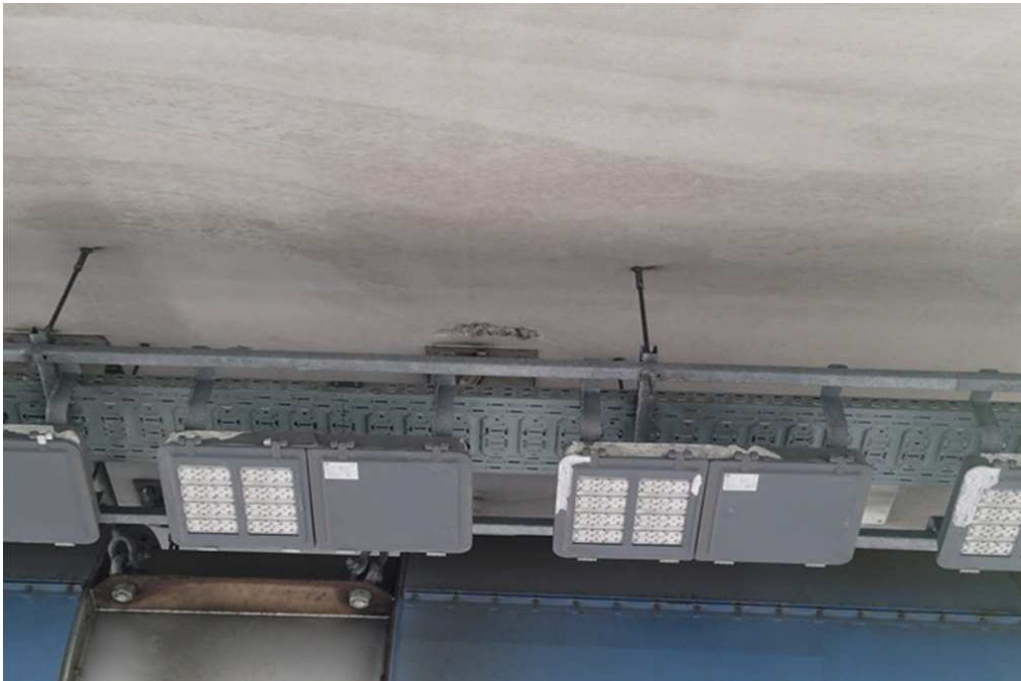
| 점검위치 | 영천 호터널(S1~S18) | 사진번호 | #15 |

| 점검내용 | 라이닝 콘크리트 파손 | | |
