## 도로터널 하자 목록(5공구)

## 도로터널 하자 목록(5공구 - 불로터널)

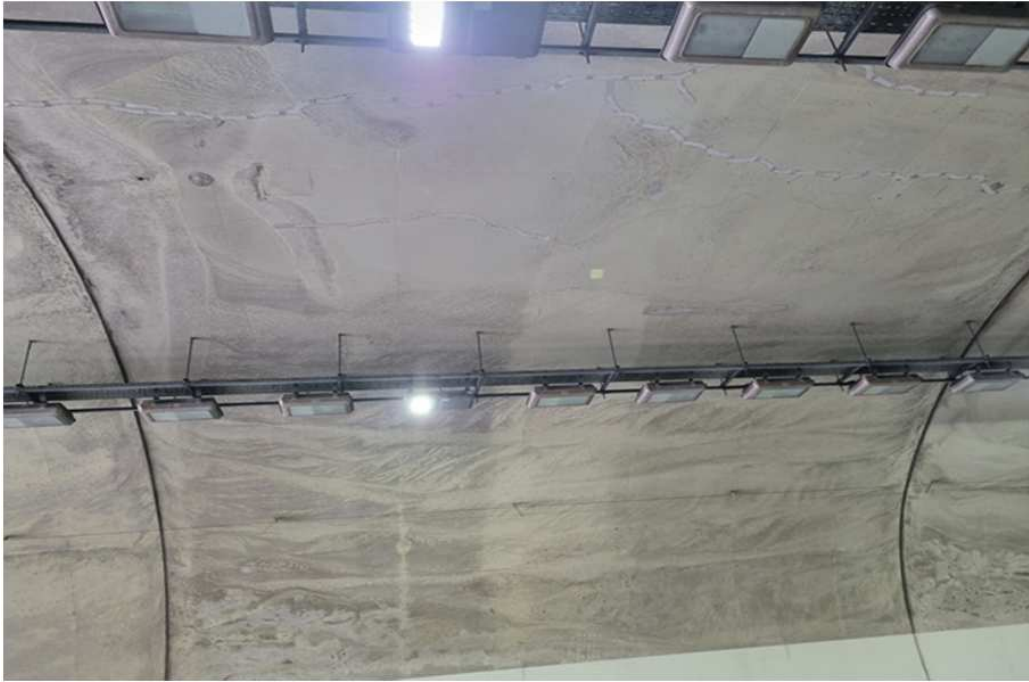
| 점검위치 | 상주 | 블로터널(S1~S49) | 사진번호 | #01 |

| No. | 위치 | | 점검 내용 | 사진번호 |
|---|---|---|---|---|
| 1 | 상주 | 불로터널(S1~S49) | 라이닝 콘크리트 균열(cw=0.3mm미만) | #01 |

| 점검내용 | | 라이닝 콘크리트 균열(cw=0.3mm미만) | | |

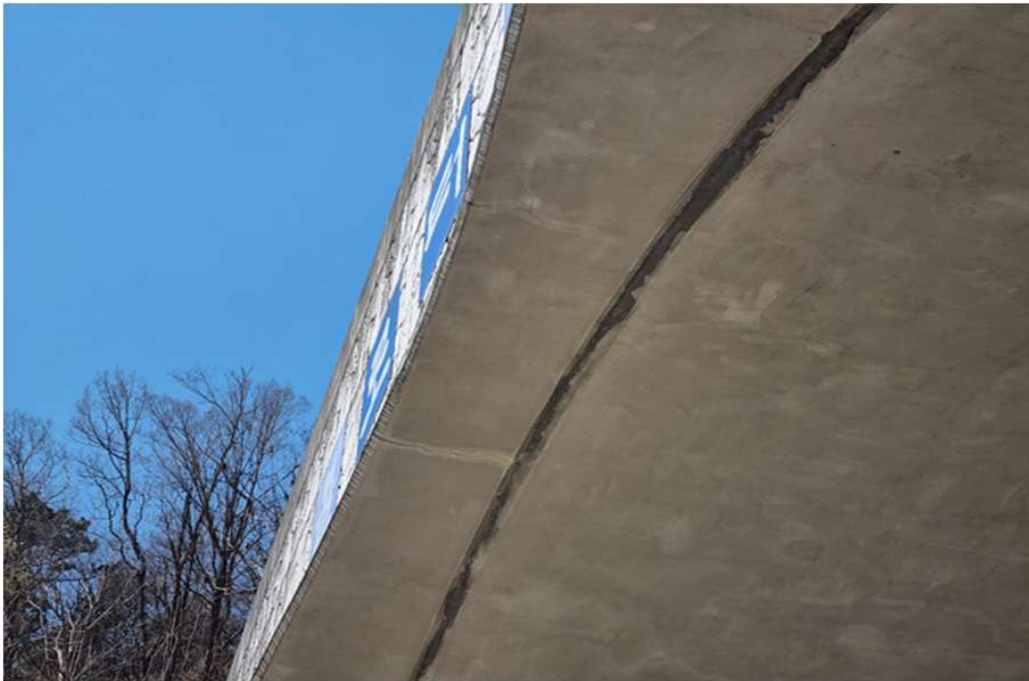
| 점검위치 | 상주 | 블로터널(S1~S49) | 사진번호 | #02 |

| No. | 위치 | | 점검 내용 | 사진번호 |
|---|---|---|---|---|
| 2 | 상주 | 불로터널(S1~S49) | 라이닝 콘크리트 균열(cw=0.3mm이상) | #02 |

| 점검내용 | | 라이닝 콘크리트 균열(cw=0.3mm이상) | | |

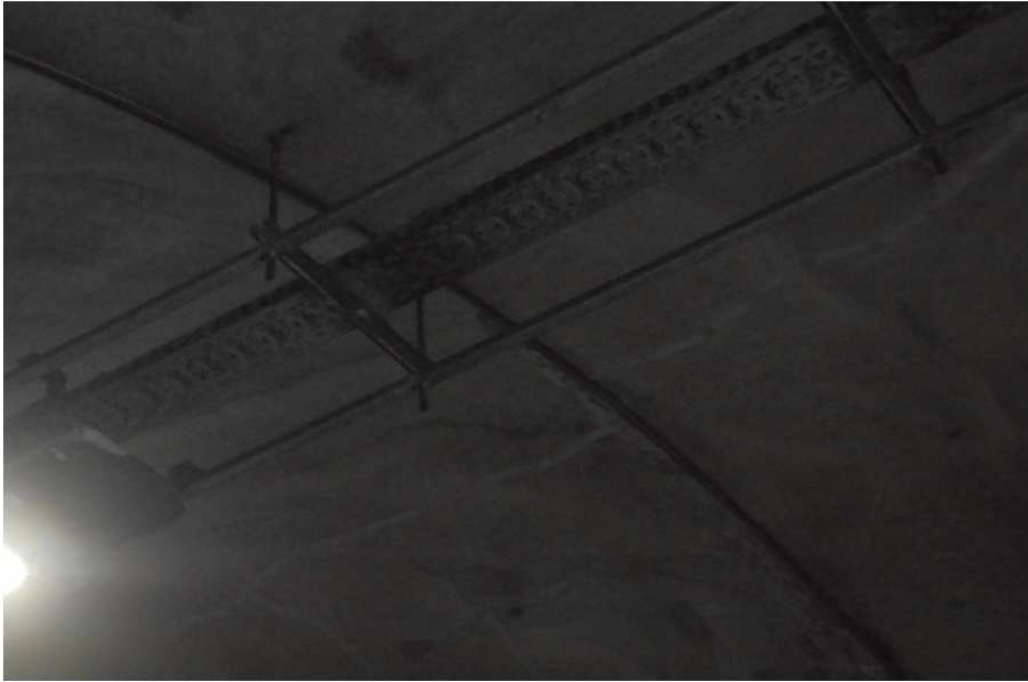
| 점검위치 | 상주 | 블로터널(S1~S49) | 사진번호 | #03 |

| No. | 위치 | | 점검 내용 | 사진번호 |
|---|---|---|---|---|
| 3 | 상주 | 불로터널(S1~S49) | 라이닝 콘크리트 조인트부 들뜸 | #03 |

| 점검내용 | | 라이닝 콘크리트 조인트부 들뜸 | | |

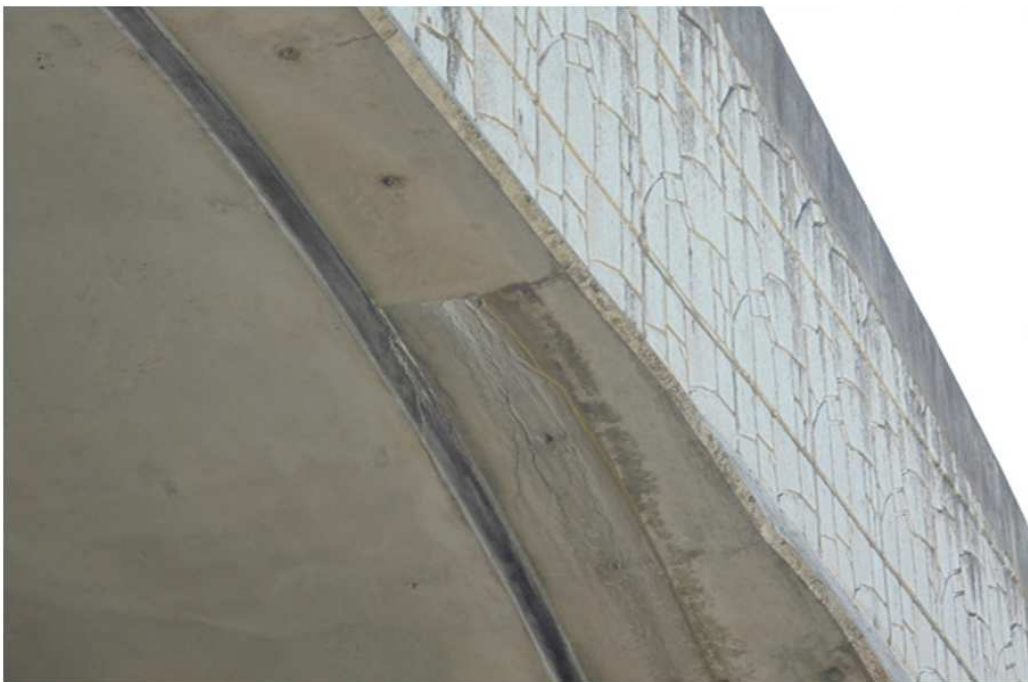
| 점검위치 | 상주 | 블로터널(S1~S49) | 사진번호 | #04 |

| No. | 위치 | | 점검 내용 | 사진번호 |
|---|---|---|---|---|
| 4 | 상주 | 불로터널(S1~S49) | 라이닝 콘크리트 균열부백태 | #04 |

| 점검내용 | | 라이닝 콘크리트 균열부백태 | | |

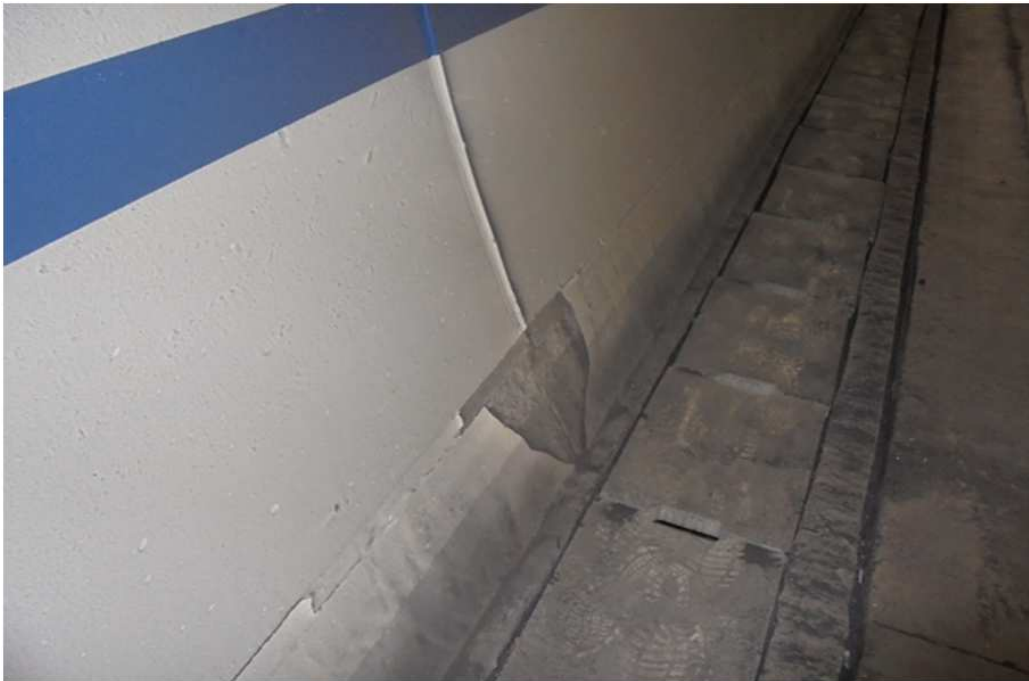
| 점검위치 | 상주 | 블로터널(S1~S49) | 사진번호 | #05 |

| No. | 위치 | | 점검 내용 | 사진번호 |
|---|---|---|---|---|
| 5 | 상주 | 불로터널(S1~S49) | 라이닝 콘크리트 박락 | #05 |

| 점검내용 | | 라이닝 콘크리트 박락 | | |

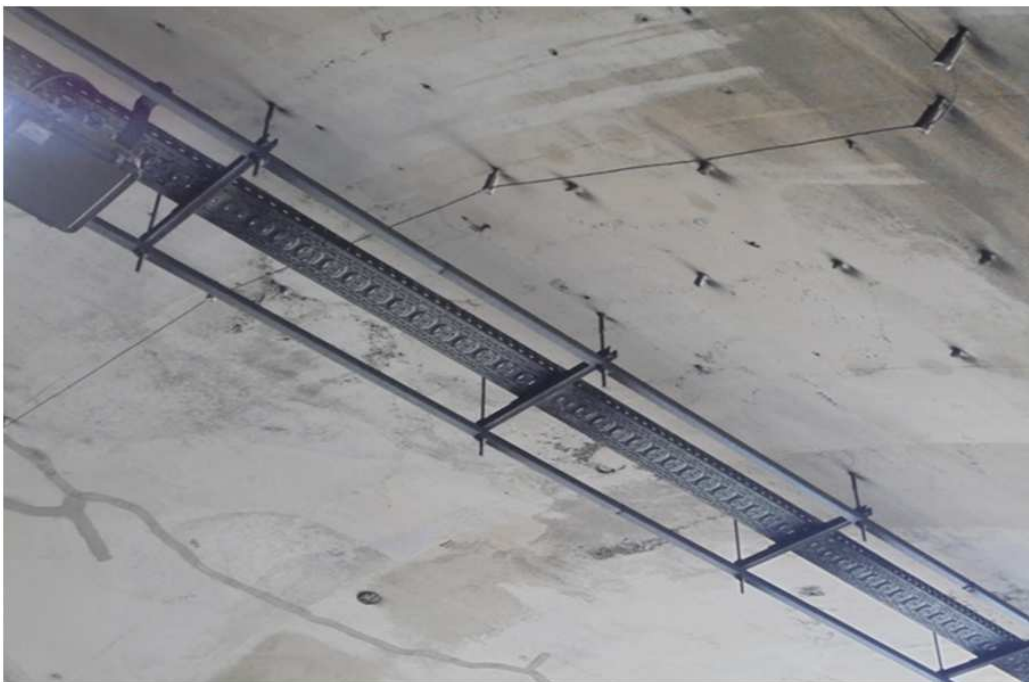
| 점검위치 | 상주 | 블로터널(S1~S49) | 사진번호 | #06 |

| No. | 위치 | | 점검 내용 | 사진번호 |
|---|---|---|---|---|
| 6 | 상주 | 불로터널(S1~S49) | 라이닝 콘크리트 표면불량 | #06 |

| 점검내용 | | 라이닝 콘크리트 표면불량 | | |

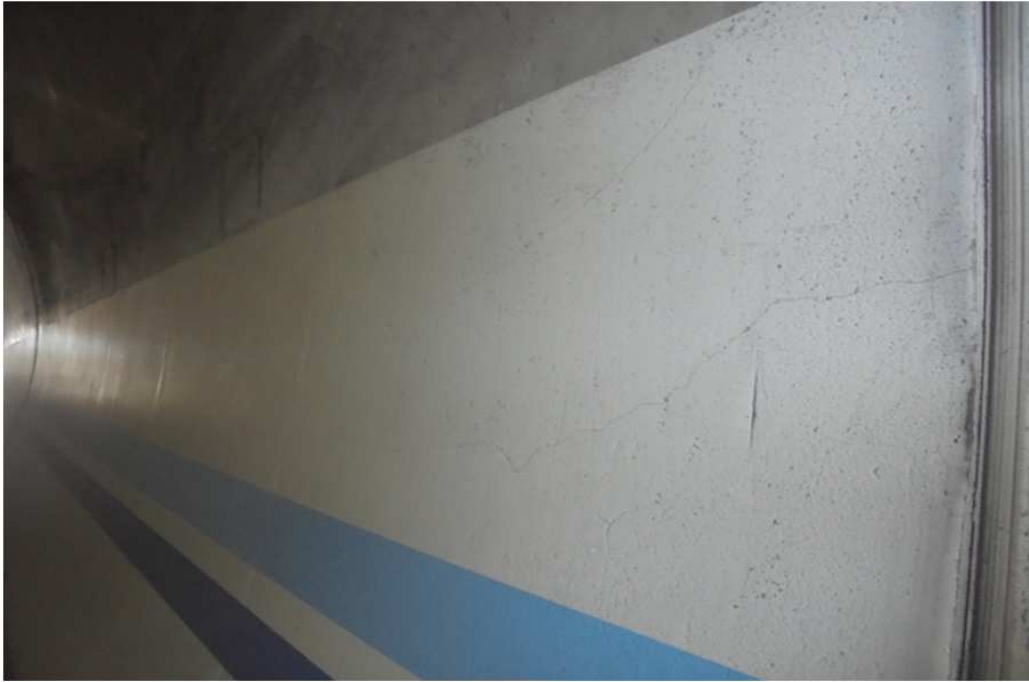
| 점검위치 | 영천 | 불로터널(S1~S50) | 사진번호 | #07 |

| No. | 위치 | | 점검 내용 | 사진번호 |
|---|---|---|---|---|
| 7 | 영천 | 불로터널(S1~S50) | 라이닝 콘크리트 균열(cw=0.3mm미만) | #07 |

| 점검내용 | | 라이닝 콘크리트 균열(cw=0.3mm미만) | | |

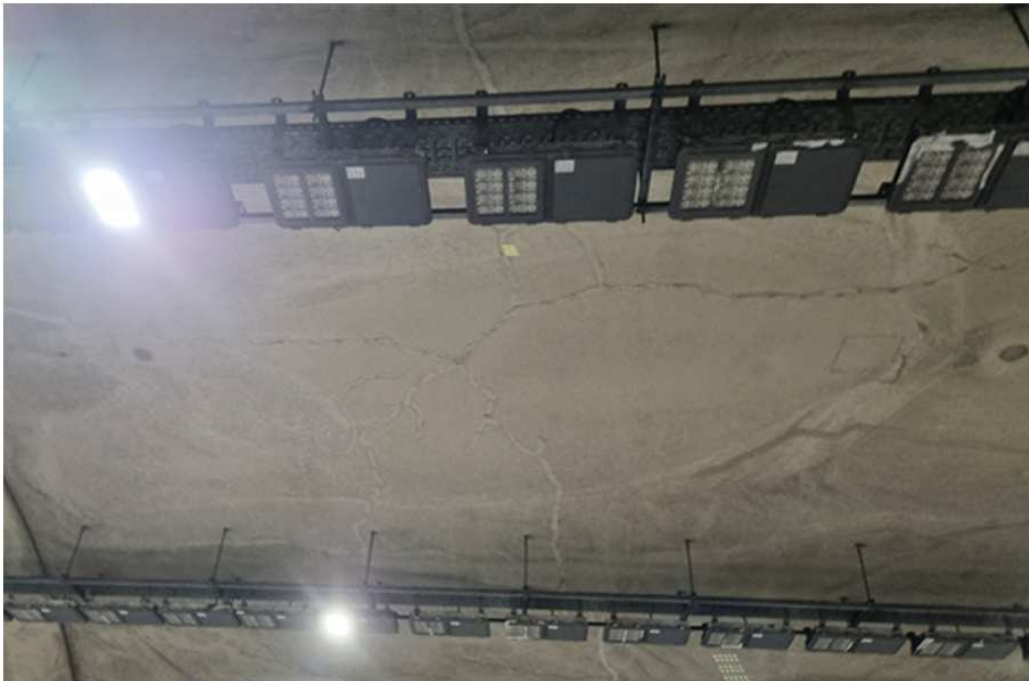
| 점검위치 | 영천 | 불로터널(S1~S50) | 사진번호 | #08 |

| No. | 위치 | | 점검 내용 | 사진번호 |
|---|---|---|---|---|
| 8 | 영천 | 불로터널(S1~S50) | 라이닝 콘크리트 균열(cw=0.3mm이상) | #08 |

| 점검내용 | | 라이닝 콘크리트 균열(cw=0.3mm이상) | | |

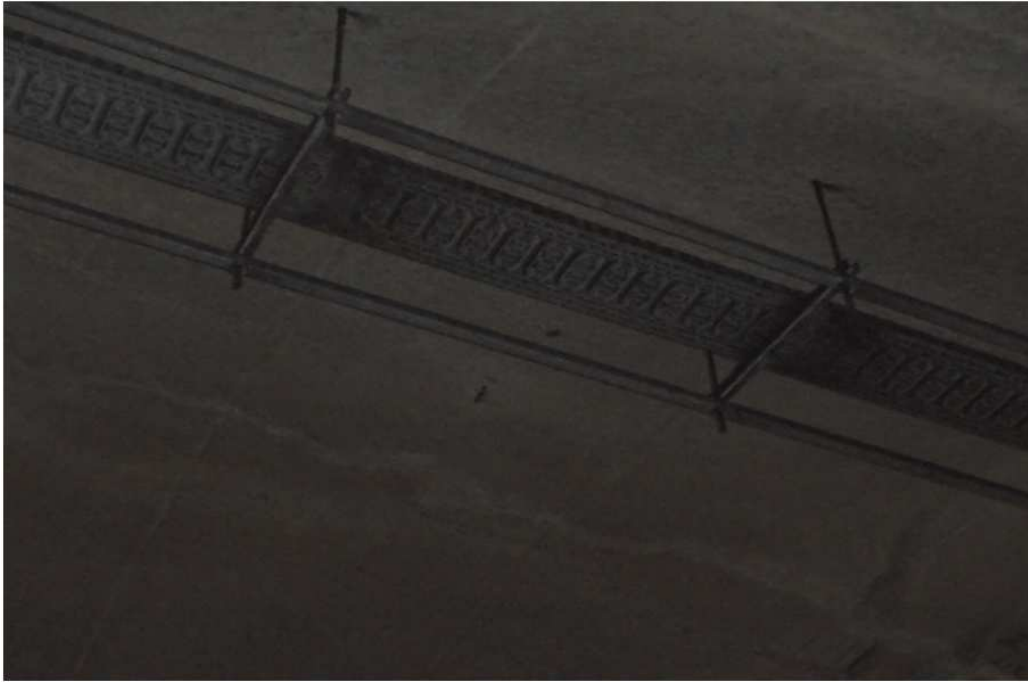
| 점검위치 | 영천 콜로터널(S1~S50 | 사진번호 | #10 |

| No. | 위치 | | 점검 내용 | 사진번호 |
|---|---|---|---|---|
| 10 | 영천 | 불로터널(S1~S50) | 라이닝 콘크리트 파손 | #10 |

| 점검내용 | 라이닝 콘크리트 파손 | | |

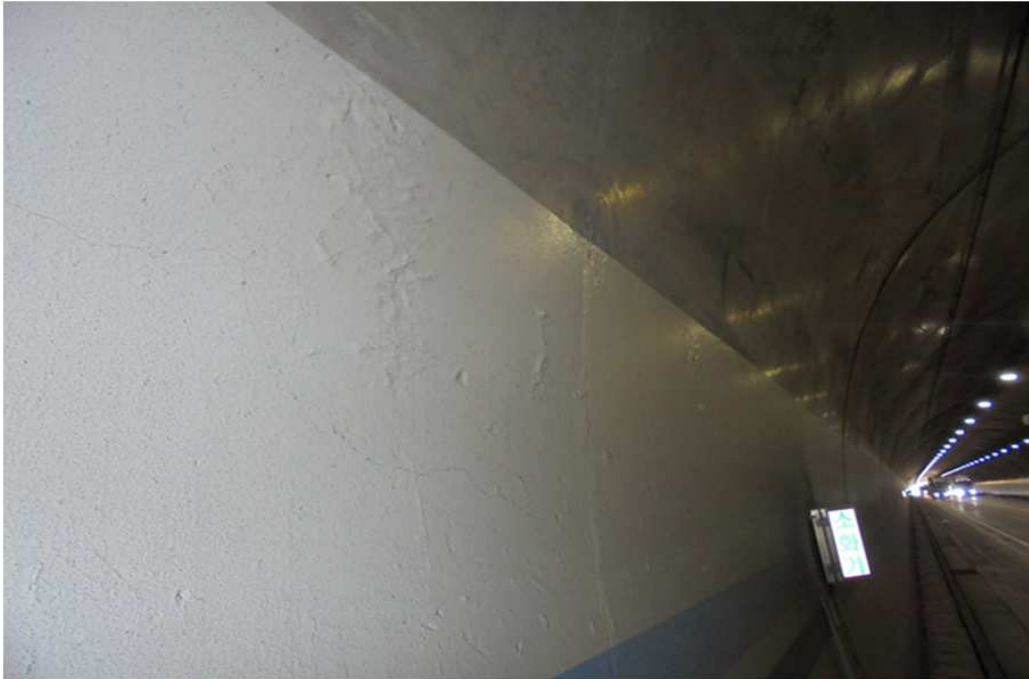
| 점검위치 | 영천 톨로터널(S1~S50 | 사진번호 | #11 |

| No. | 위치 | | 점검 내용 | 사진번호 |
|---|---|---|---|---|
| 11 | 영천 | 불로터널(S1~S50) | 라이닝 콘크리트 망상균열 | #11 |

| 점검내용 | 라이닝 콘크리트 망상균열 | | |

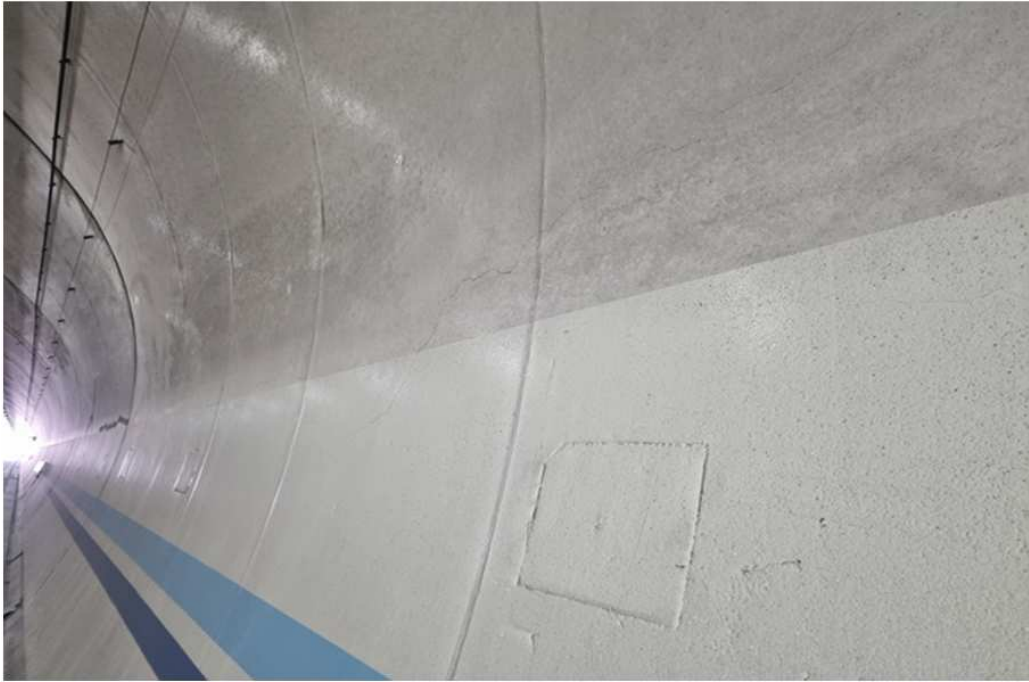
| 점검위치 | 상주 | 중구터널(S1~S45) | 사진번호 | #01 |

| 점검내용 | | 라이닝 콘크리트 균열(cw=0.3mm미만) | | |

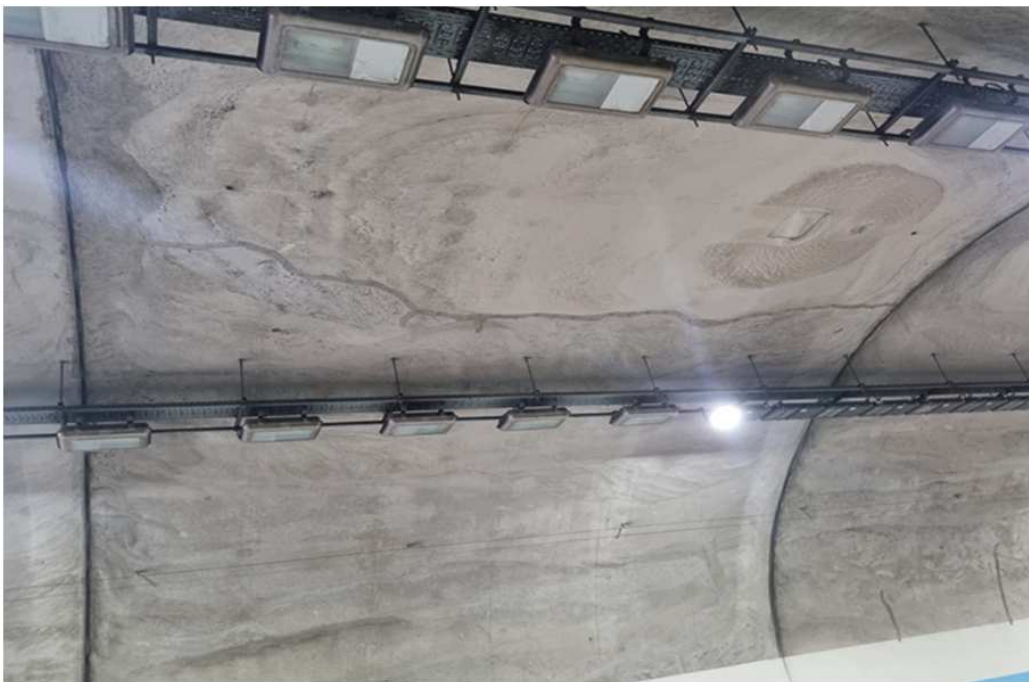
| 점검위치 | 상주 | 중구터널(S1~S45) | 사진번호 | #02 |

| 점검내용 | | 라이닝 콘크리트 균열(cw=0.3mm이상) | | |

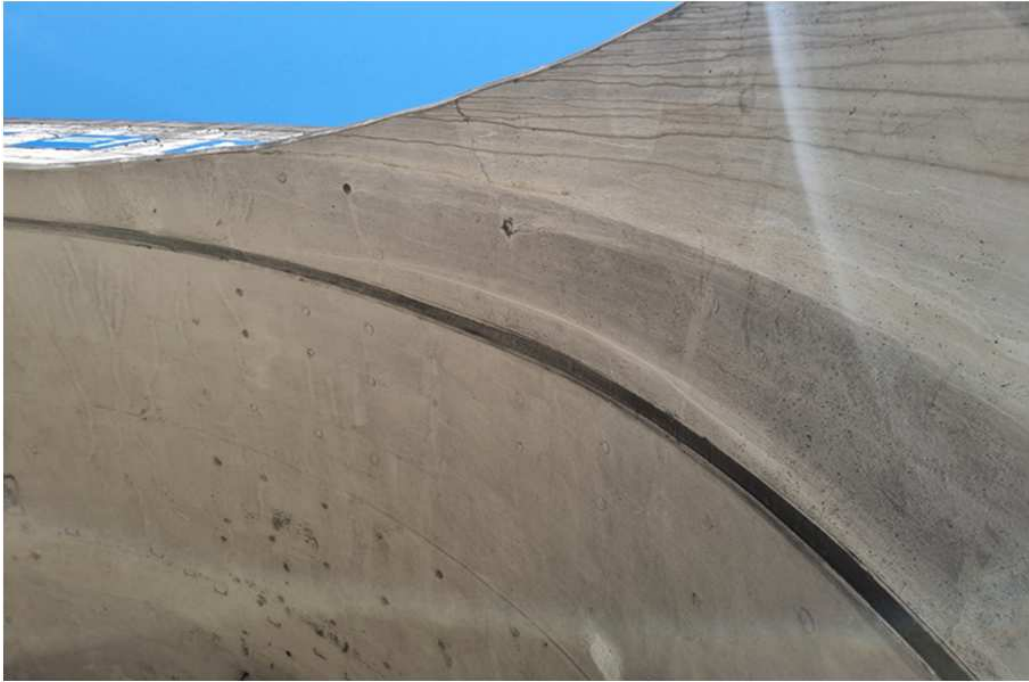
| 점검위치 | 상주 | 중구터널(S1~S45) | 사진번호 | #03 |

| 점검내용 | | 라이닝 콘크리트 백태 | | |

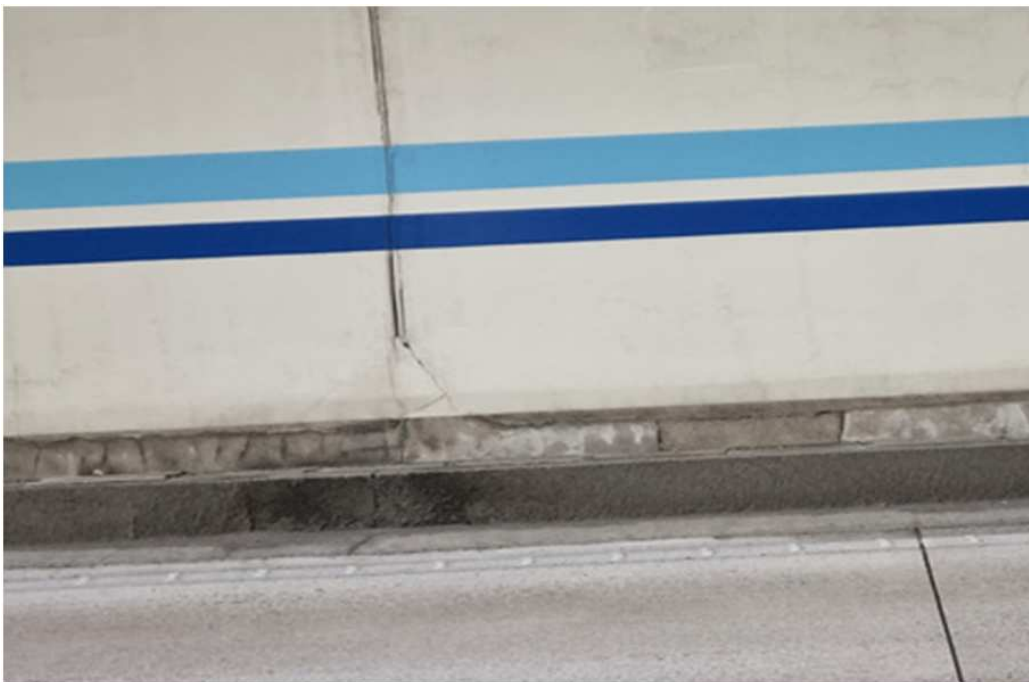
| 점검위치 | 상주 | 중구터널(S1~S45) | 사진번호 | #04 |

| 점검내용 | | 라이닝 콘크리트 박락 | | |

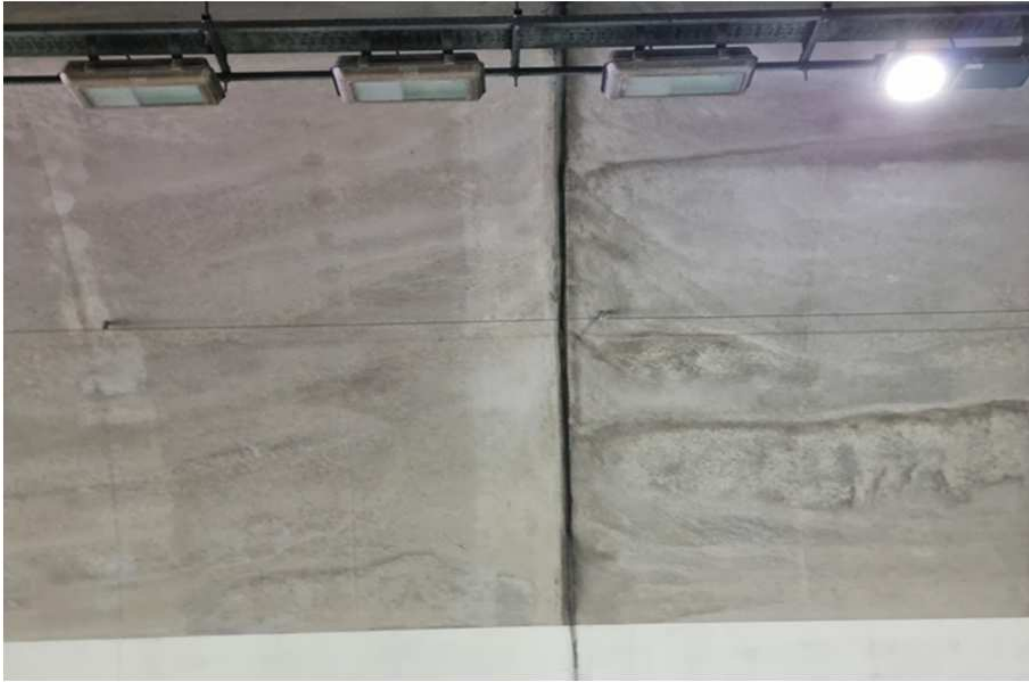
| 점검위치 | 상주 | 중구터널(S1~S45) | 사진번호 | #05 |

| 점검내용 | | 라이닝 콘크리트 박리 | | |

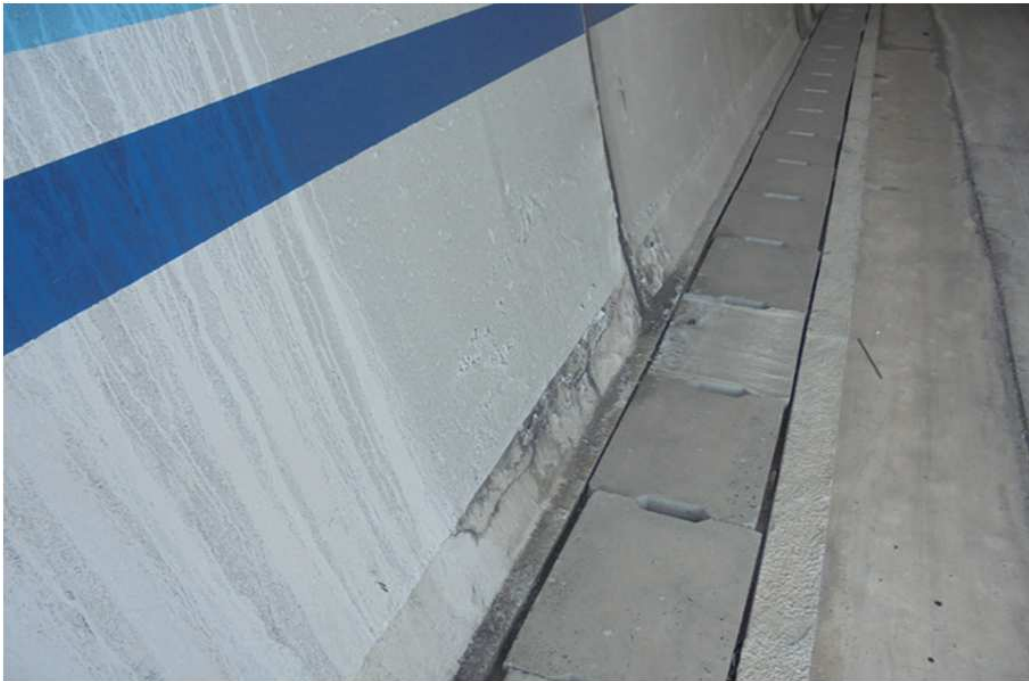
| 점검위치 | 상주 | 중구터널(S1~S45) | 사진번호 | #06 |

| 점검내용 | | 라이닝 콘크리트 누수흔적 | | |

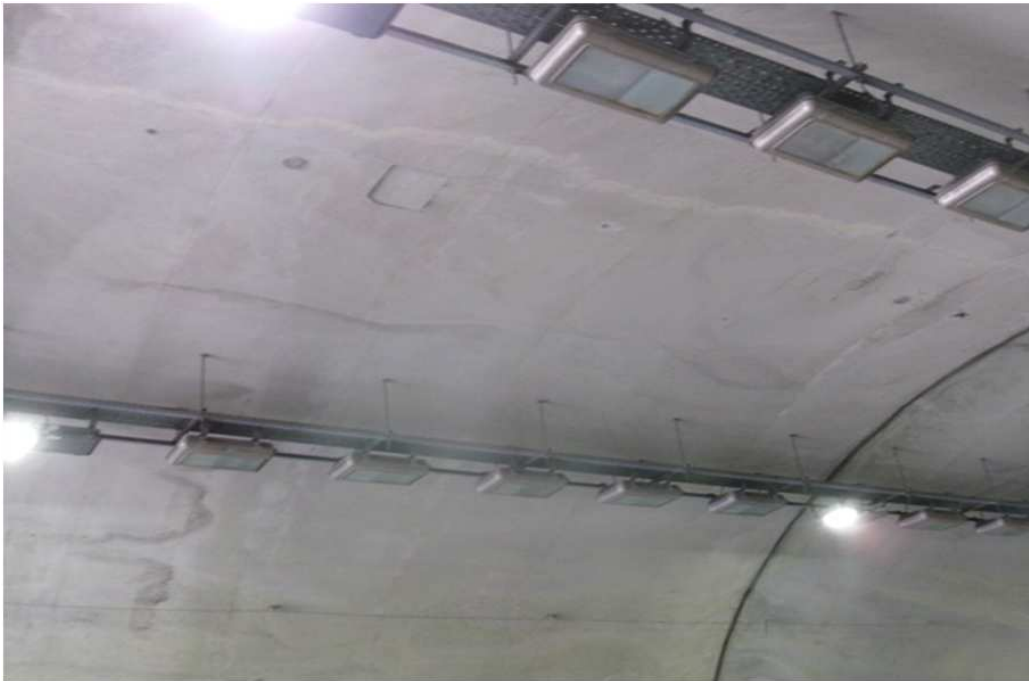
| 점검위치 | 영천 중구터널(S1~S45) | 사진번호 | #07 |

| 점검내용 | | 라이닝 콘크리트 균열(cw=0.3mm미만) | |

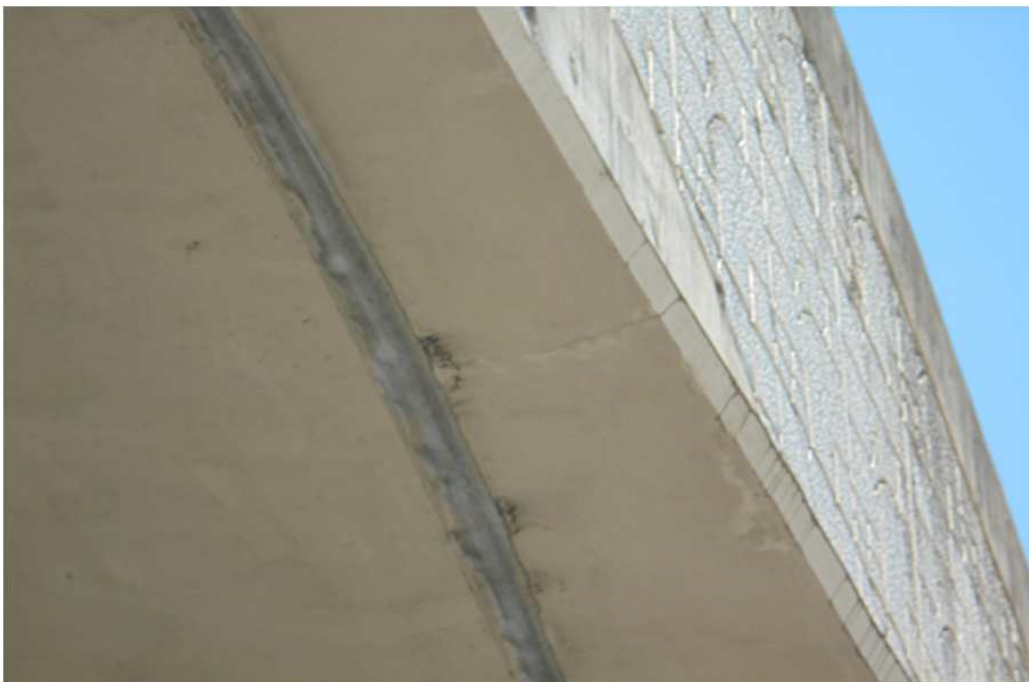
| 점검위치 | 영천 중구터널(S1~S45) | 사진번호 | #08 |

| 점검내용 | | 라이닝 콘크리트 균열(cw=0.3mm이상) | |

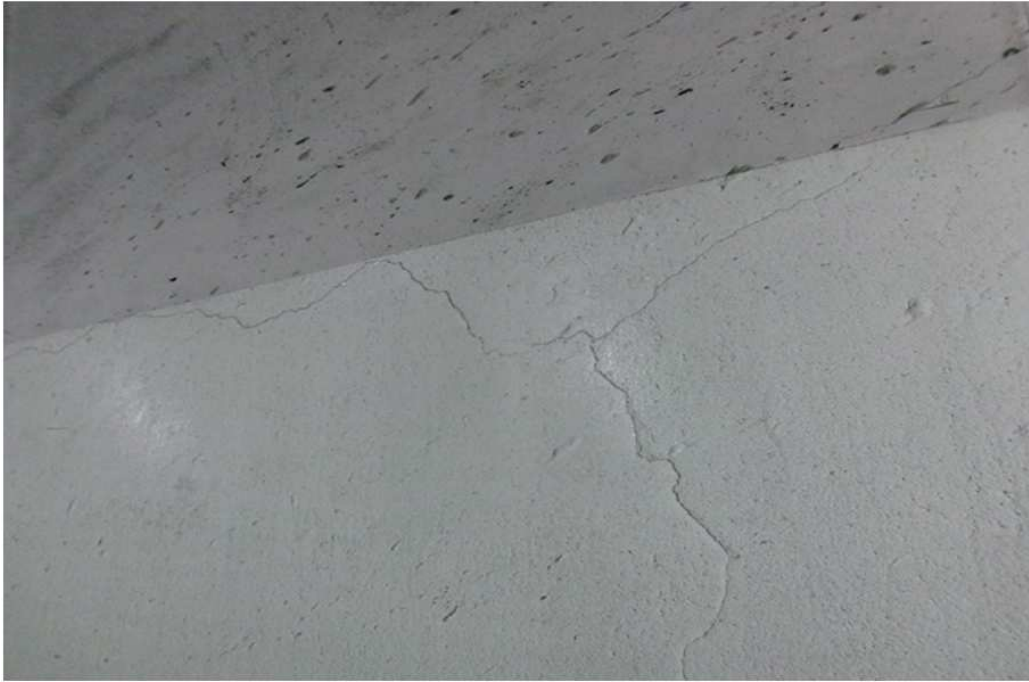
| 점검위치 | 영천 중구터널(S1~S45 | 사진번호 | #09 |

| 점검내용 | 라이닝 콘크리트 망상균열 | | |

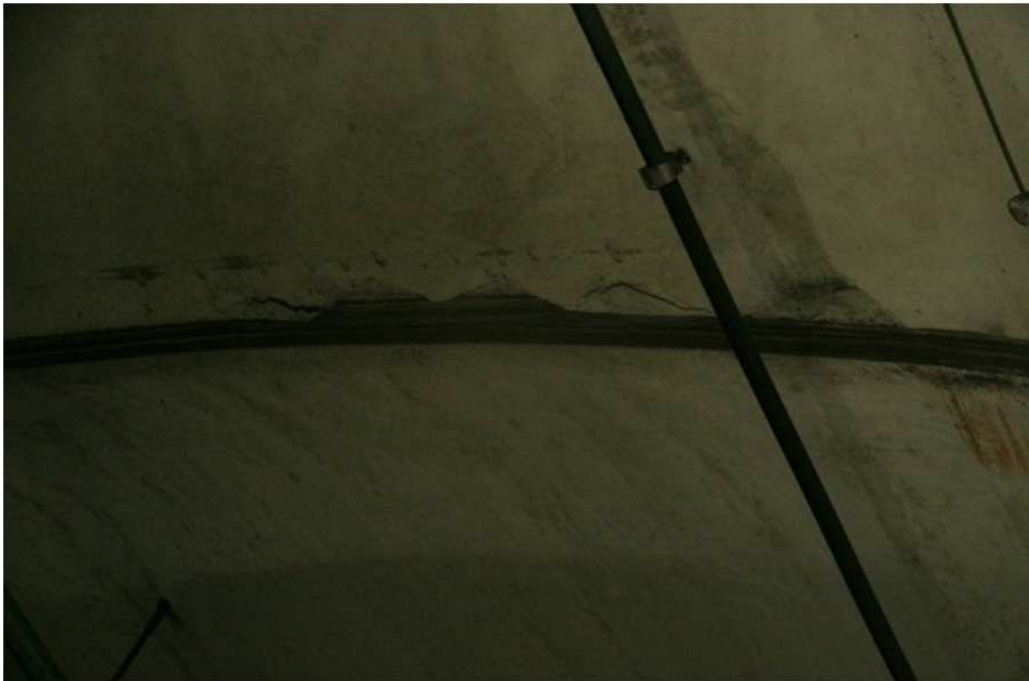
| 점검위치 | 영천 중구터널(S1~S45 | 사진번호 | #10 |

| 점검내용 | 라이닝 콘크리트 조인트부 들뜸 | | |

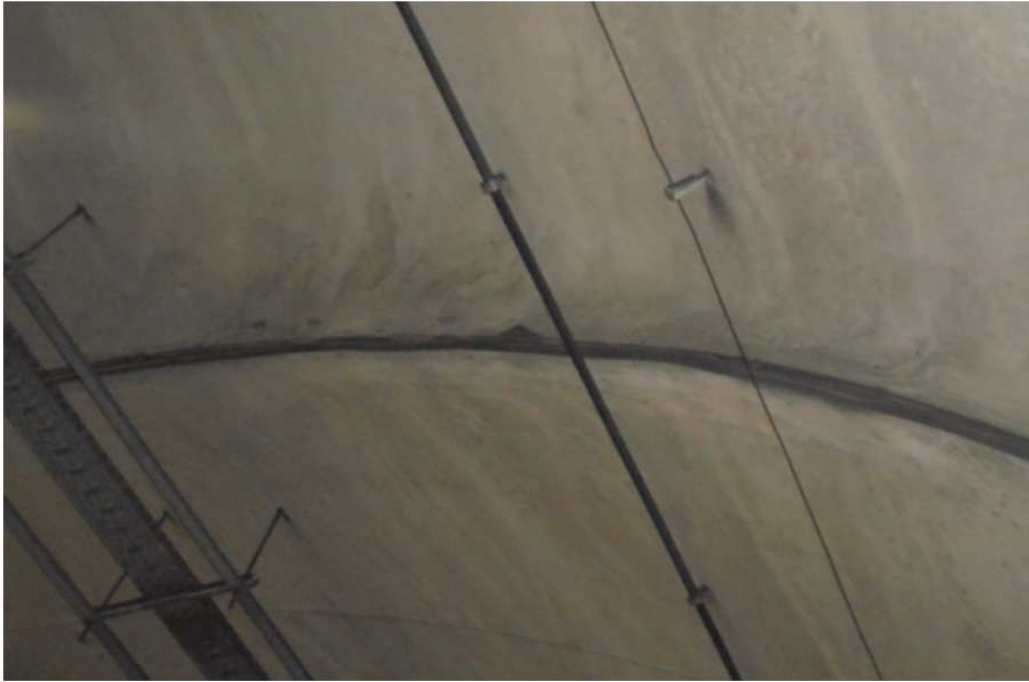
| 점검위치 | 영천 중구터널(S1~S45 | 사진번호 | #11 |

| 점검내용 | 라이닝 콘크리트 박락 | | |

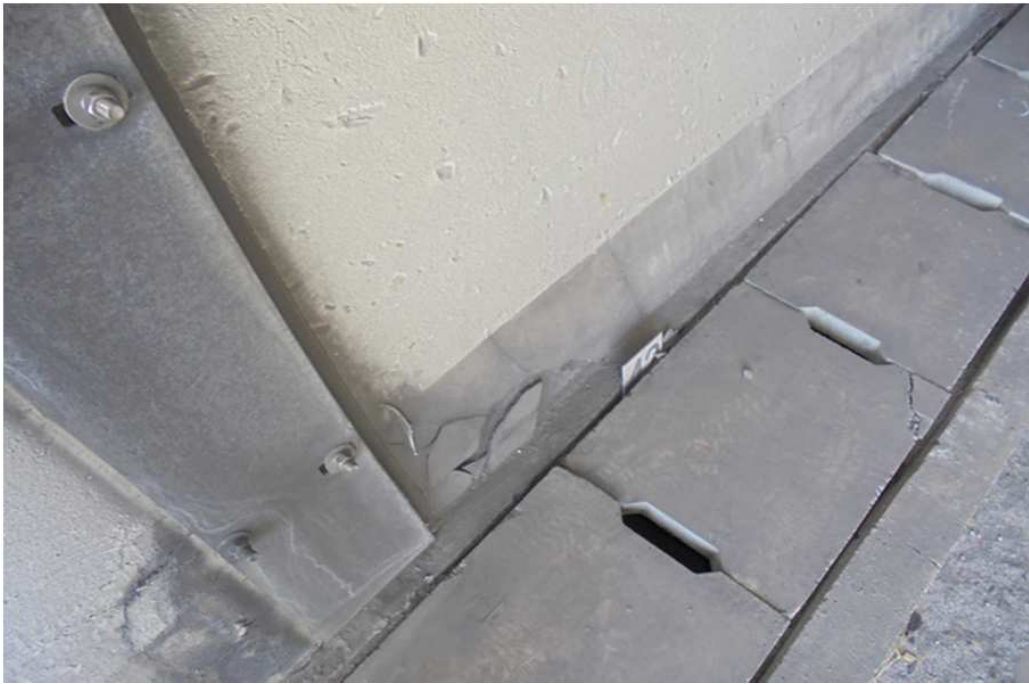
| 점검위치 | 영천 중구터널(S1~S45 | 사진번호 | #12 |

| 점검내용 | 라이닝 콘크리트 마감재박리 | | |

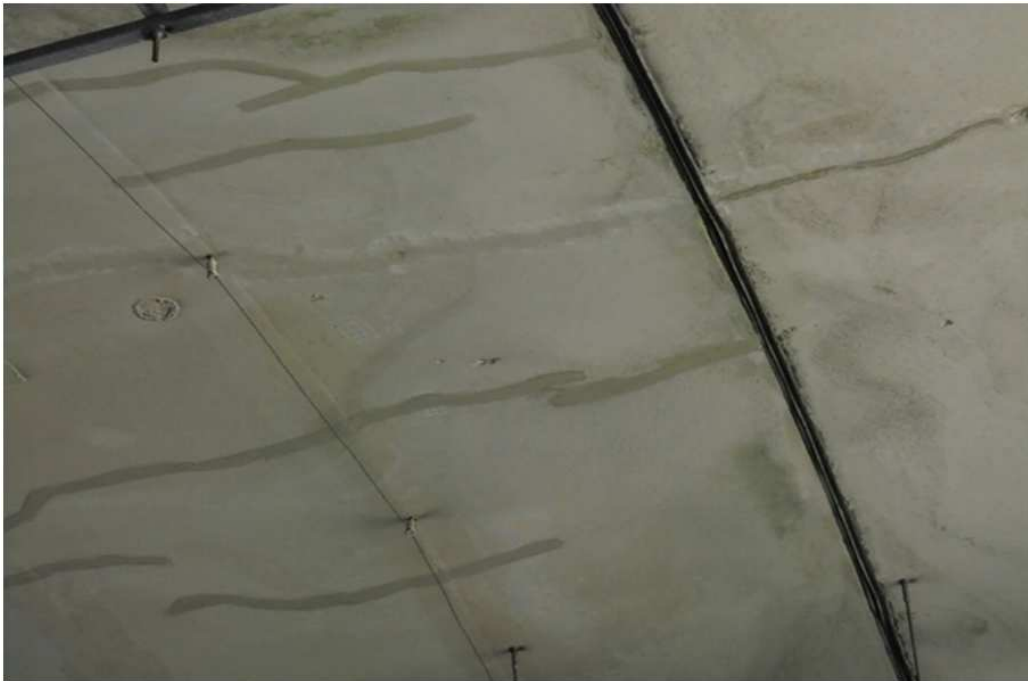
| 점검위치 | 영천 중구터널(S1~S45) | 사진번호 | #13 |

| 점검내용 | 라이닝 콘크리트 파손 | | |

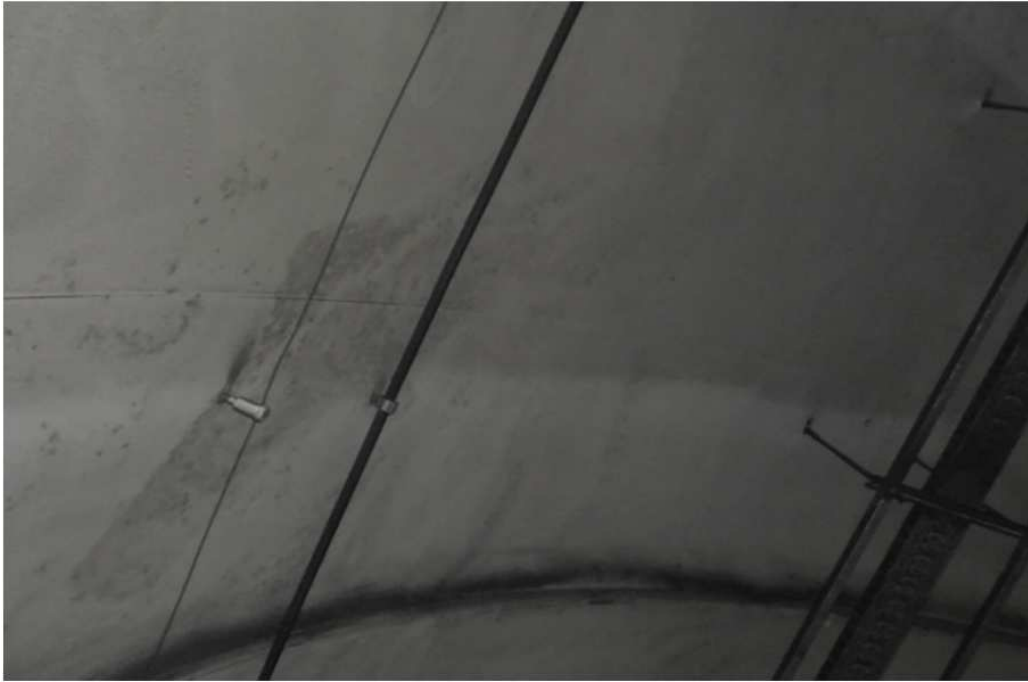
| 점검위치 | 상주 | 효령터널(S1~S100) | 사진번호 | #01 |

| 점검내용 | | 라이닝 콘크리트 균열(cw=0.3mm미만) | | |

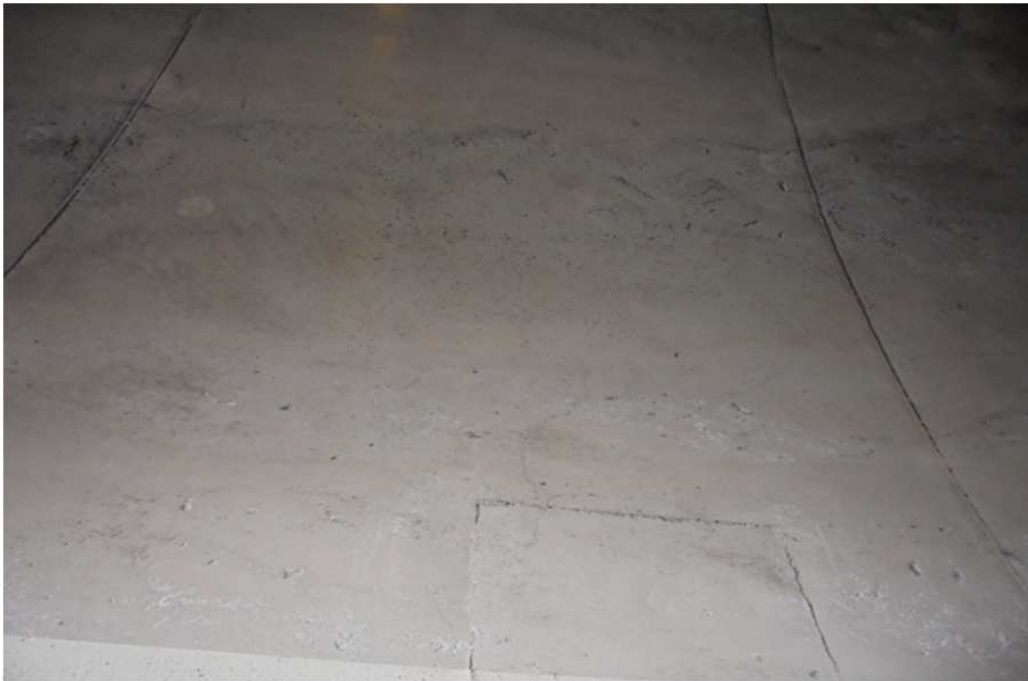
| 점검위치 | 상주 | 효령터널(S1~S100) | 사진번호 | #02 |

| 점검내용 | | 라이닝 콘크리트 균열(cw=0.3mm이상) | | |

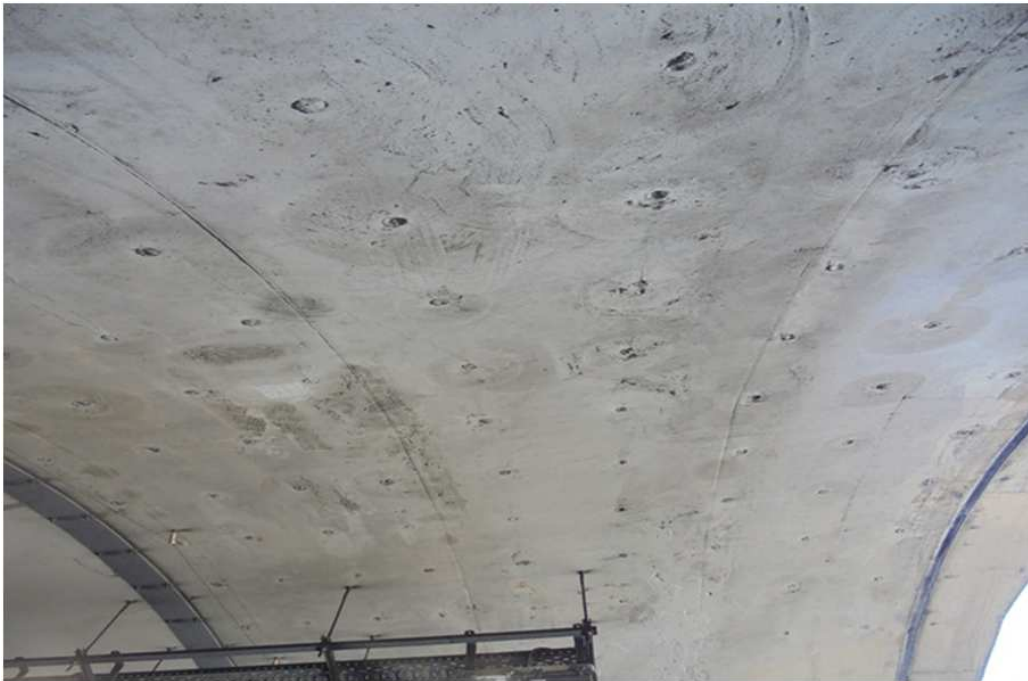
| 점검위치 | 상주 | 효령터널(S1~S100) | 사진번호 | #03 |

| 점검내용 | | 라이닝 콘크리트 망상균열 | | |

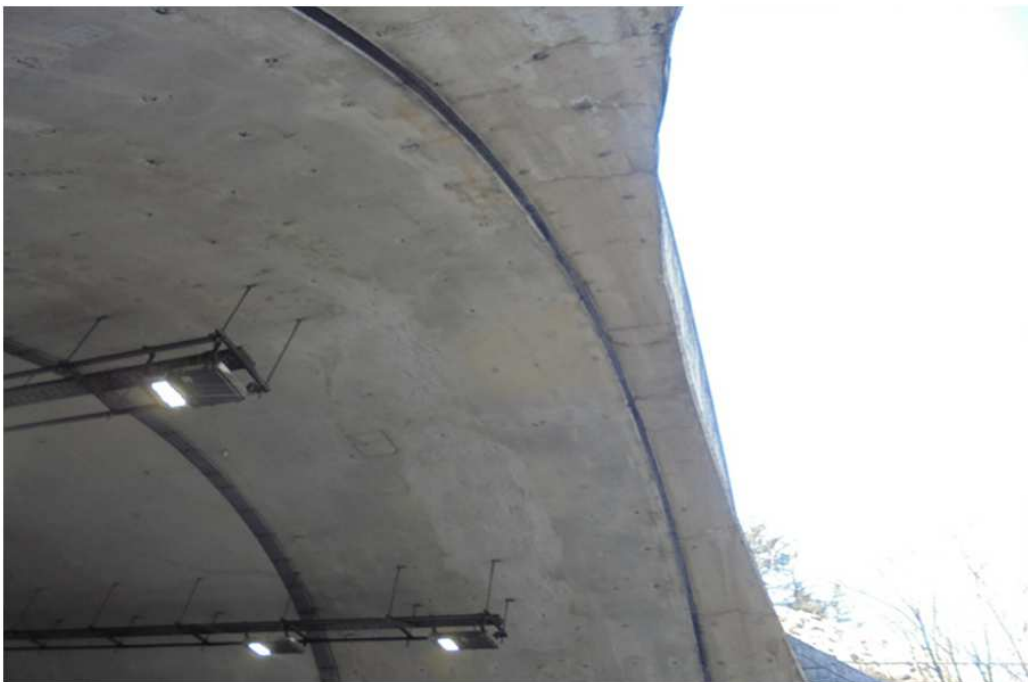
| 점검위치 | 상주 | 효령터널(S1~S100) | 사진번호 | #04 |

| 점검내용 | | 라이닝 콘크리트 균열부백태 | | |

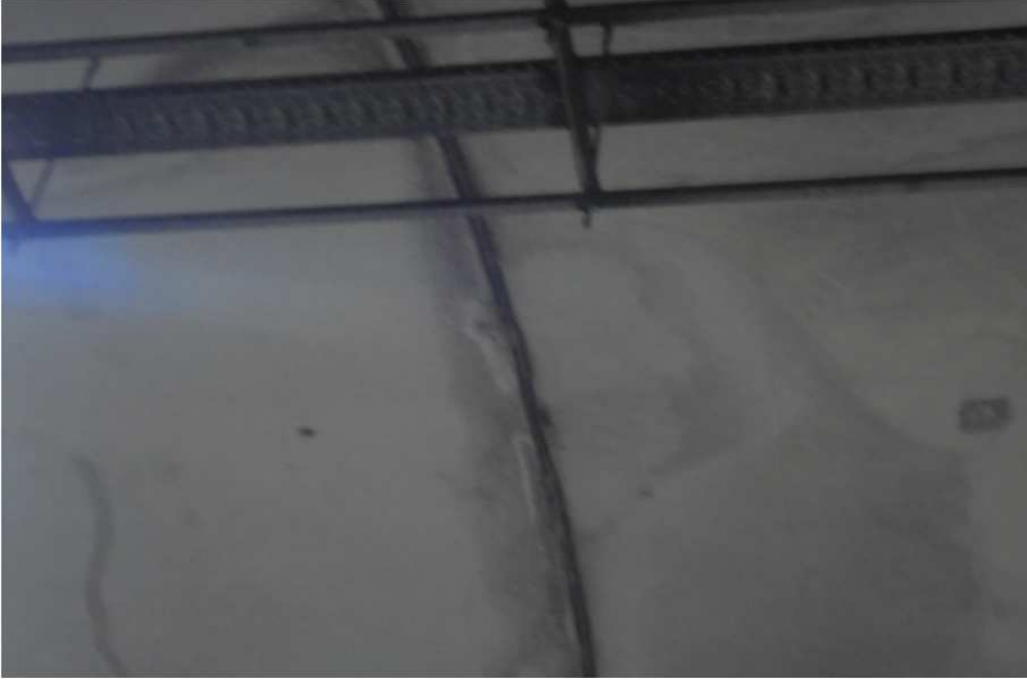
| 점검위치 | 상주 | 효령터널(S1~S100) | 사진번호 | #05 |

| 점검내용 | | 라이닝 콘크리트 들뜸 | | |

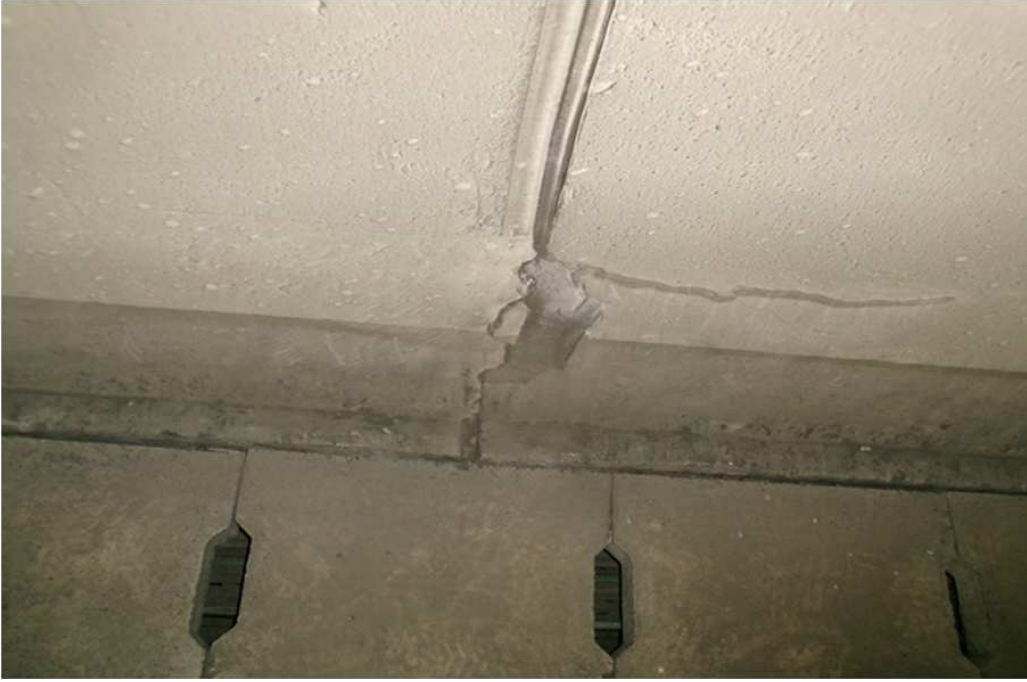
| 점검위치 | 상주 | 효령터널(S1~S100) | 사진번호 | #06 |

| 점검내용 | | 라이닝 콘크리트 박락 | | |

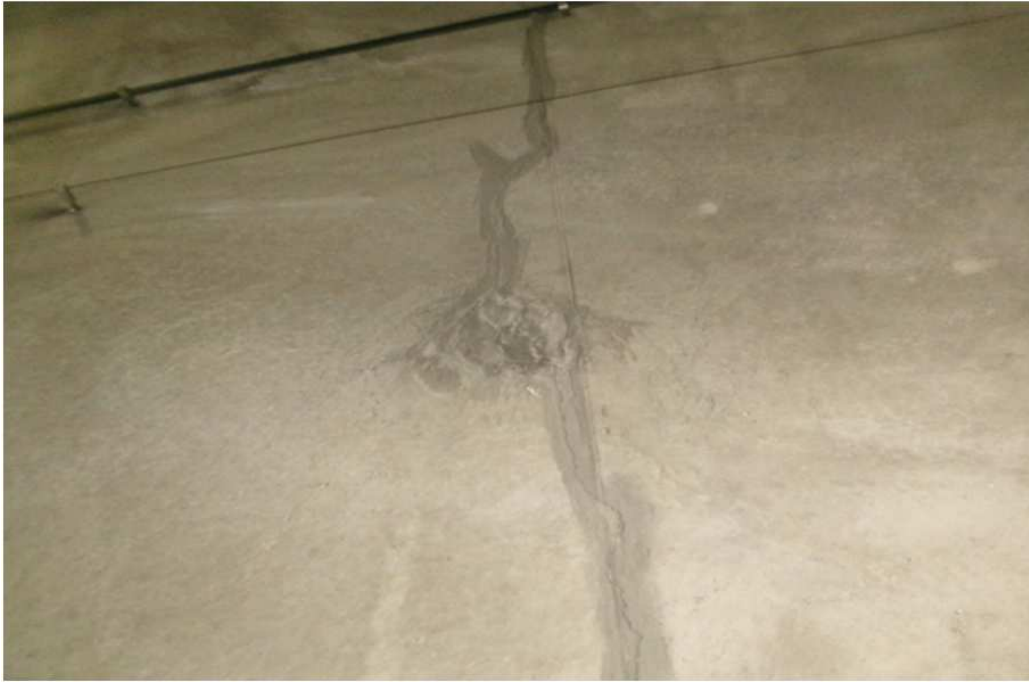
| 점검위치 | 상주 | 효령터널(S1~S100) | 사진번호 | #07 |

| 점검내용 | | 라이닝 콘크리트 파손 | | |

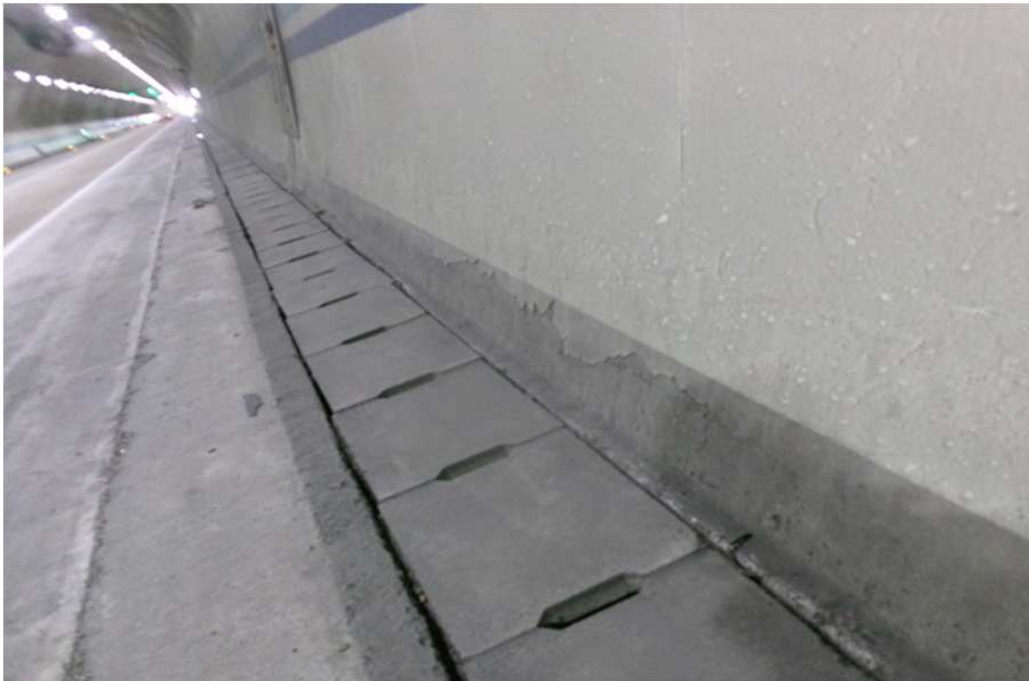
| 점검위치 | 상주 | 효령터널(S1~S100) | 사진번호 | #08 |

| 점검내용 | | 라이닝 콘크리트 박리 | | |
