## 도로터널 하자 목록(5공구)

## 도로터널 하자 목록(5공구 - 불로터널)

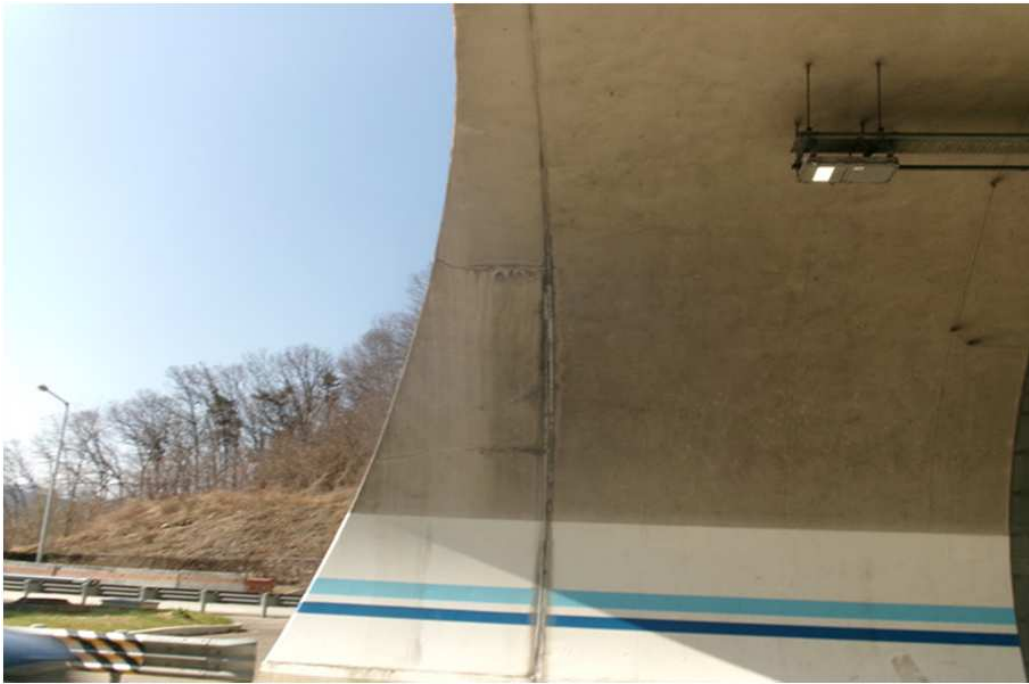
| 점검위치 | 상주 | 효령터널(S1~S100) | 사진번호 | #09 |

| 점검내용 | | 라이닝 콘크리트 누수흔적 | | |

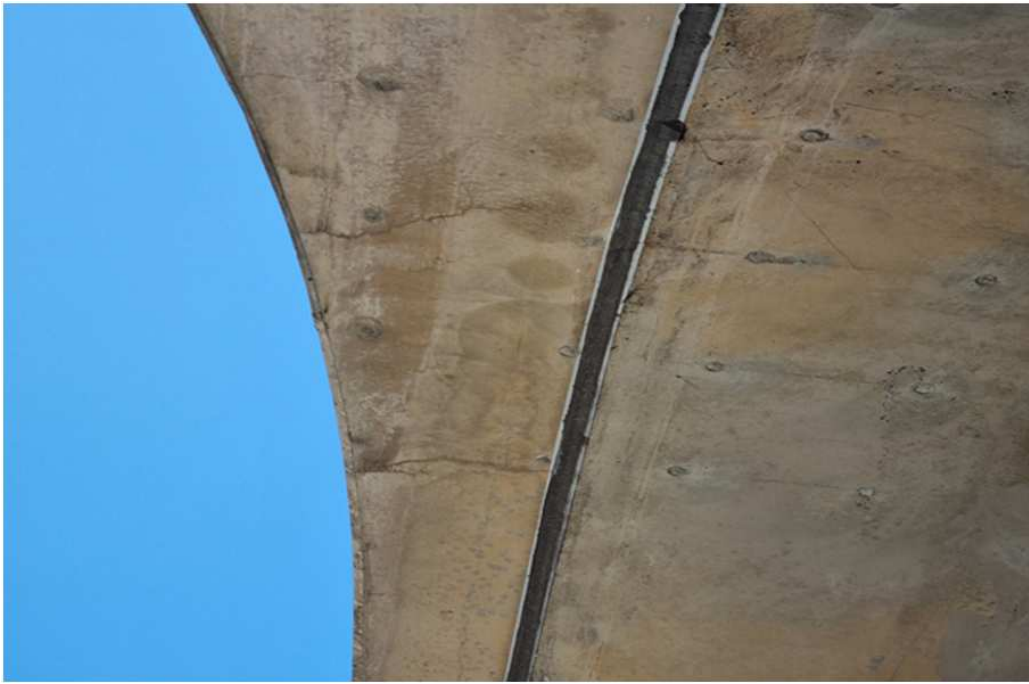
| 점검위치 | 영천 | 효령터널(S1~S102) | 사진번호 | #10 |

| 점검내용 | | 라이닝 콘크리트 균열(cw=0.3mm미만) | | |

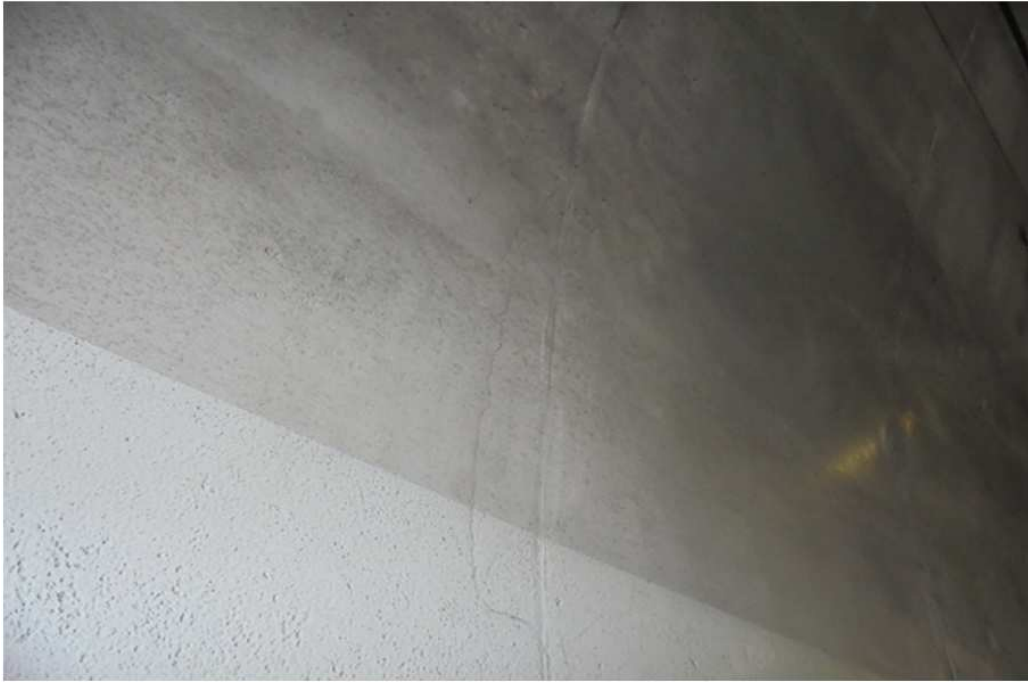
| 점검위치 | 영천 2령터널(S1~S10) | 사진번호 | #11 |

| 점검내용 | 라이닝 콘크리트 균열(cw=0.3mm이상) | | |

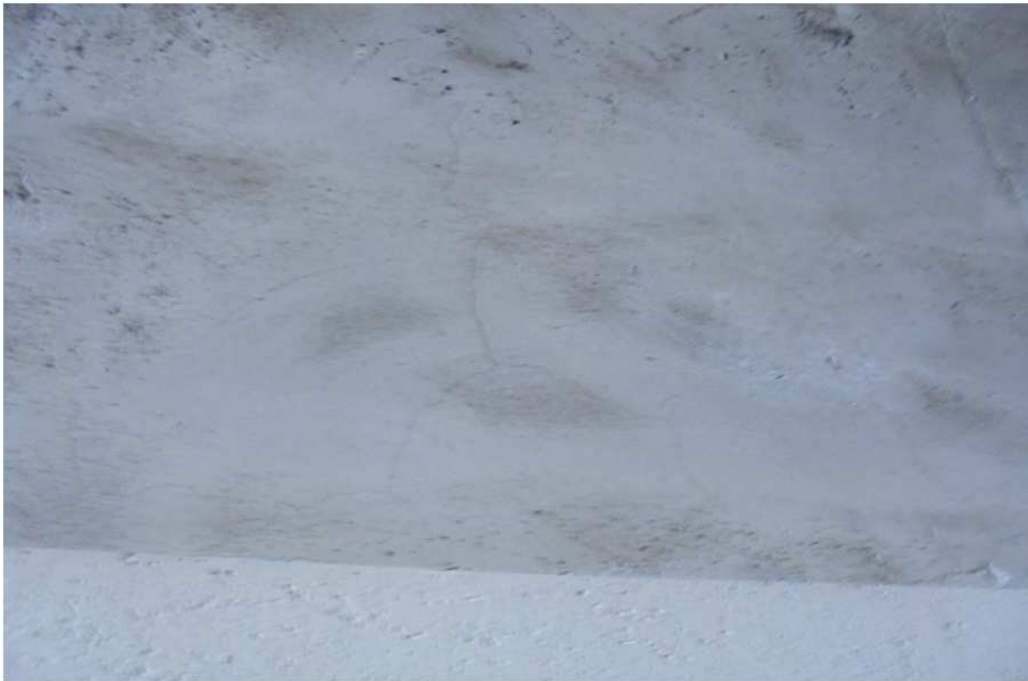
| 점검위치 | 영천 2령터널(S1~S10) | 사진번호 | #12 |

| 점검내용 | 라이닝 콘크리트 망상균열 | | |

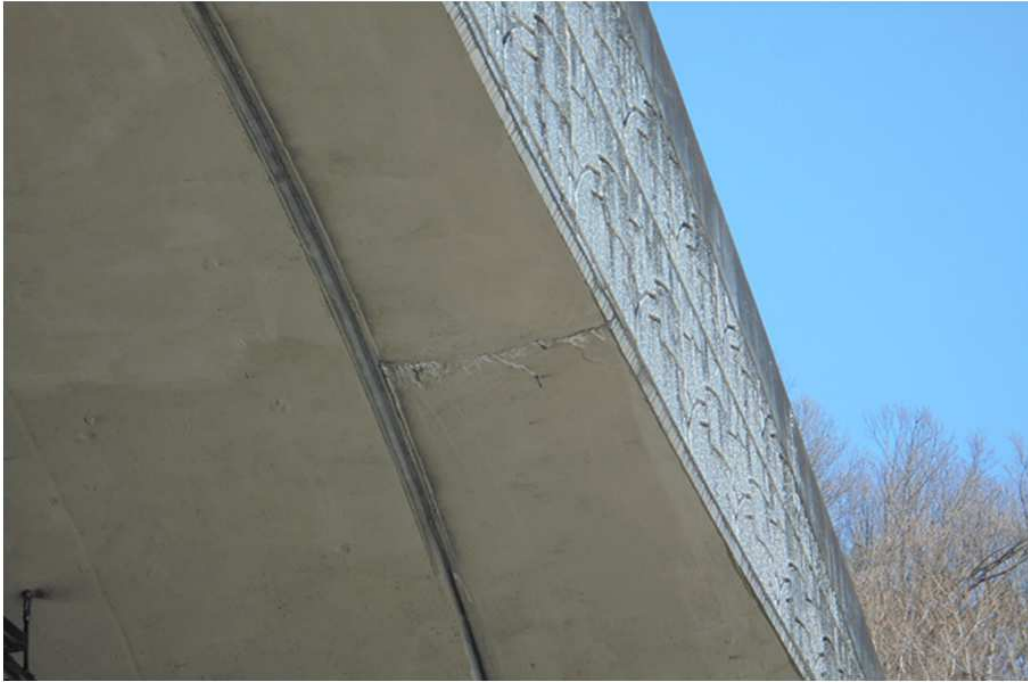
| 점검위치 | 영천 2령터널(S1~S10) | 사진번호 | #13 |

| 점검내용 | | 라이닝 콘크리트 균열부백태 | |

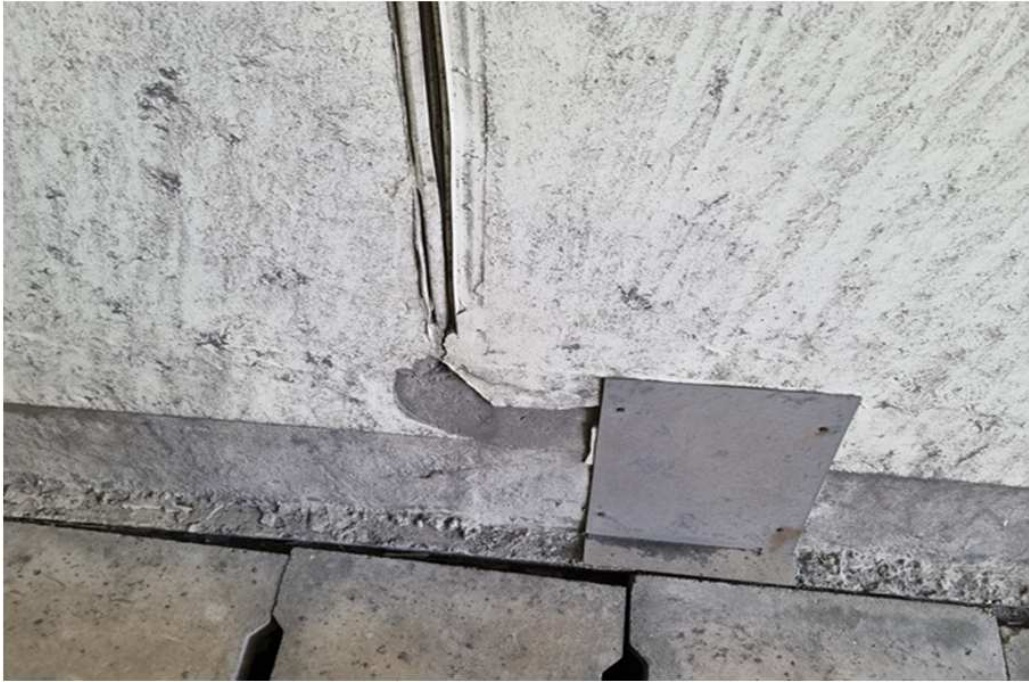
| 점검위치 | 영천 2령터널(S1~S10) | 사진번호 | #15 |

| 점검내용 | | 라이닝 콘크리트 박락 | |

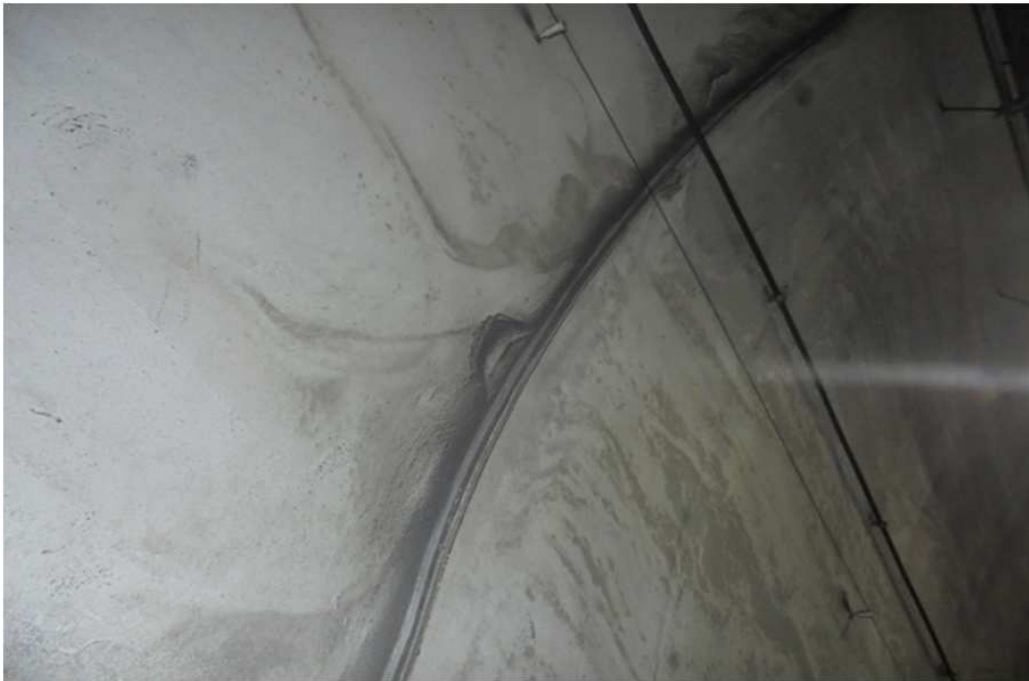
| 점검위치 | 영천 2령터널(S1~S10) | 사진번호 | #16 |

| 점검내용 | | 라이닝 콘크리트 파손 | |

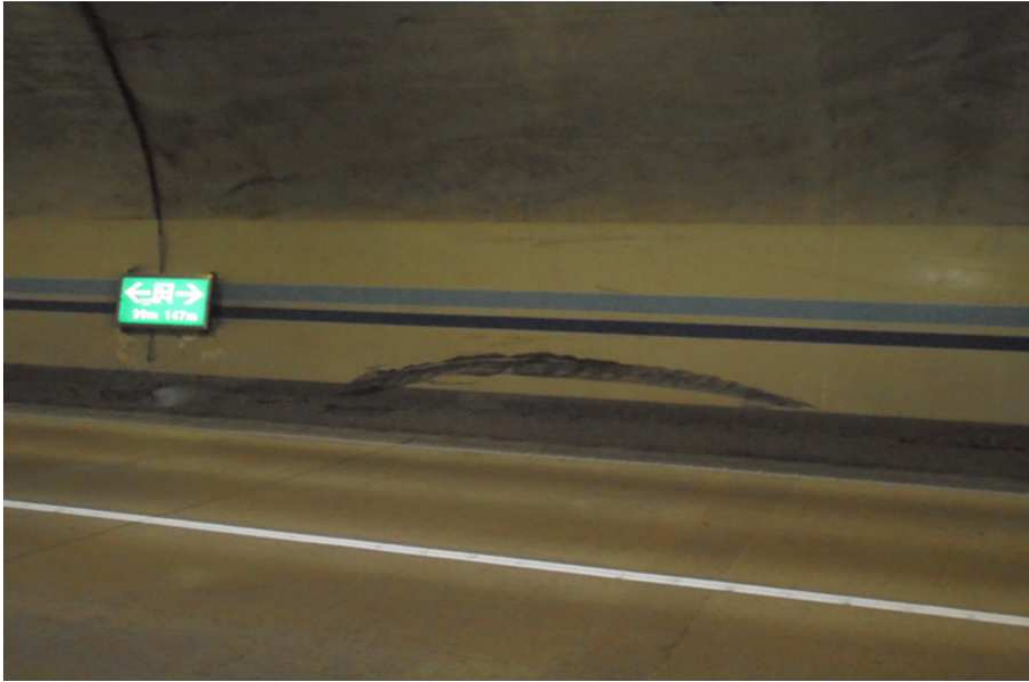
| 점검위치 | 영천 2령터널(S1~S10) | 사진번호 | #17 |

| 점검내용 | 라이닝 콘크리트 균열 | | |

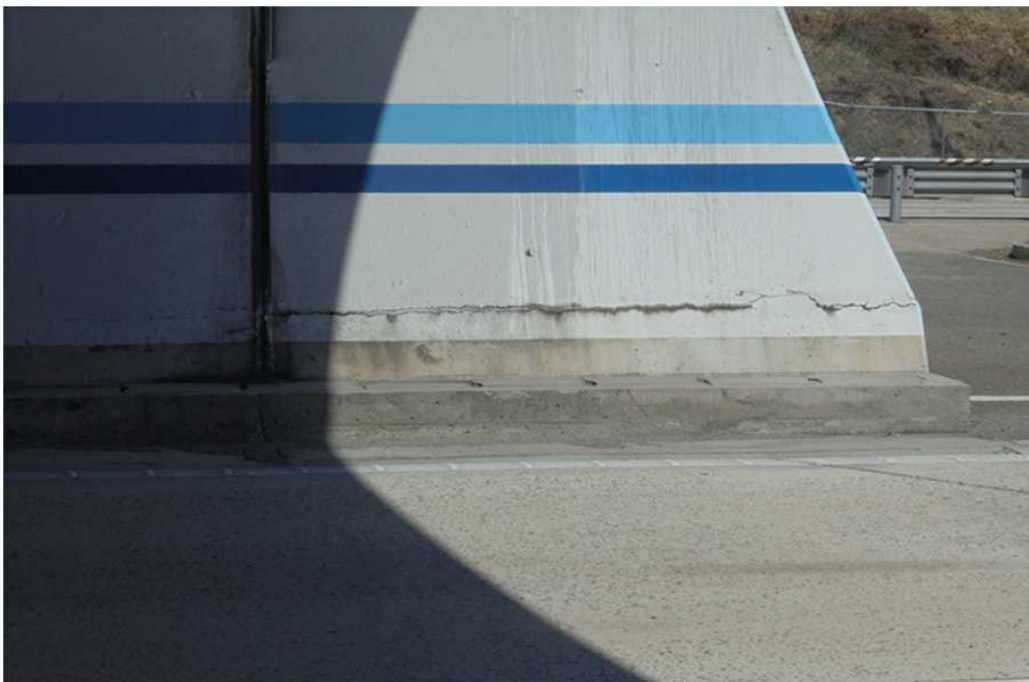
| 점검위치 | 영천 2령터널(S1~S10) | 사진번호 | #18 |

| 점검내용 | 라이닝 콘크리트 누수흔적 | | |
