## 도로교량 하자 목록(6공구)

## 도로교량 하자 목록(6공구 - 금매교)

## 도로교량 하자 목록(6공구 - 가호교)

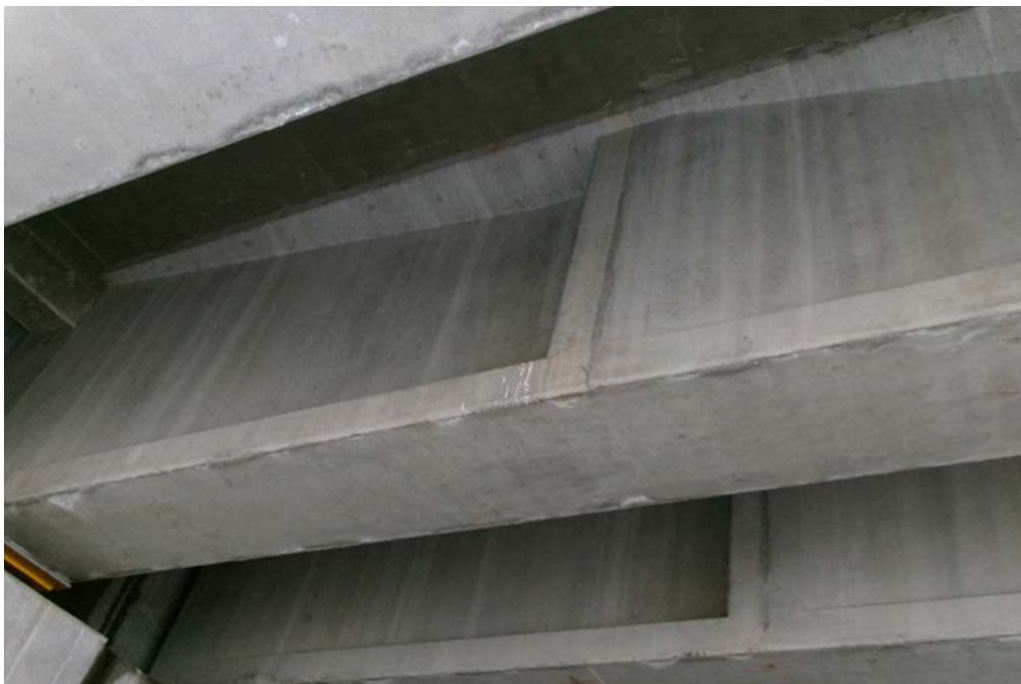
| 점검위치 | 상주 | 금매교(S7) | 사진번호 | #01 |

| No. | 위치 | | 점검 내용 | 사진번호 |
|---|---|---|---|---|
| 1 | 상주 | 금매교(S7) | 거더 파손 보수 | #01 |

| 점검내용 | | 거더 파손 보수 | | |

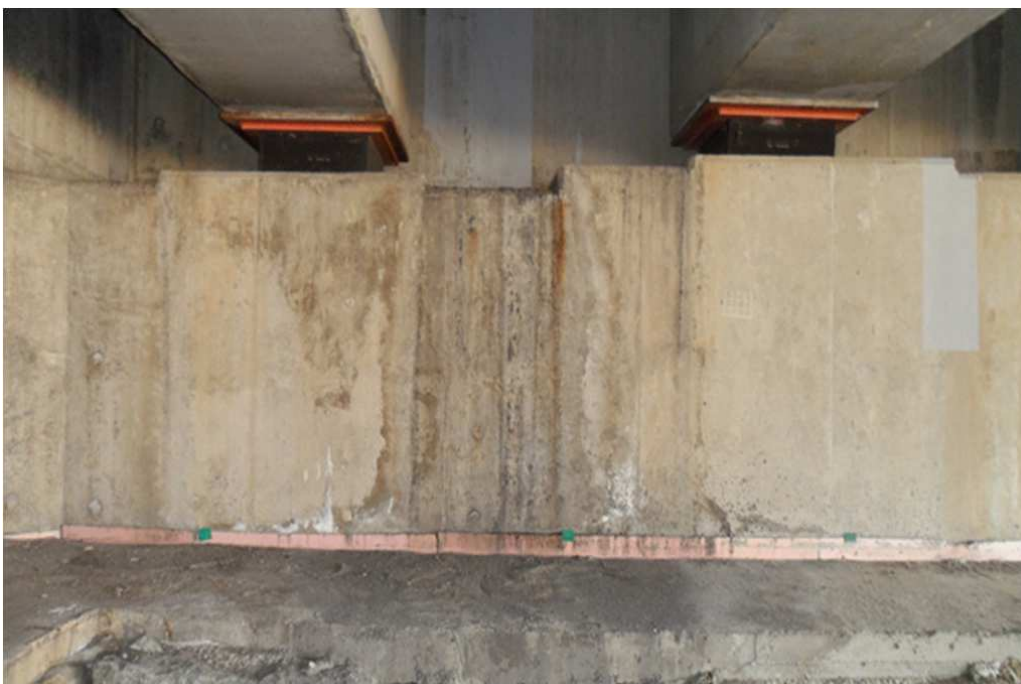
| 점검위치 | 상주 | 금매교(A1) | 사진번호 | #02 |

| No. | 위치 | | 점검 내용 | 사진번호 |
|---|---|---|---|---|
| 2 | 상주 | 금매교(A1) | 교대 누수흔적 | #02 |

| 점검내용 | | 교대 누수흔적 | | |

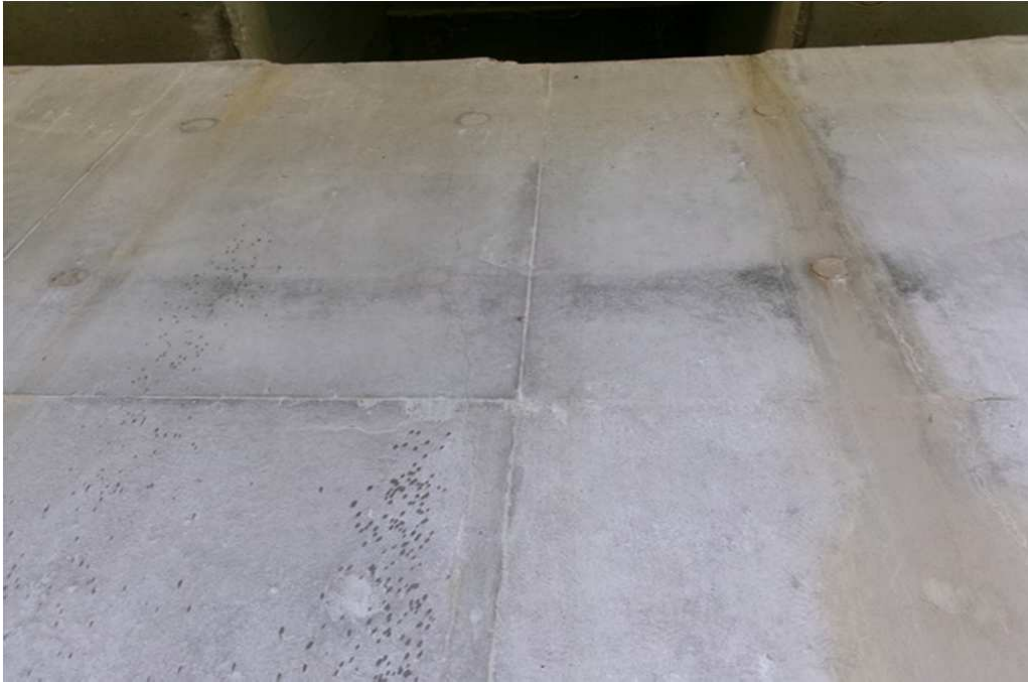
| 점검위치 | 상주 | 금매교(A2) | 사진번호 | #03 |

| No. | 위치 | | 점검 내용 | 사진번호 |
|---|---|---|---|---|
| 3 | 상주 | 금매교(A2) | 교대 균열(cw=0.3mm미만) | #03 |

| 점검내용 | | 교대 균열(cw=0.3mm미만) | | |

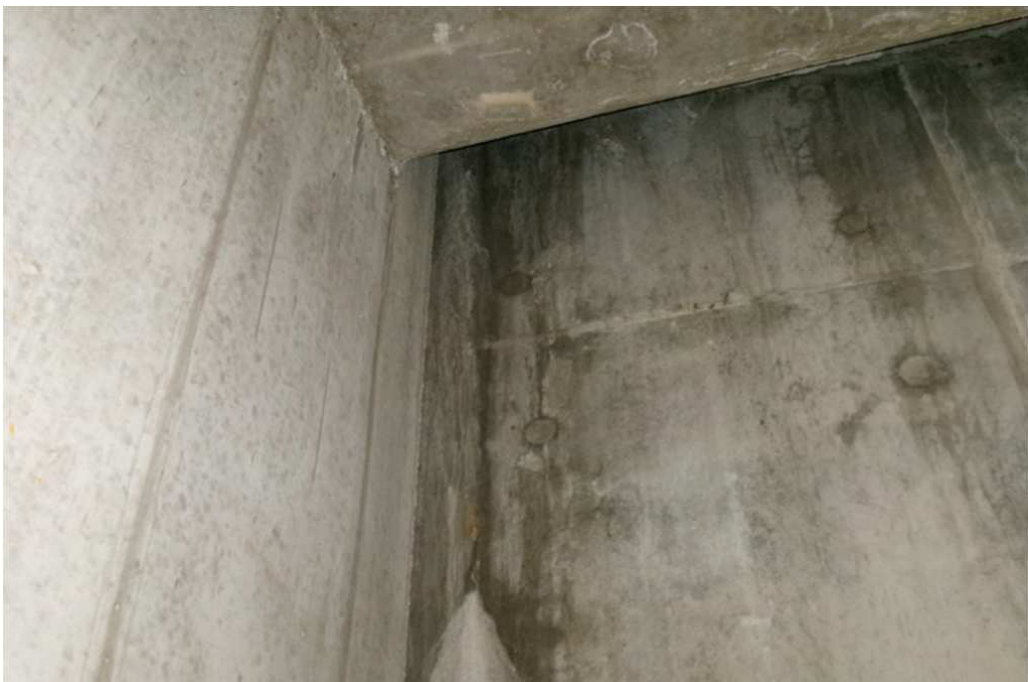
| 점검위치 | 상주 | 금매교(A2) | 사진번호 | #04 |

| No. | 위치 | | 점검 내용 | 사진번호 |
|---|---|---|---|---|
| 4 | 상주 | 금매교(A2) | 교대 균열(cw=0.3mm이상) | #04 |

| 점검내용 | | 교대 균열(cw=0.3mm이상) | | |

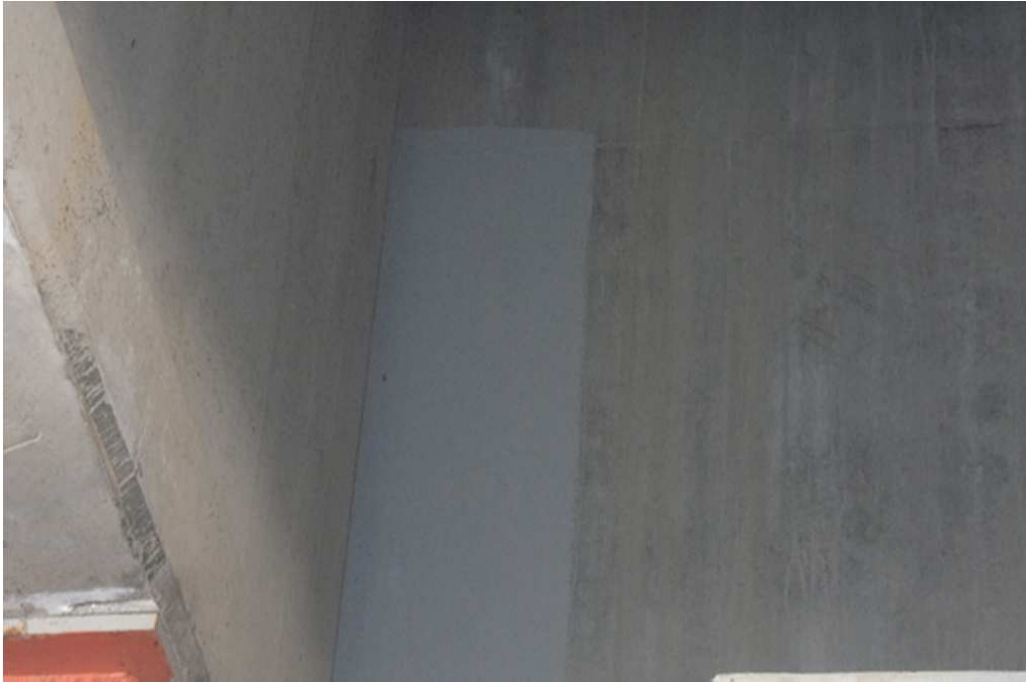
| 점검위치 | 상주 | 금매교(A2) | 사진번호 | #05 |

| No. | 위치 | | 점검 내용 | 사진번호 |
|---|---|---|---|---|
| 5 | 상주 | 금매교(A2) | 교대 균열부백태 보수 | #05 |

| 점검내용 | 교대 균열부백태 보수 | | | |

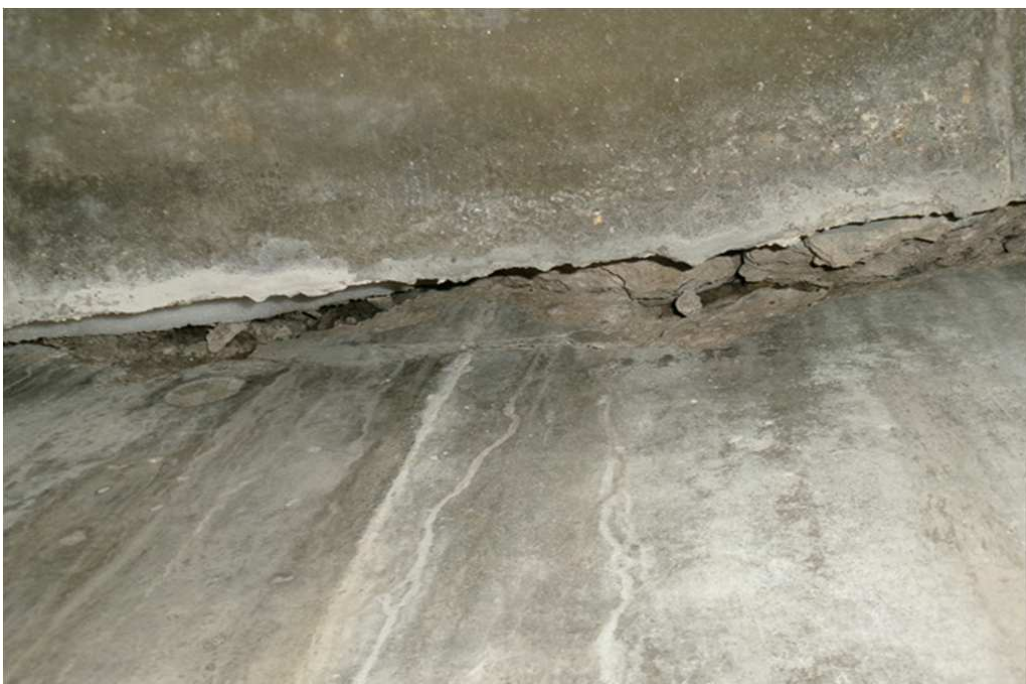
| 점검위치 | 상주 | 금매교(A2) | 사진번호 | #06 |

| No. | 위치 | | 점검 내용 | 사진번호 |
|---|---|---|---|---|
| 6 | 상주 | 금매교(A2) | 교대 파손 | #06 |

| 점검내용 | 교대 파손 | | | |

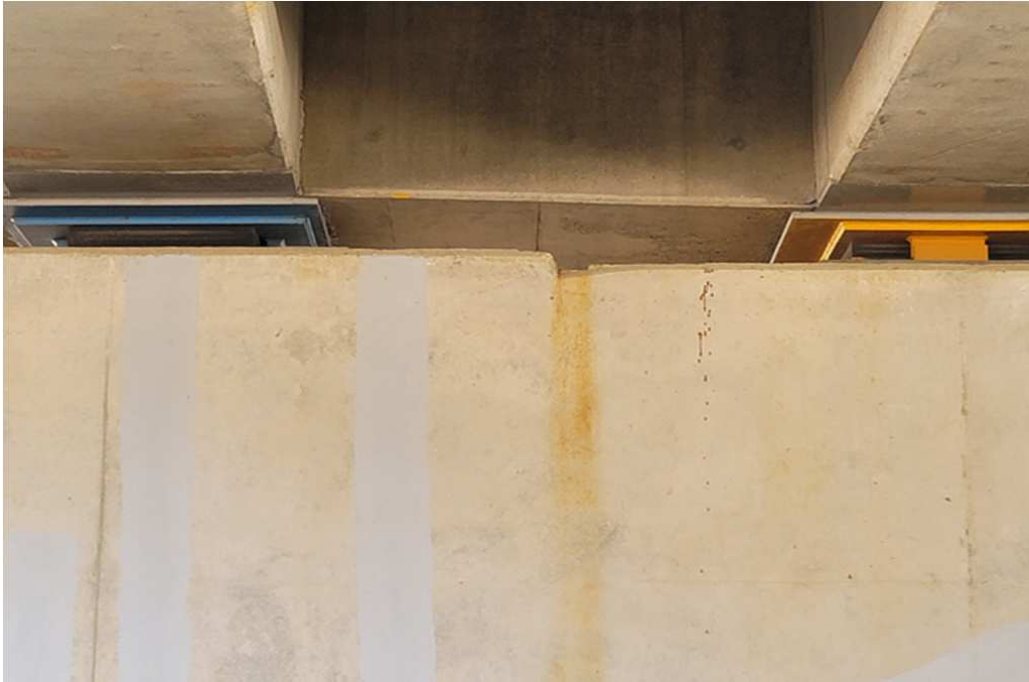
| 점검위치 | 상주 | 금매교(P1) | 사진번호 | #07 |

| No. | 위치 | | 점검 내용 | 사진번호 |
|---|---|---|---|---|
| 7 | 상주 | 금매교(P1) | 교각 균열(cw=0.3mm미만) | #07 |

| 점검내용 | | 교각 균열(cw=0.3mm미만) | | |

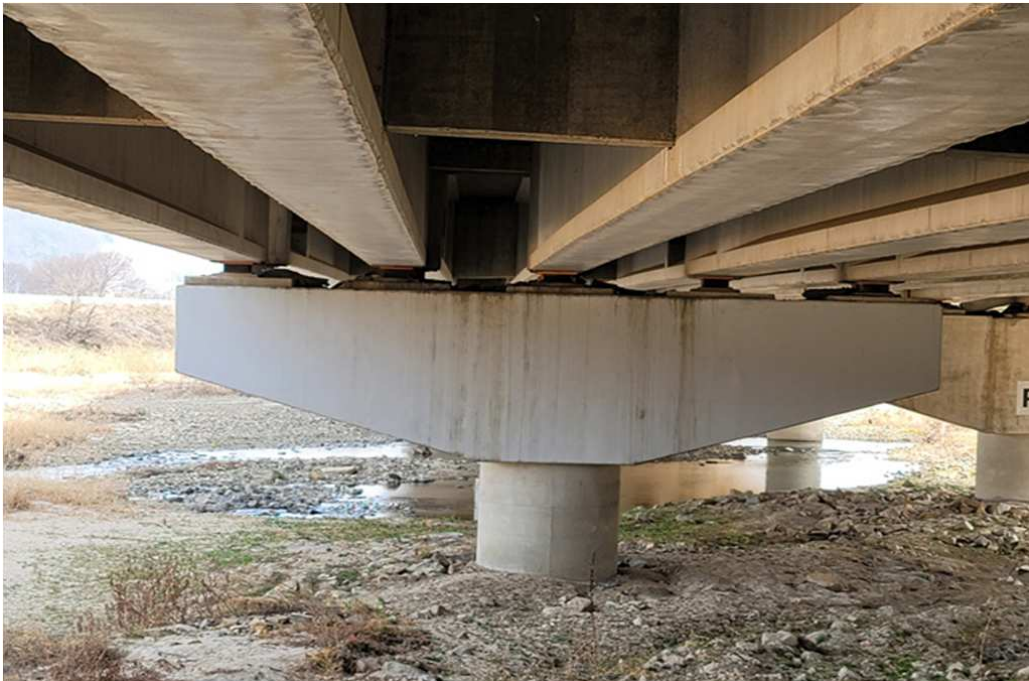
| 점검위치 | 상주 | 금매교(P2) | 사진번호 | #08 |

| No. | 위치 | | 점검 내용 | 사진번호 |
|---|---|---|---|---|
| 8 | 상주 | 금매교(P2) | 교각 표면열화 보수 | #08 |

| 점검내용 | | 교각 표면열화 보수 | | |

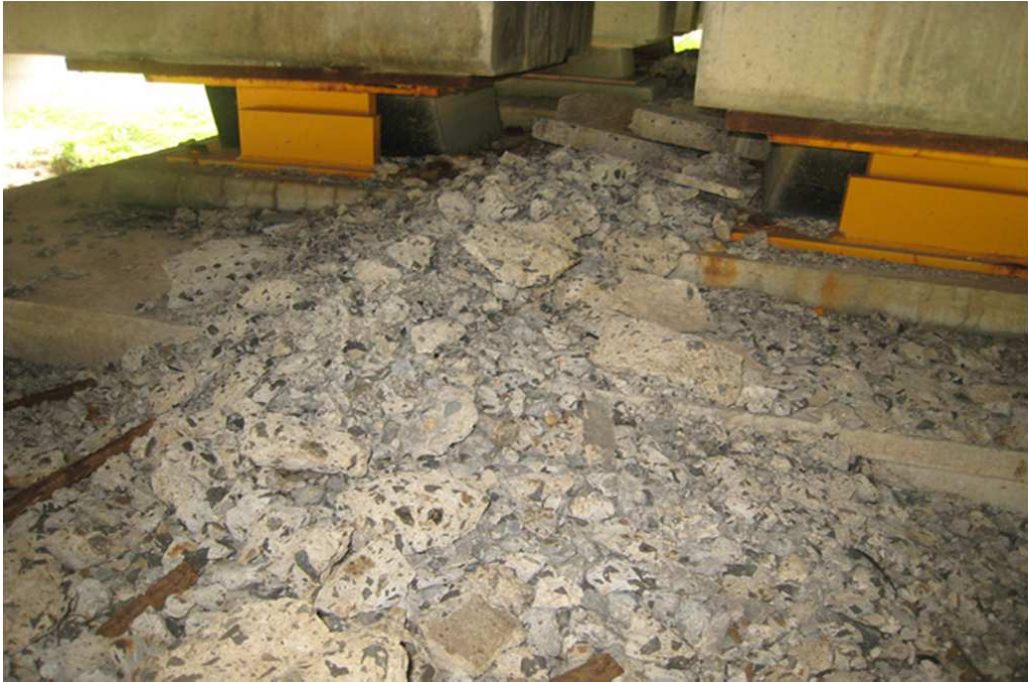
| 점검위치 | 상주 | 금매교(P2) | 사진번호 | #09 |

| No. | 위치 | | 점검 내용 | 사진번호 |
|---|---|---|---|---|
| 9 | 상주 | 금매교(P2) | 교각 페콘크리트퇴적 | #09 |

| 점검내용 | | 교각 페콘크리트퇴적 | | |

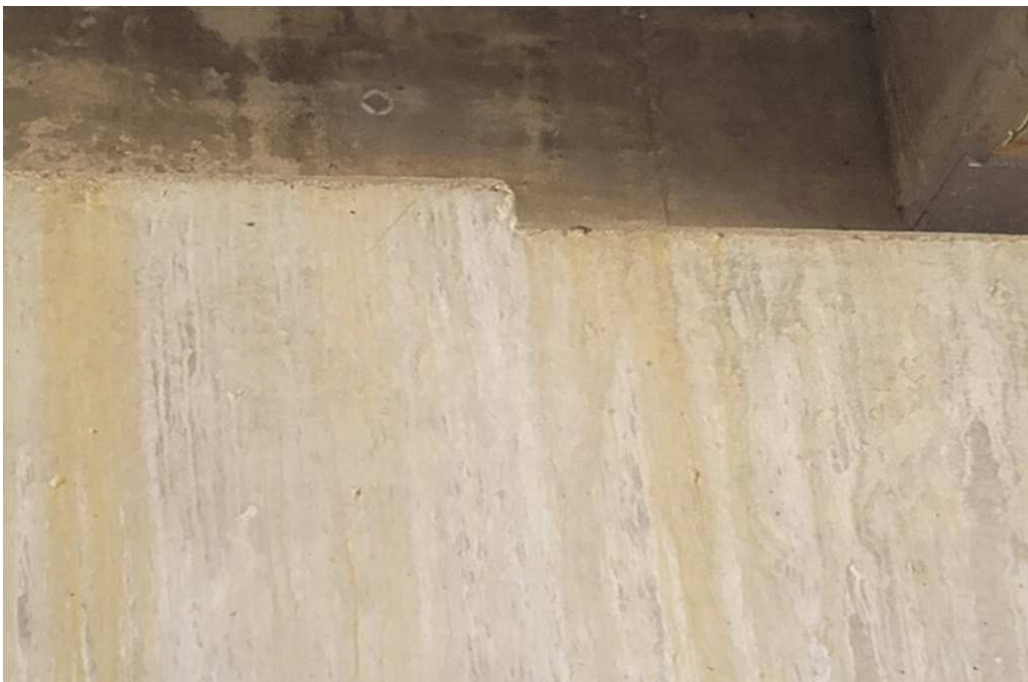
| 점검위치 | 상주 | 금매교(P6) | 사진번호 | #10 |

| No. | 위치 | | 점검 내용 | 사진번호 |
|---|---|---|---|---|
| 10 | 상주 | 금매교(P6) | 교각 균열(cw=0.3mm미만) | #10 |

| 점검내용 | | 교각 균열(cw=0.3mm미만) | | |

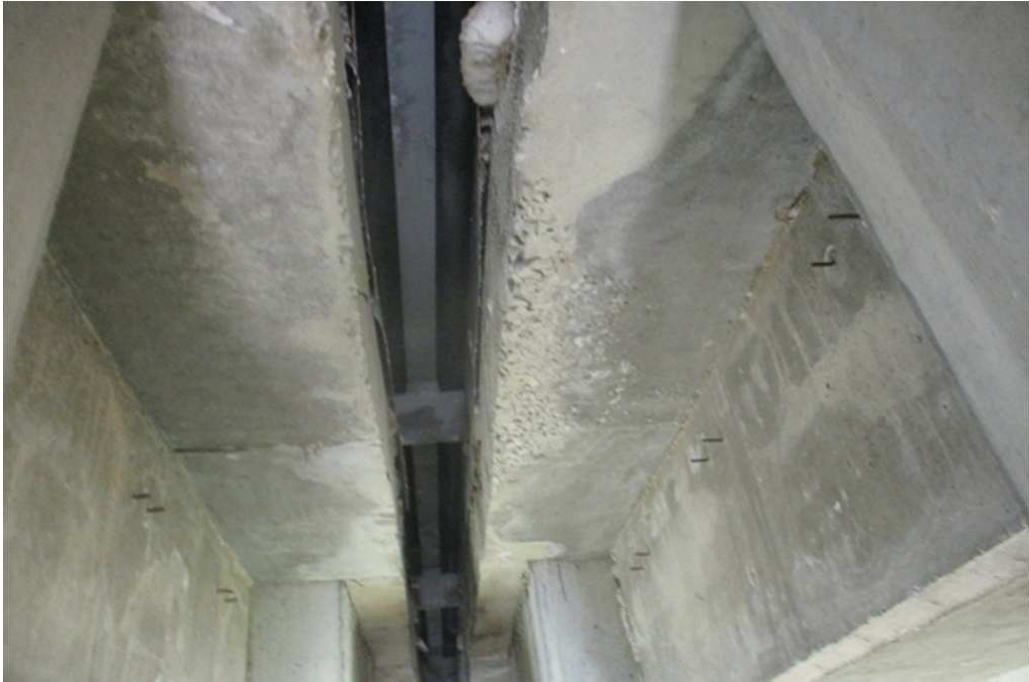
| 점검위치 | 영천 | 금매교(S5) | 사진번호 | #11 |

| No. | 위치 | | 점검 내용 | 사진번호 |
|---|---|---|---|---|
| 11 | 영천 | 금매교(S5) | 바닥판하면 재료분리 | #11 |

| 점검내용 | | 바닥판하면 재료분리 | | |

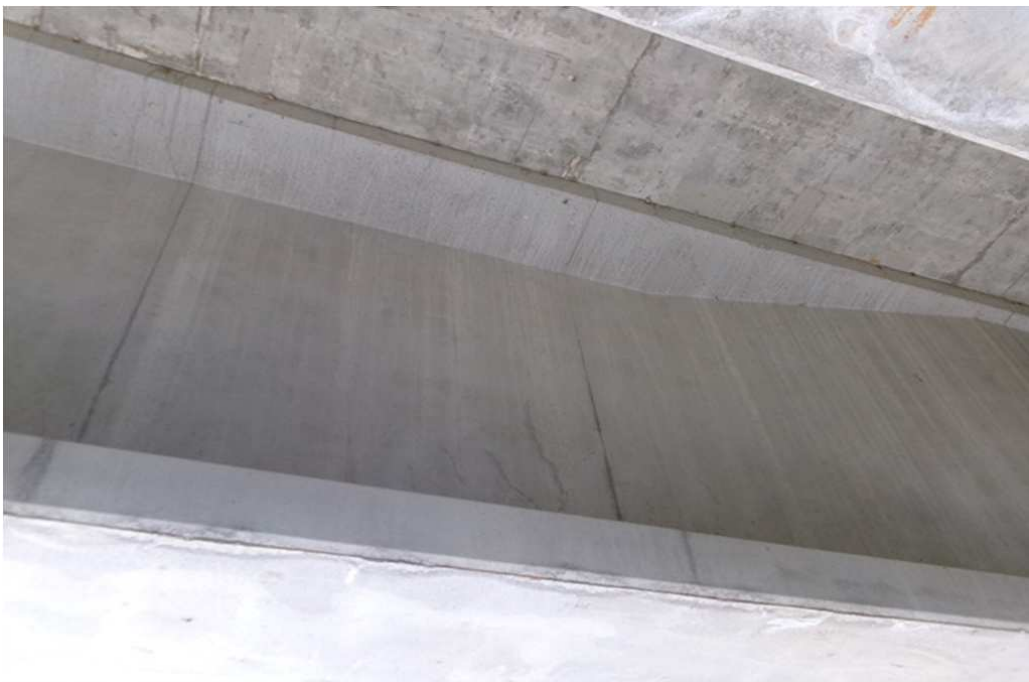
| 점검위치 | 영천 | 금매교(S1) | 사진번호 | #12 |

| No. | 위치 | | 점검 내용 | 사진번호 |
|---|---|---|---|---|
| 12 | 영천 | 금매교(S1) | 거더 균열(cw=0.3mm미만) | #12 |

| 점검내용 | | 거더 균열(cw=0.3mm미만) | | |

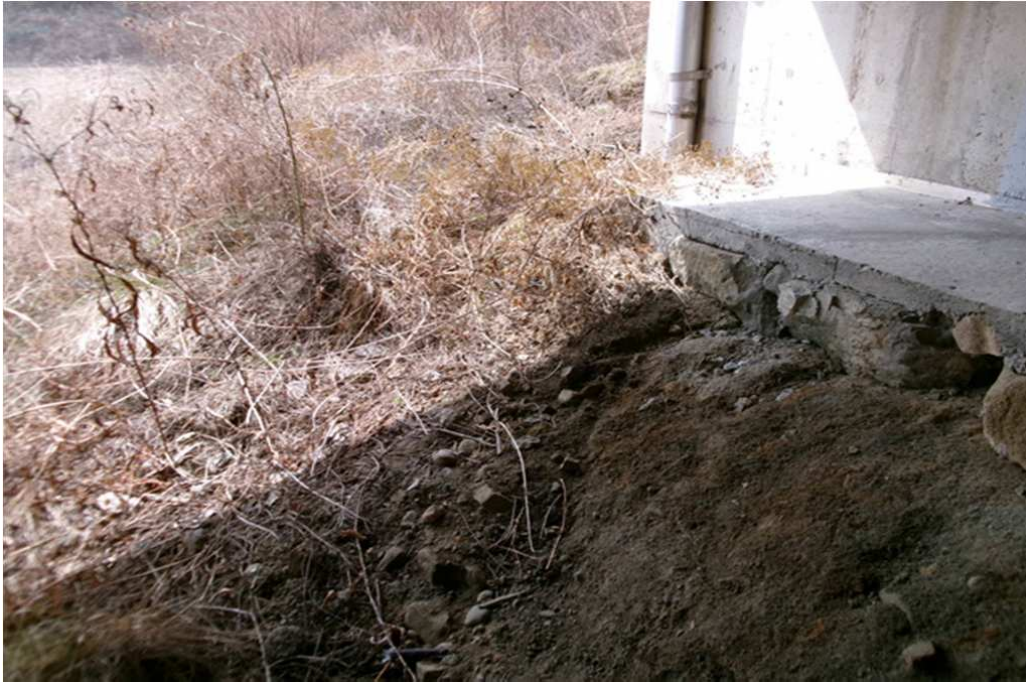
| 점검위치 | 영천 | 금매교(A1) | 사진번호 | #13 |

| No. | 위치 | | 점검 내용 | 사진번호 |
|---|---|---|---|---|
| 13 | 영천 | 금매교(A1) | 교대 법면세굴 | #13 |

| 점검내용 | | 교대 법면세굴 | | |

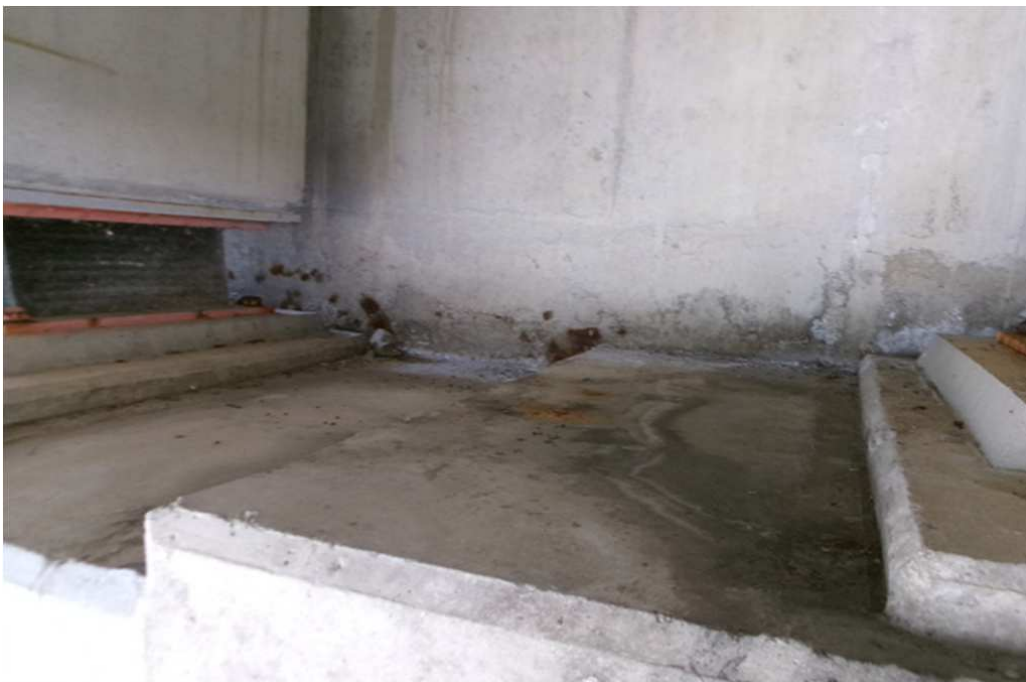
| 점검위치 | 영천 | 금매교(A1) | 사진번호 | #14 |

| No. | 위치 | | 점검 내용 | 사진번호 |
|---|---|---|---|---|
| 14 | 영천 | 금매교(A1) | 교대 자재적치 보수 | #14 |

| 점검내용 | | 교대 자재적치 보수 | | |

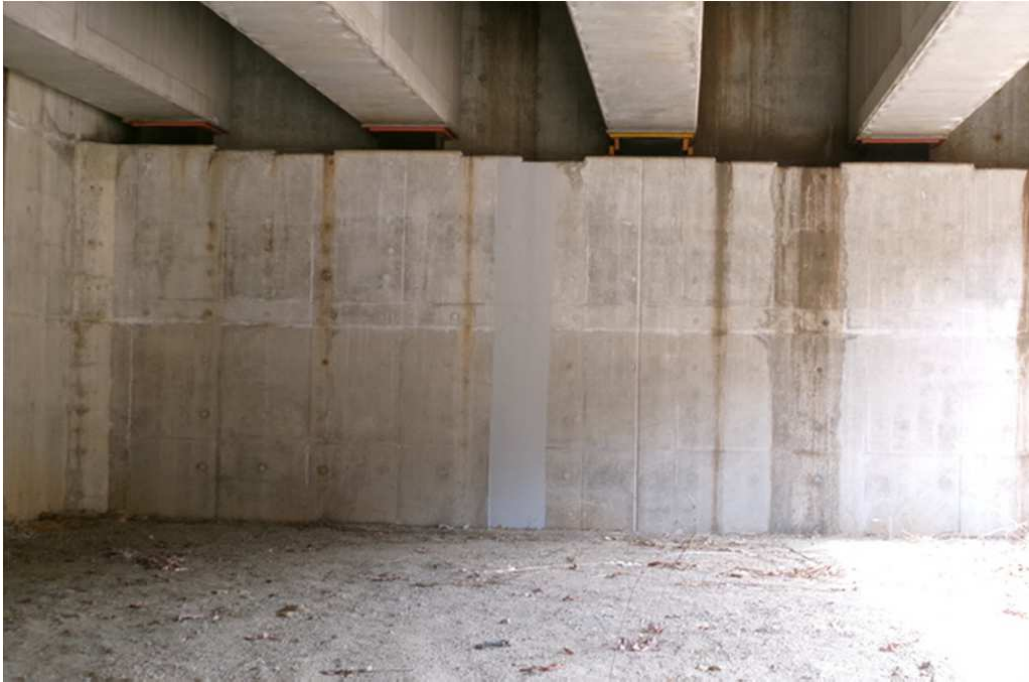
| 점검위치 | 영천 | 금매교(A2) | 사진번호 | #15 |

| No. | 위치 | | 점검 내용 | 사진번호 |
|---|---|---|---|---|
| 15 | 영천 | 금매교(A2) | 교대 균열(cw=0.3mm미만) 보수 | #15 |

| 점검내용 | | 교대 균열(cw=0.3mm미만) 보수 | | |

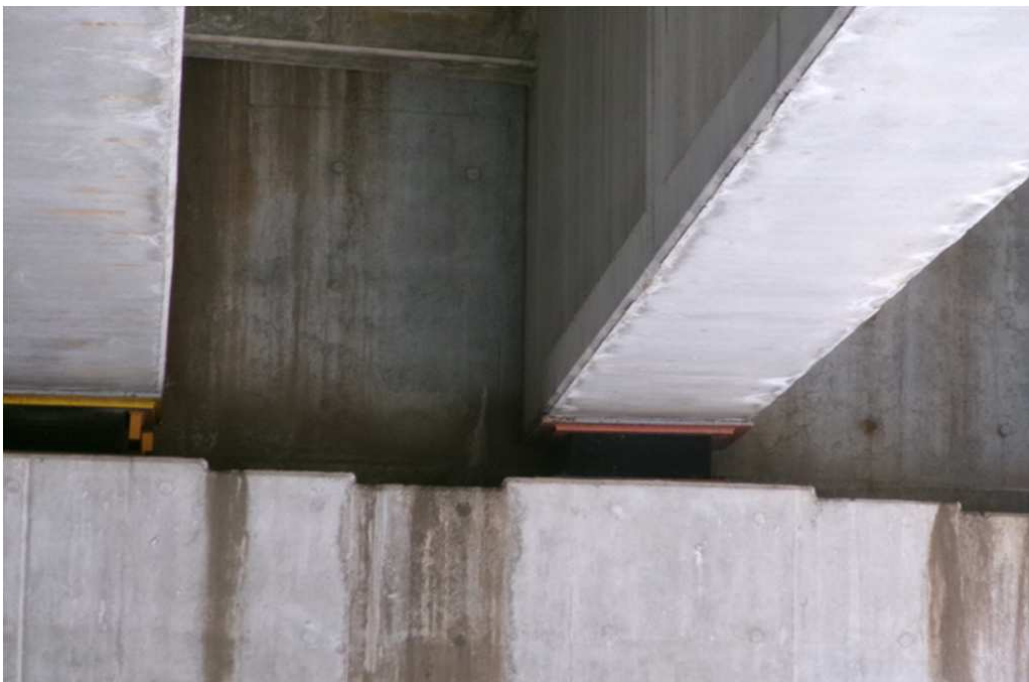
| 점검위치 | 영천 | 금매교(A2) | 사진번호 | #16 |

| No. | 위치 | | 점검 내용 | 사진번호 |
|---|---|---|---|---|
| 16 | 영천 | 금매교(A2) | 교대 균열부백태 | #16 |

| 점검내용 | | 교대 균열부백태 | | |

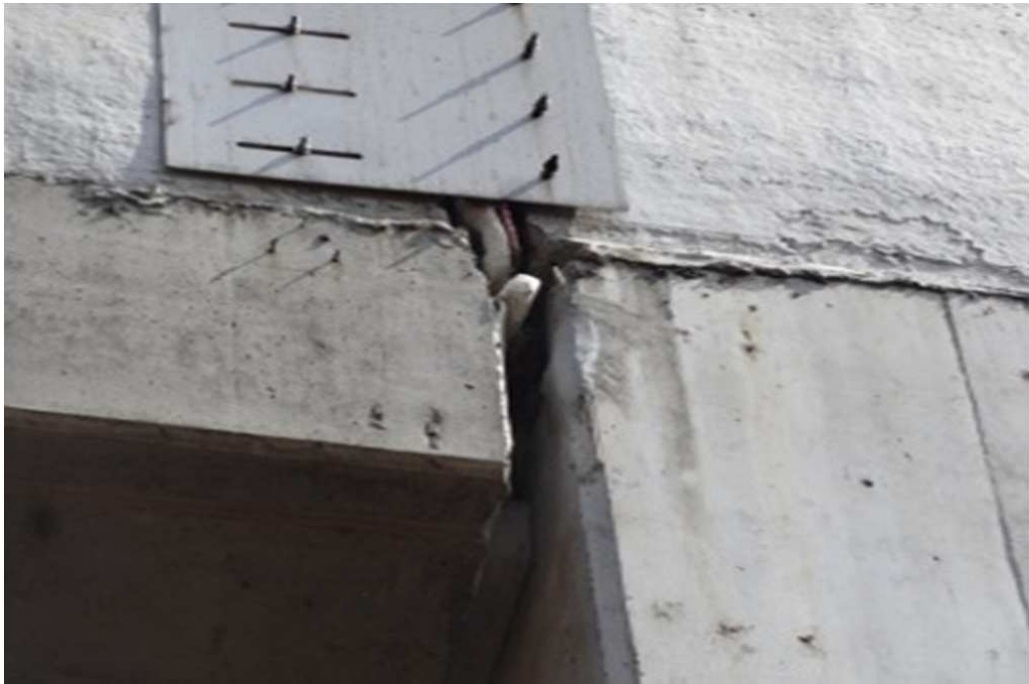
| 점검위치 | 영천 | 금매교(A2) | 사진번호 | #17 |

| No. | 위치 | | 점검 내용 | 사진번호 |
|---|---|---|---|---|
| 17 | 영천 | 금매교(A2) | 교대 파손 보수 | #17 |

| 점검내용 | | 교대 파손 보수 | | |

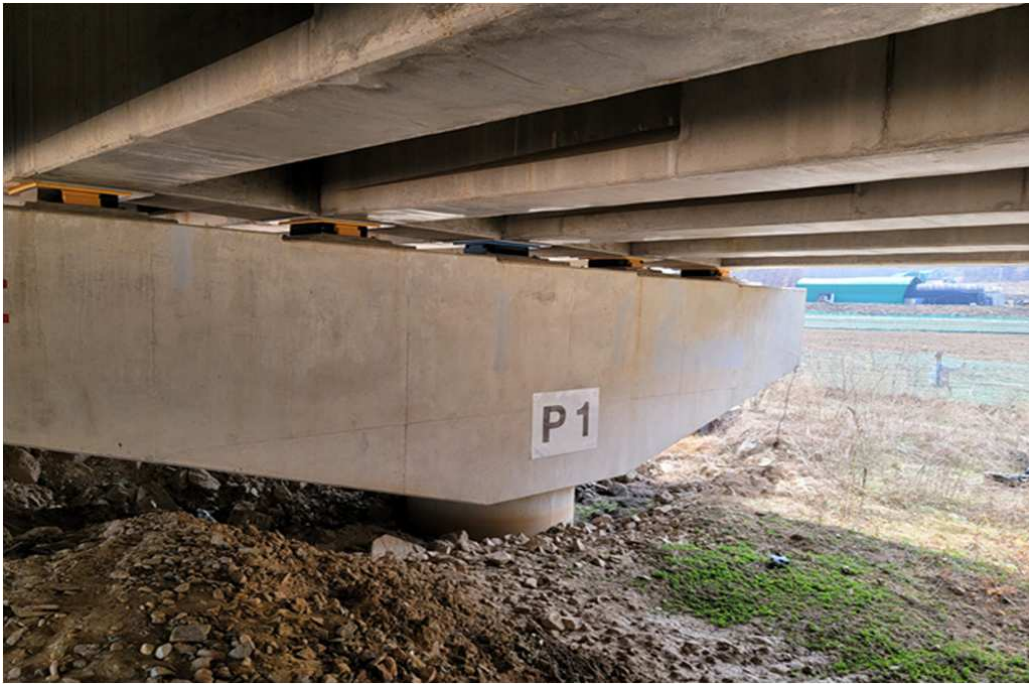
| 점검위치 | 영천 | 금매교(P1) | 사진번호 | #18 |

| No. | 위치 | | 점검 내용 | 사진번호 |
|---|---|---|---|---|
| 18 | 영천 | 금매교(P1) | 교각 균열(cw=0.3mm미만) 보수 | #18 |

| 점검내용 | | 교각 균열(cw=0.3mm미만) 보수 | | |

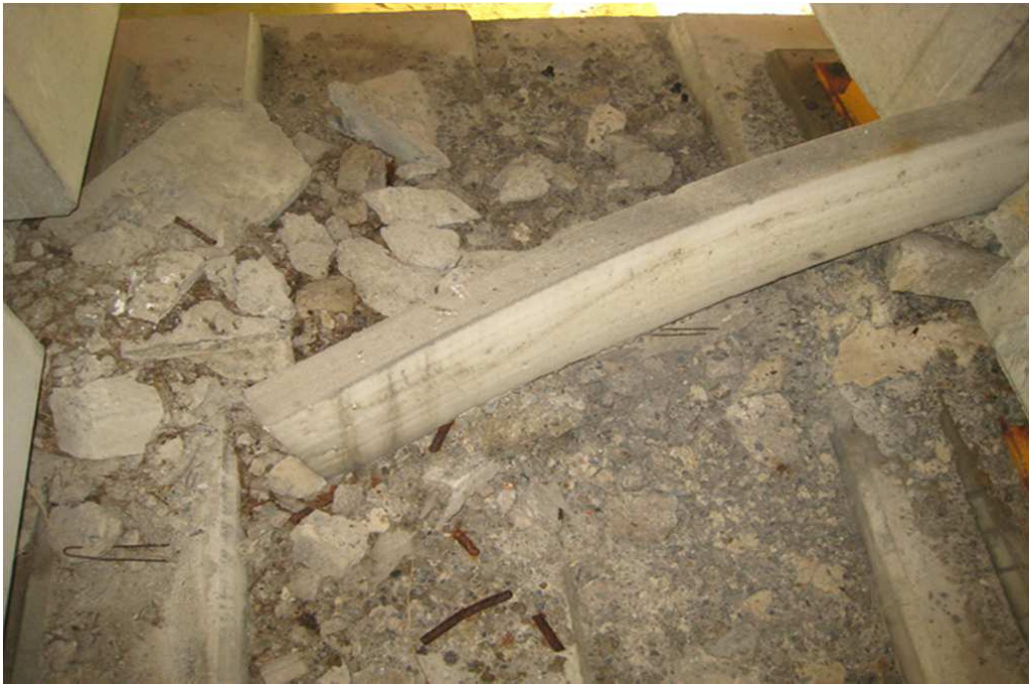
| 점검위치 | 영천 | 금매교(P2) | 사진번호 | #19 |

| No. | 위치 | | 점검 내용 | 사진번호 |
|---|---|---|---|---|
| 19 | 영천 | 금매교(P2) | 교각 페콘크리트퇴적 | #19 |

| 점검내용 | | 교각 페콘크리트퇴적 | | |

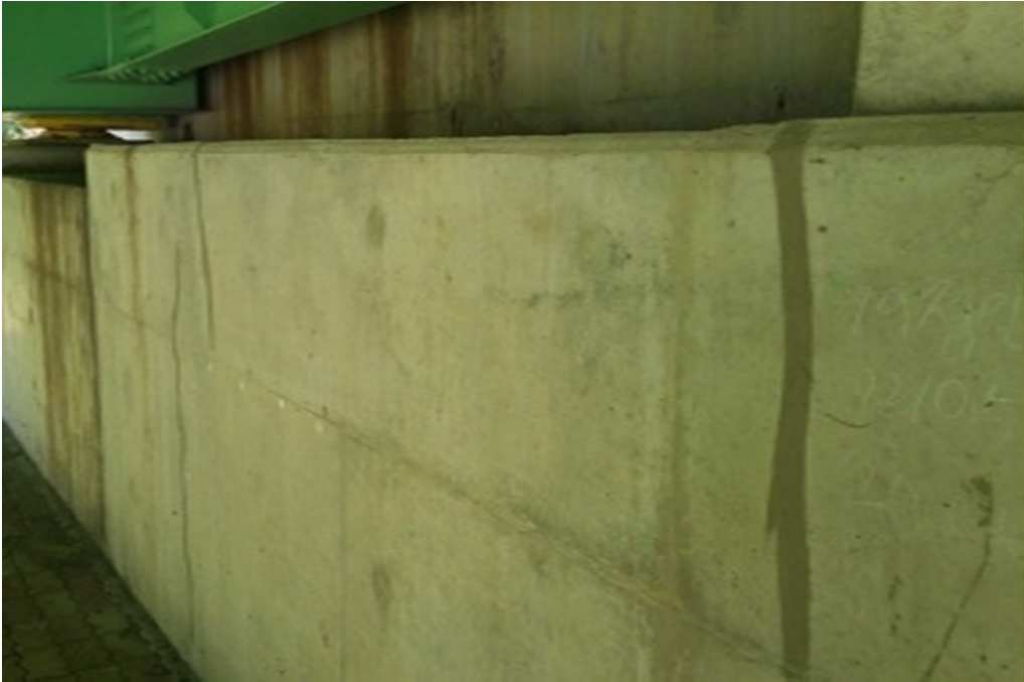
| 점검위치 | 상주 | 가호교(A1) | 사진번호 | #01 |

| No. | 위치 | | 점검 내용 | 사진번호 |
|---|---|---|---|---|
| 1 | 상주 | 가호교(A1) | 교대 균열(cw=0.3mm미만) 보수 | #01 |

| 점검내용 | | 교대 균열(cw=0.3mm미만) 보수 | | |

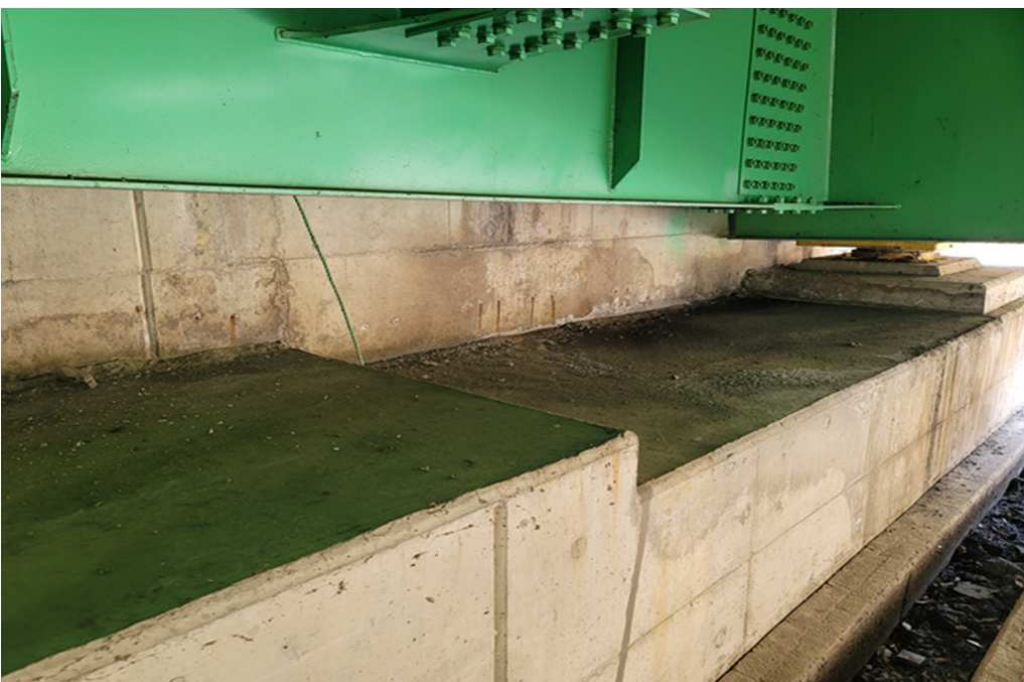
| 점검위치 | 상주 | 가호교(A1) | 사진번호 | #02 |

| No. | 위치 | | 점검 내용 | 사진번호 |
|---|---|---|---|---|
| 2 | 상주 | 가호교(A1) | 교대 체수 | #02 |

| 점검내용 | | 교대 체수 | | |

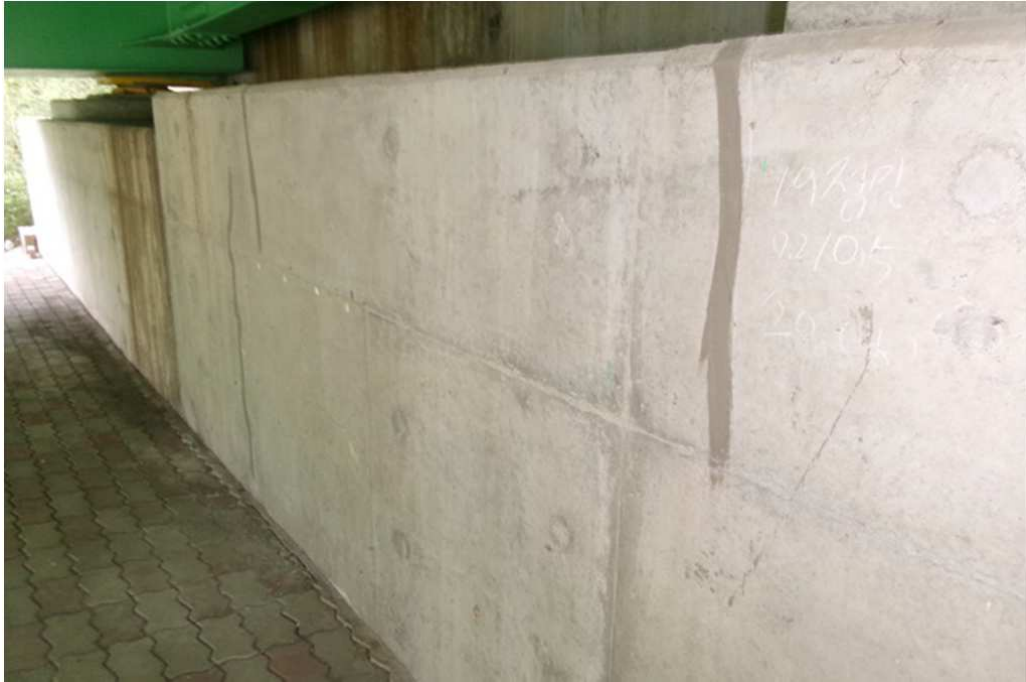
| 점검위치 | 상주 | 가호교(A2) | 사진번호 | #03 |

| No. | 위치 | | 점검 내용 | 사진번호 |
|---|---|---|---|---|
| 3 | 상주 | 가호교(A2) | 교대 균열(cw=0.3mm미만) 보수 | #03 |

| 점검내용 | | 교대 균열(cw=0.3mm미만) 보수 | | |

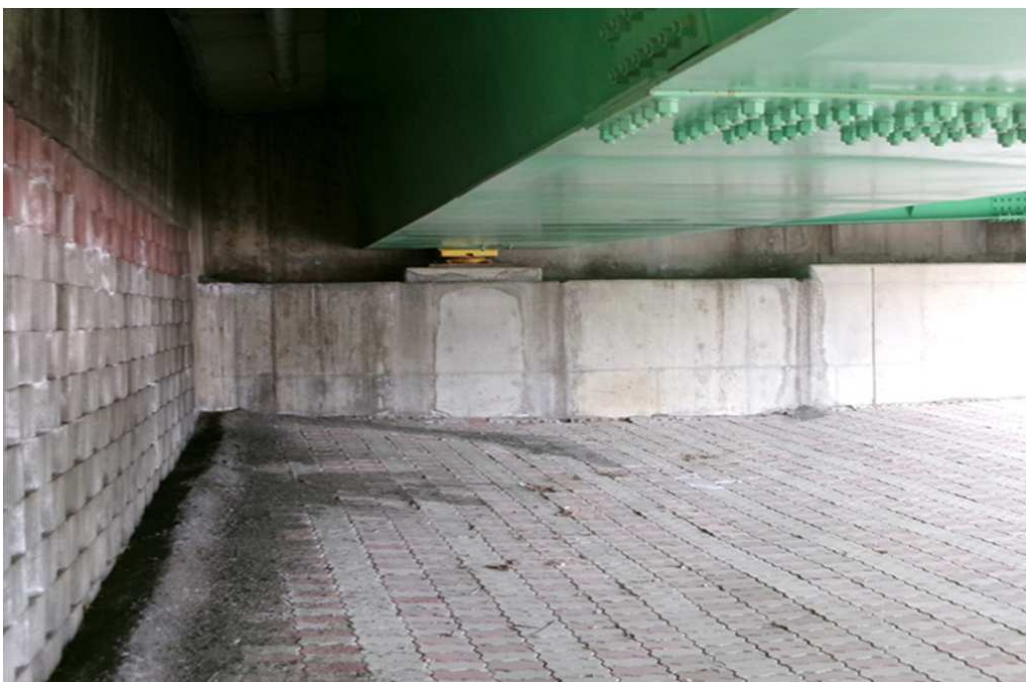
| 점검위치 | 상주 | 가호교(A2) | 사진번호 | #04 |

| No. | 위치 | | 점검 내용 | 사진번호 |
|---|---|---|---|---|
| 4 | 상주 | 가호교(A2) | 교대 누수흔적 | #04 |

| 점검내용 | | 교대 누수흔적 | | |

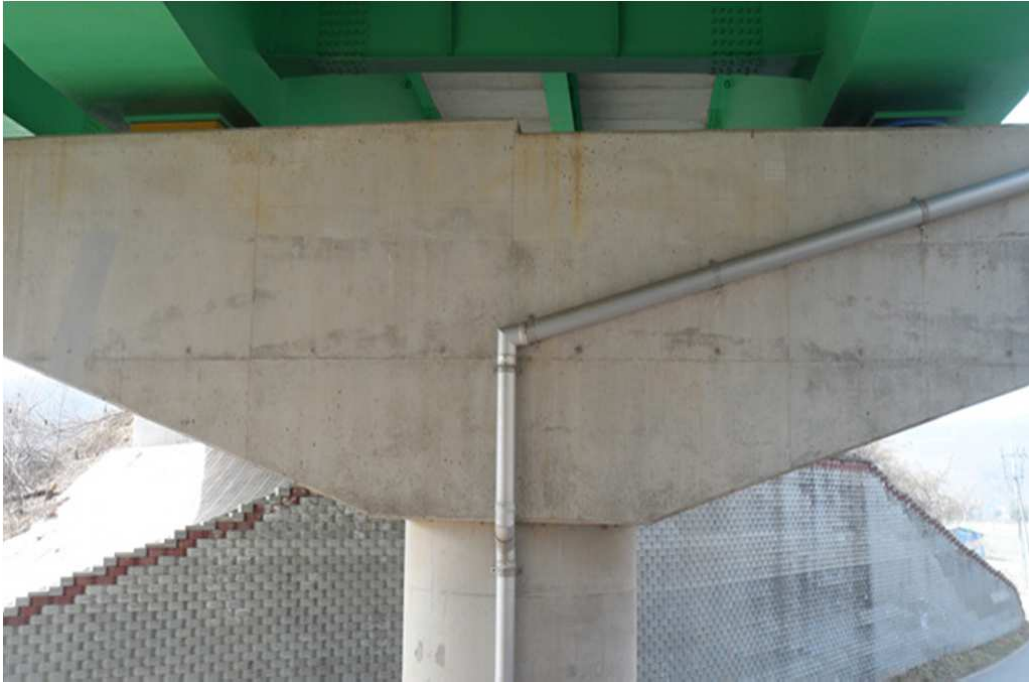
| 점검위치 | 상주 | 가호교(P1) | 사진번호 | #05 |

| No. | 위치 | | 점검 내용 | 사진번호 |
|---|---|---|---|---|
| 5 | 상주 | 가호교(P1) | 교각 망상균열 | #05 |

| 점검내용 | | 교각 망상균열 | | |

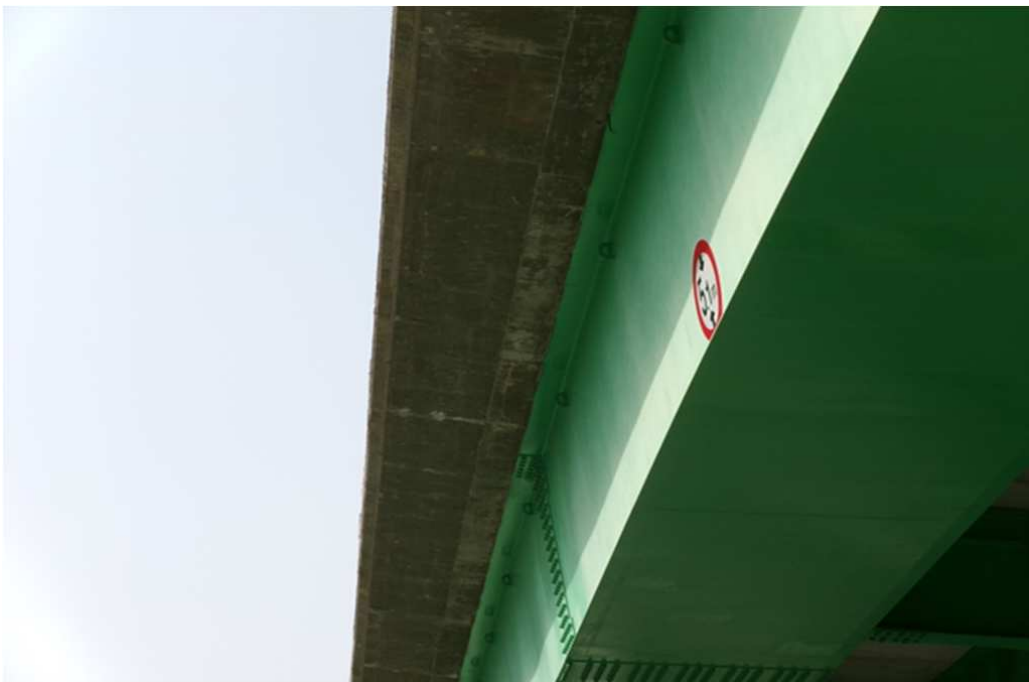
| 점검위치 | 영천 | 가호교(S2) | 사진번호 | #06 |

| No. | 위치 | | 점검 내용 | 사진번호 |
|---|---|---|---|---|
| 6 | 영천 | 가호교(S2) | 바닥판하면 균열부백태 | #06 |

| 점검내용 | | 바닥판하면 균열부백태 | | |

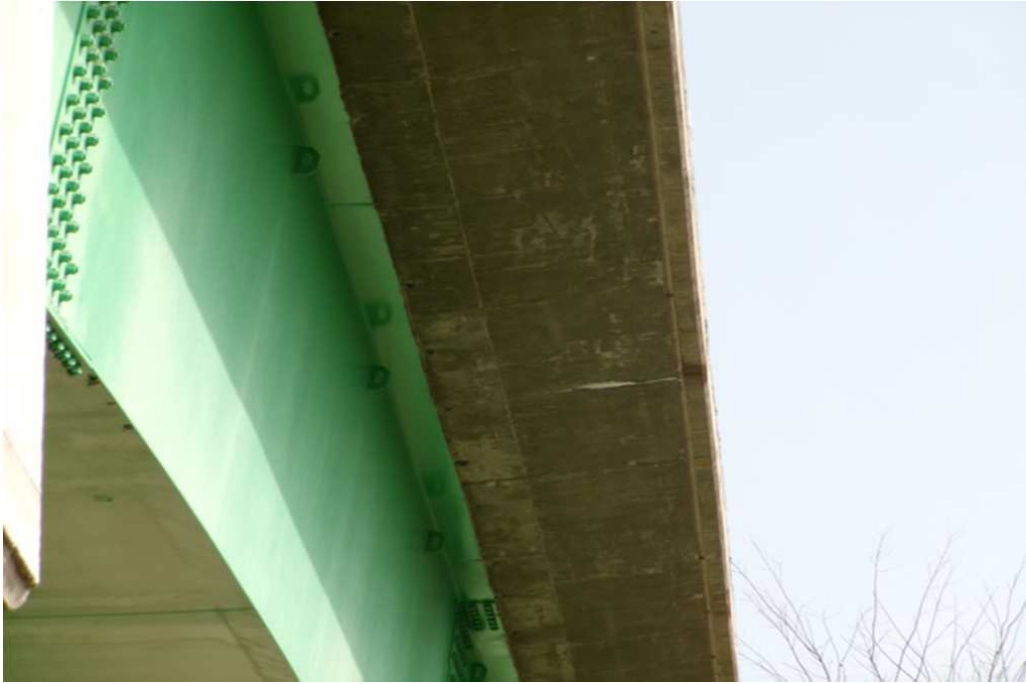
| 점검위치 | 영천 | 가호교(S3) | 사진번호 | #07 |

| No. | 위치 | | 점검 내용 | 사진번호 |
|---|---|---|---|---|
| 7 | 영천 | 가호교(S3) | 바닥판하면 균열부백태 | #07 |

| 점검내용 | 바닥판하면 균열부백태 | | | |

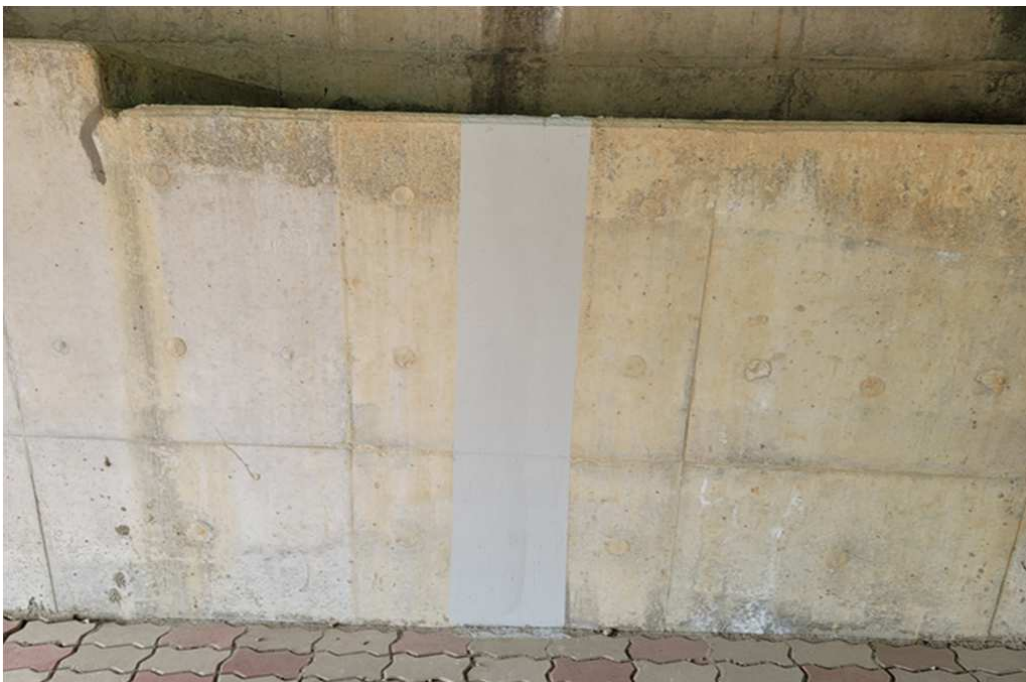
| 점검위치 | 영천 | 가호교(A1) | 사진번호 | #08 |

| No. | 위치 | | 점검 내용 | 사진번호 |
|---|---|---|---|---|
| 8 | 영천 | 가호교(A1) | 교대 균열(cw=0.3mm미만) 보수 | #08 |

| 점검내용 | 교대 균열(cw=0.3mm미만) 보수 | | | |

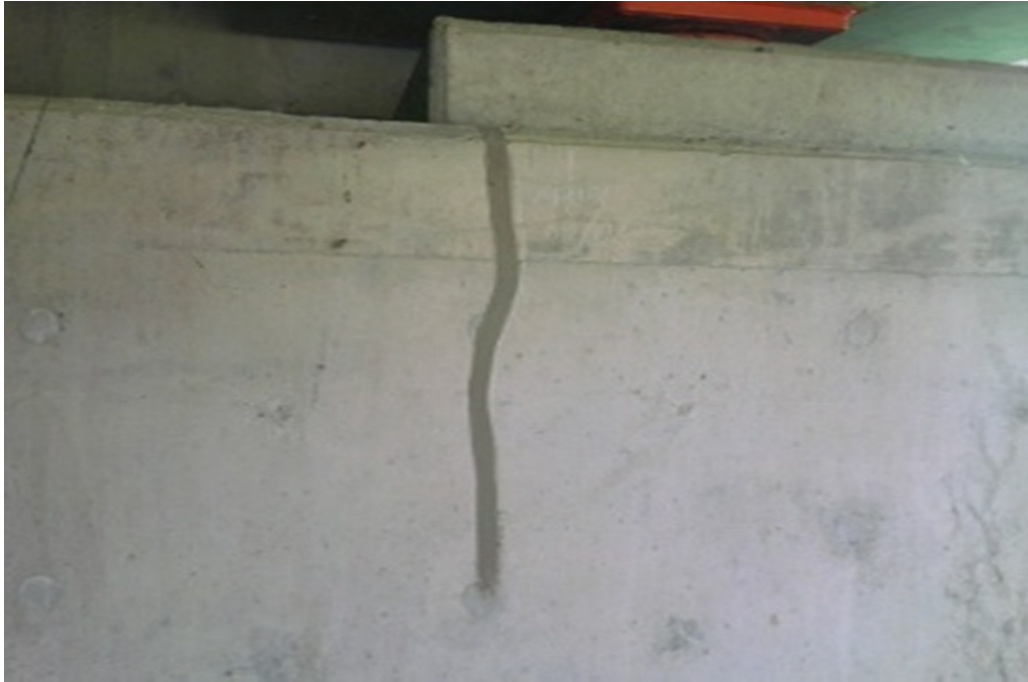
| 점검위치 | 영천 | 가호교(A2) | 사진번호 | #09 |

| No. | 위치 | | 점검 내용 | 사진번호 |
|---|---|---|---|---|
| 9 | 영천 | 가호교(A2) | 교대 균열(cw=0.3mm미만) 보수 | #09 |

| 점검내용 | | 교대 균열(cw=0.3mm미만) 보수 | | |

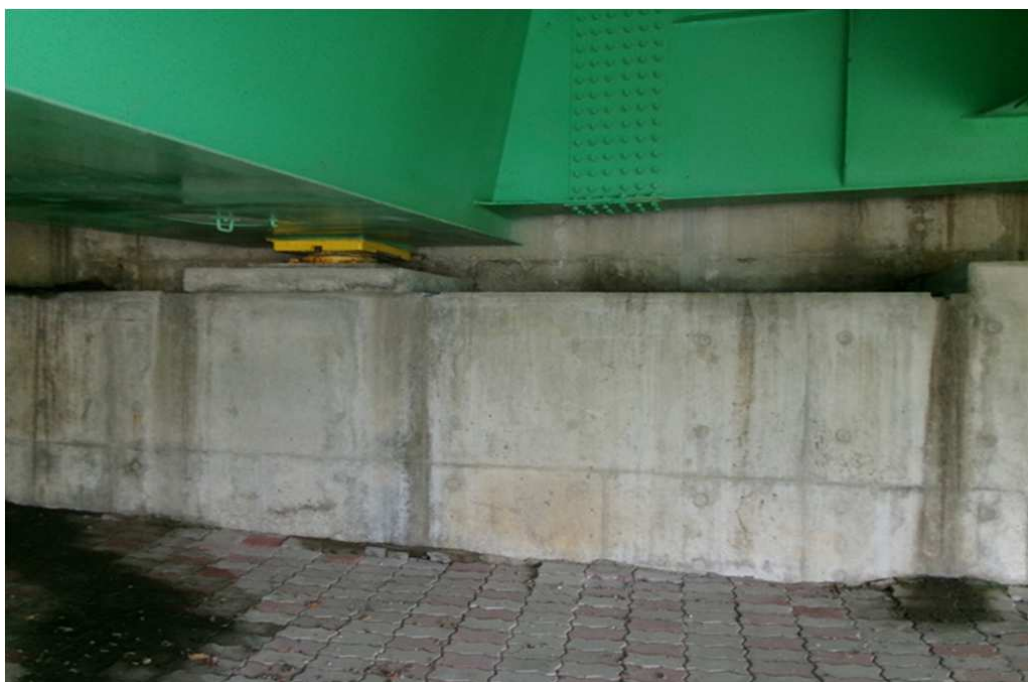
| 점검위치 | 영천 | 가호교(A2) | 사진번호 | #10 |

| No. | 위치 | | 점검 내용 | 사진번호 |
|---|---|---|---|---|
| 10 | 영천 | 가호교(A2) | 교대 누수흔적 | #10 |

| 점검내용 | | 교대 누수흔적 | | |

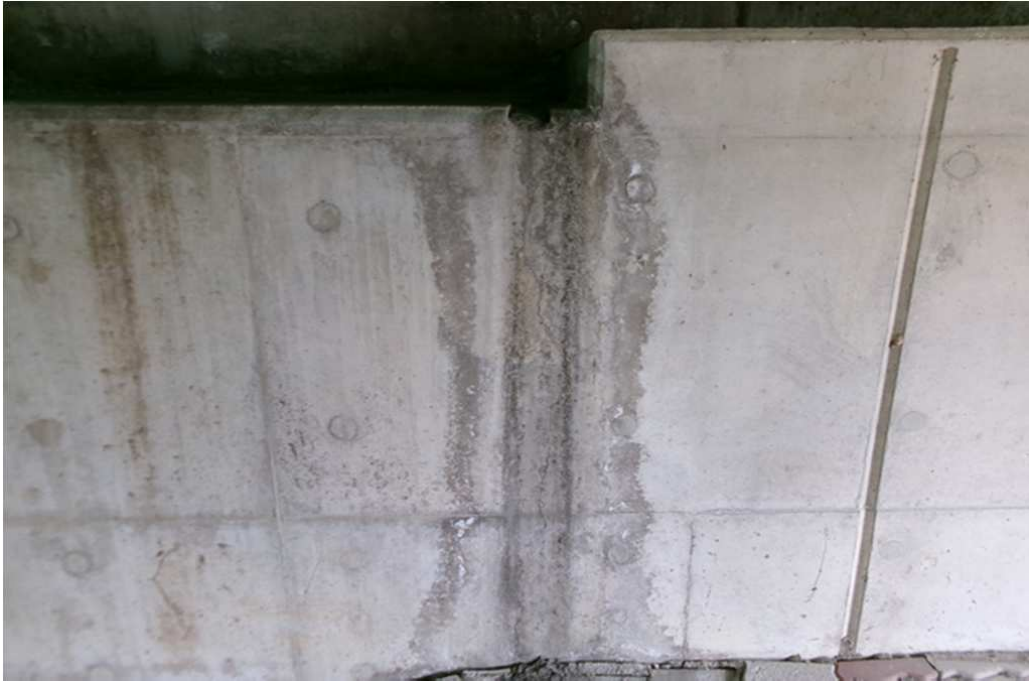
| 점검위치 | 영천 | 가호교(A2) | 사진번호 | #11 |

| No. | 위치 | | 점검 내용 | 사진번호 |
|---|---|---|---|---|
| 11 | 영천 | 가호교(A2) | 교대 균열(cw=0.3mm이상) | #11 |

| 점검내용 | | 교대 균열(cw=0.3mm이상) | | |

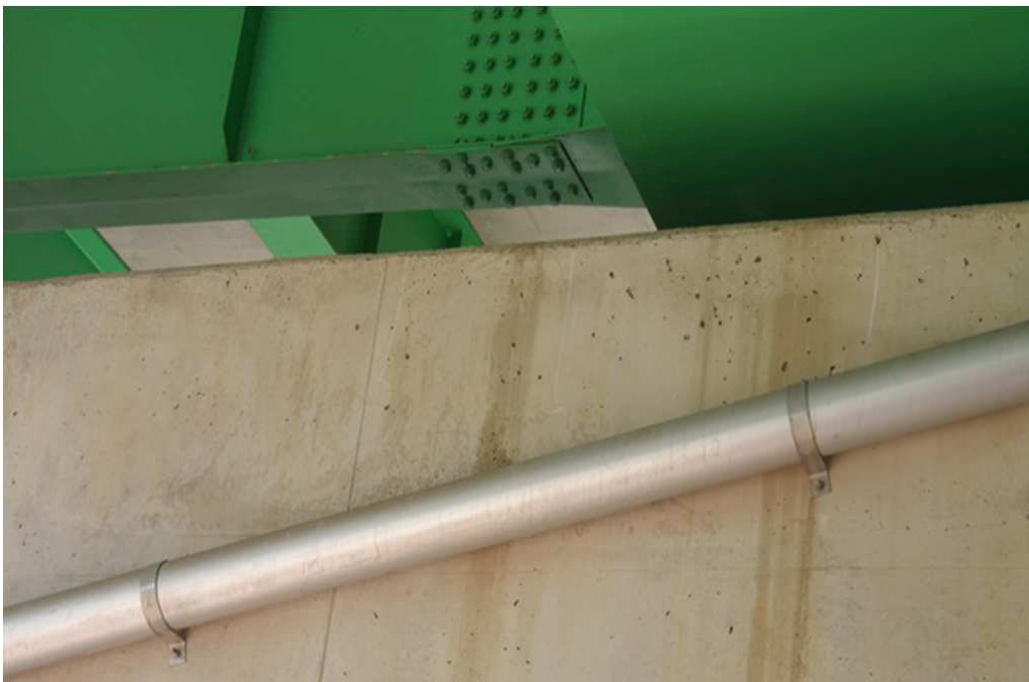
| 점검위치 | 영천 | 가호교(P1) | 사진번호 | #12 |

| No. | 위치 | | 점검 내용 | 사진번호 |
|---|---|---|---|---|
| 12 | 영천 | 가호교(P1) | 교각 균열(cw=0.3mm미만) | #12 |

| 점검내용 | | 교각 균열(cw=0.3mm미만) | | |
