## 도로교량 하자 목록(6공구)

## 도로교량 하자 목록(6공구 - 금매교)

## 도로교량 하자 목록(6공구 - 가호교)

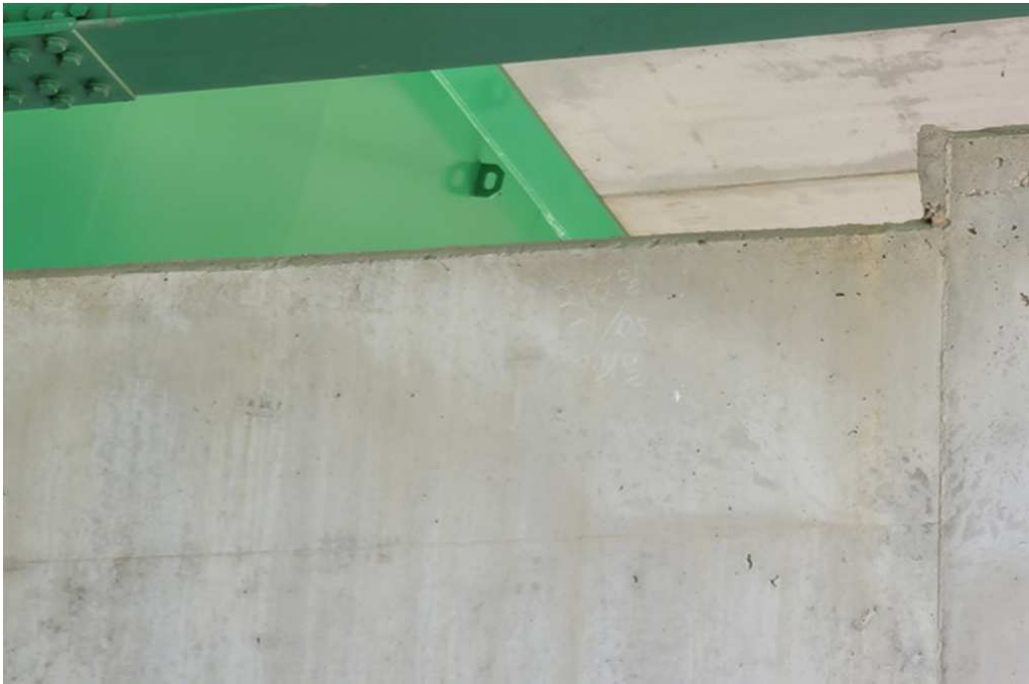
| 점검위치 | 영천 | 가호교(P2) | 사진번호 | #13 |

| No. | 위치 | | 점검 내용 | 사진번호 |
|---|---|---|---|---|
| 13 | 영천 | 가호교(P2) | 교각 균열(cw=0.3mm미만) | #13 |

| 점검내용 | | 교각 균열(cw=0.3mm미만) | | |
