## 도로교량 하자 목록(7공구)

## 도로교량 하자 목록(7공구 - 화남교)

## 사진대지

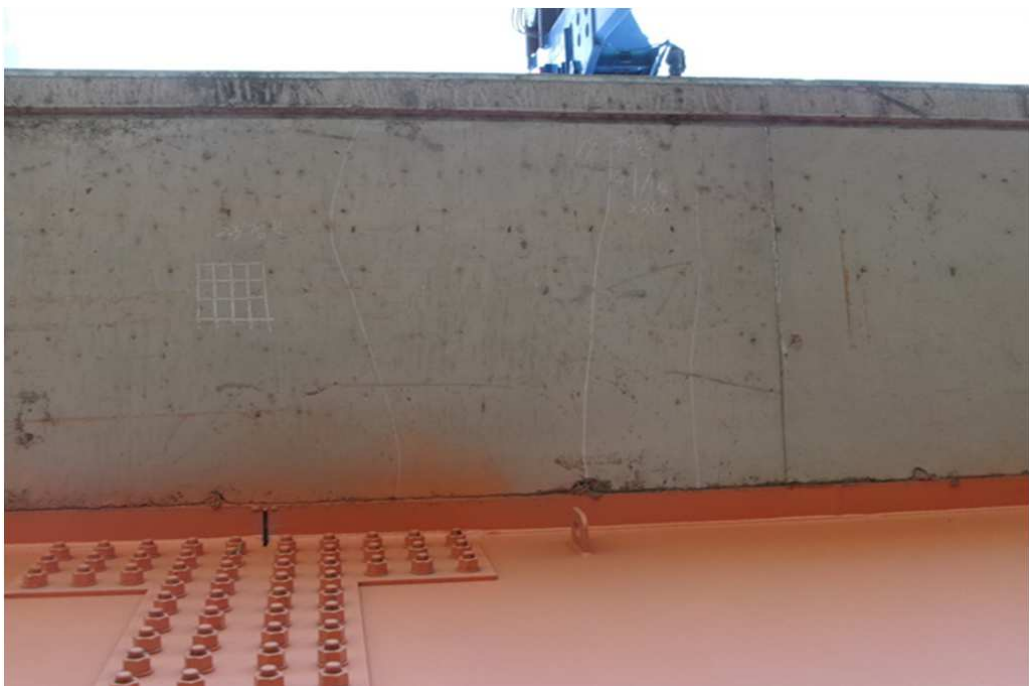
| 점검위치 | 상주 | 화남교(S3) | 사진번호 | #02 |

| No. | 위치 | | 점검 내용 | 사진번호 |
|---|---|---|---|---|
| 2 | 상주 | 화남교(S3) | 바닥판하면 균열(cw=0.3mm미만) | #02 |

| 점검내용 | | 바닥판하면 균열(cw=0.3mm미만) | | |

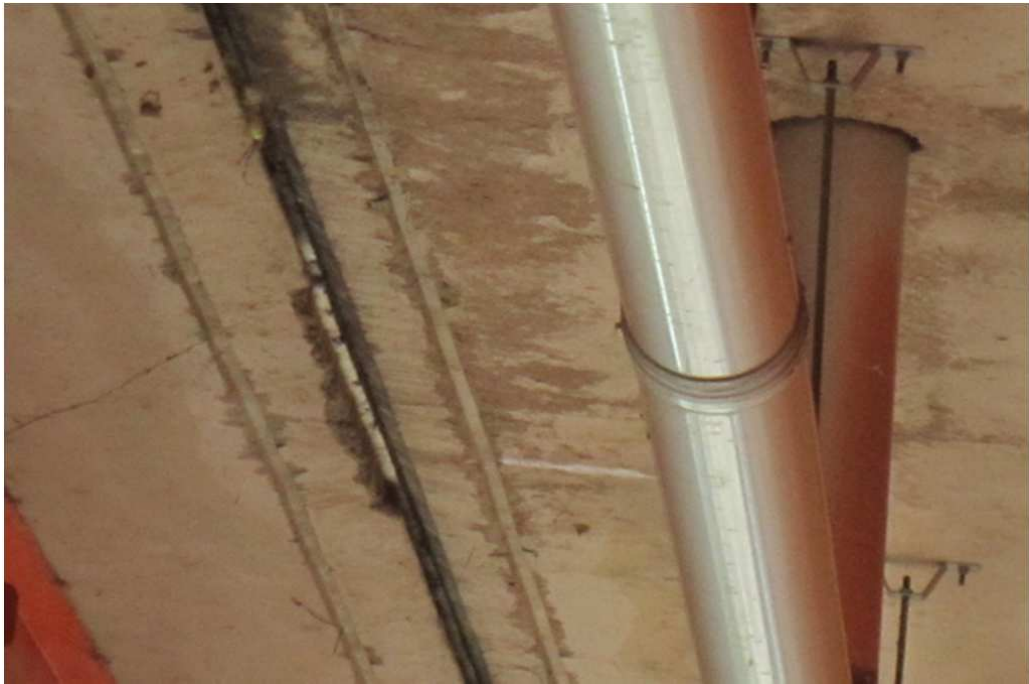
| 점검위치 | 상주 | 화남교(S3) | 사진번호 | #03 |

| No. | 위치 | | 점검 내용 | 사진번호 |
|---|---|---|---|---|
| 3 | 상주 | 화남교(S3) | 바닥판하면 백태 | #03 |

| 점검내용 | | 바닥판하면 백태 | | |

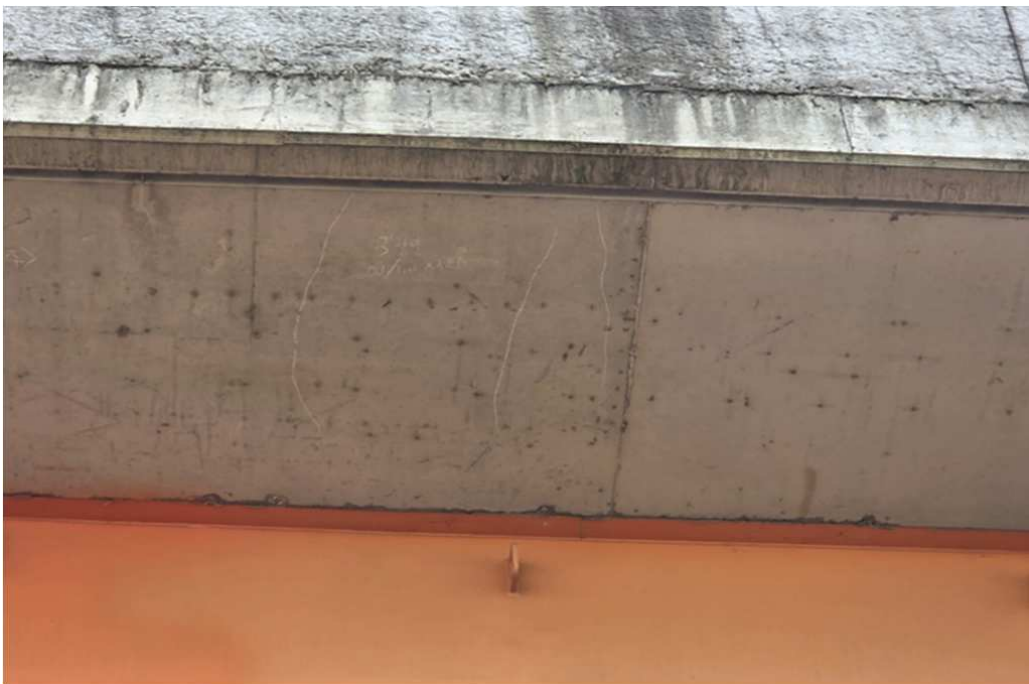
| 점검위치 | 상주 | 화남교(S4) | 사진번호 | #04 |

| No. | 위치 | | 점검 내용 | 사진번호 |
|---|---|---|---|---|
| 4 | 상주 | 화남교(S4) | 바닥판하면 균열(cw=0.3mm미만) | #04 |

| 점검내용 | | 바닥판하면 균열(cw=0.3mm미만) | | |

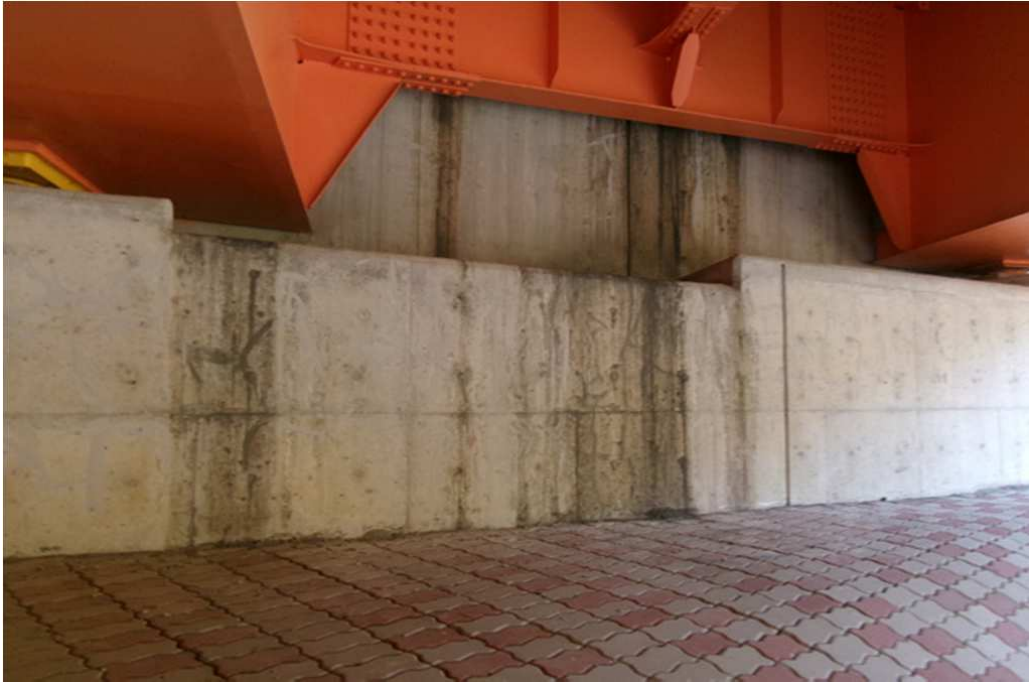
| 점검위치 | 상주 | 화남교(A1) | 사진번호 | #05 |

| No. | 위치 | | 점검 내용 | 사진번호 |
|---|---|---|---|---|
| 5 | 상주 | 화남교(A1) | 교대 누수흔적 | #05 |

| 점검내용 | | 교대 누수흔적 | | |

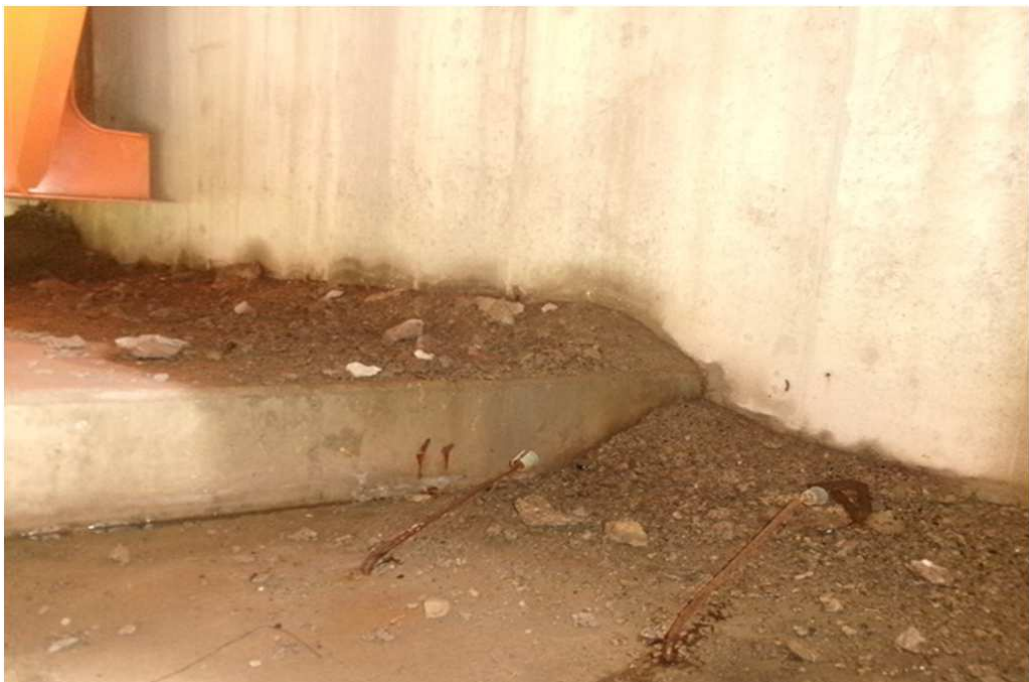
| 점검위치 | 상주 | 화남교(A2) | 사진번호 | #06 |

| No. | 위치 | | 점검 내용 | 사진번호 |
|---|---|---|---|---|
| 6 | 상주 | 화남교(A2) | 교대 페콘크리트퇴적 | #06 |

| 점검내용 | | 교대 폐콘크리트퇴적 | | |

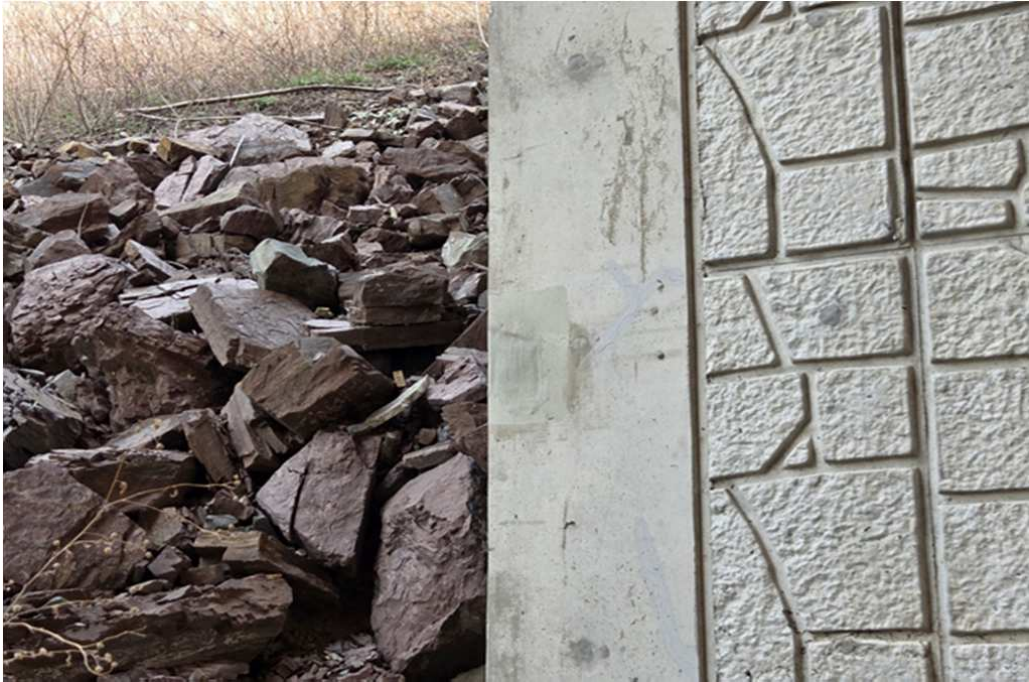
| 점검위치 | 상주 | 화남교(A2) | 사진번호 | #07 |

| No. | 위치 | | 점검 내용 | 사진번호 |
|---|---|---|---|---|
| 7 | 상주 | 화남교(A2) | 교대 파손 보수 | #07 |

| 점검내용 | | 교대 파손 보수 | | |

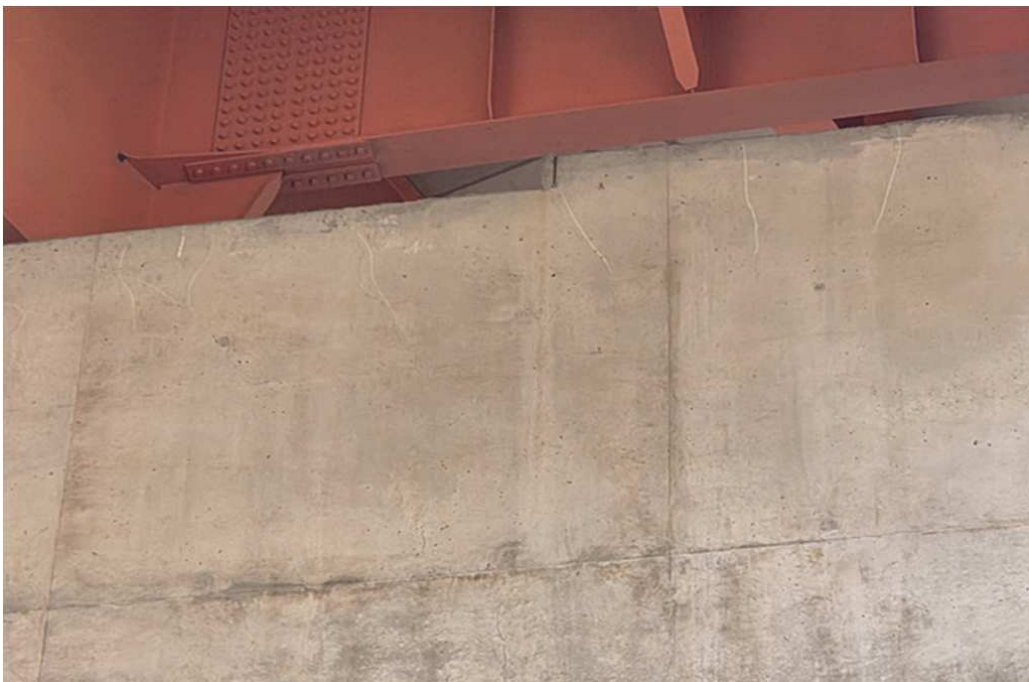
| 점검위치 | 상주 | 화남교(P1) | 사진번호 | #08 |

| No. | 위치 | | 점검 내용 | 사진번호 |
|---|---|---|---|---|
| 8 | 상주 | 화남교(P1) | 교각 균열(cw=0.3mm미만) | #08 |

| 점검내용 | | 교각 균열(cw=0.3mm미만) | | |

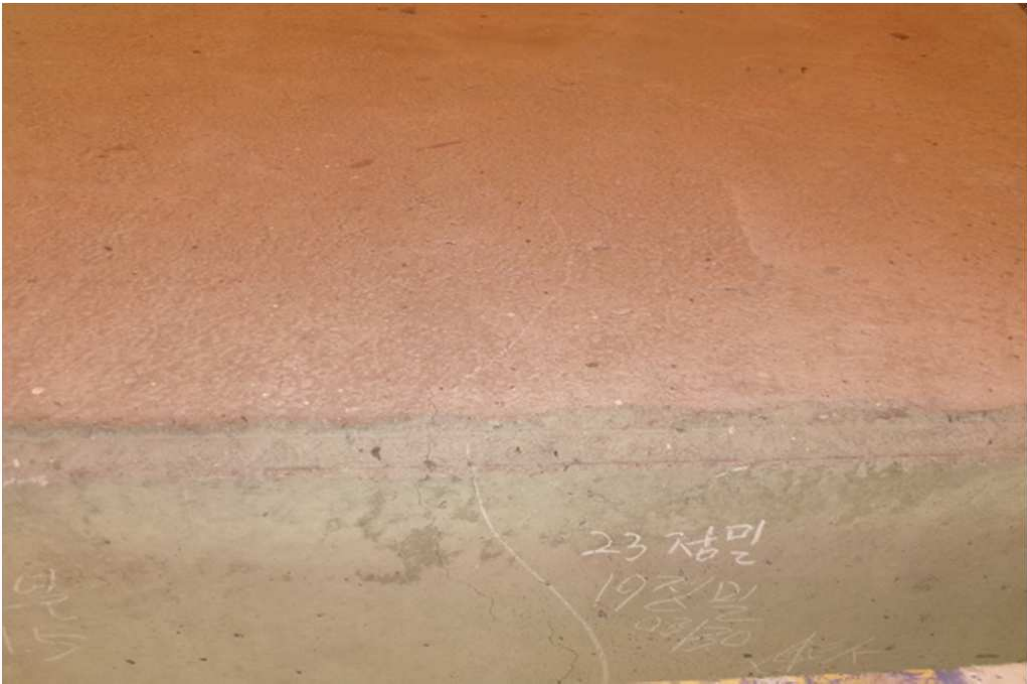
| 점검위치 | 상주 | 화남교(P1) | 사진번호 | #09 |

| No. | 위치 | | 점검 내용 | 사진번호 |
|---|---|---|---|---|
| 9 | 상주 | 화남교(P1) | 교각 균열(cw=0.3mm이상) | #09 |

| 점검내용 | | 교각 균열(cw=0.3mm이상) | | |

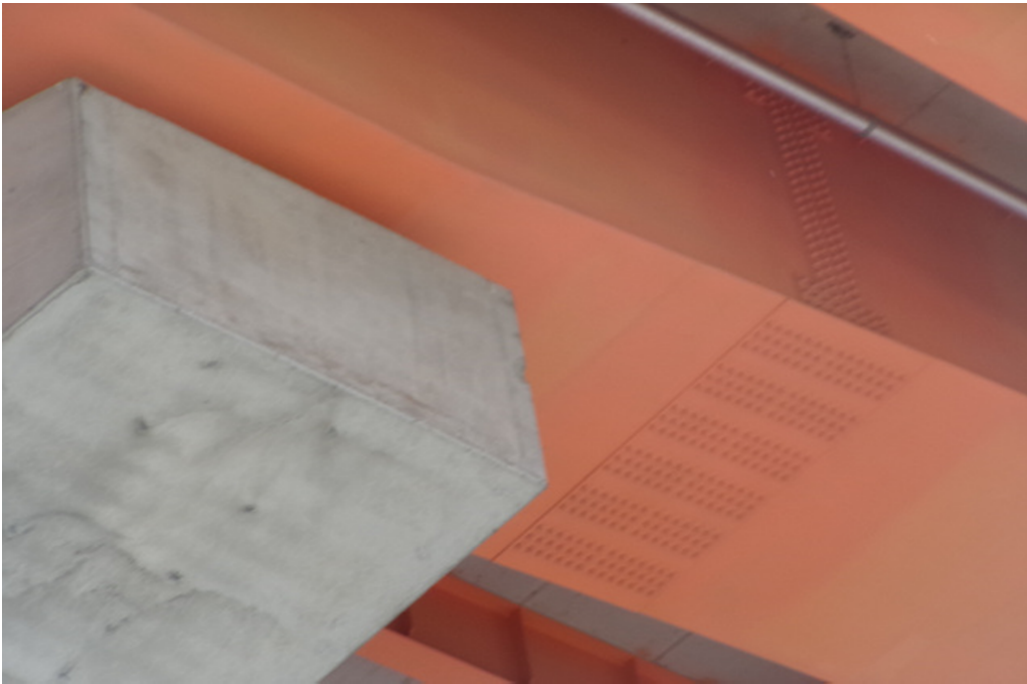
| 점검위치 | 상주 | 화남교(P1) | 사진번호 | #10 |

| No. | 위치 | | 점검 내용 | 사진번호 |
|---|---|---|---|---|
| 10 | 상주 | 화남교(P1) | 교각 파손 | #10 |

| 점검내용 | | 교각 파손 | | |

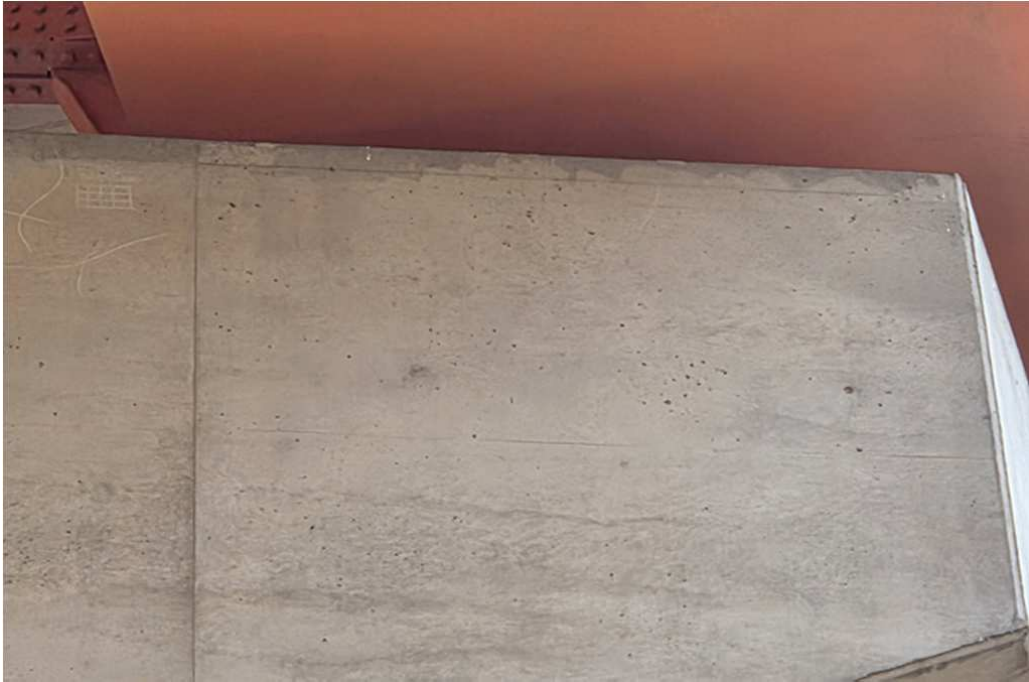
| 점검위치 | 상주 | 화남교(P1) | 사진번호 | #11 |

| No. | 위치 | | 점검 내용 | 사진번호 |
|---|---|---|---|---|
| 11 | 상주 | 화남교(P1) | 교각 망상균열 | #11 |

| 점검내용 | | 교각 망상균열 | | |

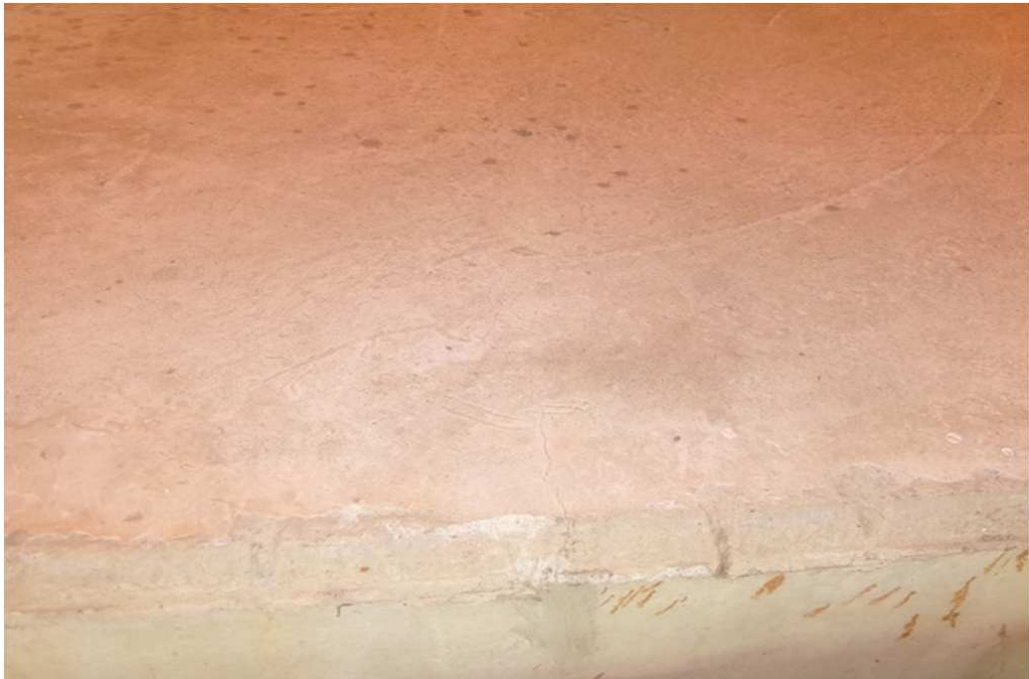
| 점검위치 | 상주 | 화남교(P2) | 사진번호 | #12 |

| No. | 위치 | | 점검 내용 | 사진번호 |
|---|---|---|---|---|
| 12 | 상주 | 화남교(P2) | 교각 균열(cw=0.3mm미만) | #12 |

| 점검내용 | | 교각 균열(cw=0.3mm미만) | | |

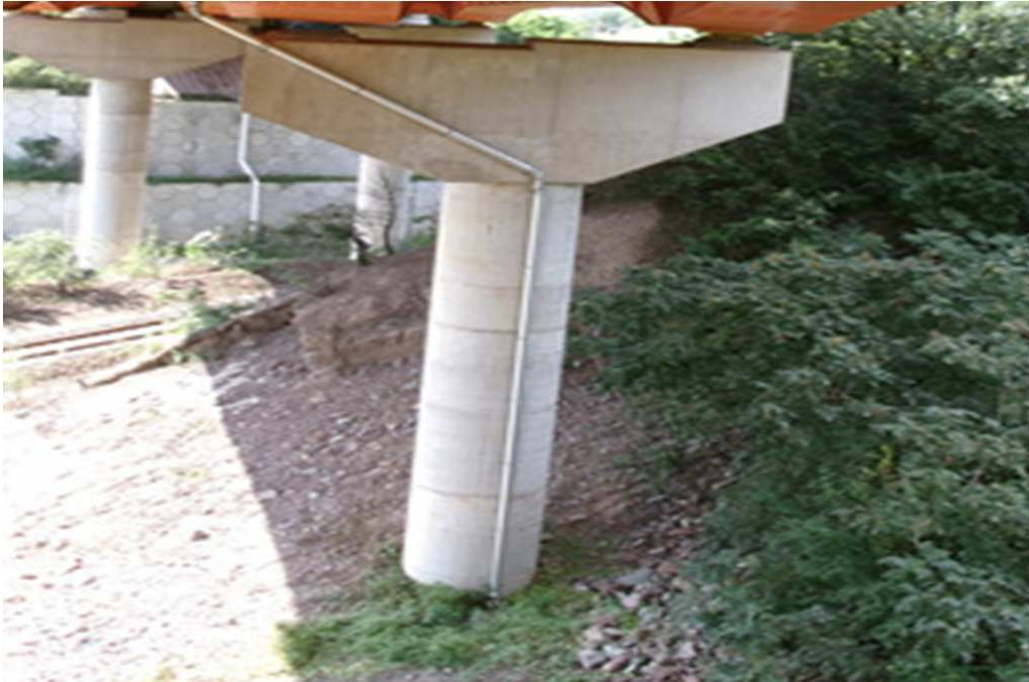
| 점검위치 | 상주 | 화남교(P2) | 사진번호 | #13 |

| No. | 위치 | | 점검 내용 | 사진번호 |
|---|---|---|---|---|
| 13 | 상주 | 화남교(P2) | 교각 망상균열 | #13 |

| 점검내용 | | 교각 망상균열 | | |

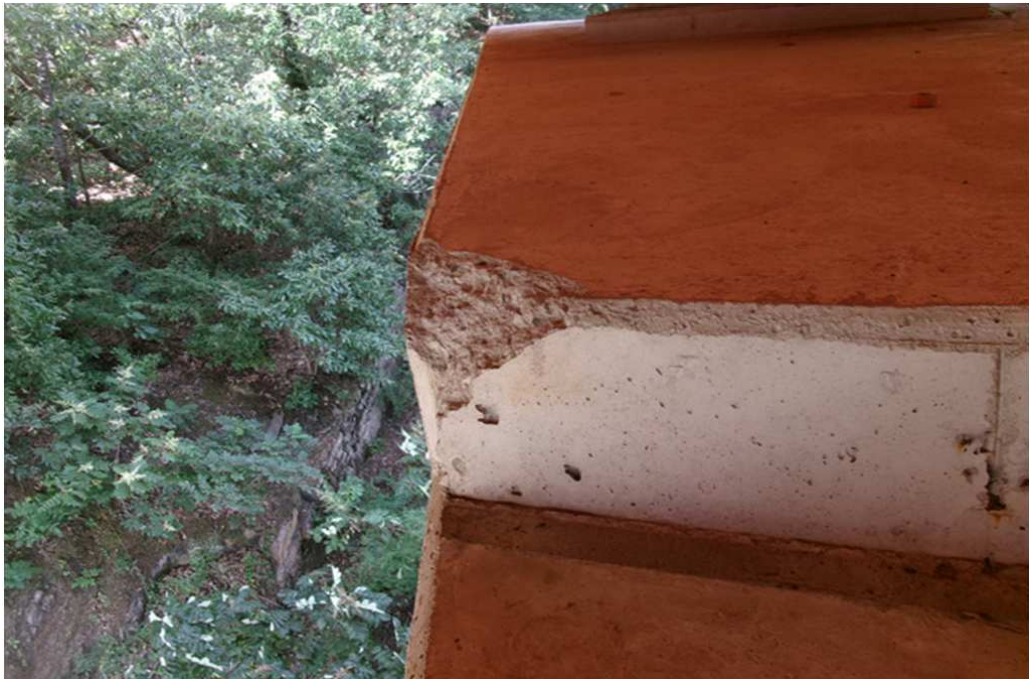
| 점검위치 | 상주 | 화남교(P2) | 사진번호 | #14 |

| No. | 위치 | | 점검 내용 | 사진번호 |
|---|---|---|---|---|
| 14 | 상주 | 화남교(P2) | 교각 파손 | #14 |

| 점검내용 | | 교각 파손 | | |

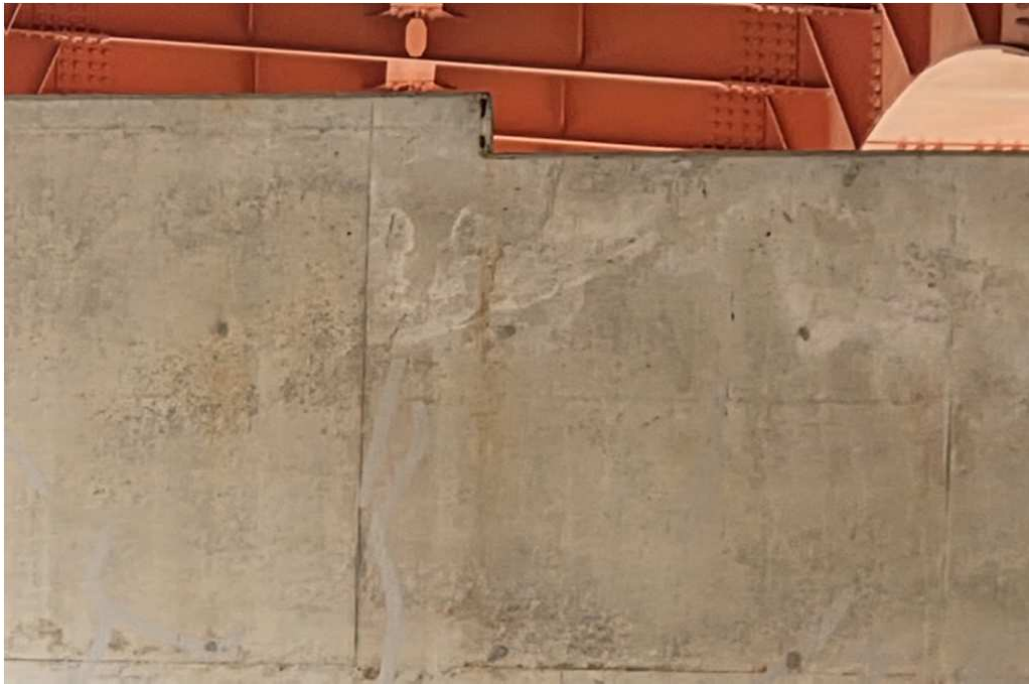
| 점검위치 | 상주 | 화남교(P3) | 사진번호 | #15 |

| No. | 위치 | | 점검 내용 | 사진번호 |
|---|---|---|---|---|
| 15 | 상주 | 화남교(P3) | 교각 균열(cw=0.3mm미만) | #15 |

| 점검내용 | | 교각 균열(cw=0.3mm미만) | | |

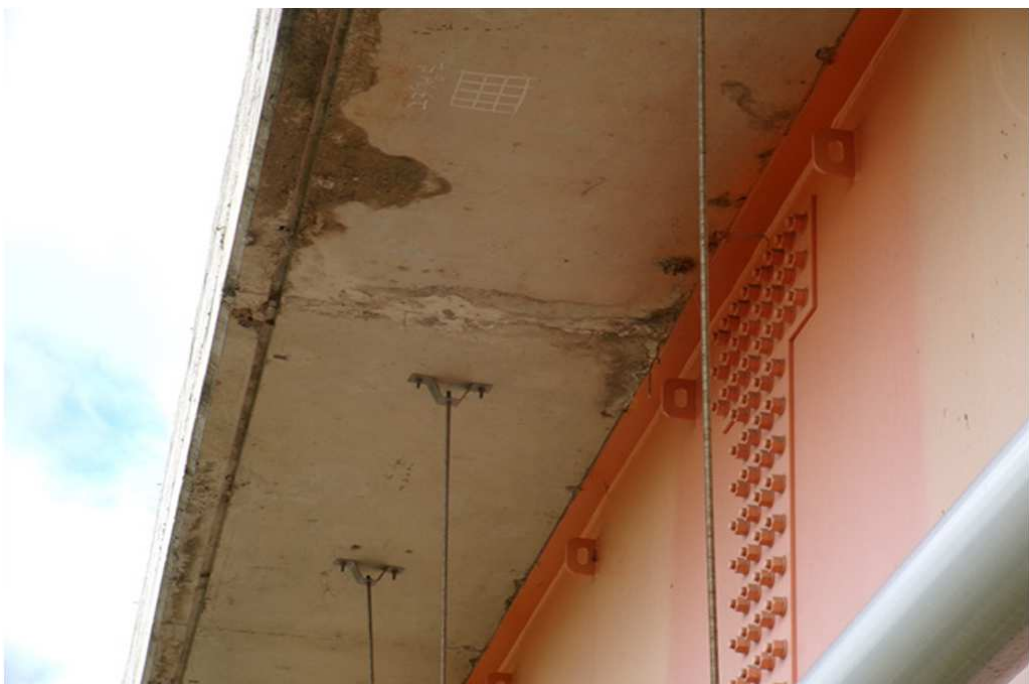
| 점검위치 | 영천 | 화남교(S3) | 사진번호 | #16 |

| No. | 위치 | | 점검 내용 | 사진번호 |
|---|---|---|---|---|
| 16 | 영천 | 화남교(S3) | 바닥판하면 백태 | #16 |

| 점검내용 | | 바닥판하면 백태 | | |

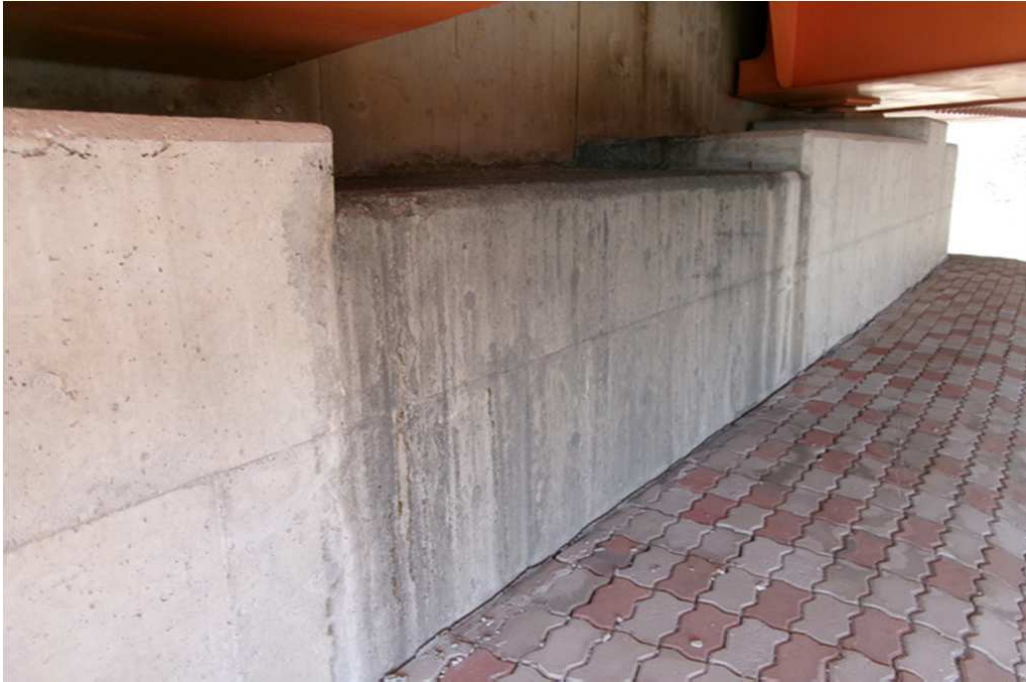
| 점검위치 | 영천 | 화남교(A1) | 사진번호 | #17 |

| No. | 위치 | | 점검 내용 | 사진번호 |
|---|---|---|---|---|
| 17 | 영천 | 화남교(A1) | 교대 누수흔적 | #17 |

| 점검내용 | | 교대 누수흔적 | | |

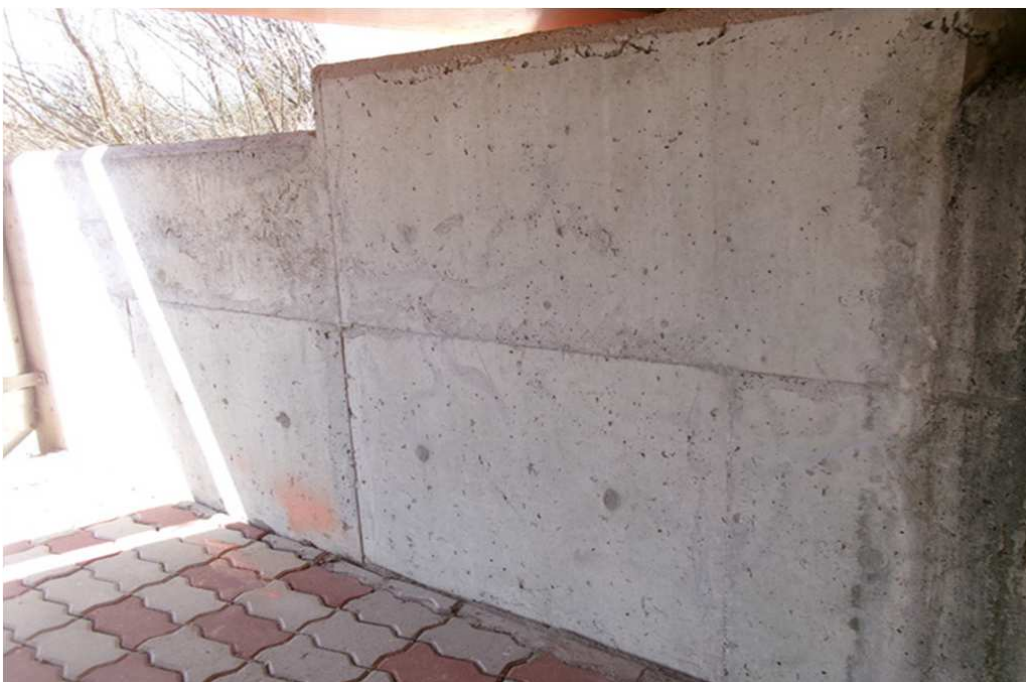
| 점검위치 | 영천 | 화남교(A1) | 사진번호 | #18 |

| No. | 위치 | | 점검 내용 | 사진번호 |
|---|---|---|---|---|
| 18 | 영천 | 화남교(A1) | 보수부 망상균열 | #18 |

| 점검내용 | | 보수부 망상균열 | | |

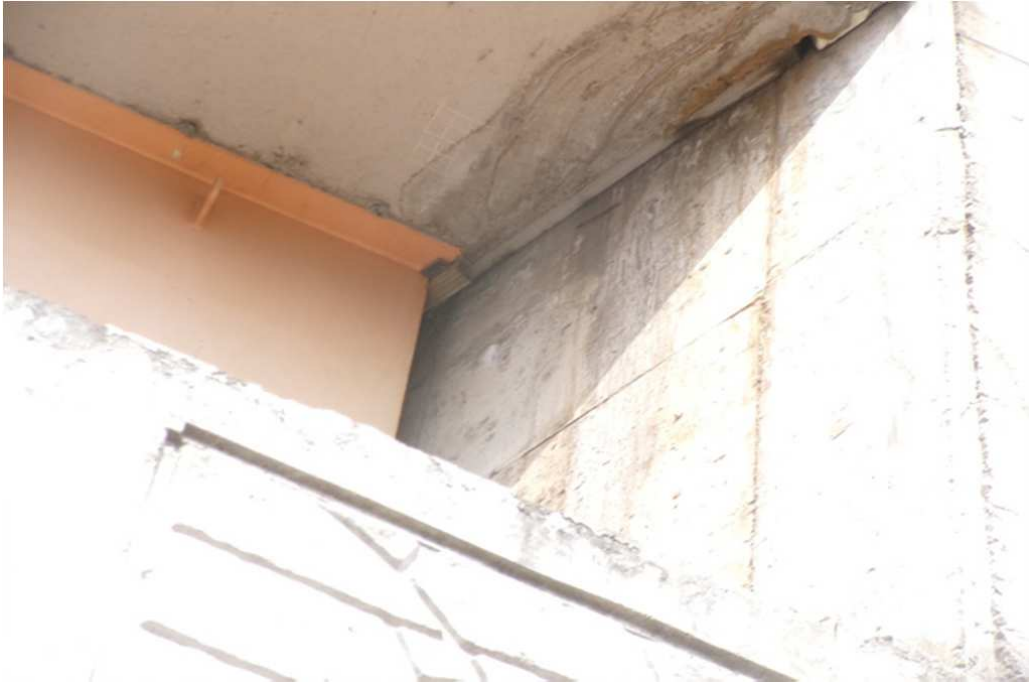
| 점검위치 | 영천 | 화남교(A2) | 사진번호 | #19 |

| No. | 위치 | | 점검 내용 | 사진번호 |
|---|---|---|---|---|
| 19 | 영천 | 화남교(A2) | 교대 백태 | #19 |

| 점검내용 | | 교대 백태 | | |

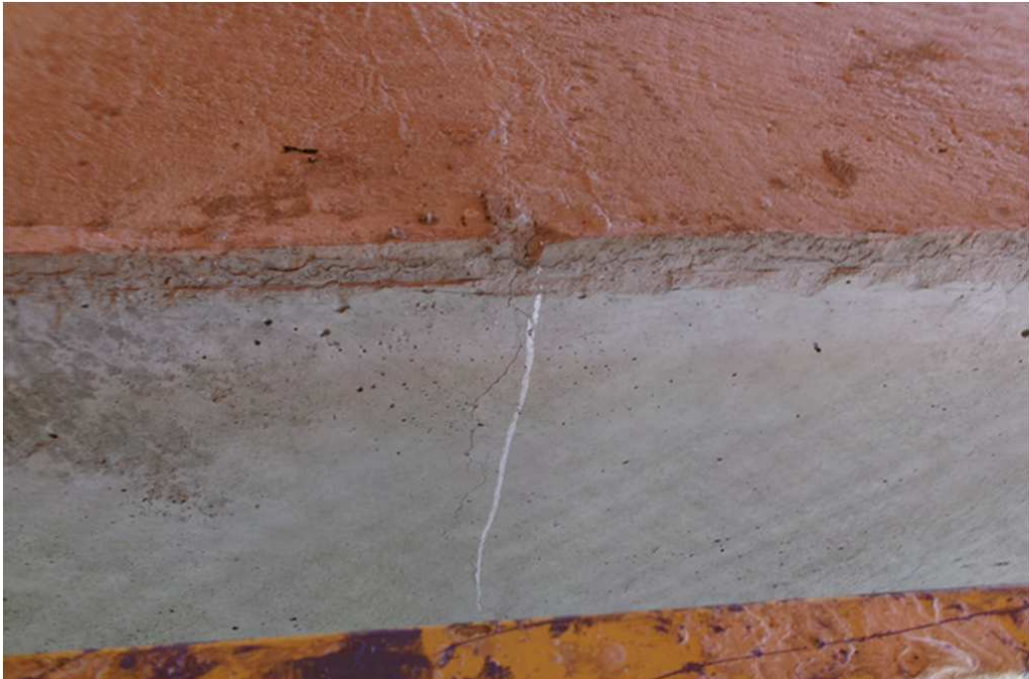
| 점검위치 | 영천 | 화남교(P1) | 사진번호 | #20 |

| No. | 위치 | | 점검 내용 | 사진번호 |
|---|---|---|---|---|
| 20 | 영천 | 화남교(P1) | 교각 균열(cw=0.3mm미만) | #20 |

| 점검내용 | | 교각 균열(cw=0.3mm미만) | | |

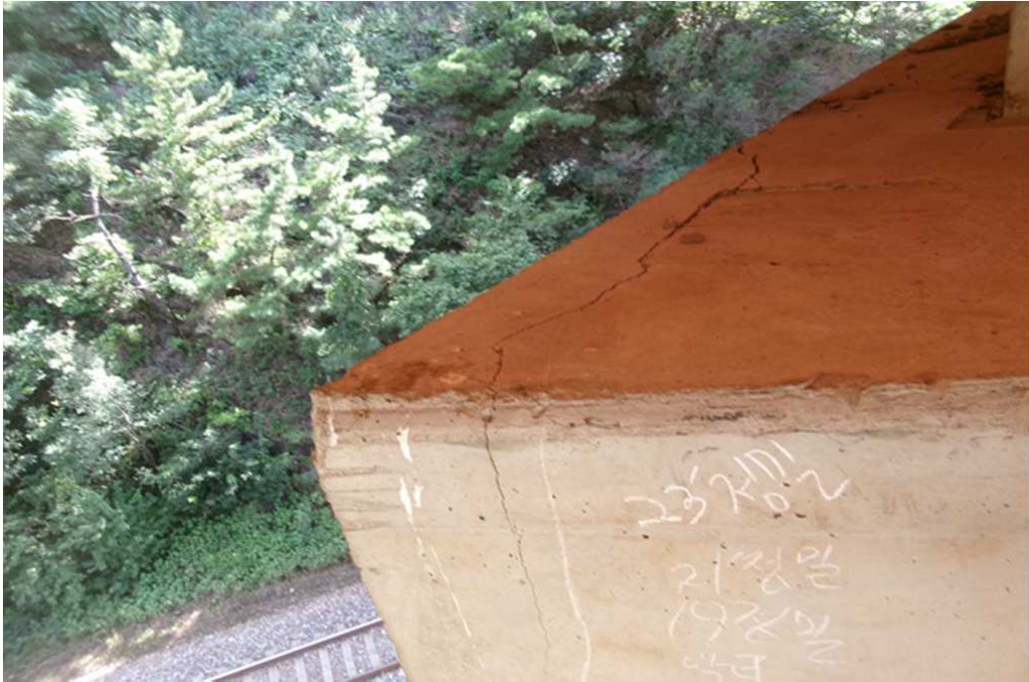
| 점검위치 | 영천 | 화남교(P1) | 사진번호 | #21 |

| No. | 위치 | | 점검 내용 | 사진번호 |
|---|---|---|---|---|
| 21 | 영천 | 화남교(P1) | 교각 표면박리 | #21 |

| 점검내용 | | 교각 표면박리 | | |

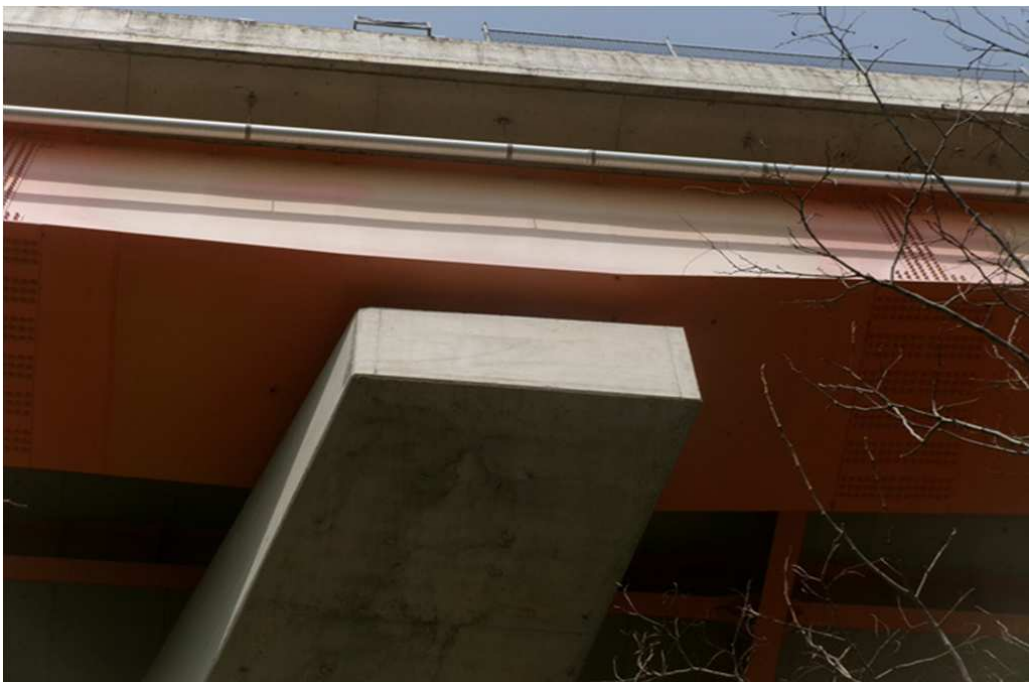
| 점검위치 | 영천 | 화남교(P1) | 사진번호 | #22 |

| No. | 위치 | | 점검 내용 | 사진번호 |
|---|---|---|---|---|
| 22 | 영천 | 화남교(P1) | 교각 망상균열 | #22 |

| 점검내용 | | 교각 망상균열 | | |

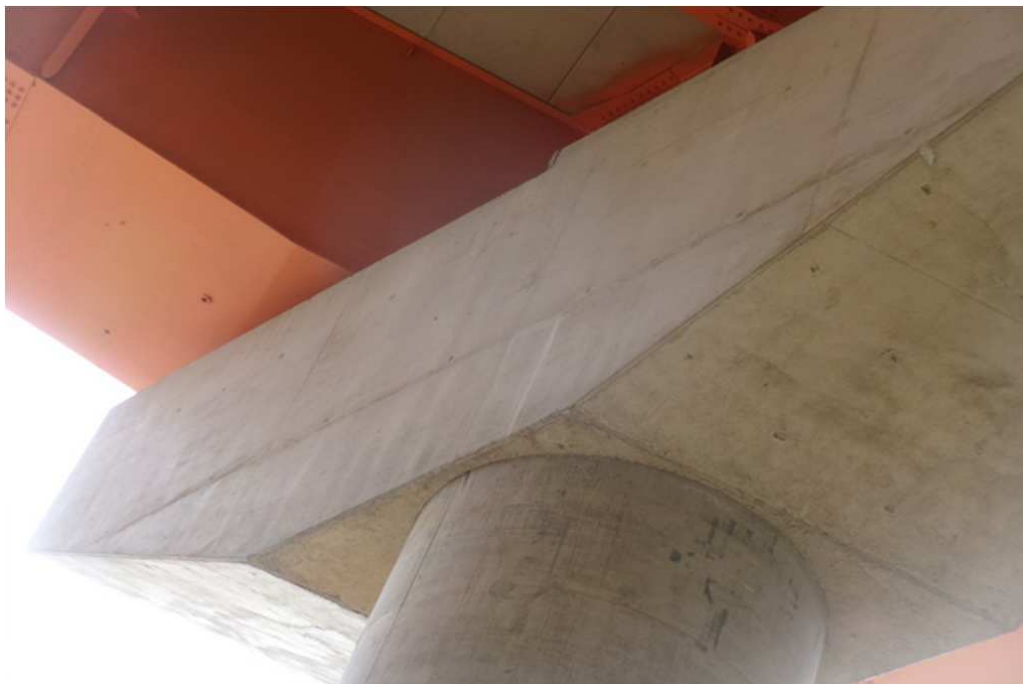
| 점검위치 | 영천 | 화남교(P1) | 사진번호 | #23 |

| No. | 위치 | | 점검 내용 | 사진번호 |
|---|---|---|---|---|
| 23 | 영천 | 화남교(P1) | 교각 백태 | #23 |

| 점검내용 | | 교각 백태 | | |

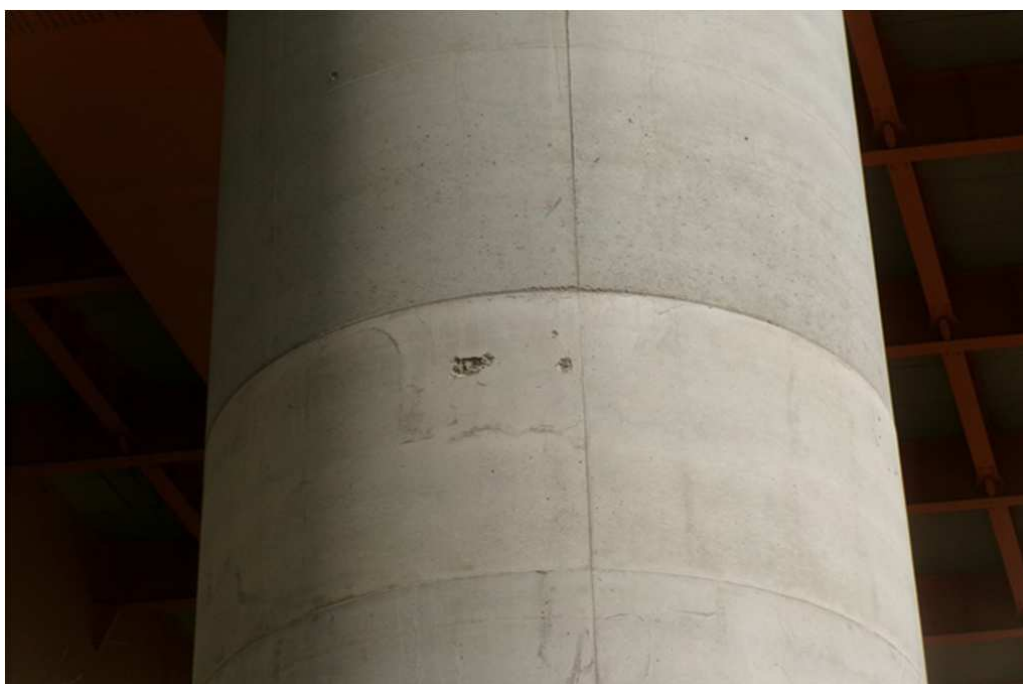
| 점검위치 | 영천 | 화남교(P1) | 사진번호 | #24 |

| No. | 위치 | | 점검 내용 | 사진번호 |
|---|---|---|---|---|
| 24 | 영천 | 화남교(P1) | 교각 파손 | #24 |

| 점검내용 | | 교각 파손 | | |

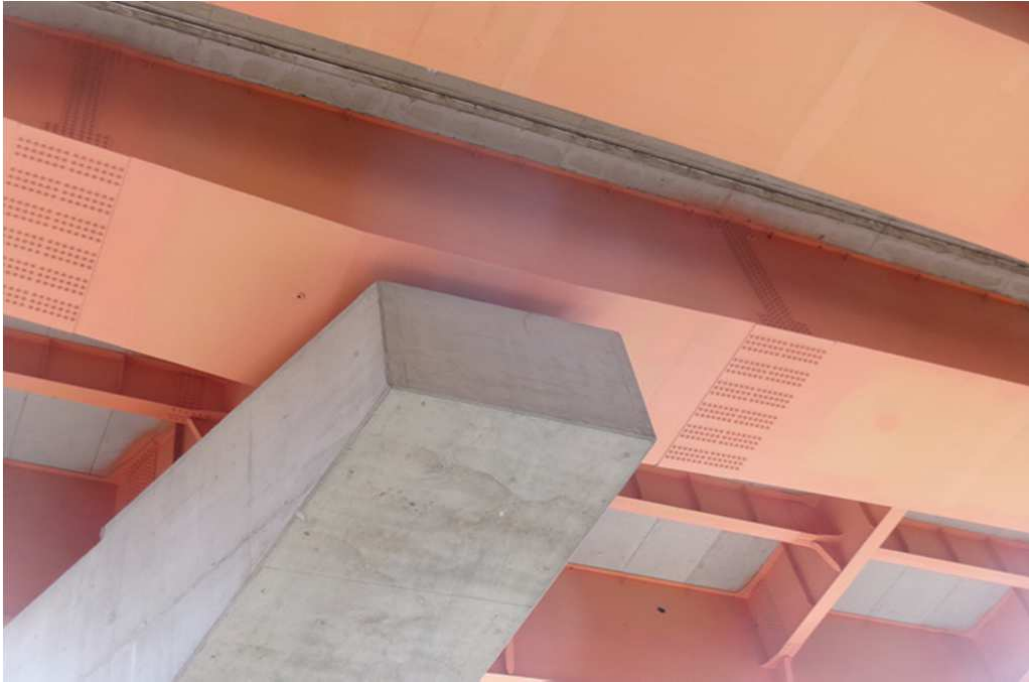
| 점검위치 | 영천 | 화남교(P1) | 사진번호 | #25 |

| No. | 위치 | | 점검 내용 | 사진번호 |
|---|---|---|---|---|
| 25 | 영천 | 화남교(P1) | 교각 층분리 | #25 |

| 점검내용 | | 교각 층분리 | | |

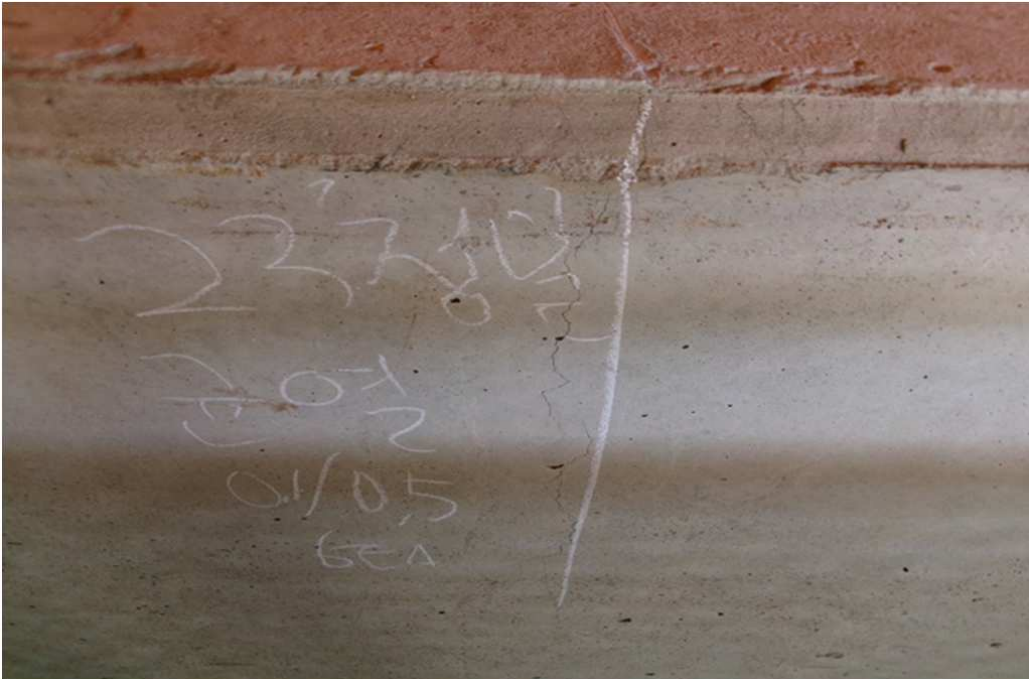
| 점검위치 | 영천 | 화남교(P2) | 사진번호 | #26 |

| No. | 위치 | | 점검 내용 | 사진번호 |
|---|---|---|---|---|
| 26 | 영천 | 화남교(P2) | 교각 균열(cw=0.3mm미만) | #26 |

| 점검내용 | | 교각 균열(cw=0.3mm미만) | | |

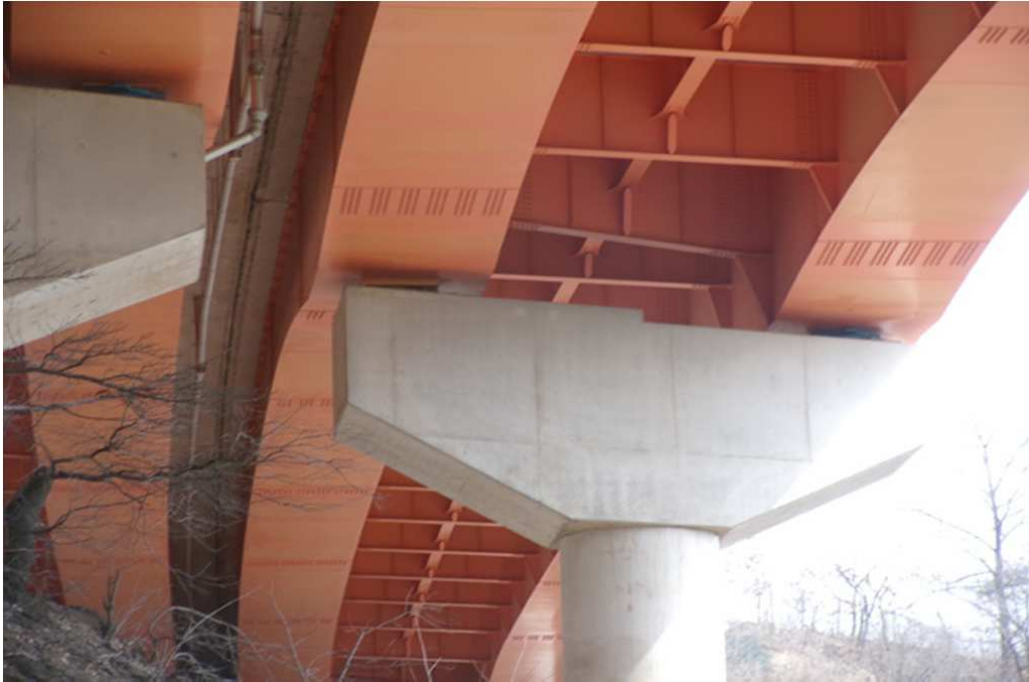
| 점검위치 | 영천 | 화남교(P2) | 사진번호 | #27 |

| No. | 위치 | | 점검 내용 | 사진번호 |
|---|---|---|---|---|
| 27 | 영천 | 화남교(P2) | 교각 균열(cw=0.3mm이상) | #27 |

| 점검내용 | | 교각 균열(cw=0.3mm이상) | | |
