## 도로교량 하자 목록(9공구)

## 사진대지

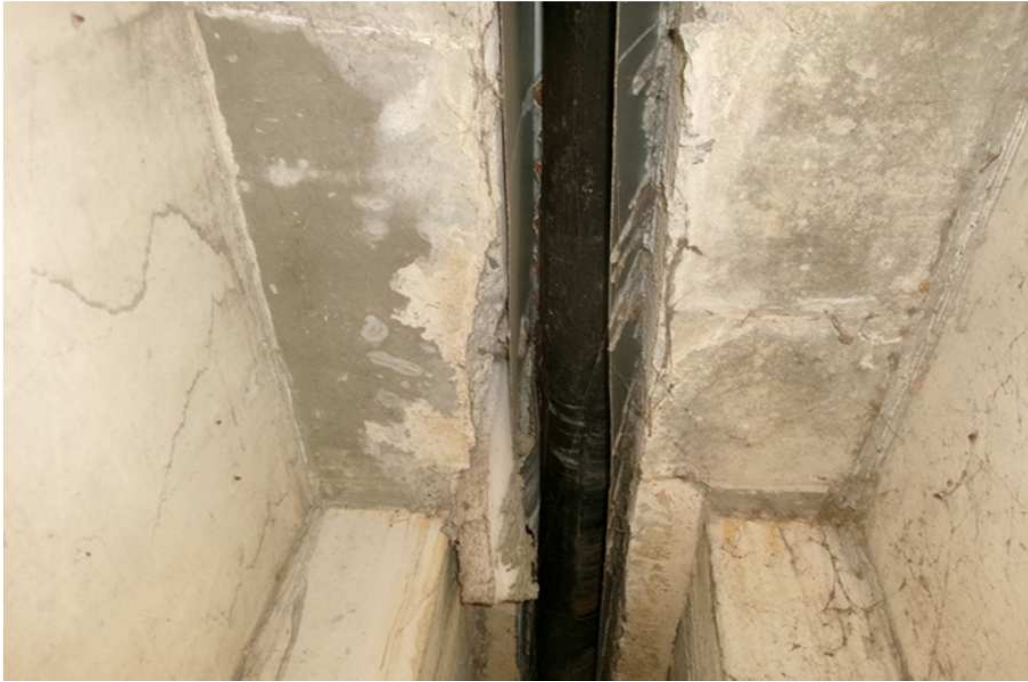
| 점검위치 | 상주 | 고현천교(S4) | 사진번호 | #01 |

| 점검내용 | | 바닥판하면 파손 | | |

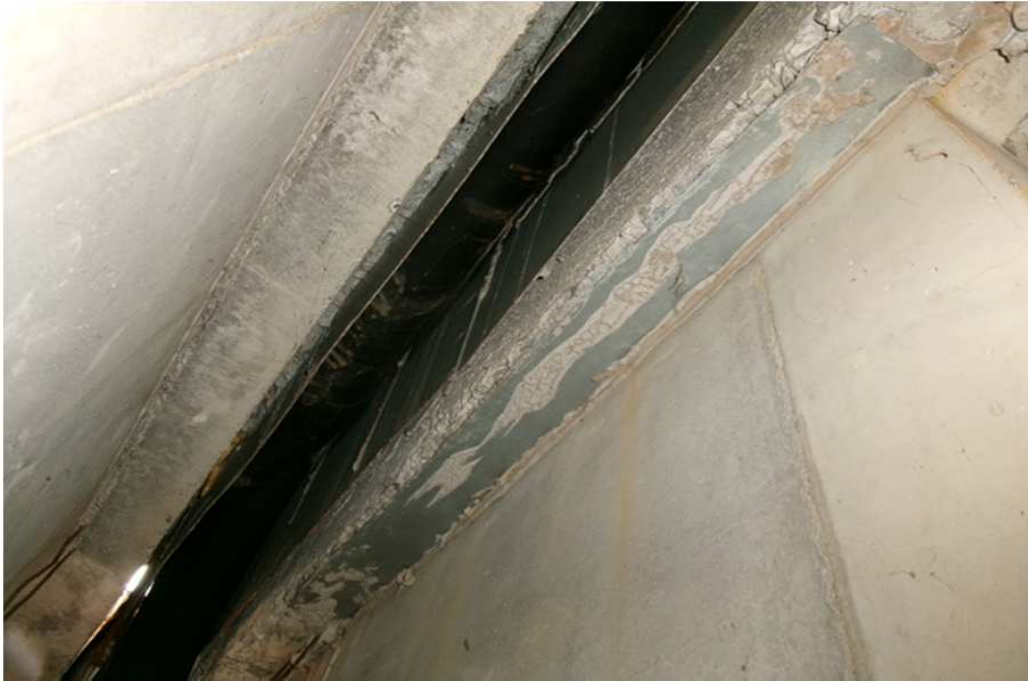
| 점검위치 | 상주 | 고현천교(S6) | 사진번호 | #02 |

| 점검내용 | | 바닥판하면 파손 및 재료분리 | | |

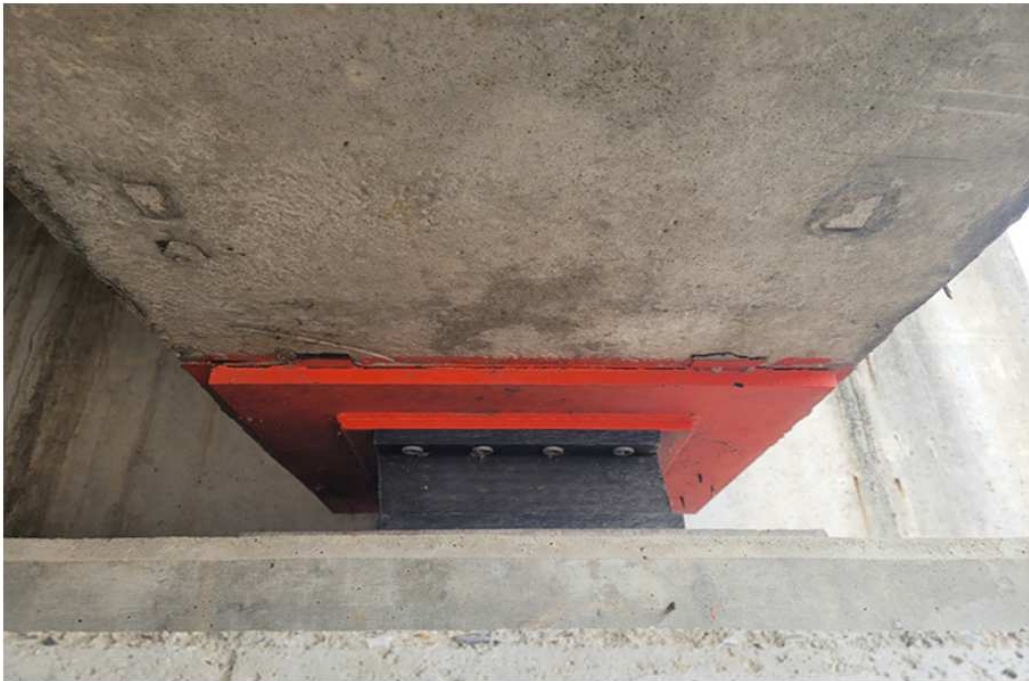
| 점검위치 | 상주 | 고현천교(S1) | 사진번호 | #03 |

| 점검내용 | | 거더 박리 | | |

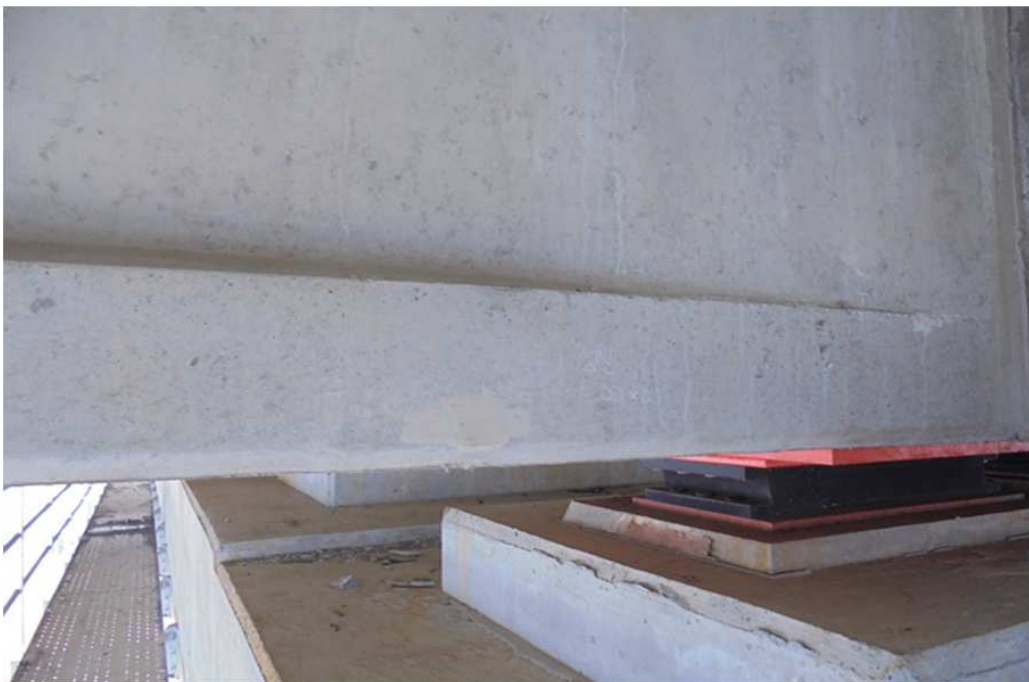
| 점검위치 | 상주 | 고현천교(S2) | 사진번호 | #04 |

| 점검내용 | | 거더 파손 보수 | | |

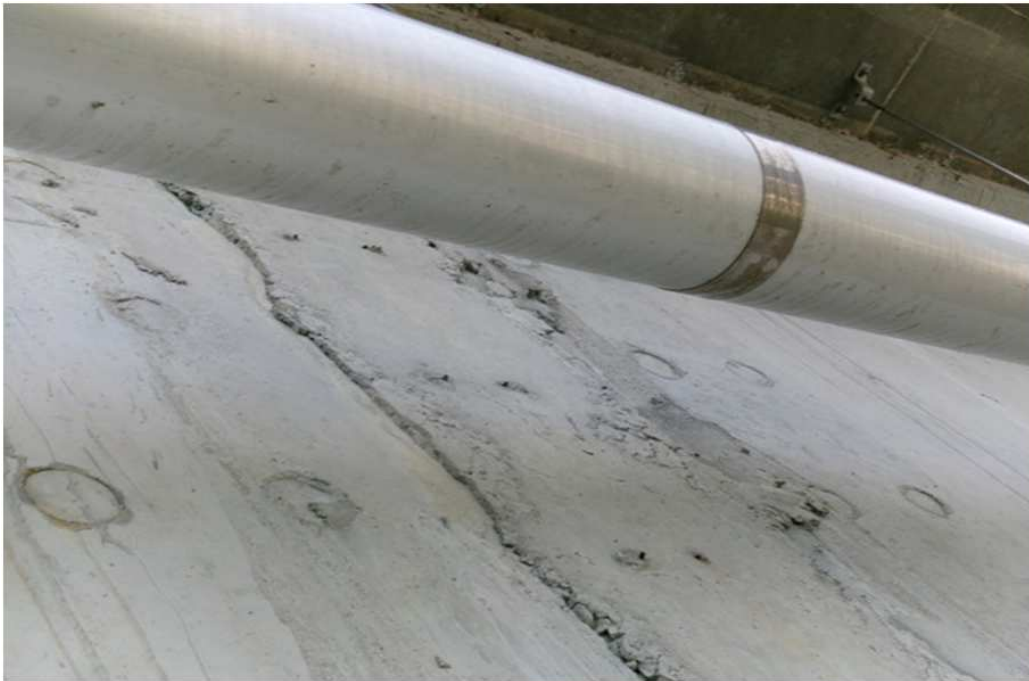
| 점검위치 | 상주 | 고현천교(S3) | 사진번호 | #05 |

| 점검내용 | | 거더 박리 | | |

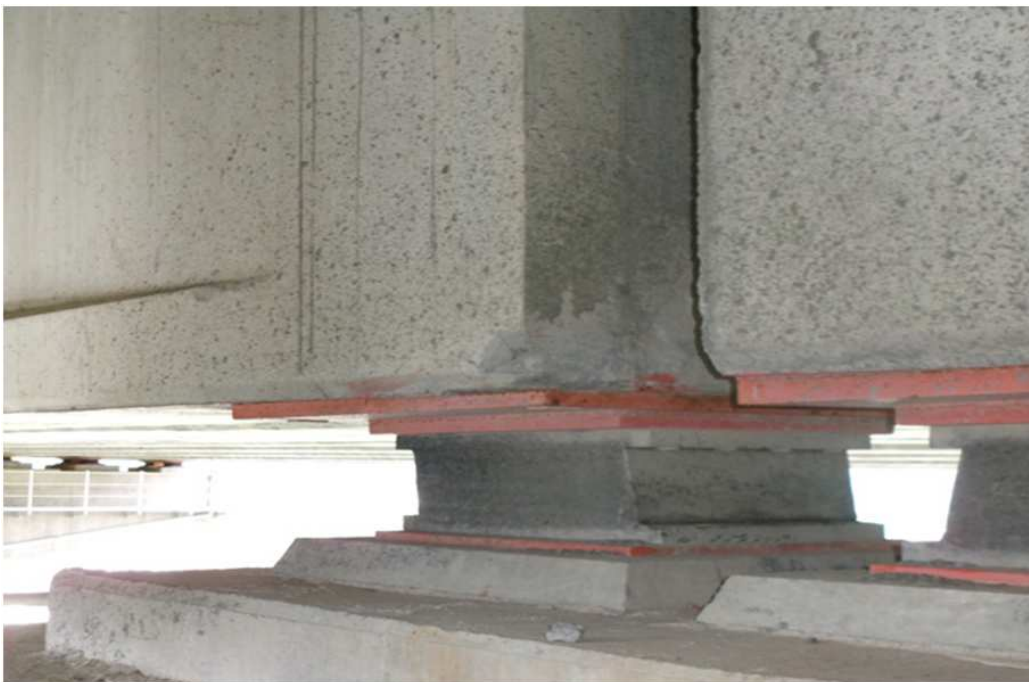
| 점검위치 | 상주 | 고현천교(S7) | 사진번호 | #06 |

| 점검내용 | | 거더 파손 | | |

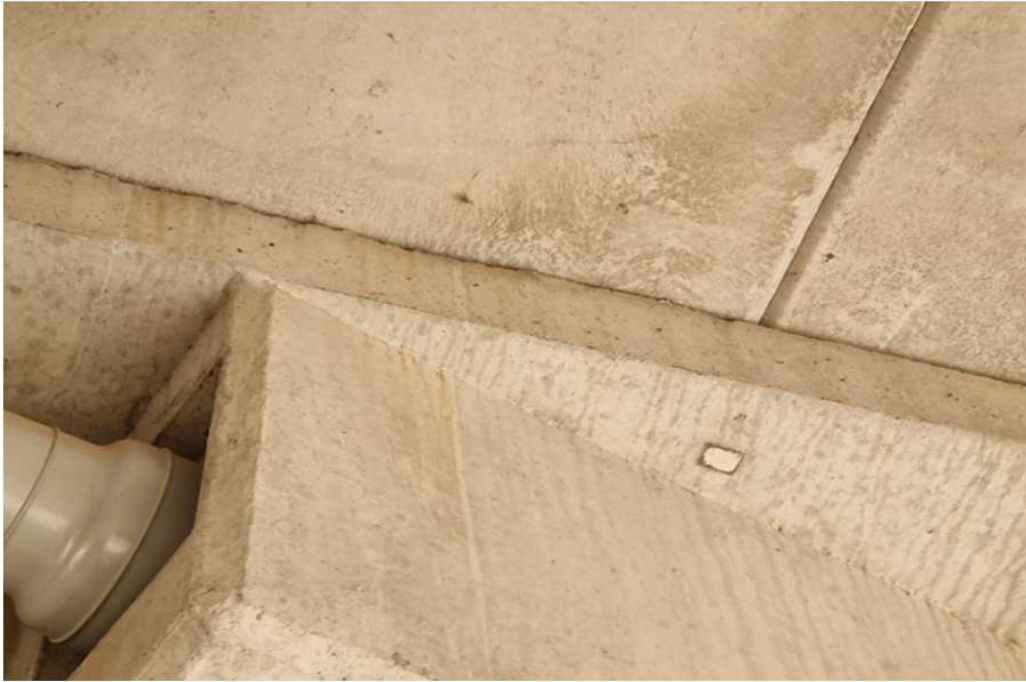
| 점검위치 | 상주 | 고현천교(S9) | 사진번호 | #07 |

| 점검내용 | | 거더 파손 | | |

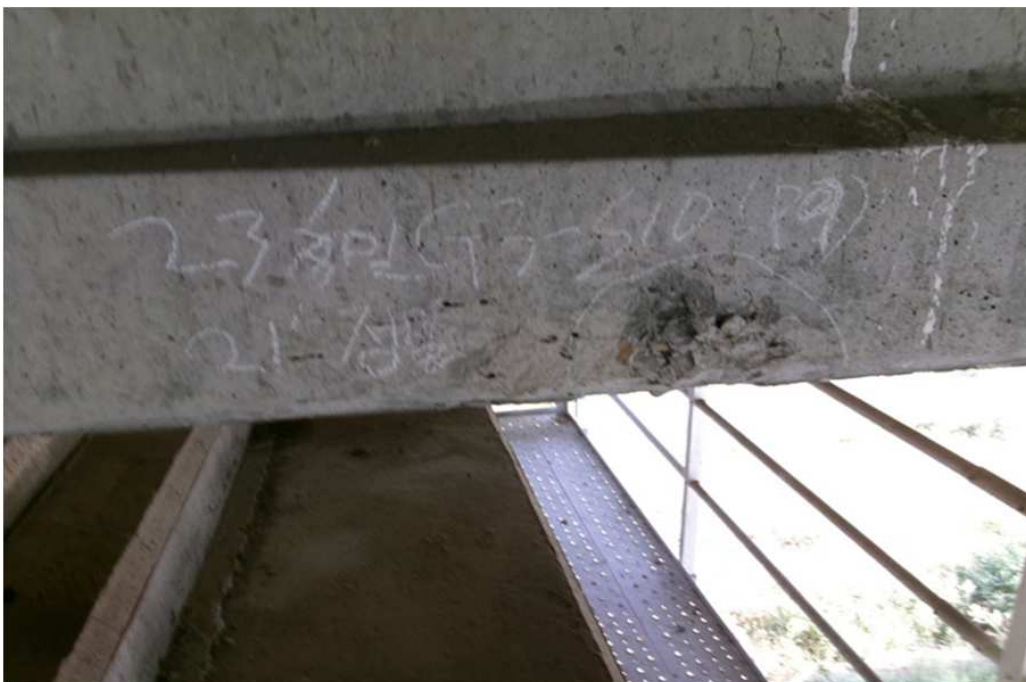
| 점검위치 | 상주 | 고현천교(S10) | 사진번호 | #08 |

| 점검내용 | | 거더 재료분리 | | |

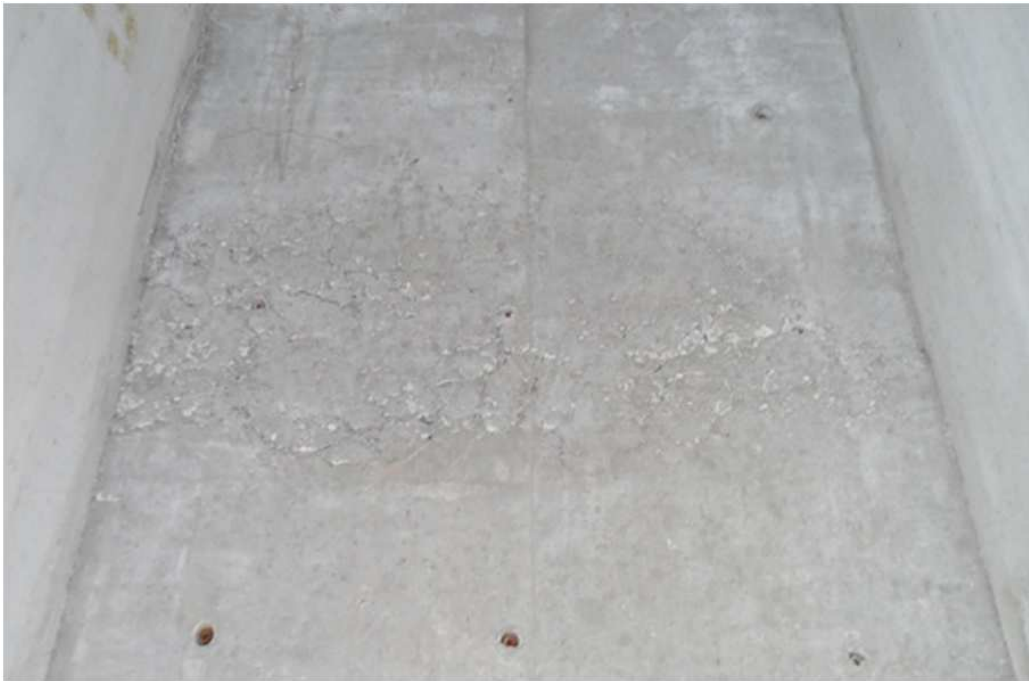
| 점검위치 | 상주 | 고현천교(S1) | 사진번호 | #09 |

| 점검내용 | | 가로보 재료분리 | | |

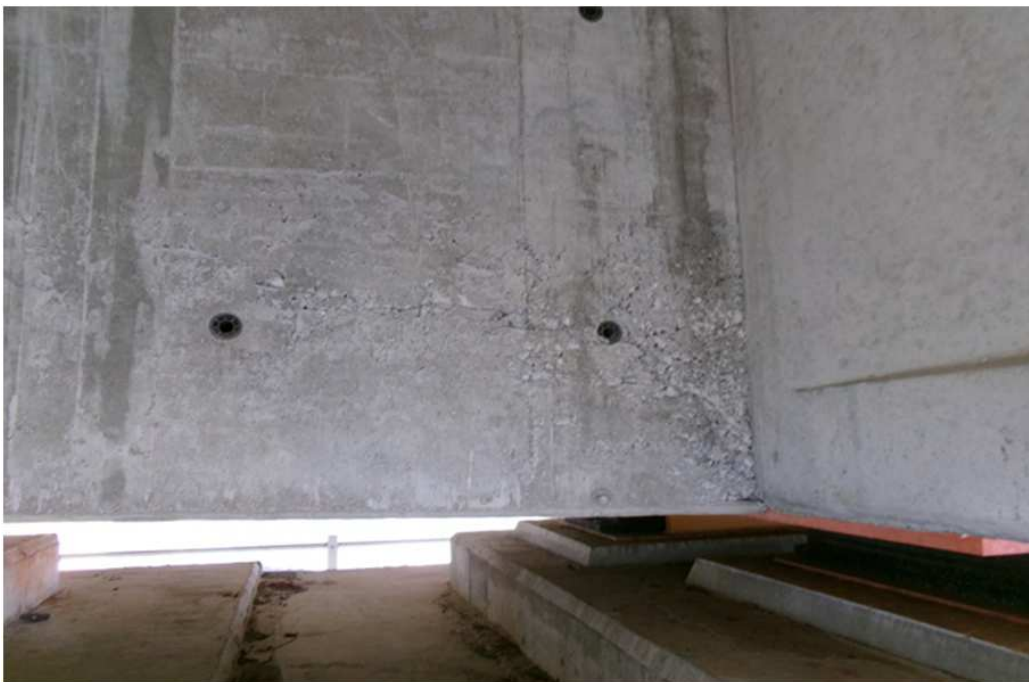
| 점검위치 | 상주 | 고현천교(S2) | 사진번호 | #10 |

| 점검내용 | | 가로보 재료분리 | | |

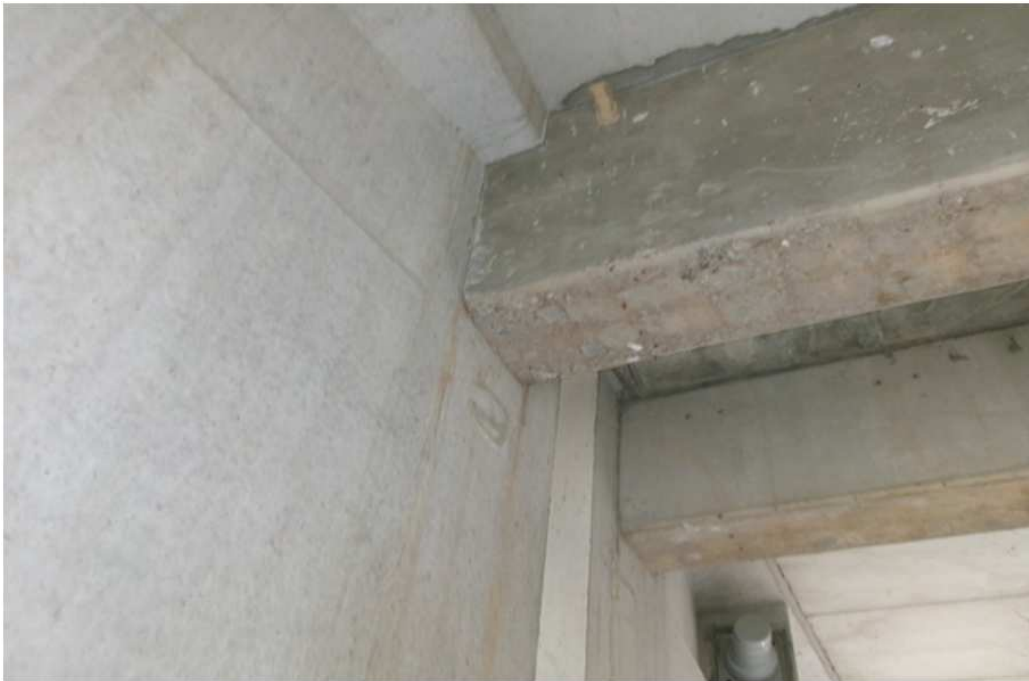
| 점검위치 | 상주 | 고현천교(S6) | 사진번호 | #11 |

| 점검내용 | | 가로보 재료분리 | | |

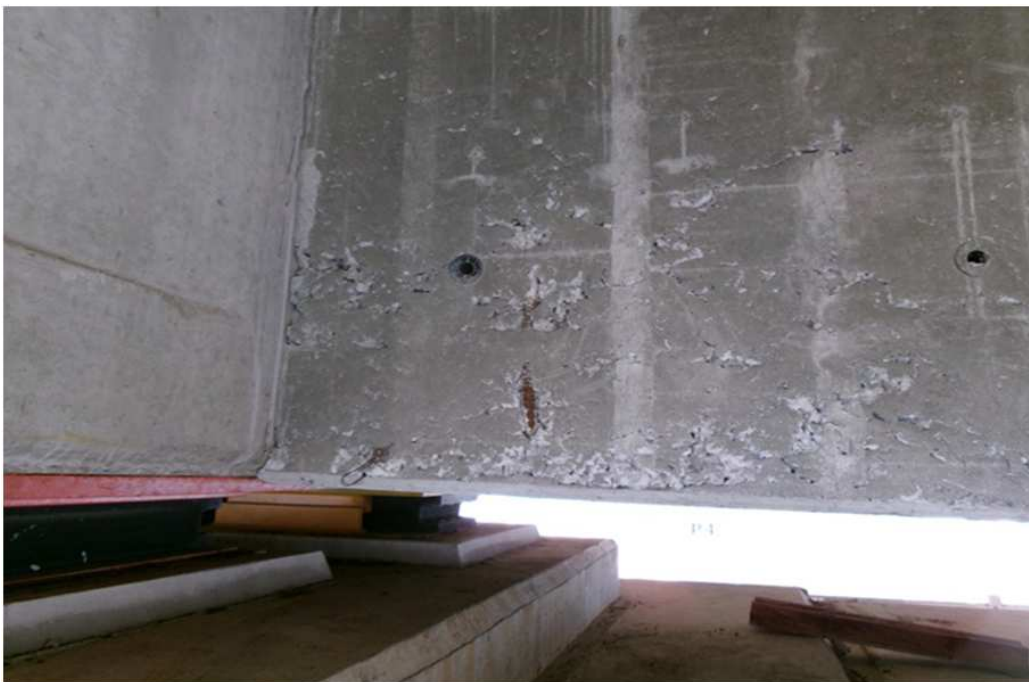
| 점검위치 | 상주 | 고현천교(S6) | 사진번호 | #12 |

| 점검내용 | | 가로보 재료분리 및 철근노출 | | |

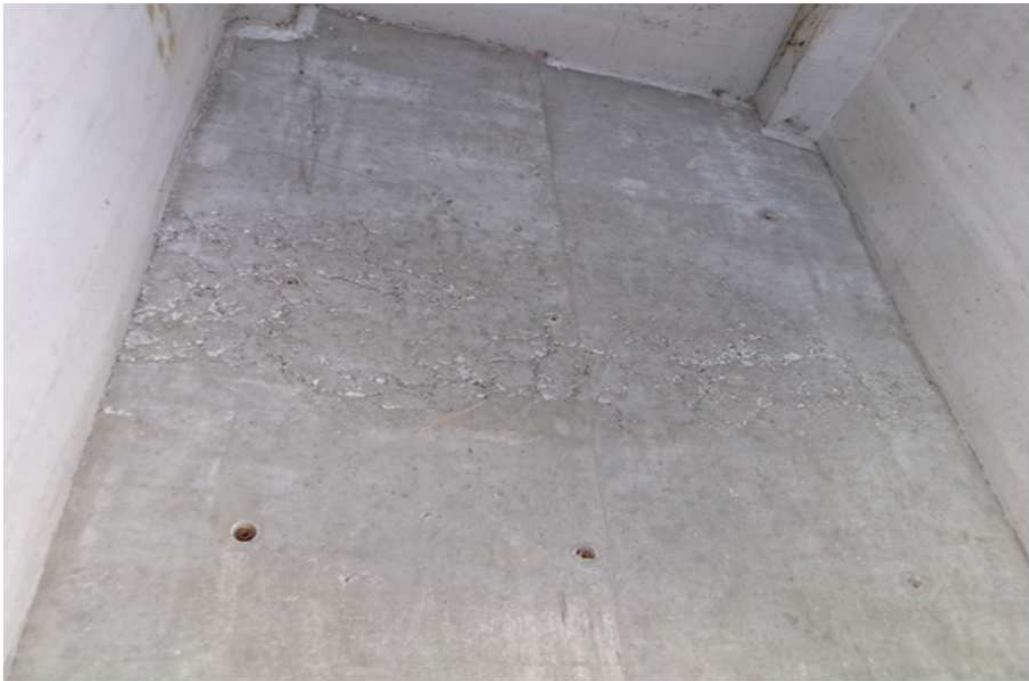
| 점검위치 | 상주 | 고현천교(S11) | 사진번호 | #13 |

| 점검내용 | | 가로보 재료분리 | | |

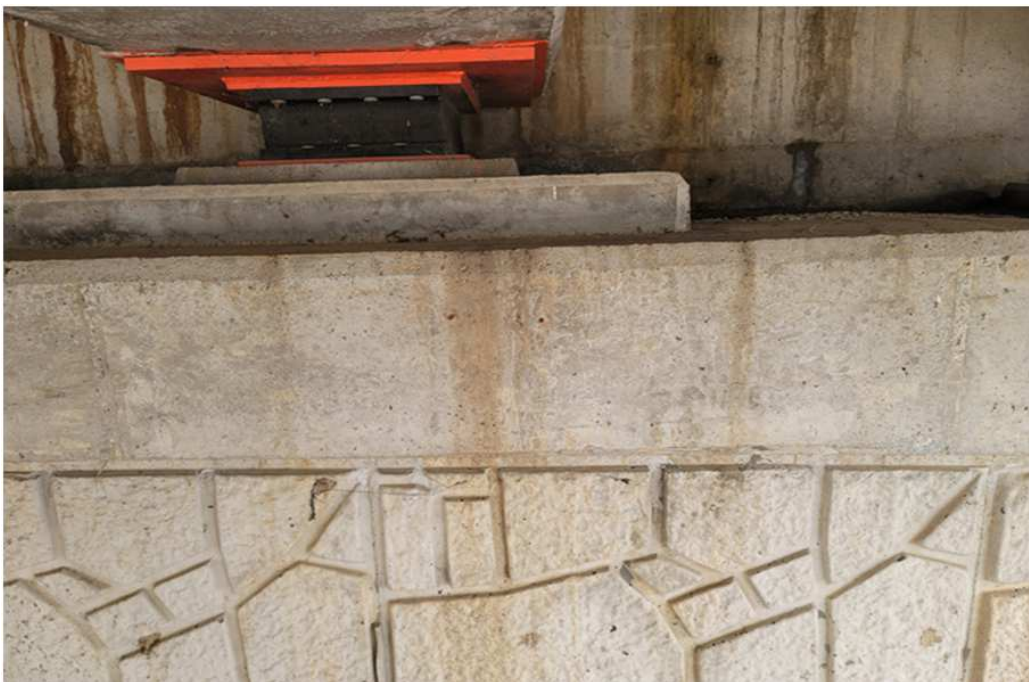
| 점검위치 | 상주 | 고현천교(A1) | 사진번호 | #14 |

| 점검내용 | | 교대 균열(cw=0.3mm미만) | | |

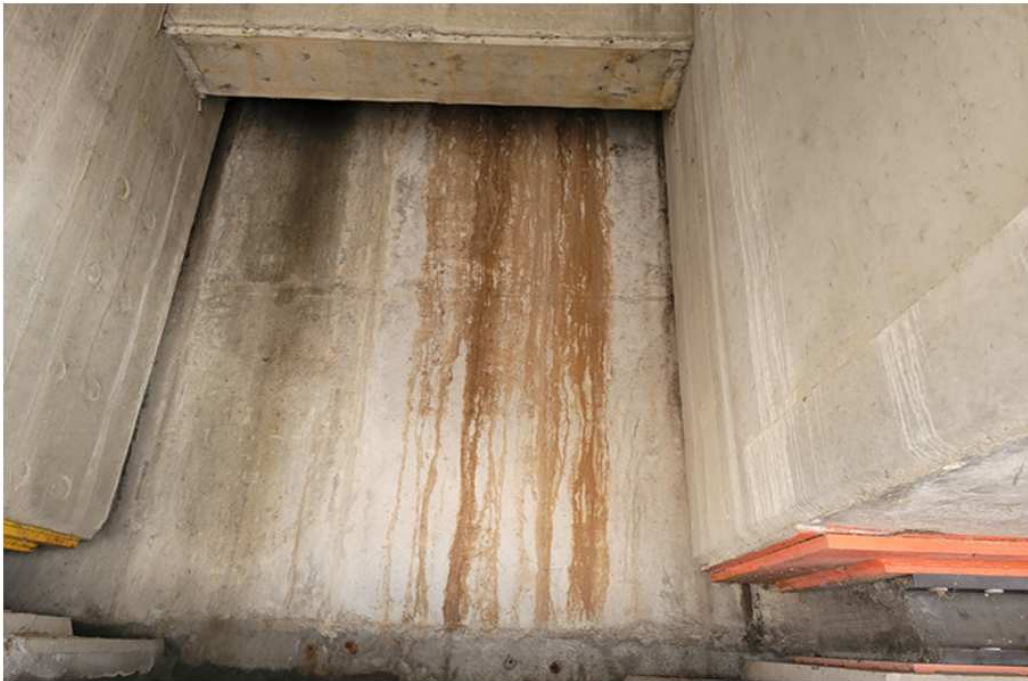
| 점검위치 | 상주 | 고현천교(A1) | 사진번호 | #15 |

| 점검내용 | | 교대 누수흔적 | | |

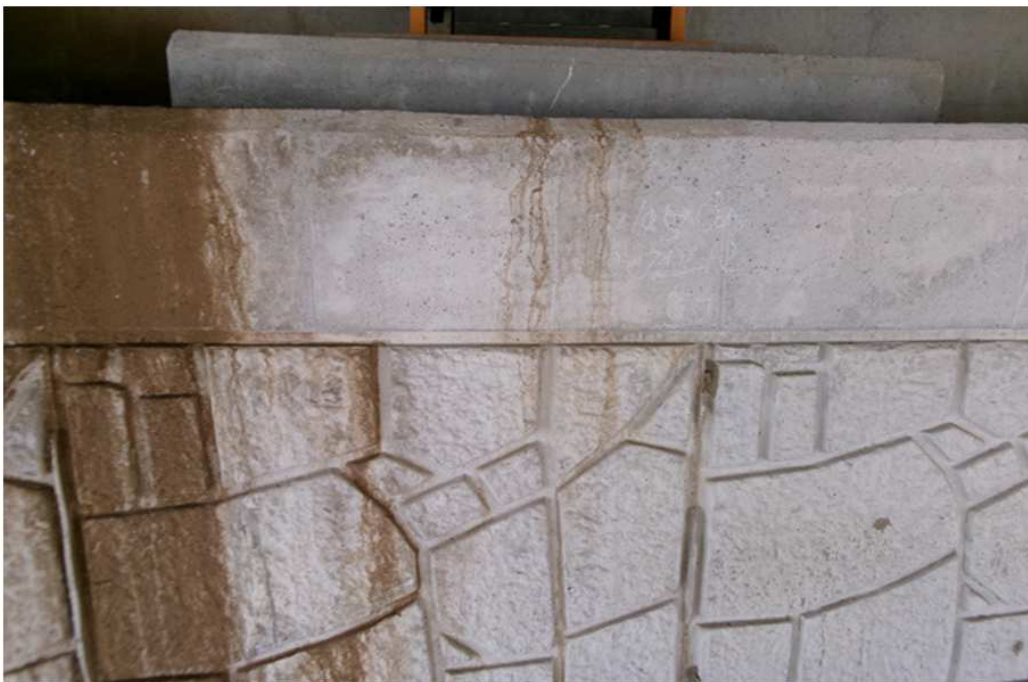
| 점검위치 | 상주 | 고현천교(A2) | 사진번호 | #16 |

| 점검내용 | | 교대 균열(cw=0.3mm미만) | | |

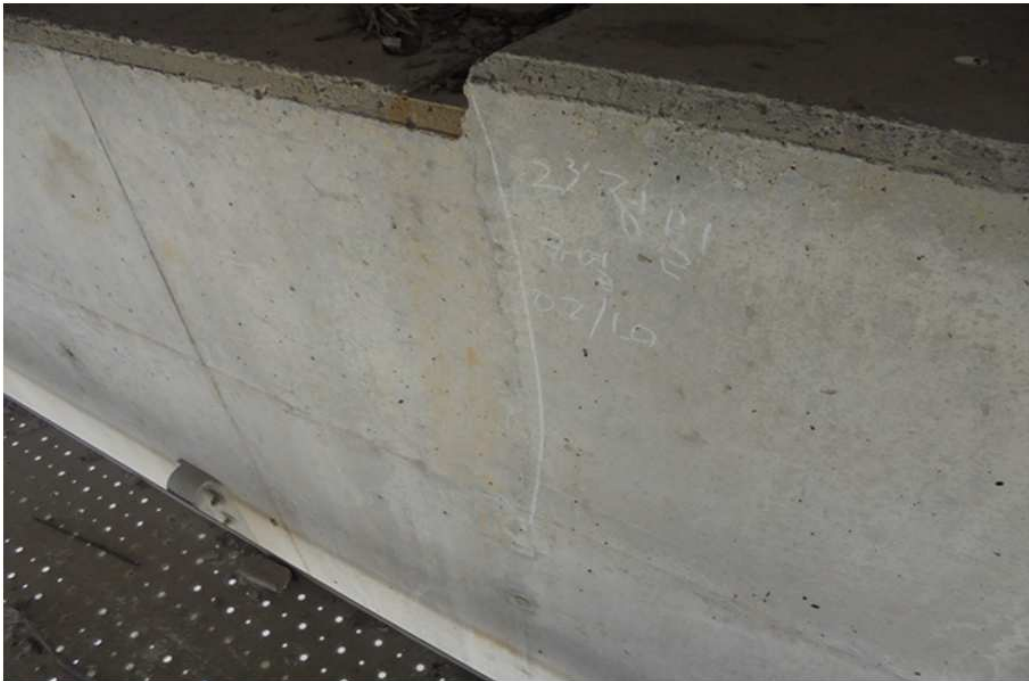
| 점검위치 | - | 고현천교(P1) | 사진번호 | #17 |

| 점검내용 | | 교각 균열(cw=0.3mm미만) | | |

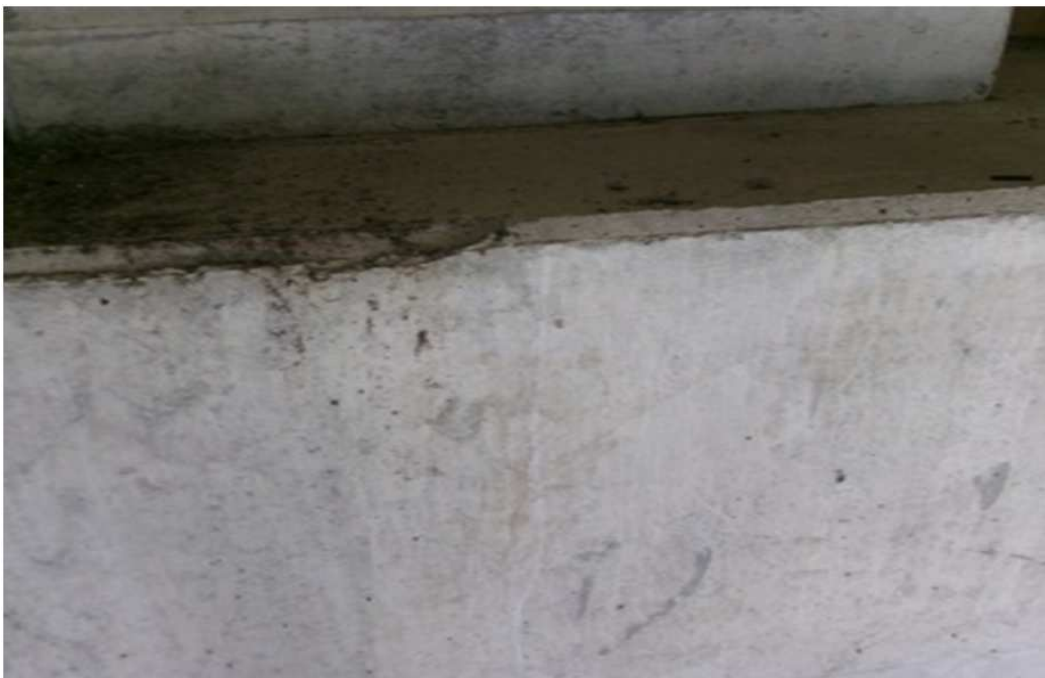
| 점검위치 | - | 고현천교(P2) | 사진번호 | #18 |

| 점검내용 | | 교각 균열(cw=0.3mm미만) | | |

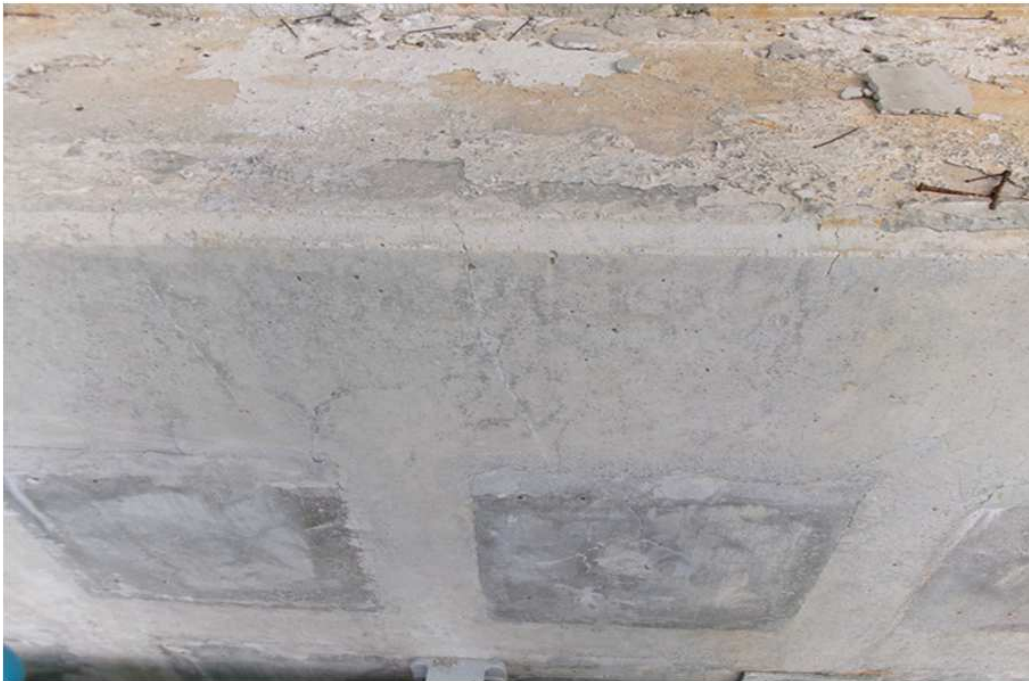
| 점검위치 | - | 고현천교(P2) | 사진번호 | #19 |

| 점검내용 | | 교각 균열(cw=0.3mm이상) | | |

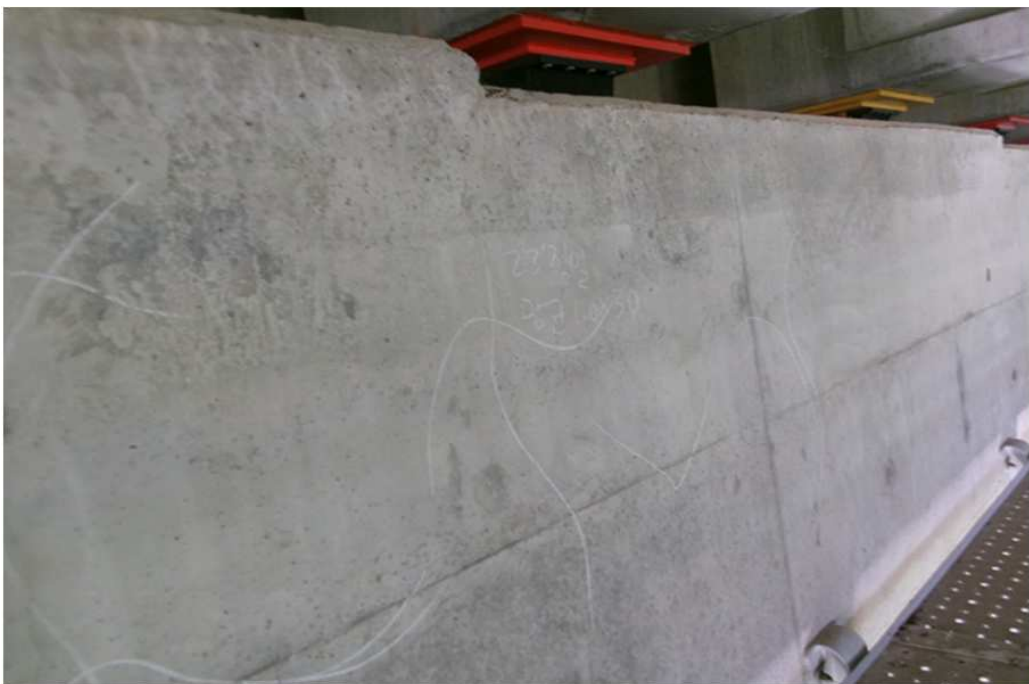
| 점검위치 | - | 고현천교(P3) | 사진번호 | #20 |

| 점검내용 | | 교각 망상균열 | | |

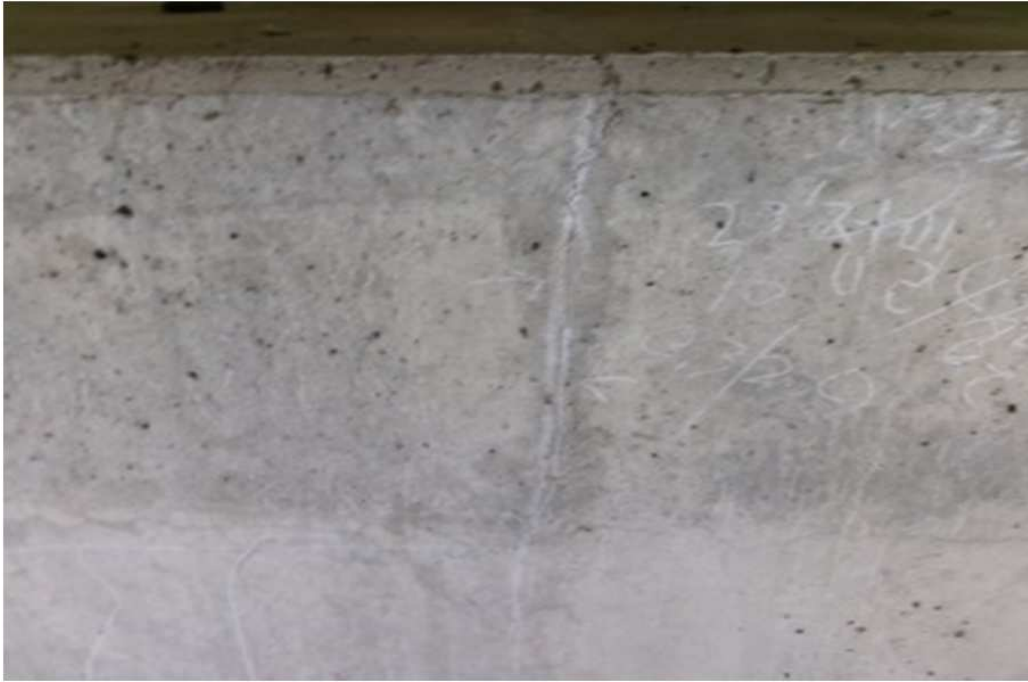
| 점검위치 | - | 고현천교(P4) | 사진번호 | #21 |

| 점검내용 | | 교각 균열(cw=0.3mm이상) | | |

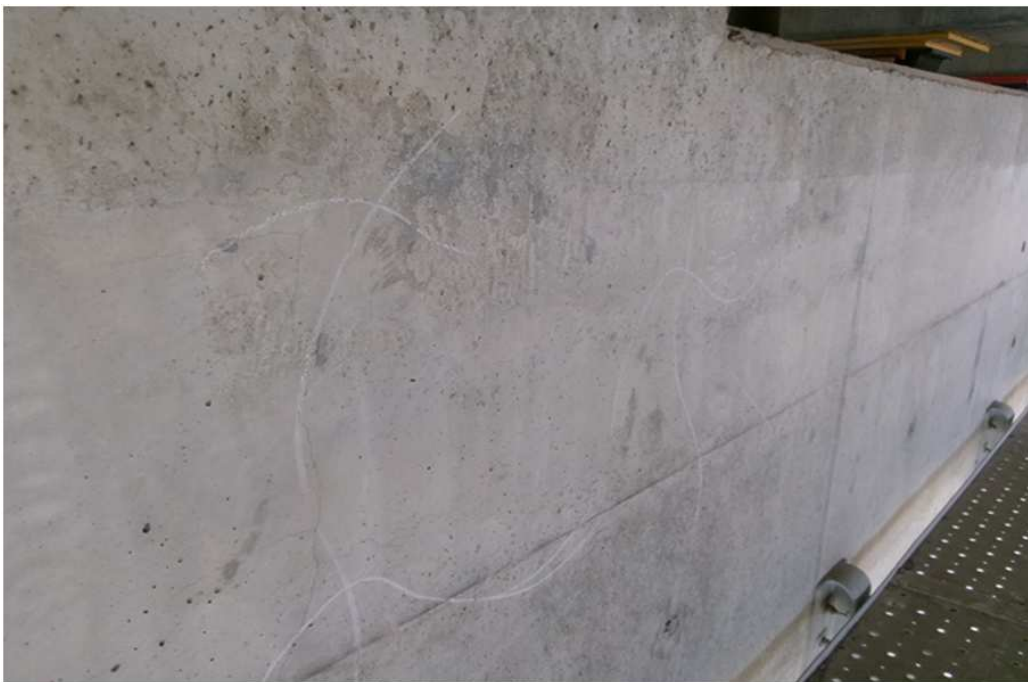
| 점검위치 | - | 고현천교(P4) | 사진번호 | #22 |

| 점검내용 | | 교각 망상균열 | | |

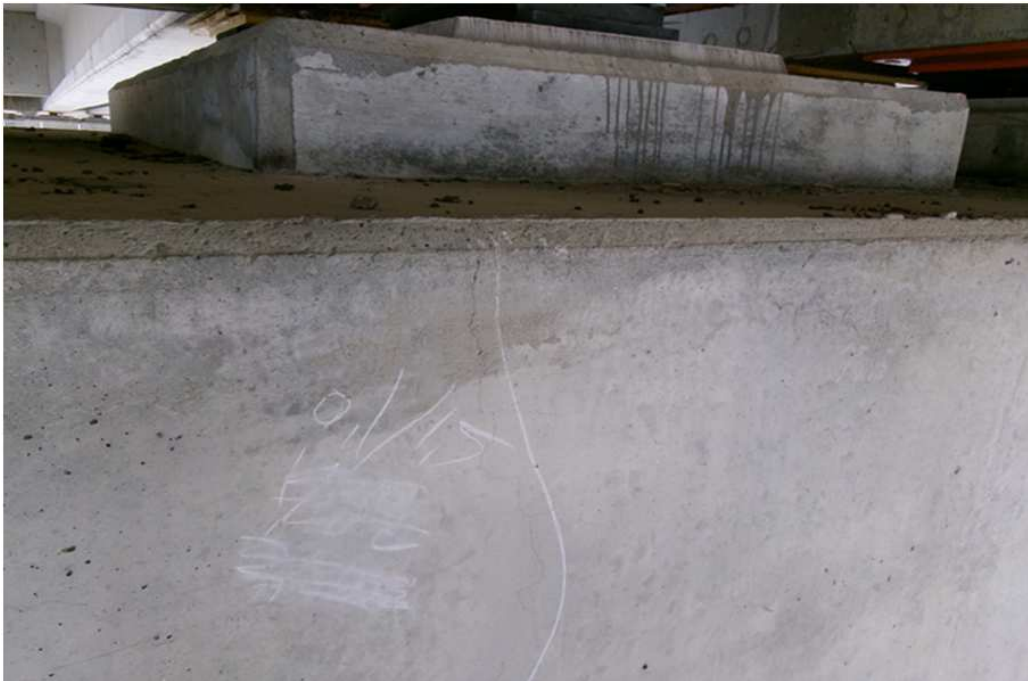
| 점검위치 | - | 고현천교(P5) | 사진번호 | #23 |

| 점검내용 | | 교각 균열(cw=0.3mm미만) | | |

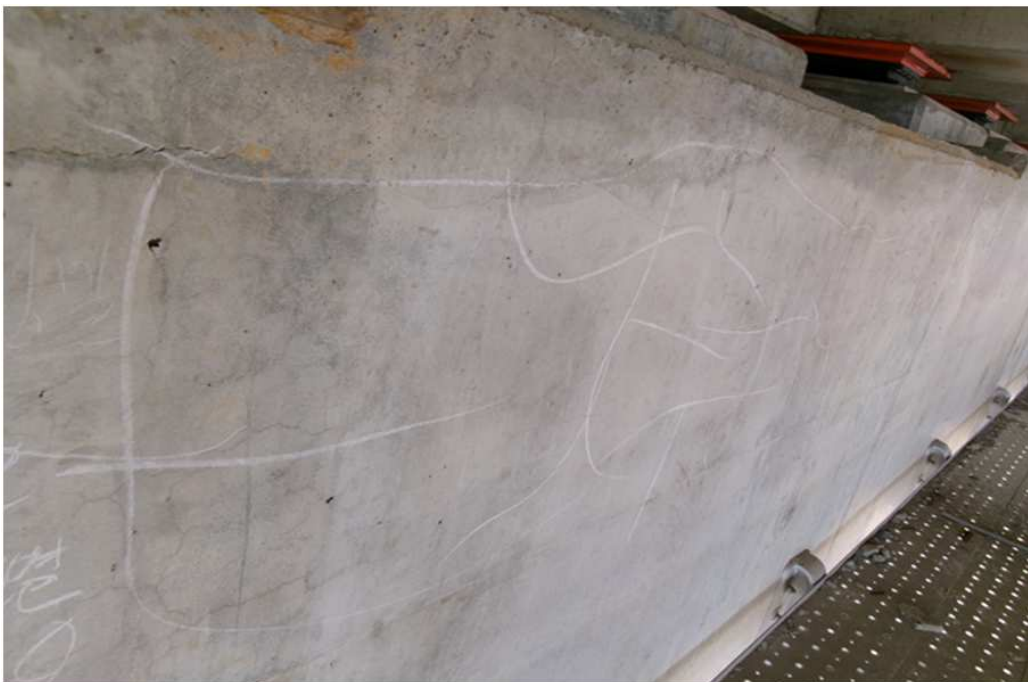
| 점검위치 | - | 고현천교(P5) | 사진번호 | #24 |

| 점검내용 | | 교각 망상균열 | | |

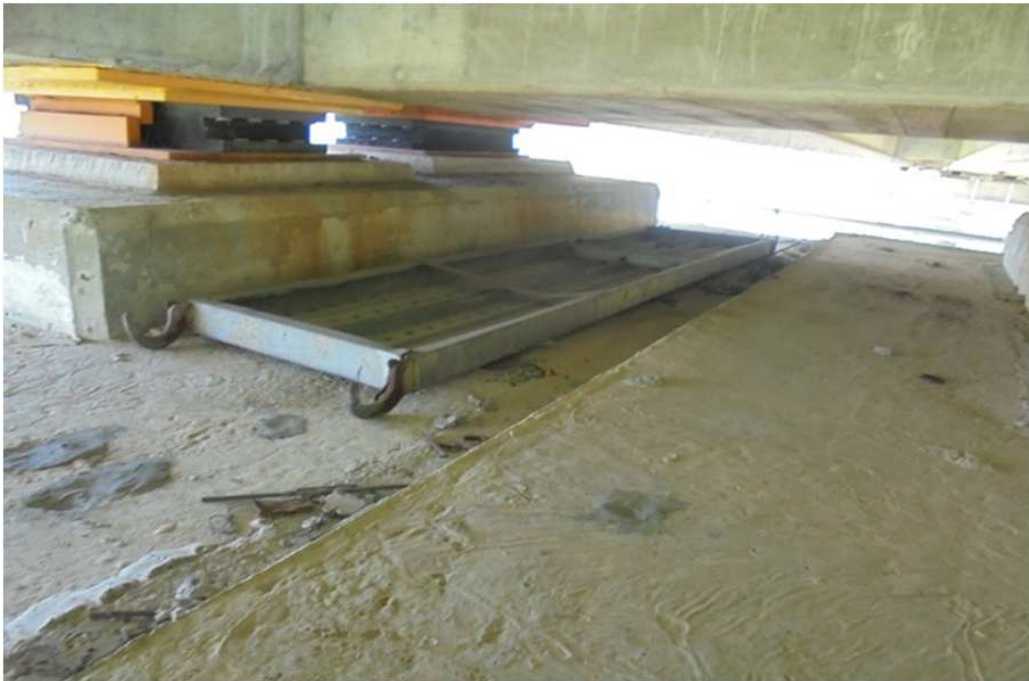
| 점검위치 | - | 고현천교(P5) | 사진번호 | #25 |

| 점검내용 | | 교각 건설자재방치 | | |

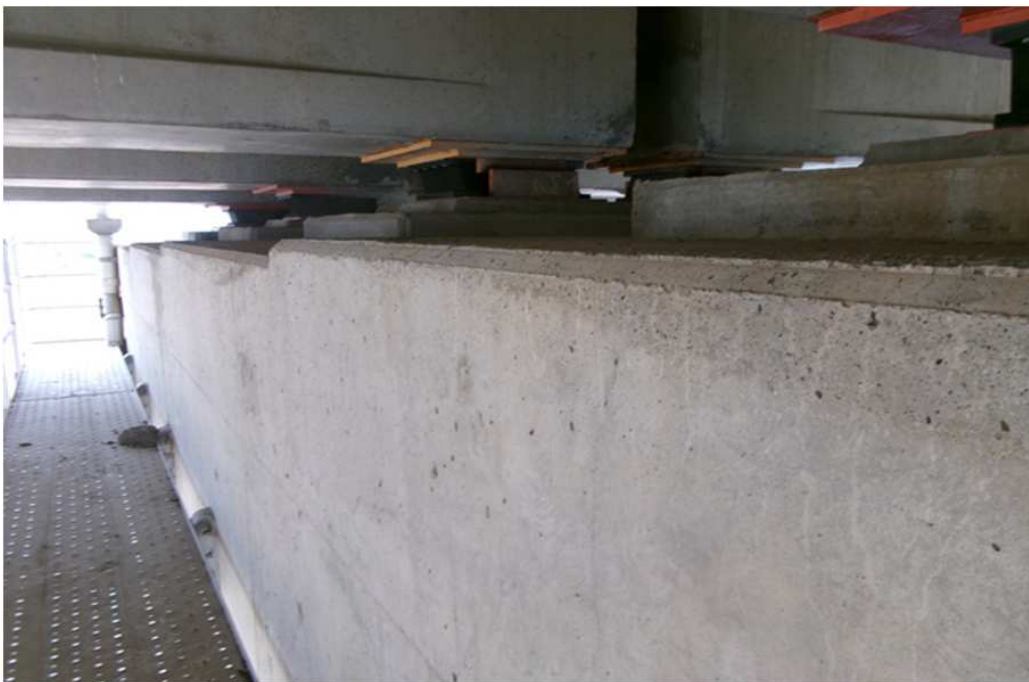
| 점검위치 | - | 고현천교(P6) | 사진번호 | #26 |

| 점검내용 | | 교각 균열(cw=0.3mm미만) | | |

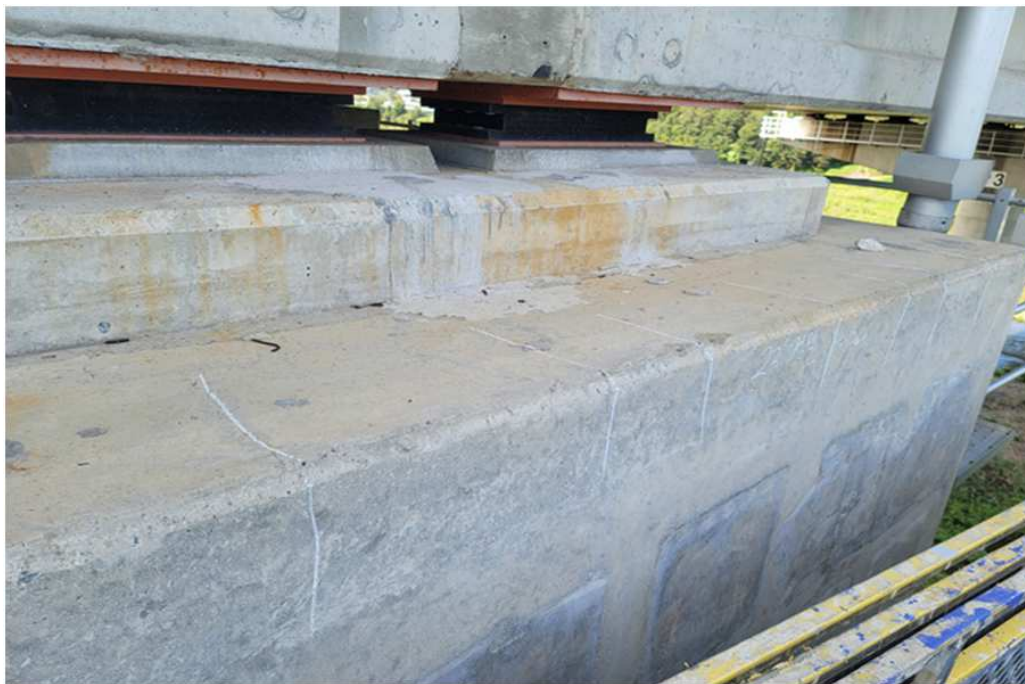
| 점검위치 | - | 고현천교(P6) | 사진번호 | #27 |

| 점검내용 | 교각 균열(cw=0.3mm미만) | | | |

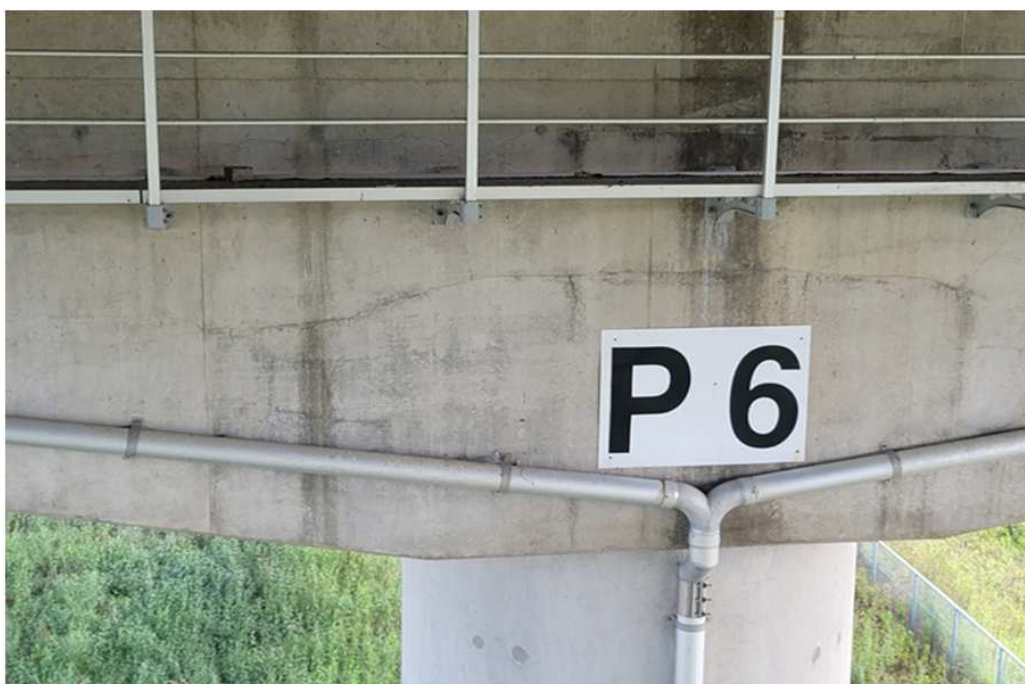
| 점검위치 | - | 고현천교(P6) | 사진번호 | #28 |

| 점검내용 | 교각 망상균열 | | | |

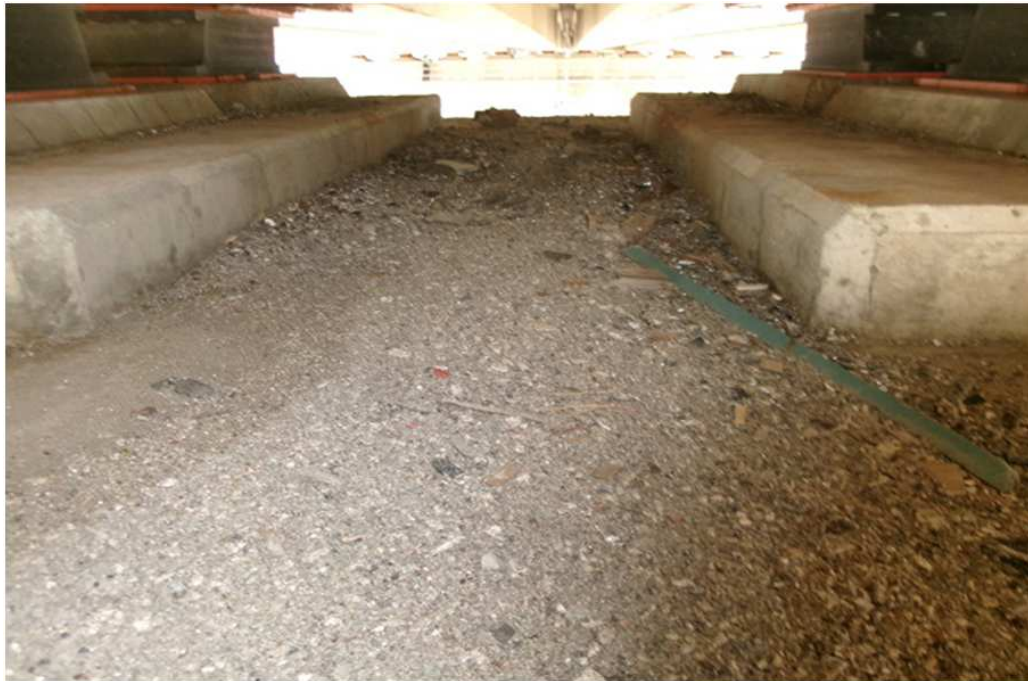
| 점검위치 | - | 고현천교(P6) | 사진번호 | #29 |

| 점검내용 | 교각 이물질퇴적 | | | |

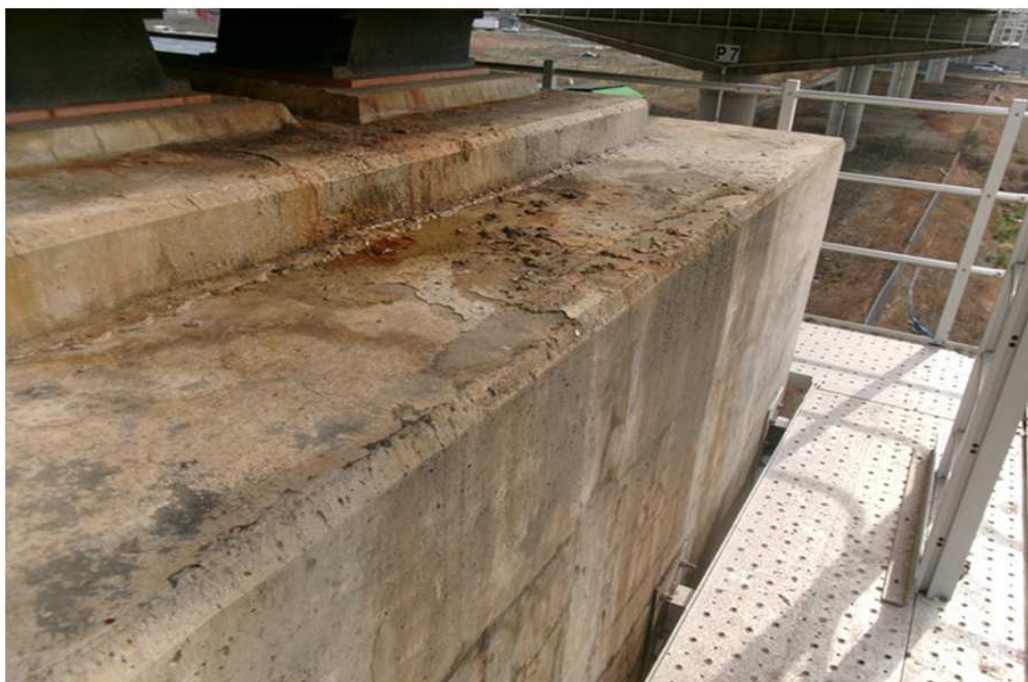
| 점검위치 | - | 고현천교(P6) | 사진번호 | #30 |

| 점검내용 | 교각 누수흔적 | | | |

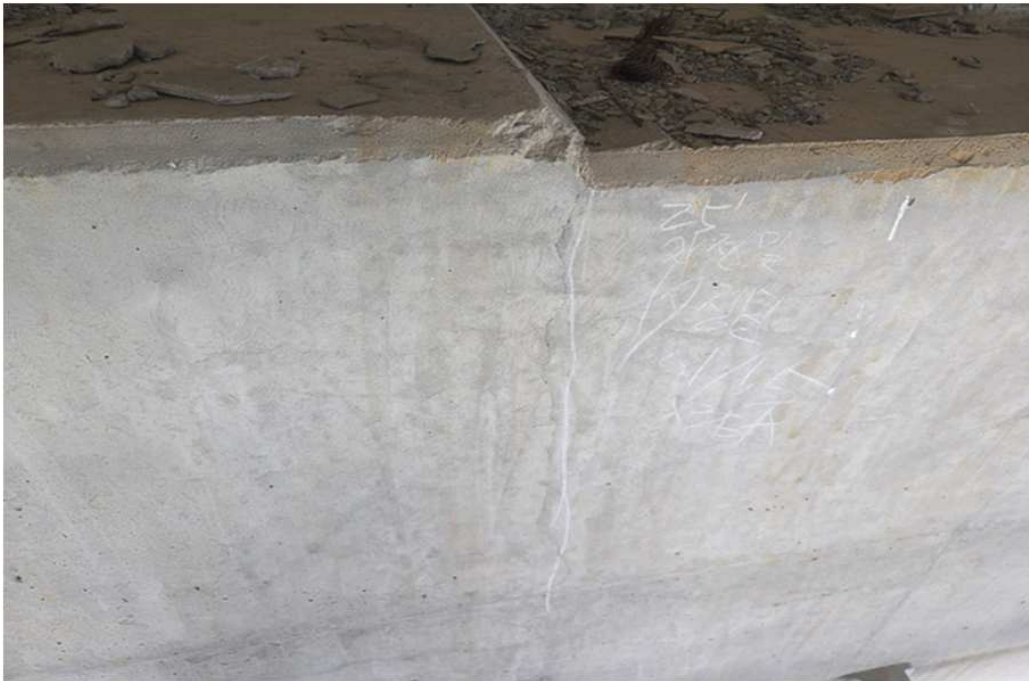
| 점검위치 | - | 고현천교(P7) | 사진번호 | #31 |

| 점검내용 | | 교각 균열(cw=0.3mm미만) | | |

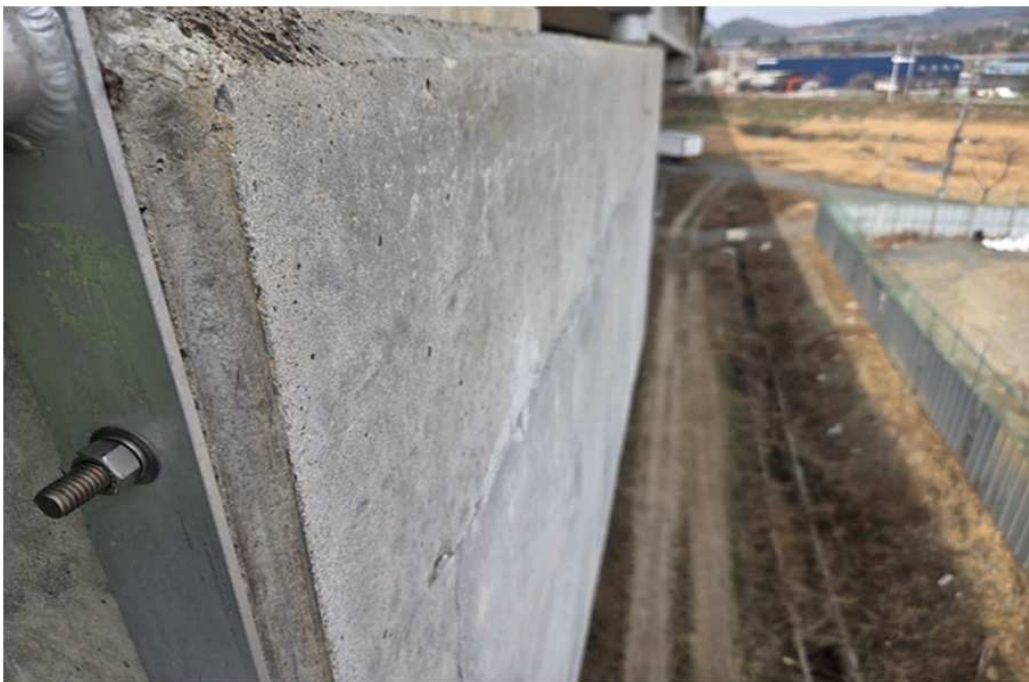
| 점검위치 | - | 고현천교(P7) | 사진번호 | #32 |

| 점검내용 | | 교각 균열(cw=0.3mm이상) | | |
