## 도로교량 하자 목록(9공구)

## 사진대지

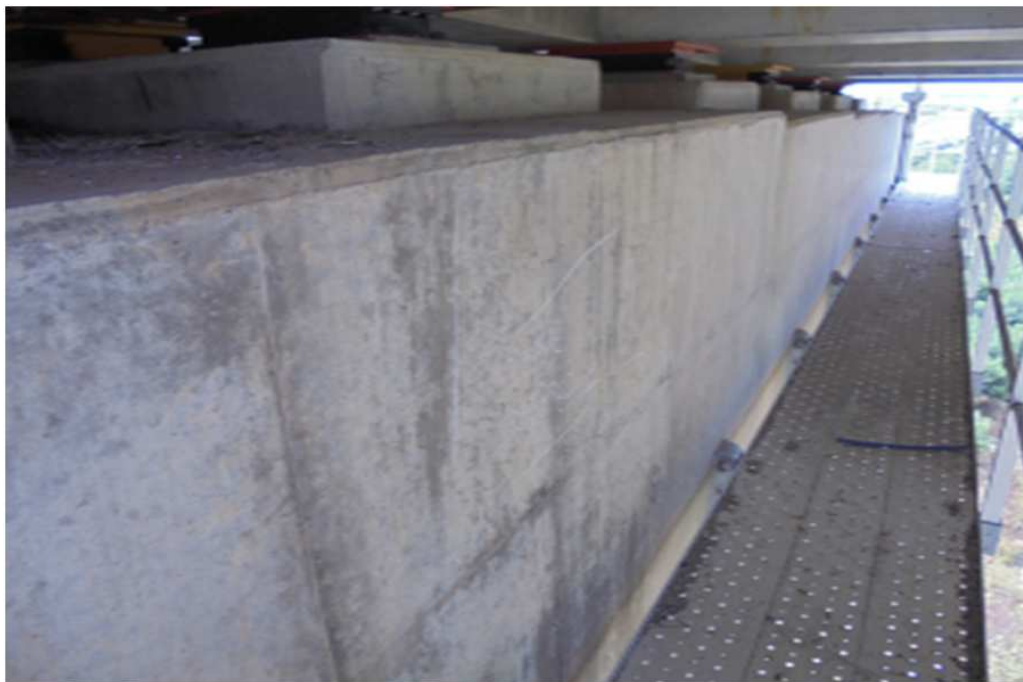
| 점검위치 | - | 고현천교(P7) | 사진번호 | #33 |

| 점검내용 | 교각 망상균열 | | | |

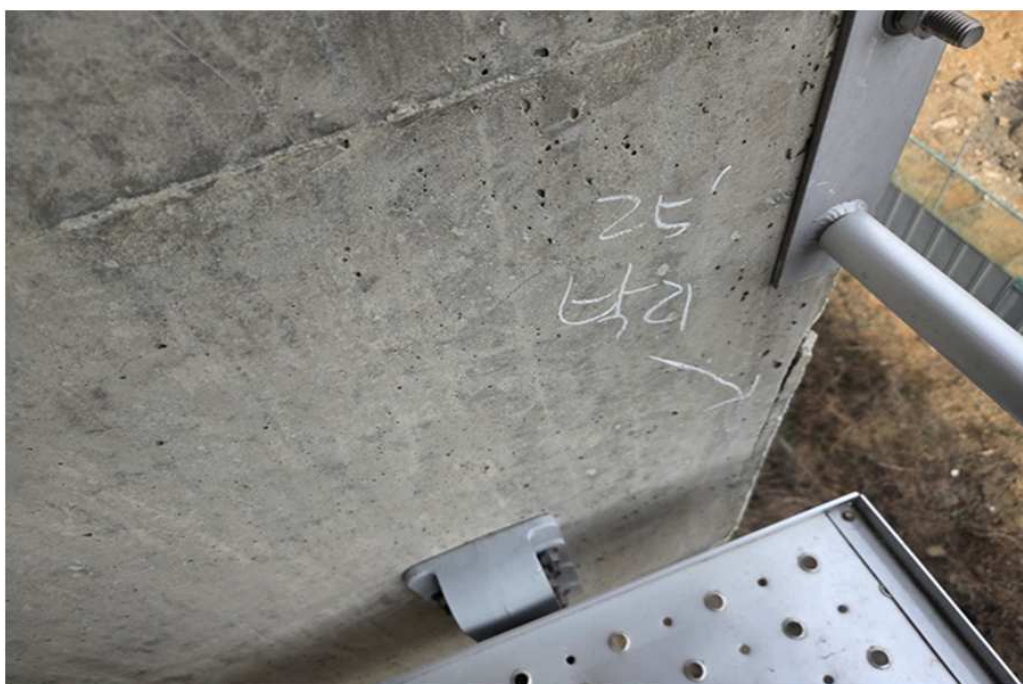
| 점검위치 | - | 고현천교(P7) | 사진번호 | #34 |

| 점검내용 | 교각 박리 | | | |

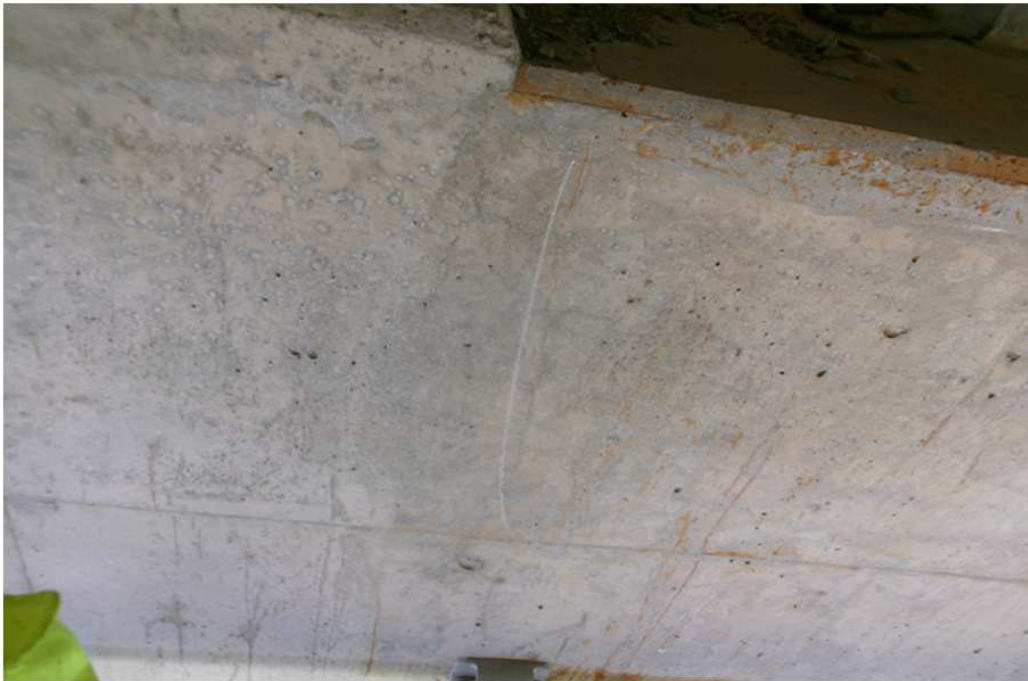
| 점검위치 | - | 고현천교(P8) | 사진번호 | #35 |

| 점검내용 | | 교각 균열(cw=0.3mm미만) | | |

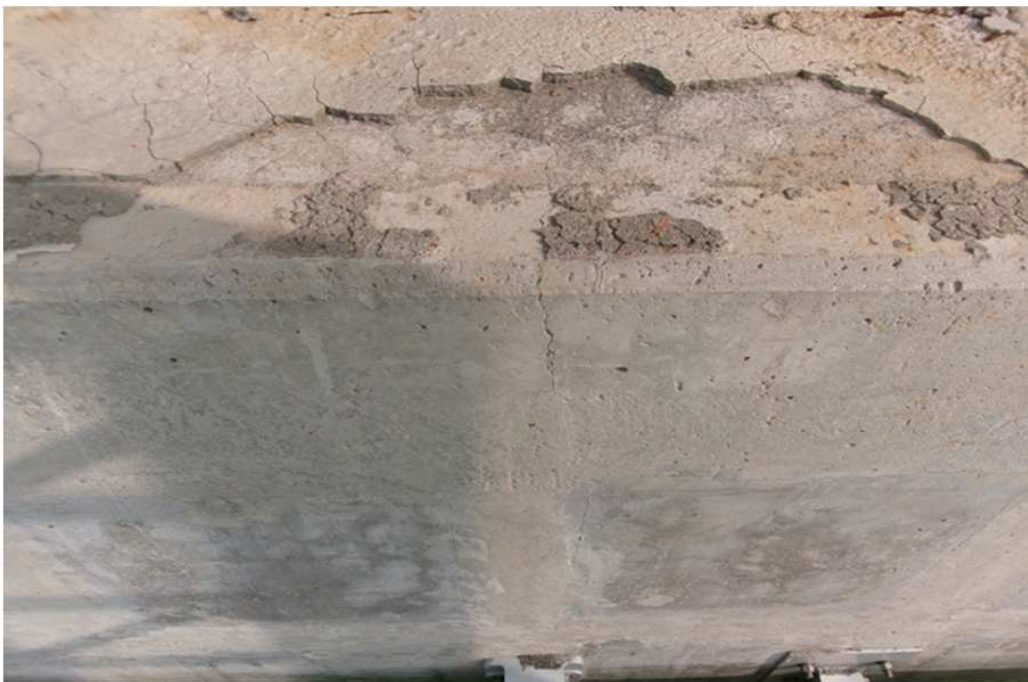
| 점검위치 | - | 고현천교(P8) | 사진번호 | #36 |

| 점검내용 | | 교각 균열(cw=0.3mm이상) | | |

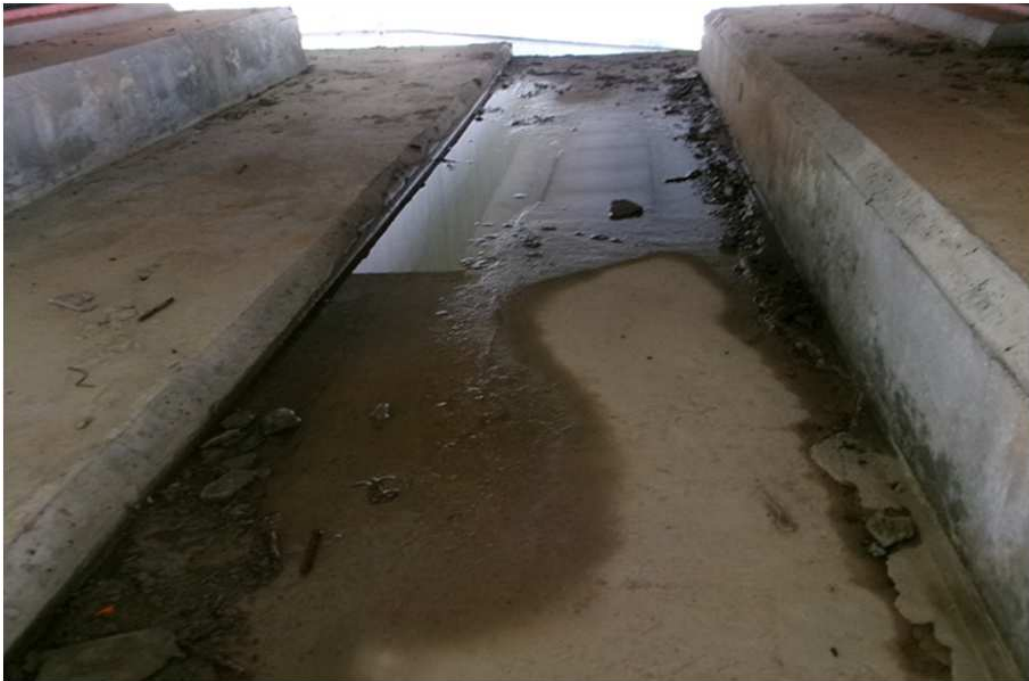
| 점검위치 | - | 고현천교(P8) | 사진번호 | #37 |

| 점검내용 | | 교각 체수 | | |

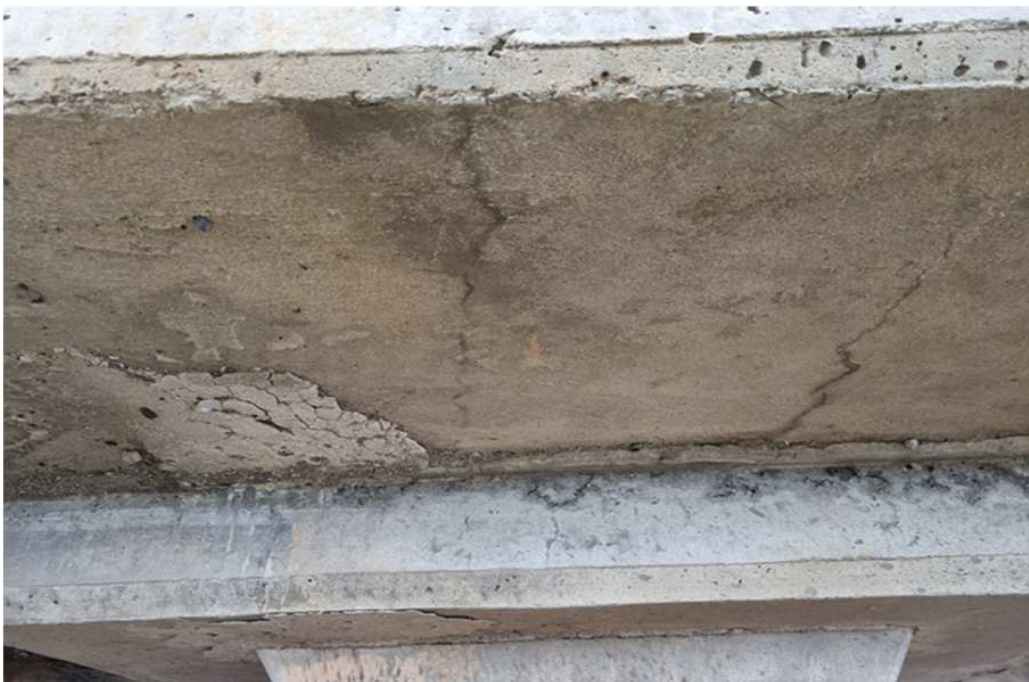
| 점검위치 | - | 고현천교(P9) | 사진번호 | #38 |

| 점검내용 | | 교각 균열(cw=0.3mm미만) | | |

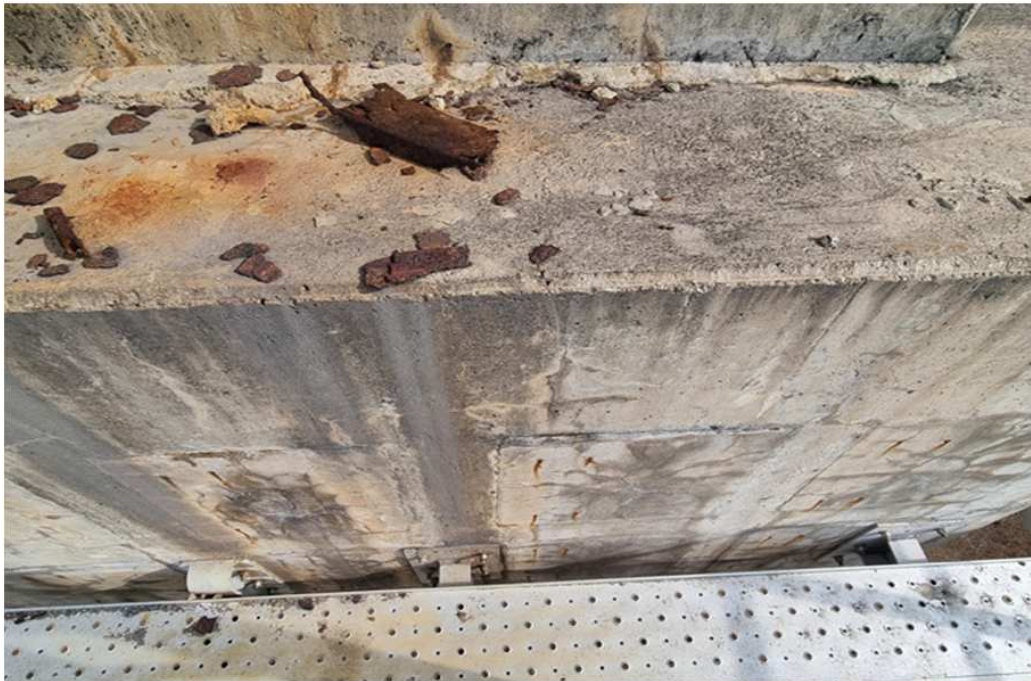
| 점검위치 | - | 고현천교(P9) | 사진번호 | #39 |

| 점검내용 | | 교각 균열(cw=0.3mm이상) | | |

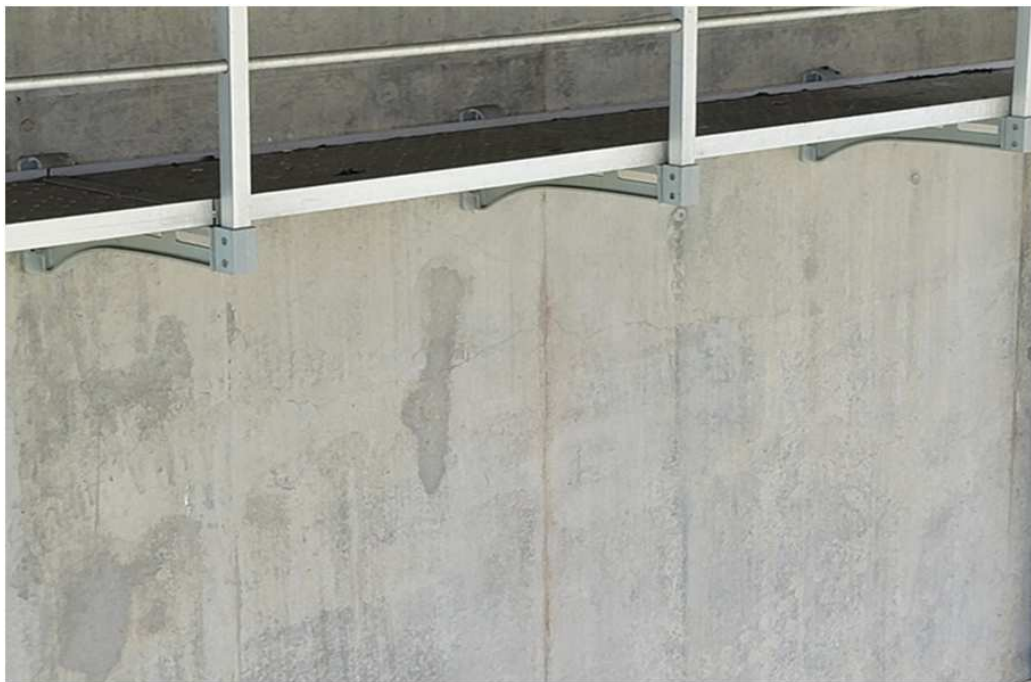
| 점검위치 | - | 고현천교(P9) | 사진번호 | #40 |

| 점검내용 | | 교각 망상균열 | | |

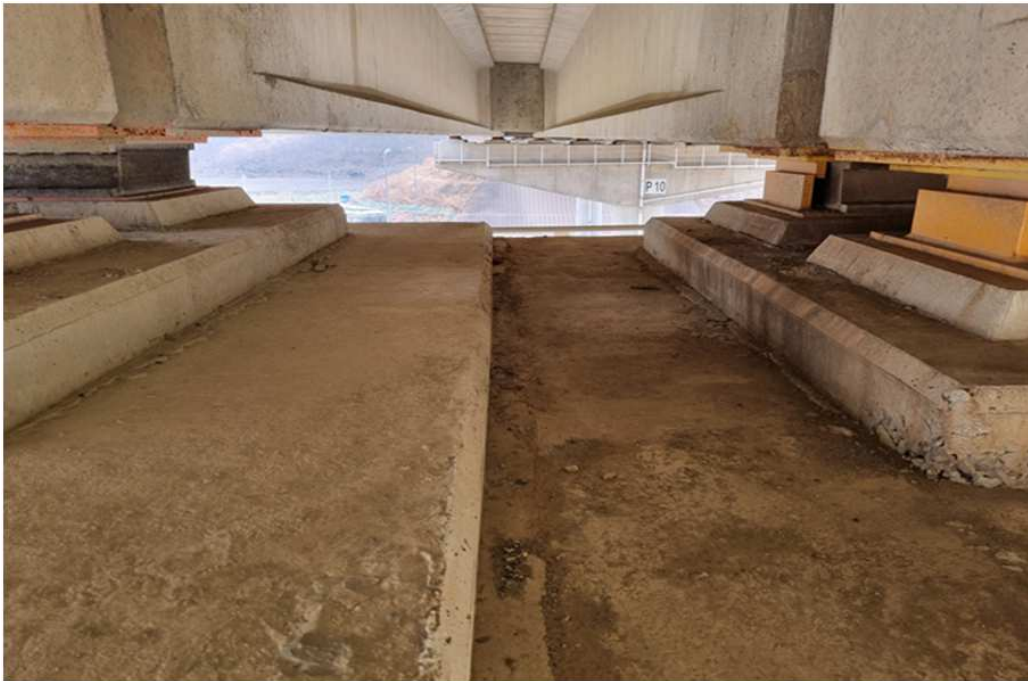
| 점검위치 | - | 고현천교(P9) | 사진번호 | #41 |

| 점검내용 | | 교각 체수 | | |

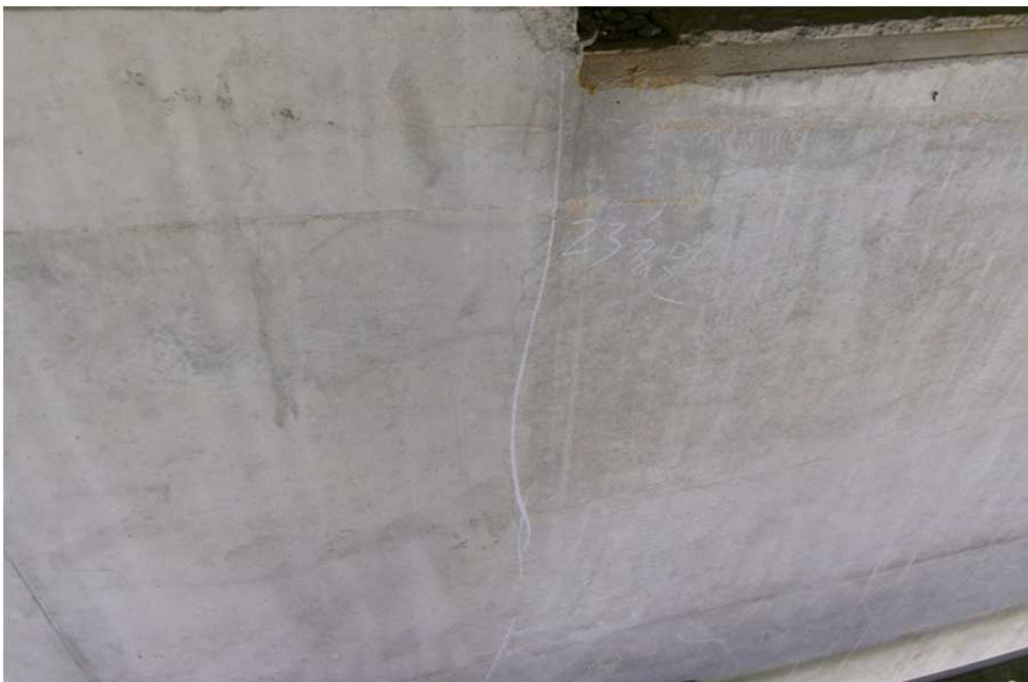
| 점검위치 | - | 고현천교(P10) | 사진번호 | #42 |

| 점검내용 | | 교각 균열(cw=0.3mm미만) | | |

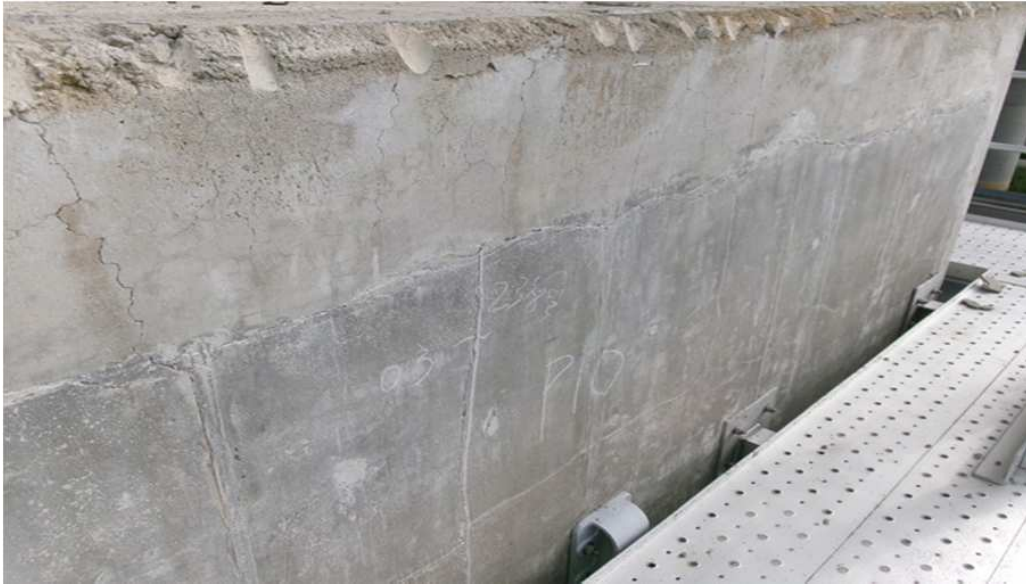
| 점검위치 | - | 고현천교(P10) | 사진번호 | #43 |

| 점검내용 | 교각 균열( $cw=0.3\text{mm}$ 이상) | | | |

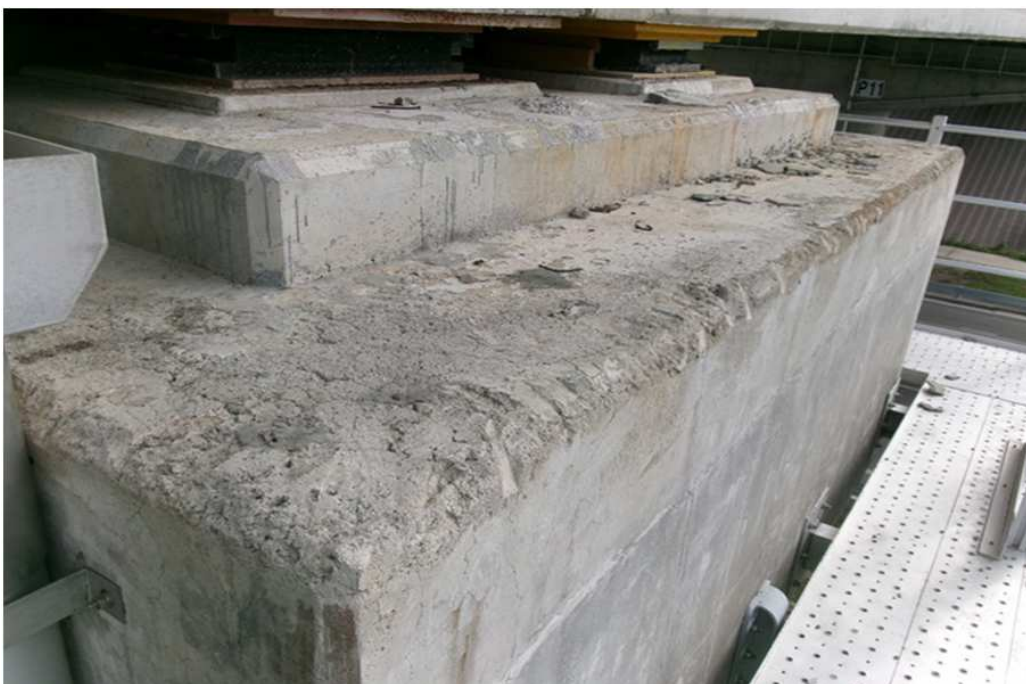
| 점검위치 | - | 고현천교(P10) | 사진번호 | #44 |

| 점검내용 | 교각 층분리 | | | |

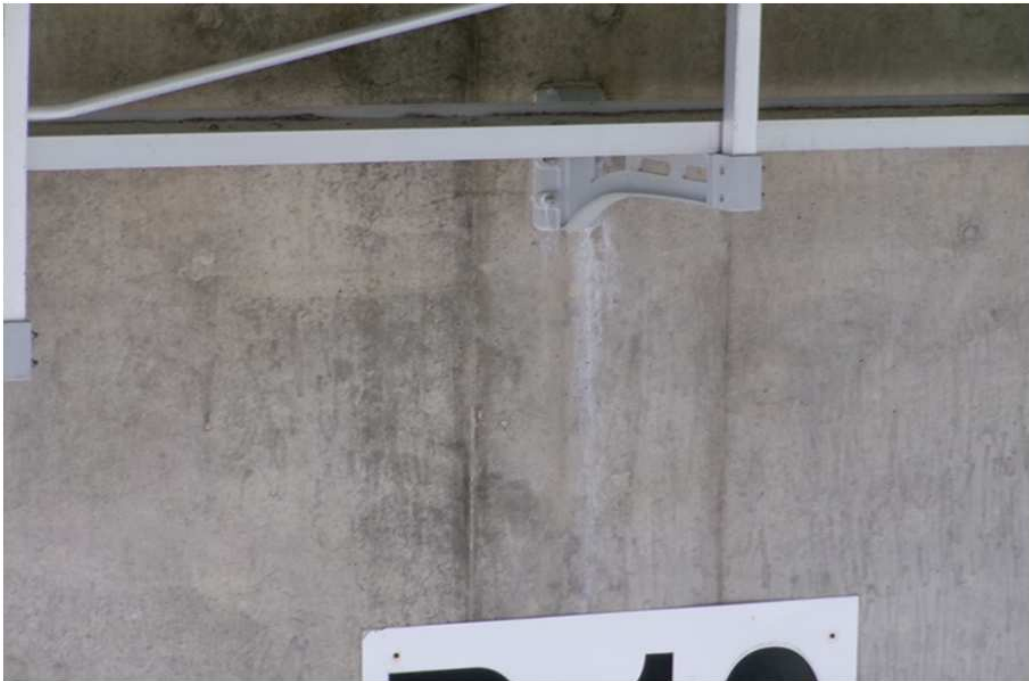
| 점검위치 | - | 고현천교(P10) | 사진번호 | #45 |

| 점검내용 | | 교각 백태 | | |

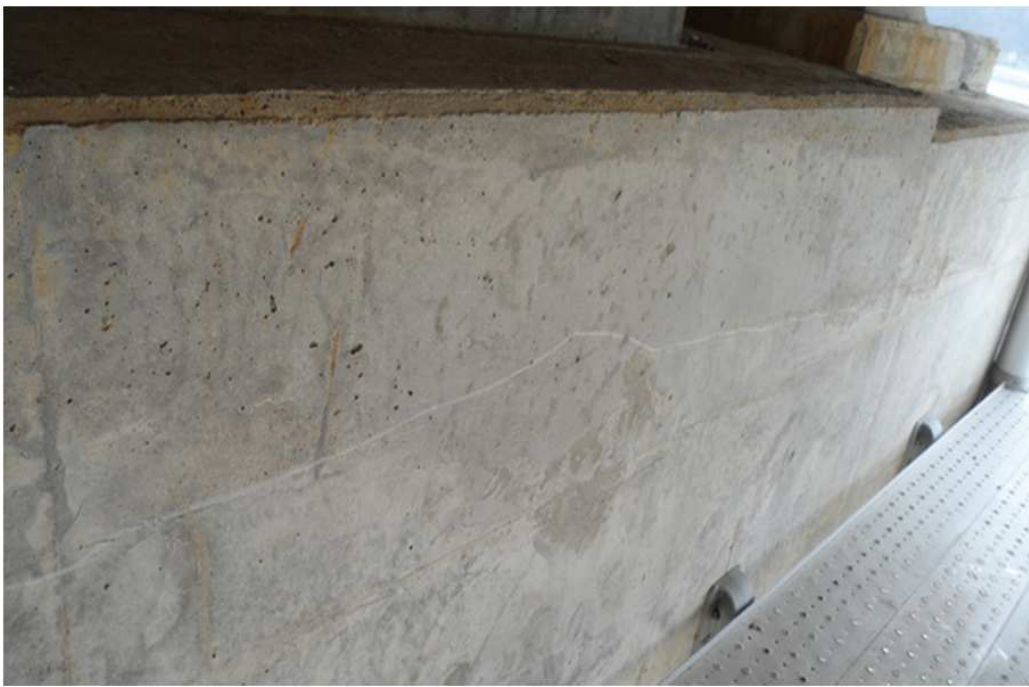
| 점검위치 | - | 고현천교(P11) | 사진번호 | #46 |

| 점검내용 | | 교각 균열(cw=0.3mm미만) | | |

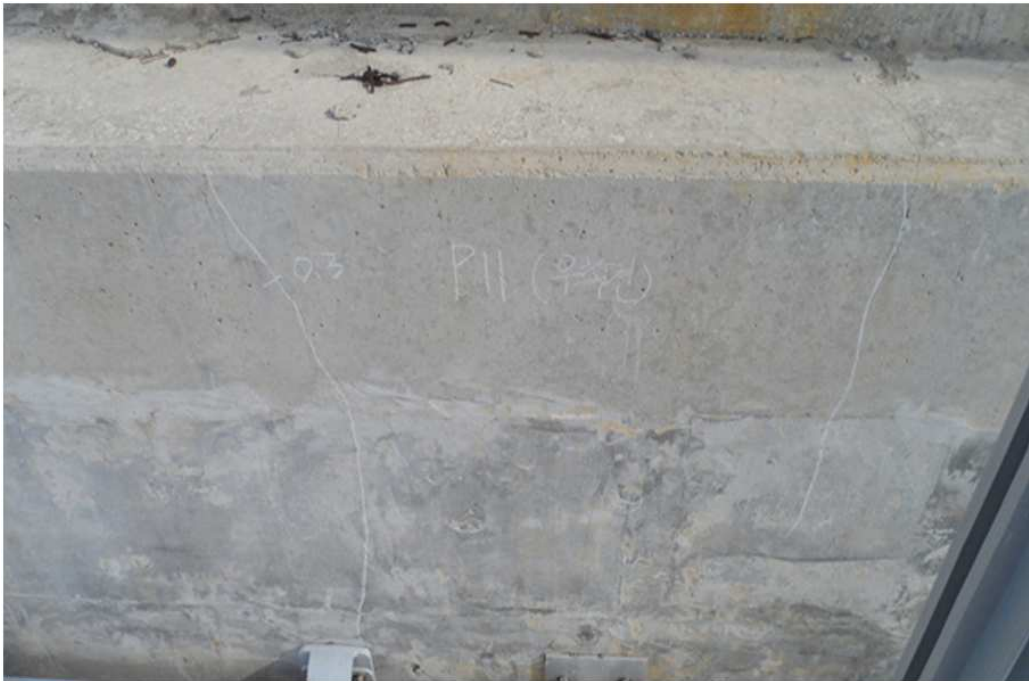
| 점검위치 | - | 고현천교(P11) | 사진번호 | #47 |

| 점검내용 | | 교각 균열(cw=0.3mm이상) | | |

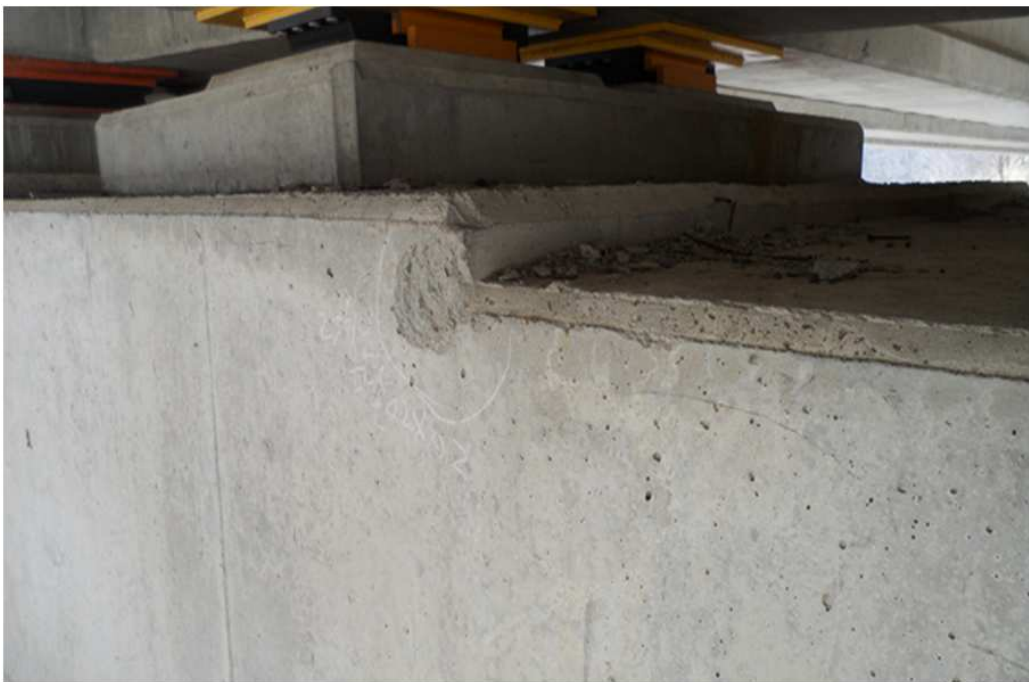
| 점검위치 | - | 고현천교(P11) | 사진번호 | #48 |

| 점검내용 | | 교각 파손 | | |

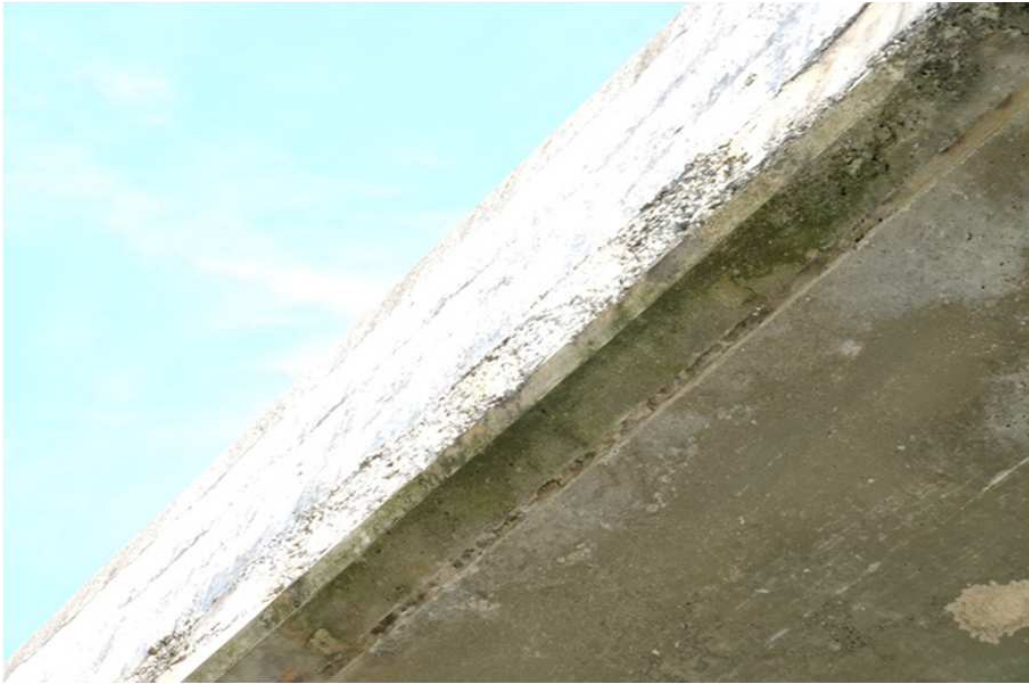
| 점검위치 | 영천 | 고현천교(S8) | 사진번호 | #49 |

| 점검내용 | | 바닥판하면 재료분리 | | |

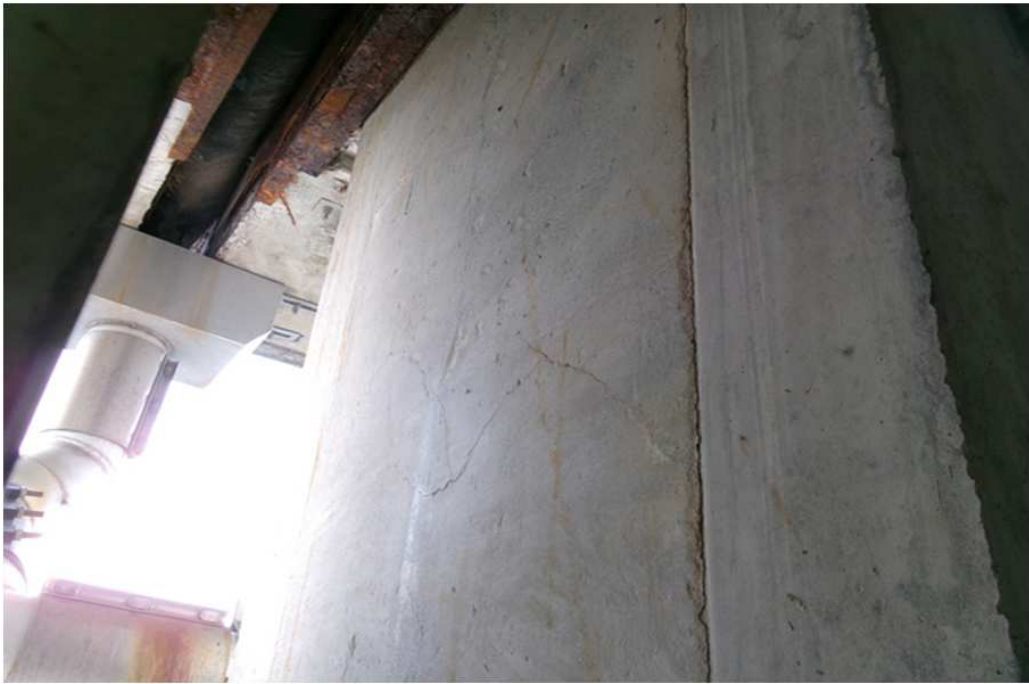
| 점검위치 | 영천 | 고현천교(S3) | 사진번호 | #50 |

| 점검내용 | | 거더 망상균열 | | |

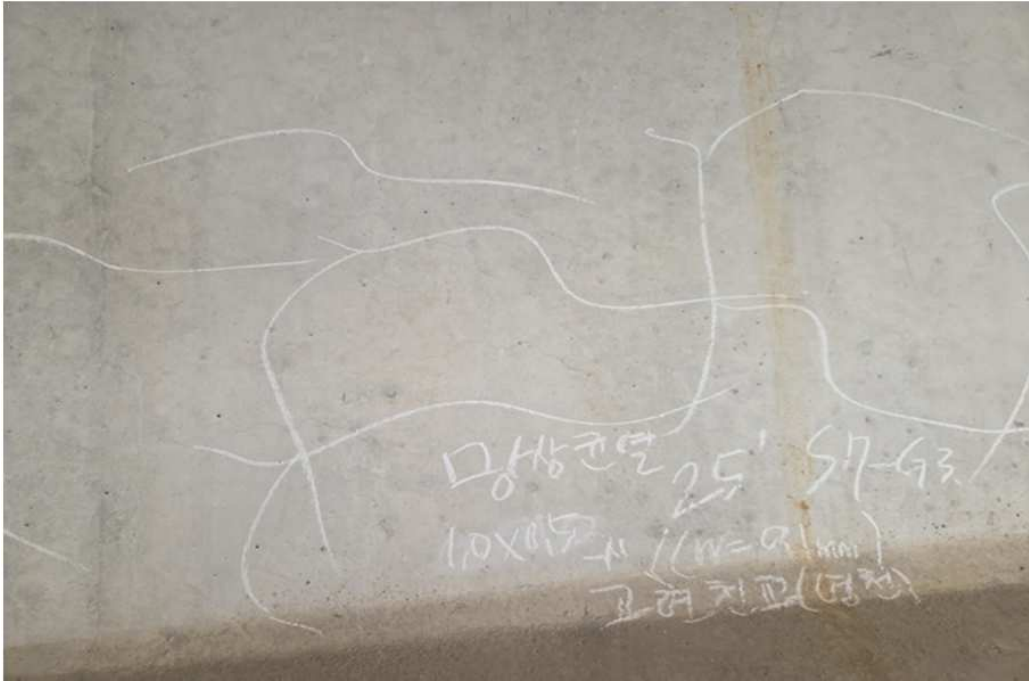
| 점검위치 | 영천 | 고현천교(S7) | 사진번호 | #51 |

| 점검내용 | | 거더 망상균열 | | |

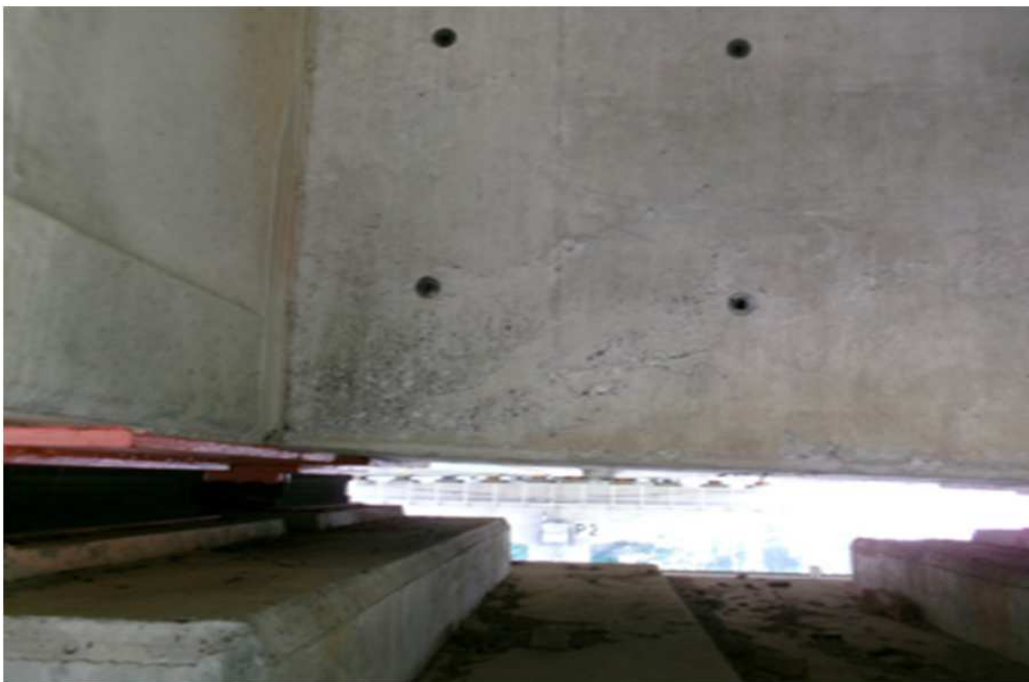
| 점검위치 | 영천 | 고현천교(S1) | 사진번호 | #52 |

| 점검내용 | | 가로보 재료분리 | | |

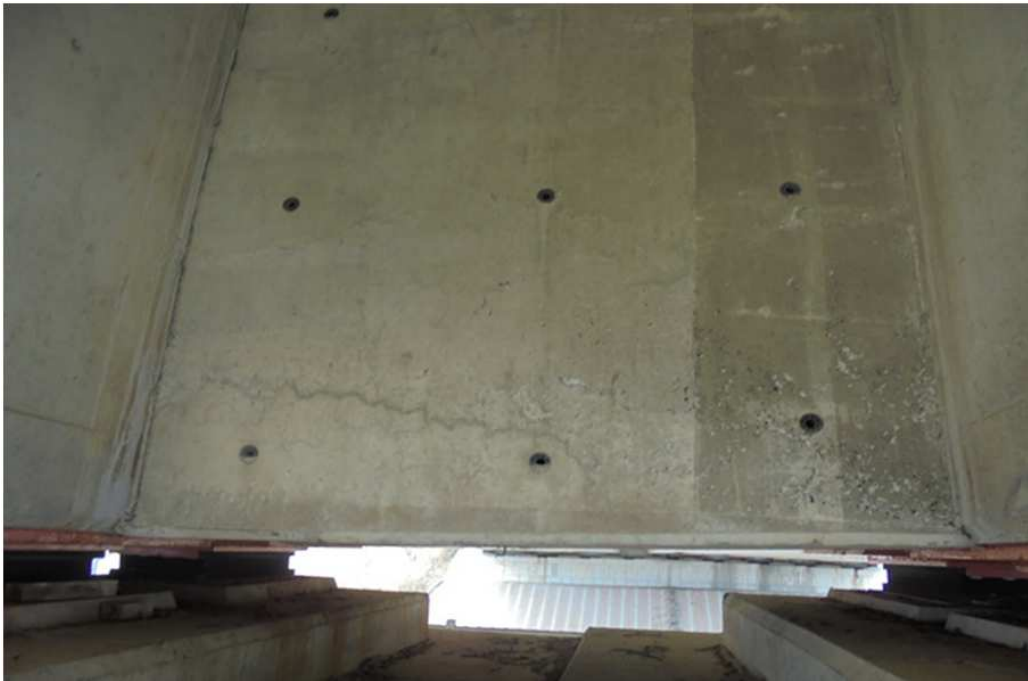
| 점검위치 | 영천 | 고현천교(S2) | 사진번호 | #53 |

| 점검내용 | | 가로보 재료분리 | | |

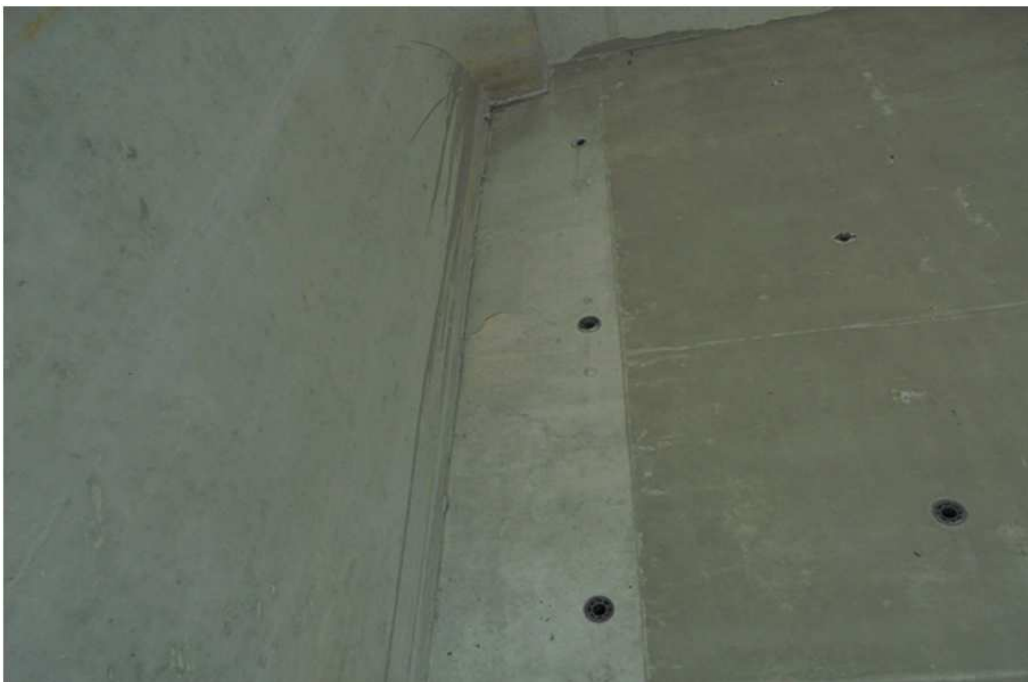
| 점검위치 | 영천 | 고현천교(S2) | 사진번호 | #54 |

| 점검내용 | | 가로보 층분리 | | |

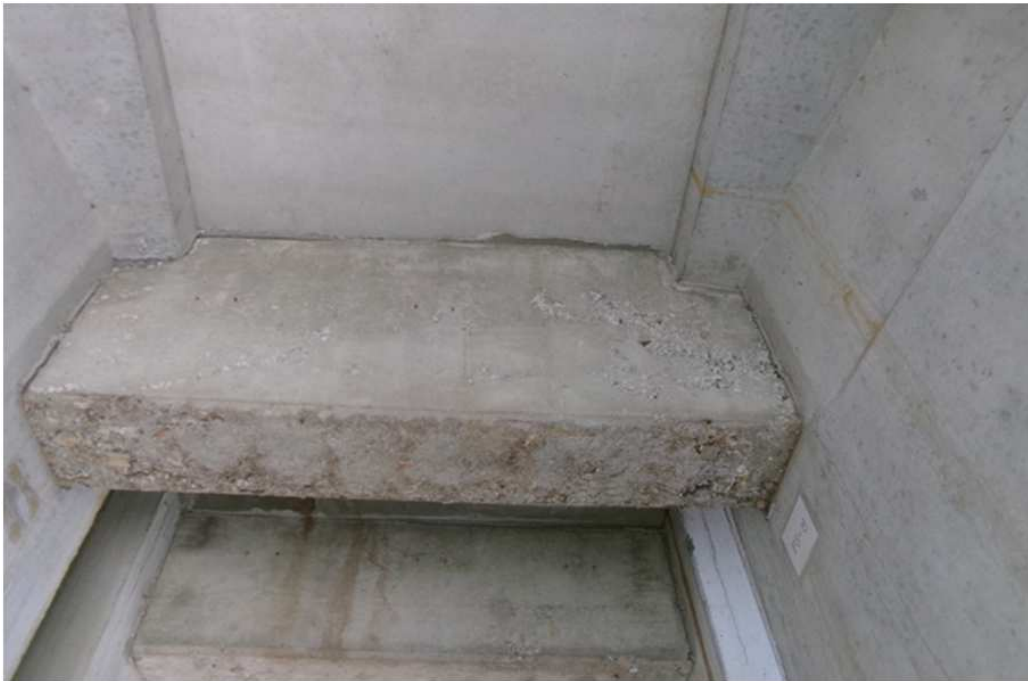
| 점검위치 | 영천 | 고현천교(S3) | 사진번호 | #55 |

| 점검내용 | 가로보 재료분리 | | | |

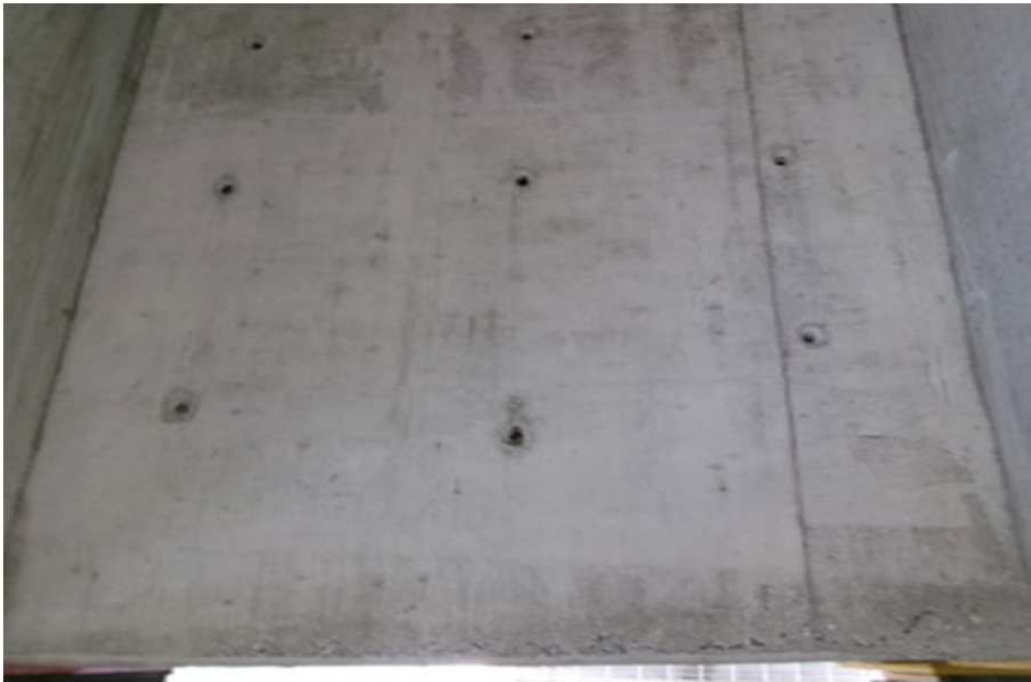
| 점검위치 | 영천 | 고현천교(S5) | 사진번호 | #56 |

| 점검내용 | 가로보 망상균열 |

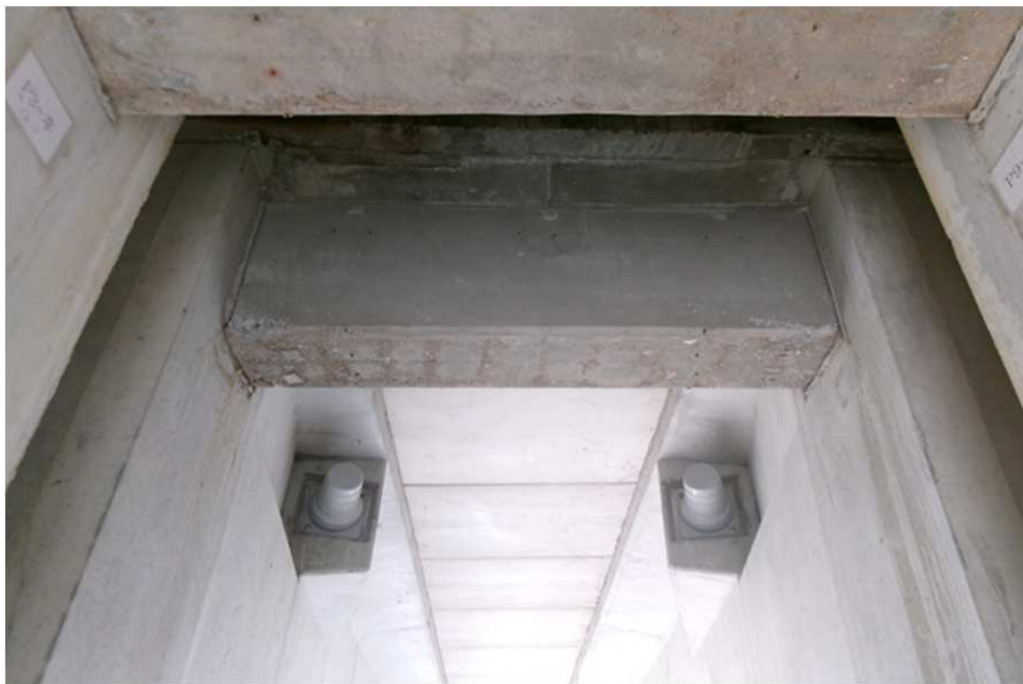
| 점검위치 | 영천 | 고현천교(S6) | 사진번호 | #57 |

| 점검내용 | | 가로보 재료분리 | | |

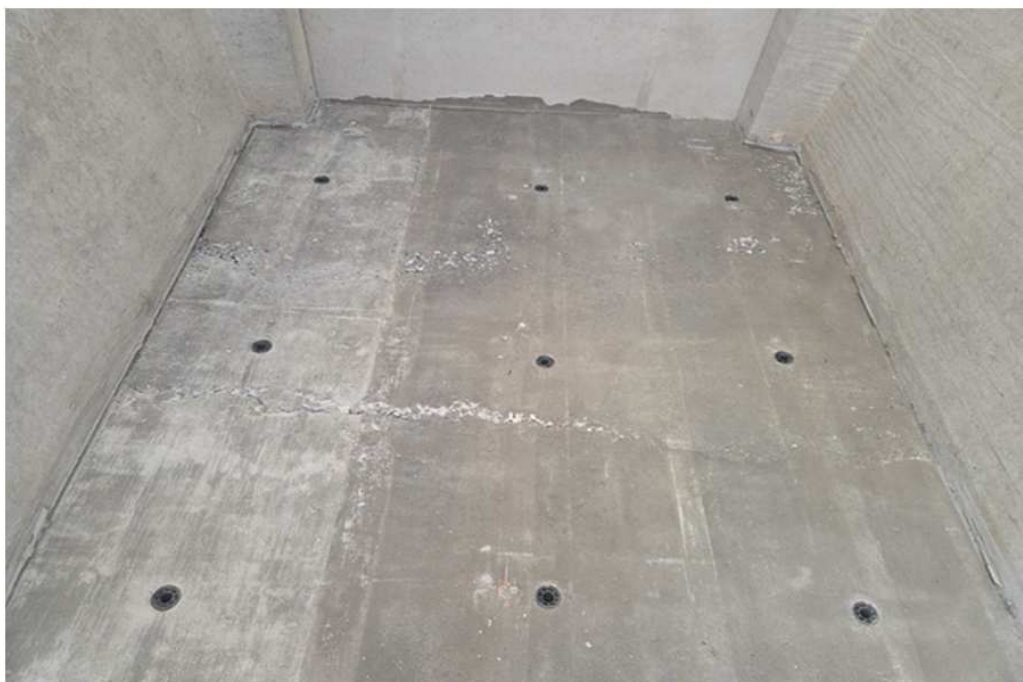
| 점검위치 | 영천 | 고현천교(S8) | 사진번호 | #58 |

| 점검내용 | | 가로보 재료분리 | | |

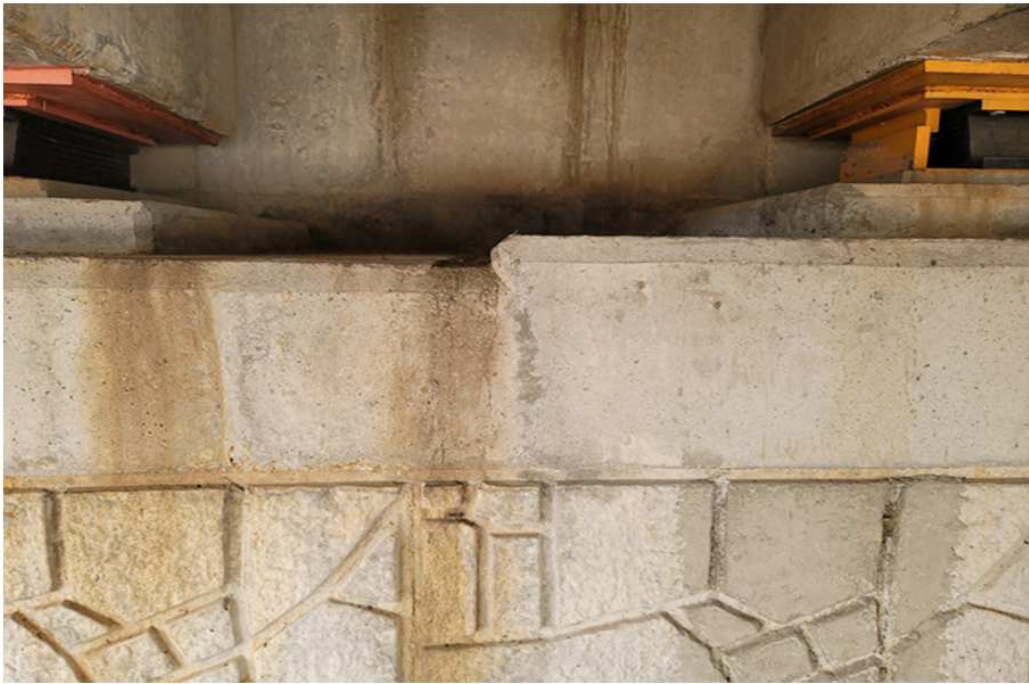
| 점검위치 | 영천 | 고현천교(A1) | 사진번호 | #59 |

| 점검내용 | | 교대 균열(cw=0.3mm미만) | | |

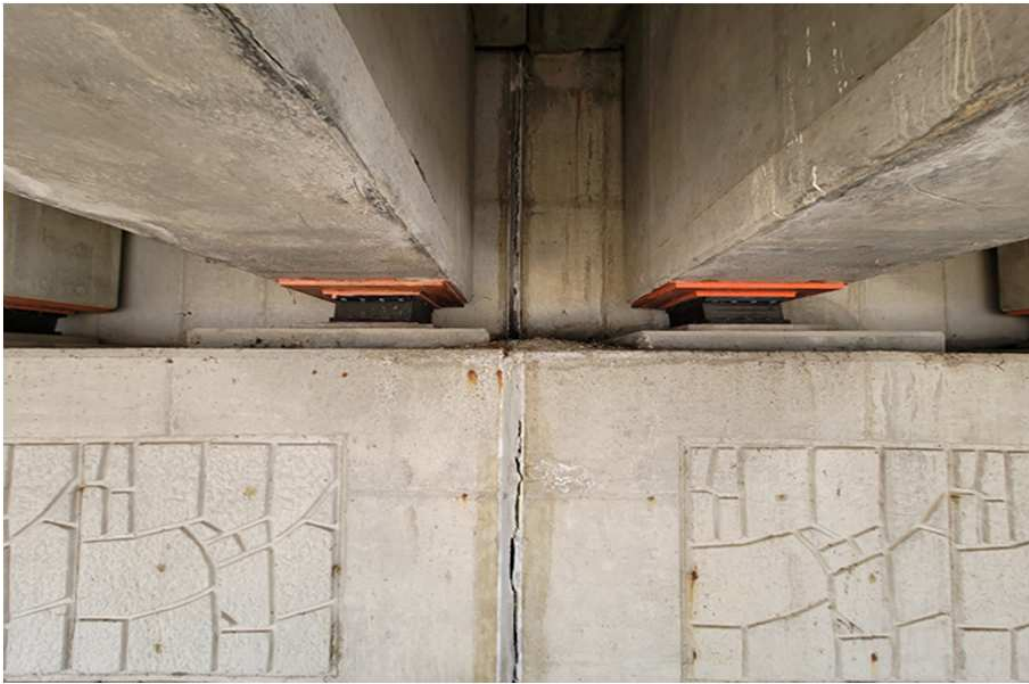
| 점검위치 | 영천 | 고현천교(A1) | 사진번호 | #60 |

| 점검내용 | | 교대 실란트파손 | | |

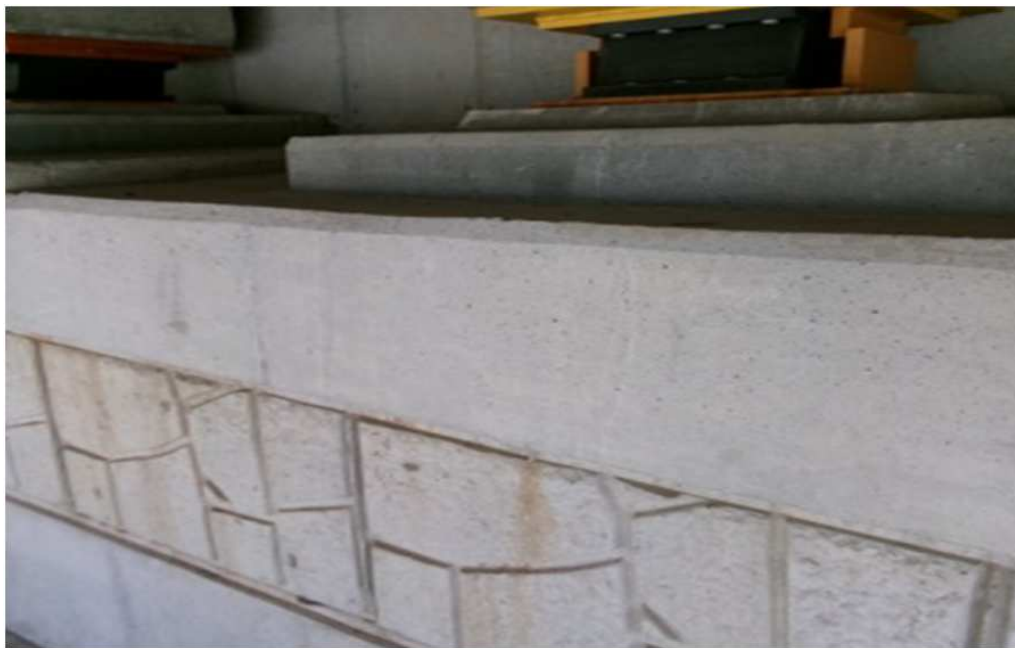
| 점검위치 | 영천 | 고현천교(A2) | 사진번호 | #61 |

| 점검내용 | | 교대 균열(cw=0.3mm미만) | | |

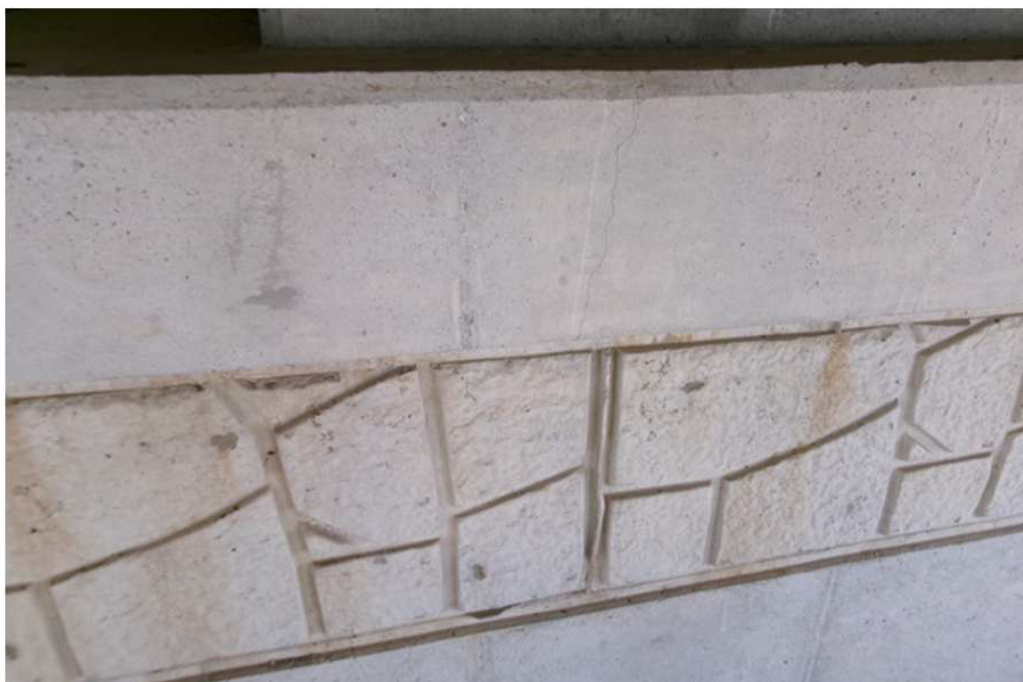
| 점검위치 | 영천 | 고현천교(A2) | 사진번호 | #62 |

| 점검내용 | | 교대 균열(cw=0.3mm이상) | | |

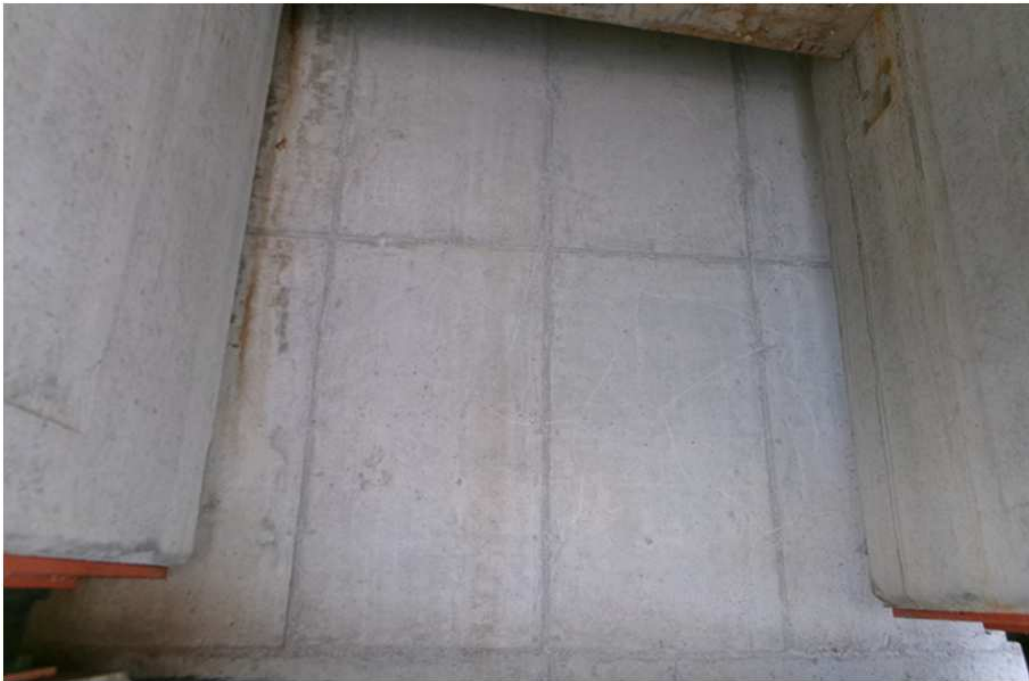
| 점검위치 | 영천 | 고현천교(A2) | 사진번호 | #63 |

| 점검내용 | | 교대 망상균열 | | |

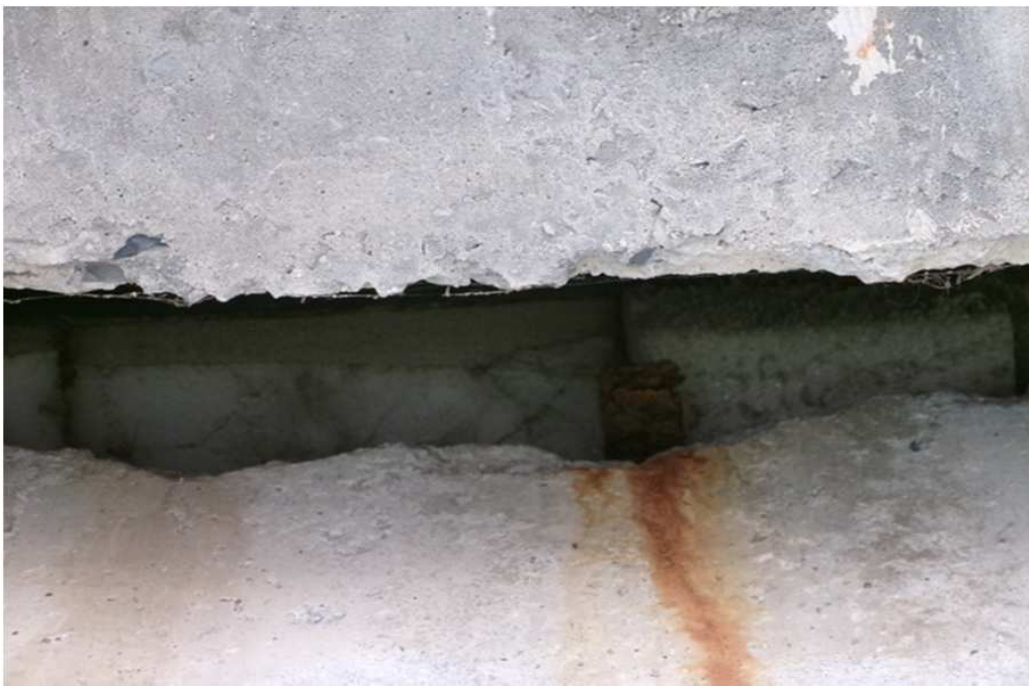
| 점검위치 | 영천 | 고현천교(A2) | 사진번호 | #64 |

| 점검내용 | | 교대 파손 및 철근노출 | | |
