## 도로교량 하자 목록(9공구)

## 사진대지

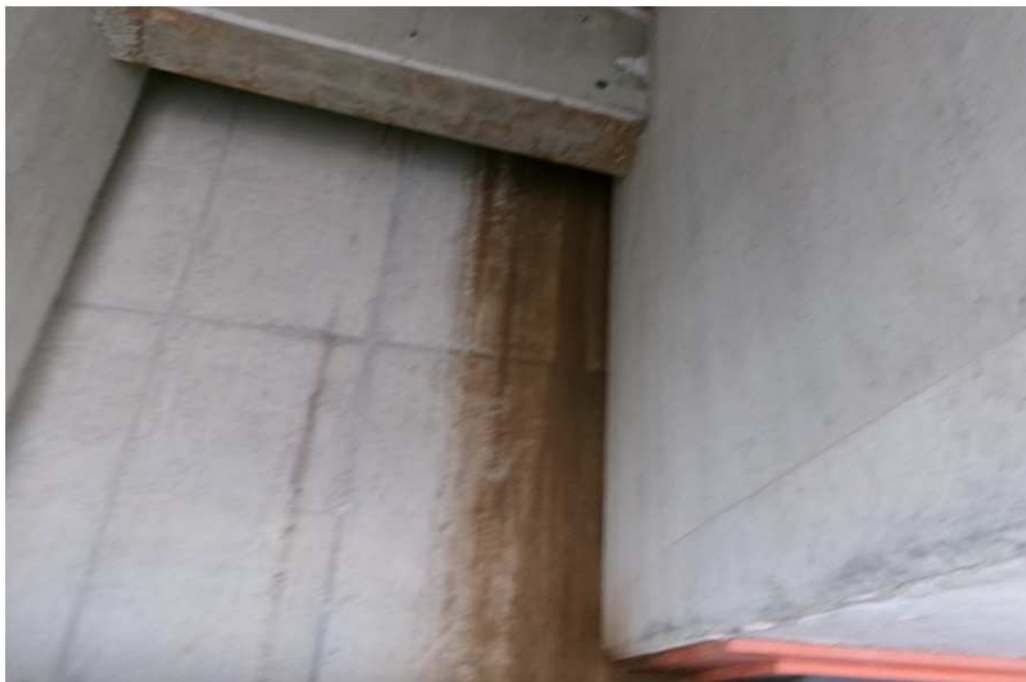
| 점검위치 | 영천 | 고현천교(A2) | 사진번호 | #65 |

| 점검내용 | | 교대 균열(cw=0.3mm이상) | | |
