## 도로교량 하자 목록(10공구)

## 도로교량 하자 목록(10공구 - 산하교)

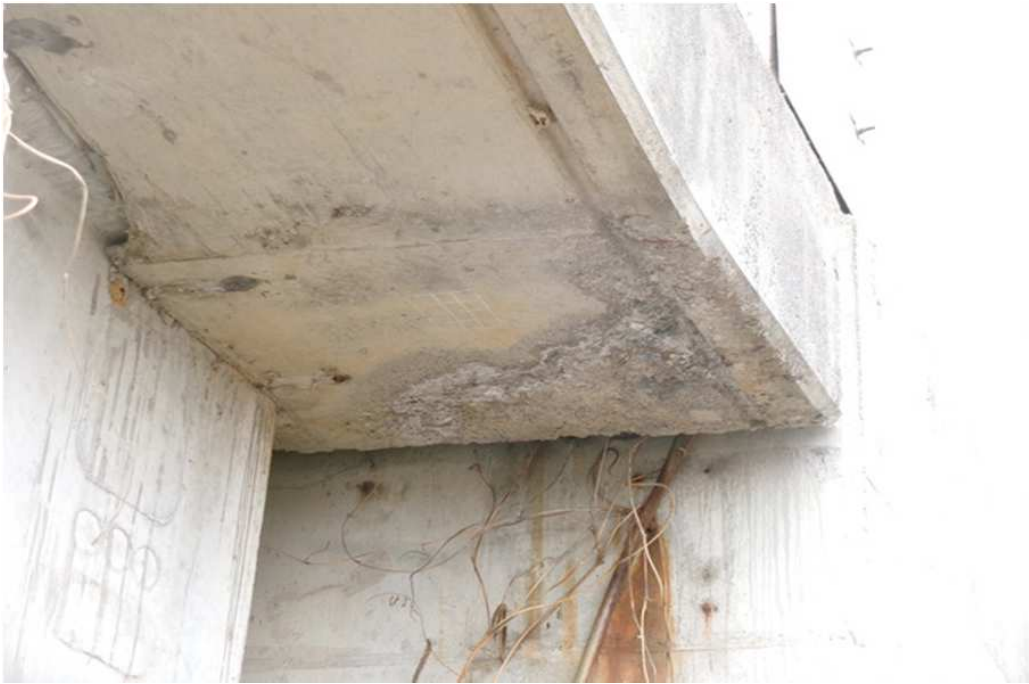
| 점검위치 | 상주 | 산하교(S1) | 사진번호 | #01 |

| 점검내용 | | 바닥판하면 표면열화 | | |

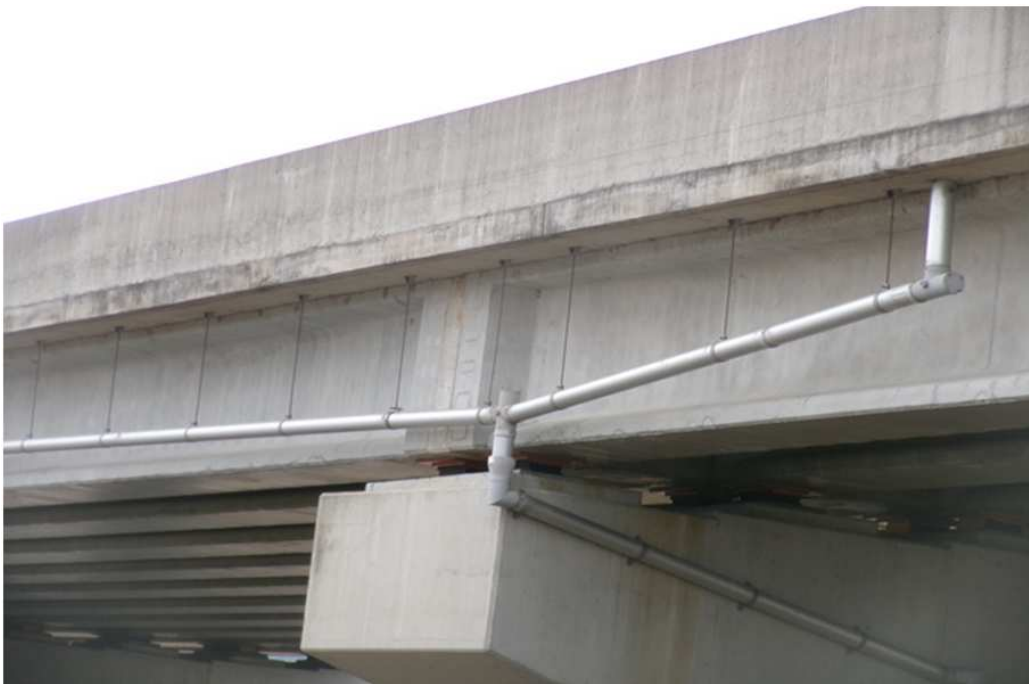
| 점검위치 | 상주 | 산하교(S2) | 사진번호 | #02 |

| 점검내용 | | 거더 균열(cw=0.3mm미만) | | |

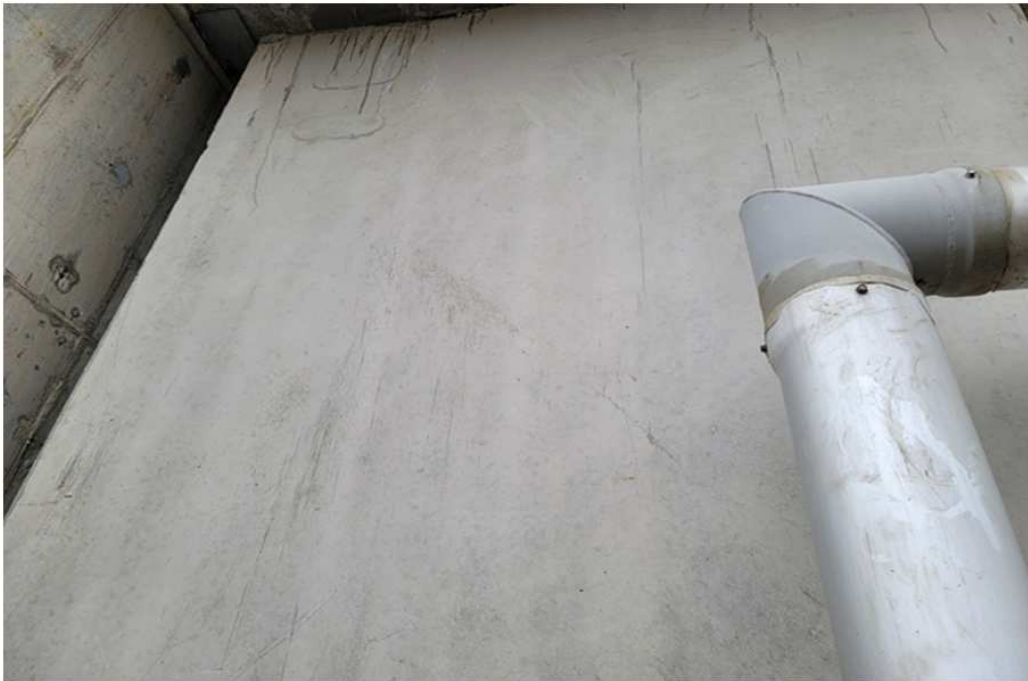
| 점검위치 | 상주 | 산하교(S11) | 사진번호 | #03 |

| 점검내용 | | 거더 망상균열 | | |

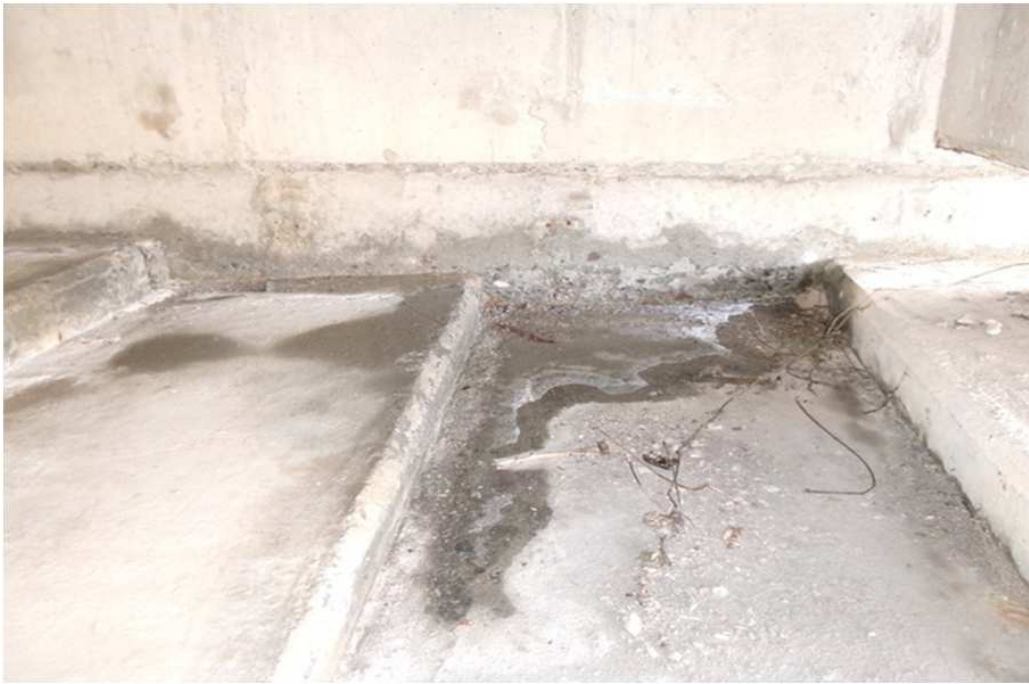
| 점검위치 | 상주 | 산하교(A1) | 사진번호 | #05 |

| 점검내용 | | 교대 체수 | | |

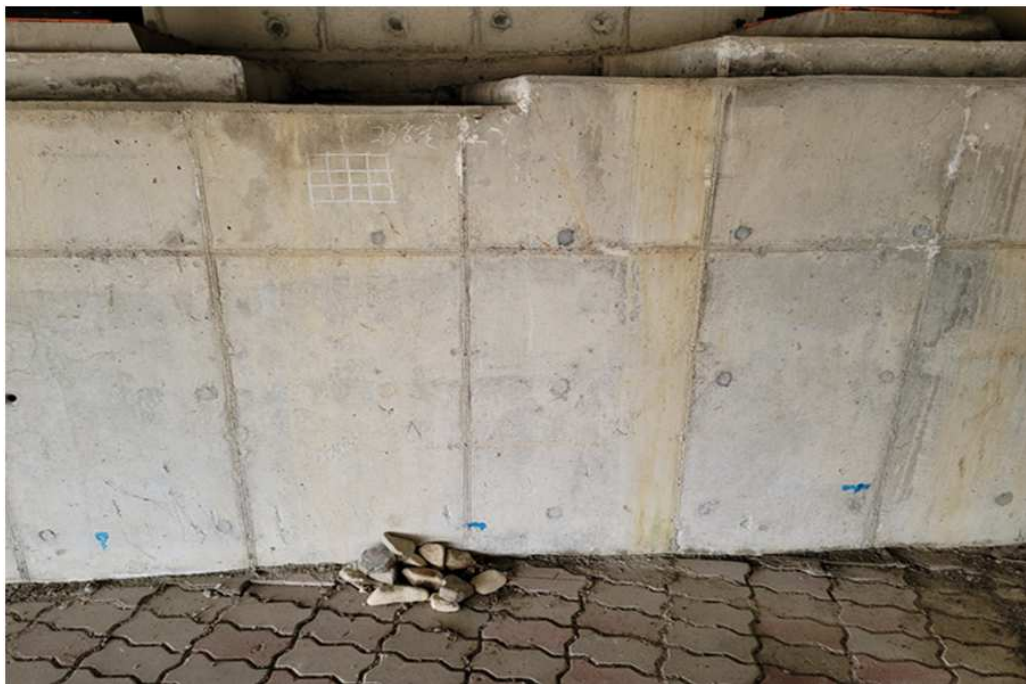
| 점검위치 | 상주 | 산하교(A2) | 사진번호 | #06 |

| 점검내용 | | 교대 균열(cw=0.3mm미만) | | |

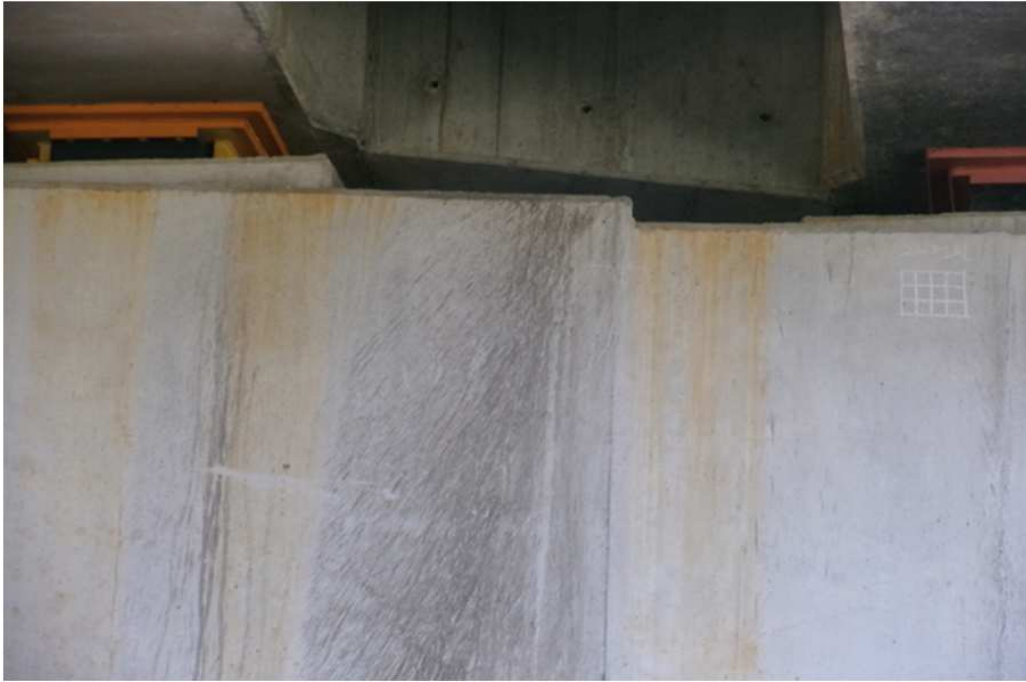
| 점검위치 | 상주 | 산하교(P1) | 사진번호 | #07 |

| 점검내용 | | 교각 균열(cw=0.3mm미만) | | |

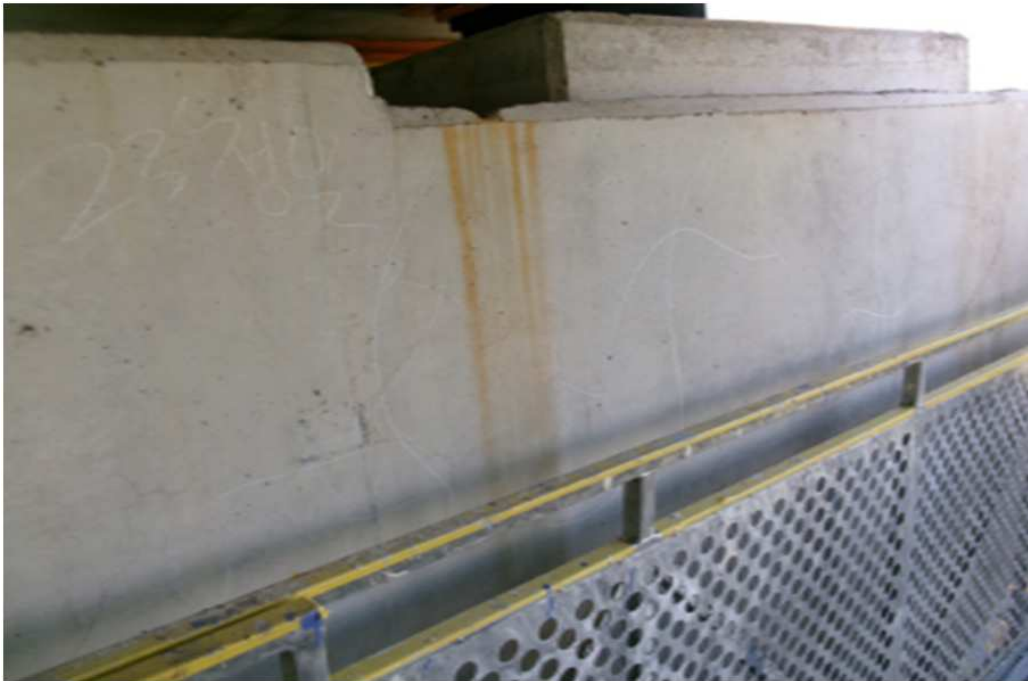
| 점검위치 | 상주 | 산하교(P3) | 사진번호 | #09 |

| 점검내용 | | 교각 망상균열 | | |

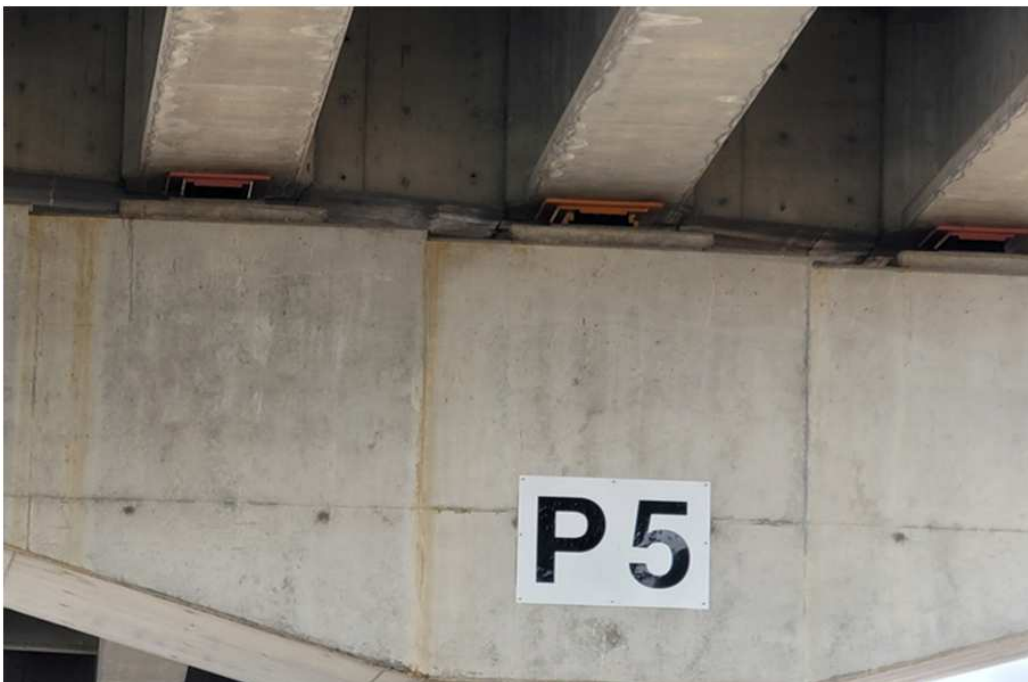
| 점검위치 | 상주 | 산하교(P5) | 사진번호 | #10 |

| 점검내용 | | 교각 망상균열 | | |

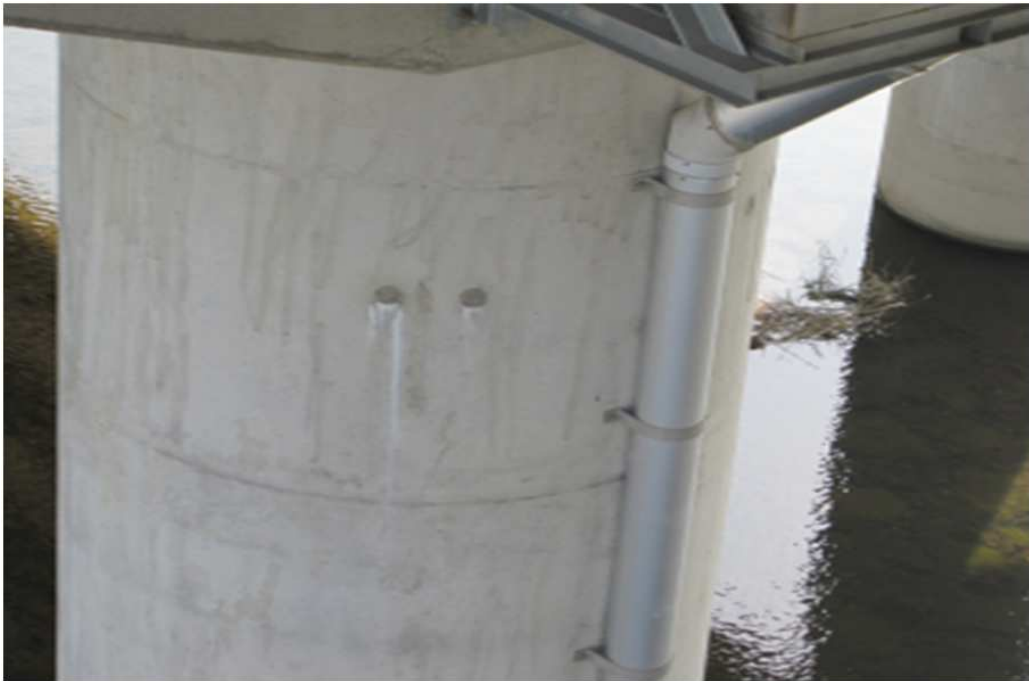
| 점검위치 | 상주 | 산하교(P5) | 사진번호 | #11 |

| 점검내용 | | 교각 백태 | | |

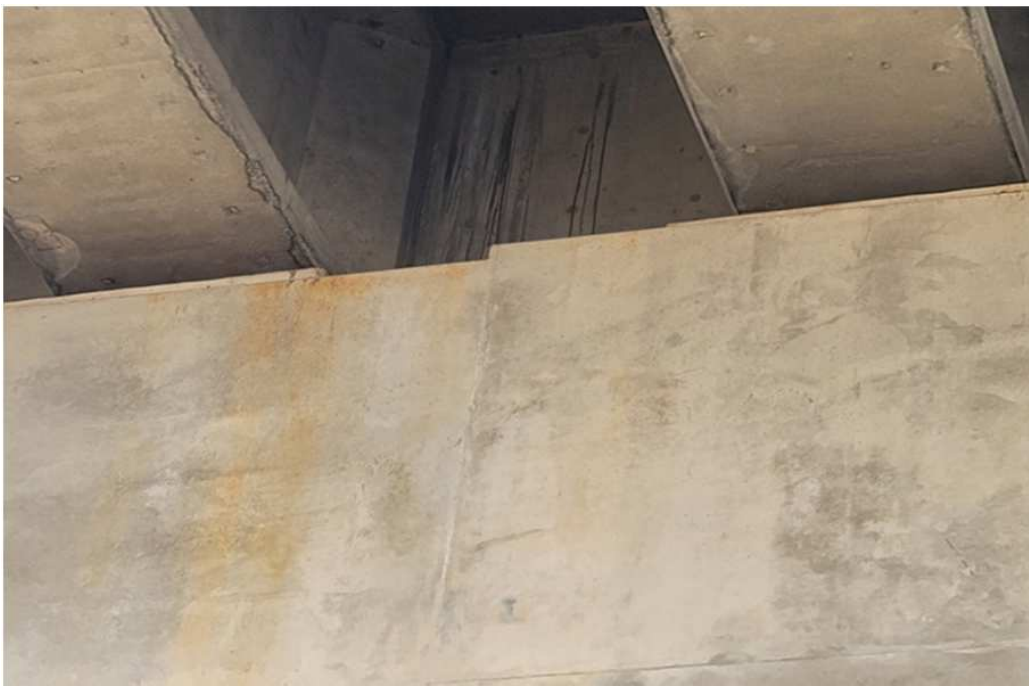
| 점검위치 | 상주 | 산하교(P6) | 사진번호 | #12 |

| 점검내용 | | 교각 균열(cw=0.3mm미만) | | |

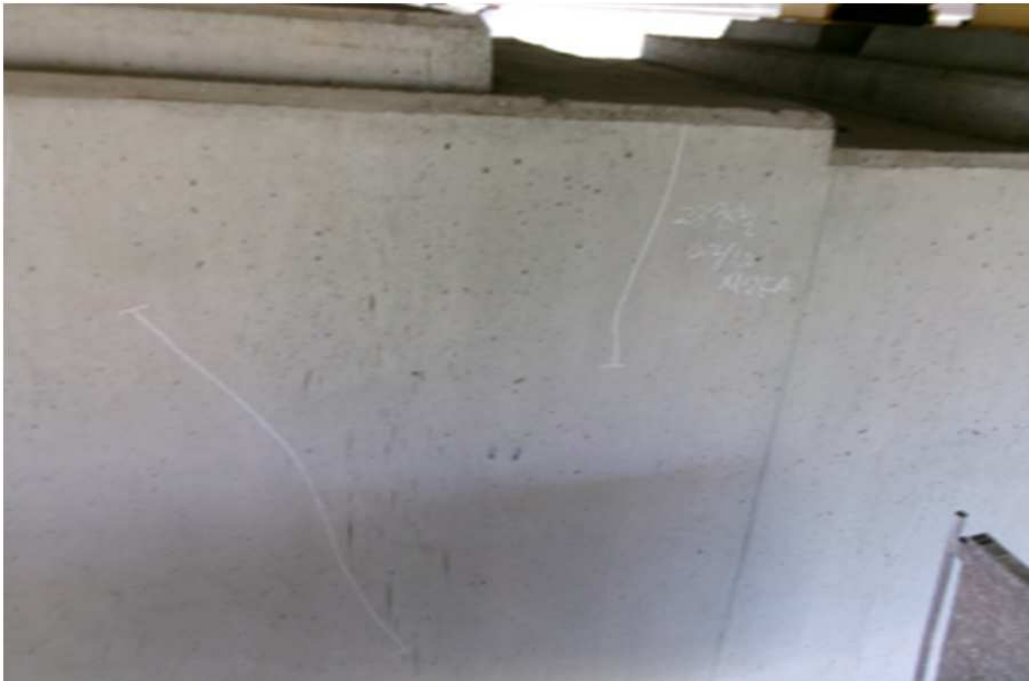
| 점검위치 | 상주 | 산하교(P7) | 사진번호 | #13 |

| 점검내용 | | 교각 균열(cw=0.3mm미만) | | |

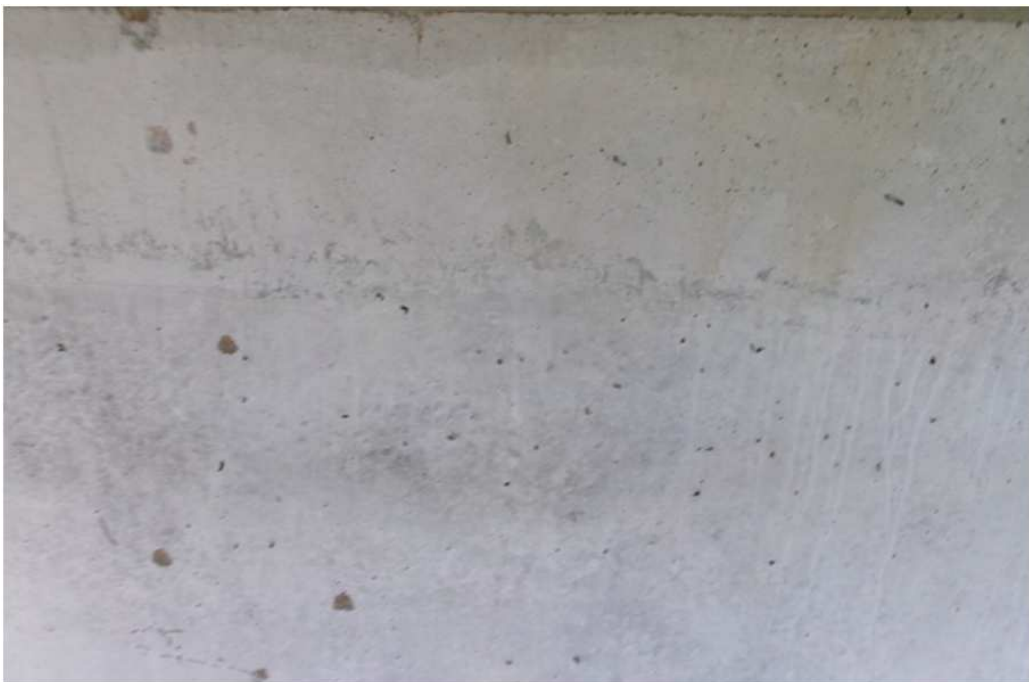
| 점검위치 | 상주 | 산하교(P8) | 사진번호 | #14 |

| 점검내용 | | 교각 미세망상균열 | | |

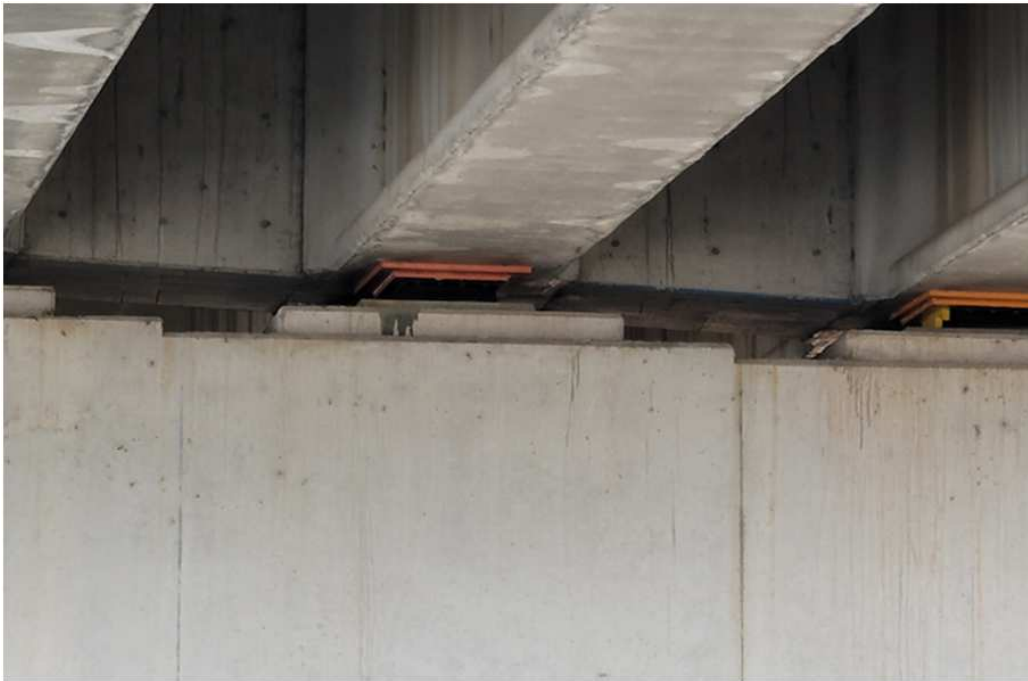
| 점검위치 | 상주 | 산하교(P9) | 사진번호 | #15 |

| 점검내용 | | 교각 균열(cw=0.3mm미만) | | |

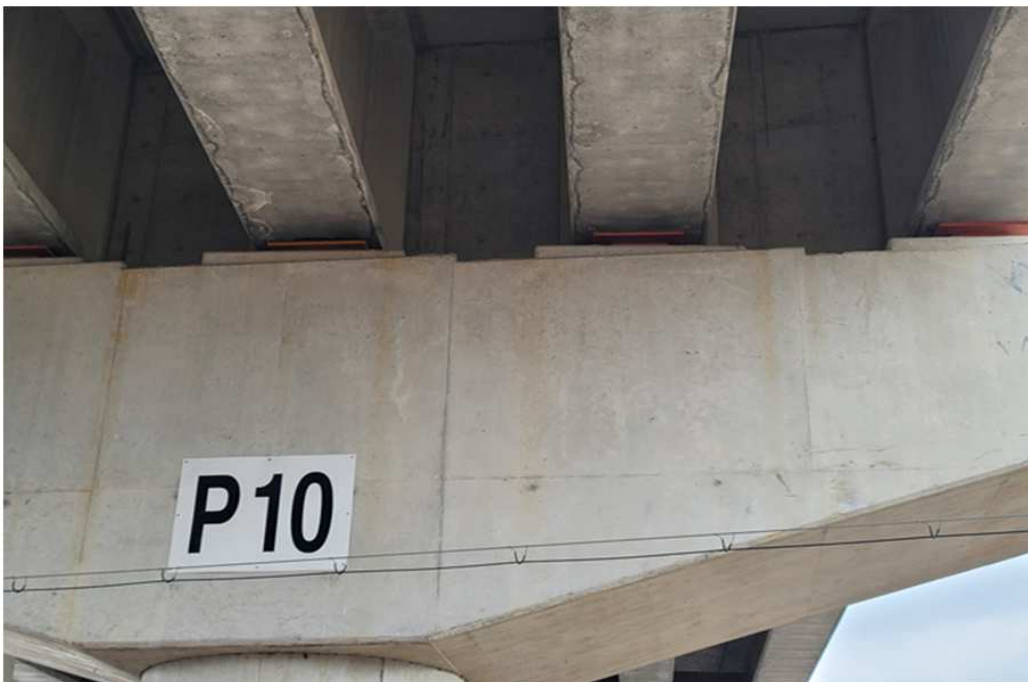
| 점검위치 | 상주 | 산하교(P10) | 사진번호 | #16 |

| 점검내용 | | 교각 망상균열 | | |

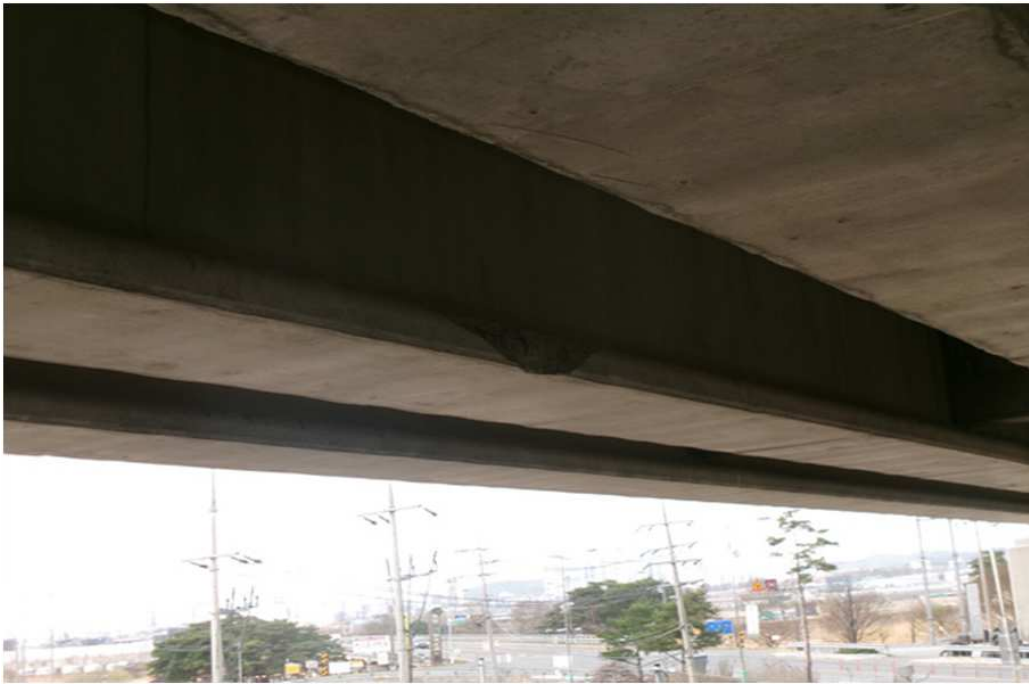
| 점검위치 | 영천 | 산하교(S11) | 사진번호 | #19 |

| 점검내용 | | 거더 파손 및 철근노출 | | |

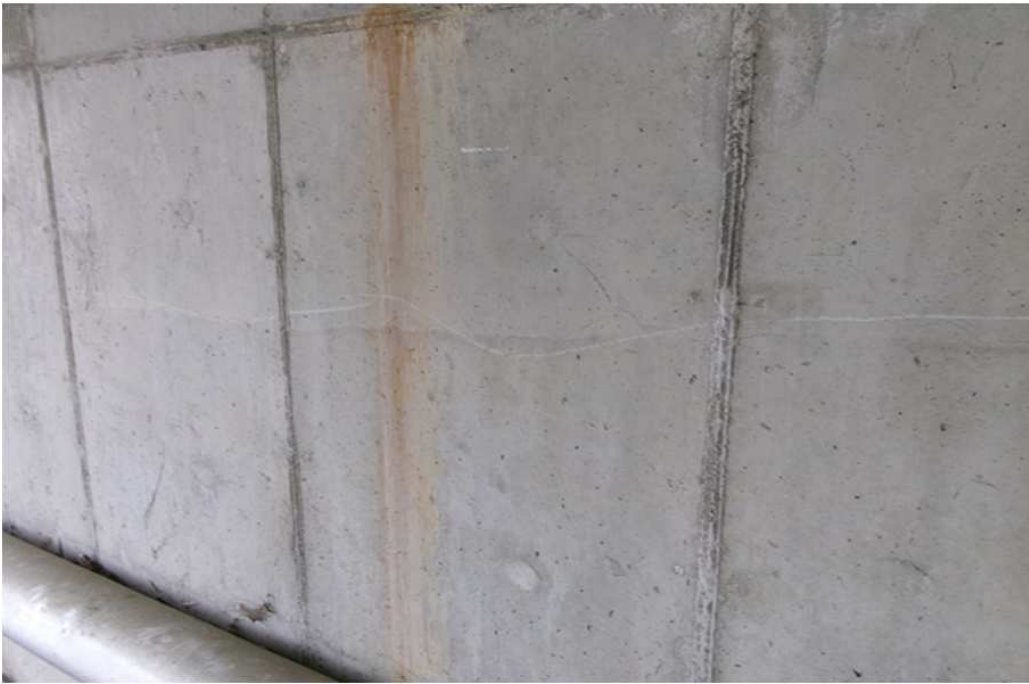
| 점검위치 | 영천 | 산하교(A1) | 사진번호 | #20 |

| 점검내용 | | 교대 균열(cw=0.3mm미만) | | |

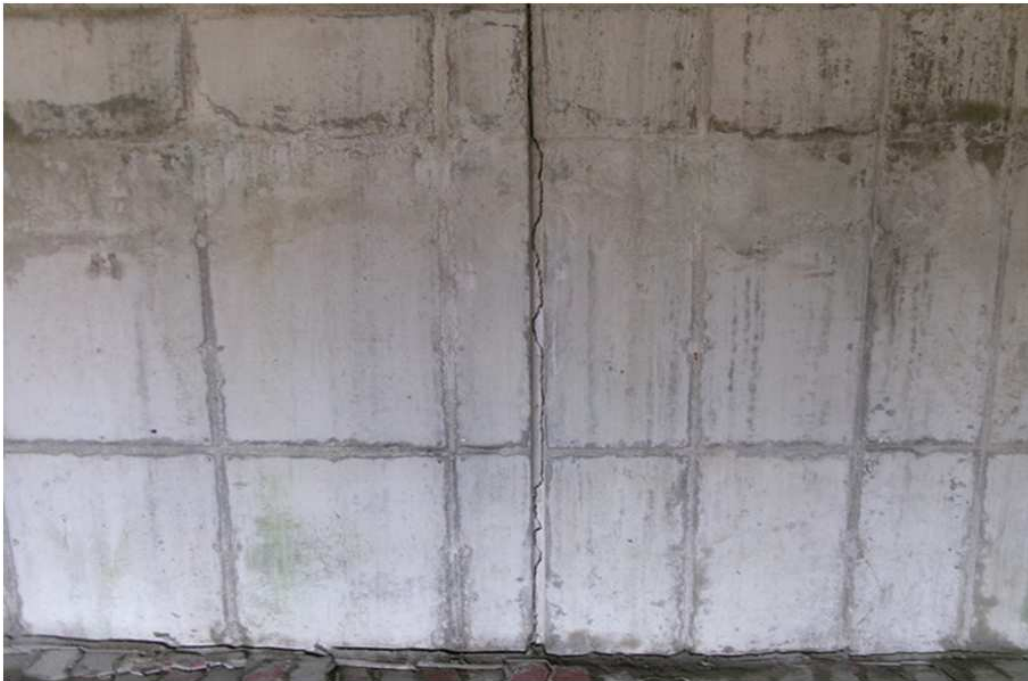
| 점검위치 | 영천 | 산하교(A1) | 사진번호 | #21 |

| 점검내용 | | 교대 이격 | | |

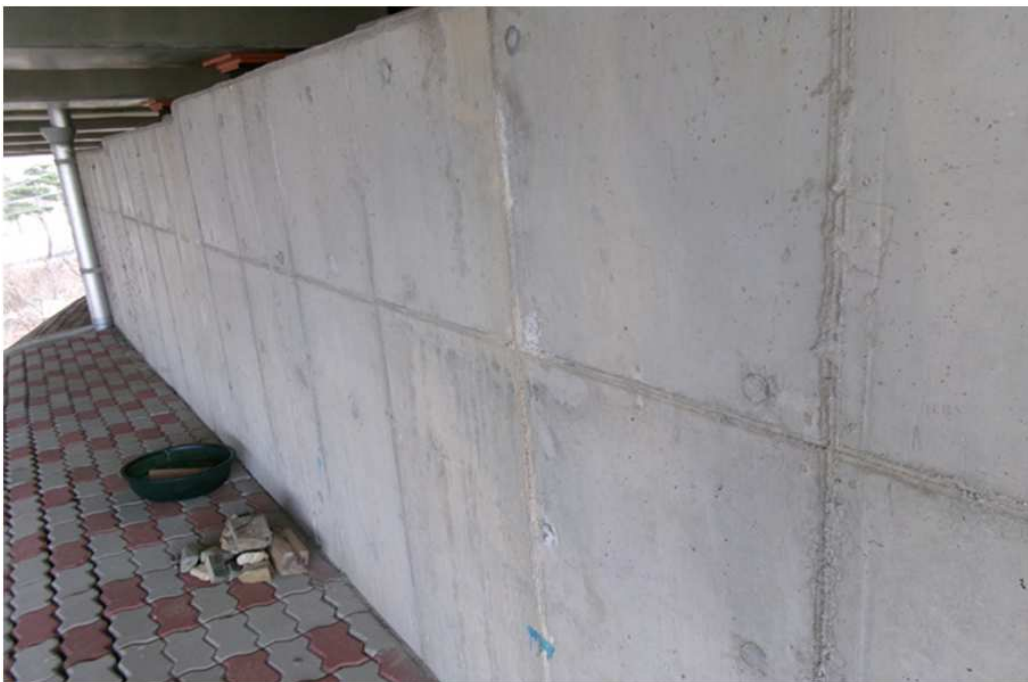
| 점검위치 | 영천 | 산하교(A2) | 사진번호 | #22 |

| 점검내용 | | 교대 균열(cw=0.3mm미만) | | |

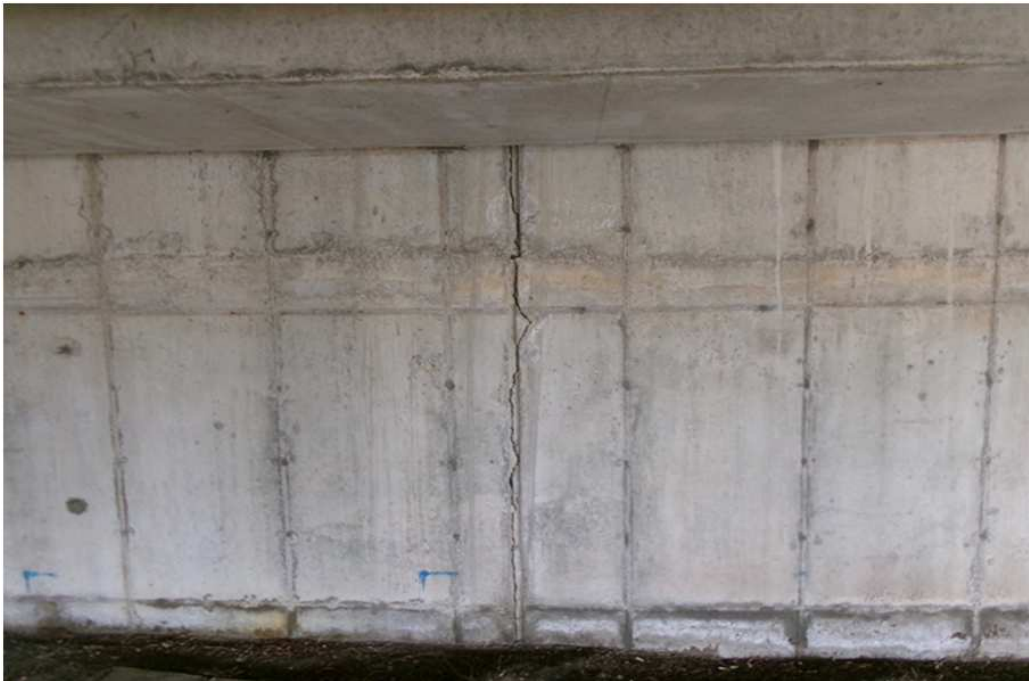
| 점검위치 | 영천 | 산하교(A2) | 사진번호 | #23 |

| 점검내용 | | 교대 이격 | | |

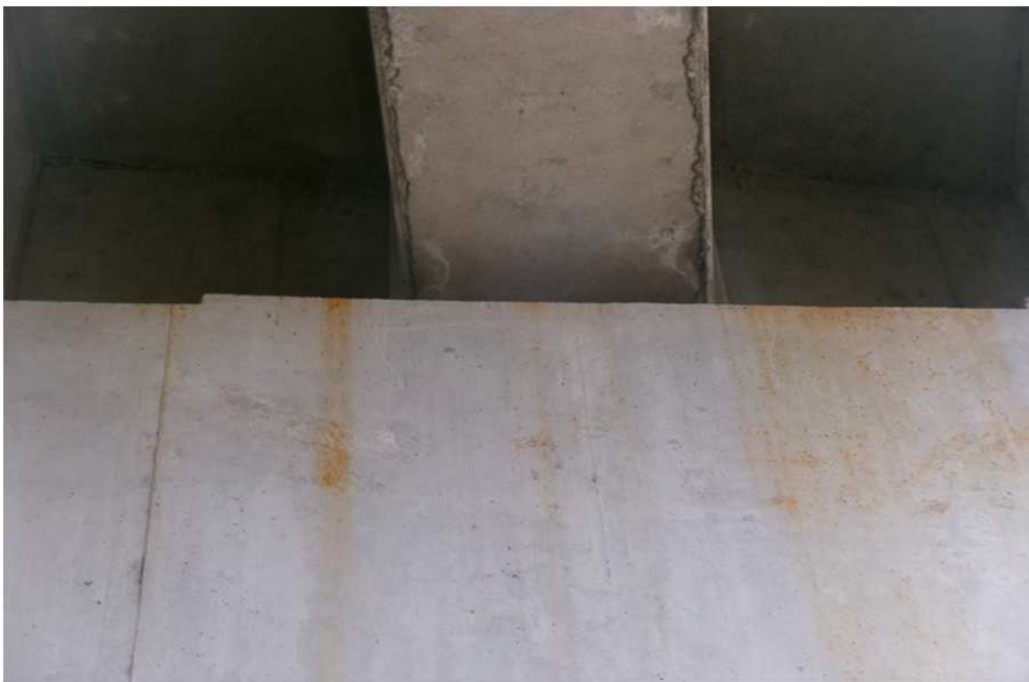
| 점검위치 | 영천 | 산하교(P1) | 사진번호 | #24 |

| 점검내용 | | 교각 균열(cw=0.3mm미만) | | |

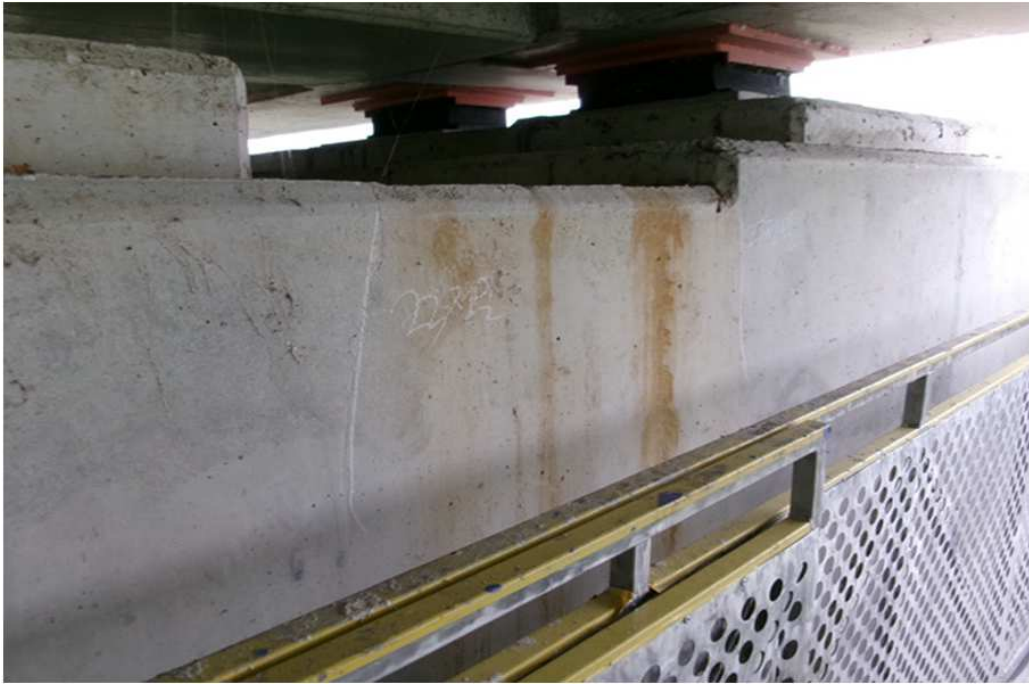
| 점검위치 | 영천 | 산하교(P5) | 사진번호 | #25 |

| 점검내용 | | 교각 균열(cw=0.3mm미만) | | |

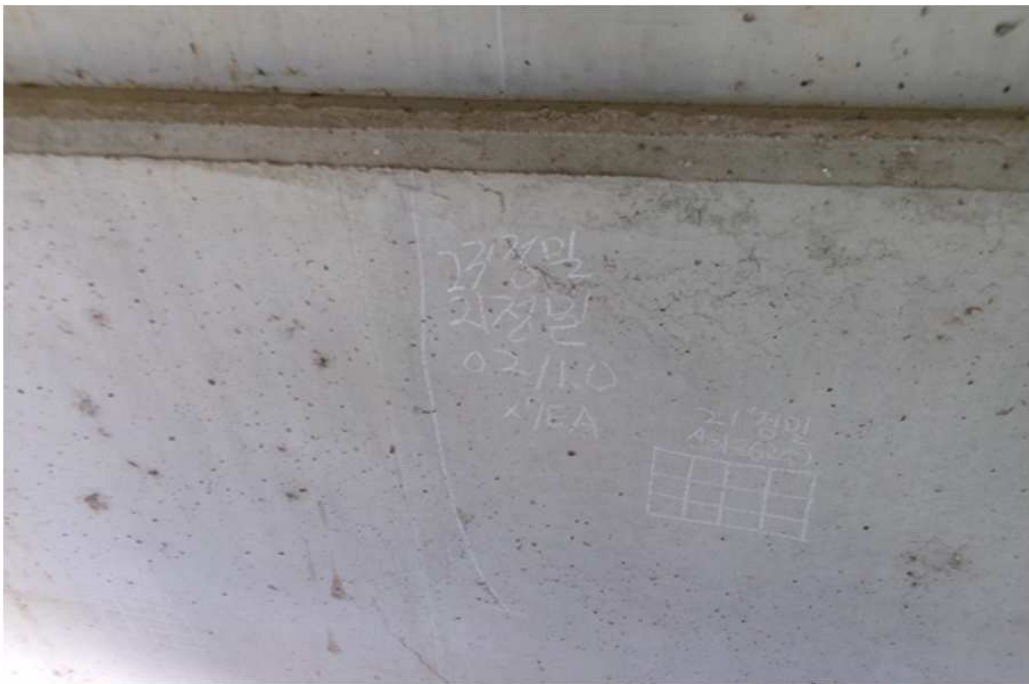
| 점검위치 | 영천 | 산하교(P6) | 사진번호 | #26 |

| 점검내용 | | 교각 균열(cw=0.3mm미만) | | |

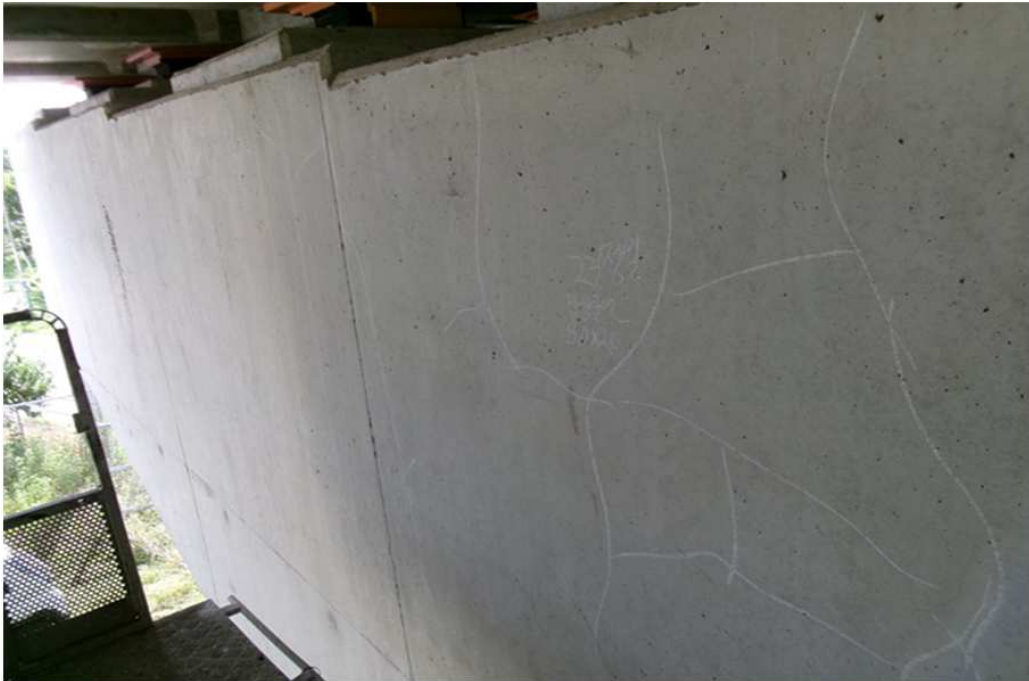
| 점검위치 | 영천 | 산하교(P7) | 사진번호 | #27 |

| 점검내용 | | 교각 망상균열 | | |

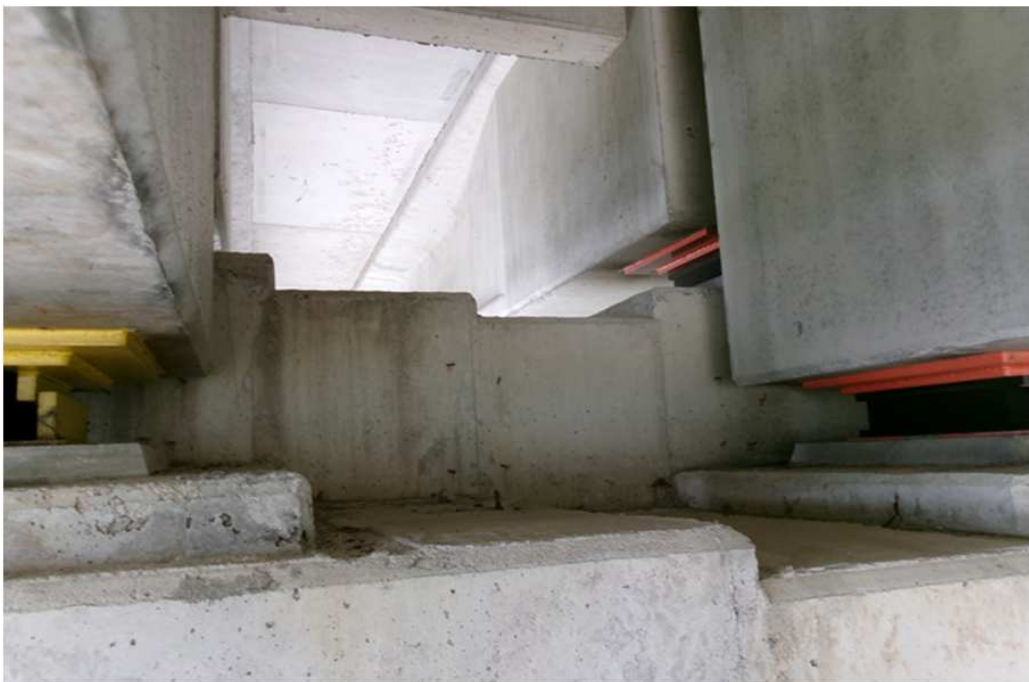
| 점검위치 | 영천 | 산하교(P8) | 사진번호 | #28 |

| 점검내용 | | 교각 균열(cw=0.3mm미만) | | |

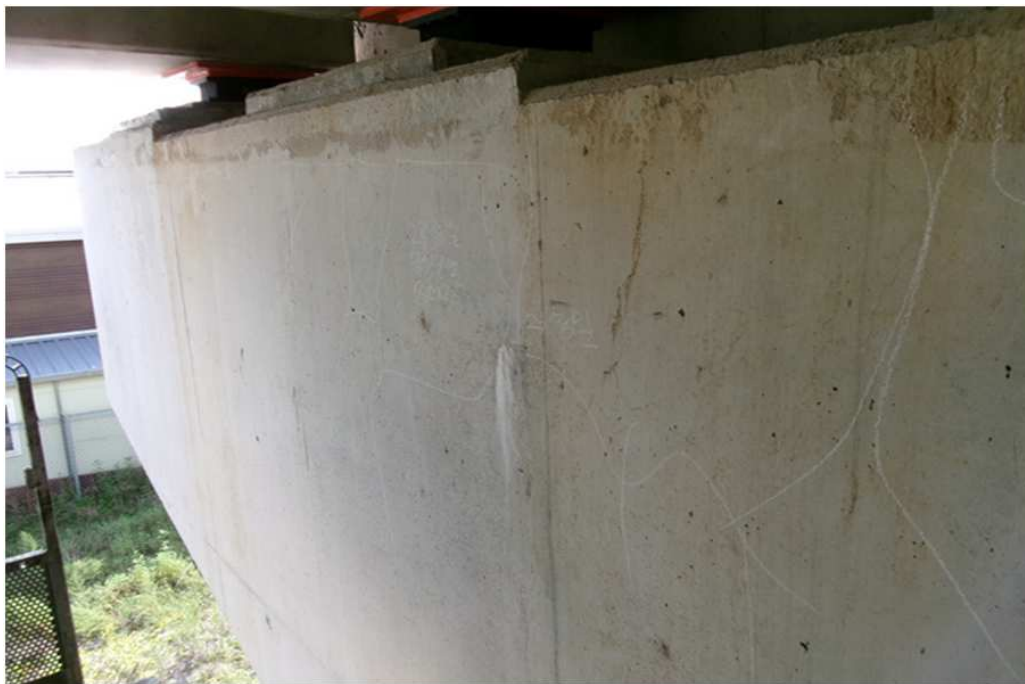
| 점검위치 | 영천 | 산하교(P8) | 사진번호 | #29 |

| 점검내용 | | 교각 망상균열 | | |

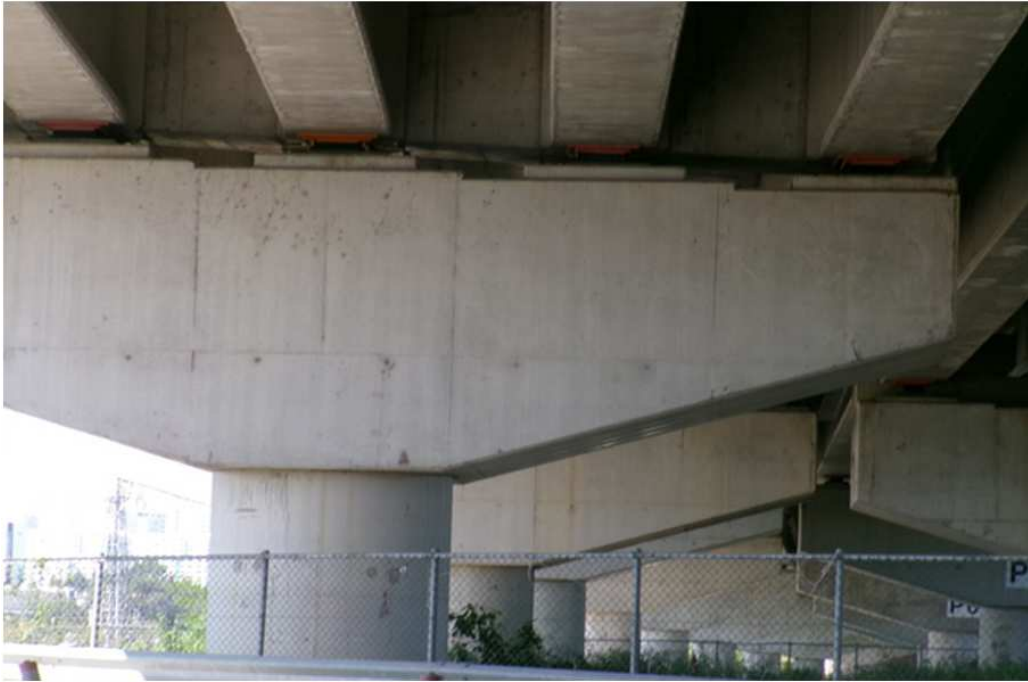
| 점검위치 | 영천 | 산하교(P9) | 사진번호 | #31 |

| 점검내용 | | 교각 균열(cw=0.3mm미만) | | |

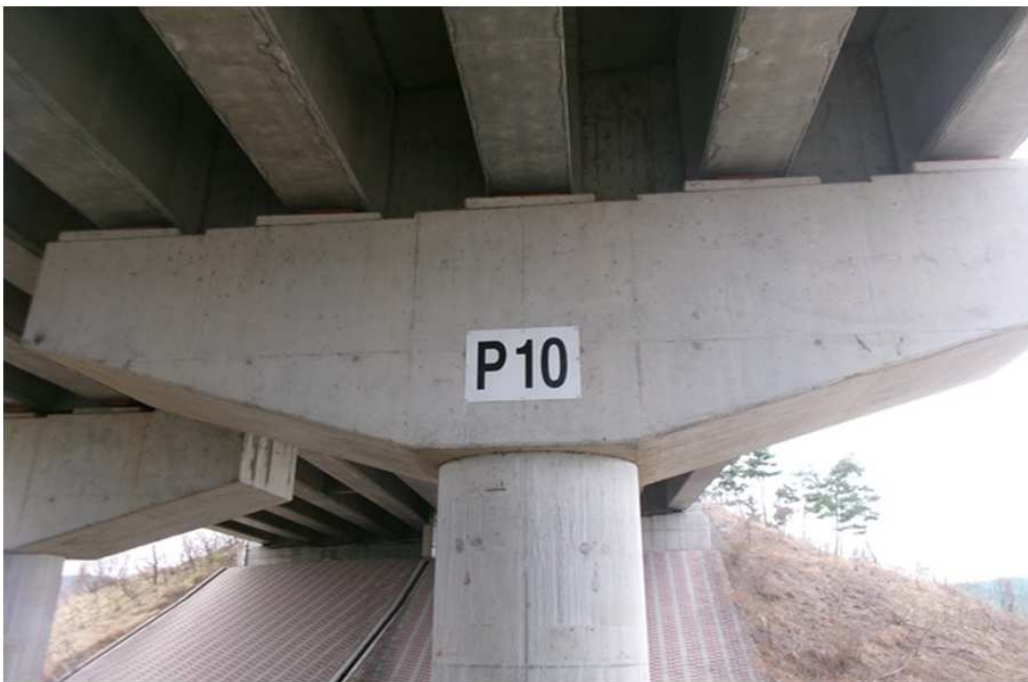
| 점검위치 | 영천 | 산하교(P10) | 사진번호 | #32 |

| 점검내용 | | 교각 망상균열 | | |

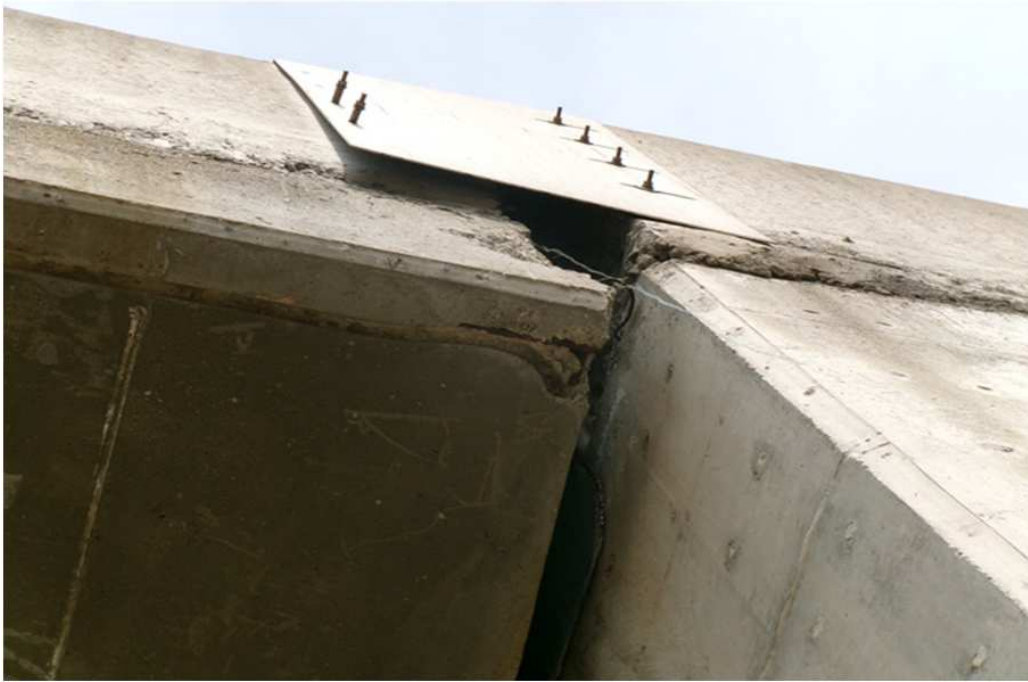
| 점검위치 | 상주 | 반정교(S1) | 사진번호 | #01 |

| 점검내용 | | 바닥판하면 박락 및 철근노출 | | |

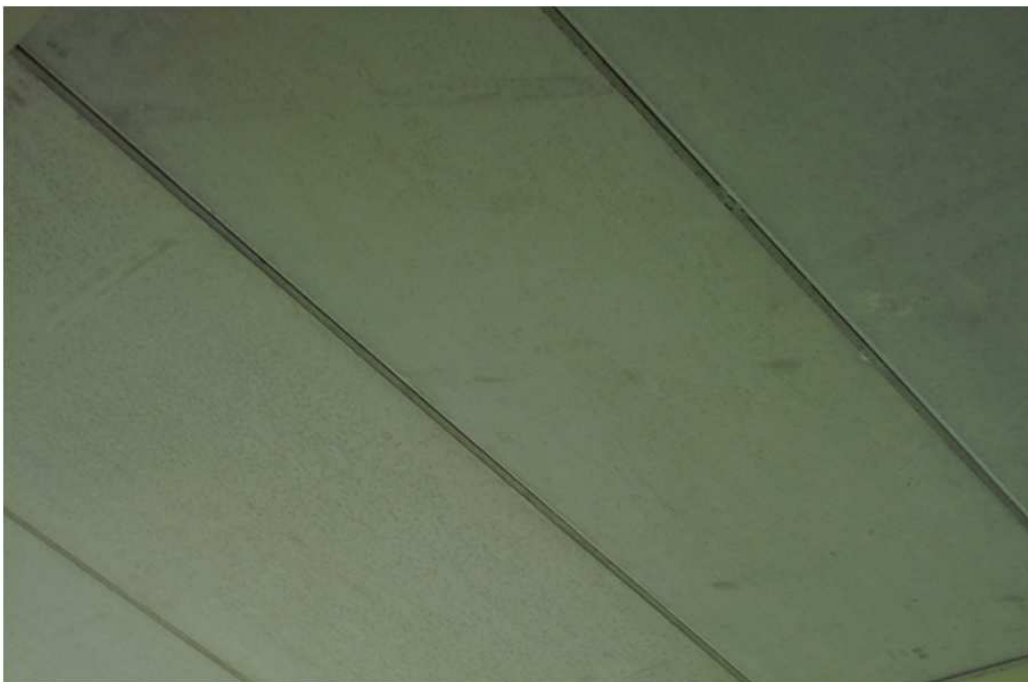
| 점검위치 | 상주 | 반정교(S3) | 사진번호 | #02 |

| 점검내용 | | 바닥판하면 균열(cw=0.3mm미만) | | |

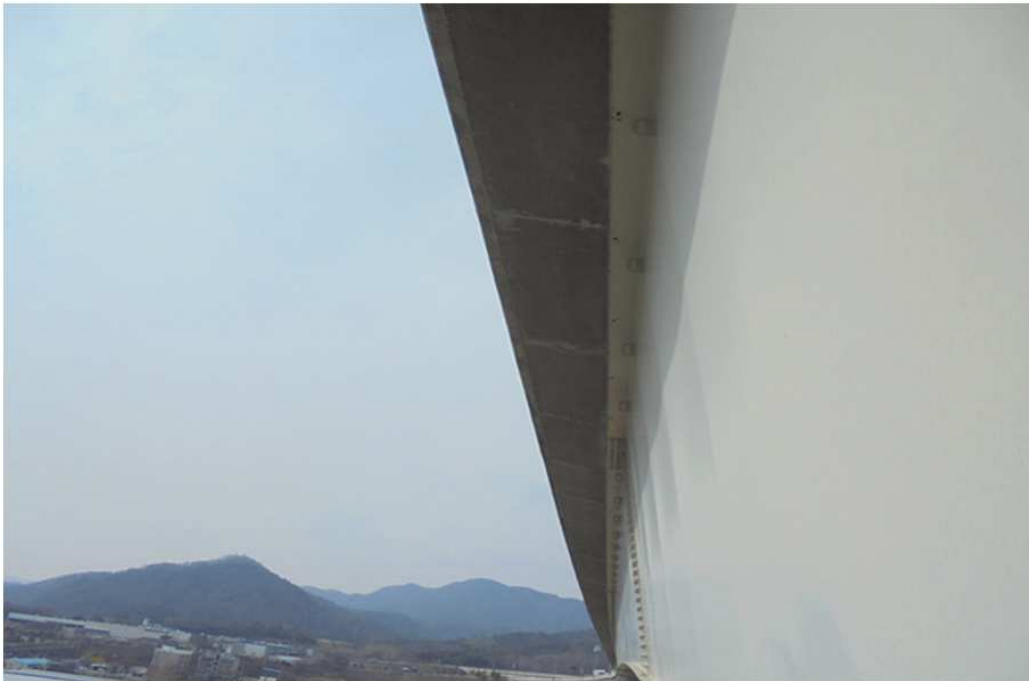
| 점검위치 | 상주 | 반정교(S4) | 사진번호 | #03 |

| 점검내용 | | 바닥판하면 균열부백태 | | |

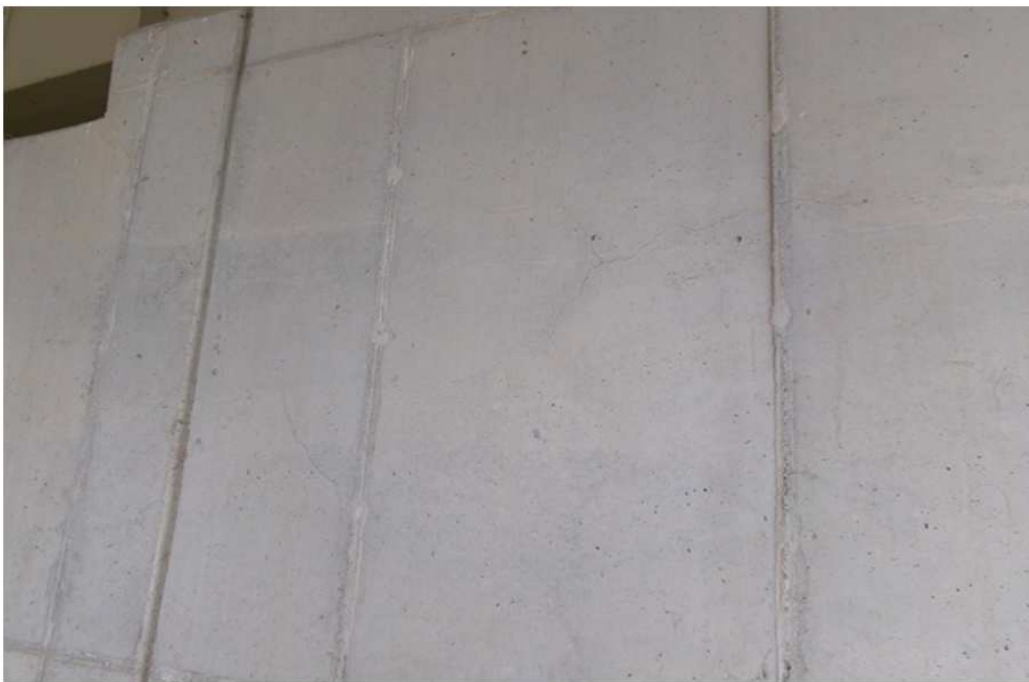
| 점검위치 | 상주 | 반정교(A1) | 사진번호 | #04 |

| 점검내용 | | 교대 망상균열 | | |

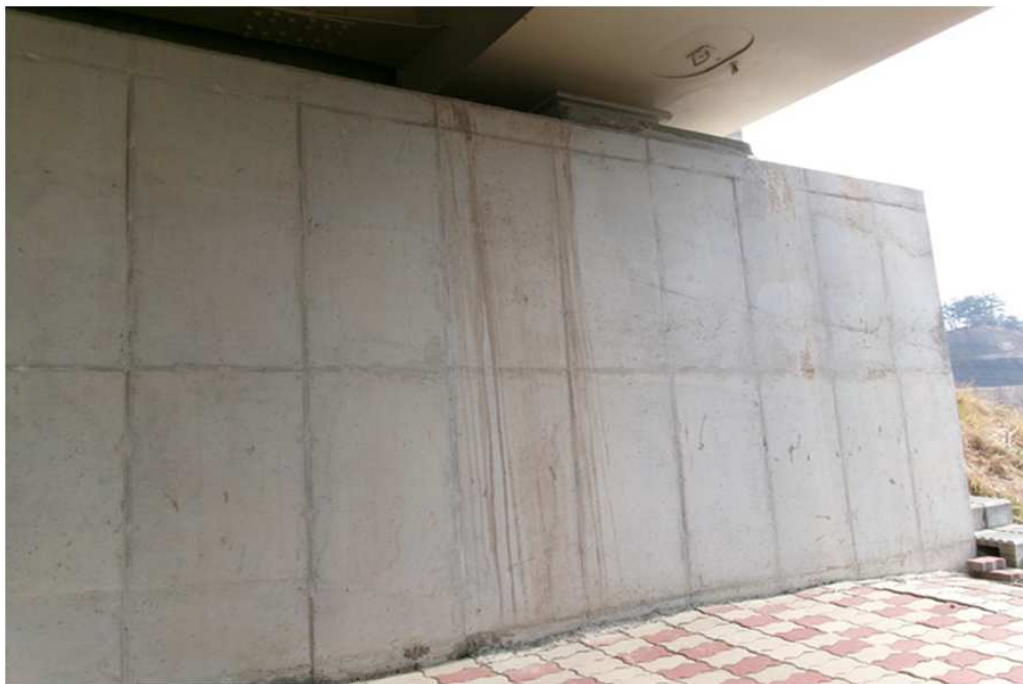
| 점검위치 | 상주 | 반정교(A1) | 사진번호 | #05 |

| 점검내용 | | 교대 누수흔적 | | |
