## 도로교량 하자 목록(10공구)

## 도로교량 하자 목록(10공구 - 산하교)

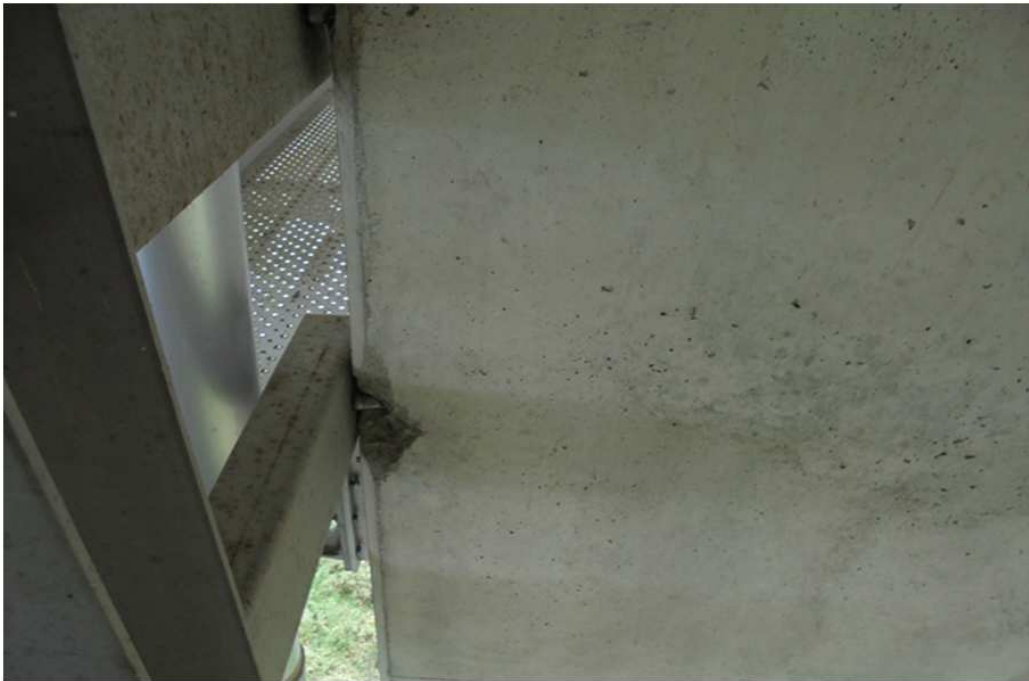
| 점검위치 | 상주 | 반정교(P2) | 사진번호 | #09 |

| 점검내용 | | 교각 파손 | | |

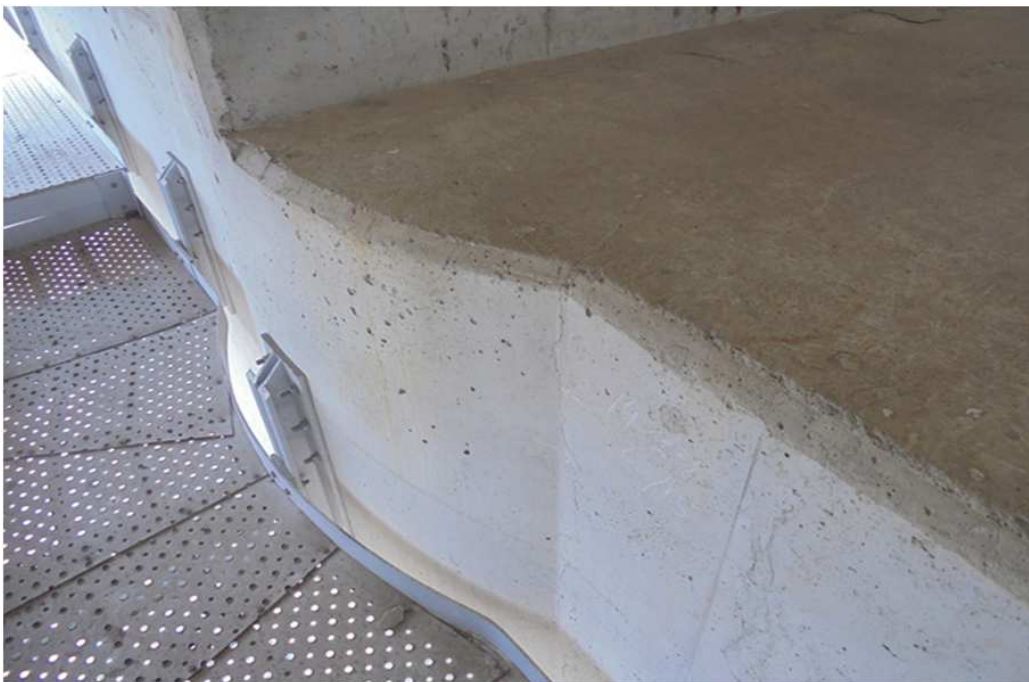
| 점검위치 | 상주 | 반정교(P3) | 사진번호 | #10 |

| 점검내용 | | 교각 균열(cw=0.3mm미만) | | |

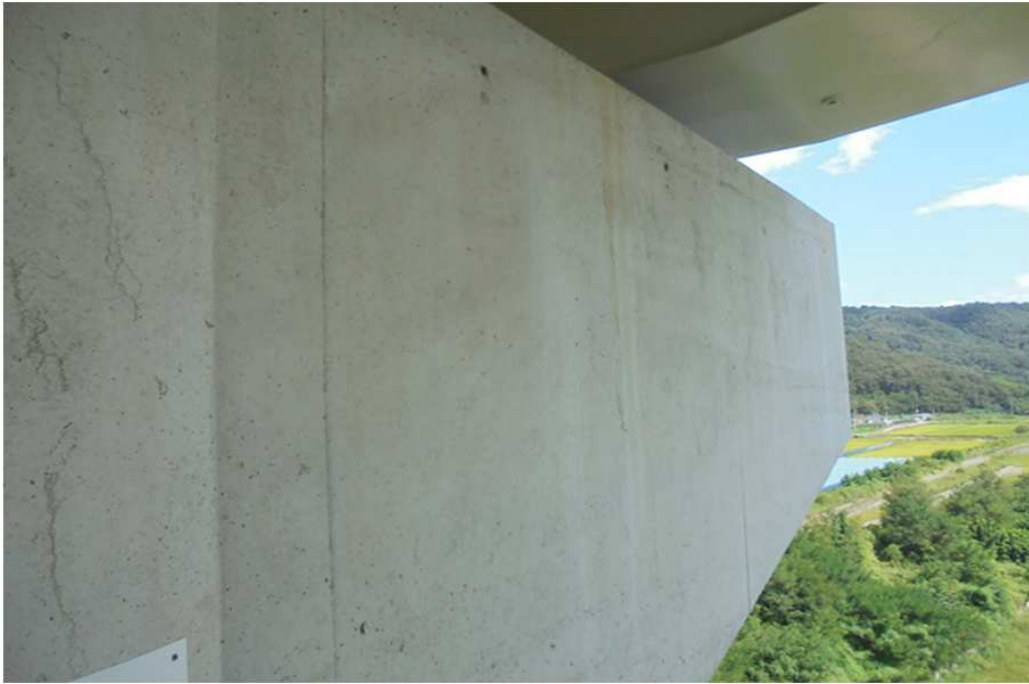
| 점검위치 | 상주 | 반정교(P3) | 사진번호 | #13 |

| 점검내용 | | 교각 망상균열 | | |

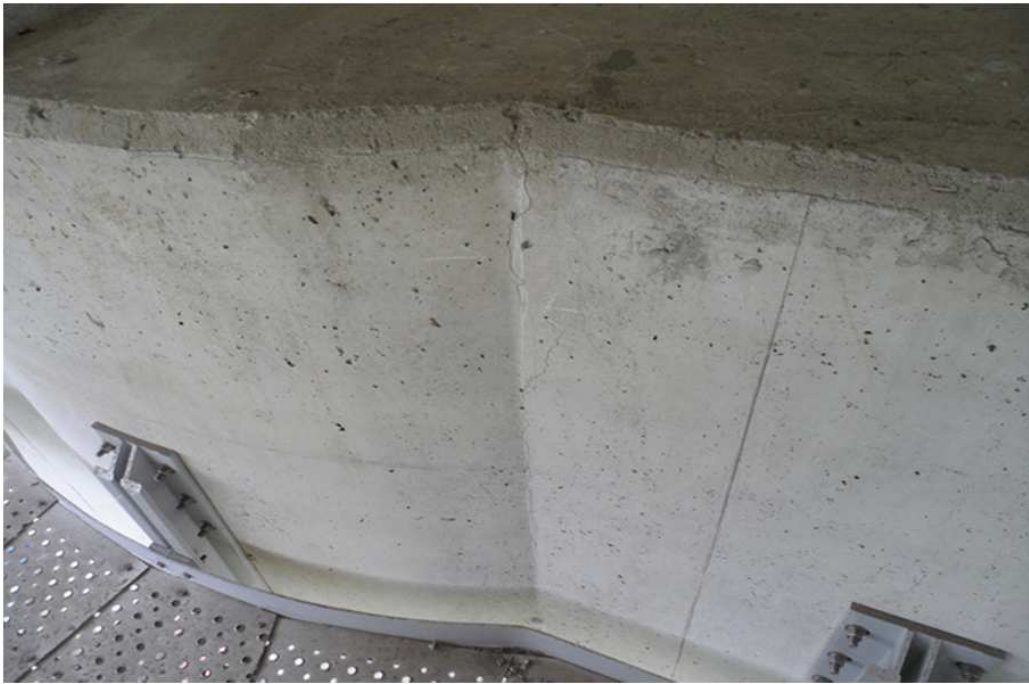
| 점검위치 | 상주 | 반정교(P4) | 사진번호 | #14 |

| 점검내용 | | 교각 균열(cw=0.3mm미만) | | |

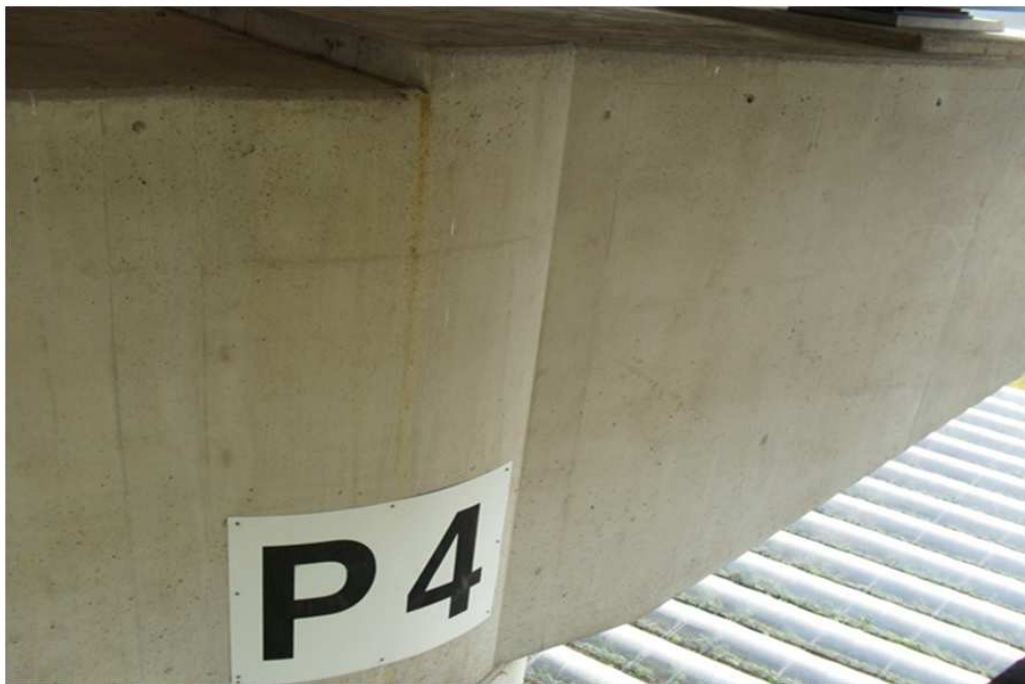
| 점검위치 | 상주 | 반정교(P4) | 사진번호 | #15 |

| 점검내용 | 교각 망상균열 | | | |

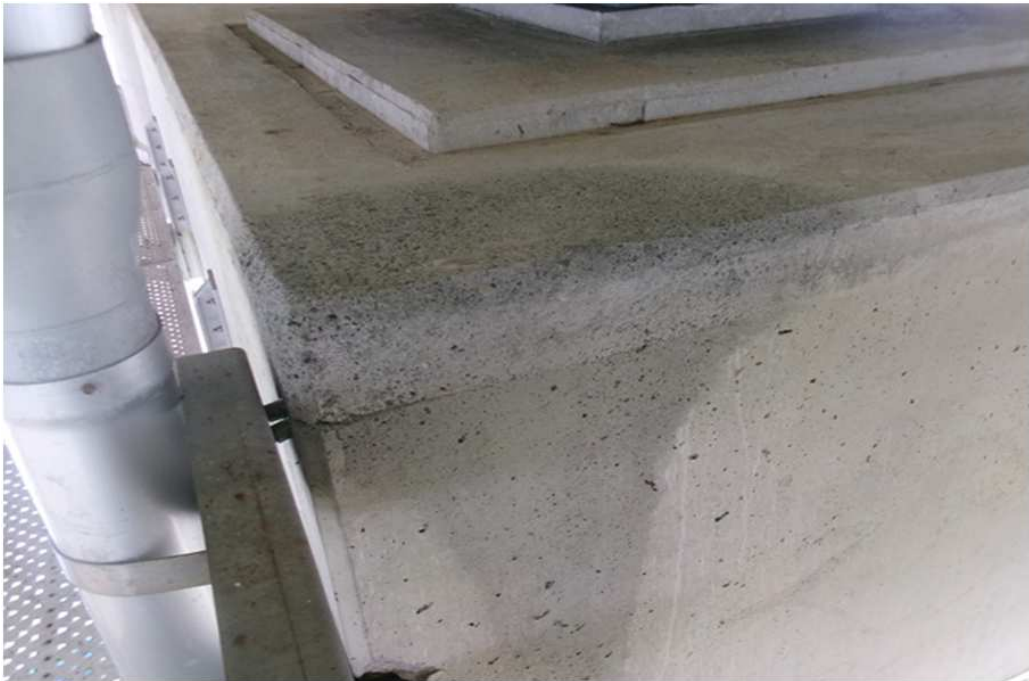
| 점검위치 | 상주 | 반정교(P4) | 사진번호 | #17 |

| 점검내용 | | 교각 표면열화 | | |

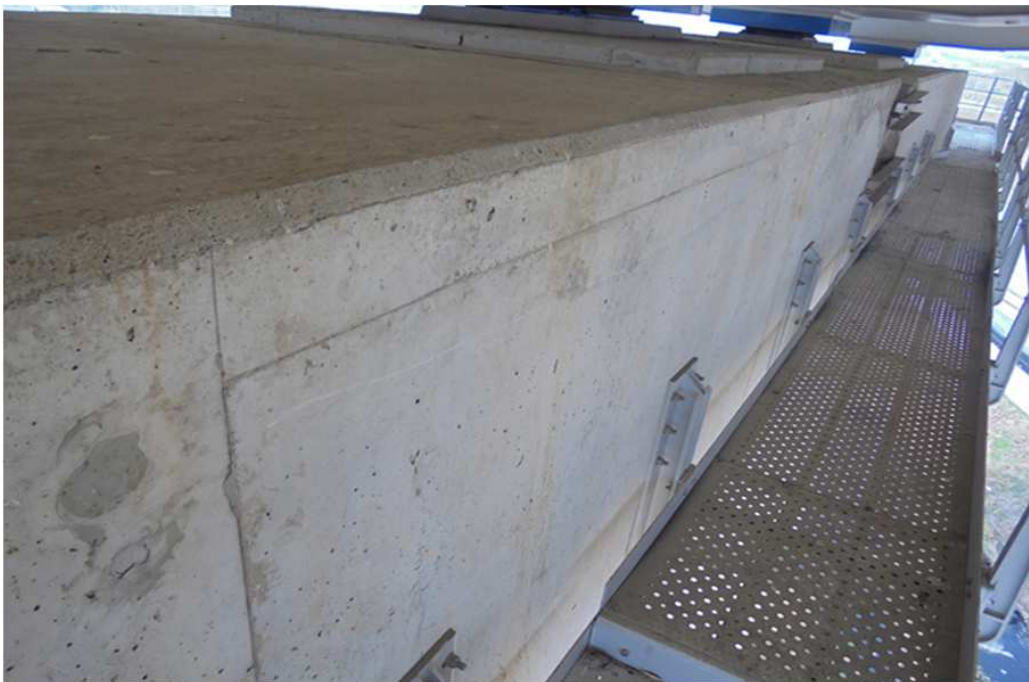
| 점검위치 | 상주 | 반정교(P5) | 사진번호 | #18 |

| 점검내용 | | 교각 균열(cw=0.3mm미만) | | |

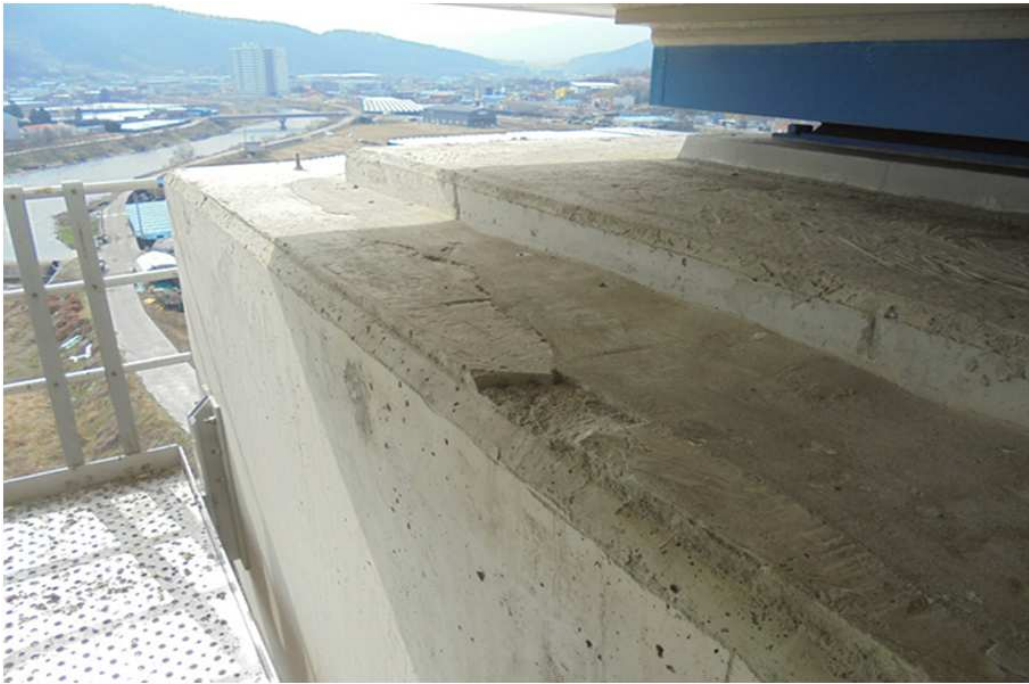
| 점검위치 | 상주 | 반정교(P5) | 사진번호 | #21 |

| 점검내용 | | 교각 박락 | | |

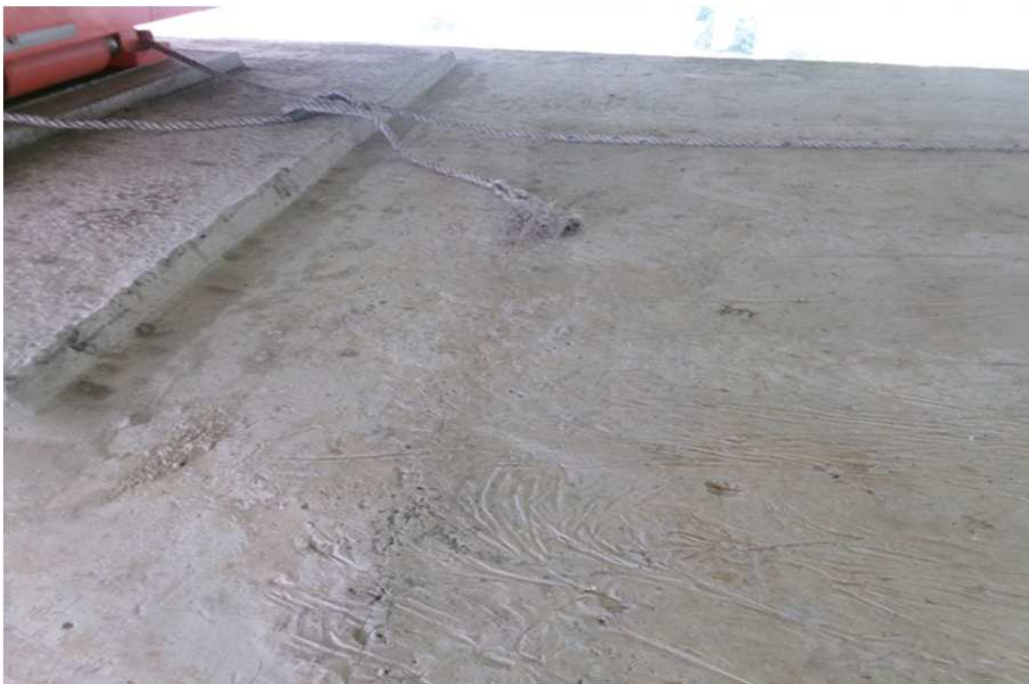
| 점검위치 | 상주 | 반정교(P6) | 사진번호 | #22 |

| 점검내용 | | 교각 균열(cw=0.3mm미만) | | |

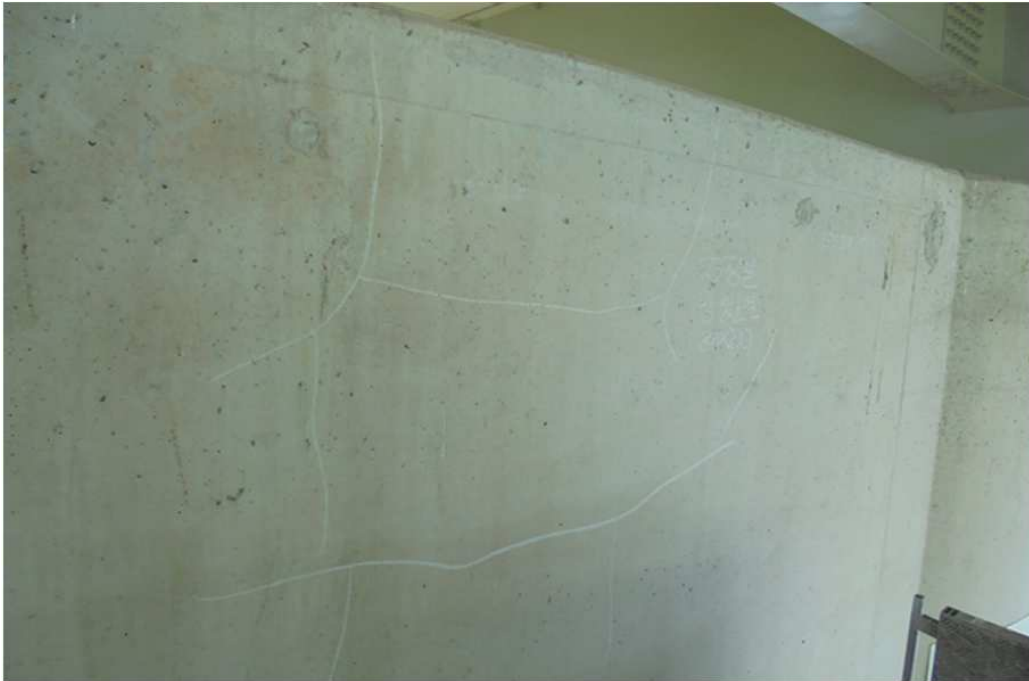
| 점검위치 | 상주 | 반정교(P6) | 사진번호 | #23 |

| 점검내용 | | 교각 망상균열 | | |

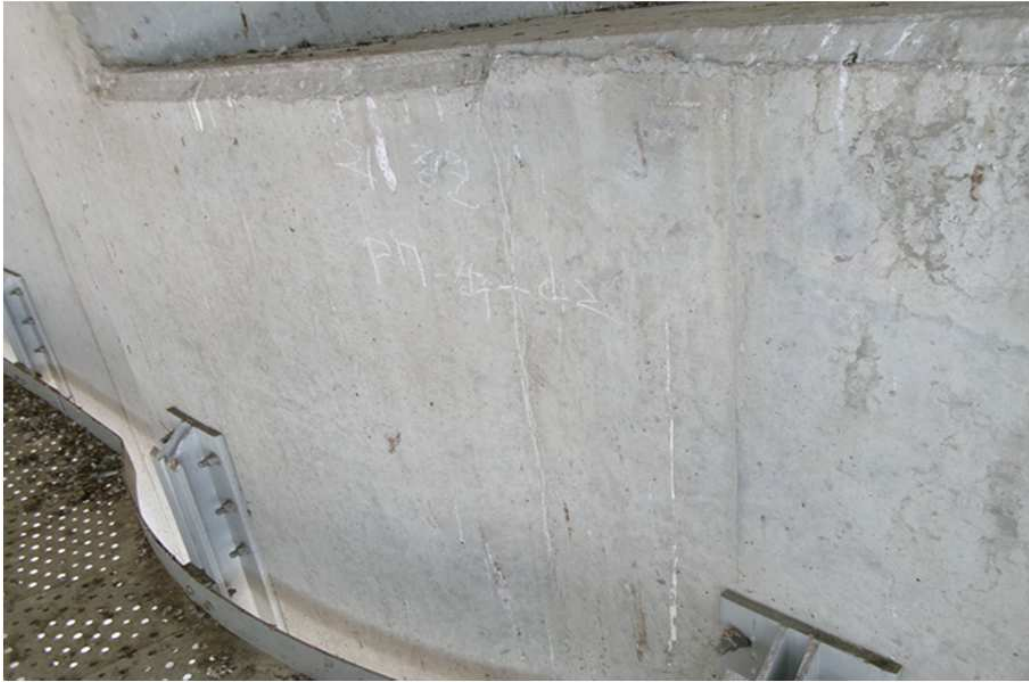
| 점검위치 | 상주 | 반정교(P7) | 사진번호 | #25 |

| 점검내용 | | 교각 균열(cw=0.3mm미만) | | |

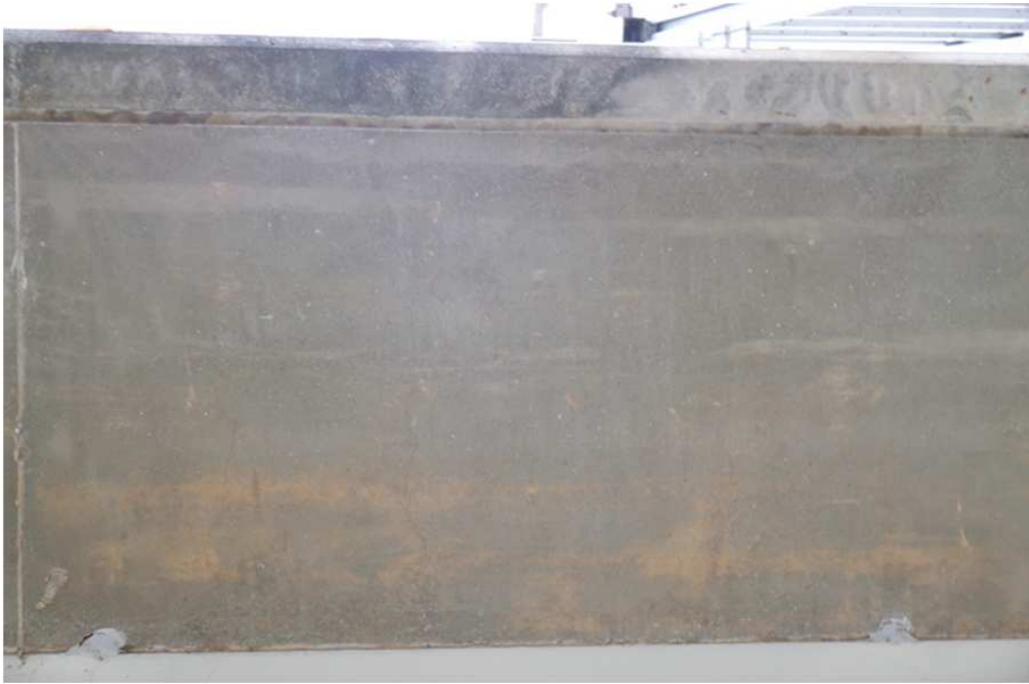
| 점검위치 | 영천 | 반정교(S1) | 사진번호 | #27 |

| 점검내용 | | 바닥판하면 균열(cw=0.3mm미만) | | |

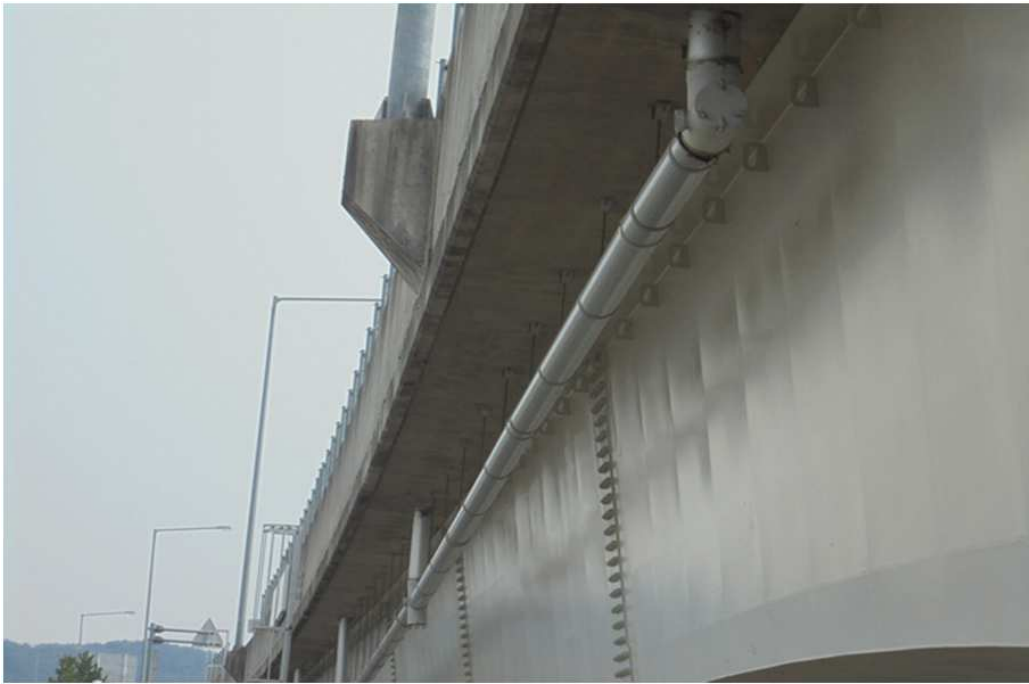
| 점검위치 | 영천 | 반정교(S3) | 사진번호 | #28 |

| 점검내용 | | 바닥판하면 균열부백태 | | |

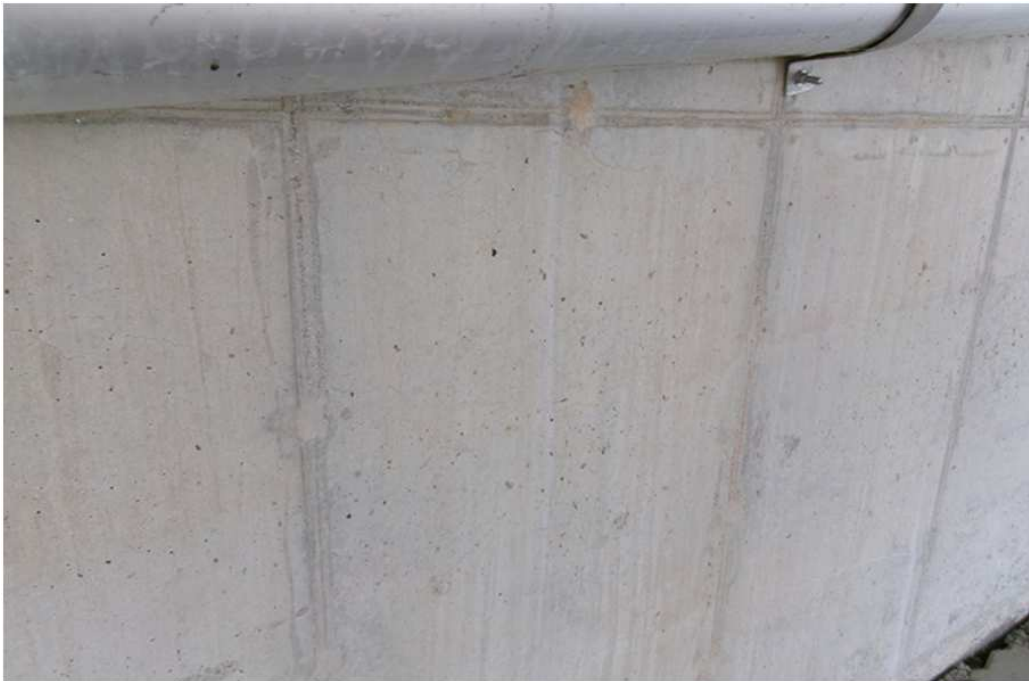
| 점검위치 | 영천 | 반정교(A1) | 사진번호 | #29 |

| 점검내용 | | 교대 망상균열 | | |

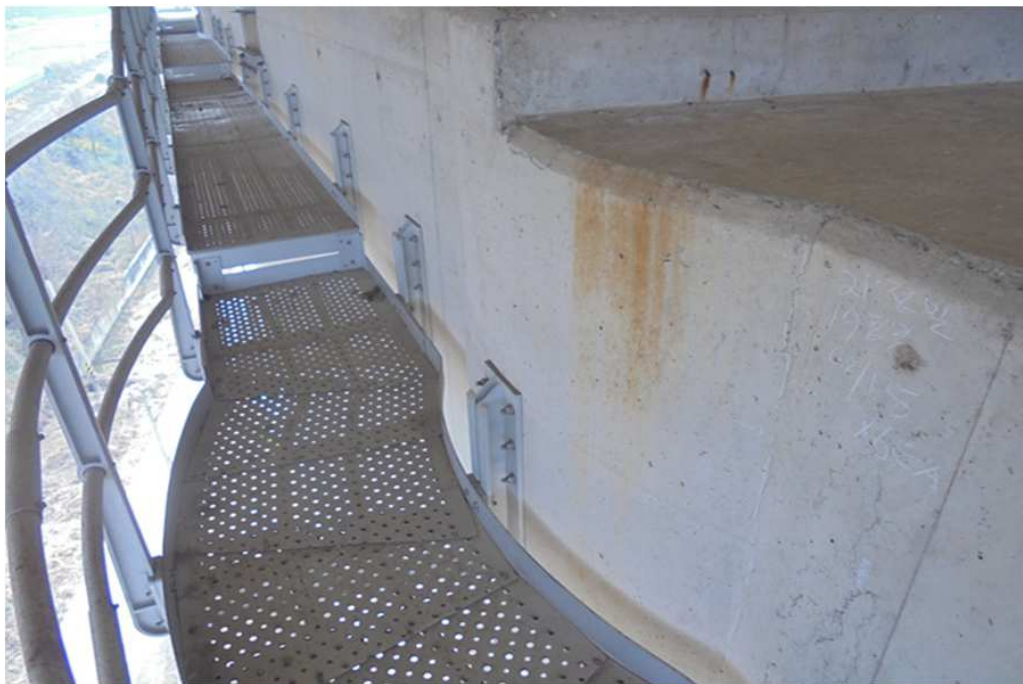
| 점검위치 | 영천 | 반정교(P3) | 사진번호 | #33 |

| 점검내용 | 교각 균열(cw=0.3mm미만) | | | |

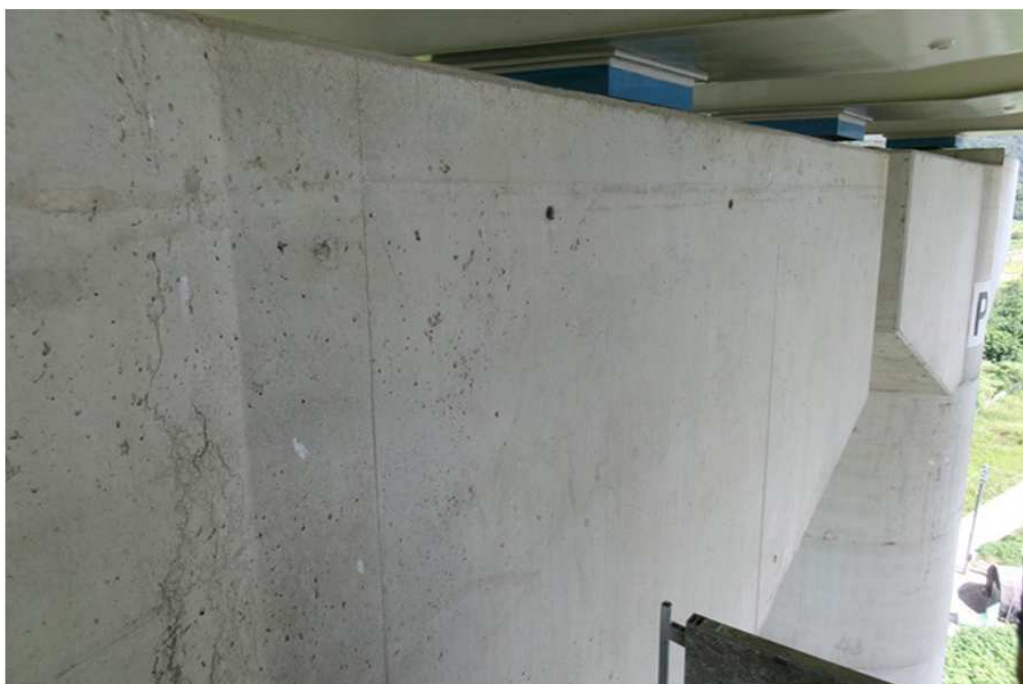
| 점검위치 | 영천 | 반정교(P3) | 사진번호 | #34 |

| 점검내용 | 교각 망상균열 | | | |

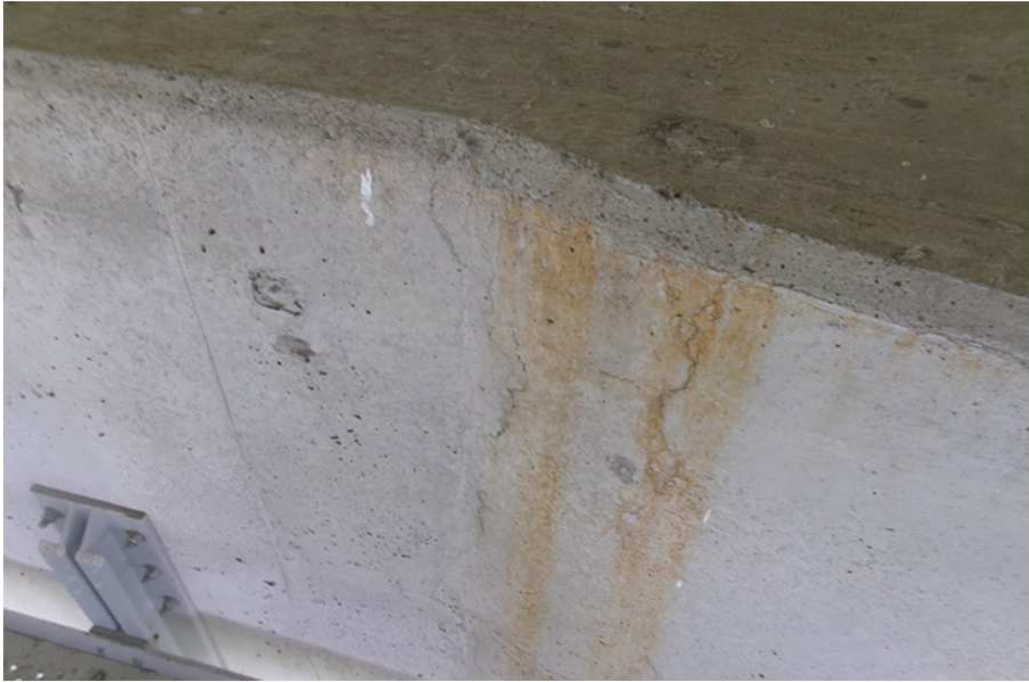
| 점검위치 | 영천 | 반정교(P4) | 사진번호 | #35 |

| 점검내용 | | 교각 균열(cw=0.3mm미만) | | |

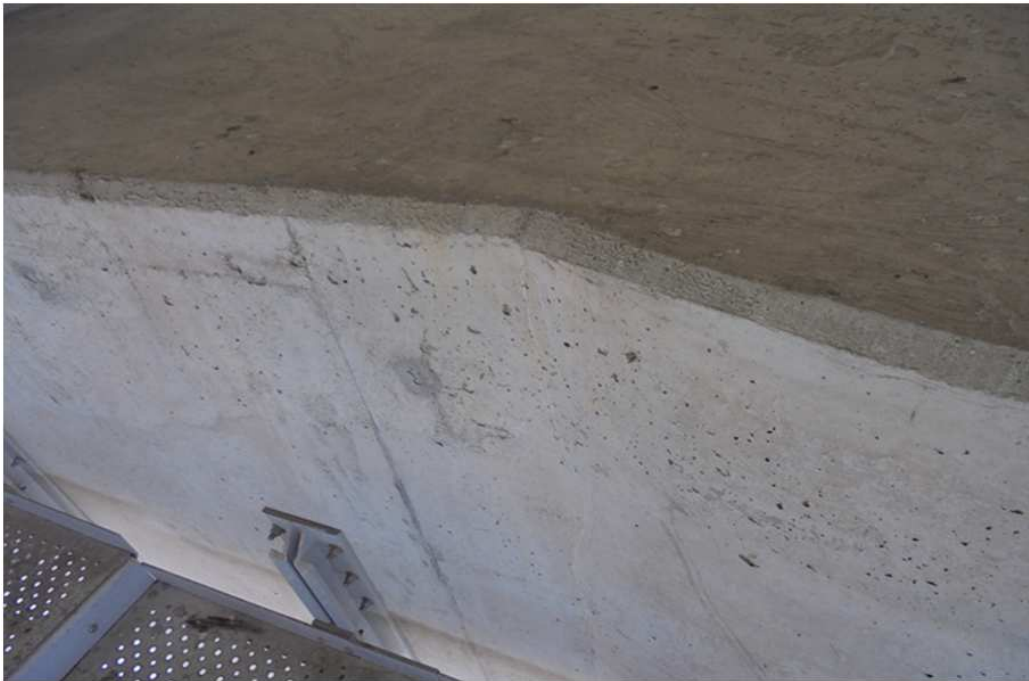
| 점검위치 | 영천 | 반정교(P5) | 사진번호 | #36 |

| 점검내용 | | 교각 균열(cw=0.3mm미만) | | |

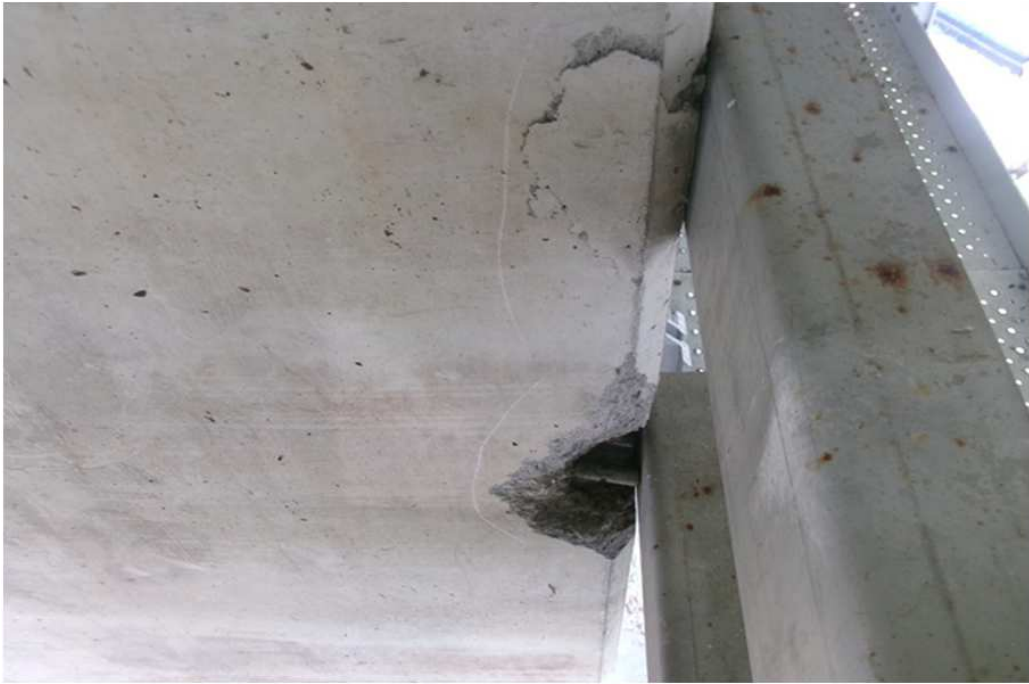
| 점검위치 | 영천 | 반정교(P5) | 사진번호 | #37 |

| 점검내용 | | 교각 파손 | | |

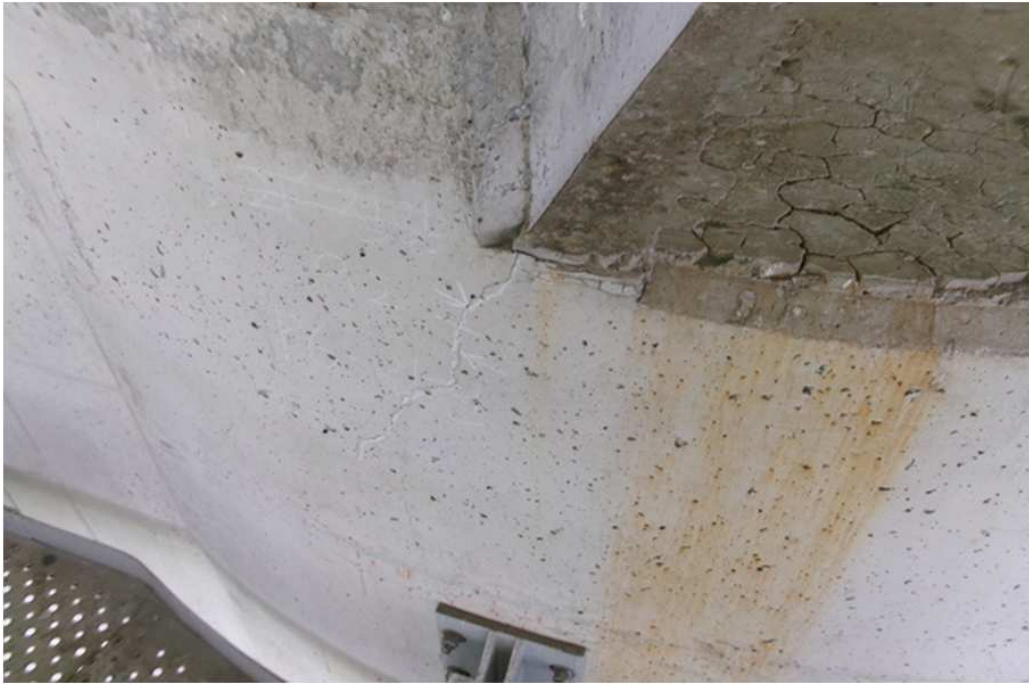
| 점검위치 | 영천 | 반정교(P6) | 사진번호 | #38 |

| 점검내용 | | 교각 균열(cw=0.3mm미만) | | |

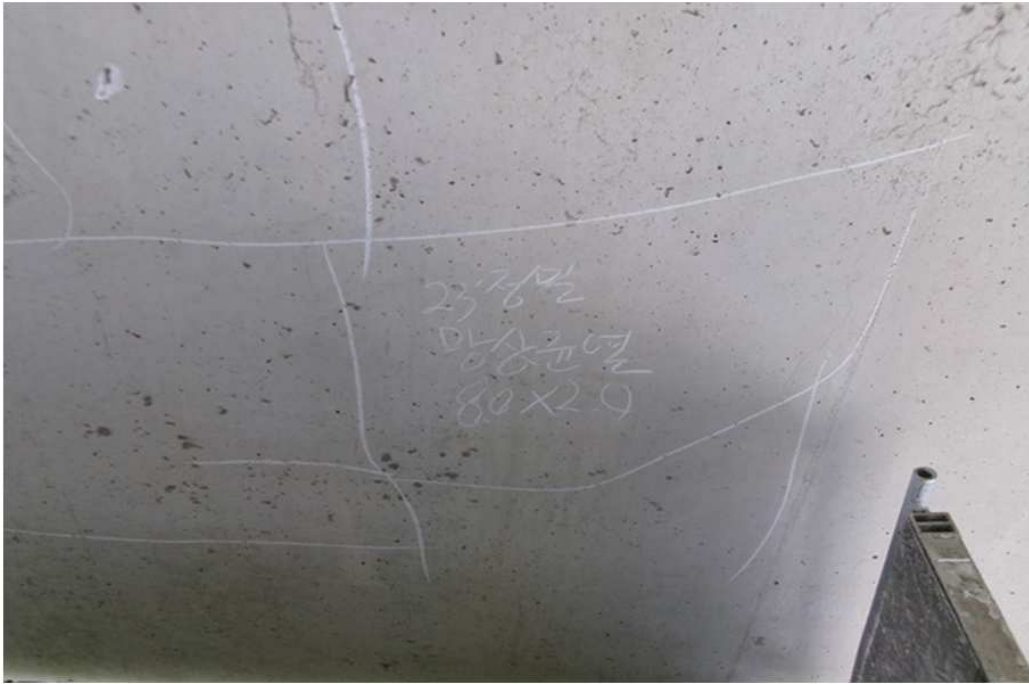
| 점검위치 | 영천 | 반정교(P6) | 사진번호 | #39 |

| 점검내용 | | 교각 망상균열 | | |

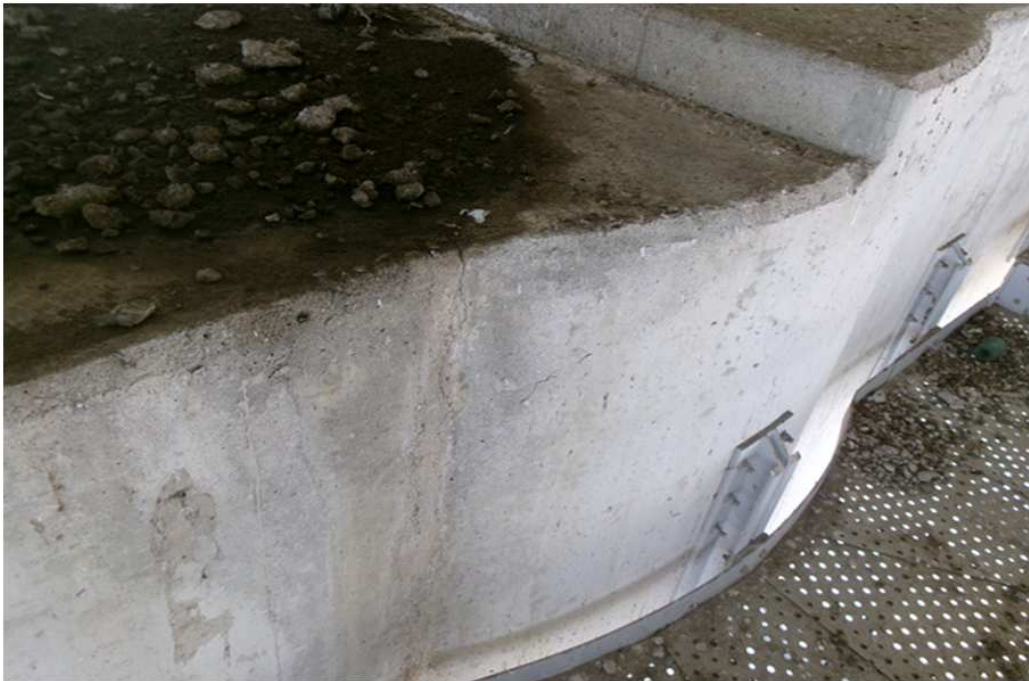
| 점검위치 | 영천 | 반정교(P7) | 사진번호 | #41 |

| 점검내용 | | 교각 균열(cw=0.3mm미만) | | |

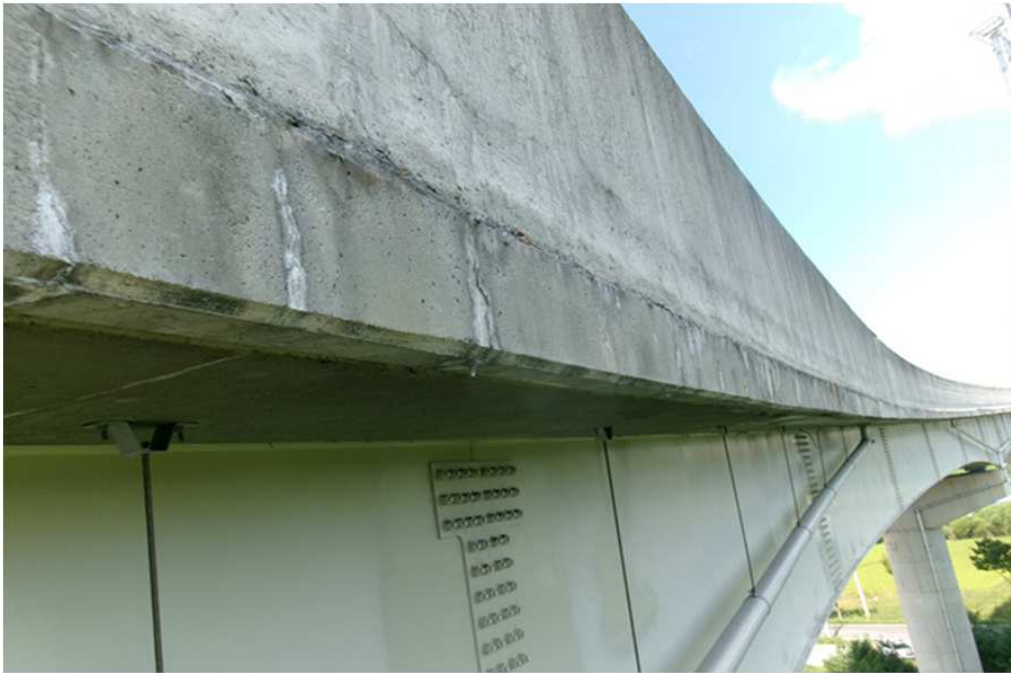
| 점검위치 | - | 영천JCT R-A교(S12) | 사진번호 | #03 |

| 점검내용 | | 바닥판하면 백태 | | |

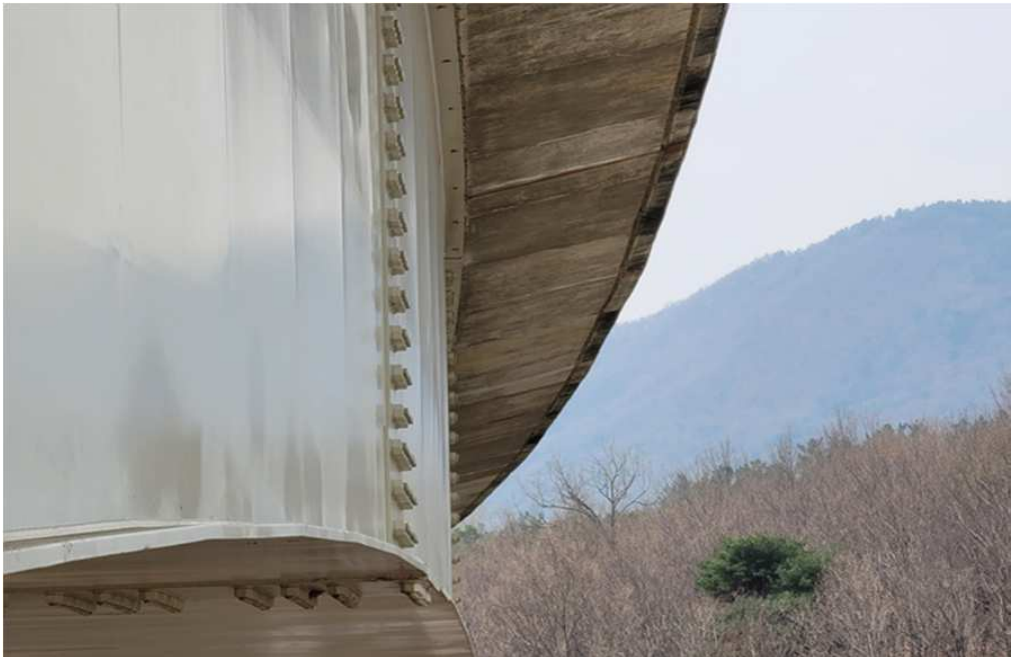
| 점검위치 | - | 영천JCT R-A교(S12) | 사진번호 | #04 |

| 점검내용 | | 바닥판하면 균열부백태 | | |

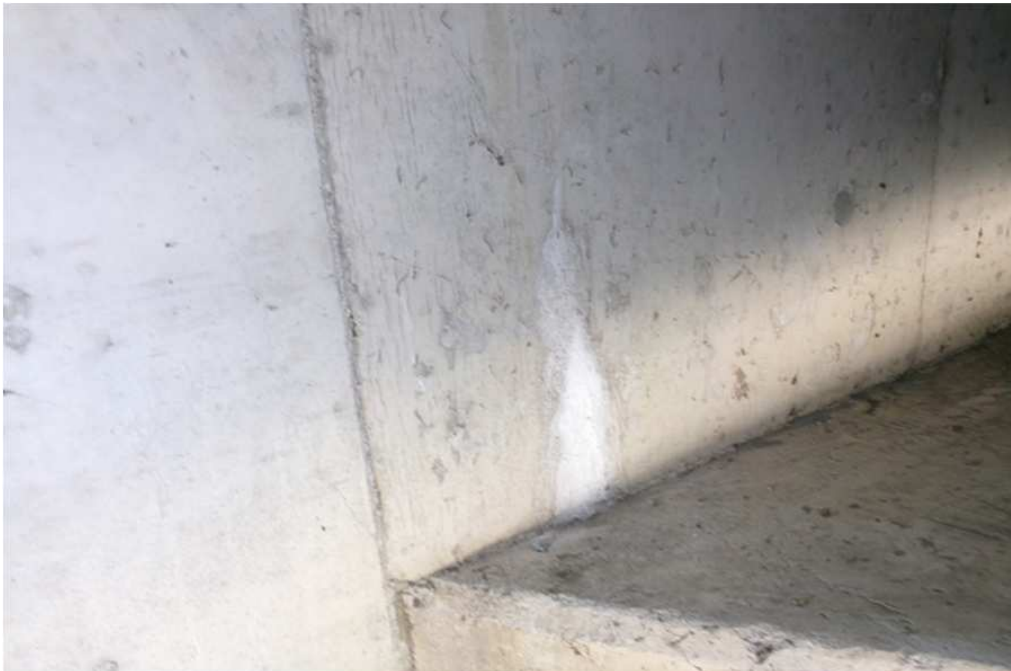
| 점검위치 | - 3천JCT R-A교(A) | 사진번호 | #11 |

| 점검내용 | 교대 백태 | | |

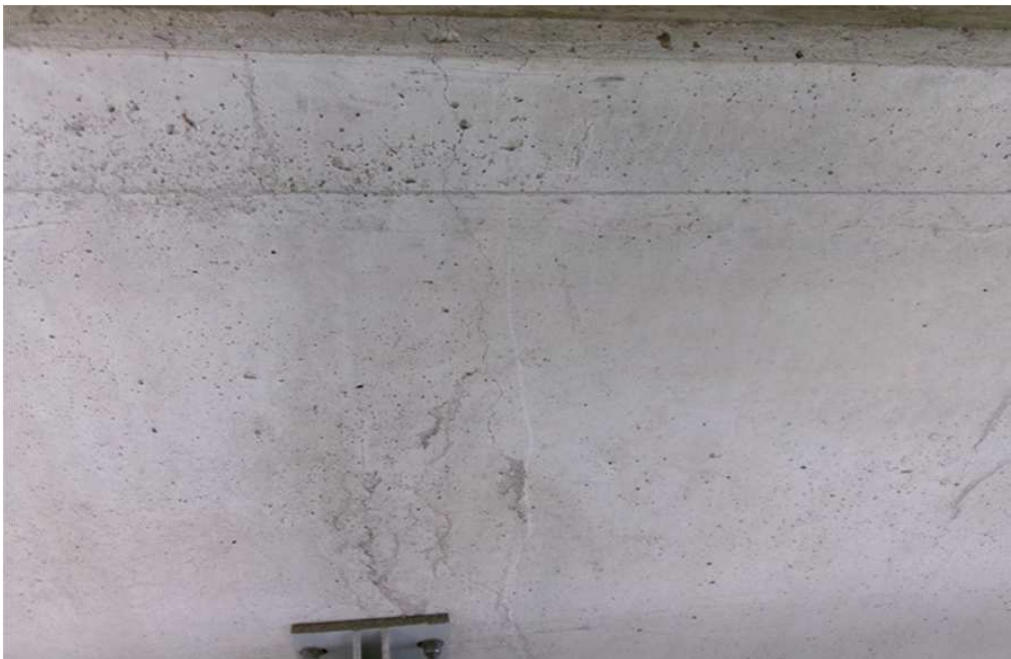
| 점검위치 | - 3천JCT R-A교(P) | 사진번호 | #12 |

| 점검내용 | 교각 균열(cw=0.3mm미만) | | |

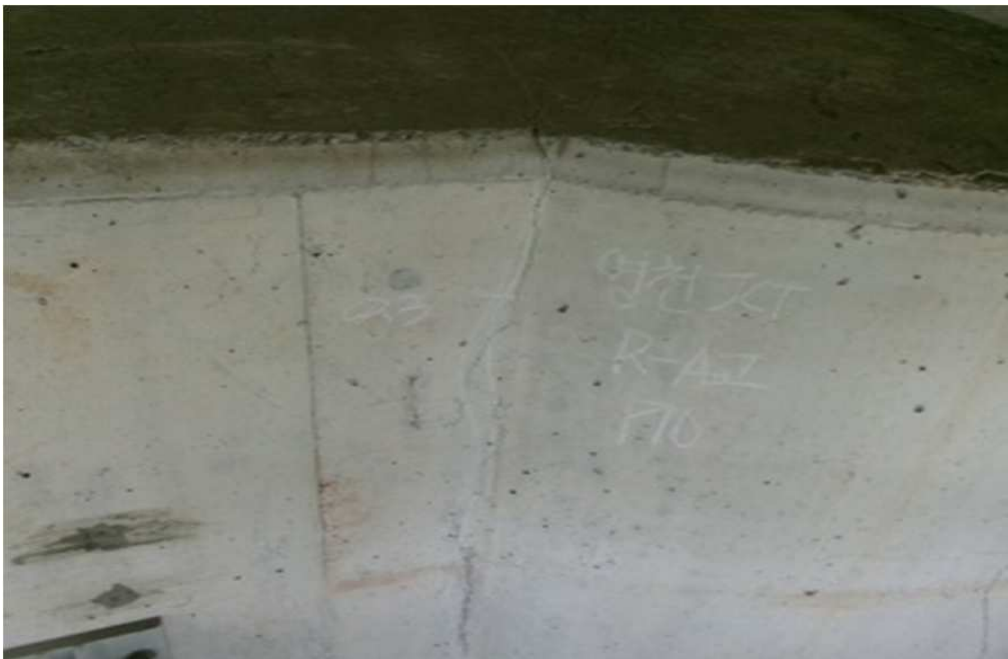
| 점검위치 | - | 천JCT R-A교(P1 | 사진번호 | #16 |

| 점검내용 | | 교각 균열(cw=0.3mm이상) | | |

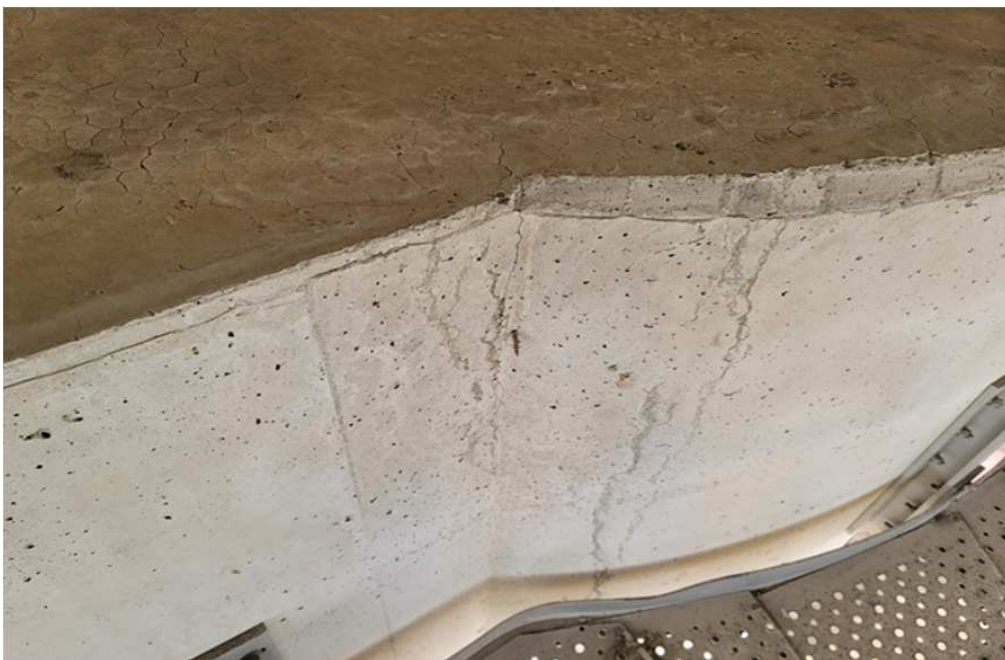
| 점검위치 | - | 천JCT R-A교(P1 | 사진번호 | #18 |

| 점검내용 | 교각 균열(cw=0.3mm미만) |

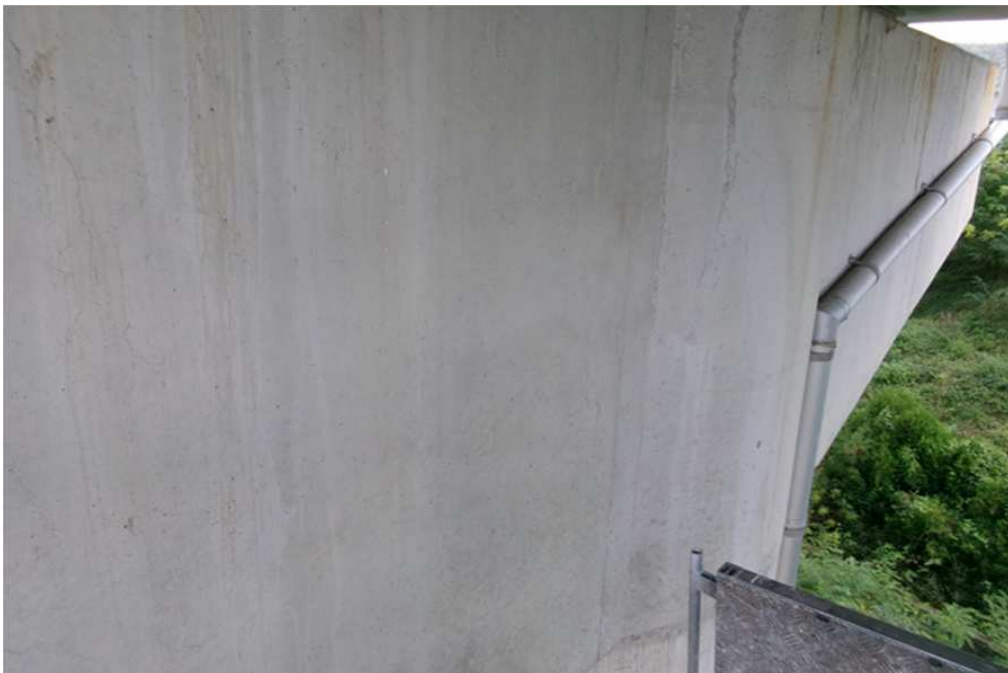
| 점검위치 | - | 천JCT R-A교(P1 | 사진번호 | #20 |

| 점검내용 | | 교각 망상균열 | | |

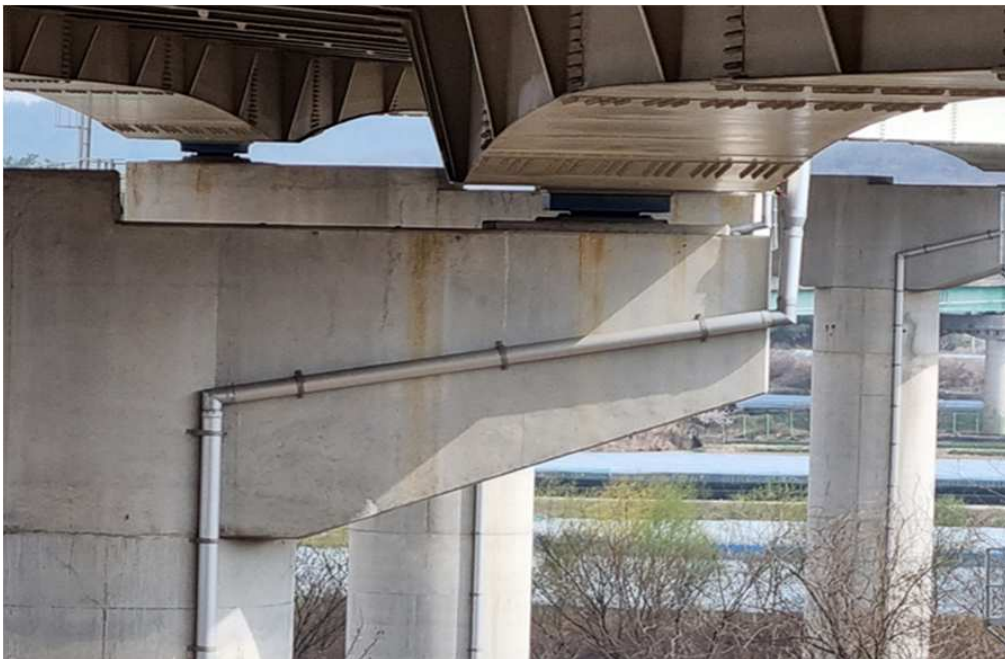
| 점검위치 | - | 천JCT R-A교(P1 | 사진번호 | #24 |

| 점검내용 | 교각 균열(cw=0.3mm미만) | | | |

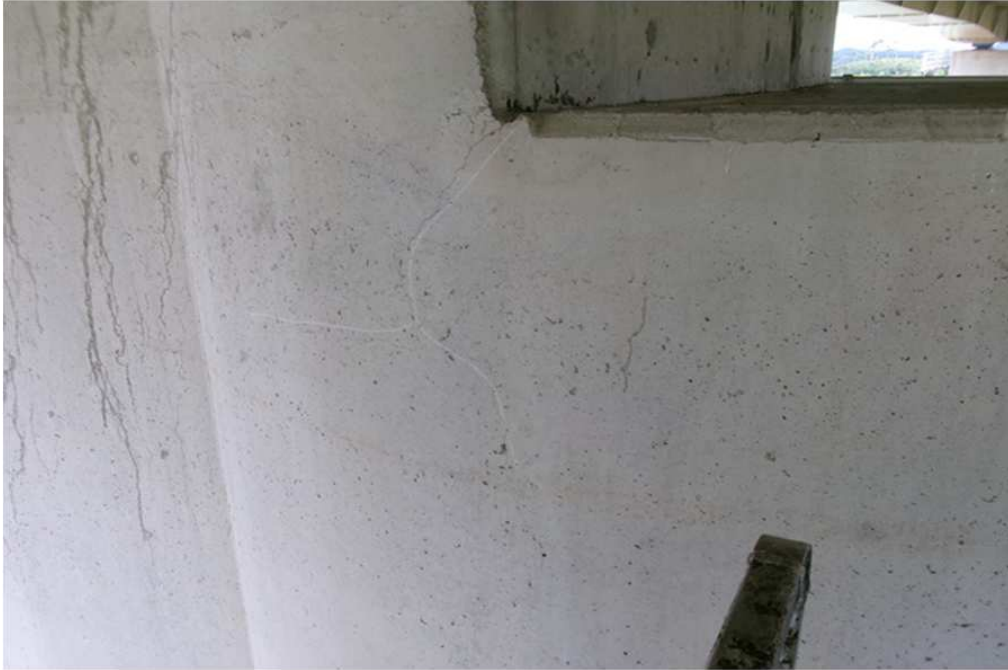
| 점검위치 | - | 천JCT R-A교(P1 | 사진번호 | #25 |

| 점검내용 | 교각 균열(cw=0.3mm이상) |

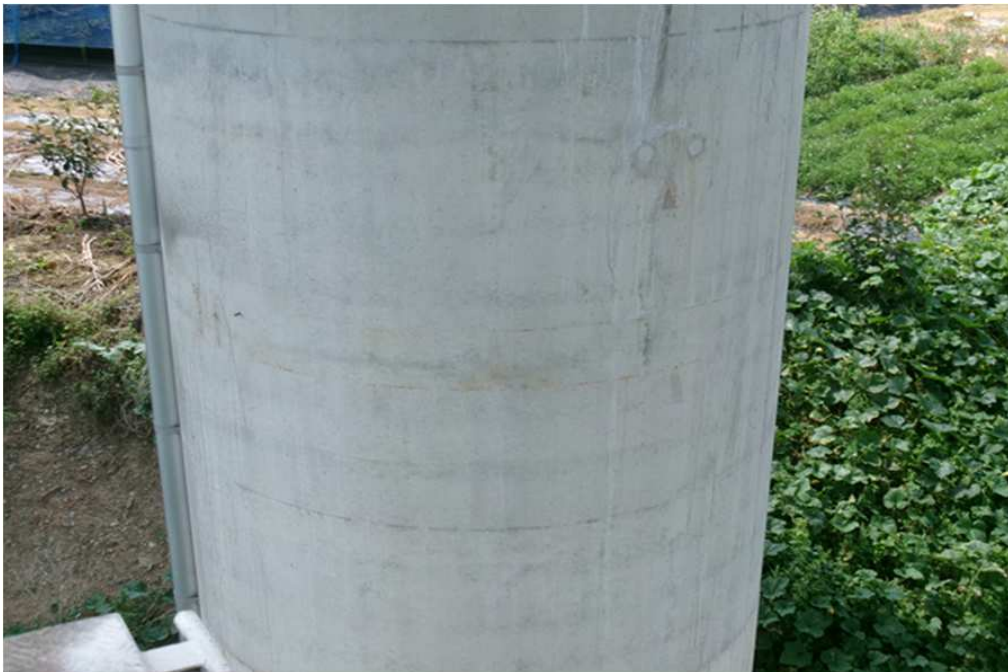
| 점검위치 | - | 천JCT R-A교(P1 | 사진번호 | #26 |

| 점검내용 | 교각 망상균열 |
