## 도로교량 하자 목록(10공구)

## 도로교량 하자 목록(10공구 - 산하교)

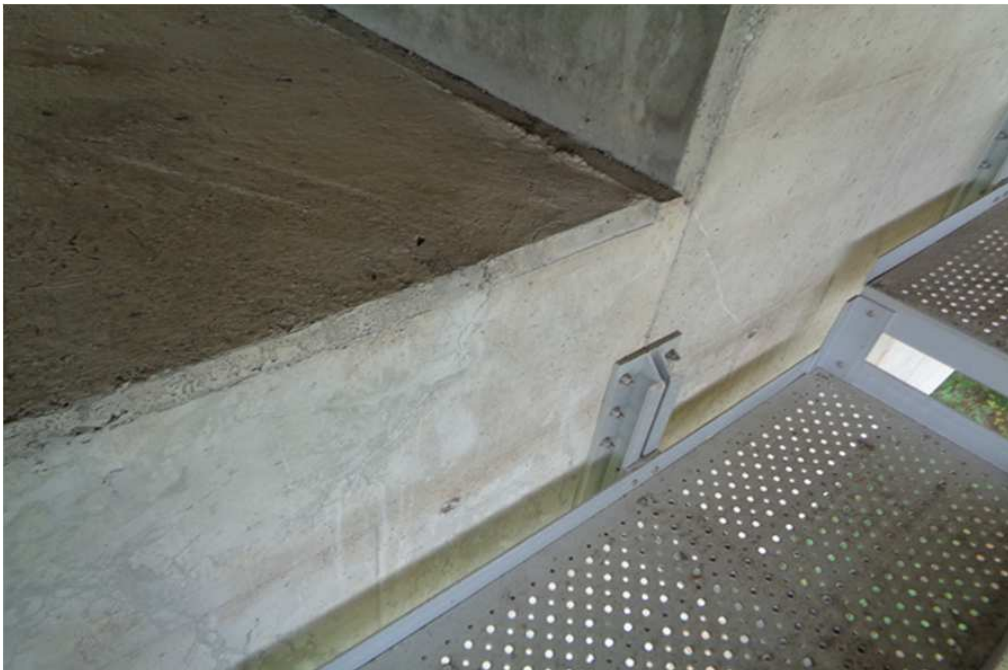
| 점검위치 | - | 천JCT R-A교(P1 | 사진번호 | #30 |

| 점검내용 | | 교각 균열(cw=0.3mm미만) | | |

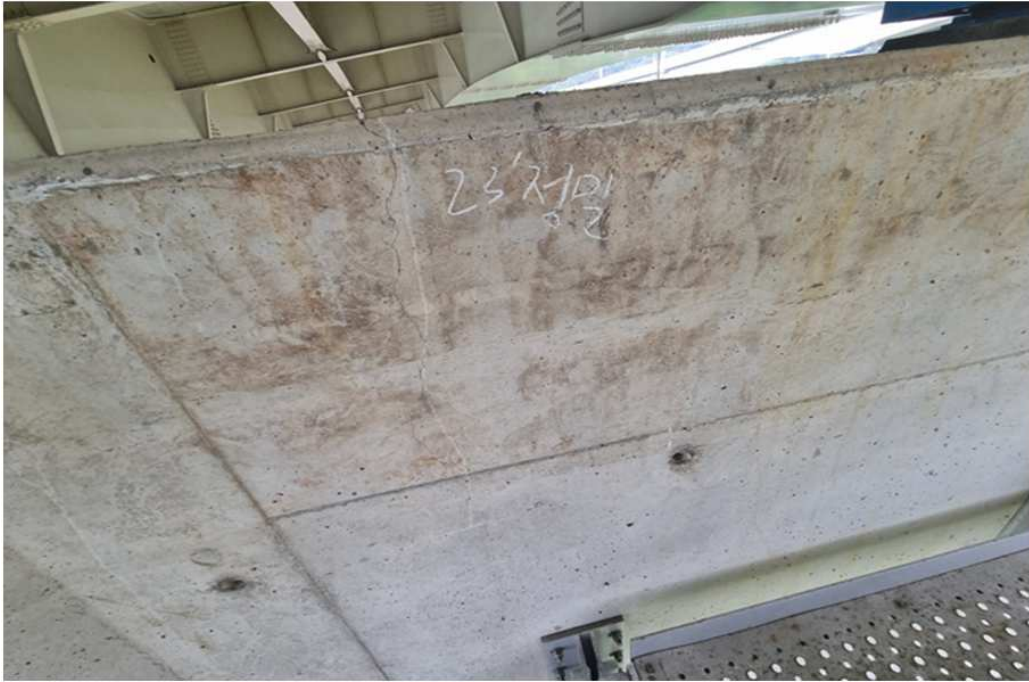
| 점검위치 | - | 영천JCT R-B교(P1) | 사진번호 | #03 |

| 점검내용 | | 교각 균열(cw=0.3mm미만) | | |

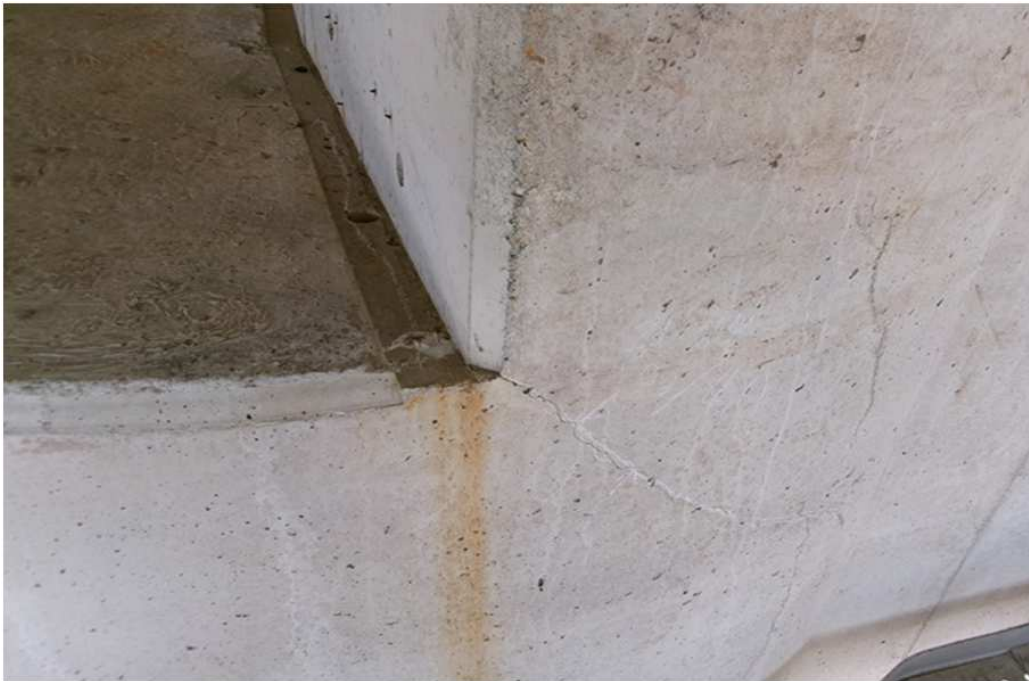
| 점검위치 | - | 영천JCT R-B교(P1) | 사진번호 | #04 |

| 점검내용 | | 교각 균열(cw=0.3mm이상) | | |

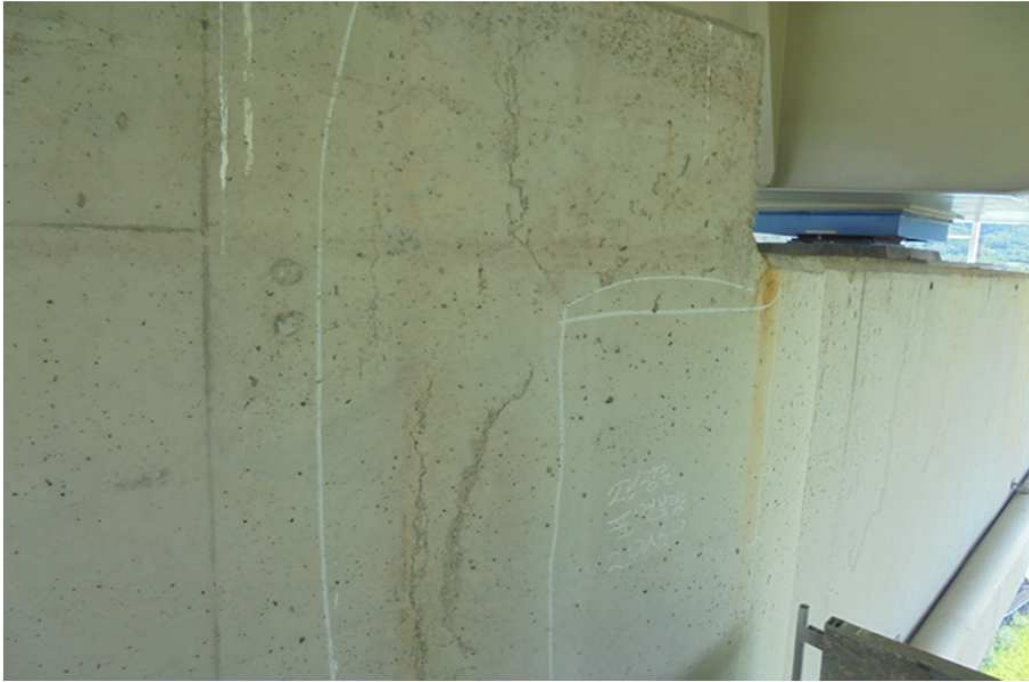
| 점검위치 | - | 영천JCT R-B교(P2) | 사진번호 | #05 |

| 점검내용 | | 교각 표면불량 | | |

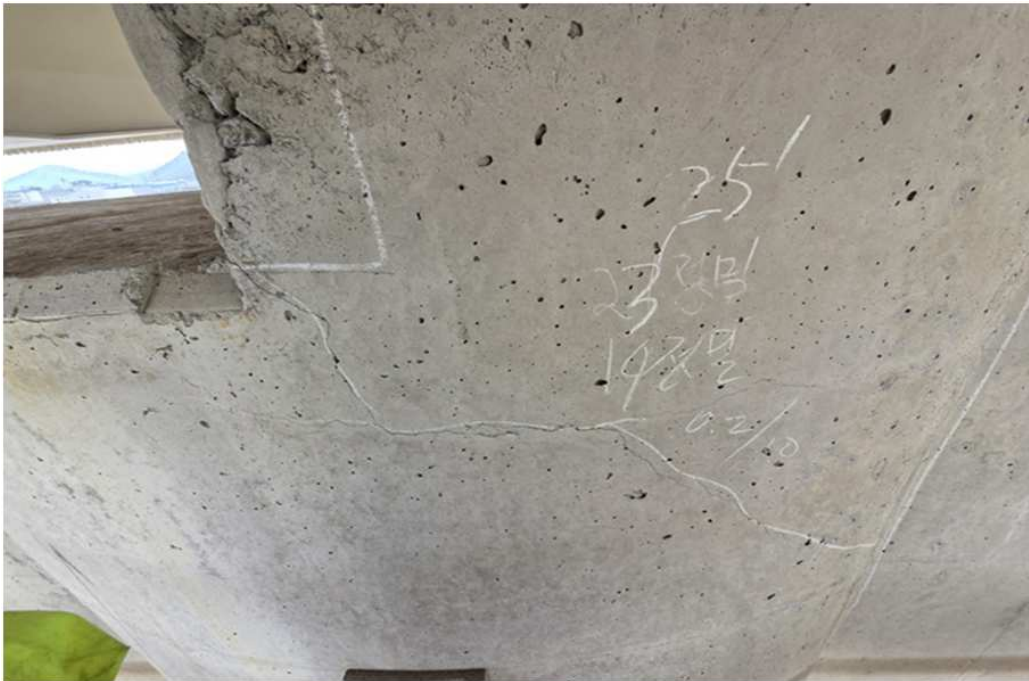
| 점검위치 | - | 영천JCT R-B교(P3) | 사진번호 | #06 |

| 점검내용 | | 교각 균열(cw=0.3mm미만) | | |

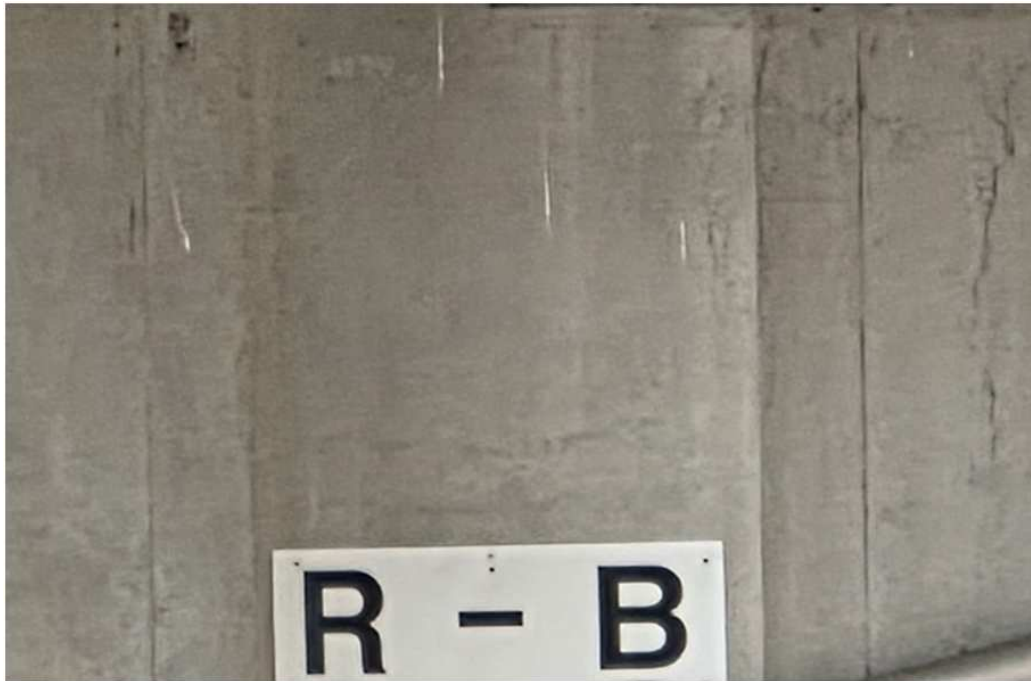
| 점검위치 | - | 영천JCT R-B교(P3) | 사진번호 | #07 |

| 점검내용 | | 교각 균열(cw=0.3mm이상) | | |
